**UNIVERSIDADE FEDERAL DE MINAS GERAIS**  
**PROGRAMA DE PÓS-GRADUAÇÃO EM SANEAMENTO,**  
**MEIO AMBIENTE E RECURSOS HÍDRICOS**

**AVALIAÇÃO DA IMPLANTAÇÃO DE**  
**COBERTURA VEGETAL EM UMA PILHA DE**  
**FOSFOGESSO**

Dissertação apresentada ao Programa de Pós-graduação em Saneamento, Meio Ambiente e Recursos Hídricos da Universidade Federal de Minas Gerais, como requisito parcial à obtenção do título de Mestre em Saneamento, Meio Ambiente e Recursos Hídricos.

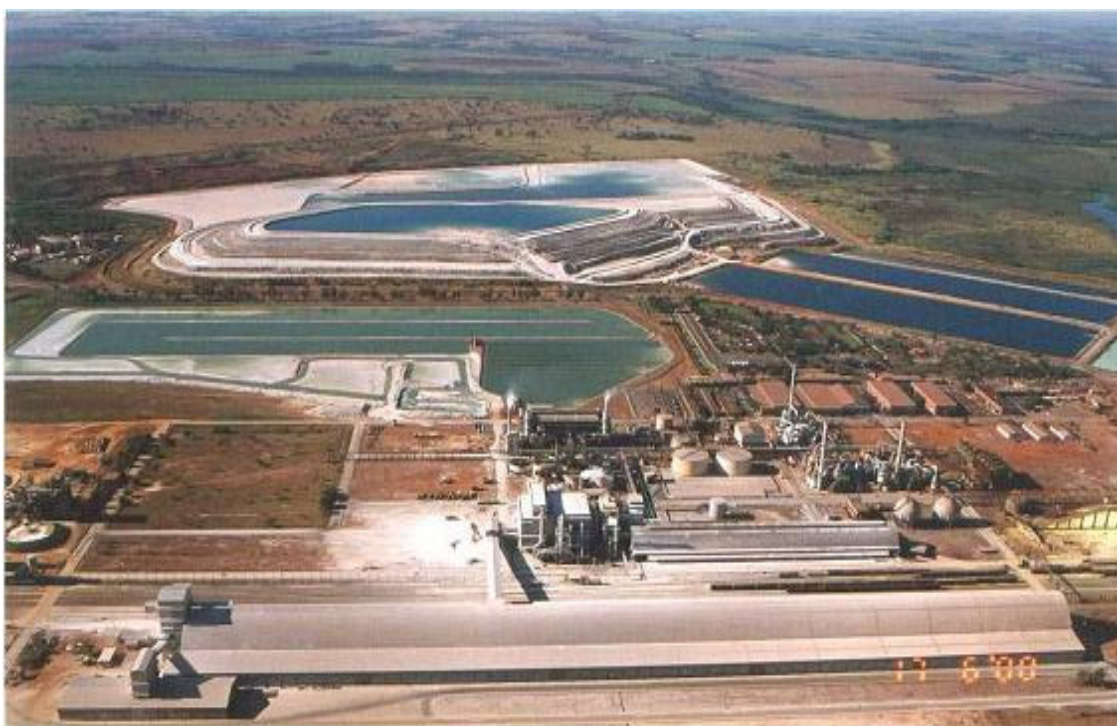
**Figura 1.1** – Complexo do CIU (Complexo Industrial de Uberaba) da FOSFERTIL em Uberaba

Matéria prima dos fertilizantes fosfatados de alta solubilidade, o ácido fosfórico, tem sua produção feita em duas unidades da FOSFERTIL, situadas em Cubatão e Uberaba. O Complexo Industrial de Uberaba – CIU é a maior unidade de produção de ácido fosfórico do Brasil, com a capacidade de produção de 700.000 t por ano, conseqüentemente produzindo cerca de três milhões de toneladas de Fosfogesso por ano. Este complexo pode ser visto na Figura 1.1.

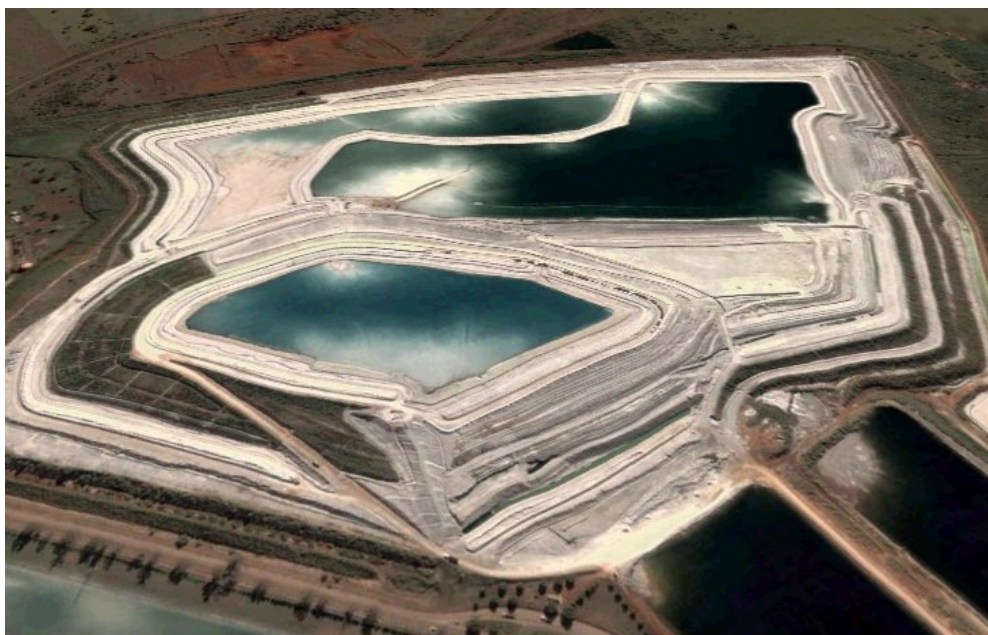
**Figura 1.2** – Pilha de Fosfogesso do CIU da FOSFERTIL.

Um dos grandes desafios da unidade de Uberaba é a disposição final do Fosfogesso, pois mesmo com um incentivo grande para venda desse subproduto, a empresa vem conseguindo colocar no mercado apenas 25% de sua produção, sendo obrigada a estocar o excedente em uma pilha, que hoje ocupa uma área superior a 1.000.000 m<sup>2</sup> com altura média de 30 m, como pode ser verificado nas Figuras 1.2 e 1.3.

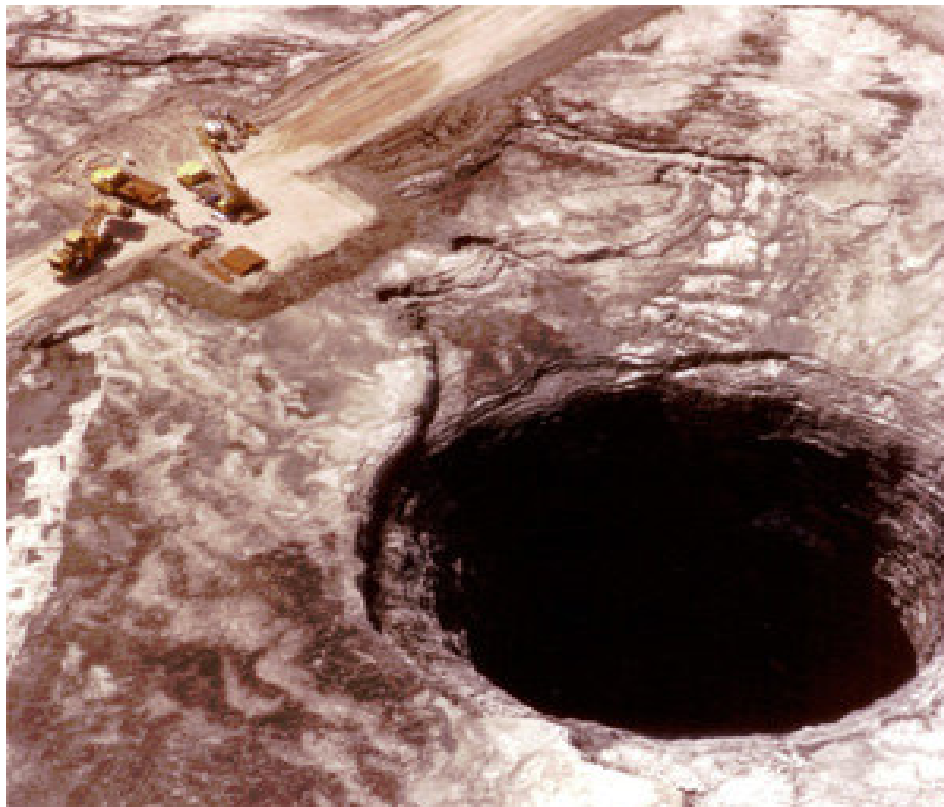
**Figura 3.1** – Acidente ocasionado por dissolução do terreno em New Wales Florida  
Fonte: Smith (2006)

ocorrência de dissolução do terreno também é outro impacto apontado, já que na Flórida, as pilhas de Fosfogesso são implantadas em terrenos cársticos que estão sujeitos a este tipo de fenômeno, sendo inclusive já registrado uma ocorrência desta natureza, conforme pode ser visto na Figura 3.1.

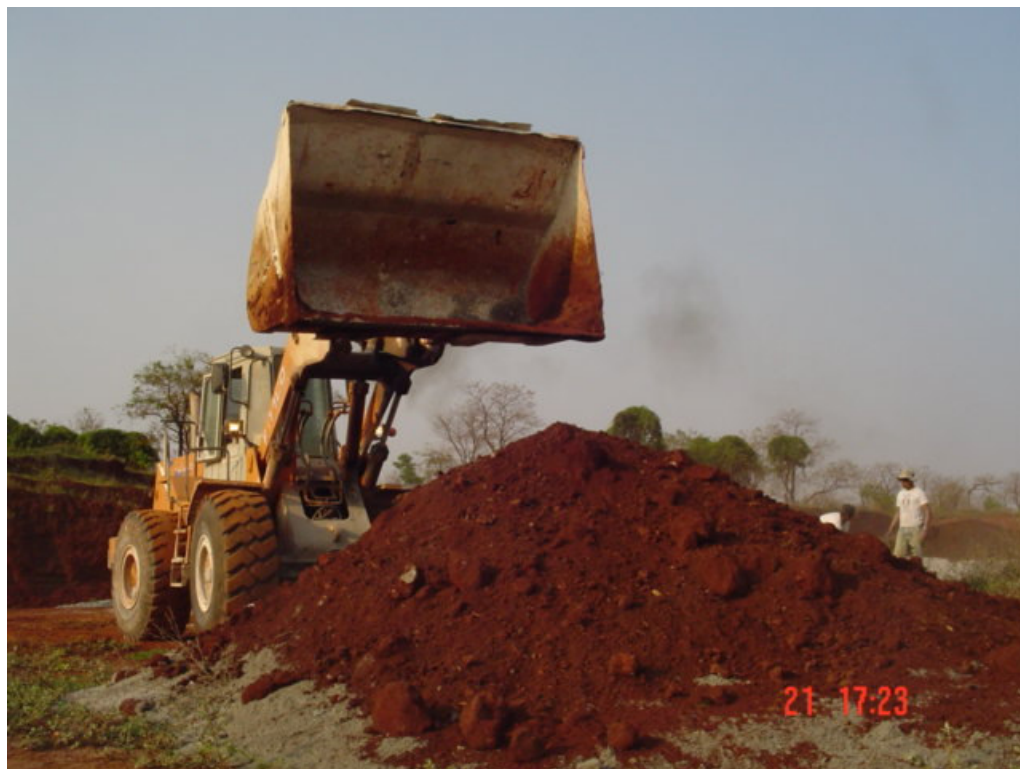
**Figura 4.1** - Realização da mistura terra, calcário, RLT 1 e matéria orgânica

adicionar o RLT 1 na mistura completa correspondendo ao tratamento 5 da Tabela 4.1. A disponibilidade deste resíduo na empresa é abundante, não implicando em maiores custos à cobertura vegetal como um todo, melhorando ainda mais as condições para a correção do Fosfogesso, por aumentar a CTC já que o mesmo é rico em colóides. Esta mistura de terra (100 t), RLT (100 t), Bagaço de cana (40 m<sup>3</sup>), calcário dolomítico calcinado (5 t) e de NPK 4-14-8 (200Kg) foi realizada na área de empréstimo de terra e conduzida para a pilha por caminhões. O processo de elaboração da mistura pode ser verificado na Figura 4.1.

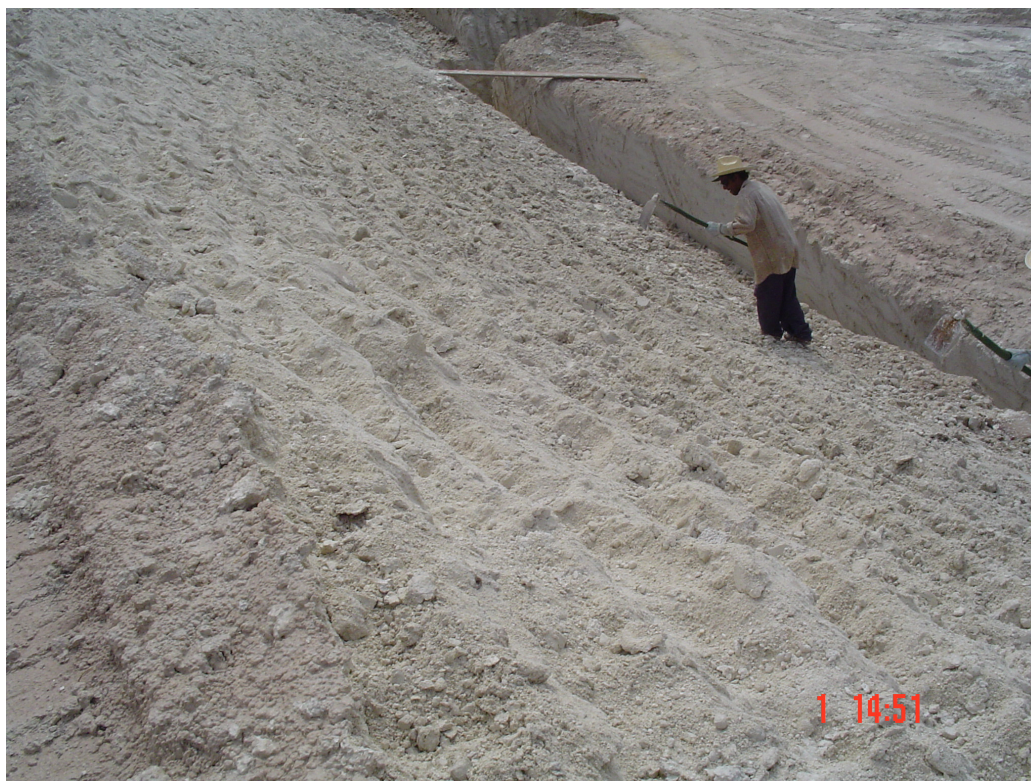
**Figura 4.2 - Escarificação**

A escarificação de toda superfície de 1 ha. foi feita manualmente com auxílio de enxada, demonstrada na Figura 4.2. Terminada a escarificação, foi realizada a distribuição da mistura sobre toda a superfície, sendo lançado na área do teste com a utilização de uma pá carregadeira e distribuída uniformemente com enxada sobre toda superfície de forma a não promover excesso de mistura em uma área, e falta de mistura em outra, conforme Figura 4.3.

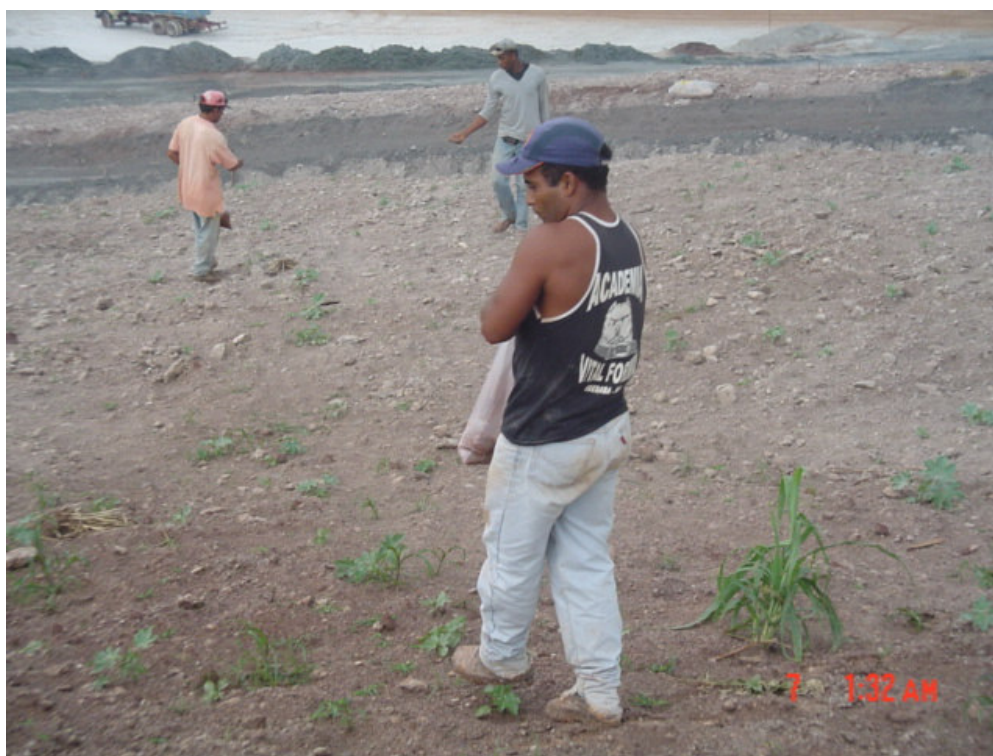
Concluída a incorporação, foi feito o plantio de gramíneas e leguminosas, tendo sido utilizado: 40 kg de Mucuna Preta, 40 Kg de Feijão Guandu, 30 Kg de crotalária e 30 Kg de Calapogônio como as espécies de leguminosa; 30 Kg de Brachiaria decumbens e 30 Kg de Tanzânia (capim colonião) como gramíneas. As sementes foram plantadas a lanço separadamente, como pode ser visto na Figura 4.4, garantindo uma distribuição uniforme das mesmas. Posteriormente, elas foram incorporadas manualmente com auxílio de um rastelo.

**Figura 4.4** - Plantio manual feito a lanço

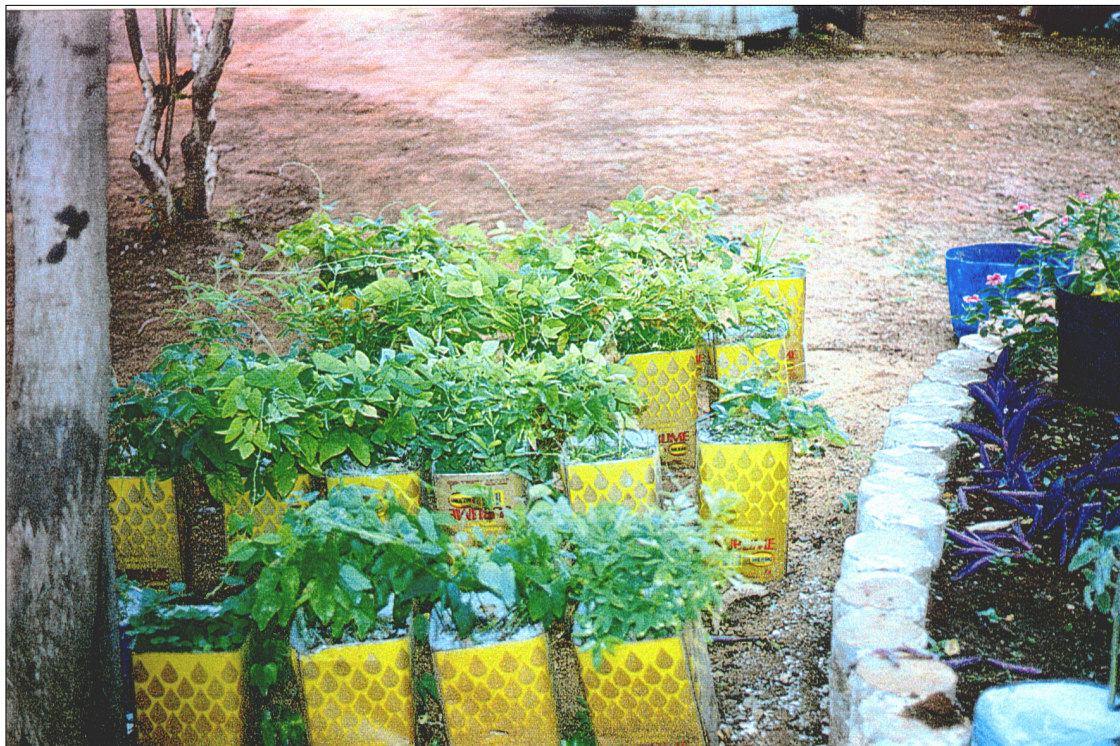
leguminosas mostraram boa adaptação, com germinação compatível ao que estava descrito nas análises realizadas pelo produtor das sementes. Tiveram o crescimento normal da planta, número de folhas semelhantes aos descritos para estas plantas, produção de material propagativo e duração do ciclo comparável às plantas normalmente plantadas em solo, conforme pode ser observado na Figura 5.1. Destaca-se que foi necessário fazer uma adubação com nitrogênio, uma vez que as leguminosas não apresentaram nenhuma nodulação, não tendo sido previsto a inoculação de *Rhizobium*.

**Figura 5.1** - Teste realizado em latas de 20 litros para verificar a correção do gesso e adaptação de plantas

Durante o teste não foi verificado nenhum sinal de encrustamento superficial do Fosfogesso, fato este que foi atribuído à manutenção deste substrato sempre úmido, à presença de matéria orgânica e à cobertura vegetal. Verificou-se também a formação de estruturas em blocos no Fosfogesso, principalmente na área de maior desenvolvimento radicular, fato este também atribuído à matéria orgânica e ao sistema radicular das plantas. De uma forma geral, este teste além de indicar as espécies de plantas adaptáveis à cobertura vegetal, mostrou que a mistura proposta contribuía para corrigir os demais impedimentos existentes na pilha de Fosfogesso de Uberaba.

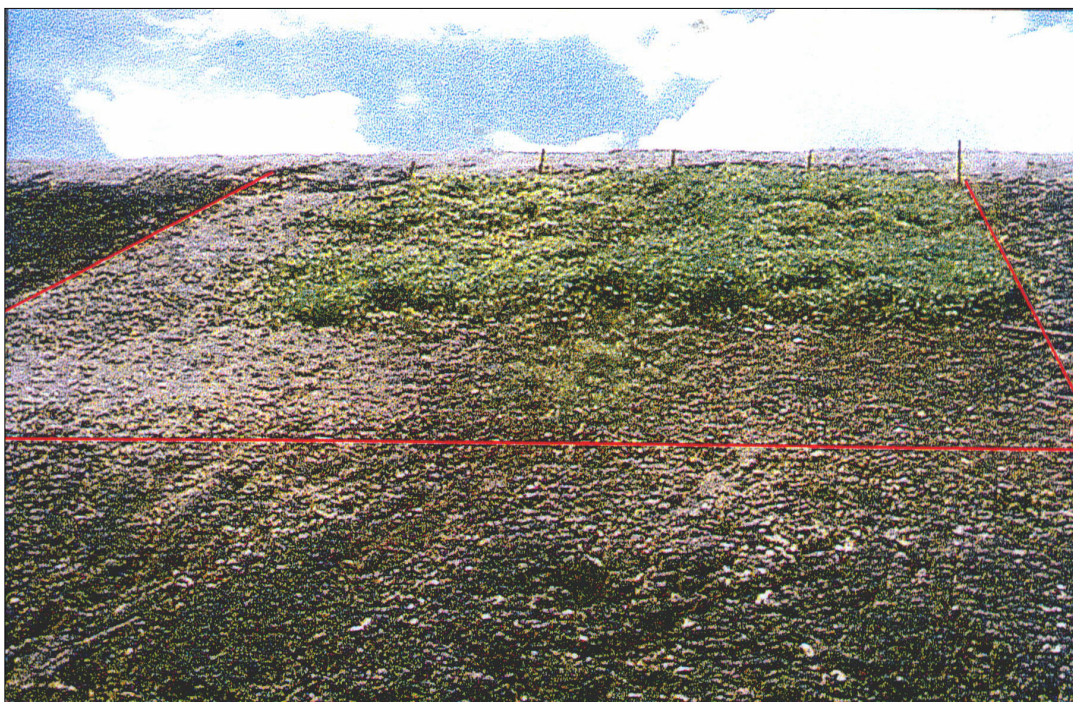
De acordo com os procedimentos metodológicos descritos no capítulo 4, em Outubro de 1999 foram iniciados os trabalhos de preparação dos canteiros e plantio das gramíneas e leguminosas. A partir de Novembro do mesmo ano iniciou-se o processo de germinação, como pode ser verificado na Figura 5.2, e o acompanhamento deste teste visando analisar o comportamento da vegetação em cada um dos tratamentos adotados. A primeira observação foi relativa à germinação das sementes, que apresentaram diferenças em cada um dos tratamentos da seguinte forma: (1) no tratamento em branco com apenas o Fosfogesso houve pouca germinação, tendo em vista que o número de sementes por unidade de área era muito grande, e houve o surgimento de plantas espaçadas, que apresentaram crescimento com baixo vigor vegetativo, no entanto chegou a proporcionar uma cobertura vegetal com cerca de 50% da área plantada; (2) nos tratamentos de Fosfogesso mais calcário, e Fosfogesso mais calcário e matéria orgânica, a germinação foi bem melhor com um número grande de plantas por metro quadrado, proporcionando cobertura vegetal em torno de 80% da área plantada; (3) nos tratamentos onde foi adicionado terra e calcário, a cobertura vegetal neste primeiro ano foi próxima a 100% da área plantada; (4) no tratamento em que se utilizou todos os insumos (Fosfogesso + calcário + terra + Matéria Orgânica), o vigor vegetativo foi bem melhor que os demais e a cobertura vegetal no primeiro ano foi de 100%. Paralelamente foram observados os tratamentos que utilizaram RLT 1. Neste caso, o canteiro onde se fez a mistura deste produto com matéria orgânica apresentava um comportamento semelhante ao canteiro da mistura completa.

**Figura 5.2** - Bloco com cinco canteiros correspondendo a 5 tratamentos no início da germinação

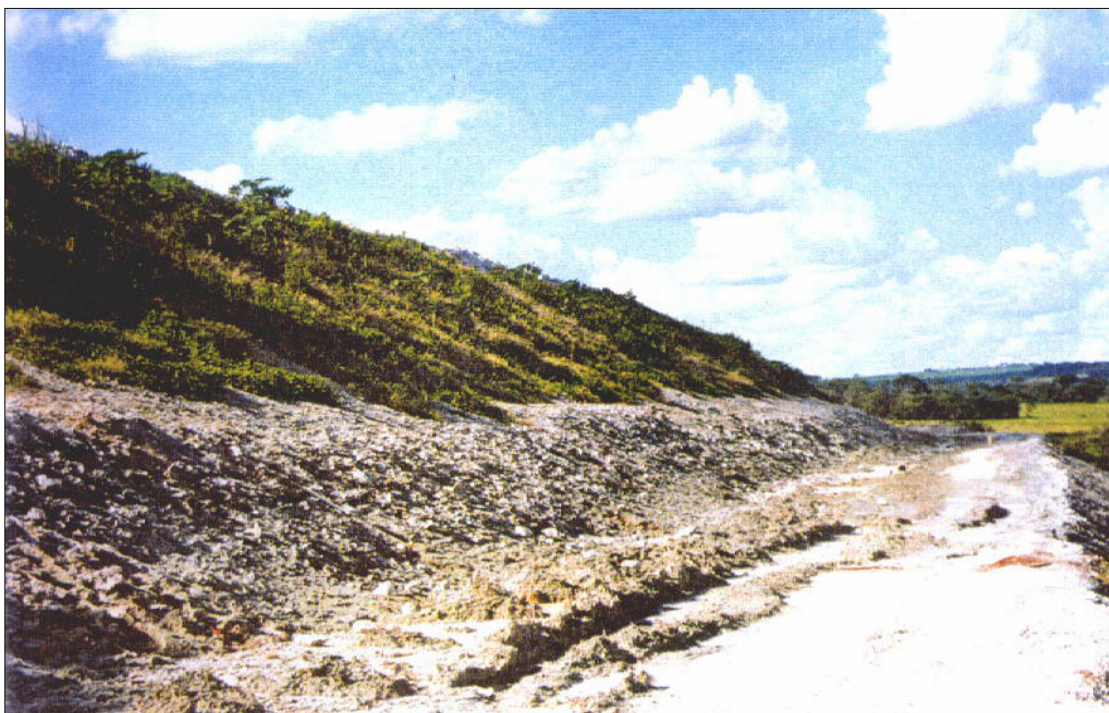
**Figura 5.3** - Teste agrônômico

A partir do mês de Maio de 2001 a vegetação atingiu o seu ápice e as falhas estavam evidentes, como pode ser observado na Figura 5.3. Com o intuito de verificar a possibilidade de não haver o recrudescimento da vegetação, foi testada a utilização de irrigação. Desta forma, a área de 10.0000 m<sup>2</sup> foi dividida em duas, sendo que uma das metades foi irrigada com caminhão pipa diariamente, o que demandou o aluguel deste equipamento por seis meses, e a outra metade ficou sem irrigar. A partir do mês de Julho iniciou o processo de recrudescimento na área não irrigada, ao passo que a área irrigada se manteve verde durante todo o período seco. No entanto, com a chegada das chuvas em Novembro de 2001 a área não irrigada iniciou o processo de rebrota. No mês de Dezembro de 2001 já não se verificava diferença entra a área irrigada e a não irrigada, o que levou a descartar a utilização de irrigação, que encareceria o processo de cobertura vegetal, sem grandes ganhos para os resultados pretendidos.

Com os resultados do teste agrônômico observou-se que a metodologia empregada para a obtenção de cobertura vegetal na pilha de Uberaba, utilizando o próprio Fosfogesso corrigido como substrato para as plantas, estava sendo direcionada no caminho correto, pois o teste experimental já iniciava o terceiro ciclo vegetativo com a rebrota da vegetação no período chuvoso ao final de 2001. Além disso, o teste agrônômico no seu segundo ciclo vegetativo apresentava uma boa recuperação e uma cobertura sobre toda área, à exceção das falhas já mencionadas. Verificou-se ainda que, a cada ciclo vegetativo, a ocorrência de plantas invasoras, novamente destacando o capim Napiê, era maior, sendo que nos canteiros do teste experimental esta gramínea já era predominante em relação à vegetação anteriormente plantada.

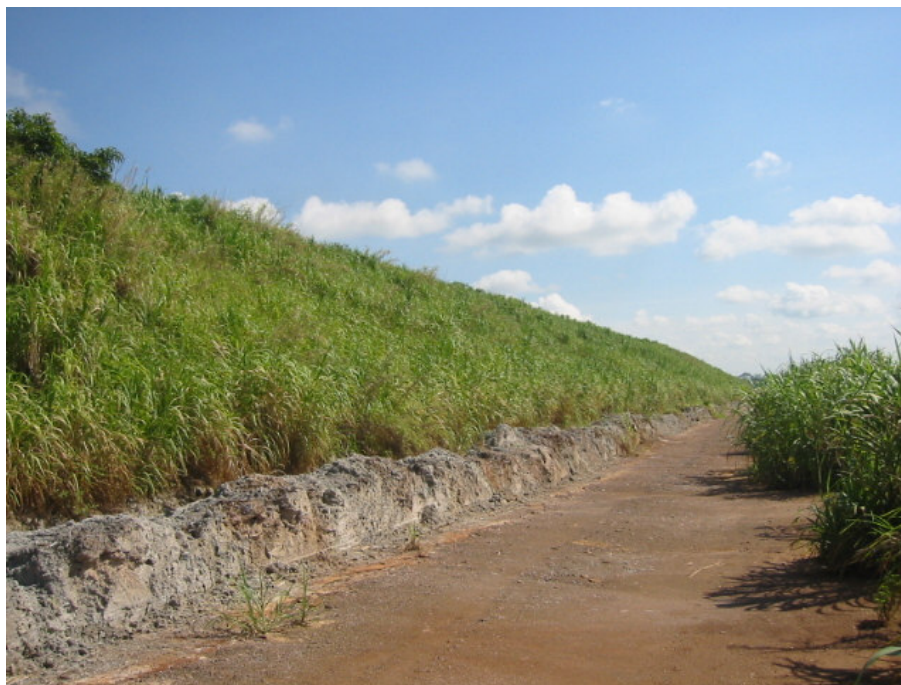
**Figura 5.4** – Detalhe do plantio de 2002

Esta análise iniciou-se pelo plantio de 2002, visto na Figura 5.4, que no ano de 2005 já tinha completado seu terceiro ciclo vegetativo e encontrava-se bastante descaracterizado da condição inicial que foi plantada. A espécie predominante encontrada neste plantio foi o capim napiê, gramínea invasora existentes nas pastagens circunvizinhas à pilha de Fosfogesso. Outra espécie verificada na área foi a Tanzânia, e em menor escala a Brachiaria. Das leguminosas plantadas, poucas sobreviveram, sendo predominante a Mucuna e em menor quantidade o feijão Guandu. No entanto, o que mais chamou atenção neste plantio foi a presença de Samambaias (pteridófitas) ocupando a parte inferior do talude próximo ao canal de retorno. Esta espécie está ocupando áreas que haviam sido plantadas e posteriormente invadidas pelo capim Napiê e áreas onde ocorreram falhas no plantio.

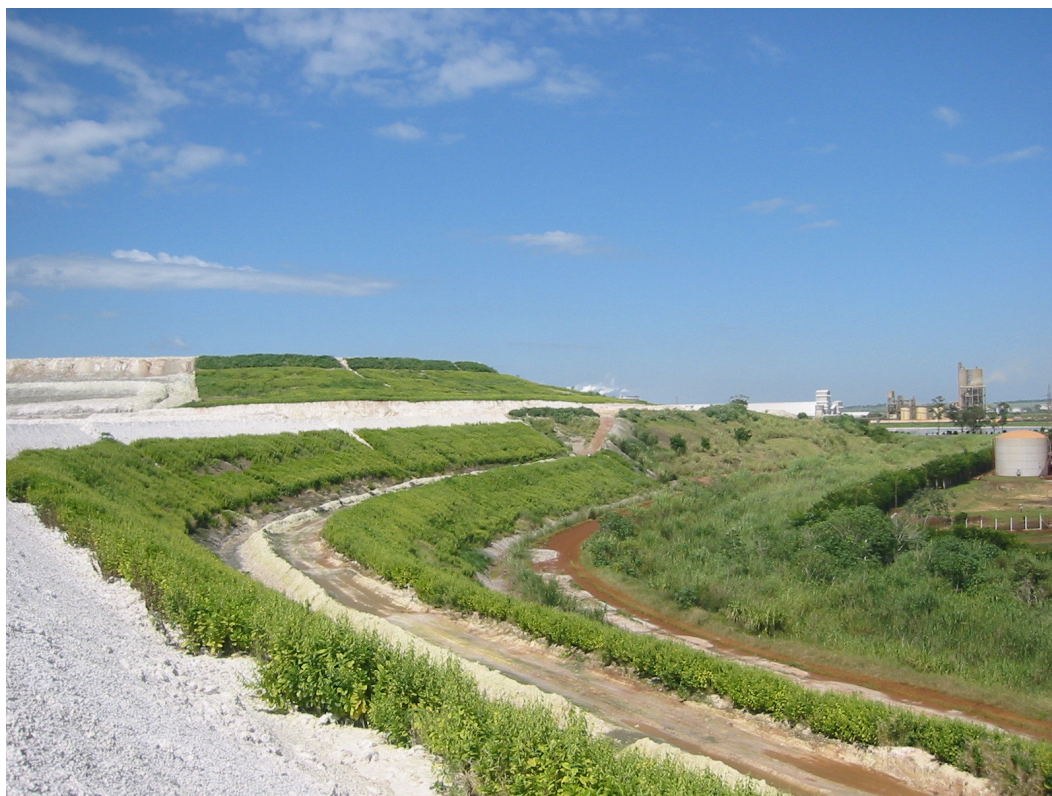
**Figura 5.5** - Plantio de 2003

No tocante aos aspectos de deficiência nutricional e desenvolvimento das plantas, que traduzem o vigor vegetativo apresentado pelas plantas, neste plantio já se observa sintomas marcantes de deficiência nutricional, que vem refletindo também em um menor desenvolvimento das gramíneas, principalmente nos taludes mais baixos. Começou-se a verificar a presença de algumas samambáias, indicando que as mesmas começam a surgir com a perda de vigor das gramíneas e leguminosas. Os aspectos gerais deste plantio podem ser vistos na Figura 5.5.

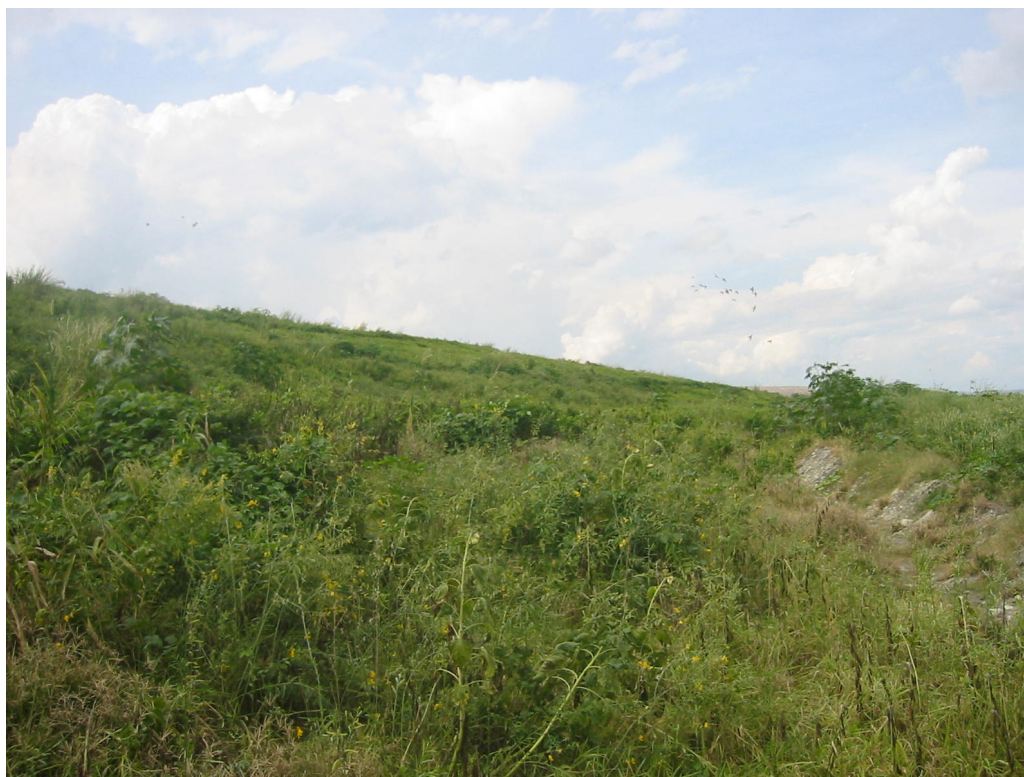
**Figura 5.6** - Plantio de 2004

Quanto às características para análise do vigor vegetativo, as plantas já apresentavam sinais de deficiência nutricional, porém não tão marcantes como os verificados nos plantios anteriores, sendo que seu crescimento e porte foram normais, não apresentando nenhuma alteração significativa. A Figura 5.6 mostra este plantio por ocasião do levantamento realizado.

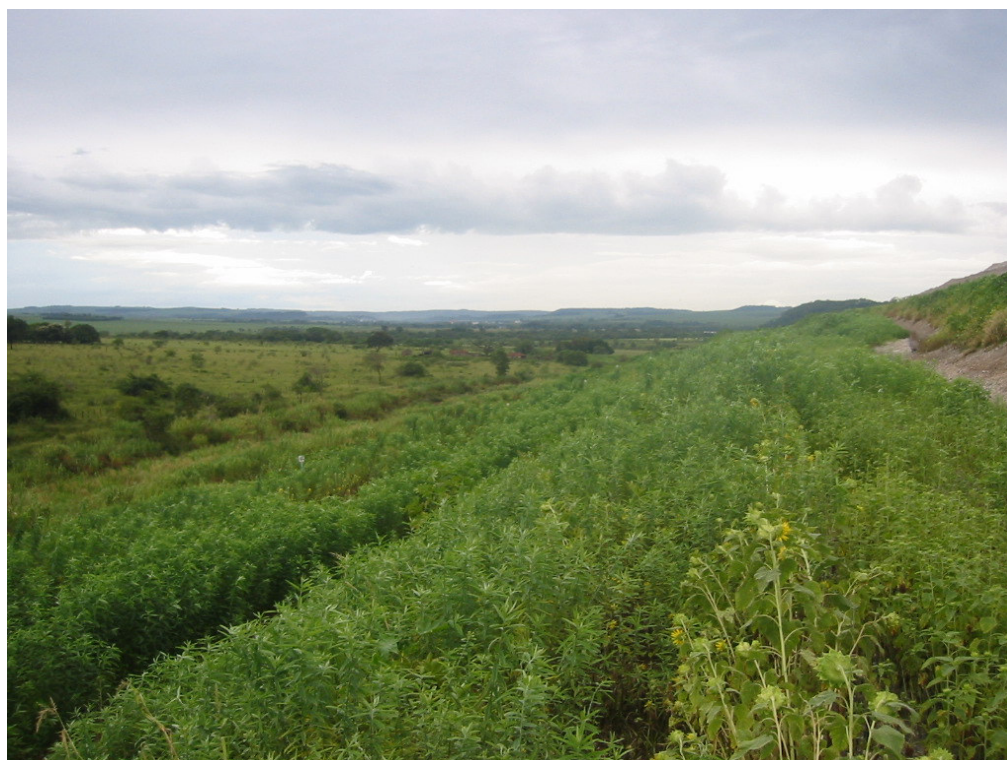
**Figura 5.7** - Plantio 2005

O plantio de 2005, mostrado na Figura 5.7, foi feito em uma área de 36.000 m<sup>2</sup>, nos taludes Sul dos compartimentos A e B. Na ocasião da avaliação, a vegetação apresentava o predomínio das plantas originalmente plantadas, sendo a maioria as leguminosas Crotalária e Mucuna, verificando poucas espécies invasoras. Vale ressaltar que as gramíneas plantadas ainda eram pouco predominantes na área. Confirmou-se que o girassol permite uma cobertura vegetal precoce, com grande predominância desta espécie nos primeiros três meses de plantio. Aos poucos esta dominância foi sendo substituída pela crotalária, durante o primeiro ciclo vegetativo, tendo sido verificado no sub bosque embaixo do dossel das copas da Crotalárias a presença da mucuna que tem hábito trepador, e de gramíneas com baixo crescimento. No final do ciclo vegetativo, no mês de Junho, a mucuna começou a predominar, inclusive ocupando parte do dossel, devido a mesma ter usado a própria crotalária como suporte. Como este plantio estava no final do seu ciclo vegetativo e não tinha apresentado nenhuma rebrota, o mesmo serviu de base para o comparativo dos demais plantios já realizados.

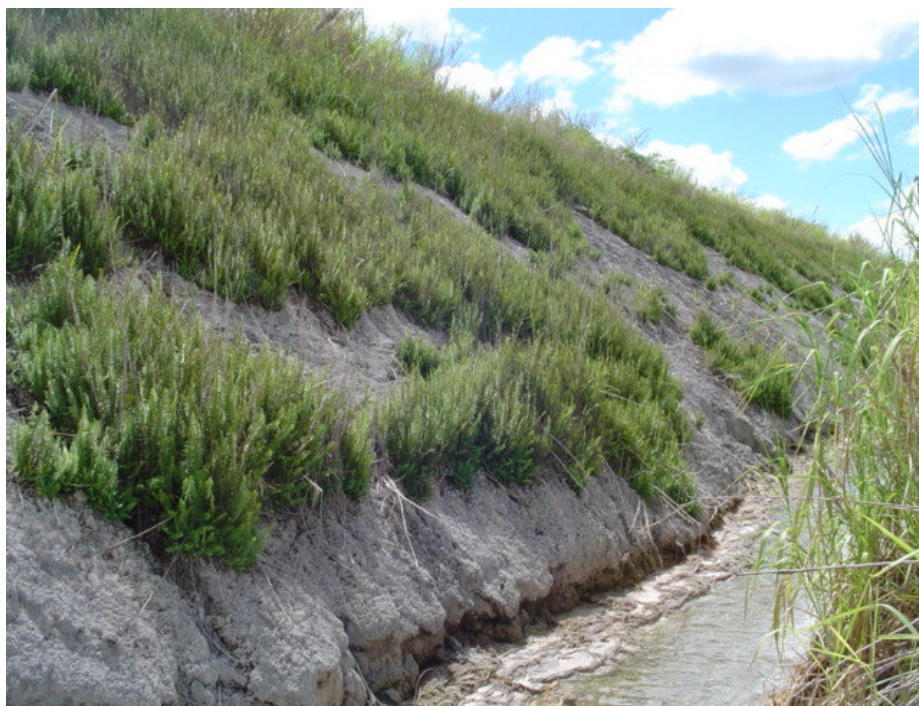
**Figura 5.8** - Falha devido a exudação de água ácida ou ascensão capilar

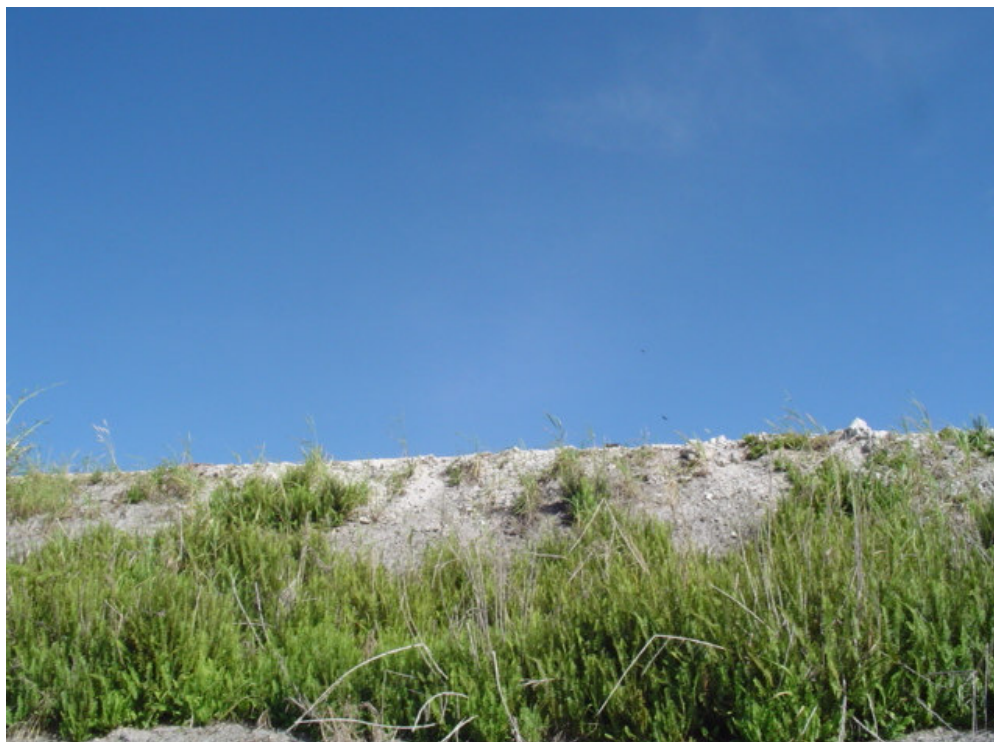
Uma segunda de causa de falhas investigada foi o escoamento de água ácida provinda das bermas superiores, normalmente nos períodos chuvosos. Em dias de alta pluviosidade ocorria a extravasão de água ácida, que escorria em locais onde não havia proteção, acidificando a região e matando a vegetação ali existente e não permitindo mais a rebrota no ano seguinte conforme pode ser visto na Figura 5.9. Verificou-se ainda que algumas falhas ocorriam devido ao “Spray” de água ácida provinda das quedas de drenagem das lagoas superiores, ou pela evaporação de água da lagoa superior que é levada pelo vento para os taludes situados acima destas lagoas. Isto pode ser observado na Figura 5.10.

**Figura 5.9** – Falha devido ao escoamento superficial de água ácida

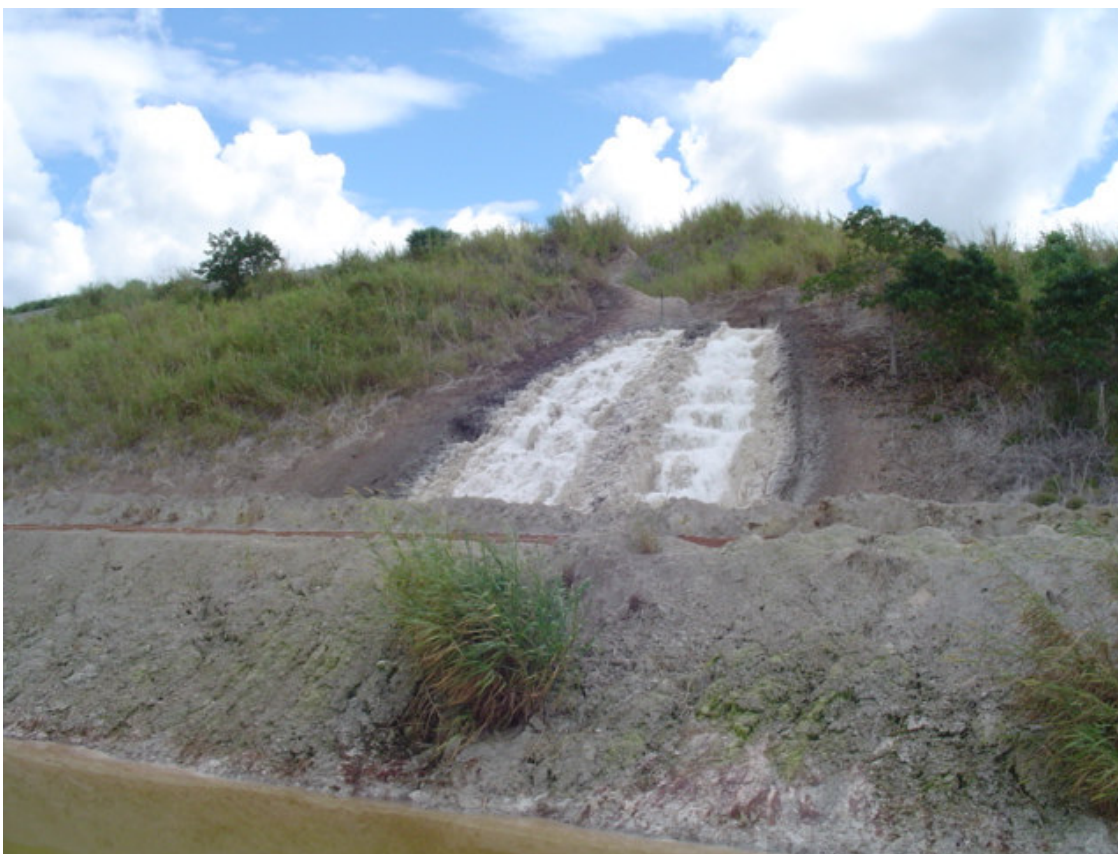
**Figura 5.10** - Falha devido ao “Spray” da cachoeira de drenagem

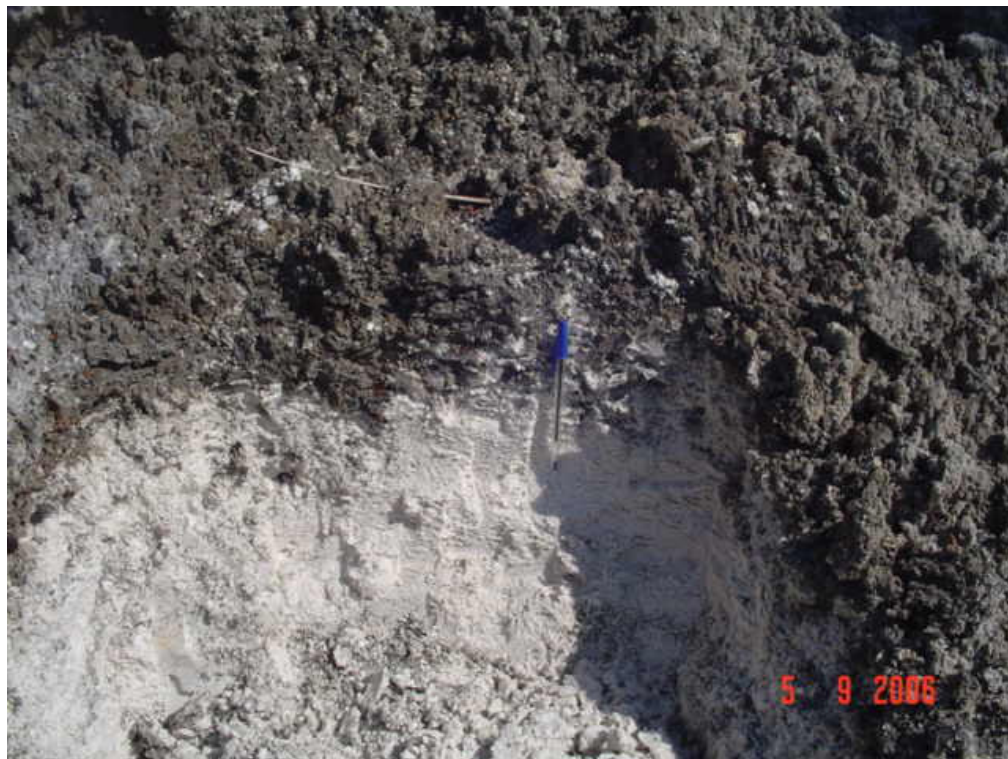
Nas áreas de falha, as trincheiras abertas mostraram que não existia um horizonte orgânico superficial como na área vegetada, sendo que o resquício de matéria orgânica encontrada é aquela aplicada por ocasião do plantio. Nesta trincheira pôde ser verificado que existia a camada cristalizada superficial, e logo abaixo dela, um horizonte com aproximadamente 15 cm de profundidade, que apresentava início de um processo de estruturação com estruturas bem fracas em blocos sub angulares. Logo abaixo desta camada aparece o Fosfogesso original mantendo suas características e com transição difusa entre as camadas, como pode ser visto na Figura 5.12. Outra característica das trincheiras abertas na área de falha, é que as mesmas não mostraram mais a coloração da terra e do RLT 1 aplicado naquela ocasião. Isto pode indicar que este material foi carreado pela erosão antes de ocorrer o processo de cristalização, já que não houve uma cobertura vegetal que prevenisse a ocorrência de processos erosivos.

**Figura 5.12** - Trincheira aberta na área de falha do plantio 2002

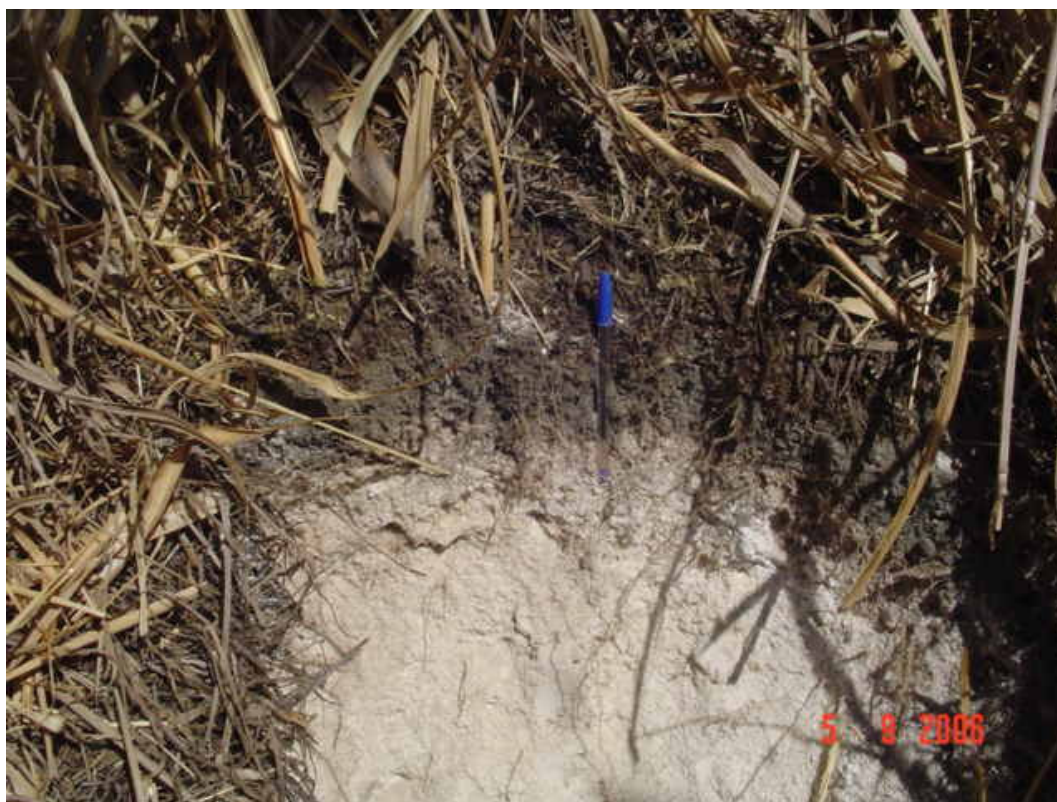
**Figura – 5.13 – trincheira aberta no plantio de 2003**

No plantio de 2003, por ser o maior, e ter ocupado diversos tipos de taludes, foram abertas doze trincheiras em pontos diversos, sendo que a maioria foi em áreas vegetadas e apenas duas nas áreas de falha. Os resultados das observações das trincheiras das áreas vegetadas foram muito semelhantes às observações realizadas no plantio de 2002, com o Fosfogesso apresentando ausência de camada cristalizada, um horizonte orgânico com profundidade variando entre 10 a 20 cm, e camada intermediária entre o horizonte orgânico e o Fosfogesso natural como pode ser observado na Figura 5.13. As mesmas observações feitas nas trincheiras do plantio de 2002, no tocante à presença de raízes, estruturação e transição entre camadas repetiram-se no plantio de 2003. As trincheiras abertas na área de falha do plantio de 2003, apresentaram uma camada cristalizada de 0,5 cm de espessura sobre uma camada de 15 cm de Fosfogesso modificado, com um grau de estrutura fraco e resquícios da mistura de terra, RLT 1 e matéria orgânica aplicada, porém com perfil úmido.

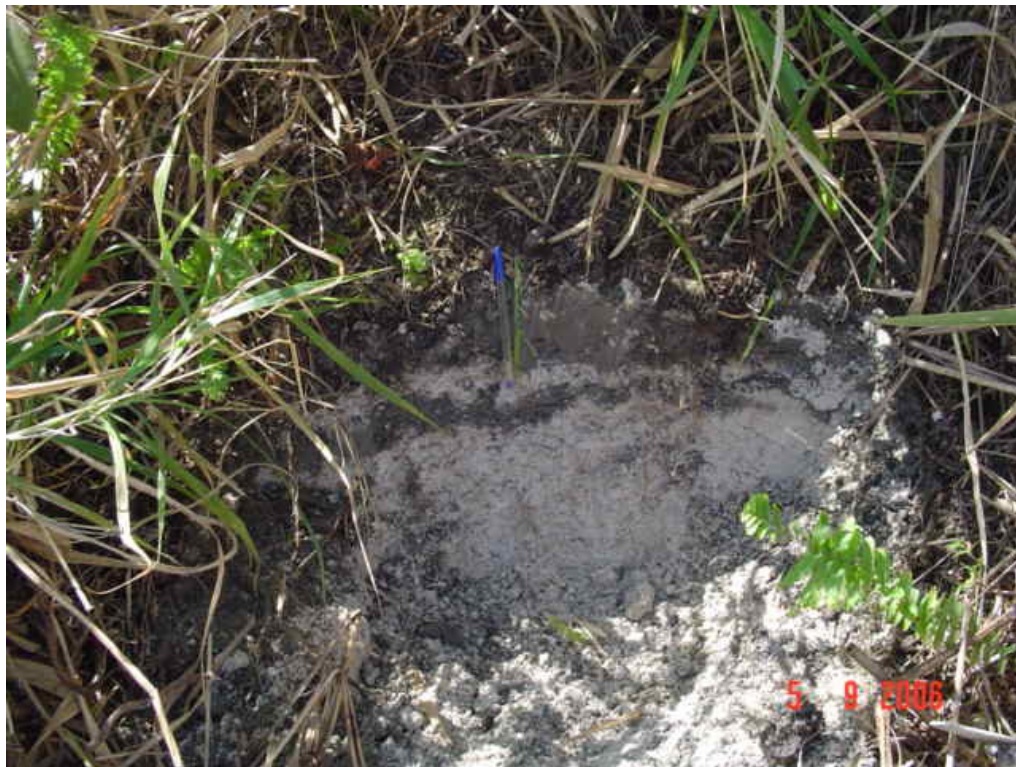
superficial variando de 10 a 20 cm, com uma diferença em relação aos plantios de 2002 e 2003, que era a coloração cinza desta camada, muito semelhante à cor do RLT1. Isto indica que os insumos aplicados ainda não se misturaram completamente ao gesso por ação da atividade das raízes, bem como não houve migração de matéria orgânica para dentro do perfil. Este horizonte cinza ainda não havia apresentado um grau de estruturação tão definido quanto os outros dois plantios já descritos, mostrando uma estruturação bem fraca de blocos sub-angulares. O osfogesso tratado neste caso, apresentou-se de forma pulverulenta, bastante solto e com uma porosidade indiscriminada, não sendo ainda expressiva a presença de macro-poros entre as estruturas. Verificou-se a presença de raízes em boa quantidade, mas não tão abundante quanto os perfis superficiais descritos anteriormente, como pode ser verificado na Figura 5.14.

**Figura 5.14** - Trincheira aberta na área do plantio de 2004

Essas características explicam a diferença destes horizontes, em relação aos anteriores, pois com a ausência de macro-poros, que ainda não se formaram devido à falta de estruturação, o horizonte superficial não recebeu lixiviação de matéria orgânica mineralizada, que é responsável pela cor escura deste horizonte. Também a falta de circulação de ar devido a falta dos macro-poros não permitiu a oxidação da matéria orgânica existente no próprio horizonte.

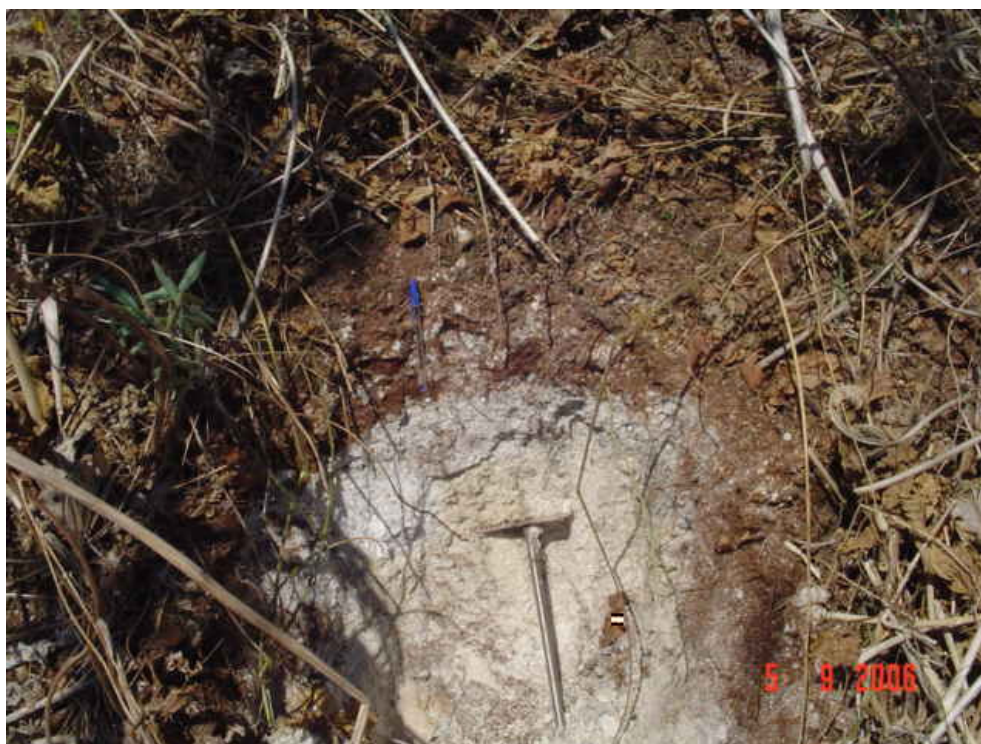
O plantio de 2005 foi o mais recente analisado, tendo apenas um ano e não apresentando, ainda, o segundo ciclo de rebrota. Neste caso foram abertas cinco trincheiras, sendo três em área de vegetação e duas em área de falha. Foi interessante observar que o horizonte superficial apresentou as mesmas características do Fosfogesso preparado com a mistura, ou seja, de cor rosada devido a cor vermelha da terra provinda do Latossolo, ocupando uma profundidade média de 15 cm, pulverizada, sem estruturas e com presença moderada de raízes, com uma transição plana entre a camada preparada e o Fosfogesso original, não tendo sido notada a camada de transição, que ocorre nos plantios com mais de dois anos, como pode ser verificado na Figura 5.15.

**Figura 5.15** - Trincheira aberta em área de vegetação do plantio de 2005
