**RESGATE DAS TÉCNICAS CONSTRUTIVAS E A IMPORTÂNCIA  
DOS MATERIAIS REMANESCENTES DAS ARGAMASSAS  
UTILIZADAS NAS CONFECÇÕES DAS PAREDES DE BARRO  
E DOS REVESTIMENTOS DAS EDIFICAÇÕES HISTÓRICAS – UMA  
ABORDAGEM EPISTÊMICA**

**BELO HORIZONTE  
2008**

Dissertação apresentada ao Curso de Pós-Graduação em Ambiente Construído e Patrimônio Sustentável da Escola de Arquitetura da UFMG, como requisito parcial para obtenção do título de Mestre.

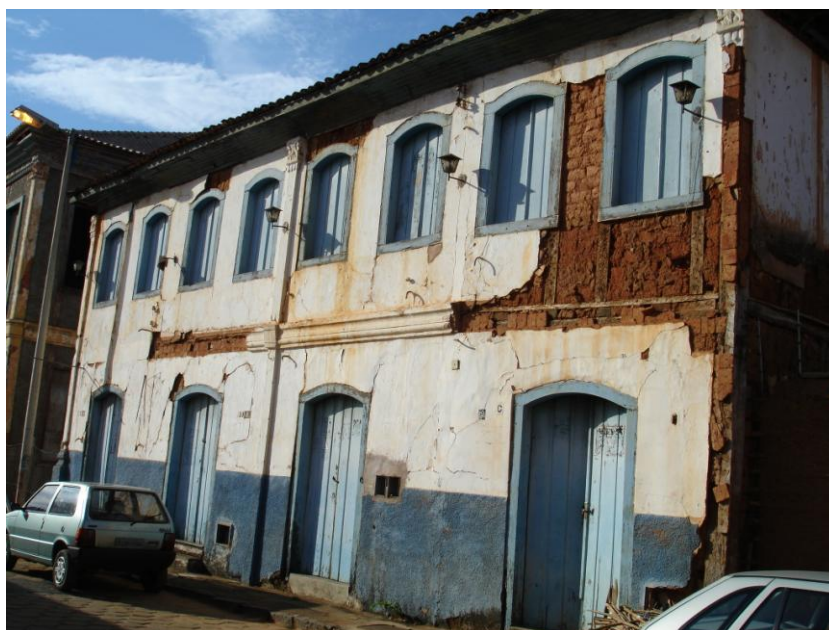
Figura 1 - Detalhe do estado de conservação das fachadas que atualmente estão sendo alvo do descomprometimento dos responsáveis pela sua guarda  
Fonte: Acervo do IEPHA.

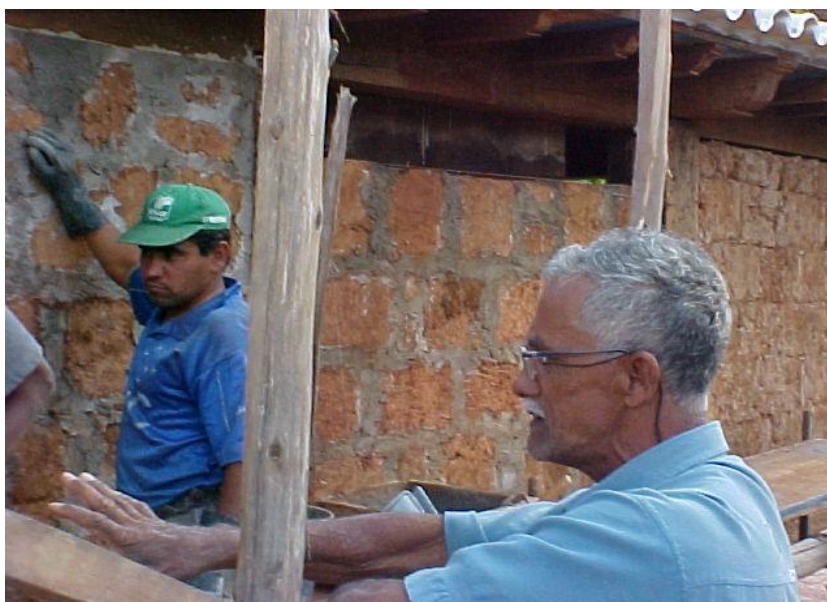
Figura 2 - Utilização de materiais incompatíveis, comprometendo os existentes  
Fonte: Acervo do IEPHA.

Em virtude disto, uma preocupação está nas elites responsáveis pela conservação e restauração de nosso patrimônio edificado, quando não reconhecem o valor do material humano que torna exeqüível as nossas idéias e alternativas, além de omitir a utilização do uso dos materiais e técnicas inadequadas e incompatíveis, colocando em risco a conservação dos materiais e das técnicas construtivas, conforme ilustrado na Figura 2. Além dessas considerações, não dispomos de informações suficientes, levando em conta as diversas variáveis, dentre as quais se destacam: a grande variedade de materiais existentes; a tradição de alguns povos no uso e aplicação dos materiais e técnicas construtivas variando de região para região; a utilização cada vez mais marcante desses materiais incompatíveis comparados aos existentes.

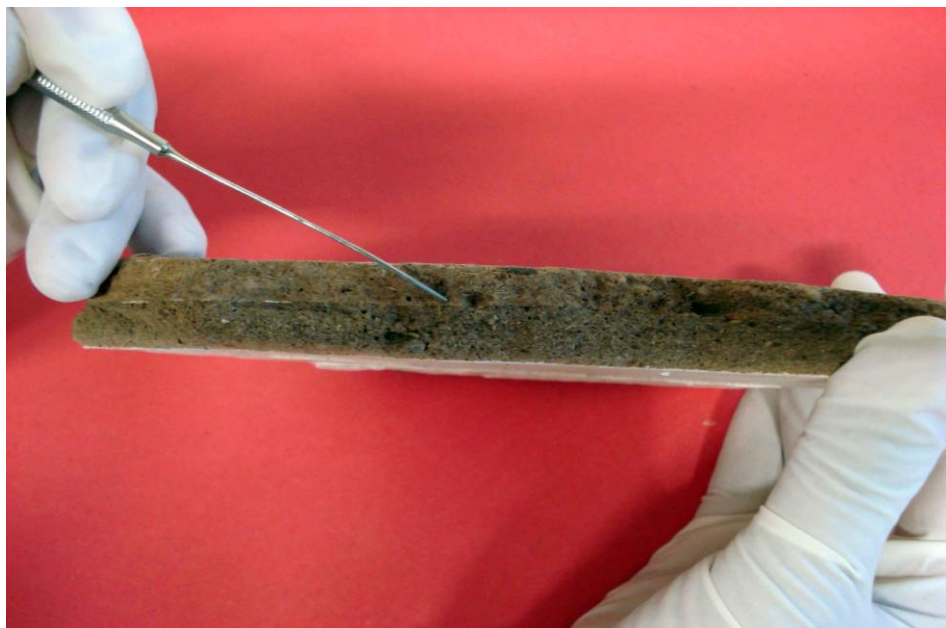
Figura 3 - Amostras de revestimento de fachadas.  
Componentes: cal, terra, areia e estrume  
Fonte: Acervo do autor da Dissertação.

Portanto, as argamassas históricas são sistemas bastante complexos, compostos por aglomerantes aéreos ou hidráulicos, ou misturas de aglomerantes, agregados inertes e aditivos que interagem com o material aglomerante. Nas Figuras 3 e 4 são apresentadas amostras de revestimentos de paredes típicas das edificações históricas do estado de Minas Gerais.

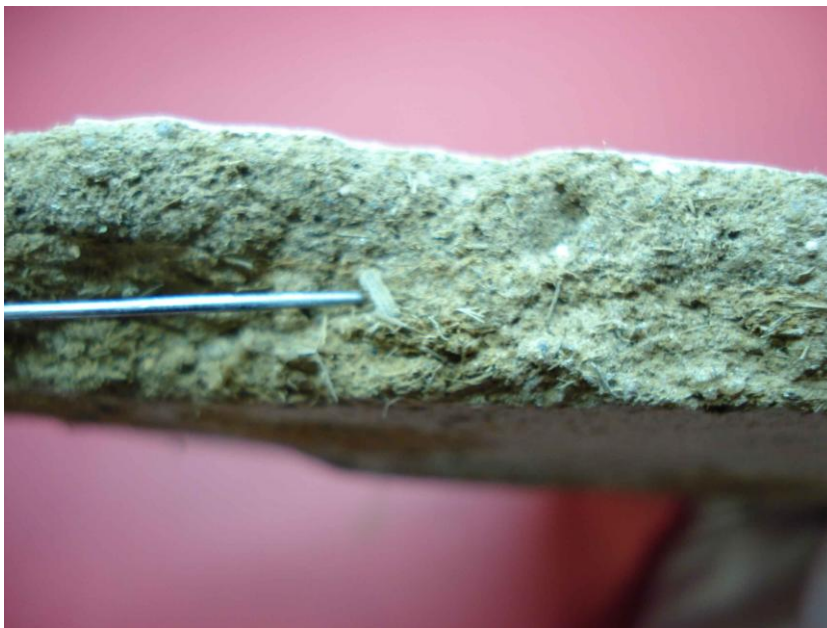
Figura 4 - Amostras de revestimento de fachadas.  
Componentes: cal, terra, areia e estrume  
Fonte: Acervo do autor da Dissertação.

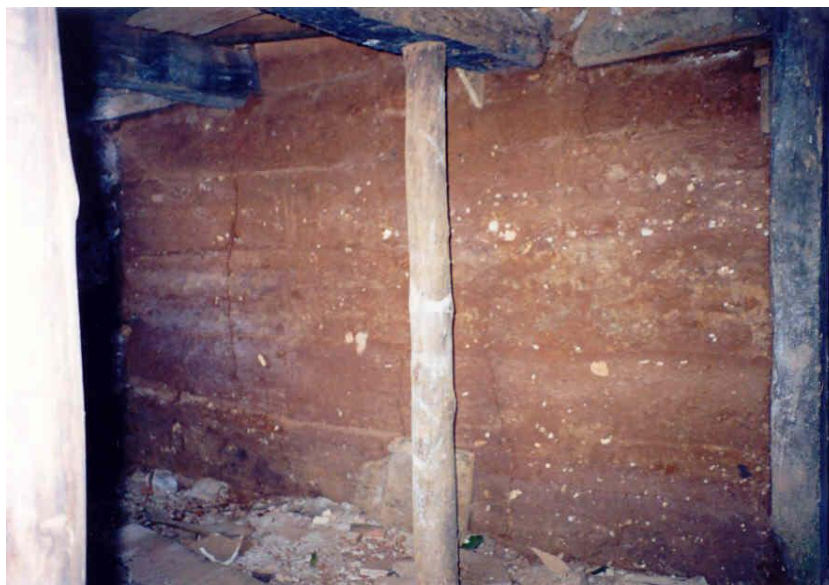
Figura 5 - Modelo de taipa de pilão – Casa Quatro Cantos – Tiradentes  
Fonte: Acervo do IEPHA.

A grande maioria dos monumentos ou edificações históricas se caracterizam por terem sido construídos em passado mais ou menos remoto, usando técnicas rudimentares e materiais naturais de solo, rocha, peças vegetais, compactados ou rejuntados por outros materiais, também naturais que funcionam

como ligantes assim como exemplifica a Figura. 5.

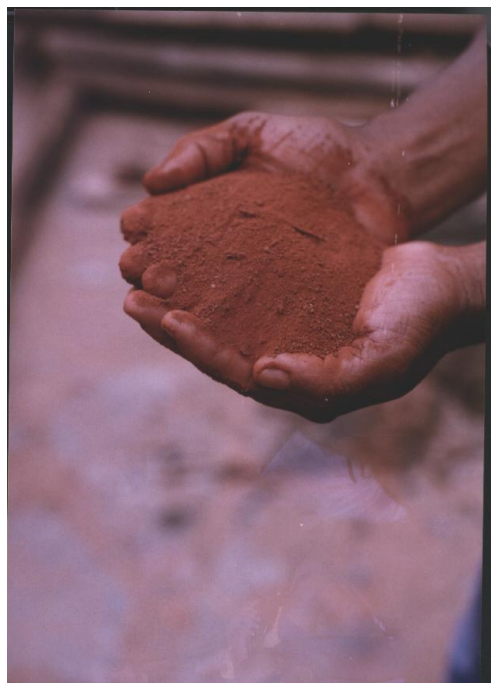
Figura 6 - Remoção de amostras de terra ideal próximo ao local  
Fonte: Acervo do IEPHA.

A terra ideal é a vermelha uniforme, sem vestígios de matéria orgânica e com grau de umidade natural, com que se apresenta normalmente já a um palmo de profundidade. A terra boa é aquela que, apertada nas mãos, forma um bolo compacto mostrando os sulcos dos dedos, conforme Figura 6. Depois de apiloada a terra dentro das valas dos alicerces, começam a ser usado os taipais, como se vê na Figura 7:

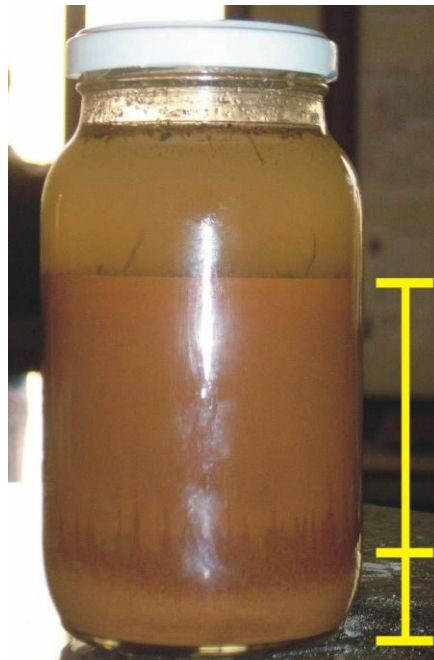
Figura 8 - Teste do pote para correção do solo

Para a escolha do solo que irá compor a massa das taipas, é interessante pegar as amostras da região. Estas amostras devem passar por um teste de granulometria e identificará as porcentagens ideais de areia e argila que compõem o solo, através do método alternativo rápido, como, por exemplo, o teste de vidro. A Figura 8 exemplifica o equipamento.

- Pegar amostra no próprio local.
- Colocar a amostra até a metade e completar com água.
- Agitar bem.
- Esperar as partículas se assentarem e verificar a porcentagem das camadas. As mais pesadas ficarão no fundo.
- Porcentagem ideal é de 30% de argila e 70% de areia.
- Caso não se encontre naturalmente estas condições deve-se acrescentar mais areia ou argila no solo até atingi-las. É importante revolver e peneirar a mistura para uniformizá-la e eliminar raízes e pedras pequenas.
- Conseguida a mistura ideal deve-se umedecê-la na véspera do uso.
- Pulverizar a água para compor a dosagem correta.
- Fazer a verificação da umidade apertando com as mãos um punhado de terra, formando um bolo compacto, que estará no ponto correto de mostrar os sulcos dos dedos já citados anteriormente (Figura 9).
- Pode-se acrescentar, durante o amassamento para estruturar o solo, areia, cal, fibra, vegetal.

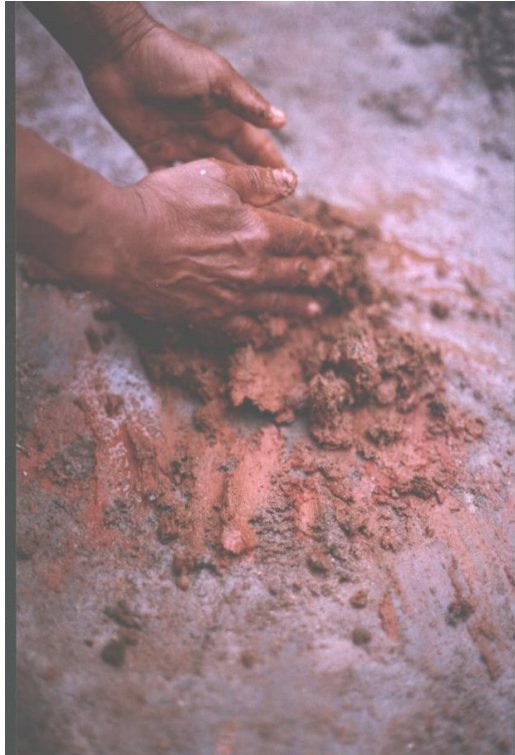
Figura 9 - Verificação do ponto correto da umidade  
Fonte: Acervo do IEPHA.

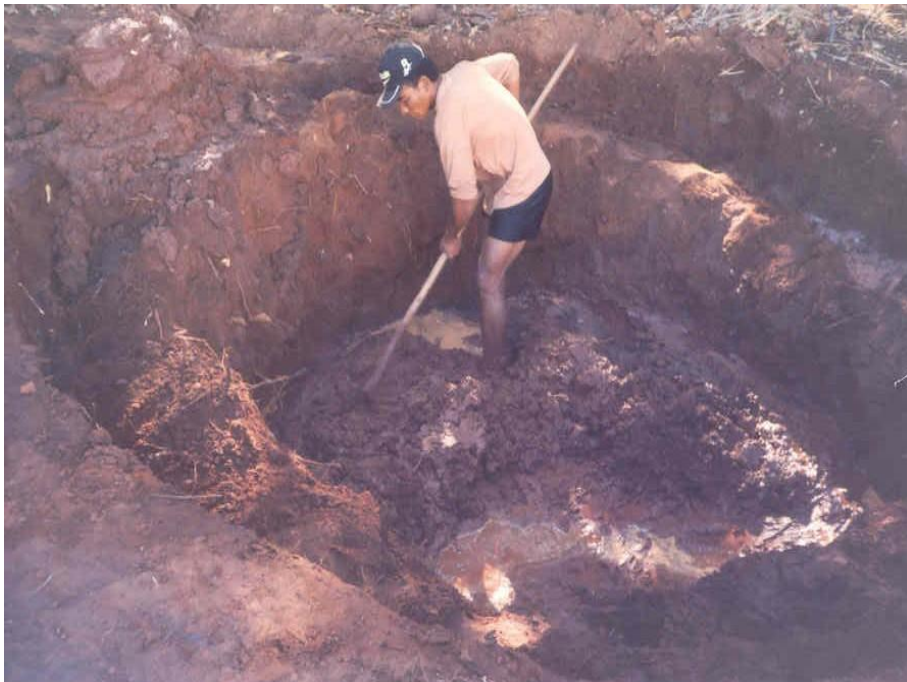
Figura 10 - Preparo da argamassa para confecção dos tijolos  
Fonte: Acervo do IEPHA.

- A preparação se faz num poço aberto no solo, da ordem de 2m, com profundidade entre 1 e 1,5m, onde é misturado o barro com fibras, numa proporção de 20 partes de barro para uma parte de fibras;
- O ideal é começar a mistura colocando menos água e ir agregando água até obter a umidade local;
- Para melhorar a qualidade do adobe, adicionar óleo queimado ou cal;
- As peças podem ser colocadas para secar de preferência na sombra. Devem ser viradas periodicamente;
- A cura dos tijolos pode levar de 2 a 5 dias. Só então podem ser empilhados;
- Assentamento dos tijolos com argamassa de barro com pouca areia acrescida ou não de cal.
- As Figuras 10 a 13 mostram as técnicas construtivas para confecção dos tijolos de adobe.

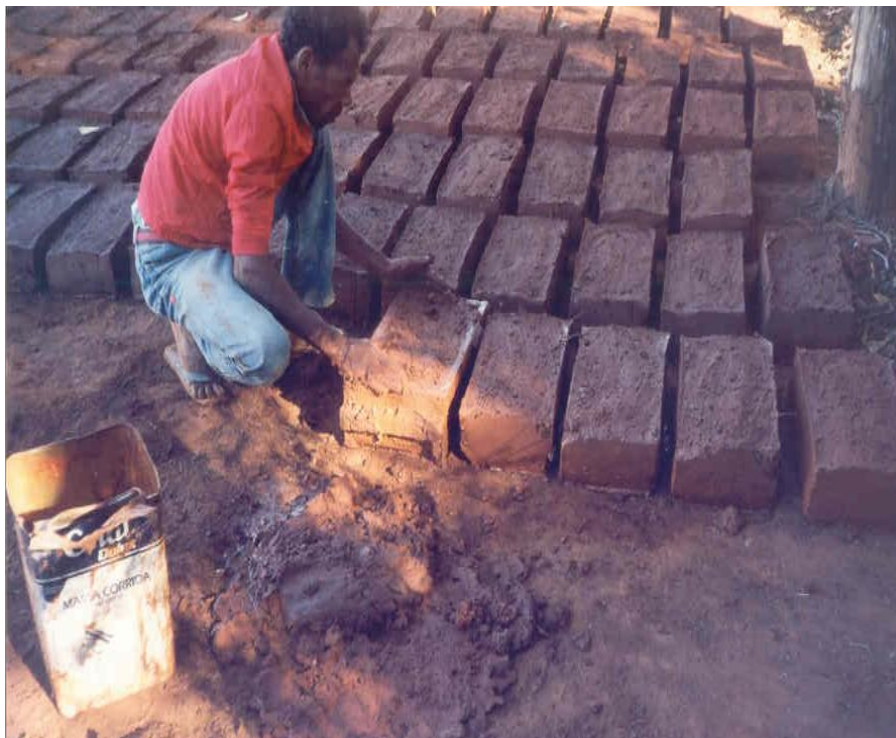
Figura 11 - Tijolo moldado a mão em moldes de madeira  
Fonte: Acervo do IEPHA.

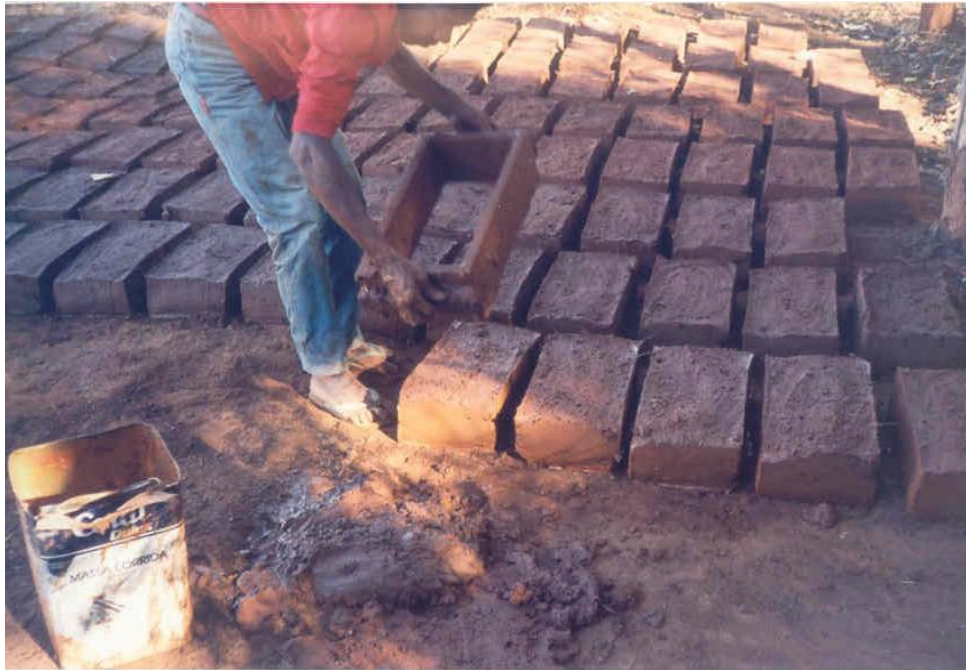
Figura 12 – Remoção das formas  
Fonte: Acervo do IEPHA.

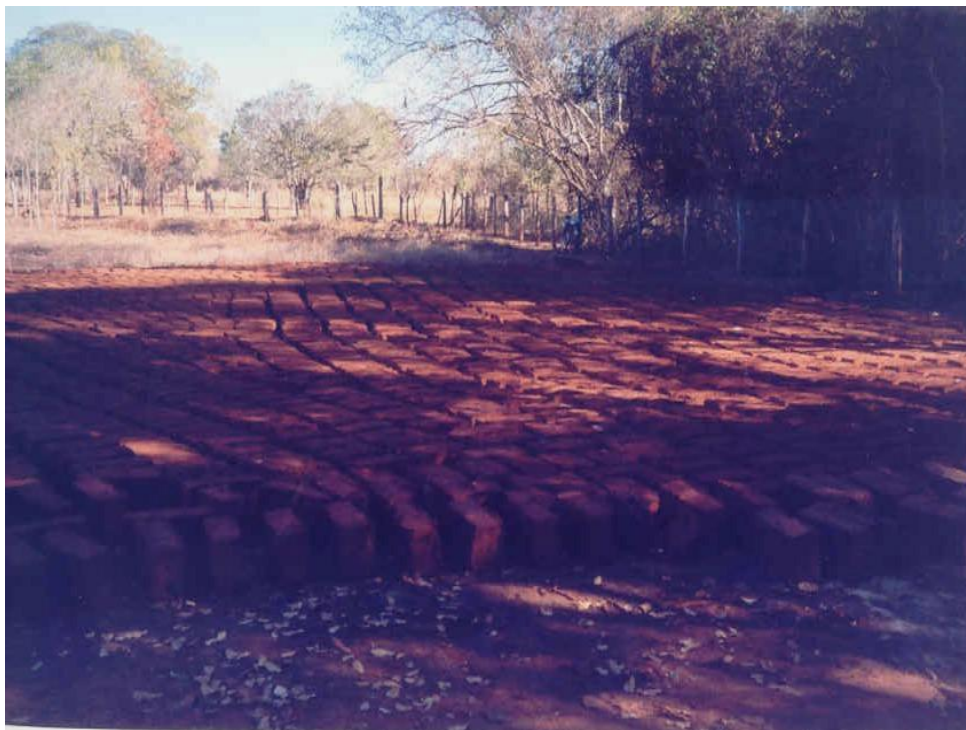
Figura 13 – Secagem dos tijolos  
Fonte: Acervo do IEPHA.

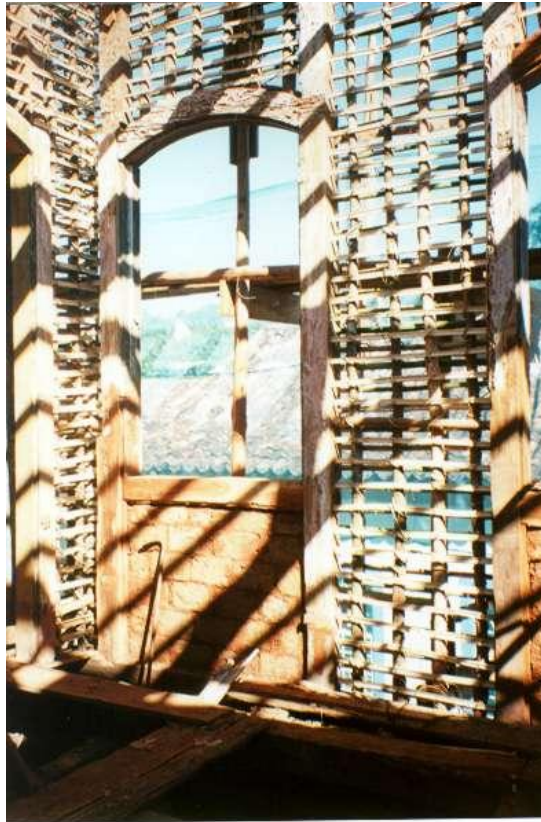
Figura 16 - Tiradentes – Sobrado quatro cantos  
– armação da estrutura em pau-a-pique  
Fonte: Acervo do IEPHA.

- Na parte superior os esteios recebem a carga dos **frechais** apoiados ou encaixados, formando uma estrutura denominada **gaiola**;
- Entre os frechais e as vigas baldrames, encaixar os paus roliços de menor espessura;
- Perpendicularmente aos paus roliços são amarrados com cipós, arame ou tiras de couro outras peças de madeira mais finas, denominadas varas dos dois lados paralelos ou alternados, conforme Figura 16.

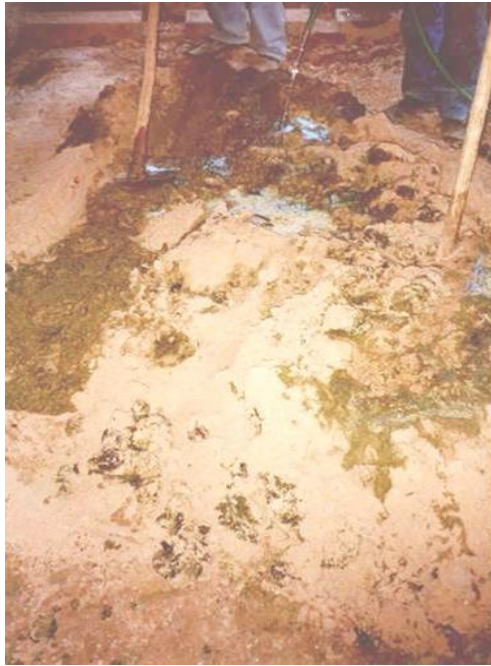
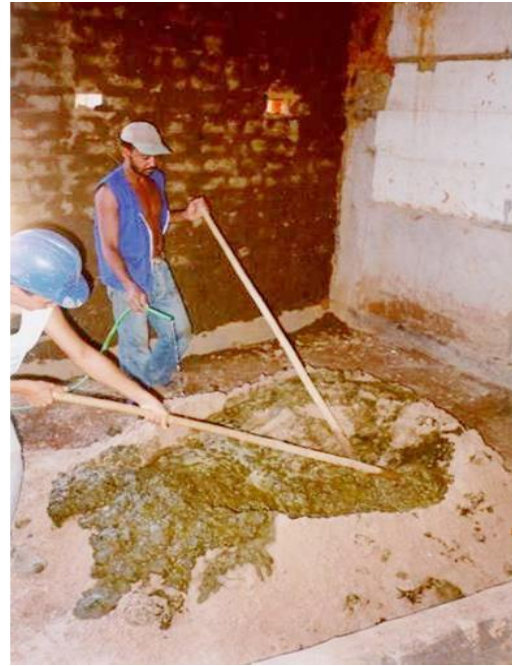
Figuras 17 e 18 - Preparo e mistura de argamassa e revestimento das paredes de pau-a-pique, com uso de terra, areia e estrume  
Fonte: Acervo do IEPHA.

Mesmo procedimento da taipa de pilão. Porém, após a armação da trama, a argamassa preparada deve ter plasticidade maior que a taipa de pilão, para poder ser manuseada, ver ilustração conforme Figura 17 e 18 na elaboração e dosagem da mistura de argamassa.

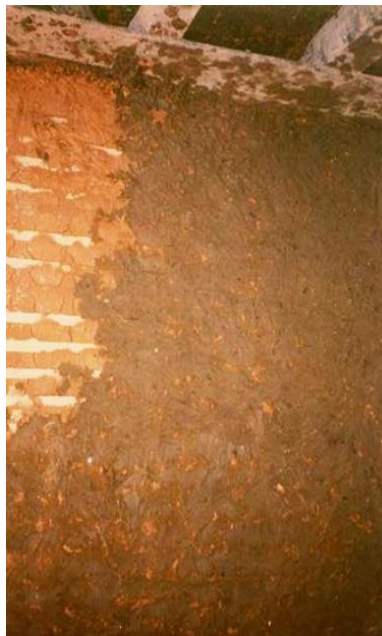
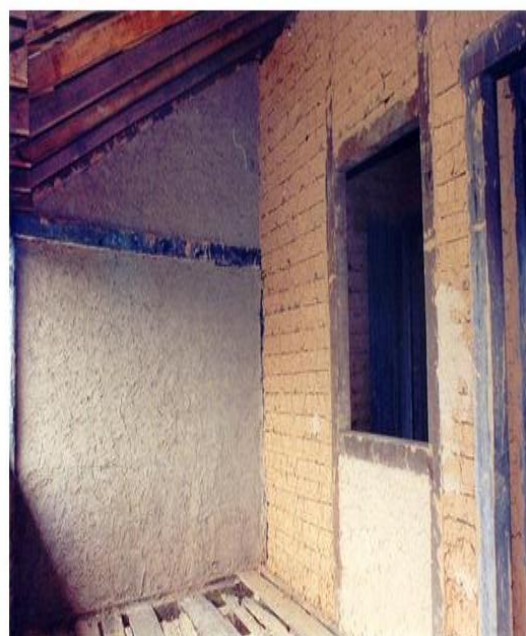
Figuras 19 e 20 - Aplicação de massa fina (chapisco) a base de solo, areia e estrume para preenchimento de rachaduras  
Fonte: Acervo do IEPHA.

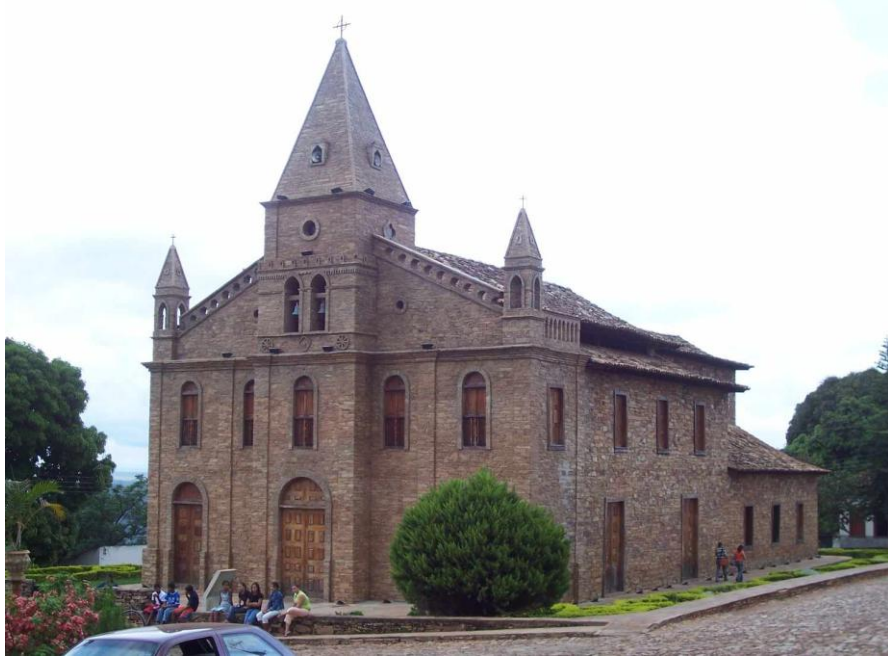
Figura 22 - Alvenaria de pedra aparelhada (Grão Mogol-MG)  
Fonte: Acervo do IEPHA.

As pedras utilizadas nas paredes dos edifícios antigos eram normalmente ligadas entre si por argamassas de cal (Figuras 22 a 24).

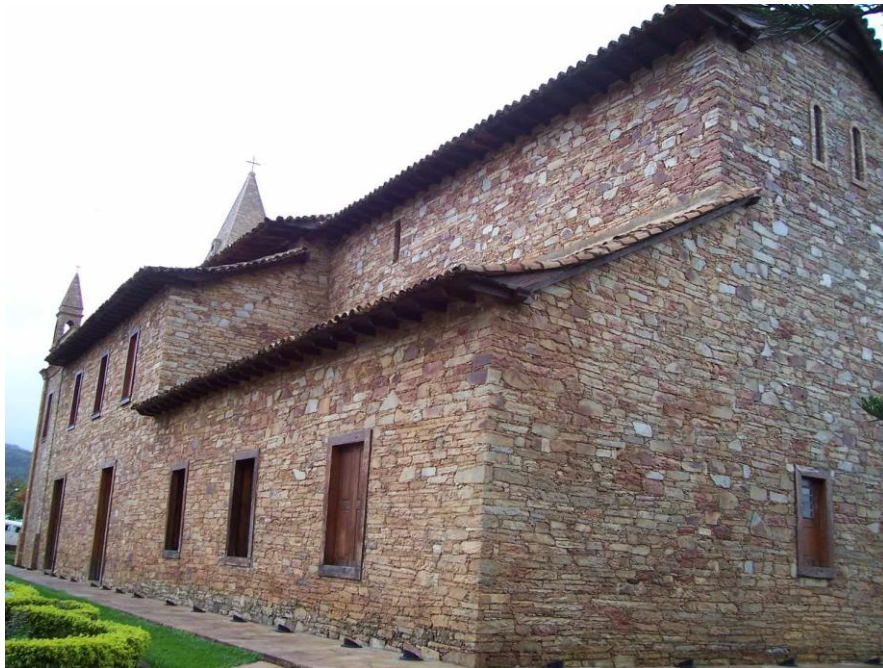
Figura 23 - Alvenaria de pedra aparelhada (Grão Mogol-MG)  
Fonte: Acervo do IEPHA.

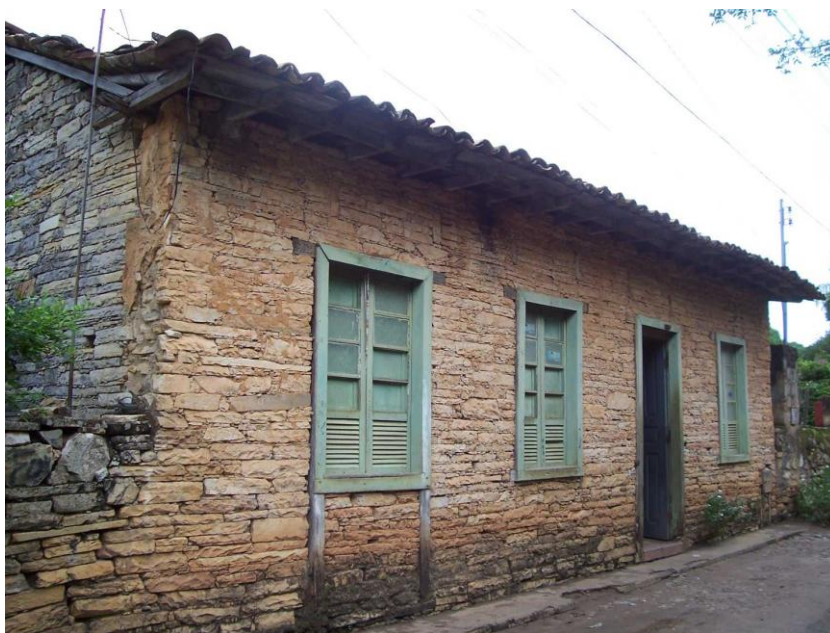
Figura 24 - Alvenaria de pedra aparelhada  
Fonte: Acervo do IEPHA.

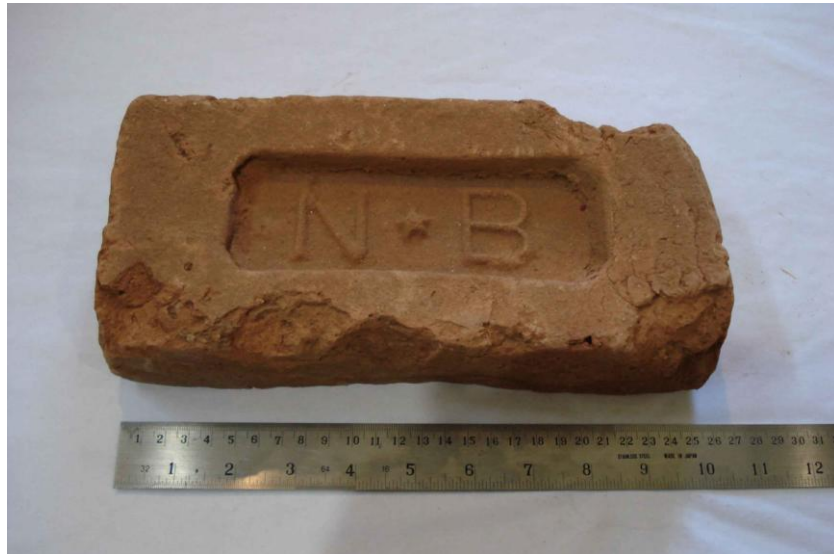
Figura 25 - Modelos de tijolos empregados nas alvenarias das edificações históricas  
Fonte: Acervo do autor.

Os modelos de tijolos utilizados nas edificações históricas do século XIX são indicados nas Figuras 25 a 27.

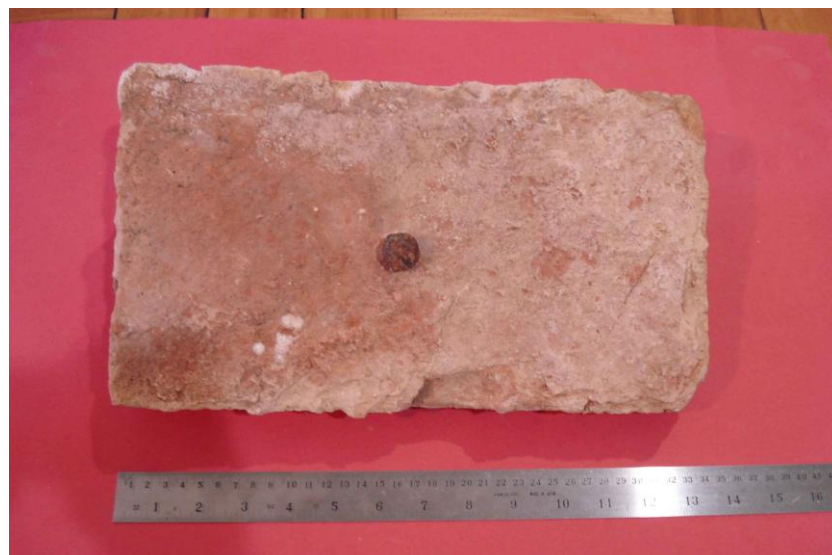
Figura 26 - Modelos de tijolos empregados nas alvenarias das edificações históricas  
Fonte: Acervo do autor.

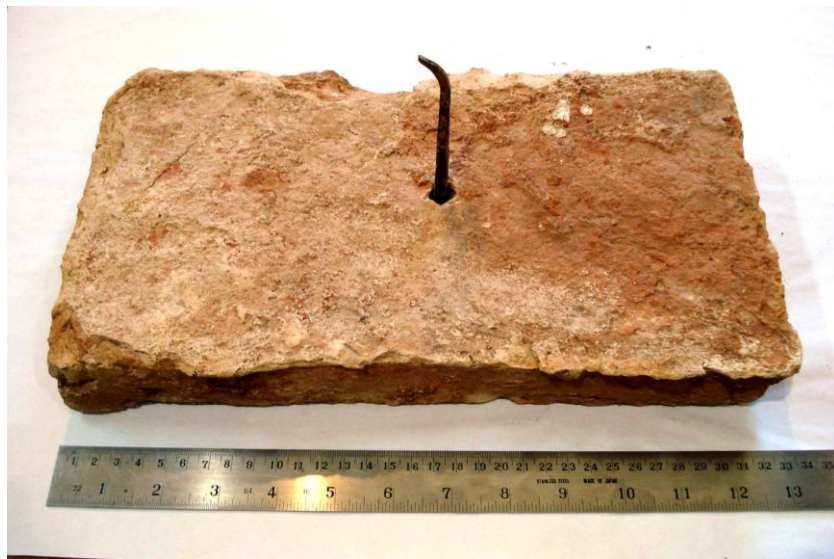
Figura 27 - Modelos de tijolos empregados nas alvenarias das edificações históricas  
Fonte: Acervo do autor.

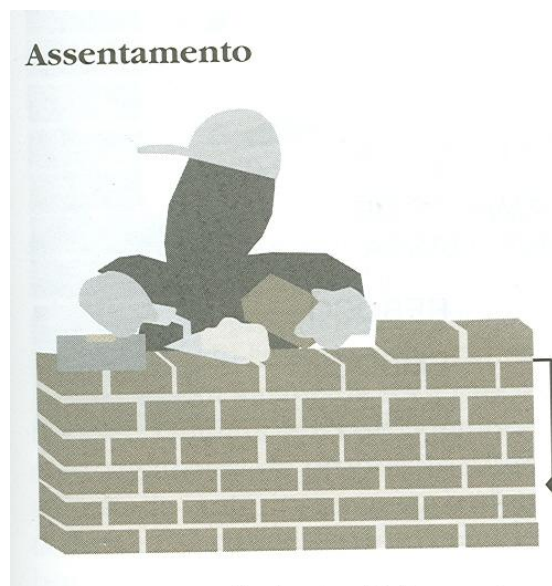
Figura 31 - Recomendações e cuidados na aplicação e execução dos revestimentos

- As recomendações e os procedimentos para a aplicação das argamassas de revestimento e assentamento são exemplificados abaixo pelas Figuras 31 a 33).

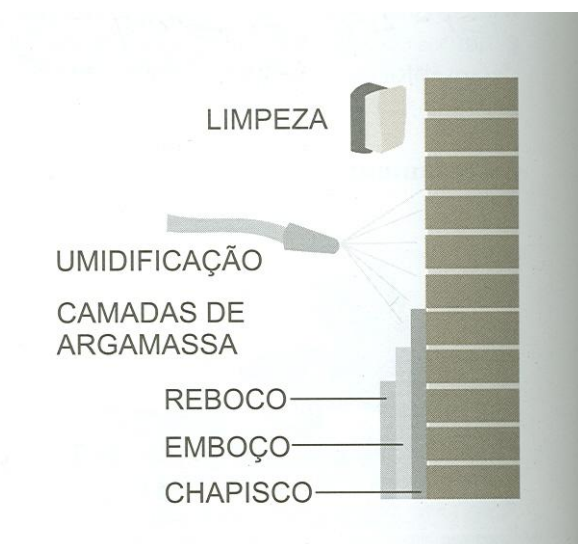
Figura 33 - Recomendações e cuidados na aplicação e execução dos revestimentos  
 Fonte: GUIMARÃES, 1997, p. 219.

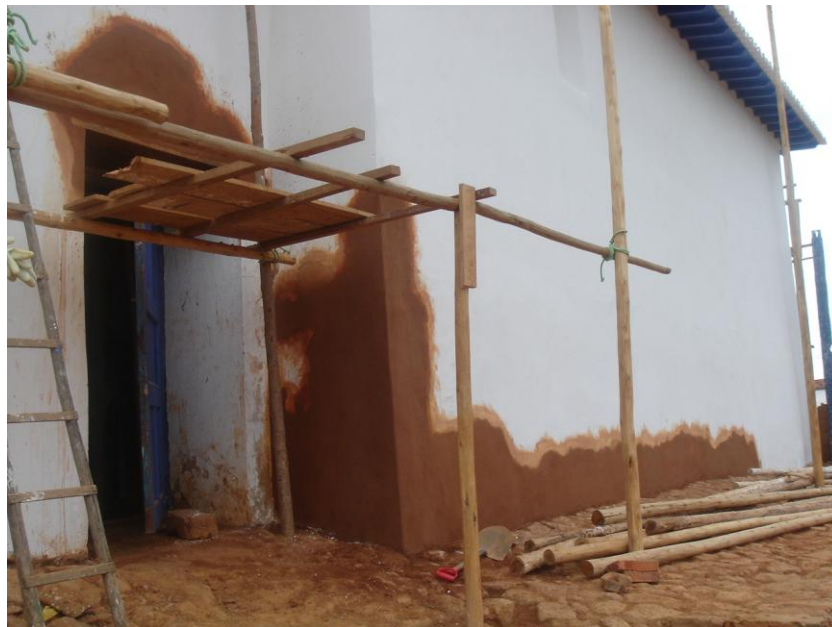
Figura 34 - Igreja Nossa Senhora do Rosário – Chapada do Norte – Materiais aplicados na argamassa que irão garantir as suas propriedades  
Fonte: Acervo do IEPHA.

A durabilidade não se configura como atributo somente do material, uma vez que uma mesma argamassa desempenhando a função de revestimento, porém em condições de exposição distintas, e aplicadas em edificações com características de projeto distintas, apresentará durabilidades também distintas. Pode se observar na Figura 34 a aplicação de revestimento a base de terra e cal sobre parede, desempenhando as funções protetoras à base.

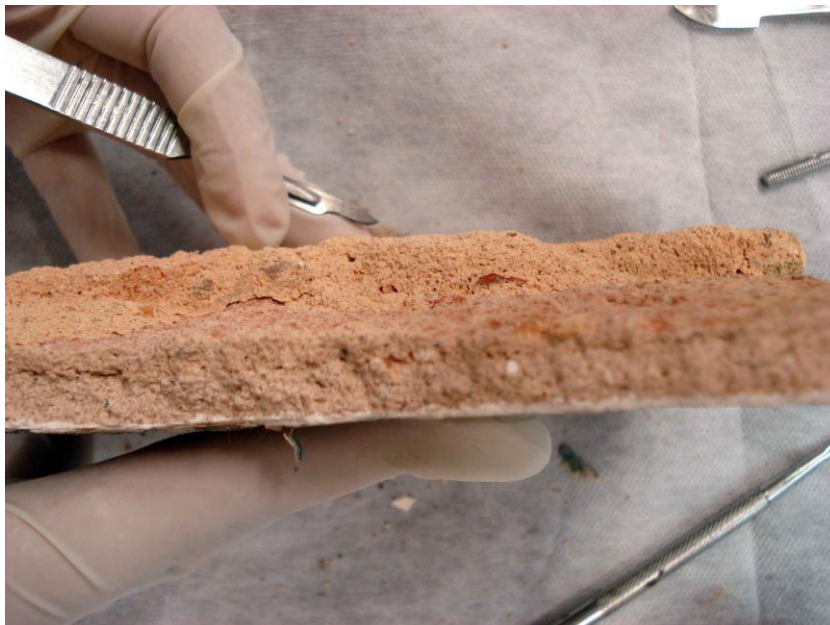
Figura 35 - Preparo e análise prévia de amostra de revestimento a base de terra, cal, areia e fibra (1º passo)  
Fonte: Acervo do autor.

- Coleta de amostra, quando possível.
- Preparação das amostras.
- Análise térmica (Termodiferencial) para determinar o tipo e o teor de cal e a presença de aglomerante hidráulico.
- Espectrometria no infravermelho para detectar a presença de eventuais compostos orgânicos.
- Microscópio eletrônico de varredura (MEV) com microanalisador (EDS) - permite visualizar as fases e realizar análises químicas.
- Análise das características do agregado por inspeção visual – para informações sobre diâmetros máximos, mínimos, distribuição granulométrica, provável origem (rio ou marinho).
- Relação aglomerante/agregado por meio da dissolução em "HCl quente".
- Através das Figuras 35 a 37 pode se observar os métodos utilizados para avaliação adotados para análise das amostras.

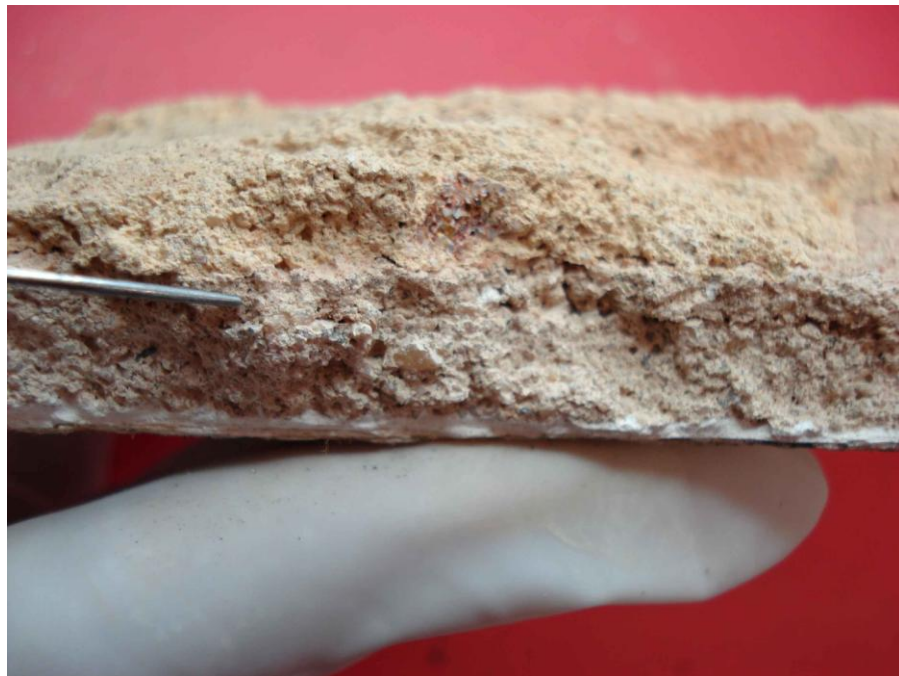
Figura 37 - Avaliação detalhada dos materiais constituintes (3º passo)  
Fonte: Acervo do autor.

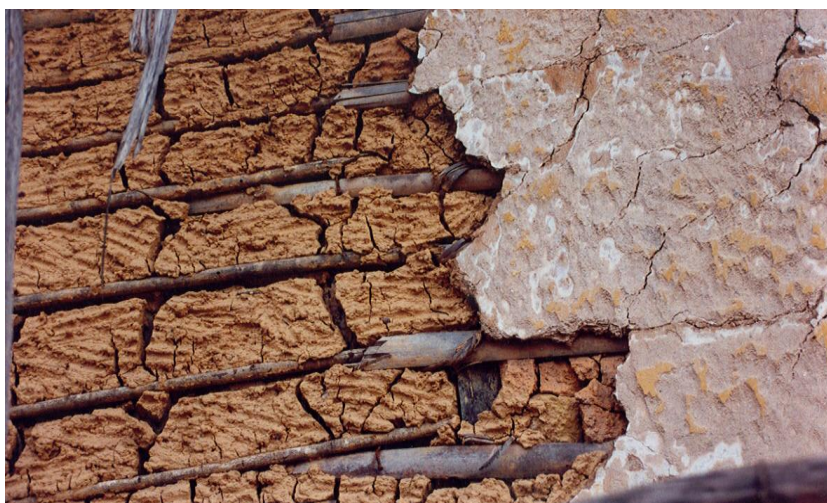
Figura 38 - Manifestações patológicas nos revestimentos tradicionais  
Fonte: Acervo do IEPHA.

Sabe-se que todos os materiais utilizados nos sistemas construtivos em edificações históricas, gradativamente perdem as características de desempenho ao longo do tempo. Este fato tende a se agravar quando atividades de manutenções e conservações são negligenciadas ou ignoradas, potencializando as possibilidades de manifestações patológicas. A Figura 38 mostra a perda das características de desempenho ao longo do tempo e a falta de manutenção.

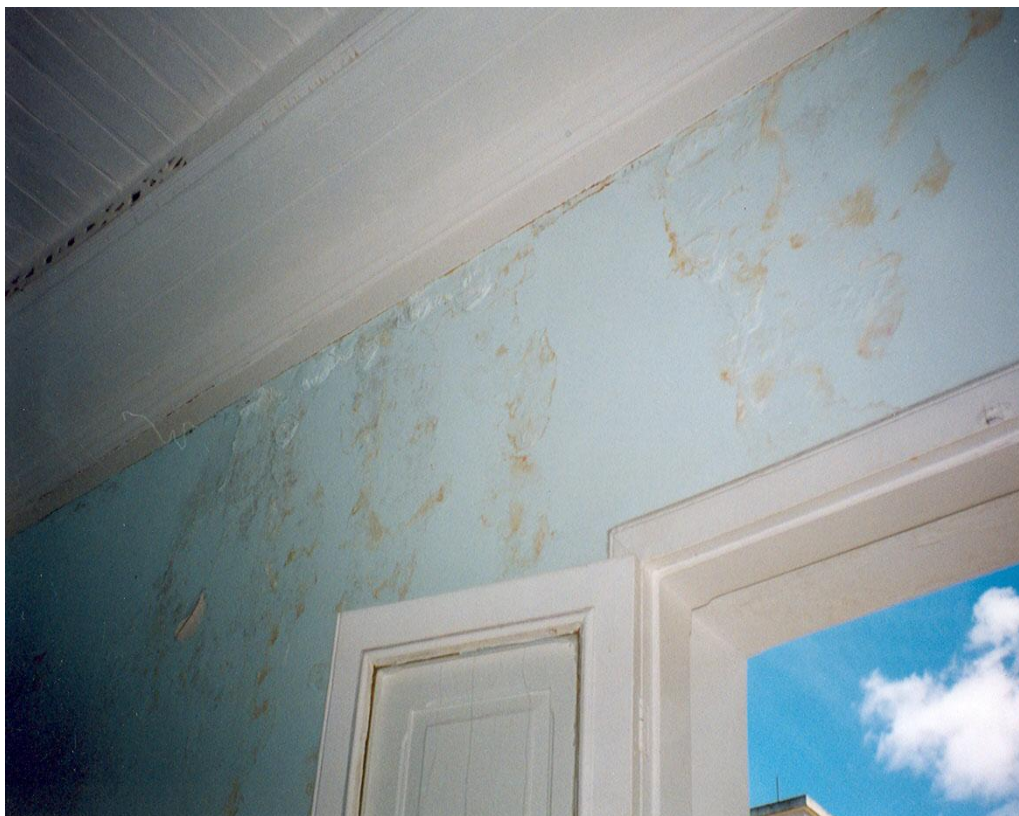
Figura 41 - Manchas de vesículas causadas devido a umidade e aplicação de materiais adulterados  
Casa Rua da Bahia – Belo Horizonte - MG  
Fonte: Acervo do IEPHA.

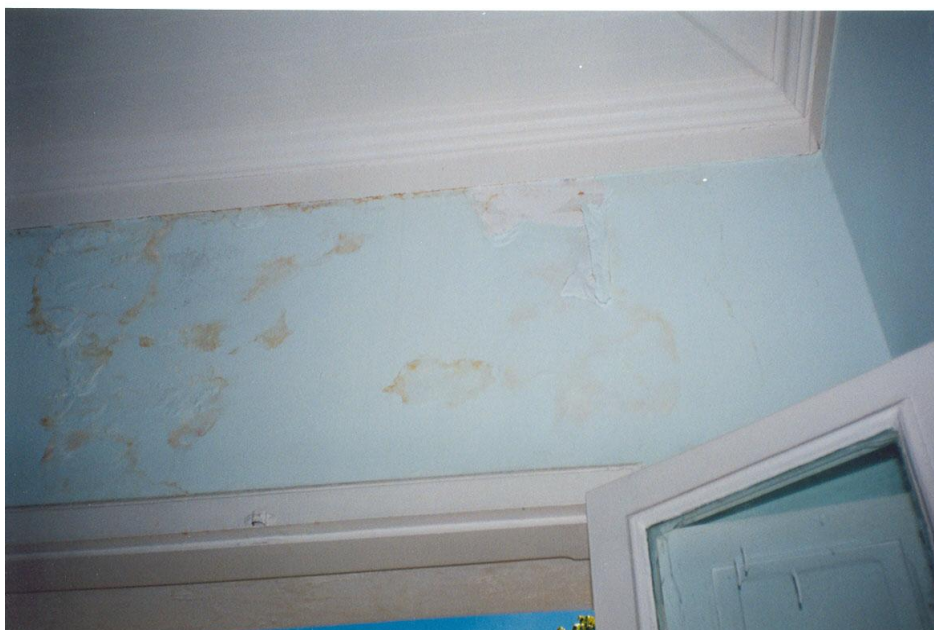
Figura 42 - Manchas de vesículas  
Casa Rua da Bahia – Belo Horizonte - MG  
Fonte: Acervo do IEPHA.

Empolamento da pintura, apresentando-se as partes internas das empolas na cor: branca, preta, vermelho acastanhado e bolhas contendo umidade no interior, conforme as Figuras 41 e 42.

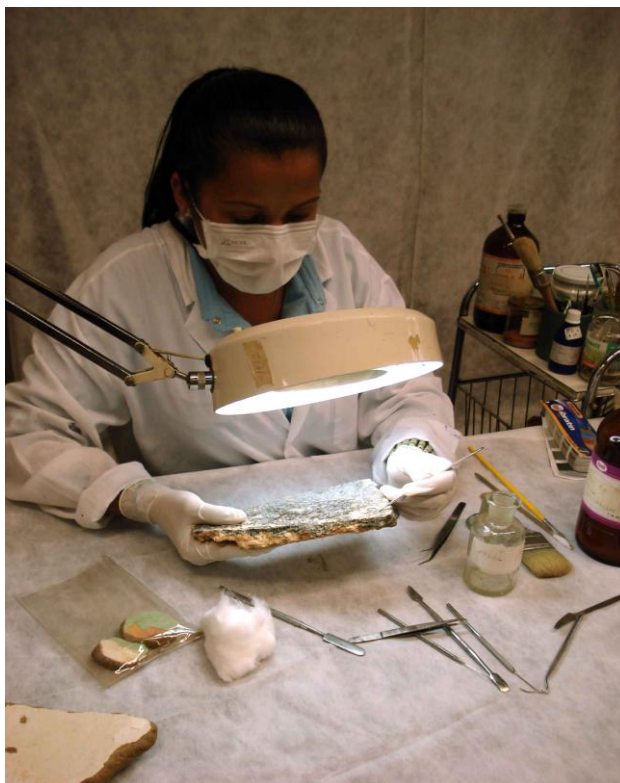
Figura 43 – Análise do emboloramento  
Amostra retirada Igreja Nossa Senhora Conceição  
Matosinhos - MG  
Fonte: Acervo do autor.

O emboloramento é uma alteração observável na superfície das camadas de revestimento como pode se observar nas Figuras 43 e 44, sendo uma consequência do desenvolvimento de microorganismos pertencentes ao grupo dos fungos, que absorvem nutrientes do meio, reproduzindo e formando um conjunto de filamentos tubulares denominados hifas, que reproduzem os esporos.

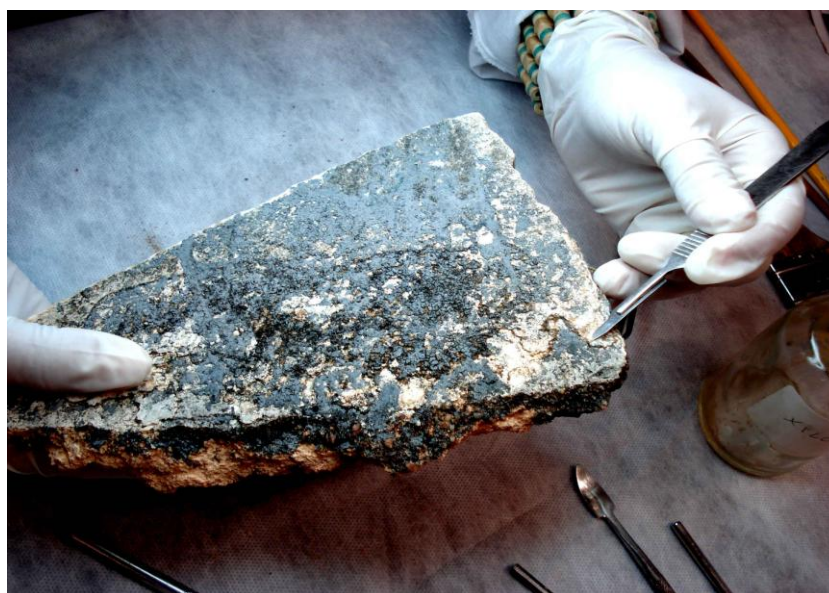
Figura 44 – Análise do emboloramento  
Amostra retirada Igreja Nossa Senhora Conceição  
Matosinhos - MG  
Fonte: Acervo do autor.

O aspecto microscópico de uma superfície embolorada deve-se à presença de milhares de esporos coloridos, ou à presença de hifas pigmentadas, dando a impressão de manchas esverdeadas e escuras, que é a formação do bolor (Figuras 45 a 48).

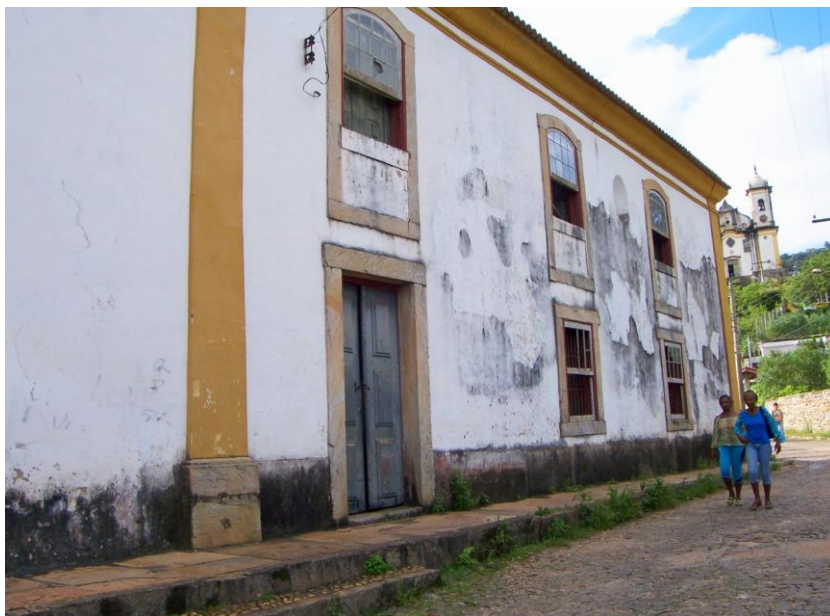
Figura 45 - Manchas de bolors junto a fachada devido a umidade e infiltrações  
Igreja Nossa Senhora do Rosário - MG  
Fonte: Acervo do IEPHA.

| FIGURA 45 | Manchas de bolores junto a fachada devido a umidade e infiltrações ..... | 119 |

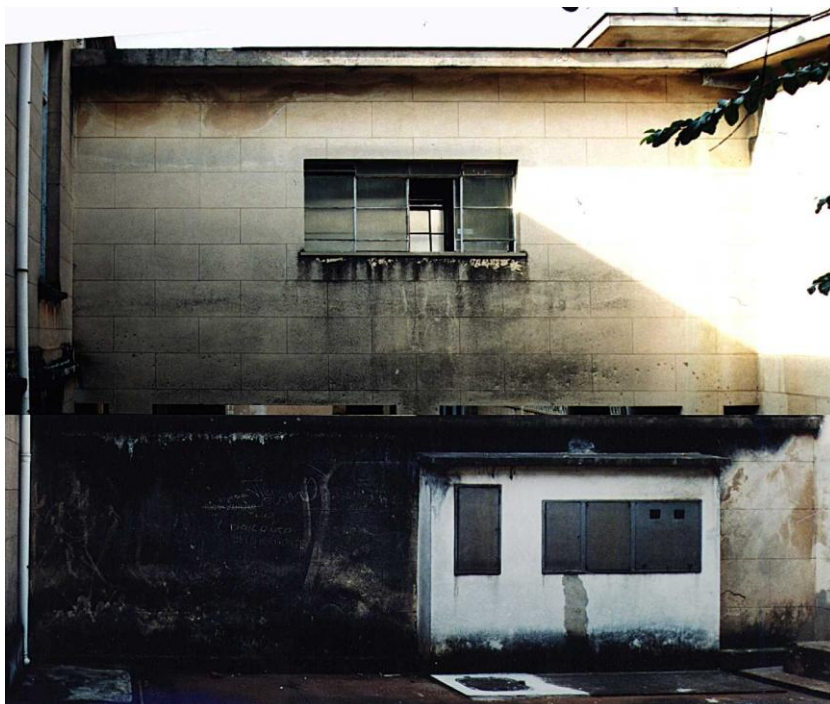
Figura 46 - Manchas de bolors devido a umidade e inexistência de sol  
Hospital Odilon Behrens – BH - MG  
Fonte: Acervo do IEPHA.

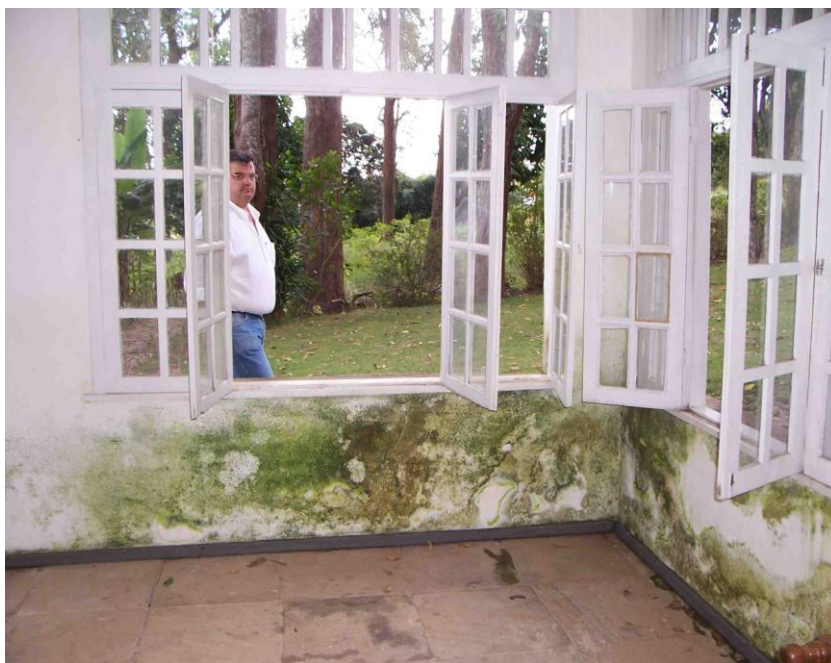
Figura 47 - Manchas de bolor nas paredes internas devido a umidade ascendente  
Museu Emerick Marcier – Barbacena - MG  
Fonte: Acervo do IEPHA.

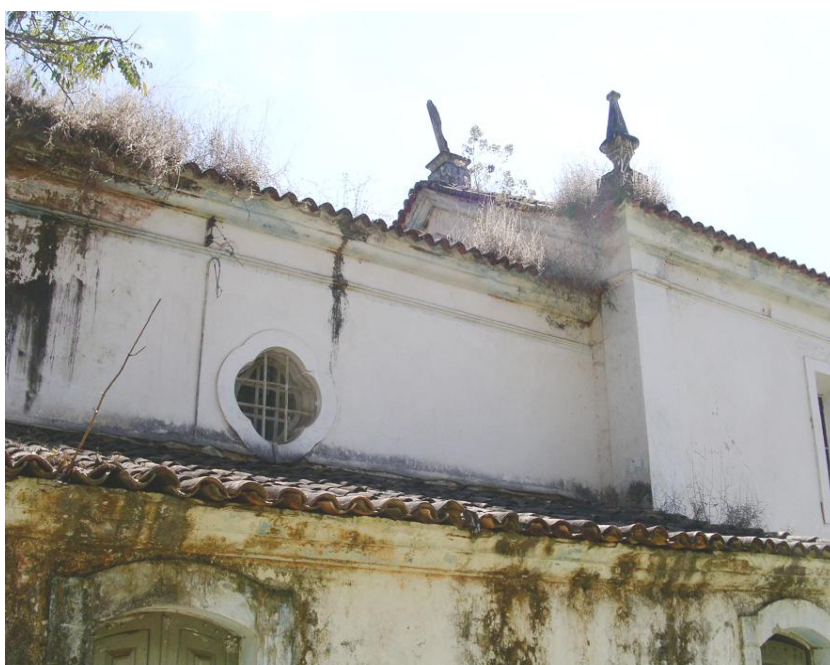
Figura 48 - Manchas de bolor e presença de vegetação junto a fachada causada pela falta de manutenção e infiltração  
Fonte: Acervo do IEPHA.

| FIGURA 48 | Manchas de bolores e presença de vegetação junto a fachada causada pela falta de manutenção e infiltração..... | 120 |

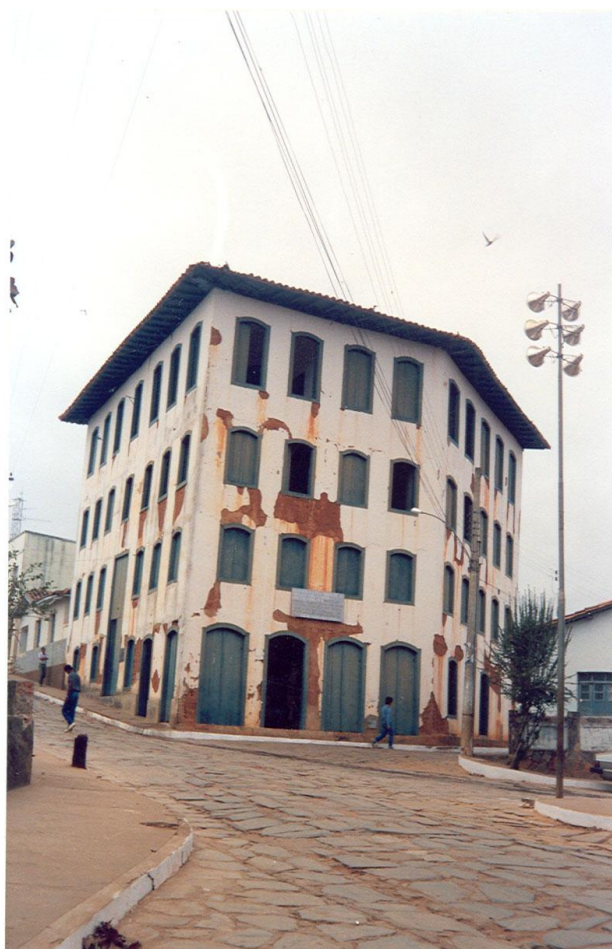
Figura 49 - Descolamentos de revestimentos das fachadas do Sobradão em Minas Novas – Minas Gerais  
Fonte: Acervo do IEPHA.

- A existência de materiais estranhos, como a mica (compostos de ferro) entre a base e as camadas de revestimento.
- Argamassas muito ricas em aglomerantes.
- Argamassas aplicadas em camadas muito espessas.
- Quando a superfície é muito lisa, não permitindo uma eficaz aderência às camadas posteriores.
- Impregnações de materiais hidrafugantes sobre a superfície.
- A ausência de camada de chapisco sobre a superfície.
