**RESGATE DAS TÉCNICAS CONSTRUTIVAS E A IMPORTÂNCIA  
DOS MATERIAIS REMANESCENTES DAS ARGAMASSAS  
UTILIZADAS NAS CONFECÇÕES DAS PAREDES DE BARRO  
E DOS REVESTIMENTOS DAS EDIFICAÇÕES HISTÓRICAS – UMA  
ABORDAGEM EPISTÊMICA**

**BELO HORIZONTE  
2008**

Dissertação apresentada ao Curso de Pós-Graduação em Ambiente Construído e Patrimônio Sustentável da Escola de Arquitetura da UFMG, como requisito parcial para obtenção do título de Mestre.

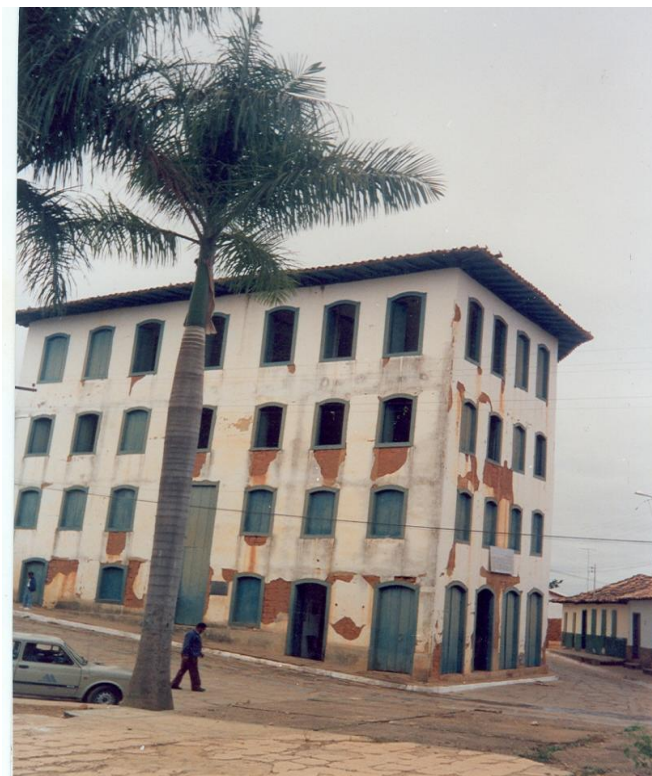
Figura 50 - Descolamentos de revestimentos das fachadas do sobradão em Minas Novas – Minas Gerais  
Fonte: Acervo do IEPHA.

- A existência de materiais estranhos, como a mica (compostos de ferro) entre a base e as camadas de revestimento.
- Argamassas muito ricas em aglomerantes.
- Argamassas aplicadas em camadas muito espessas.
- Quando a superfície é muito lisa, não permitindo uma eficaz aderência às camadas posteriores.
- Impregnações de materiais hidrafugantes sobre a superfície.
- A ausência de camada de chapisco sobre a superfície.

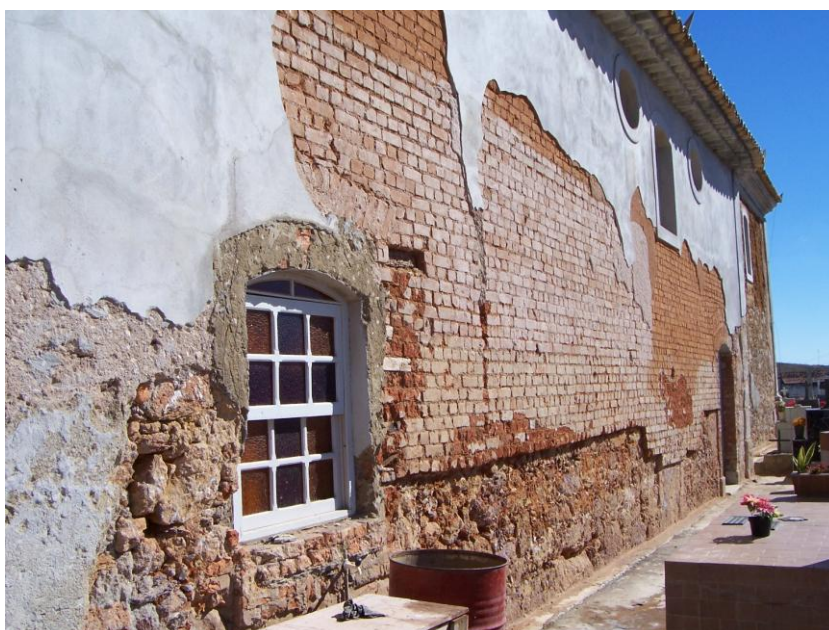
Figura 51 - Descolamentos de revestimentos  
Fonte: Acervo do IEPHA.

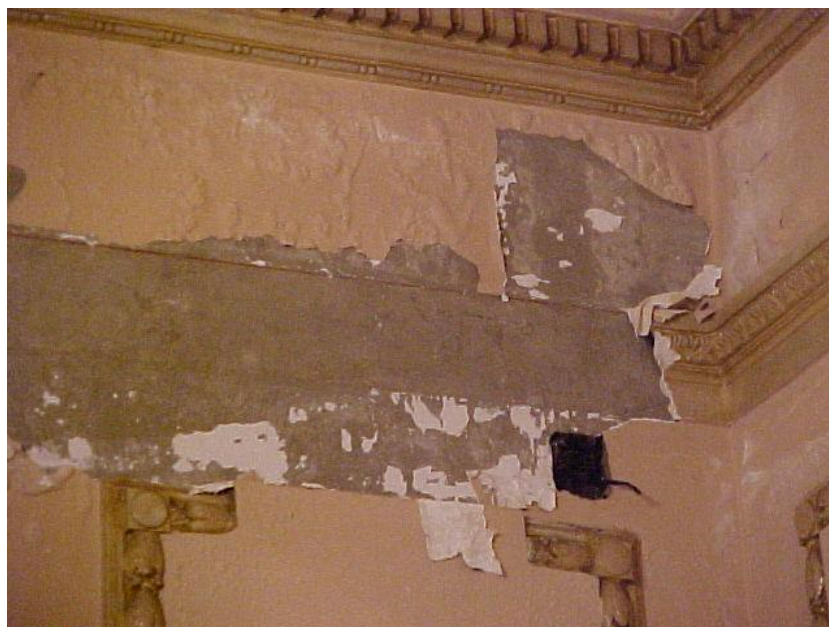
Figura 52 - Descolamento com pulverulência causado pela excessiva presença de sais  
Secretaria de Educação – Praça da Liberdade - BH  
Fonte: Acervo do IEPHA.

Os aspectos mais comuns de ocorrência desta patologia é a detecção das camadas de tintas que se descolam, arrastando consigo o reboco, que se desagrega com facilidade (Figuras 52 e 53) E o reboco apresenta-se com som cavo quando percutido.

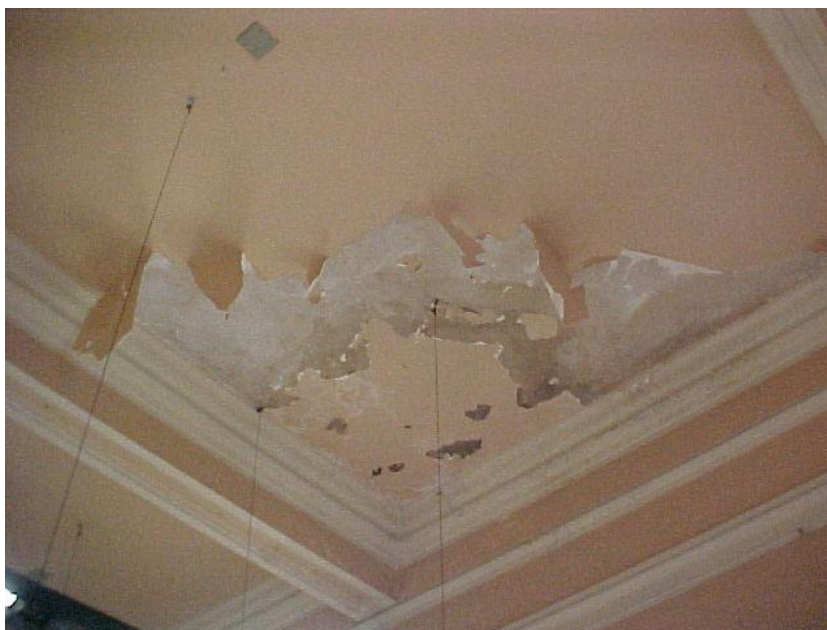
Figura 53 - Descolamento com pulverulência -  
Secretaria de Estado de Turismo  
Secretaria de Educação – Praça da Liberdade - BH  
Fonte: Acervo do IEPHA.

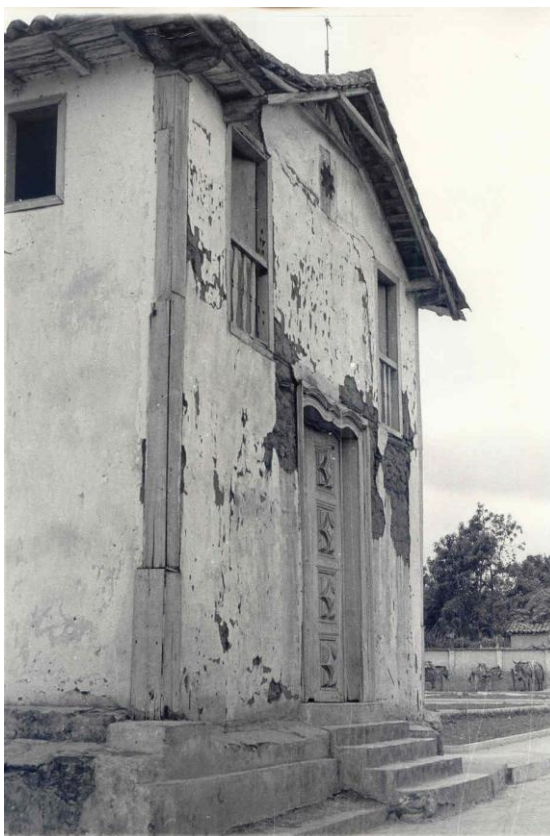
Figura 54 - Descolamento com empolamento da fachada principal  
Fonte: Acervo do IEPHA.

O aspecto da ocorrência desta patologia é o descolamento com empolamento (bolhas) do reboco sobre a camada do emboço e quando sob percussão o reboco apresenta som cavo. As Figuras 54 e 55 mostram fachadas com as presenças de cal adulterada nos revestimentos e na caiação.

As causas prováveis deste fenômeno é a infiltração da umidade ou a hidratação retardada do óxido de magnésio.

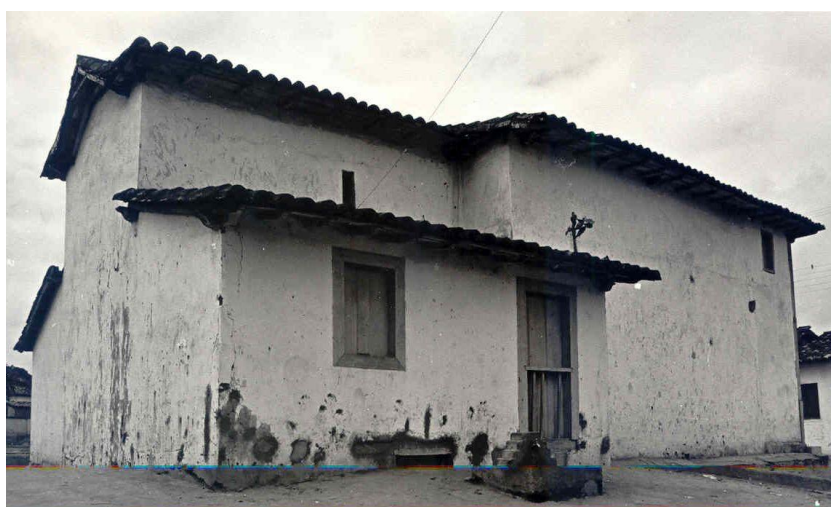
Figura 55 - Descolamento com empolamento das fachadas lateral e posterior  
Fonte: Acervo do IEPHA.

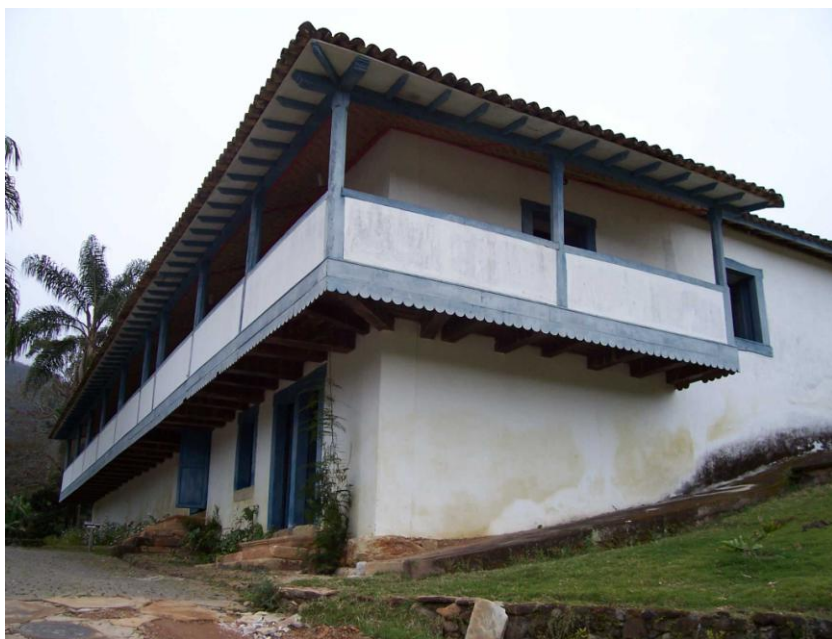
Figura 56 - Manchas de umidade provenientes de vazamentos das instalações ou umidade accidental  
Fazenda Carreiras – Ouro Branco - MG  
Fonte: Acervo do IEPHA.

| FIGURA 56 | Manchas de umidade provenientes de vazamentos das instalações ou umidade acidental..... | 128 |

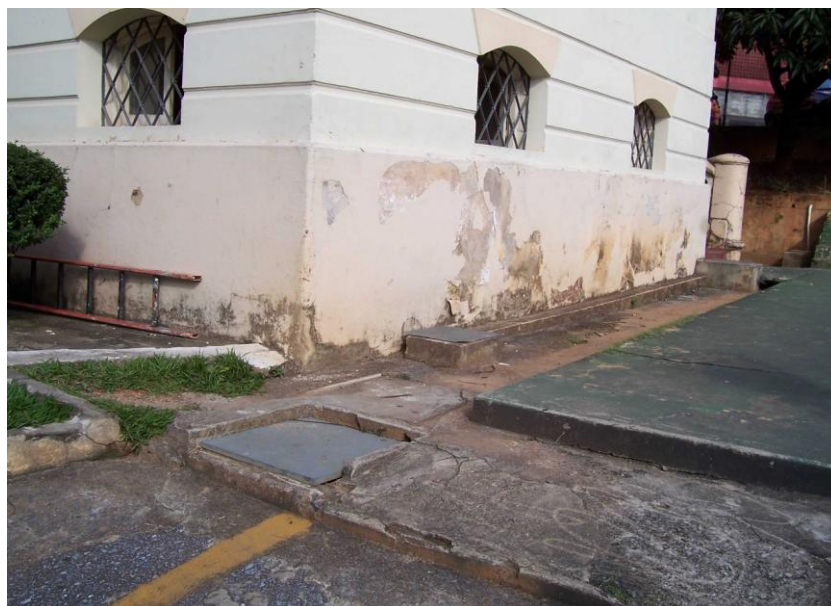
Figura 57 - Manchas de umidade  
1º Batalhão do Corpo de Bombeiros de BH  
Fonte: Acervo do IEPHA.

A frequência destes tipos de umidades citadas está associada à idade da edificação, ao clima, aos materiais e técnicas aplicadas incorretamente, conforme as FIG. 56 a 59 que irão exemplificar estas manifestações citadas na maioria das edificações históricas em Minas Gerais.

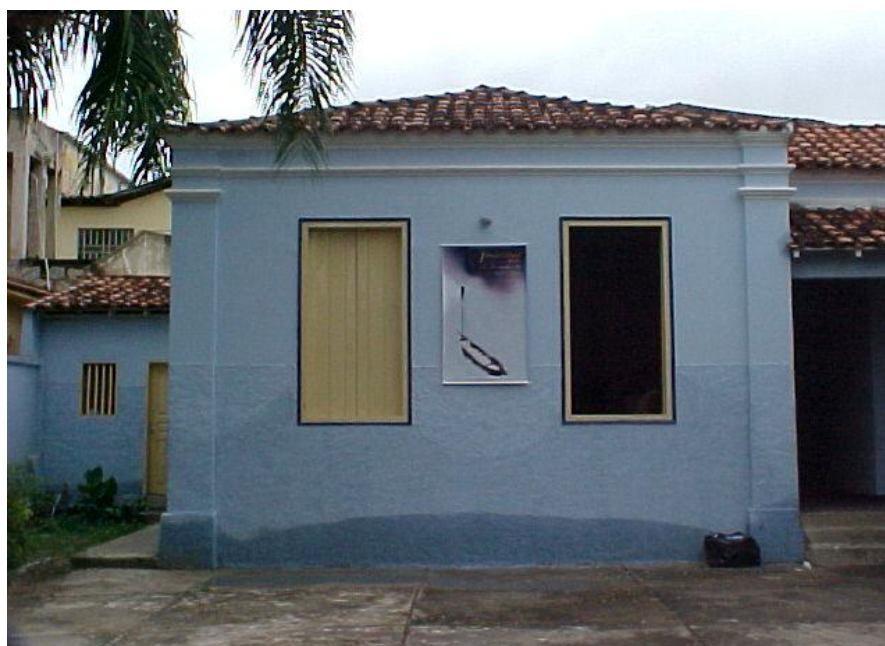
Figura 58 - Manchas de umidade  
Residência Montes Claros - MG  
Fonte: Acervo do IEPHA.

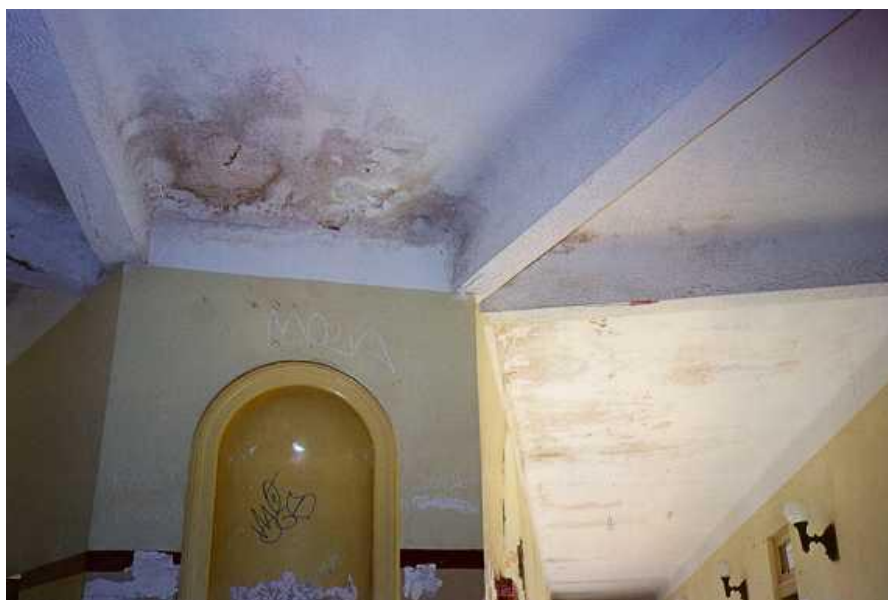
Figura 59 - Manchas de umidade  
E.E. Pedro II – BH - MG  
Fonte: Acervo do IEPHA.

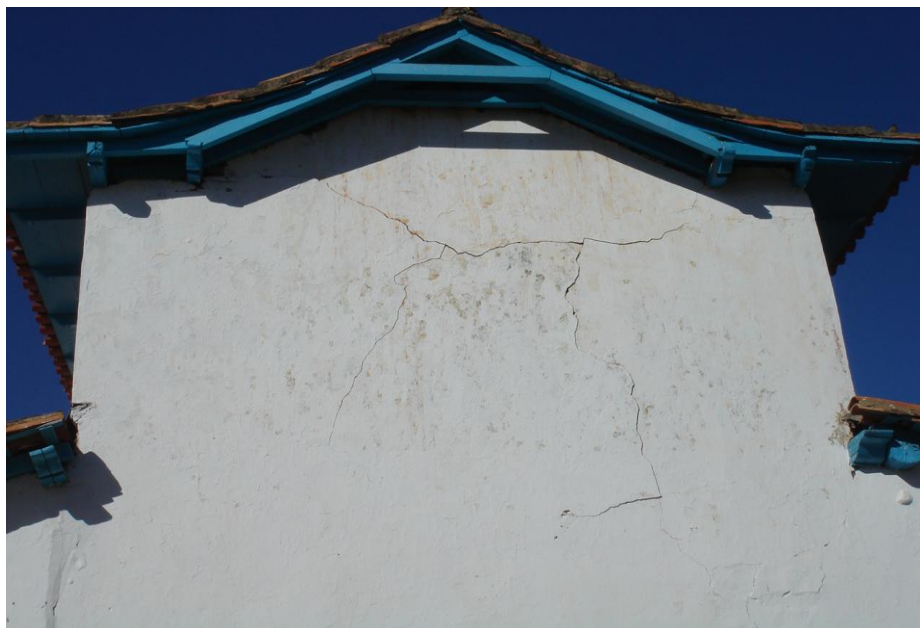
Figura 60 - Fissuras no revestimento causado pelo recalque do solo e fundação  
Igreja Nossa Senhora Conceição – Conselheiro Lafaiete - MG  
Fonte: Acervo do IEPHA.

| FIGURA 60 | Fissuras no revestimento causado pelo recalque do solo e fundação..... | 131 |

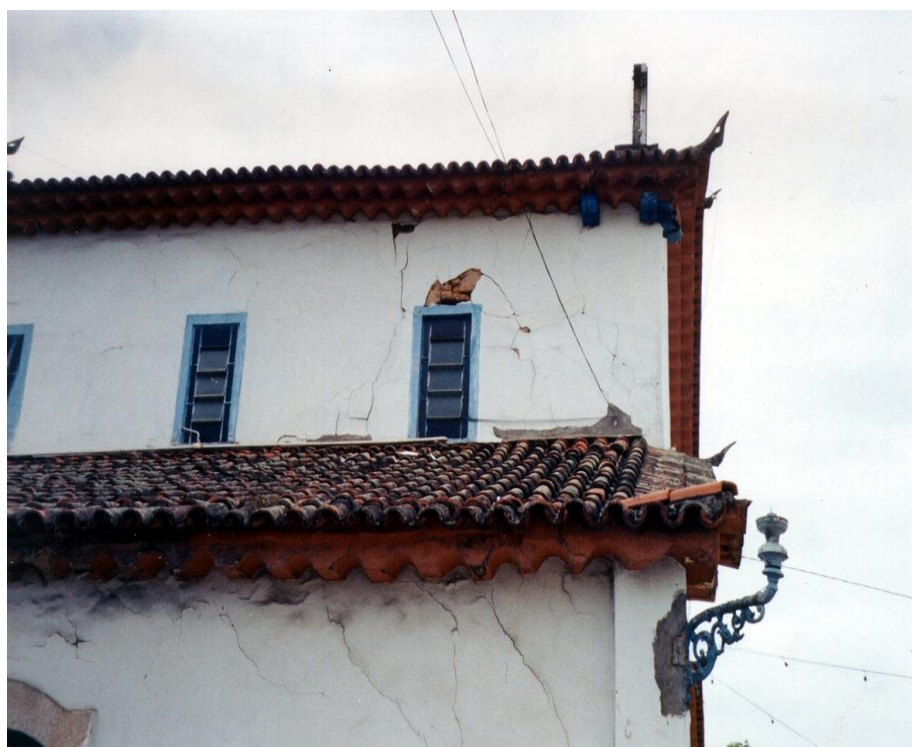
Figura 61 - Fissuras no revestimento devido a fatores externos aos revestimentos  
Igreja Nossa Senhora Conceição – Conselheiro Lafaiete - MG

| FIGURA 61 | Fissuras no revestimento devido a fatores externos aos revestimentos ..... | 131 |

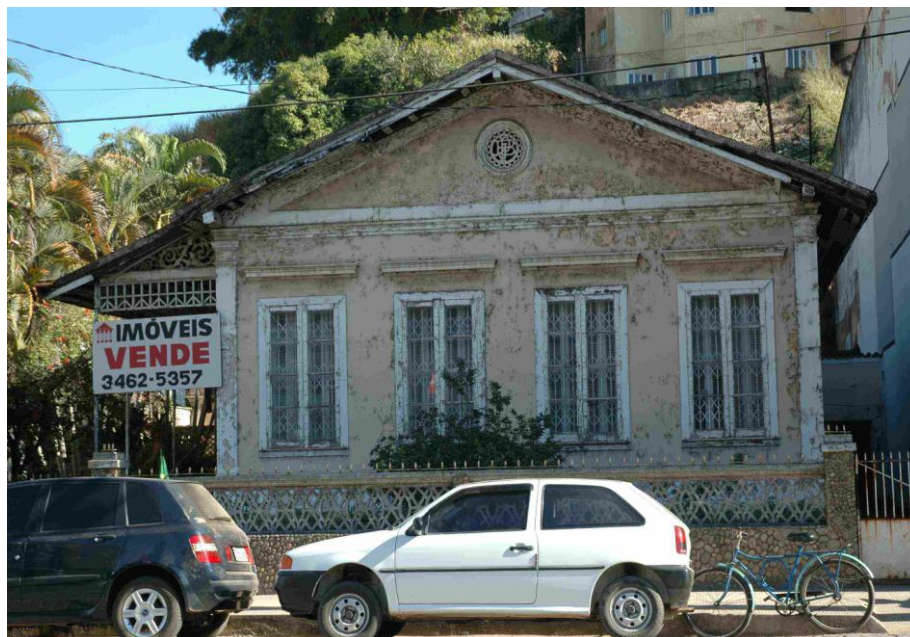
Figura 63 - Manchas nas fachadas de origem parasitária  
Além Paraíba - MG  
Fonte: Acervo do IEPHA.

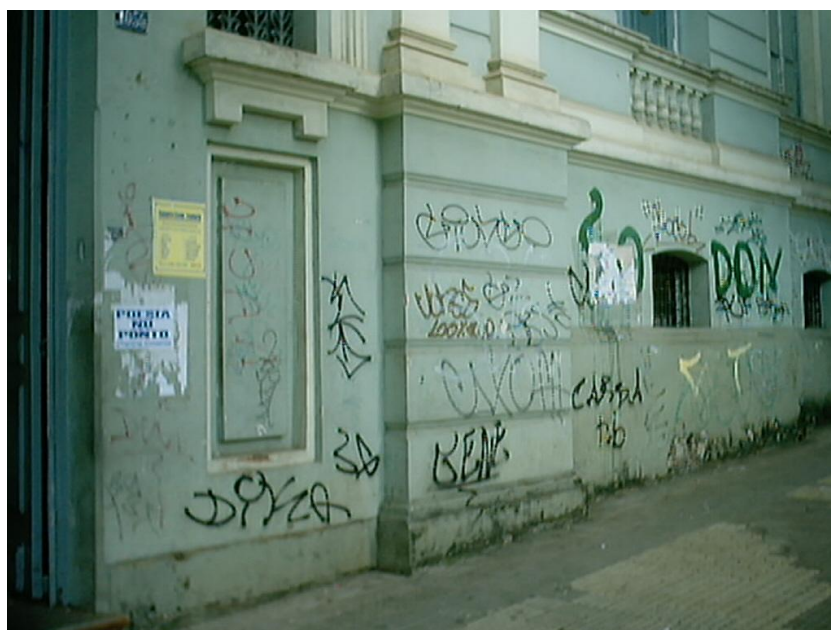
FIGURA 64 - Manchas de vandalismo  
Escola Barão do Rio Branco – Savassi – Belo Horizonte  
Fonte: Acervo do IEPHA.

As manchas surgem não só dos agentes citados acima, mas também da falta de manutenção, conservação e do vandalismo (desrespeito ao patrimônio cultural). Serão mostrados estes tipos de degradações devido à falta de educação patrimonial e vandalismo nas Figuras 64 a 67.

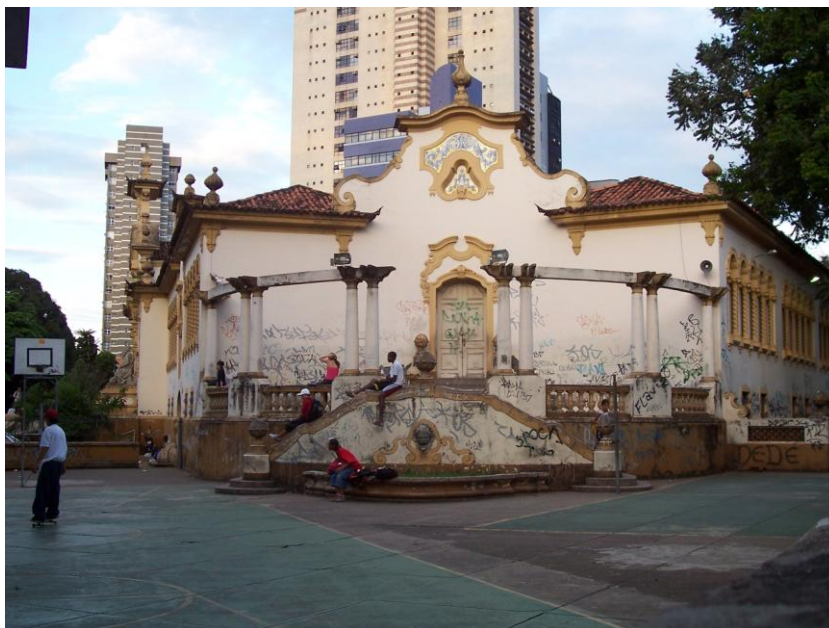
Figura 65 - Manchas de vandalismo  
Escola Pedro II – Belo Horizonte  
Fonte: Acervo do IEPHA.

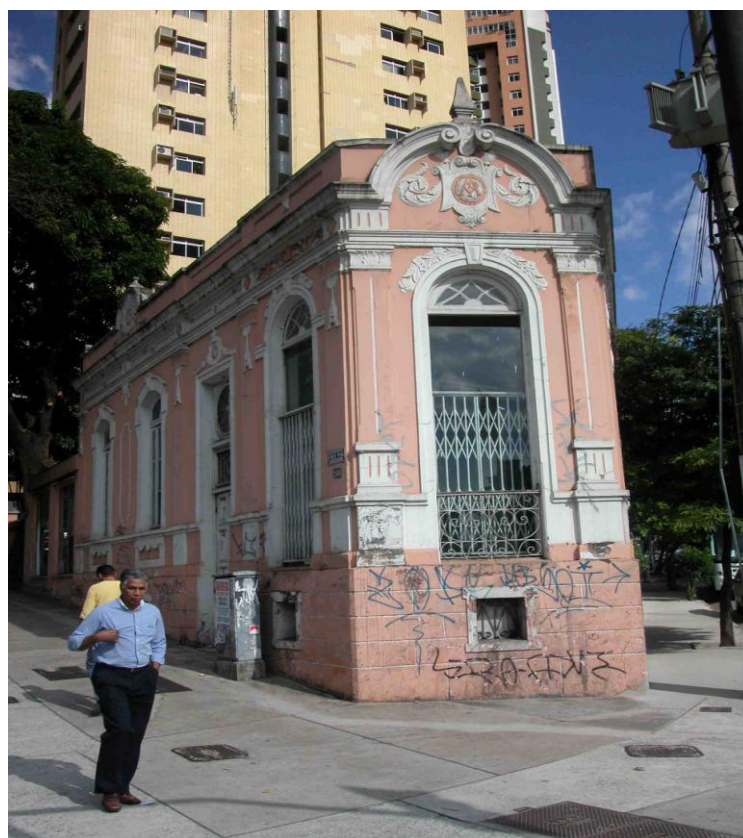
Figura 66 - Manchas de vandalismo – Edificação situada entre a  
Av. Afonso Pena e Av. Bernardo Monteiro – Belo Horizonte  
Fonte: Acervo do IEPHA.

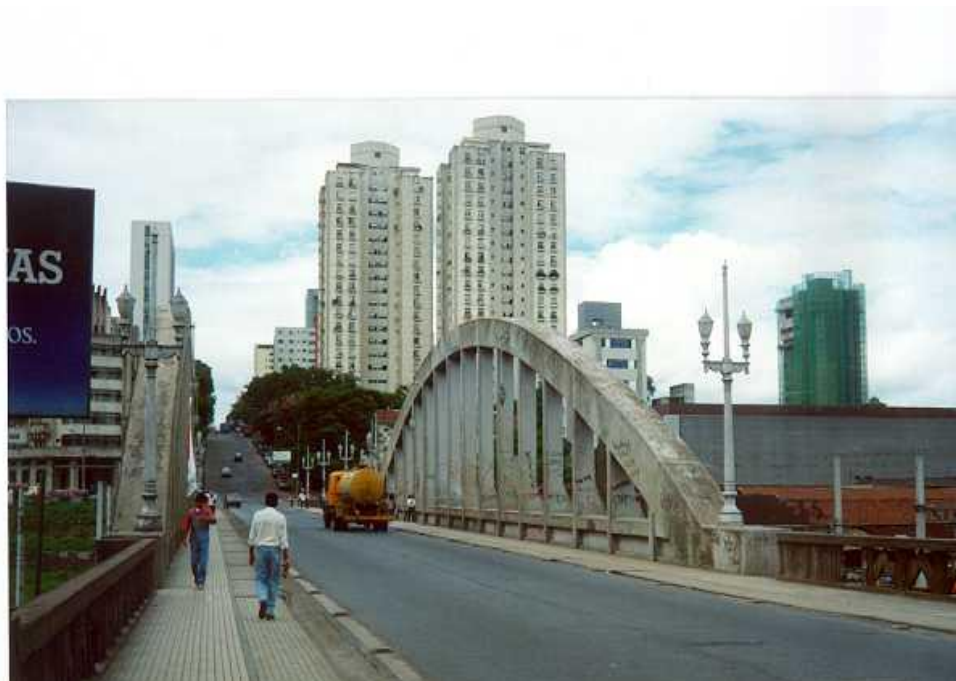
Figura 67 - Manchas de vandalismo  
Viaduto Santa Tereza – Belo Horizonte  
Fonte: Acervo do IEPHA.

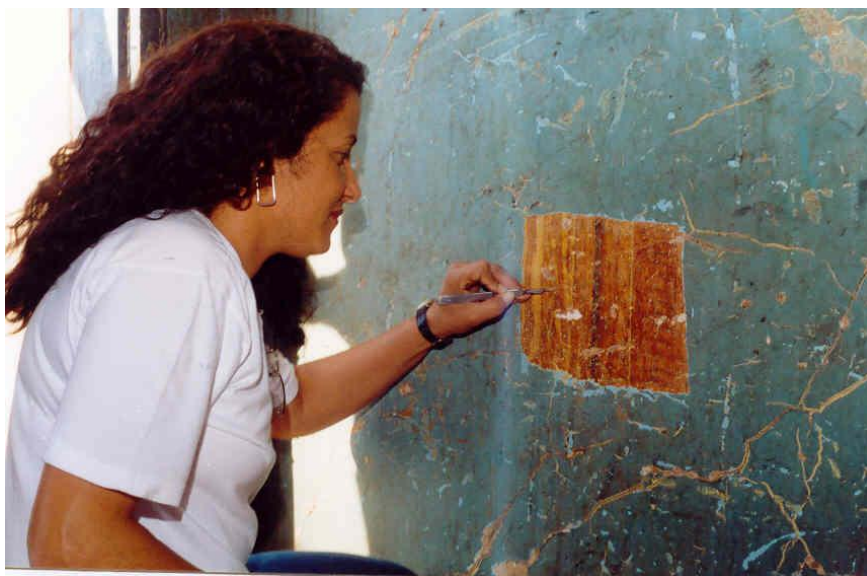
Figura 68 - Prospecção de pintura para identificação das camadas pictóricas  
Fonte: Acervo do IEPHA.

- Análise do local para identificação cromática, ou seja, uma investigação histórica sobre o cromatismo das fachadas da edificação ao longo do tempo, através de prospecções estratigráficas, com remoção das diversas camadas de pintura existentes , conforme Figuras 68 e 69.

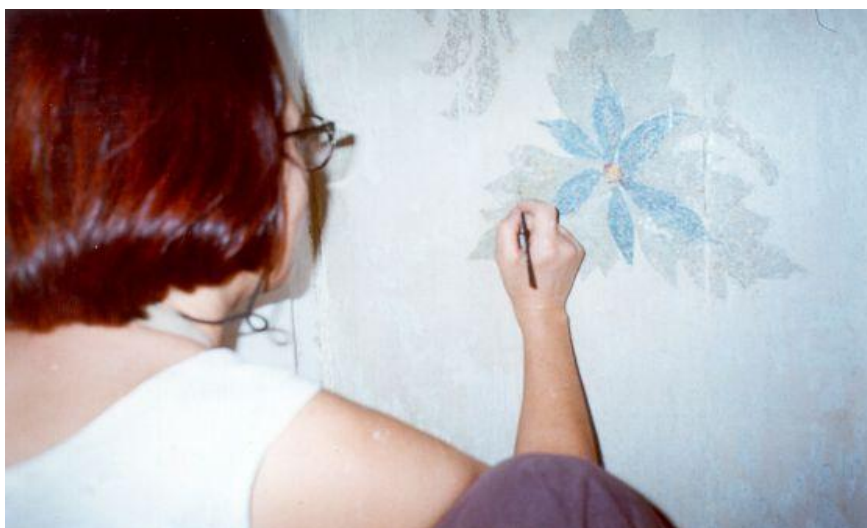
Figura 69 - Remoção de camada de pintura sobre pintura parietal  
Fonte: Acervo do IEPHA.

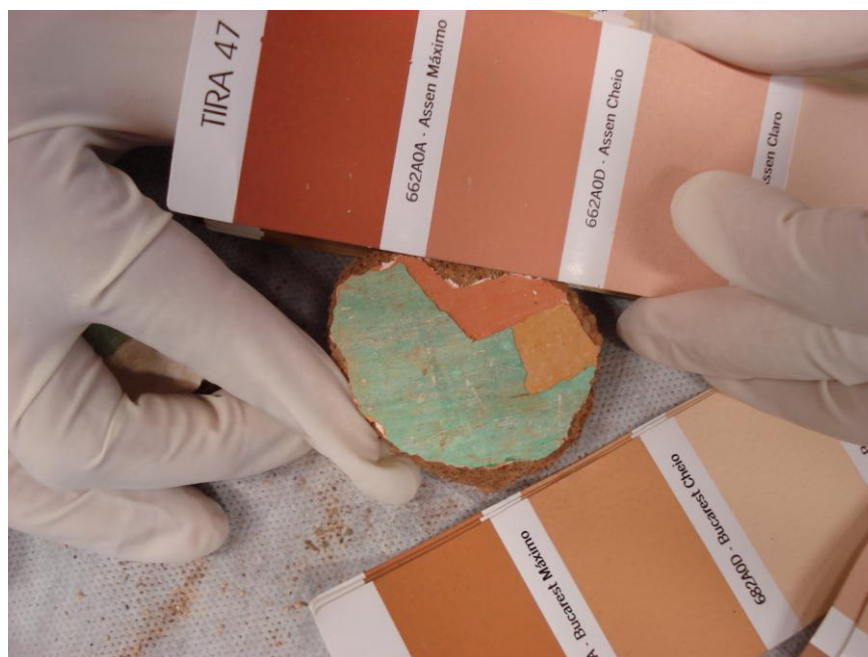
Figura 70 - Identificação de pintura - análise comparativa com Atlas Cromático  
Fonte: Acervo do IEPHA.

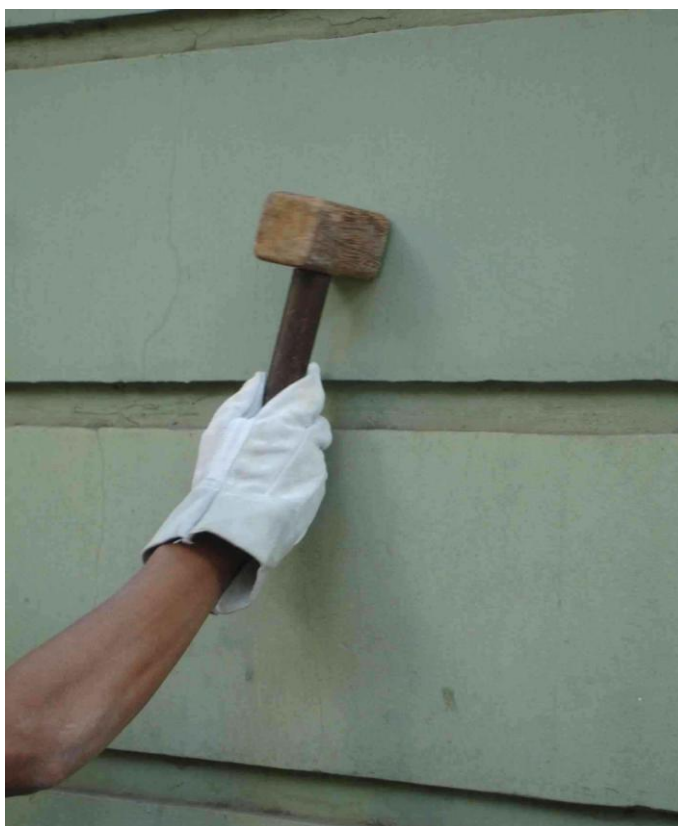
Figura 71 - Prospecções pontuais, com ferramenta apropriada para registro das partes comprometidas  
Fonte: Acervo do autor.

Serão mostrados procedimentos para avaliação e a restauração na seqüência das Figuras 71 a 88, as fases dos procedimentos para restauração das camadas de revestimentos.

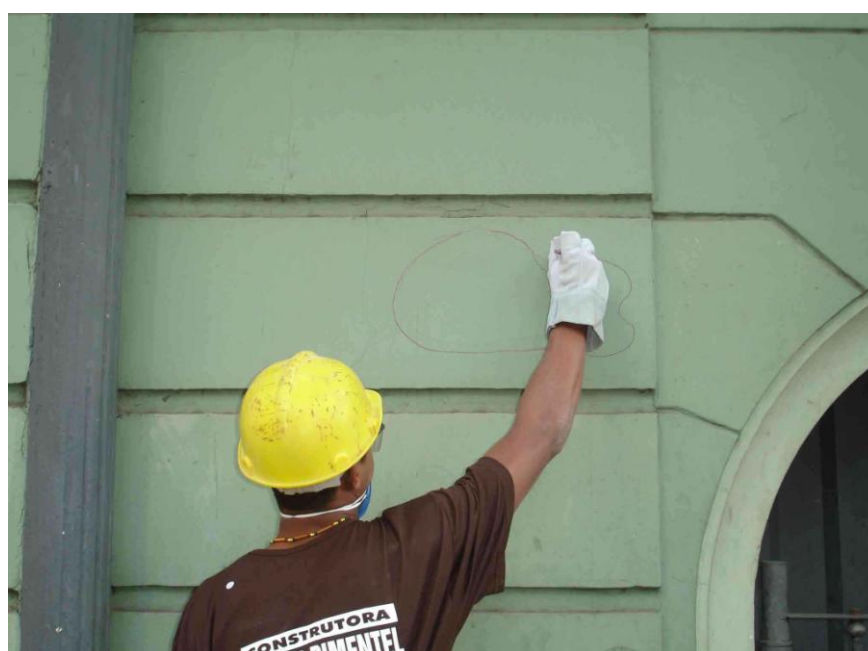
Figura 72 - Mapeamento das partes comprometidas após sondagens pontuais  
Fonte: Acervo do autor.

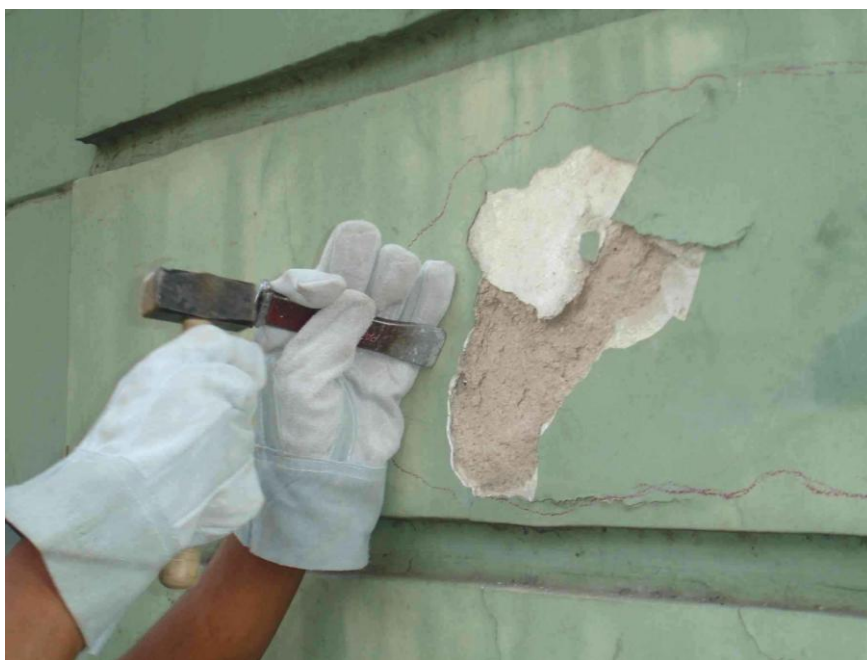
Figura 73 - Extração de amostras em áreas menos degradadas das fachadas com ferramentas adequadas  
Fonte: Acervo do autor.

| FIGURA 73 | Extração de amostras em áreas menos degradadas das fachadas com ferramentas adequadas..... | 143 |

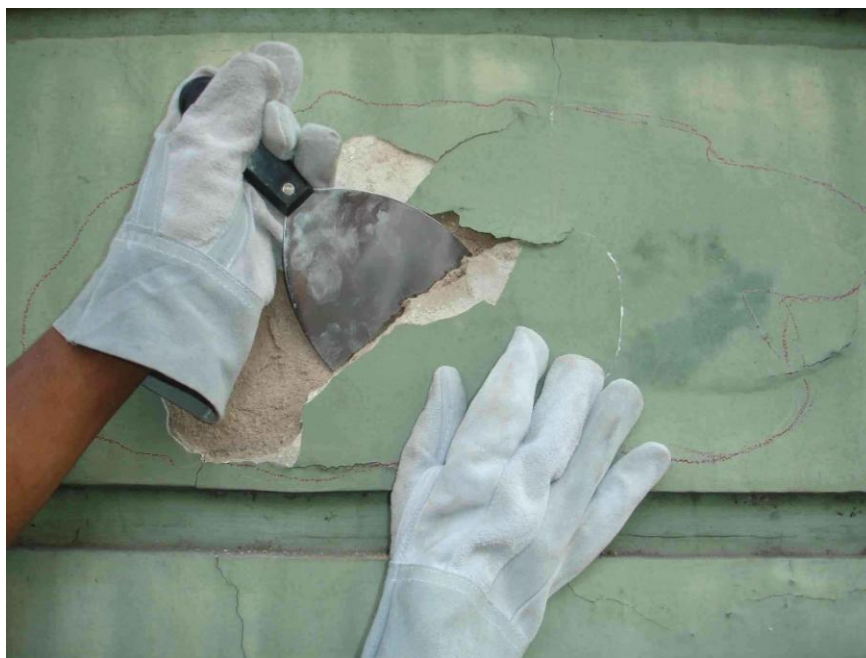
Figura 74 - Remoção de amostra para conhecimento da sua composição, inclusive para identificação das camadas de pintura  
Fonte: Acervo do autor.

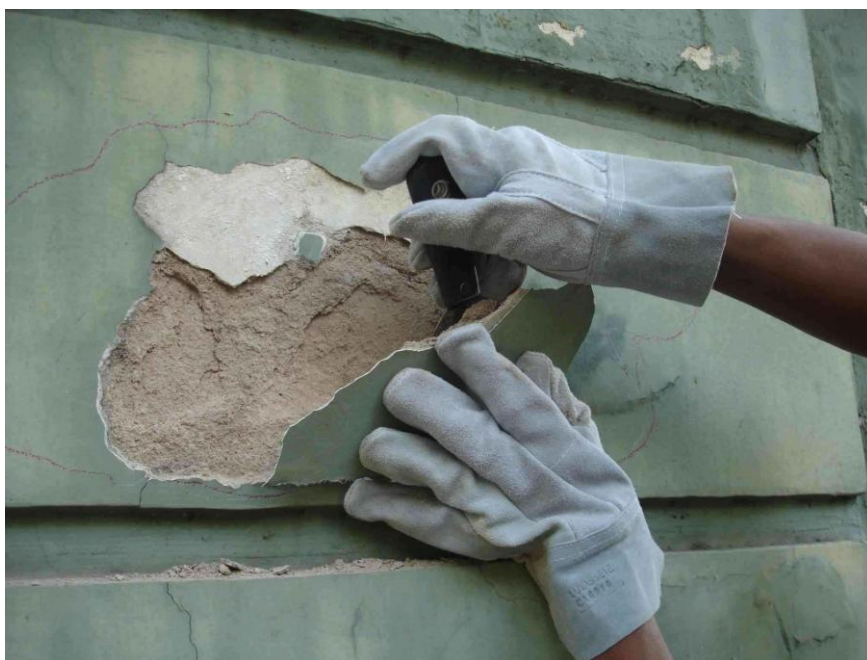
Figura 75 - Remoção de amostra para conhecimento da sua composição, inclusive para identificação das camadas de pintura  
Fonte: Acervo do autor.

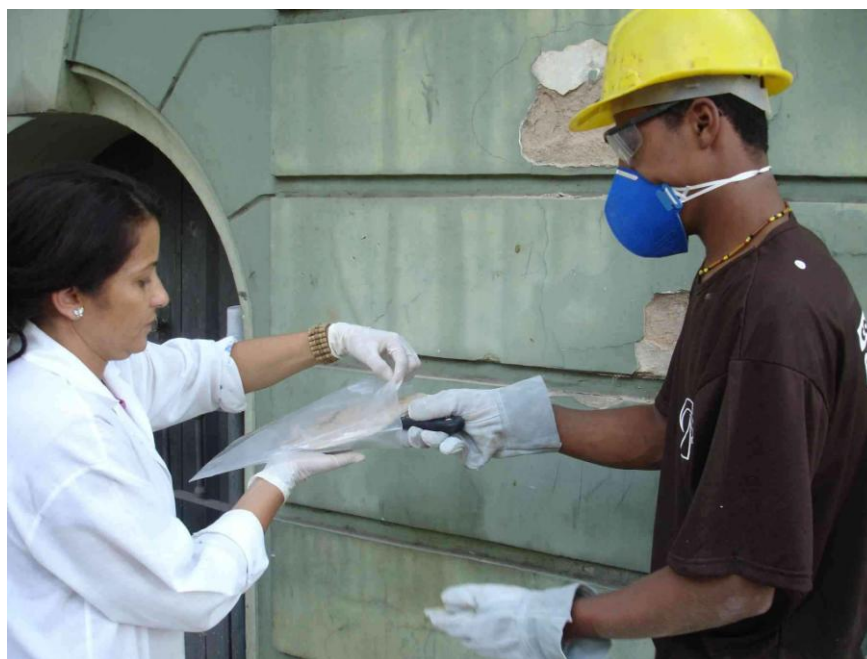
Figura 76 - Armazenamento das amostras em sacos plásticos e etiquetados  
Fonte: Acervo do autor.

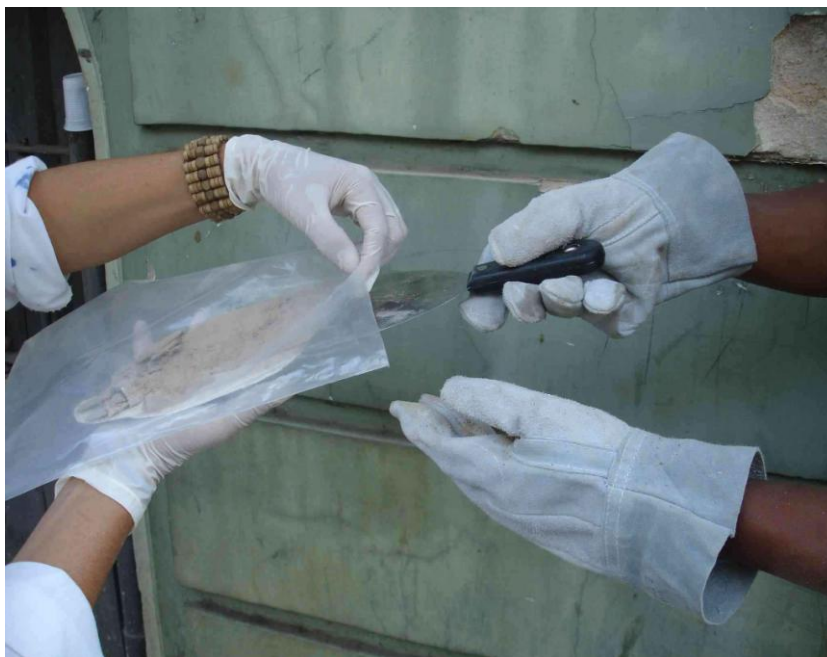
Figura 77 - Amostras armazenadas para evitar contaminações  
Fonte: Acervo do autor.

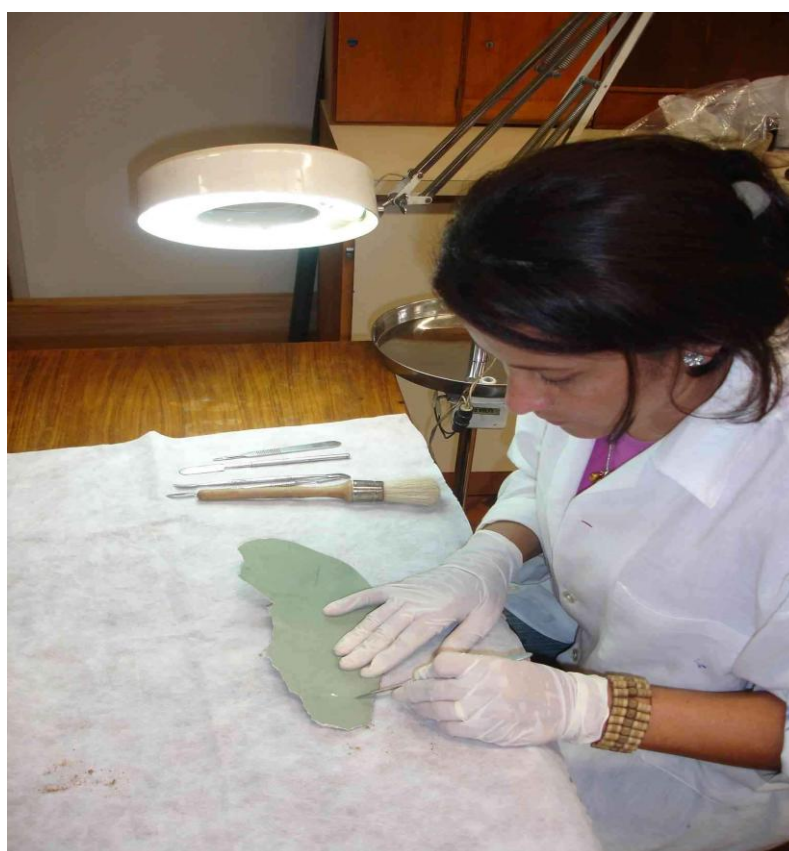
Figura 78 - Corte estratigráfico com observação à lupa binocular  
Fonte: Acervo do autor.

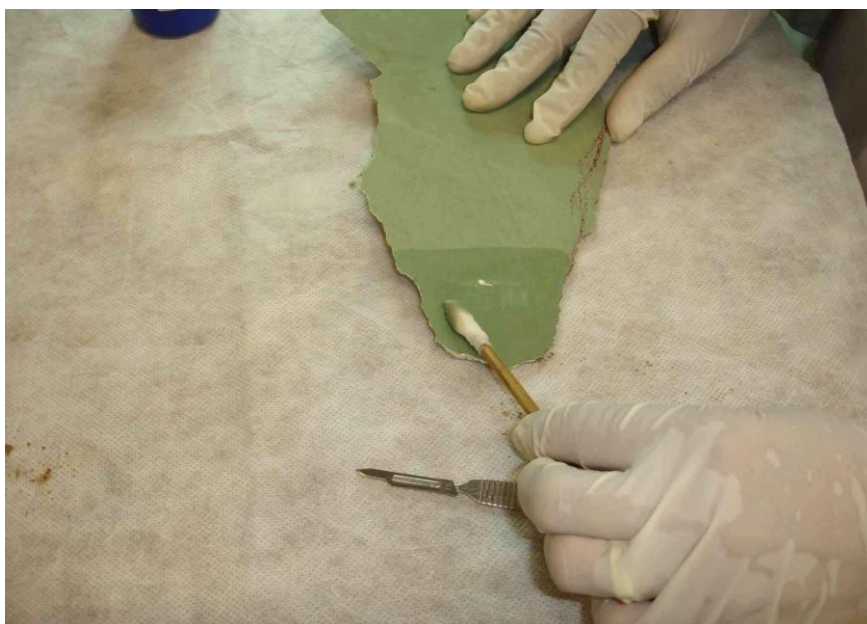
Figura 79 – Preparo da amostra para análise das cores existentes  
Fonte: Acervo do autor.

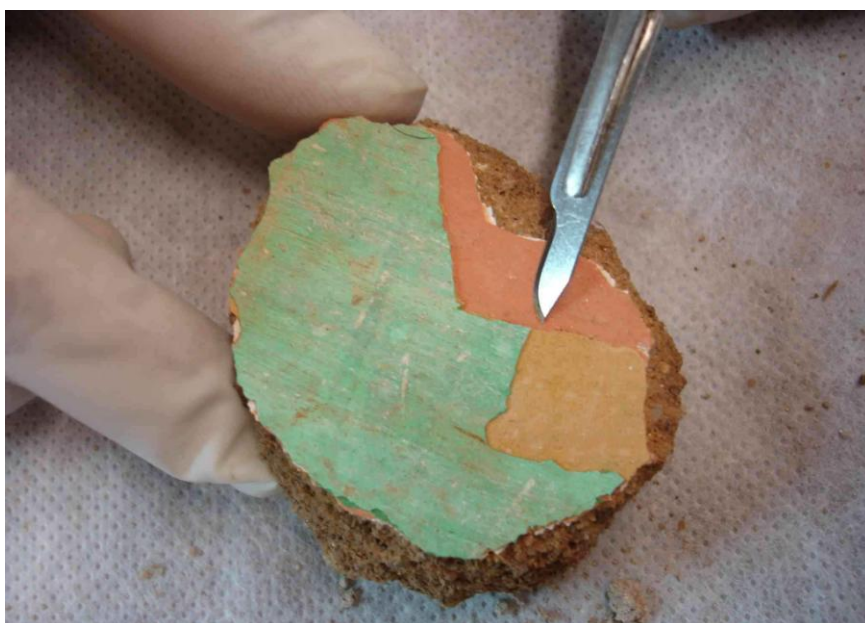
Figura 82 - detalhe das camadas de pintura  
Fonte: Acervo do autor.

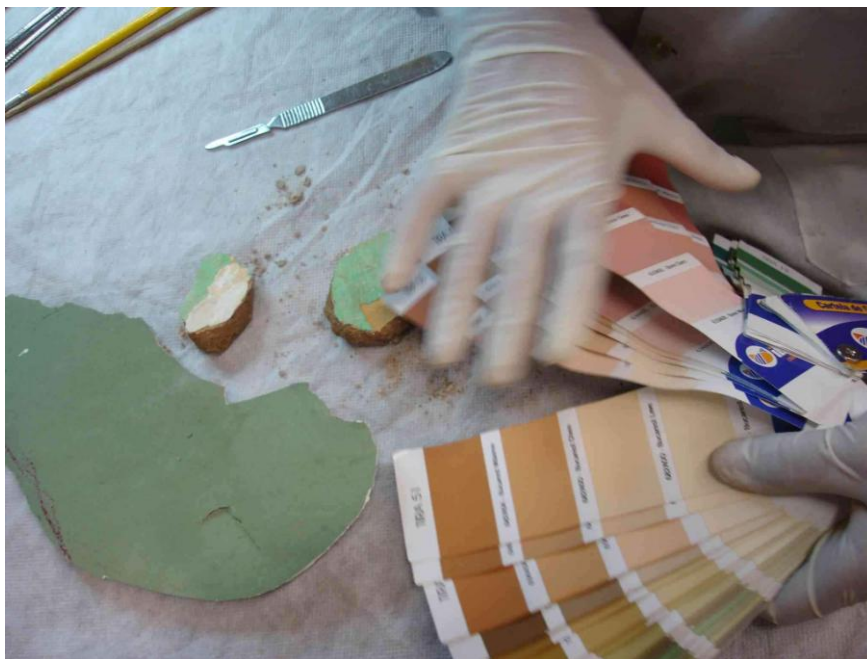
Figura 83 - Análise comparativa com o Atlas Cromático para informações da história do colorido da fachada  
Fonte: Acervo do autor.

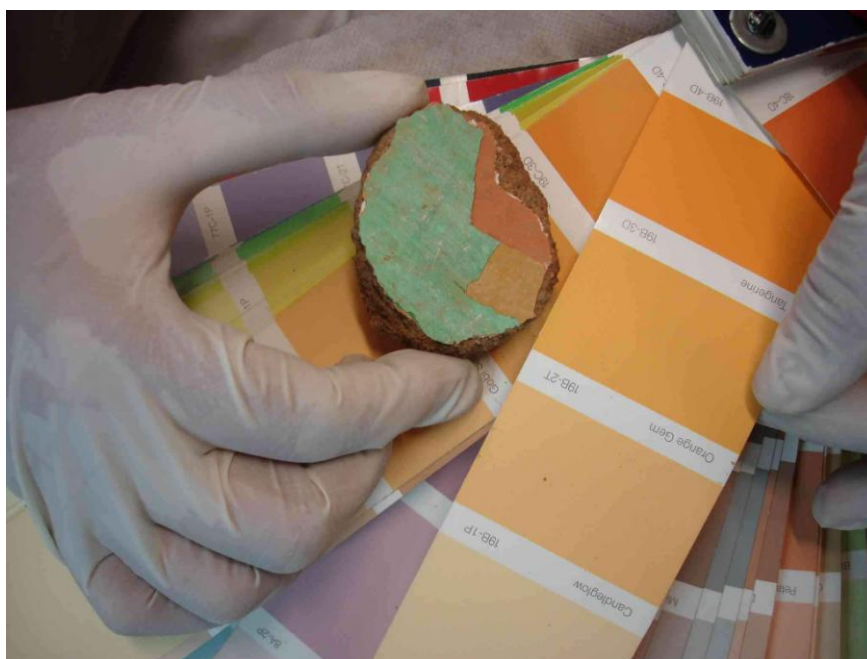
Figura 84 - Análise comparativa com o Atlas Cromático para informações da história do colorido da fachada  
Fonte: Acervo do autor.

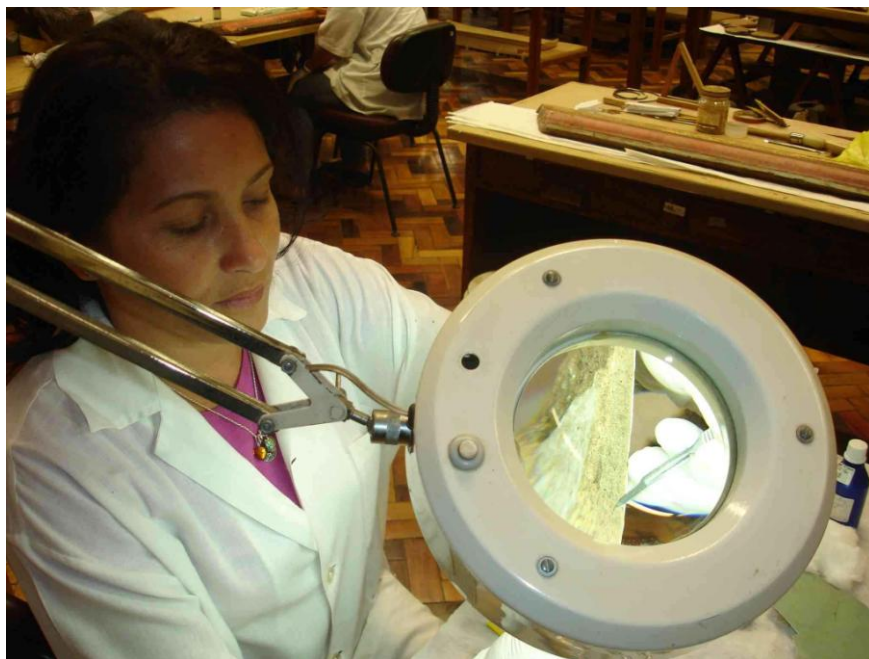
Figura 85 - Identificação dos teores constituintes da argamassa para informações sobre as técnicas construtivas aplicadas  
Fonte: Acervo do autor.

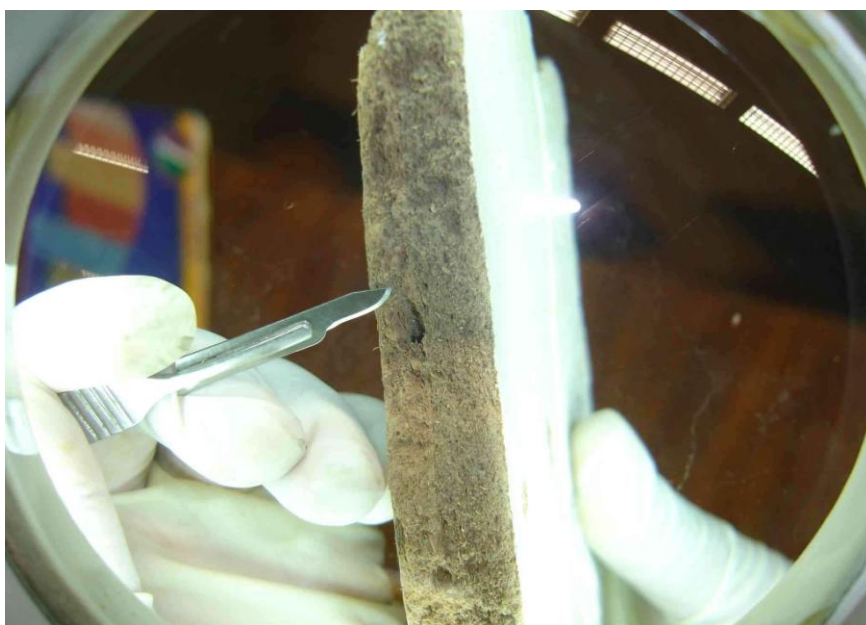
Figura 86 - Identificação das camadas de revestimento  
Fonte: Acervo do autor.

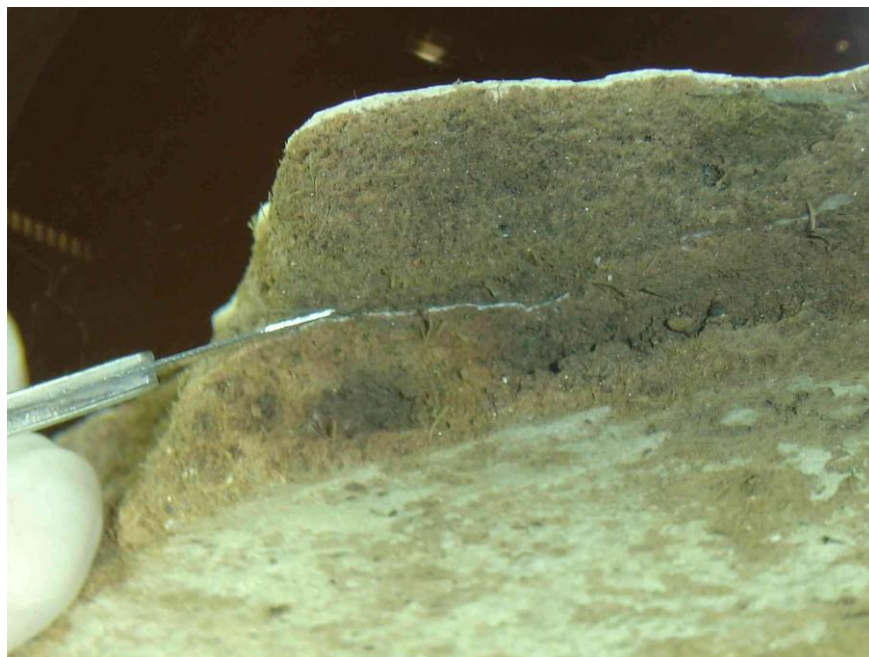
Figura 87 - Observação da presença de película de cal com a finalidade de aumentar a resistência a aderência das camadas posteriores  
Fonte: Acervo do autor.

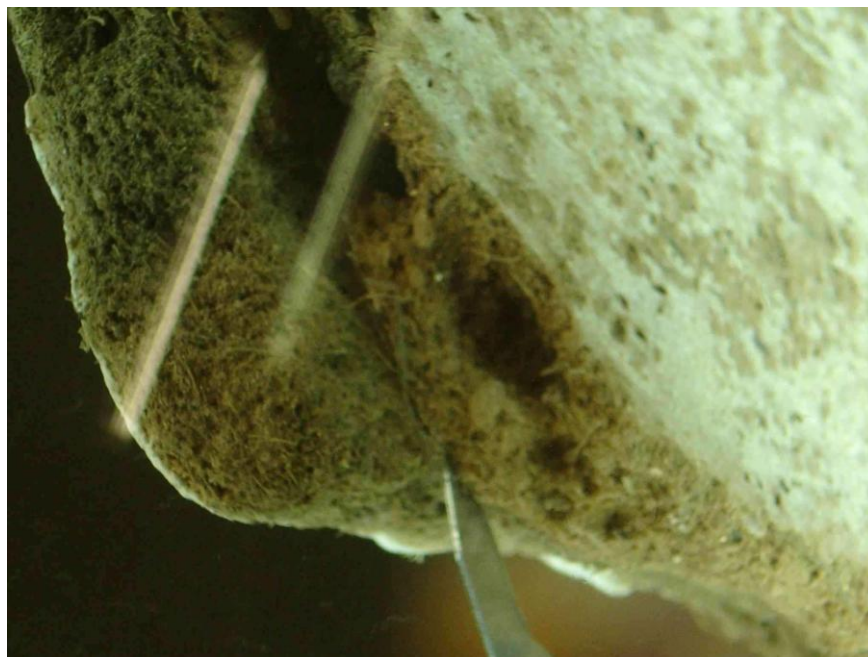
Figura 88 - Identificação da presença de fibras para aumentar resistência aos movimentos de expansão e retração  
Fonte: Acervo do autor.

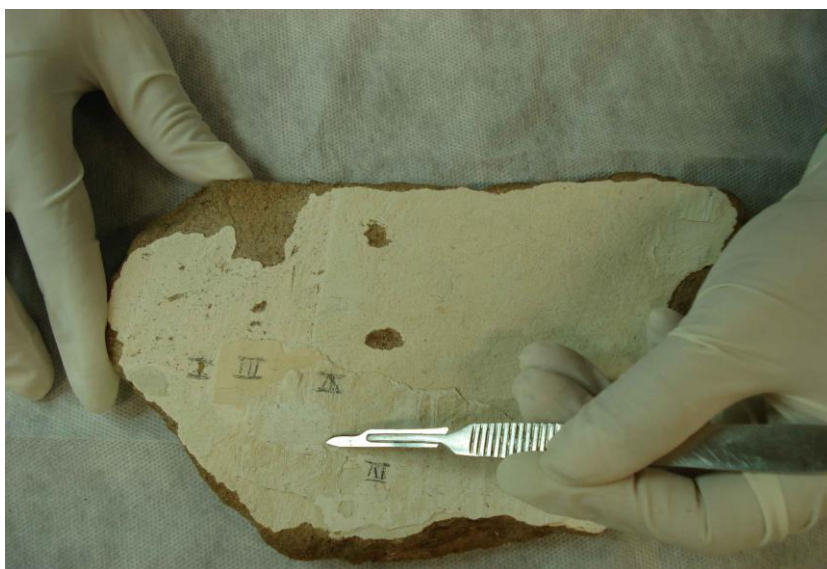
Figura 90 - Registro das diversas camadas de pintura existentes. As camadas serão descritas e numeradas do interior para o exterior indicando sua cor original  
Fonte: Acervo do autor.

Para avaliação e recomposição das pinturas sobre revestimentos são recomendáveis as prospecções e o estudo analítico nas camadas de pintura existentes. Nas Figuras 90 a 92 é possível exemplificar alguns procedimentos destas prospecções das camadas de pintura sobre revestimentos.

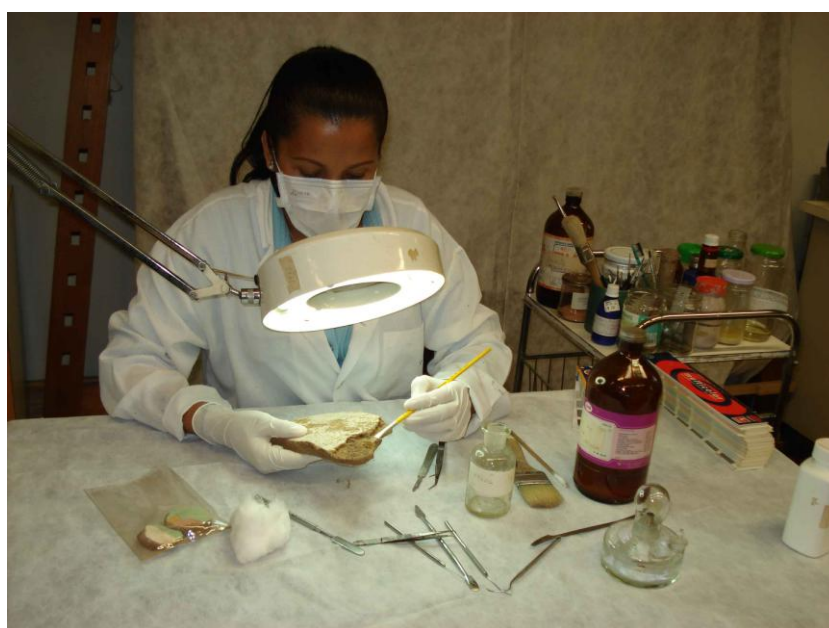
Figura 92 - Procedimentos em laboratório para avaliação das cores nas intervenções  
Fonte: Acervo do autor.
