**RESGATE DAS TÉCNICAS CONSTRUTIVAS E A IMPORTÂNCIA  
DOS MATERIAIS REMANESCENTES DAS ARGAMASSAS  
UTILIZADAS NAS CONFECÇÕES DAS PAREDES DE BARRO  
E DOS REVESTIMENTOS DAS EDIFICAÇÕES HISTÓRICAS – UMA  
ABORDAGEM EPISTÊMICA**

**BELO HORIZONTE  
2008**

Dissertação apresentada ao Curso de Pós-Graduação em Ambiente Construído e Patrimônio Sustentável da Escola de Arquitetura da UFMG, como requisito parcial para obtenção do título de Mestre.

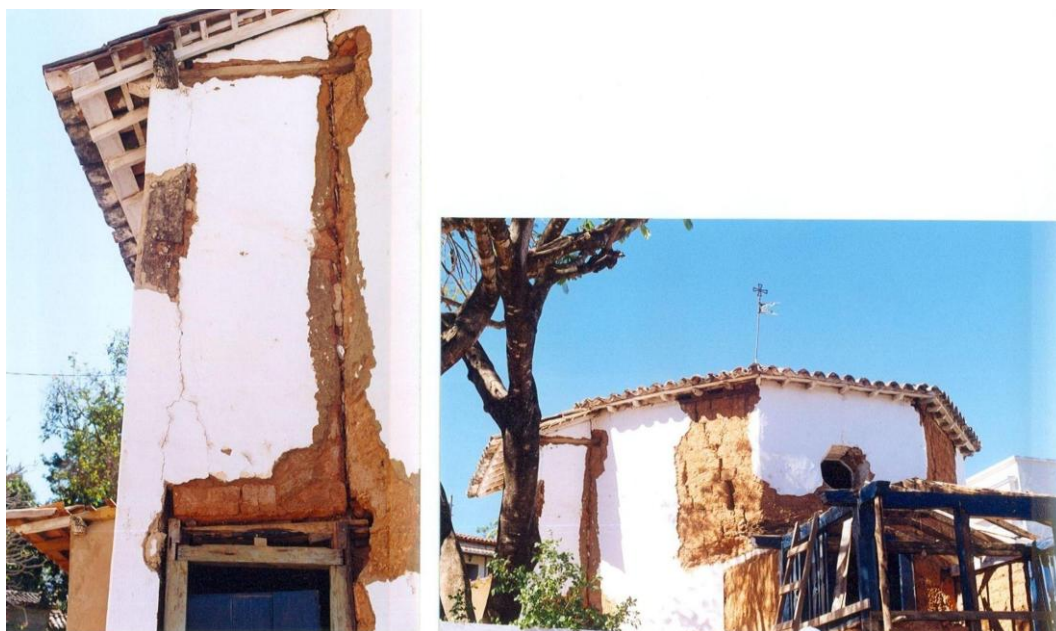
Figura 106 - Fotos 106a e 106b: Detalhe e vista da fachada principal da Capela São José após a demolição do revestimento nas áreas onde este apresentava fissurado. A remoção do reboco evidenciou-se a parede de adobe. No detalhe, observa-se a conformação de junta a prumo na ligação do volume da nave ao volume da torre sineira.

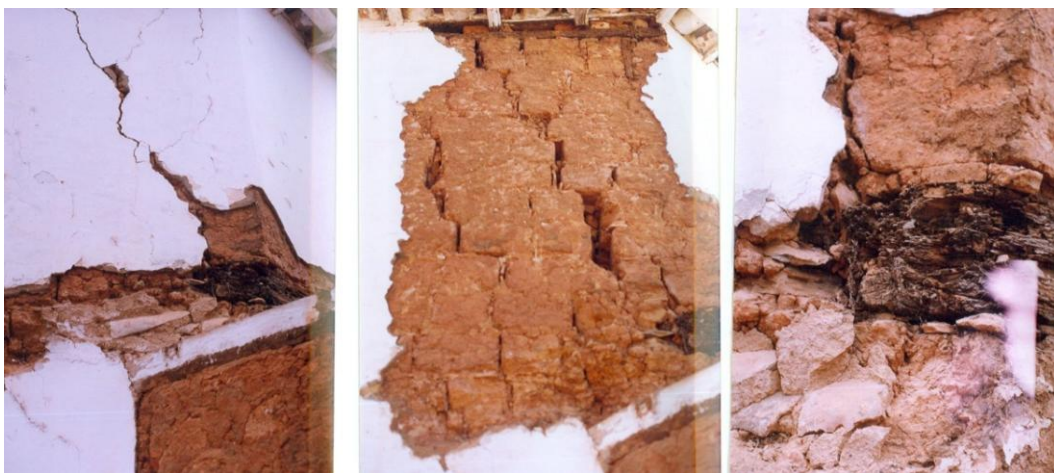
Figura 107 - Fotos 107a, 107b e 107c: Detalhe do revestimento. Após a retirada do revestimento observou-se a irregularidade do aparelho da alvenaria com formação de juntas aprumadas e o afastamento entre os componentes de adobes ocasionados por movimentações na edificação; a propagação da fissura deu-se a partir da interface da parede com a cobertura em direção a extremidade da verga de madeira sobre a porta principal, ponto onde observa-se um ligeiro abatimento do painel ocasionado pela deterioração da madeira.

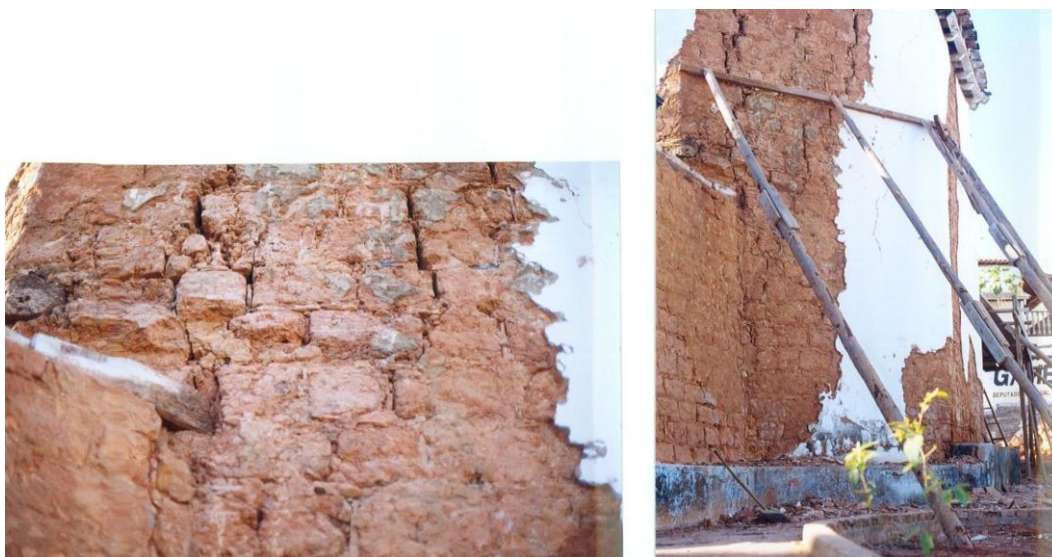
Figura 108 - Fotos 108a e 108b: Detalhe do encontro das paredes: o ângulo de concorrência das paredes ( $135^\circ$ ) e a pequena extensão dos panos de parede ( $\sim 2,50\text{m}$ ) dificultam sua manutenção do aparelho da alvenaria com juntas amarradas e determinaram a conformação de juntas a prumo por 3 ou mais fiadas.

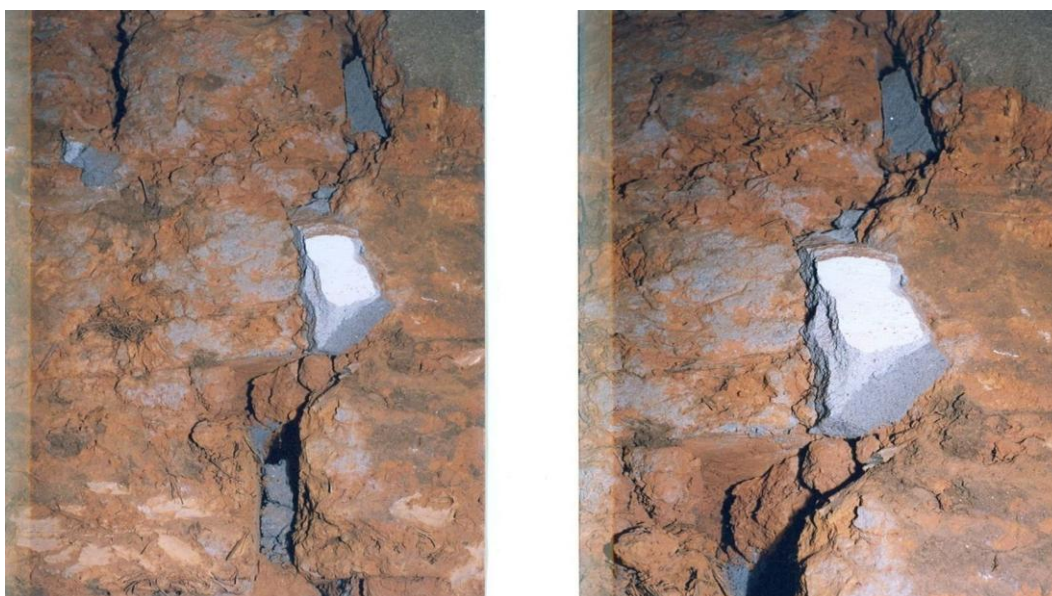
FIGURA 109 - Fotos 109a e 109b: Detalhe de painel de alvenaria evidenciando a tentativa de recuperação de fissuras através de seu preenchimento com argamassa muito rígida de cimento e areia, possivelmente na intervenção de 1980. Observa-se a incompatibilidade entre as argamassas de cimento e areia e os componentes de barro cru impossibilitando o processamento dos mecanismos de aderência entre ambos. Apesar disso, ficou evidenciado nesses pontos haver ocorrido a acomodação da edificação em nova posição de equilíbrio, uma vez que o destacamento entre os panos de paredes não evoluiu desde então, não sendo observado aberturas na interface adobe-argamassa

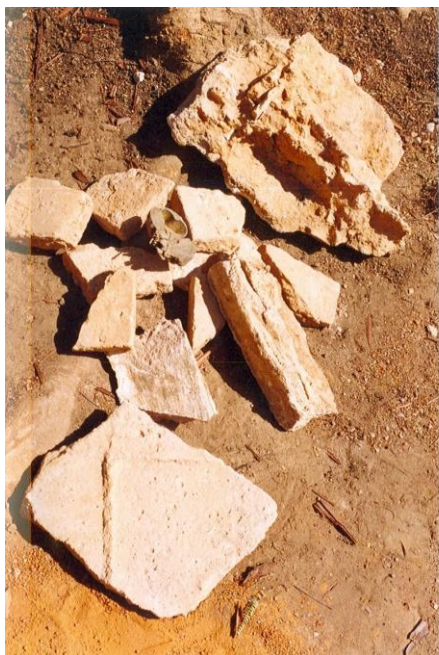
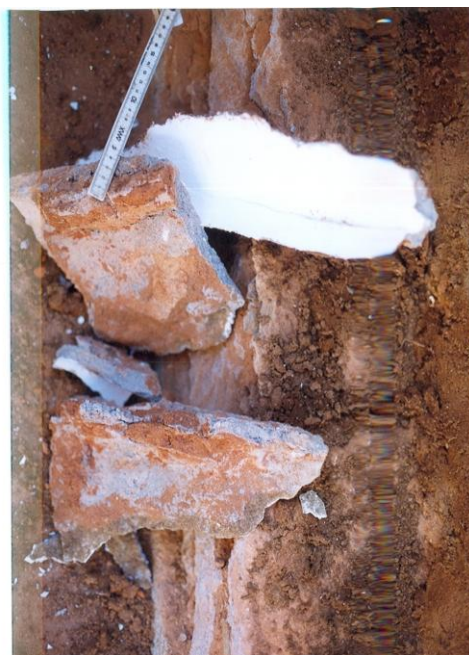
Figura 110 - Fotos 110a e 110b: Fragmentos de argamassas endurecidas “retirados” dos remendos efetuados na alvenaria com espessura de até 5cm.

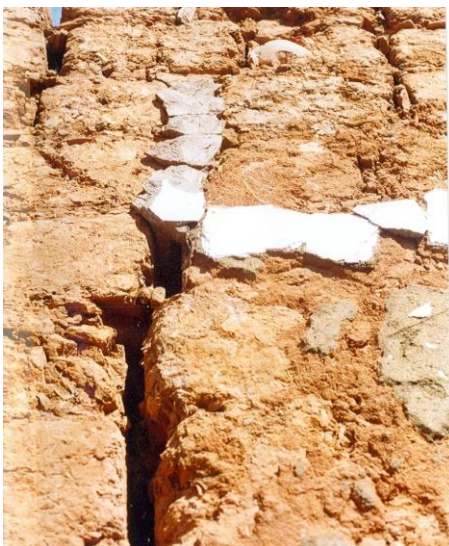
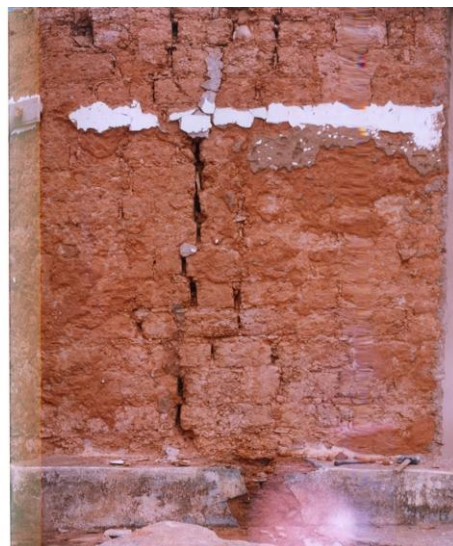
Figura 111 - Fotos 111a e 111b: Nesta parede P09, observa-se claramente a conformação de juntas aprumadas, situação no qual independentemente da natureza do material constituintes dos blocos, ocorreriam movimentações higroscópicas tendendo a provocar o destacamento entre as paredes. Tais destacamentos possibilitam a interiorização de umidade e nas paredes constituintes de tijolos barro cru – altamente suscetíveis às variações de umidade – favorece a formação de fissuras em função das grandes variações volumétricas que a argila apresenta ao variar seu teor de umidade.

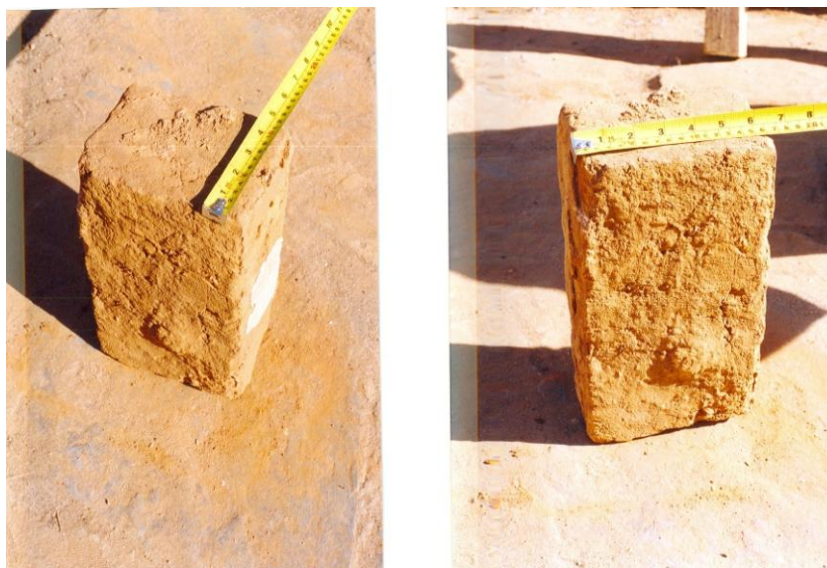
FIGURA 112 - Fotos 112a e 112b: Componentes de adobe procedentes da demolição de uma residência para reaproveitamento

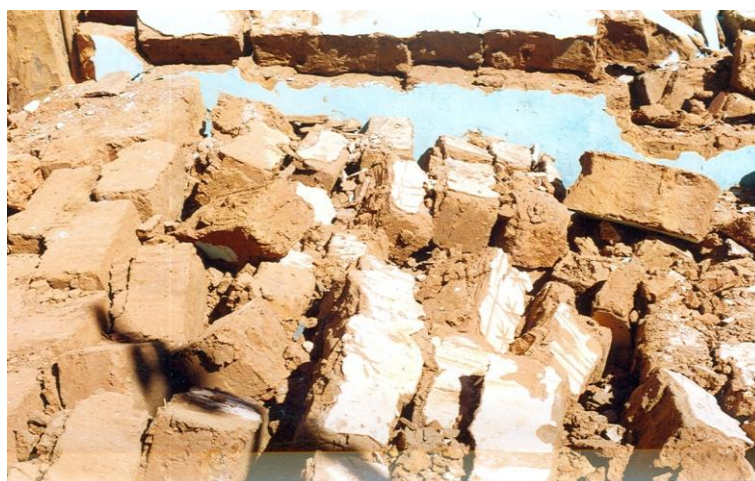
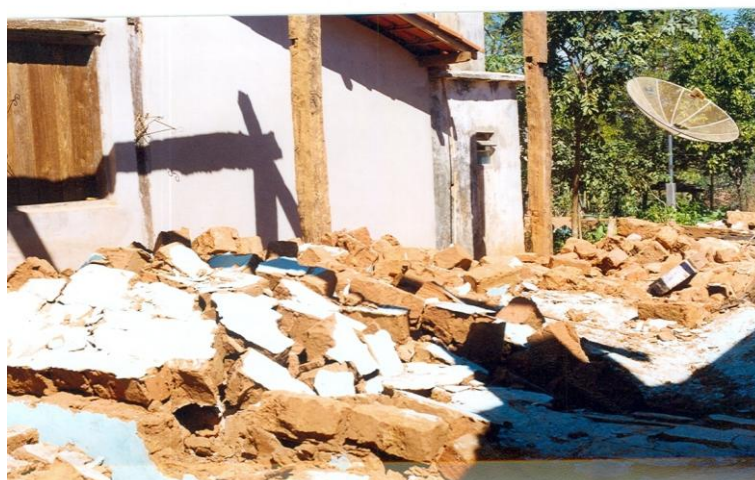
FIGURA 113 - Fotos 113a e 113b: Detalhe e vista parcial de residência demolida; alguns componentes de adobe foram reutilizados na recomposição dos painéis das paredes da capela.

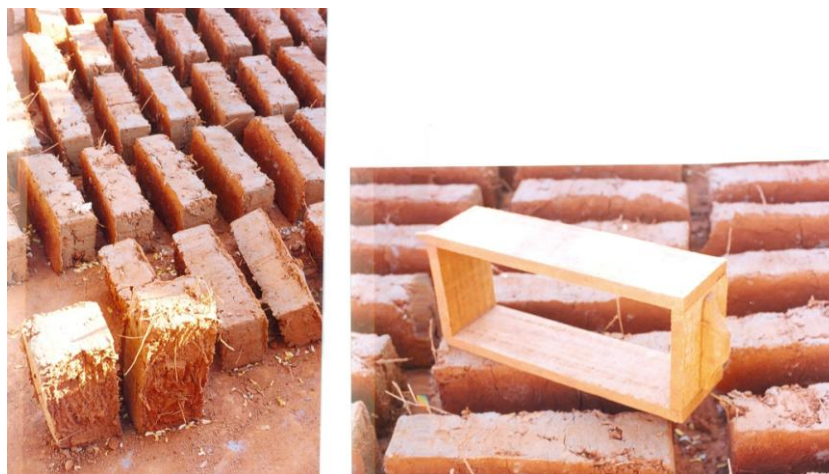
FIGURA 114 - Fotos 114a e 114b: Componentes de adobe fabricados sobre encomenda para utilização na capela de São José e forma de madeira empregada. Observa-se, pela má qualidade dos componentes, a ausência de domínio da técnica e/ ou a inobservância dos procedimentos adequados para sua produção, como pó exemplo: parte de secagem desnivelado, homogeneização insuficiente da mistura e comprimento excessivo das fibras.

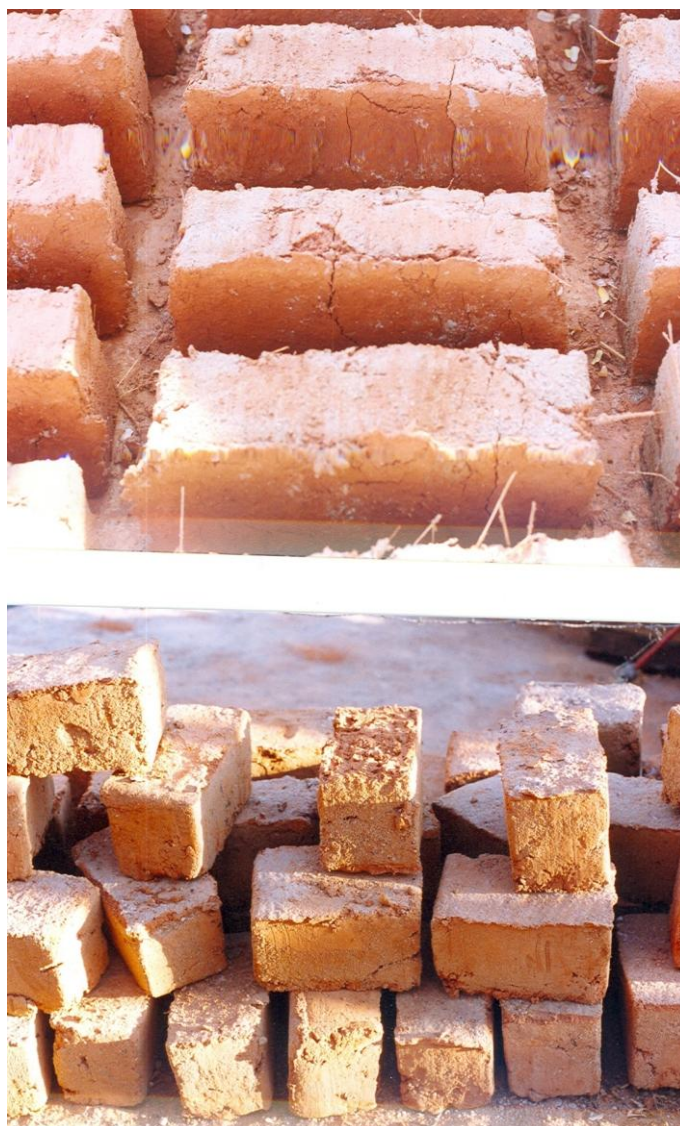
Figura 115 - Fotos 115a e 115b: Os componentes produzidos com 60cm de comprimento apresentaram fissuras típicas de retração por secagem devido, provavelmente, ao excesso de água de amassamento ou à perda brusca de umidade por exposição direta e intensa ao sol nas primeiras idades. Observou-se também, em alguns componentes, fissuras associadas ao empenamento das peças indicando a secagem diferenciada nas suas faces devido ao tempo inadequado de rotação das peças e exposição das faces. Na foto 23, componentes de menor comprimento, 30cm, onde observou-se menor incidência de defeitos acima descritos.

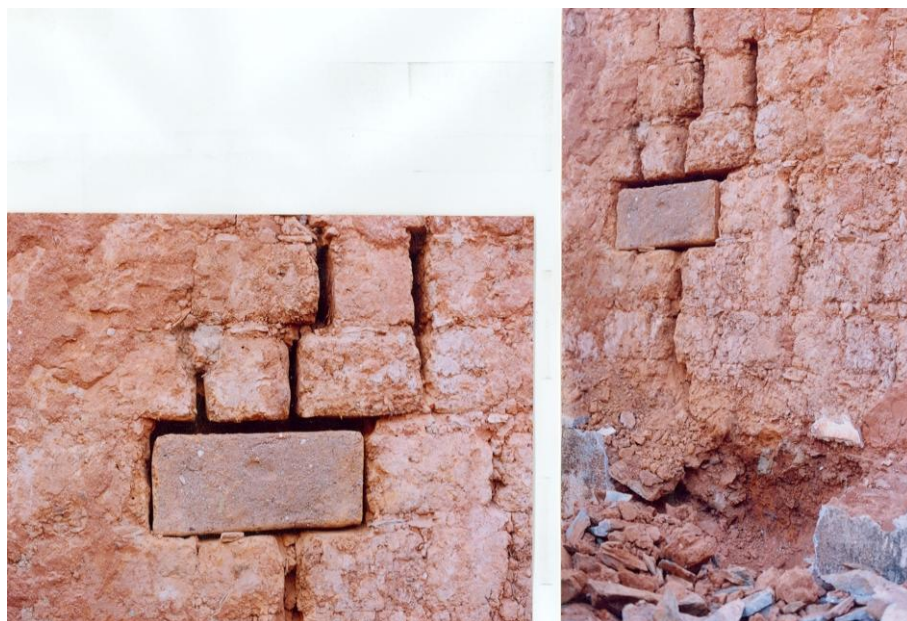
Figura 116 - Fotos 116a e 116b: Detalhe da parede 09 com a introdução de componentes de adobe com dimensões adequadas a execução da “costura” da alvenaria. Da produção de componentes de dimensões de 20x20x60cm foram selecionados aqueles que não apresentaram fissuração por retração inicial ou empenamento.

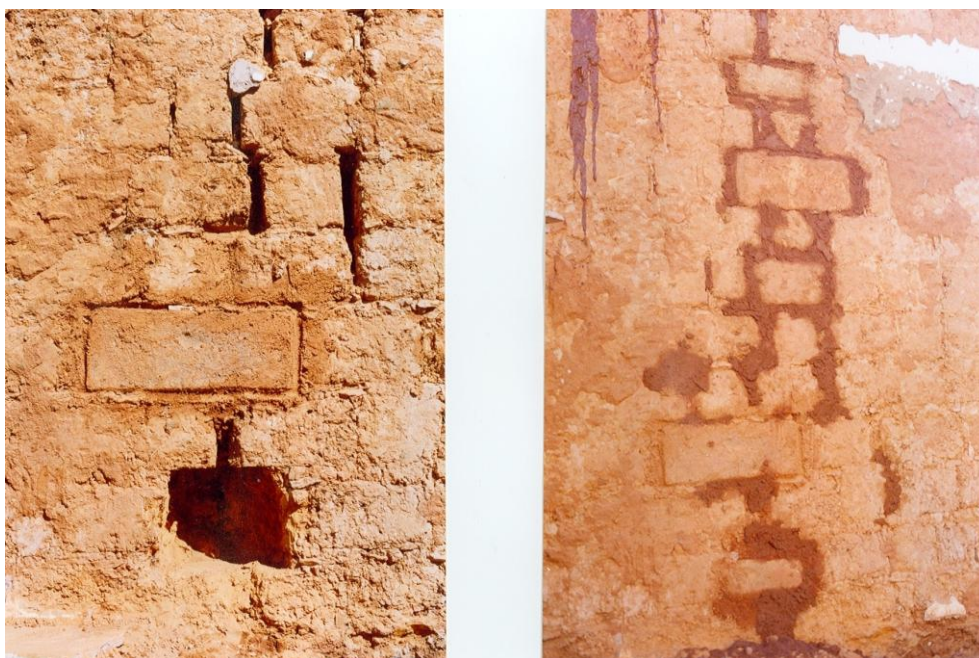
FIGURA 118 - Fotos 118a e 118b: Idem, apresentando a seqüência de introdução de componentes, a cada 2 ou 3 fiadas e o rejuntamento com barro e pedaços de telha cerâmica.

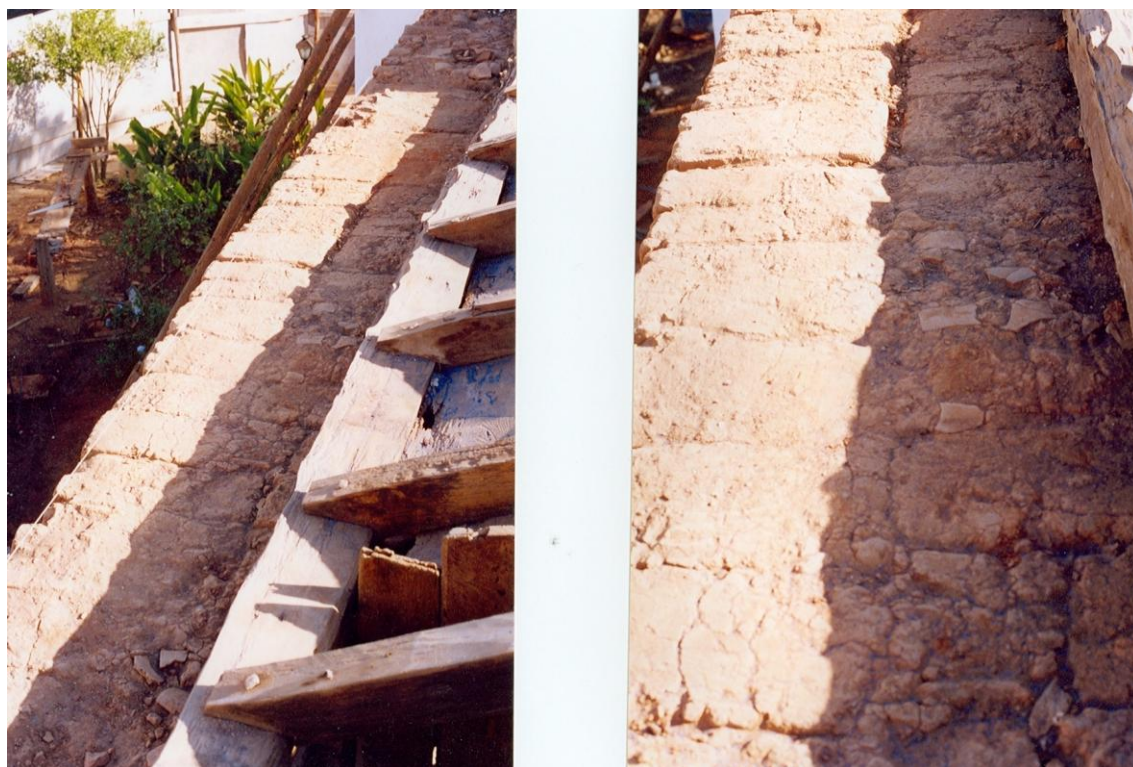
Figura 120 - Fotos 120a e 120b: Detalhe do topo da parede 08, onde observa-se, para última fiada, a consolidação de 2 tijolos atravessados para obtenção de espessura de parede de 60cm. Afiado subsequente apresenta tijolos de 20x20x30cm postos ao cumprido (de cutelo) alternados (com frequência irregular) com tijolos de 20x20x60cm atravessados (de fiação). Como mencionado, a particularidade no encontro das paredes em ângulos de 135° e a pequena extensão das mesmas parece ter dificultado a adoção de um aparelho regular na constituição dos painéis de alvenaria quando da construção das paredes da nave e da capela-mor.

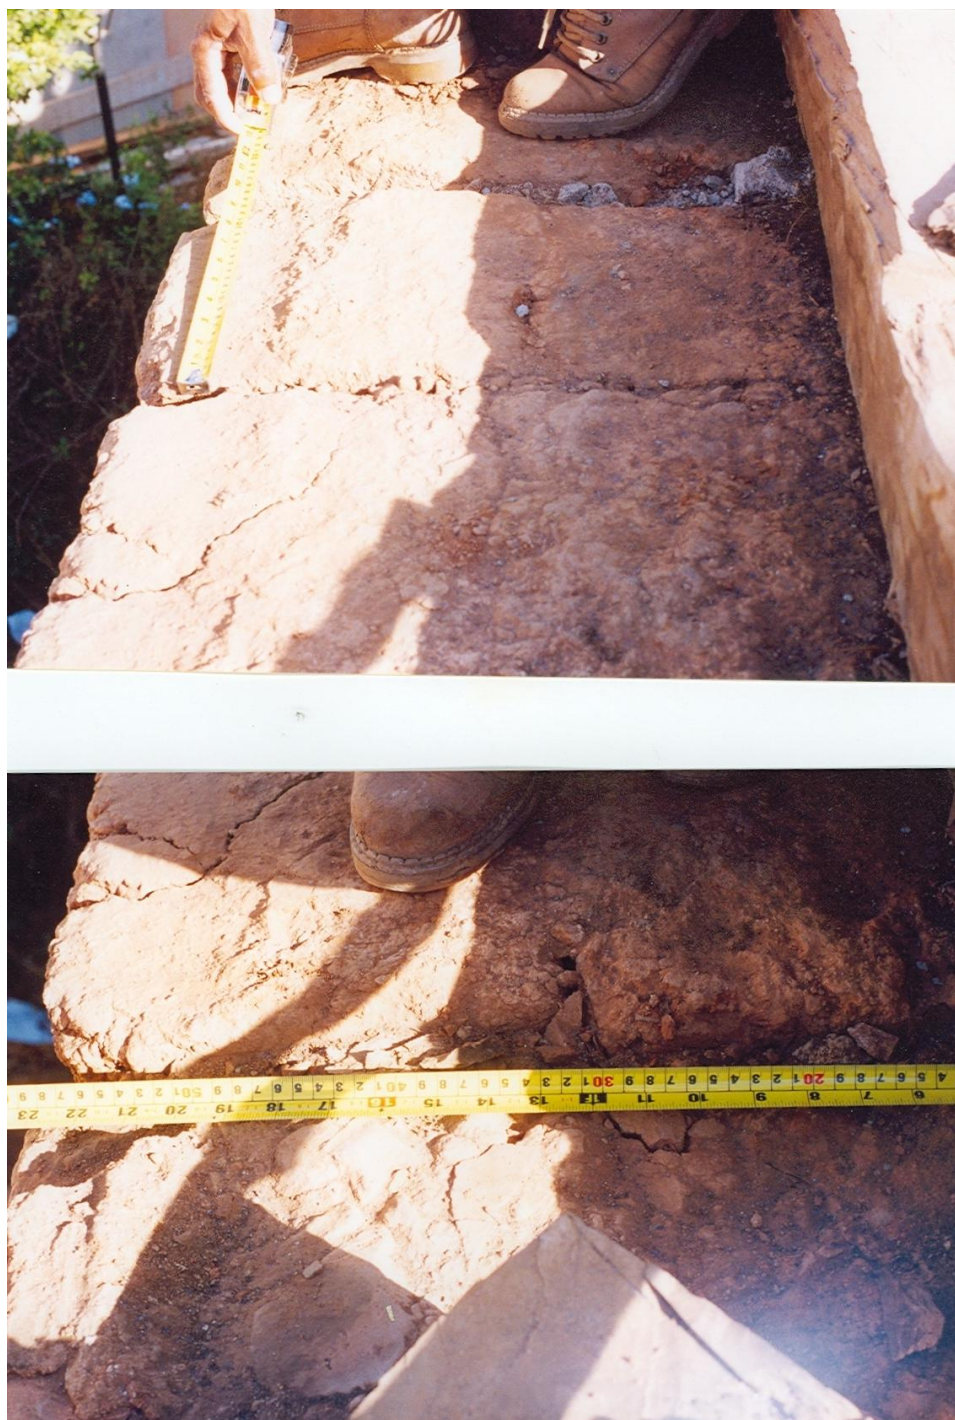
Figura 121 - Fotos 121a e 121b: Detalhe do topo da parede 09, onde empregou-se tijolos colocados atravessados, mas com comprimento de 60cm, em toda a extensão da fiada.

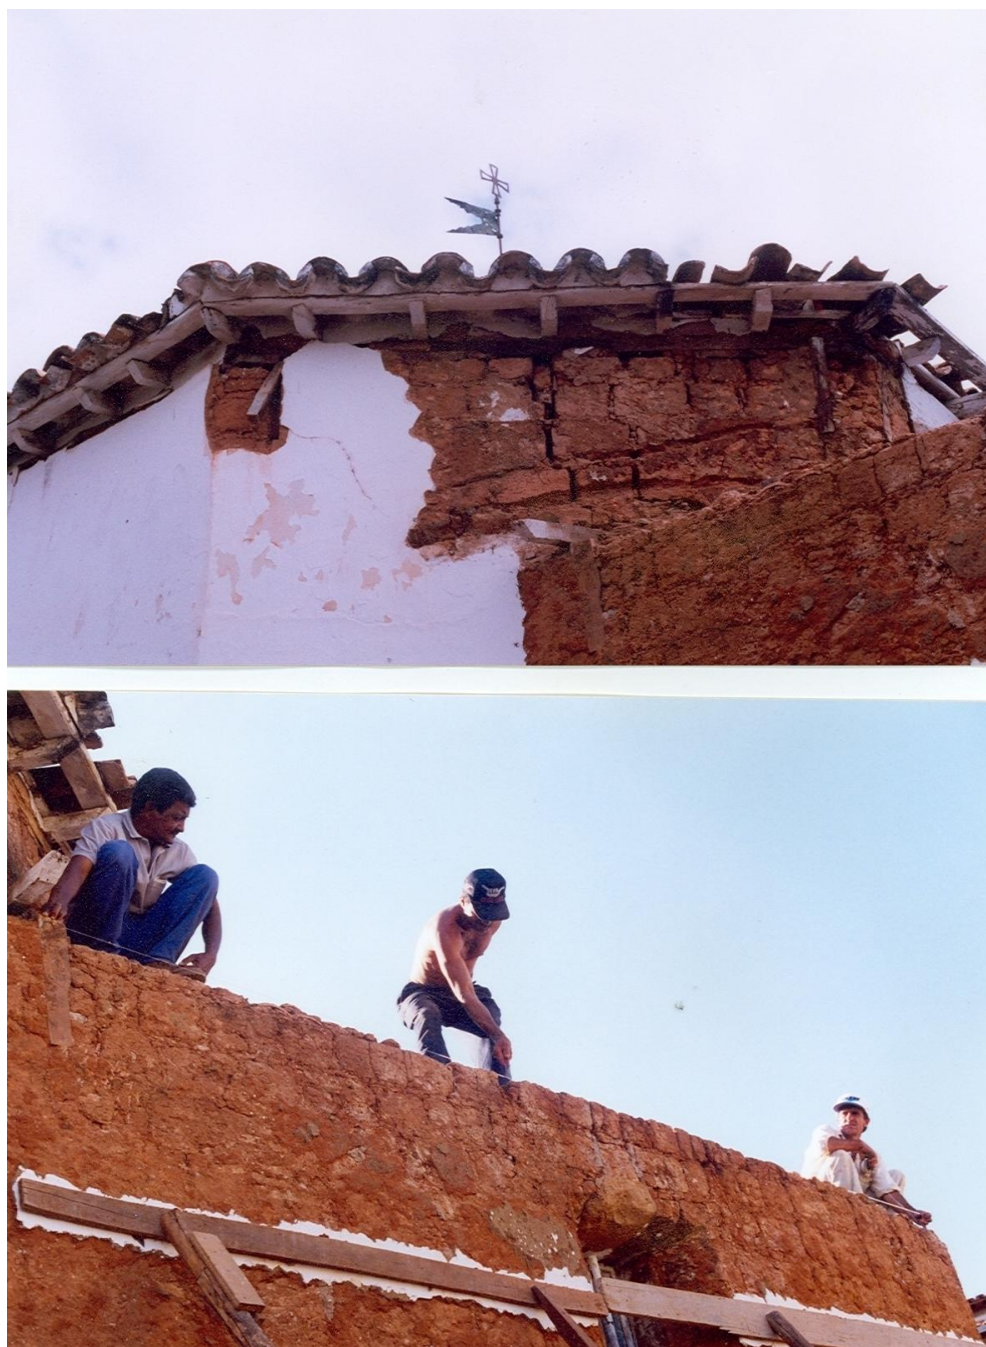
Figura 122 – Foto 122: Detalhe da parede 07 onde observa-se a conformação de juntas aprumo em 3 fiadas consecutivas, o que determinou, no reboco, a conformação de um a fissura vertical. Nas extremidades da parede, vê-se a utilização de peças de madeira perpendiculares ao frechal atuando como travamento superior dos painéis de alvenaria, além da solidarização do telhado e paredes.

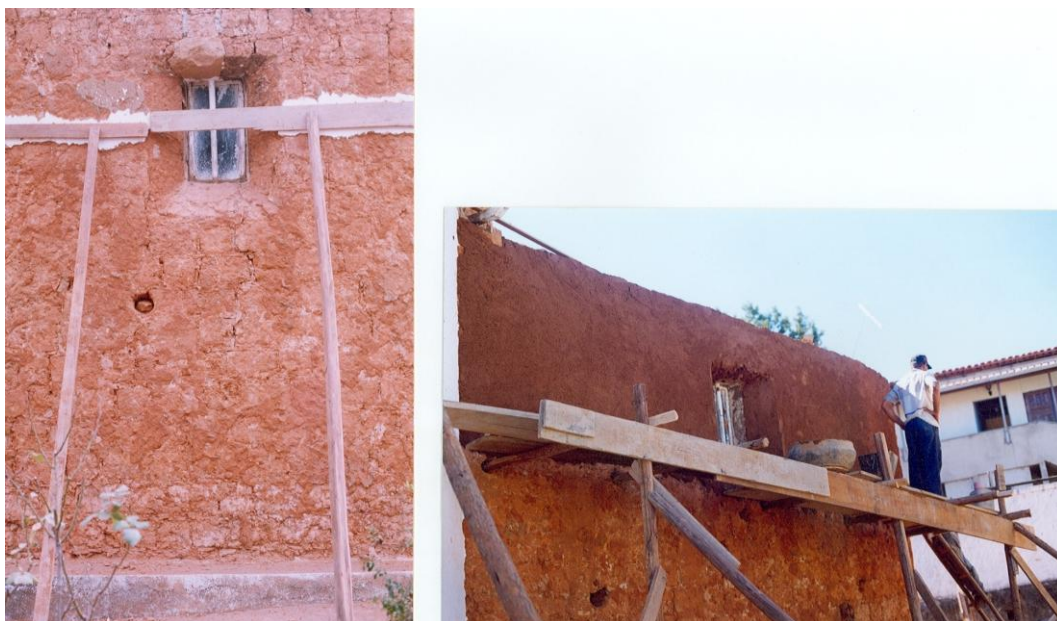
Figura 123 - Fotos 123a e 123b: Parede 8 antes e após o início da aplicação de argamassa de revestimento constituído por terra peneirada, areia média, esterco de boi e água. Após alguns traços experimentais, adotou-se o traço 1:1:2 (em volume).

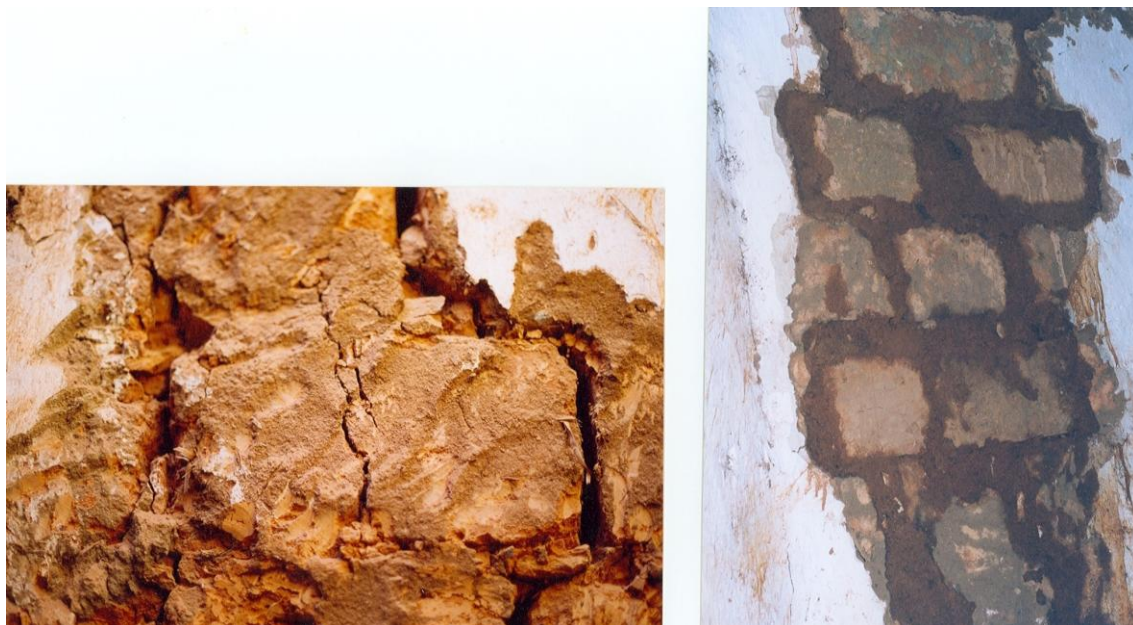
Figura 124 - Foto 38: Detalhe da face interna da parede 9, no único ponto onde observou-se fissuração no componente de adobe.  
Foto 39: Recomposição da face interna parede 11 com substituição de apenas um componente de adobe e rejuntamento das juntas com argamassa de terra e areia.

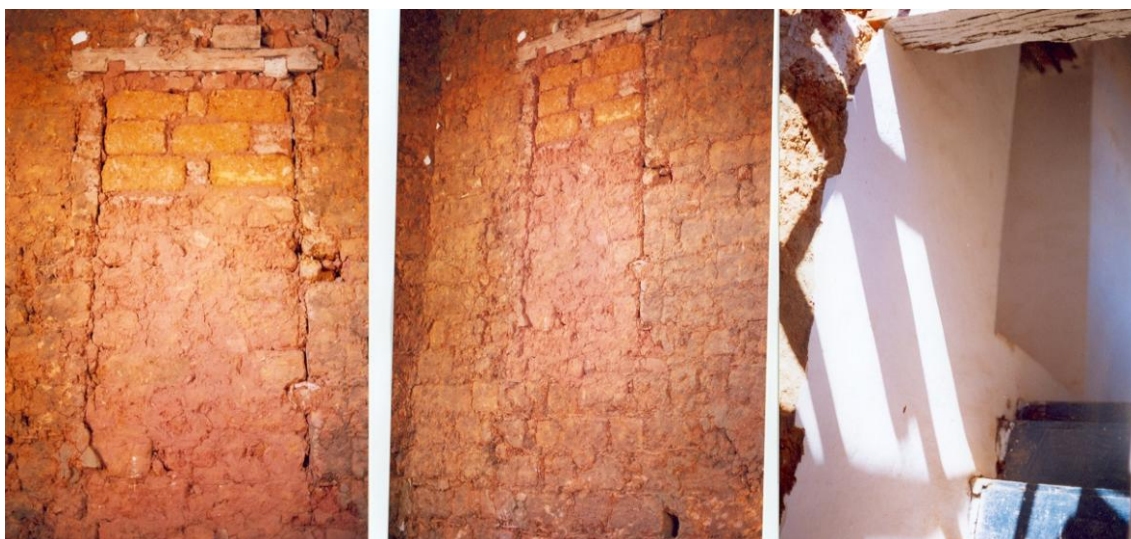
Figura 125 - Fotos 125a,125b e 125c: Parede 13 após a retirada do reboco, observou-se a existência de um vão de parede fechado, em data imprecisa, com emprego de adobes. Pela posição que ocupa na parede, pode supor sua função como púlpito. O fechamento do vão conformou uma reentrância (nicho) na face oposta da parede – na área de acesso à torre na torre da sineira. Observar verga de madeira sobre o vão. Esse vão foi reaberto na atual intervenção por orientação do IEPHA/MG propiciando melhores condições de circulação de ar e iluminação internamente à nave.

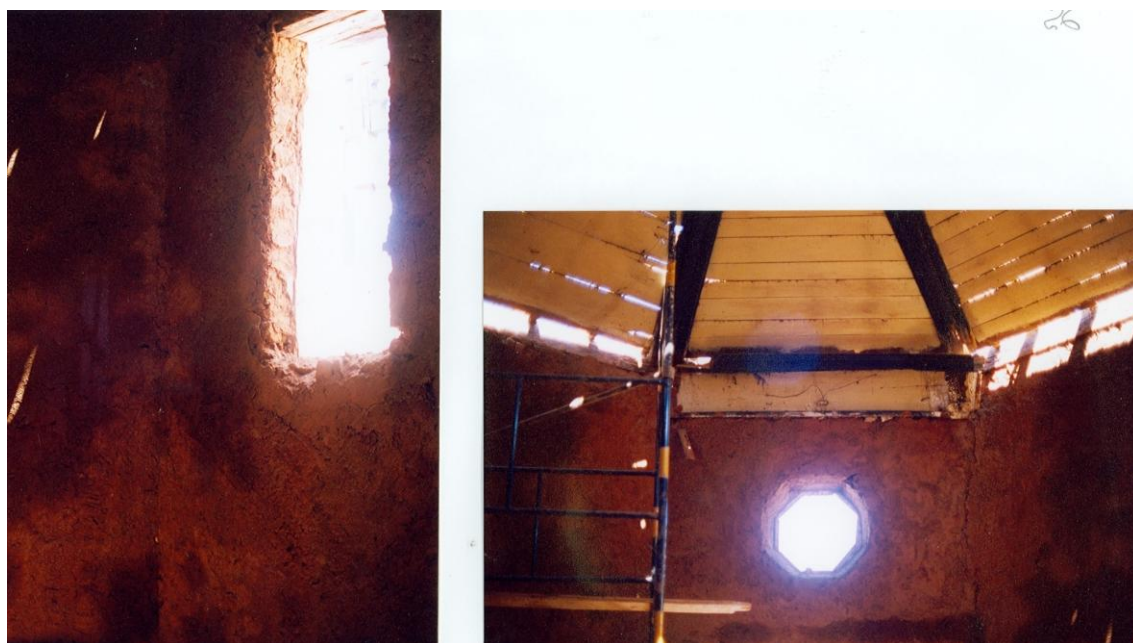
Figura 126 - Foto 126a: Idem anteriores: vista do vão após retirada dos adobes para sua reabertura.

Foto 126b: Parede 4: detalhe do óculo existente sobre a porta principal.

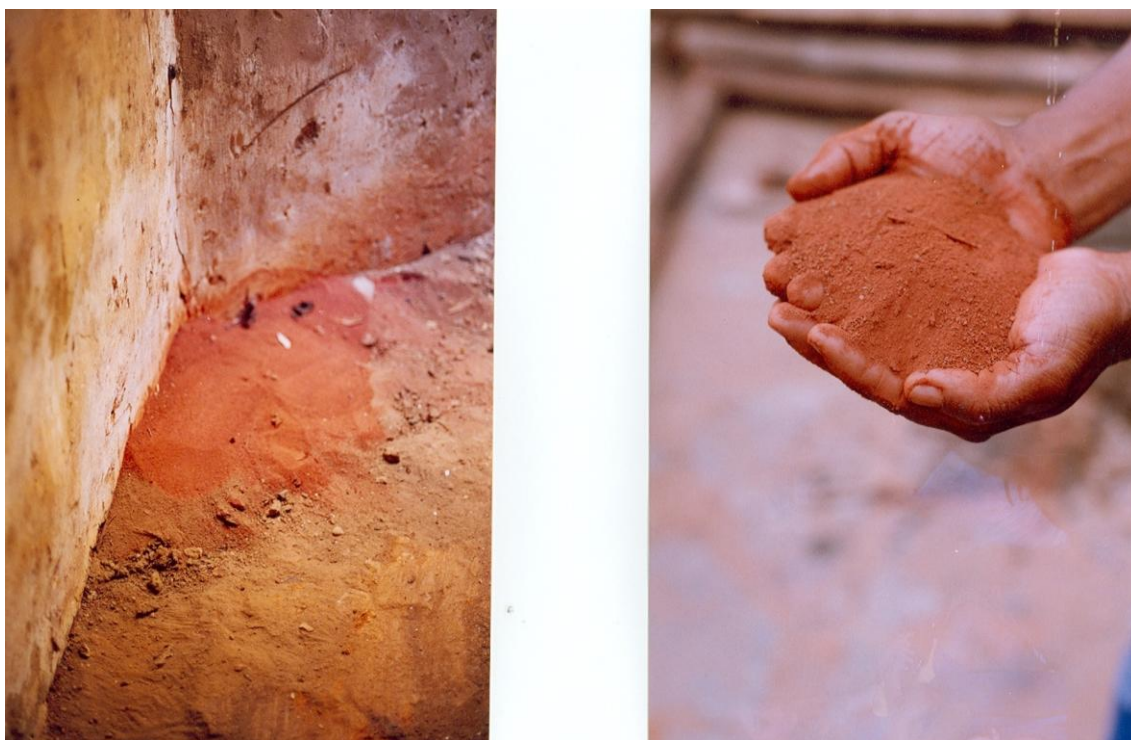
FIGURA 127 - Fotos 127a e 127b: Início do preparo de argamassa de barro e esterco para aplicação de revestimento sobre as paredes de adobe. Para o primeiro traço experimental, utilizou-se terra de formigueiro, livre de impurezas orgânicas, encontradas na própria edificação.

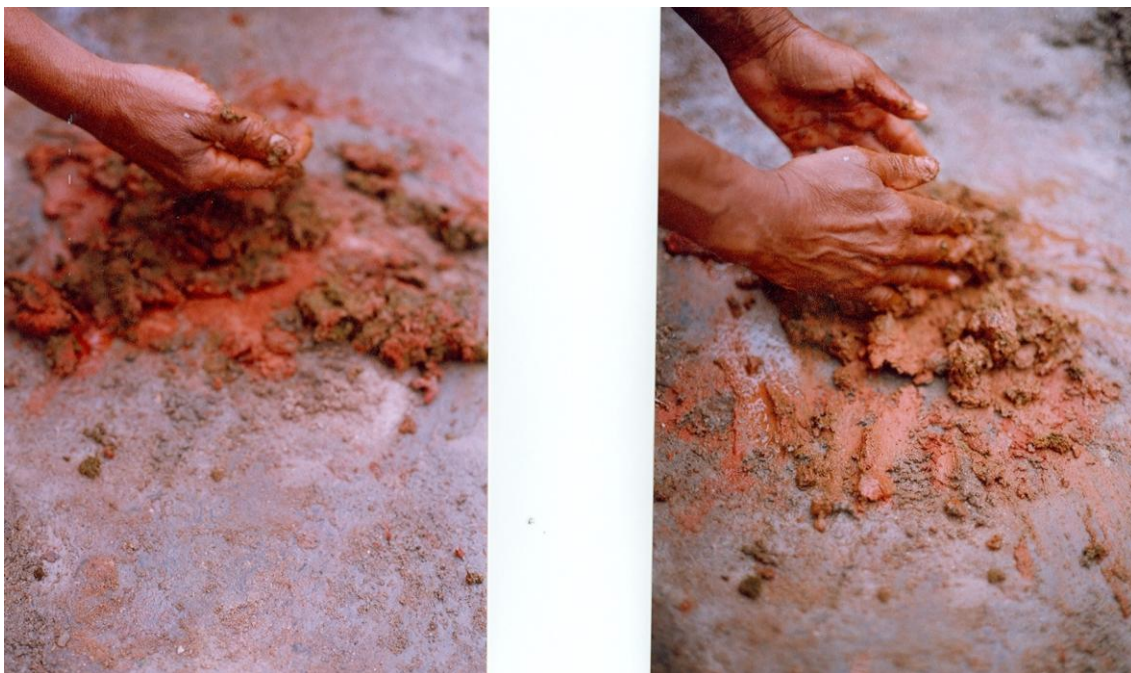
FIGURA 128 - Fotos 47 e 48: Mistura e homogeneização dos constituintes da argamassa – terra, areia e esterco – nas proporções 1:1.

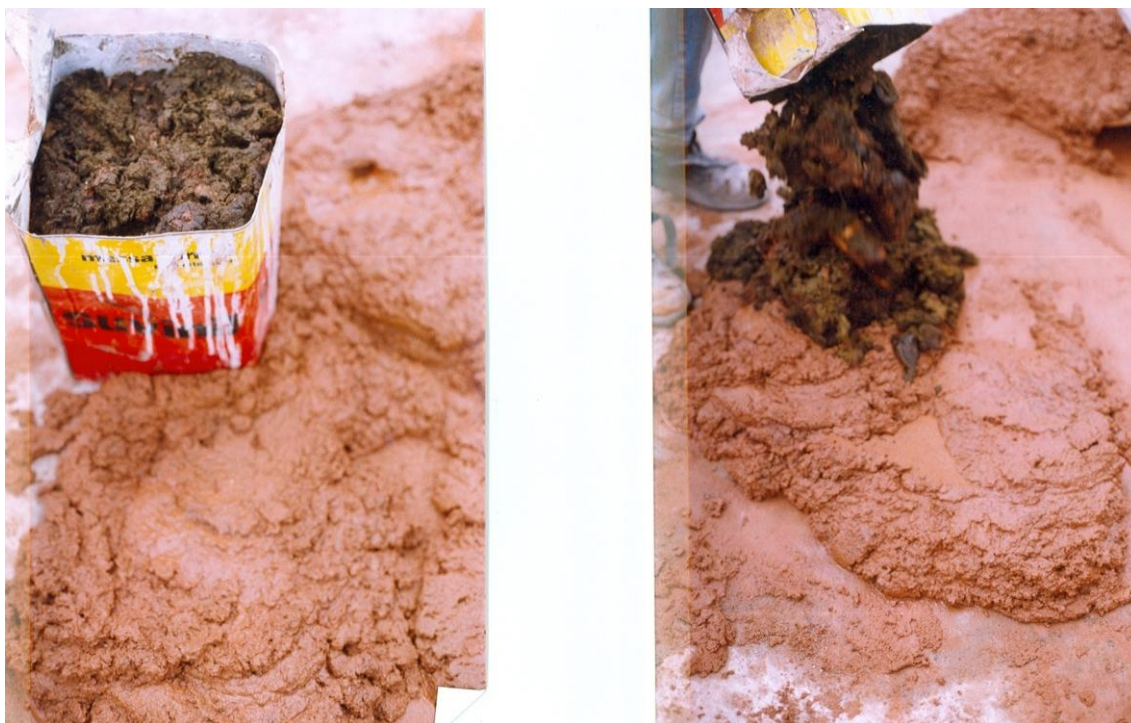
Figura 130 - Fotos 130a e 130b: Preparo de argamassa em maior quantidade, após sucessivos ajustes na dosagem experimental, adotou-se o traço 2:2:2:1 terra, areia, esterco para o emboço interno e externo. Não foi possível emprego da terra de formigueiro, pela dificuldade de obtenção nas quantidades necessária para toda a igreja.

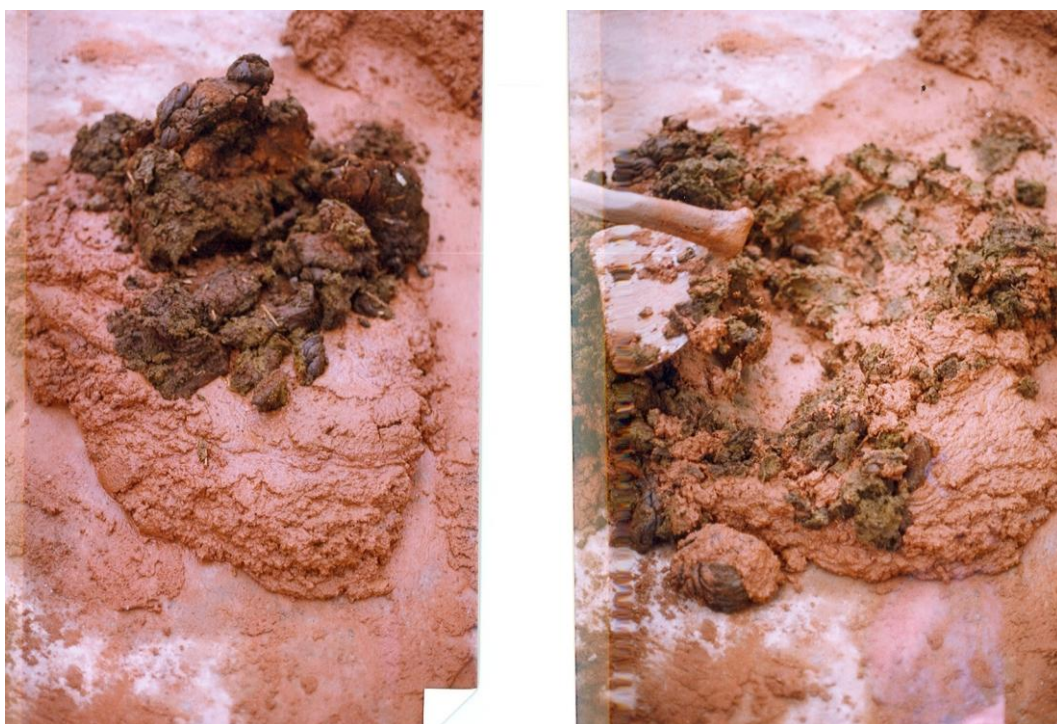
Figura 131 - Fotos 131a e 131b: Idem anterior: optou-se pelo emprego de terra disponível peneirada com correção da granulometria pela adição de areia. A alteração deu-se basicamente pela relativa dificuldade de obtenção do esterco resultante da alimentação do gado com fibras (capim, cana braquearia) uma vez que, boa parte dos pecuaristas locais utiliza-se de ração para alimentação de seu gado.

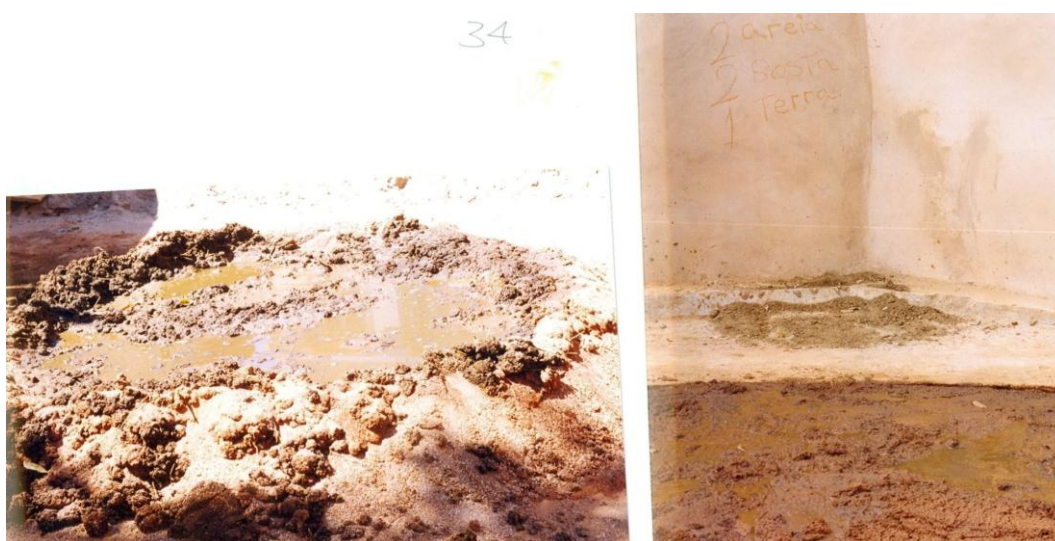
FIGURA 132 - Fotos 132a e 132b: Após a definição da dosagem apropriada, passou-se a produzir argamassa em quantidade deixando-a “descansar” pelo menos 24 horas antes de sua aplicação. Esse procedimento contribuiu muito para melhoria das características da argamassa fresca, especialmente a trabalhabilidade, consistência, plasticidade e coesão, e no processo de endurecimento, a resistência, ou seja, capacidade de acomodar as deformações intrínsecas (retração na secagem e de origem térmica) sem fissurar.

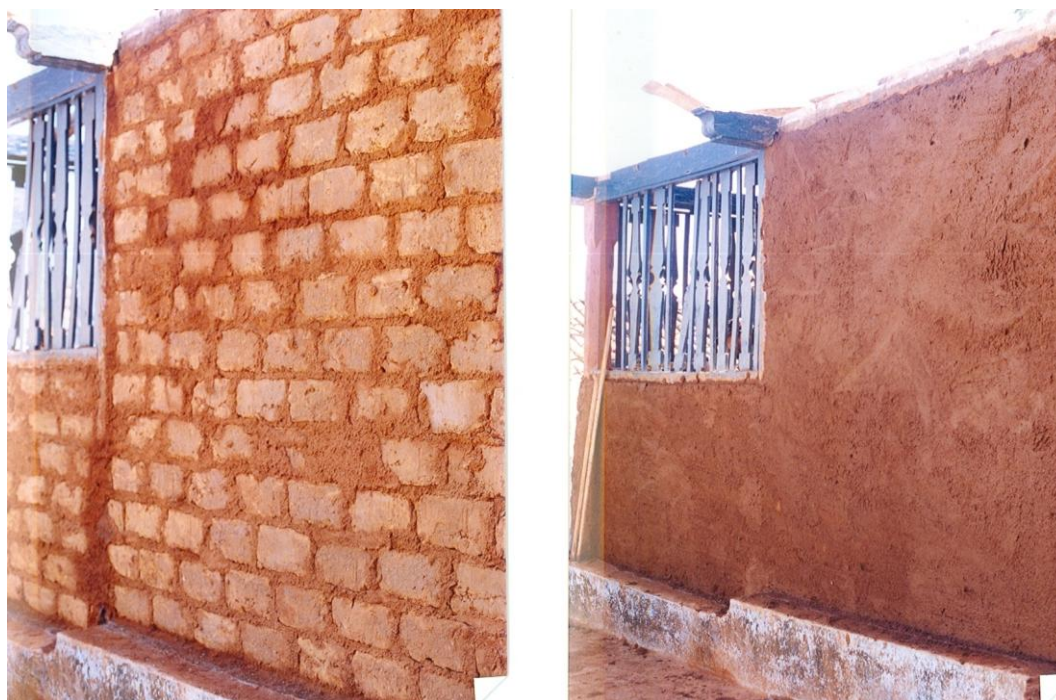
Figura 135 - Fotos 135a e 135b: Vista da parede 3 lateral esquerda do copiar. Essa parede foi em parte desmontada para correção do prumo e reestabelecimento da planeza afetada por deslocamento de um trecho do painel que projetou-se para fora de seu plano. Após retirada e reposição dos mesmos componentes de adobe, a parede recebeu a argamassa de emboço.

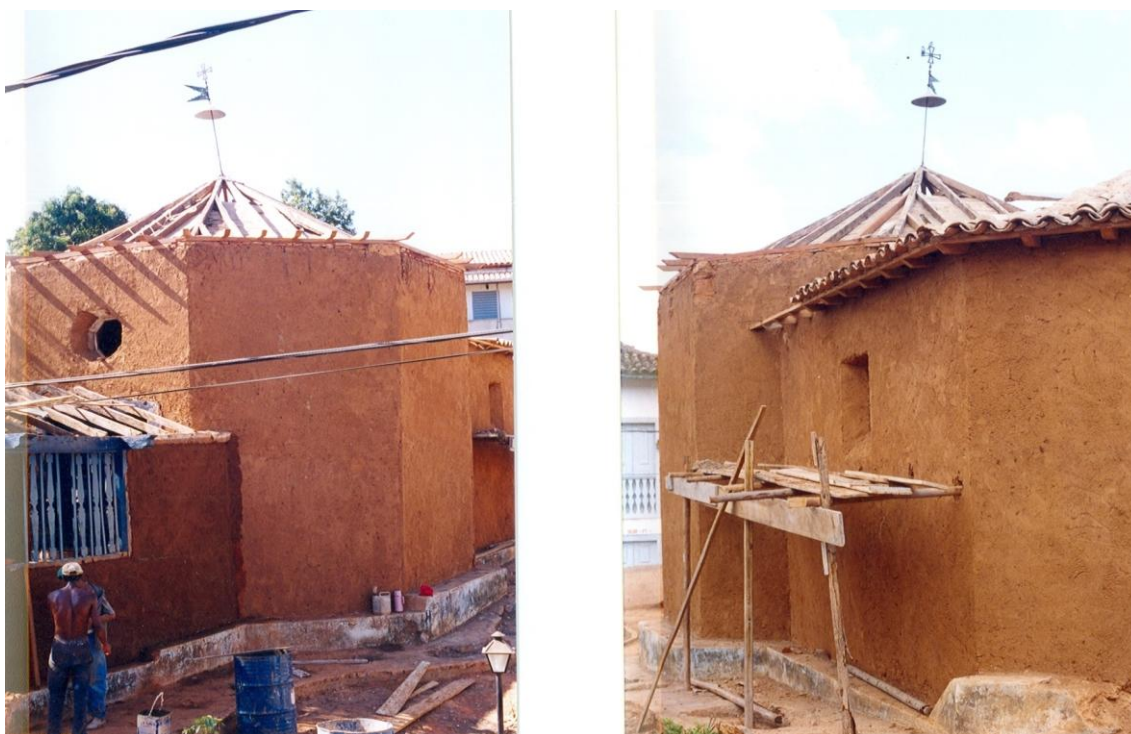
Figura 138 - Fotos 138a e 138b: Vista lateral esquerda da capela após aplicação do emboço.

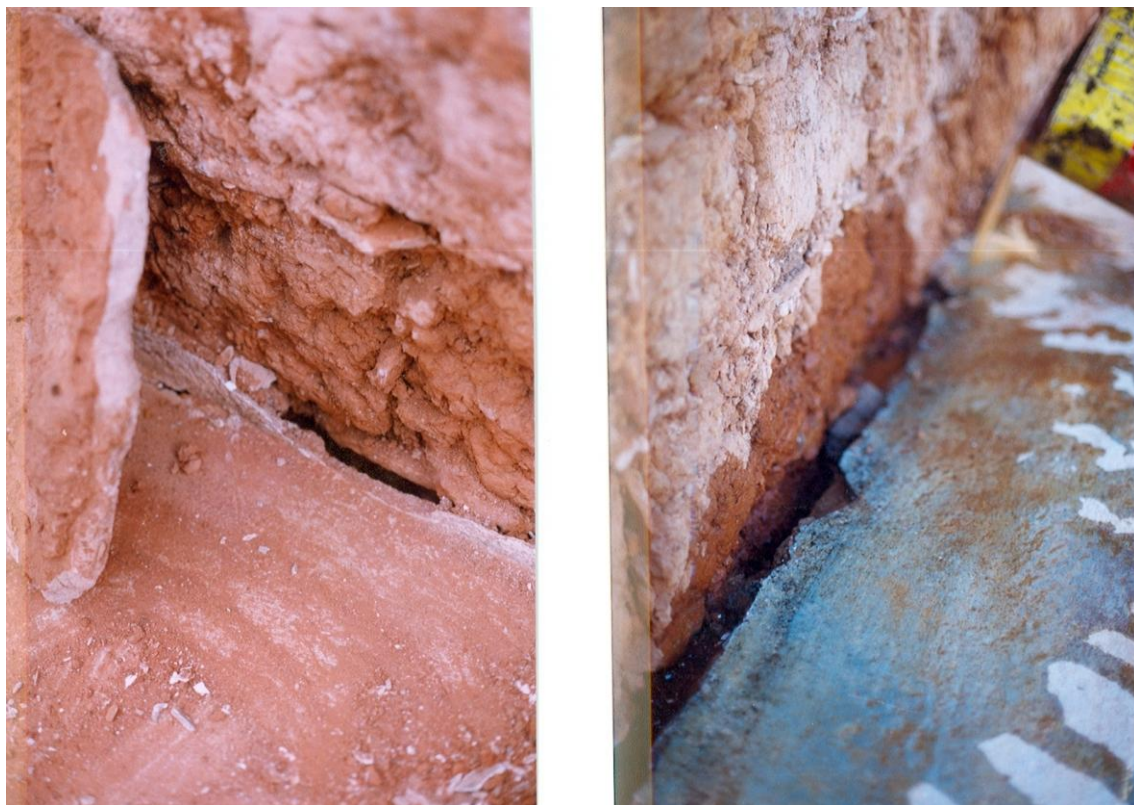
FIGURA 139 - Fotos 139a e 139b: Detalhe do encontro da base da parede 6 com o topo do baldrame de pedra revestido. Observa-se a fresta formada entre os componentes facilitando a infiltração de água em toda extensão da junta. Foi recomendada a colocação de lajes de pedra ligeiramente inclinadas, protegendo as juntas e projetando as águas pluviais para o exterior da construção.
