**RESGATE DAS TÉCNICAS CONSTRUTIVAS E A IMPORTÂNCIA  
DOS MATERIAIS REMANESCENTES DAS ARGAMASSAS  
UTILIZADAS NAS CONFECÇÕES DAS PAREDES DE BARRO  
E DOS REVESTIMENTOS DAS EDIFICAÇÕES HISTÓRICAS – UMA  
ABORDAGEM EPISTÊMICA**

**BELO HORIZONTE  
2008**

Dissertação apresentada ao Curso de Pós-Graduação em Ambiente Construído e Patrimônio Sustentável da Escola de Arquitetura da UFMG, como requisito parcial para obtenção do título de Mestre.

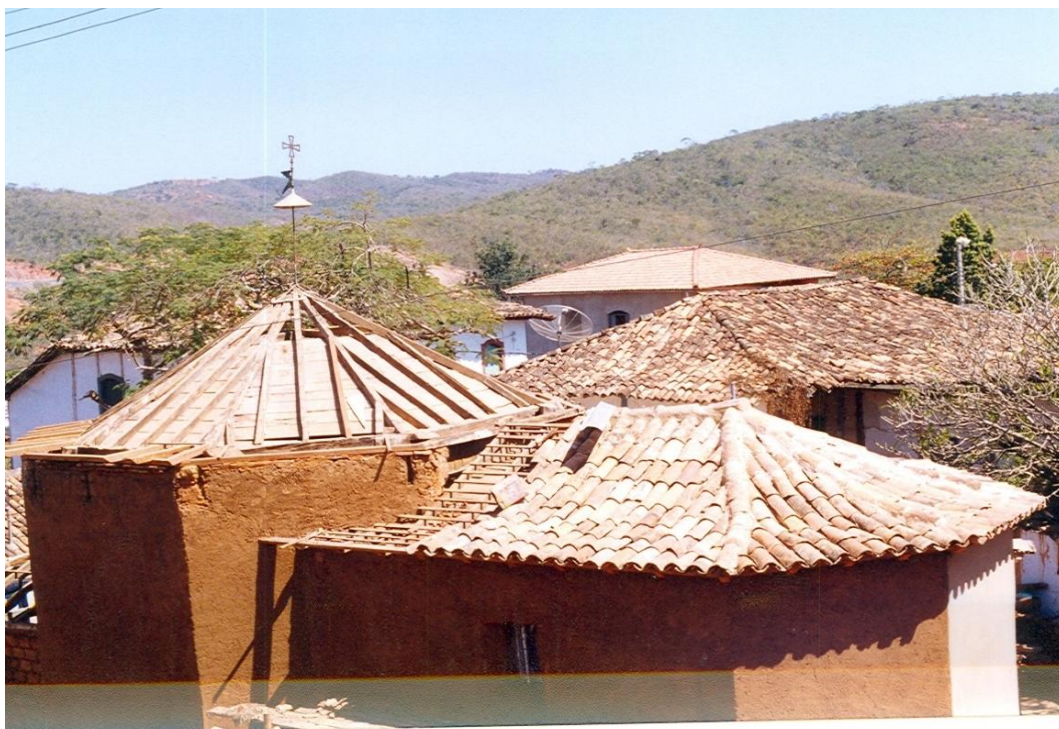
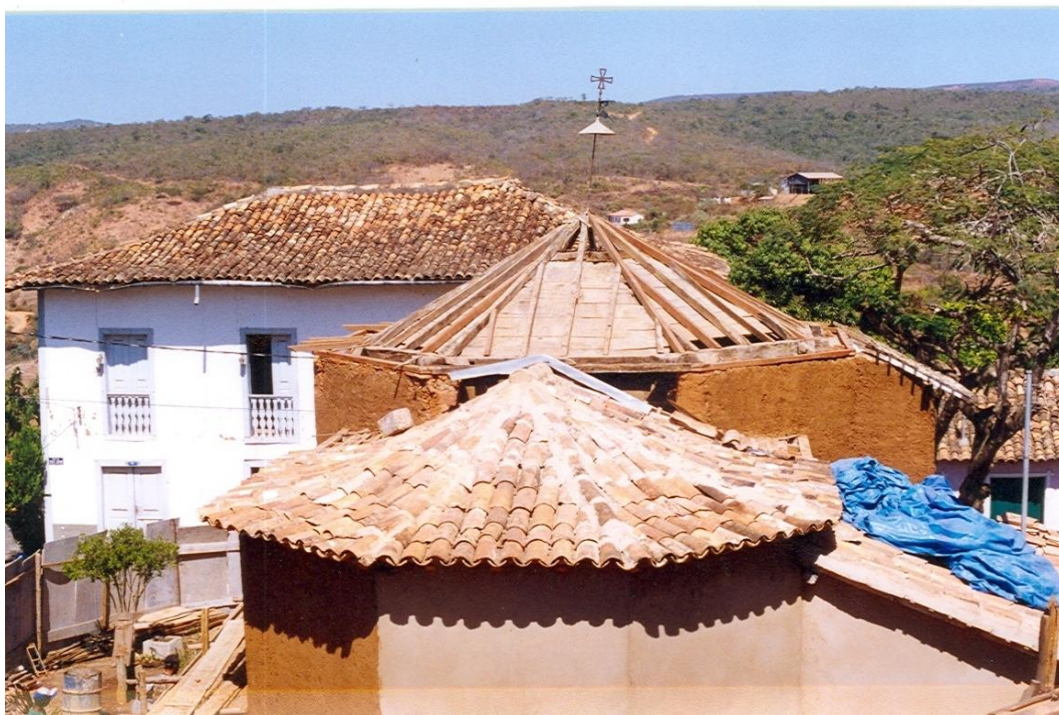
Figura 140 - Fotos 140a e 140b: Vista da cobertura da capela, durante serviço de entelhamento da capela-mor e a recuperação da estrutura de madeira da nave.

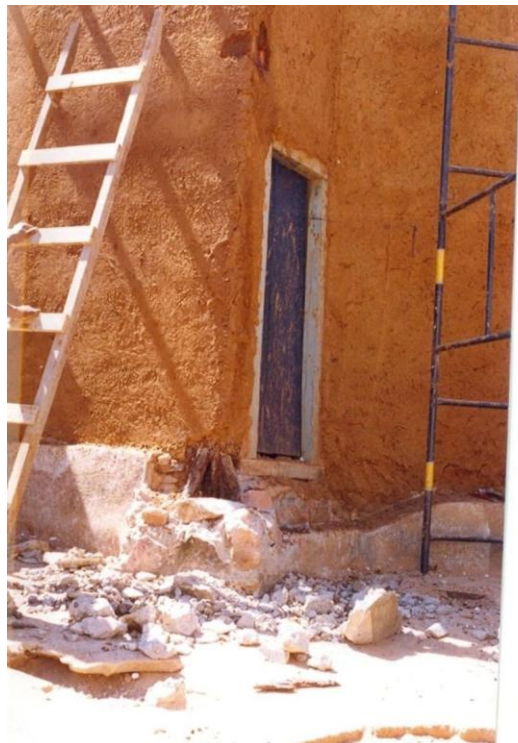
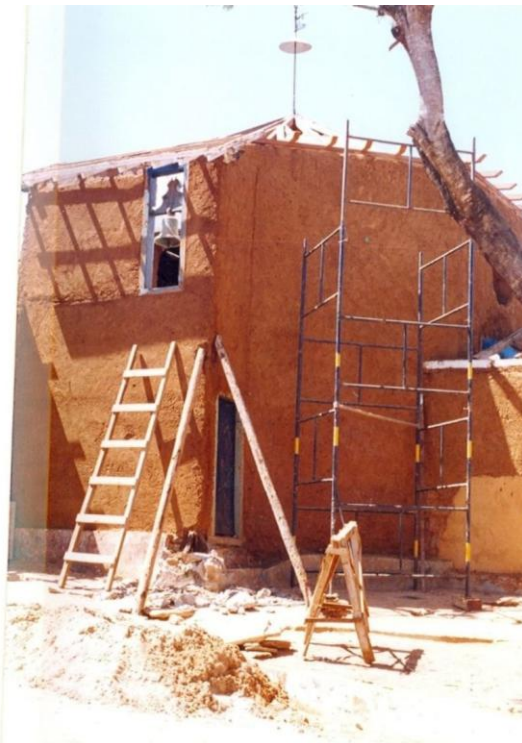
Figura 142 - Fotos 142a e 142b: Recuperação do esteio na confluência das paredes 15 e 16. esse encontrava-se parcialmente apoiado sobre um tripé executado com peça de madeira de pequena seção e todo conjunto “protegido” por um maciço de concreto ciclópico.

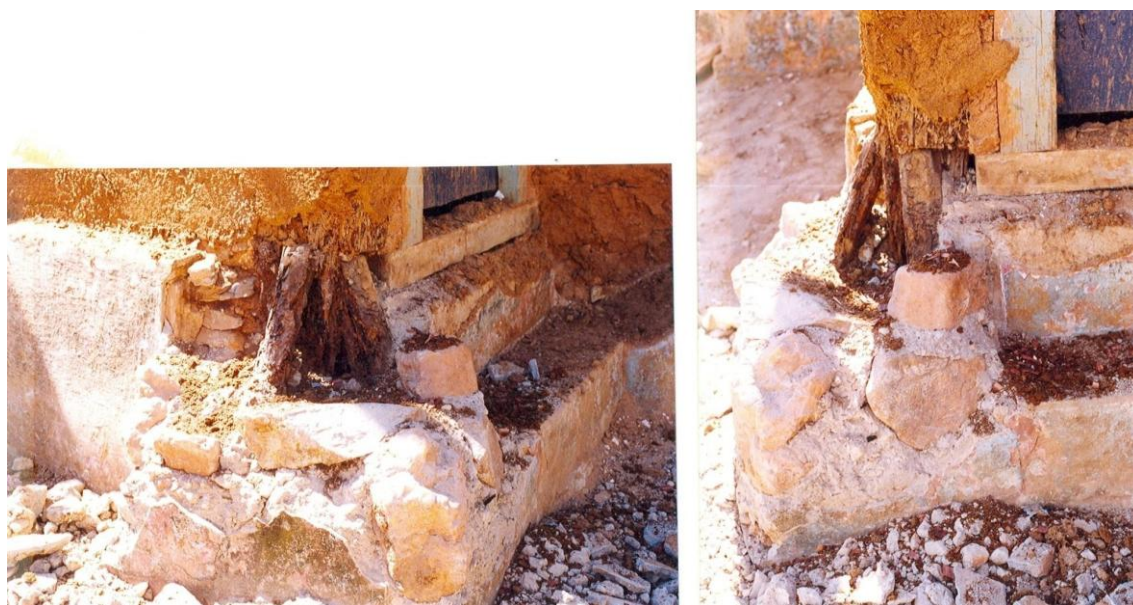
Figura 143 - Fotos 143a e 143b: Detalhe da base do esteio.

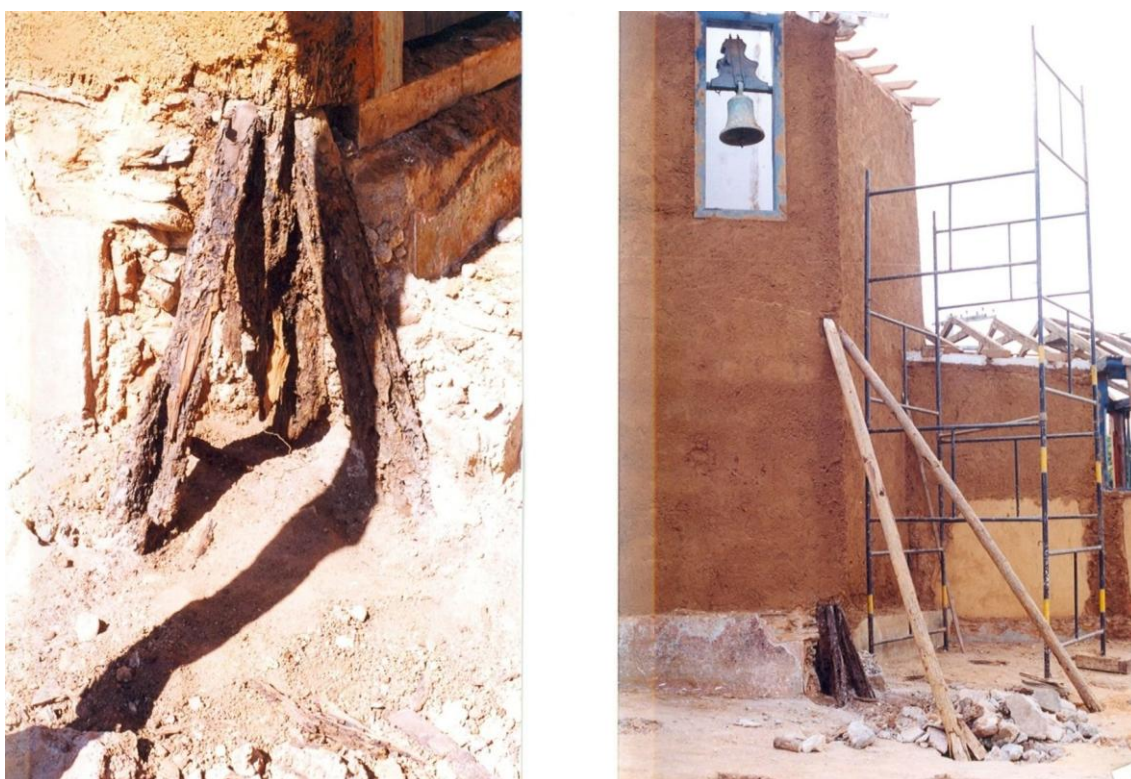
Figura 144 – Fotos 144a e 144b: Vista e detalhe do cunhal de madeira entre as paredes 15 e 16 após o escoramento do esteio para recuperação da estrutura. O tripé de sustentação foi retirado e executado uma emenda na peça, utilizando-se madeira da mesma espécie (aroeira) e de mesma seção.

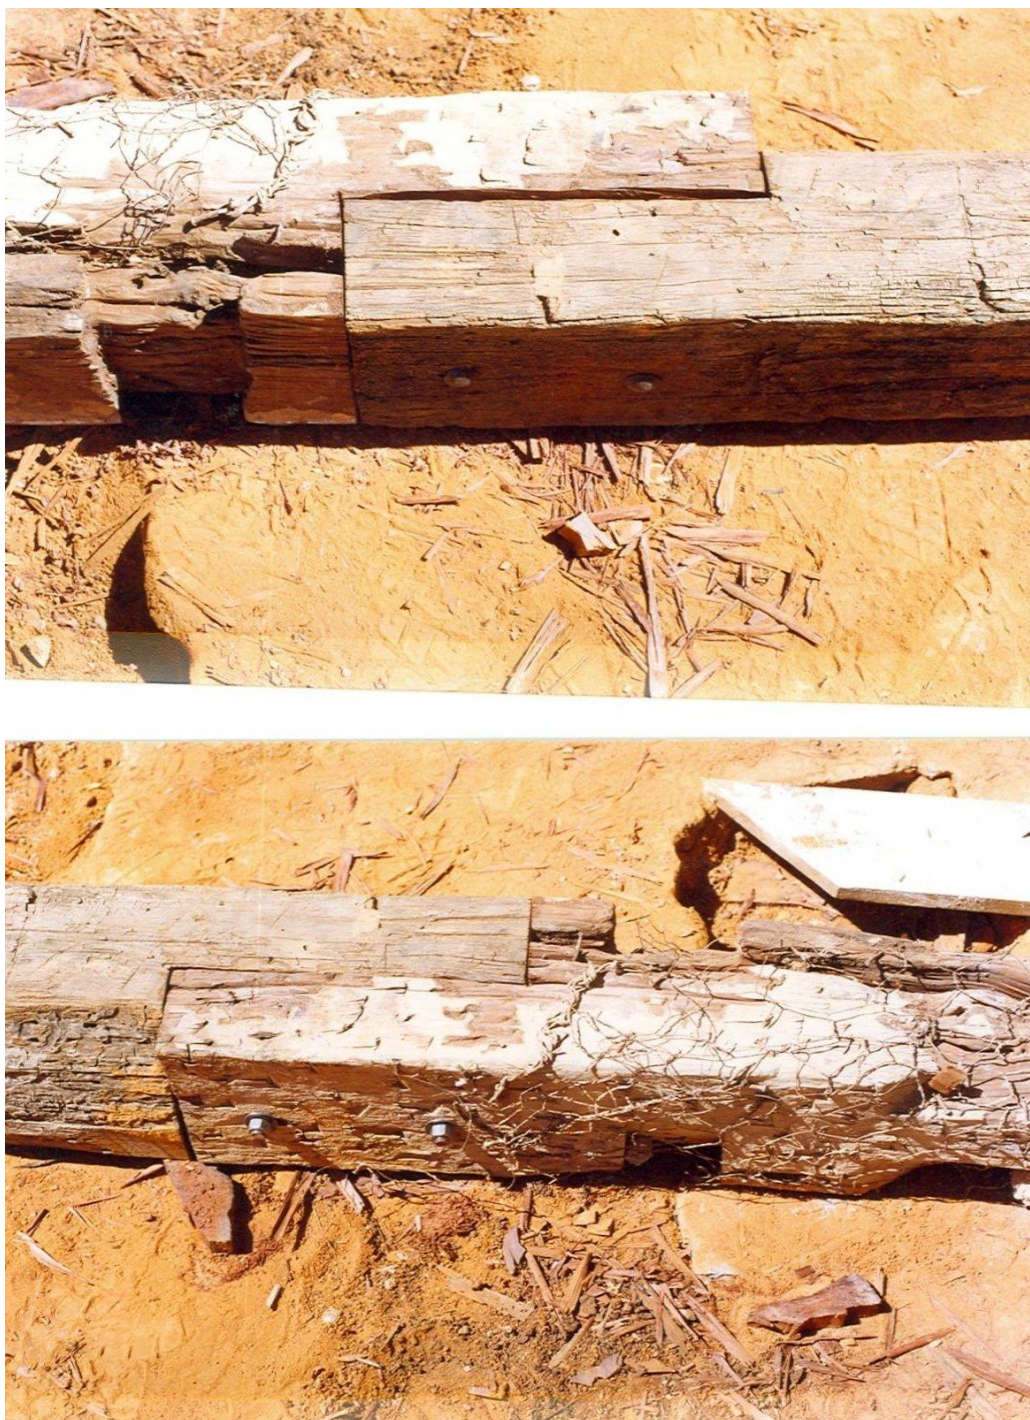
Figura 145 - Fotos 145a e 145b: Execução de emenda em peça de madeira para recuperação do cunhal frontal do copiar. O trecho afetado pela unidade foi retirado e para reposição utilizou-se parte do outro esteio, também de aroeira, provavelmente da demolição de uma residência local.

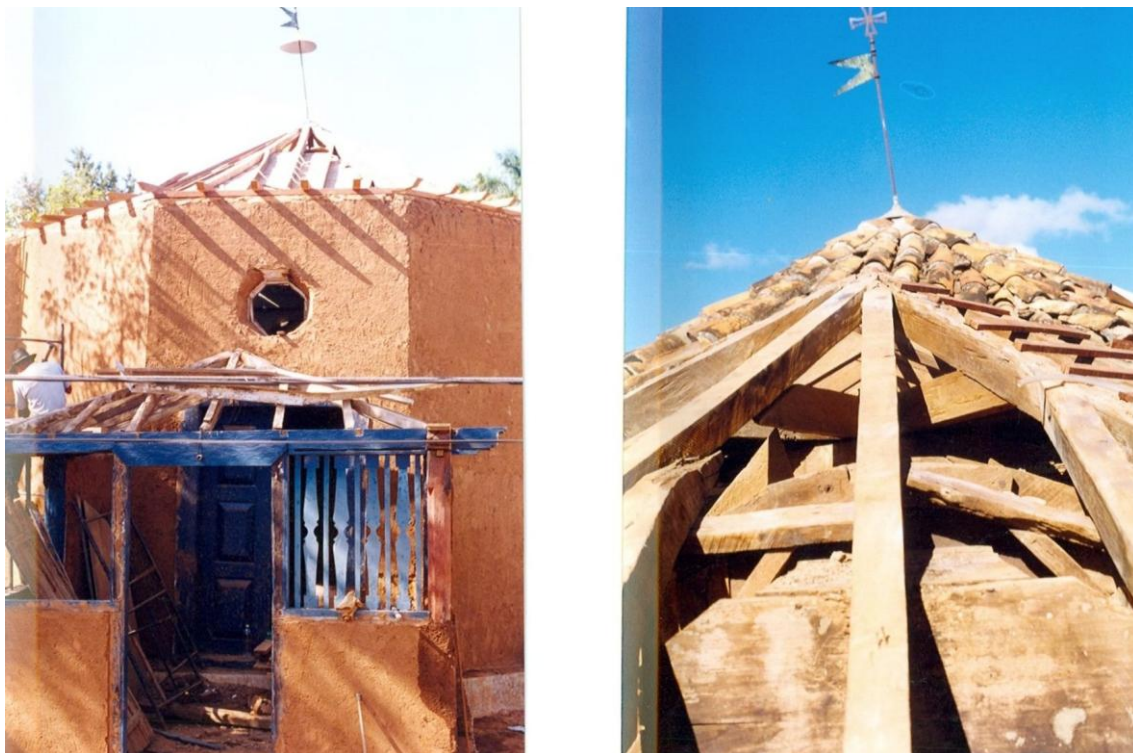
FIGURA 146 - Foto 146a: Vista frontal da capela, após emboçamento da alvenaria de adobe. Vê-se, à direita da foto, o cunhal frontal esquerdo do copiar, peça substituída inteiramente com a utilização de aroeira. Foto 146b: Detalhe da estrutura de madeira do telhado sobre capela-mor, inclusive parte do forro do altar-mor.

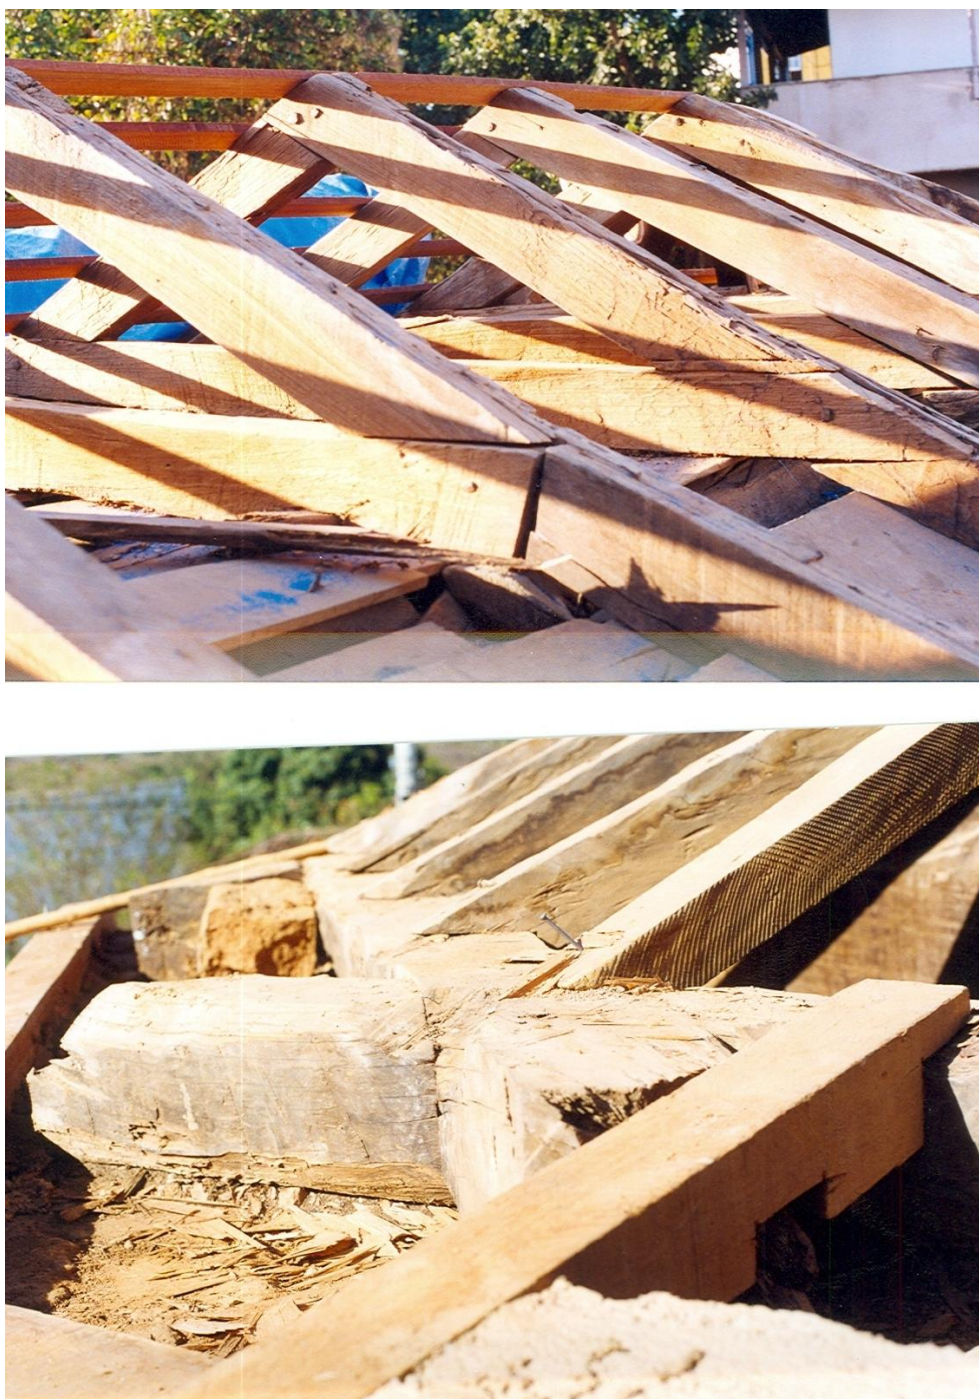
Figura 147 - Foto 147a: Idem, destacando-se tesouras que compõem a linha da cumeeira. Foto 147b: A estrutura básica do telhado apresenta-se em bom estado, sendo necessária apenas a substituição do contra-frechal e peças transversais de travamento, além dos caibros e ripas.

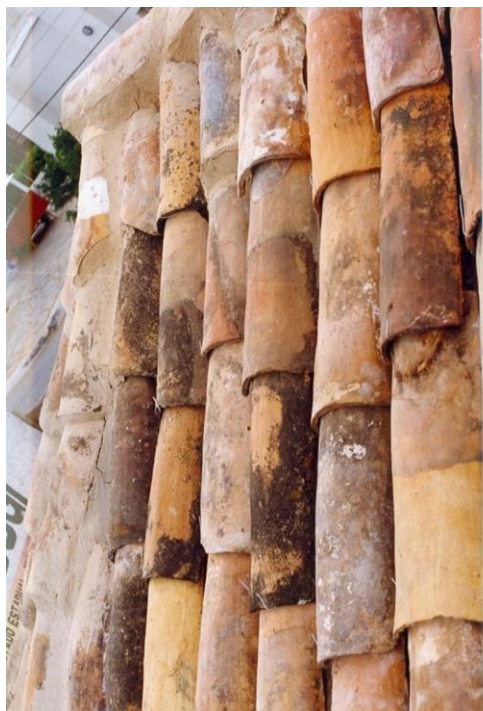
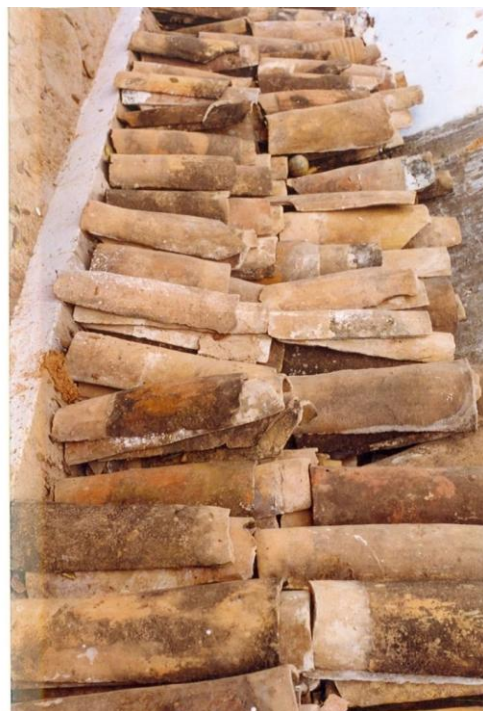
FIGURA 148 - Foto 148a: Trecho da cobertura após a recolocação das telhas.  
Foto 148b: Armazenamento de telhas retiradas da capela para reutilização.

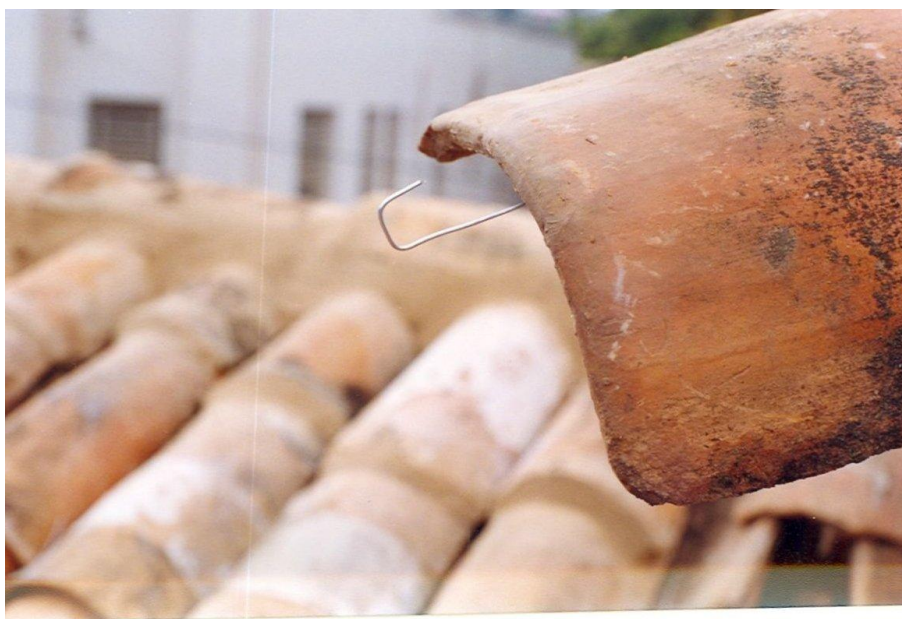
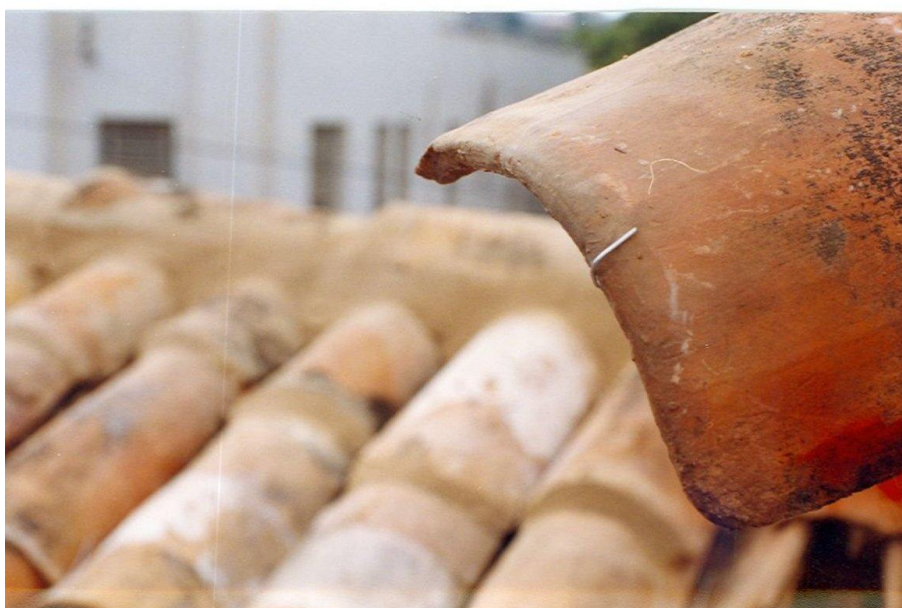
Figura 149 - Fotos 149a e 149b: Procedimento para amarração de telhas com a utilização de arame galvanizado. A outra extremidade do fio é amarrada no ripamento.

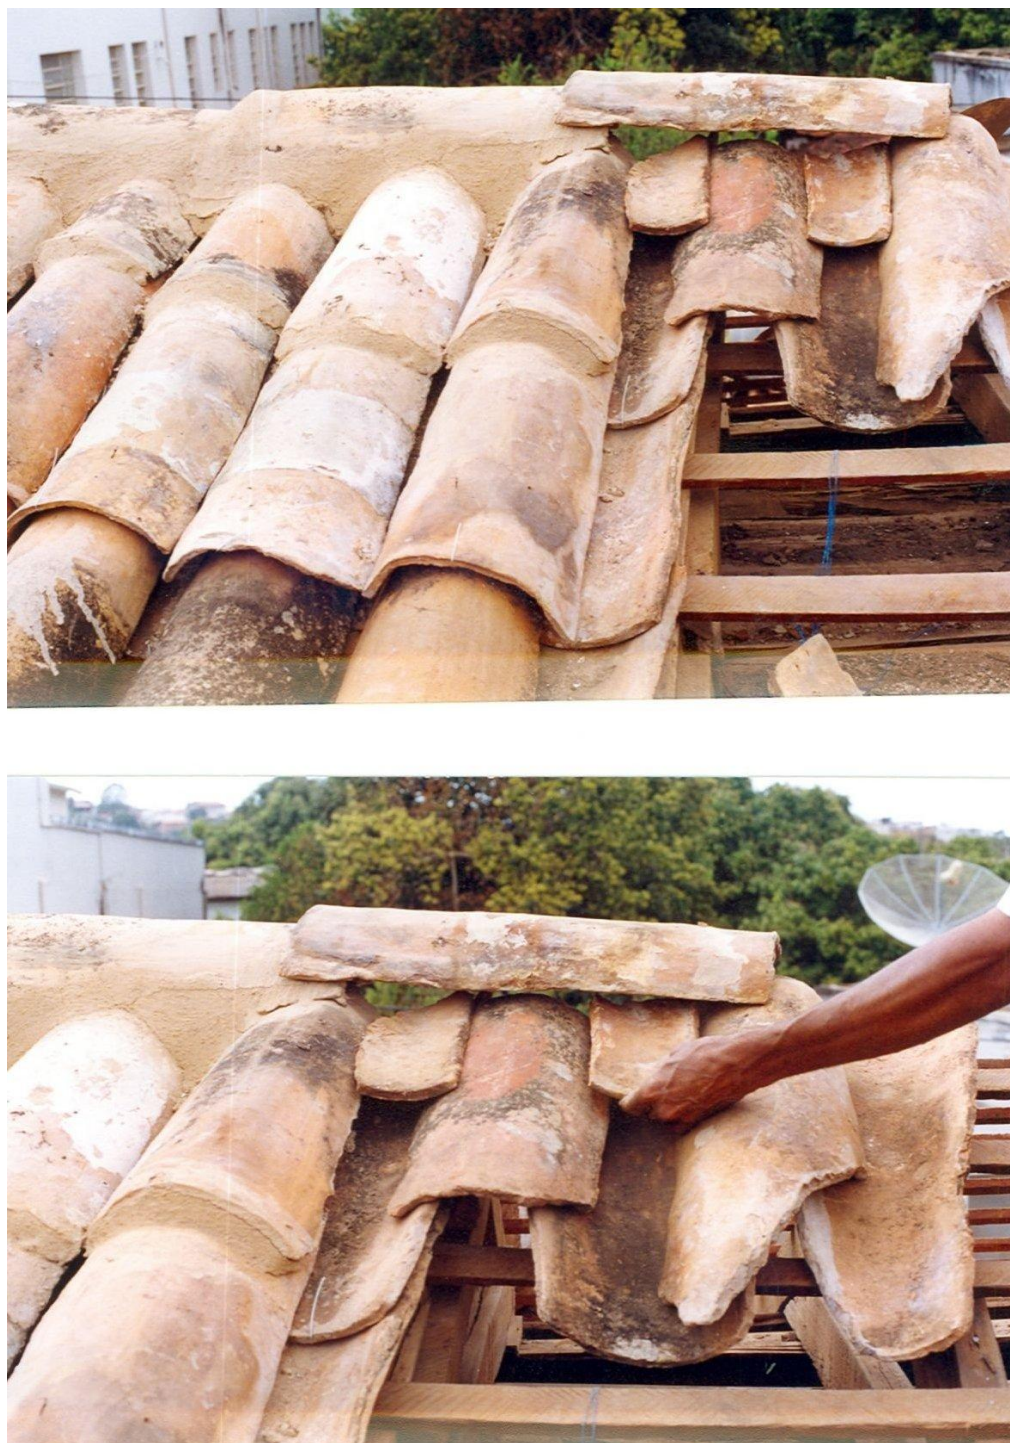
Figura 150 - Fotos 150a e 150b: Arranjo de telhas, com a introdução de “cacos” de telhas nos interstícios formados entre 2 capas recomendado para a redução do volume da argamassa empregada para o embocamento da cumeeira. Esse procedimento, ao reduzir a espessura da argamassa, reduz a possibilidade da fissuração da mesma garantindo melhor estanqueidade do telhado.

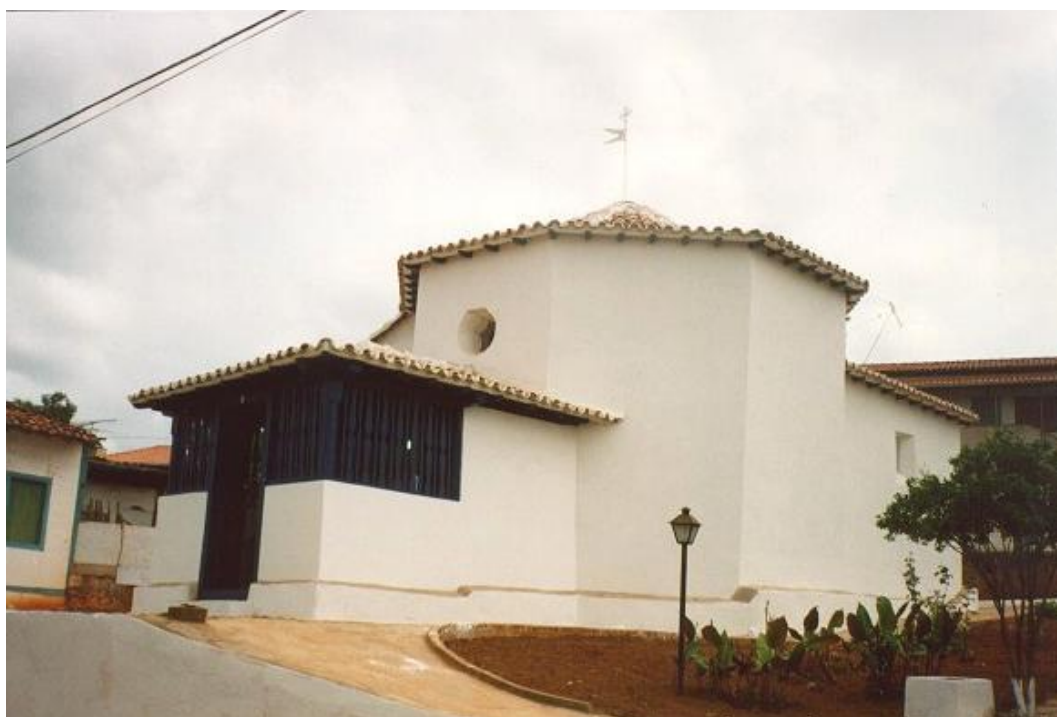
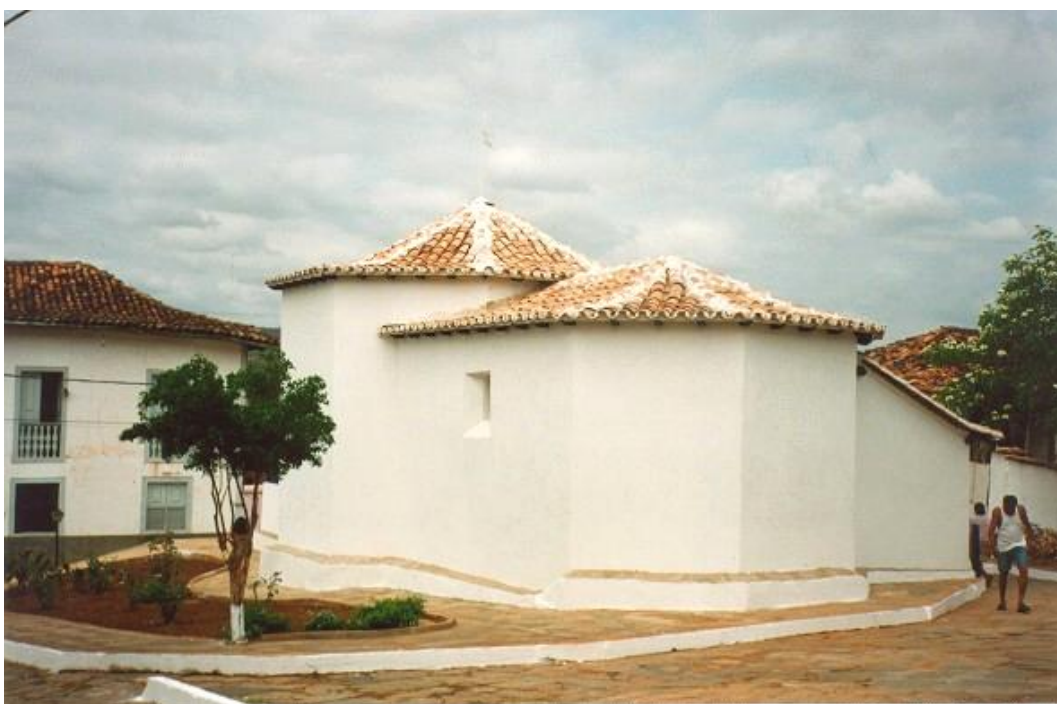
FIGURA 151 – Fotos 151a e 151b: Conclusão dos serviços de restauração da Capela de São José

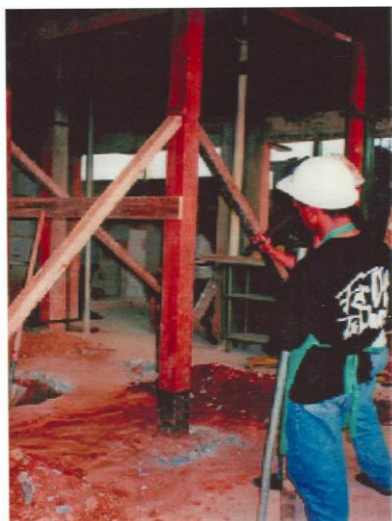
Figura 152 – Foto 152: Reprodução da estrutura autônoma de madeira, conforme proposta para o reforço de fundação  
Fonte: Acervo do autor.

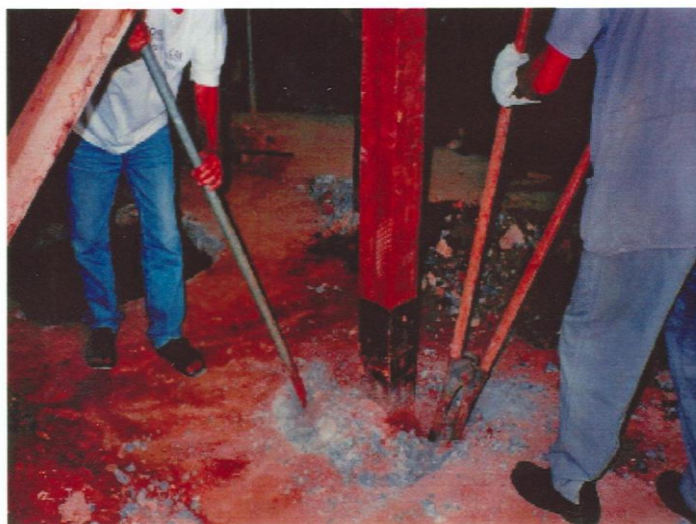
Figura 153 – Foto 153: Prospecção e escavação do terreno para substituição de "pé de esteio", comprometido por sapata isolada de concreto armado  
Fonte: Acervo do autor.

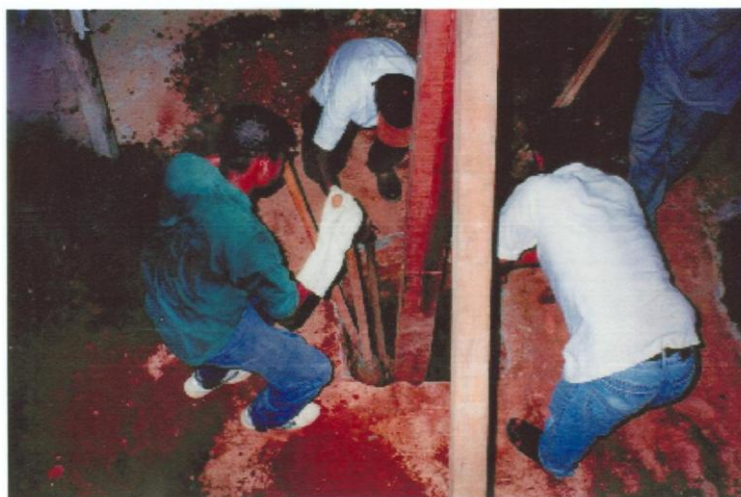
Figura 154 – Foto 154: Prospecção e escavação do terreno para substituição de "pé de esteio", comprometido por sapata isolada de concreto armado  
Fonte: Acervo do autor.

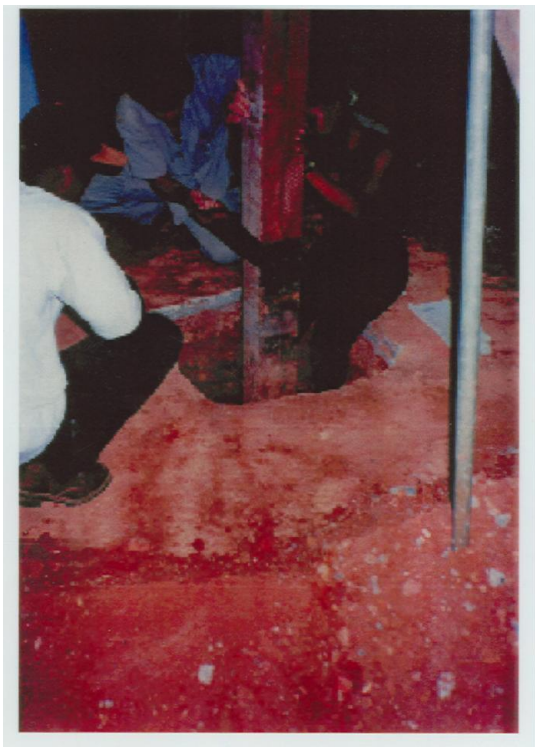
FIGURA 155 – Fotos 155a e 155b: Avaliação do comprometimento da peça de fundação, inclusive corte e remoção da peça totalmente apodrecida  
Fonte: Acervo do autor.

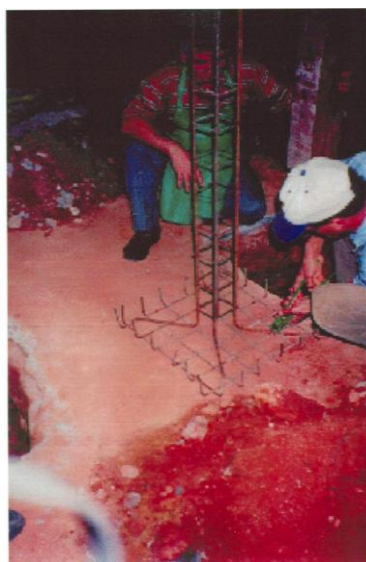
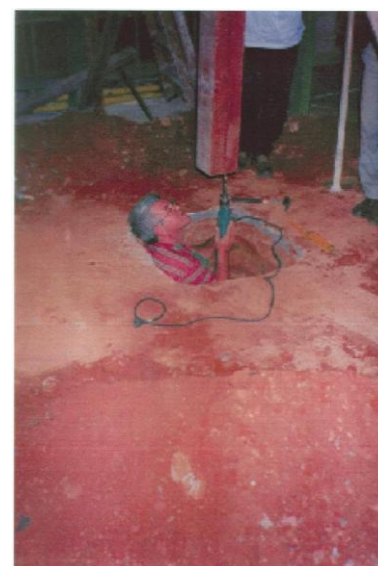
FIGURA 156 – Fotos 156a, 156b e 156c: Montagem de forma e armação de ferragens para a execução do reforço em concreto armado  
Fonte: Acervo do autor.

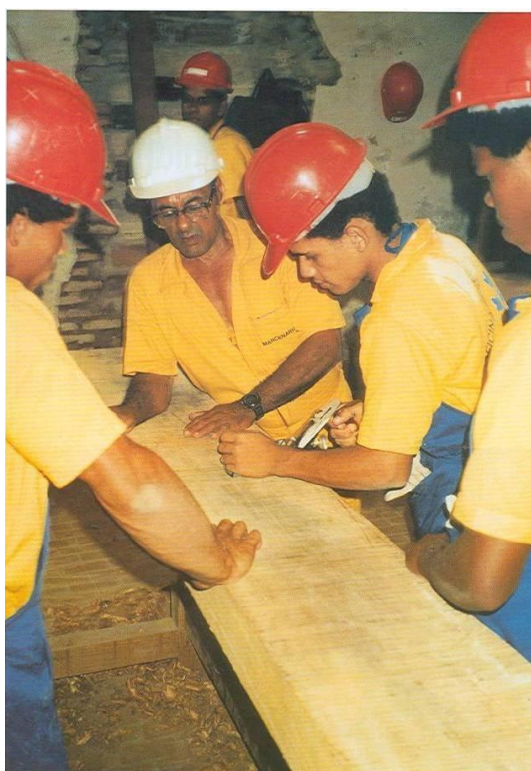
Figura 158 – Ensino para serviços de emendas em madeira

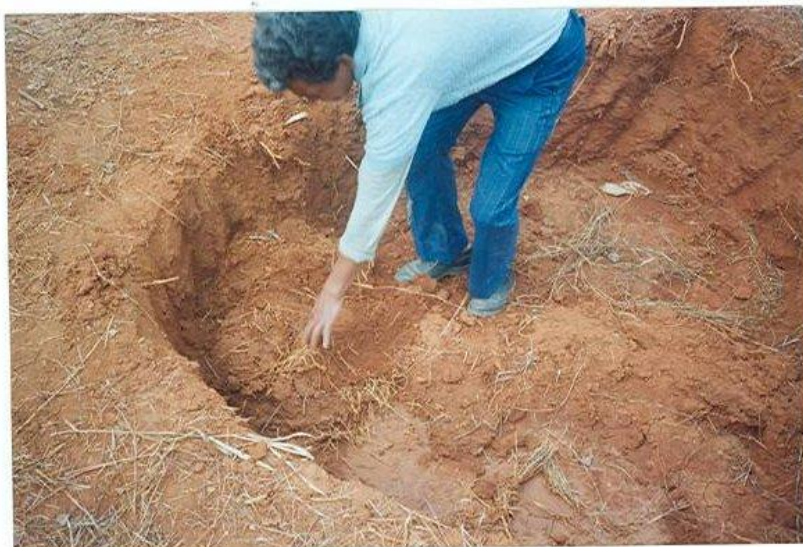
Figura 159 – Escolha e preparo dos materiais para elaboração de argamassa  
Fonte: Acervo do IEPHA.

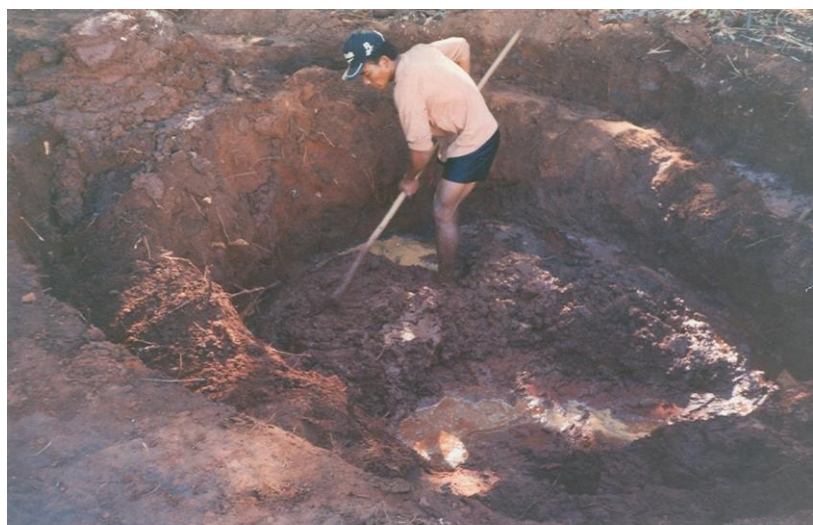
Figura 160 – Amassamento com os pés para homogeneização dos materiais (terra, fibra e areia) para elaboração de argamassas  
Fonte: Acervo do IEPHA.

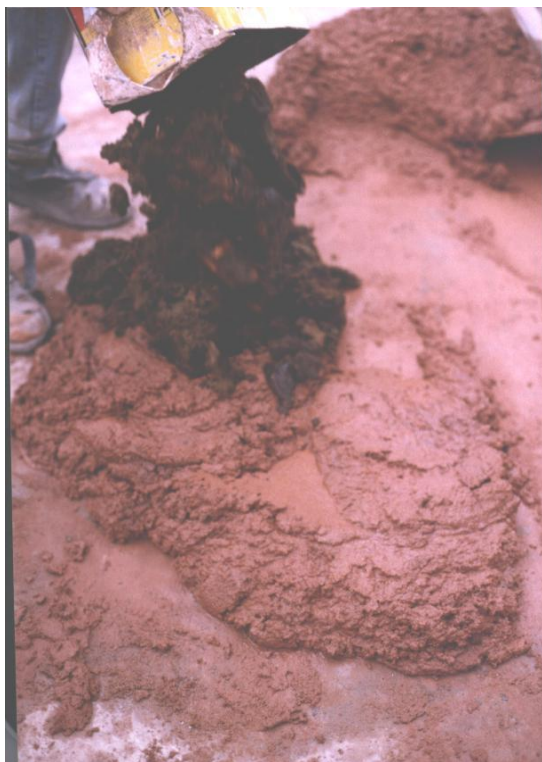
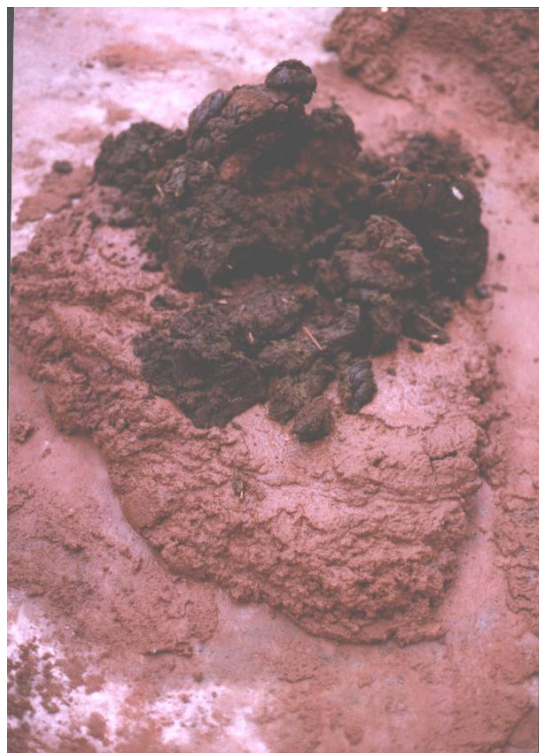
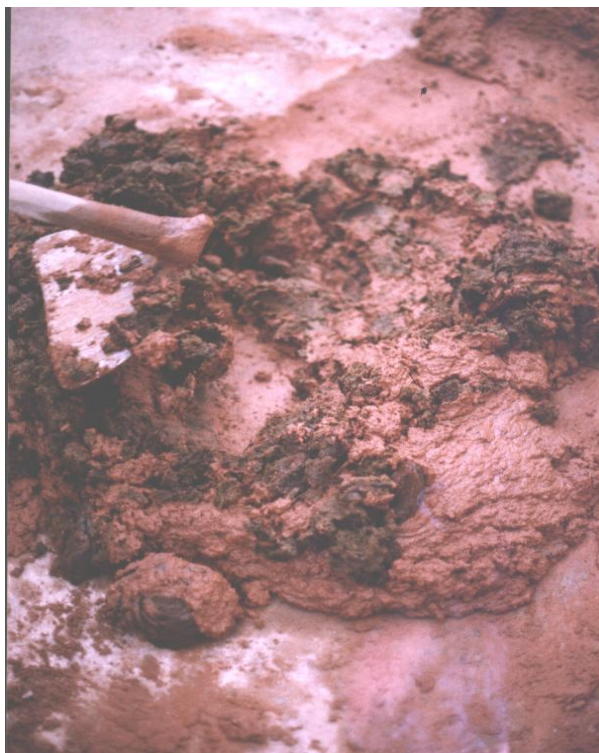
FIGURA 161 – Fotos 161a, 161b e 161c: Experimento e dosagem para a elaboração de argamassa, com materiais selecionados e compatíveis, e com as mesmas características e propriedades mecânicas das paredes de barro a serem revestidas  
Fonte: Acervo do IEPHA.
