**USO DE INTELIGÊNCIA ARTIFICIAL NO PROCESSO DE DETECÇÃO DE  
MANIFESTAÇÕES PATOLÓGICAS DE EDIFICAÇÕES**

**Estudo de Caso em Edificação do Patrimônio Histórico: Igreja São Tomé (MG)**

Monografia de Especialização apresentada ao programa de Pós-Graduação em Sustentabilidade em Cidades, Edificações e Produtos da Escola de Arquitetura da Universidade Federal de Minas Gerais como requisito à obtenção do título de Especialista.

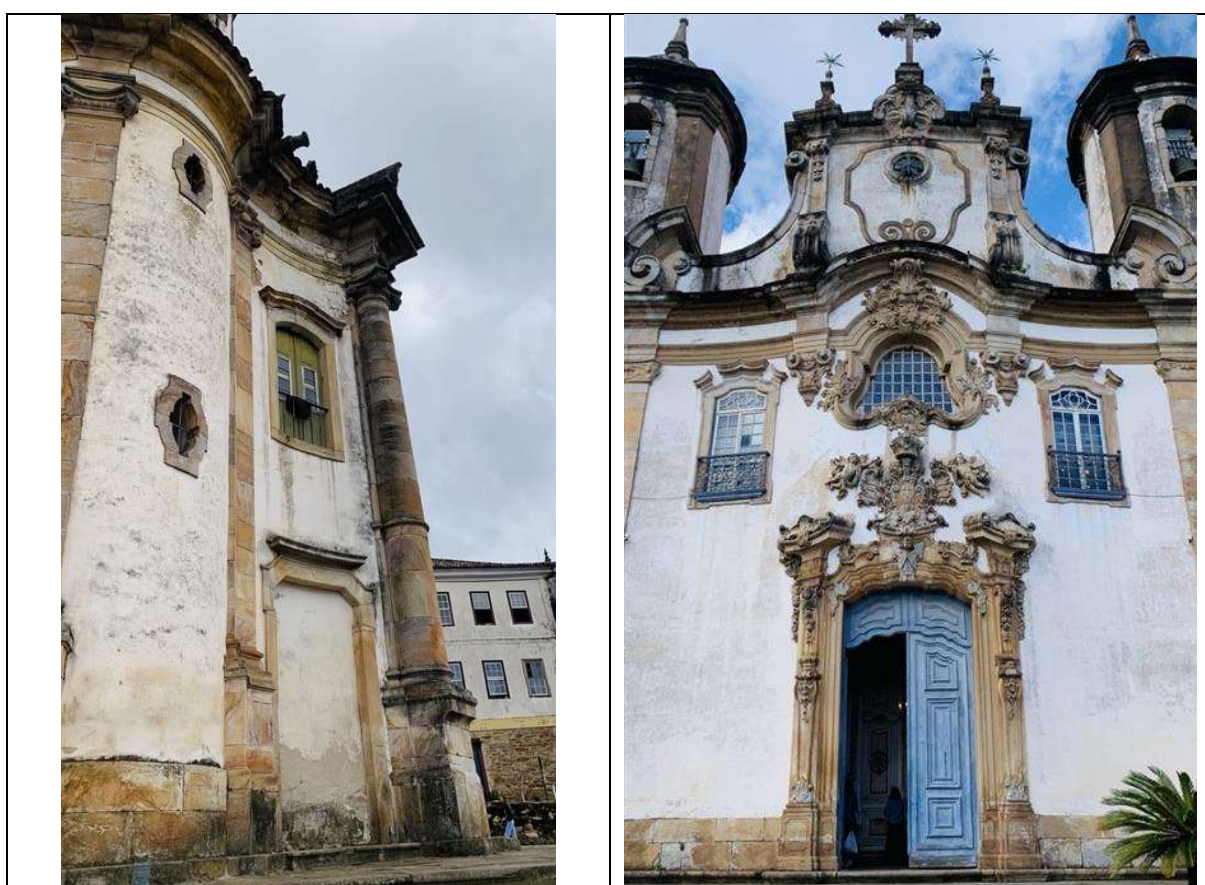
**Figura 1** – Manifestações patológicas em igrejas de Ouro Preto (MG)

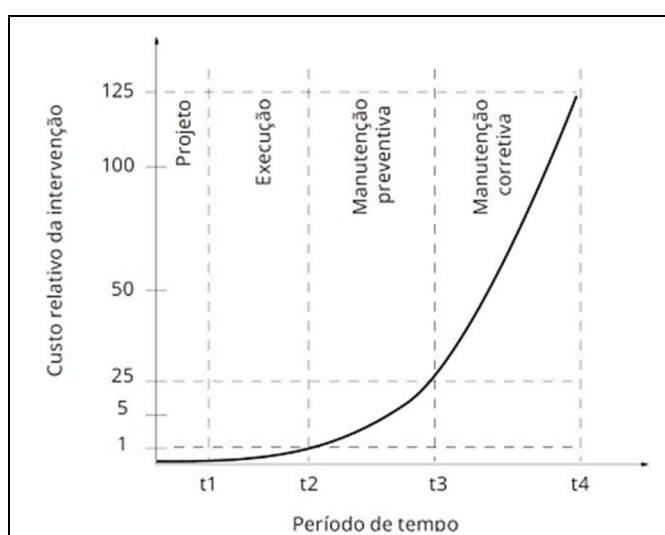
Gráfico 1 – Lei de Sitter

Além do custo que aumenta quanto mais tardia for a manutenção, temos uma relação com a qualidade dos resultados obtidos também. O gráfico 2 demonstra os tipos de manutenção versus os resultados obtidos com cada uma. Com os autores reafirmando que, quanto antes a manutenção é feita, melhores são os resultados obtidos.

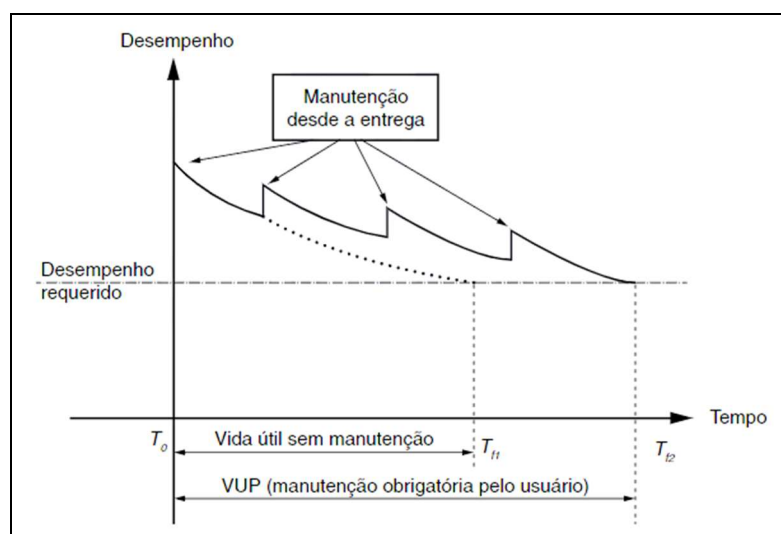
**Gráfico 3 – Desempenho ao longo do tempo**

Enquanto a vida útil de projeto (VUP) é definida como o tempo estimado para o qual um sistema é projetado para atender aos requisitos de desempenho da norma. No entanto, a VUP depende diretamente da correta execução das manutenções e do uso adequado da edificação, podendo ser reduzida por negligência, alterações ambientais ou uso indevido. Esta não deve ser confundida com a vida útil real da edificação, já que diversos fatores como manutenção deficiente, alterações ambientais ou climáticas podem interferir diretamente nesse tempo estimado (ABNT, 2024).

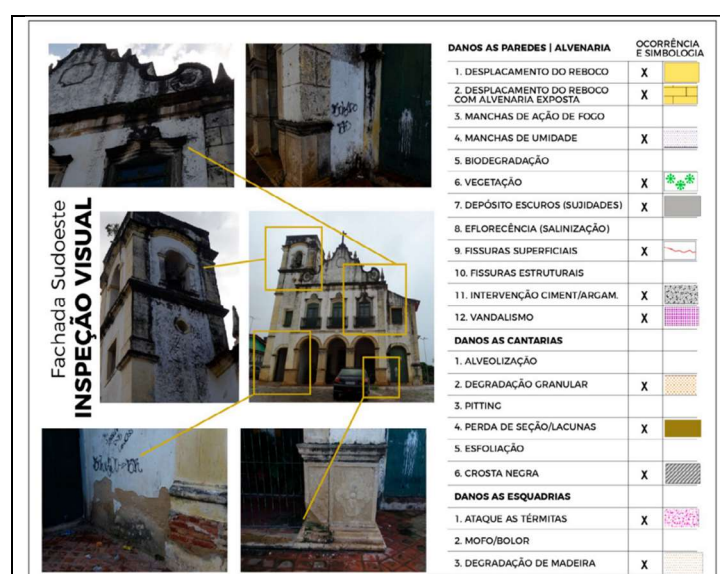
**Figura 7** – FID - Igreja N.S. do Rosário dos Homens Pretos, Olinda (PE)

O mapeamento dos danos pode ser feito por meio de representações gráficas padronizadas em softwares como o *AutoCAD*, figura 6, associadas a uma Ficha de Identificação de Danos (FID), conforme figura 7, que organiza e padroniza as informações. Apesar de existirem diretrizes internacionais, o Brasil ainda carece de norma específica para padronizar totalmente essas representações (TINOCO, 2009 *apud* ROCHA; CARNEIRO; MONTEIRO, 2023).

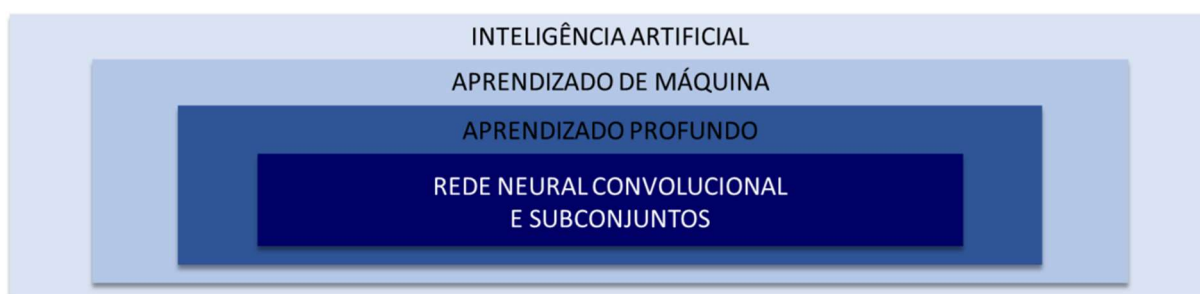
**Figura 10** – Inteligência Artificial e seus subconjuntos

que padrões semelhantes podem ocorrer em diferentes regiões da imagem (VARGAS; PAES; VASCONCELOS, 2016; GHOSH *et al.*, 2020; SULTANA; SUFIAN; DUTTA, 2018 *apud* SILVA, 2023). Derivados das CNN's ainda existem outros subconjuntos (figura 10), como é o caso da visão computacional.

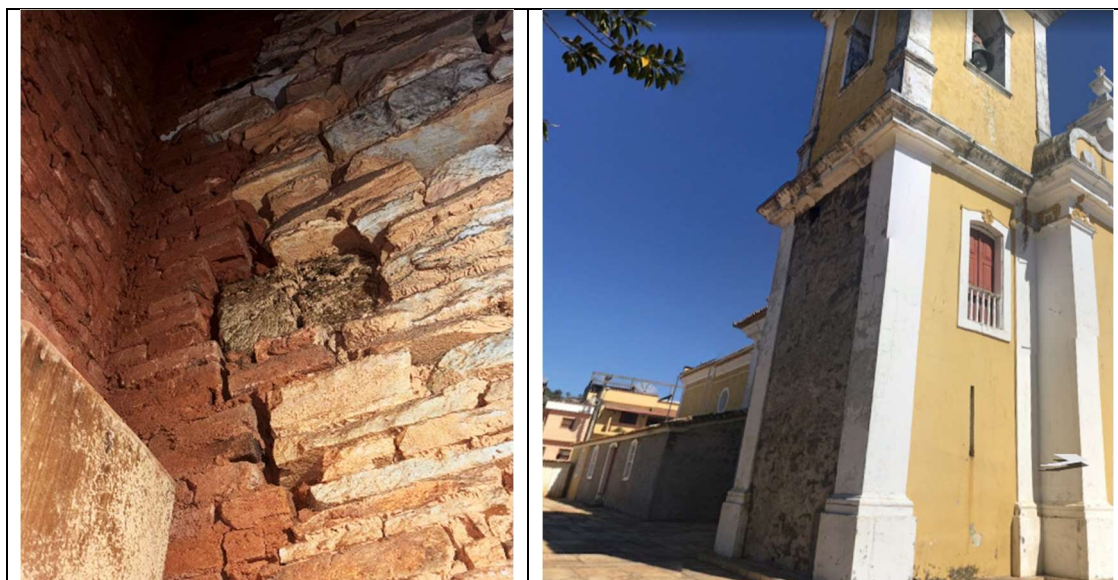
**Figura 18** – Detalhes de intervenções na igreja

Ao longo do século XX, a edificação passou por acréscimos e modificações, incluindo a construção do salão paroquial, substituições de materiais após danos estruturais e intervenções controversas no revestimento externo (Atlantes Ateliê de Restauro e Patrimônio, 2019).

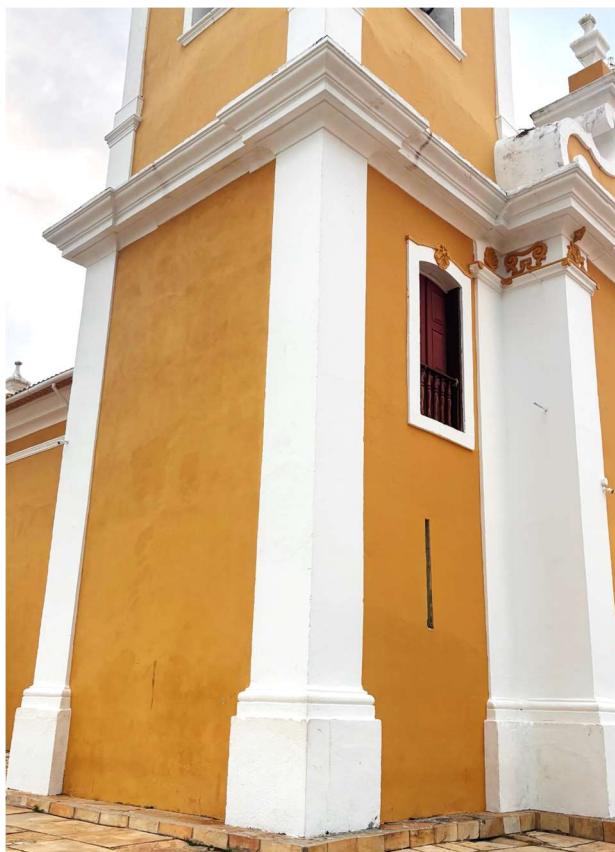
**Figura 22** – Anomalias e sujidades na fachada lateral direita da igreja.

Como as águas das chuvas percorrem a fachada, manchas escuras e de umidade apareceram, facilitando a proliferação de fungos, aparecimento de sujidades e vegetação (indicando a presença de aves), que se acumulam na estrutura e contribuem para o processo de deterioração do bem.

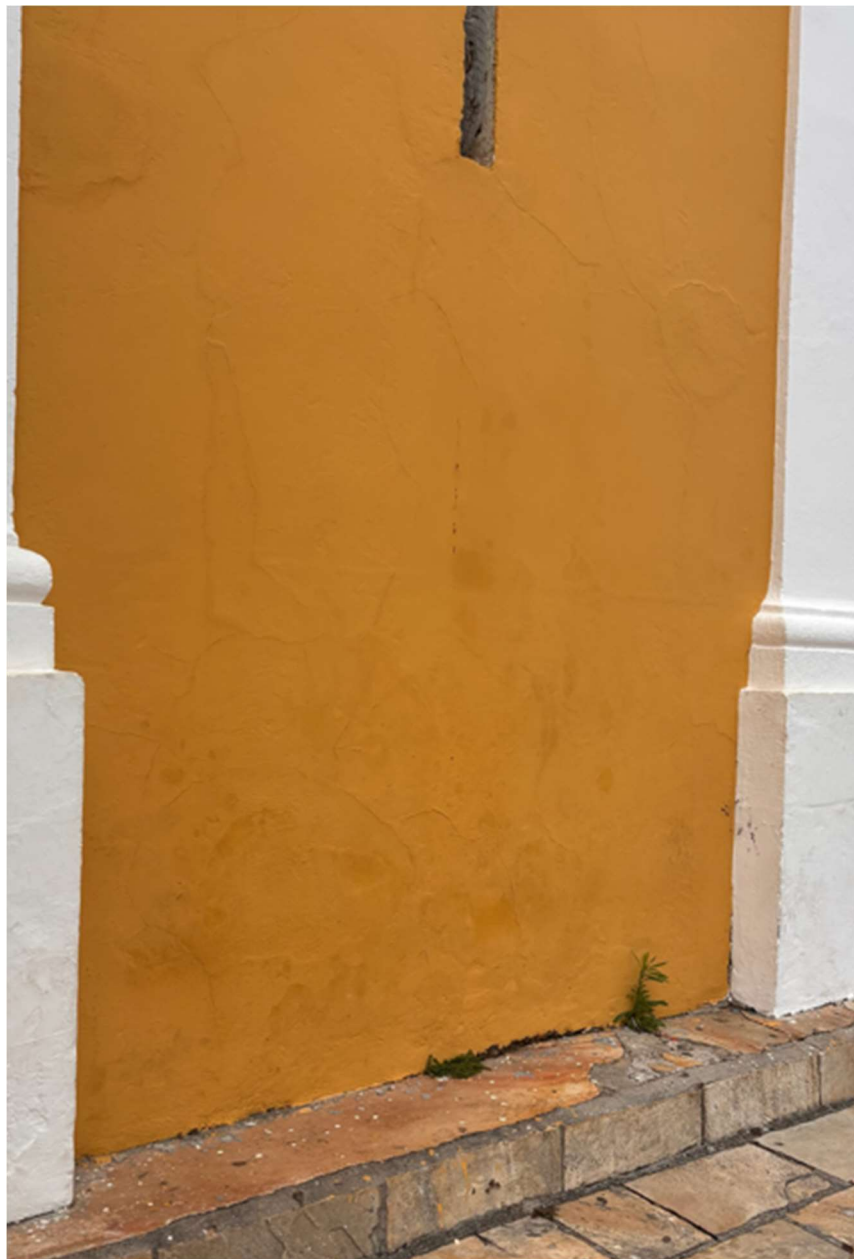
Na parte inferior esquerda da fachada frontal foi possível notar manchas de umidade, anomalias no reboco e pintura e a presença de vegetação, conforme figura 25.

**Figura 25** – Sujidade, umidade, irregularidades e vegetação na fachada frontal

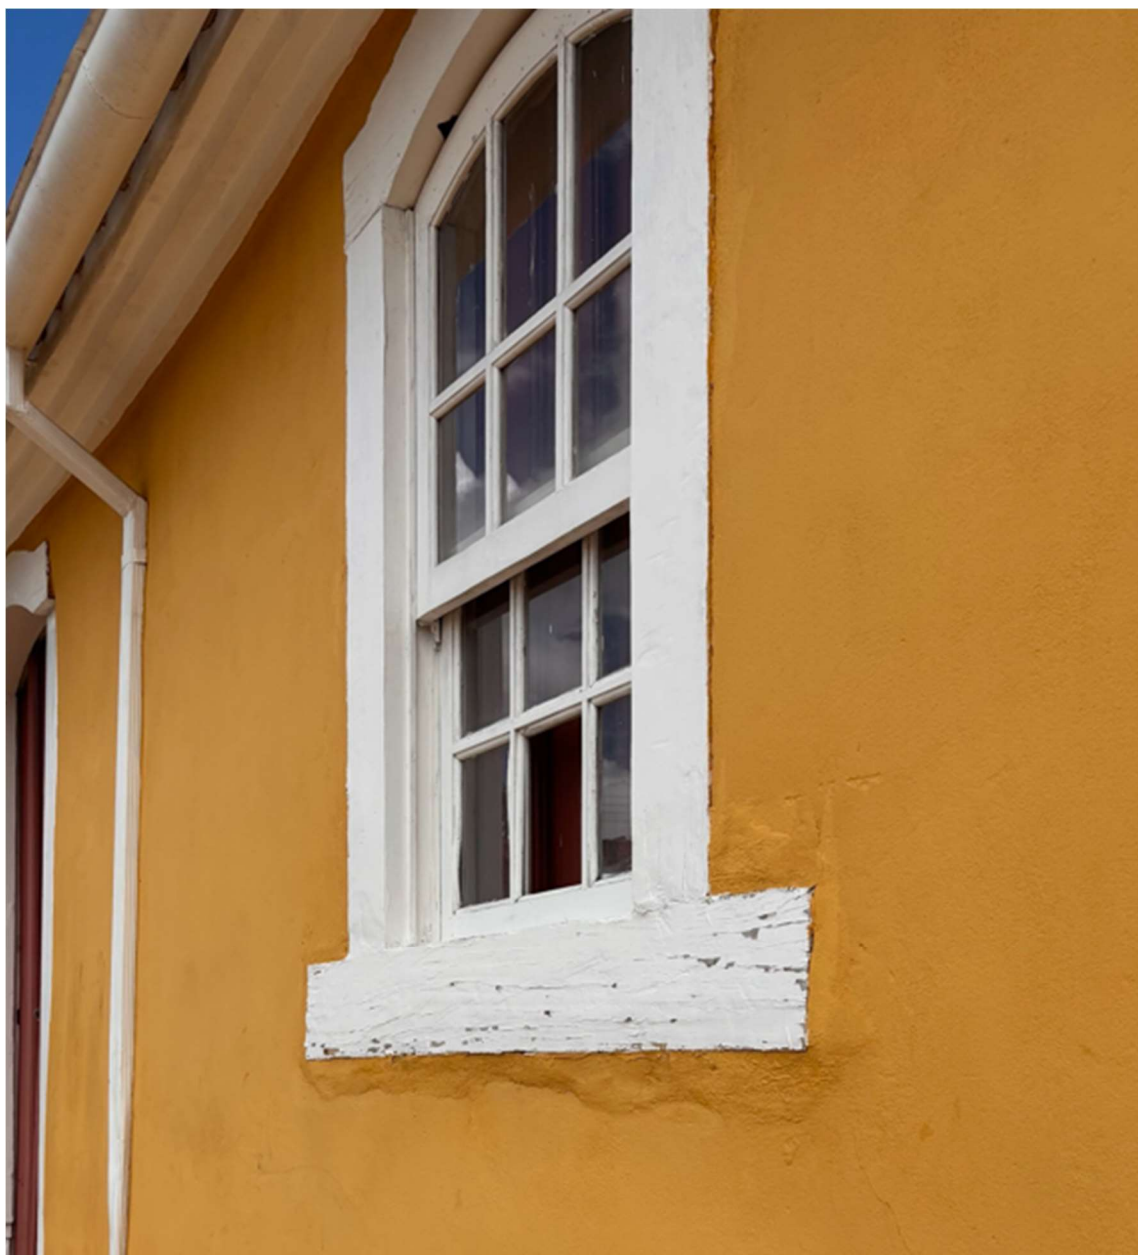
Ainda na fachada lateral direita, na parte externa, entre a capela do santíssimo e a antiga sala de catequese, verificou-se o vidro de uma das esquadrias quebrado, além de descascamento da pintura do batente da janela, conforme demonstrado na figura 26.

**Figura 26** – Vidro quebrado e descascamento da pintura na fachada lateral

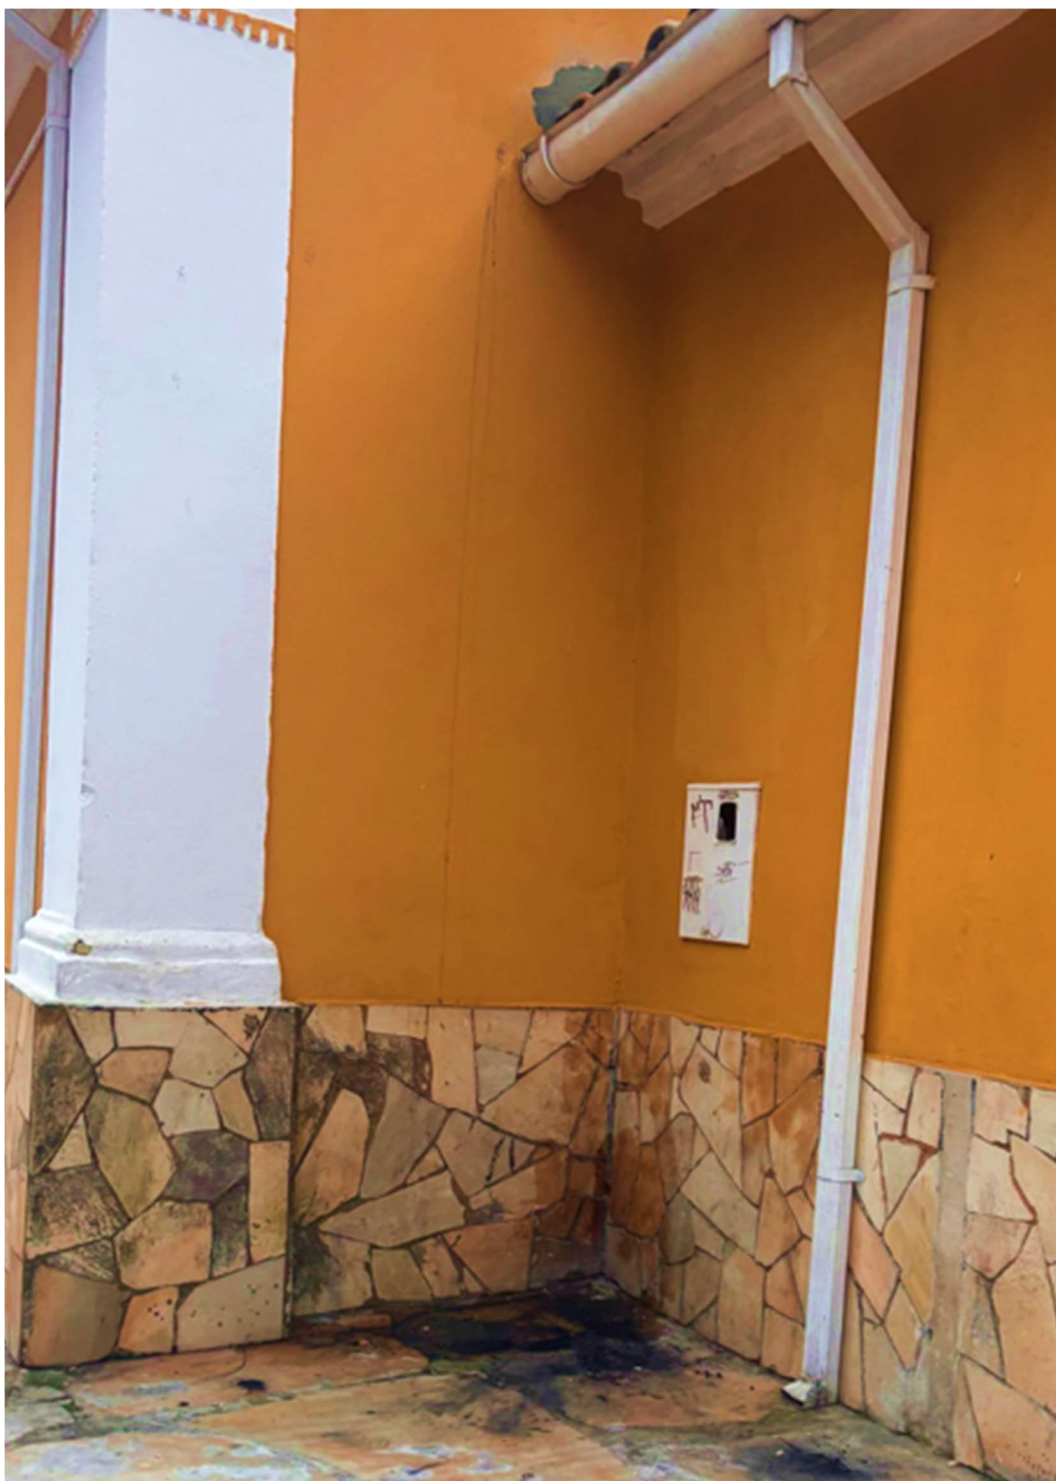
Verificou-se ainda manchas de umidade e sujeira na lateral direita da igreja, conforme figura 27.

**Figura 27** – Mancha de sujidade na fachada lateral esquerda

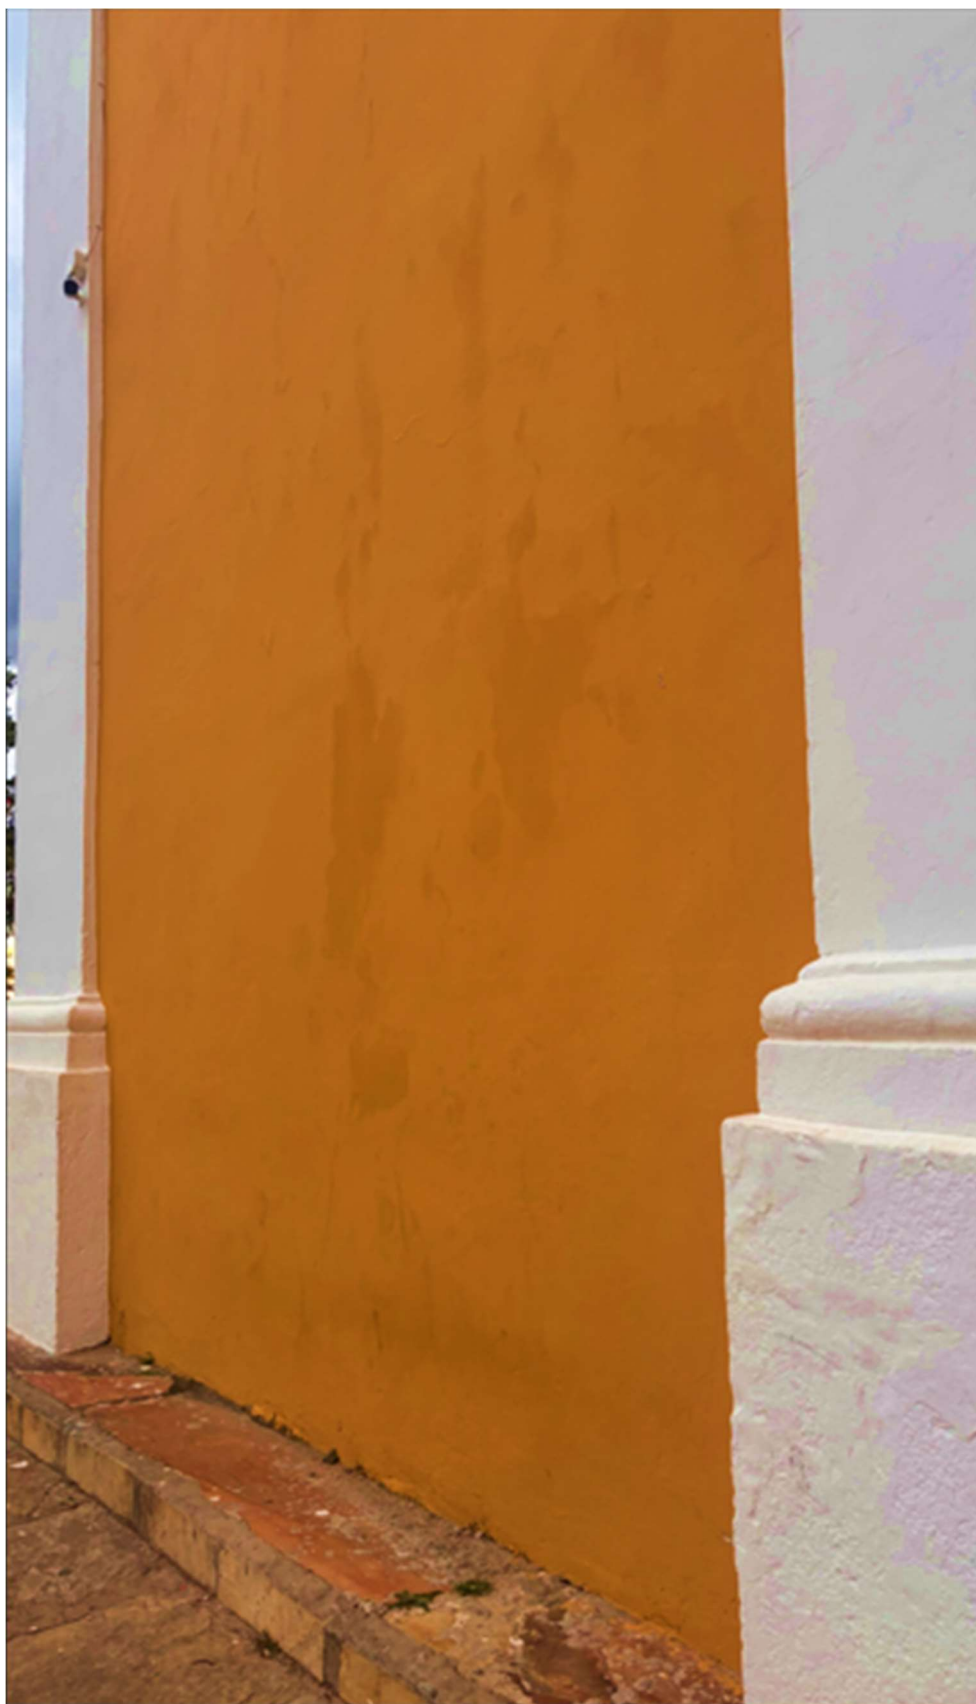
Além de manchas de umidade e irregularidades no reboco da lateral esquerda, conforme figura 28.

**Figura 28** – Manchas de umidade e irregularidades na fachada lateral esquerda

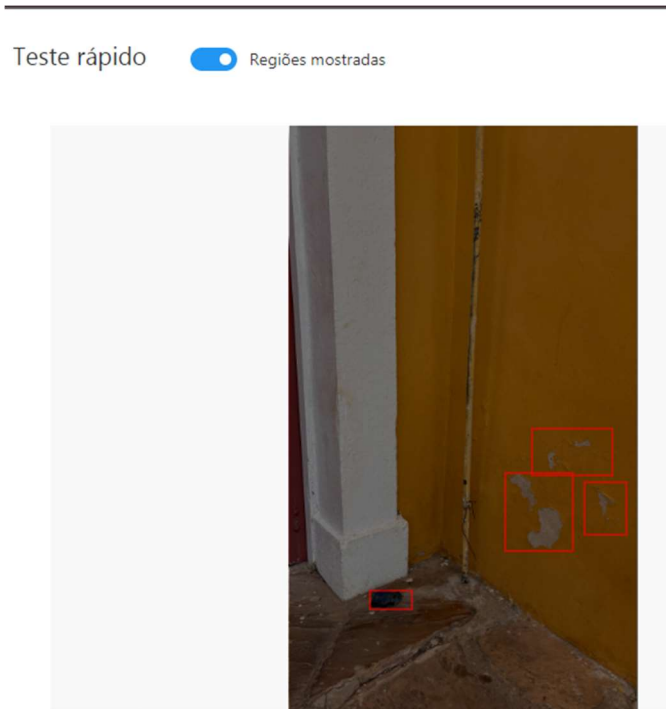
**Figura 40** – Teste do modelo com novas imagens para identificação

- Assim que o software realiza o treinamento do modelo criado, é executado um processo chamado *k-fold cross validation* (validação cruzada) determinando a precisão do algoritmo. Ao final do treinamento, a plataforma entrega os resultados do modelo e possibilita testar o modelo criado com novas imagens inseridas para verificação do desempenho do modelo, conforme ilustrado na Figura 40. Importante

ressaltar que as novas imagens devem ser diferentes das que foram utilizadas para treinamento do modelo para garantir seu desempenho.

Além da apresentação do desempenho geral do modelo criado, o software apresenta o desempenho de cada item treinado, ou seja, de cada manifestação patológica treinada, possibilitando a identificação de qual item necessita de mais dados de entrada para treinamento ou de refinamento das detecções automáticas. Quando o número de imagens enviadas é inferior a 50 (cinquenta), o software recomenda o envio de mais imagens para garantir o desempenho do modelo.

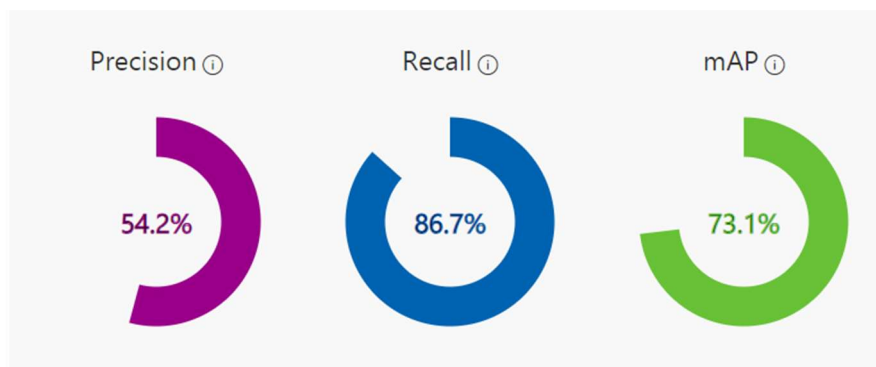
**Figura 41** – Indicadores de desempenho do *Custom Vision* no Modelo 1

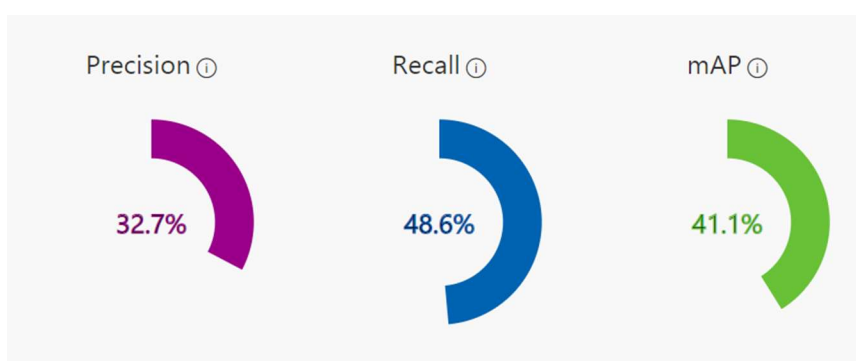
**Figura 43** – Indicadores de desempenho do Custom Vision no Modelo 3
