O IMPACTO DA AUSÊNCIA DE UM PLANO DE MANUTENÇÃO PREDIAL NA
OCORRÊNCIA DE MANIFESTAÇÕES PATOLÓGICAS

Trabalho de Conclusão de Curso apresentado ao Curso de Especialização: Produção e Gestão do Ambiente Construído do Departamento de Engenharia de Materiais e Construção, da Escola de Engenharia da Universidade Federal de Minas Gerais, como requisito parcial para obtenção do título de Especialista.

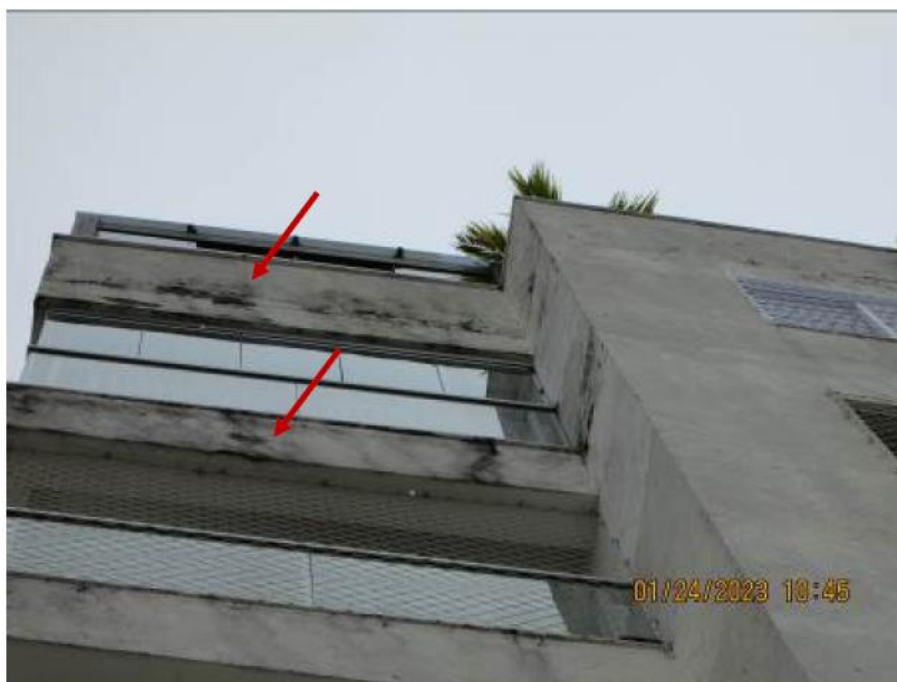
Fonte: Laudo fornecido pelo perito, fotografia 6.

Figura 3 – Danos na pintura na fachada, indicando falhas na manutenção externa.

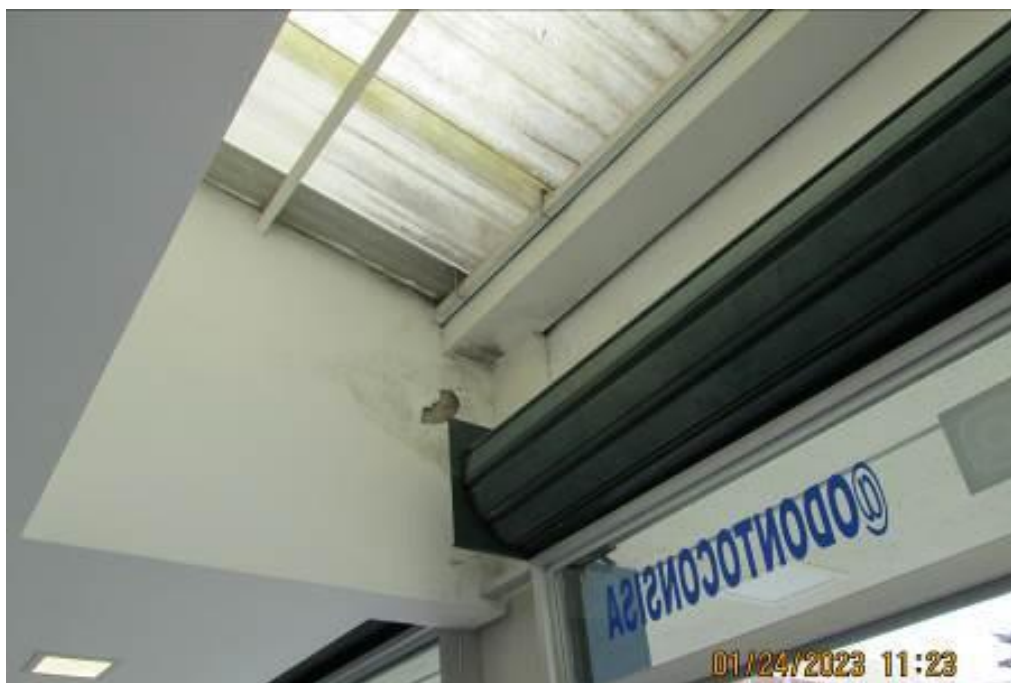
Fonte: Laudo fornecido pelo perito, fotografia 91.

Figura 4 – Vista de marcas de infiltração pelo lado de dentro da loja de odontologia, reflexo de falta de manutenção e ou problemas de vedação.

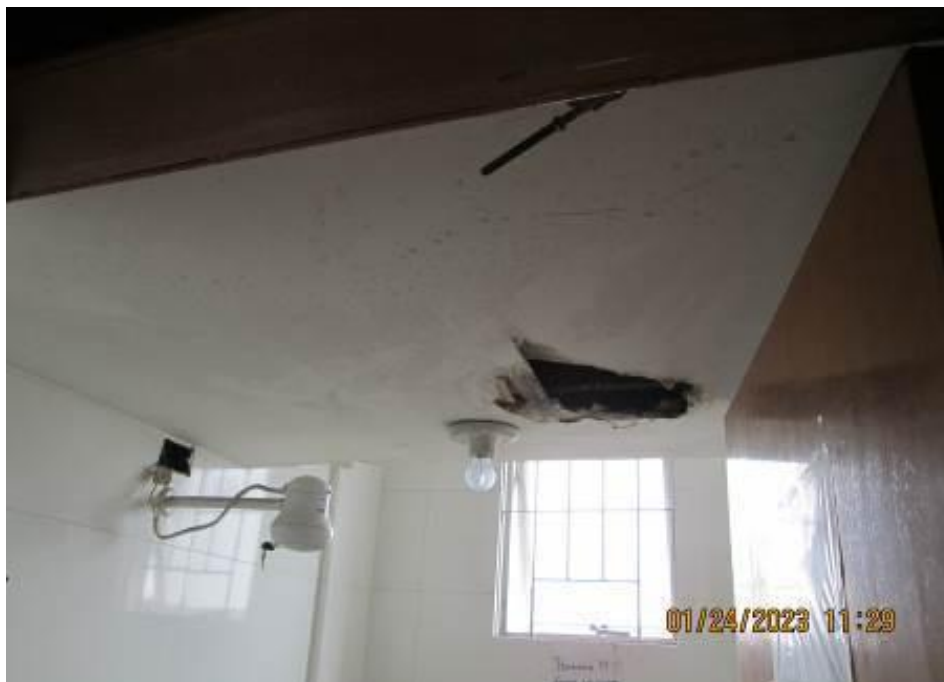
Fonte: Laudo fornecido pelo perito, fotografia 97.

Figura 5 – Vista interna do banheiro da padaria, deslocamento de gesso do teto, evidenciando infiltração prolongada.

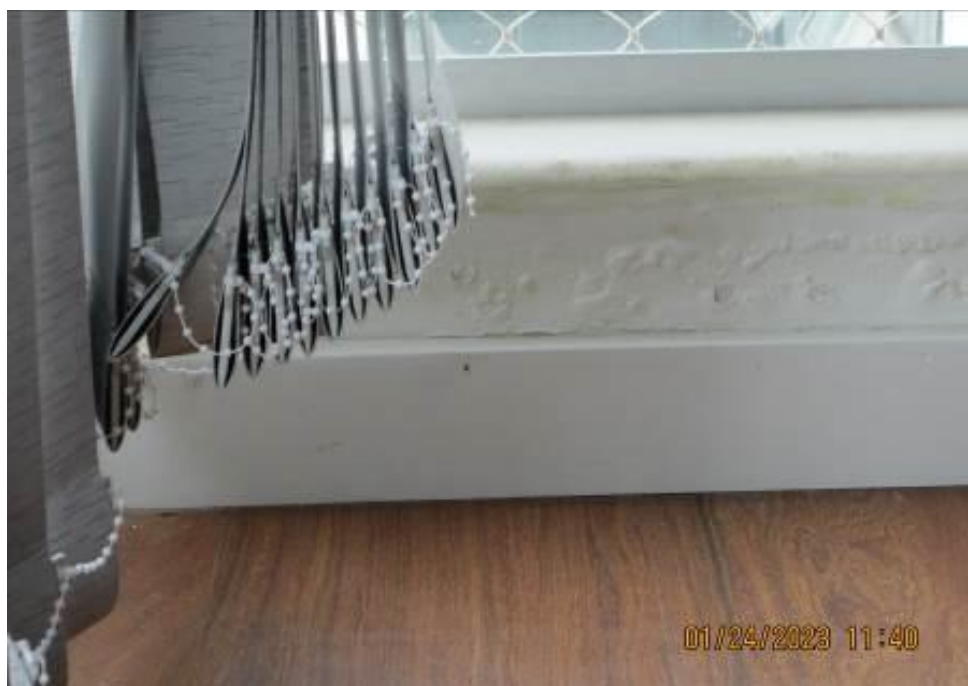
Fonte: Laudo fornecido pelo perito, fotografia 103.

Figura 6 – Vista de bolhas na pintura abaixo da janela da sala do apto 701, sinalizando umidade recorrente.

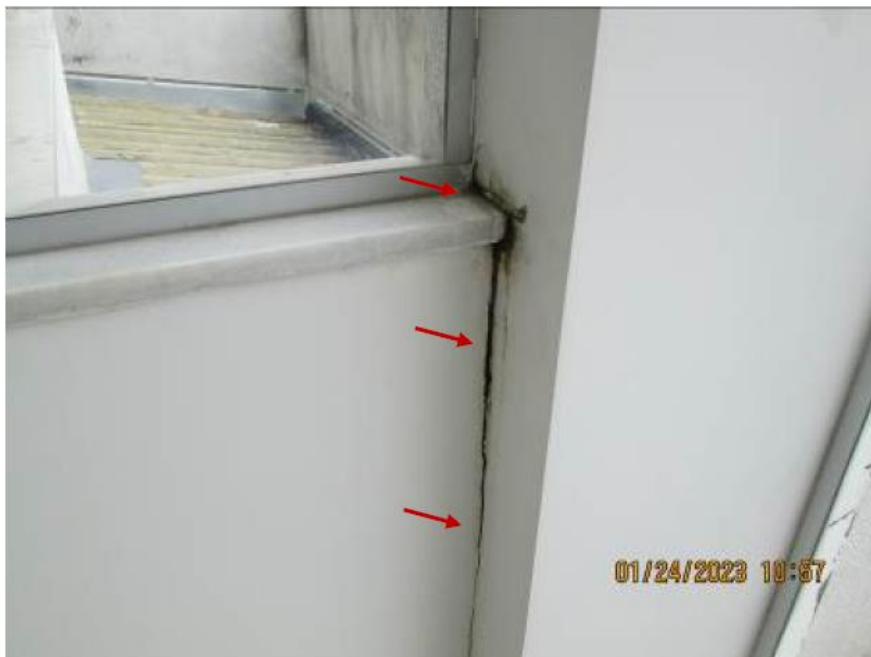
Fonte: Laudo fornecido pelo perito, fotografia 99.

Figura 7 – Vista de manchas de umidade no hall dos elevadores do 7º andar, reflexo de falhas de impermeabilização.

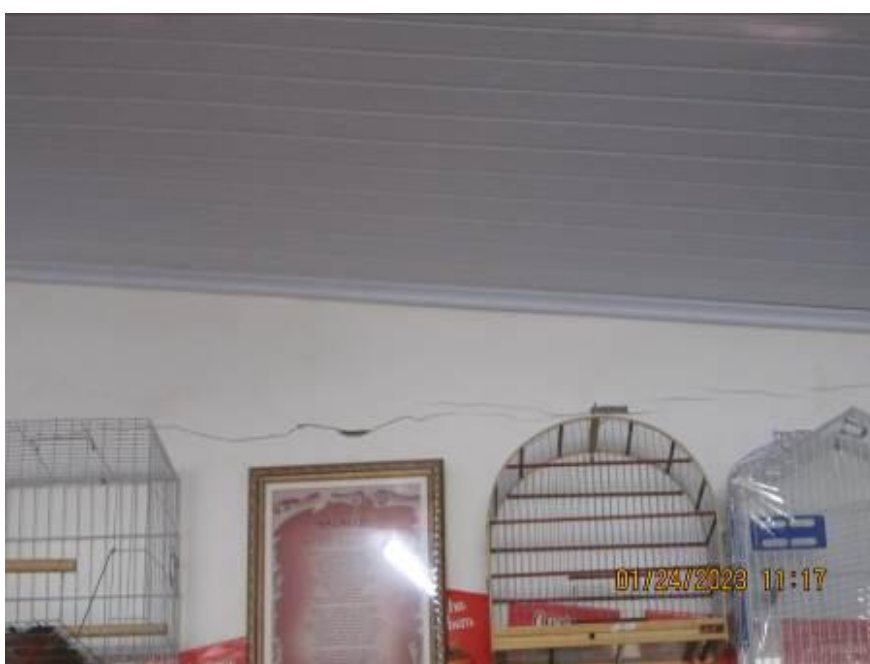
Fonte: Laudo fornecido pelo perito, fotografia 83.

Figura 8 – Vista de trinca horizontal em viga da loja de ração, trinca de encontro de viga com revestimento, associada a movimentação do arcabouço estrutural.

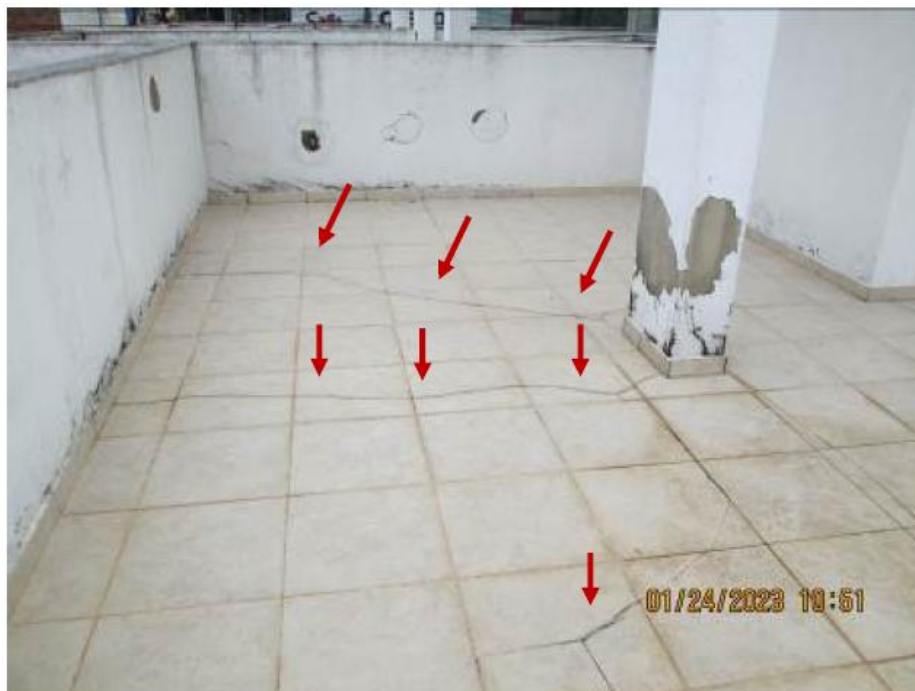
Fonte: Laudo fornecido pelo perito, fotografia 67.

Figura 9 – Vista de trincas no piso cerâmico em torno de pilar (3º pavimento/salão de festas), evidenciando recalques diferenciais.

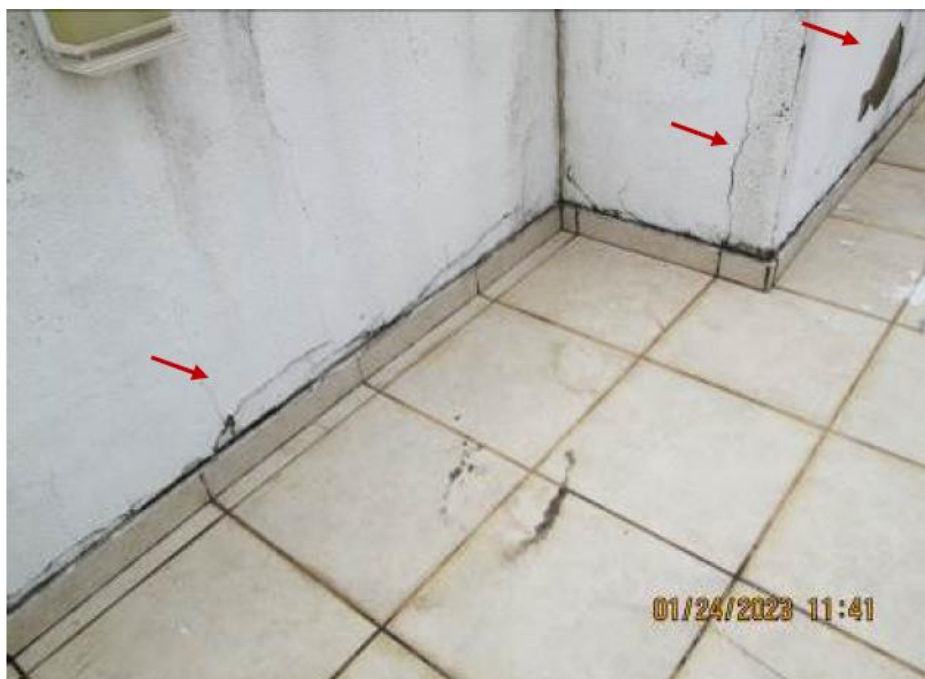
Fonte: Laudo fornecido pelo perito, fotografia 106A.

Figura 10 – Vista do deslocamento de pintura e trinca na parede do guarda corpo na cobertura do apto 701, deformação térmica e falta de manutenção.

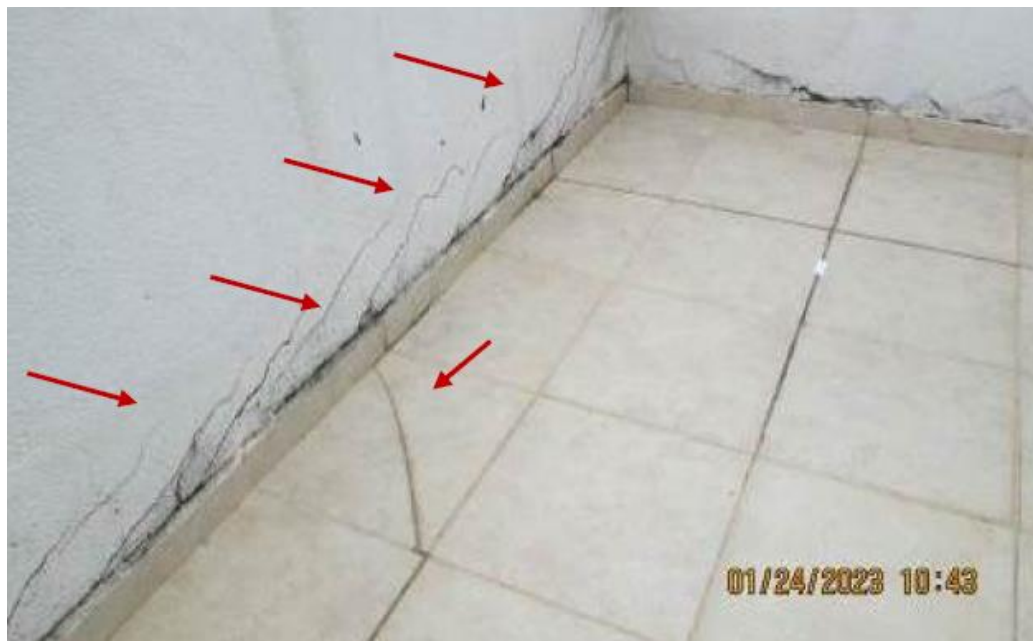
Fonte: Laudo fornecido pelo perito, fotografia 66.

Figura 11 – Vista de trincas no piso cerâmico e parede lateral (3º pavimento/salão de festas), indicando movimentações e falhas de manutenção.

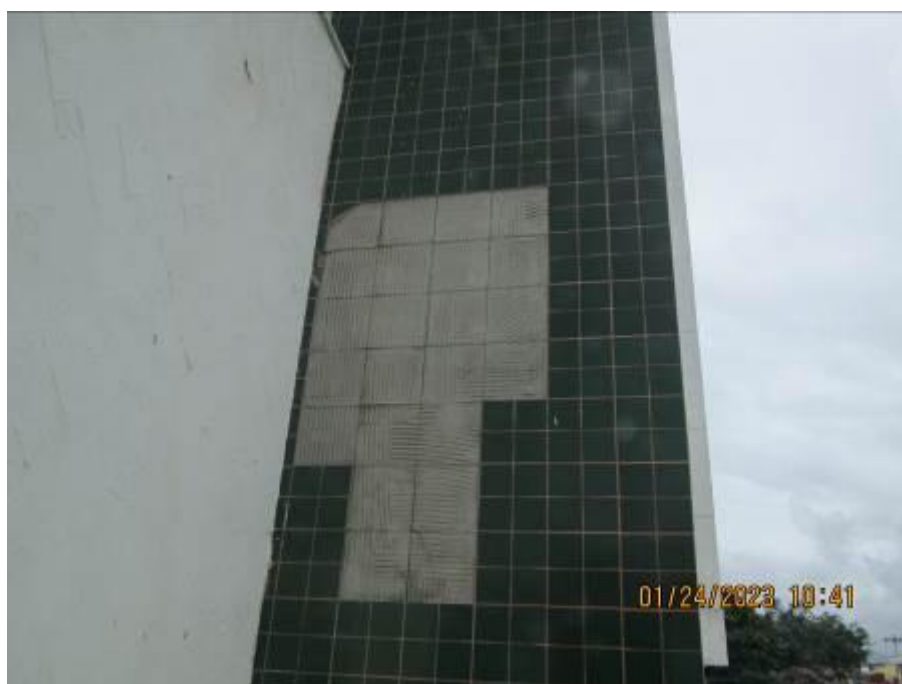
Fonte: Laudo fornecido pelo perito, fotografia 59.

Figura 12 – Vista do deslocamento de cerâmica na fachada frontal, na altura do 3º pavimento, falha de adesão e vícios construtivos.

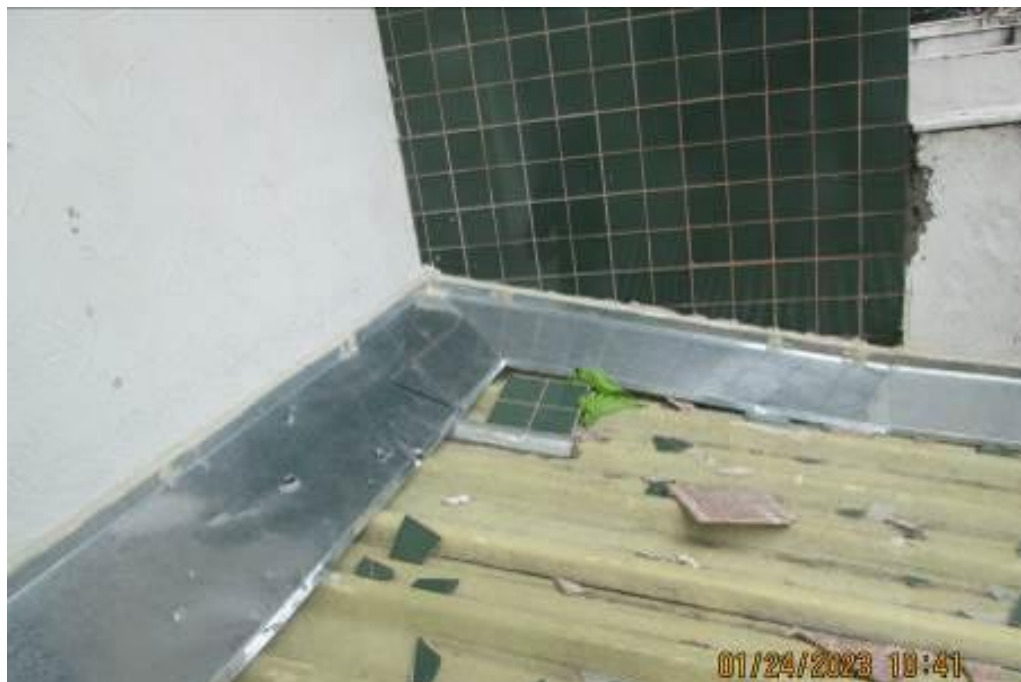
Fonte: Laudo fornecido pelo perito, fotografia 60.

Figura 13 – Vista das peças cerâmica caídas em cima da cobertura, no 3º pavimento, risco à segurança e necessidade de reparo imediato.

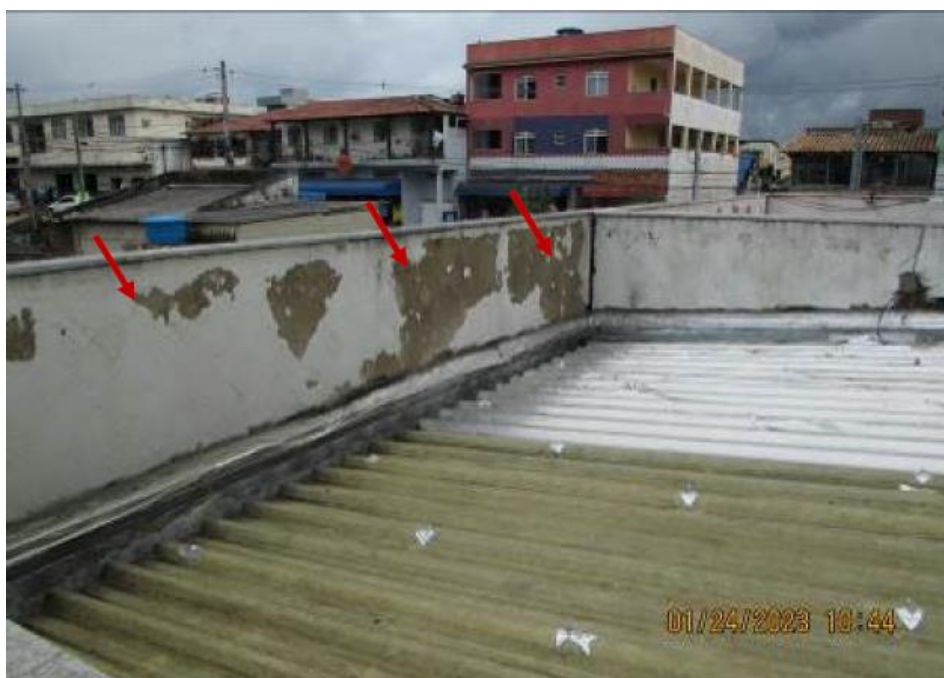
Fonte: Laudo fornecido pelo perito, fotografia 70.

Figura 14 – Vista de deslocamento de pintura no muro na área externa (3º pavimento/salão de festas), reflexo de exposição às intempéries.

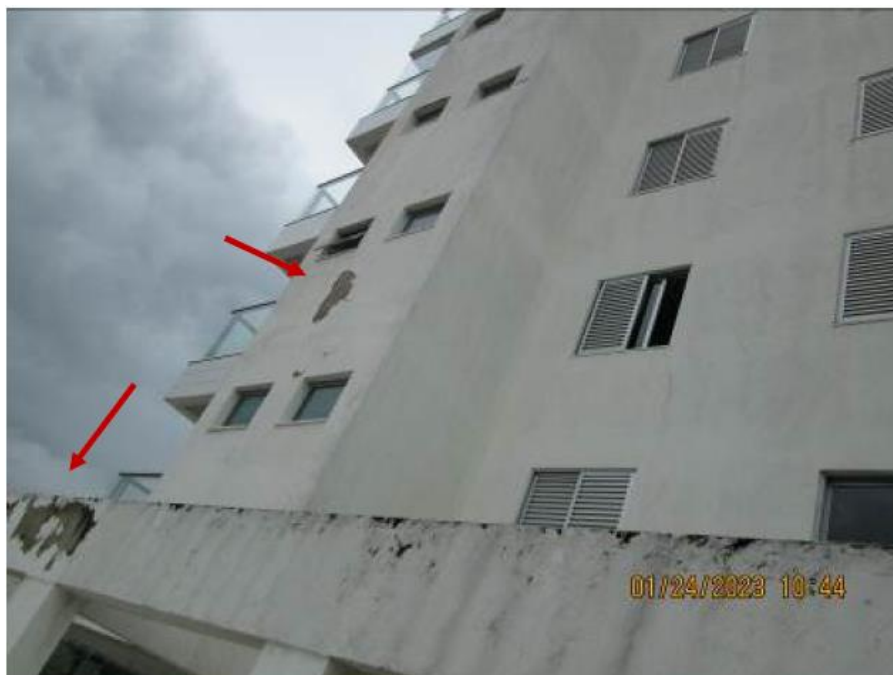
Fonte: Laudo fornecido pelo perito, fotografia 9.

Figura 15 – Outra vista aproximada da fachada lateral direita – danos na pintura, relacionados à falta de manutenção preventiva.

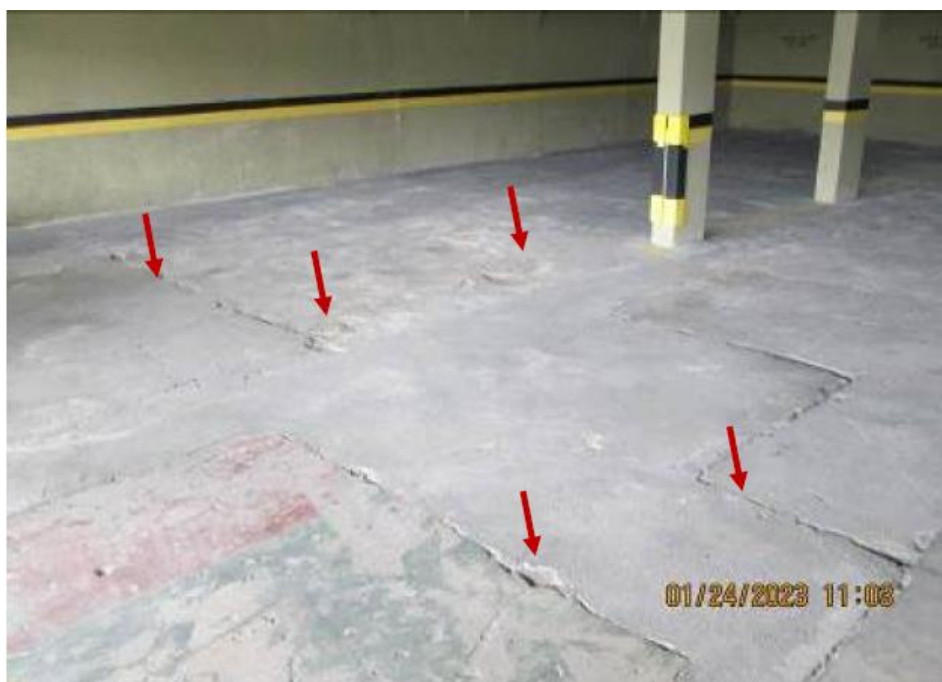
Fonte: Laudo fornecido pelo perito, fotografia 31.

Figura 16 – Vista do piso da garagem com diversas marcas de reparos, trincas, trechos quebrados e rachaduras, reflexo de intervenções improvisadas.

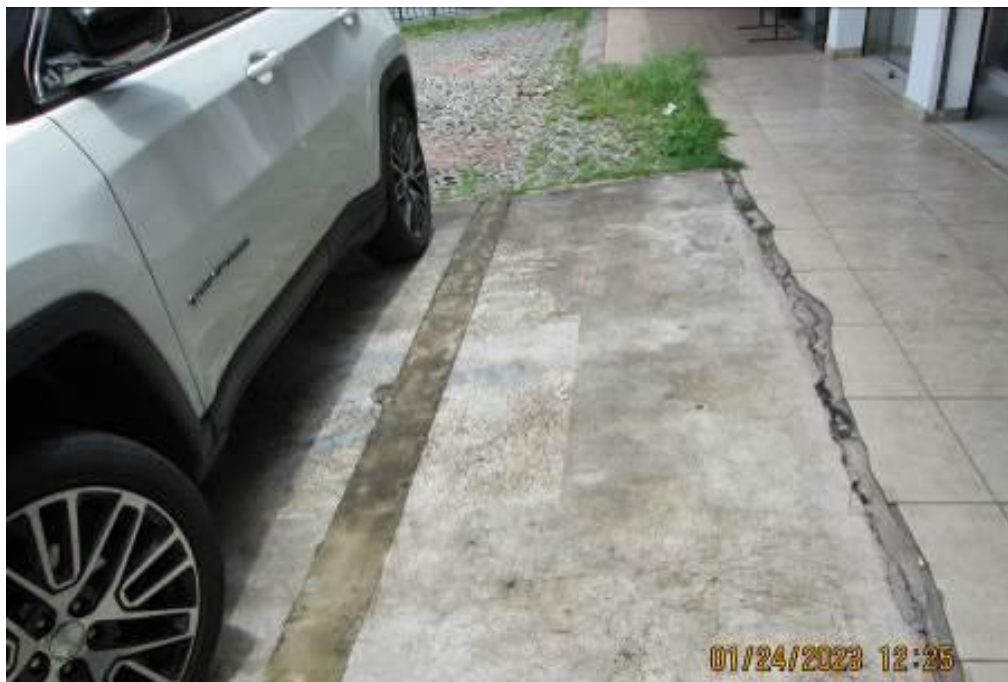
Fonte: Laudo fornecido pelo perito, fotografia 122.

Figura 17 – Vista do piso do estacionamento externo do condomínio, com marcas de desgaste e falta de manutenção.

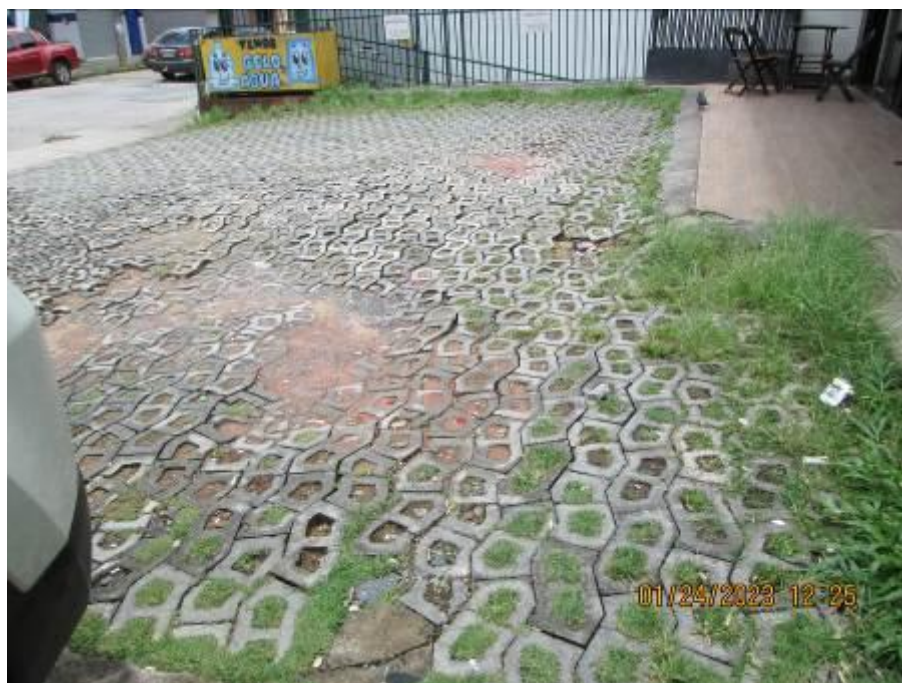
Fonte: Laudo fornecido pelo perito, fotografia 123.

Figura 18 – Vista de diversos danos no piso do estacionamento externo do condomínio, comprometendo a funcionalidade e a segurança.

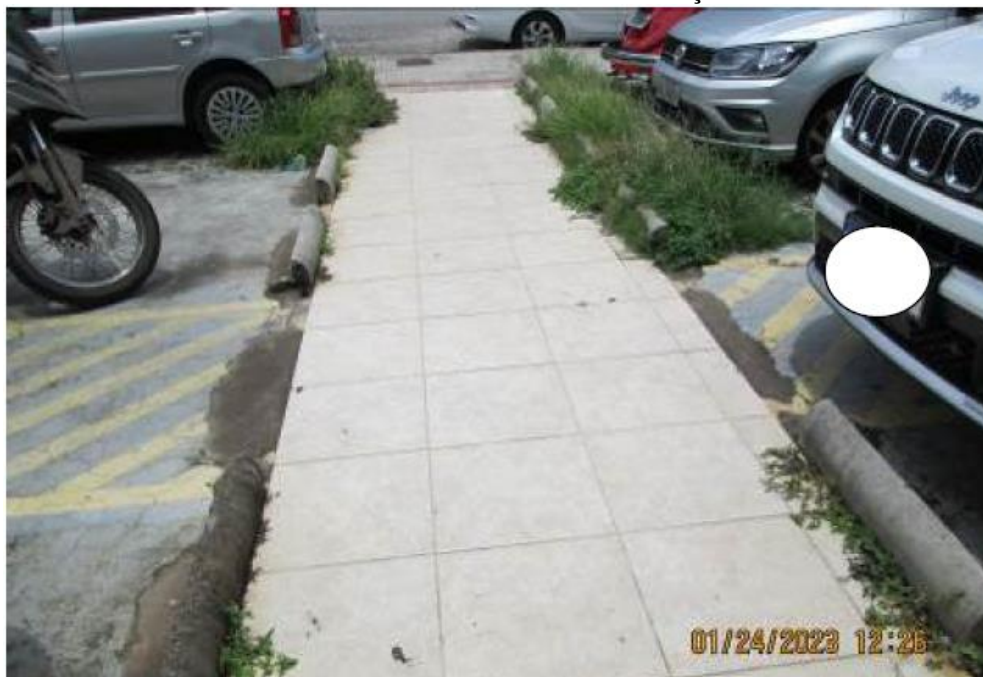
Fonte: Laudo fornecido pelo perito, fotografia 124.

Figura 19 – Vista do piso da passarela interna do estacionamento externo do condomínio, piso irregular, falhas construtivas e falta de manutenção.

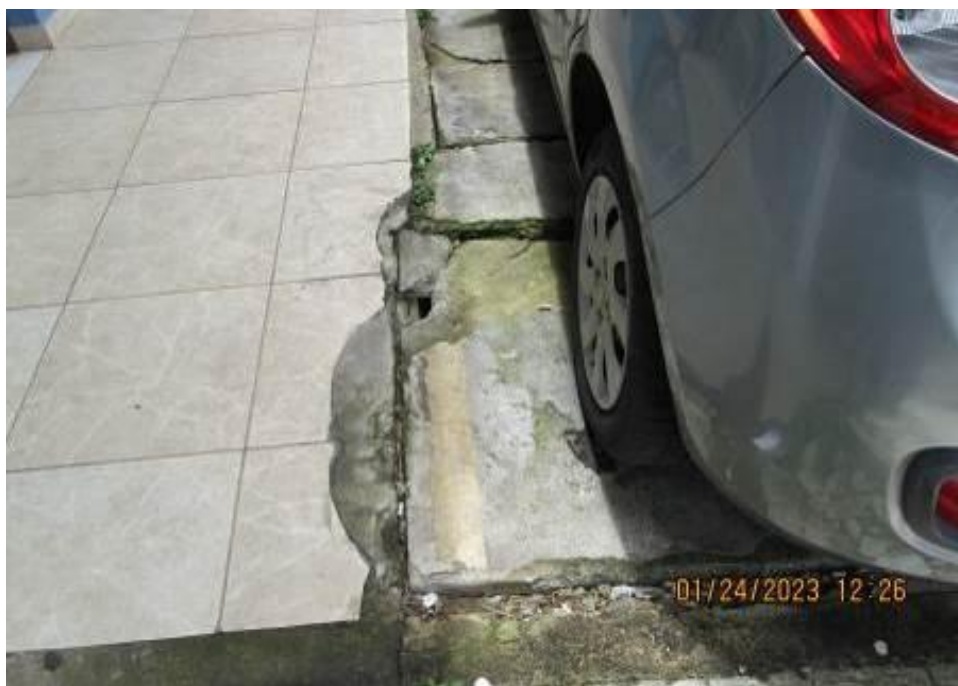
Fonte: Laudo fornecido pelo perito, fotografia 125.

Figura 20 – Vista de trecho de piso quebrado no estacionamento externo do condomínio, demonstrando a necessidade de reparo.
