**Avaliação de Projeto de Restauração de  
Curso d'água em Área Urbanizada:  
estudo de caso no Programa Drenurbs  
em Belo Horizonte**

Belo Horizonte, MG  
Março de 2009

Dissertação apresentada ao Programa de Pós-Graduação do Departamento de Geografia da Universidade Federal de Minas Gerais, como requisito parcial à obtenção do título de Mestre em Geografia

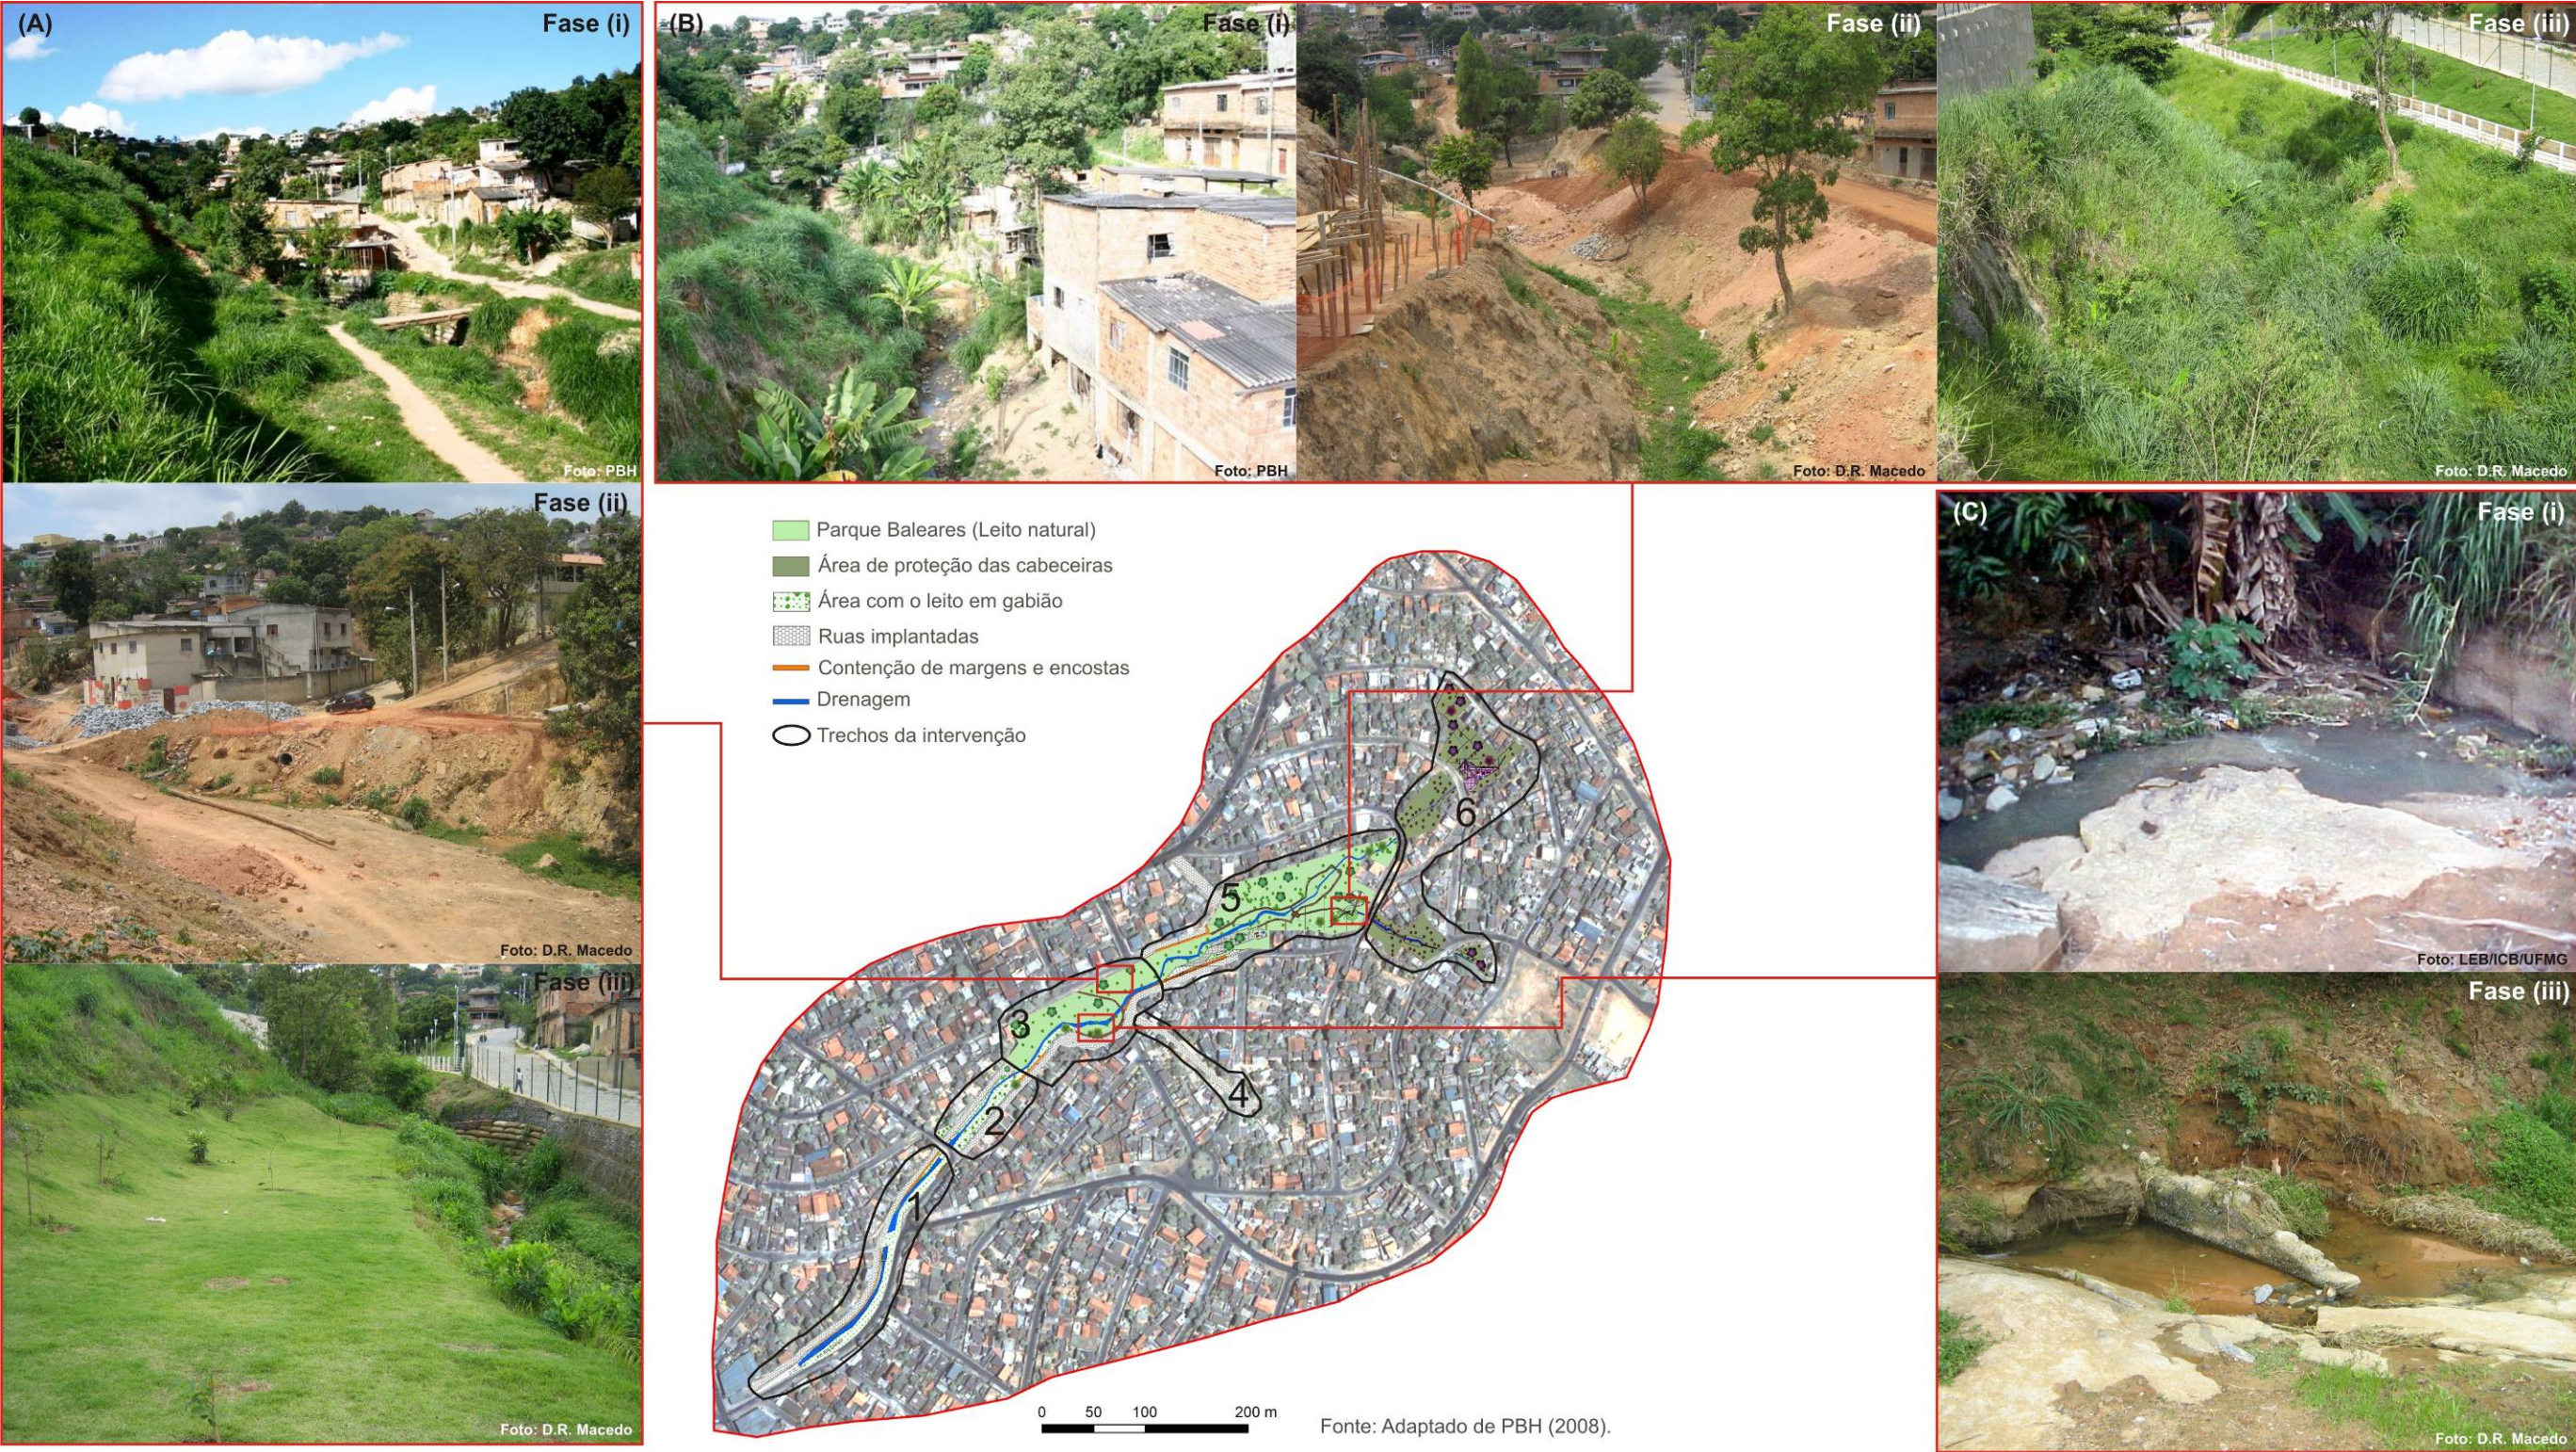
(A) Trecho da área aberta do Parque Baleares, nas fases (i), (ii) e (iii). Nota-se ao fundo da foto da fase (i) a vila que foi retirada do local. Na foto da fase (iii), nota-se a recomposição da mata ciliar com mudas.

**Figura 3.2. Detalhes do projeto nas três fases analisadas.**

As figuras 3.2, 3.3 e 3.4 ilustram os trechos do córrego Baleares e suas principais características:

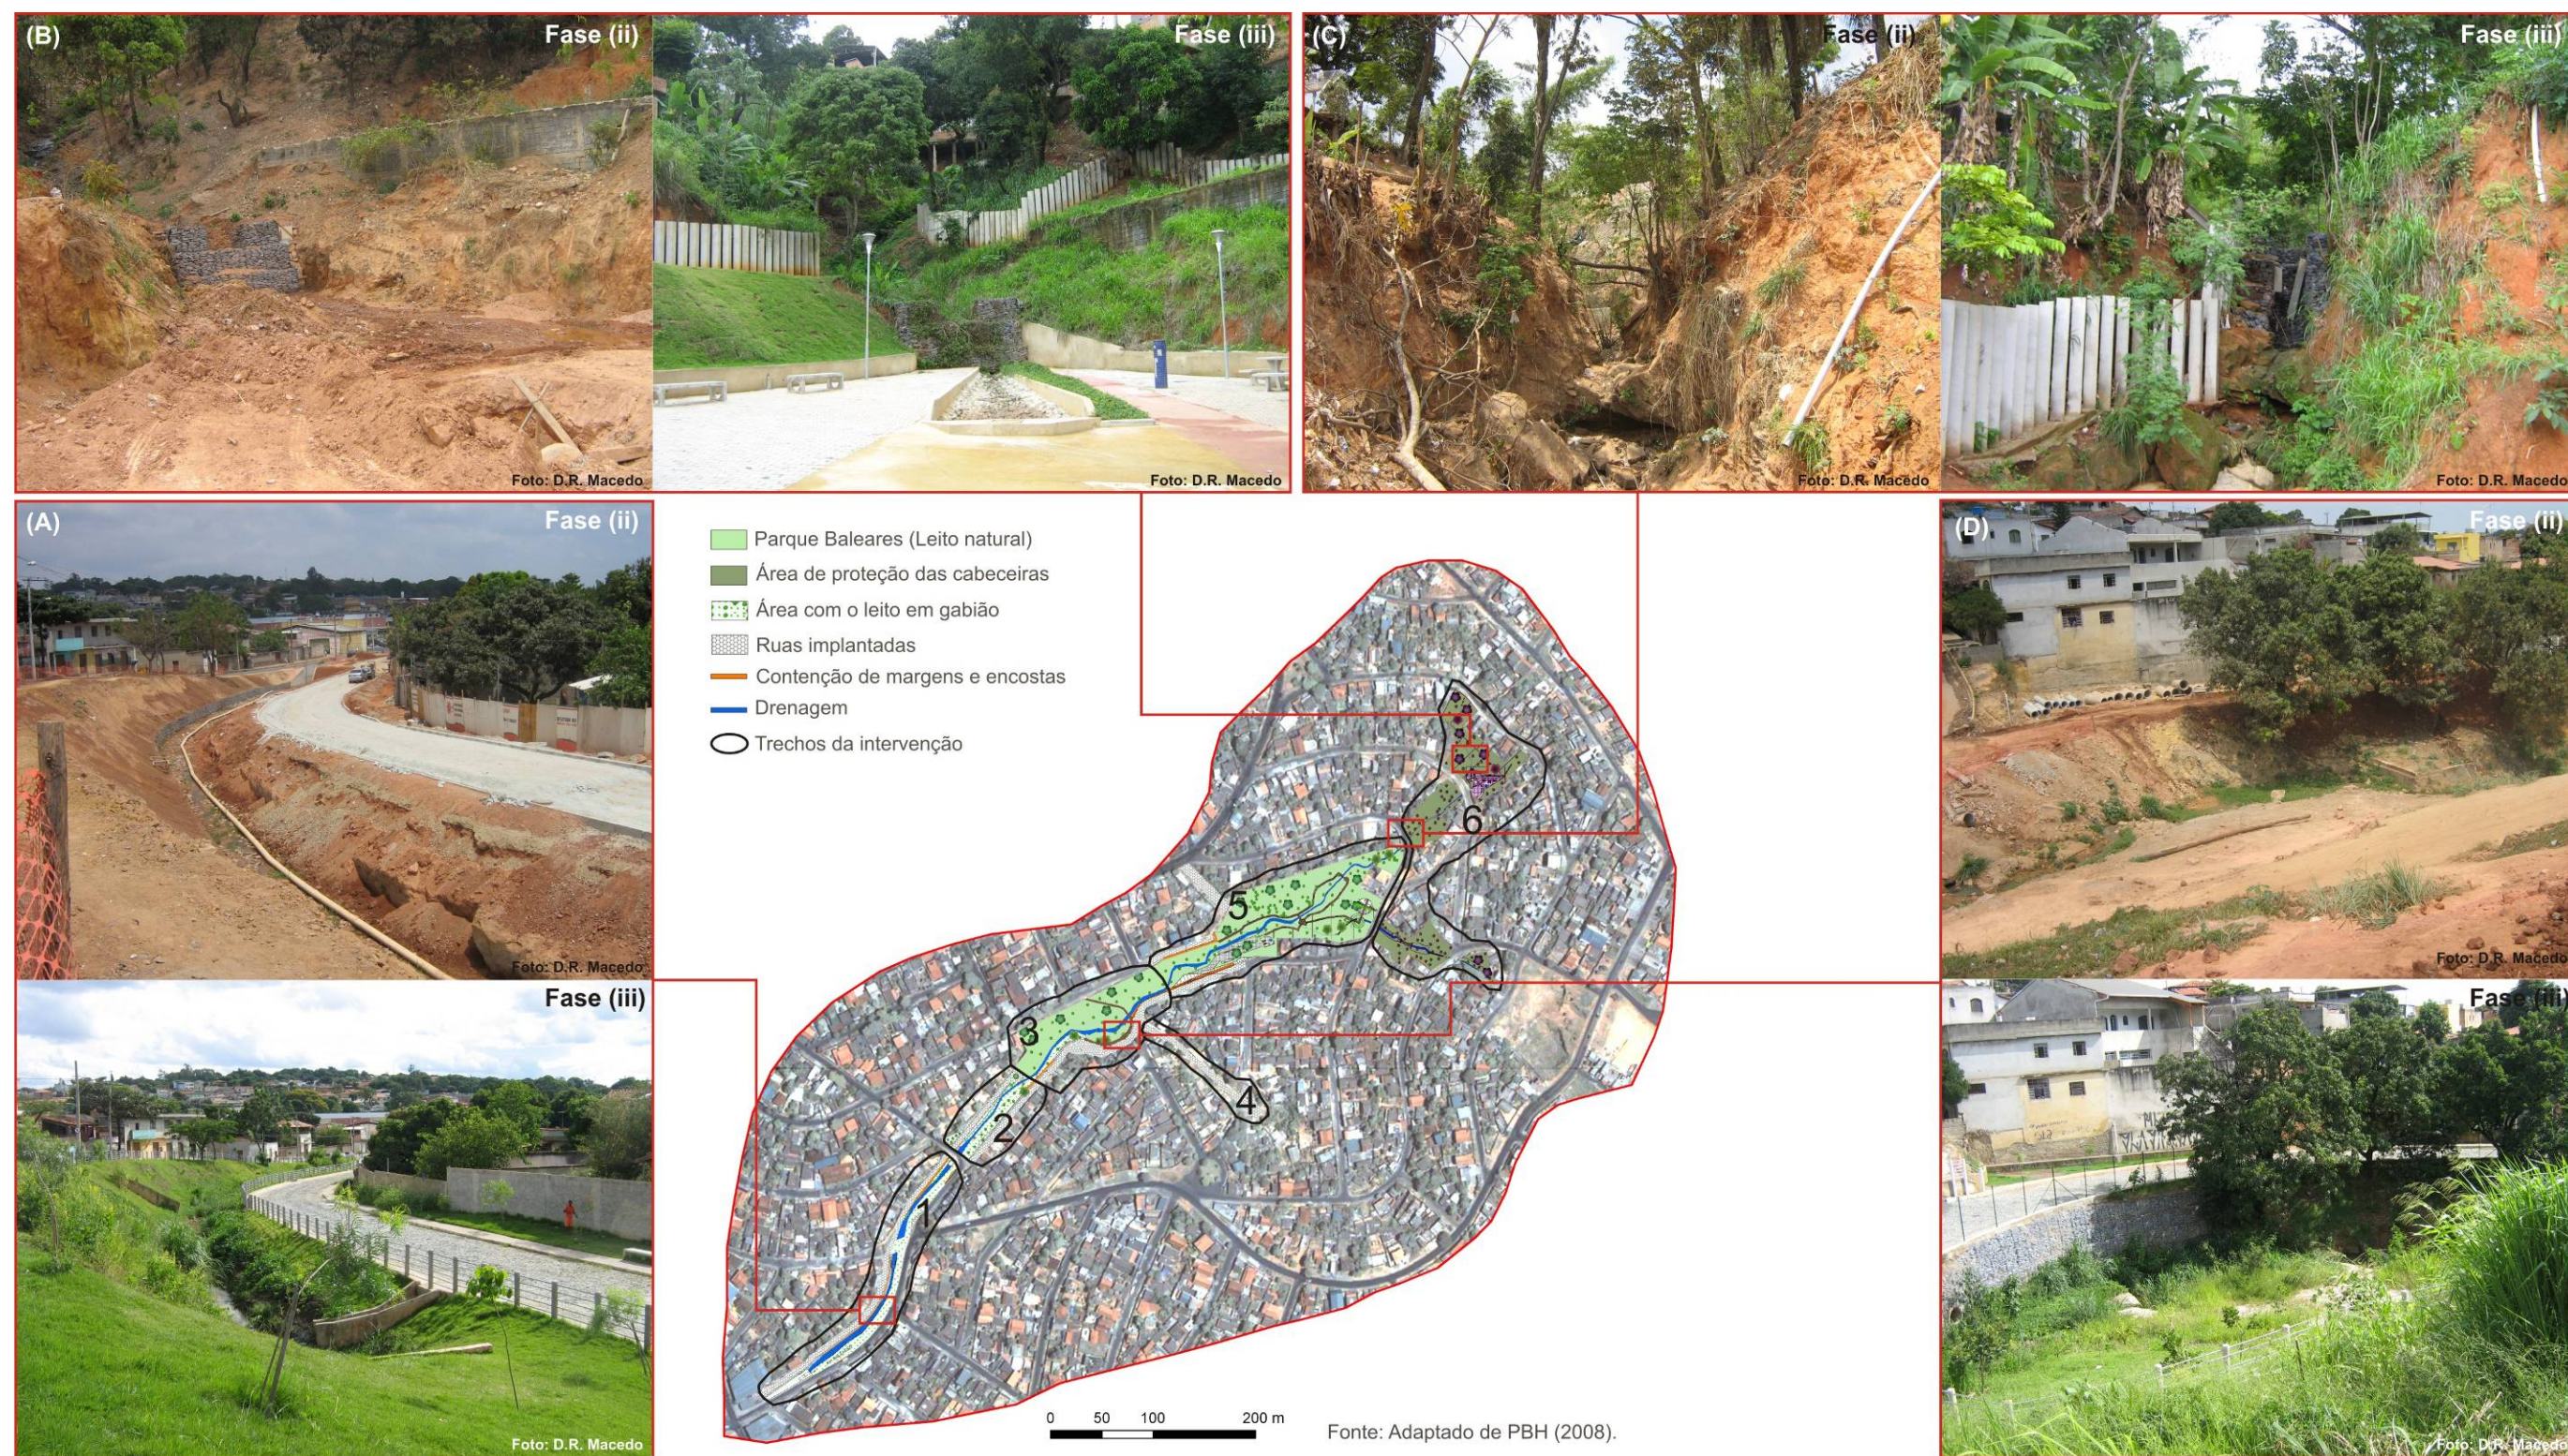
(A) Trecho que foi realocado para a implantação da via, nas fases (ii) e (iii). / (B) Área localizada na nascente à direita. Nota-se na fase (iii) a construção de uma trincheira de infiltração. (C) Área de proteção das cabeceiras de drenagem, nas fases (ii) e (iii). / (D) Trecho no qual a encosta foi estabilizada com gabião, nas fases (ii) e (iii). Este corresponde ao ponto de coleta de água e organismos bentônicos.

**Figura 3.3. Detalhes do projeto nas fases (ii) e (iii).**
