**CAUSAS E EFEITOS DA CARBONATAÇÃO NA DURABILIDADE DO CONCRETO  
ARMADO**

Monografia de especialização apresentada à Escola de Engenharia da Universidade Federal de Minas Gerais como requisito parcial à obtenção do título de Especialista em Construção Civil.

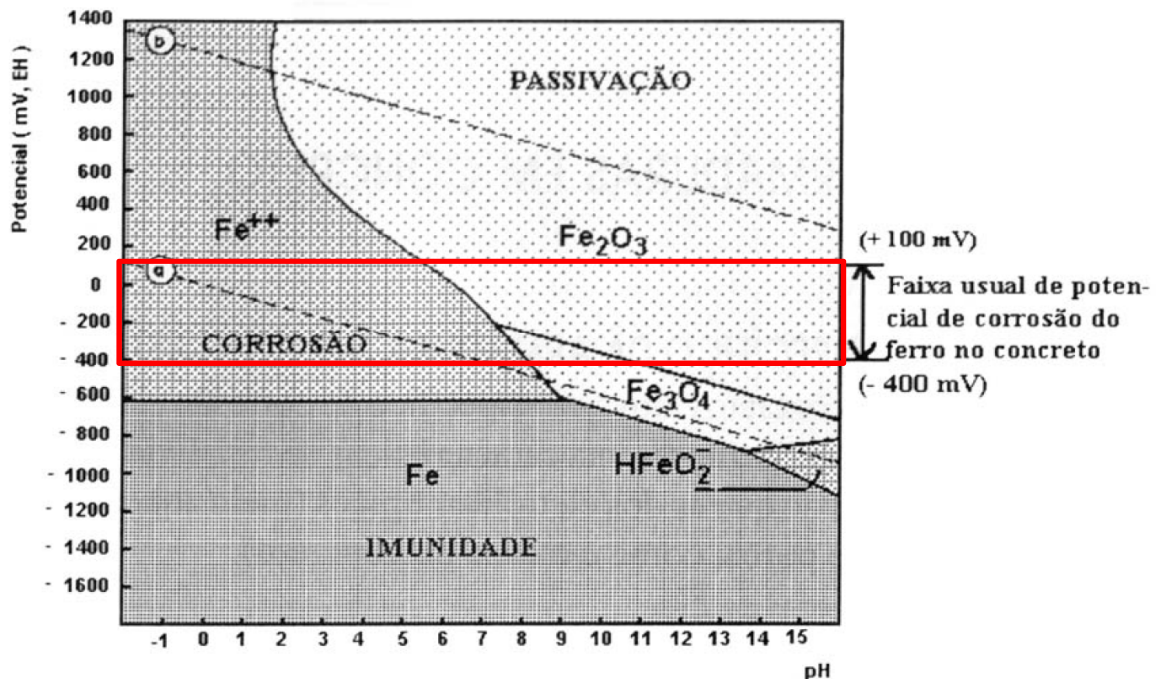
Figura 8 – Diagrama simplificado de Pourbaix de equilíbrio termodinâmico – Sistema Fe-H<sub>2</sub>O, para 25°C

Conforme Cunha e Helene (2001) e Helene (1986), esta camada, protegida fisicamente e quimicamente pelo concreto de recobrimento, desde que o mesmo mantenha a capacidade de estanqueidade a gases e fluidos preservando assim seu caráter alcalino, torna-se então responsável pela passivação do aço presente no concreto armado, como é demonstrado através do diagrama de Pourbaix de equilíbrio termodinâmico, onde são relacionados o potencial de corrosão em relação ao pH do sistema Fe – H<sub>2</sub>O, para 25°C, delimitando os domínios de corrosão, passivação e imunidade, conforme Figura 8.

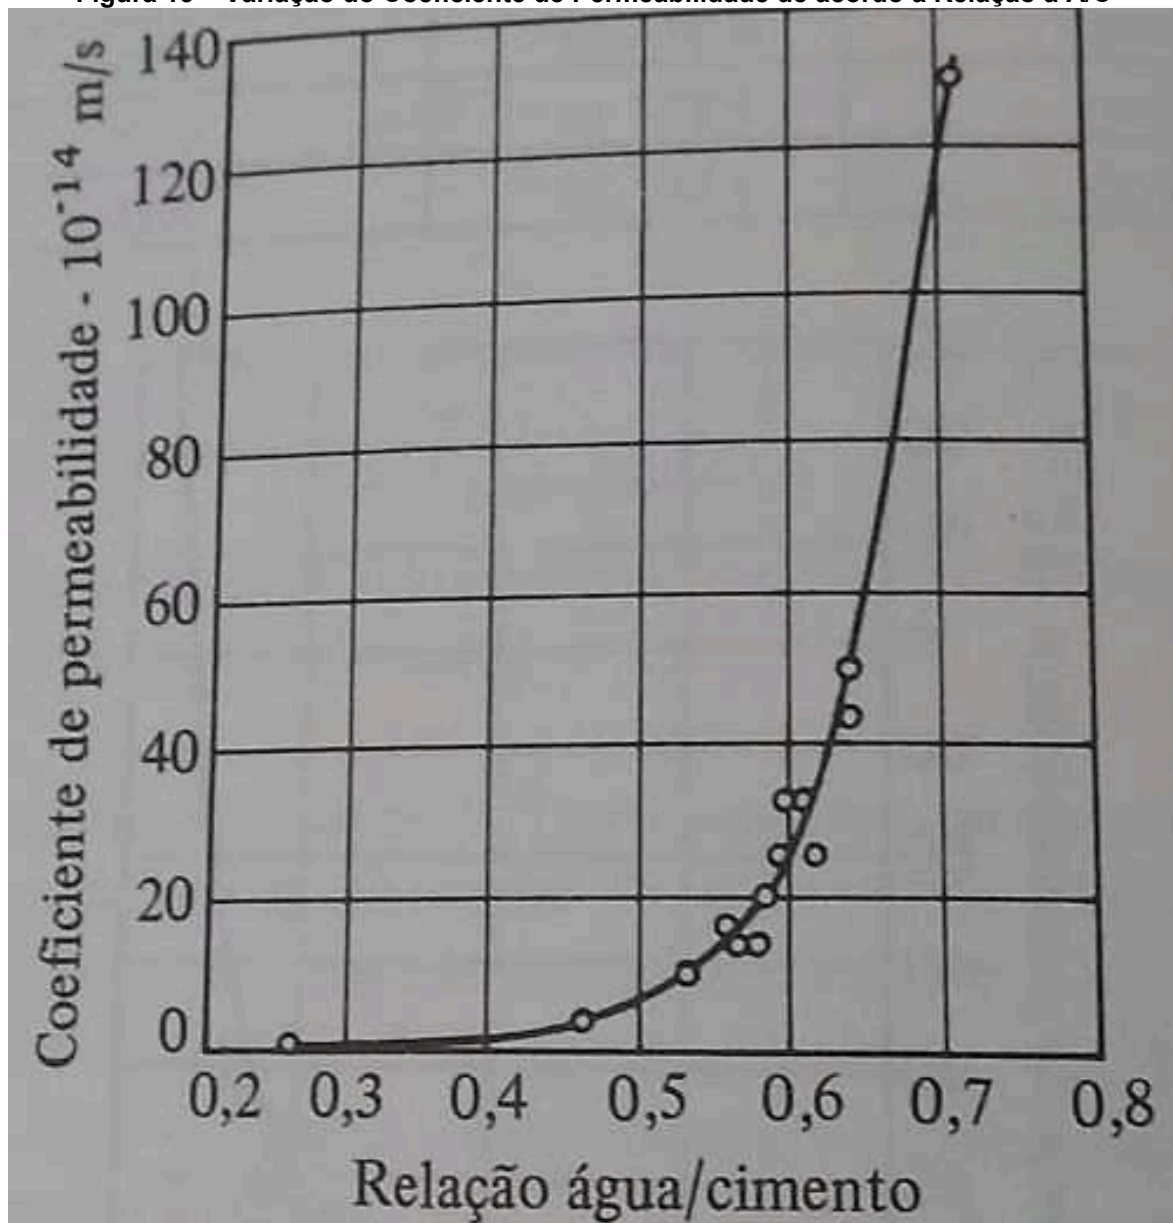
Figura 13 – Variação do Coeficiente de Permeabilidade de acordo a Relação a A/C

Segundo Neville (1997), a variação da porosidade pode ser expressa pela Figura 13, que correlaciona a porosidade do concreto aos 28 dias considerando uma condição de cura seca, ao ar, com humidade relativa de 65%.

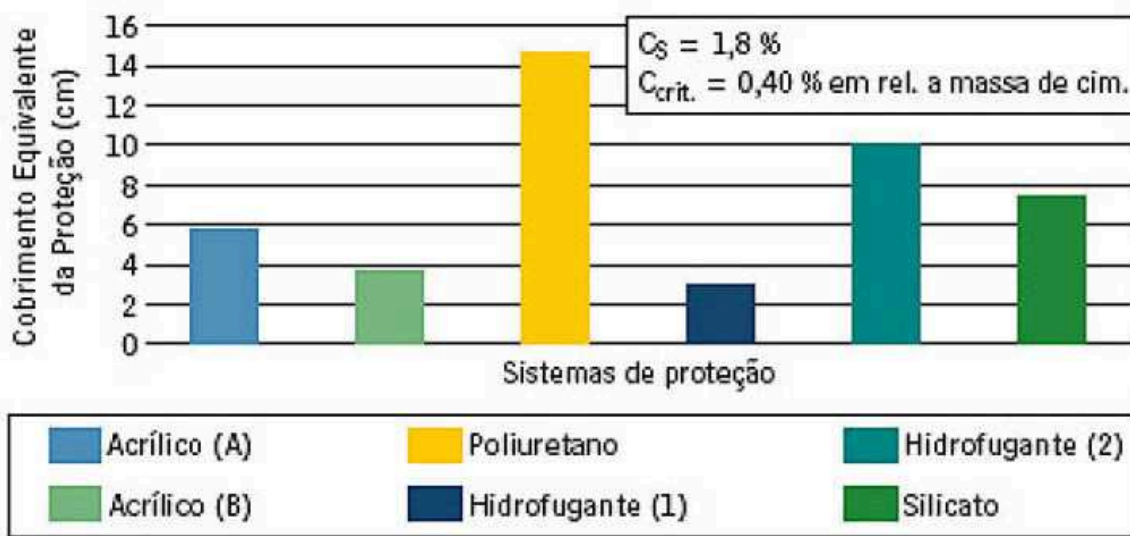
Figura 16 – Cobrimentos Equivalentes de Sistemas de Proteção de Superfície

Por outro lado, Medeiros e Helene (2009) também afirmam que a utilização de forma adequada dos sistemas de proteção superficial apresentará resultados que se equiparam a proteção de recobrimento efetivo de concreto conforme apresentado na Figura 16.

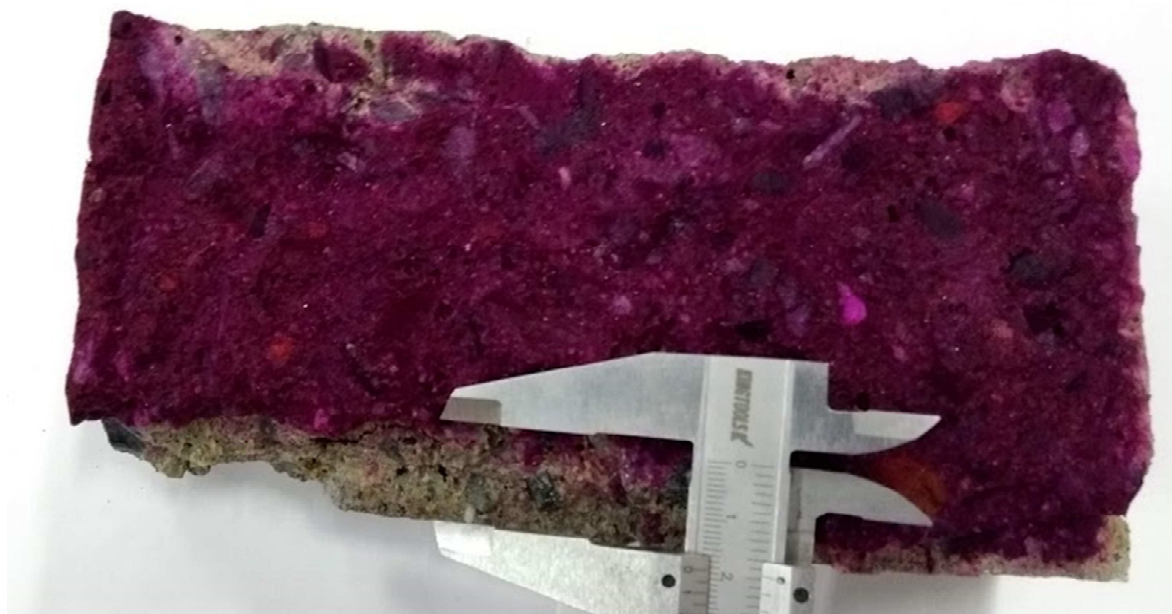
**Figura 23 – Corpo de Prova aspergido com fenolftaleína**

Após o rompimento e posterior aplicação da solução sobre o mesmo pode-se observar um comportamento irregular no avanço da frente de carbonatação no concreto, como apresentado na Figura 23 – Corpo de Prova aspergido com fenolftaleína. Observa-se um avanço de aproximados 20mm da frente de carbonatação em pontos onde a qualidade do concreto encontrava-se comprometida devido à alta porosidade oriunda da falha no processo de adensamento do mesmo, em contraponto as extremidades, base e topo, do CP onde o adensamento foi executado de forma mais eficiente a frente de carbonatação não apresentou nenhum avanço significativo.
