**Análise de fatores mitigatórios para inundação na bacia do Ribeirão Arrudas  
em Belo Horizonte: Estudo em Áreas de Risco**

Dissertação apresentada) ao programa de Pós-Graduação de Ambiente Construído, Ambiente Sustentável da Escola de Arquitetura da Universidade Federal de Minas Gerais como requisito parcial à obtenção do título de Mestre em Ambiente Construído e Patrimônio Sustentável.

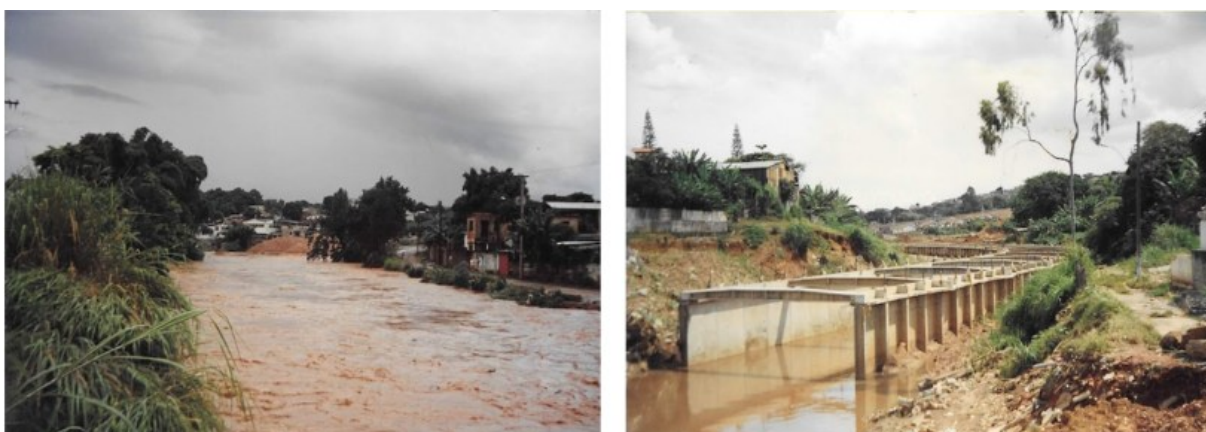
Figura 8 -:Obras de canalização do Ribeirão Arrudas na Avenida Tereza Cristina

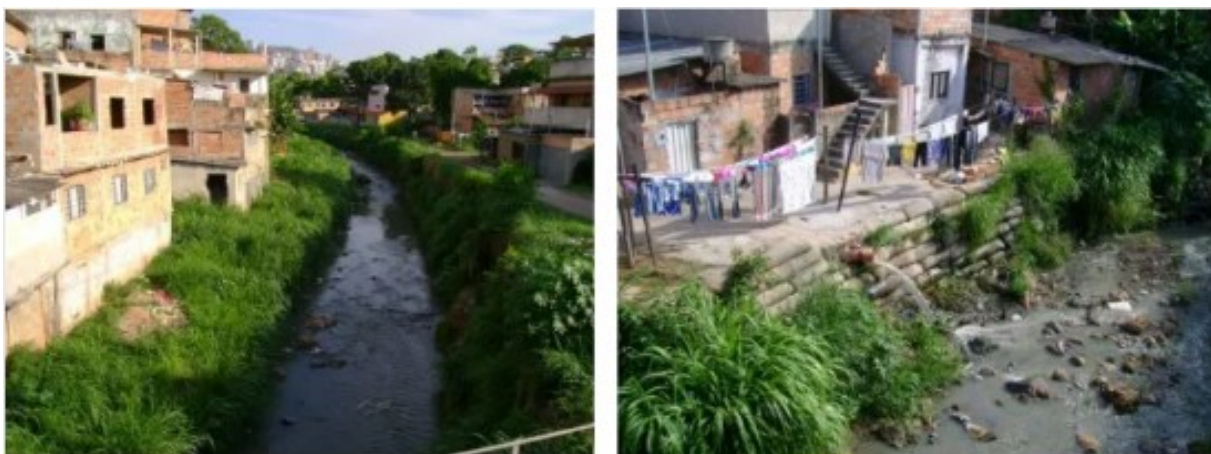
Figura 9 - Ocupações irregulares, como o caso da Vila Havaí bacia hidrográfica do Córrego Cercadinho, afluente do Ribeirão Arrudas e despejo de lixo e esgoto no curso d'água

Os impactos das inundações na bacia do Arrudas são múltiplos. Do ponto de vista social, destacam-se a perda de moradias, danos materiais e mortes decorrentes de enchentes súbitas. Do ponto de vista ambiental, as inundações estão associadas ao carreamento de sedimentos e resíduos sólidos, provocando assoreamento do leito do ribeirão e comprometendo a qualidade da água. Silva (2014) questiona a política de drenagem urbana que se autodenomina inclusiva e reabilitadora em estudo sobre águas urbanas e assentamentos precários em Belo Horizonte. A autora observa que os raros cursos d'água preservados em leito natural, situados nas porções mais elevadas da bacia do Arrudas, encontram-se em áreas de proteção ambiental ou em vilas e favelas. Segundo ela, a intervenção estatal rompe com os usos cotidianos e autônomos das comunidades locais, impondo espaços uniformizados e monofuncionais sob a justificativa de promover melhorias ambientais e reduzir situações de risco. A figura 9 demonstra ocupações irregulares e desordenadas, como o caso da Vila Havaí bacia hidrográfica do Córrego Cercadinho, afluente do Ribeirão Arrudas.

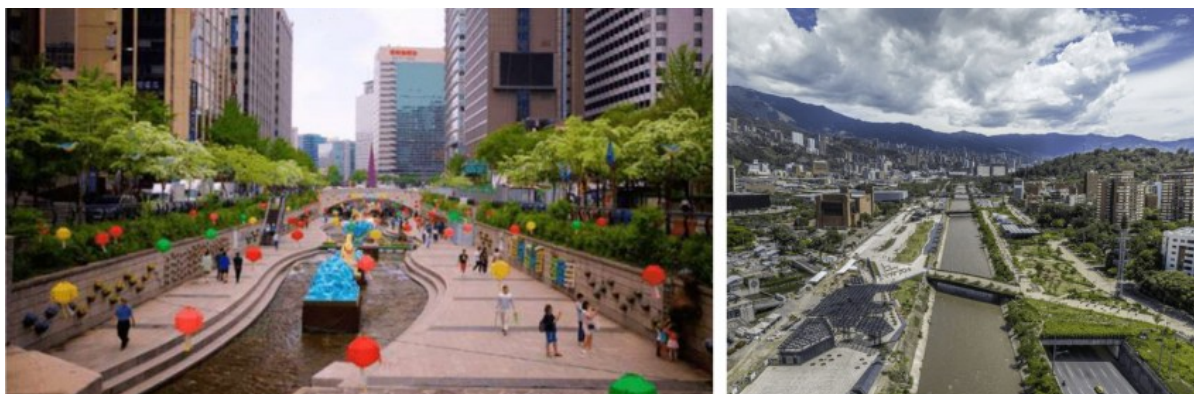
Figura 11 - Revitalização do canal Cheonggyecheon, em Seul, e a revitalização do Rio Medellín, na Colômbia

Já o caso do Rio Medellín, na Colômbia, que enfrentou um processo de intensa degradação ambiental no século XX devido à urbanização, descarte de efluentes e ocupação desordenada de suas margens (Londoño, 2018). Em resposta a esses problemas, a cidade implementou um plano de recuperação que focou na revitalização ecológica, na gestão hídrica e na integração urbana. As principais ações incluíram a construção de estações de tratamento de esgoto e a requalificação das margens com a criação de um parque linear e a integração do rio com o sistema de mobilidade. Como resultado, houve uma melhora significativa na qualidade da água, a redução dos riscos de enchentes e o aumento da acessibilidade aos espaços públicos. A experiência de Medellín é apresentada como um modelo de sucesso, reforçando a importância da integração da infraestrutura urbana com a ecossistêmica para a sustentabilidade e a qualidade de vida (FIGURA 11).

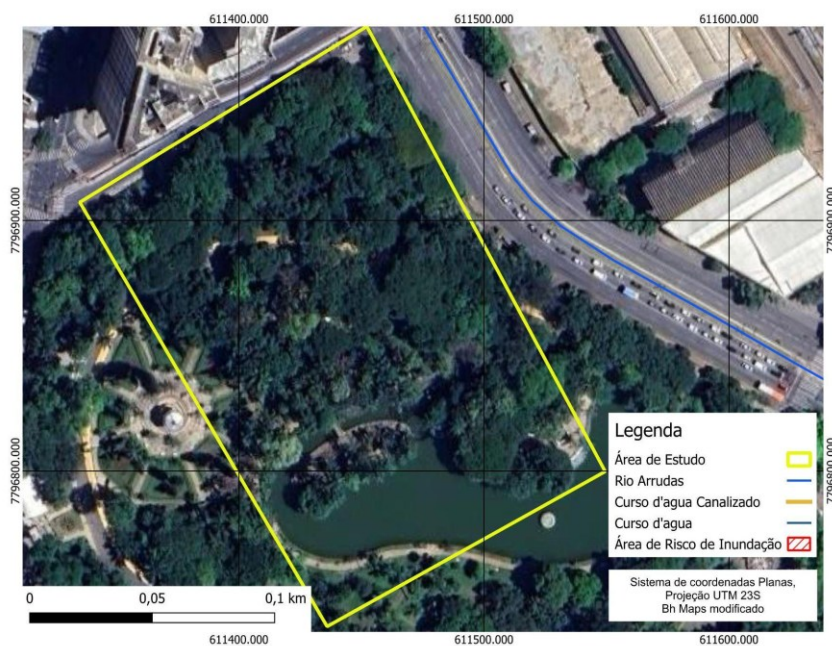
Figura 19 - Amostra 05, área de baixo risco de inundação no Parque Municipal Américo Renné Giannetti no Centro de Belo Horizonte

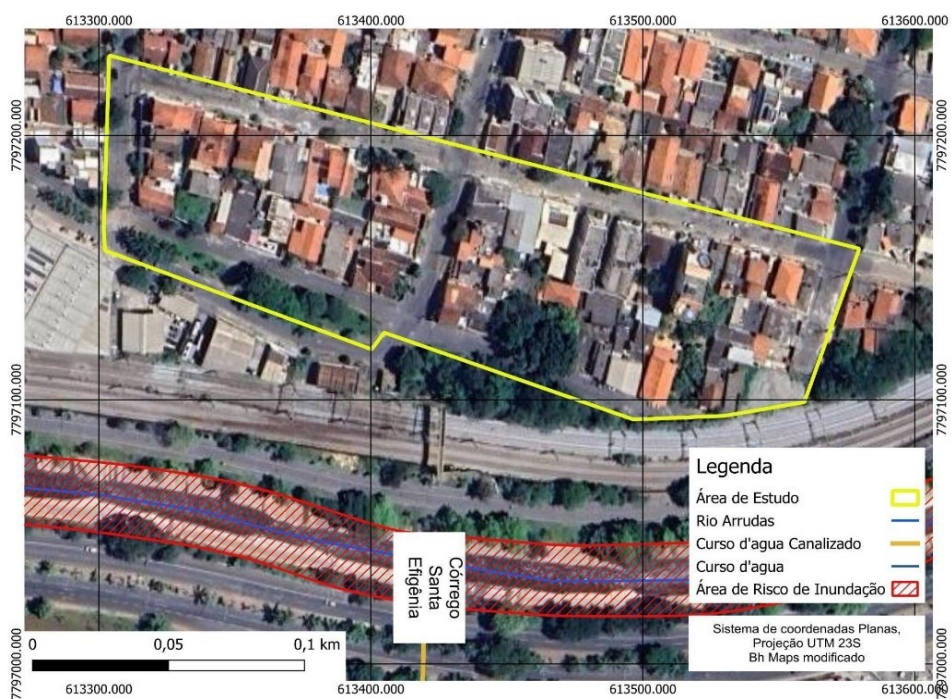
Figura 20 - Amostra 06, área de baixo risco de inundação no bairro Santa Tereza em Belo Horizonte

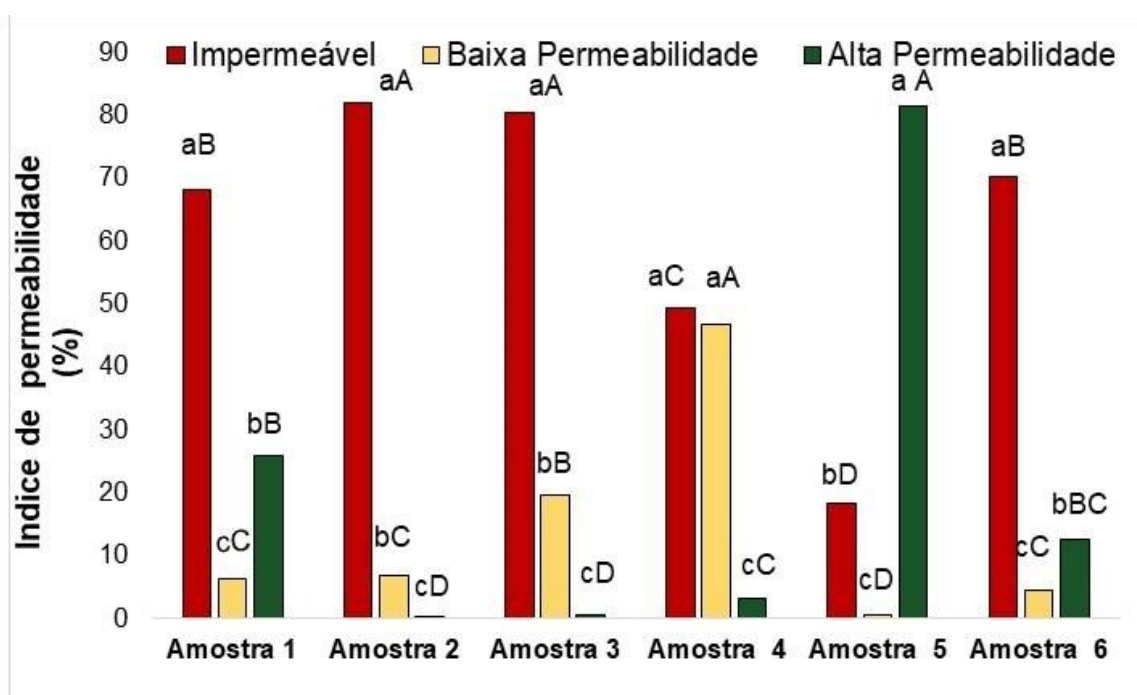
Figura 25 - Comparação do Índice de Permeabilidade (%) dentro e entre setores amostrados. Análise de variância feita segundo ANOVA. Diferenças entre setores foram analisadas segundo teste de Tukey considerando significativas médias com letras diferentes a nível de  $p \leq 5\%$ . Comparação dos níveis de permeabilidade dentro de cada setor são seguidas de letras minúsculas e comparação de cada índice de permeabilidade entre setores é seguida de letras maiúsculas

A amostra 2 foi identificada dentro de uma área com alto nível de risco de inundação tabela 04 e caracterizado pela pavimentação impermeável das ruas e passeios e ao baixo número de árvores conforme apresentado na figura 27 e no gráfico da figura 25.

Amostra 3 inserida numa área de médio risco de inundação destaca-se pela presença de pavimentação de baixa permeabilidade e uma pequena melhoria no componente vegetacional, gráfico da figura 25 e a figura 28.

A amostra 4 classificada com baixo risco de inundação, teve como principal atributo a melhoria no tipo de pavimentação como demonstrado no gráfico da figura 25 (baixa permeabilidade) e que teve a contribuição do fator vegetacional, figura 29.

A amostra 5 é referente ao Parque Municipal Américo Renné Giannetti é caracterizada como área sem inundação e apresentou como diferencial ao alto grau de permeabilidade devido ao preponderante componente da vegetação, conforme exposto no gráfico da figura 25 e na figura 30.

A amostra 6 apresenta uma predominância de pavimentação impermeável e está inserida numa área de baixo risco de inundação que pode ser atribuída à contribuição do componente vegetacional do parque conforme gráfico da figura 25 e figura 31.

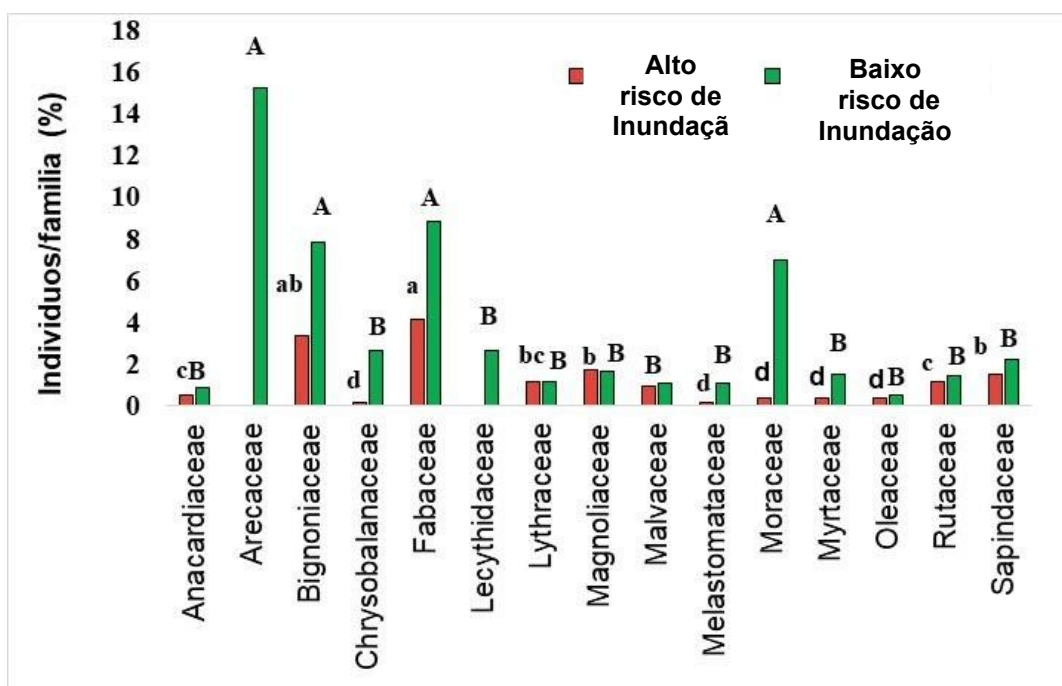
Figura 36 - : Porcentagem de indivíduos arbóreos por família nas áreas inundáveis e não inundáveis. Análise de variância feita segundo ANOVA. Diferenças entre famílias foram analisadas segundo teste de *Tukey* considerando significativas médias com letras diferentes a nível de  $p \leq 5\%$ . Comparação entre famílias nas áreas inundáveis são seguidas de letras minúsculas e nas áreas não inundáveis estão seguidas de letras maiúsculas.

A figura 36 evidencia que, entre as quinze famílias analisadas, a maior dominância ocorreu entre *Arecaceae*, *Bignoniaceae*, *Fabaceae* e *Moraceae*, todas concentradas em áreas não inundáveis, o que sugere um papel relevante dessas famílias nos serviços ecossistêmicos de regulação das inundações. Destacam-se as famílias *Arecaceae* e *Moraceae*, que apresentaram maior ocorrência nessas áreas. Dentro da *Arecaceae*, predomina a espécie *Syagrus romanzoffiana* (Jerivá), enquanto
