OS IMPACTOS DO DESENVOLVIMENTO URBANO NA DRENAGEM DO BAIRRO
CAIÇARAS – BELO HORIZONTE – MG

Monografia apresentada ao Instituto de Ciências Biológicas da Universidade Federal de Minas Gerais como requisito parcial à obtenção do título de Especialista em Gerenciamento de Recursos Hídricos.

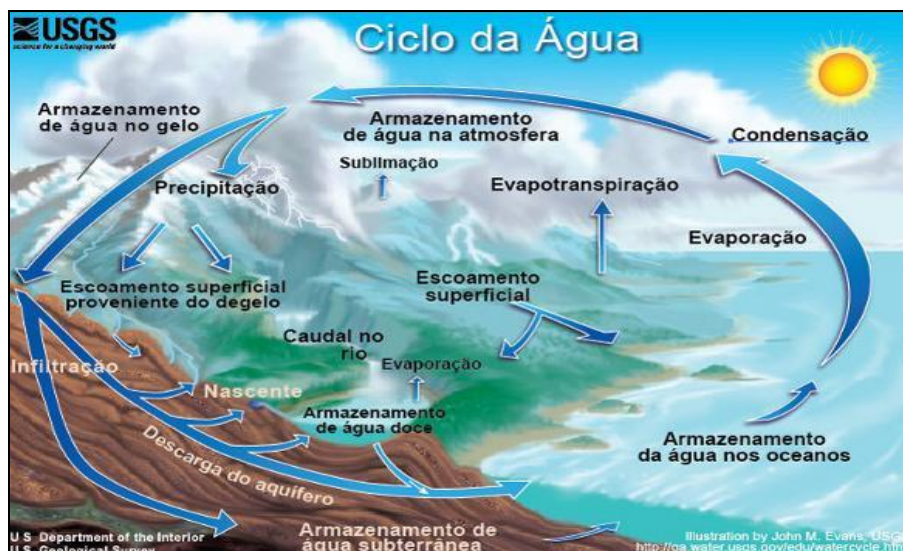
Figura 5.1: Ciclo hidrológico.

Segundo CETESB (2001) o ciclo hidrológico descreve que esse ciclo inicia-se com a energia solar incidente no planeta Terra, que é responsável pela evaporação dos corpos hídricos e pela transpiração das plantas de modo geral. O vapor d'água forma as nuvens, cuja movimentação sofre influência do movimento de rotação da Terra e das correntes atmosféricas, ver Figura 5.1. A condensação do vapor d'água forma as chuvas (precipitações). Quando a água das chuvas atinge a terra, ocorrem diversos fenômenos, sendo que dois tipos merecem destaque o escoamento superficial em direção aos canais de declividade inferior, alimentando diretamente os rios, lagos, dentre outros; e a infiltração no solo, com uma parcela ficando temporariamente retida nos espaços porosos, alimentando os lençóis subterrâneos. A água dos rios tem como destino final os mares e, assim, fechando o ciclo das águas.

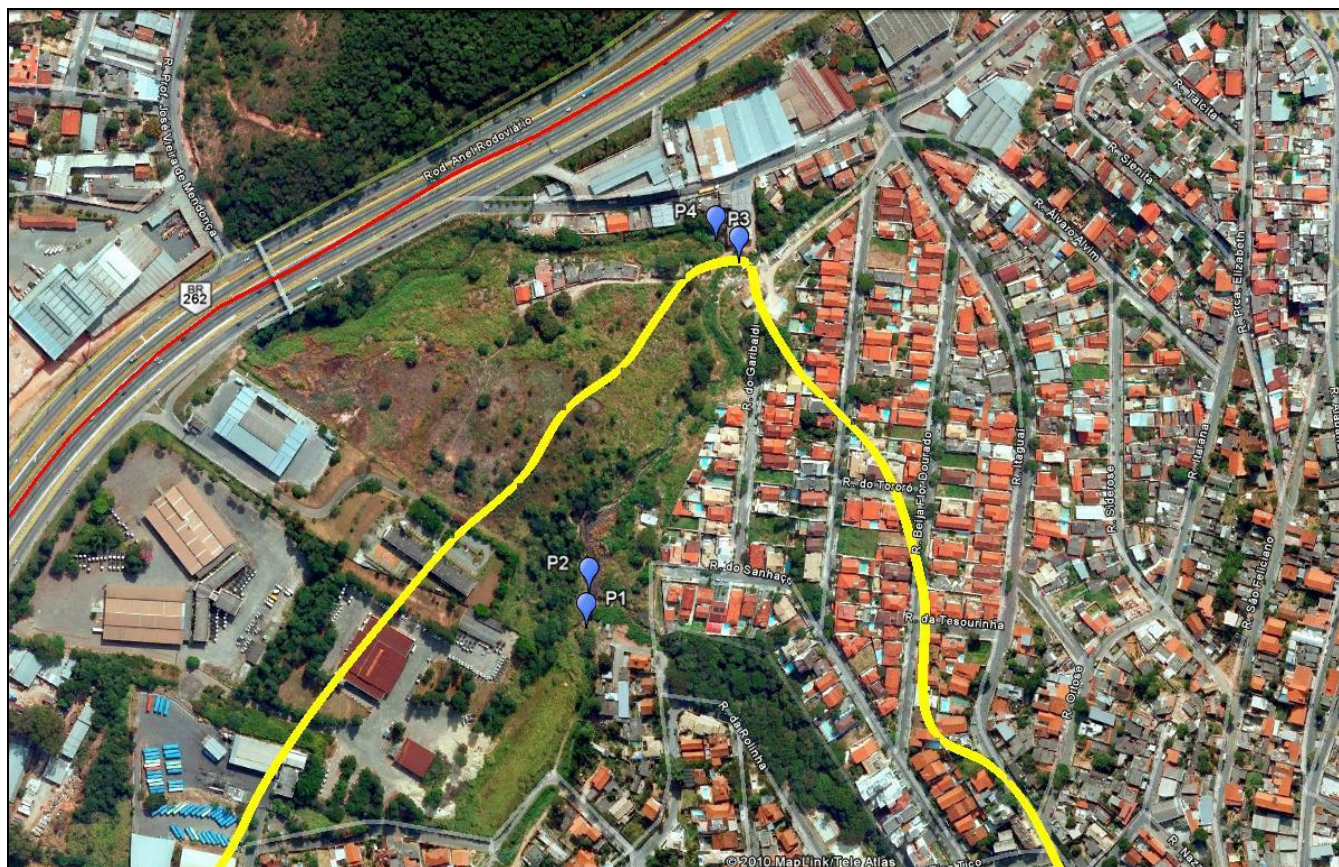
Figura 7.1: Localização dos pontos (símbolo em azul) amostrados em campo. Legenda: limite amarela microbasia do córrego da rua Prentice Coelho; linha vermelha limite do bairro Caiçaras.

Baseado neste mapa e na visita de campo foi elaborado um mapa de Pontos Amostrados, Figura 7.1, além de uma tabela (Tabela 7.1) que resume os resultados encontrados.

distintos do seu leito, como observado na Figura 7.1 anterior mostrada. Os resultados foram bastante desfavoráveis, pois em grande maioria os resultados apresentados encontraram-se classificados em 1(Ruim) em quase todos os quesitos, conforme as Figuras 7.2 a 7.5.

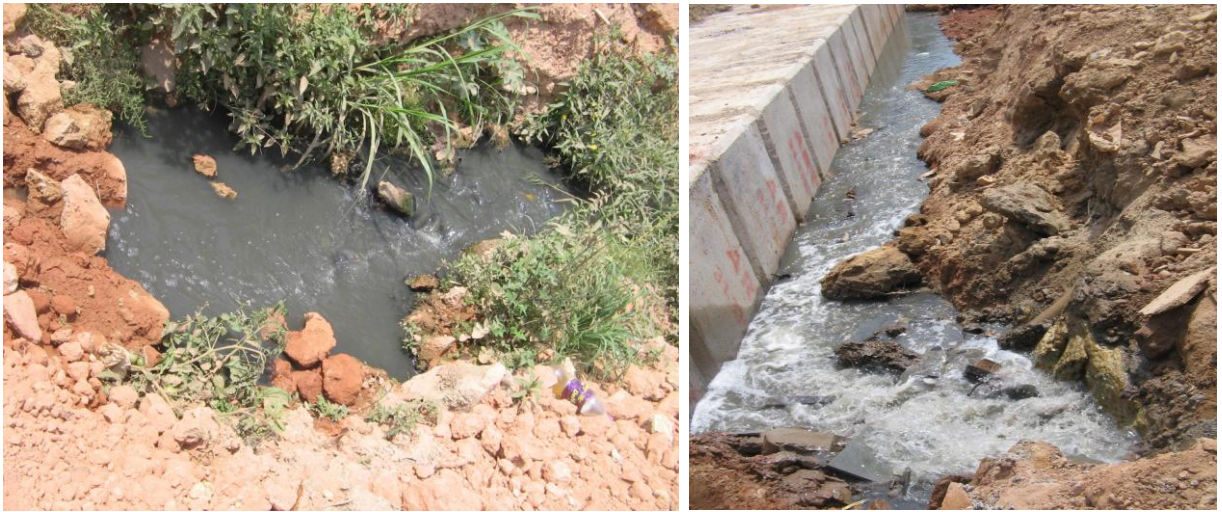
Figura 7.2: Córrego da rua Prentice Coelho jusante da confluência com correjo Cascatinha - Ponto 1.

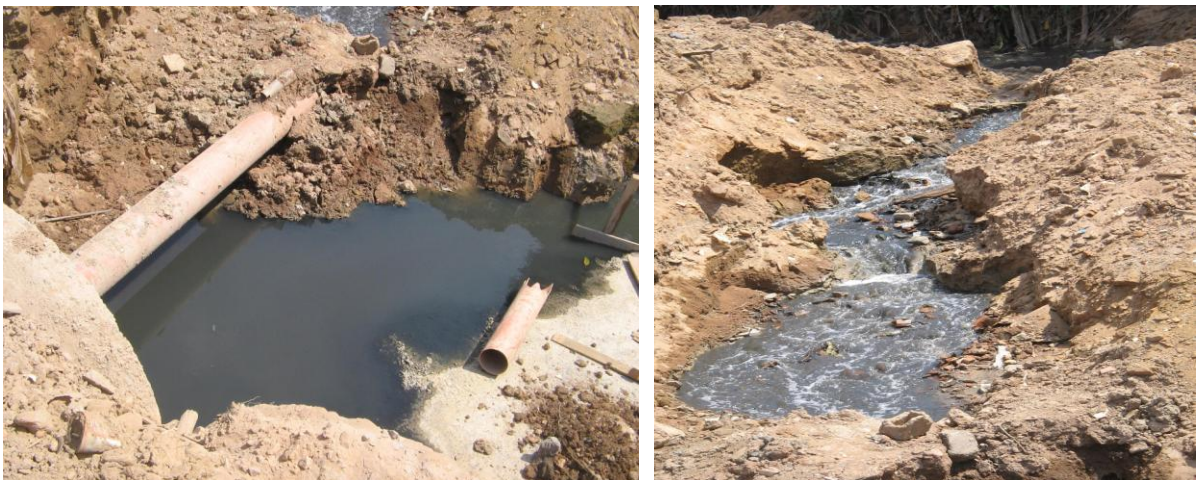
Figura 7.3: Confluência do Prentice Coelho com o córrego Cascatinha - Ponto 2.

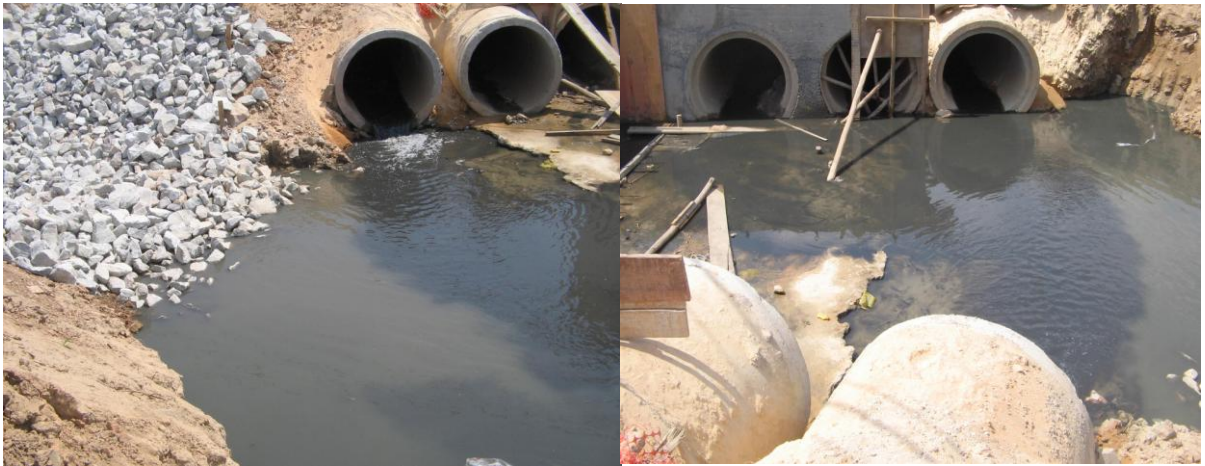
Figura 7.4: Conflência do córrego da rua Prentice Coelho com córrego Engenho Nogueira - Ponto 3

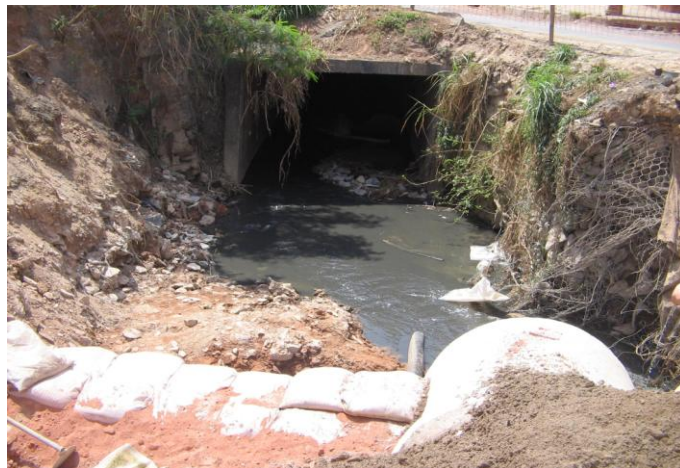
Figura 7.5: Córrego Engenho Nogueira a montante da confluência com o córrego da rua Prentice Coelho - Ponto 4.

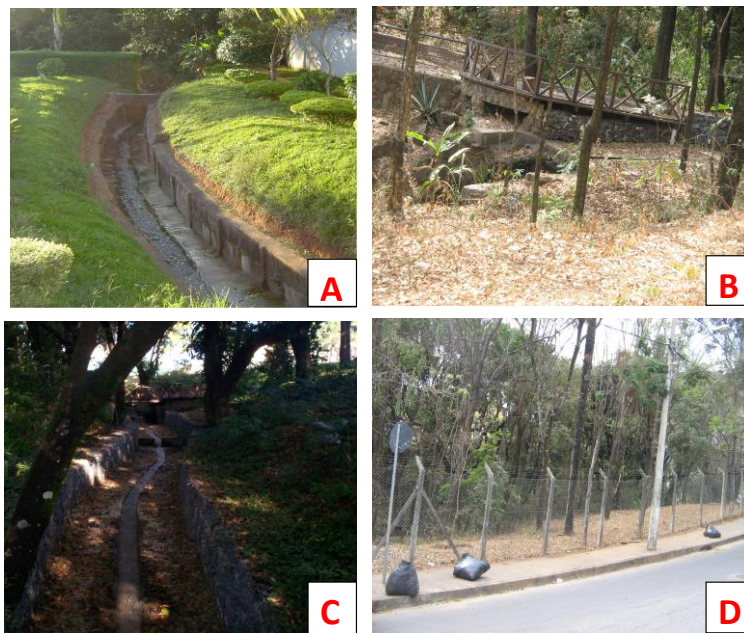
Apesar da área degradada nas margens do córrego da rua Prentice Coelho, o seu afluente o córrego Cascatinha possui uma área de preservação o Parque de Lazer do Caiçaras (Figura 7.6) sendo um local de descanso para a população do entorno. Dentro dos limites do Parque encontra-se uma praça de esportes, um parquinho, além do próprio córrego Cascatinha. A vegetação do local é caducifólia, apresentando ainda gramíneas e algumas flores ornamentais, (ver Figura 7.7). O córrego Cascatinha, visualmente se encontra em ótimas qualidades pelo caminho que percorre dentro Parque Caiçaras, podendo ser classificado em especial ou até no máximo classe 1.

Figura 7.7: A- Entrada do Corrego Cascatinha no Parque / B, C- Vista do Corrego Cascatinha no interior do Parque / D- Vista do lado de fora do parque a vegetação Semi-densa.

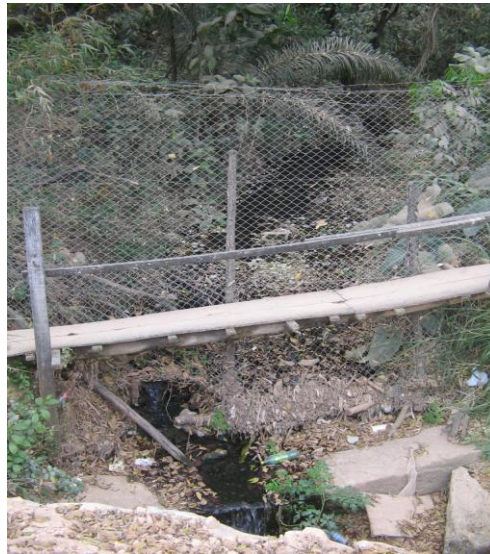
No trecho final do Parque, ou seja, a montante do encontro do córrego Cascatinha com o córrego da rua Prentice Coelho, já começa se observar um aumento da degradação encontra-se lixos como: garrafa de plástico, papel, sacolas plásticas e outros tipos de resíduos prejudiciais ao meio ambiente, (ver Figura 7.8).

Figura 7.8: Córrego Cascatinha após o final do Parque de Lazer do Caiçara.

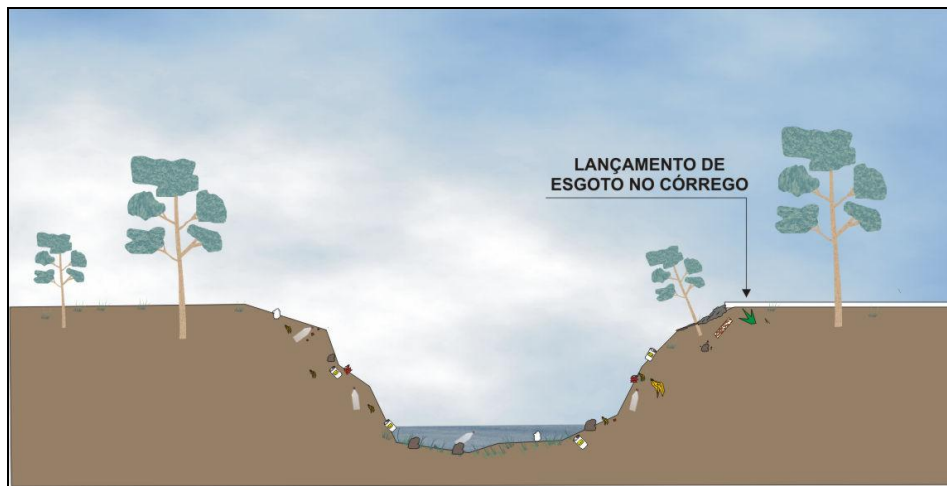
Os processos de impactos sobre as drenagens na área estudada é o reflexo das ações antrópicas, que por sua vez estão relacionadas à rápida expansão urbana e diferentes usos do solo na microbacia. Este fato acarreta um aumento nos níveis de poluição dos cursos d'água, resultantes dos lançamentos de efluentes domésticos e industriais conforme a Figura 8.1 que demonstra a degradação ocorrida no córrego da rua Prentice Coelho.

Figura 8.1: Exemplo da degradação no córrego da rua Prentice Coelho.

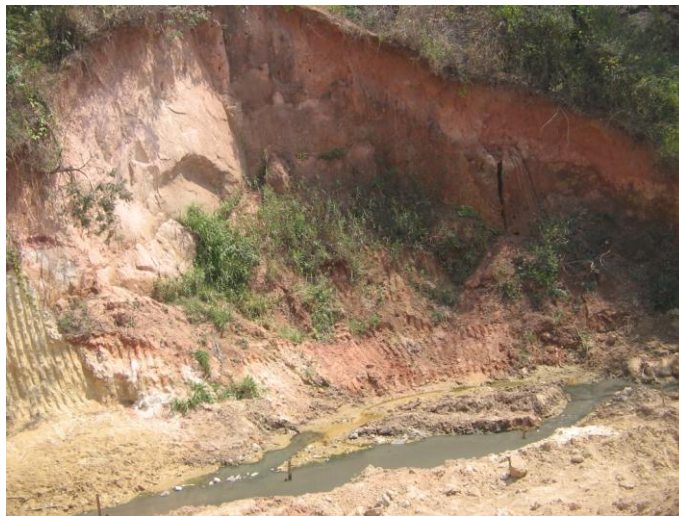
Na vistoria de campo foram detectados pontos com erosão, que coincidem quase que em sua totalidade com os pontos de produção de sedimentos, ver Figura 8.2. Destaca-se ainda que a vegetação da região está totalmente degradada conforme a Figura 8.3, além de apresentar alguns trechos com que foram queimados anteriormente.

Figura 8.2: Foco erosivo na margem esquerda do córrego da rua Prentice Coelho a jusante com a confluência com o córrego Cascatinha.

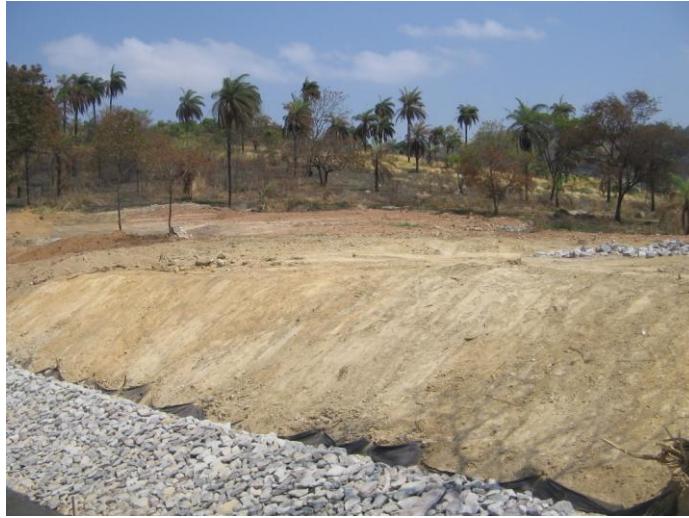
Figura 8.3: Vegetação encontrada na margem esquerda do córrego da rua Prentice Coelho, próximo a confluência com o córrego Engenho Nogueira.

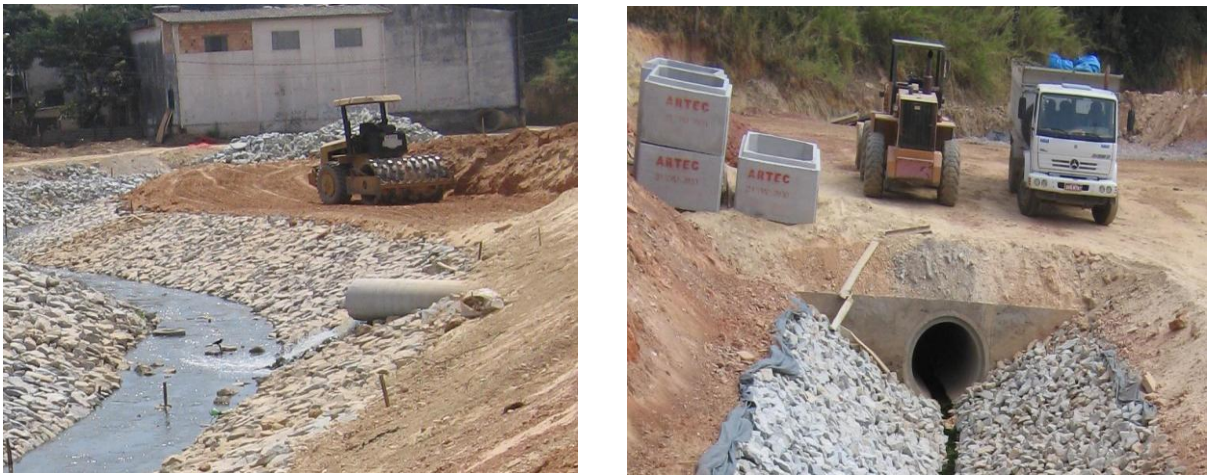
Figura 9.1: Obras no córrego Engenho Nogueira e Prentice Coelho.

Após a visita a campo observou-se que a Prefeitura de Belo Horizonte através da Secretaria Municipal de Política Urbana, vem colocando em pratica o Programa de Recuperação Ambiental denominado de DRENURBS para a melhoria do córrego Engenho Nogueira, Prentice Coelho e Cascatinha, ver Figura 9.1 e 9.2.
