# Avaliação da qualidade das águas na bacia do Ribeirão das Araras, Córrego Danta, Minas Gerais

Water quality assesment in Ribeirão das Araras watershed,  
Córrego Danta, Minas Gerais

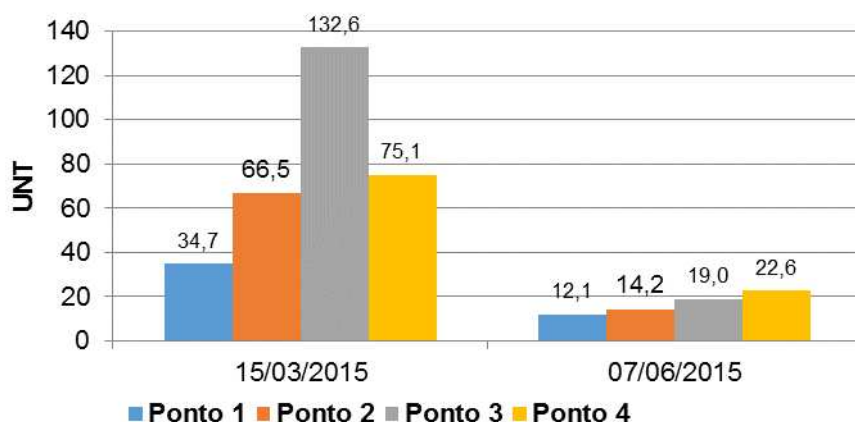
**Figura 3 – Turbidez nos pontos de amostragem nas duas campanhas.**

Em relação aos resultados das amostragens realizadas, a interferência de parâmetros físicos relacionados ao carreamento de sólidos ao curso d'água, como a turbidez (Figura 3), foi verificada, no ponto 3, uma violação aos limites estabelecidos para a classe 2, de 100 UNT, conforme Deliberação Normativa COPAM/CERH 01/2008, que atribui a referida classe de referência, aos corpos hídricos ainda não enquadrados, como é o caso da bacia estudada. Este local de amostragem se encontra a jusante da confluência do ribeirão das Araras com seu principal afluente, o ribeirão Bananal, o que favorece o aumento da carga de sedimentos nesse trecho, quando suas águas se encontram. Além disso, trata-se de uma área com maior presença antrópica e de maior uso do solo para atividade agrícola.

De acordo com a figura 3, os valores máximos nos pontos de coleta, na primeira campanha, realizada no período chuvoso, indicam alterações na qualidade da água natural provenientes de atividades antrópicas. Conforme pode ser observado no mapa de uso e ocupação do solo na bacia (Figura 2), na área da nascente dos dois principais contribuintes da bacia, o Ribeirão das Araras e ribeirão do Bananal, o divisor de águas é cortado pelas rodovias BR 262 e 354, onde há vários pontos de solo exposto devido à terraplanagem. Nesses pontos, foi possível perceber, durante as atividades de campo, áreas em que ocorrem erosão laminar, com presença de sulcos. O aumento da turbidez em períodos de precipitações se dá principalmente pelo carreamento superficial para a calha hídrica.

A retirada da vegetação ciliar próximo aos pontos 2, 3 e 4, também contribuiu para a facilidade com que os sedimentos chegam à calha do ribeirão, em especial no período de chuvas. Próximo à confluência dos ribeirões Araras e Bananal, conforme mapa de cobertura do solo na bacia (Figura 2), durante o período da primeira amostragem havia uma área sendo preparada para plantio e, portanto, de solo exposto que, associado ao elevado índice de precipitação no período, possibilitou maior carreamento de sedimentos para o curso d'água.

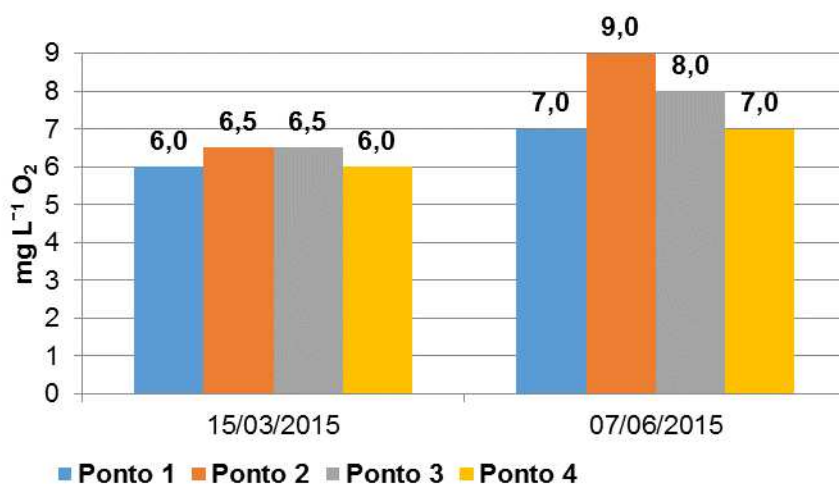
**Figura 4** – Oxigênio dissolvido nos pontos de amostragem nas duas campanhas.

Por sua vez, os resultados verificados para as concentrações de oxigênio dissolvido (OD) (Figura 4), em todos os pontos, nas duas coletas, se mantiveram acima do padrão mínimo de qualidade estabelecido pela DN COPAM/CERH 01/2008, para a classe 2 de águas doces, ou seja, OD, em qualquer amostra, não inferior a 5 mg/L. Os resultados estão compreendidos entre 6,0 e 6,5 mg/L, na primeira amostragem (período chuvoso) e 7,0 a 9,0mg/L (período de estiagem).

As condições de oxigenação das águas durante o período de monitoramento, possivelmente devido ao fluxo turbulento das águas ao longo da bacia, apresentaram valores conformes aos padrões ambientais. De acordo com os resultados, é possível notar que no período chuvoso há uma diminuição nos valores de OD, se comparado com o período de estiagem. Ou seja, no período de maior presença de matéria orgânica no meio hídrico, a

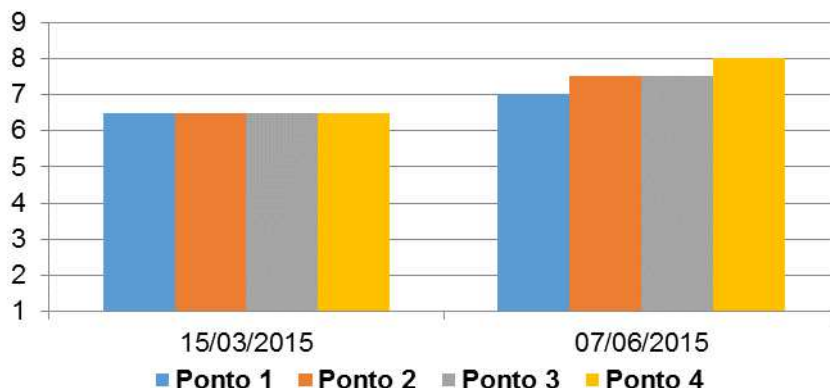
**Figura 5** – pH nos pontos de amostragem nas duas campanhas.

O valor de potencial hidrogeniônico (pH) encontrado na primeira coleta ficou na faixa de 6,5 (Figura 5) para todos os pontos, portanto, conformes aos padrões para a classe 2, estipulados entre 6,0 a 9,0. Já na coleta em estação seca, houve um aumento do padrão de pH, mas mantendo-se dentro da faixa aceitável pela legislação, entre 7,0 e 8,0. Von Sperling (2014) afirma que esse parâmetro, entre 8,3 e 9,4, se relaciona à ocorrência de carbonatos e bicarbonatos na água. Como esta é uma bacia de uso agropecuário, com solo em alguns pontos de característica ácida, há constantes correções dessa acidez utilizando-se calcário, o que possivelmente contribuiria para a elevação do nível de pH das águas superficiais.

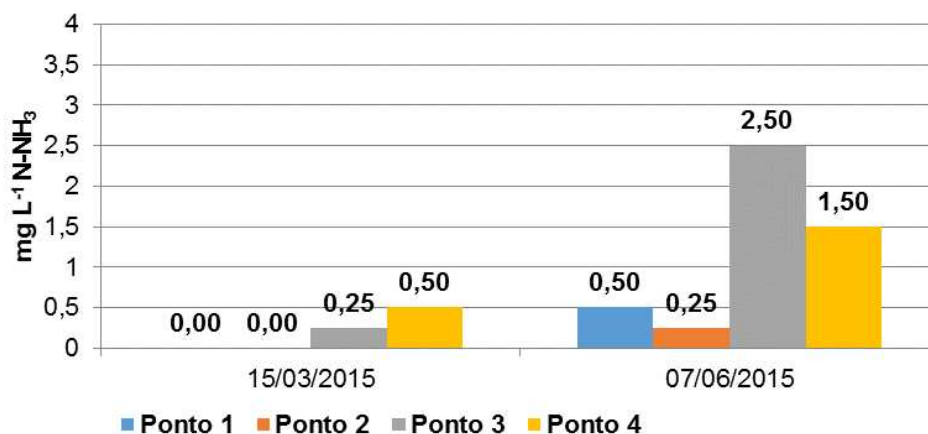
**Figura 6** – Nitrogênio amoniacal total nos pontos de amostragem nas duas campanhas.

Em relação aos valores obtidos de nitrogênio amoniacal total (NAT), todas os pontos de amostragem apresentaram-se conformes ao limite de 3,7 mg/L, para a classe 2, em condições de pH inferior a 7,5 e, de 2,0 mg/L quando o pH menor que 8,0 (Figura 6). Entretanto, pode-se observar que, nos pontos localizados à jusante da bacia (3 e 4), houve um aumento significativo na segunda amostragem, realizada no período seco. Conforme CETESB (2009), águas naturais normalmente contêm concentrações desse parâmetro inferiores a 1,0 mg/L<sup>-1</sup> e, valores superiores a este podem ser indicativos de ações antropogênicas.

As maiores concentrações apresentadas a jusante da bacia, sugerem a presença de fontes poluidoras, relacionadas a fertilizantes de uso na

agricultura, a solos tratados com altas taxas de dejetos líquidos de suínos ou ainda de efluentes de suínos confinados próximo ao local de coleta. O nitrogênio está presente nos efluentes produzidos em granjas de suínos, podendo ser encontrado nas fezes e urina dos porcos, sendo facilmente lixiviado quando na forma de nitrato (TELLES e DOMINGUES, 2003).

Deste modo, a maior concentração verificada de Nitrogênio Amoniacal Total durante o período da seca, no baixo curso da bacia, deve-se à menor diluição dos efluentes em função do aumento das vazões lançadas, o que demonstra a influência do lançamento pontual de dejetos da suinocultura.

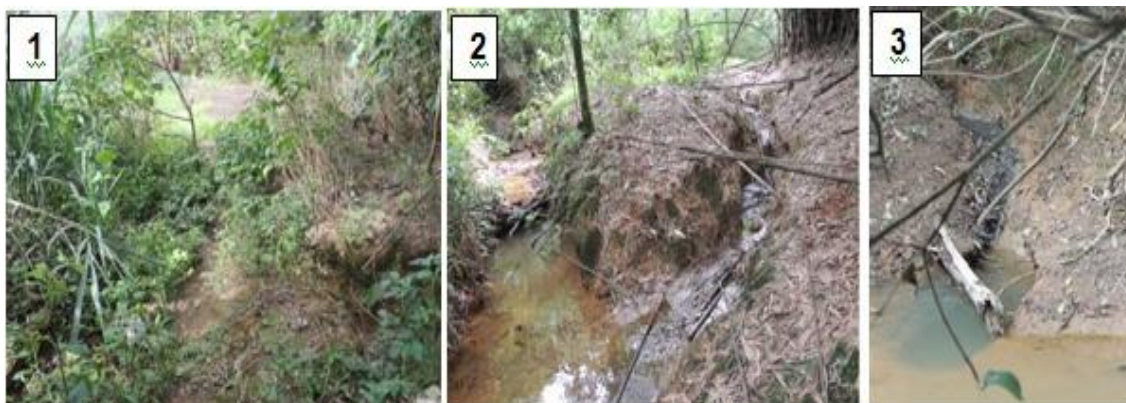
**Figura 9** – Sequência – escoamento de resíduos suínos, provenientes de lagoa de estabilização, afluindo para o Ribeirão das Araras.

Quanto à elevada concentração de *E. coli* no Ponto 4, de 2.800 NMP/100ml, cabe registrar que à margem direita do ribeirão das Araras, a montante do local de coleta da água, encontra-se edificada uma suinocultura. A elevada taxa da bactéria encontrada nas águas do ribeirão das Araras, nesse local, sugere que diversos fatores podem facilitar o carreamento de material fecal para o curso d'água, como os efluentes líquidos advindos da lagoa de aguapés, utilizada para o tratamento dos dejetos suínos, que apresentam altas concentrações de *E.coli* (Figura 9).

No referido empreendimento, além de seu inerente potencial poluidor, em função da natureza da atividade, a vegetação ciliar foi parcialmente retirada na margem próxima às suas instalações (Figura 10), favorecendo o escoamento pluvial contendo efluentes, direto no leito do ribeirão (Figura 9).

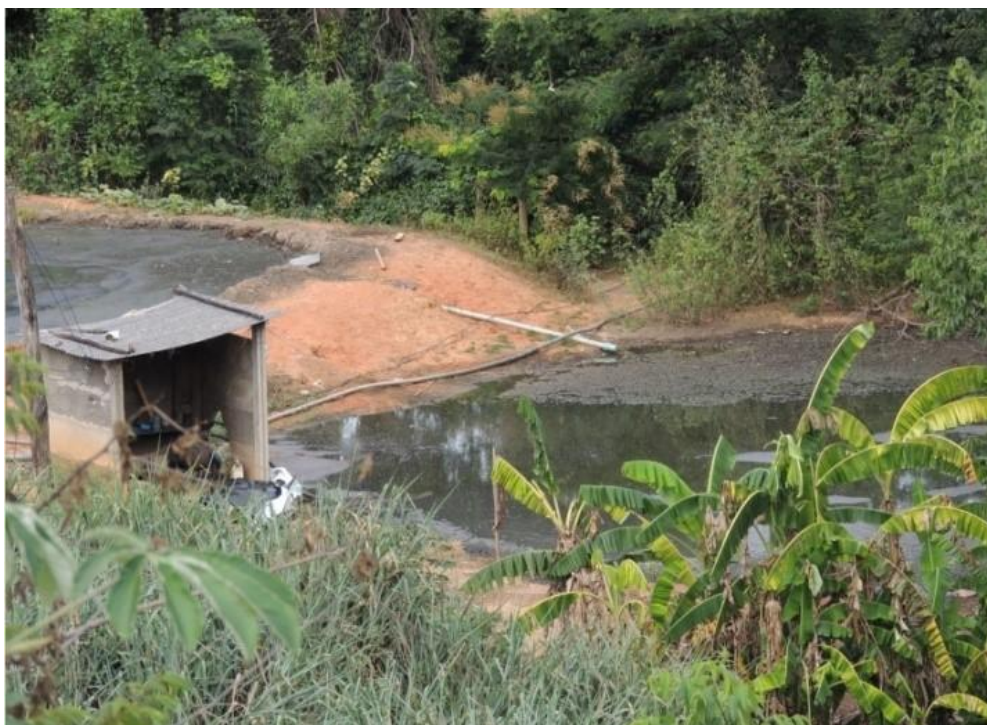
**Figura 10.** Esterqueiras transbordando e localizadas a menos de 30m do curso d'água – Bacia do Ribeirão das Araras – Córrego Danta, MG.

A princípio, o empreendimento não atende a distância mínima de 30 metros entre as lagoas de efluentes (esterqueiras) e o leito hídrico de rios com até 10 m de largura, conforme estabelecido pela Lei Estadual 20.992/2013, que dispõe sobre a política florestal no Estado (MINAS GERAIS, 2013).

Como as esterqueiras estão a céu aberto, provavelmente quando as chuvas elevam o nível dos efluentes, os mesmos transbordam e são transportados em direção ao leito hídrico. Deste modo, o manejo inadequado dos dejetos da granja, possivelmente resultou no aumento das concentrações de *E. coli*, fósforo total e nitrogênio amoniacal total, verificados no ponto 4, sob influência desta área de drenagem.
