**É CAMINHANDO QUE SE OBSERVA: Um estudo sobre a percepção da pessoa idosa
no centro histórico de São João Del-Rei (MG)**

Dissertação apresentada ao Curso de Mestrado em Geotecnia e Transportes da Universidade Federal de Minas Gerais, como requisito à obtenção do título de Mestre em Geotecnia e Transportes.

Área de concentração: Transportes

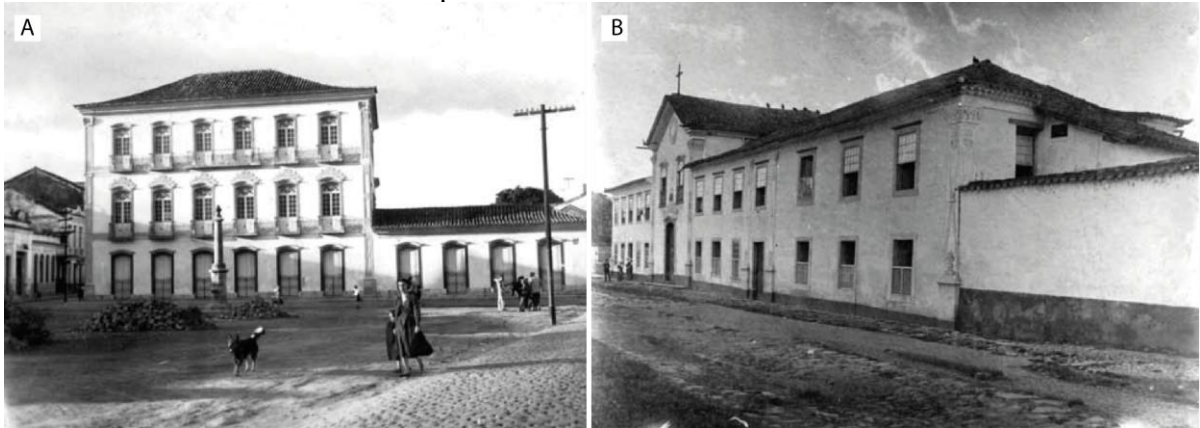
Ao analisar o período de formação das cidades históricas coloniais, é possível refletir sobre o impacto do crescimento desordenado, irregular e espontâneo, decorrente da descoberta de pedras preciosas (Bellan, 2016; Bastos, 2007). Esse processo de expansão urbana, em muitos casos, ocorreu sem considerar as necessidades da população e os requisitos mínimos de mobilidade urbana necessária para garantir um caminhar com qualidade. Reflete-se, ainda, a sua origem em períodos em que os direitos dos pedestres não eram prioridades (Magagnin e Menezes, 2016). Em São João Del-Rei, isso não foi diferente, como pode ser observado na Figura 5, que apresenta imagens antigas das ruas da cidade, marcadas pela ausência de delimitação adequada dos espaços e inexistência de áreas acessíveis. Ruas sem pavimentação,

tortuosas e a falta de drenagem, foram algumas das problematizações crescentes que em muitos casos não foram totalmente resolvidas.

Figura 5: À esquerda (A) Rua Santa Teresa. À direita (B) Rua da Santa Casa de Misericórdia, posteriormente demolida.

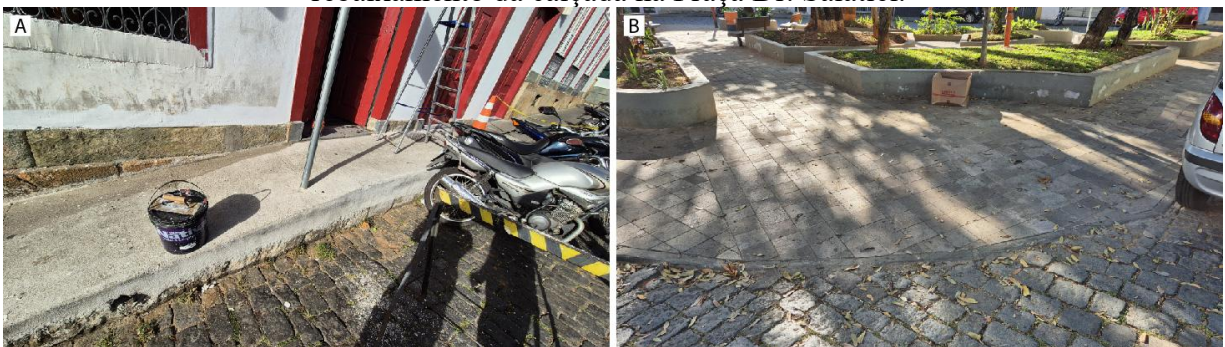
Por outro lado, observa-se que tais intervenções ainda não contemplam plenamente a diversidade da população, uma vez que não possui espaço adequado para a passagem de cadeirantes. Isso revela que, embora propostas como soluções inclusivas, essas ações ainda estão longe de alcançar plena efetividade, mantendo barreiras significativas à mobilidade de pessoas com deficiência. Ainda na região central, na Praça Doutor Salatiel, foi realizado o rebaixamento da calçada, nivelando-a com a rua nas extremidades da praça, com o intuito de facilitar o acesso de pessoas com restrições temporárias ou permanentes de mobilidade. A Figura 6, a seguir, ilustra essas transformações no espaço urbano.

Figura 6: À esquerda (A) Rampa de acesso ao Centro Cultural UFSJ. À direita (B) rebaixamento da calçada na Praça Dr. Salatiel.

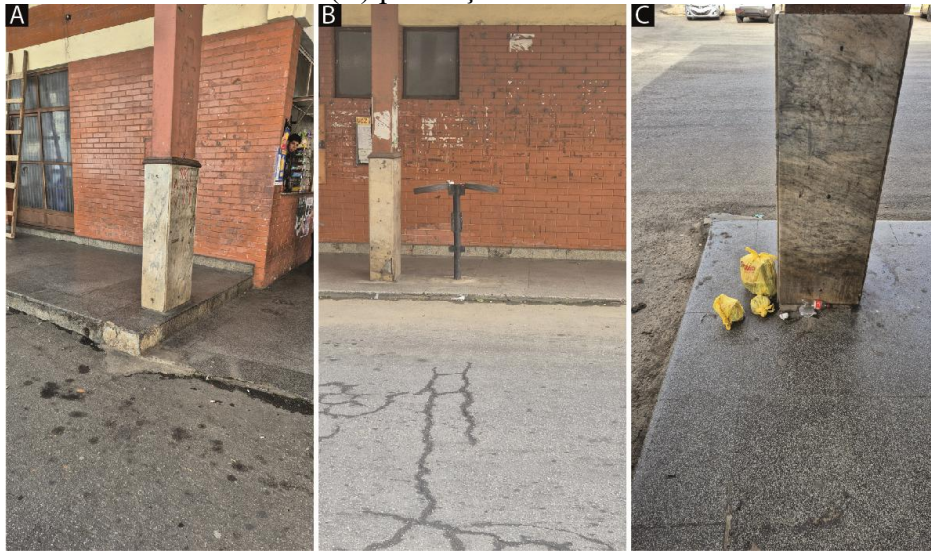
Figura 18: À esquerda (A) Sem a presença de rampa. No centro (B) Lixeira quebrada. À direita (C) presença de lixo no chão.

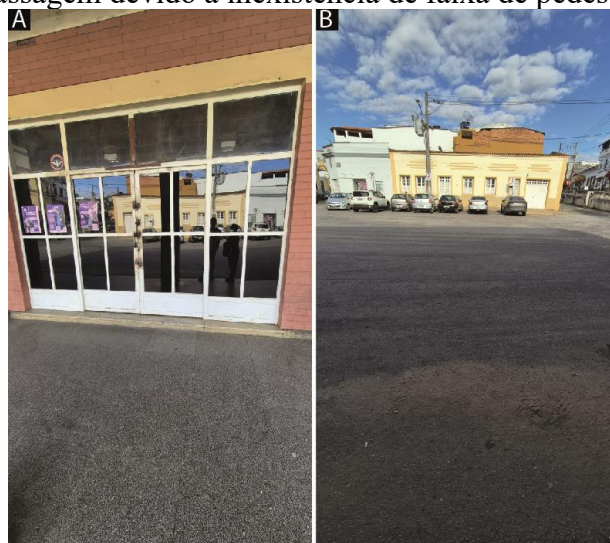
Figura 19: À esquerda (A) Antigo Posto Policial desativado. À direita (B) Área de difícil passagem devido a inexistência de faixa de pedestre.

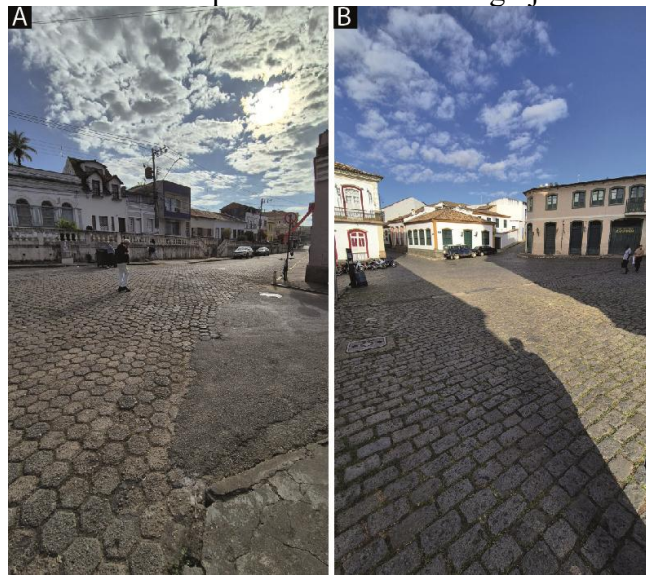
Na Rua do Carmo, foram identificadas diversas fragilidades na infraestrutura urbana, evidenciando a necessidade de intervenções que garantam uma travessia segura e condições adequadas de circulação para os pedestres. Entre os principais problemas observados, destacam-se a ausência de faixa de pedestre (Figura 20), a presença de calçadas estreitas e com buracos (Figura 21), além da iluminação pública deficiente, que ainda utiliza lâmpadas de vapor de sódio (Figura 22), comprometendo a visibilidade e a segurança no local.

Figura 20: À esquerda (A) Inexistência de faixa de pedestre próxima ao Mercado Municipal. À direita (B) Ausência de faixa de pedestre em frente à Igreja Nossa Senhora do Carmo.

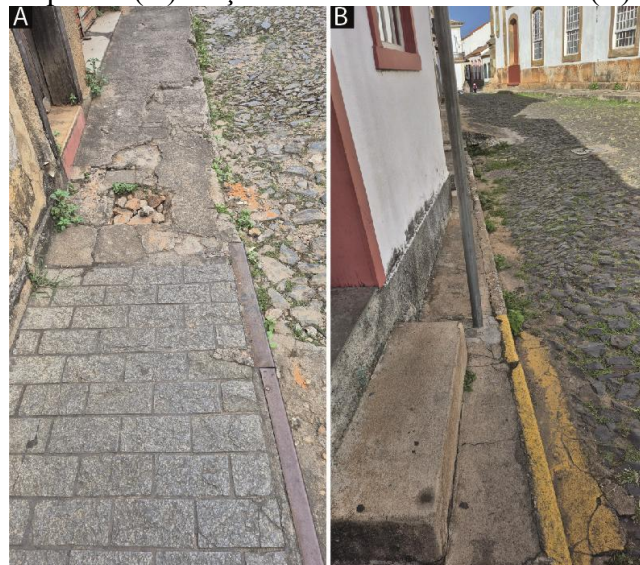
Figura 21: À esquerda (A) calçada com buracos. À direita (B) calçada curta.

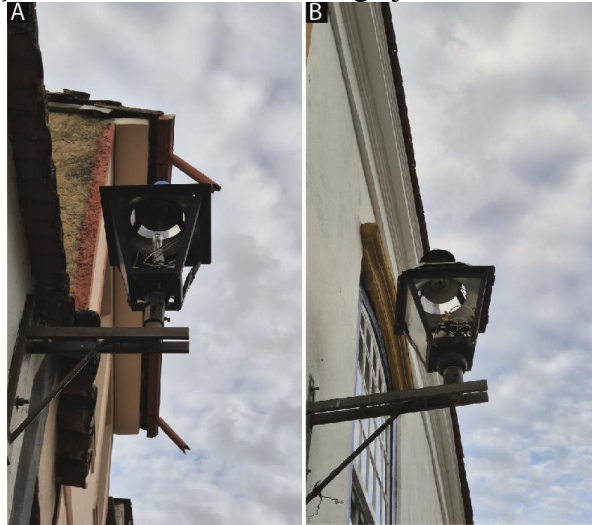
Figura 22: À esquerda (A) Iluminação danificada próxima ao Mercado Municipal. À direita (B) Iluminação danificada em frente à Igreja Nossa Senhora do Carmo.

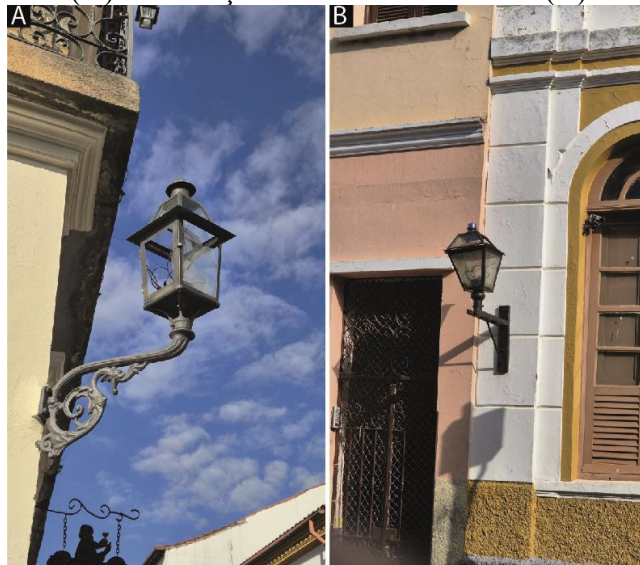
Figura 23: À esquerda (A) Iluminação danificada. À direita (B) iluminação queimada.

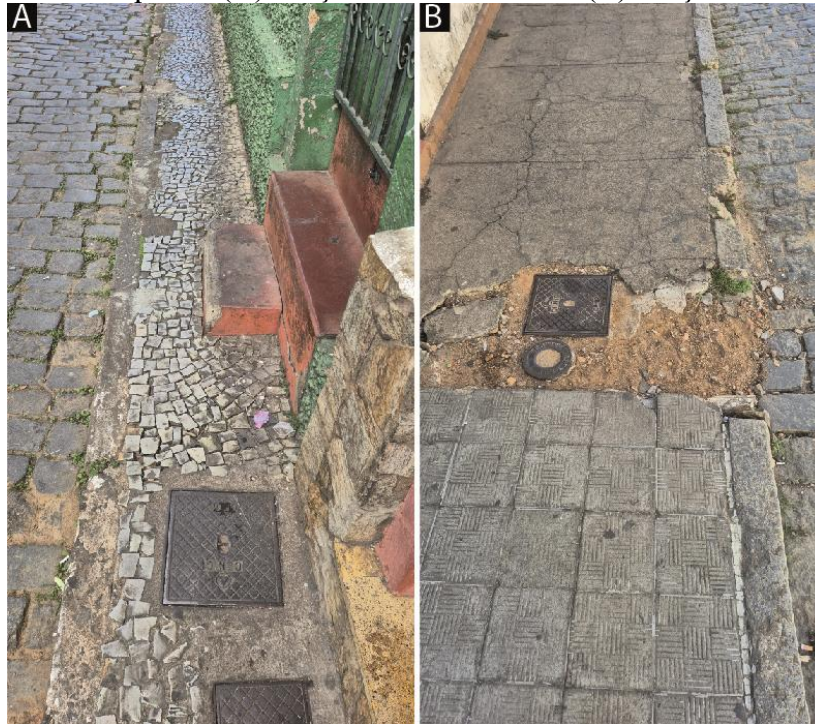
Figura 24: À esquerda (A) Calçada curta. À direita (B) Calçada com buraco.

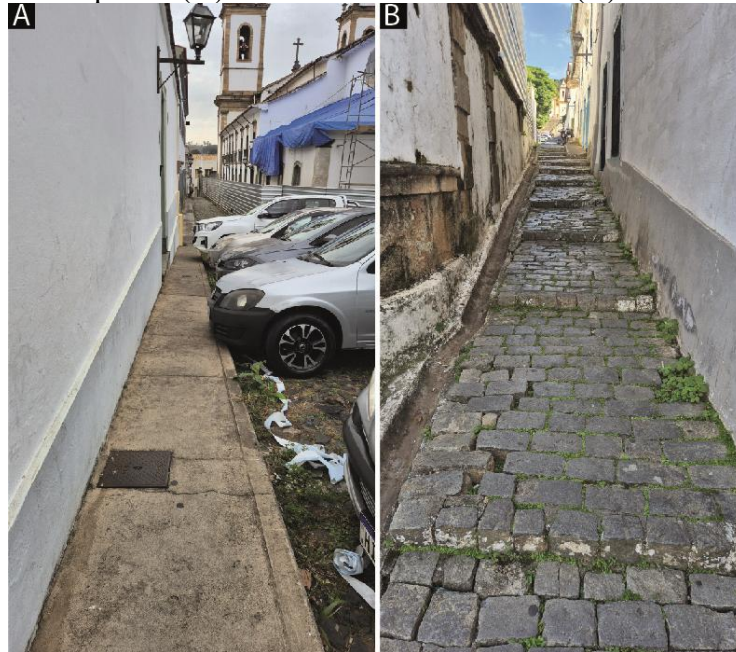
utilizado pela comunidade local. A Figura 25 ilustra visualmente essas observações, evidenciando os aspectos estruturais e simbólicos que tornam o trecho especialmente sensível.

Figura 25: À esquerda (A) Estacionamento. À direita (B) Escadaria do Pilar.

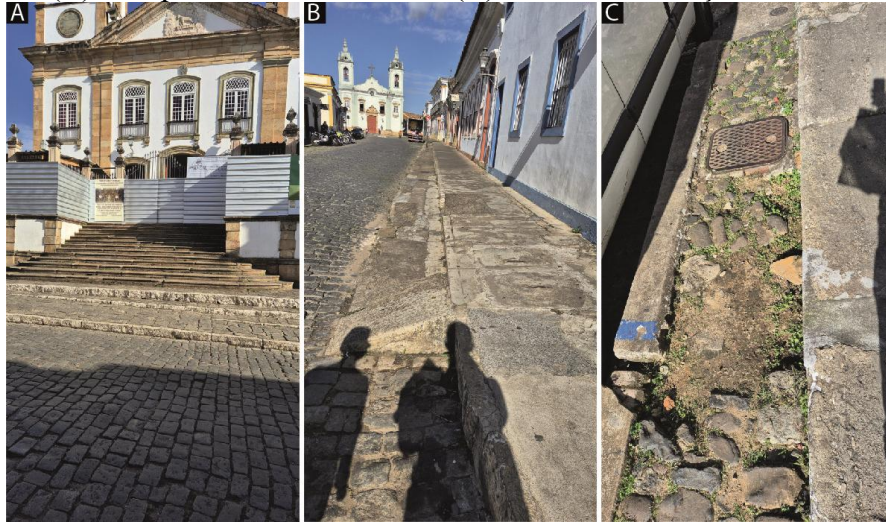
Figura 26: À esquerda (A) Escadaria da Catedral Basílica de Nossa Senhora do Pilar. No centro (B) Rampa inclinada. À direita (C) Desnível da calçada com buracos.

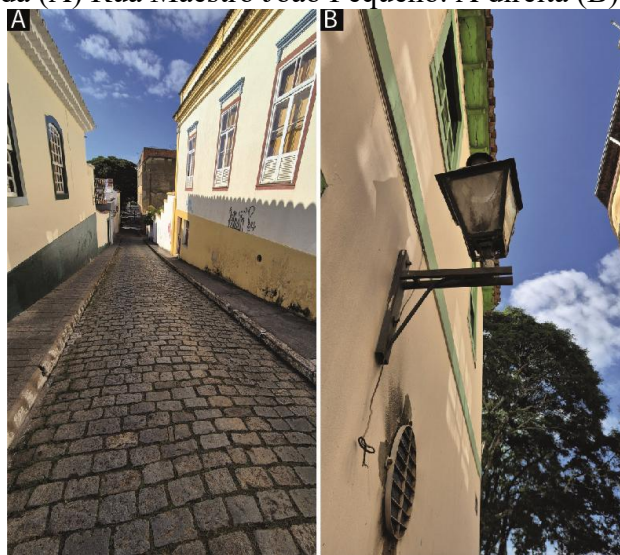
Figura 27: À esquerda (A) Rua Maestro João Pequeno. À direita (B) Iluminação precária.

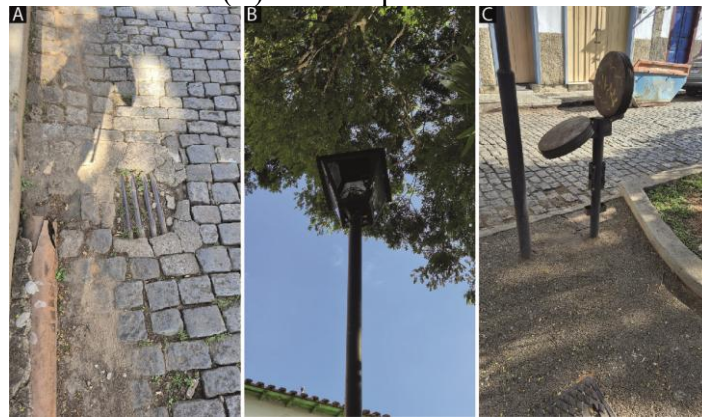
O Percurso 1 foi finalizado no Largo Tamandaré, situado na Praça Severiano de Resende, espaço que ainda carece de infraestrutura adequada voltada à permanência e convivência dos pedestres. Entre os problemas identificados, destacam-se deficiências no sistema de drenagem urbana, iluminação danificada e lixeiras quebradas. Por outro lado, foi ressaltado que os bancos disponíveis são confortáveis e que, durante o dia, a praça oferece um ambiente tranquilo e agradável para descanso. A Figura 28 retrata essas observações.

Figura 28: À esquerda (A) Bueiro entupido. No centro (B) Iluminação danificada. À direita (C) Lixeira quebrada.

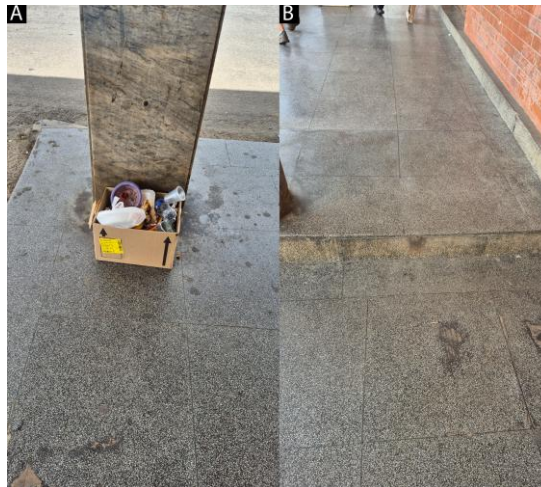
O Percurso 2 teve início no Terminal Urbano, onde foram observadas situações semelhantes às identificadas no Percurso 1. Persistem as deficiências relacionadas à acessibilidade e à limpeza urbana. As Figuras 29 e 30 demonstram visualmente essas análises.

Figura 29: À esquerda (A) Acúmulo de lixo. À direita (B) Ausência de rampa de acessibilidade.

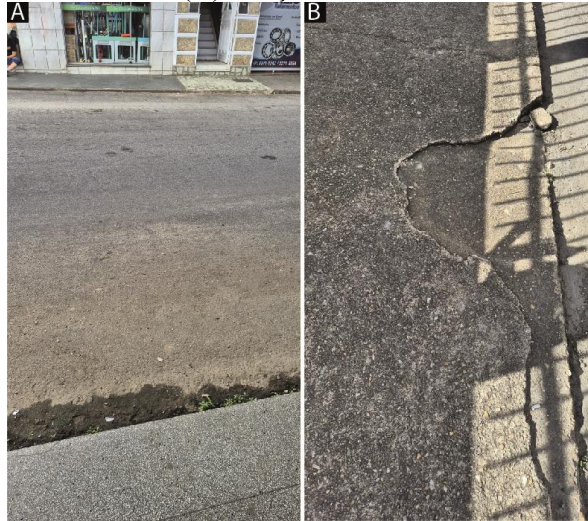
Figura 30: À esquerda (A) Inexistência de faixa de pedestre em frente ao Terminal Urbano. À direita (B) Calçada com buracos.

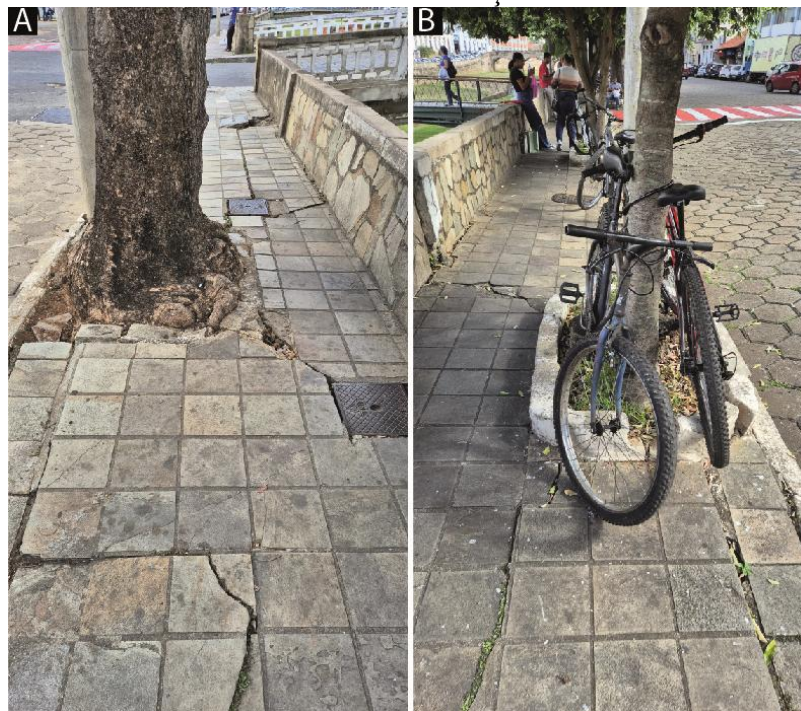
Figura 32: À esquerda (A) Calçadas danificadas pelas raízes das árvores. À direita (B) Obstáculos na calçada.

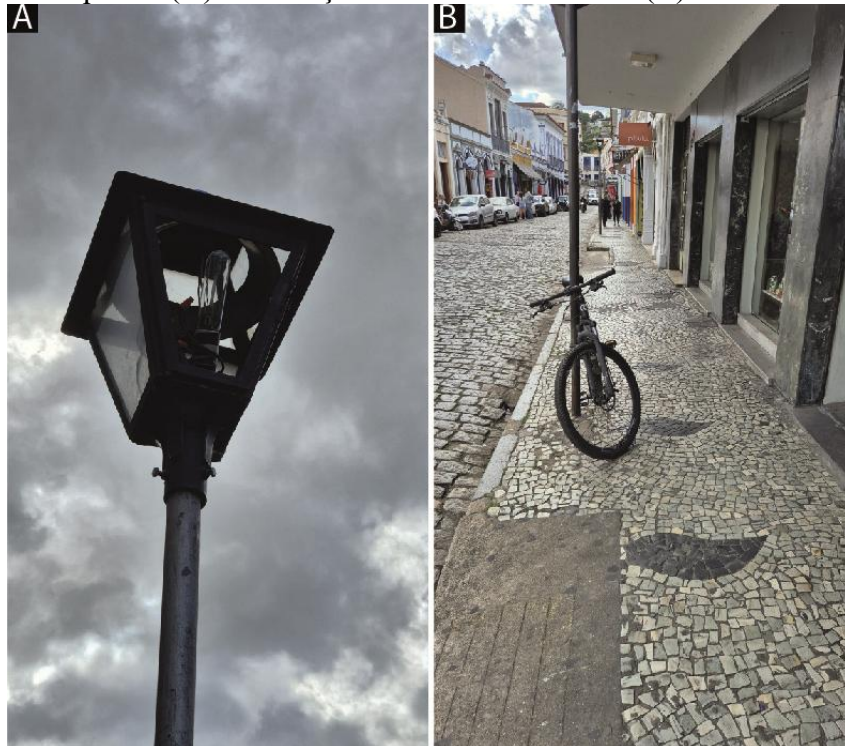
Figura 33: À esquerda (A) Iluminação danificada. À direita (B) Obstáculos na calçada.

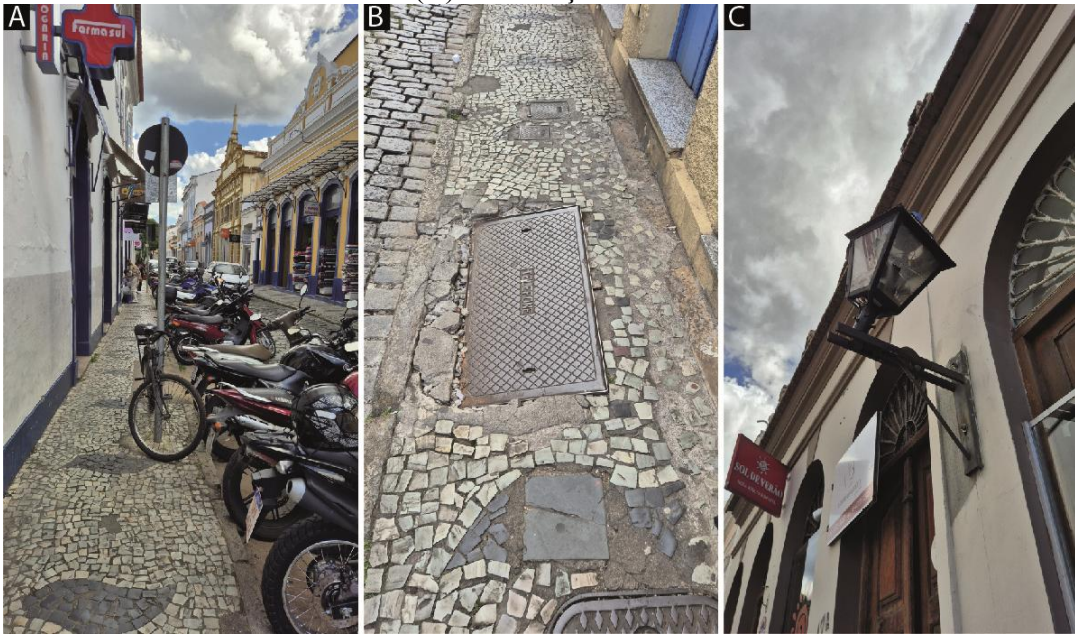
o risco de conflitos viários. Também foram identificadas bicicletas dispostas como obstáculos sobre as calçadas, sem a presença de infraestrutura adequada como bicicletários. As calçadas apresentaram danos estruturais e dimensões reduzidas, dificultando o acesso de pessoas com mobilidade reduzida. A situação foi agravada pelo estado precário de conservação da iluminação pública. A Figura 34 documenta essas problemáticas.

Figura 34: À esquerda (A) Obstáculos na calçada. No centro (B) Calçada com buracos. À direita (C) Iluminação danificada.

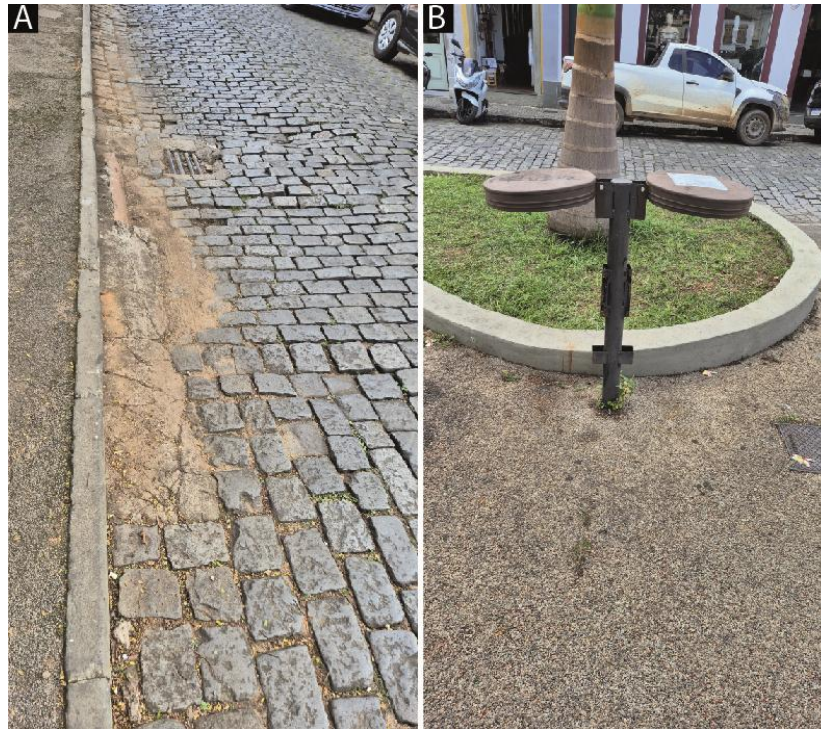
Figura 35: À esquerda (A) Bueiro entupido. À direita (B) Lixeira danificada na Praça Severiano de Resende.

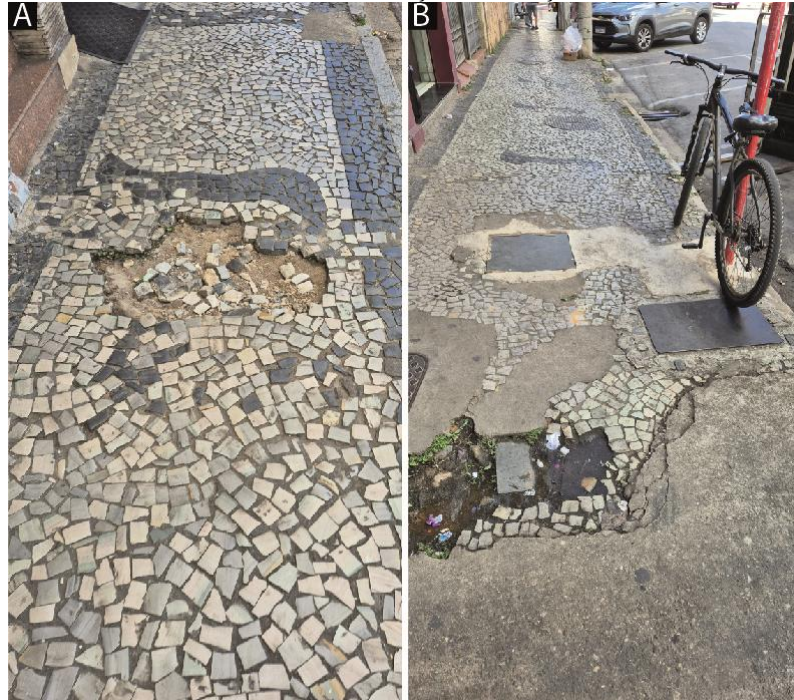
Figura 36: À esquerda (A) Calçada com buracos na Avenida Tancredo Neves. À direita (B) Buracos e obstrução na calçada.

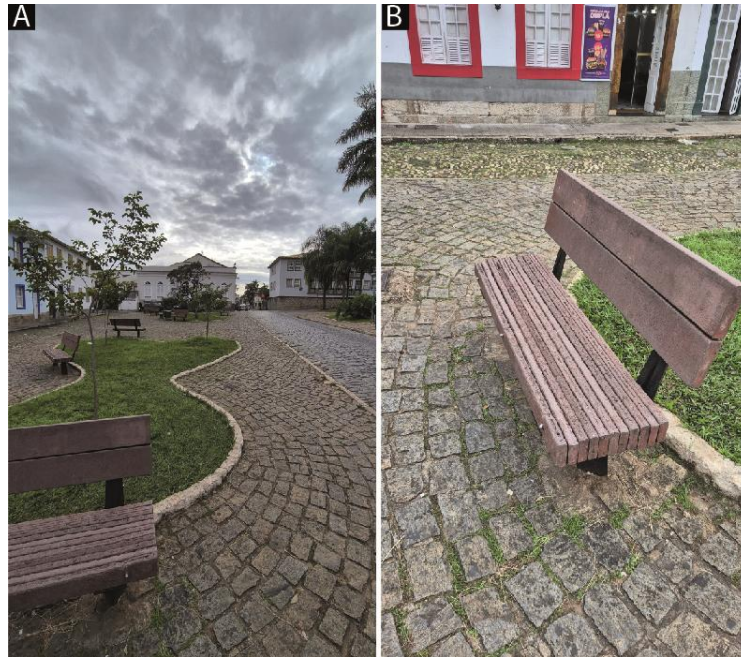
Além disso, foi apontado o acúmulo de veículos nos horários de pico, o que compromete a fluidez do tráfego local e interfere negativamente na ambiência do percurso. A Figura 37 ilustra essas observações iniciais.

Figura 37: Vista da Praça Frei Orlando. À direita (B) Banco conservado na Praça Frei Orlando.

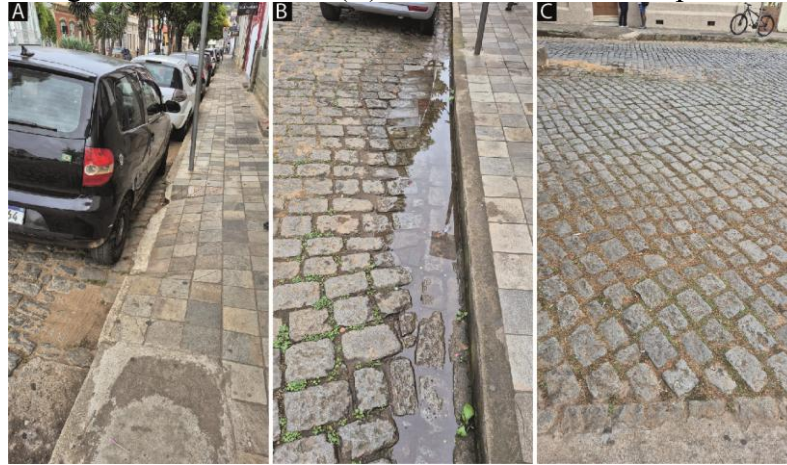
Figura 38: À esquerda (A) Automóvel estacionado em local proibido. No centro (B) Acúmulo de água na rua. À direita (C) Ausência de faixas de pedestre.

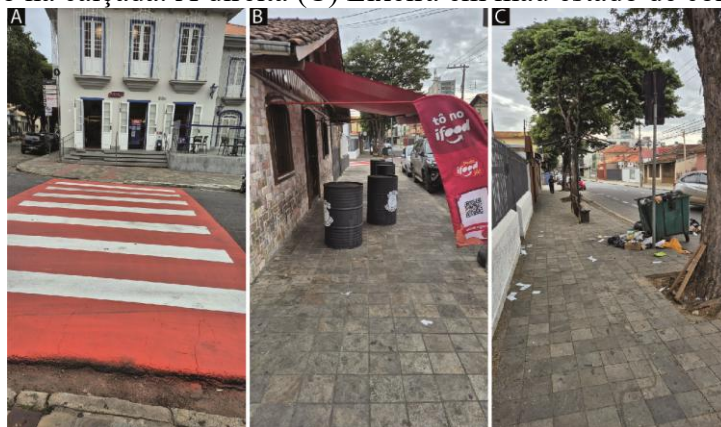
Figura 39: À esquerda (A) Faixa de travessia sem rampa de acessibilidade. No centro (B) Obstrução na calçada. À direita (C) Lixeira em mau estado de conservação.

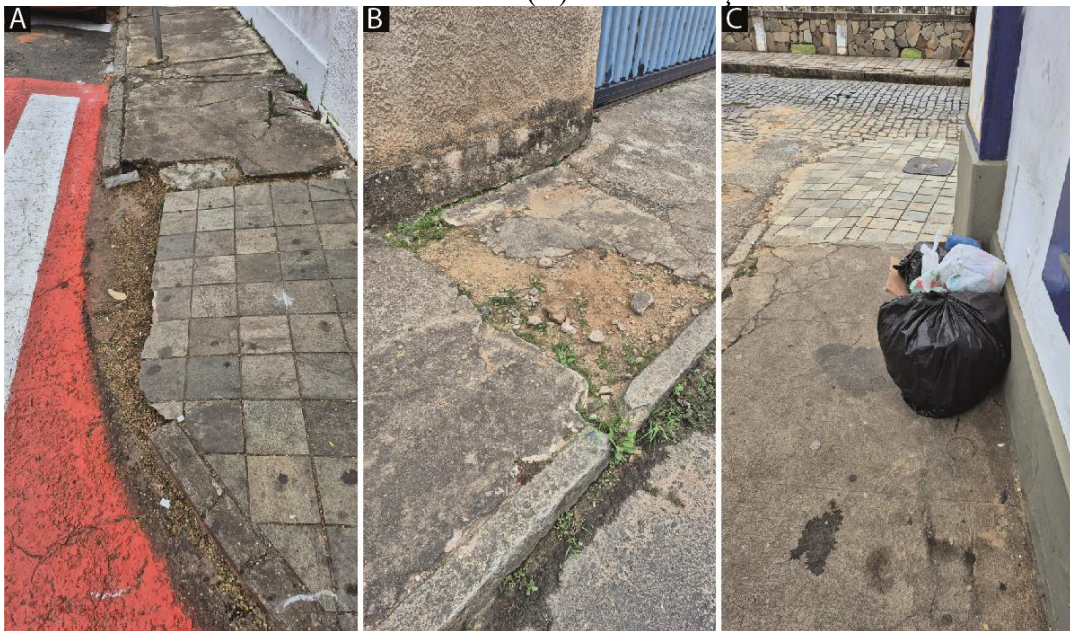
Figura 40: À esquerda (A) Rampa de acessibilidade danificada. No centro (B) Calçada com buracos. À direita (C) Lixo na calçada.

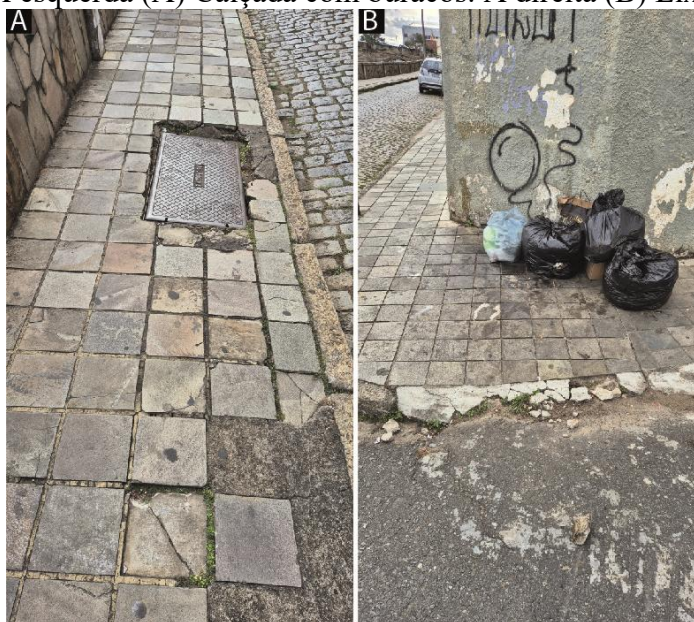
Figura 41: À esquerda (A) Calçada com buracos. À direita (B) Lixo na calçada.

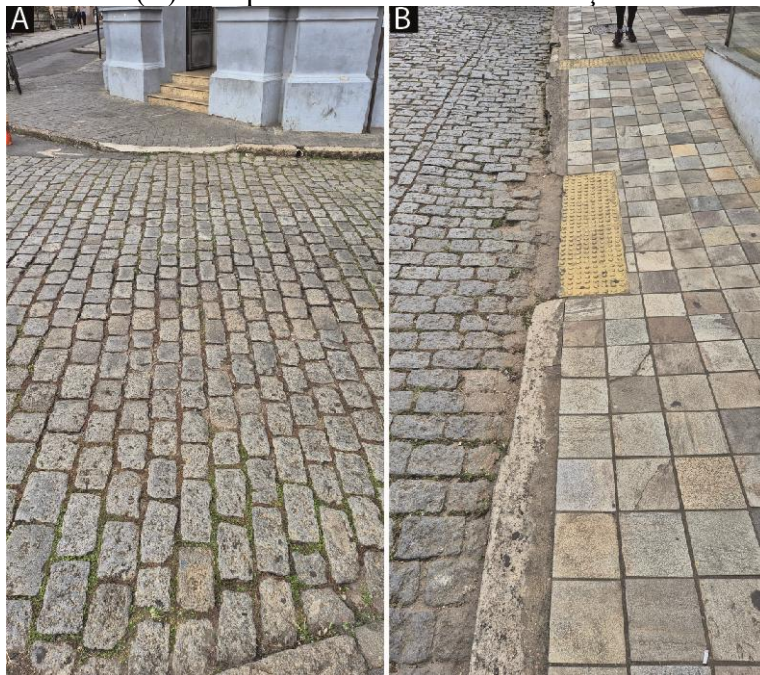
Figura 42: À esquerda (A) Ausência de faixa de pedestre próxima à Prefeitura e à Câmara Municipal. À direita (B) Rampa de acessibilidade na calçada do Banco do Brasil.

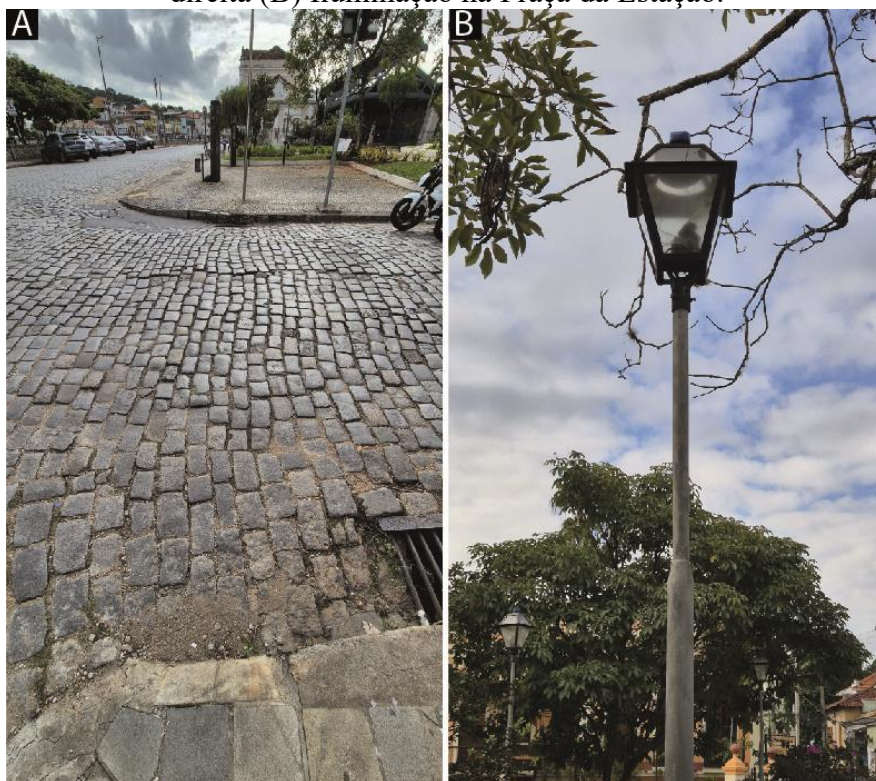
Figura 43: À esquerda (A) Ausência de faixa de pedestre próxima à Praça da Estação. À direita (B) Iluminação na Praça da Estação.

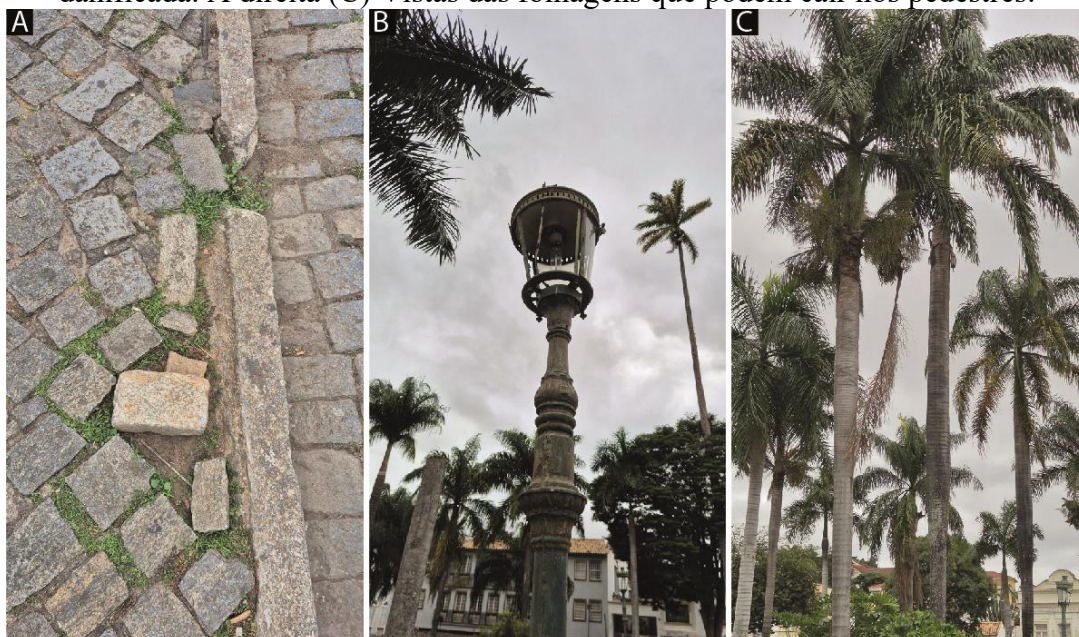
A iluminação pública deficiente foi mencionada como ponto crítico, com lamparinas quebradas e em mau estado de conservação, condição semelhante à das lixeiras danificadas. Em relação ao ponto de ônibus localizado na praça, foi destacada a ausência de cobertura, o que compromete o conforto dos usuários. Além disso, a participante alertou para o perigo representado pelas folhas e galhos das palmeiras, conforme exemplificado em sua fala: “Se você olhar para cima, você vai ver que as palmeiras soltam folhas grandes, que acaba sendo um perigo para quem está esperando pelo ônibus”. A Figura 45 apresentada a seguir documenta essas observações.

Figura 45: À esquerda (A) Pedras soltas na Praça Frei Orlando. No centro (B) Iluminação danificada. À direita (C) Vistas das folhagens que podem cair nos pedestres.

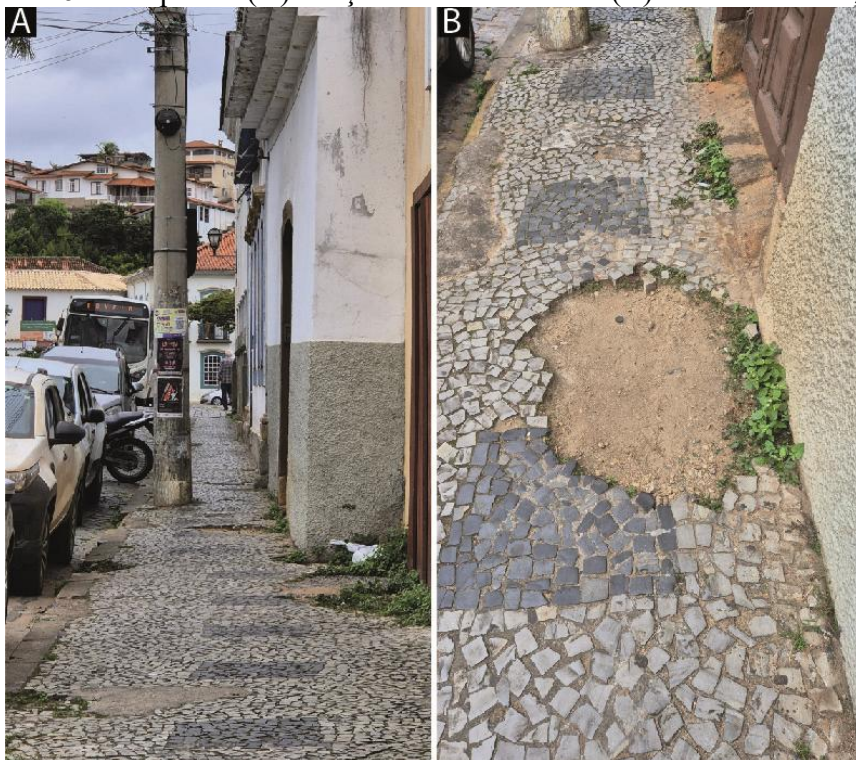
Figura 46: À esquerda (A) Calçada curta. À direita (B) Buracos na calçada.

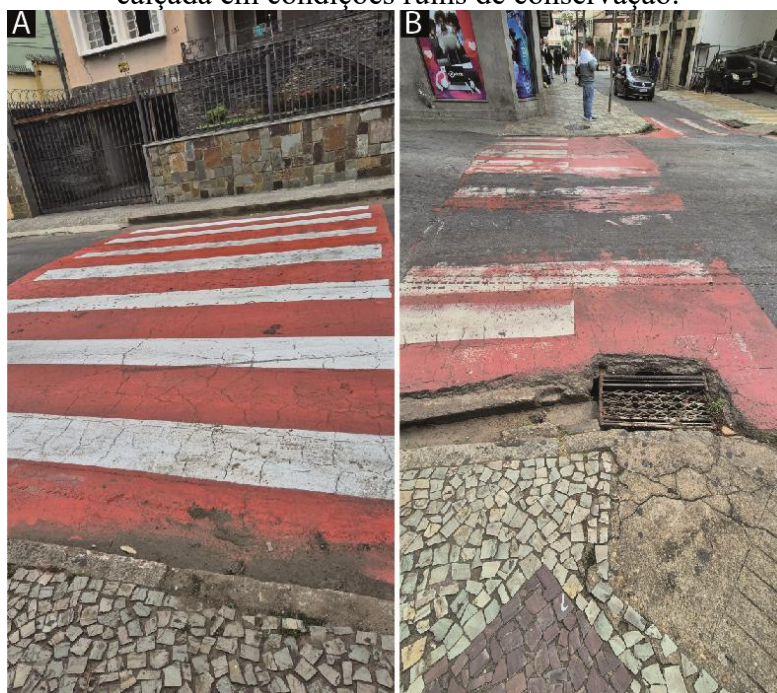
Figura 47: À esquerda (A) Ausência de rampas de acessibilidade. À direita (B) Acesso à calçada em condições ruins de conservação.

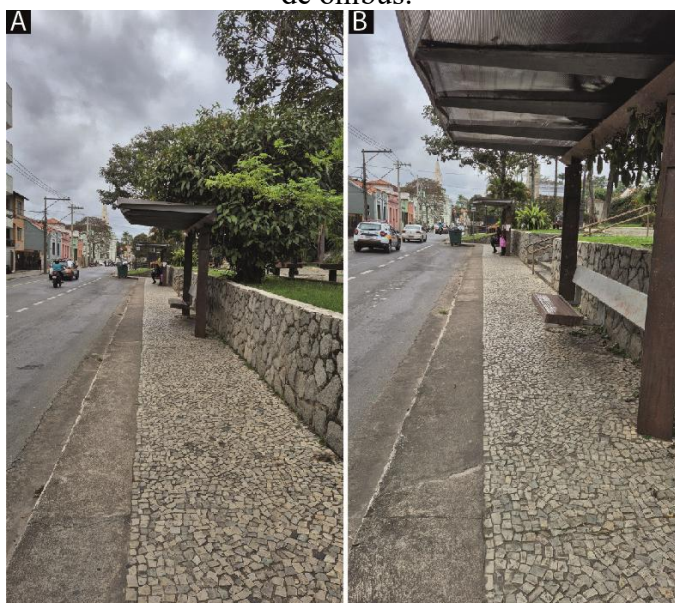
Ainda nas imediações da Rua Doutor Balbino da Cunha, foi analisada a infraestrutura do ponto de ônibus, que apresentou diversas fragilidades. Destaca-se o número reduzido de elementos de sombreamento, a escassez de bancos e lixeiras, fatores que comprometem o conforto dos usuários. As condições de acesso ao ponto também foram avaliadas como inadequadas, devido à presença de degraus e à ausência de rampas de acessibilidade. A Figura 48 ilustra visualmente essas observações.

Figura 48: À esquerda (A) Vista para o ponto de ônibus. À direita (B) Infraestrutura do ponto de ônibus.

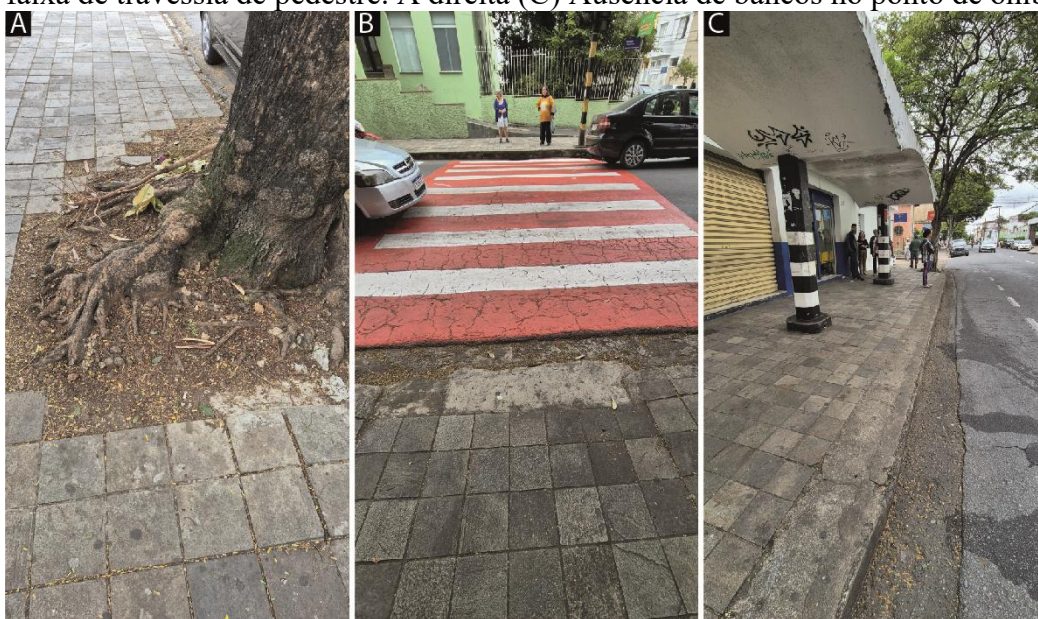
Figura 49: À esquerda (A) Raízes danificando a calçada. No centro (B) Ausência de rampas na faixa de travessia de pedestre. À direita (C) Ausência de bancos no ponto de ônibus.

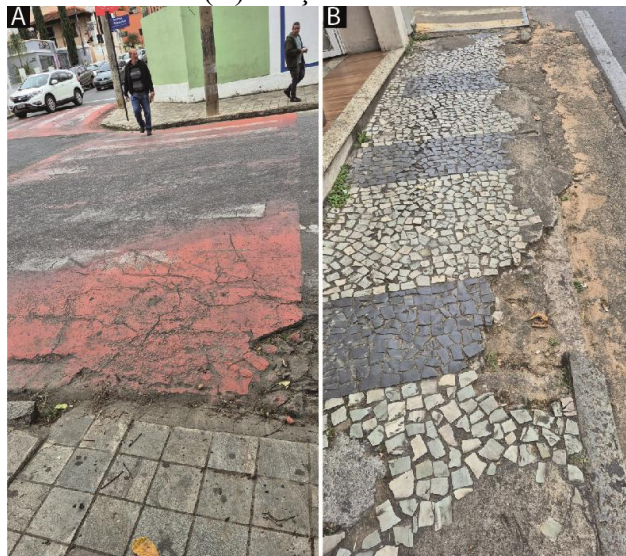
Figura 50: À esquerda (A) Ausência de rampas de acessibilidade na faixa de pedestre. À direita (B) Calçadas danificadas.

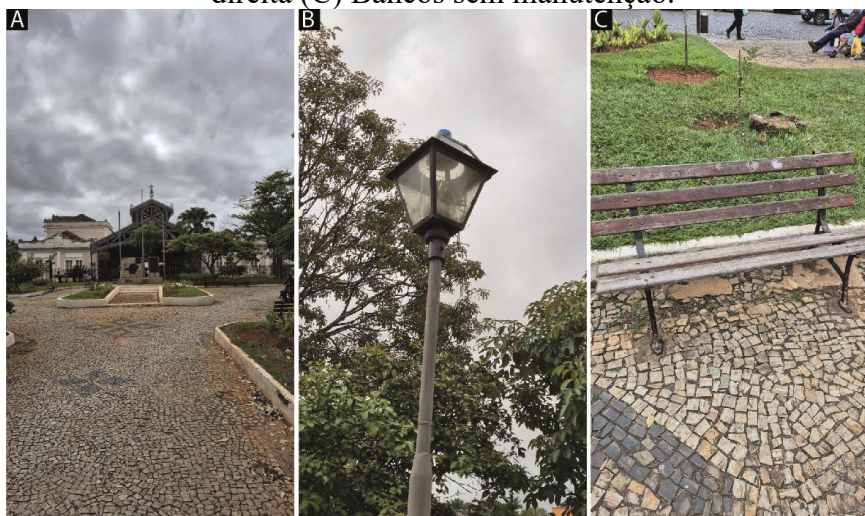
Figura 51: À esquerda (A) Vista da Praça da Estação. No centro (B) Iluminação danificada. À direita (C) Bancos sem manutenção.

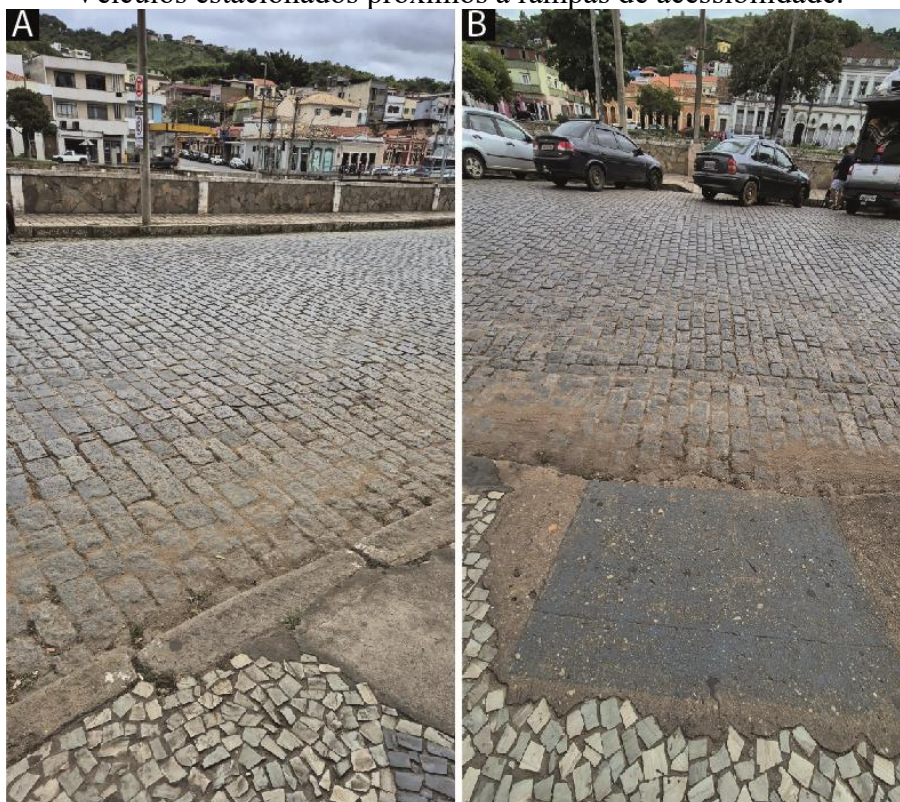
Figura 52: À esquerda (A) Possibilidade de implantação de faixas de pedestre. À direita (B) Veículos estacionados próximos a rampas de acessibilidade.

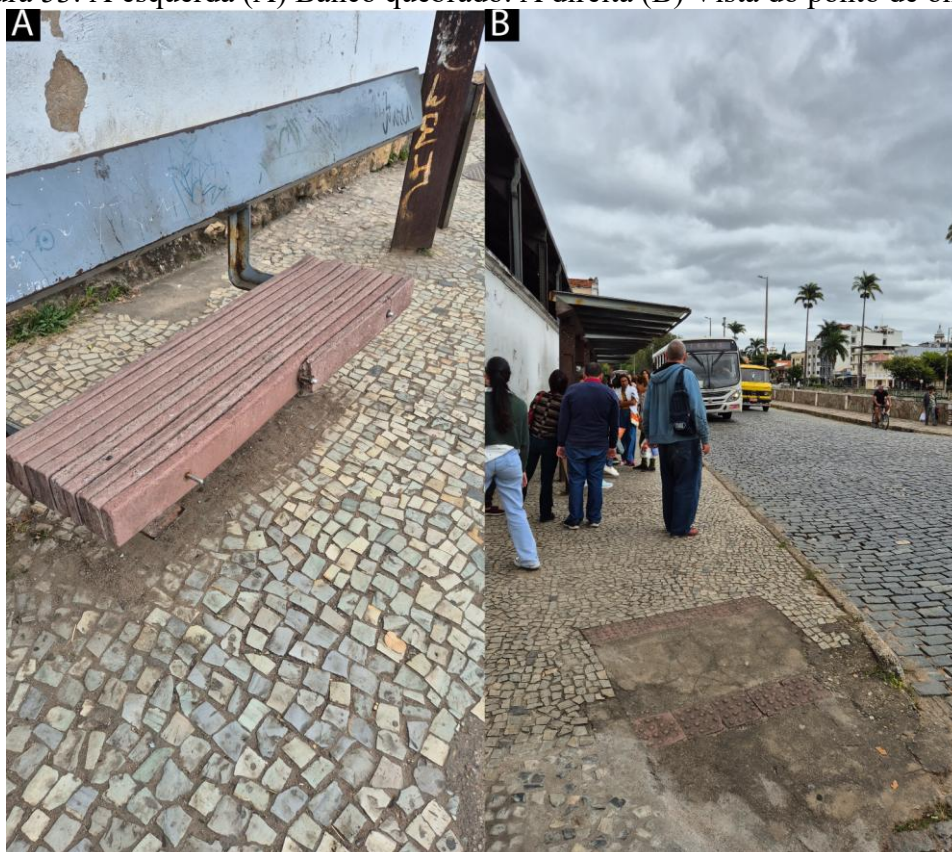
Figura 53: À esquerda (A) Banco quebrado. À direita (B) Vista do ponto de ônibus.

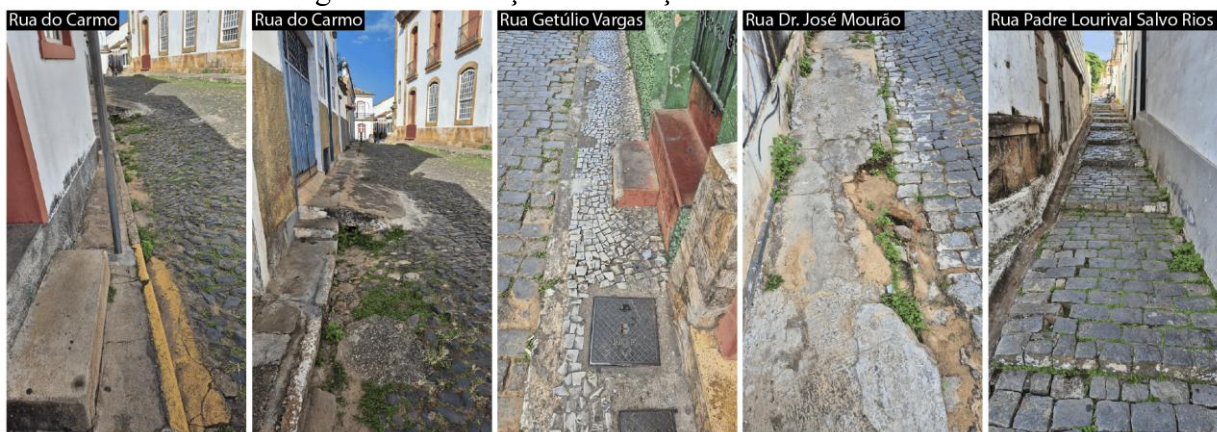
Figura 56: Condições das calçadas no Percurso 1.

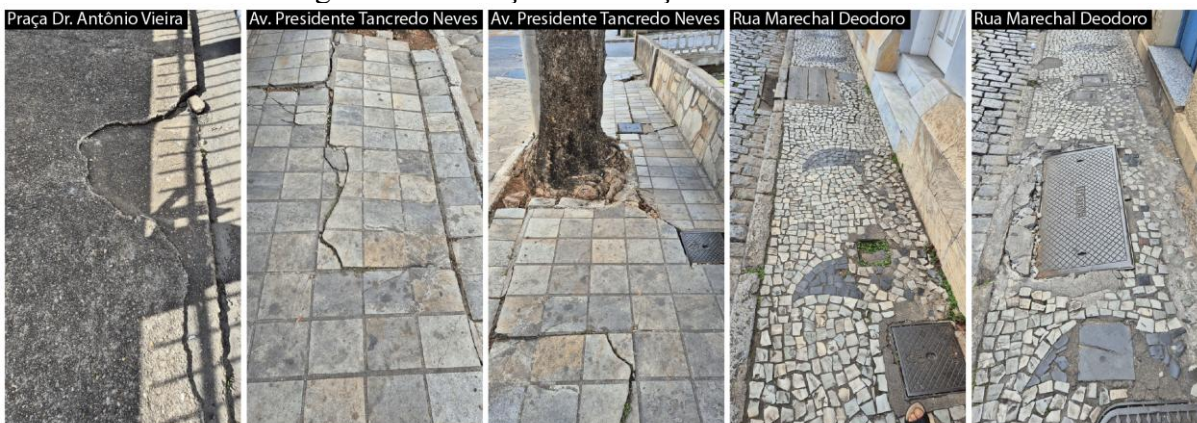
Figura 57: Condições das calçadas no Percurso 2.

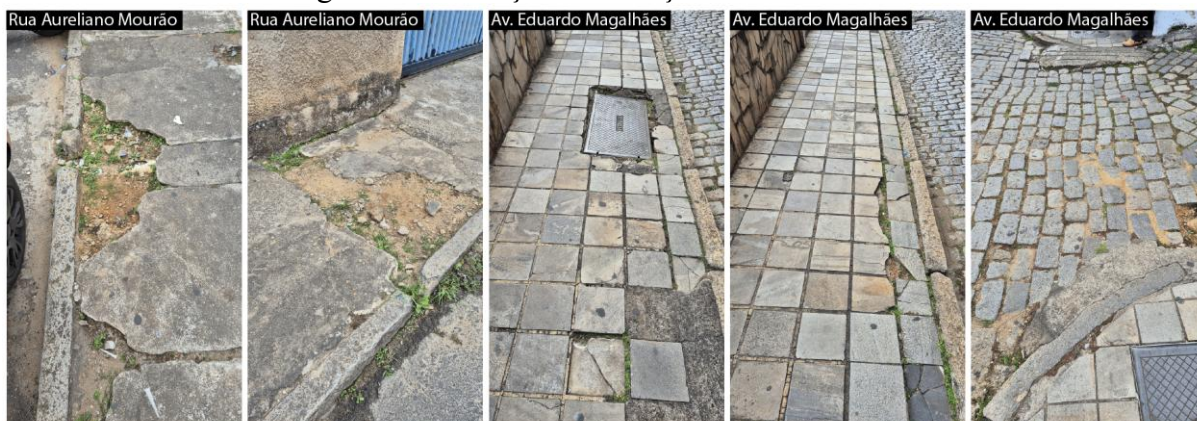
Figura 58: Condições das calçadas no Percurso 3.

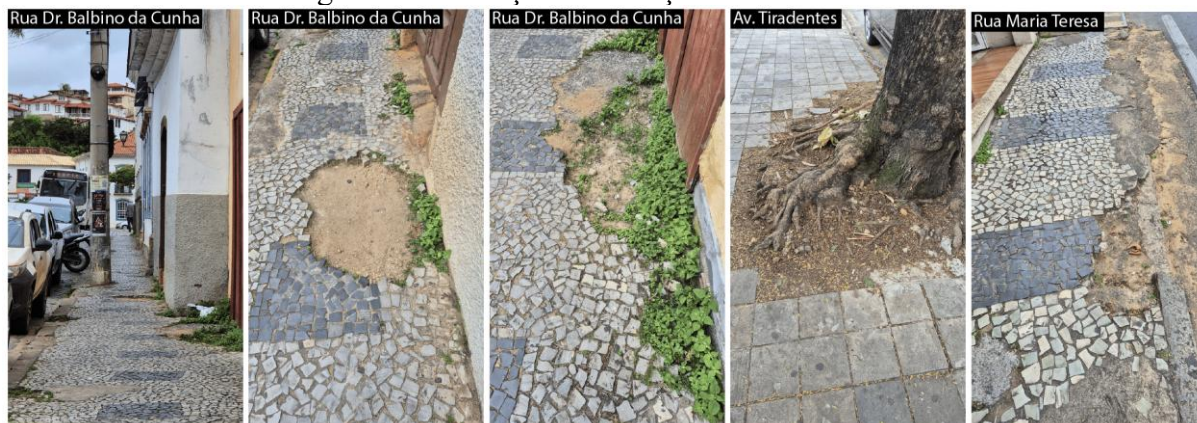
Figura 59: Condições das calçadas no Percurso 4.
