CAPÍTULO 10

ANÁLISE DE FALHAS, MANUTENÇÕES EM EQUIPAMENTOS E PROBLEMAS DE OPERAÇÃO NA BRITAGEM DE UMA MINERADORA

FAILURE ANALYSIS, EQUIPMENT MAINTENANCE AND OPERATION PROBLEMS IN THE CRUSHING OF A MINING COMPANY

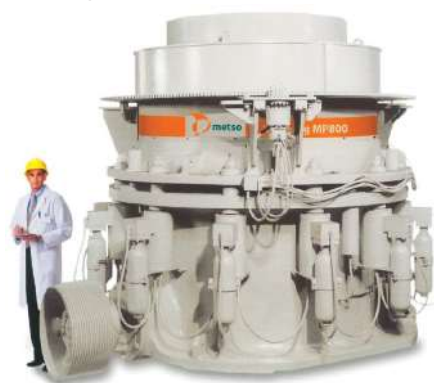
Figura 2 - Britador cônico.

O britador do tipo cônico caracteriza-se por apresentar, de forma simplificada, os seguintes elementos: uma carcaça metálica de alta resistência fixa; um cone, interno à carcaça metálica, dotado de movimento excêntrico; uma câmara de britagem, que se caracteriza por ser o espaço entre a carcaça e o cone; e uma abertura de entrada corresponde à largura do anel de entrada, e a abertura de saída corresponde ao espaço entre as extremidades inferiores da superfície da carcaça e a superfície do cone. A fragmentação do material ocorre quando o cone dotado de movimento excêntrico se aproxima das paredes internas da carcaça, comprimindo o material localizado dentro da câmara de britagem. Diferentemente do britador de mandíbulas, o mecanismo de fragmentação no britador cônico caracteriza-se por ser contínuo, pois o cone sempre estará aproximando de um dos lados da superfície da carcaça, logo estará continuamente realizando o mecanismo de fragmentação. (Chaves e Peres, 2003). Na figura 2 pode ser visto um modelo de britador tipo cônico.

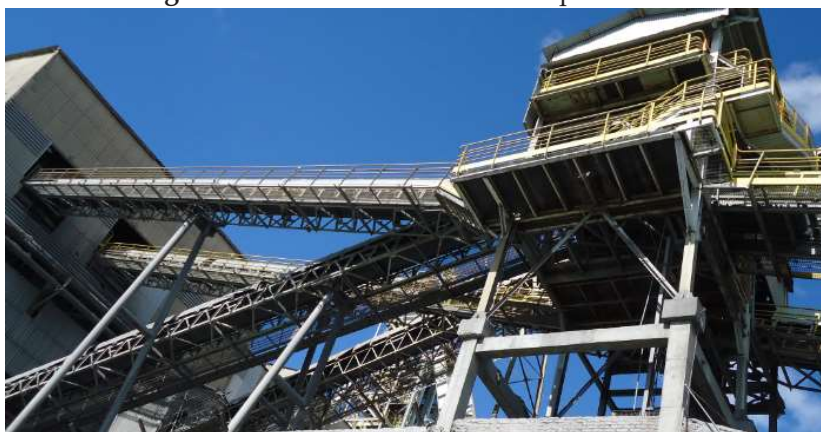
Figura 5 - Circuito de correias transportadoras.

O equipamento responsável pelo transporte do minério na linha de britagem é o transportador de correias (figura 5). Há também equipamentos que auxiliam na retomada do minério ao circuito após esse ser armazenado em silo (reservatório) de estocagem, eles são os alimentadores, que no caso dessa unidade de britagem podem ser do tipo vibratório (figura 6) e de sapatas (figura 7).

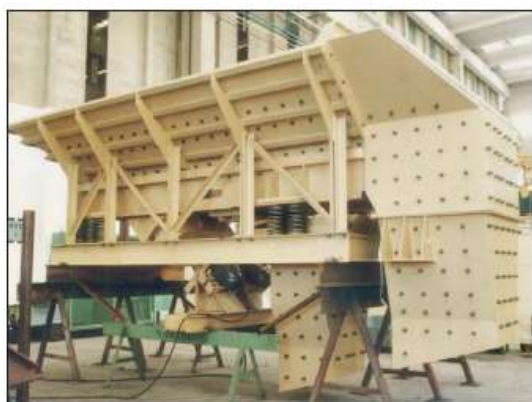
Figura 6 - Alimentador vibratório.

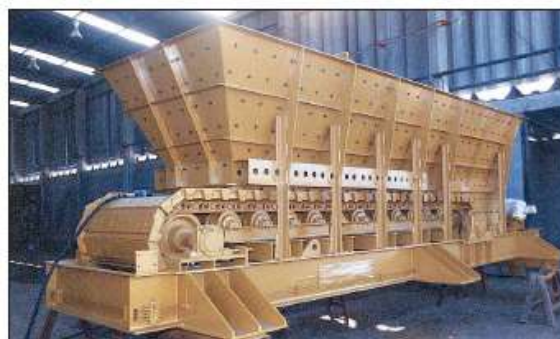
Figura 7 - Alimentador de sapatas.

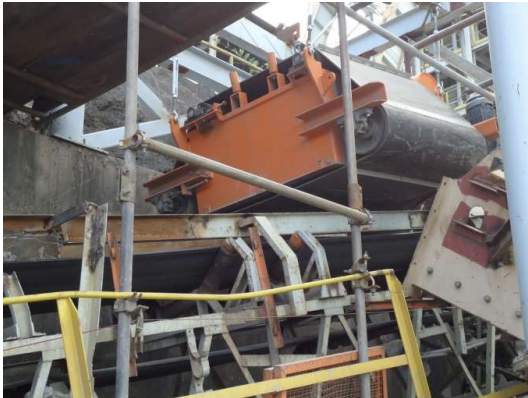
Figura 8 - Extrator de sucatas.

Há equipamentos auxiliares ao pessoal de operação como o extrator de sucatas (figura 8) que retira material ferroso não britável dos transportadores de correia quando em operação, impedindo que esse material siga em frente e possa paralisar o circuito, como por exemplo, rasgando uma correia. Outro equipamento auxiliar é o supressor de pó (figura 9), responsável por reduzir o nível de poeira de minério quando ele acaba de passar pelo britador.

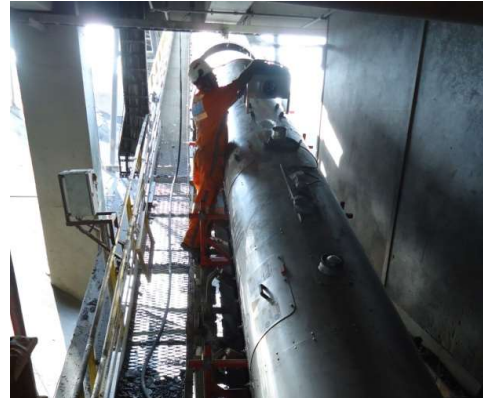
Figura 9 - Supressor de pó.

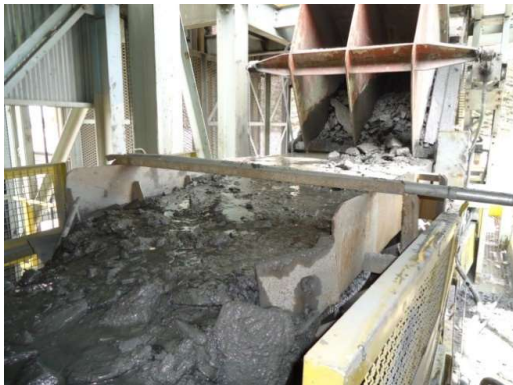
Na figura 11 está registrado o problema de entupimento por excesso de umidade do minério vindo do poço. A umidade estabelecida do minério é de 3%, porém nessa situação o percentual de umidade está bem acima. Essa situação causa a interrupção do transportador de correia por sobrecarga de peso, afetando meca-

nicamente o conjunto de acionamento do transportador; o transbordamento dessa lama (minério altamente úmido) contribui para sujeira do local, criando dificuldade para o acesso da área; a contaminação de outros componentes do transportador de correia, como por exemplo, os roletes, acelerando o desgaste dos mesmos. Caso esse minério prossiga, causa entupimento na grelha ou no britador primário, e se ainda passar, causa maiores danos ao ser armazenado no silo pulmão nessa forma úmida. Do silo pulmão para as britagens secundária e terciária, o minério com excesso de umidade entope as telas das peneiras vibratórias, reduzindo sua capacidade de peneiramento e fazendo o material circular por maior tempo. O correto é esse minério ser encaminhado para a praça e secar a ação do tempo, conforme é feito, ou então passar por um controle do pessoal do poço antes de subir nesse estado.

Figura 11 - Entupimento por excesso de umidade.

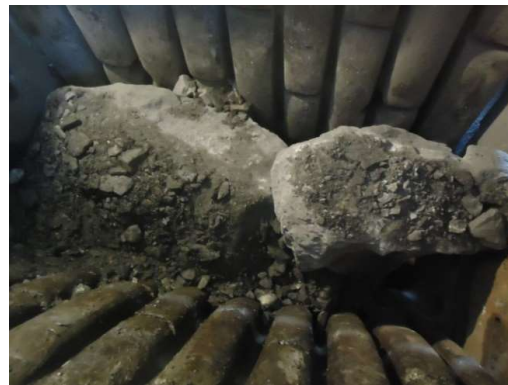
Na figura 12 está registrado o momento de entupimento do britador de mandíbulas por matacões. Conforme já dito, o tamanho médio do minério que chega a britagem é de 150 mm, porém o minério oriundo da praça pode possuir granulometria bem superior, como neste caso. Esse problema causa a parada da linha de britagem primária por várias horas. Esses matacões devem ser retirados por pinça hidráulica, e disponibilizar na área da praça um rompedor hidráulico para desfazer os matacões antes que eles entrem na linha de britagem e cause esse entupimento.

Figura 12 - Entupimento por matacões.

Também foi contextualizado o problema gerado pelos matacões que entram no circuito de britagem. Além da perda produtiva causada pelo tempo em que o pessoal de operação gasta para retirar o mataco do circuito de britagem, danos a estrutura física dos transportadores de correia podem ocorrer devido ao peso e ao impacto proporcionado por um mataco ao cair. Pode haver quebra de cavaletes e longarinas que compõe a estrutura física do transportador (figura 19), danos irreparáveis aos roletes (figura 20) que suportam e permitem o movimento da correia, exigindo sua substituição. Dependendo das proporções dos danos, aquele setor do transportador tem que ser reparado para a correia voltar a operar. As recomendações já discutidas para remoção dos matacões são de relevância para se evitar esses danos aos transportadores de correias, ou, alternativamente, sugere-se alterar a geometria e a abertura da grelha.

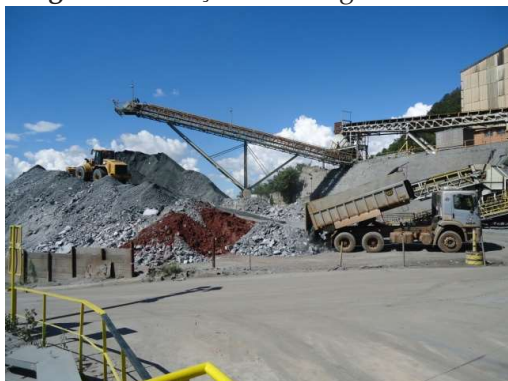
Figura 13 - Praça de estocagem mineral.

Na figura 13 tem-se o registro da praça de estocagem e na figura 14 registra o problema de granulometria muito acima da especificação, como descrito anteriormente.

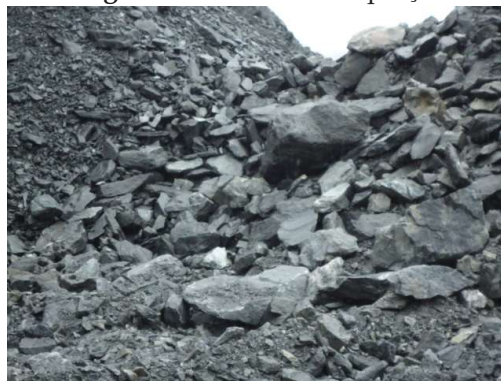
Figura 14 - Matacões na praça.

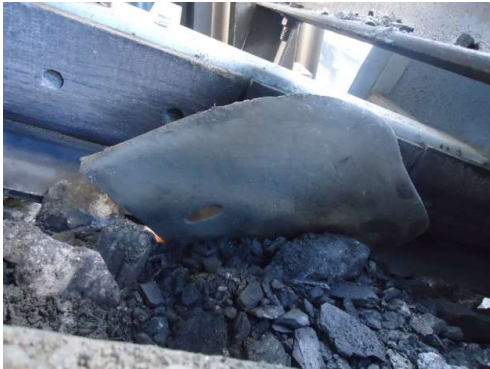
A figura 15 registra um material ferromagnético que causou o rasgo da correia que o transportava. O material agarra nas paredes do transportador e em contato com a correia atua como uma lâmina, rasgando-a. Esse material não foi captado pelo detector de metais, por este estar saturado de materiais que não foram removidos pelo pessoal de operação ou o pelo equipamento estar inoperante naquele instante. A solução do problema requer a substituição do detector de metais, que requer a presença da operação para retirar o material capturado, por extrator de sucatas, pois este possui um sistema dinâmico de funcionamento e remove automaticamente o metal capturado. É importante que a operação mantenha esses equipamentos atuando quando o transportador estiver funcionando, ou no caso de manutenção nos mesmos, a linha de transporte seja interrompida até eles entrem em operação novamente. Para agravar a situação de rasgo de correias, esse problema também ocorre quando lamelas do minério, ou seja, em pedras formato de lâminas entram no circuito e agarram nas paredes do transportador provocando o corte da correia. Na figura 16 está registrada essa situação. A operação deve atentar a esse formato de minério, removendo-o ou rompendo-o dependendo do caso.

Figura 15 - Rasgo de correia po material metálico.

Como contextualizado na parte de intervenções pela operação, o rasgo de correia paralisa o transportador de correia (figuras 15 e 16) e aquele setor do circuito de britagem fica inoperante. Dependendo do tamanho do estrago à correia, o reparo só poderá ser feito por uma empresa terceirizada. Recai no caso de um reparo emergencial, no qual até o serviço ser contratado e efetuado, várias horas de produção se perdeu dependendo da criticidade do setor na qual aquela correia faz parte. Logo as recomendações já discutidas quanto aos equipamentos auxiliares como extratores de sucatas e atenção do pessoal da operação são de alta relevância para evitar esse transtorno.

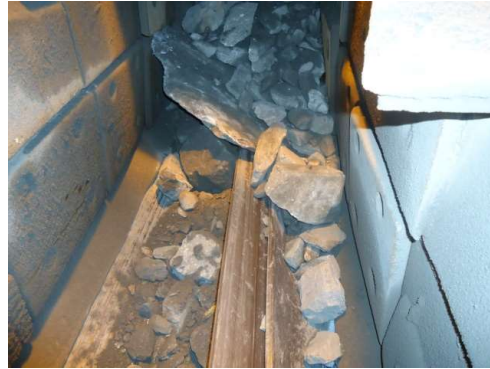
Figura 16 - Rasgo de correia por lamela do minério.

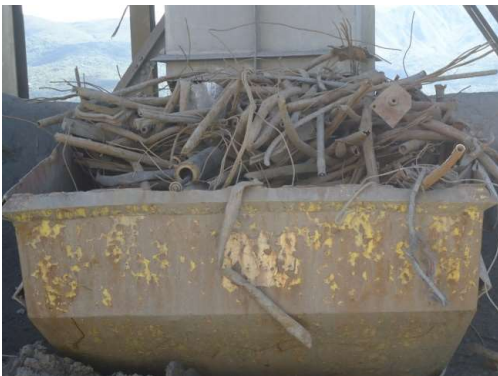
A figura 17 mostra uma caçamba cheia de material não britável retirado de uma correia transportadora que recebe material do poço. Em sua maioria são lanças que sustentam o teto da mina quando ela está sendo explorada. A figura 18 mostra material não britável e não metálico vindo do poço após passar pelos britadores e circular pelo sistema. Não causam danos sérios, apenas entupimento de chutes, de correias, dentre outros.

Figura 17 - Caçamba cheia de material não britável. metálico.

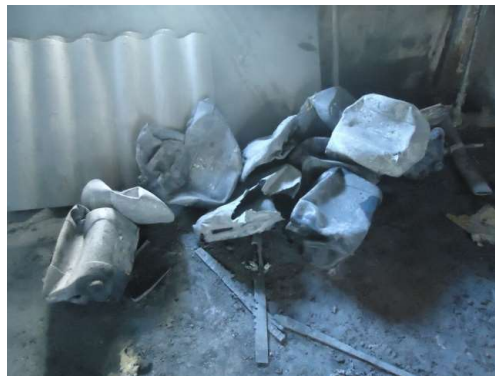
Figura 18 - Material não britável e não metálico.

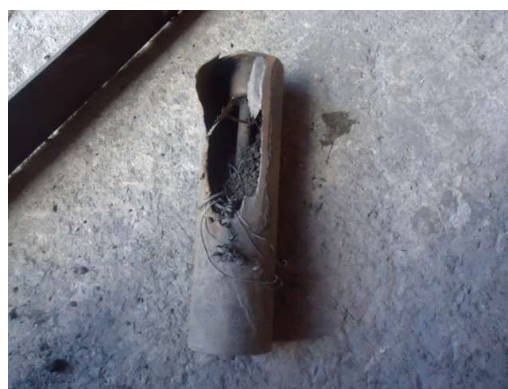
Figura 20 - Rolete de transportador de correia danificado.

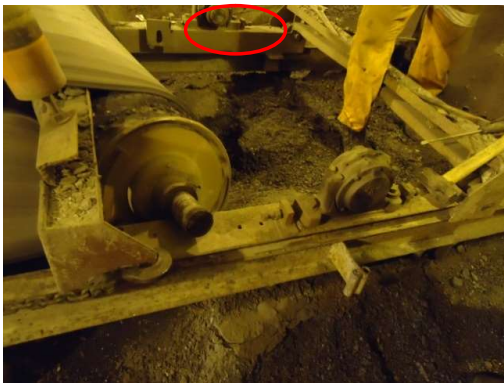
Toda correia da britagem possui dois tambores, um tambor motor que transmite torque e permite a correia movimentar superando as resistências e o outro tambor movido, cada qual em uma extremidade do transportador. Essa falha no transportador de correia ocorreu pela quebra do eixo do tambor movido que mantém a correia tensionada e em movimento (figura 21), próxima do mancal de suporte, e pela quebra do mancal da outra ponta do eixo do tambor. Quando ocorreu a quebra do eixo de um lado do tambor, este se moveu para frente e a outra ponta do eixo aplicou um momento maior que o mancal poderia suportar e acabou por quebrá-lo (figura 22).

O tambor movido ficava próximo ao alimentador vibratório que faz a retomada do minério da praça ao circuito. Como discutido anteriormente, devido à quantidade de matações presentes nesse minério, a sobrecarga de flexão e torque sobre o eixo do tambor para suportar a queda e o de movimentar esse material, provocou um acelerado processo de fadiga sobre o eixo.

Figura 21 - Quebra do eixo do tambor movido.

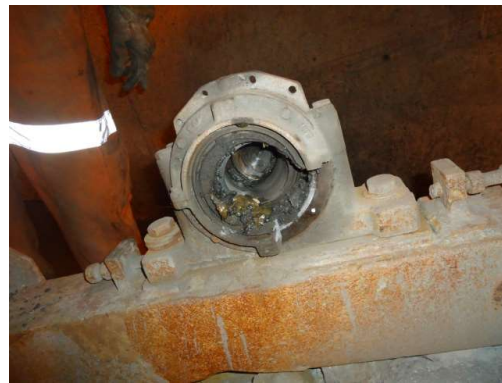
Figura 22 - Quebra do mancal do lado oposto ao eixo fraturado.

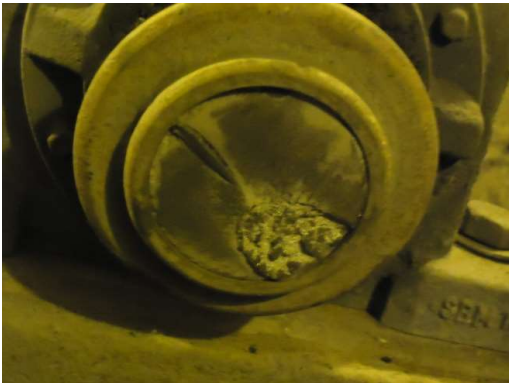
Neste caso, a falha por fadiga é identificada analisando a superfície fraturada (figura 23). Percebe-se uma pequena área corroída representando o nível do esforço final na qual ocorreu a fratura, ou seja, o esforço foi baixo. Pode-se observar a trinca (região de degrau), que propaga da superfície onde os esforços de torção e flexão são maiores até o centro. A trinca evidencia que o eixo rompeu com elevado concentrador de tensões. As marcas de praia não são nítidas, porém o restante da superfície do eixo é lisa (Affonso, 2014).

Figura 23 - Fratura do eixo preso ao mancal

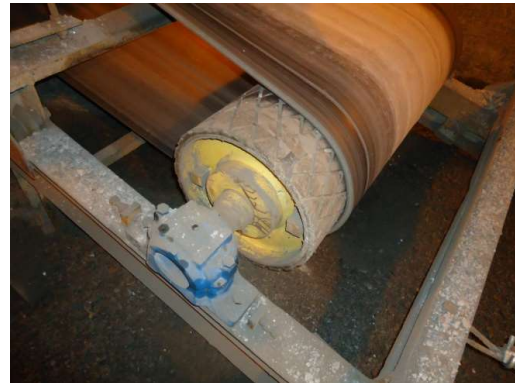
Figura 24 - Tambor e mancal após manutenção.

rolo e caixa de mancal. A compra foi emergencial e o tempo de reparo foi relativamente rápido. A figura 24 registra o momento após a manutenção corretiva, na qual o transportador de correias voltou a funcionar. Como sugestão para reduzir o impacto na produção devido o tempo em que o equipamento ficou fora de operação seria manter no estoque esses sobressalentes citados anteriormente, uma vez que é complexa a estimativa de números de ciclo para o eixo do tambor por ter uma carga aplicada muito variável e intermitente, inerente ao processo. Por outro lado, atuando na raiz deste problema e como sugestão alternativa, recomenda-se alterar a geometria e a abertura da grelha para diminuir o risco de passagem de matacões que causaram a sobrecarga investigada.

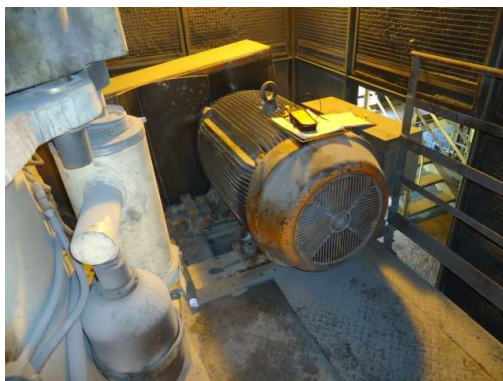
A falha ocorreu no acionamento do britador que é realizado por um motor elétrico de alta potência (figura 25). Surgiu uma trinca em uma de suas bases, responsável por prendê-lo à estrutura de suporte fixada ao chão. Na figura 26 está em destaque a base trincada do motor.

Figura 25 - Motor elétrico.

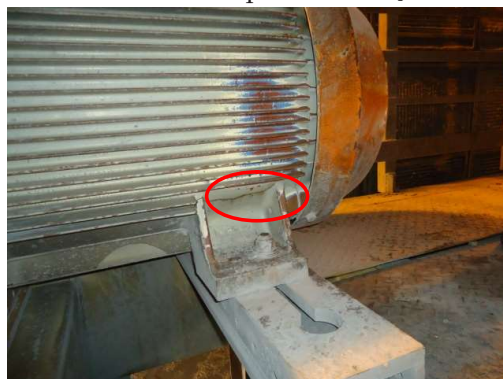
Figura 26 - Trinca na base do motor e detalhe do suporte de fixação.

As causas do problema são várias. Pela análise da figura 26, vê-se a não conformidade de fixação na base do motor ao suporte. A base possui dois furos para fixação de parafusos e o suporte da fundação possui somente um, ficando parte da base para fora do suporte e fixado em somente por um parafuso. Essa instalação reduz a rigidez do motor, fazendo-o vibrar mais ao entrar em operação. O supervisor de elétrica levantou a hipótese de que esse parafuso estava mal apertado, proporcionando maior vibração do motor e surgimento da trinca nessa base. Detalhe da trinca pode ser vista na figura 27. Junto à troca do motor, também foram trocados a polia acionada por esse motor e as correias de transmissão de potência. Pela figura 28, notam-se as trincas de algumas das correias trocadas evidenciando seu acelerado desgaste provocado pelo desalinhamento da polia motora do motor elétrico com

a polia movida do britador. Esse desalinhamento provoca acentuação de vibração tanto no motor quanto no britador, além do desgaste prematuro das correias e possíveis danos nas polias. Outro problema levantado pelo supervisor de elétrica foi o modo de operação do britador acionado por esse motor elétrico. O britador foi por muitas vezes acionado com o circuito carregado de minério, sendo necessário na partida do britador aplicação extra de potência em relação a ele partir em vazio. Essa sobrecarga era passada ao motor elétrico que fazia maior esforço para acionar o britador até ele entrar em operação nominal, fato que podia ser observado pela patinação das correias pelas polias durante o acionamento do britador.

Há sugestões para evitar a repetição dessa falha inesperada. Primeiramente o suporte de fixação do motor deve ser alterado e instalado um novo com maior largura de base e com opção de fixação de dois parafusos, assim como o projeto do motor elétrico. A fixação desses parafusos tem que passar por processo de inspeção contínua para verificação de aperto dos mesmos, pois a própria vibração do motor e do britador ao lado induz esse desaperto dos parafusos. Ao fazer a instalação das correias nas polias, aplicar um processo eficiente de alinhamento das mesmas para eliminar a possibilidade de vibração oriunda de desalinhamento desses elementos de máquinas. Orientação ao pessoal de operação em descarregar o britador se es-

tiver cheio antes de colocá-lo novamente em operação para evitar a sobrecarga do motor e excitação maior de vibração do mesmo.

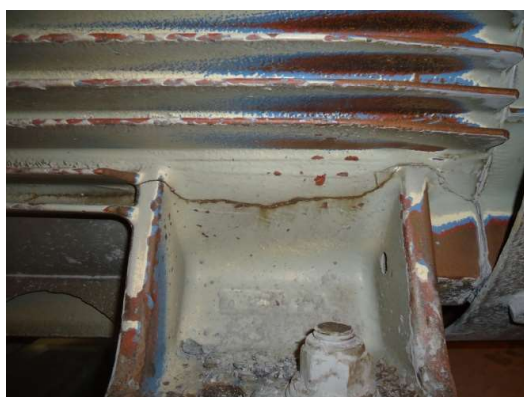
Figura 27 - Detalhe da trinca na base do motor.

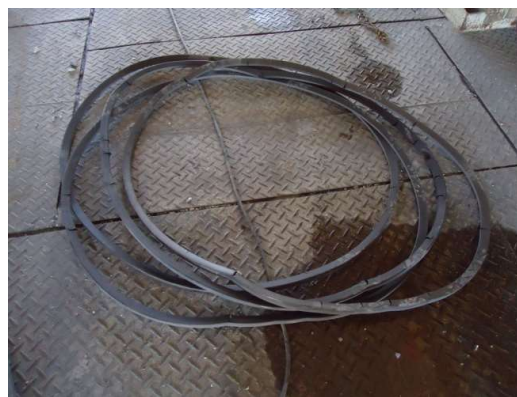
Figura 28 - Correias danificadas de acionamento do britador.
