UNIVERSIDADE FEDERAL DE MINAS GERAIS
PROGRAMA DE PÓS-GRADUAÇÃO EM
ENGENHARIA MECÂNICA

ESTUDO DO COMPORTAMENTO TRIBOLÓGICO DO PAR
LIGA BABBITT – AÇO ABNT 1045 EM FUNÇÃO DA
RUGOSIDADE E DA ESPESSURA DO REVESTIMENTO

Dissertação apresentada ao Programa de Pós-Graduação em Engenharia Mecânica da Universidade Federal de Minas Gerais, como requisito parcial à obtenção do título de Mestre em Engenharia Mecânica.

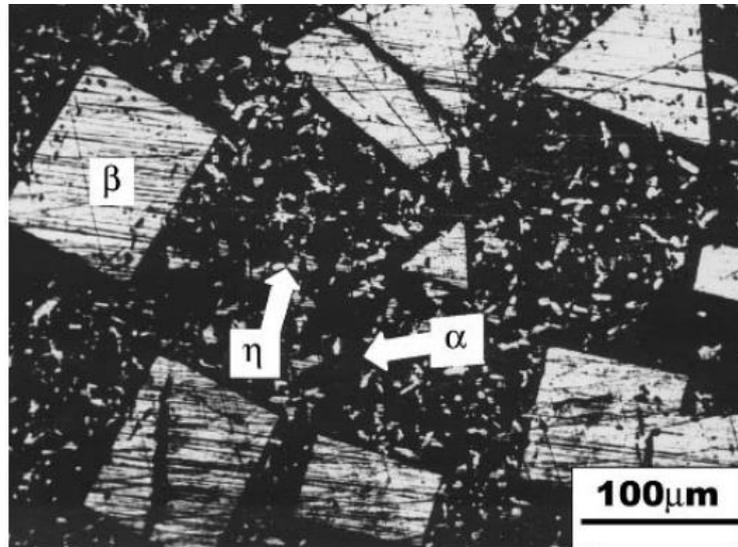
os intermetálicos SnSb e Cu_3Sn , respectivamente (VALEEVA et al., 2015; VALEEVA; VALEEV; FAZLYAKHMETOV, 2017b).

FIGURA 1.1 – Microestrutura de um Babbitt à base de estanho

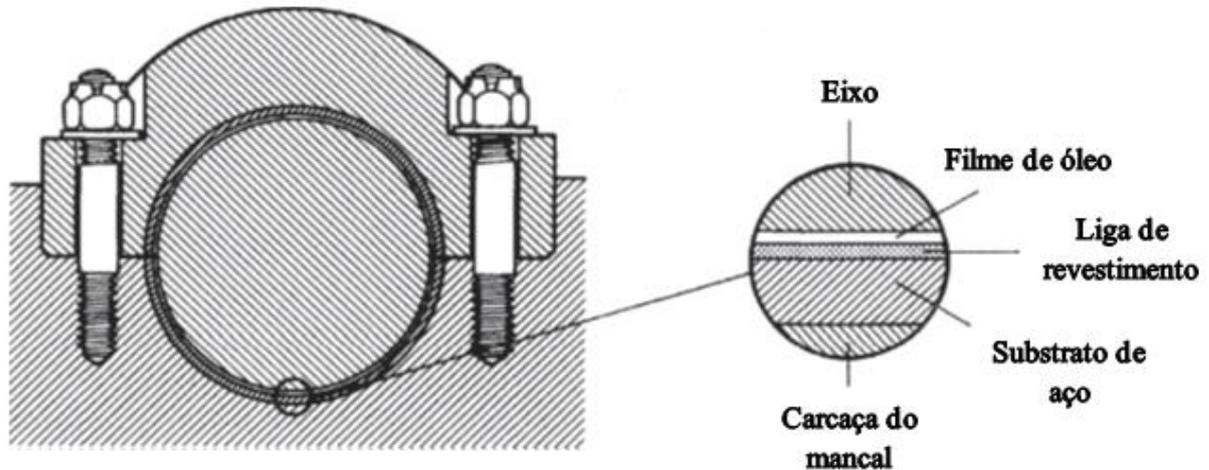
Mancais de deslizamento radiais possuem em sua construção uma parte de aço, ferro fundido ou algum outro material que forneça resistência mecânica e dureza (carcaça), outra parte que servirá como apoio (substrato) e um componente que receberá o contato deslizante e pode ser entre outros materiais o Babbitt (revestimento). O revestimento pode ser aplicado sobre bucha inteiriça ou bipartida, ou ainda revestido diretamente sobre o mancal em aplicações mais pesadas, FIG 2.1.

FIGURA 2.1 – Construção típica de um mancal radial com casquilho revestido
 FONTE – Adaptado de HUTCHINGS; SHIPWAY, 2017

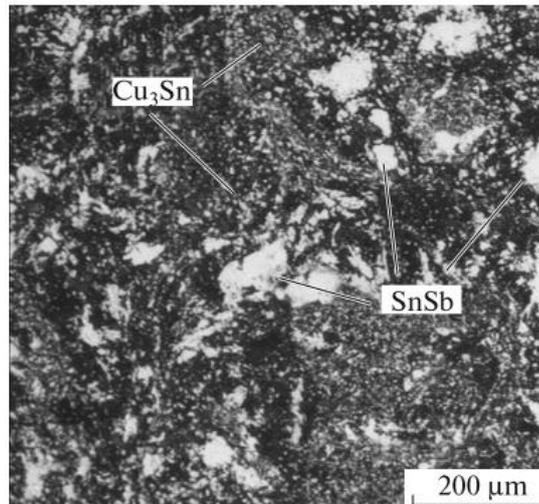
Kalashnikov et al. (2016), sugeriram a produção de compostos heterogêneos de um Babbitt fundido à base de estanho e materiais endurecidos dispersos na matriz macia. Essa associação de materiais tem por objetivo relacionar os pontos positivos de cada um deles, promovendo o aumento da resistência à fadiga da liga sem causar prejuízos às outras propriedades. Processando uma liga Babbitt por prensagem à quente (metalurgia do pó), foi possível reduzir o tamanho dos intermetálicos SnSb em uma faixa de 30 a 50 %, conforme FIG 2.3.

FIGURA 2.3 – Microestrutura de um Babbitt B83 com destaque para as fases intermetálicas SnSb e Cu_3Sn

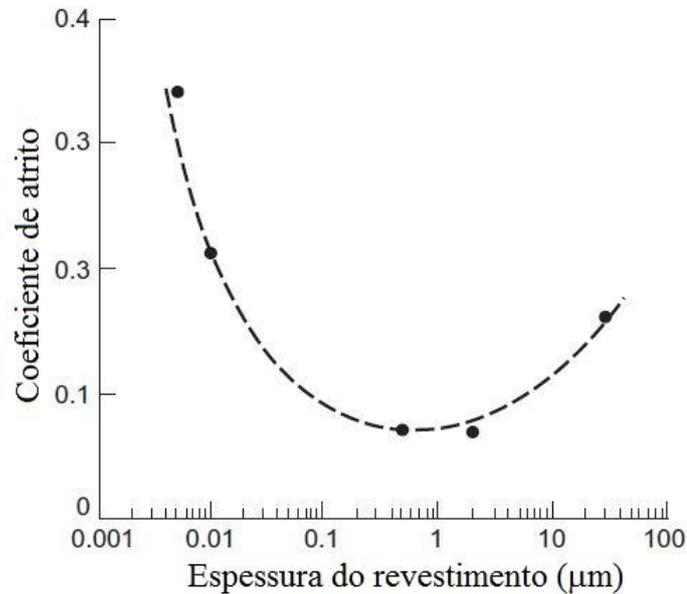
não possui resistência mecânica suficiente para esta aplicação, FIG 2.4 (HUTCHINGS; SHIPWAY, 2017).

FIGURA 2.4 – Coeficiente de atrito X espessura de revestimento de um aço deslizando contra uma superfície de aço ferramenta revestida com uma película de metal índio

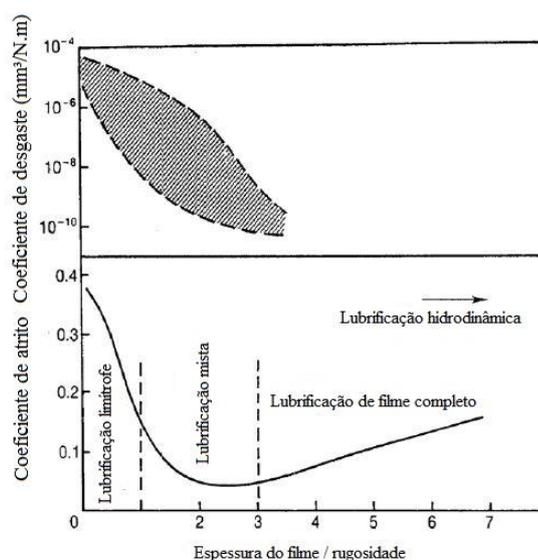
Segundo Lundberg (1995) *apud* Eklund (2013), a lubrificação em qualquer dos regimes depende muito mais da rugosidade das superfícies do que propriamente da viscosidade ou da resistência ao cisalhamento do lubrificante utilizado, para modificar o desgaste ou coeficiente de atrito do contato. Hutchings; Shipway (2017), exibem uma relação do coeficiente de atrito e da taxa de desgaste com a rugosidade e a espessura do filme de lubrificante formado em um contato de deslizamento metálico lubrificado, FIG 2.5.

FIGURA 2.5 – Regimes de lubrificação, desgaste e coeficiente de atrito no deslizamento lubrificado de metais, em função da relação entre a espessura do filme e a rugosidade da superfície

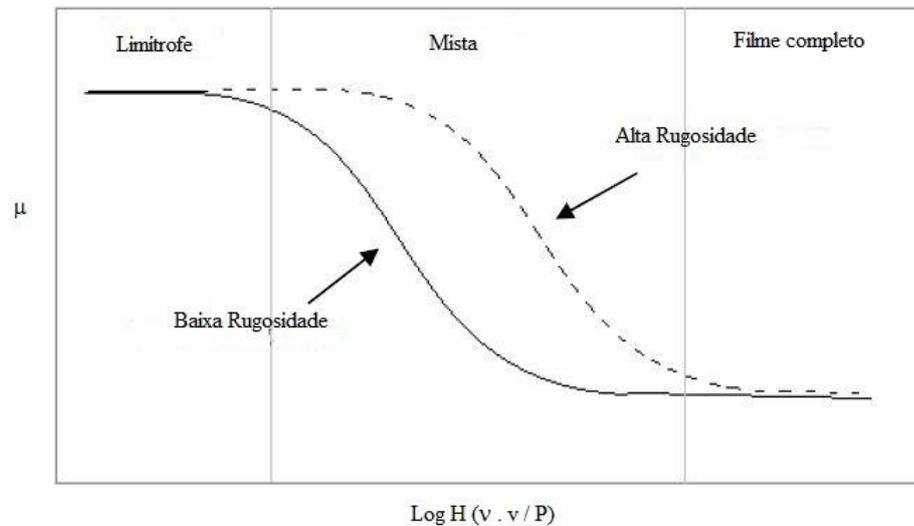
Observa-se que em altos valores de rugosidade existe a tendência de contato entre as asperezas dos corpos atritados. Portanto há necessidade de se elevar a velocidade ou reduzir a pressão de contato para se obter um menor coeficiente de atrito em função da modificação do regime de lubrificação, passando de limítrofe para misto ou de misto para de filme completo. É sugerido que existe uma diferença de valores de coeficiente de atrito para uma mesma carga, velocidade e viscosidade do lubrificante quando se varia a rugosidade no regime de lubrificação misto, FIG 2.6.

FIGURA 2.6 – Influência da rugosidade na curva de Stribeck analisada pelo Log de H (número de Hersey) X coeficiente de atrito

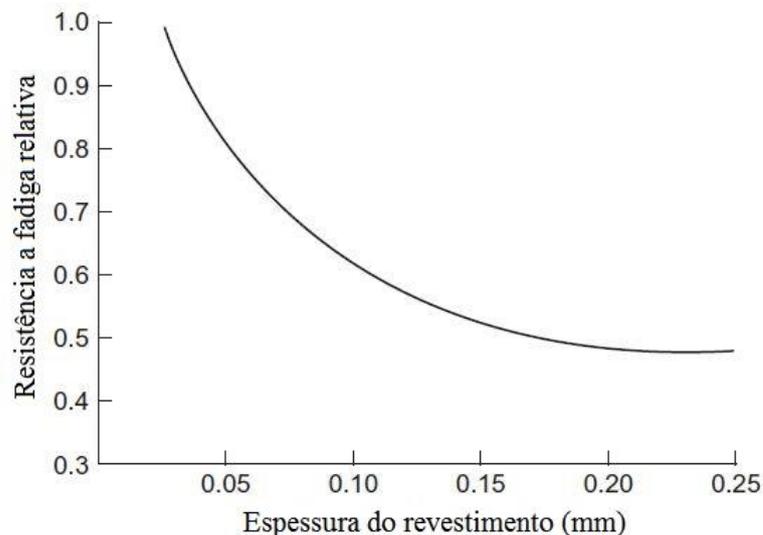
Os Babbitts à base de chumbo apresentam desempenho semelhante aos Babbitts à base de estanho em pequenas espessuras de revestimento, porém em revestimentos mais espessos os Babbitts à base de estanho se mostram melhores para serem aplicados. Camadas finas de Babbitt embora não apresentem boa capacidade de incorporação de partículas duras em relação à buchas espessas do mesmo material, apresentam melhor resistência à fadiga. As camadas mais espessas de revestimento tendem a trincar com mais facilidade e a liberar pequenas partículas conforme ocorre o esforço cíclico (ALMEIDA, 2014; NORTON, 2013). Os Babbitts possuem limitada resistência à fadiga e por isso existe a preocupação pelo fato de serem muito utilizados em cargas cíclicas. A sua resistência é muito mais dependente da espessura de material depositado sobre um substrato do que propriamente da sua composição química, FIG 2.7.

FIGURA 2.7 – Relação entre a resistência à fadiga e a espessura de revestimento de uma liga Babbitt depositada sobre um substrato de aço

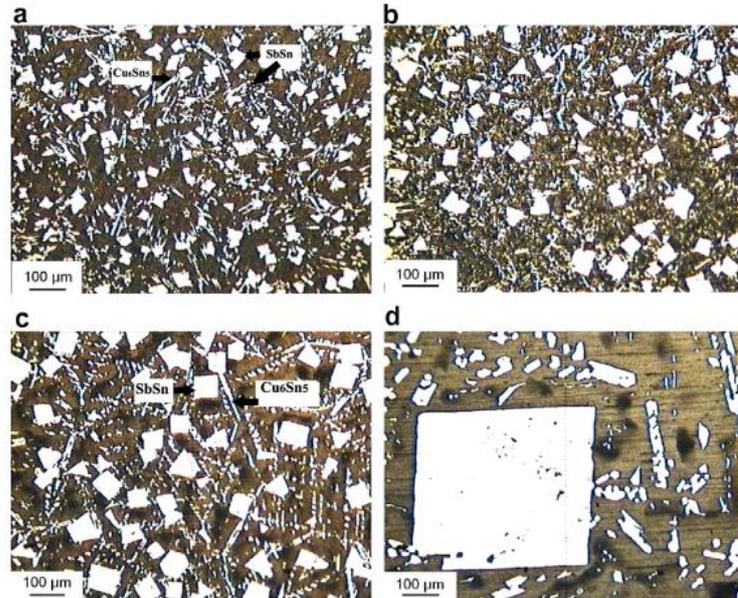
Goudarzi; Jahromi; Nazarboland (2009), verificaram a influência na microestrutura e na dureza de um Babbitt à base de estanho, através da variação da taxa de solidificação e do aquecimento em fundição. Eles puderam perceber que houve a supressão da formação de cubos do composto intermetálico SnSb e aumento da dureza, com o aumento da velocidade de resfriamento. Também notaram um maior arredondamento dos cantos dos precipitados em maiores temperaturas (menor tendência à ocorrência de desgaste por fadiga). Pode ser observado na FIG 2.8 a diferença verificada em quatro diferentes combinações para o resfriamento da liga ASTM B23 3. É perceptível que à medida que se aumentou a taxa de solidificação, a microestrutura tendeu a ser mais refinada (a figura ‘a’ é a maior taxa de solidificação e a ‘d’ a menor).

FIGURA 2.8 – Microestrutura do Babbitt ASTM B23 3 solidificado em a: molde permanente em água; b: molde permanente ao ar; c: molde de areia verde; d: no forno

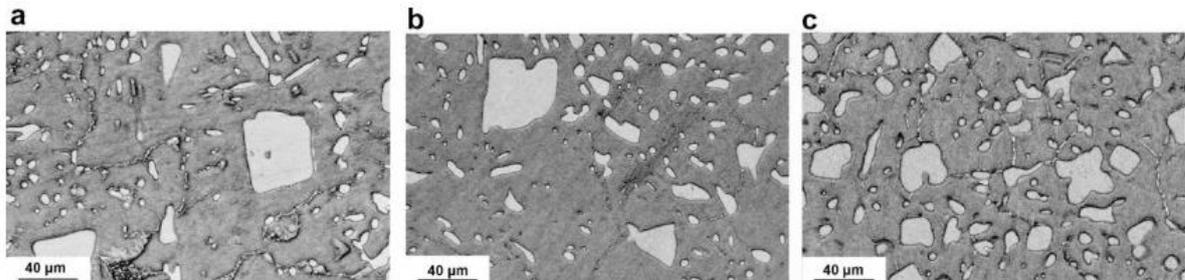
A FIG 2.9 exibe que com o aumento do tempo de aquecimento as bordas dos precipitados tenderam a ficar mais arredondadas devido à busca natural por uma menor energia de superfície.

FIGURA 2.9 – Microestrutura do Babbitt ASTM B23 3 aquecido a 220 °C por a: 6 horas; b: 12 horas; c: 18 horas

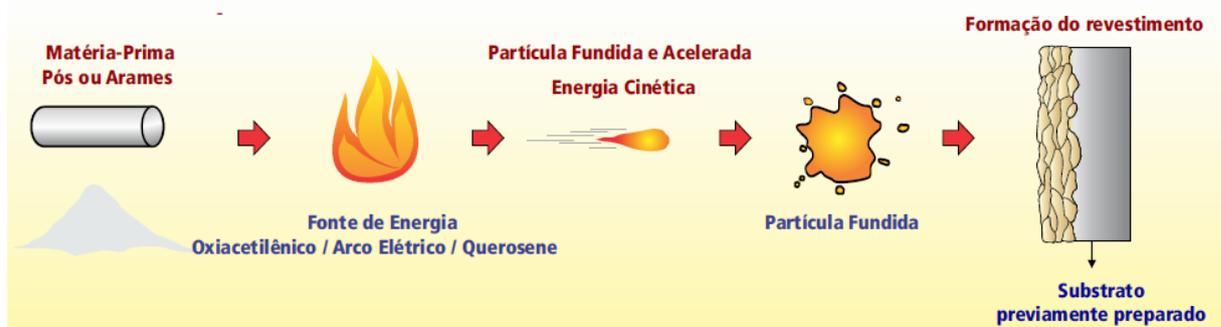
FIGURA 2.10 – Desenho esquemático do processo de aspersão térmica

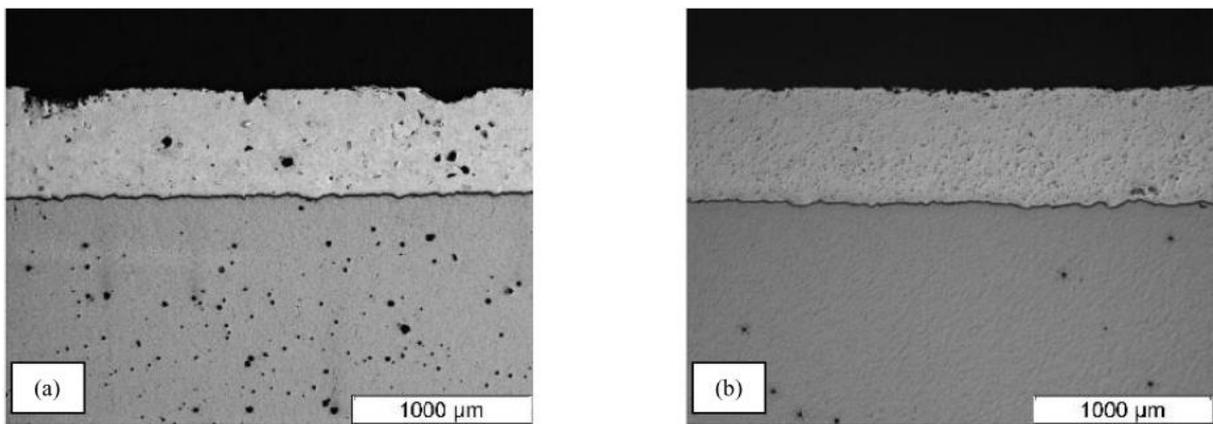
Alcover Junior; Pukasiewicz (2015), desenvolveram um trabalho no qual foi depositado o Babbitt ASTM B23-2 por meio de aspersão térmica por arco elétrico - ASP (*arc spray process*) e por chama oxiacetilênica - FS (*flame spray*). Foram comparadas as microestruturas e propriedades mecânicas com aquelas obtidas nos processos convencionais, com o intuito de se verificar a influência do processo de revestimento em relação às propriedades da liga revestida. Notou-se que com o processo FS foi alcançada uma menor porosidade e melhores propriedades tribológicas, enquanto as amostras obtidas pelo processo ASP apresentaram maior dureza (possivelmente devido a sua maior taxa de resfriamento e maior formação de óxidos), FIG 2.11. As amostras fundidas exibiram dureza ainda maior, devido a maior quantidade de precipitados formados e a menor porosidade.

FIGURA 2.11 – Revestimentos depositados pelo processo ASP (a) e FS (b)

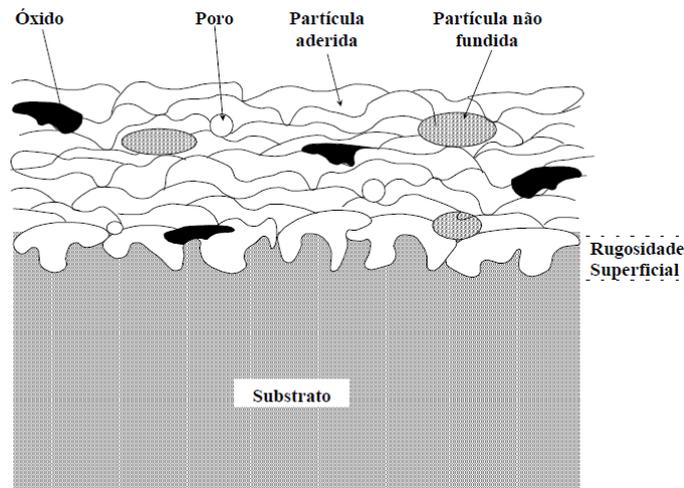
Portanto, embora não exista diluição no processo de aspersão térmica devido a não fusão do substrato e haja teoricamente a manutenção da composição química do revestimento, é importante controlar a porosidade, a oxidação e a falta de aderência ao substrato para evitar problemas como a presença de concentradores de tensão e a redução da coesão das camadas (KEJELIN et al., 2010). Um desenho esquemático da seção transversal de um revestimento aspergido termicamente pode ser visualizado na FIG 2.12.

FIGURA 2.12 – Desenho esquemático da seção transversal típica de um revestimento aspergido termicamente

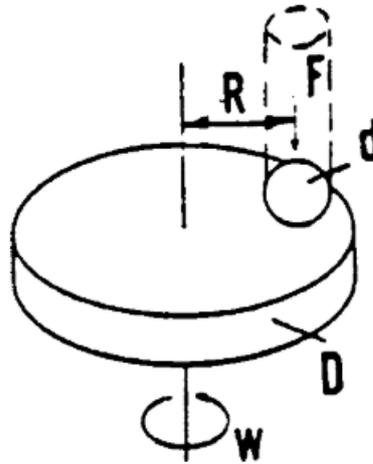
O ensaio de pino sobre disco é realizado em laboratório e tem a finalidade de observar o comportamento de desgaste de pares de materiais quando submetidos ao deslizamento mútuo, possibilitando determinar entre outros o coeficiente de atrito deste par de materiais em determinada condição. Neste ensaio o pino é atritado sobre o disco por certa distância e em uma determinada rotação e carga promovendo sobre a superfície do disco uma pista circular de desgaste, conforme FIG 2.13. Na qual F é a força normal, d é o diâmetro do topo esférico do pino, D é o diâmetro do disco, R é o raio da pista de desgaste e W é a velocidade de rotação do disco (ASTM, 2010).

FIGURA 2.13 – Desenho esquemático de um sistema de ensaio de pino sobre disco

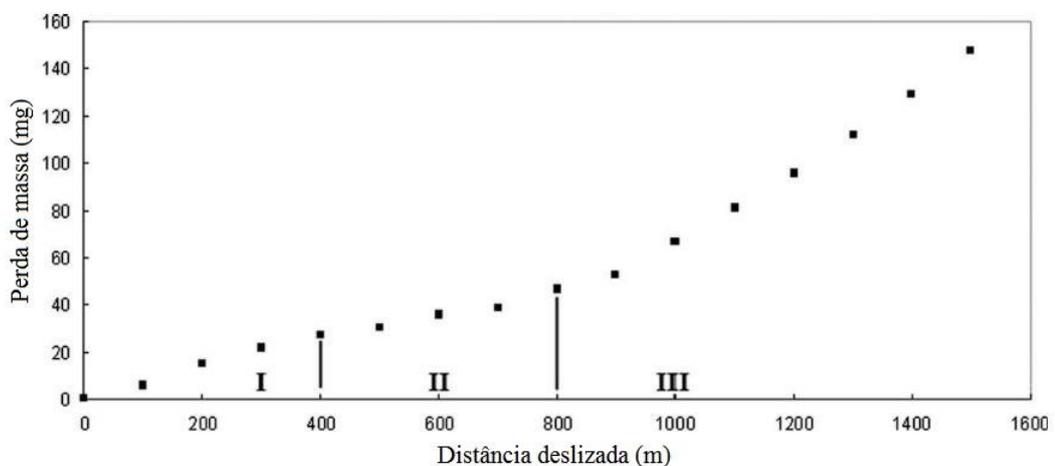
Goudarzi; Jahromi; Nazarboland (2009), verificaram o desgaste ocorrido em um ensaio pino sobre disco realizado à seco, com o auxílio de uma balança Kern com sensibilidade de 0,1 mg, e utilizou um microscópio eletrônico de varredura Oxford S360 para analisar as superfícies desgastadas. Foram apresentados os resultados de desgaste em três regiões distintas e explicou-se o comportamento da taxa de desgaste em cada uma das regiões. Segundo os pesquisadores, a primeira região representa a remoção das asperezas superficiais, a segunda região é caracterizada por uma superfície altamente polida (porque as asperezas foram removidas no início do ensaio) que promove a redução da taxa de desgaste. Cria-se uma deformação plástica ao longo do ensaio e conseqüentemente ocorre delaminação, o que gera o aumento da taxa de desgaste na terceira região, na qual, a perda de massa é proporcional de forma linear à distância de deslizamento (estado estacionário). A FIG 2.14 exhibe a curva da perda de massa em função da distância deslizada durante o ensaio.

FIGURA 2.14 – Perda de massa X distância deslizada (Babbitt ASTM B23 3; carga normal: 14 N; rotação: 250 rpm)

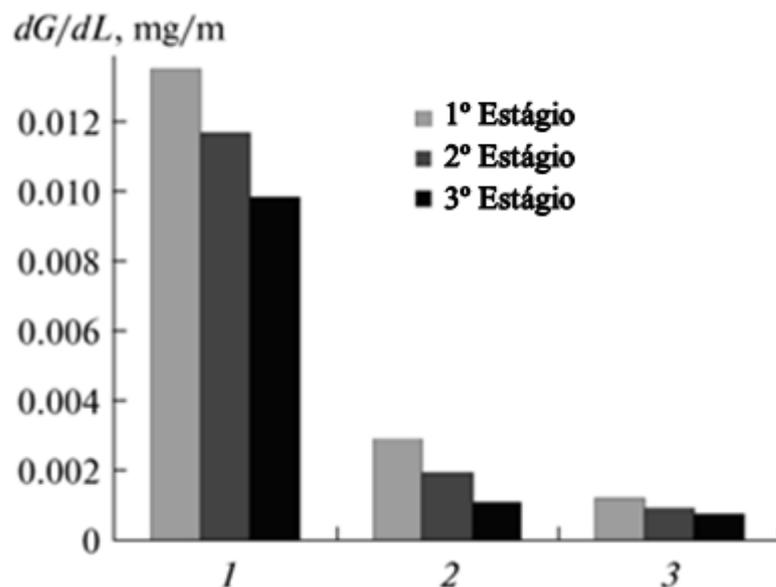
Valeeva; Valeev; Fazlyakhmetov (2014), observaram comportamento semelhante no primeiro e segundo estágios ao apresentado por Goudarzi; Jahromi; Nazarboland (2009), porém encontraram uma taxa de desgaste ainda decrescente no terceiro estágio para todos os corpos de prova (CP's) ensaiados por eles em Babbitts produzidos por diferentes processamentos, FIG 2.15. Eles realizaram os ensaios de desgaste em uma máquina de ensaio de atrito SMTs-2 utilizando lubrificação limítrofe com óleo de compressor KS-19 e determinaram a perda de massa com uma balança ALC210d4. A rotação utilizada foi de 300 rpm e 12,5 MPa de pressão de contato.

FIGURA 2.15 – Taxa de desgaste de um Babbitt: fundido (1); pressurizado na fase de cristalização (2) e que sofreu forjamento líquido (3)

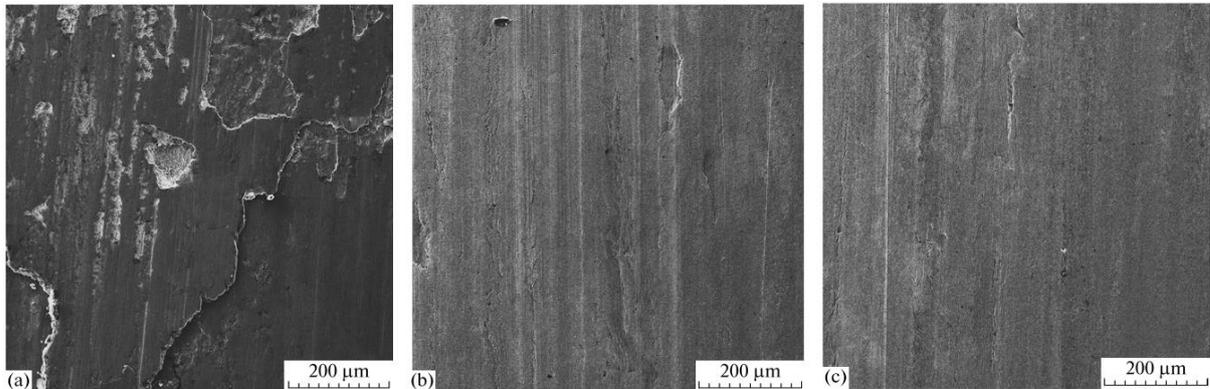
Enquanto os corpos de prova que passaram pelos dois outros processamentos apresentaram superfícies suavemente desgastadas, com pequenas cavidades e riscos.

FIGURA 2.16 – Superfícies desgastadas de um Babbitt: fundido (a); pressurizado na fase de cristalização (b) e que sofreu forjamento líquido (c)

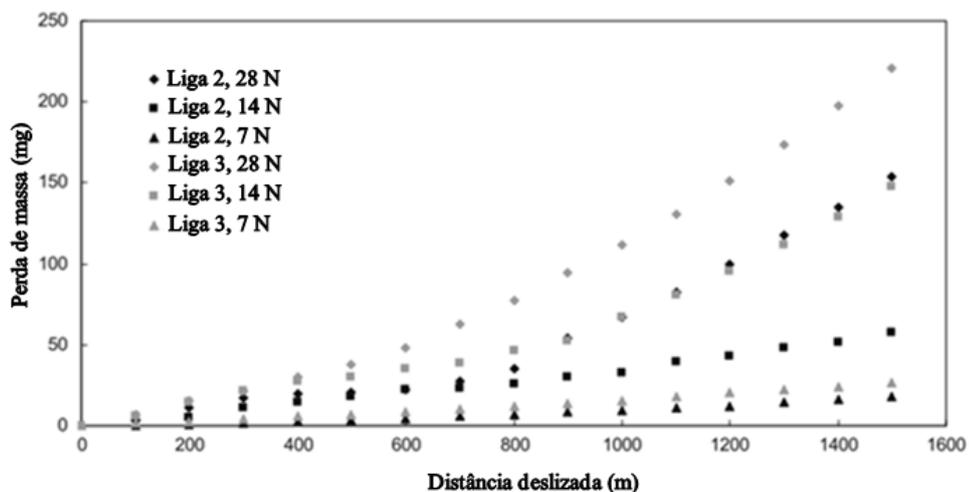
As FIGURAS 2.17 e 2.18 possibilitam visualizar a influência que a carga normal teve no comportamento de desgaste de Babbitts ASTM B 23. É perceptível que houve aumento do desgaste conforme a carga foi elevada e também que a região dois foi bem discreta ou inexistente nos ensaios para os dois materiais quando se utilizou a maior carga. Ou seja, o efeito de transição no desgaste foi reduzido à medida que se elevou a carga normal aplicada. Outras afirmações que podem ser feitas é que a liga ASTM B 23 2 é mais resistente ao desgaste e que com a menor carga, ambas as ligas apresentaram os menores valores de desgaste (GOUDARZI; JAHROMI; NAZARBOLAND, 2009).

FIGURA 2.17 – Perda de massa X distância deslizada (Babbitt ASTM B23 2 e 3; rotação: 250 rpm)

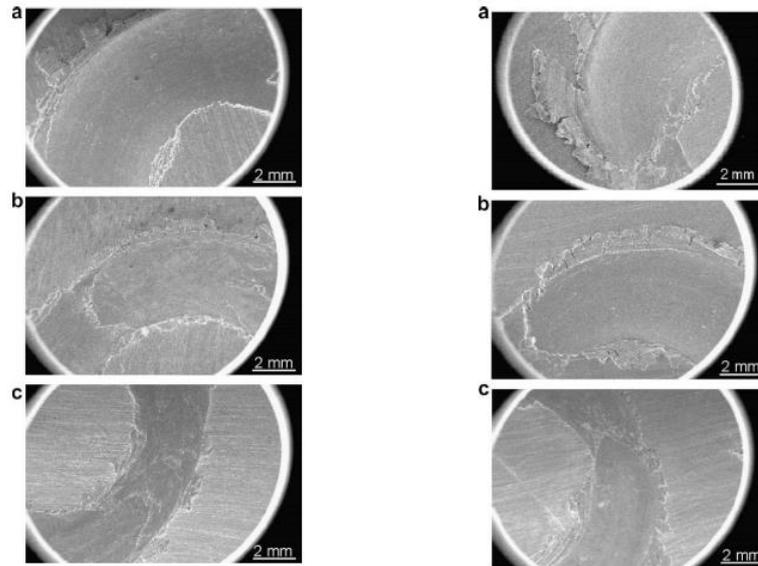
FIGURA 2.18 – Superfícies desgastadas das amostras da liga ASTM B23 2 com rotação de 250 rpm: (a) 28 N, (b) 14 N e (c) 7 N (à esquerda) e da liga ASTM B23 3 com rotação de 250 rpm: (a) 28 N, (b) 14 N e (c) 7 N (à direita)

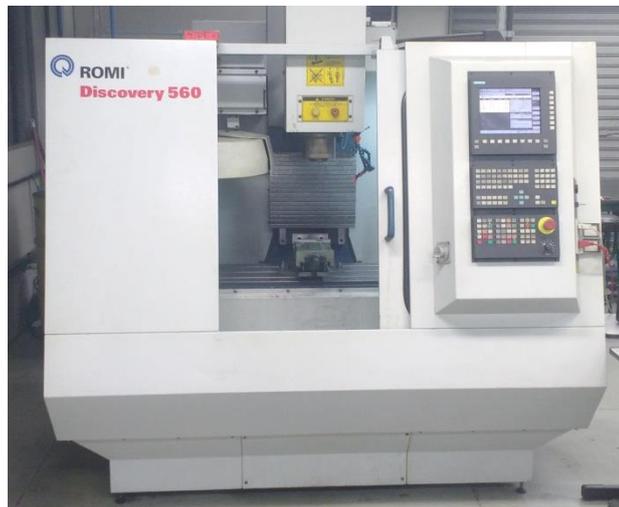
Para a remoção de material de forma a deixar os corpos de prova com as dimensões padronizadas e com as espessuras de revestimento necessárias para os ensaios, foi adotado o fresamento frontal no centro de usinagem ROMI Discovery 560 do laboratório de usinagem do DEMEC (Departamento de Engenharia Mecânica) da Universidade Federal de Minas Gerais (UFMG), FIG 3.1.

FIGURA 3.1 – Centro de usinagem ROMI Discovery 560.

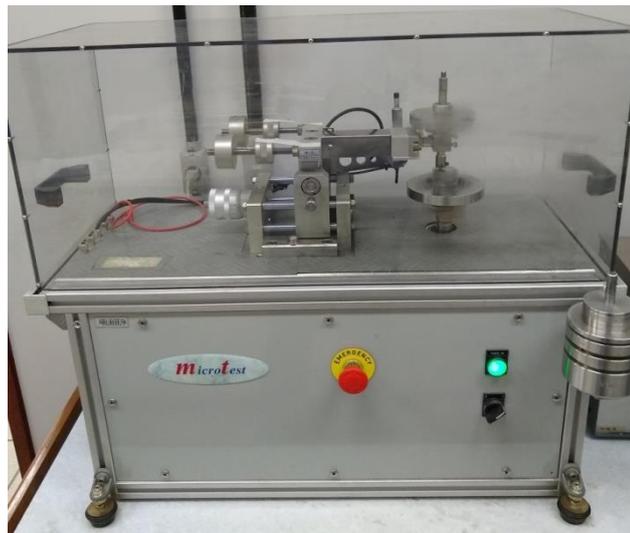
O equipamento utilizado para os ensaios tribológicos de pino sobre disco foi o tribômetro Microtest modelo MT/60/NI com capacidade de rotação de 500 rpm, e capacidade de carga normal de 60 N do laboratório de tribologia: desgaste e fricção do Departamento de Engenharia Metalúrgica e de Materiais (DEMET) da UFMG, FIG 3.2. Ele trabalha associado ao software Nanovea Versão 1.5.3, que realiza a aquisição dos dados do ensaio.

FIGURA 3.2 – Tribômetro microtest MT/60/NI.

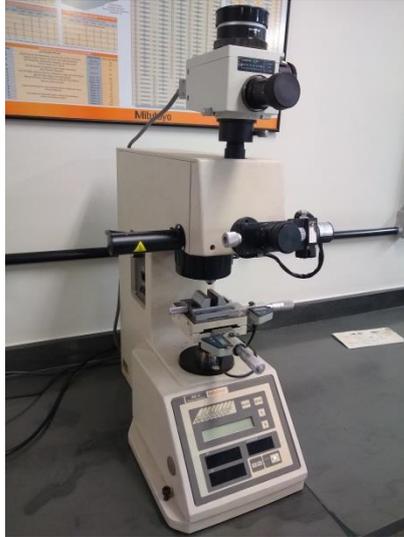
Foi utilizado o durômetro INSIZE ISH-R150 para a medição da dureza do pino de aço ABNT 1045 e do Babbitt revestido sobre a chapa de aço que também era de aço ABNT 1045. Para os ensaios de microdureza utilizou-se o equipamento Mitutoyo MVK-H1 do laboratório de metrologia do DEMEC da UFMG, FIG 3.3.

FIGURA 3.3 – Microdurômetro Mitutoyo MVK-H1.

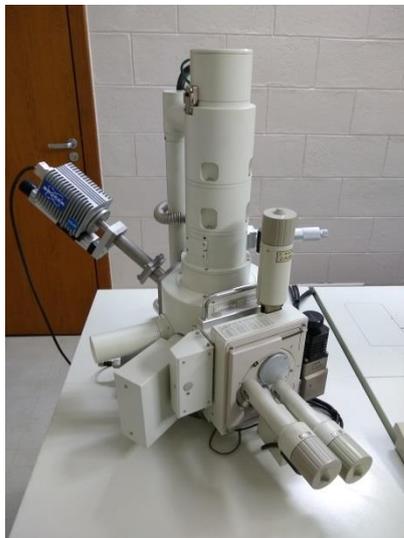
Foi utilizado o microscópio eletrônico de varredura JEOL JSM-6360LV pertencente ao centro de microscopia da UFMG para auxiliar na caracterização da amostra, FIG 3.4.

FIGURA 3.4 – Microscópio eletrônico de varredura JEOL JSM-6360LV.

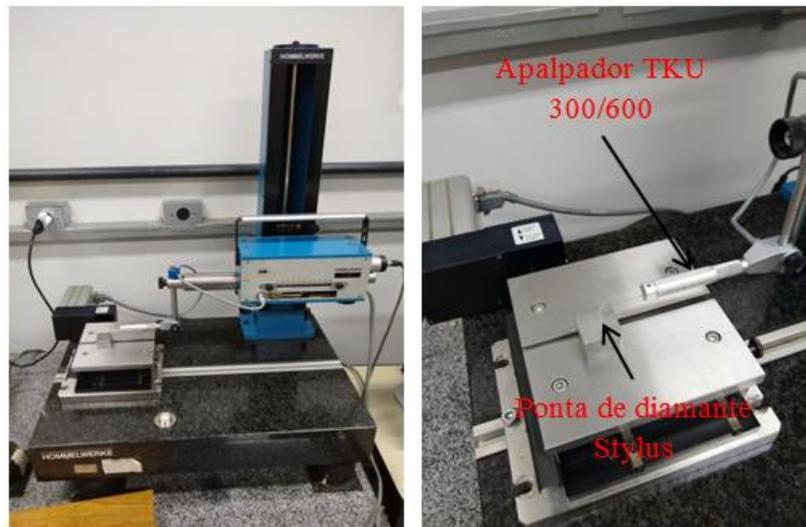
A rugosidade linear dos corpos de prova foi medida com um rugosímetro digital portátil INSIZE modelo ISR-16 e os perfis das pistas de desgaste foram obtidos por meio do perfilômetro 3D HOMMELWERKE modelo T8000 do laboratório Nanotech Tribologia pertencente ao DEMET da UFMG. Ele utiliza o software Hommelmap, o apalpador TKU 300/600 e uma ponta de diamante Stylus, FIG 3.5.

FIGURA 3.5 – Perfilômetro 3D HOMMELWERKE modelo T8000.

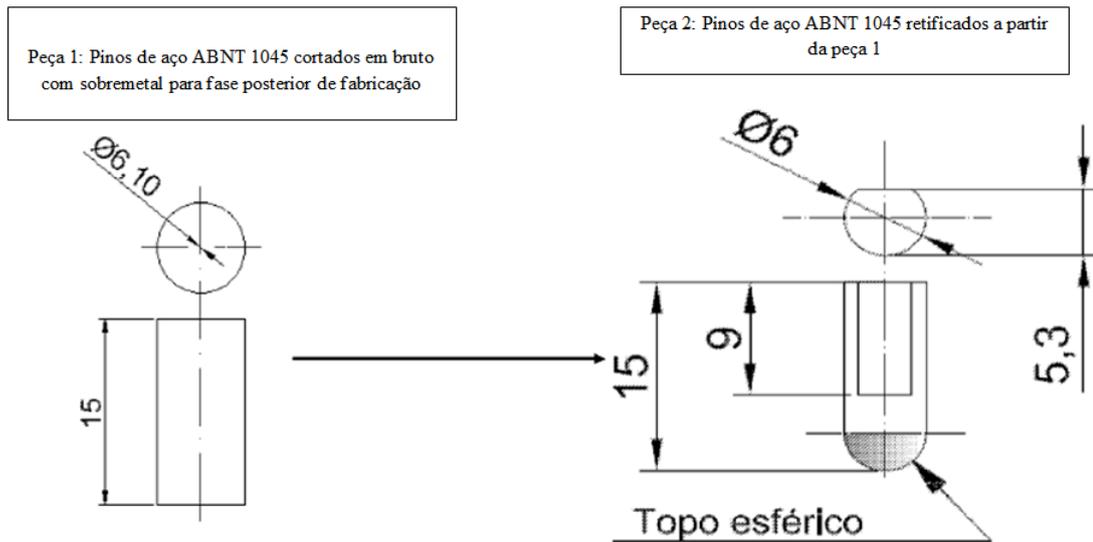
Os pinos utilizados nos ensaios tribológicos são do tipo topo esférico com 6 mm de diâmetro, fabricados em aço ABNT 1045. Todos os detalhes dimensionais dos pinos podem ser vistos na FIG 3.6.

FIGURA 3.6 – Pino de aço ABNT 1045.

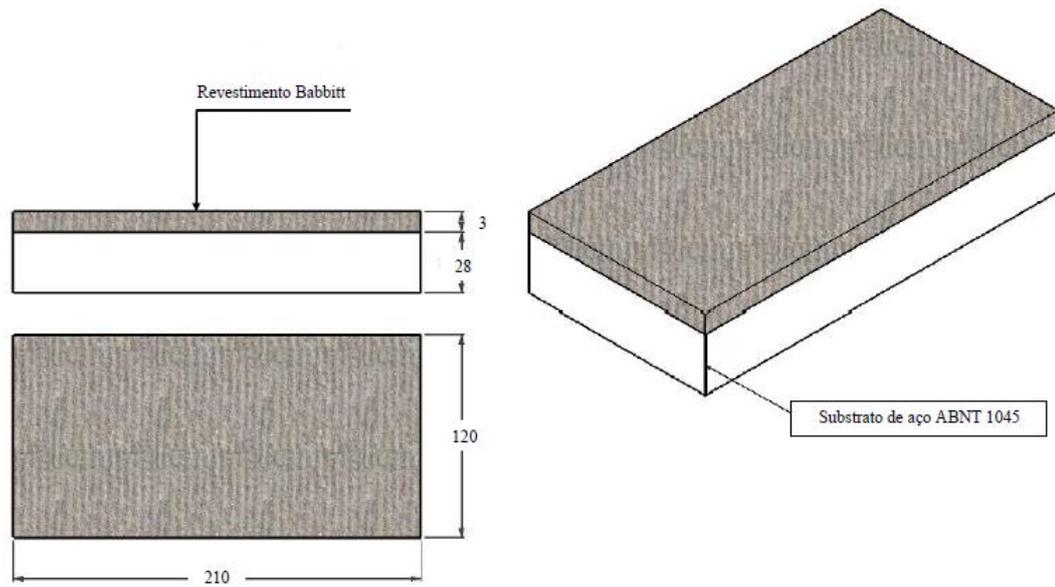
FIGURA 3.7 – Dimensões da chapa de aço ABNT 1045 revestida com Babbitt.

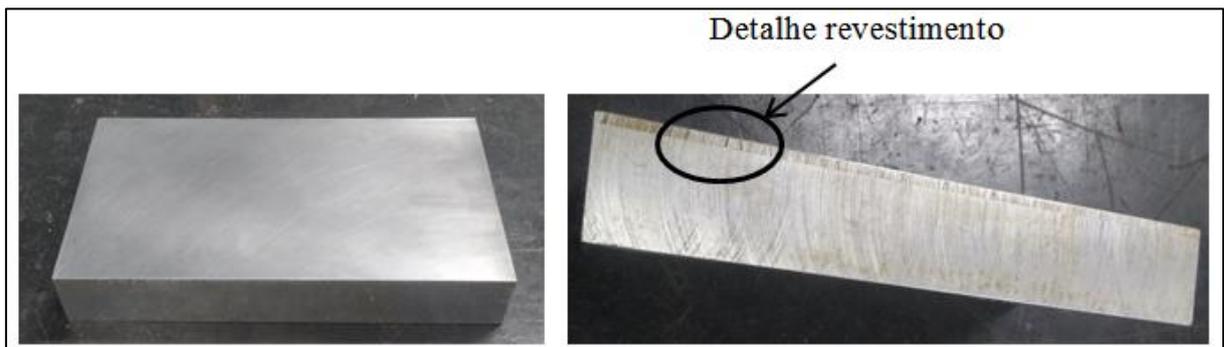
FIGURA 3.8 – Chapa de aço ABNT 1045 revestida com Babbitt após usinagem de acabamento.

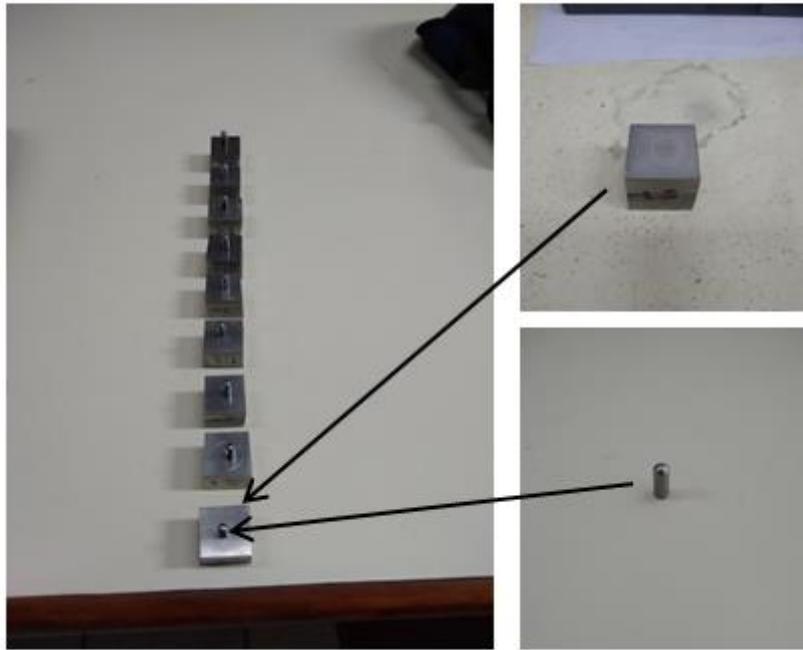
FIGURA 3.9 – Corpos de prova com espessuras e rugosidades de revestimento desejadas e pinos de topo esférico.

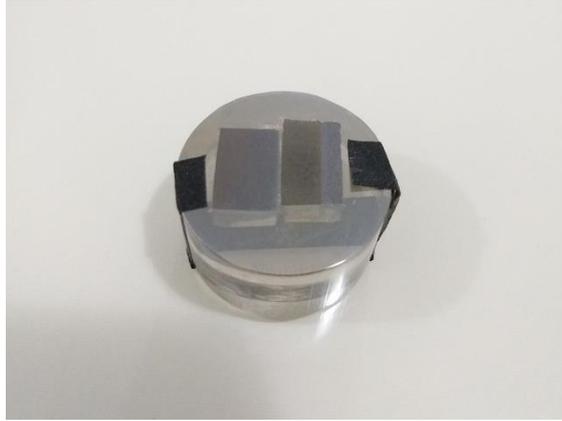
FIGURA 3.10 – Amostras embutidas do topo e do perfil.

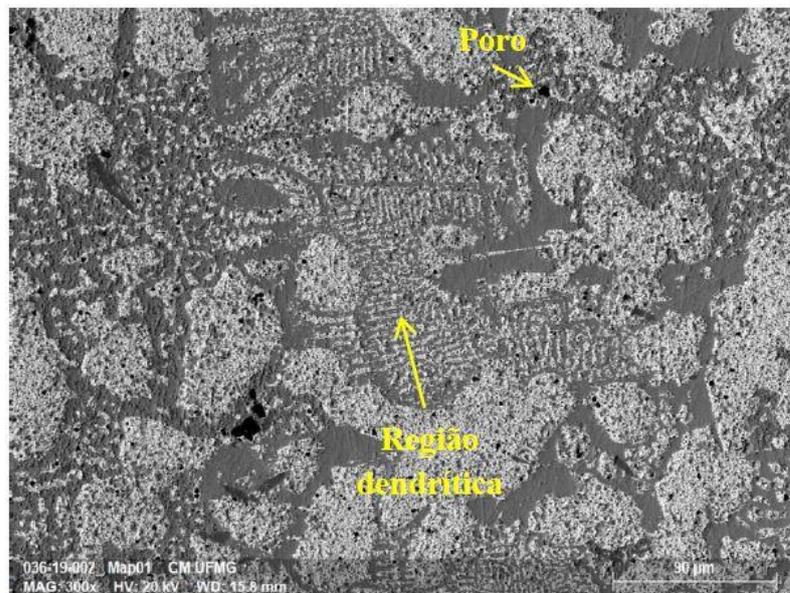
FIGURA 4.1 – Morfologia da liga Babbitt.

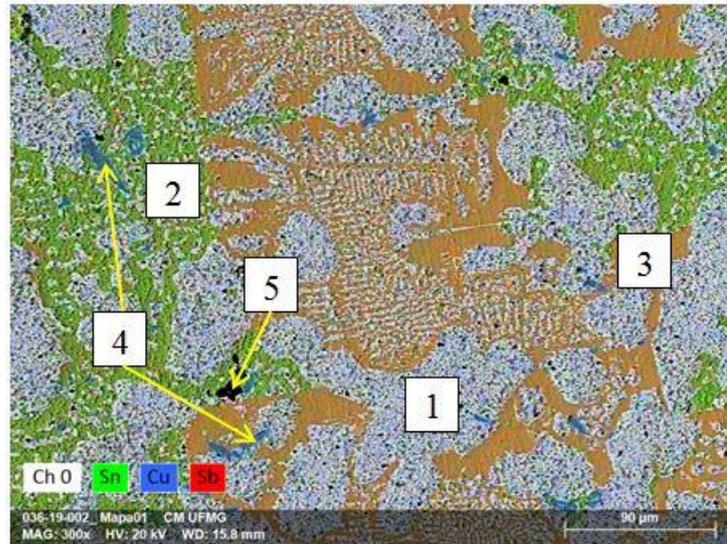
FIGURA 4.2 – Mapa de EDS do Babbitt com aumento de 300 X.

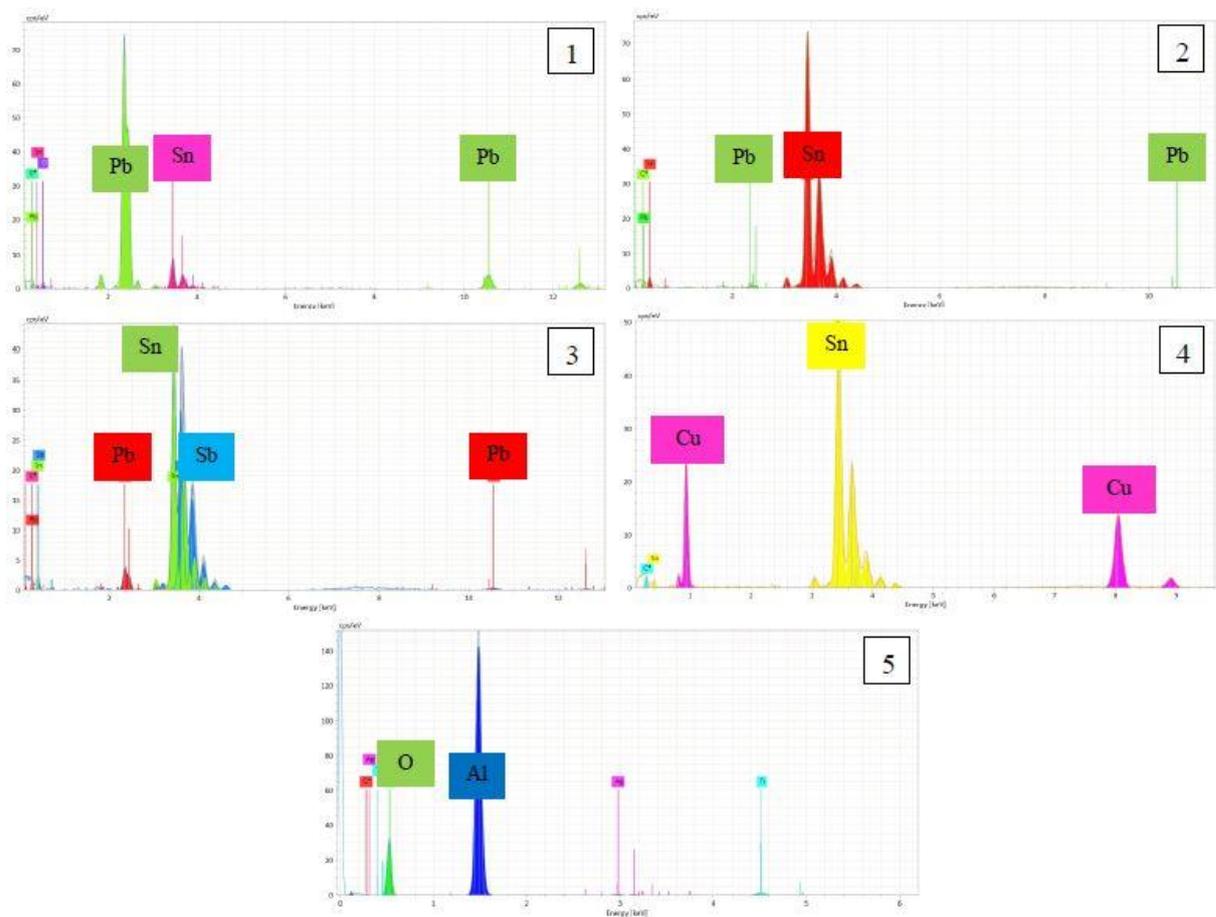
FIGURA 4.3 – Gráficos de EDS das regiões de 1 a 5 do Babbitt.

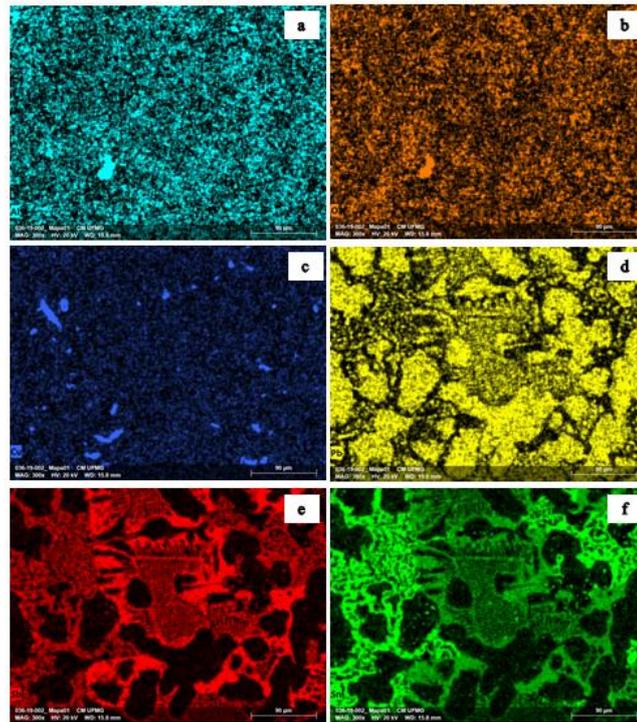
FIGURA 4.4 – Mapas de EDS dos componentes do Babbitt com aumento de 300 X. a: Alumínio; b: Oxigênio; c: Cobre; d: Chumbo; e: Antimônio; f: Estanho.

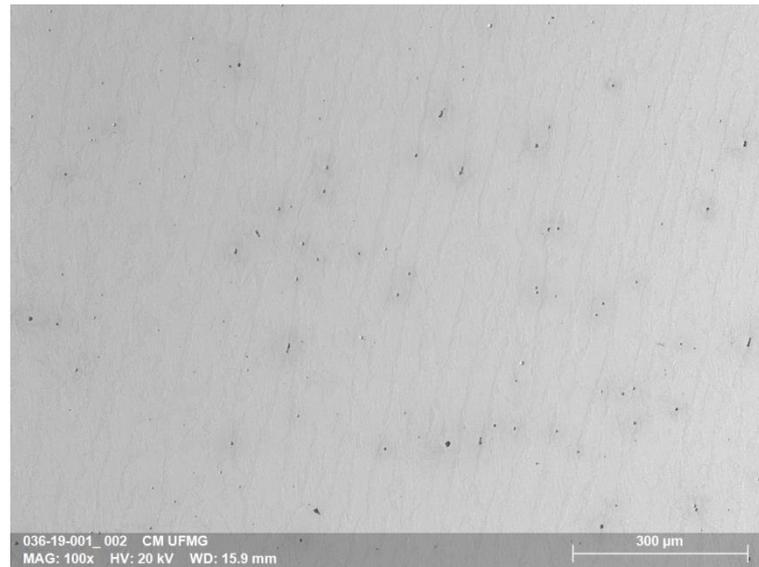
FIGURA 4.5 – Substrato utilizado para a deposição de Babbitt.

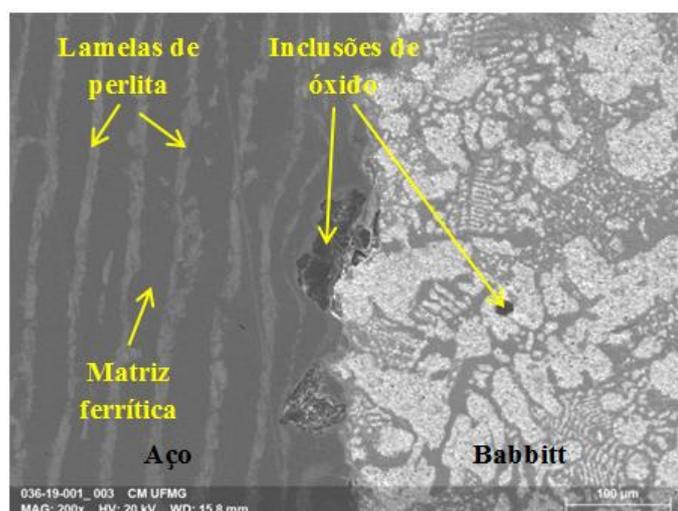
FIGURA 4.6 – Interface Babbitt – substrato.

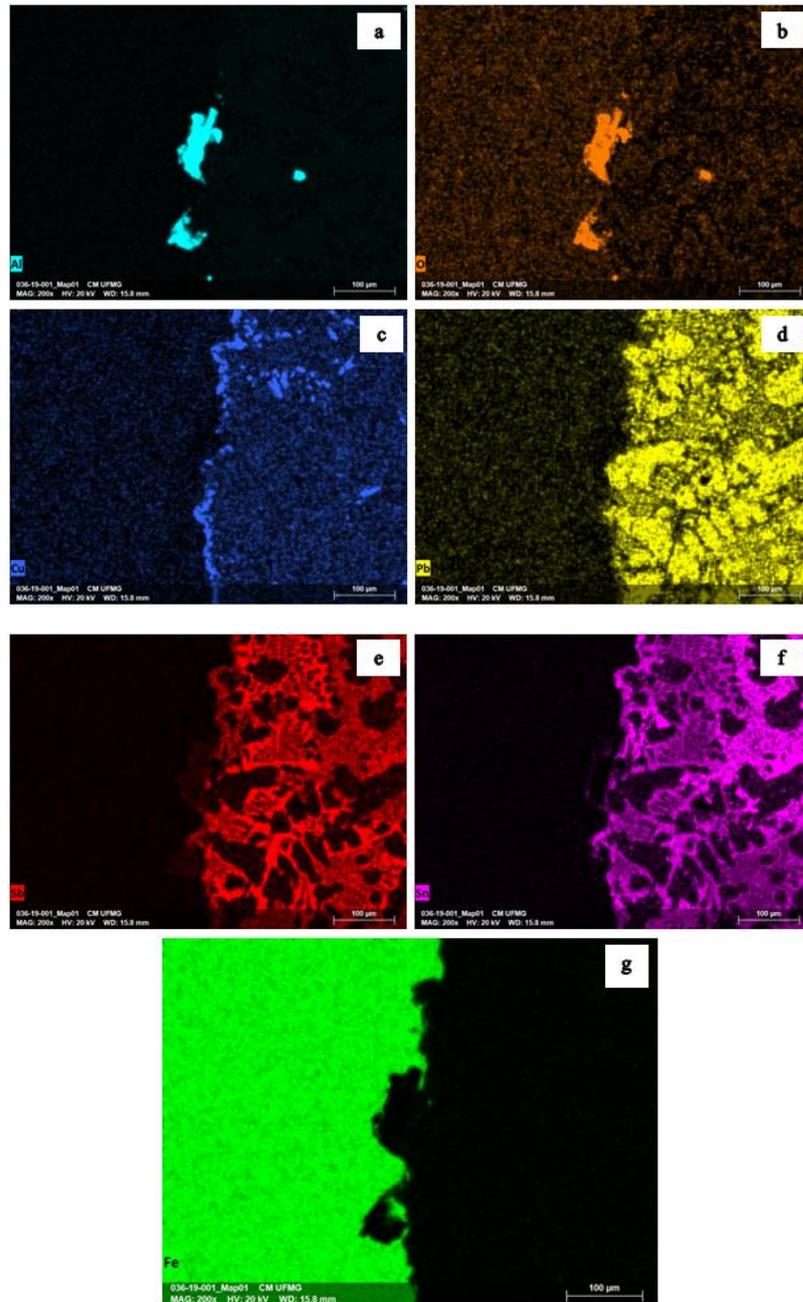
FIGURA 4.7 – Mapas de EDS da interface do revestimento de Babbitt sobre o substrato de aço com aumento de 200 X. a: Alumínio; b: Oxigênio; c: Cobre; d: Chumbo; e: Antimônio; f: Estanho; g: Ferro.

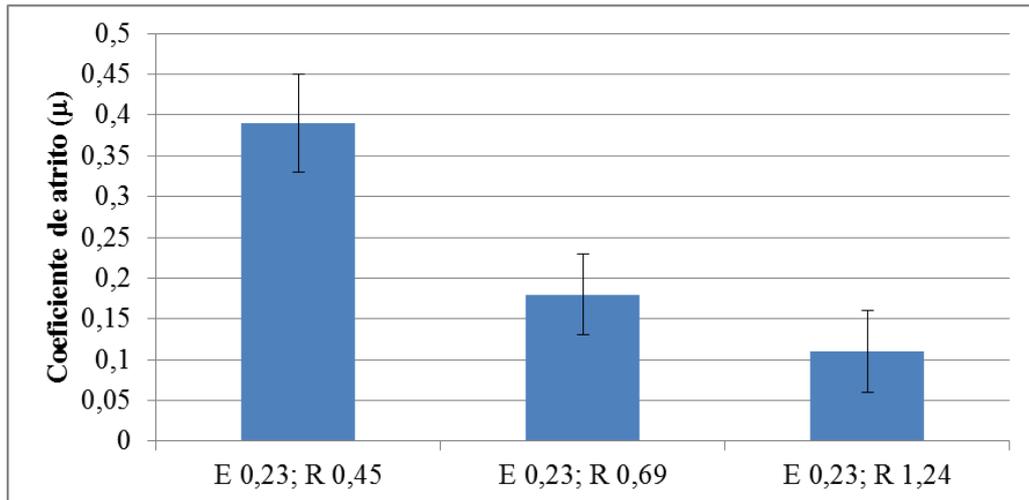
FIGURA 4.8 – Influência da rugosidade no coeficiente de atrito dos corpos de prova com espessura de revestimento de $0,23 \pm 0,05$ mm.

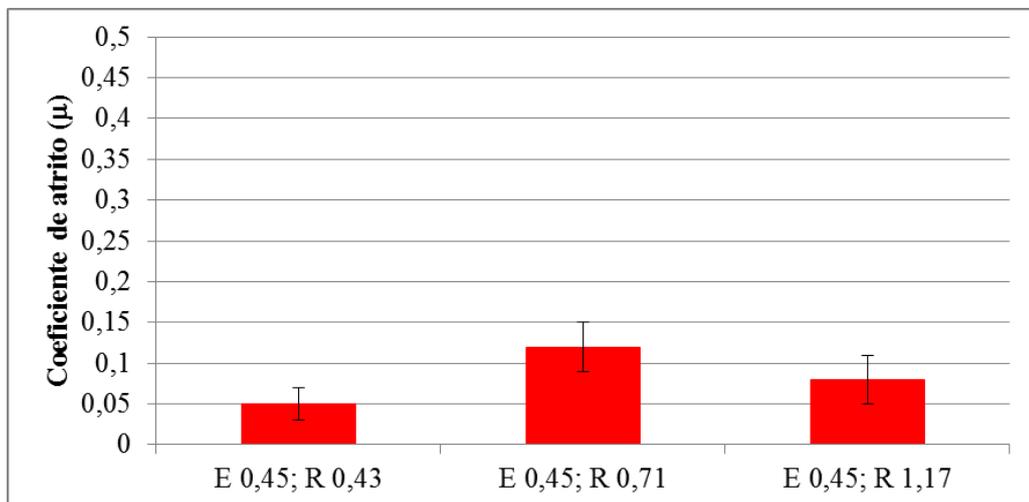
FIGURA 4.9 – Influência da rugosidade no coeficiente de atrito dos corpos de prova com espessura de revestimento de $0,45 \pm 0,07$ mm.

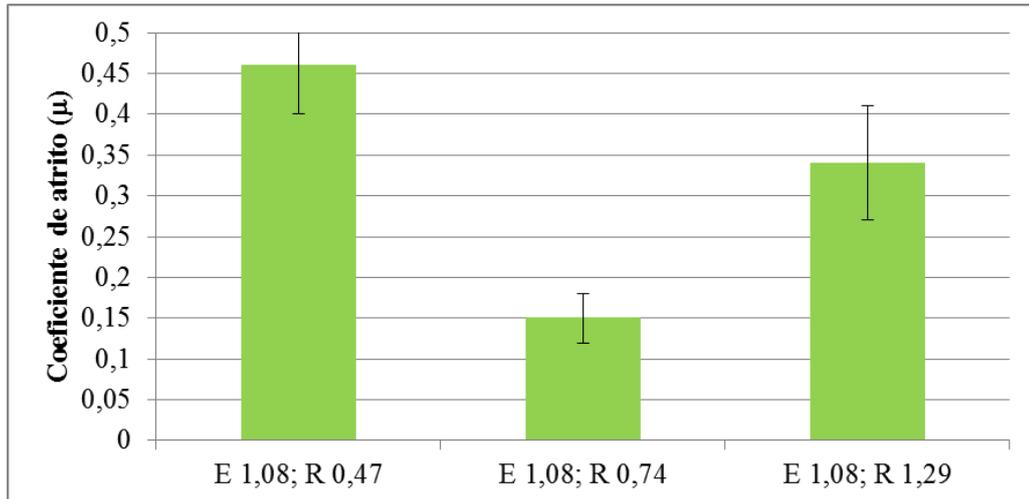
FIGURA 4.10 – Influência da rugosidade no coeficiente de atrito dos corpos de prova com espessura de revestimento de $1,08 \pm 0,17 \text{ mm}$.

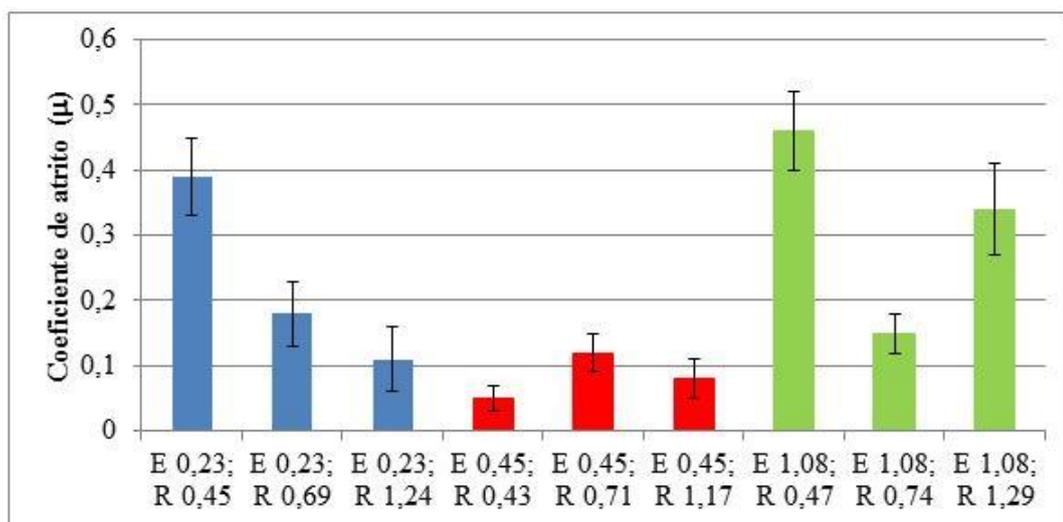
FIGURA 4.11 – Influência da modificação da rugosidade no coeficiente de atrito de todos ensaios de pino sobre disco.

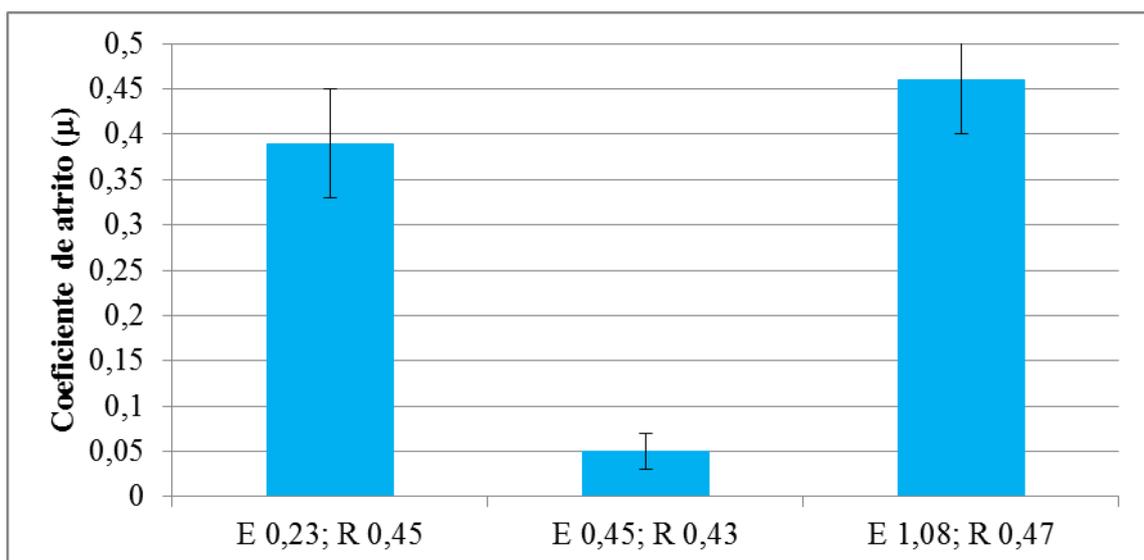
FIGURA 4.12 – Influência da espessura do revestimento no coeficiente de atrito dos corpos de prova com os menores valores de rugosidade Ra dentro na faixa estudada.
