UNIVERSIDADE FEDERAL DE MINAS GERAIS
PROGRAMA DE PÓS-GRADUAÇÃO EM
ENGENHARIA MECÂNICA

ESTUDO DO COMPORTAMENTO TRIBOLÓGICO DO PAR
LIGA BABBITT – AÇO ABNT 1045 EM FUNÇÃO DA
RUGOSIDADE E DA ESPESSURA DO REVESTIMENTO

Dissertação apresentada ao Programa de Pós-Graduação em Engenharia Mecânica da Universidade Federal de Minas Gerais, como requisito parcial à obtenção do título de Mestre em Engenharia Mecânica.

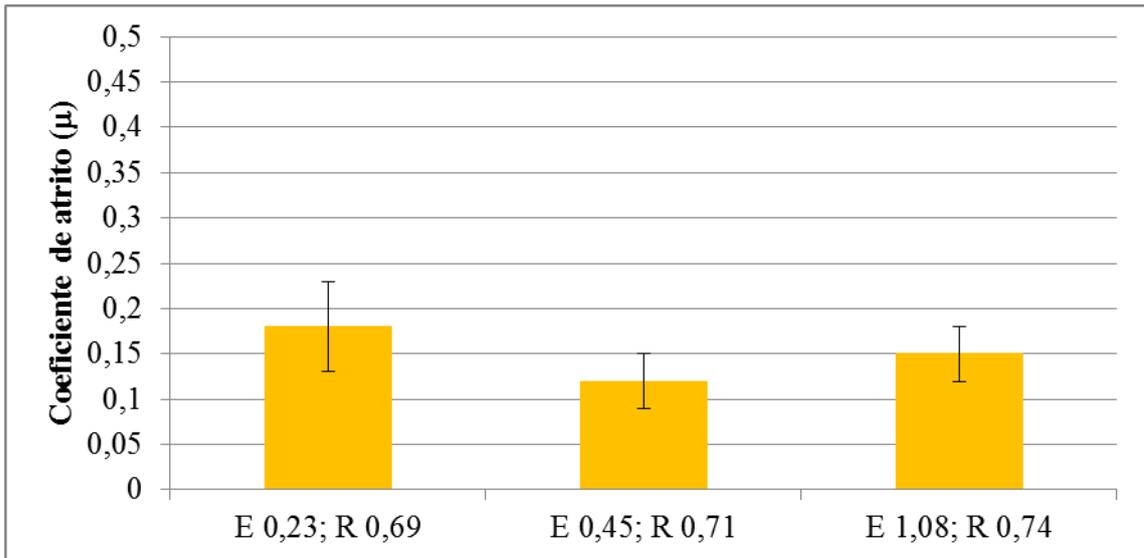
FIGURA 4.13 – Influência da espessura do revestimento no coeficiente de atrito dos corpos de prova com os valores intermediários de rugosidade Ra na faixa estudada.

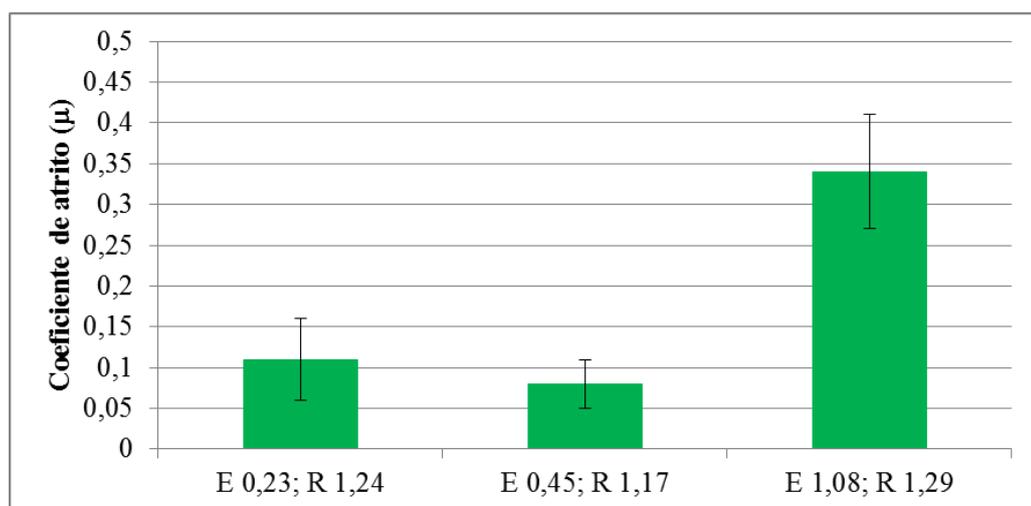
FIGURA 4.14 – Influência da espessura do revestimento no coeficiente de atrito dos corpos de prova com os maiores valores de rugosidade Ra dentro na faixa estudada.

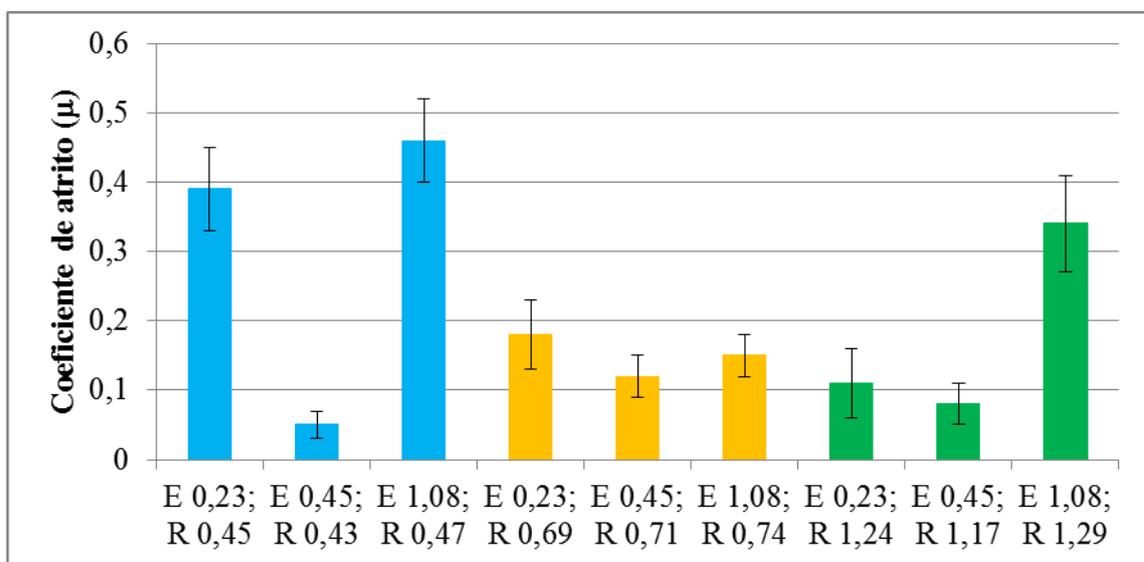
FIGURA 4.15 – Influência da modificação da espessura do revestimento no coeficiente de atrito de todos ensaios de pino sobre disco.

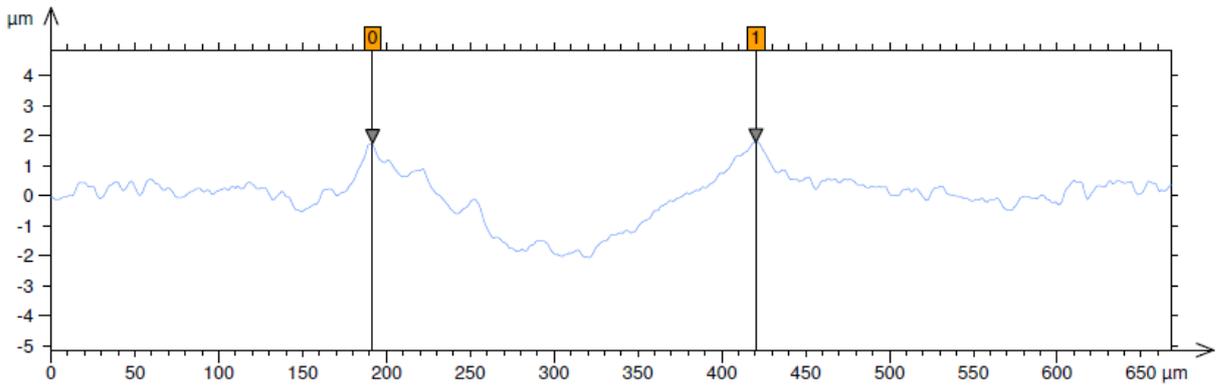
FIGURA 4.16 – Medição de largura de uma das pistas de desgaste dos ensaios pino sobre disco.

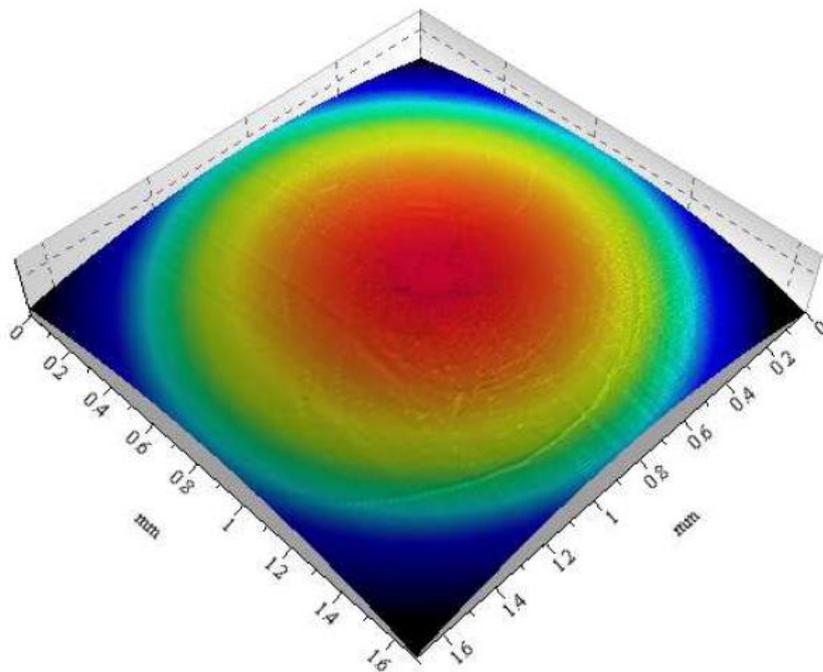
FIGURA 4.17 – Mapeamento perfilométrico de um pino de aço.

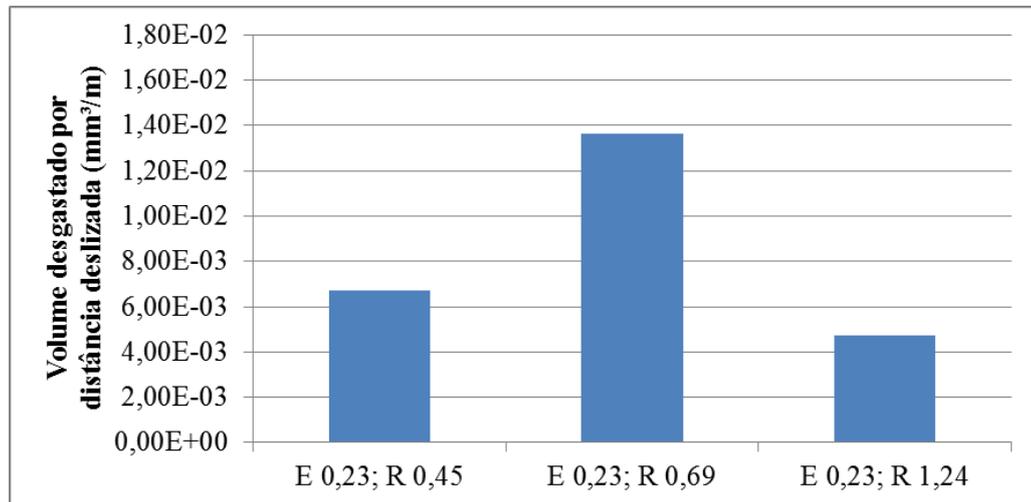
FIGURA 4.18 – Influência da rugosidade no desgaste dos corpos de prova com espessura de revestimento de $0,23 \pm 0,05$ mm.

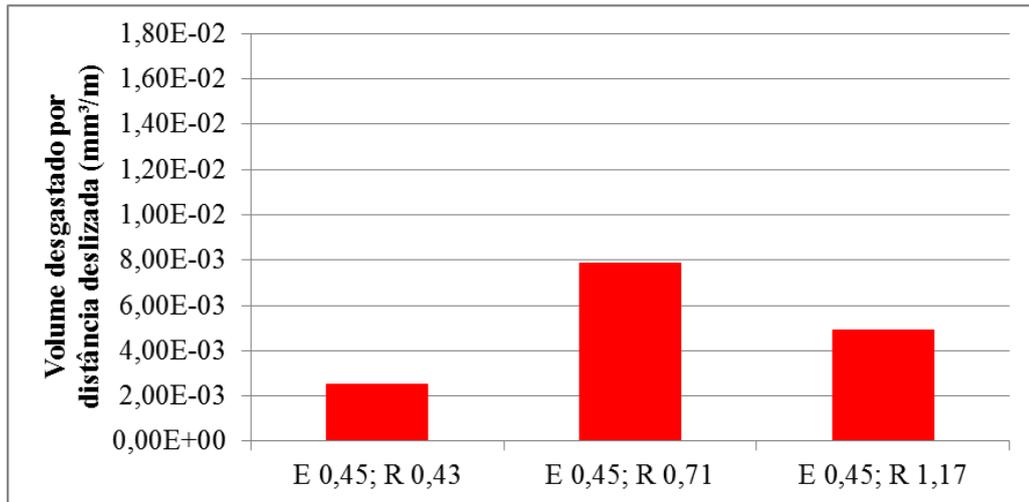
FIGURA 4.19 – Influência da rugosidade no desgaste dos corpos de prova com espessura de revestimento de $0,45 \pm 0,07$ mm.

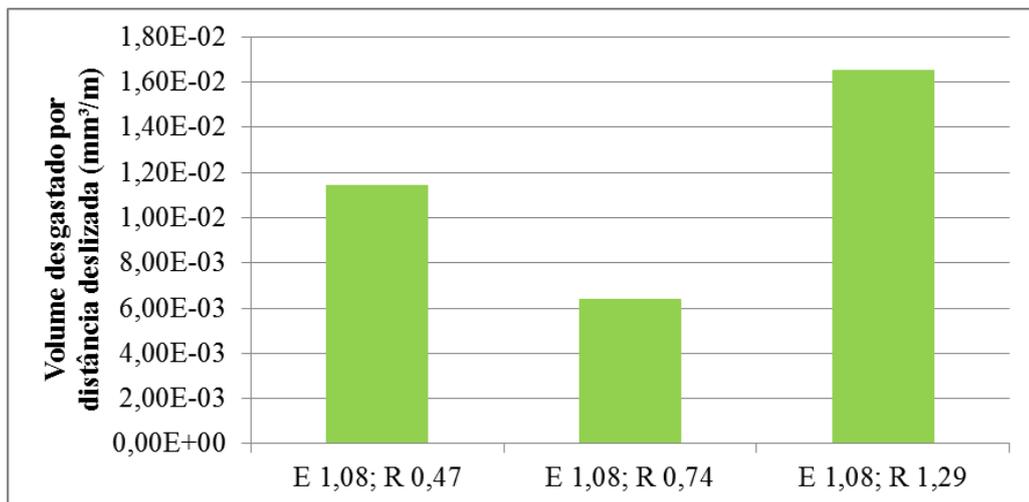
FIGURA 4.20 – Influência da rugosidade no desgaste dos corpos de prova com espessura de revestimento de $1,08 \pm 0,07$ mm.

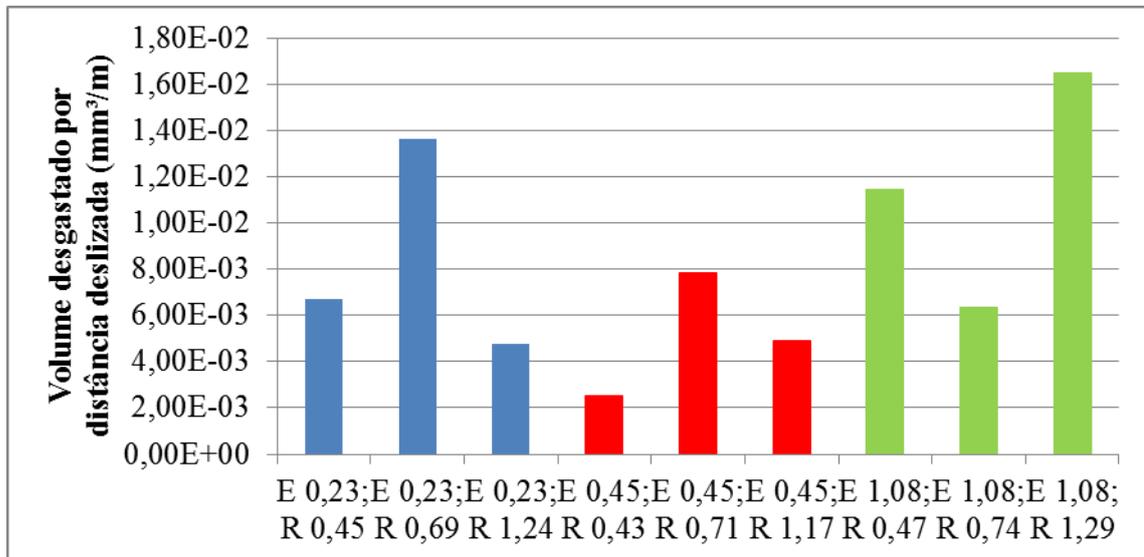
FIGURA 4.21 – Influência da modificação da rugosidade no volume de desgaste por distância deslizada de todos os ensaios de pino sobre disco.

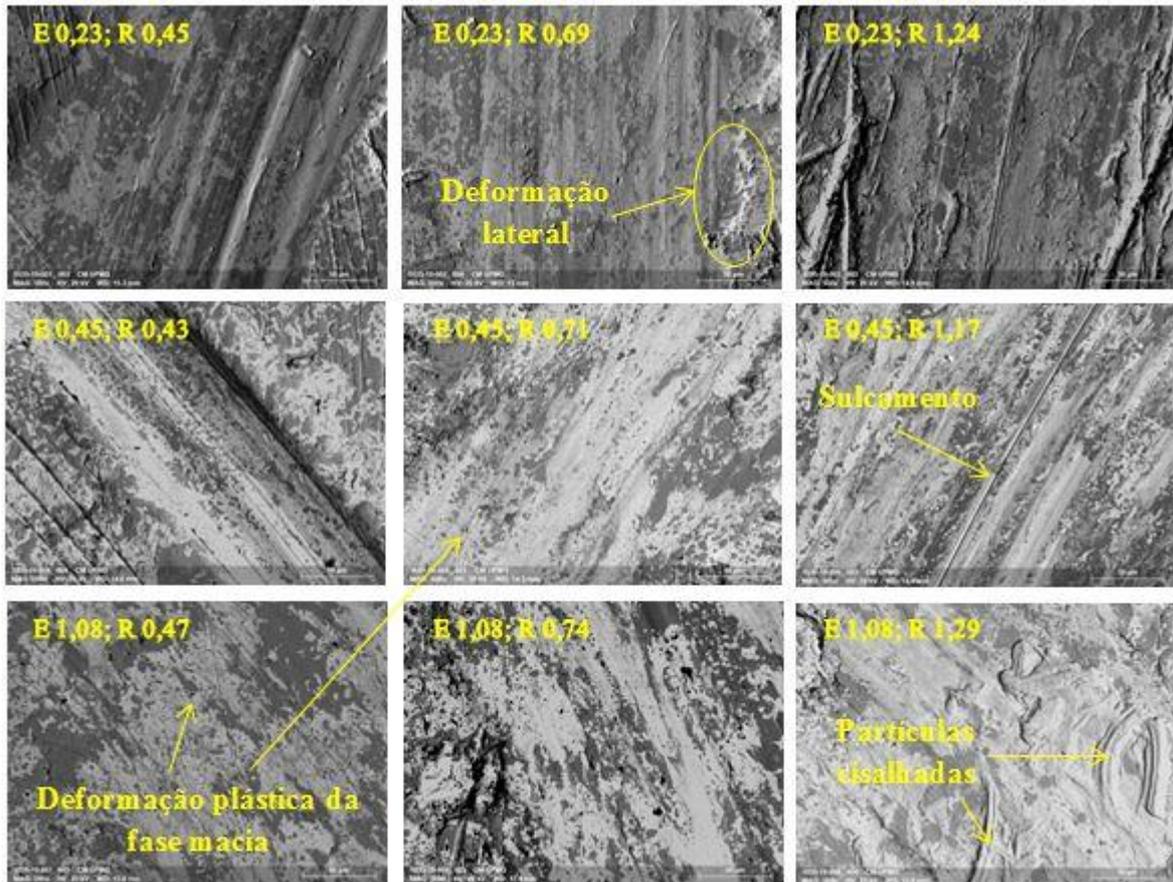
FIGURA 4.22 – Pistas de desgaste dos ensaios pino sobre disco com ampliações de 500 X.

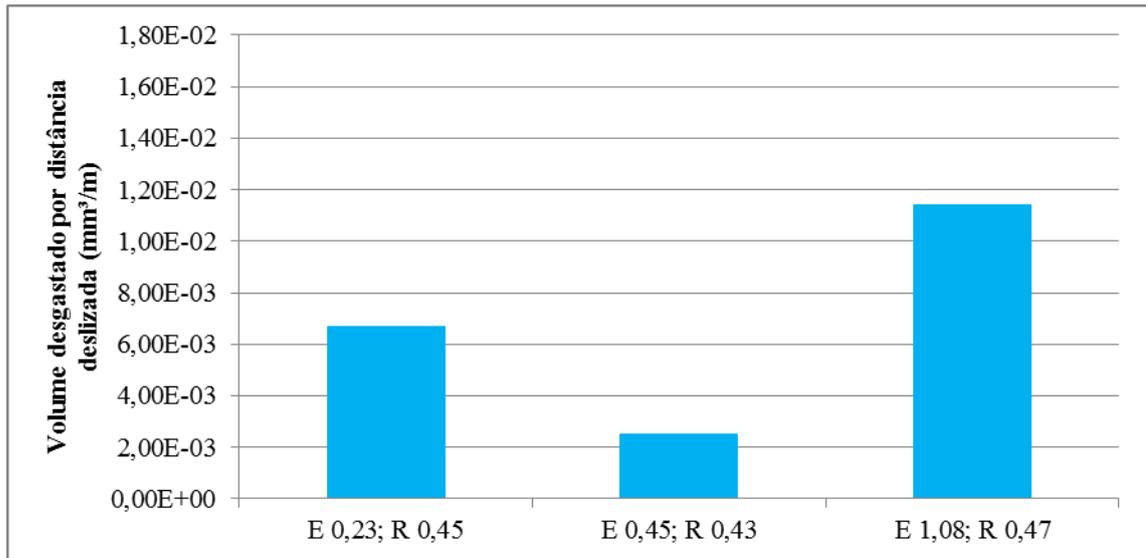
FIGURA 4.23 – Influência da espessura do revestimento no desgaste dos corpos de prova com os menores valores de rugosidade Ra dentro na faixa estudada.

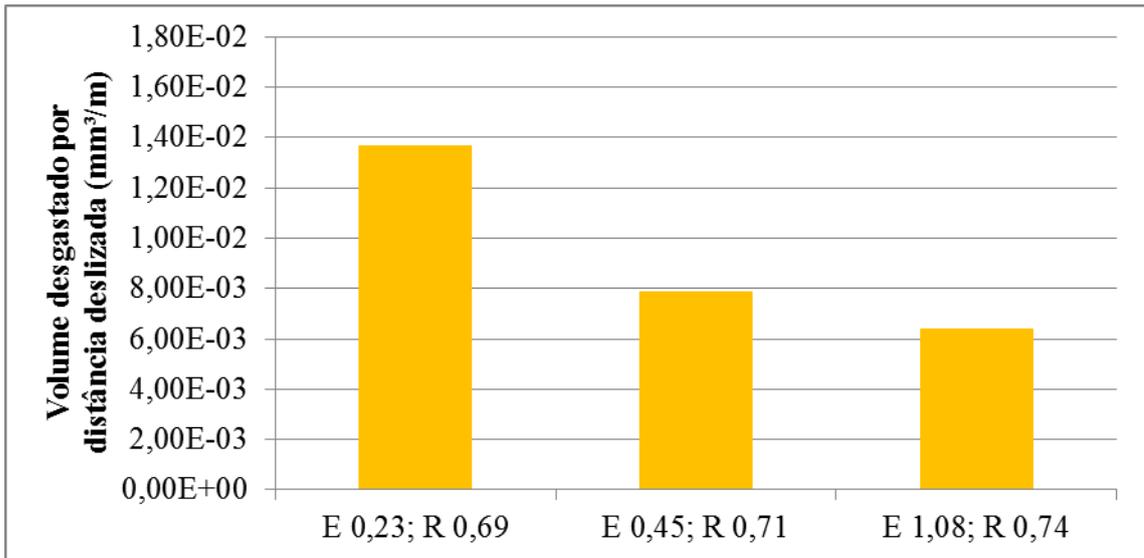
FIGURA 4.24 – Influência da espessura do revestimento no desgaste dos corpos de prova com os valores intermediários de rugosidade Ra na faixa estudada.

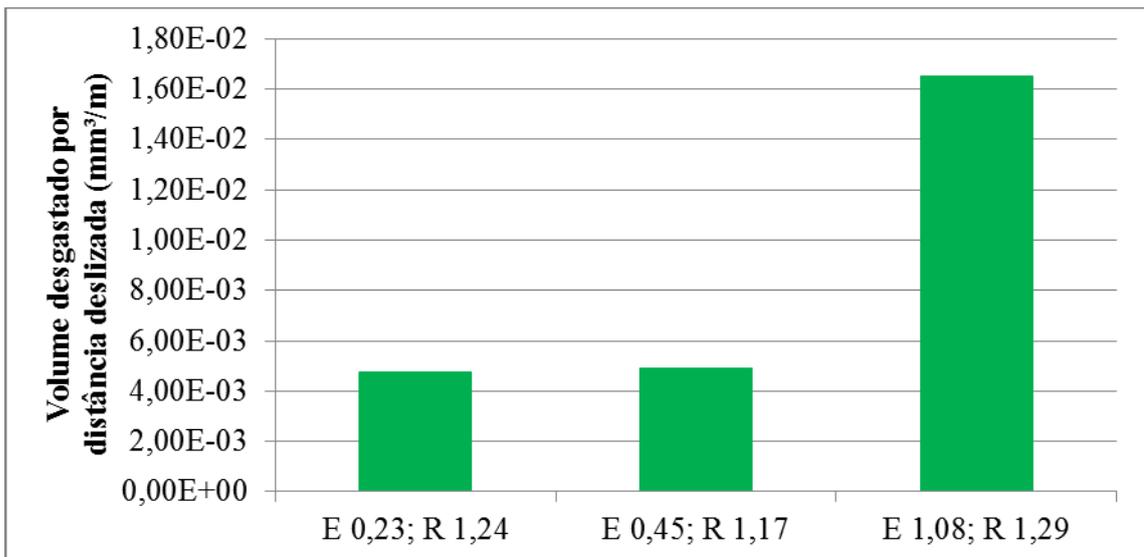
FIGURA 4.25 – Influência da espessura do revestimento no desgaste dos corpos de prova com os maiores valores de rugosidade Ra dentro na faixa estudada.

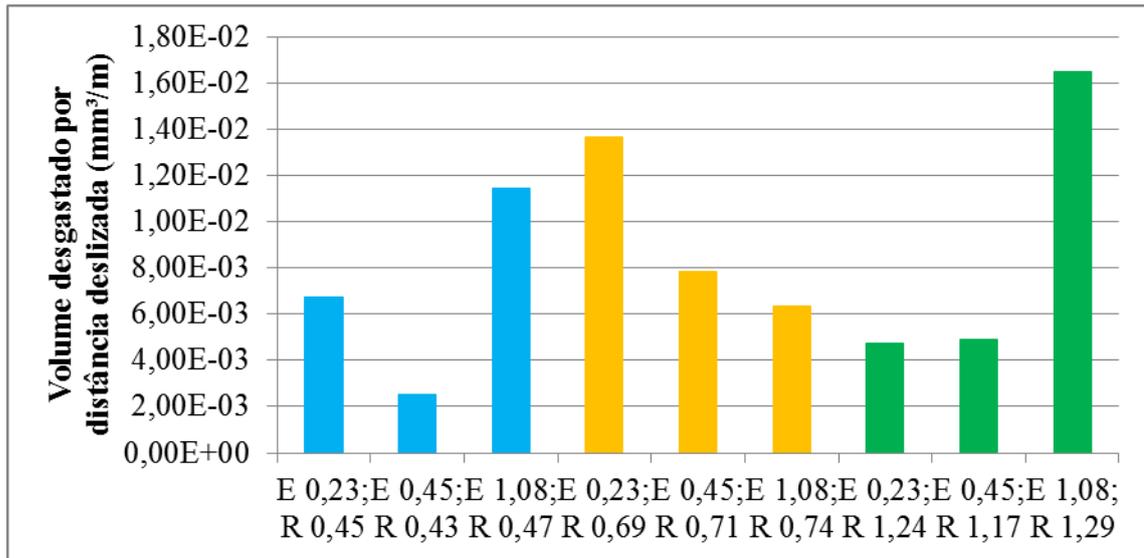
FIGURA 4.26 – Influência da modificação da espessura do revestimento no desgaste de todos ensaios de pino sobre disco.
