3. ESTUDO DE CASO – Autorizado pelo proprietário Sr. Farage.

3.3 Problemas Encontrados pela Falta de Compatibilização do Projeto na Execução

3.4 Consequências Ocorridas pela Prática dos Erros Cometidos:

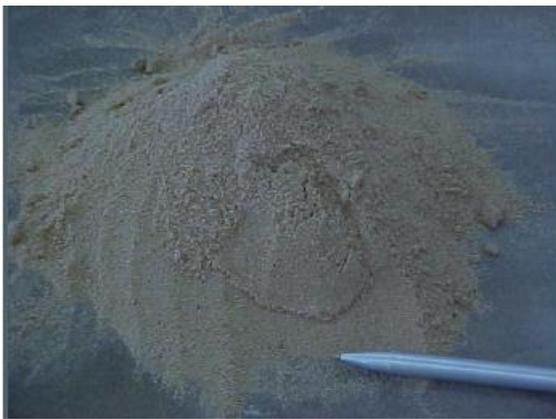
Fig. 2 – Areia, Fonte:(BASTOS, 2006)

O concreto é composto por em média, 70% de agregados, que têm baixo custo se relacionado com o cimento e adições. Os agregados são classificados em miúdo, com diâmetro máximo de 4,8mm, como as areias, e graúdo, com diâmetro superior a 4,8mm, como as pedras (BASTOS, 2006). Pode-se observar nas Figuras 2 e 3 a areia e a brita.

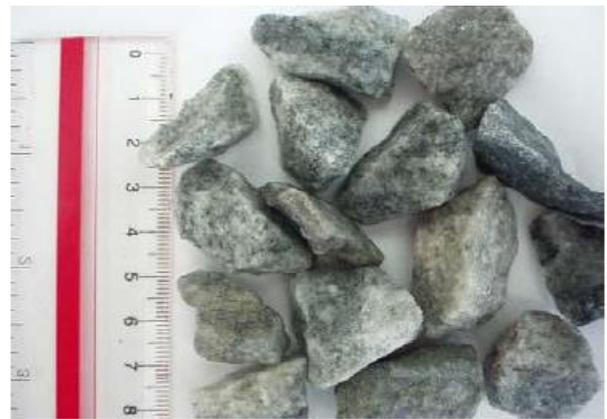
Fig.3 – Brita, Fonte: (BASTOS, 2006)

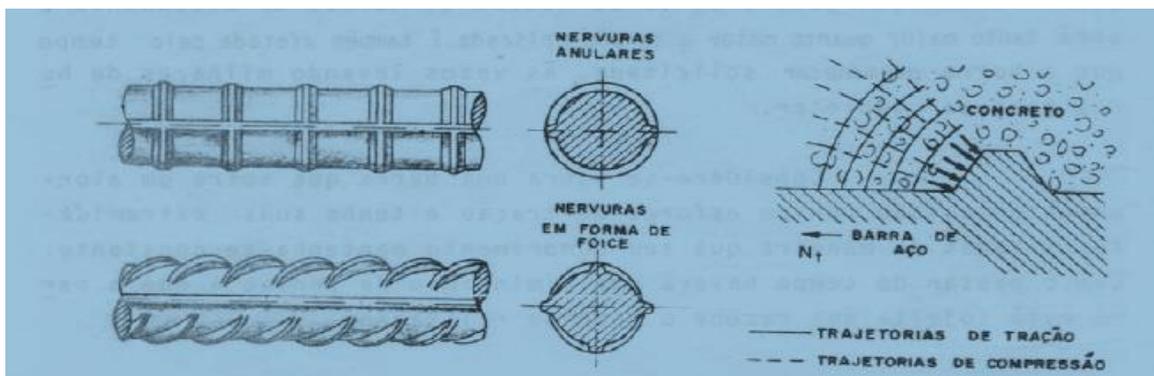
Fig. 4 - Tipos de nervuras do aço

O aço utilizado no concreto armado é uma liga de ferro com outros componentes como o carbono, por exemplo. O carbono confere à liga maior resistência quando suas proporções são aumentadas (**ALMEIDA, 2002**). Como mencionado, a aderência que o aço possui, melhora as qualidades mecânicas do concreto armado através de suas nervuras que podem ser anulares ou em forma de foice, como pode ser observado na figura 4.

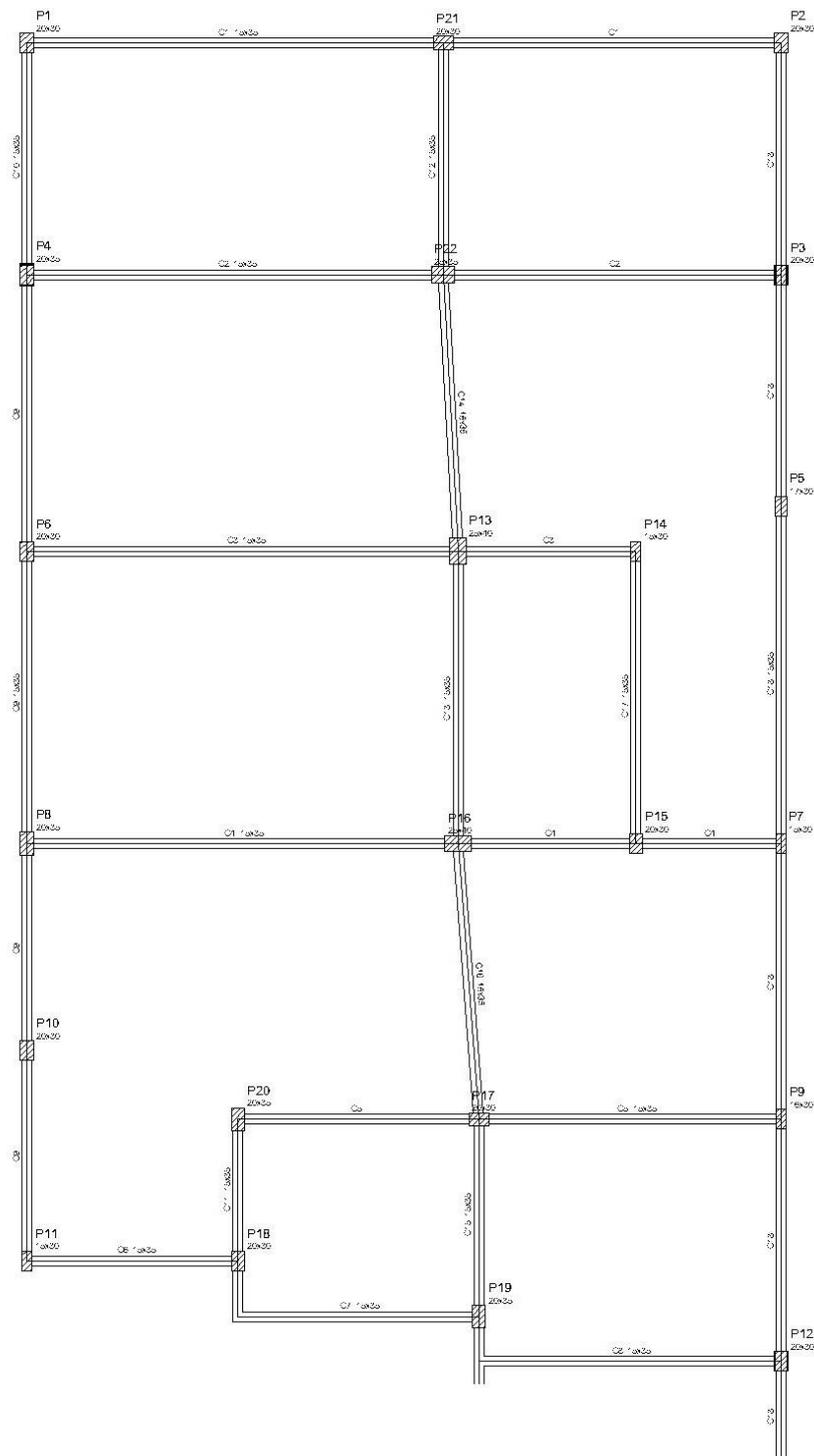
Fig. 8 – Projeto Estrutural – Fôrma do Pavimento Baldrame

Fôrma do Pavimento Baldrame
Escala 1:50

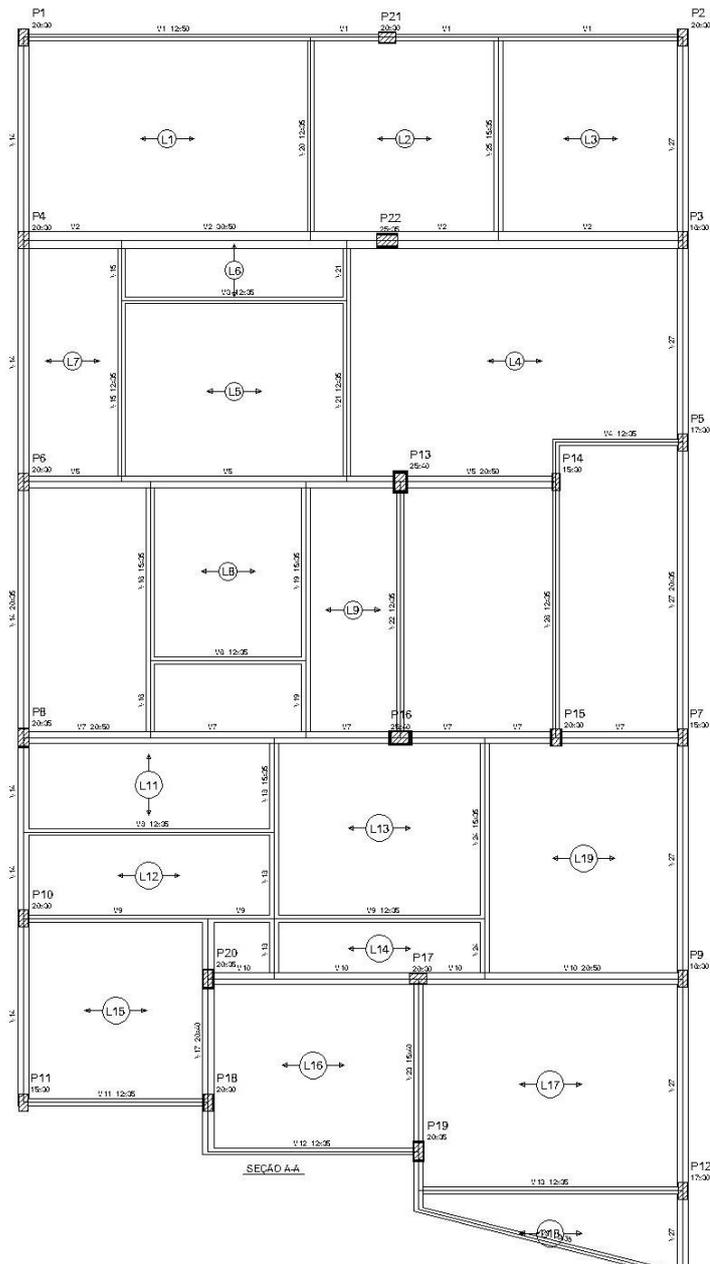
Fig. 9 – Projeto Estrutural – Fôrma do Pavimento Térreo

viga de laje treliçada
malha sobre a laje D=5/6 c/25
enchimento 7cm fck 200kgf/cm²

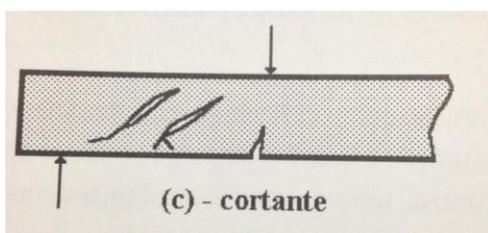
Fig. 10 – Figura Ilustrativa Fissura cortante

Devido a sobrecarga imposta sobre a laje do subsolo da edificação, teve-se como conseqüências a degradação do concreto em duas vigas, tais como:

- Formação de Fissuras de efeito cortante (figuras 10 e 11);

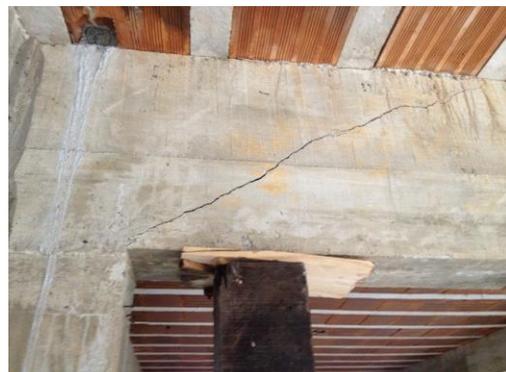
Fig. 11 – Fissura Cortante na Viga

Houve falha na elaboração do projeto, sendo apresentados dois pilares na rampa de acesso da garagem, em local onde não foram observadas a largura mínima padronizada para a entrada de veículos. Na execução foram, entretanto, retirados os dois pilares sem a devida revisão do projeto estrutural.

Na sequência de execução, ainda foi acrescentado no pavimento térreo, um pilar, na mesma viga onde foi retirado um dos pilares, com conseqüente sobrecarga na viga.

3.5.1 Viga Metálica de Esforço Cortante (figuras 13 e 14)

- Recolocação do pilar retirado com recuo para esquerda de aproximadamente 70 cm, levando-o à posição correta de projeto;
- Colocação de uma viga metálica na parte inferior da viga danificada, com consequente reforço da mesma;
- Recomposição das rachaduras com groute
- A viga metálica foi colada com uma resina de alta capacidade de aderência e resistência mecânica;

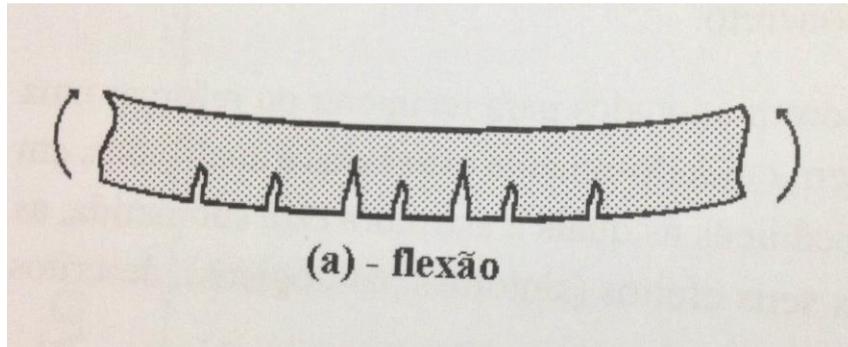
Fig. 12 – Figura Ilustrativa Fissura devida Flexão

- Ruptura da viga em questão (20 x 50 cm) – (fig.13 do capítulo 3.1.5)
- Consequente efeito de fissuras devido a flexão em outra viga paralela à viga em questão, conforme figura 12.

3.5.2 Viga de Esforço de Flexão

- Escarificação da viga até as ferragens ficarem à mostra;
- Abertura de furos na laje adjacente à viga, nos locais de colocação dos novos estribos;
- Colocação dos estribos em posição, após uma rigorosa limpeza de toda viga. Os estribos são colocados abertos e fechados apenas após a sua amarração à armadura longitudinal;
- Colocou-se as fôrmas em posição, aplicando-se resina epóxi nas regiões de contato das novas armaduras com o concreto existente, e concretou-se com groute.

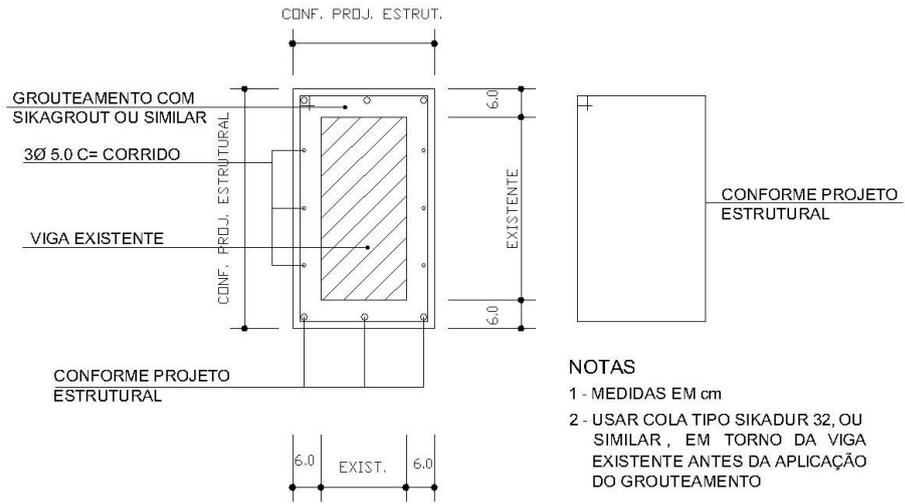
Fig. 15 – Detalhe da Recuperação das Vigas

As figuras 15 e 16 apresentam a viga de esforço de flexão, onde pode-se ver o detalhe da recuperação da mesma e a colocação de escoramentos e fôrmas.
