**DESEMPENHO DE EDIFICAÇÕES HABITACIONAIS:**  
**UM ESTUDO DA IMPLEMENTAÇÃO DA NBR 15.575**

Trabalho de Conclusão de Curso apresentado ao Curso de Especialização: Produção e Gestão do Ambiente Construído do Departamento de Engenharia de Materiais e Construção, da Escola de Engenharia da Universidade Federal de Minas Gerais, como requisito parcial para obtenção do título de Especialista.

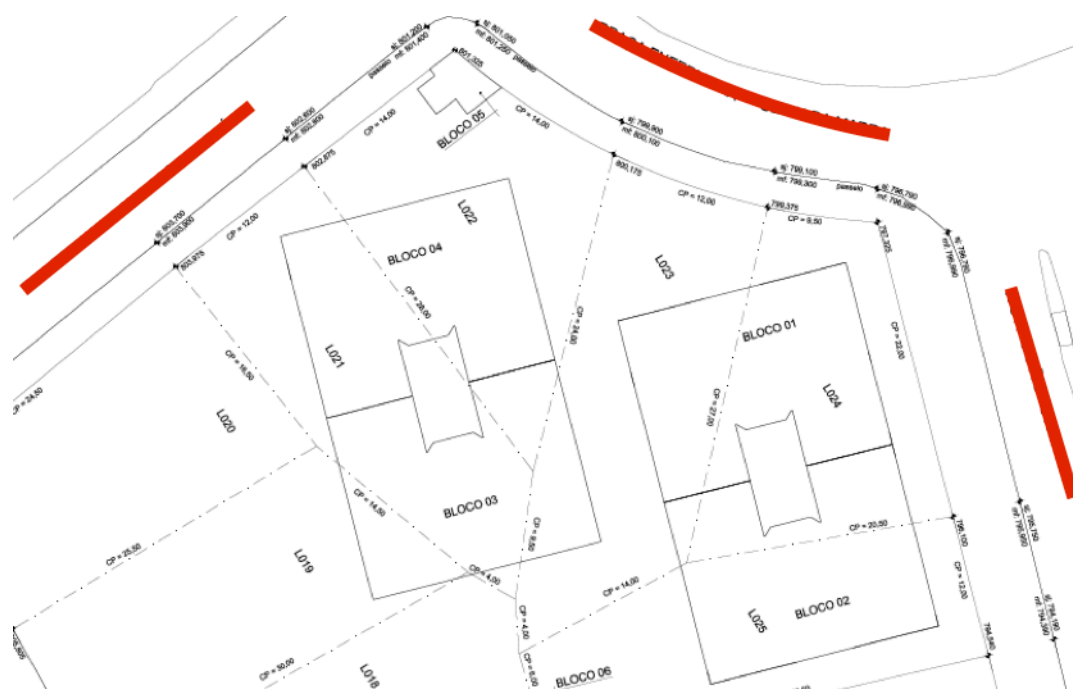
Figura 1 - Projeto arquitetônico - Disposição dos blocos  
Fonte: Construtora X, 2017

A fim de avaliar o processo de transição para a utilização da NBR 15.575 (ABNT, 2013) será apresentado neste item um estudo de caso envolvendo a Construtora X em seu empreendimento mais recente. Trata-se de um conjunto habitacional Minha Casa Minha Vida – Faixa 2, de quatro blocos, totalizando 64 unidades de 45 m<sup>2</sup>, cuja construção teve início em março de 2017 (Figura 1).

Outro exemplo é o fato de não serem identificados separadamente os conjuntos de blocos 01 e 02 e blocos 03 e 04 do empreendimento (Figura 1), considerando-se a identificação das áreas de classe especial de ruído a partir da análise de entorno (Figura 3) e novamente nos relatórios de Desempenho Acústico – Vedações (item 4.2.2.1) e Desempenho Acústico – Esquadrias (item 4.2.2.5), quando é atribuído a essas disposições uma definição de Primeiro Pavimento e Pavimento Tipo (Figuras 5, 6, 26 e 27).

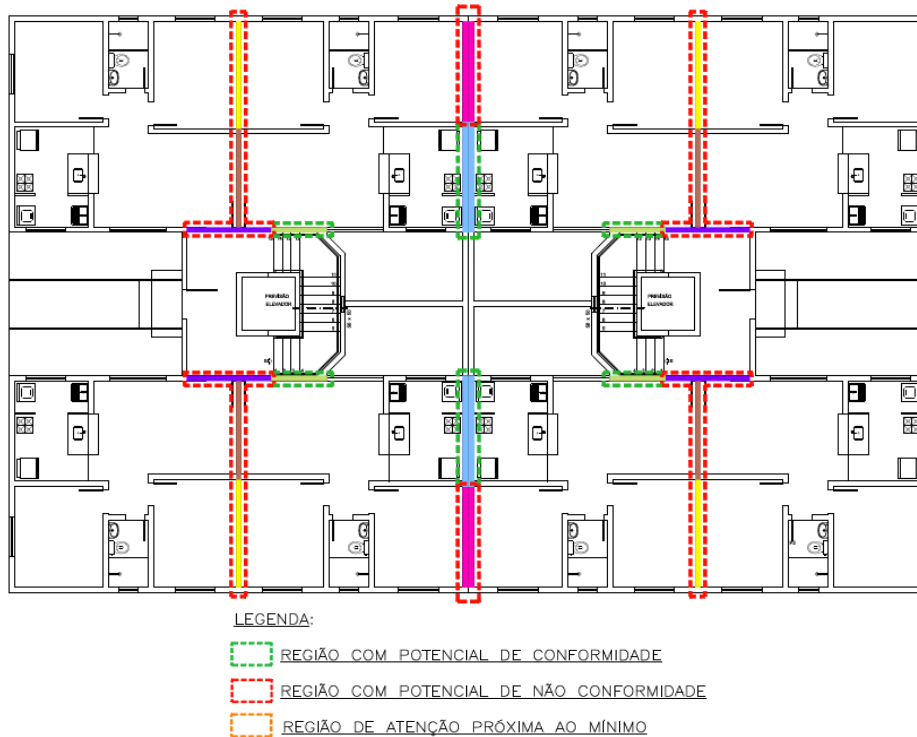
**Figura 10 - Análise de desempenho acústico - Vedações internas - Primeiro Pavimento**  
 Fonte: Empresa Y, 2017

O relatório indica que os sistemas Alvenaria Interna Tipo III e Alvenaria Tipo V atendem às determinações da Norma, ao contrário dos sistemas Alvenaria Interna Tipo I, II e IV e Alvenaria Tipo VI. Para estes, são então recomendados sistemas alternativos de vedação, conforme a Figura 12.

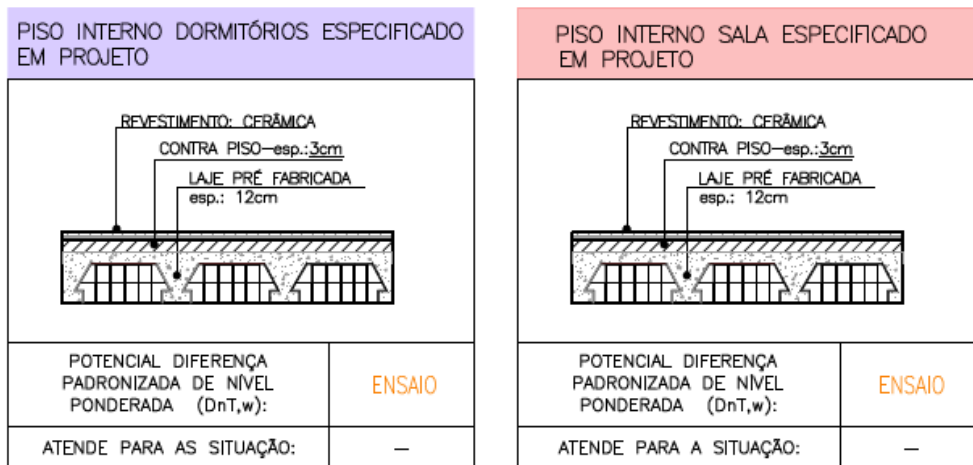
**Figura 15 - Potencial  $D_{nT,w}$  do piso interno de dormitórios e salas especificado em projeto**  
 Fonte: Empresa Y, 2017

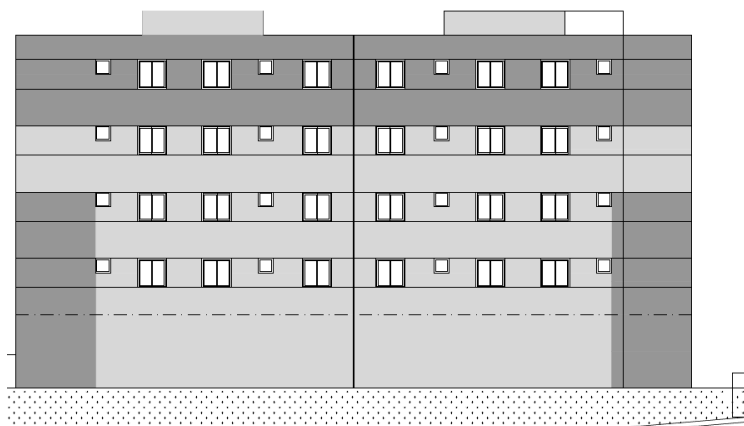
**Figura 29 - Revestimento da fachada**

O relatório considera o revestimento da fachada (Figura 29) e apresenta os valores de absorção considerando textura cinza claro e textura cinza escuro, conforme a Tabela 17. Utilizando a referência normativa, analisou-se a transmitância térmica e a capacidade térmica, verificando-se uma inadequação na transmitância térmica para a textura cinza escuro (Figura 30).

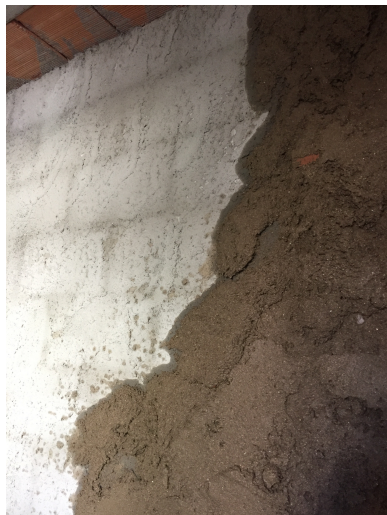
**Figura 44 - Reboco isolante - Em processo**  
Fonte: Acervo pessoal

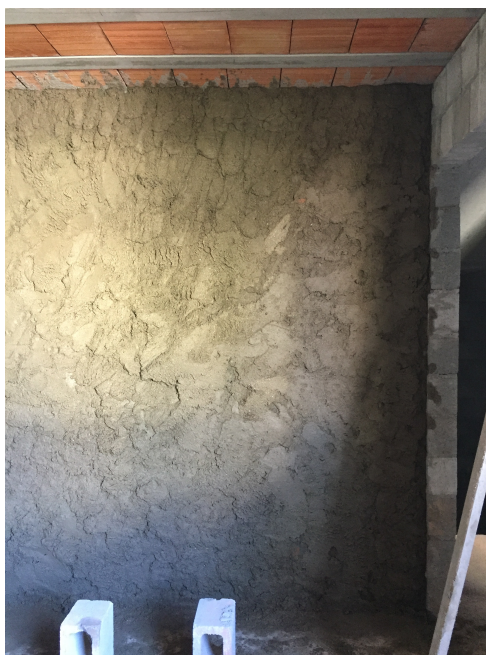
**Figura 45 - Reboco isolante – Finalizado**  
Fonte: Acervo pessoal

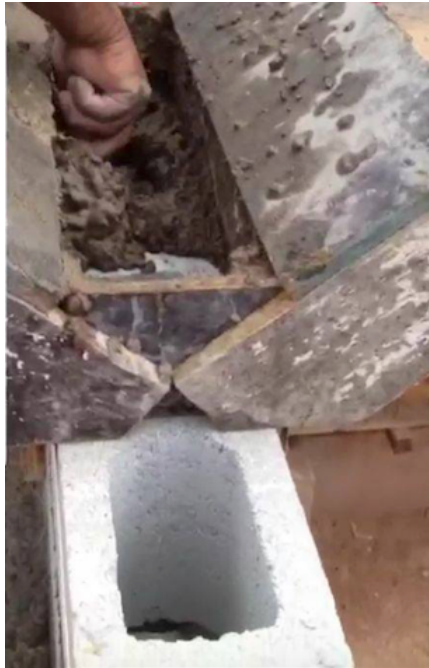
**Figura 46 - Bloco de concreto sendo preenchido com a vermiculita**  
Fonte: Acervo pessoal

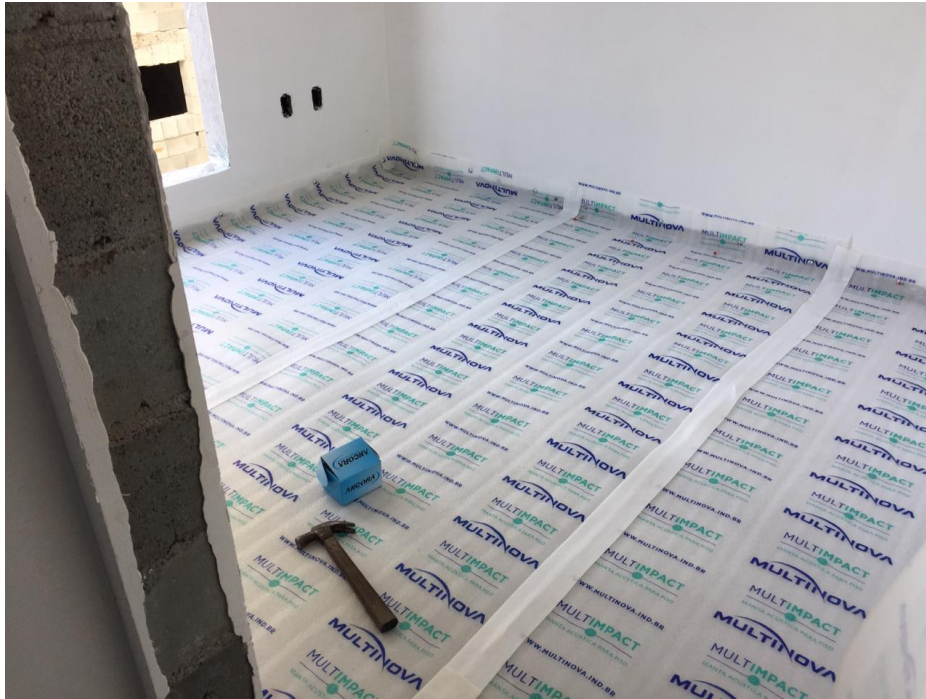
Foi verificada uma não conformidade a partir do relatório de análise dos sistemas de piso considerando-se o ruído de impacto. Logo, foi proposta em uma reunião entre a Construtora X e a Empresa Y a utilização de uma manta acústica para piso a fim de garantir o isolamento acústico nos dormitórios. A Construtora X utilizou assim a manta Multimpact (Multinova), posicionada sobre a laje, avançando cerca de 10 cm sobre as paredes e executando-se o contrapiso em seguida, sendo por último retirado o excesso da manta que avançou sobre a parede acima do contrapiso pronto (Figuras 47 e 48). A fim de comprovar a eficácia do sistema quanto ao desempenho acústico considerando o ruído aéreo, serão feitos ensaios no local.

**Figura 47 - Instalação da manta acústica**  
Fonte: Acervo pessoal

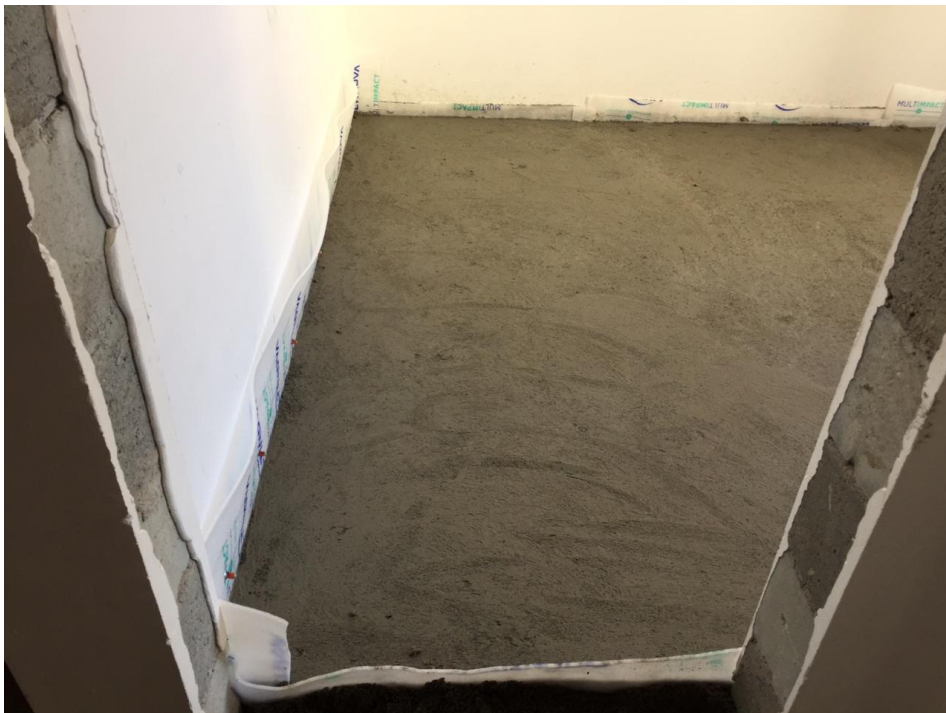
**Figura 48 - Contrapiso sobre a manta acústica**  
Fonte: Acervo pessoal

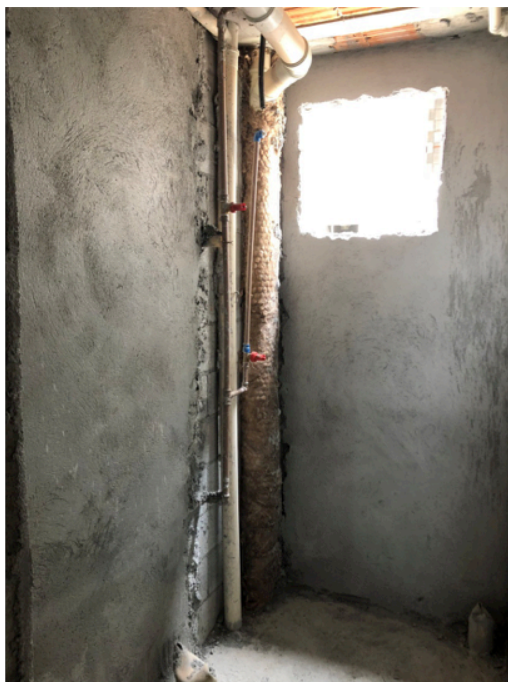
Apesar de não apresentar caráter obrigatório na Norma, a Construtora X optou por minimizar o impacto de ruído acústico proveniente das instalações hidráulicas devido à proximidade do banheiro com os quartos. Seguindo as recomendações feitas no relatório, utilizou-se lã de vidro ao redor das tubulações de queda de água pluvial e esgoto, que apresentam maior fluxo (Figura 49).

**Figura 49 - Tubulações de queda de esgoto e água pluvial envolvidas por lã de vidro**  
Fonte: Acervo pessoal

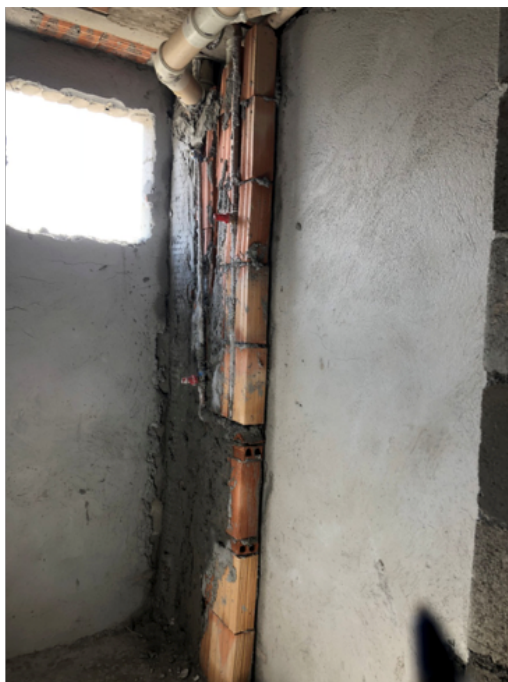
Quanto ao uso de anel intumescente, indicado no relatório como uma medida para conter a propagação de incêndio entre pavimentos, a Construtora X optou por não utilizá-lo devido à composição de alvenaria de tijolo cerâmico, um material refratário, do *shaft* do banheiro que envolve as tubulações (Figura 50).

**Figura 50 - Shaft de alvenaria de tijolo cerâmico**  
Fonte: Acervo pessoal

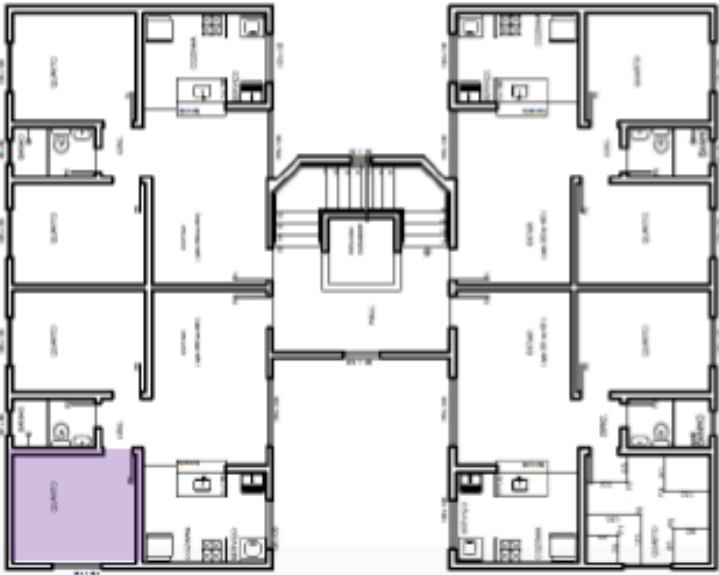
## ANEXO II

ISOLAMENTO DE FACHADA	
SISTEMA DE PISO – QUARTO – APTO 102 – BLOCO 4	
Camada Estrutural	Laje pré-moldada com bloco cerâmico - Espessura: (8+4=12 cm)
Contrapiso	Virado em obra - Espessura 3 a 4 cm
Argamassa colante	Argamassa Colante ACII
Acabamento final	Cerâmica Biancogres Castelhanos Bege - 44x47 cm Rejunte: Não informado
SISTEMA DE VEDAÇÃO – QUARTO – APTO 102 – BLOCO 4	
Tipo vedação	Bloco de concreto, com função estrutural – Espessura: 14 cm
Revestimento vedação externa	Argamassa de regularização – Espessura de 2,5 a 3 cm
Revestimento vedação interna	Gesso – Espessura: 2 a 3 cm
Esquadria Dormitório	Dimensão: 1,15x2,21 m, sendo veneziana abaixo do peitoril e acima do peitoril 3 folhas (vidro+veneziana ventilada+veneziana sem ventilação)
Porta	Referência: Não informado – Fornecedor: Não informado
Instalação Porta	Espuma expansiva
IDENTIFICAÇÃO AMBIENTE AVALIADO – QUARTO – APTO 102 – BLOCO 4

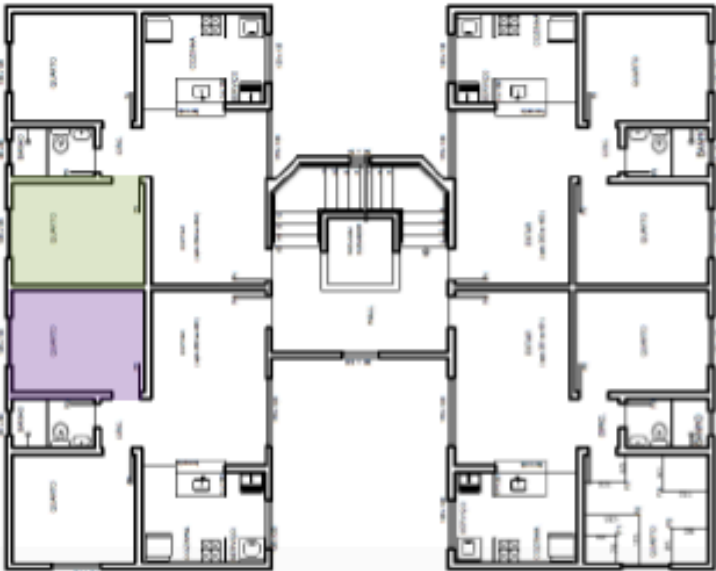
## ANEXO III

SOM AÉREO ENTRE VEDAÇÕES	
SISTEMA DE PISO – QUARTOS – APTOS 104/102 – BLOCO 4	
Camada Estrutural	Laje pré-moldada com bloco cerâmico - Espessura: (8+4=12 cm)
Contrapiso	Virado em obra - Espessura 3 a 4 cm
Argamassa colante	Argamassa Colante ACII
Acabamento final	Cerâmica Biancogres Castelhanos Bege - 44x47 cm Rejunte: Não informado
SISTEMA DE VEDAÇÃO – QUARTOS – APTOS 104/102 – BLOCO 4	
Tipo vedação	Bloco de concreto, com função estrutural – Espessura: 14 cm
Revestimento vedação externa	Argamassa de regularização – Espessura de 2,5 a 3 cm
Revestimento vedação interna	Gesso – Espessura: 2 a 3 cm
Esquadria	Dimensão: 1,15x2,21 m, sendo veneziana abaixo do peitoril e acima do peitoril 3 folhas (vidro+veneziana ventilada+veneziana sem ventilação)
Porta	Referência: Não informado – Fornecedor: Não informado
Instalação Porta	Espuma expansiva
IDENTIFICAÇÃO AMBIENTE AVALIADO – QUARTOS – APTOS 104/102 – BLOCO 4

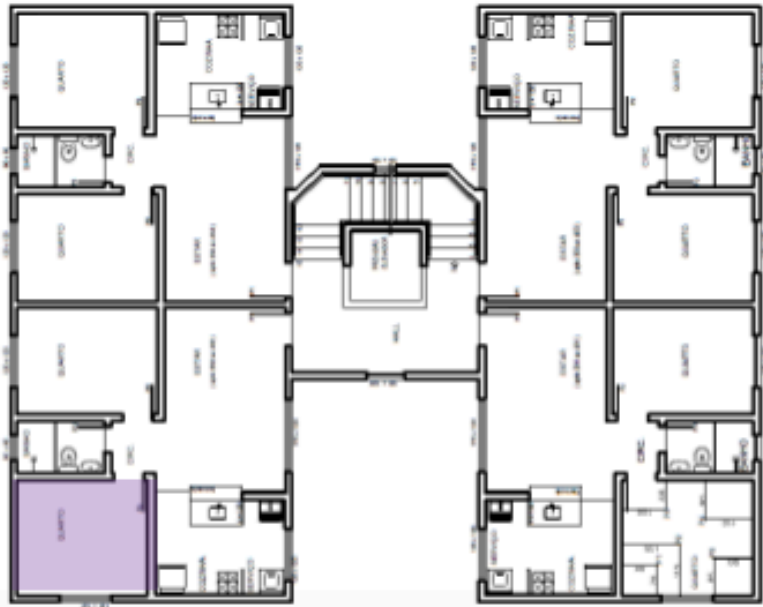
## ANEXO IV

SISTEMA DE PISO – QUARTOS – APTOS. 202/102 – BLOCO 4	
Camada Estrutural	Laje pré-moldada com bloco cerâmico - Espessura: (8+4=12 cm)
Contrapiso	Virado em obra - Espessura 3 a 4 cm
Argamassa colante	Argamassa Colante ACII
Acabamento final	Cerâmica Biancogres Castelhanos Bege - 44x47 cm Rejunte: Não informado
SISTEMA DE VEDAÇÃO – QUARTOS – APTOS. 202/102 – BLOCO 4	
Tipo vedação	Bloco de concreto, com função estrutural – Espessura: 14 cm
Revestimento vedação externa	Argamassa de regularização – Espessura de 2,5 a 3 cm
Revestimento vedação interna	Gesso – Espessura: 2 a 3 cm
Esquadria Dormitório	Dimensão: 1,15x2,21 m, sendo veneziana abaixo do peitoril e acima do peitoril 3 folhas (vidro+veneziana ventilada+veneziana sem ventilação)
Porta	Referência: Não informado – Fornecedor: Não informado
Instalação Porta	Espuma expansiva
IDENTIFICAÇÃO DORMITÓRIO AVALIADO – QUARTOS – APTOS. 202/102 – BLOCO 4

<p>The floor plan shows a symmetrical apartment layout with a central hallway and staircase. On the left side, there are three bedrooms, a living area, a kitchen, and a bathroom. On the right side, there are three bedrooms, a living area, a kitchen, and a bathroom. The bottom-left bedroom is highlighted in purple, indicating it is the evaluated room. Dimensions are provided for various rooms and the overall unit.</p>
