**MANIFESTAÇÕES PATOLÓGICAS EM
REVESTIMENTOS DE FACHADAS COM ROCHAS
ORNAMENTAIS**

Trabalho apresentado ao curso de Pós-Graduação da Universidade Federal de Minas Gerais - UFMG, como requisito parcial para a conclusão do curso de Gestão e Sustentabilidade na Construção Civil.

Através dos estudos de casos dos Edifícios “A” e “B” pertencentes ao TJMG, serão apresentadas análises das patologias manifestadas nas fachadas dos edifícios e as identificações das soluções mais condizentes com as situações.

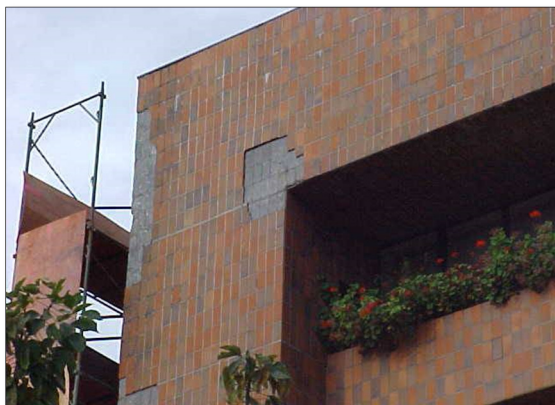
FIGURA 1: Deslocamento de revestimento na fachada do Edifício “B”

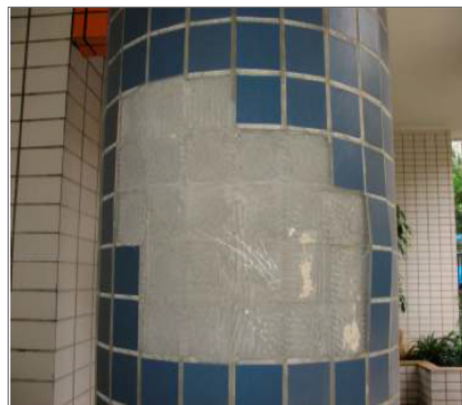
FIGURA 2: - Deslocamento de revestimento em pilar de fachada.

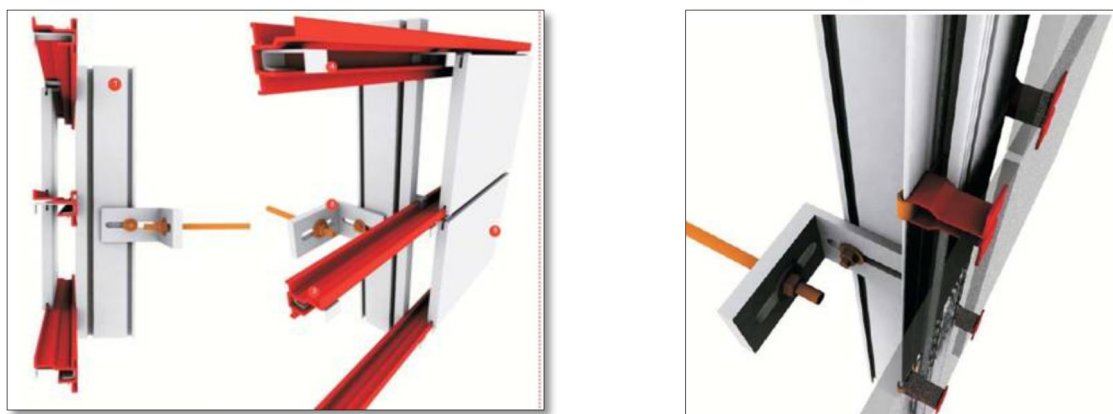
FIGURA 3: Fixação para revestimentos de grande espessura

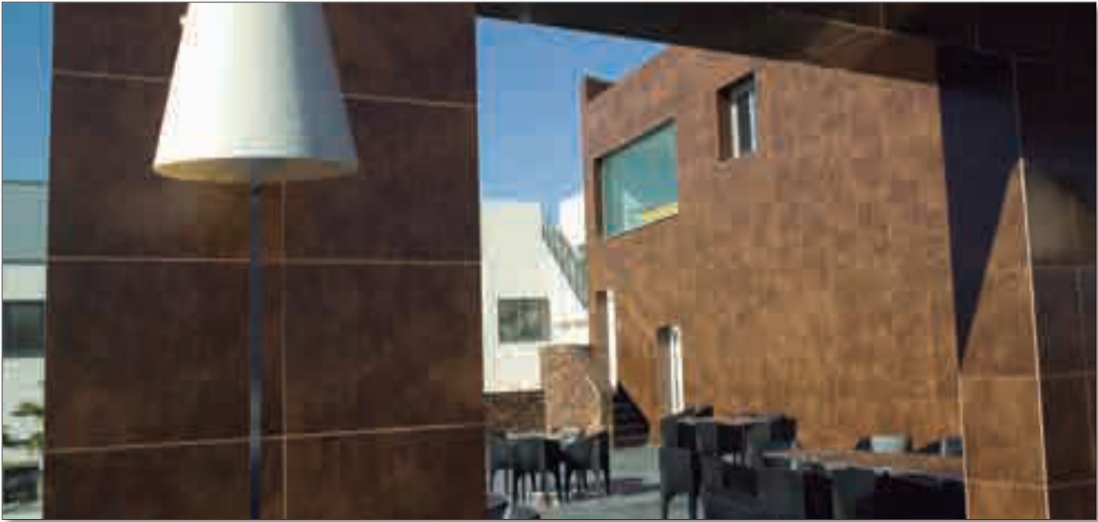
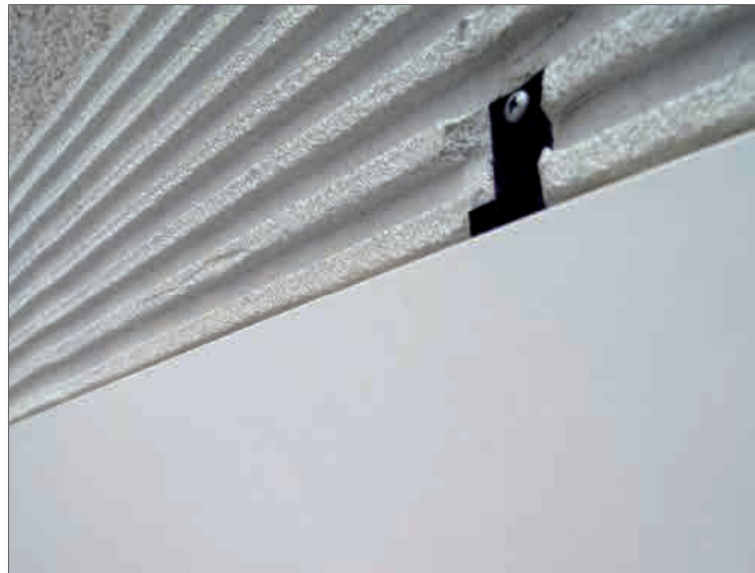
FIGURA 5: Ancoragem oculta em fachada colada.

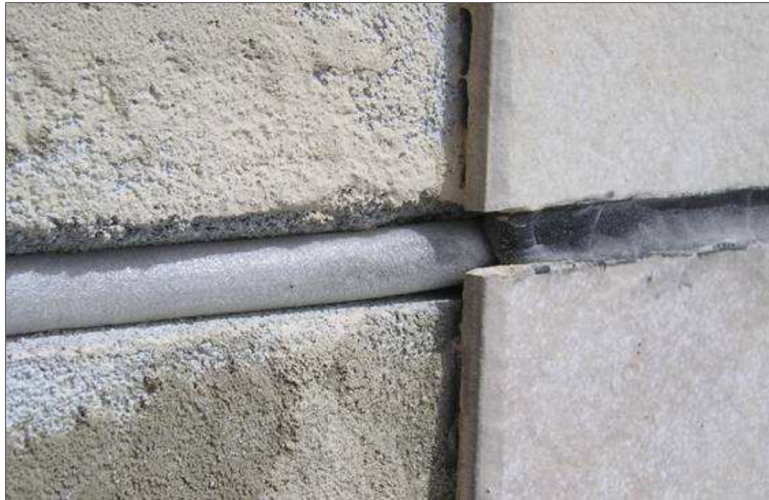
Buscando obter deste tipo de junta um desempenho satisfatório, é necessário que ela seja devidamente dimensionada e que neste processo sejam consideradas as diversas solicitações a que as camadas de revestimento estarão sujeitas durante a vida útil da mesma, bem como as características dos materiais utilizados nessas camadas. (OLIVEIRA JUNIOR, 2005).

FIGURA 10: junta de movimentação.

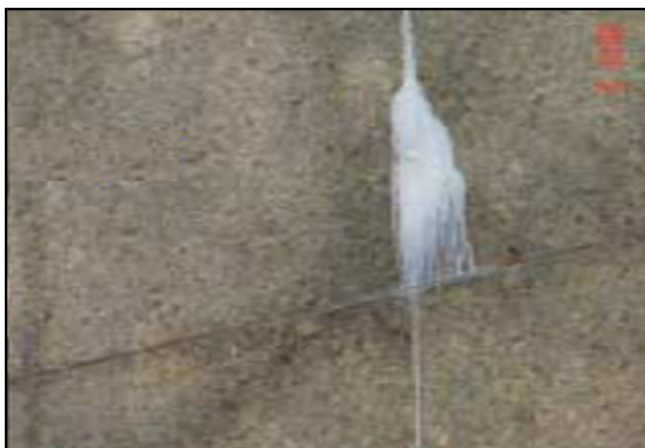
Para Quinalia (2005) a aparição deste tipo de mancha, ilustrado na FIGURA 14, se dá pela formação geralmente esbranquiçada, de aspecto cristalino, pulverulento ou filamentosos sobre a superfície do material. Em alguns casos há a possibilidade da cristalização se desenvolver no interior da rocha podendo provocar os destacamentos das partes mais superficiais.

FIGURA 14: Eflorescência em revestimento de fachada com placa de rocha.

Segundo Silva (2009), esta anomalia só será eliminada por meio de limpeza e manutenção das fachadas, entretanto devido à complexidade das manchas, deverão ser empregados materiais de elevados custos.

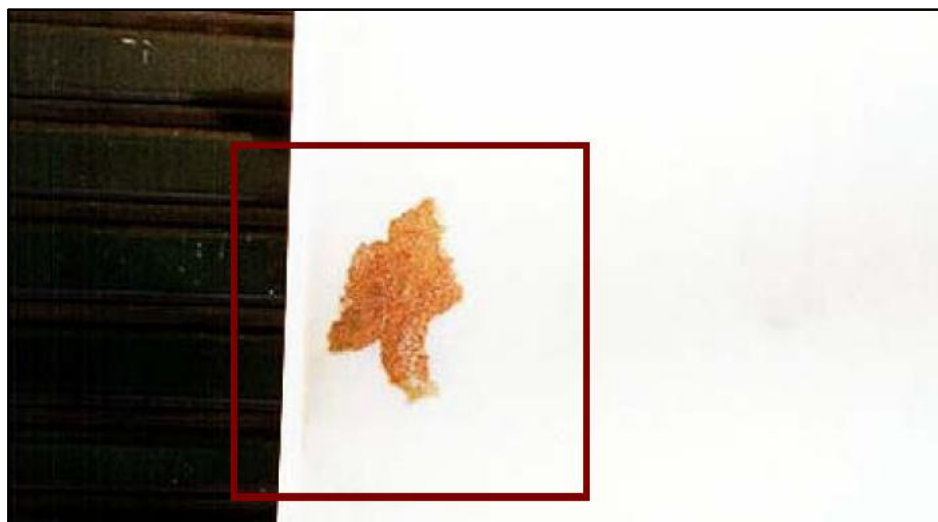
De acordo com lamaguti (2001), a modificação da coloração original das placas pétreas pode ser ocasionada principalmente pela presença de minerais. Estes quando caracterizados como ferrosos sob a presença de metais, perdem suas características iniciais ao serem oxidados, gerando manchas castanhas, na superfície da pedra, ilustradas na FIGURA 15.

FIGURA 15: Exemplo de modificação da coloração original de uma placa pétreas. Mancha causada por hidróxido e óxido de ferro provenientes da porta de aço.

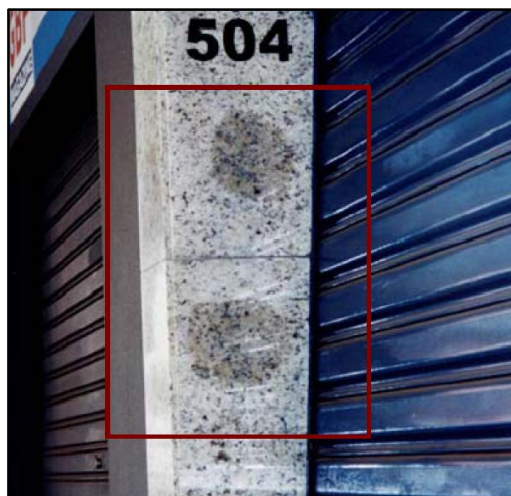
Segundo Quinalia (2005), o contato intenso da rocha com água ou ambiente muito úmido provoca manchas escuras, conforme ilustra a FIGURA 16, visto que a rocha não tem capacidade para eliminar o volume de líquido pela evaporação. O local mais suscetível para ocorrência destas manchas são as áreas adjacentes às juntas das peças, pois, conforme Maranhão *et al.* (2006) o rejunte apresenta elevada absorção por capilaridade e porosidade.

FIGURA 16: Exemplo de mancha de umidade.

Conforme lamaguti (2001), as principais causas para o surgimento de manchas de umidade consistem nas rochas que apresentam como propriedades elevada porosidade e permeabilidade, coloração clara, presença de fatores externos ligados à construção como infiltração de muros e a percolação da água de chuva que compromete também a estanqueidade das edificações.

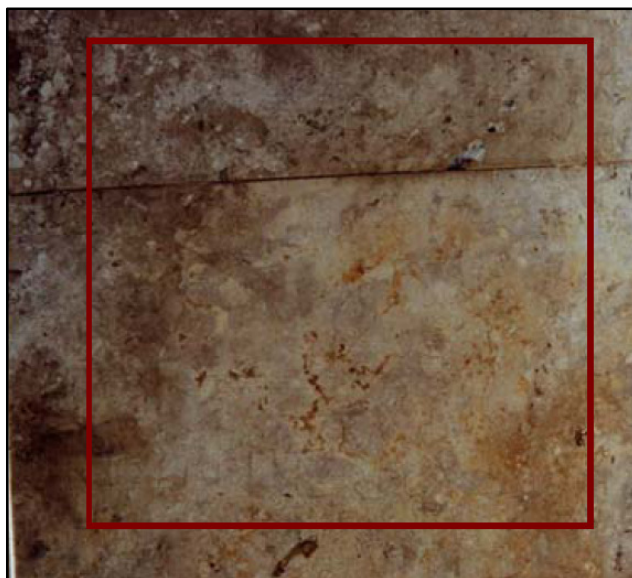
A deterioração, ilustrada na FIGURA17, consiste no aparecimento de diversas patologias em grande parte da superfície do revestimento pétreo. Sua aparição pode ser provocada pela incompatibilidade das características físico-mecânicas com as condições do ambiente, pela presença excessiva de minerais de fácil decomposição na estrutura das rochas, pelo emprego de materiais em algum estado de degeneração e pelo esfalfamento da textura e da estrutura da rocha com elevado coeficiente de dilatação térmica, devido às expansões e contrações consecutivas. (IAMAGUTI, 2001)

FIGURA 17: Exemplo de revestimento pétreo deteriorado.

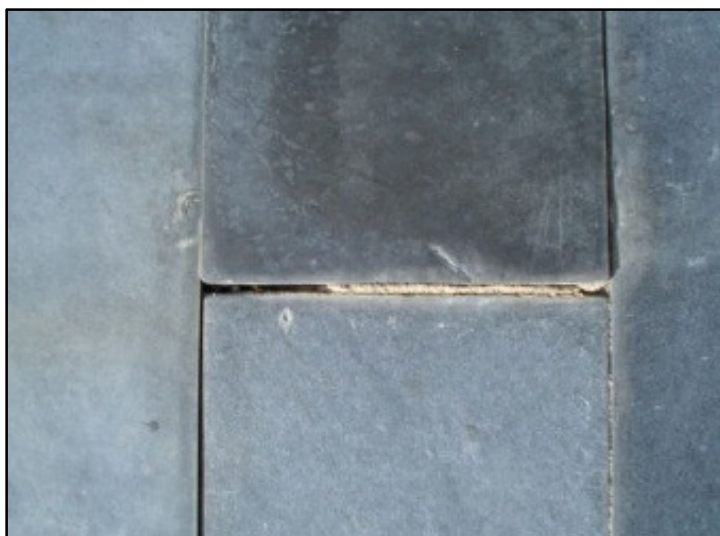
De acordo com Costa (2011), esta anomalia (FIGURA 19) se traduz pelo descolamento do material de rejunte das pedras, pela abertura de fendas, mudanças de cor ou falhas no rejunte. Em geral, sua manifestação provoca prejuízos ao desempenho das juntas, e, por conseguinte proporciona condições para aparição de outras patologias. (SILVA, 2009).

FIGURA 19: Exemplo de deterioração de juntas.

A fim de se evitar tal patologia, é imprescindível promover o preenchimento total das juntas, para se impedir a entrada de água, bem como utilizar rejuntas compatíveis com o emprego, e que apresentem propriedades como elasticidade ou durabilidade. (COSTA, 2011)

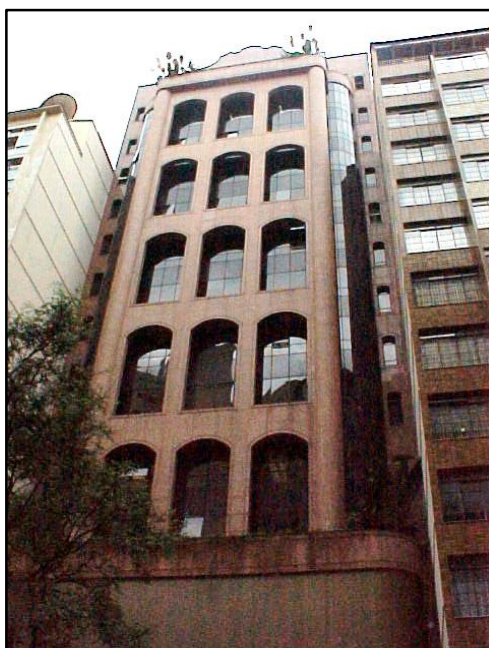
FIGURA 20: Fachada Frontal do Edifício “A”

O objeto estudo de caso é a edificação conhecida como Edifício “A” (FIGURA 20), localizado no centro de Belo horizonte.

A edificação possui dois níveis de subsolo e quinze pavimentos, excluída a cobertura (telhado). A idade da edificação é de aproximadamente de vinte e quatro anos. Sua estrutura consiste em concreto armado reticulado com vigas e pilares. A fachada principal, lateral esquerda, parte da fachada posterior e da cobertura, são revestidas em granito flameado, sendo as únicas de interesse para o presente trabalho.

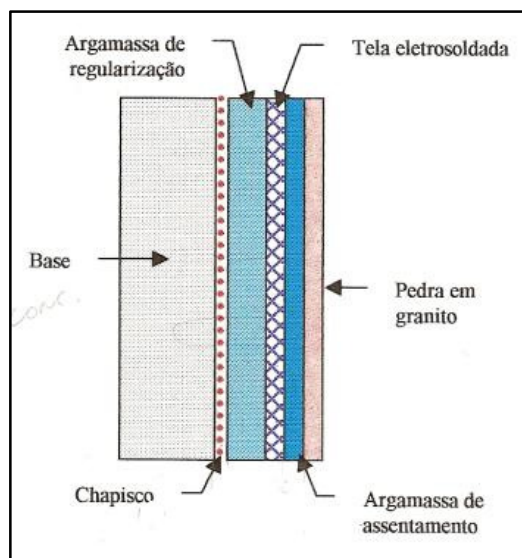
(argamassa de regularização), e a camada de assentamento é formada por argamassa produzida na própria obra com o traço de 1:3 em volume (cimento: areia).

FIGURA 21: Esquema do sistema de revestimento do Edifício “A”

Em consulta aos arquivos do TJMG no Relatório da Consultare Engenharia e Consultoria foi possível identificar que a tela e o arame responsável pela fixação da placa foram produzidos em material galvanizado a fim de evitar a corrosão. O sistema tela/pedra constitui-se de grampo fixado com produto à base de epóxi nas pedras de granito e de tela eletrostática fixada por meio de pinos de aço disparados com pistola valciva.

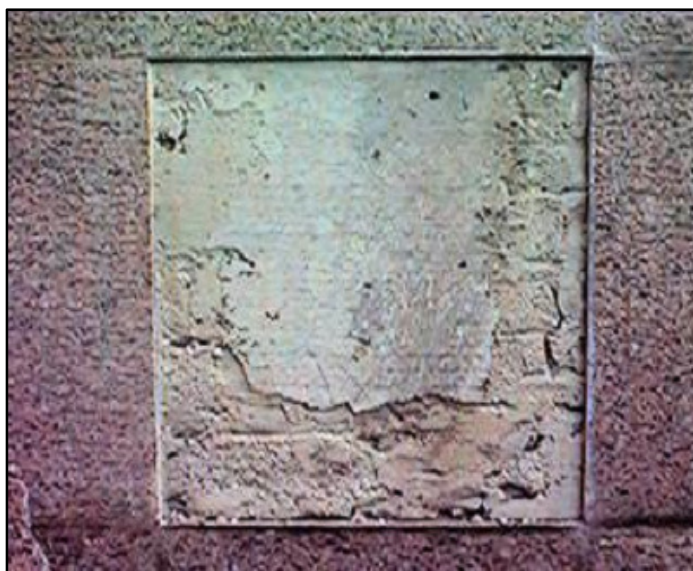
Na FIGURA 23, evidencia-se uma descontinuidade da argamassa de assentamento, indicando baixa resistência de aderência às placas. Há a probabilidade de que tal fato tenha ocorrido graças à execução inadequada da argamassa, que devido ao excesso de água com intuito de garantir a fluidez, acabou por afetar a resistência de aderência ou, também, em decorrência do não preenchimento completo do espaço entre a placa e o substrato com a referida argamassa.

FIGURA 23: Descontinuidade da argamassa.

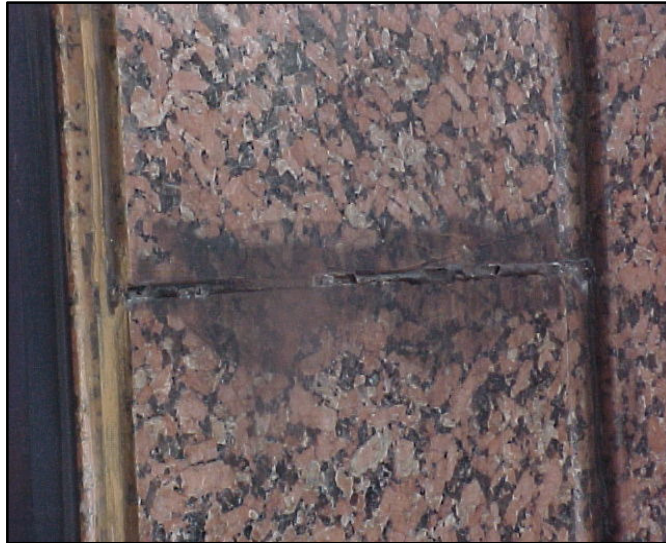
Desgastes superficiais no rejuntamento foram detectados em alguns pontos da fachada, ocasionando falha na vedação, como demonstrado na FIGURA 24. O rejuntamento se encontra danificado, visto que a edificação se encontra em um ambiente altamente poluído, sofrendo sérios ataques ácidos. Grande parte dos ácidos agride o rejuntamento cimentício utilizado, produzindo sais de cálcio facilmente solúveis e colaborando para o aumento da porosidade do rejunte, o que compromete a função das juntas de evitar a infiltração de água no revestimento.

FIGURA 24: Falhas no rejuntamento.

Além dessa solução, foi necessário executar um novo rejuntamento de mastique entre as pedras, com alargamento das juntas para cinco milímetros e inserir novas juntas de dessolidarização, a fim de solucionar a degradação do rejuntamento cimentício, o aparecimento de fissuras ao longo da fachada, bem como o deslocamento.

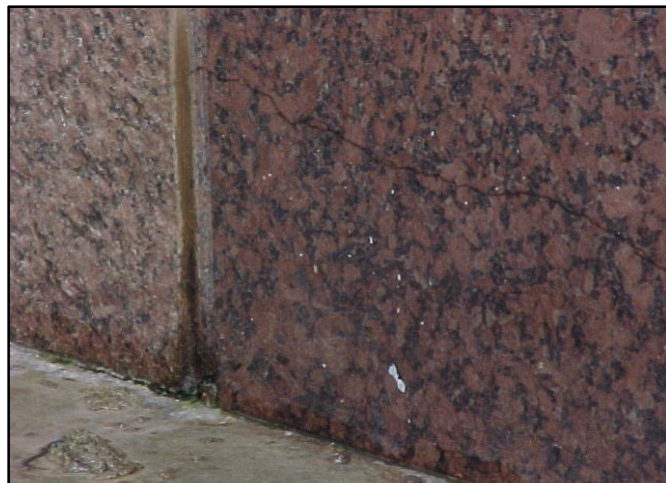
Foram detectadas apenas fissuras visíveis com abertura de até 0,2 mm e sem direcionamento definido, apresentando forma não padronizada ao longo da extensão da placa, conforme ilustrado na FIGURA 25. Como esta patologia é provocada por elevadas e frequentes solicitações do material, a ausência de juntas de movimentação é a principal causa de sua manifestação, visto que, de acordo com lamaguti (2001), a junta apresenta como finalidade permitir a migração das tensões ocorridas nas placas para seu corpo, região mais fraca do sistema de revestimento.

FIGURA 25: Fissuras nas placas de granito.

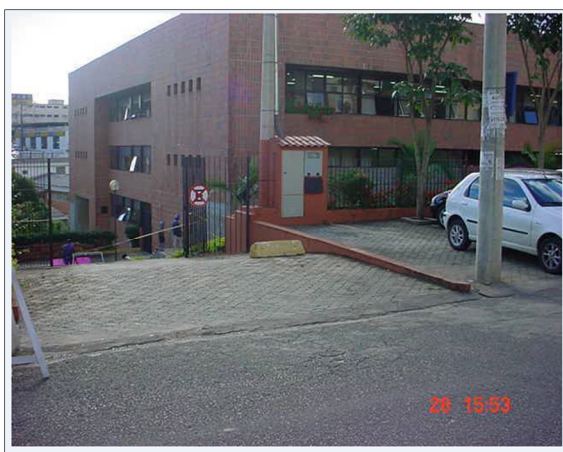
FIGURA 27: Fachada Frontal do Edifício “B”

Apesar do trabalho ser sobre rochas ornamentais, o segundo estudo de caso da edificação conhecida como Edifício “B” (FIGURA 27 e 28), localizado na cidade de Barbacena veio comprovar que as patologias são bem parecidas em ambos os casos, seja o revestimento de rochas ornamentais ou cerâmica.

A edificação possui três níveis de pavimentos, excluída a cobertura (telhado). A idade da edificação é de mais de quarenta anos. Sua estrutura consiste em concreto armado com vigas e pilares. A fachada principal e demais fachadas são revestidas com cerâmica, sendo objeto de interesse para o presente trabalho.

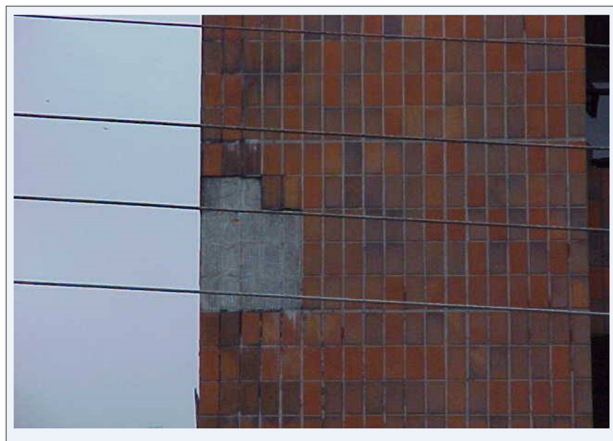
patologias descritas encontram-se relacionadas na FIGURA 29 e 30 com os respectivos locais de aparição.

FIGURA 29: Deslocamento cerâmico na Fachada

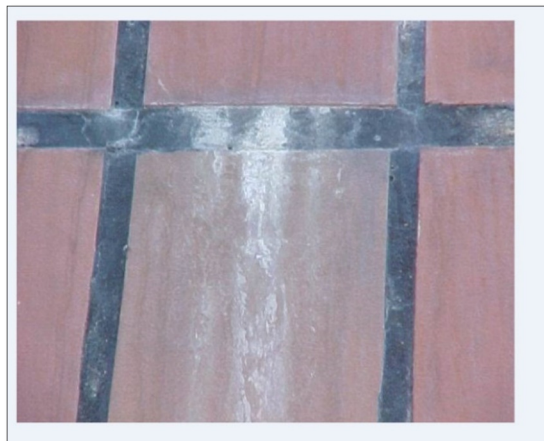
FIGURA 30: Eflorescência na Fachada

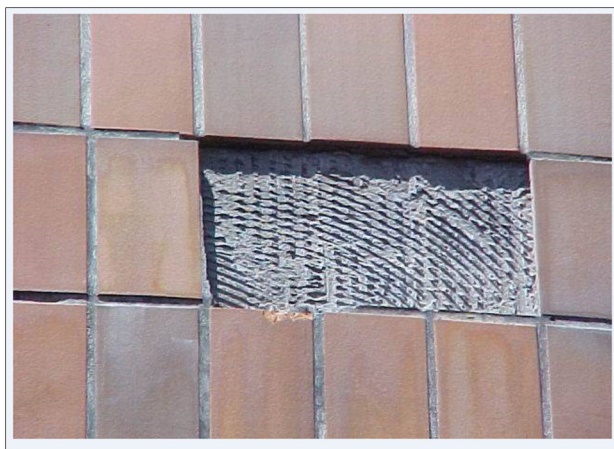
FIGURA 31: Efetiva separação entre a argamassa de assentamento e o substrato

Na época da intervenção foram realizados ensaios por meio da Fundação Christiano Ottoni com base na norma NBR-13755/96, a fim de determinar a resistência de aderência à tração. Por meio do ensaio, foi possível descobrir que houve falha na aplicação do chapisco, emboço e aplicação da argamassa colante, sendo uma das causas que ocasionaram o deslocamento.

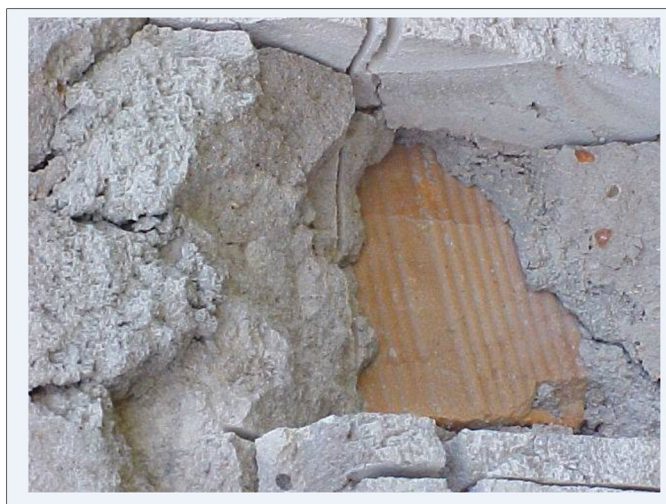
FIGURA 32: Falha na Aplicação do Chapisco, Emboço e Aplicação da Argamassa Colante.

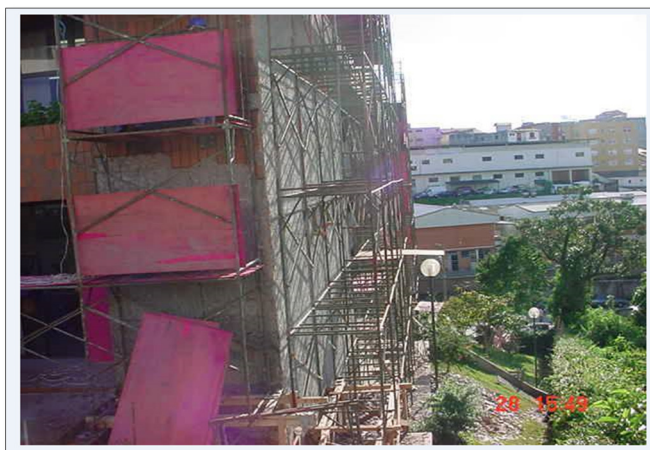
FIGURA 33: Retirada das Cerâmicas das fachadas

Após a retirada das placas cerâmicas e de rochas ornamentais e por ordem da Gerencia de obras do TJMG, definiu se que seria realizado um processo com aplicação de revestimento fabricado com base de polímeros acrílicos, cargas minerais, pigmentos, tanto orgânicos como inorgânicos e água, que são ótimos revestimentos que resistem às intempéries da chuva e dos raios nocivos do sol, além de conterem em sua fórmula hidrorrepelentes e antimofos, que protegem muito mais que os revestimentos convencionais e tem uma alta durabilidade que é conhecido como Grafiato.
