**EXEMPLOS DE USO DA MICROSCOPIA ELETRÔNICA DE
VARREDURA NO ESTUDO DA CARBONATAÇÃO DO CONCRETO**

Trabalho de Conclusão de Curso apresentado ao Curso de Especialização: Produção e Gestão do Ambiente Construído do Departamento de Engenharia de Materiais e Construção, da Escola de Engenharia da Universidade Federal de Minas Gerais, como requisito parcial para obtenção do título de Especialista.

Área de concentração: Materiais de Construção Civil
Orientador: Prof. Dr. Aldo Giuntini de Magalhães

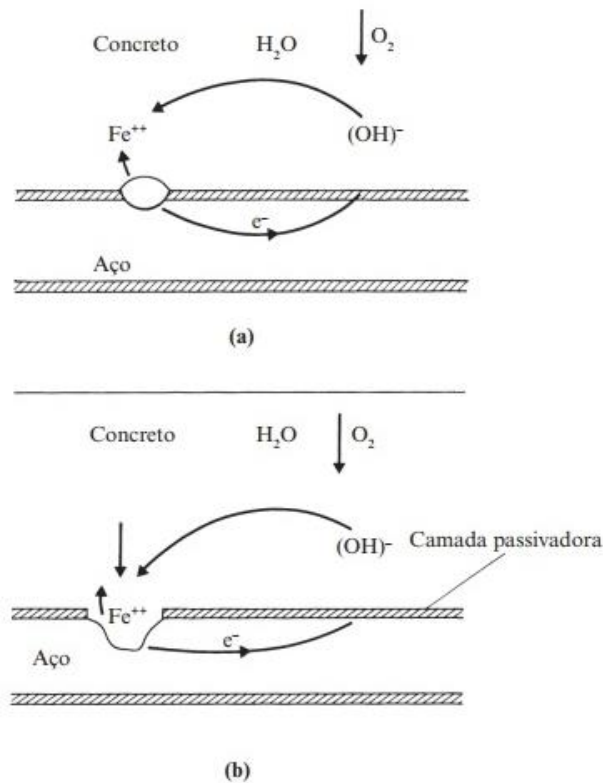
Na Figura 2.2 mostra-se em A um esquema do processo eletroquímico e a formação dos produtos de corrosão, e em B mostrou a corrosão eletroquímica quando na presença de cloretos (OLLIVIER; VICHOT, 2014).

Figura 2.2 - Representação esquemática da corrosão eletroquímica:

- (a) processo eletroquímico e
- (b) corrosão eletroquímica na presença de cloretos

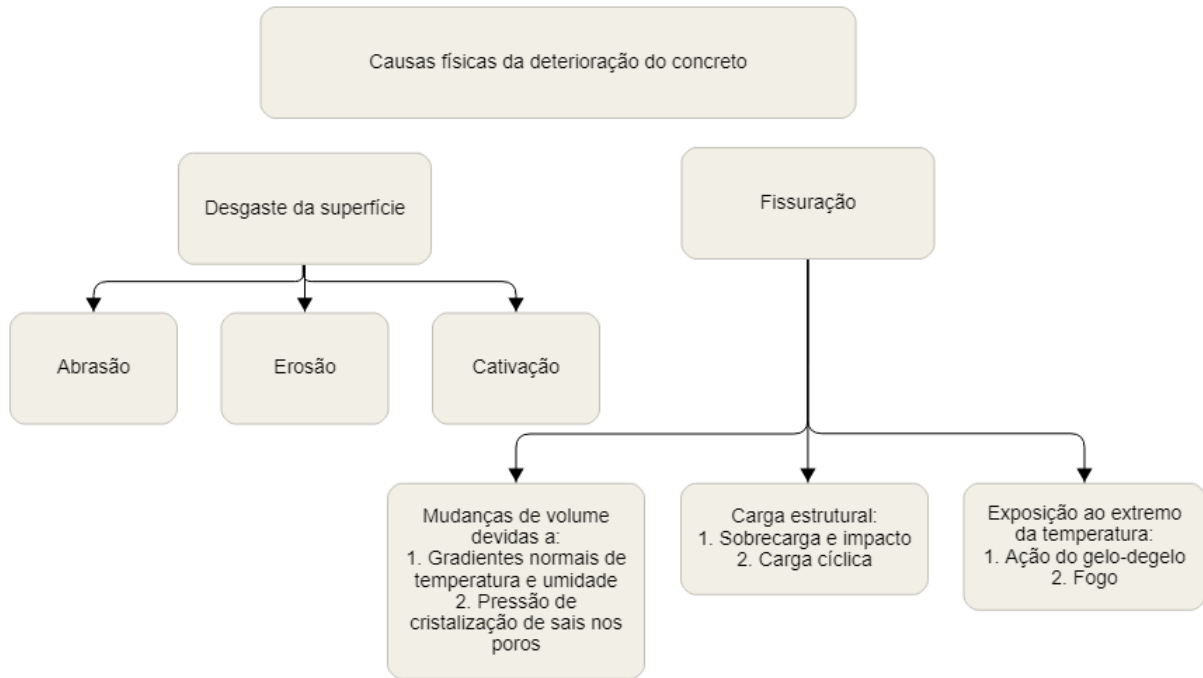
Nas Figuras 2.3 e 2.4, ilustram-se um resumo de MEHTA; MONTEIRO, 2014, contendo as principais causas de deterioração do concreto.

Figura 2.3 - Causas físicas da deterioração do concreto
 Fonte: Adaptado de MEHTA; MONTEIRO, 2014, p. 131.

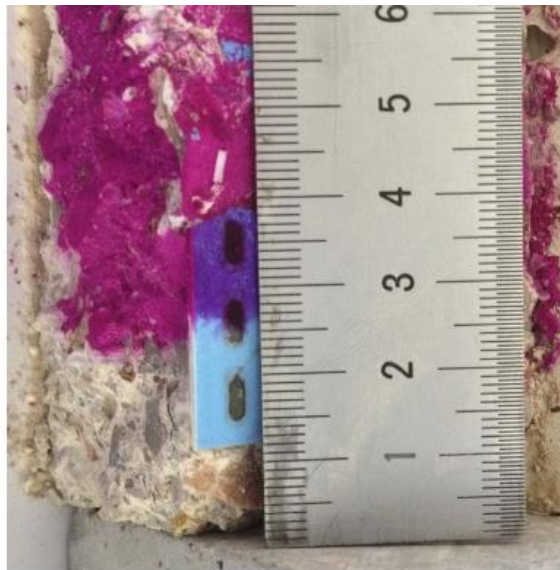
A Figura 2.5 representa o teste em concreto com fenolftaleína e a frente de carbonatação encontrada (GANDÍA-ROMERO *et al.*, 2016).

Figura 2.5 - Teste com fenolftaleína
Fonte: GANDÍA-ROMERO *et al.*, 2016, p. 73.

Uma das principais questões que surgem com os testes que são mais usados para avaliar a carbonatação do concreto é que eles são testes destrutivos, e acabam resultando em uma deterioração da estrutura ou corpo de prova. O teste mais comum envolve o uso de uma solução química que contém fenolftaleína, o que permite que o pH seja definido quando em uma faixa de 8 e 9.5, estado em que a fenolftaleína torna-se incolor e possibilita uma análise da extensão da carbonatação. No entanto, não permite que o pH seja verificado parcialmente, para que seja sabido os detalhes das áreas carbonatadas determinadas. Algumas das técnicas menos comuns que necessitem de equipamentos específicos e equipe especializada para análise são as termogravimétrica e difração de raio X, desta maneira, o desenvolvimento de sistemas não invasivos, como o uso de sensores, facilitaria muito o controle de tais processos. Deste jeito, alguns parâmetros relacionados à durabilidade do concreto armado em estruturas podem ser monitoradas continuamente e quaisquer intervenções necessárias podem ser previstas, reduzindo significativamente os custos do setor da construção. Além disso, caso as intervenções sejam necessárias, os sensores permitem um método não destrutivo que vai do monitoramento até a eficácia do reparo (GANDÍA-ROMERO *et al.*, 2016).

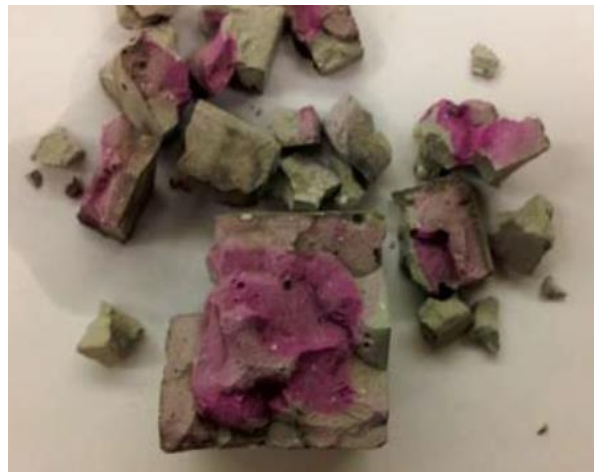
Como mostrado nas Figuras 4.9 e 4.10, o teste de carbonatação usando um indicador de fenolftaleína foi realizado em amostras prolongadas por P500 e prolongadas em NS500 para complementar os resultados do teste de XRD. A carbonatação na superfície quebrada das amostras prolongadas por P500 foi muito clara. A profundidade de carbonatação das amostras prolongadas por P500 foi de mais de 5 mm (0,2 pol.), enquanto que a carbonatação de amostras prolongadas por NS500 foi mal visível. É importante mencionar que as experiências acima foram realizadas imediatamente após o tratamento térmico prolongado para minimizar qualquer carbonatação das amostras durante o armazenamento. Outro ponto interessante é que mesmo após o tratamento térmico a 500 °C (932 °F) e posterior tratamento térmico prolongado a 50 °C (122 °F), os picos de reflexão do CH foram bem identificados, indicando uma reforma do CH durante o processo de resfriamento (LIM; MONDAL, 2015).

Figura 4.9 - Teste de carbonatação usando indicador de fenolftaleína sobre: (a) superfície quebrada de P500 - prolongada

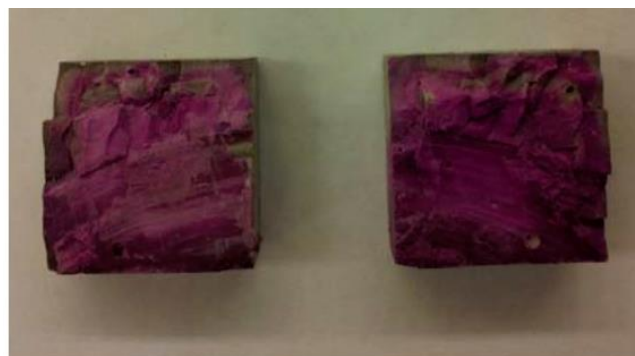
Figura 4.10 - Teste de carbonatação usando indicador de fenolftaleína sobre: (b) cruz secção do NS500 prolongada
