**ANÁLISE DE DESEMPENHO DO REVESTIMENTO MONOCAMADA  
ANTES E APÓS O ENVELHECIMENTO ACELERADO PROPOSTO  
PELA CÂMARA DE INTEMPERISMO.**

Dissertação apresentada à Escola de Engenharia da Universidade Federal de Minas Gerais como parte dos requisitos para obtenção do título de Mestre em Construção Civil. Área de concentração: Materiais de Construção Civil.

Belo Horizonte  
Escola de Engenharia da UFMG  
2019

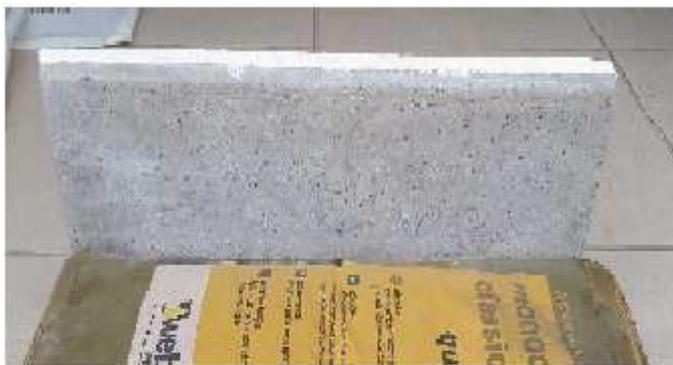
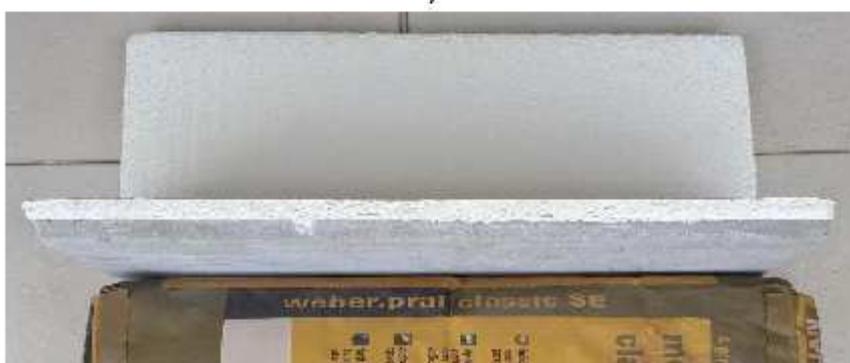
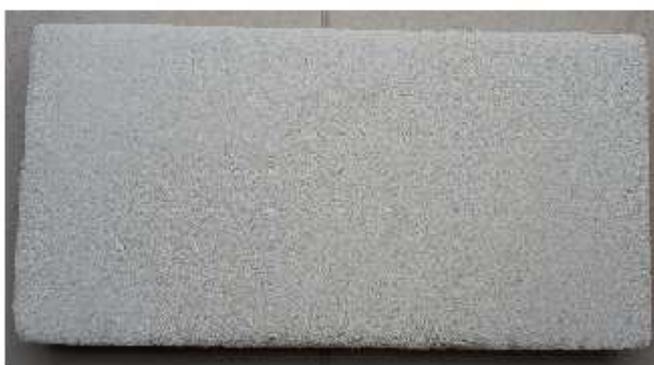
Figura 3 - A) Substrato padrão, B) Espessura de 2 centímetros do RDM; C) RDM aplicado sobre o substrato padrão.

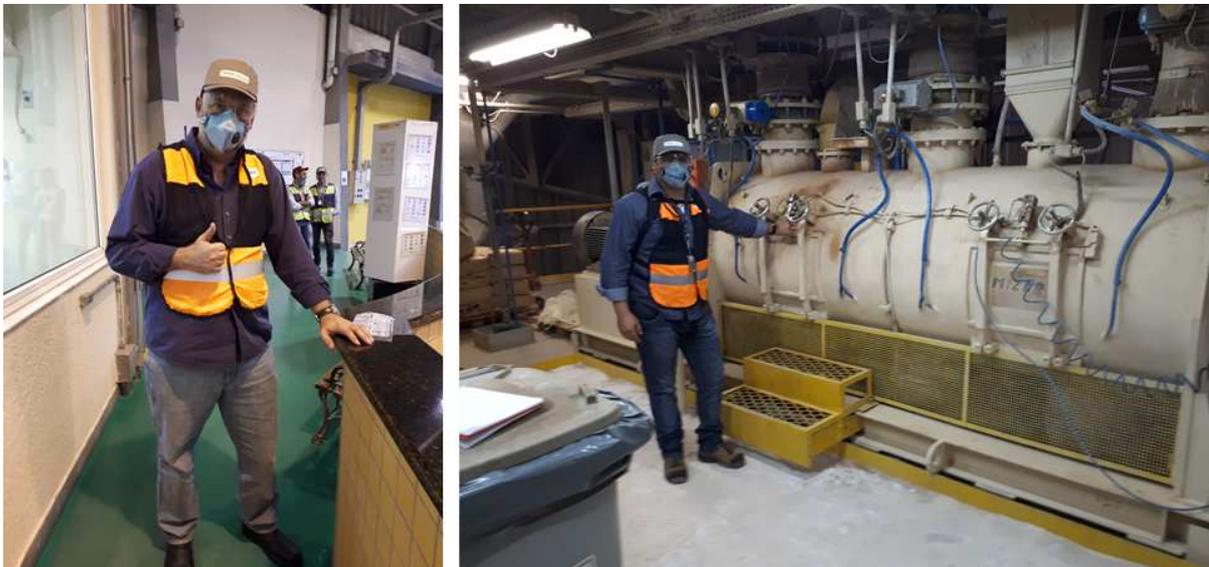
**Figura 4 - Foto do galpão de produção e do misturador dos agregados.**

A Figura 4 apresenta a entrada do galpão de produção e do misturados dos agregados, respectivamente.

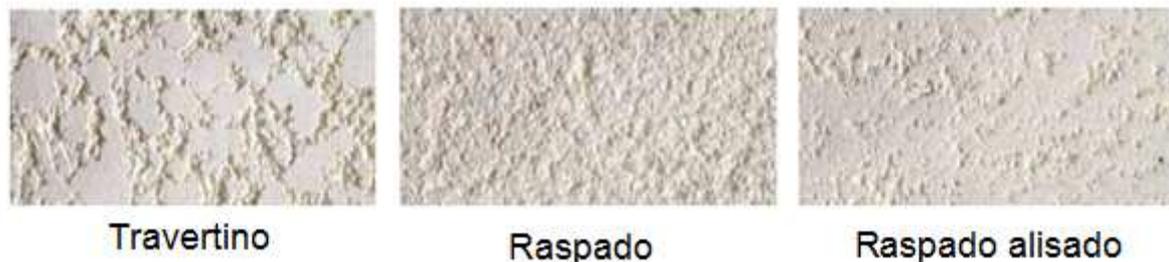
**Figura 5 - Acabamento do RDM.**

A Figura 5 apresenta os acabamentos do RDM: travertino, raspado e raspado alisado.

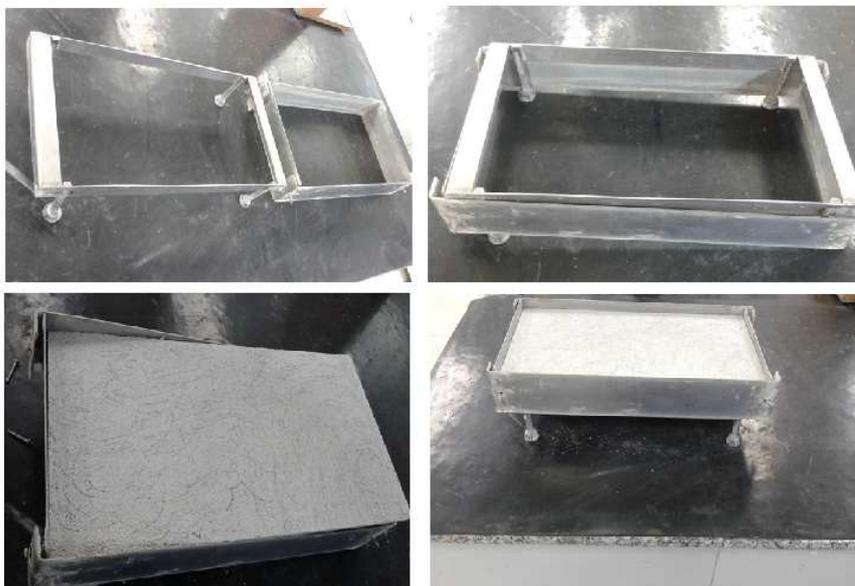
**Figura 13 - gabarito articulado confeccionado pelo fabricante conforme a NBR 13276:2016.**

O gabarito articulado utilizado na moldagem da ATD tem a função de servir de base para o substrato definindo a espessura desejada, além de proporcionar o fechamento lateral necessário para o arrasamento do revestimento. Este gabarito foi confeccionado pelo fabricante, conforme a NBR 13276:2016 e é apresentado na Figura 13.

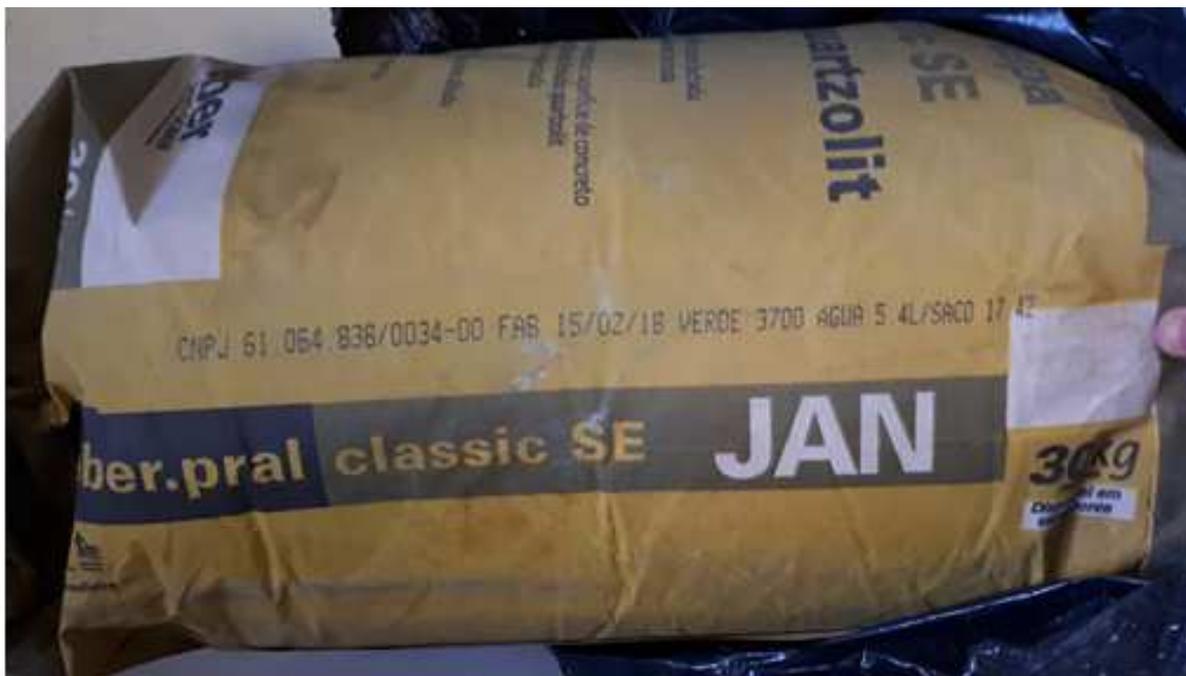
Figura 15 - ATD utilizada nos ensaios na UFMG.

Em 01/08/2018, no laboratório de concreto da UFMG, foram aplicadas ATDs em 15 placas de substrato padrão com as especificações conforme a Tabela 07 e Figura 15.

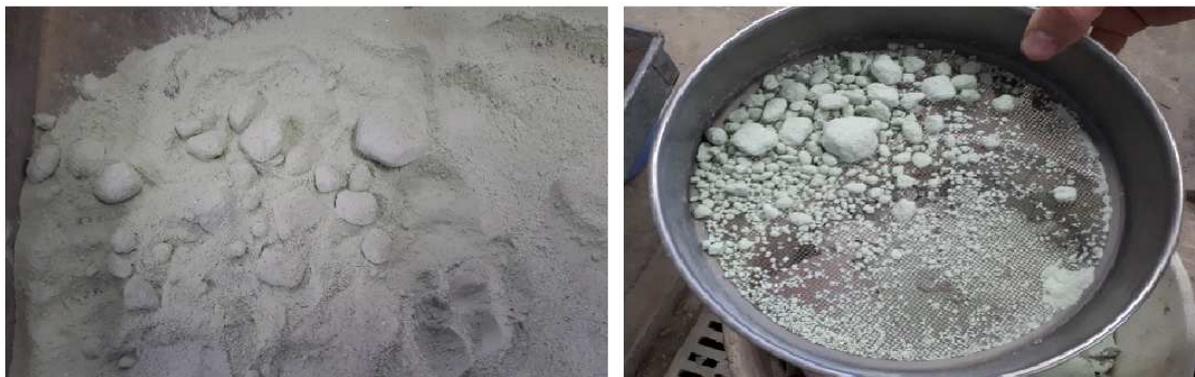
**Figura 20 - Grumos de material já hidratado encontrado em 1,5kg de ATD.**

Como o produto não é vendido no mercado, depende-se das doações do fabricante e estando o mesmo dentro do prazo de validade, optou-se pela quebra dos torrões manualmente e a continuidade do processo de mistura e aplicação sob o substrato padrão.

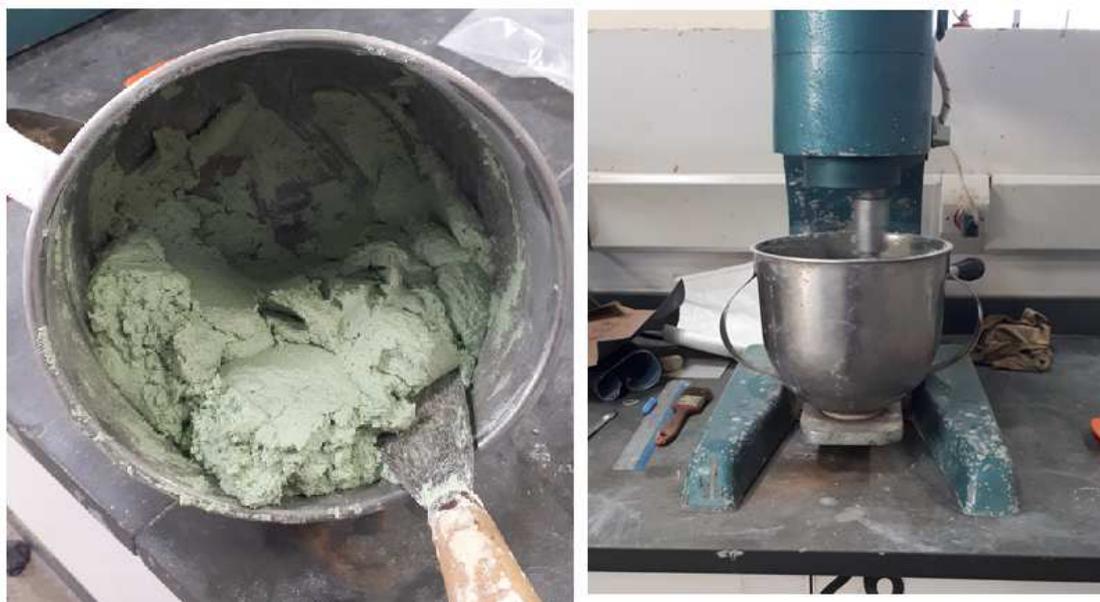
**Figura 21 - Mistura manual inicial da ATD com a água e a argamassadeira Contenco.**

Na Figura 21, verifica-se a mistura manual inicial da ATD com a água e a argamassadeira.

Conforme explicado e verificado na visita à fábrica, não é necessário tempo de maturação, ou seja, após a 2ª batida a ATD já está pronta para uso, embora na embalagem do produto seja prescrito tempo de 15 minutos de descanso. Limpo o substrato padrão com escova de cerda plástica, e já instalado no gabarito articulado de moldagem, aplica-se a primeira camada de ATD sob o substrato padrão de maneira homogênea até a espessura de um centímetro. Na Figura 22 verifica-se a aplicação da primeira camada de ATD sob o substrato.

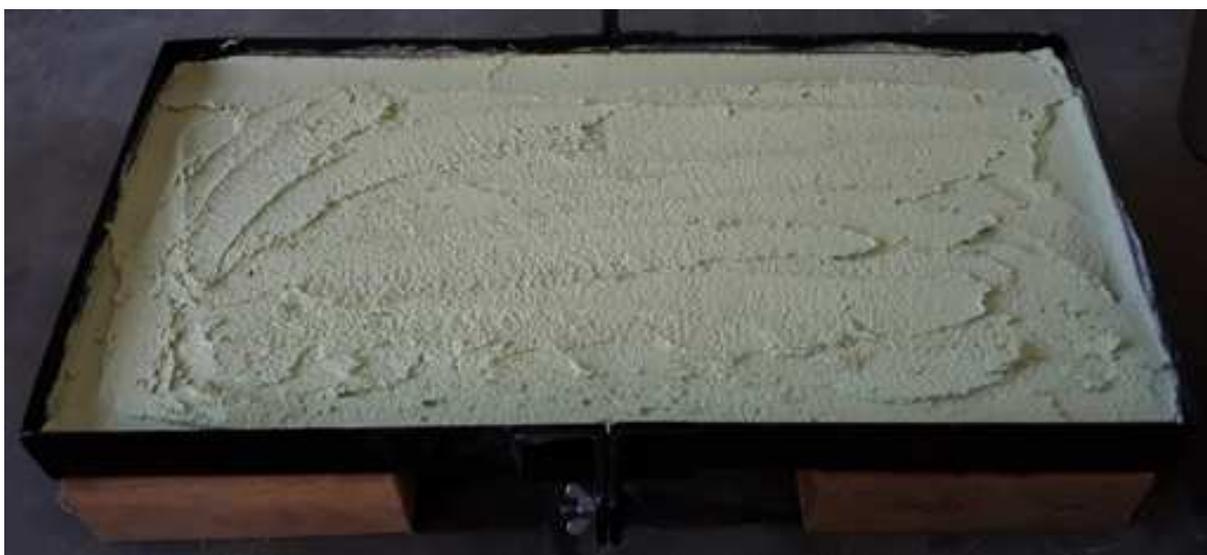
**Figura 22 - Aplicação da primeira camada de ATD sob o substrato.**

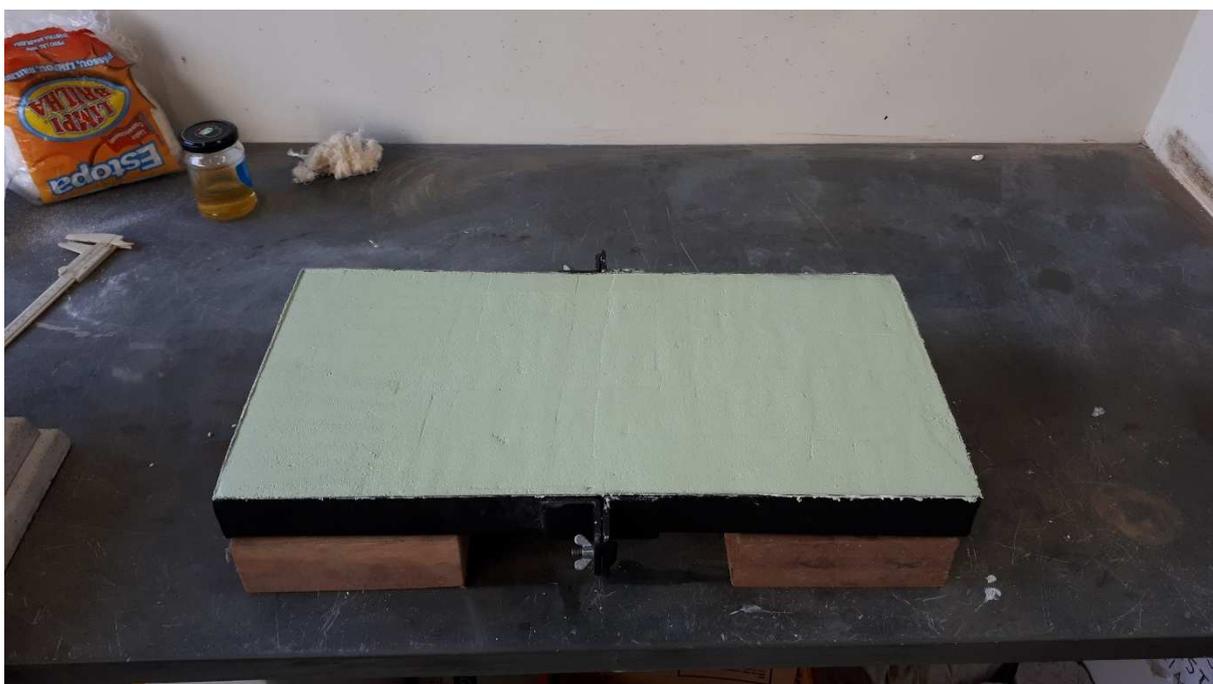
**Figura 23 - Placa de substrato padrão acabada.**

Em seguida aplica-se a 2<sup>o</sup> camada de ATD sobre a 1<sup>o</sup>, perfazendo 2 centímetros de espessura. A ATD é espalhado igualmente por toda a superfície do substrato e utiliza-se régua de alumínio para o arrasamento do excesso e nivelamento correto da espessura desejada. A Figura 23 apresenta a placa de substrato padrão acabada.

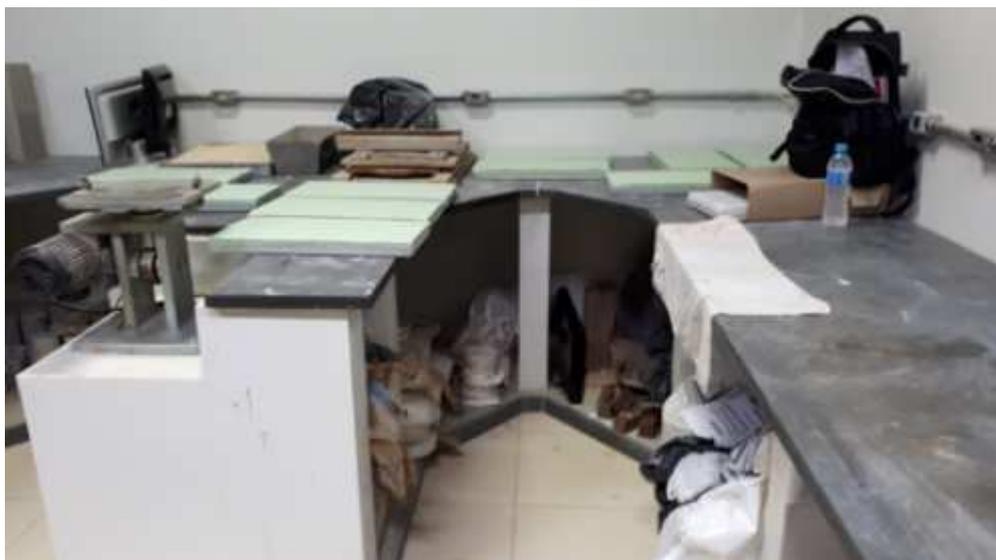
**Figura 24 - Bancada de descanso das placas durante os 3 primeiros dias de vida.**

Os substratos executados ficaram três dias em cima da bancada do laboratório, protegidas de danos mecânicos e sob a temperatura ambiente (23°C), umidade relativa do ar de 63%, conforme a Figura 24.

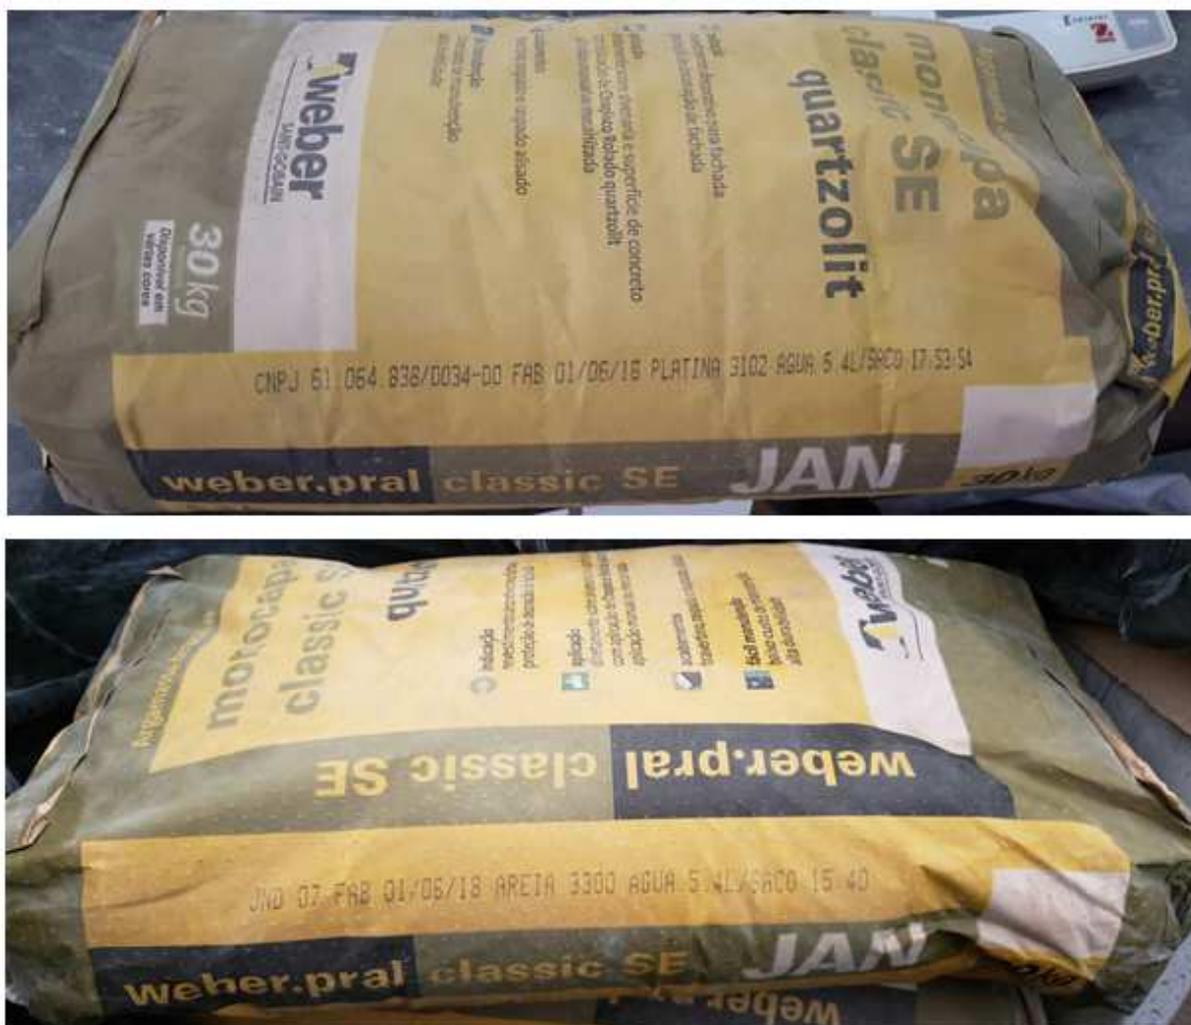
Figura 25 - ATDs utilizados na aplicação do dia 26/09/2018.

A Figura 25 apresenta as ATDs utilizados nessa aplicação.

Cinco placas foram ensaias sem envelhecimento acelerado e as outras foram submetidas ao intemperismo.

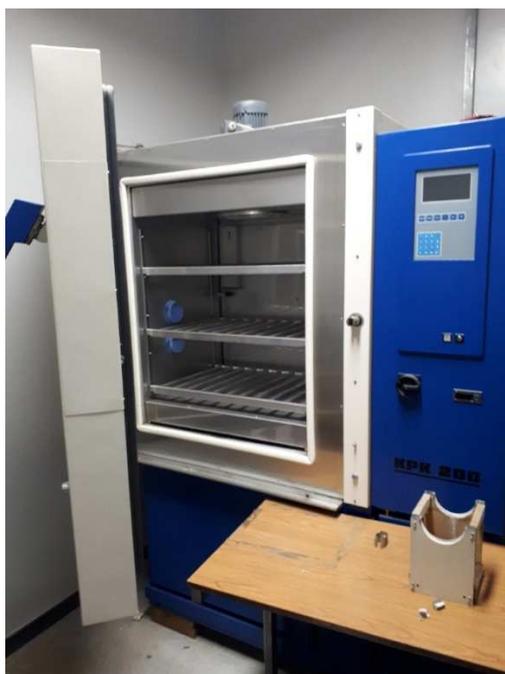
Figura 27 - Câmara de intemperismo.

Utilizou-se a câmara de intemperismo da marca Feltron, modelo Climatic Test Chamber e instalada no laboratório de Engenharia de Estruturas (LAEES) da UFMG. A câmara trabalha com até 20 ciclos e 50 subciclos para cada ciclo. Opera na faixa de temperatura de  $-40^{\circ}\text{C}$  até  $+180^{\circ}\text{C}$ , com controle interno de umidade relativa entre 10 a 95% e demais parâmetros programáveis de tempo de permanência e intervalo de troca de ciclos e subciclos. A câmara tem forma prismática de dimensões 750x700x600 mm e três divisões internas, conforme apresenta a Figura 27.

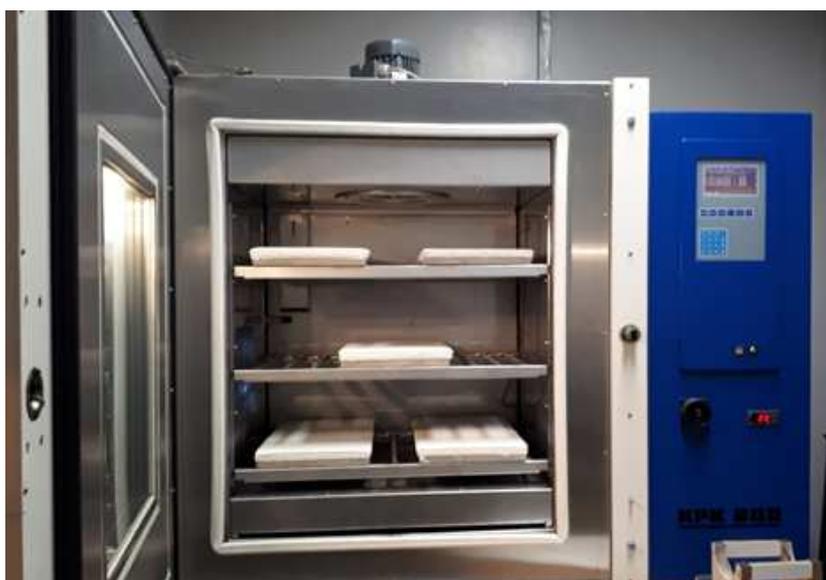
**Figura 30 - Disposição das placas de substrato padrão dentro da câmara de intemperismo.**

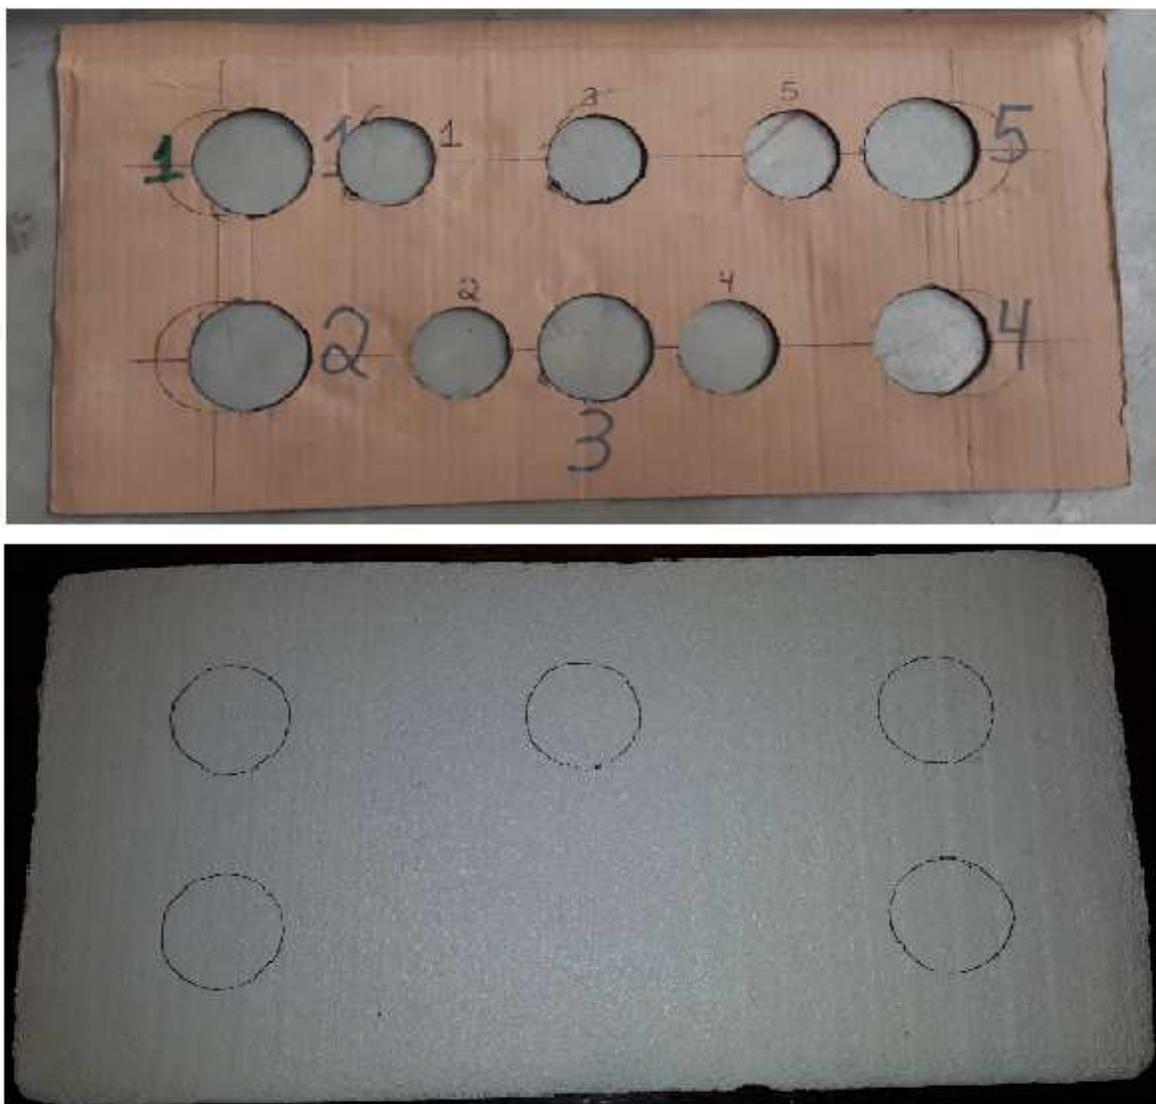
Figura 31 - Gabarito e uma placa já marcada.

Na Figura 31 apresenta-se o gabarito e uma placa já marcada para a realização do corte.

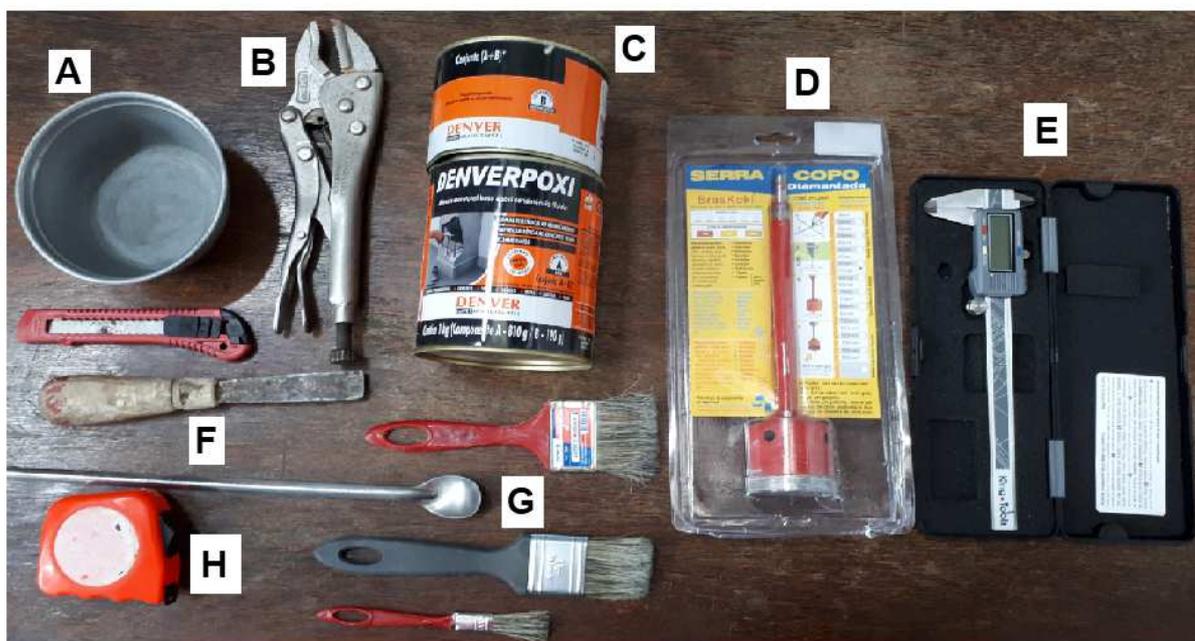
Figura 32 - Ferramentas utilizadas.

As ferramentas utilizadas estão apresentadas na Figura 32 e relacionadas abaixo.

- A) Tigela para mistura da cola epóxi;
- B) Alicates de pressão utilizado para apertar os parafusos do aderímetro nas pastilhas já coladas na placa;
- C) Resina epóxi necessária para a colagem da pastilha na ATD;
- D) Equipamento de corte diamantado, com altura superior ao da ATD e diâmetro externo e interno de 53 e 48,4 milímetros respectivamente;
- E) Paquímetro para a execução de duas leituras de diâmetro após o corte;
- F) Espátula, colher e estilete para a execução da mistura da resina epóxi e corte do gabarito e das embalagens dos produtos;
- G) Trincha para a limpeza do resíduo do corte a seco;
- H) Trena.

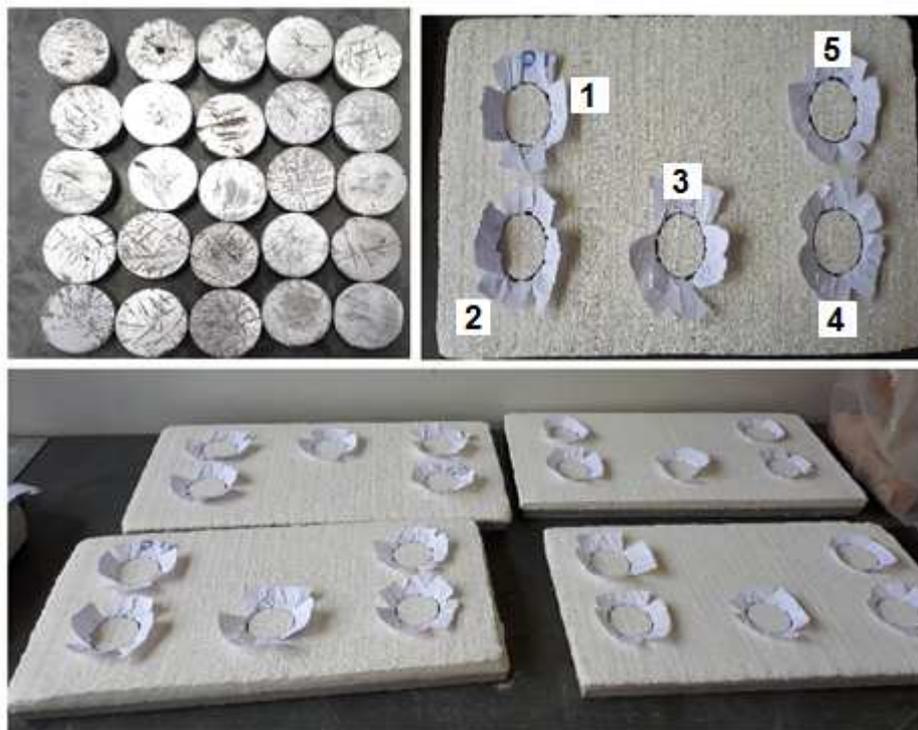
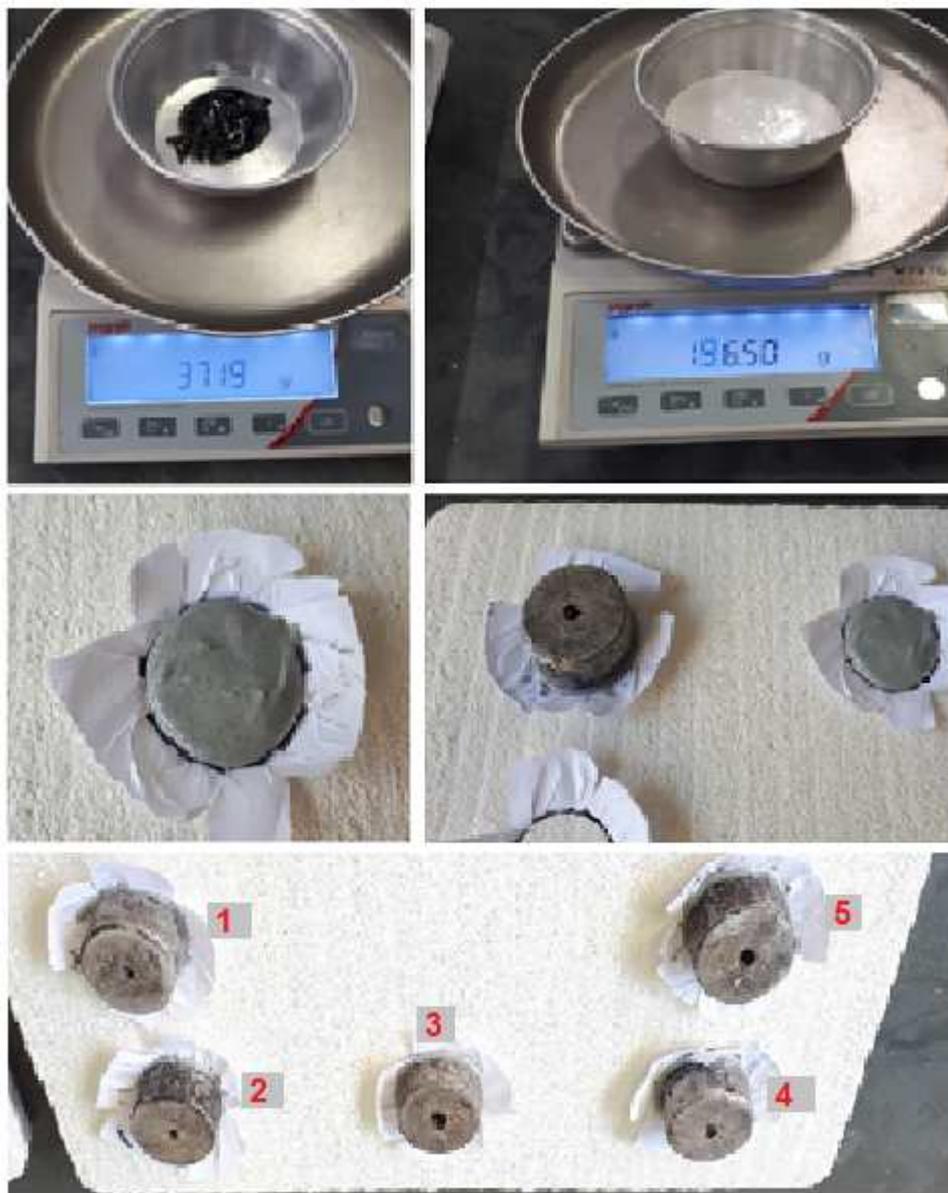
**Figura 35 - Sequência de colagem da pastilha**

A Figura 35 e 36 apresentam a sequência de colagem da pastilha.

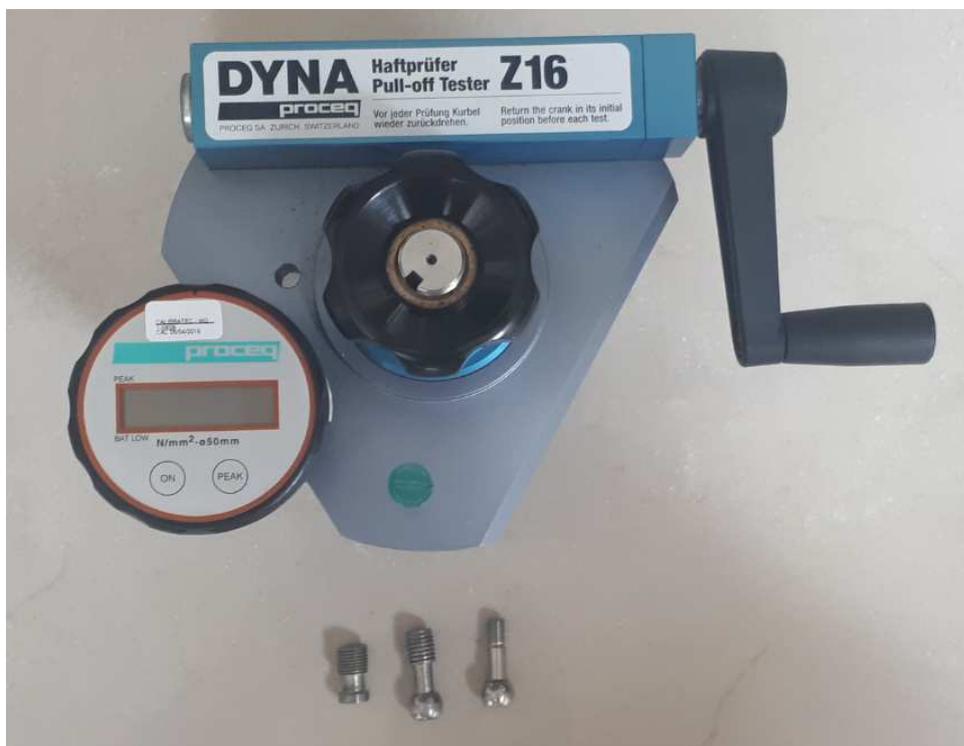
**Figura 37 - Aderímetro utilizado.**

Transcorrido o período de três dias de cura, utilizando o aderímetro produzido pela Proceq, modelo Dyna Z16, iniciou-se o ensaio de resistência de aderência à tração. Este aparelho é manual, apresenta leitura manométrica digital, sem controle de carregamento, ou seja, apresenta a tensão de tração momentânea de acordo com a pressão exercida pela manivela de carregamento. O resultado apresentado é expresso em  $n/mm^2$ , proporcional ao diâmetro da pastilha de 50 milímetros. Portanto, os resultados da resistência de aderência à tração foram recalculados de acordo com a área real final de cada pastilha obtidos pela média das duas medidas de diâmetro efetuados após a etapa de corte.

A Figura 37 mostra o aderímetro utilizado.

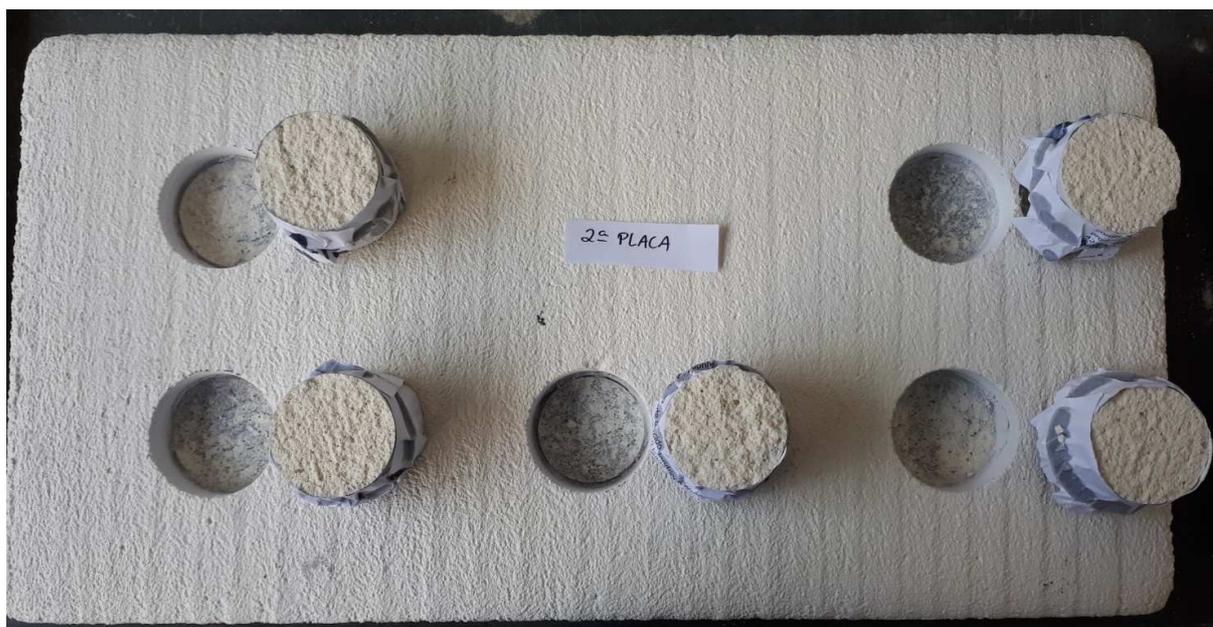
**Figura 38 - Placa de substrato padrão após o ensaio de resistência a aderência à tração**

A Figura 38 apresenta a placa de substrato padrão após o ensaio de resistência de aderência à tração, com as pastilhas ao lado de cada arrancamento.

Os resultados obtidos nos ensaios de resistência de aderência à tração serão apresentados e discutidos no item 5 – Análise e discussão dos resultados.

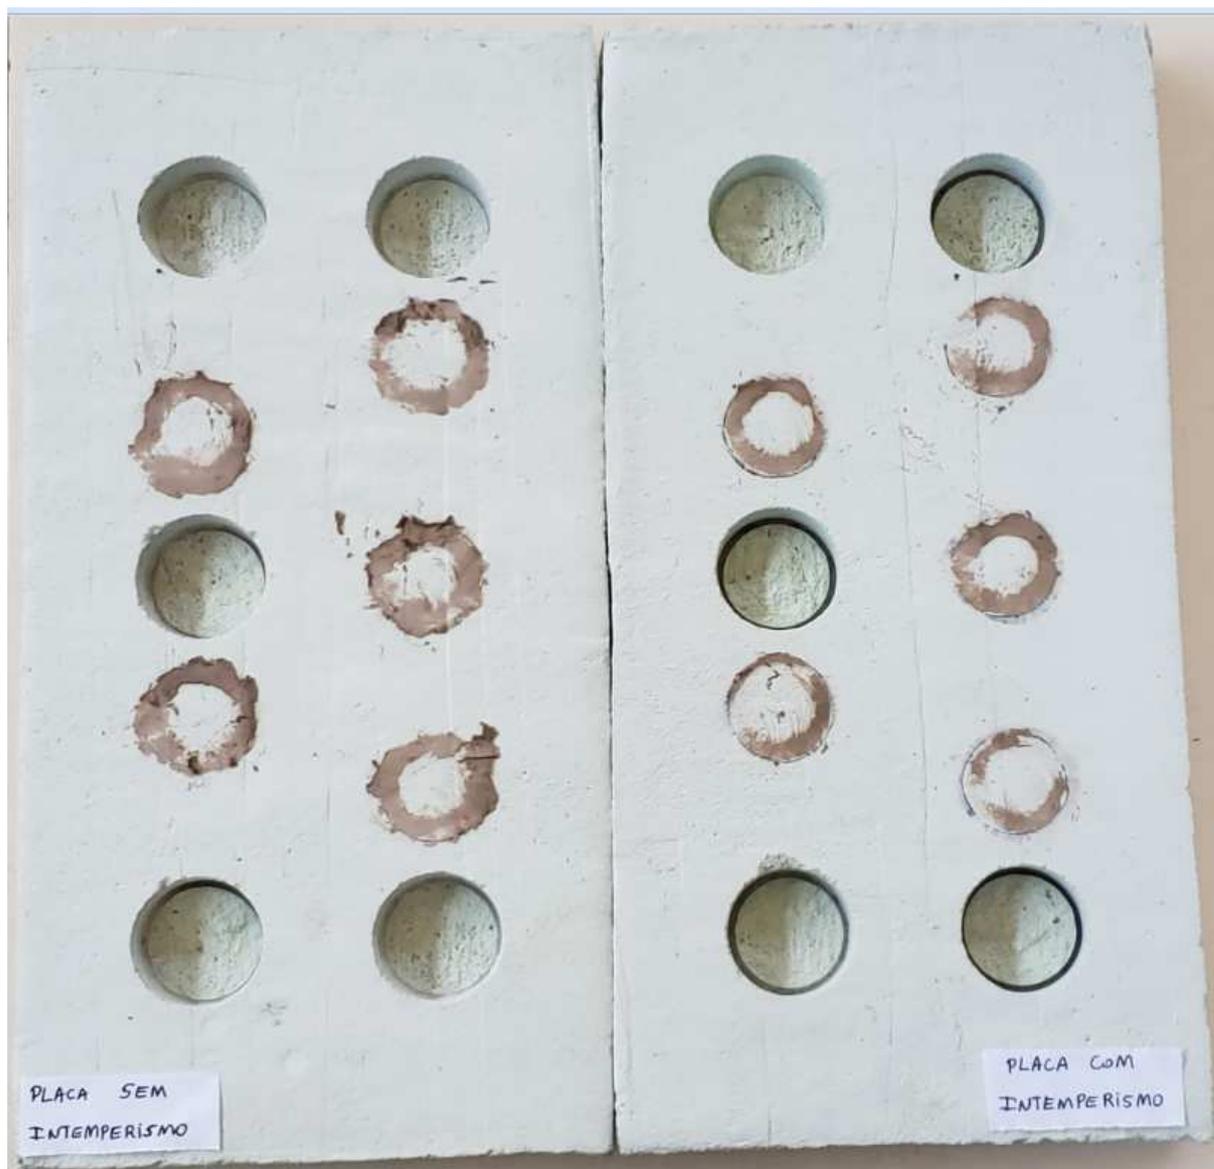
Figura 44 - ATDs executados em 01/08/2018 sem e com intemperismo.

As placas antes e após o envelhecimento acelerado proposto pela câmara de intemperismo foram colocadas lado a lado para verificar possíveis variações visuais perceptíveis a olho nu, conforme a Figura 44 e 45.

Os resultados obtidos nos ensaios visuais de variações de tonalidades e fissuração, de acordo com a NBR 16648:2018, serão apresentados e discutidos no item 5 – Análise e discussão dos resultados.

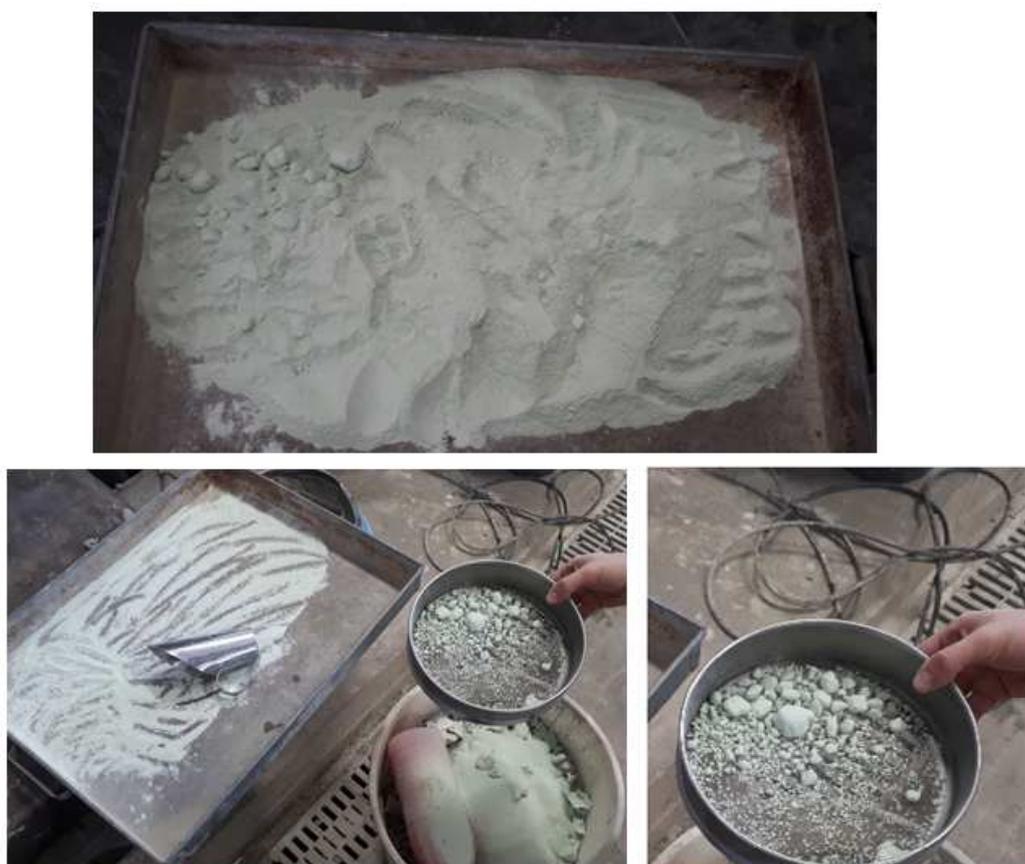
**Figura 49 - Quantidade de grumos encontrados em 1,5 kg do produto no estado anidro.**

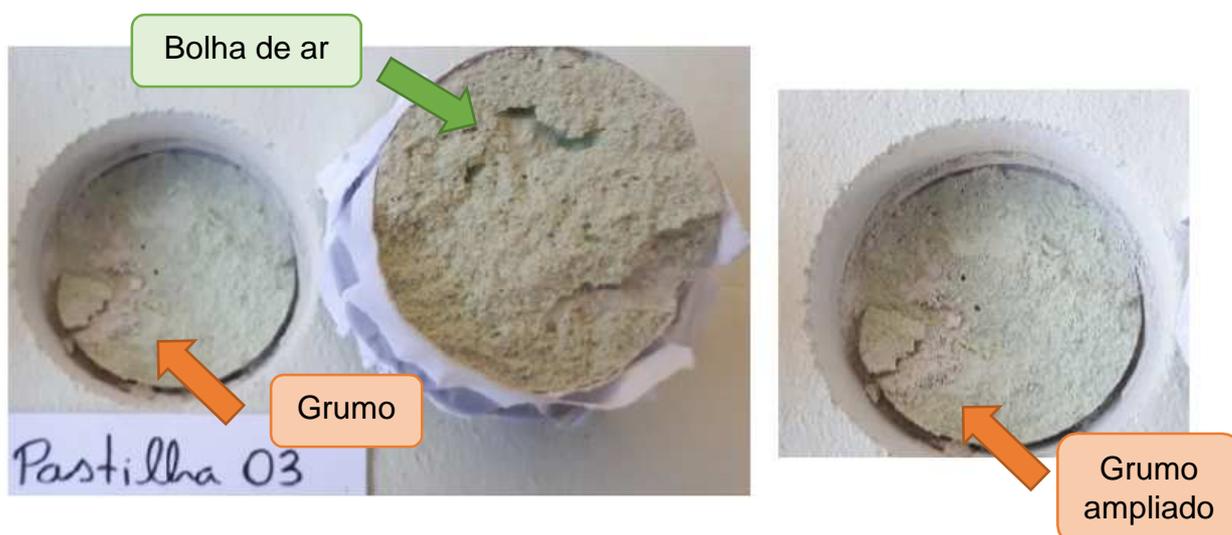
Figura 50 – Grumos e vazios que permaneceram na mistura após destorroamento manual e a aplicação.

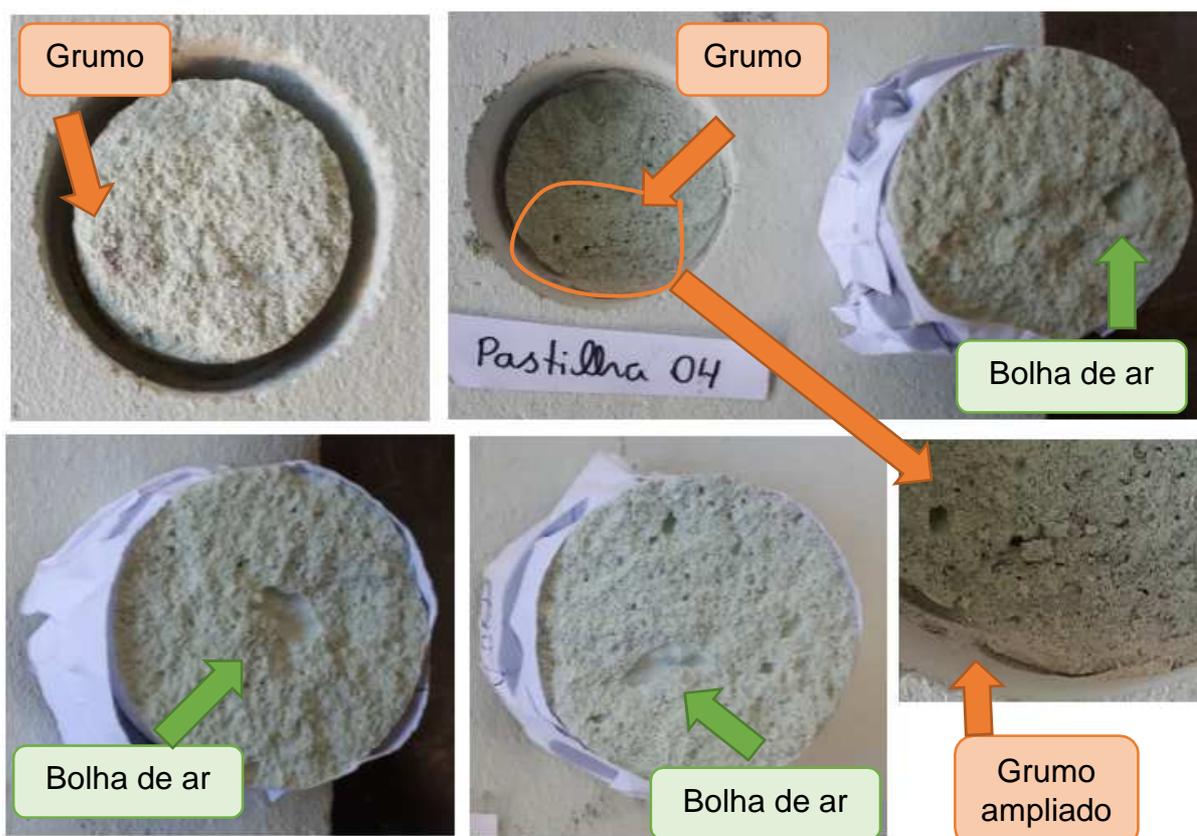
Figura 51 - Grumos e vazios que permaneceram na mistura após destorroamento manual e a aplicação.

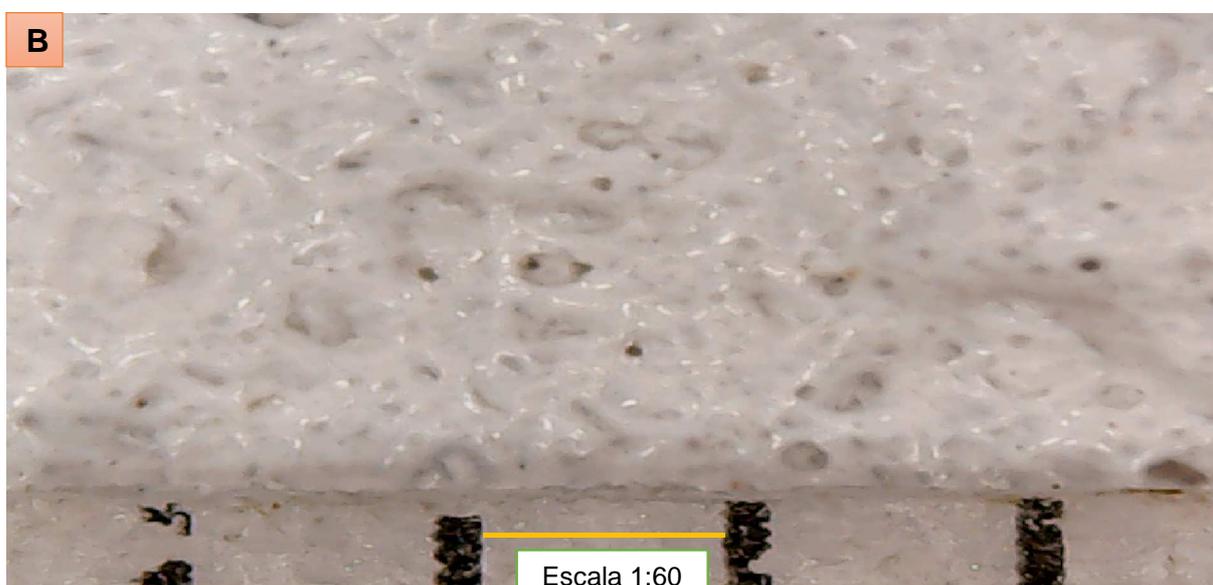
**Figura 63 - ATD executada em 26/09/2018, sendo a figura A sem intemperismo e a B com intemperismo, ambas com escala de 1 milímetro para 6,01 centímetros.**
