## **Monografia**

### **PATOLOGIAS ASSOCIADAS À UMIDADE SOLUÇÕES AO CASO CONCRETO**

Monografia apresentada ao Curso de Especialização em Construção Civil  
da Escola de Engenharia UFMG

Valeremos assim, de uma residência situada no Bairro Conjunto Celso Machado, na cidade de Belo Horizonte, Minas Gerais.

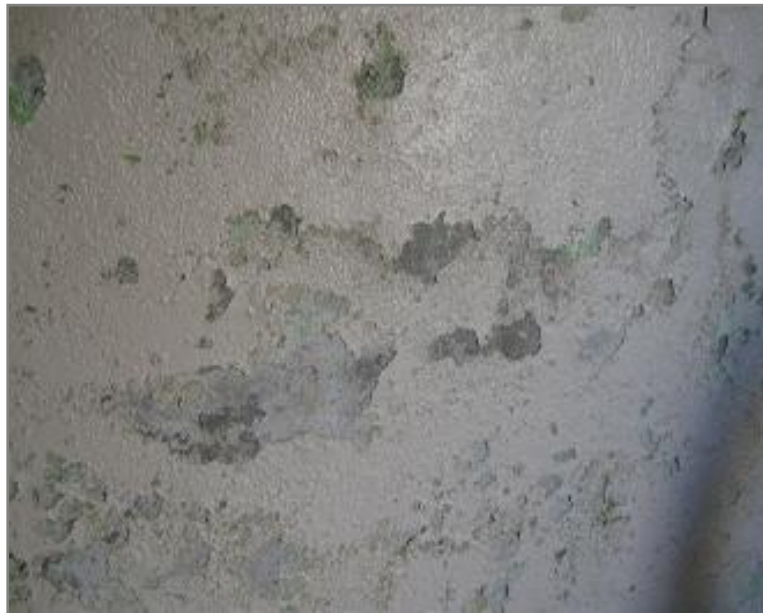
Figura 03 – Umidade por infiltração  
Fonte: Residência em Belo Horizonte, 2012

É a penetração direta de água no interior das construções, ocasionando danos aos elementos construtivos da edificação. Quando ocorrem deixam o ambiente com aspecto sujo e de descuido, mofado, com várias manchas, bolhas e cheiro de umidade, conforme ilustração abaixo.

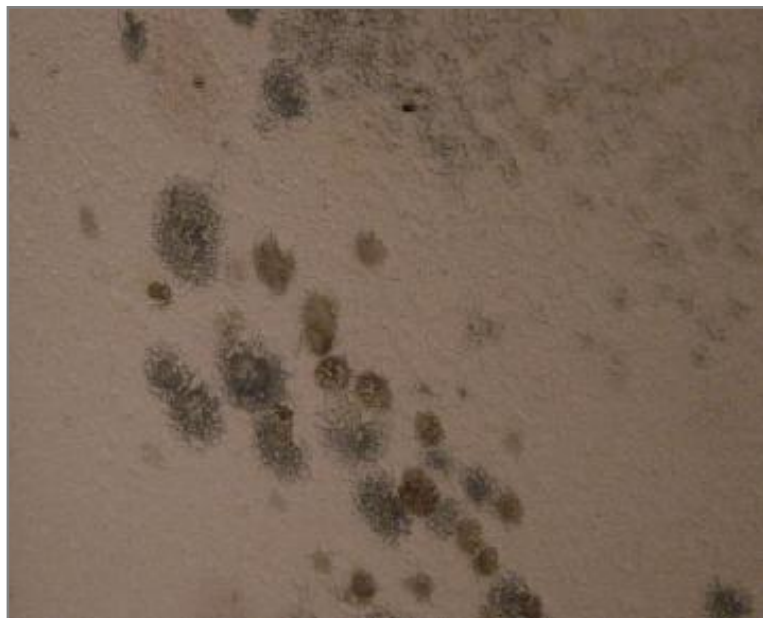
Figura 05 – Umidade por condensação  
Fonte: Residência em Belo Horizonte, 2012

A umidade por condensação é produzida a partir do contato do vapor de água existente no interior de um ambiente qualquer da edificação, seja sala, cozinha, etc. com as superfícies mais frias, os vidros da janela por exemplo, ocasionando no aparecimento de pequenas gotas de água. O aparecimento de manchas de umidade com aspecto irregular é certo, apresentando-se na forma de bolor e cheiro de bafio, conforme figura a seguir.

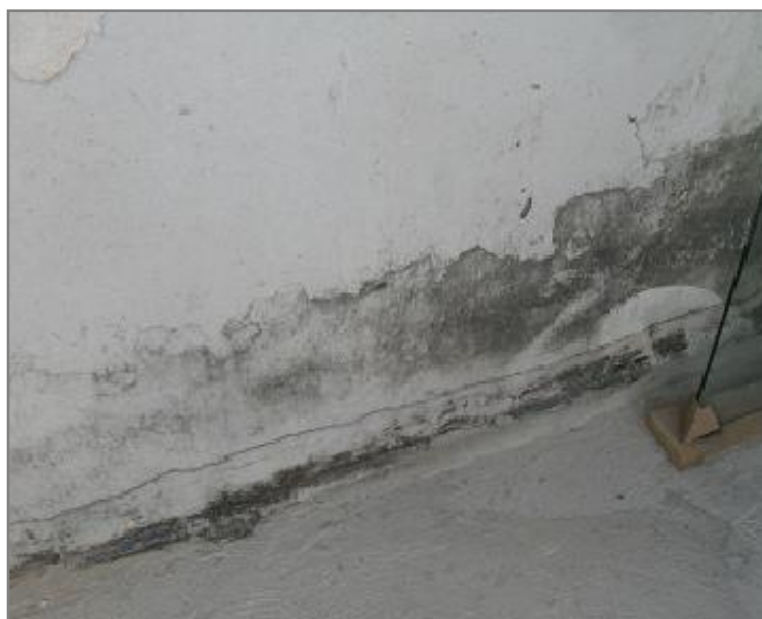
Figura 07 – Umidade ascendente por capilaridade  
Fonte: Residência em Belo Horizonte, 2012

Tal umidade apresenta-se sob a forma de manchas interiores ou exteriores. No interior verifica-se a formação de salitre, aparecendo descolamento de pintura ou papéis de parede e ainda os bolores. Já no exterior vemos o aparecimento de musgo. Seu surgimento é durante todo o ano, em diferentes proporções, consoante o aparecimento de chuvas ou outras causas oriundas da vizinhança.

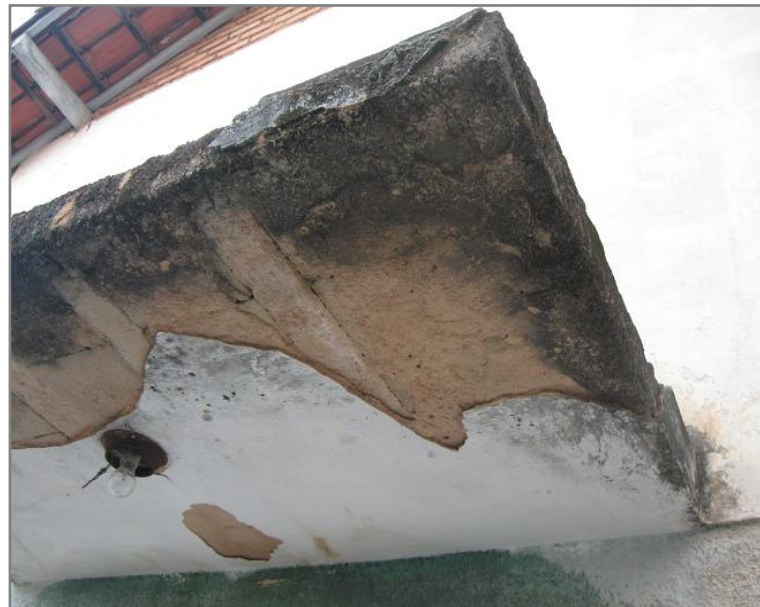
Figura 09 – Efeito da umidade por percolação  
Fonte: Residência em Belo Horizonte, 2012

Na figura a seguir, vemos claramente os efeitos da umidade por percolação.

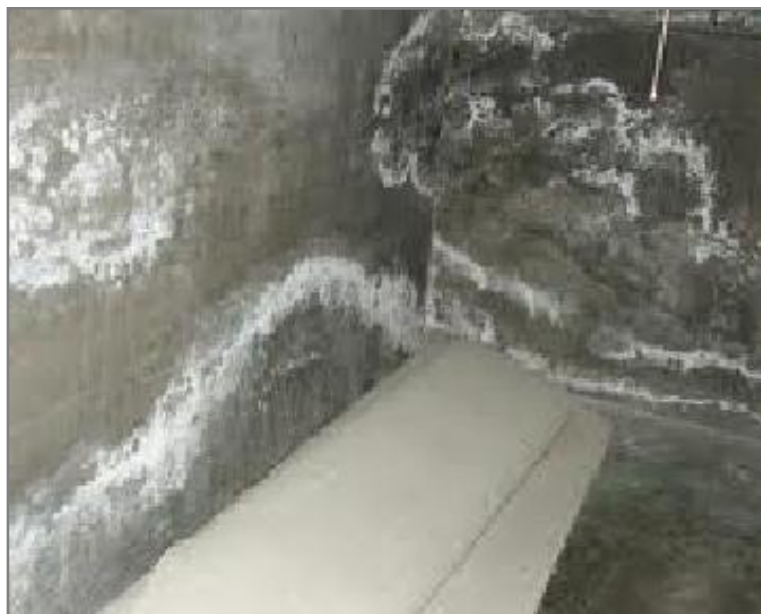
Figura 11 – Umidade devido a fenômenos de higroscopicidade  
Fonte: <http://mundodatinta.wordpress.com>, 2012

Este processo de dissolução/cristalização gera um aumento de volume no sal que provoca a deterioração da superfície onde esta depositado. Quando esta cristalização se dá no interior da superfície o fenômeno é chamado de criptoflorescência e quando no ambiente exterior de eflorescência, conforme figura anterior.

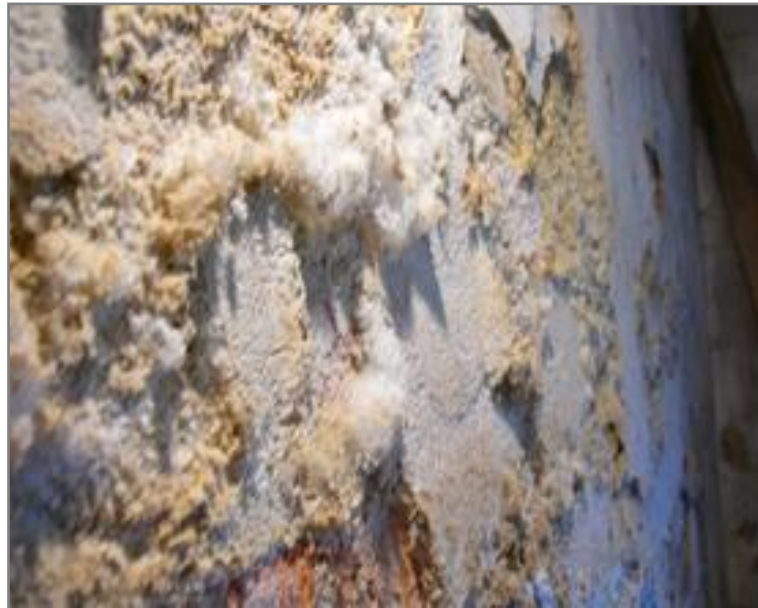
As anomalias que tem por origem estes fenômenos decorrentes da higroscopicidade dos sais são caracterizadas pelo aparecimento de manchas de

umidade nos locais com forte concentração de sais e, em determinados casos, associados a degradação dos revestimentos da parede.

Figura 12 – Aspecto de eflorescências

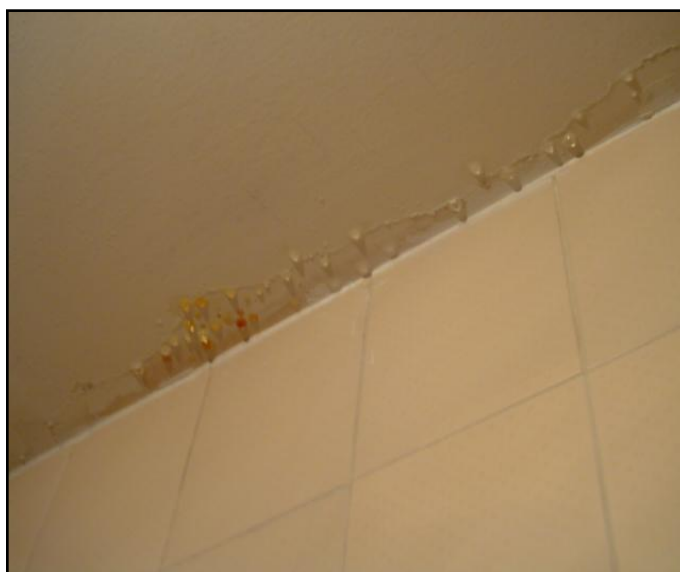
Figura 14 – Goteiras  
Fonte: Residência em Belo Horizonte, 2012

As goteiras são responsáveis por várias patologias na edificação, devendo ser o quanto antes extintas, a fim de que se evite prejuízos maiores.

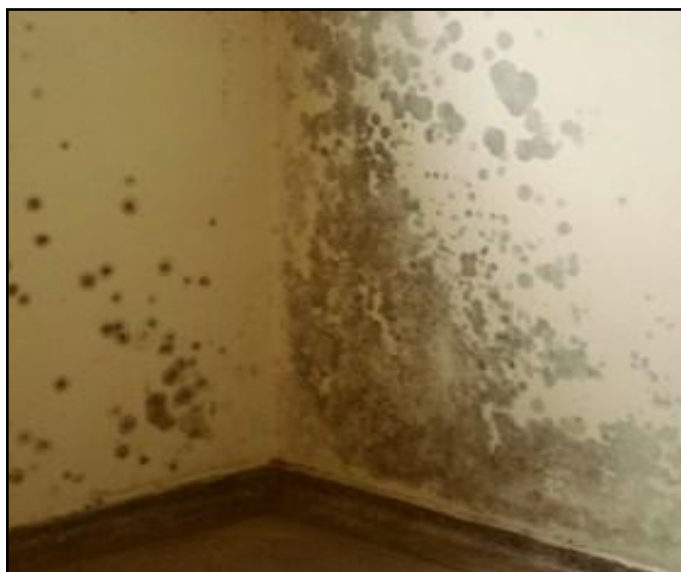
Figura 15 – Mofo ou bolor  
Fonte: Residência em Belo Horizonte, 2012

O bolor ou mofo é uma designação comum dada a fungos filamentosos que não formam estruturas semelhantes a cogumelos. Vivem, principalmente, em lugares úmidos.

O mofo ocasiona a deterioração dos materiais empregados na edificação ao provocar o apodrecimento da madeira e a desagregação de revestimentos e alvenaria. A desagregação lenta de tijolos ocasiona em uma superfície opaca, escura, dando aspecto ruim e mau cheiro ao ambiente em que se encontram.

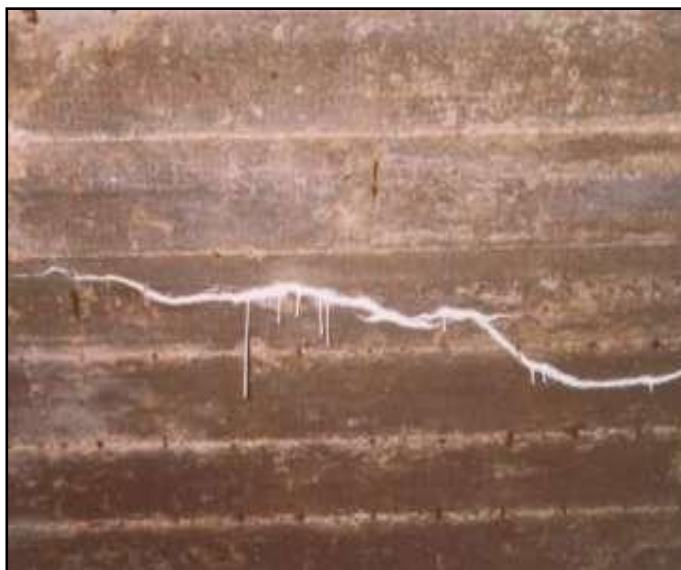
Figura 16 – Eflorêscências  
Fonte: <http://mundodatinta.wordpress.com>, 2012

Verçosa (1991, p. 51) nos informa que as eflorêscências são muito comuns nas paredes de tijolos, uma vez que o barro utilizado para fabricar tijolos geralmente contém cal, que combinará para formar eflorêscências de carbonato ou de sulfato de cálcio. O barro também pode ter pirita, que provocará o aparecimento de eflorêscências ferruginosas.

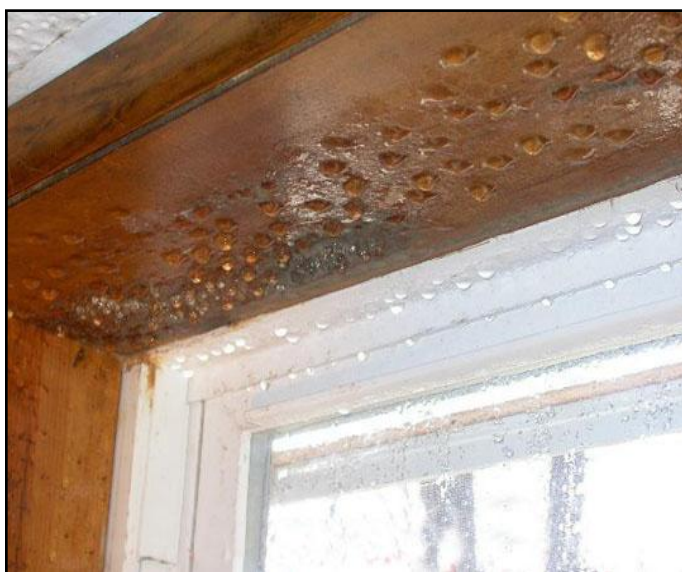
Figura 17 – Condensação  
Fonte: Residência em Belo Horizonte, 2012

Assim que é atingida a saturação de vapor de água, este se transforma em água, principalmente em locais mais frios, como paredes, vidros e estruturas metálicas. Esta água ou umidade pode infiltrar-se nessas mesmas superfícies, caso elas tenham alguma porosidade.

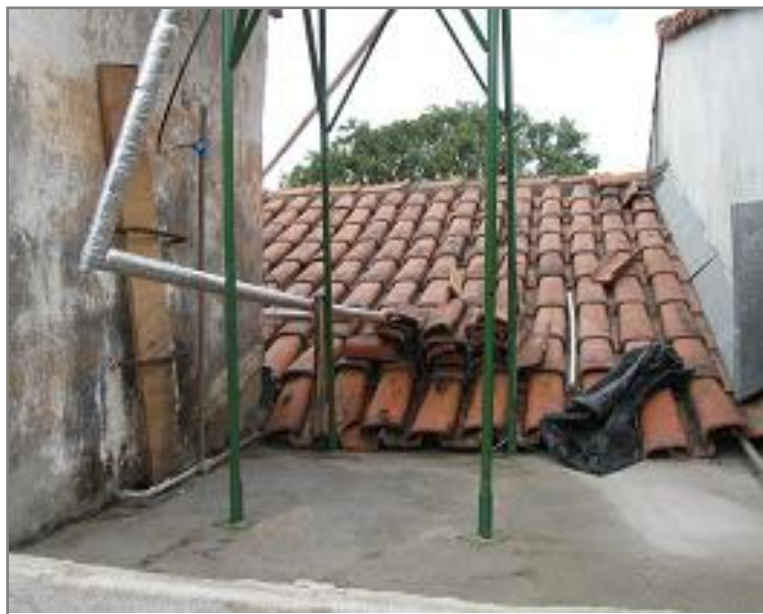
Figura 18 – Laje do banheiro, área externa  
Fonte: Residência em Belo Horizonte, 2012

Na área denominada como sendo ambiente A, o problema é grave. Trata-se de uma ampliação do banheiro com acréscimo de uma laje sem os devidos cuidados. A laje feita não possui impermeabilização, tampouco telhado como toda a extensão do local. Foi colocado um reservatório de água quente sem a devida preocupação de problemas futuros. Há vazamento na rede hidráulica da caixa de água que faz com que o teto do banheiro sofra infiltração e fique constantemente úmido. O problema caso não seja resolvido será agravado em época de chuva face o volume de água que irá receber.

Esse acontecimento é causador de grandes problemas na alvenaria do imóvel, como se pode constatar na imagem apresentada a seguir. Entre as consequências mais comuns observadas durante a inspeção no referido ambiente, pode-se citar: umedecimento dos elementos construtivos da edificação, que quando permanente deteriora qualquer material de construção, além do desperdício constante de água.

Assim, temos a umidade resultante de infiltração, verificada no ambiente A, onde se constatou a existência de patologia de umidade em decorrência de vazamentos na cobertura da residência, ocasionando infiltrações na laje do banheiro.

A impermeabilização de toda a laje é de suma importância antes da colocação de todo o novo telhado.

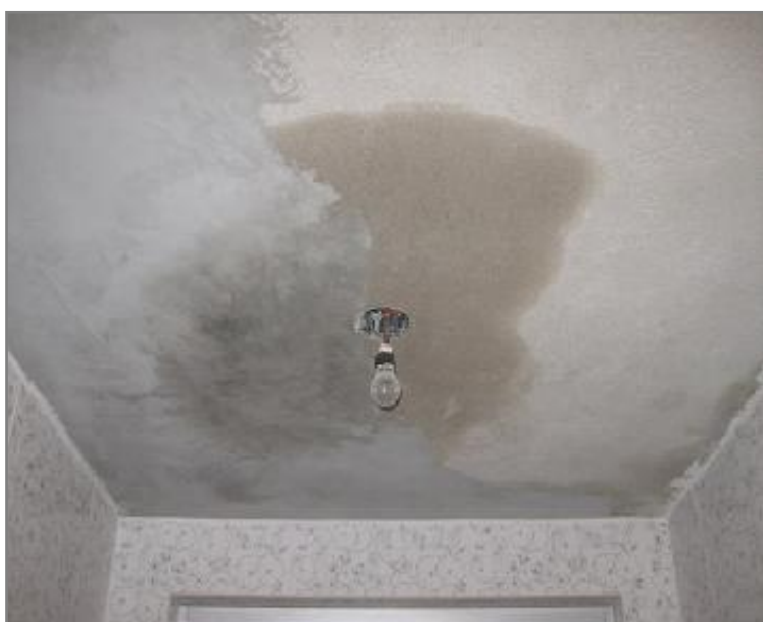
Figura 19 – Teto do banheiro, área interna  
Fonte: Residência em Belo Horizonte, 2012

Nessa perspectiva, chegou-se a conclusão de que nesse ambiente há umidade acidental, pois a patologia aqui apresentada é decorrente de umidade de infiltração resultante de um vazamento na tubulação de água do reservatório do aquecedor solar. Além disso, conforme relatado pelo proprietário, a umidade nesse ambiente é constante independente do início ou término da estação chuvosa.

Diante da inspeção visual e do relato do proprietário, foi possível diagnosticar a verdadeira causa da umidade no ambiente. No entanto, a referida patologia ocasionada por vazamento de água na tubulação poderá ser agravada no período chuvoso, transformando assim em uma umidade de intempéries.

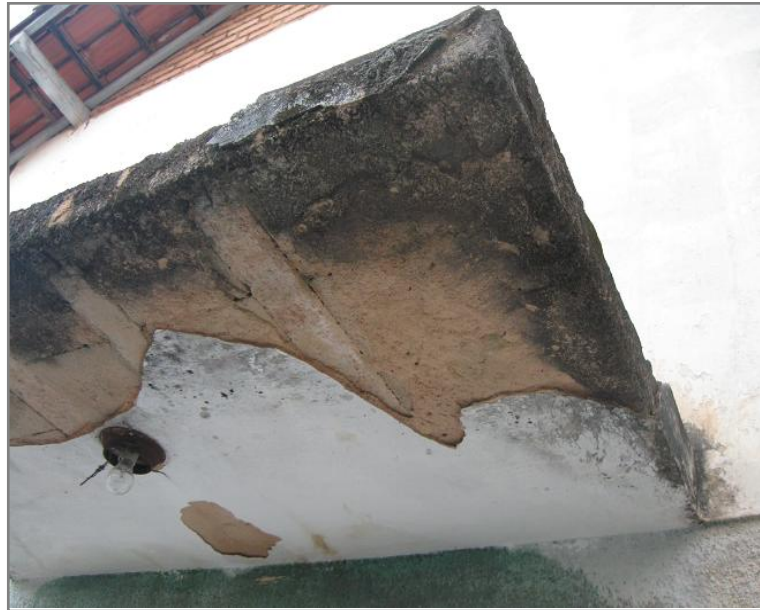
Figura 20 – Marquise garagem  
Fonte: Residência em Belo Horizonte, 2012

Ao analisarmos o ambiente denominado B, constatou-se uma umidade ocasionada pelo empoçamento de água sobre a laje da marquise, oriunda das chuvas ou de outro meio. Tal problema ocorre em épocas chuvosas, onde a água infiltra percolando entre os vazios do elemento construtivo. Assim, quando em grande quantidade ocorre da ação de escoamento da água através da gravidade livre devido à ação da pressão hidrostática. Há a migração de fluidos na forma de um fluxo laminar através de pequenas fraturas, fissuras e/ou poros da superfície

expostas. Com o escoamento das águas todo o reboco se desprende vindo ao chão.

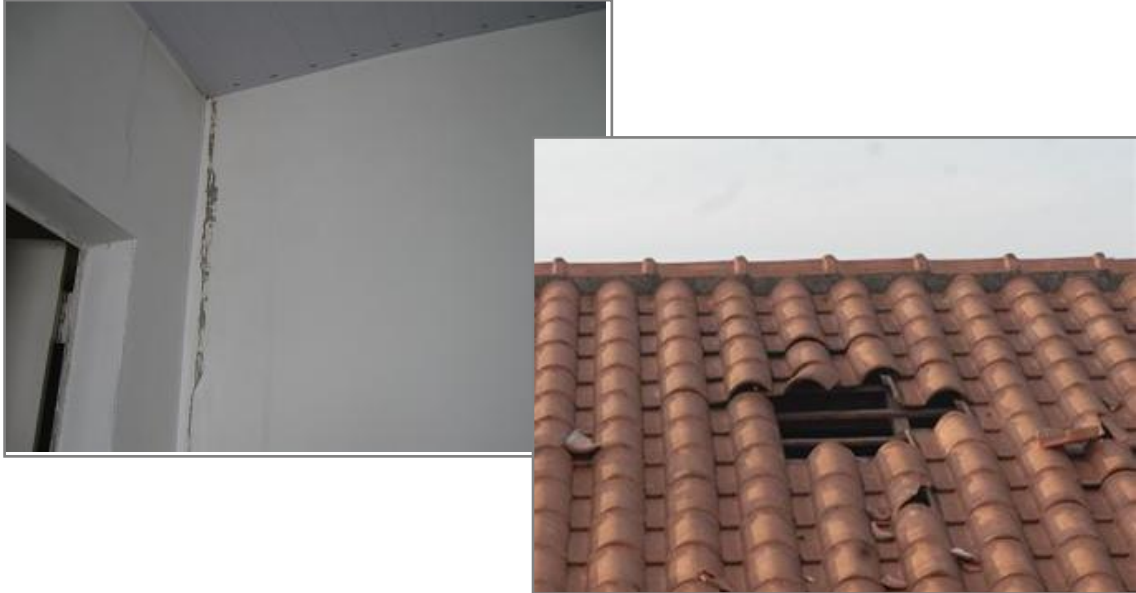
Figuras 21 e 22 – Parede da cozinha e telhado casa  
Fonte: Residência em Belo Horizonte, 2012

Já nas figuras a seguir, também temos os efeitos da umidade por percolação. Verifica-se que a água entra pelo telhado, empoçando sobre o forro de PVC, quando chega no limite máximo, a água encontra um caminho pela fissura lateral do forro, transbordando e descendo pela parede.

No que tange a umidade por percolação temos que o telhado da casa do fundo está quebrado fazendo com que a água entre e empoece sobre o forro de PVC. Assim temos que em período de chuva, a água se precipita, entrando em quantidade pela fratura existente nas telhas. A água ficará retida sobre o forro de PVC, que quando em excesso de líquido sofrerá com o peso fazendo com que a água busque seu caminho, neste caso a descida de água pela parede será inevitável, ocasionando em umidade por percolação.

Deve-se trocar as telhas, bem como colocar em toda extensão do telhado por debaixo das telhas, a colocação de espuma expansiva na fresta do telhado com o rufo, bem como a colocação de manta sob o telhado, resolvendo assim não só o problema de umidade mas também térmico tendo em vista o desconforto térmico ocasionado pela ausência de laje. A impermeabilização local também ocasiona em solução plausível para o problema.

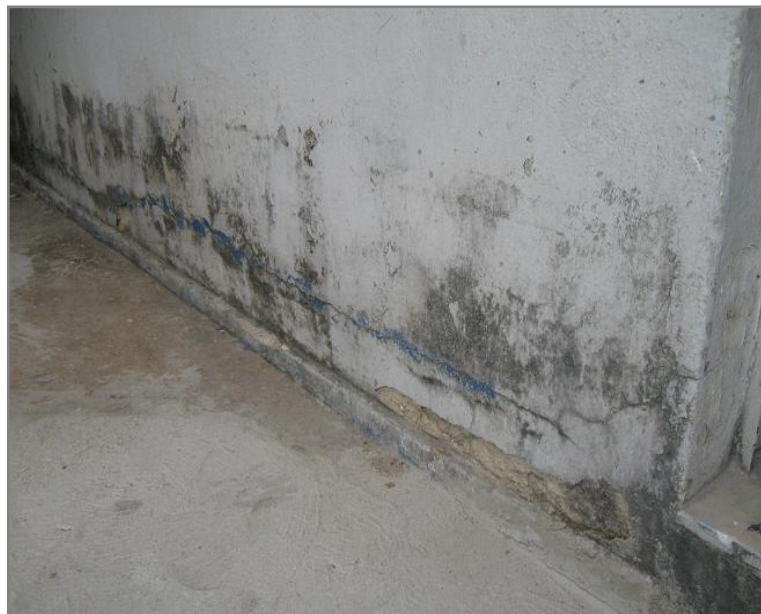
Figura 23 – Parede residência dos fundos, área externa  
Fonte: Residência em Belo Horizonte, 2012

A umidade do terreno é absorvida pela fundação da residência e repassada por capilaridade para um nível acima do piso. A patologia causada pela umidade pode ser vista em quase todo o perímetro horizontal na parte inferior da alvenaria lateral, tendo como consequência a destruição do reboco, como comprovam as imagens a seguir.

É importante ressaltar que quanto mais tempo tiver a ocorrência da patologia, maior será a área da parede danificada. Esse fenômeno apresentou-se, inicialmente, através da umidificação de uma área da parede. Em seguida, o reboco se soltou da alvenaria, provocando o estufamento da pintura e a desagregação dos materiais empregados na edificação, uma vez que aumentou muito de volume.

Existe um tipo muito encontrado de infiltração em parede. É a umidade que sobe do solo por capilaridade quando não há (ou quando é mal feita) impermeabilização da base da parede. A solução certa para este tipo de infiltração é isolar a parede de seu contato com o solo, revestindo-a com argamassa impermeabilizada e pintura asfáltica.

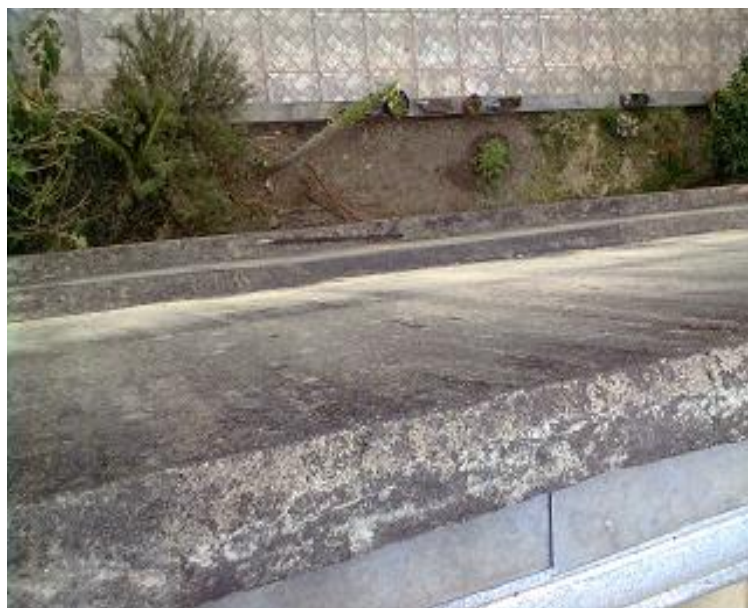
Figura 24 – Parede residência dos fundos, vizinho  
Fonte: Residência em Belo Horizonte, 2012

Por fim temos o ambiente denominado D, que faz divisa com o terreno vizinho. Nota-se que o mesmo possui problemas patológicos resultantes da infiltração de água. Do lado do vizinho há uma jardineira construída em alvenaria ao longo da divisa, paralela ao muro, o que faz com que a cada aguada das plantas a parede fique toda úmida.

Por fim, a umidade resultante de infiltração existente na parede que faz divisa com o lote vizinho, denominado de ambiente D, terá sua solução com a observação minuciosa dos acontecimentos. Neste caso uma das causas principais de infiltração em paredes, começa pela falta de proteção da mesma com coberturas dos beirais mais adequados, inexistente no lado vizinho, além da jardineira construída ao longo do muro. Precisa também identificar se a infiltração vem realmente de fora pelas trincas ou ressaltos que possam acumular água das chuvas.

A jardineira deverá passar por um processo de impermeabilização interna, principalmente na partes que encosta no muro.

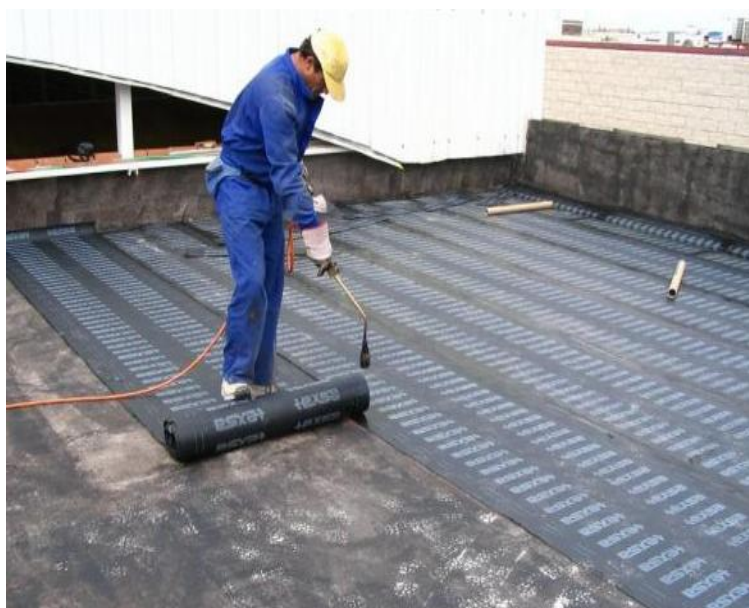
Figura 26 – Impermeabilização laje

Após devidos cuidados, com a laje impermeabilizada, o telhado refeito, todo o material necessário empregado, teremos a calha exercendo sua função, a qual realizará com eficiência a sua tarefa de direcionar a água da chuva para as decidas

em tubos de PVC de 100 milímetros, levando-as à rede de drenagem existente no imóvel.

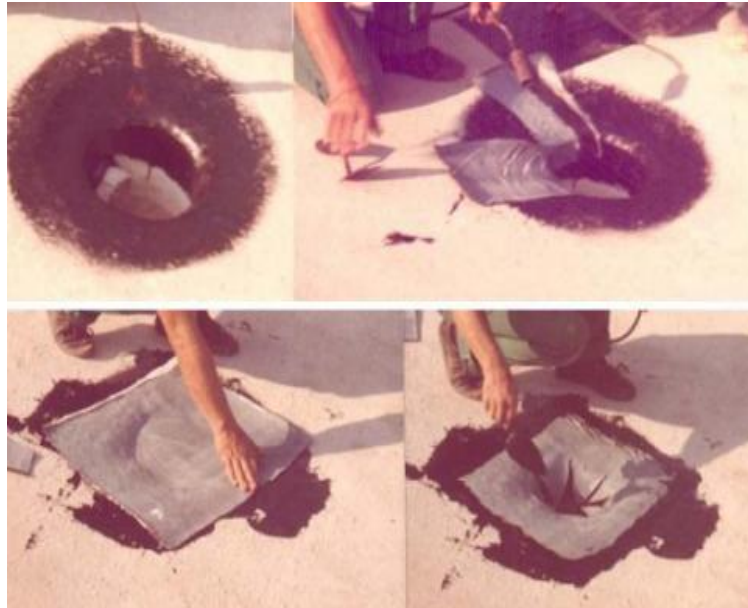
Figura 27 – Impermeabilização junto ao ralo  
Fonte: <http://www.reformafacil.com.br>, 2012
