Universidade Federal de Minas Gerais

Programa de Pós-Graduação em Análise e Modelagem de Sistemas Ambientais

**BARRAGENS DE REJEITO NÃO-SEGURAS DA BACIA
DO PARAÓPEBA, MINAS GERAIS: RISCO PARA
RECURSOS HÍDRICOS E ICTIOFAUNA**

Dissertação apresentada ao Programa de Pós-Graduação em Análise e Modelagem de Sistemas Ambientais da Universidade Federal de Minas Gerais como requisito parcial para obtenção do título de mestre em Análise e Modelagem de Sistemas Ambientais.

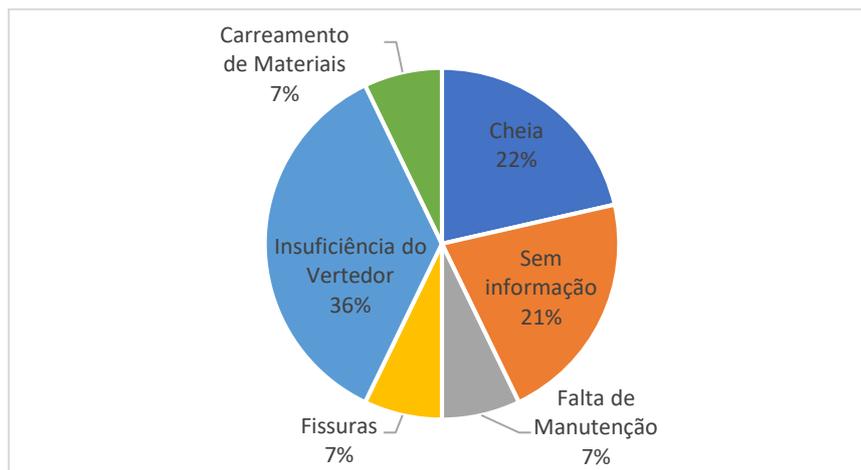
Figura 3: Causas prováveis dos eventos de rompimentos de barragens de rejeito

Grande parte desses eventos ocorreram devido a anomalias graves constatadas em vistorias das entidades fiscalizadoras. Percebem-se as falhas graves do sistema, pois analisou-se que a maior causa provável de ocorrência desses eventos foi a insuficiência do vertedor das barragens (Figura 3) (ANA, 2016).

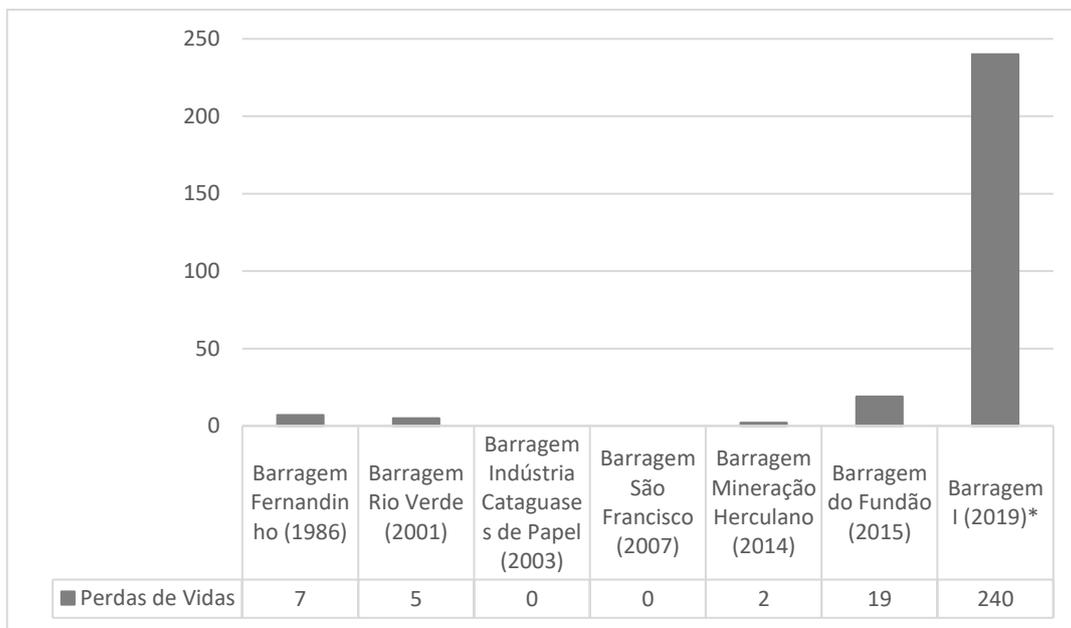
Figura 4: Distribuição dos acidentes ao longo de 34 anos (1985 – 2015)

Outro fator que contribui para o aumento dos danos é a proximidade ou a localização a montante de centros populacionais. Em tais casos os rompimentos podem ser catastróficos, principalmente no que se refere a perdas de vidas (GRAHAM, 1999b; ROCHA, 2015) (Figura 4).

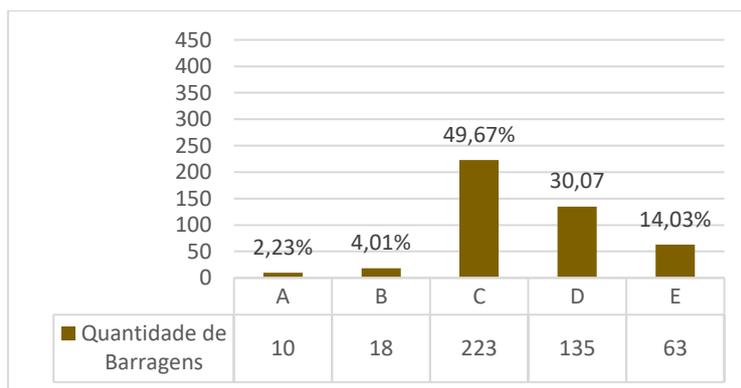
Figura 8: Distribuição das Barragens de Mineração conforme à Classificação em relação à categoria do risco e ao dano potencial associado

Das barragens cadastradas no PNSB, 223 barragens (49,67% das estruturas) são classificadas como classe C (Figura 8). O que significa que quase a metade das barragens de empreendimentos minerários foram classificadas como de alto (Categoria de Risco) a baixo (Dano Potencial Associado). Em relação ao porte do volume das barragens, 201 barragens (44,77%) foram classificadas como muito pequenas e 153 (34,08%), como pequenas (Figura 9).

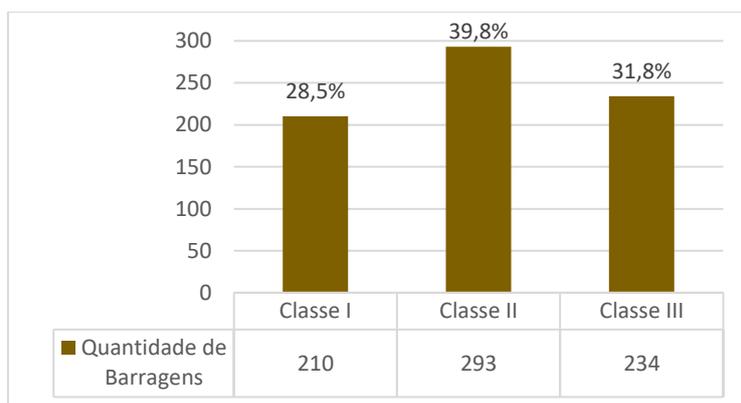
Figura 14: Distribuição das Barragens conforme a categoria

Das 737 barragens de rejeito mineral cadastradas no Estado, 210 foram consideradas de Classe I, 293 foram consideradas de Classe II e 234 foram consideradas de Classe III (Figura 14) (FEAM, 2017). A Classe II é mais representativa, com 39,8%, considerada médio potencial de dano ambiental, seguida pela Classe III, com 31,8% das barragens cadastradas com alto potencial de dano ambiental.

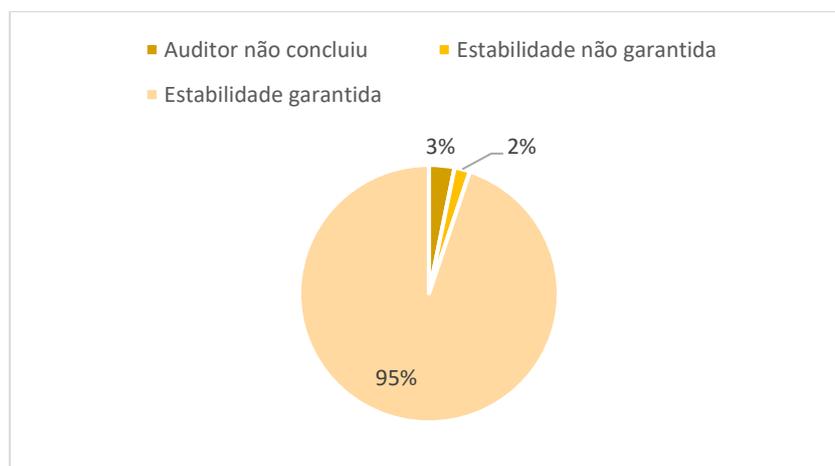
Figura 15: Condições da estabilidade declaradas no Estado de Minas Gerais no ano de 2016

De acordo com o Relatório de Barragens do Estado de Minas Gerais (2017), das 737 barragens cadastradas, 687 foram declaradas como tendo condições de estabilidade garantida e 37 (5,1%) não possuem estabilidade (Figura 15). Dessas barragens, 18 (48,64%) são de classe I, 15 (40,54%) de classe II e 4 (11%) de classe III.

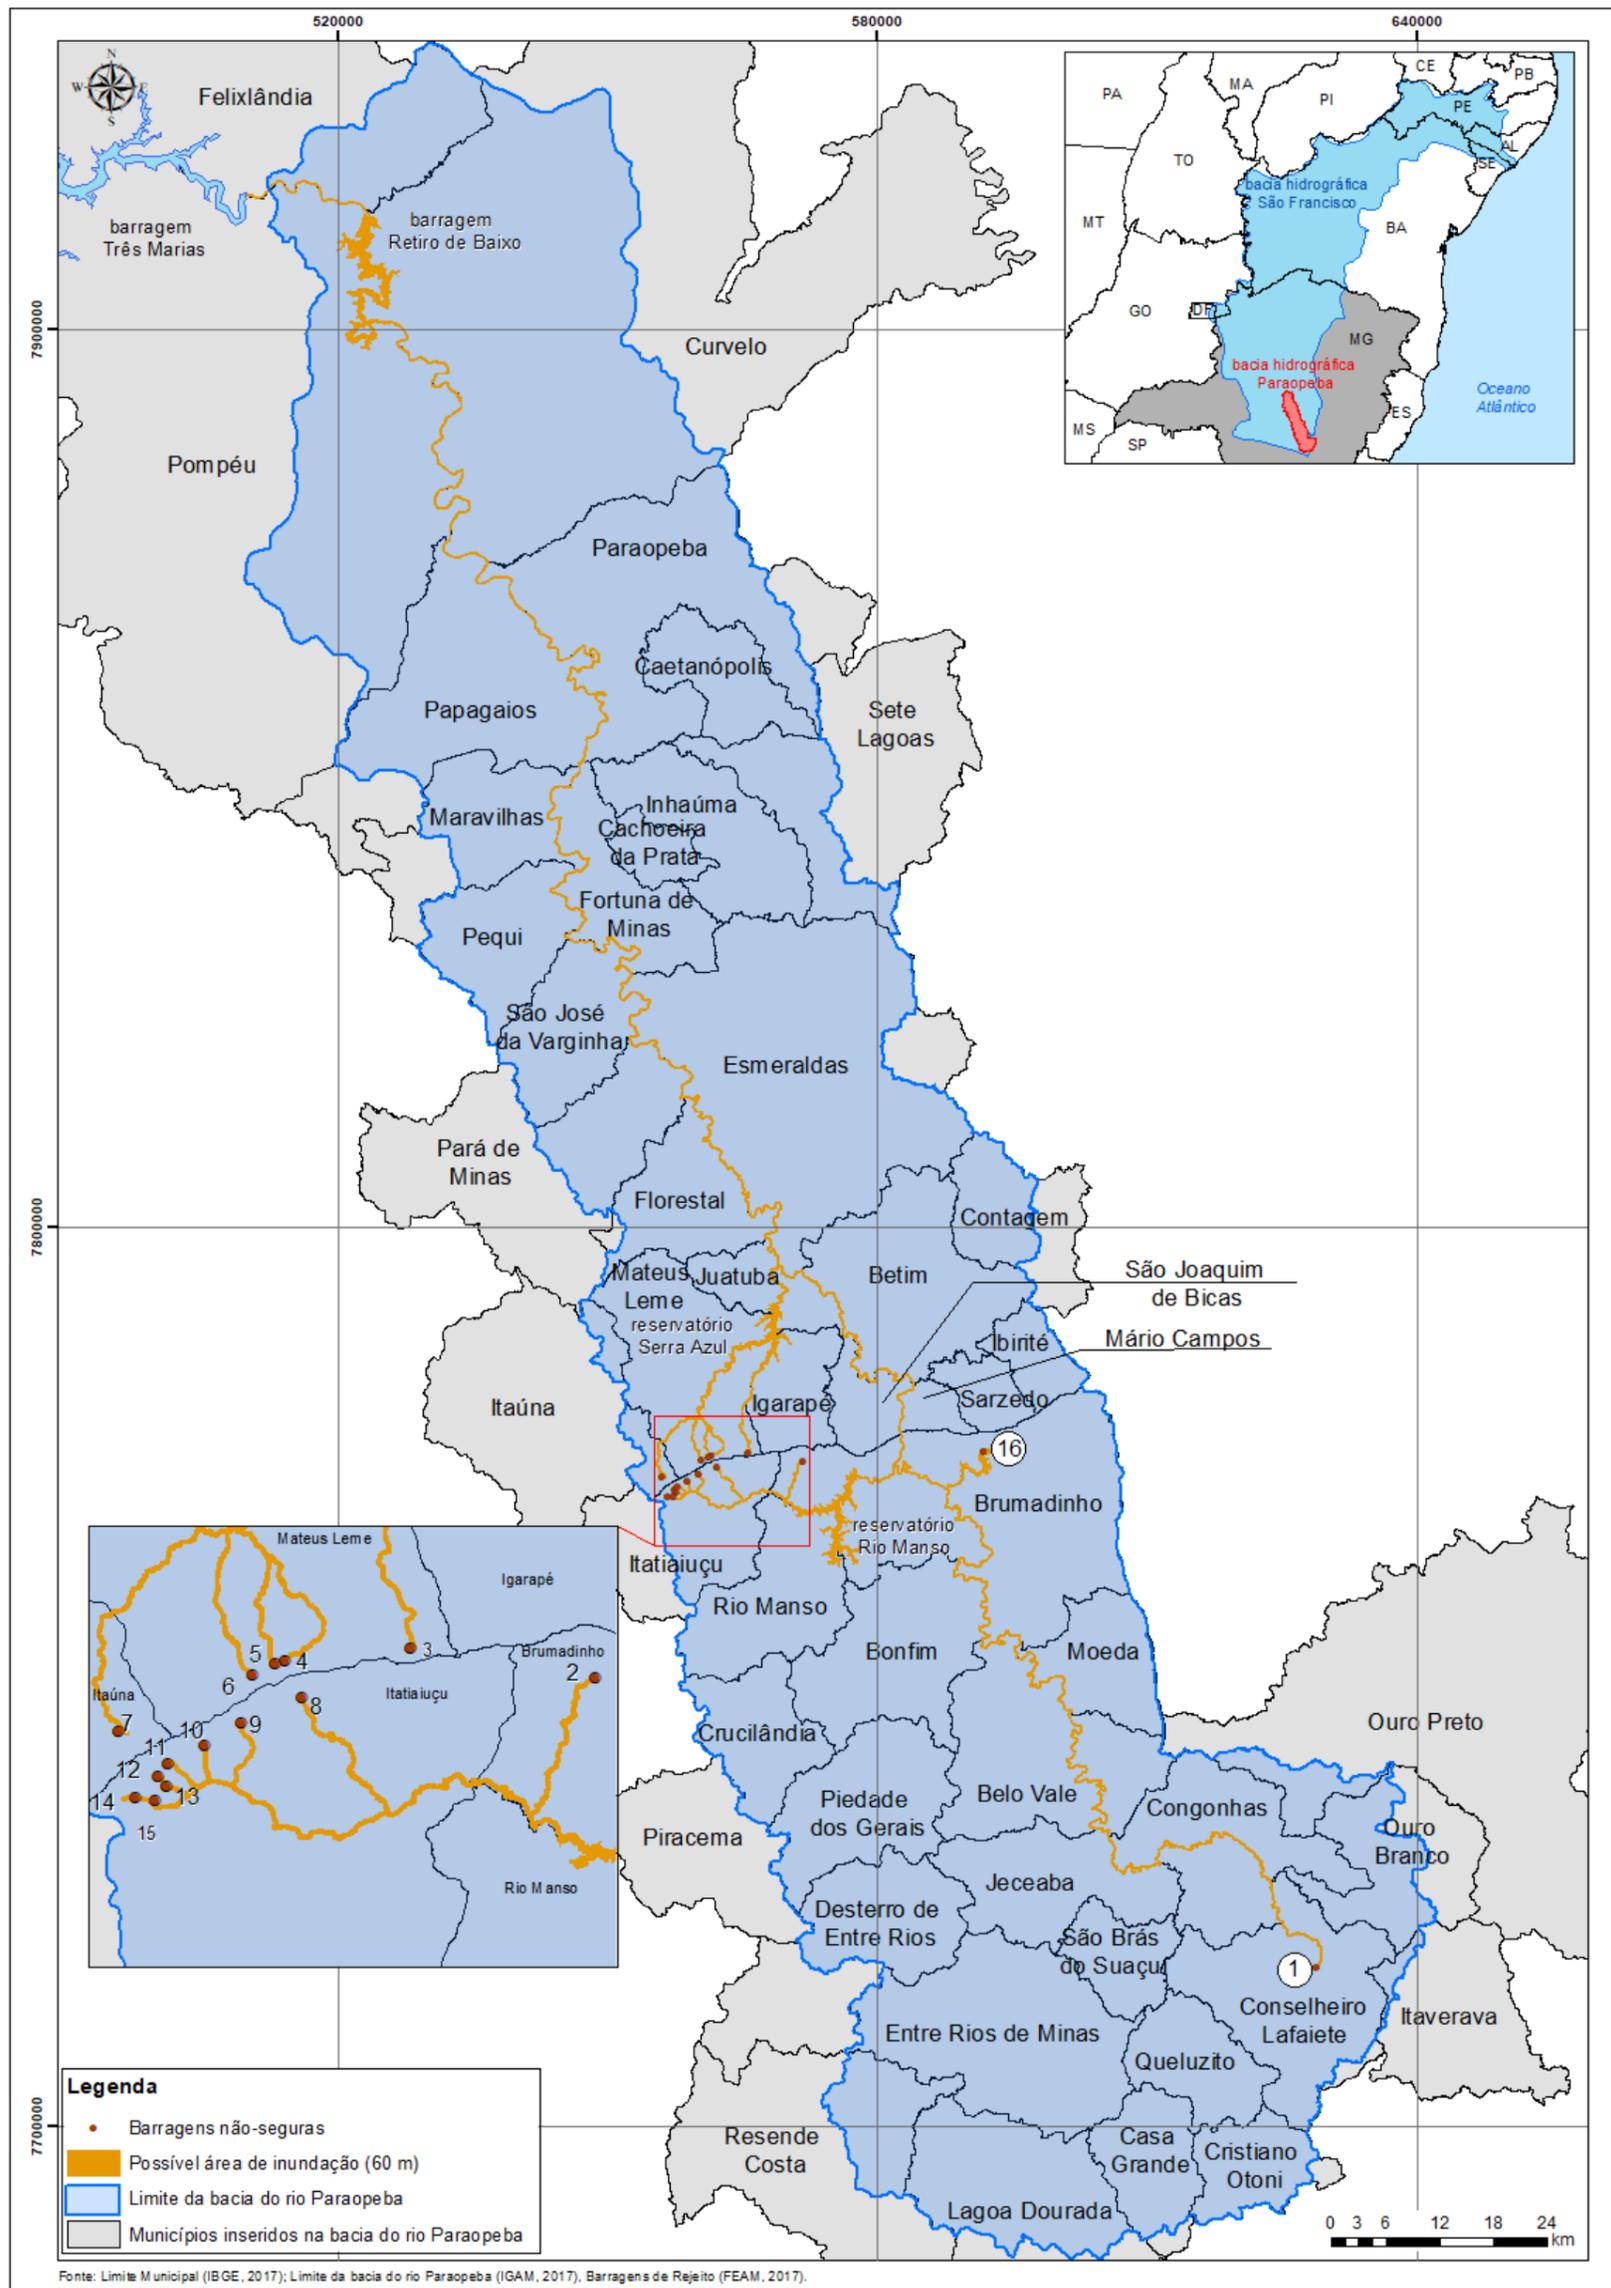
Figura 20: Possíveis cenários do percurso do rejeito na bacia hidrográfica do rio Paraopeba
 Fonte: Autor, 2018

Os percursos dos rejeitos da Barragem Quéias, Diques da Divisa, Manzano II, Mineira, Intermediário, 14 e Barragem de Captação de água incluiu o reservatório Rio Manso. Os percursos dos rejeitos da Dique Leste I, Oficina, Oficina II, 01 - Serra Azul - Dique Volta e Volta e Flotação incluiu o reservatório Serra Azul. Todos os percursos incluíram a barragem de Retiro Baixo (Figura 20 e Quadro 3).

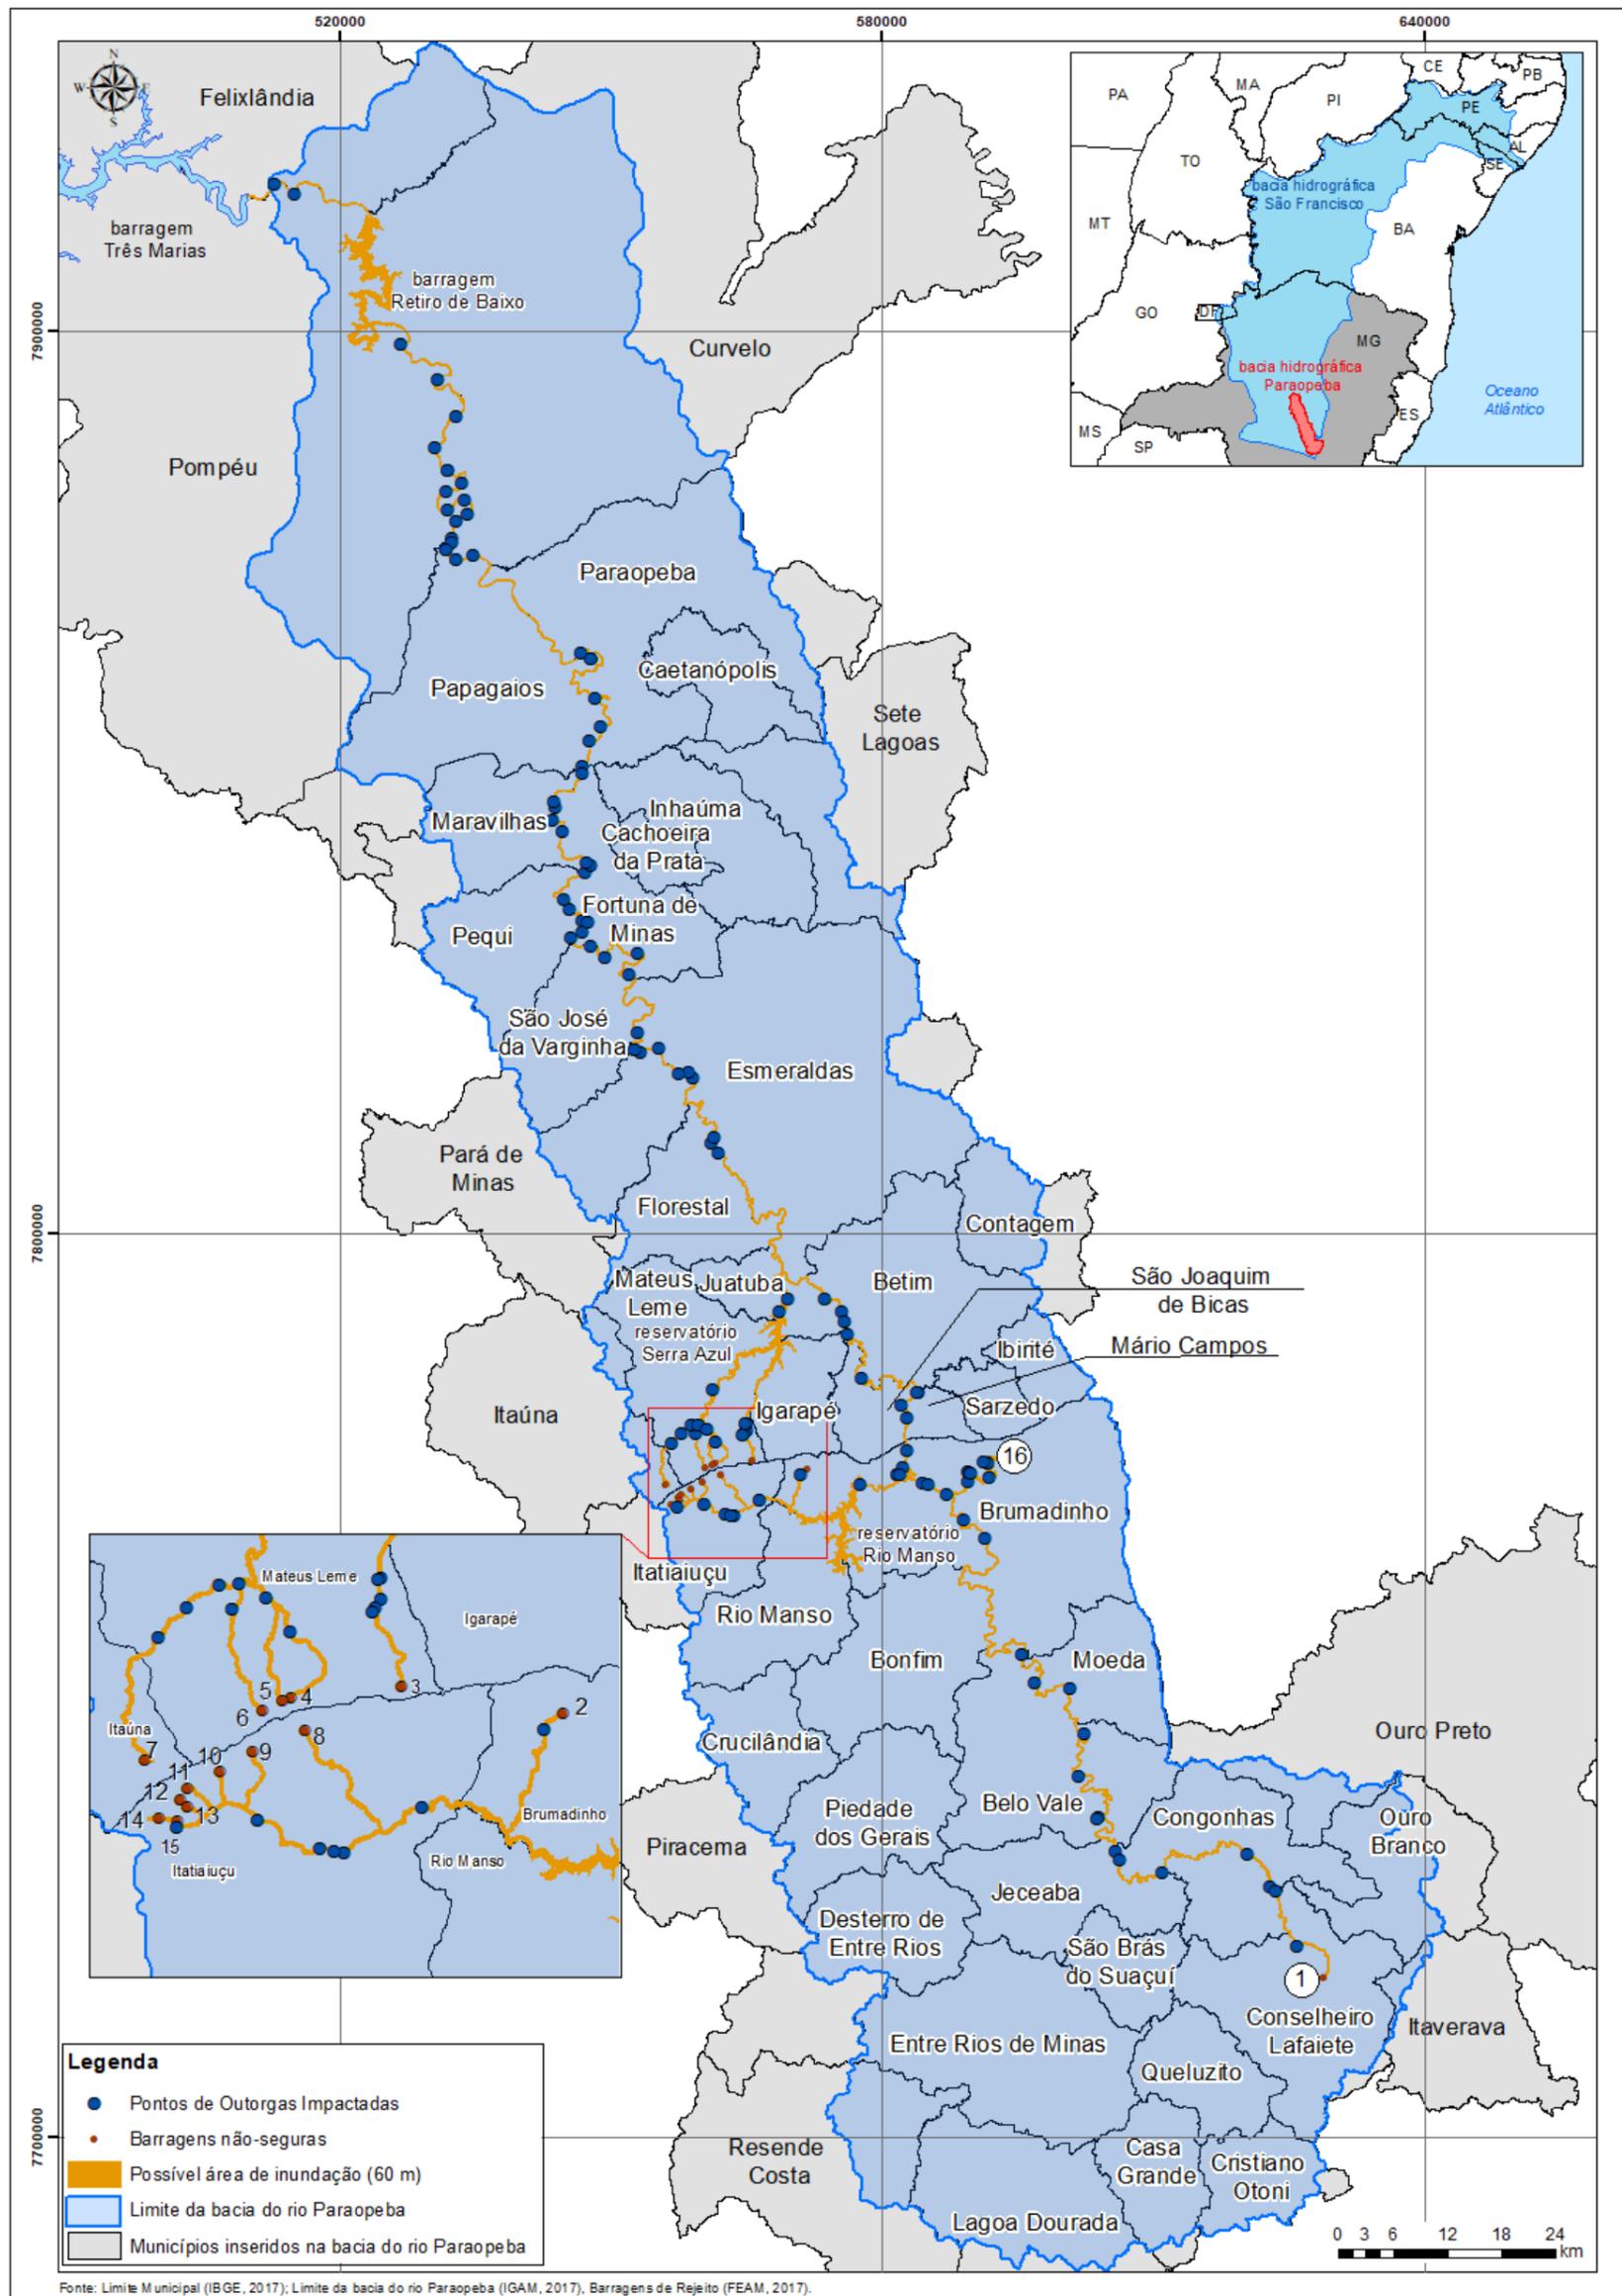
Figura 23: Outorgas impactadas por todos os Cenários de rompimento de barragens de mineração na bacia do rio Paraopeba.
 Fonte: Autor, 2018

É primordial, portanto, perceber que o cenário de maior dano em relação ao volume outorgado, Barragem Quéias, impactará diretamente no reservatório do Rio Manso (Figura 23). Os reservatórios Rio Manso e Serra azul são parte integrante do Sistema Paraopeba de abastecimento público da região metropolitana de Belo Horizonte. Essas Portarias nº 13 e 14 foram estipuladas, pois existia um risco real de desabastecimento da RMBH em vista que a captação da água nesses reservatórios que ocorre para fins de abastecimento público. Portanto, qualquer impacto direto nesses reservatórios prejudicará o abastecimento público da RMBH.

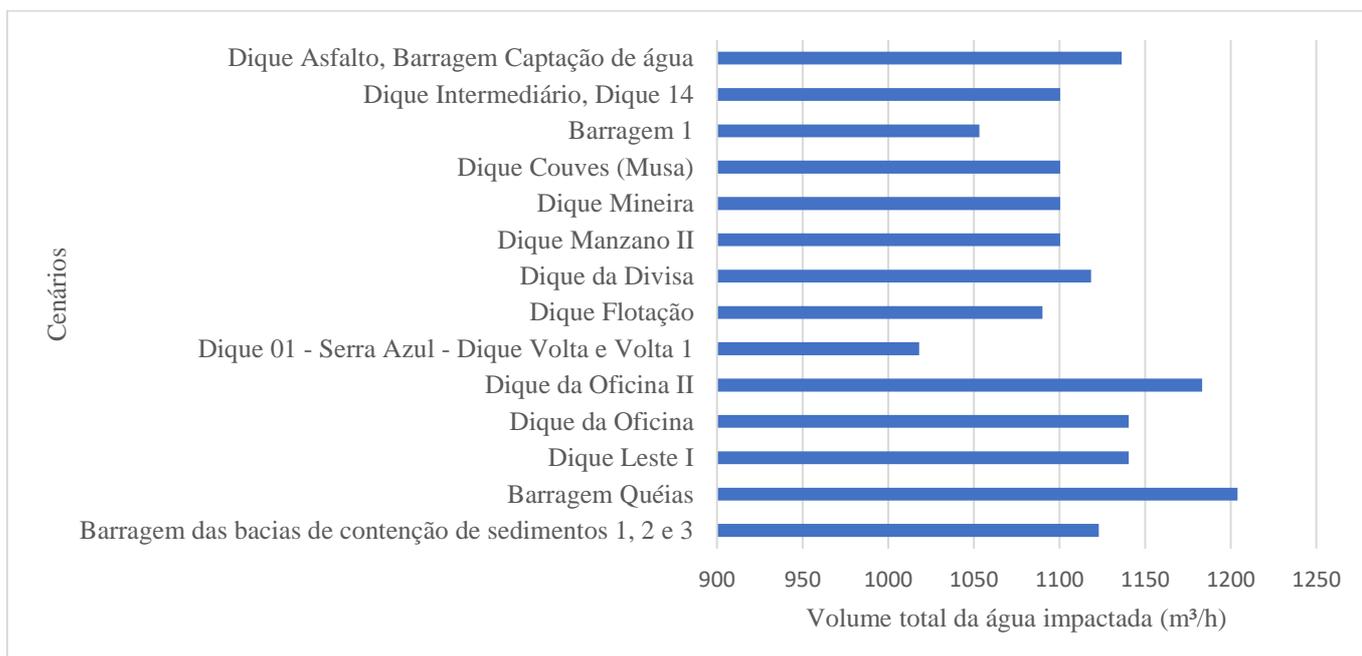
Figura 25: Volume total de Água Impactada versus Cenários em caso de rompimentos de barragens de minério na bacia do rio Paraopeba.

A maior parte do volume de água das outorgas impactadas pelos cenários se destina à finalidade de irrigação, chegando a 758,4 m³/h (42,73%), no rompimento da Barragem I. Seguido dos cenários das barragens Quéias, Dique Divisa, Dique Manzano II, Dique Mineira, Dique Couves (Musa), Intermediário, Dique 14, Dique Asfalto, Captação de água, chegando a 650,8 m³/h (Figura 24, Figura 25 e Tabela 3). O segundo maior volume de água outorgada a ser impactado possui a finalidade de agropecuária, chegando a quase 486,6 m³/h (19%), no cenário da barragem das bacias de contenção de sedimentos 1, 2 e 3 (Figura 24, Figura 25 e Tabela 3).

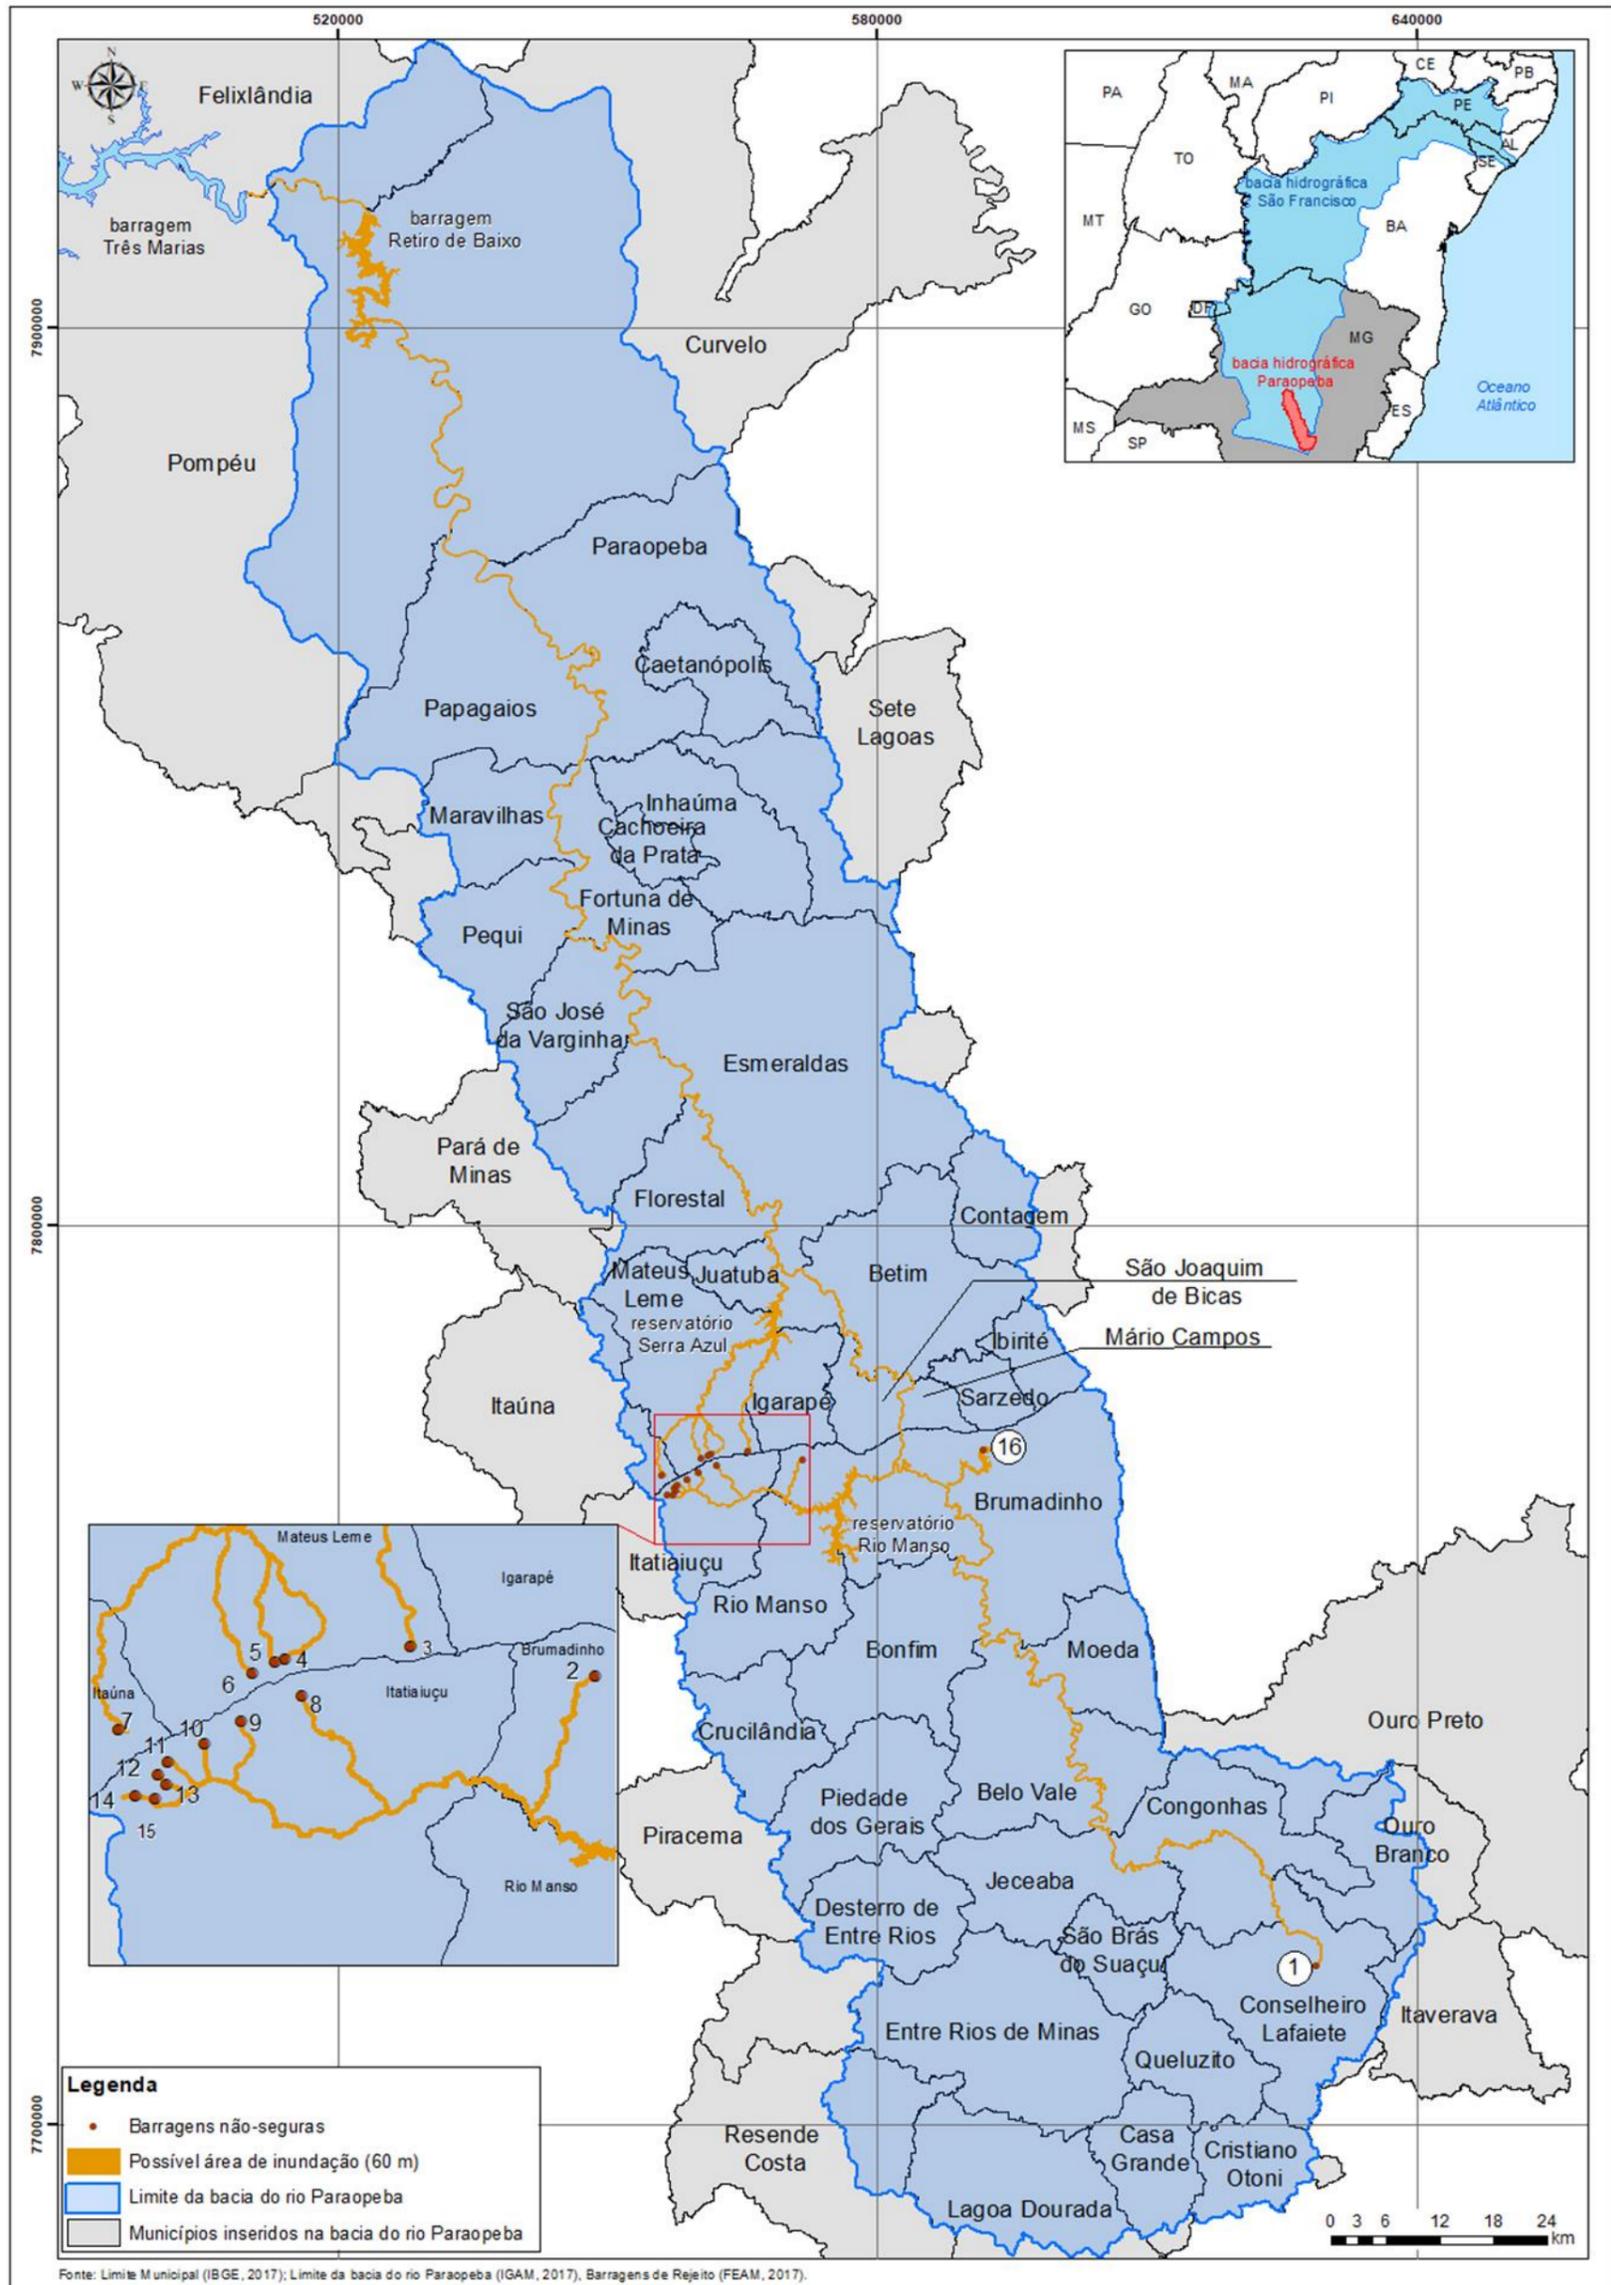
Figura 27: Cenários do percurso do rejeito
