**ALTERAÇÕES DO USO E COBERTURA DA TERRA E AVALIAÇÃO DA
RESISTÊNCIA À EROSÃO DA BACIA HIDROGRÁFICA DO RIO GUALAXO DO
NORTE – MG**

Dissertação apresentada ao programa de Pós-Graduação em Análise e Modelagem de Sistemas Ambientais do Instituto de Geociências da Universidade Federal de Minas Gerais, como requisito parcial para obtenção do título de Mestre em Análise e Modelagem de Sistemas Ambientais.

CHAPTER 2 - ASSESSMENT OF EROSION RESISTANCE IN THE RIVER BASIN OF GUALAXO DO NORTE: IMPLICATIONS OF THE FUNDÃO MINING DAM RUPTURE

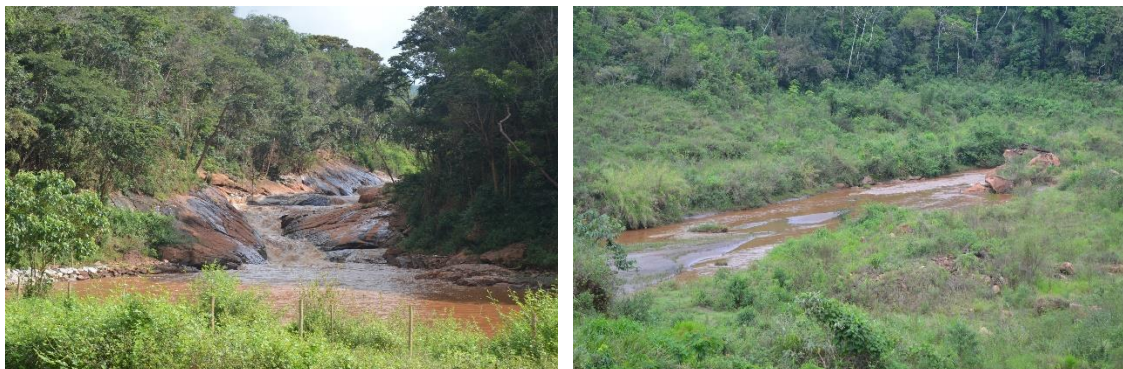
Figura 3 - Exemplos de diferentes ambientes na bacia

Foram realizadas visitas a campo em março e novembro de 2018, onde foram caracterizados os alvos de interesse e coletados pontos de controle, através de GPS e registro fotográfico (Figura 3).

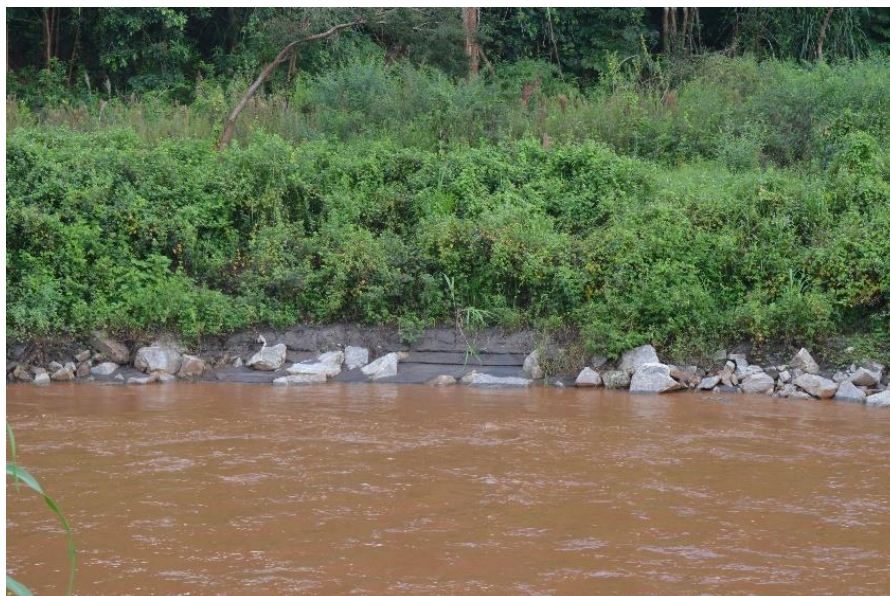
Figura 21 - Trecho do baixo curso do rio Gualaxo do Norte.

Nesse sentido, a Figura 21 ilustra um pequeno trecho no baixo curso da bacia do rio Gualaxo do Norte, comum por todo o trecho diretamente atingido pela lama. Observam-se deslocamentos dos blocos de contenção nas margens do canal principal, processo este que vai perpetuando-se em virtude da dinâmica natural da geomorfologia fluvial local. Naturalmente, os rios apresentam áreas de escavação e de deposição, porém, como a deposição de rejeitos provenientes da barragem de Fundão aconteceu de forma não natural e abrupta, algumas áreas que naturalmente eram geradoras de material foram aterradas. Nos últimos anos, o rio, na busca do equilíbrio e dinâmica natural, voltou a escavar algumas dessas áreas soterradas, o que resultou na remoção de inúmeros gabiões, os quais foram inseridos para a contenção do material depositado. O deslocamento destes gabiões pode desencadear o reinício da erosão nas margens do canal, favorecendo a ocorrência de movimentos de massa e alteração da turbidez do rio, causando danos à fauna e à flora.

De maneira geral, as áreas mais vulneráveis aos processos erosivos, atualmente, na bacia hidrográfica do rio Gualaxo do Norte, são as margens do rio. Estas áreas receberam uma grande carga de sedimentos provenientes do rompimento da barragem de Fundão, em 2015. O material que foi depositado apresenta uma baixa estabilidade, e com a energia do escoamento superficial do rio e as precipitações, ele vai sendo deslocado e direcionado para a jusante, os canais dos rios Carmo e Doce.
