UNIVERSIDADE FEDERAL DE MINAS GERAIS
PROGRAMA DE PÓS-GRADUAÇÃO EM CONSTRUÇÃO CIVIL

**DIRETRIZES PARA GESTÃO DE PROJETOS DE EDIFICAÇÕES
EM OBRAS DE REFORMA**

Dissertação apresentada a Escola de Engenharia da Universidade Federal de Minas Gerais como parte dos requisitos para obtenção do título de Mestre em Construção Civil. Área de concentração: Tecnologia na Construção Civil. Linha de pesquisa: Gestão na Construção Civil.

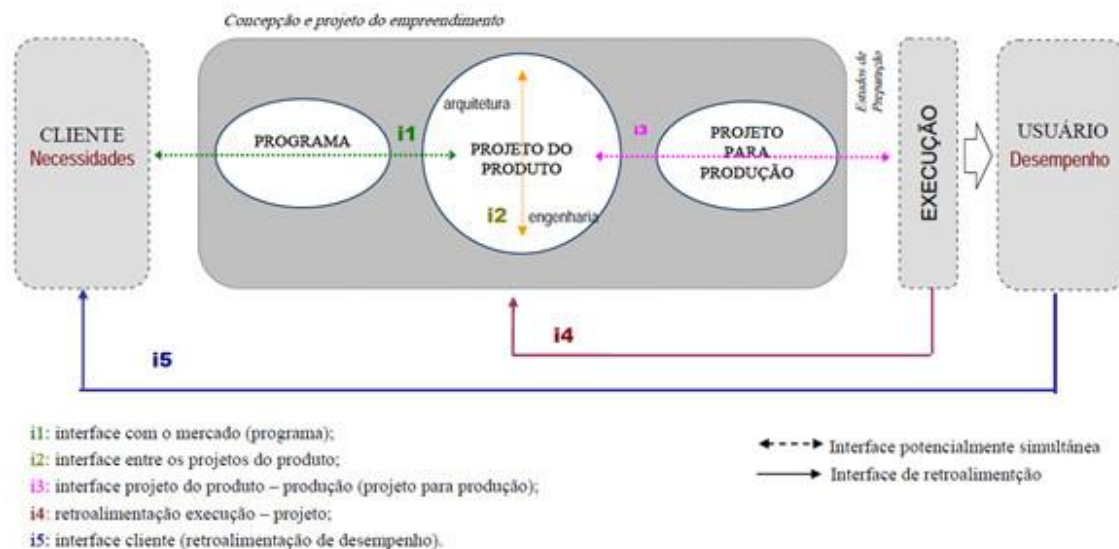
Figura 6 – Interfaces do processo de desenvolvimento de produto na construção civil.

Fabricio (2002) apresenta esquema gráfico, que demonstra as principais interfaces existentes no processo de desenvolvimento de produto na construção civil (Figura 6), onde podemos distinguir quais interfaces estariam a cargo da gestão de projetos (interfaces: i1 – mercado e i5 – cliente) e da coordenação de projetos (interfaces: i2 – projetos produto, i3 – projeto produto e projeto produção e i4 – retroalimentação execução). Nota-se que as interfaces diretamente ligadas ao desenvolvimento dos produtos (projetos arquitetônicos e complementares de engenharia) estariam sob responsabilidade da coordenação de projetos, confirmando o caráter operacional da mesma.

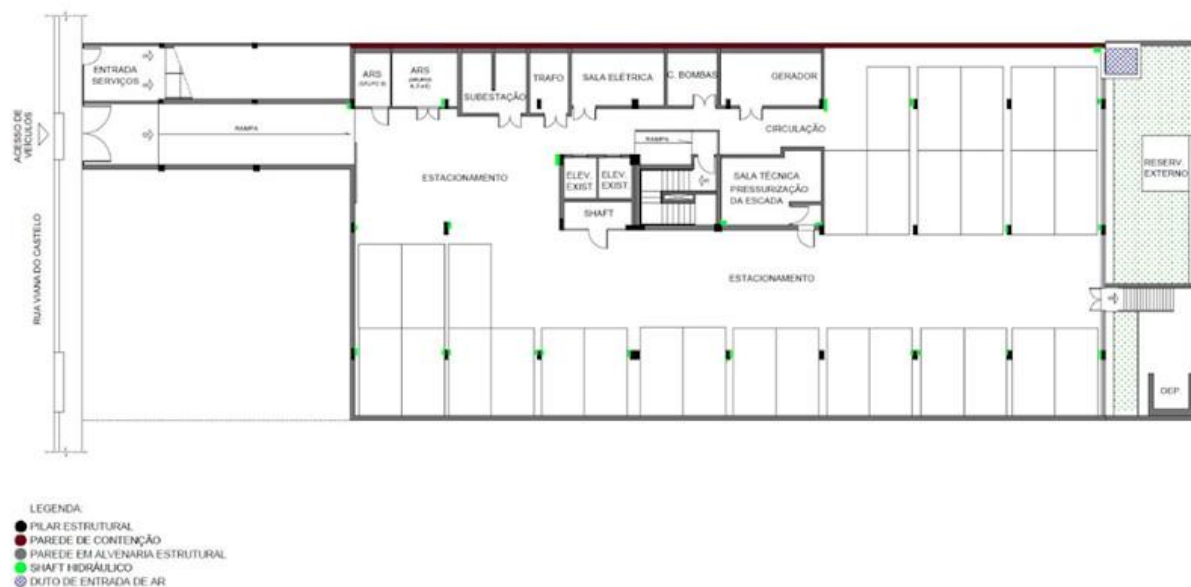
Figura 23 – Planta esquemática Subsolo.

- Subsolo: 30 vagas de estacionamento de veículos; salas de armazenamento de resíduos sólidos (ARS) infectante e comum; depósitos; subestação elétrica; casa de bombas sistema de hidrantes e incêndio; sala de pressurização da escada interna; sala do gerador auxiliar de energia elétrica; e casa de gás (externa ao edifício).

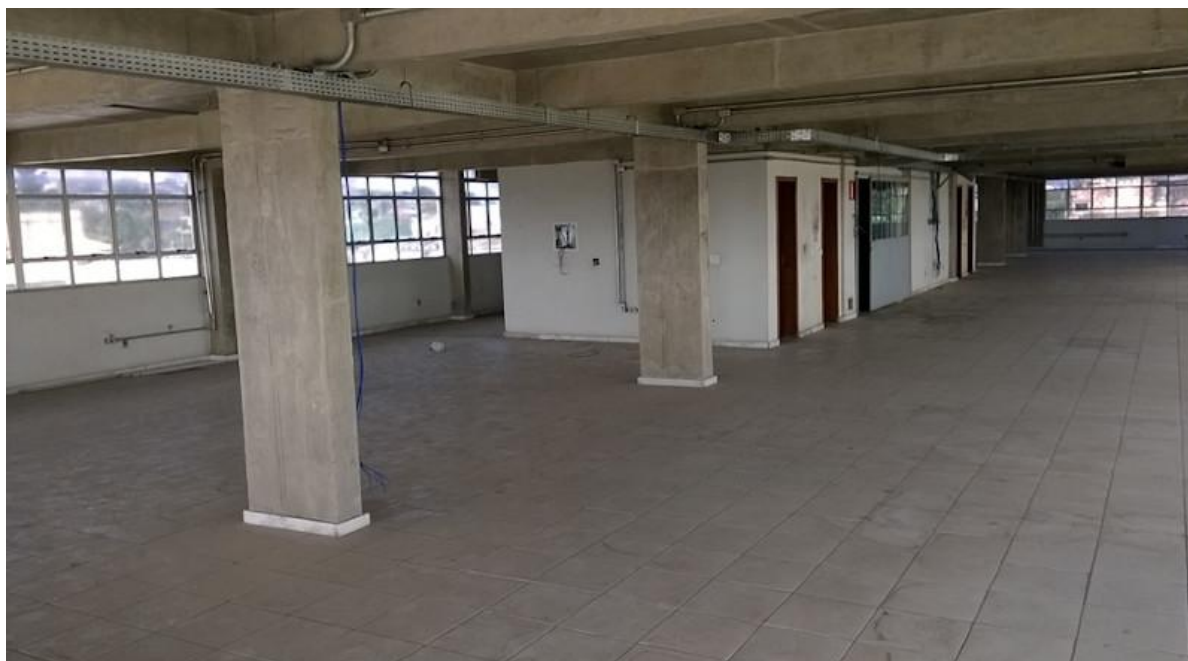
Figura 33 – Exemplo de pavimento tipo antes do início das obras.

No começo do processo de execução da obra, a edificação encontrava-se desocupada e liberada para início dos serviços, sendo que as demolições eram pontuais, e a maioria dos pavimentos funcionavam como andares comerciais do tipo corrido, com divisórias em compensado naval e infraestrutura elétrica e de telecomunicações aparentes (Figura 33).

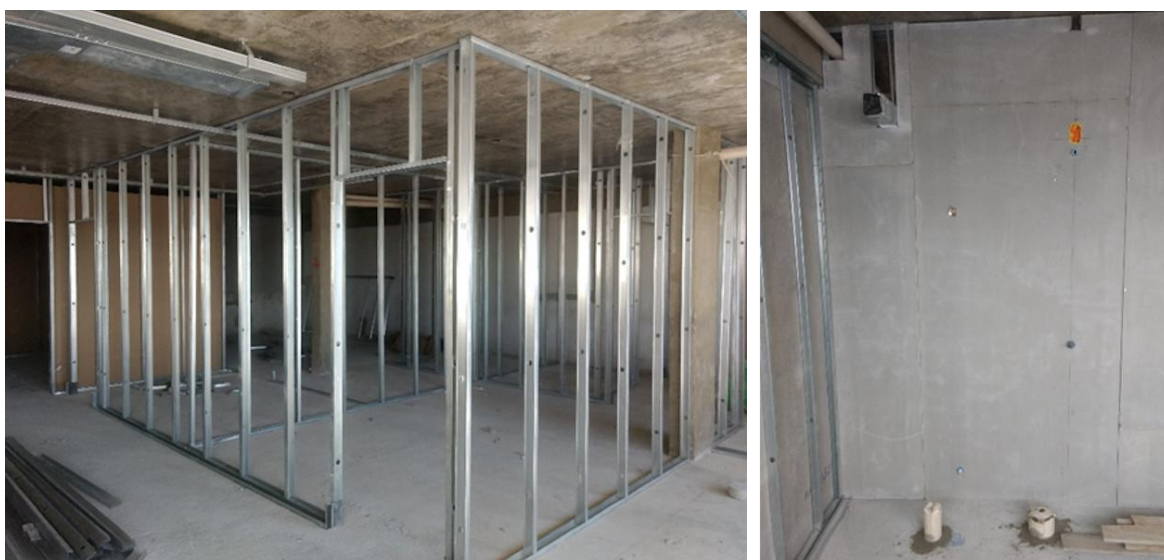
Figura 35 – Fechamento interno sistema construtivo de drywall com gesso acartonado.

Para não sobrecarregar a estrutura existente todas as vedações internas foram projetadas no sistema construtivo tipo drywall com gesso acartonado nas áreas secas (Figura 34) ou placa cimentícia nas áreas molhadas (Figura 35). A escolha pela utilização das placas cimentícias ao invés de placas de gesso acartonado resistentes a umidade (R.U.) ocasionou alguns problemas durante a execução dos serviços e após início do uso da edificação, como trincas dos revestimentos cerâmicos devido a movimentação posterior das placas pelo seu peso maior, demonstrando um erro de especificação do projeto.

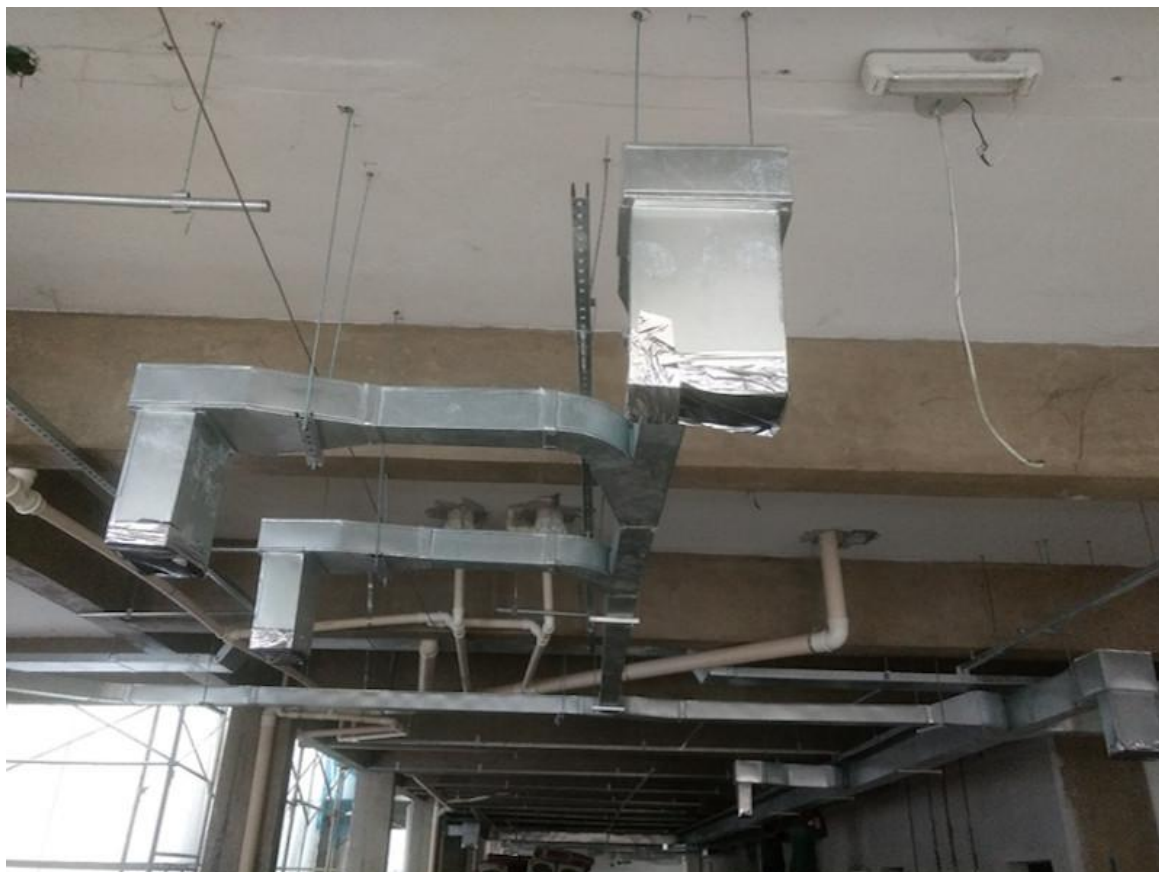
Figura 36 – Instalação das infraestruturas prediais no entreferro.

As infraestruturas de instalações elétrica, telecomunicações, hidrossanitárias e de ar condicionado foram projetadas no entreferro dos pavimentos, cuja estrutura impunha limite de pé-direito para execução do forro nos ambientes, o que se tornou um dos principais problemas de compatibilização, visto que tanto diagnóstico quanto soluções dos projetos complementares foram falhas durante desenvolvimento do processo (Figura 36).

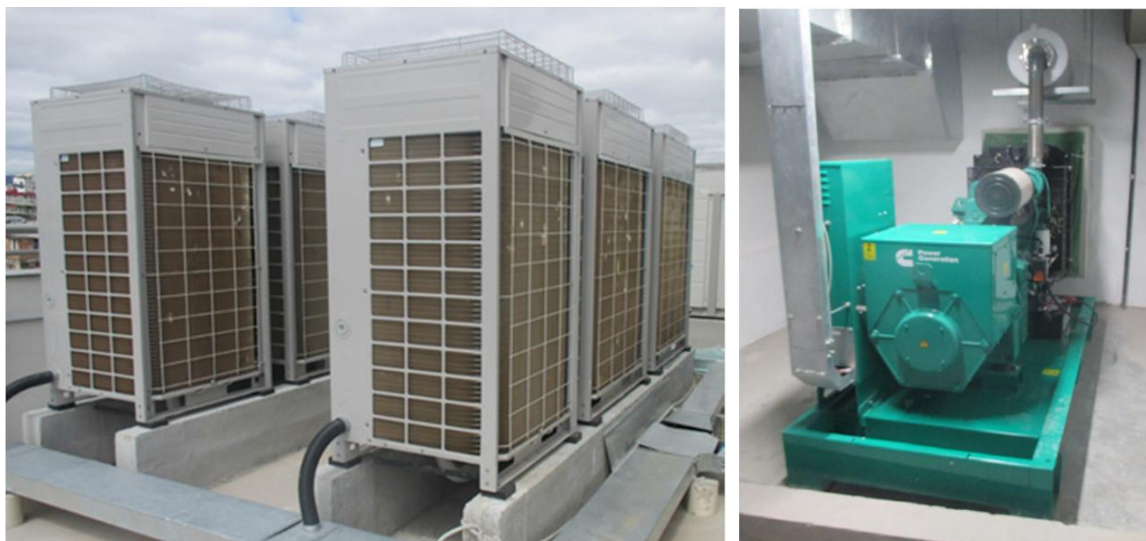
Figura 37 – Condensadoras do sistema de ar condicionado instaladas na cobertura.

Considerando o novo uso da edificação foram indicadas as instalações de dois sistemas prediais importantes para o seu funcionamento como centro de saúde, sendo (1) sistema de ar condicionado central tipo VRF (*Variable Refrigerant Flow*), com uso 9 unidades condensadoras externas instaladas na cobertura da edificação alimentando 110 unidades evaporadoras internas, projetadas para atender a demanda de climatização e higienização pretendidas (Figura 37); e (2) sistema de geração de energia auxiliar através de grupo gerador a diesel com potência de 120 KVA, instalado no subsolo e projetado para prover energia elétrica temporariamente a edificação, principalmente atendendo os equipamentos médicos (raio-X, ultrassom, mamografia) e sistema de ar condicionado da sala de vacina (ambiente deve estar sempre climatizado para conservação das vacinas), em caso de falha da concessionária (Figura 38).

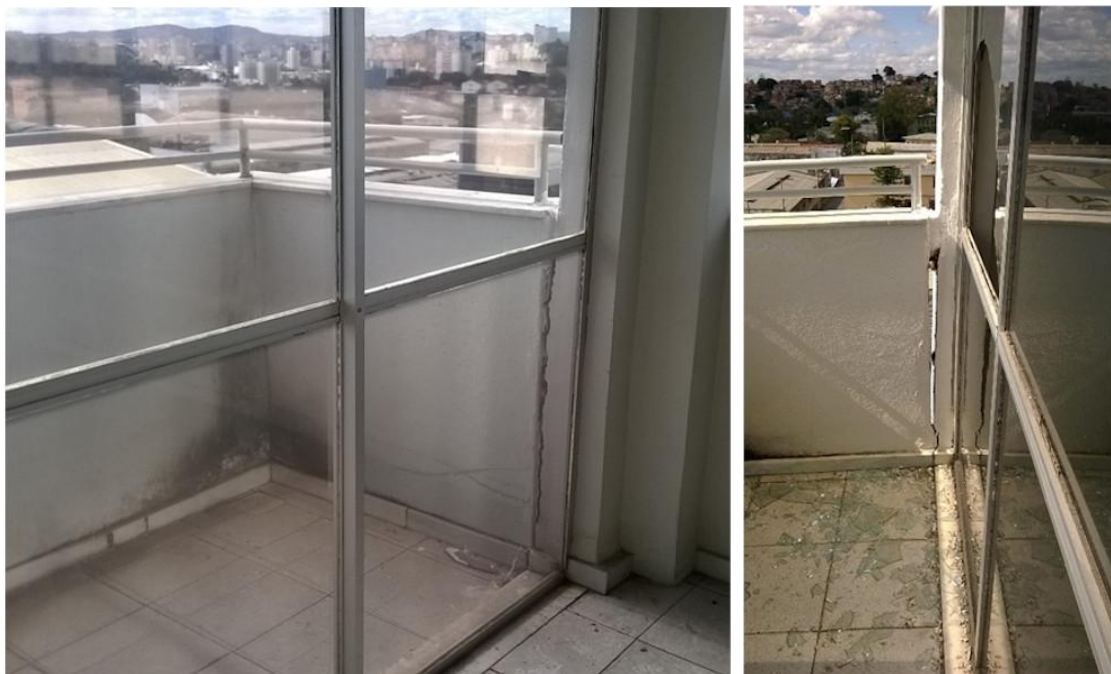
Figura 46 – Varanda fachada frontal apresentando deslocamento e avarias.

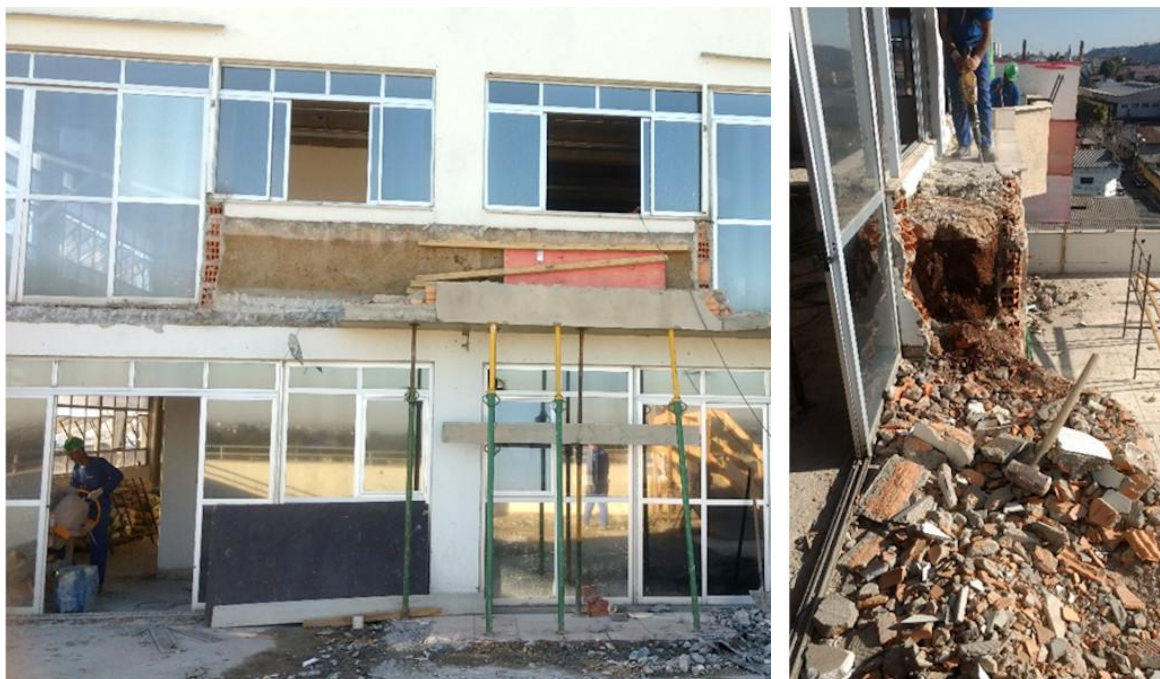
Figura 48 – Demolição de varanda e jardineira na fachada frontal.

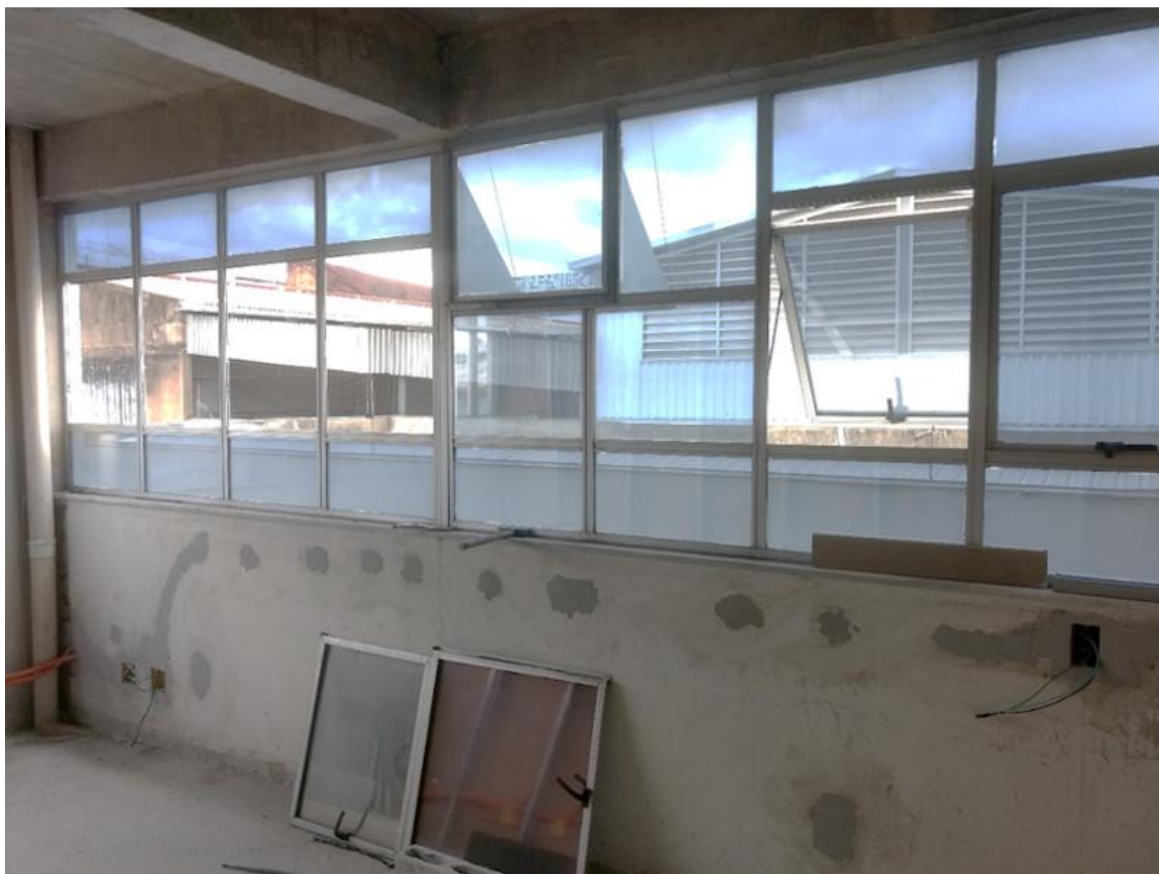
Figura 50 – Estado de conservação das esquadrias existentes.

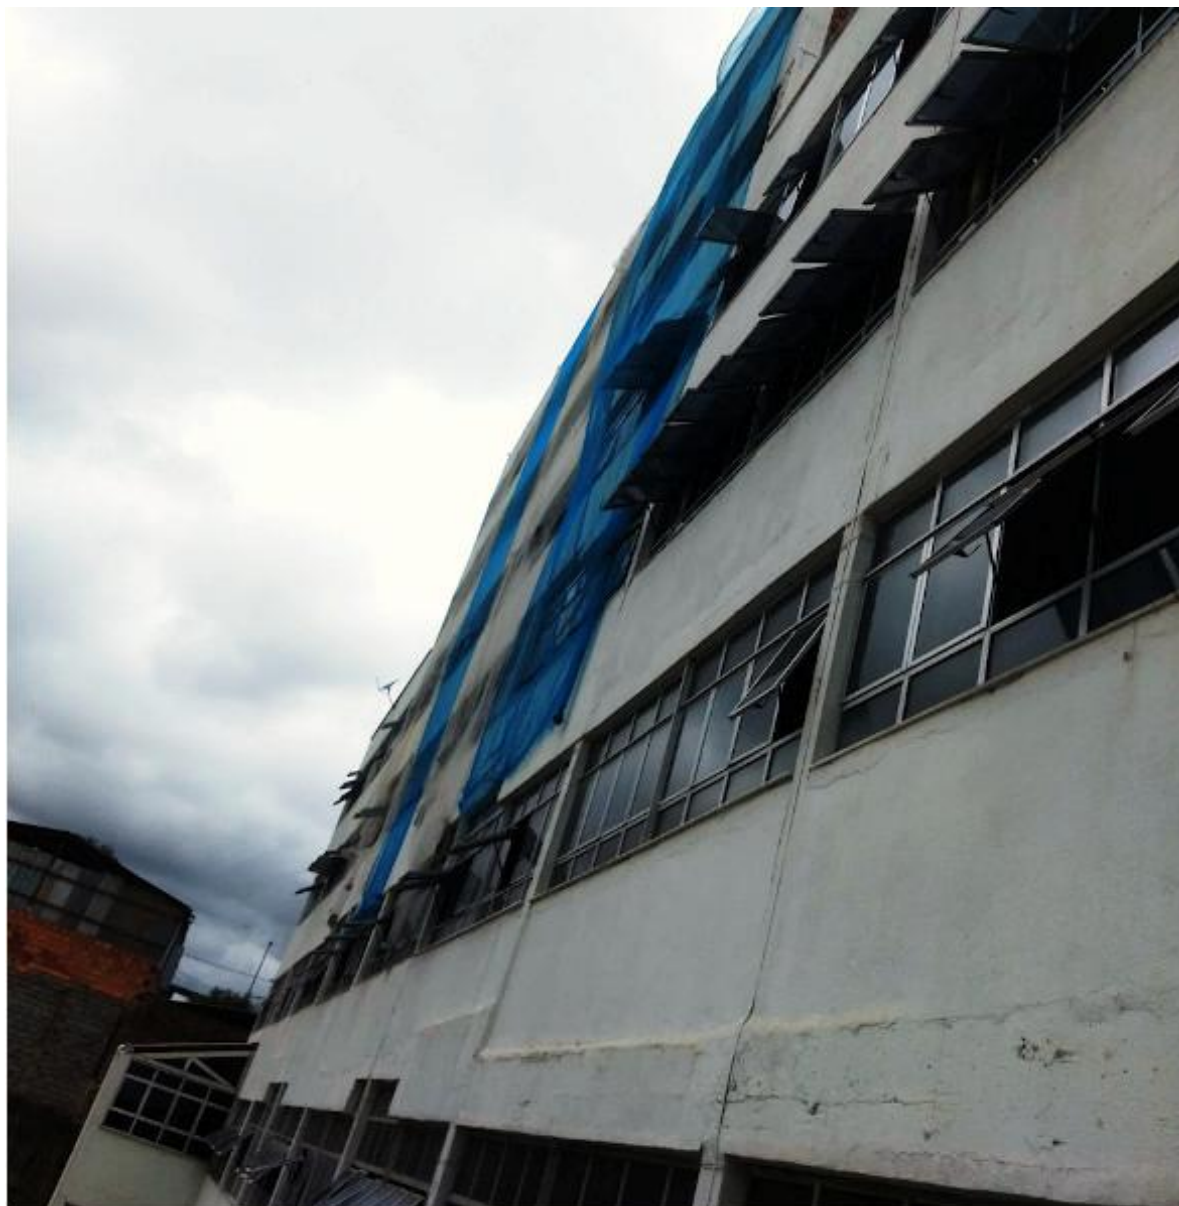
Figura 51 – Situação irregular do substrato das fachadas existentes.

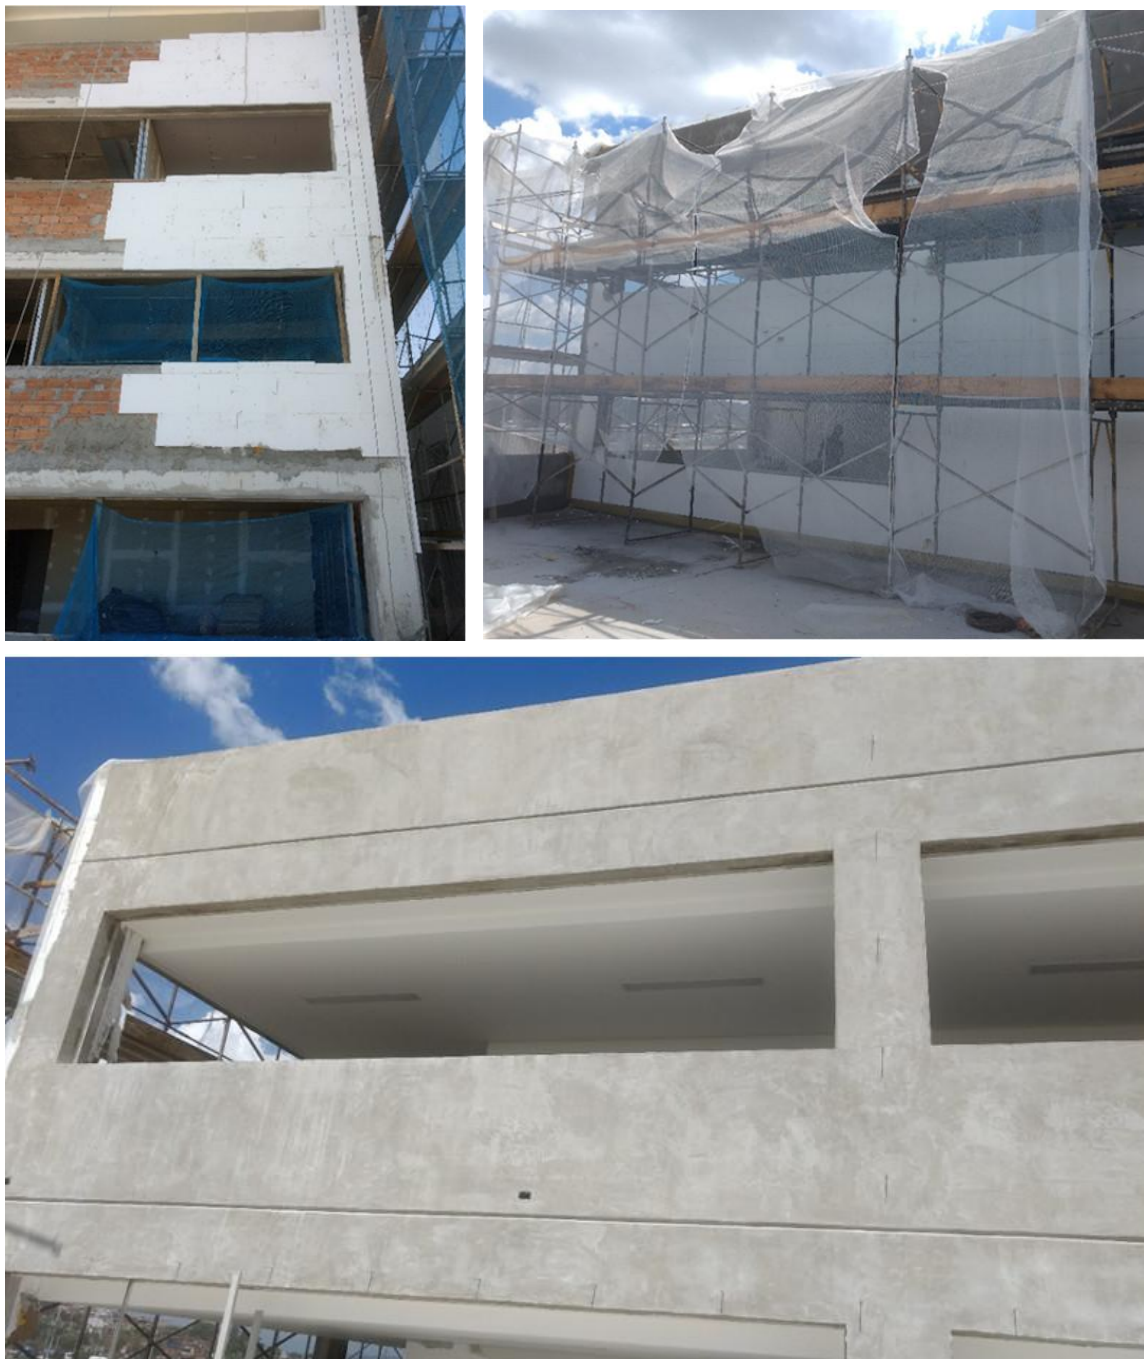
Figura 53 – Processo executivo do sistema EIFS – preenchimento com placas de EPS.

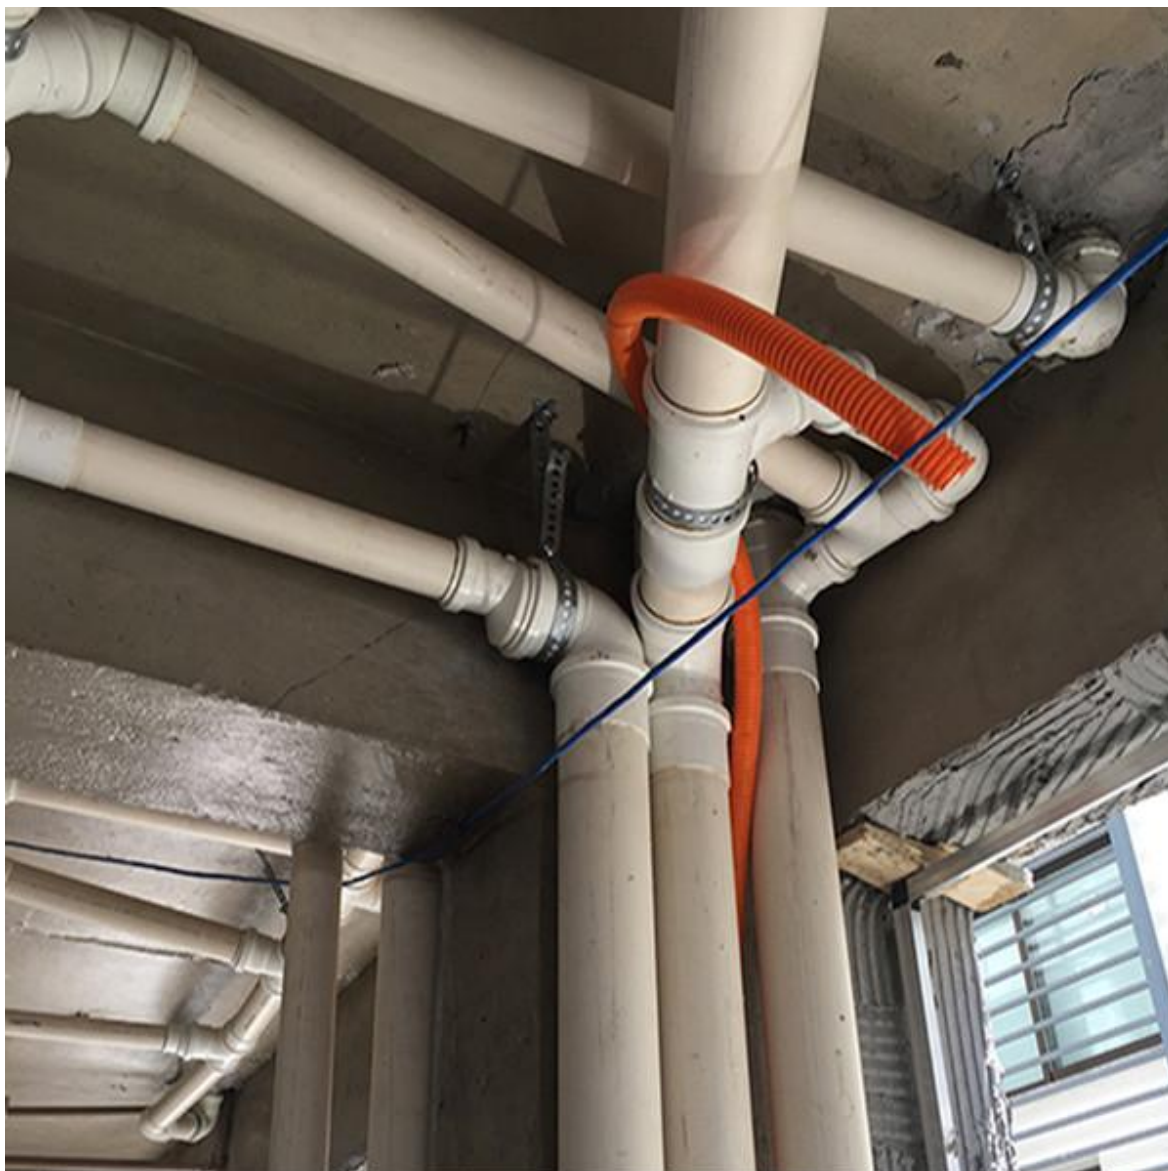
Figura 62 – Shafts para descidas das novas prumadas hidrossanitárias e de drenagem.

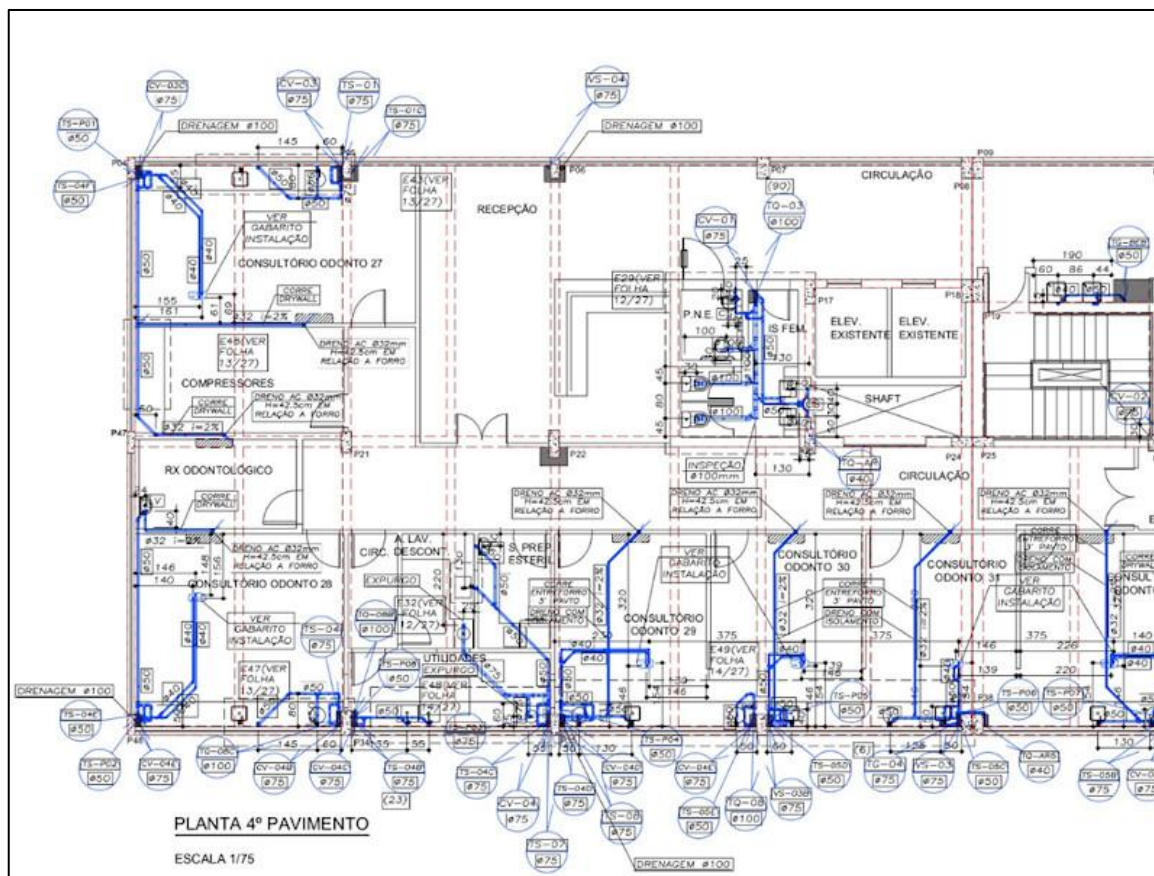
Figura 63 – Planta 4º pavimento – redes de tubulações separadas e shafts pilares.

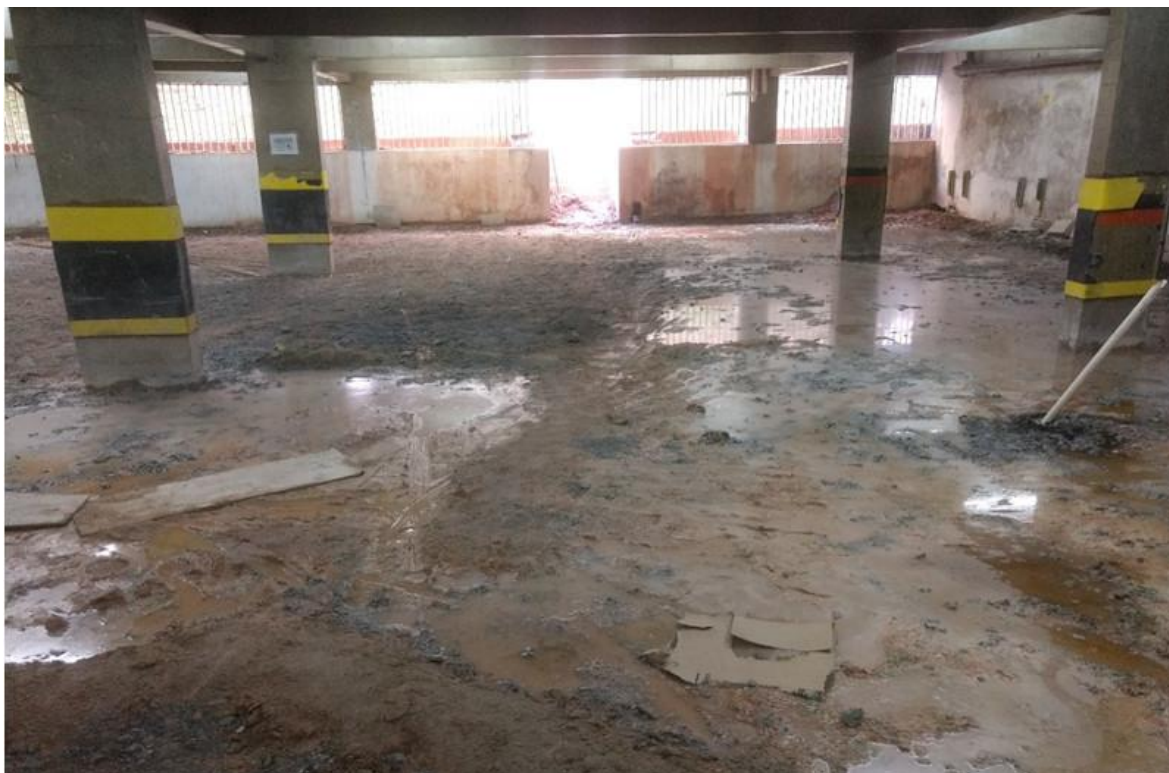
Figura 64 – Descoberta de afloramento de lençol freático sobre o piso da garagem.

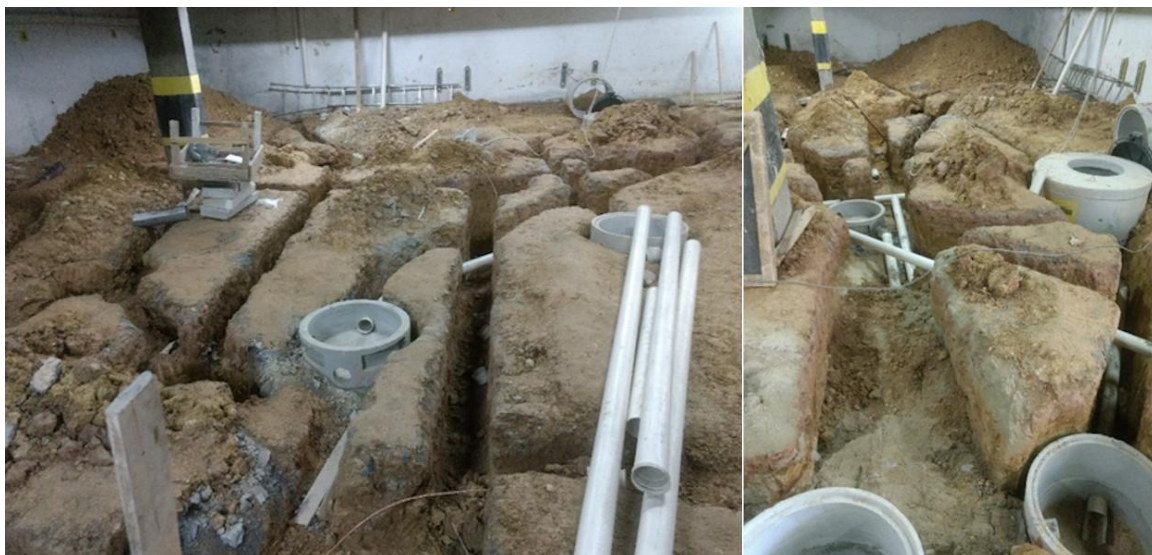
Figura 67 – Execução de rede de esgotamento hidrossanitário no subsolo.

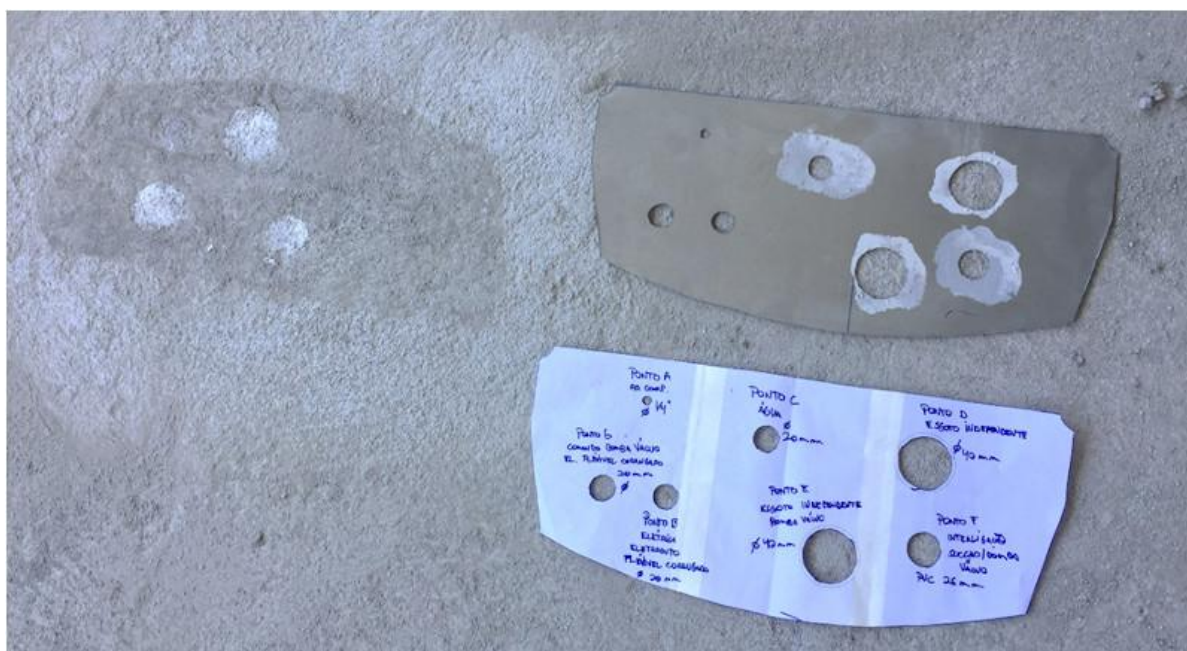
Figura 71 – Marcação da infraestrutura de acordo com gabarito do fabricante.

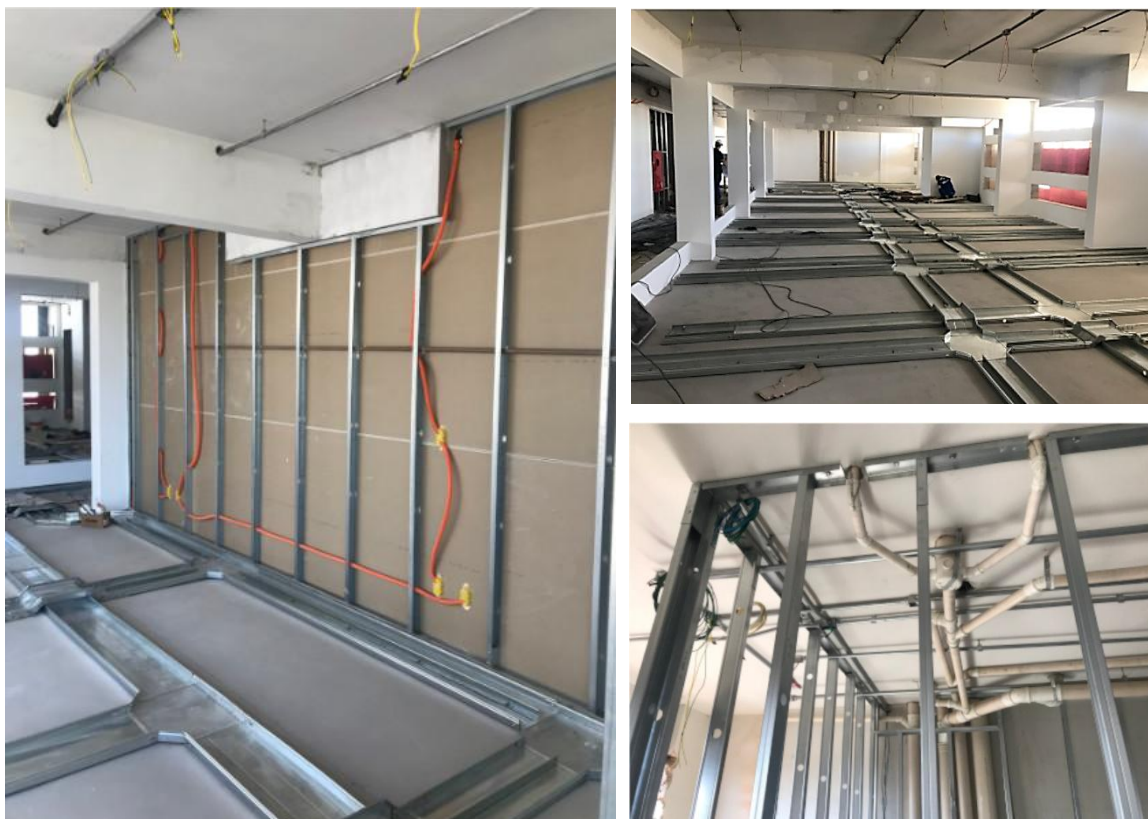
Figura 80 – Fechamento interno em sistema construtivo de drywall com gesso.

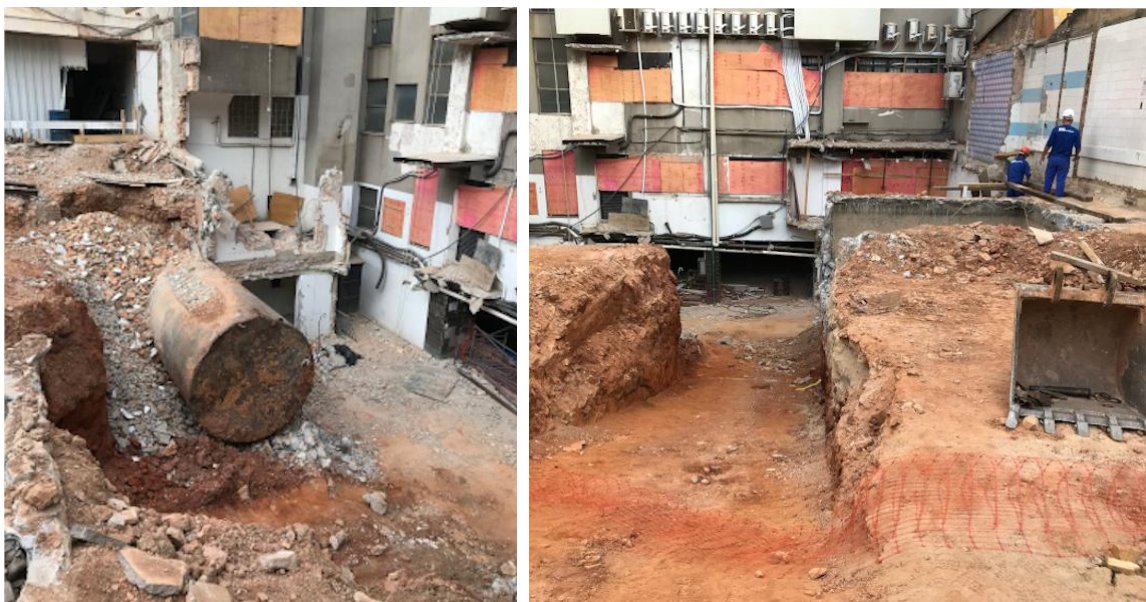
Figura 91 – Tanque de querosene e estrutura do anexo em conjunto com contenção.

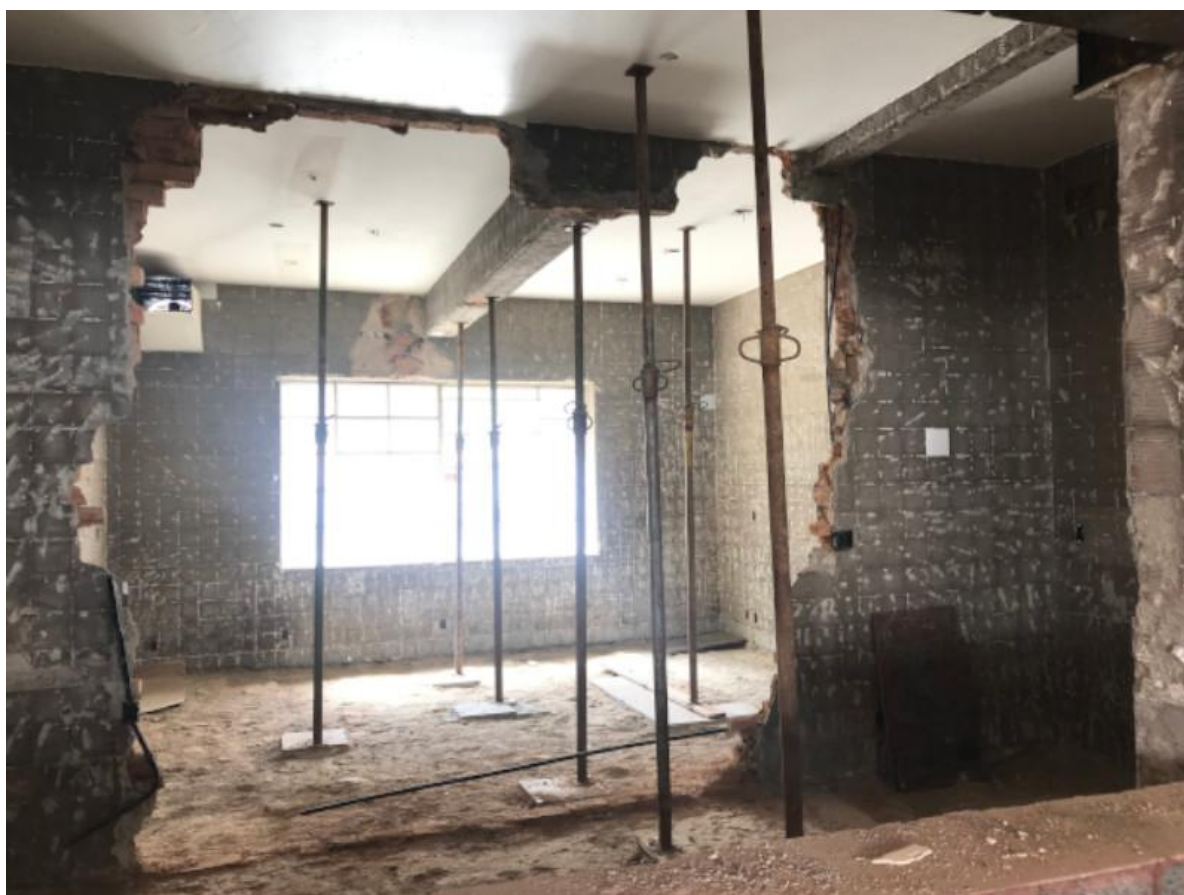
Figura 93 – Demolições internas – viga descarregando em alvenaria.

caixa de escada e elevador, a serem instalados para atendimento a rota de fuga do projeto de prevenção e combate a incêndio e acessibilidade. Ao se iniciar os serviços de demolições das alvenarias, verificou-se que a maioria das vigas de concreto existentes não descarregava seus esforços em pilares de concreto, mas sim sobre as próprias alvenarias, através de bases de concreto comumente chamadas de travesseiros (Figura 93). Com isso, para demolir as alvenarias e estruturas conforme previsto em projeto, seria necessário criar reforços em estrutura metálica (vigas e pilares) para auxílio na distribuição dos esforços solicitantes da antiga estrutura evitando seu colapso.

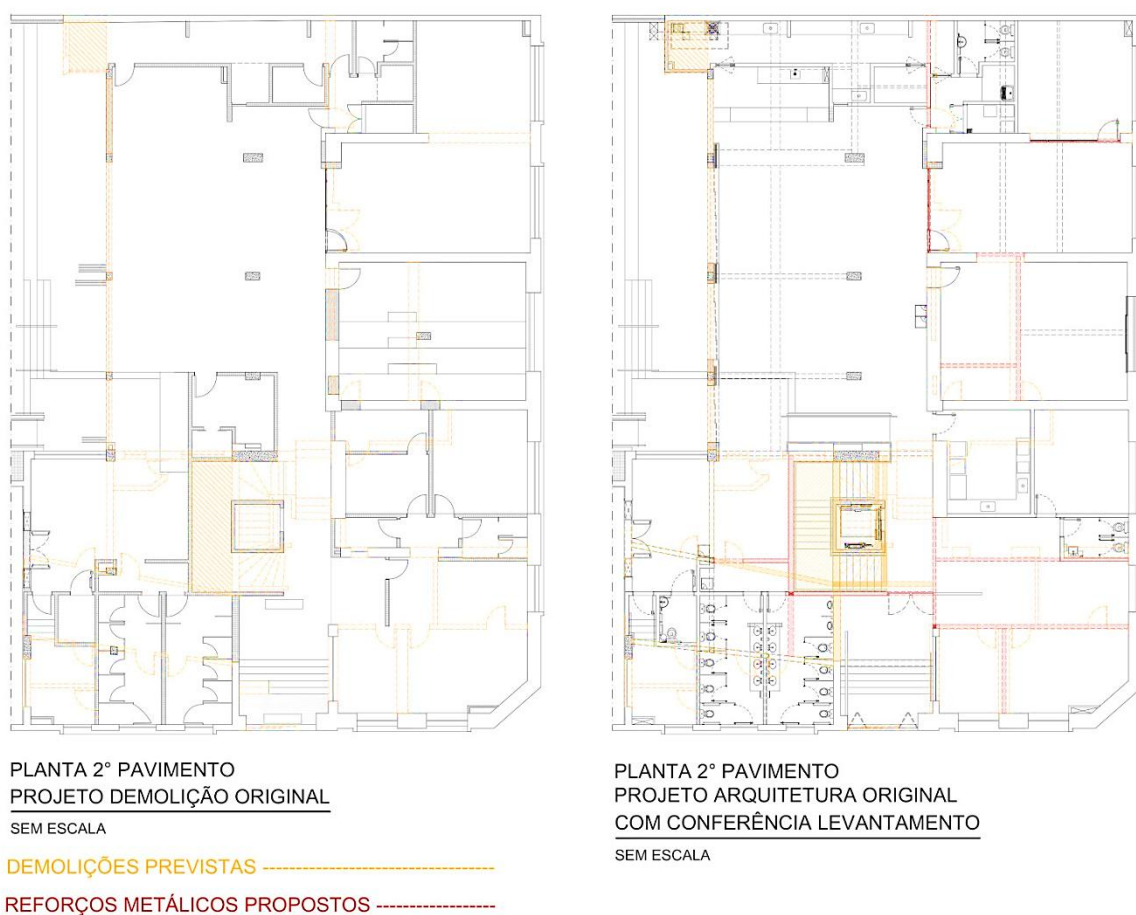
Figura 94 – Projeto original de demolição e projeto de arquitetura com levantamento.

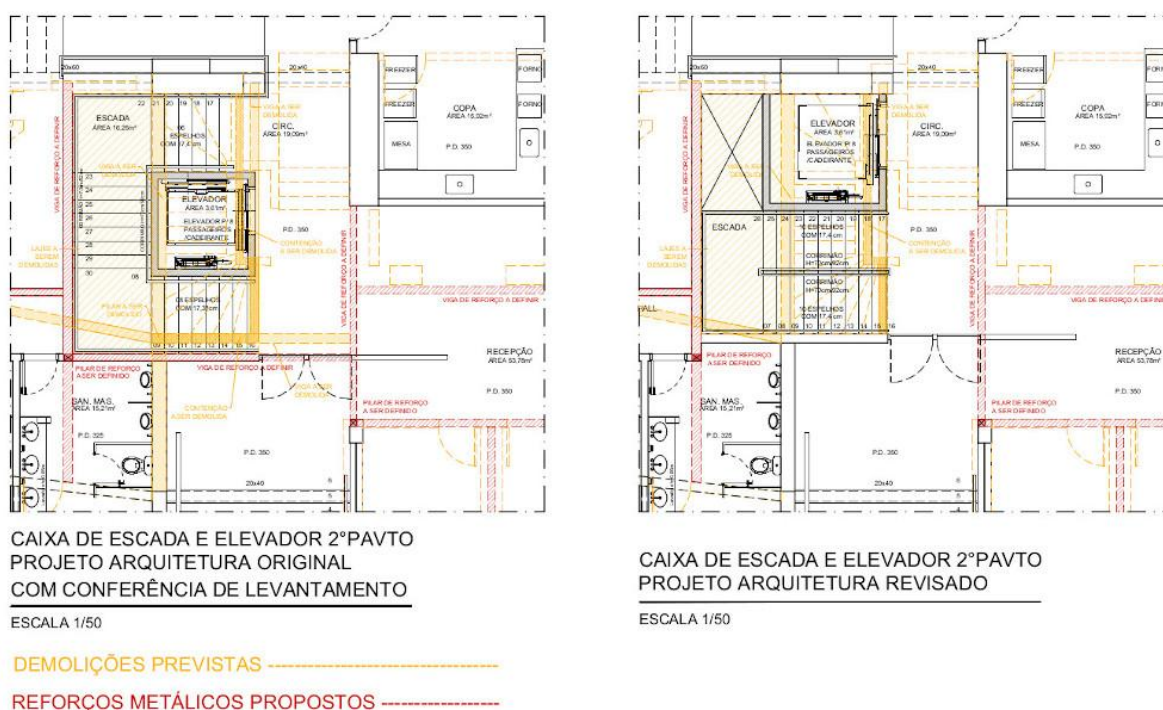
Figura 95 – Projetos original e revisado de arquitetura – demolições escada.

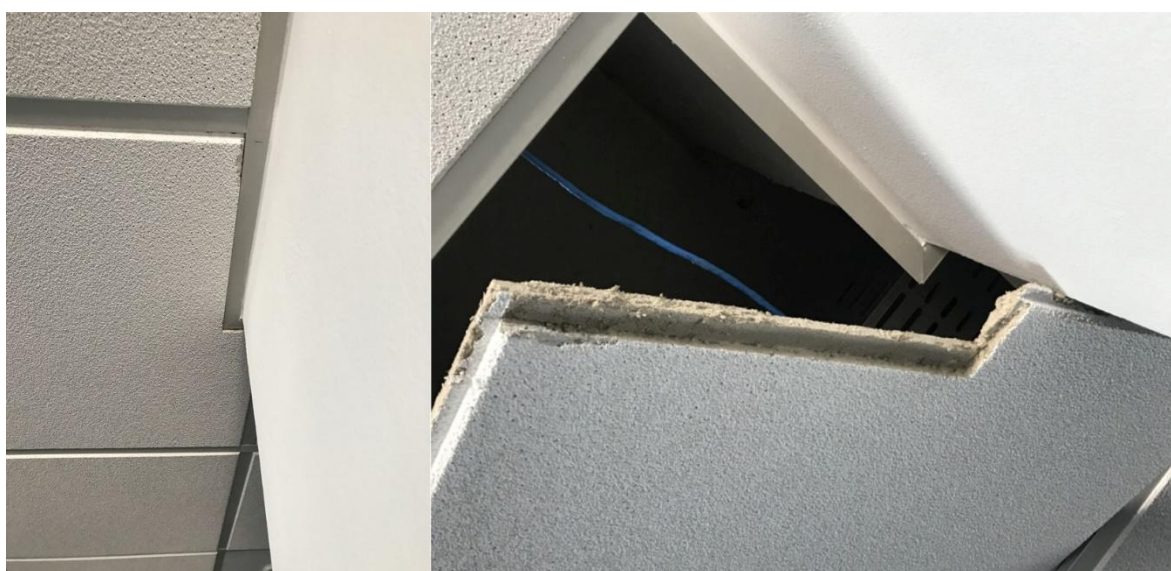
Figura 102 – Forro mineral tegular existente no 15º pavimento com recorte nas placas.

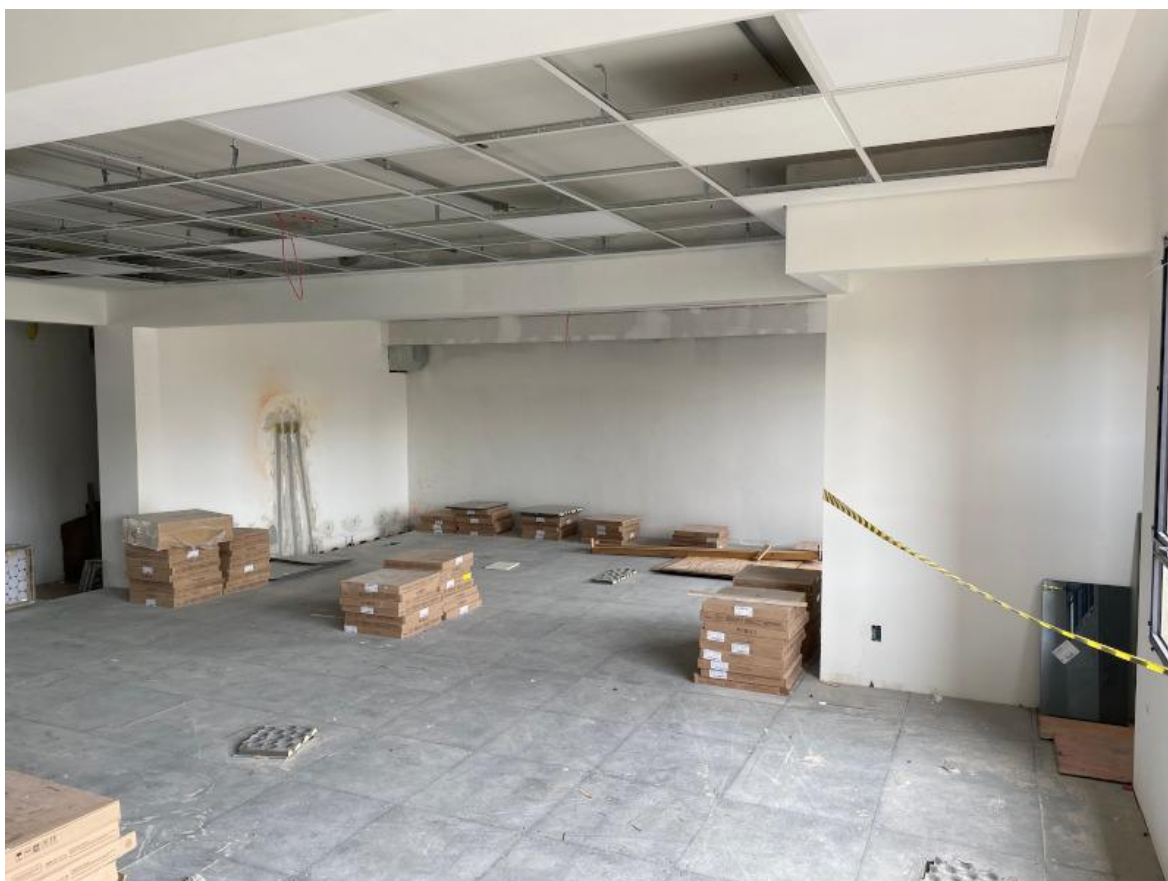
Figura 103 – Forro mineral tegular instalado no 13º pavimento com tabeira de gesso.
