UNIVERSIDADE FEDERAL DE MINAS GERAIS
PROGRAMA DE PÓS-GRADUAÇÃO EM CONSTRUÇÃO CIVIL

**DIRETRIZES PARA GESTÃO DE PROJETOS DE EDIFICAÇÕES
EM OBRAS DE REFORMA**

Dissertação apresentada a Escola de Engenharia da Universidade Federal de Minas Gerais como parte dos requisitos para obtenção do título de Mestre em Construção Civil. Área de concentração: Tecnologia na Construção Civil. Linha de pesquisa: Gestão na Construção Civil.

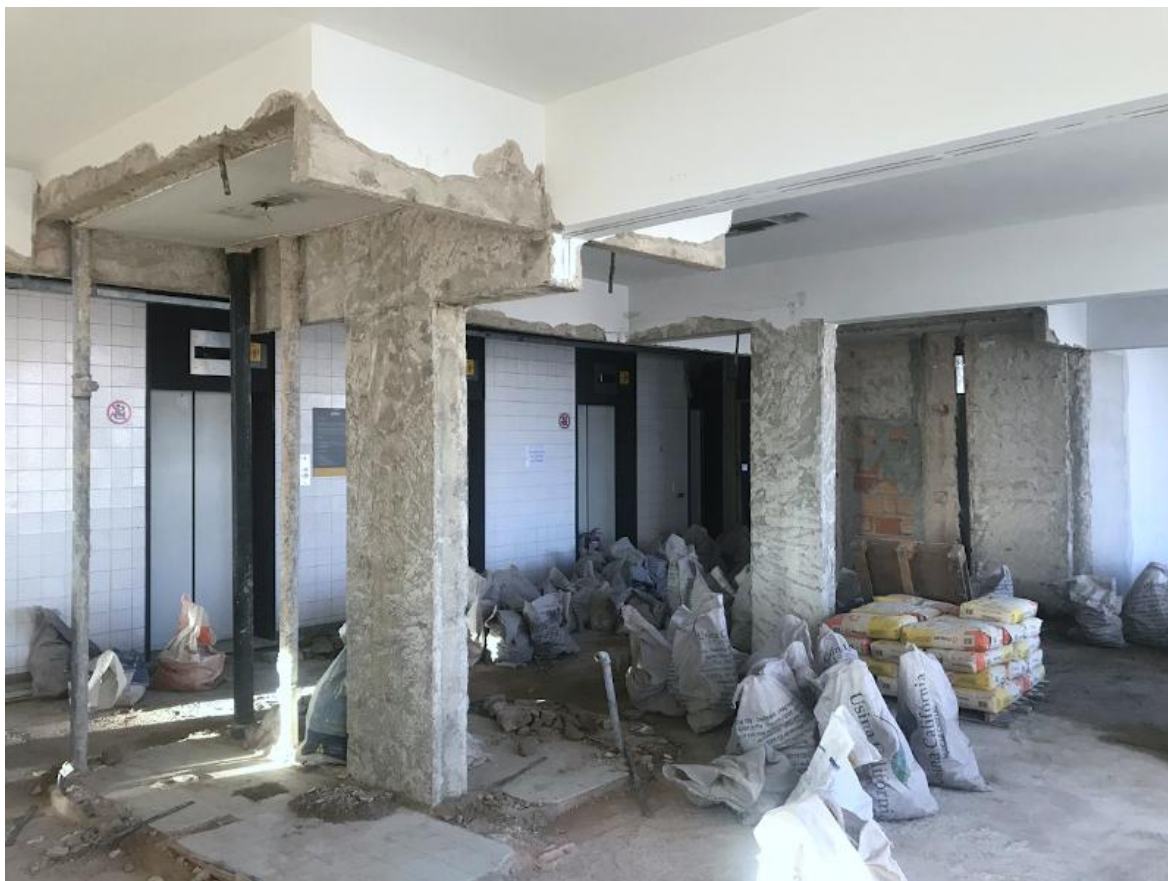
Figura 108 – Vão a ser reforçado e interferência com rebaixo da laje.
