**ANÁLISE DAS FORÇAS E DO DESGASTE DE FLANCO EM**  
**FERRAMENTAS DE METAL DURO MODIFICADAS NO**  
**TORNEAMENTO DO AÇO ABNT 1045**

Dissertação apresentada ao Programa de Pós-Graduação em Engenharia Mecânica da Universidade Federal de Minas Gerais, como requisito parcial à obtenção de título de Mestre em Engenharia Mecânica.

Área de concentração: Processos de Fabricação

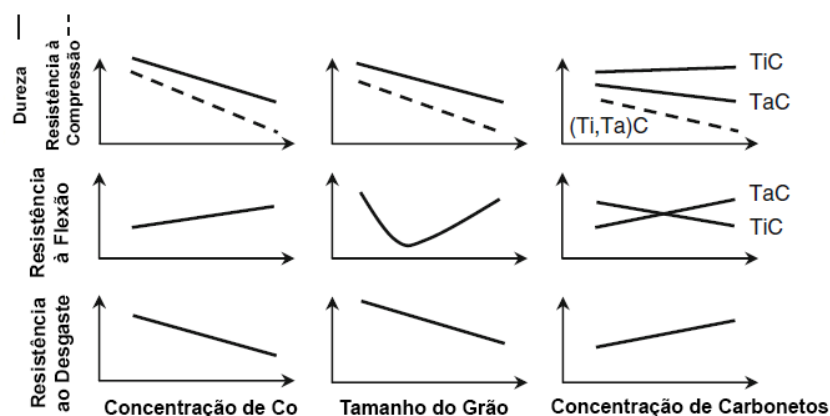
*Figura 1-5 - Efeitos das variações da porcentagem de Co, TiC, TaC e do tamanho de grão de WC e seus efeitos sobre as propriedades mecânicas.*

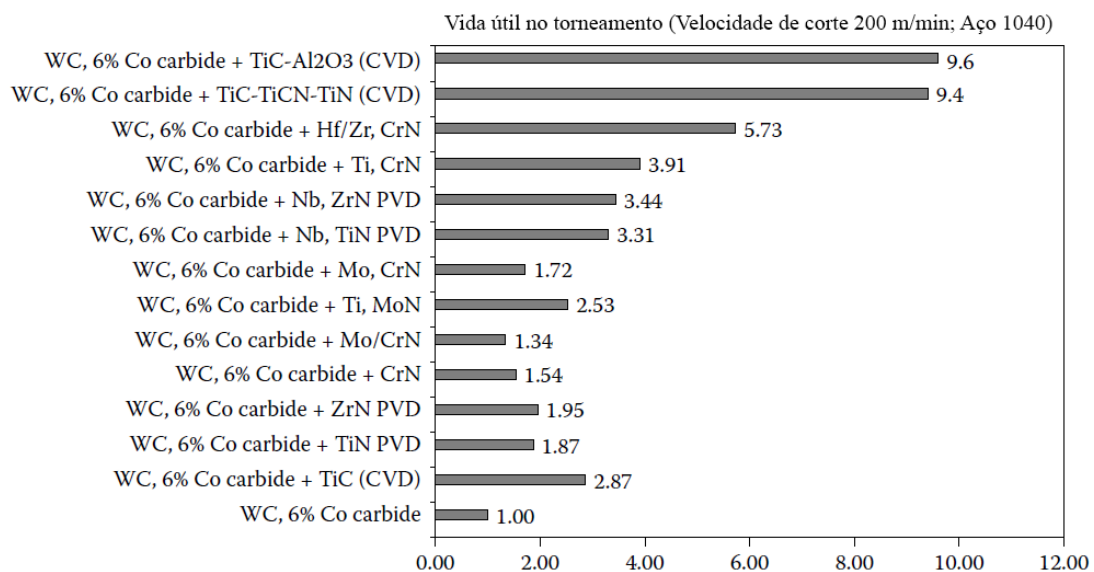
Figura 1-6 - Vida de ferramentas revestidas em contato com aço SAE 1040.  
Fonte: traduzida Fox-Rabinovich e Totten, 2006.

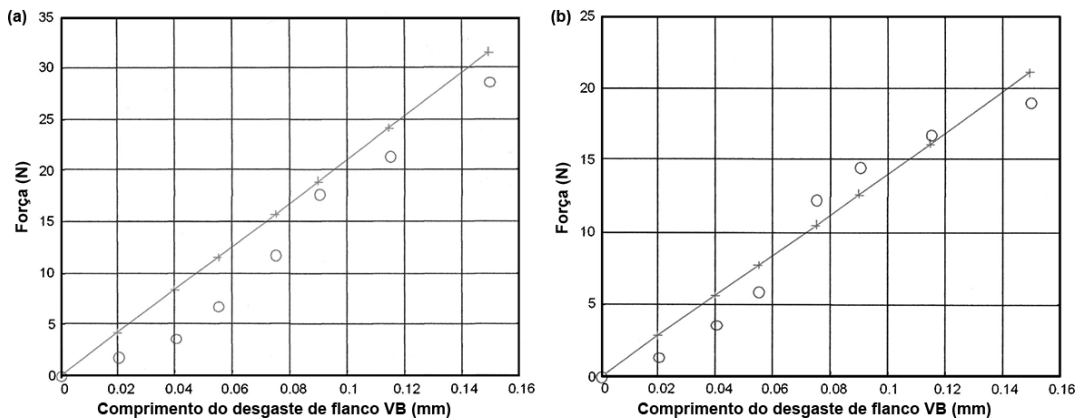
Figura 1-11- Força com a progressão do desgaste de flanco. (a) Força de corte tangencial e (b) força de corte axial. Os dados experimentais são marcados por círculos e as previsões do modelo em linhas.

Huang e Liang (2005) modelaram as forças de usinagem, levando em consideração o desgaste na superfície de folga e chegaram a conclusão que as forças de corte tangenciais e axiais aumentam proporcionalmente com o desgaste de flanco (Figura 1-11).

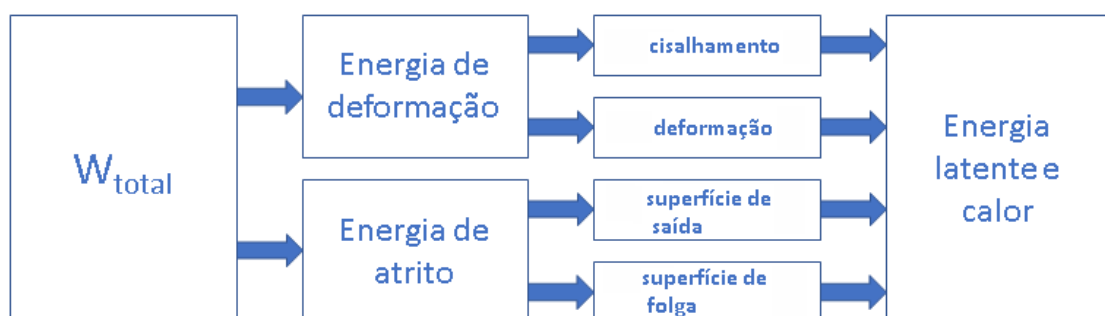
Praticamente todo o trabalho mecânico na usinagem, cerca de 90%, é convertido em calor. A Figura 1-14 mostra o fluxo de calor na ferramenta, também exibindo a segmentação de energia útil no processo de corte.

Figura 1-14 - Segmentação de energia eficaz no processo de corte.

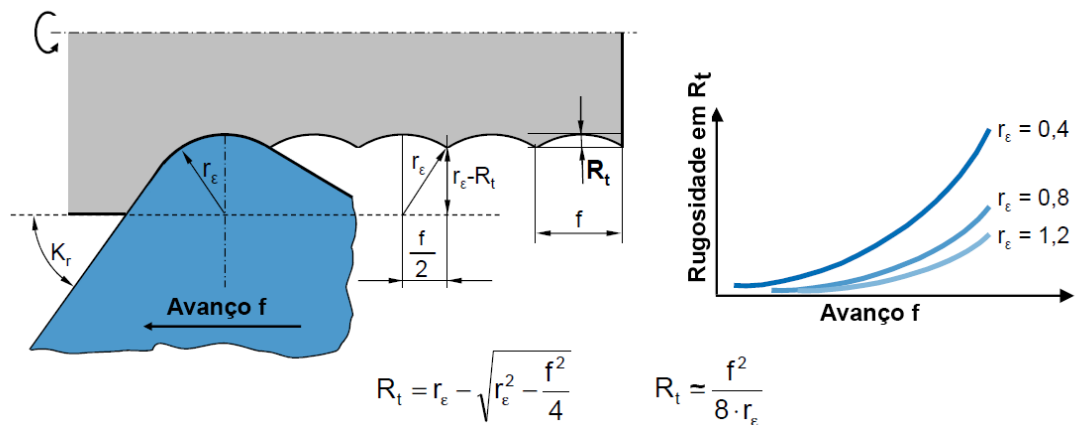
Figura 1-16 - A profundidade teórica da rugosidade  $R_t$  derivada a partir das especificações de engate avanço ( $f$ ) e o raio de ponta da ferramenta ( $r_\epsilon$ ).

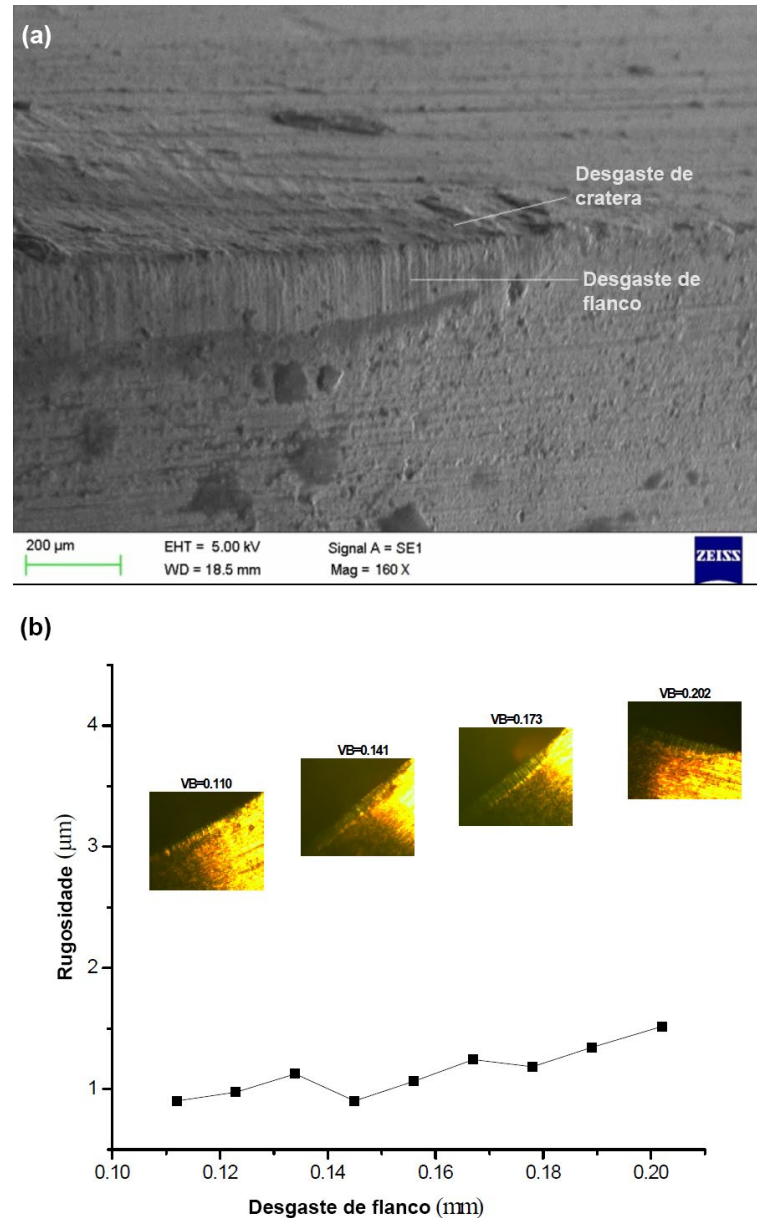
Figura 1-18 – (a) Imagem (MEV) do desgaste para  $f = 0.05 \text{ mm/rev}$  (b) Rugosidade x Desgaste de flanco para  $v_c = 170 \text{ m/min}$ ;  $f = 0.05 \text{ mm/ver}$ .

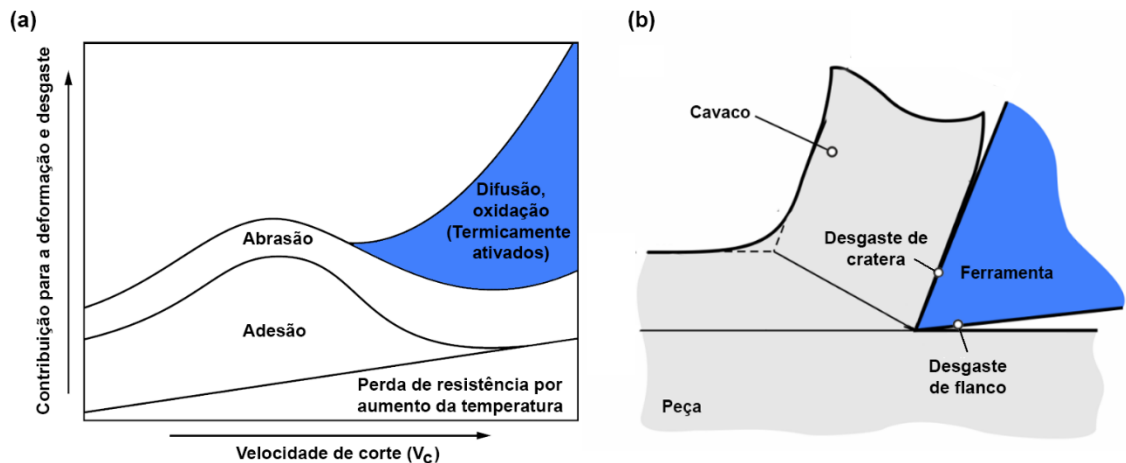
Figura 1-21 - (a) mecanismo de desgaste em usinagem contínua. (b) Ilustração esquemática dos pontos de geração dos desgastes de cratera e flanco.

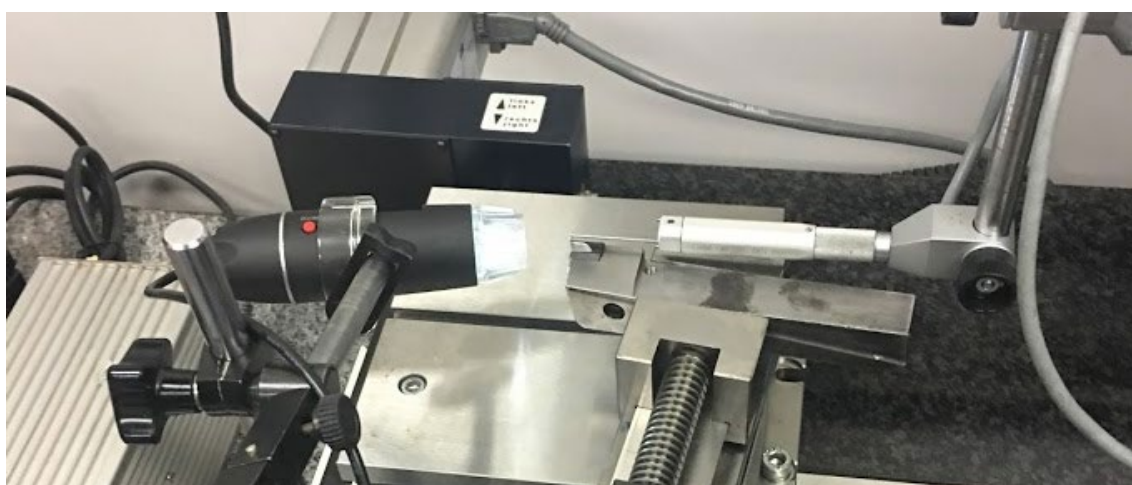
Figura 2-12 - Apalpador TKU instalado no perfilômetro Hommel Etamic T8000, coletando o perfil do desgaste de flanco de um inserto modificado.

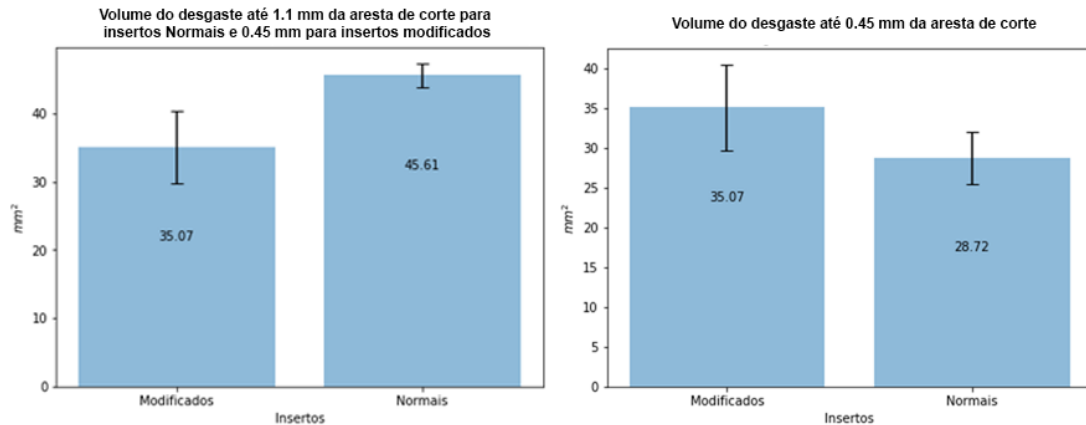
Gráfico 3-9 – Resultado da interpolação do volume desgastado para o inserto comercial e modificado. (a) distância de 1,1mm (b) distância de 0,45mm

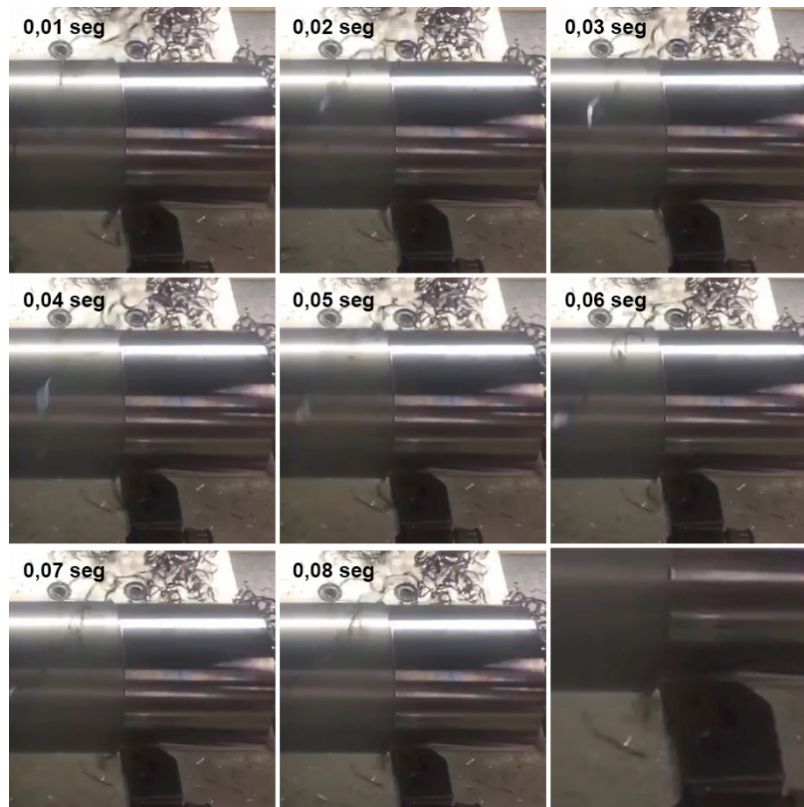
Figura 3-14 – Sequência de imagens no intervalo de tempo de 0,08 segundos, retiradas da filmagem com câmera de 120fps.  
Fonte: Dados da pesquisa

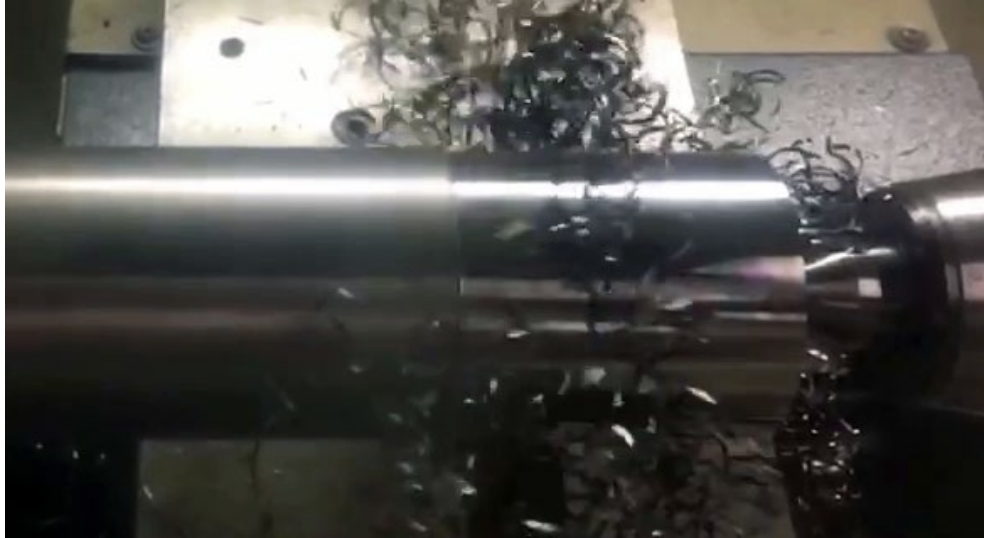
*Figura 3-20 - Cavaco no formato de fita durante a usinagem.  
Fonte: Dados da pesquisa.*
