UNIVERSIDADE FEDERAL DE MINAS GERAIS

Curso de Especialização em Produção e Gestão do
Ambiente Construído

**ESTUDO DE CASO SOBRE A SITUAÇÃO
DO SISTEMA DE INCÊNDIO EM UMA ESCOLA
ESTADUAL NO LESTE DE MINAS GERAIS**

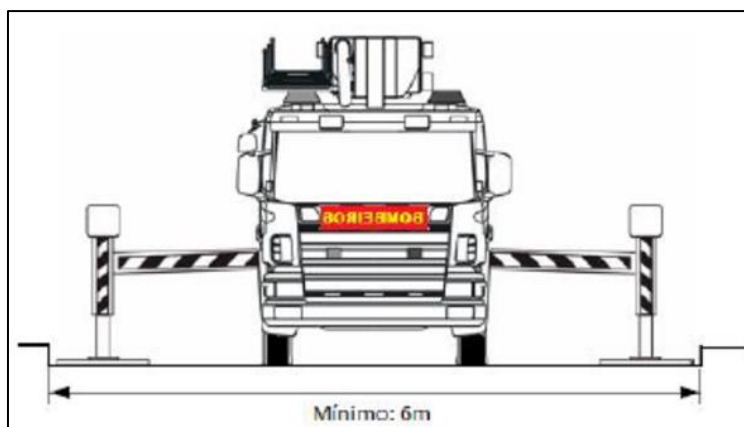
Figura 1 - Largura mínima de vias de acesso

Em suas exigências, a IT 04 determina que nas edificações que possuam sistema de hidrantes, o hidrante de recalque deve ser instalado a, no máximo, 10 metros, da via pública ou da via de acesso, e as vias de acesso para viaturas terem largura mínima de 6 m e altura livre mínima de 4,5 m, conforme Figura 1.

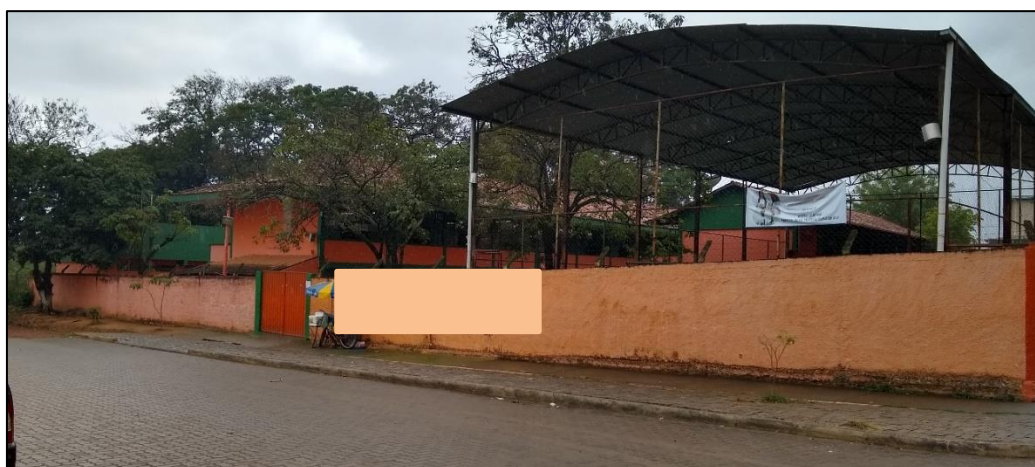
Figura 3 - Fachada frontal Escola

O estudo foi realizado em uma escola estadual, localizada no Leste de Minas Gerais. A escola foi fundada em 05 de março de 1965 e possui 6.859,60m² de terreno e uma área construída de 1.997,86m². Ela é dividida em 02 blocos com 02 pavimentos cada e 02 blocos com 01 pavimento cada, além de banheiros e cozinha independentes, conforme planta de locação no Anexo A. A escola possui ainda uma quadra coberta com 280,54 m². Na Figura 3 apresenta-se uma vista frontal da escola.

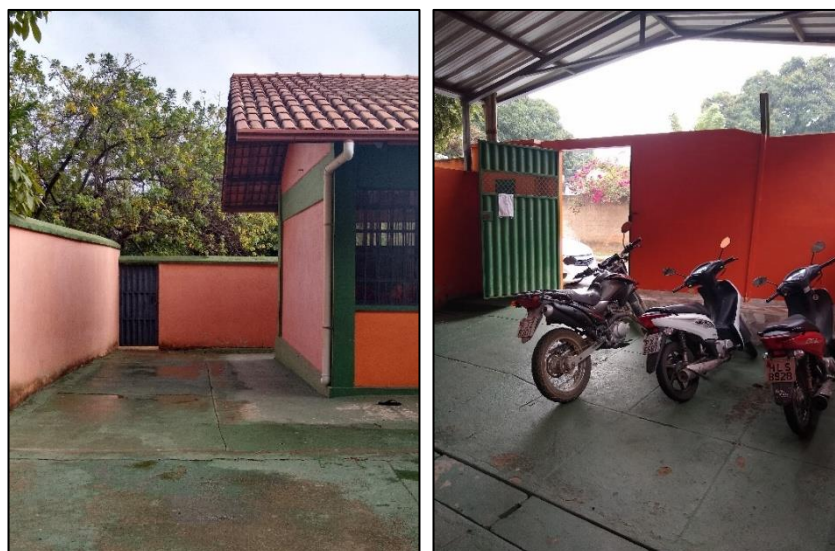
Figura 6 - Saídas para o exterior da escola

A escola conta com 03 portões que dão acesso ao seu exterior, que poderiam ser usados como rota de fuga em caso de emergência, sendo que 02 dessas saídas são portões de pedestres, conforme Figura 6 e Figura 7. Entretanto, existe uma área isolada por paredes de alvenaria, para entrada de visitantes que antes de adentrar ao interior da escola é necessário autorização da equipe de secretariado. Os dois portões desse espaço, possuem fechadura eletrônica, sendo que o portão que dá acesso à via permanece aberto durante o uso e o portão que dá acesso ao interior da escola é aberto por funcionários do secretariado, conforme Figura 8, com sentido de abertura para o interior da área isolada. É importante salientar que os alunos não têm acesso a esse portão que dá acesso ao interior da escola. As chaves que abrem os portões se encontram com a direção (diretor e vices) e funcionários responsáveis pela cozinha.

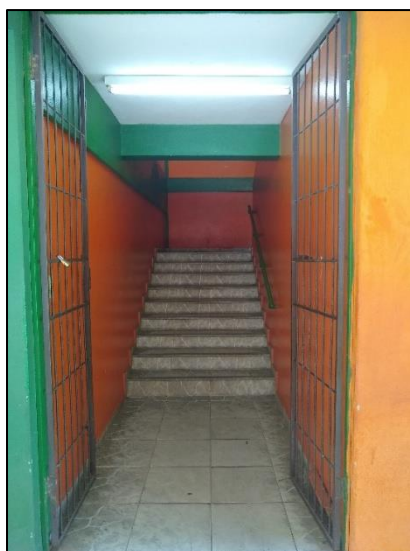
Figura 8 - Escada Bloco 1

Os blocos 1 e 2, possuem descargas para os pátios externos no interior da escola, ficando as escadas no nível térreo fechadas com grades e cadeados durante o período de intervalo, popularmente conhecido como recreio. A direção da escola adotou essa medida para evitar que os alunos transitassem nas salas durante estes intervalos, evitando assim a chances de furtos dos objetos que permaneceram em sala, conforme Figuras 8 e 9, respectivamente.

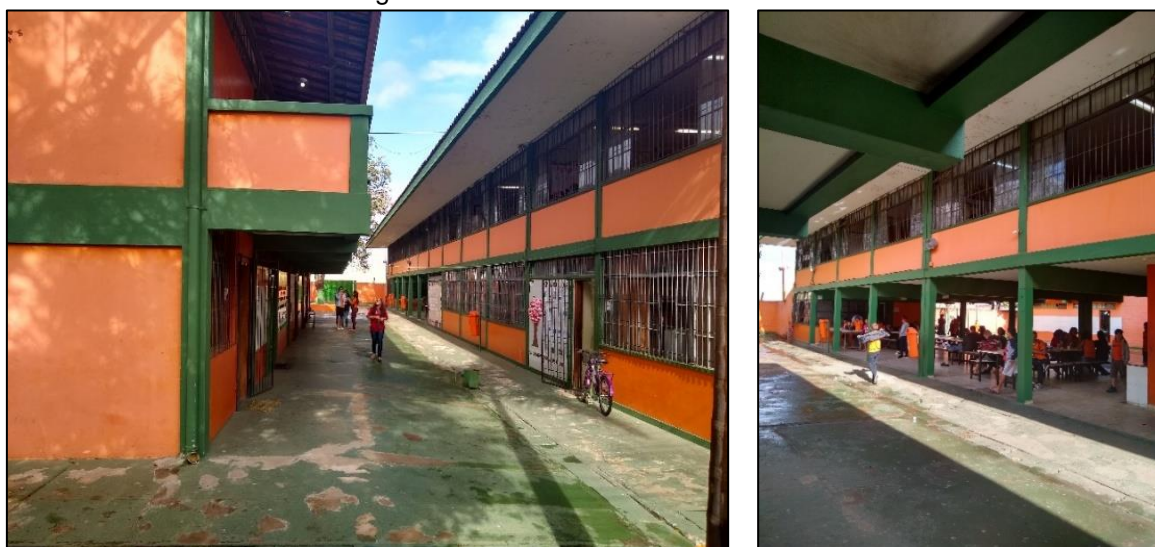
Figura 12 - Áreas comuns entre os blocos 1 e 2

A escola não possui extintores de incêndio, hidrante e mangotinhos, conforme foi observado nas áreas comuns da escola. Na Figura 13 encontra-se o pavimento térreo, entre os blocos 1 e 2, onde possuem um grande fluxo de alunos durante os intervalos das aulas. Na figura 13 observamos os corredores localizados no 1º Pavimento dos blocos 1 e 2, respectivamente.

mínimas exigidas e suas classes, protegidos de intempéries e danos físicos, devendo haver, no mínimo, um extintor de incêndio não distante mais de 5 m da porta de acesso da entrada principal da edificação, entrada do pavimento ou da área de risco, conforme exigência da IT 14 do CBMMG (2017) e um extintor na cozinha.

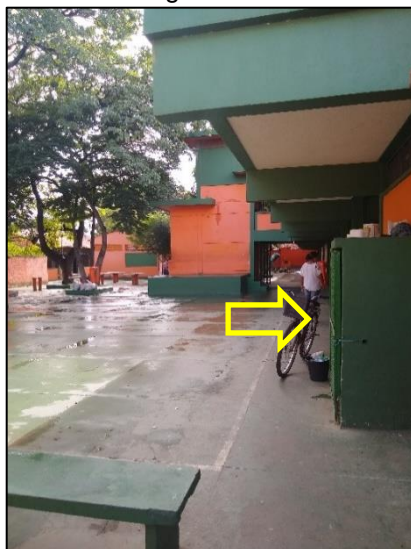
Figura 14 – Casa de gás no exterior da cozinha

Foi constatado que os bojões de gases se encontram no interior da cozinha e que na cozinha não existe extintor e nenhum equipamento de combate a incêndio. Ao lado da cozinha, na área externa, existe uma casa de gás que é utilizada como depósito, conforme seta da Figura 14. A pedido da direção da Escola, não será inserido figuras da cozinha.
