UNIVERSIDADE FEDERAL DE MINAS GERAIS  
Pós-Graduação em Arquitetura e Urbanismo  
Especialização em Sustentabilidade em Cidades, Edificações e Produtos

**UM OLHAR BIOCLIMÁTICO E DE EFICIÊNCIA ENERGÉTICA SOBRE A IGREJA  
DIVINO ESPÍRITO SANTO DO CERRADO**

Monografia de especialização apresentada à Escola de Arquitetura da Universidade Federal de Minas Gerais, como requisito parcial à obtenção do título de Especialista em Sustentabilidade em Cidades, Edificações e Produtos.

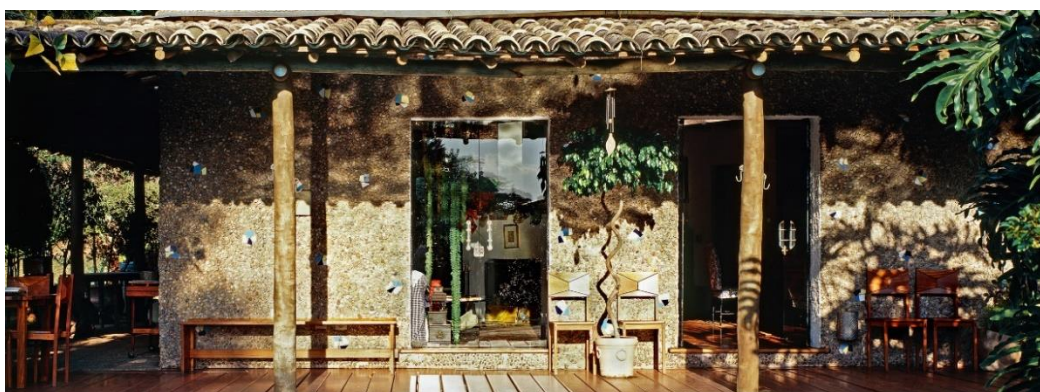
No entanto, percebe-se hoje que os as esquadrias da sala em muxarabi (que faziam alusão às glosias) foram substituídas por esquadrias em vidro (FIGURA 12).

Figura 12 – Fachada com as esquadrias em vidro

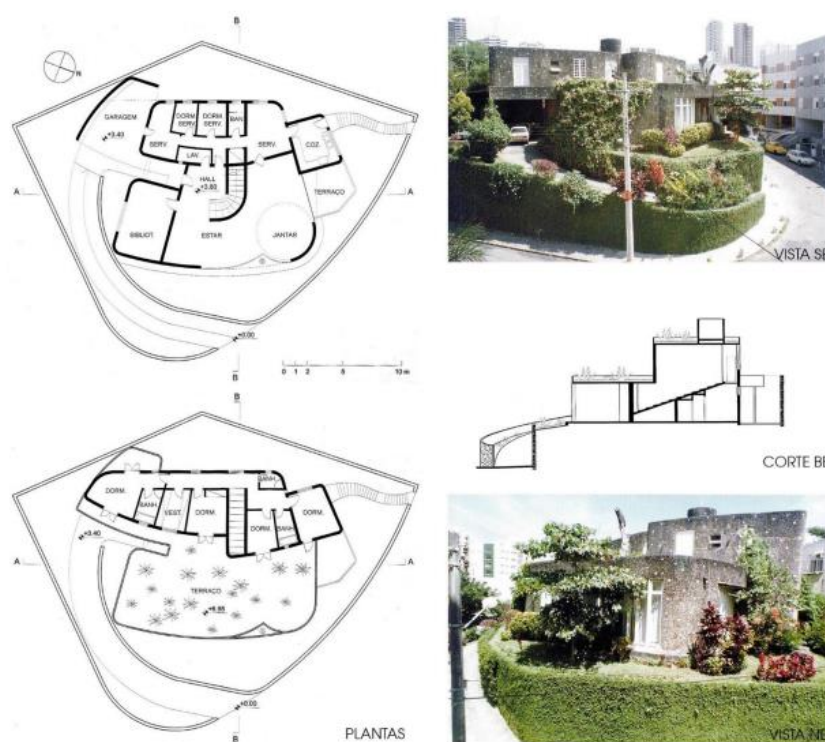
Conforme Leão et al. (2019), Lina fez alterações no projeto de forma a aproveitar a melhor orientação solar para a área íntima (FIGURA 14) e realçou a vista com a criação de um grande terraço.

Figura 14 – Plantas baixas, corte e vistas da Casa Chame Chame

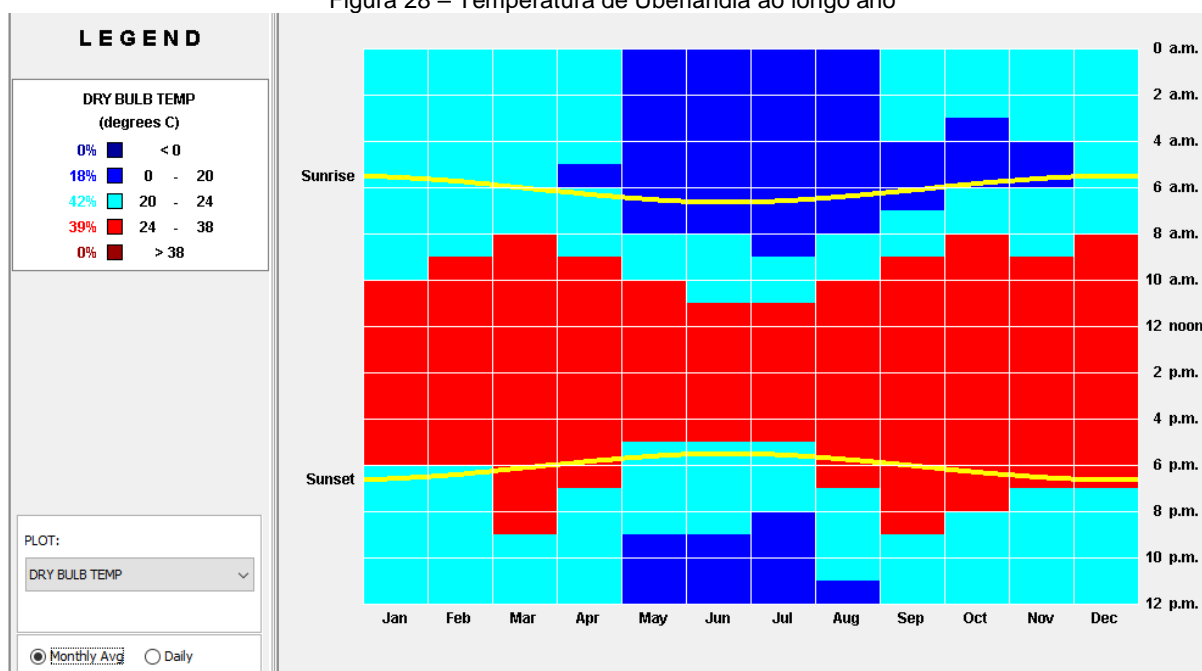
Figura 28 – Temperatura de Uberlândia ao longo ano

Nota-se através do gráfico acima, que Uberlândia possui temperatura predominante ao longo do ano acima de 20°C, e durante o dia acima de 24°C e que a temperatura tende a subir a partir das 10:00hs da manhã. Os meses mais frios estão entre maio e agosto.

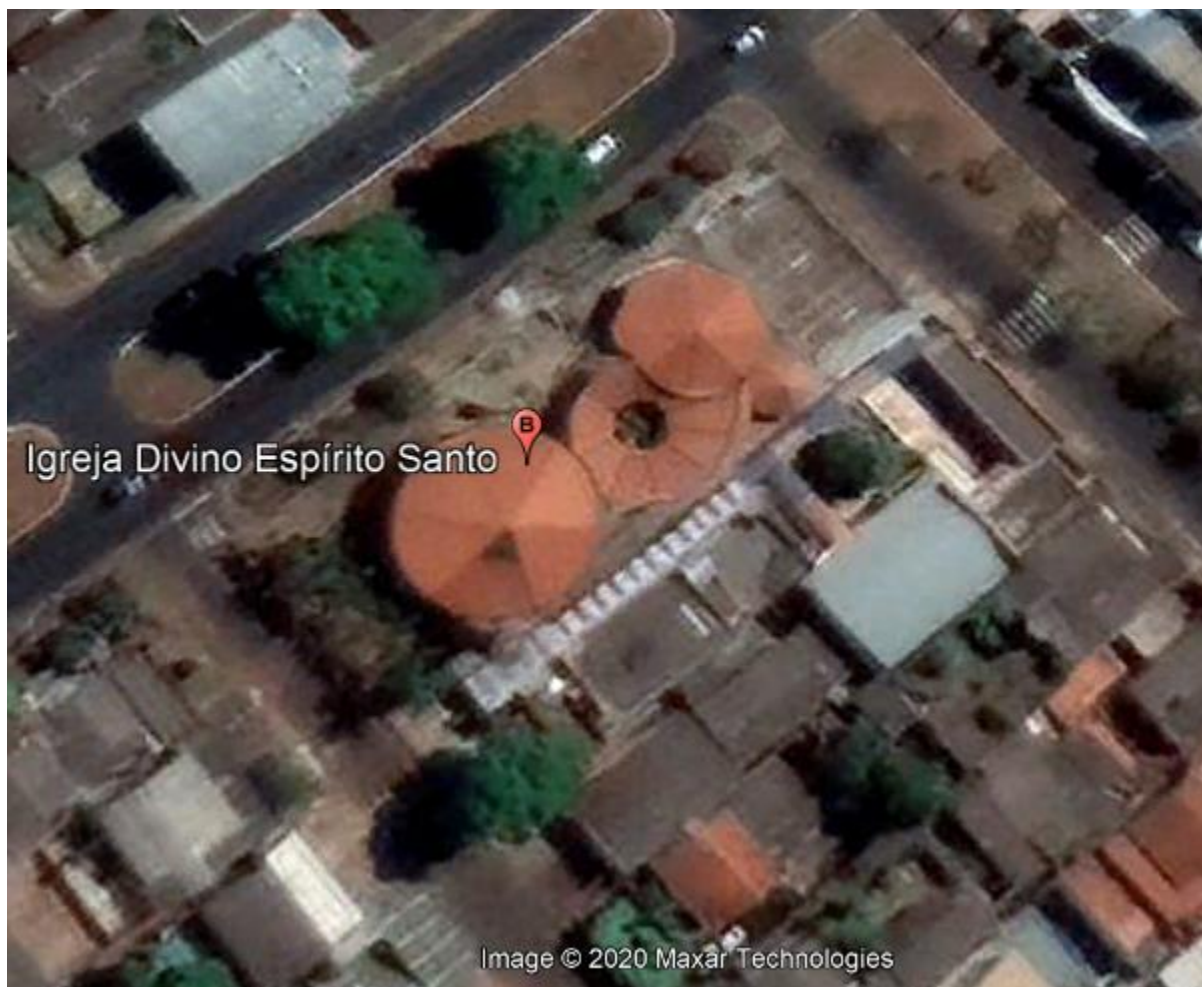
Figura 33 – Imagem obtida a partir do Google Earth.

No entanto, em função de várias intervenções ocorridas ao longo dos anos, a área permeável do terreno diminuiu bastante, restando atualmente somente em torno de 7% de área permeável, alteração principalmente em função da construção do anexo projetado em 2009 que ocupa hoje o local onde antes era o campo de futebol, conforme figura 32 obtida através do google earth.

A falta de permeabilidade do terreno pode influenciar no microclima local, já que a área verde, através do resfriamento evaporativo, influencia na termorregulação. (PROJETEEE, 2020).

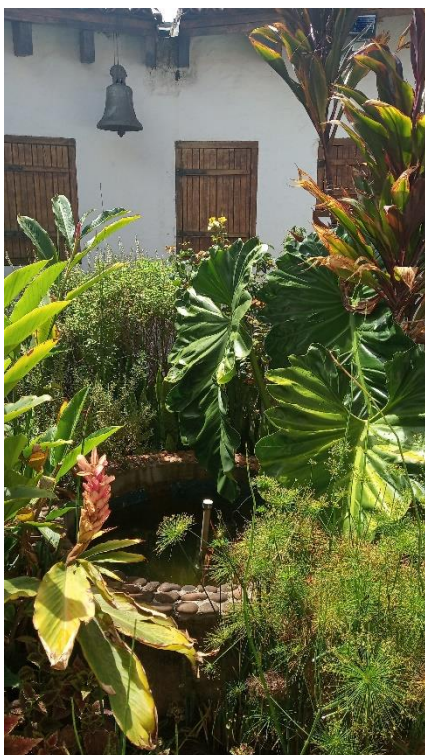
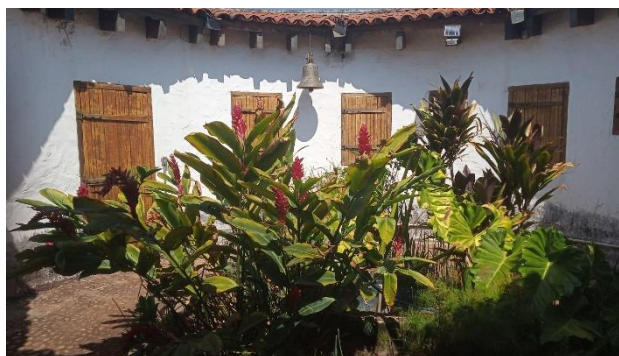
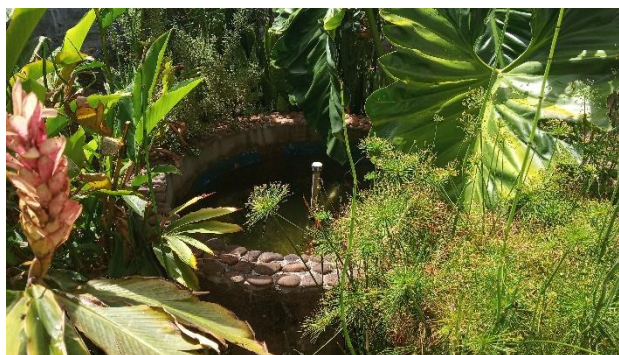
Figuras 36, 37 e 38 – Pátio do recinto das freiras

Nas imagens 36 a 38 é possível ver o jardim e a fonte que proporcionam resfriamento evaporativo e termorregulação através da fonte e da vegetação. Além de proporcionar ventilação cruzada o espaço tinha função contemplativa.

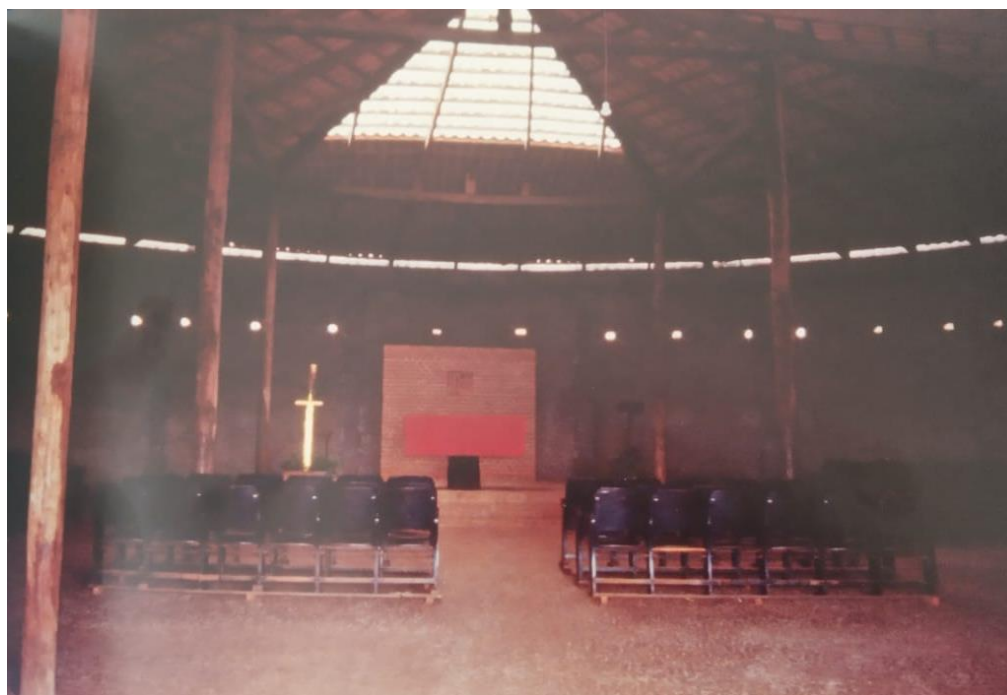
Figura 55 – Vista interna da igreja. Nota-se as aberturas proporcionadas pela retirada dos andaimes
