UNIVERSIDADE FEDERAL DE MINAS GERAIS
Programa de Pós-Graduação em Engenharia Química

Dissertação de Mestrado

Inertização de minerodutos para mitigação de sua corrosão interna

Este trabalho visa descrever o processo de inertização do mineroduto 2 da Samarco Mineração, que tem aproximadamente 400 quilômetros de extensão e transporta a polpa de minério de ferro de Mariana-MG até Anchieta-ES, avaliar as etapas necessárias e a aplicação dessa metodologia em escala industrial, caracterizar produtos de corrosão removidos do interior do duto e propor causas e mecanismos para as corrosões encontradas durante as inspeções.

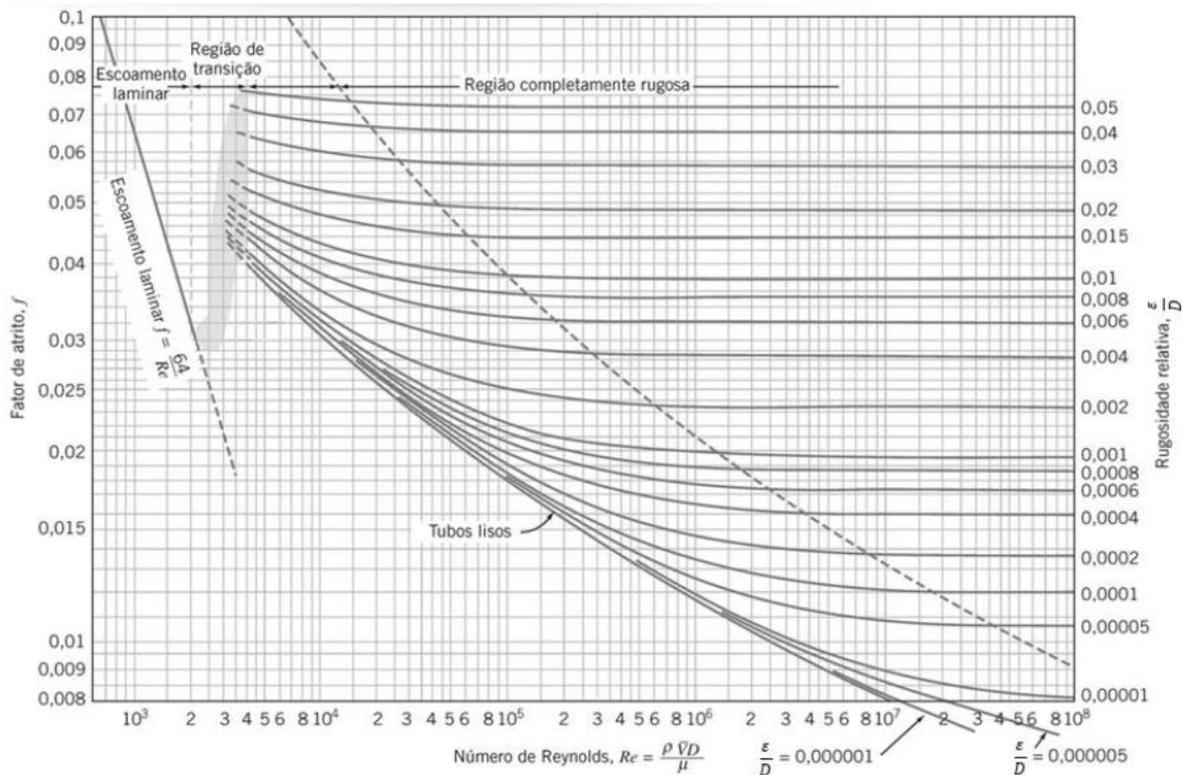
MOODY (1944) apresentou o gráfico de fator de atrito em função do número de Reynolds e a rugosidade relativa da tubulação em seus estudos. Este diagrama que atualmente é conhecido como diagrama de *Moody* é mostrado na Figura 2.

Figura 2: Diagrama de Moody (FOX; MCDONALD'S; PRITCHARD, 2006).

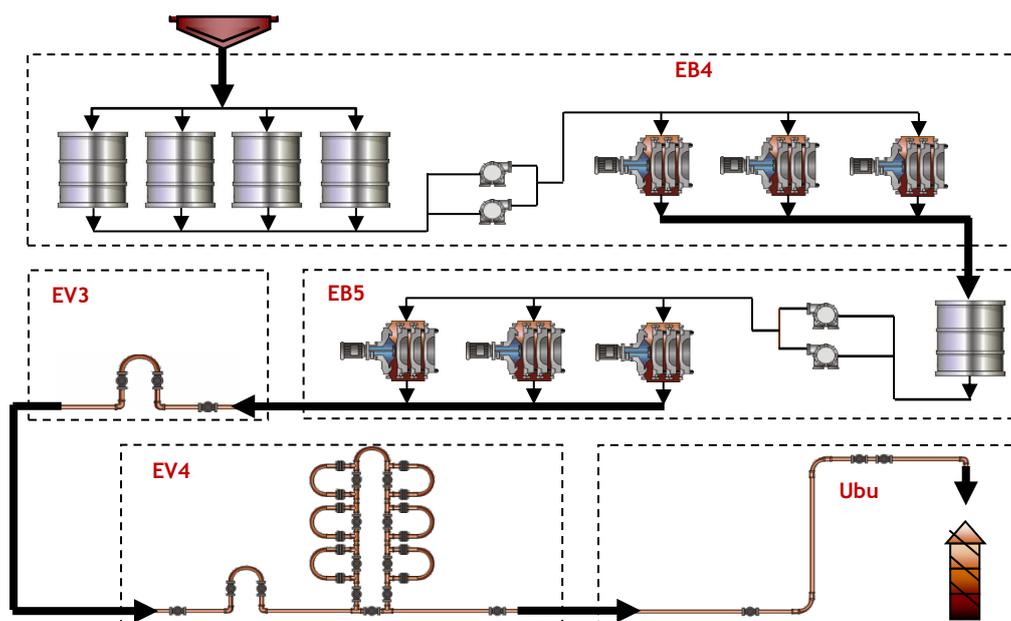
Cada mineroduto possui duas estações de bombas (EB's), sendo que a primeira bombeia a polpa na seção 1 e a segunda bomba na seção 2. O processo se inicia nas EB's localizadas na Unidade de Germano, municípios de Mariana/MG e Ouro Preto/MG. Após cerca de 153 quilômetros, a polpa de minério de ferro é bombeada novamente, por EB's instaladas no município de Matipó/MG. Cada mineroduto possui também duas estações de válvulas na seção 2 (EV's), uma localizada no município de Guaçuí/ES e outra no município de Alegre/ES. Estas EV's têm a função de reduzir a pressão estática em alguns pontos da tubulação durante a parada do bombeamento. Nas EV's de Alegre/ES ainda existe uma sequência de *loops* com orifícios cerâmicos que auxiliam no controle das pressões dinâmicas ao longo da linha (BECHTEL, 1977; MINERCONSULT, PSI, 2005; AUSENCO, 2012). O fluxo operacional esquemático do Mineroduto 2 é apresentado na Figura 3.

Figura 3: Fluxo operacional esquemático do Mineroduto 2

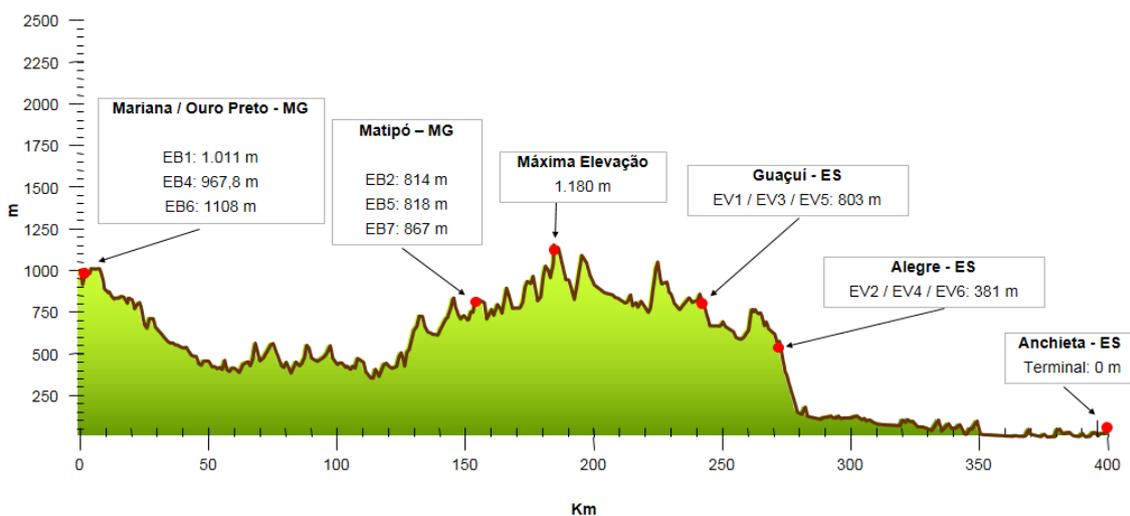
Os minerodutos foram construídos em uma faixa de servidão com 35 metros de largura e apresentam perfil de elevação de acordo com a Figura 4.

Figura 4: Perfil de elevação dos minerodutos da Samarco (adaptado de AUSENCO, 2012).

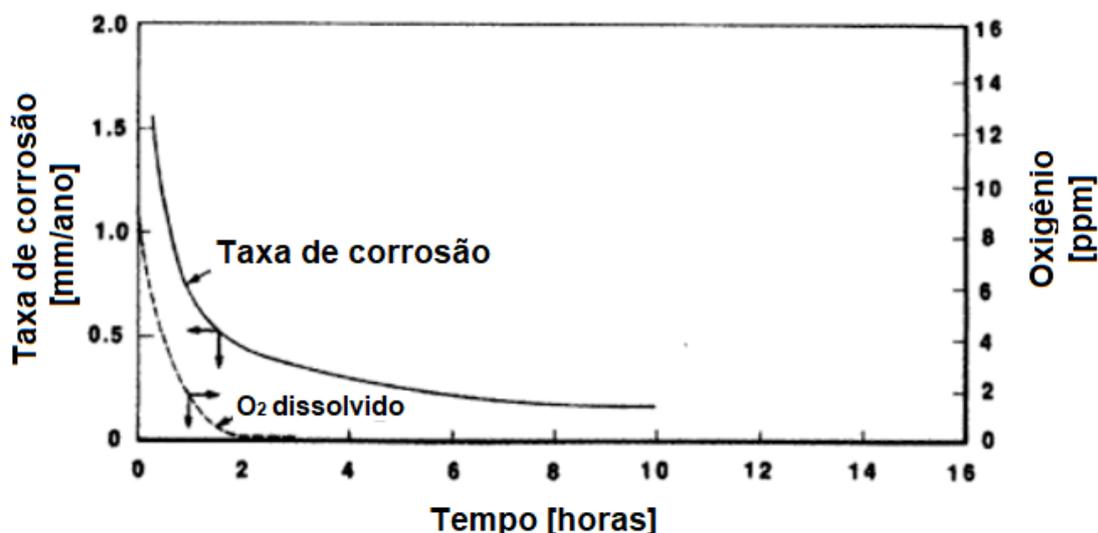
A taxa de corrosão será máxima no início da tubulação, mas reduzirá ao longo do duto conforme o oxigênio for sendo consumido, este efeito pode ser observado na Figura 5 (BROWN, HEYWOOD, 1991).

Figura 5: Efeito do oxigênio dissolvido na taxa de corrosão na polpa de minério de ferro (adaptado de GANDHI *et al* 1975), conforme citado por (BROWN, HEYWOOD, 1991)

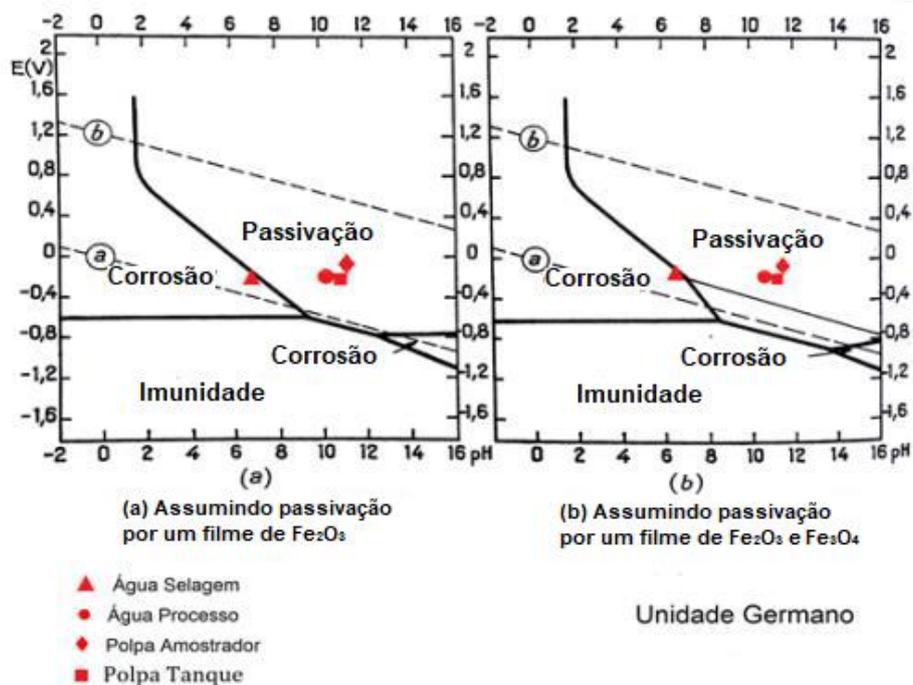
Figura 6: Diagrama Eh versus pH para polpa da Samarco Mineração S.A. (adaptado de MATTIOLI, 2016)

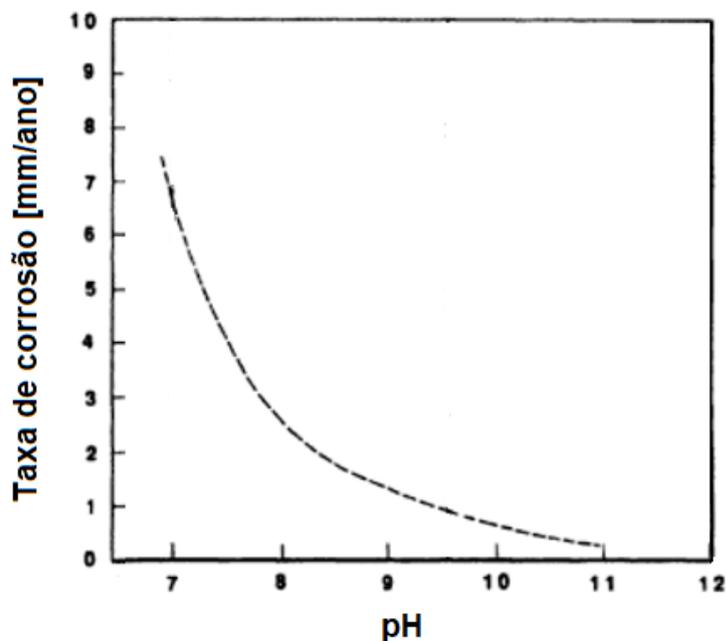
Estudos realizados por GANDHI *et al* (1975), conforme citado por (BROWN, HEYWOOD, 1991), mostram que ocorre a redução da taxa de corrosão com o aumento do pH da polpa, conforme pode ser observado na Figura 7.

Figura 7: O efeito do pH na taxa de corrosão do duto em presença de concentrados de minério de ferro. (Adaptado de GANDHI *et al* 1975), conforme citado por (BROWN, HEYWOOD, 1991)

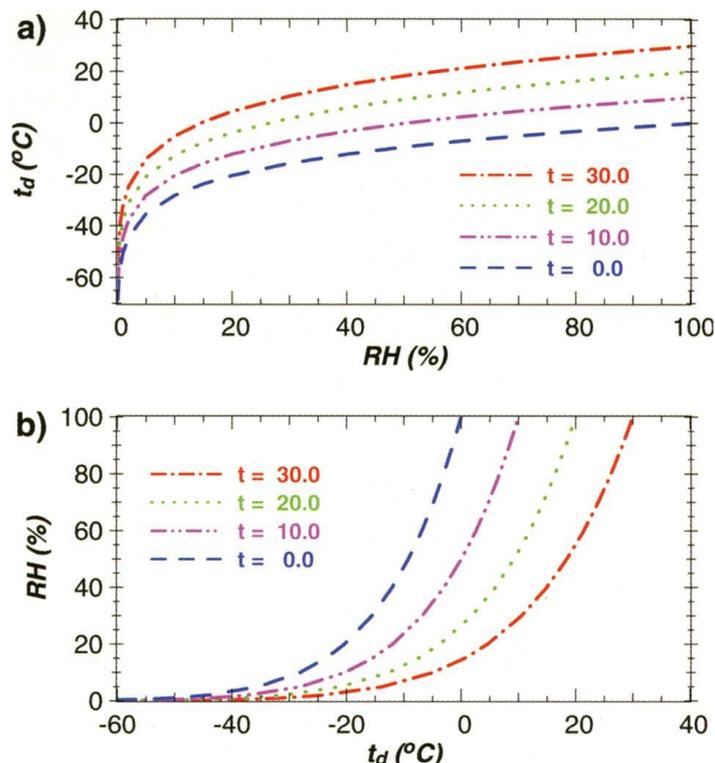
Figura 8: Relação entre temperatura de ponto de orvalho e umidade relativa para uma selecionada temperatura de bulbo seco do gás (t): a) temperatura (t_d) em função da umidade relativa e b) umidade relativa em função da temperatura (t_d).

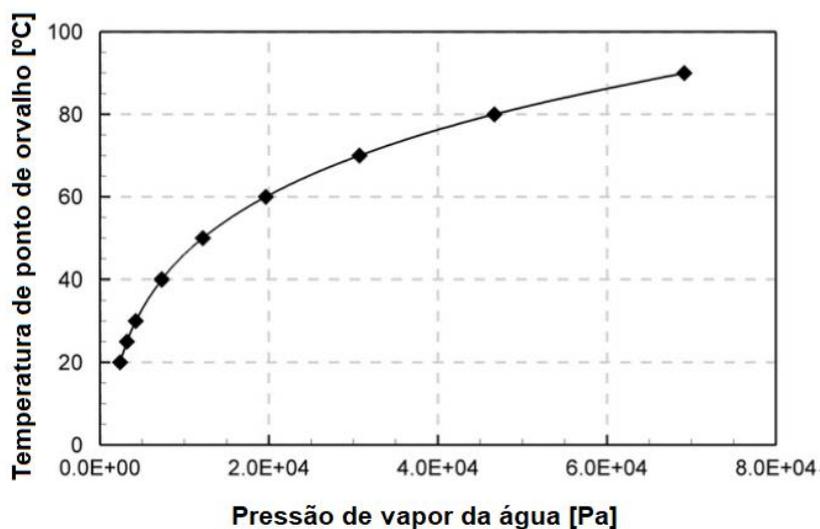
Segundo BERNING (2012), a temperatura de ponto de orvalho pode ser representada em função da pressão de vapor da água, propondo um modelo que está graficamente apresentado na Figura 9.

Figura 9: Temperatura de ponto de orvalho em função da pressão de vapor da água

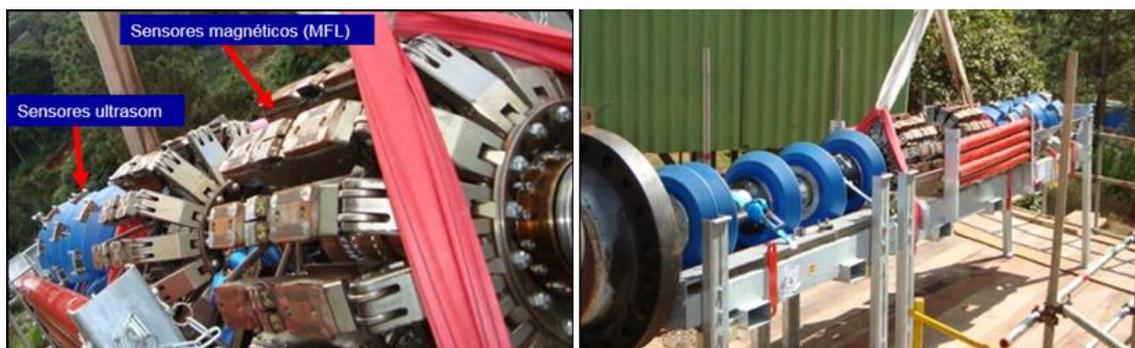
Para detecção de defeitos de corrosão, as técnicas mais aplicadas são o ultrassom e o uso de sensores magnéticos, MFL (*Magnetic Flux Leakage*). A Figura 10 mostra um pig lançado nos minerodutos da Samarco Mineração S.A com estas ferramentas instaladas.

Figura 10: Pig instrumentado com ferramentas de ultrassom e MFL.

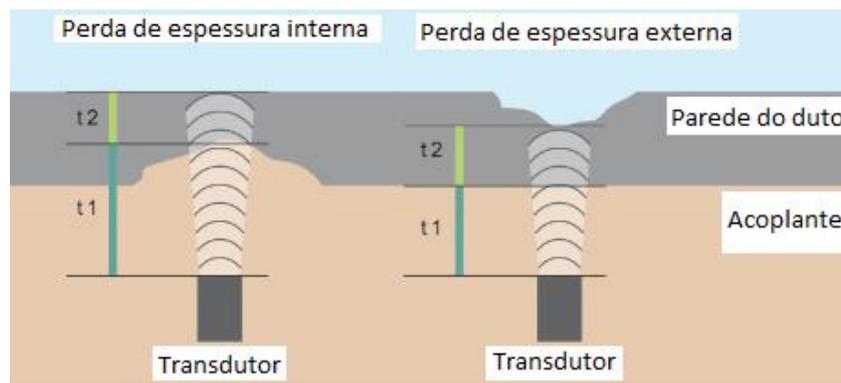
No caso do ultrassom, para a medição da espessura da parede, um transdutor ultrassônico é usado para gerar uma onda sonora no cabeçote, que é então transmitida através de um acoplante líquido para a superfície da peça. O transdutor registra as reflexões (ecos) causadas pelas superfícies adjacente e remota do material a ser testado, no caso de tubos, as suas superfícies internas e externas (WALKER, 2010). A Figura 11 ilustra o funcionamento do ultrassom para medição de espessura.

Figura 11: Funcionamento do ultrassom para medição de espessura (Adaptado de WALKER, 2010)

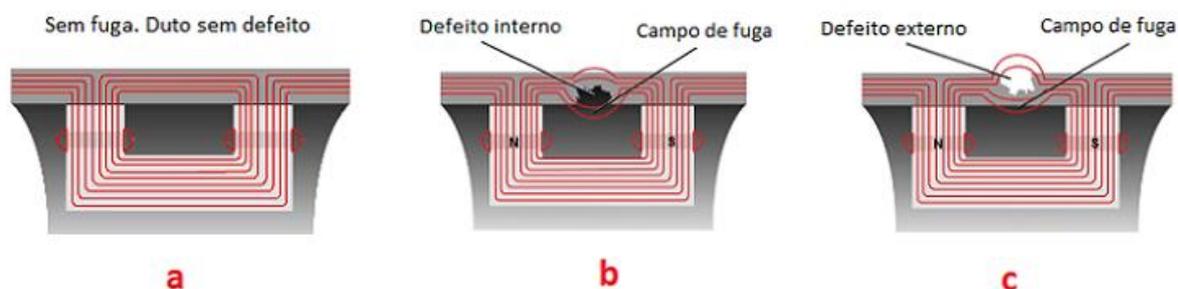
O teste MFL é largamente utilizado para detecção de corrosão em estruturas de aço. O princípio básico do teste envolve magnetizar um objeto de metal ferroso até o nível de saturação com um poderoso campo magnético. Onde o objeto não tem falhas, o fluxo magnético irá permanecer intacto, onde há perda interna ou externa de metal, ocorrem as fugas de fluxo magnético a partir do objeto. A Figura 12 ilustra estas situações.

Figura 12: Comportamento dos campos magnéticos. a) sem fuga de campo, duto sem defeito. b e c) com fuga de campo, duto com defeito interno ou externo (Adaptado de WALKER, 2010).

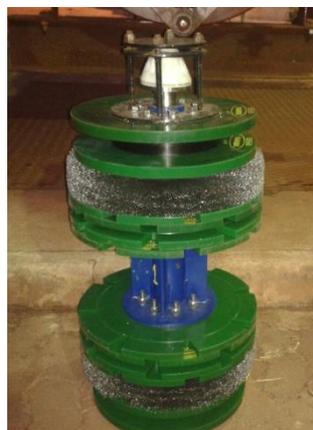
Inicialmente, água sem tratamento foi bombeada através do mineroduto para remover a polpa de minério de ferro que estava dentro da tubulação. Na sequência foram lançados PIGs de limpeza para fornecer maior energia mecânica para remoção de sedimentos do interior da tubulação. Estes sedimentos não são removidos pelo fluxo de água nas condições de bombeamento existentes. Os PIG's foram lançados com água. A Figura 13 mostra um pig usado no processo de limpeza.

Figura 13: PIG usado para remoção de material sedimentado.

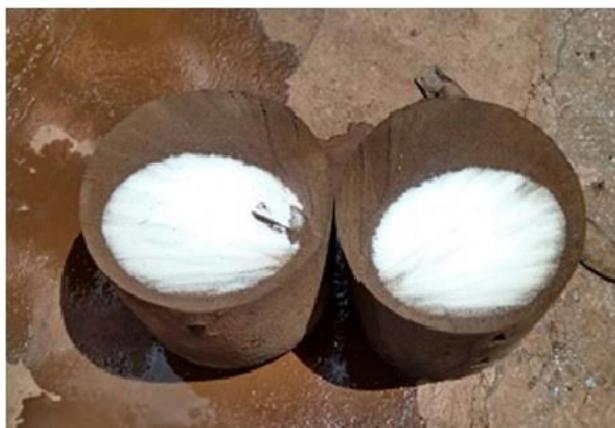
Depois do processo de desaguamento o duto é seco através do lançamento de PIGs de espuma utilizando ar comprimido e seco. O duto é considerado seco quando o nível de impregnação no diâmetro externo do PIG for menor que 25,4 mm (1 pol.). A Figura 14 mostra um PIG de espuma partido que ainda não atingiu a especificação de nível de impregnação com água.

Figura 14:PIG de espuma com nível de impregnação inadequado.

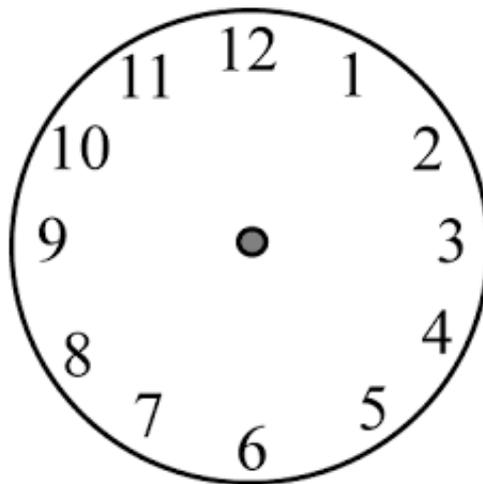
Normalmente, a erosão afeta mais pronunciadamente a parte inferior da tubulação, contudo ocorre em toda a circunferência do tubo. As inspeções com pig forneceram as medidas de espessuras mínimas por tubo para toda a circunferência e para quatro quartos isoladamente: Topo entre 10:30 e 01:30 horas; Direita entre 01:30 e 04:30 horas; Esquerda entre 07:30 e 10:30 horas e Fundo entre 04:30 e 07:30 horas. Foi utilizado o valor mais frequente para definir a espessura mínima. A definição das posições horárias está de acordo com as apresentadas em um relógio analógico, conforme ilustrado na Figura 15.

Figura 15: Ilustração de um relógio analógico

A Figura 40 mostra as posições horárias, conforme apresentadas na Figura 15, das regiões corroídas ao longo do comprimento do duto, utilizando como referência o sentido do fluxo de bombeamento.

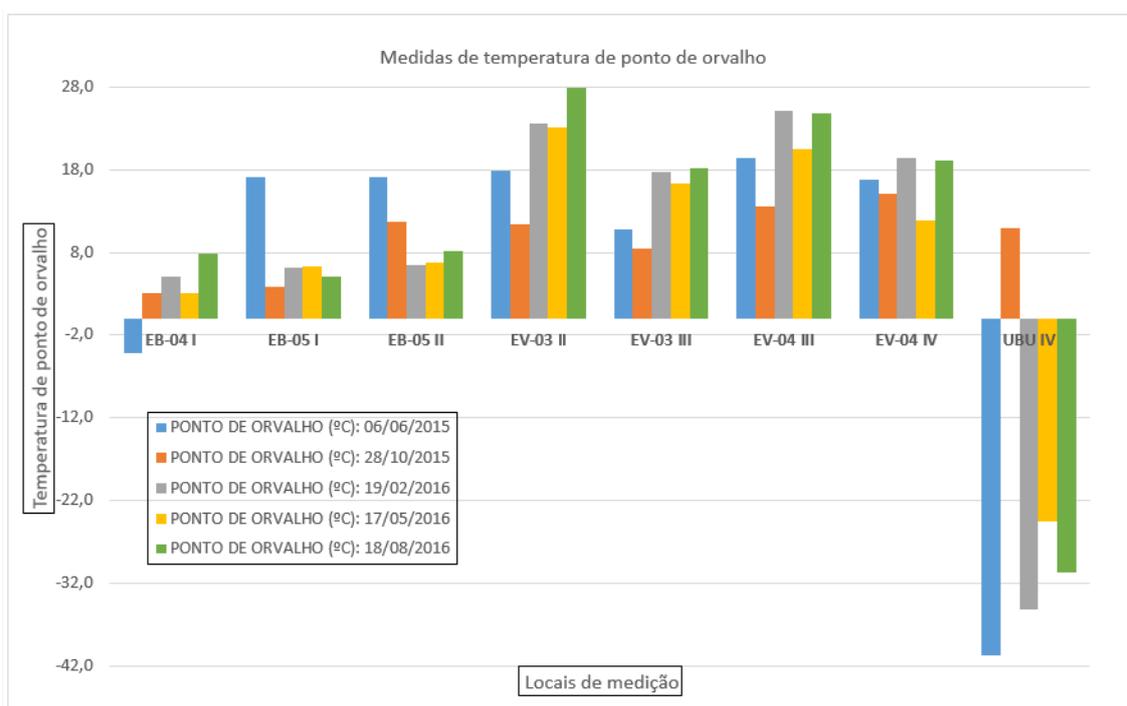
No período de monitoramento foram realizadas quatro coletas de dados. Com relação as pressões no interior do duto, todas ficaram acima de 0,5 bar durante todo o processo de inertização. Com relação a temperatura de ponto de orvalho, na maioria dos pontos de monitoramento, foi observada tendência de aumento, conforme pode ser observado na Figura 16. Dessa forma, foi identificada a necessidade de recarga do nitrogênio devido ao aumento da temperatura de ponto de orvalho.

Figura 16: Medidas de temperatura de ponto de orvalho nos pontos de monitoramento.

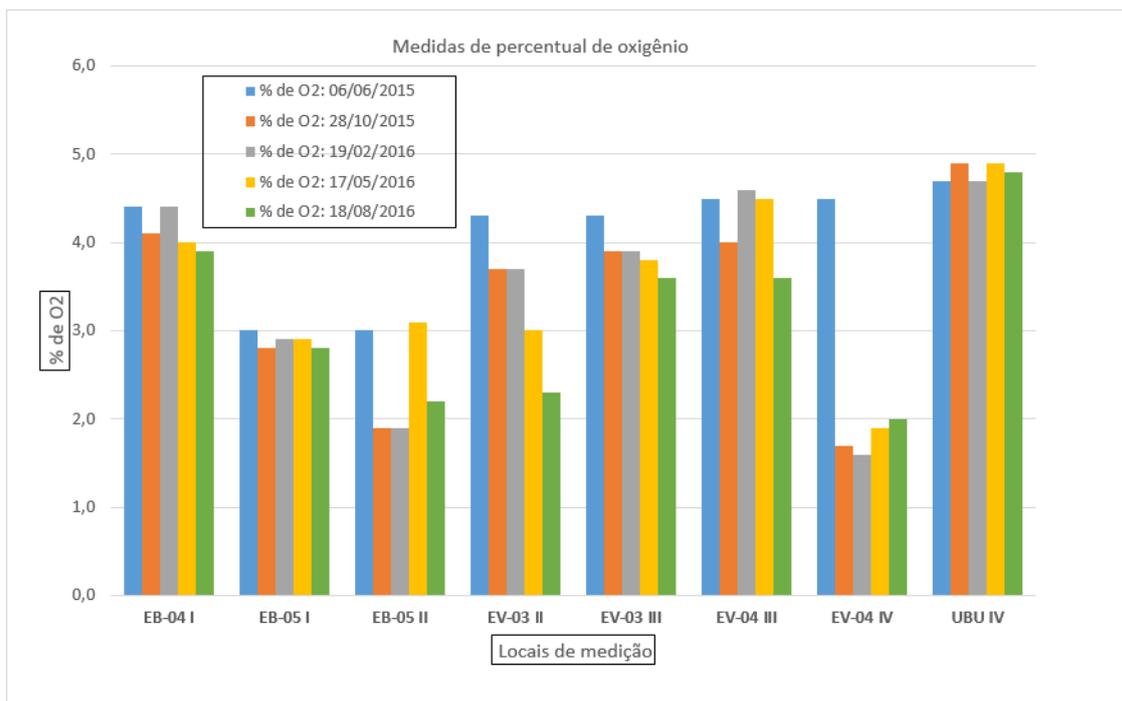
A Figura 17 apresenta os valores percentuais de oxigênio nos pontos de monitoramento.

Figura 17: Medidas de percentual de oxigênio nos pontos de monitoramento.

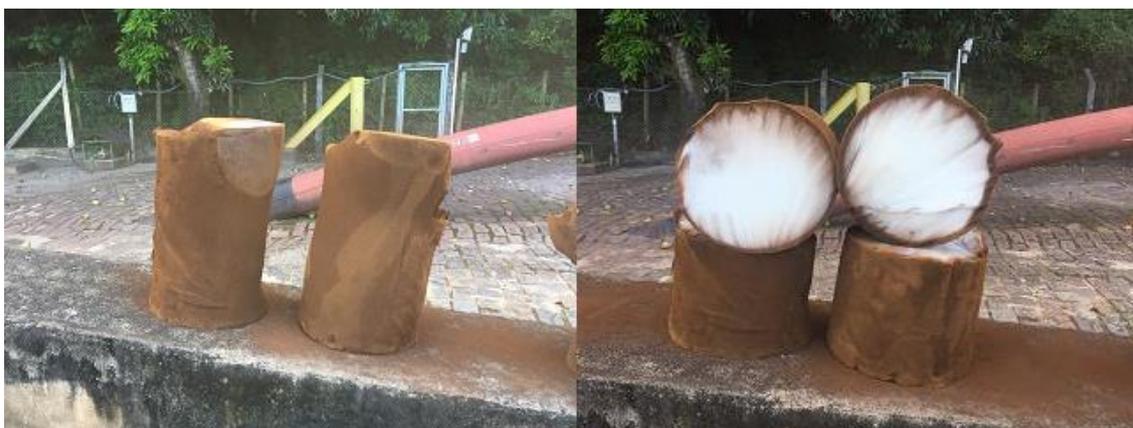
A recarga de nitrogênio foi realizada em 2017, naquele momento foram lançados pigs de espuma para secagem dos trechos, estes pigs arrastaram o material que foi caracterizado nesta dissertação. As Figuras 18 e 19 mostram respectivamente, imagens de um pig de espuma após a corrida e o material removido do interior da tubulação.

Figura 18: Pigs de espuma lançados para a secagem do duto durante a recarga do nitrogênio.

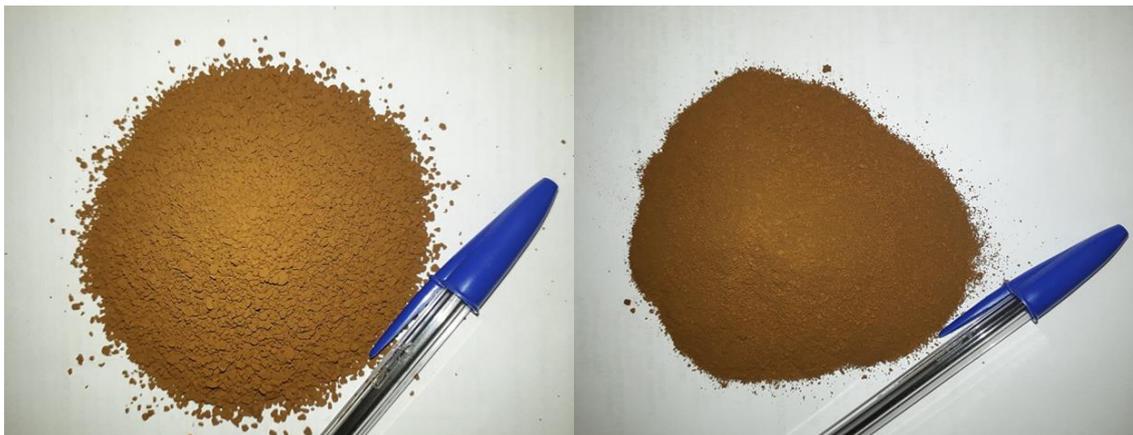
Figura 19: Material coletado durante a passagem dos pigs de espuma durante recarga do nitrogênio.

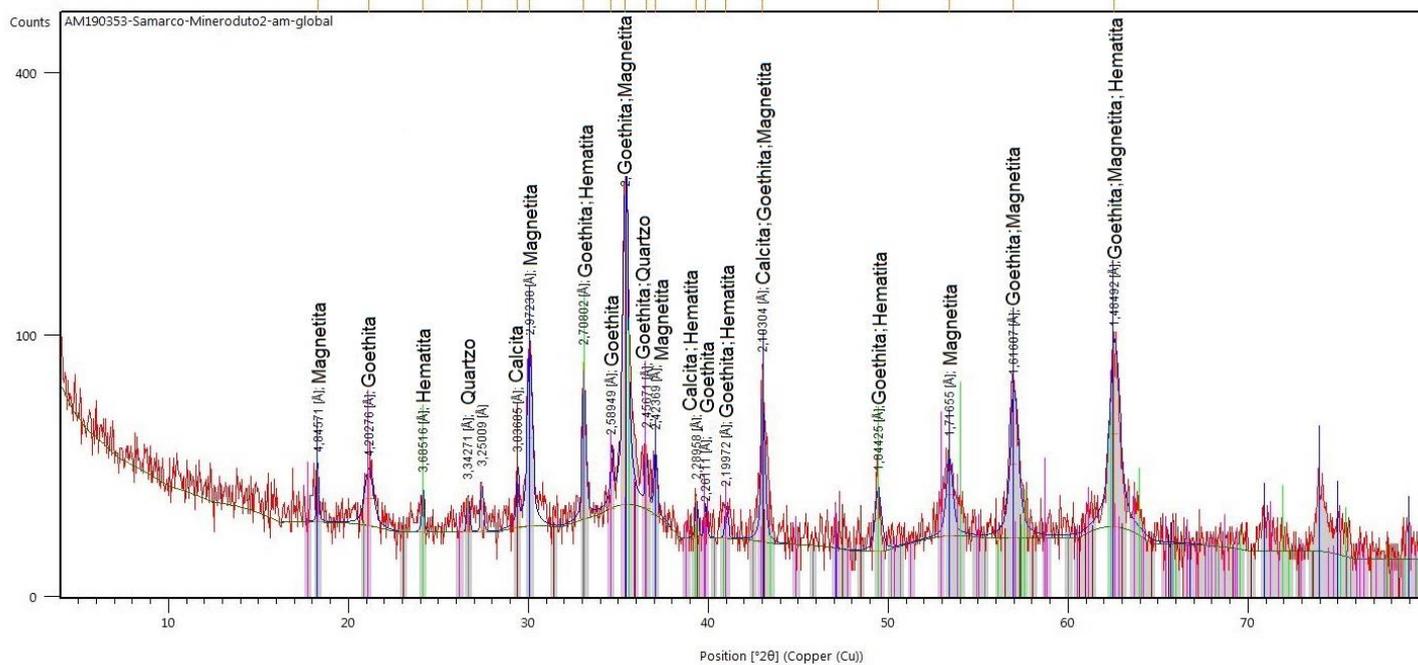
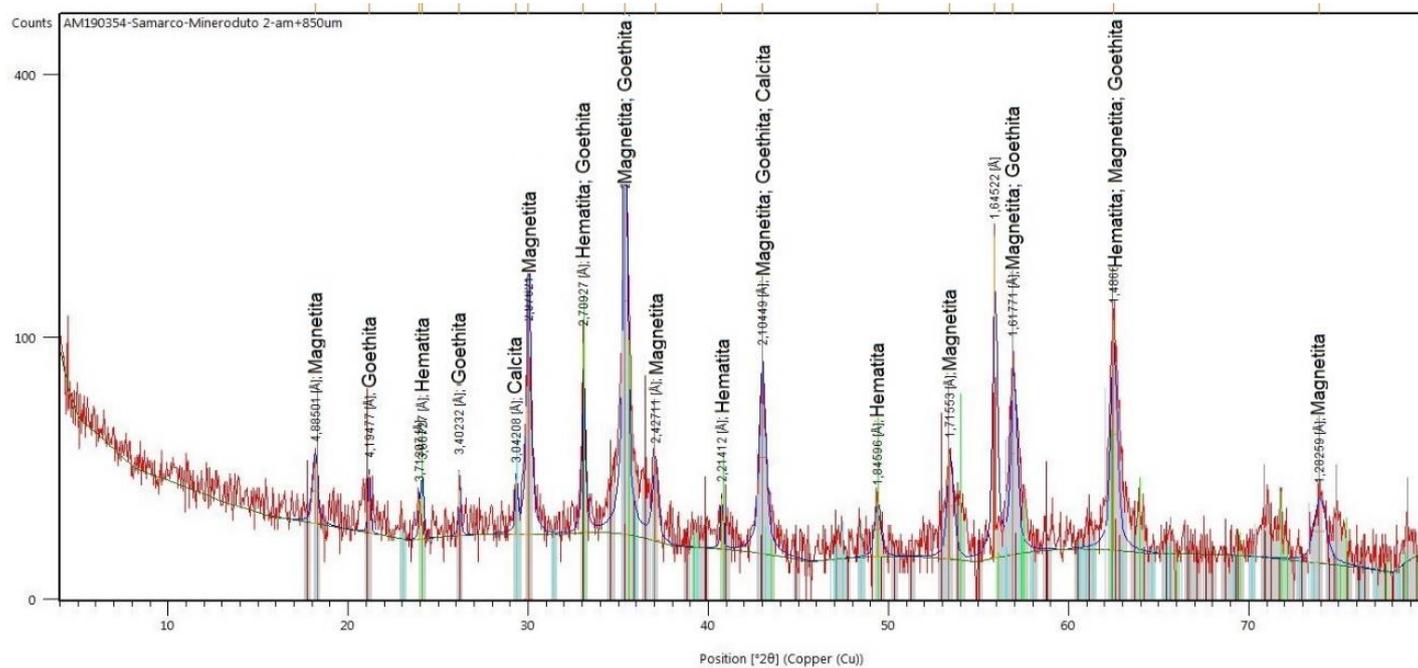
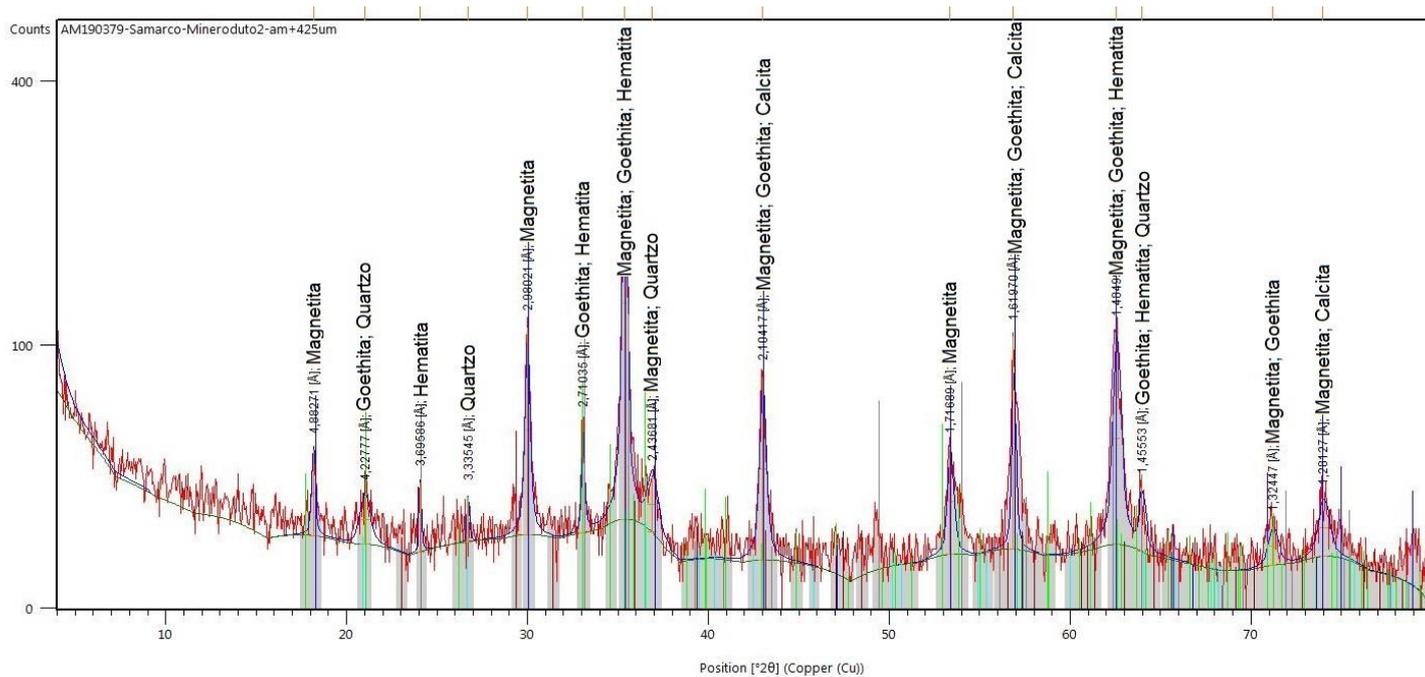
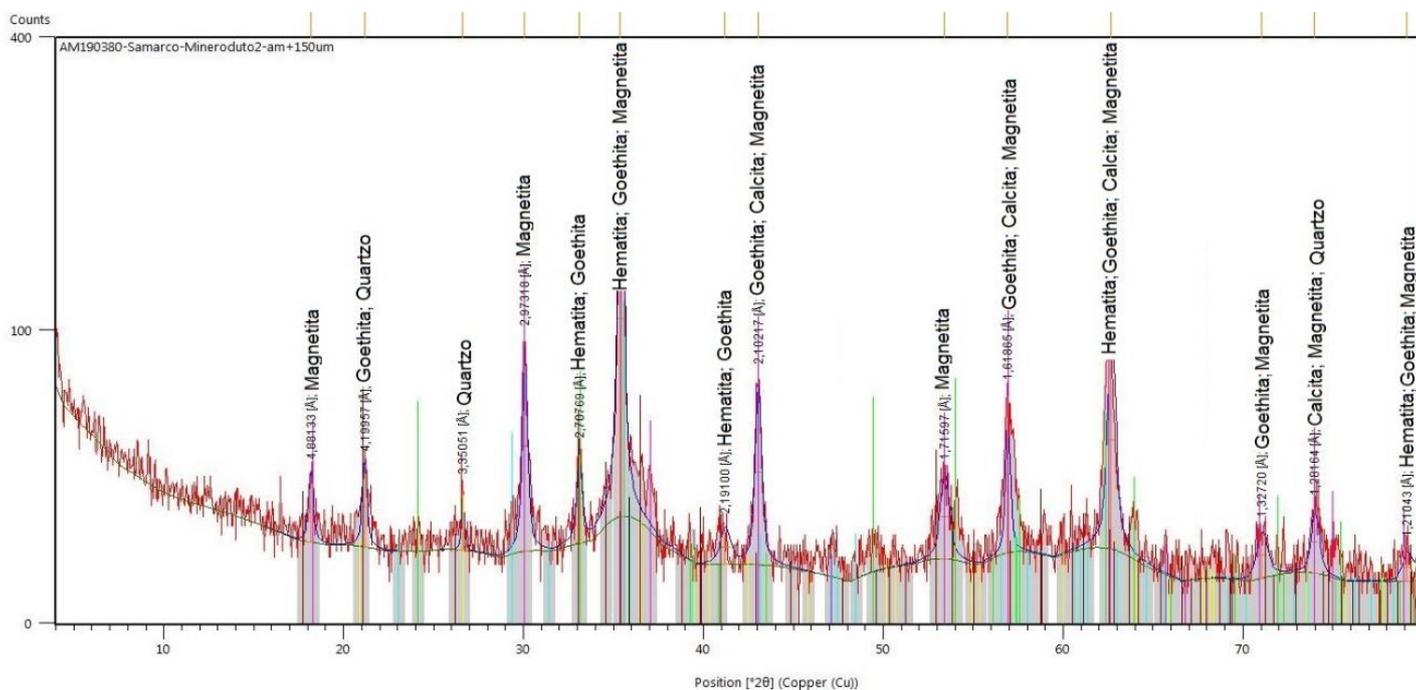
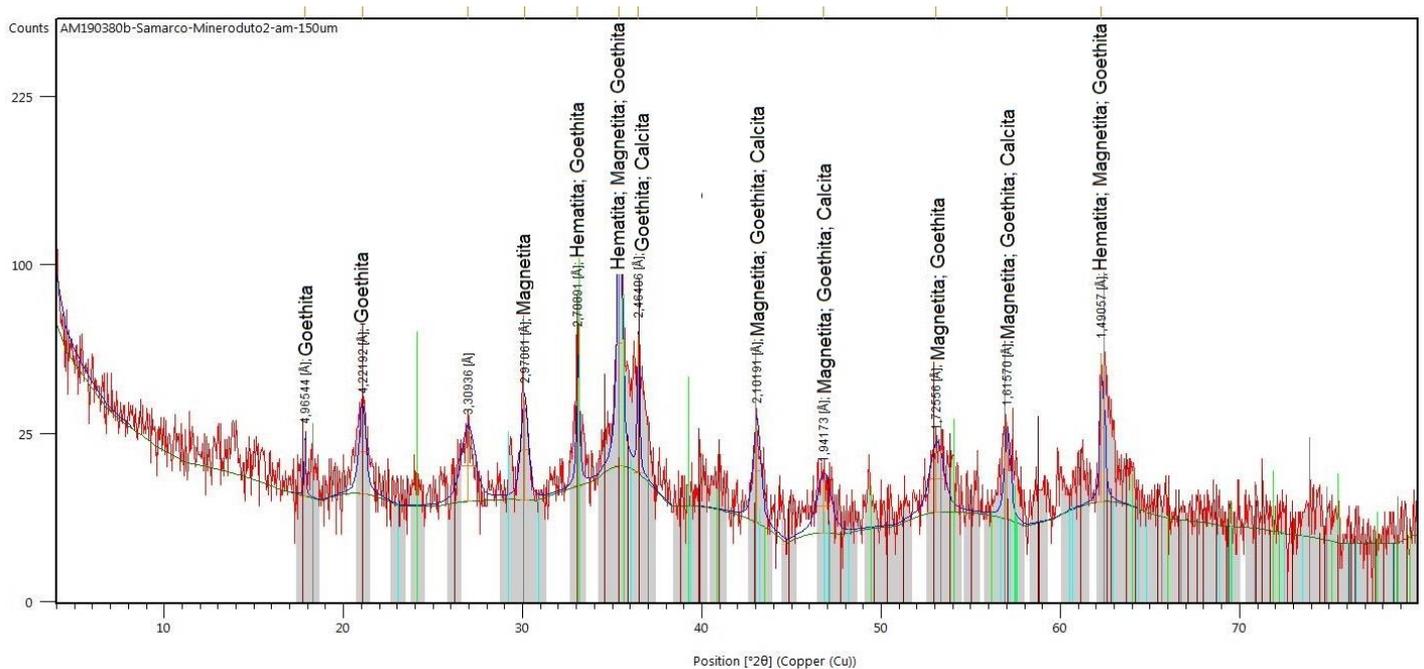
Os difratogramas para as amostras Global, > 850µm, > 425µm, > 150µm e < 150µm são apresentados nas Figuras, 20, 21, 22, 23 e 24, respectivamente.

Figura 20: Difratoograma da amostra Global

Figura 21: Difratoograma da amostra > 850 μm

Figura 22: Difratoograma da amostra > 425 μm

Figura 23: Difratoograma da amostra > 150 μm

Figura 24: Difratoograma da amostra < 150 μm

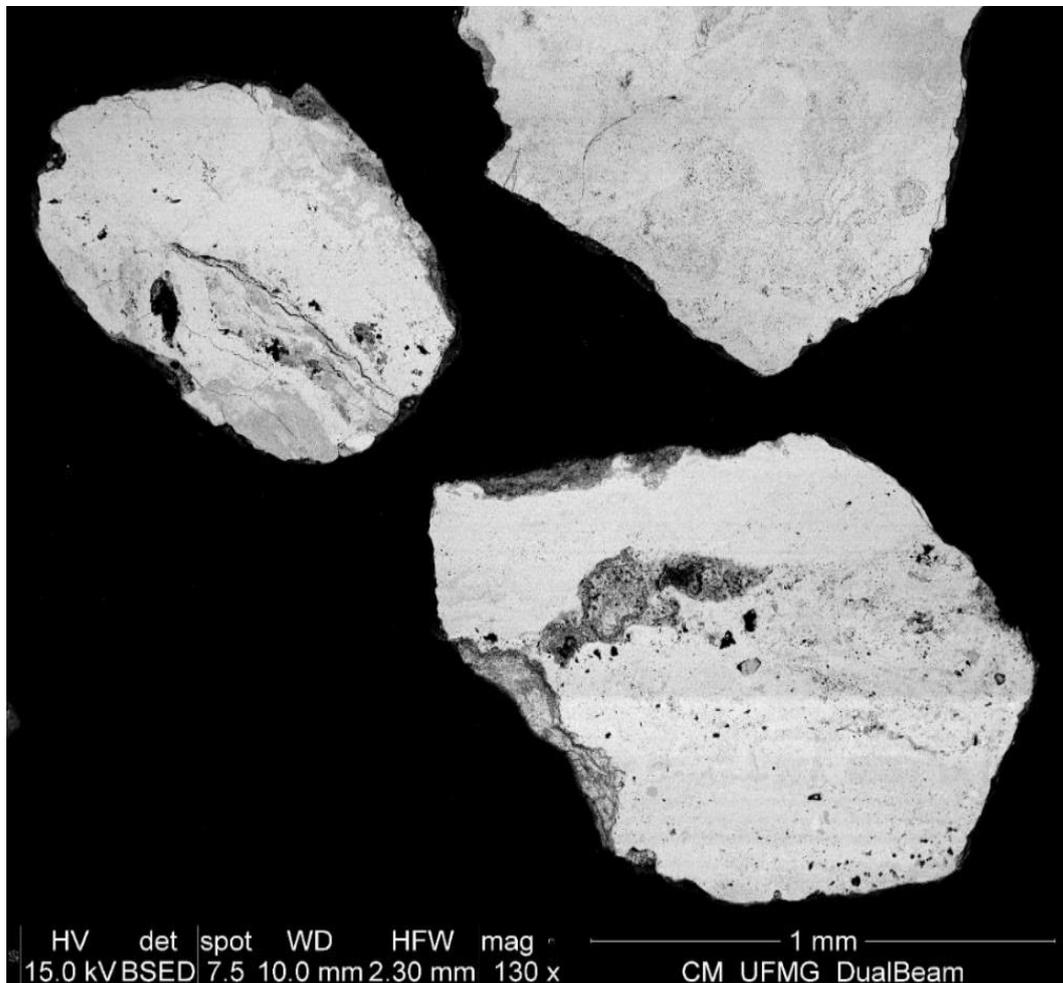
A Figura 25 mostra três fragmentos milimétricos de tubérculos. Estes apresentam trama predominantemente botrioidal, com presença moderada de poros submilimétricos grandes, mas com vários menores.

Figura 25: Três fragmentos milimétricos de tubérculos são mostrados.

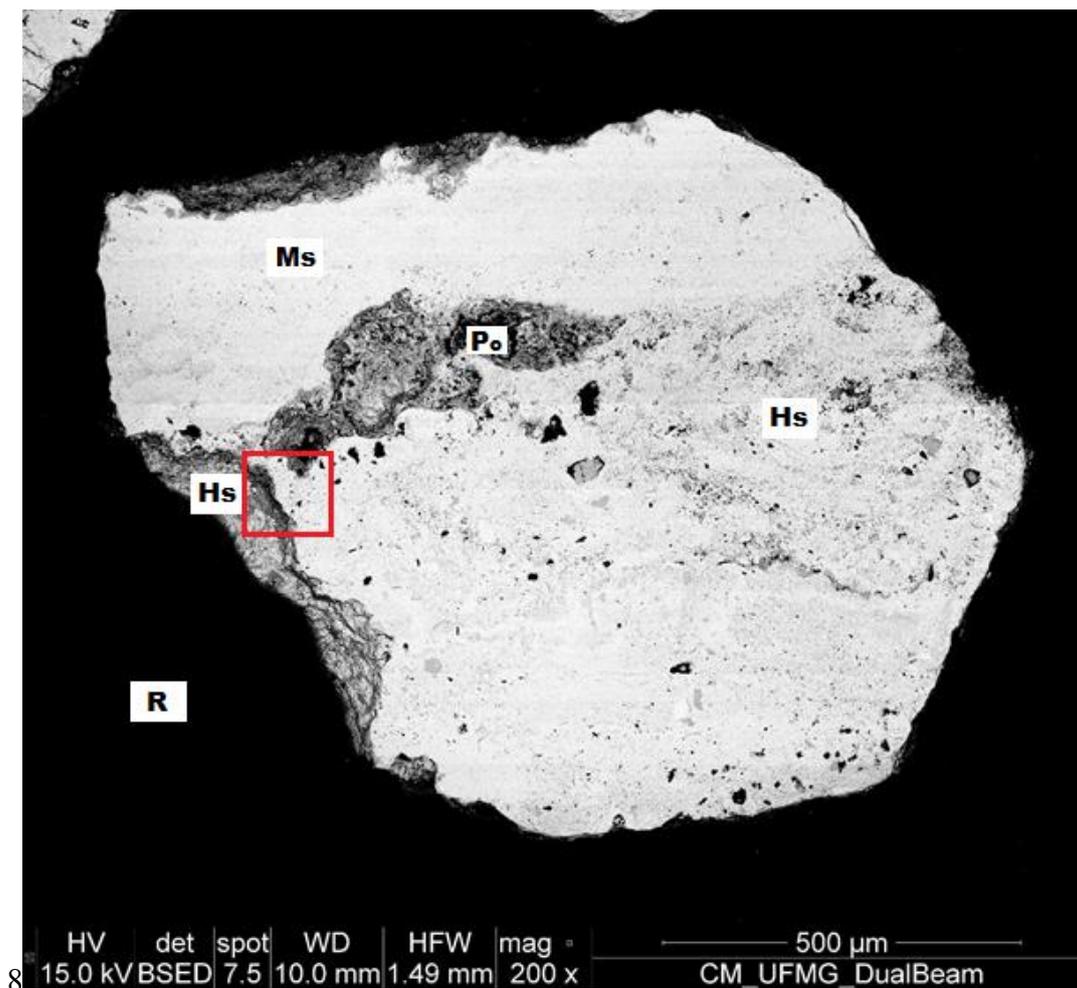
Observando em maior detalhe o fragmento de tubérculo da parte inferior da imagem da Figura 25, verifica-se na região mediana nítida trama botrioidal. Praticamente todas as feições microestruturais são secundárias, isto é, são produtos da corrosão, conforme pode ser visto na Figura 26.

Figura 26: Fragmento de tubérculo com trama botrioidal. Magnetita secundária (Ms), hematita secundária (Hs), Poro (Po) e Resina de impregnação (R).

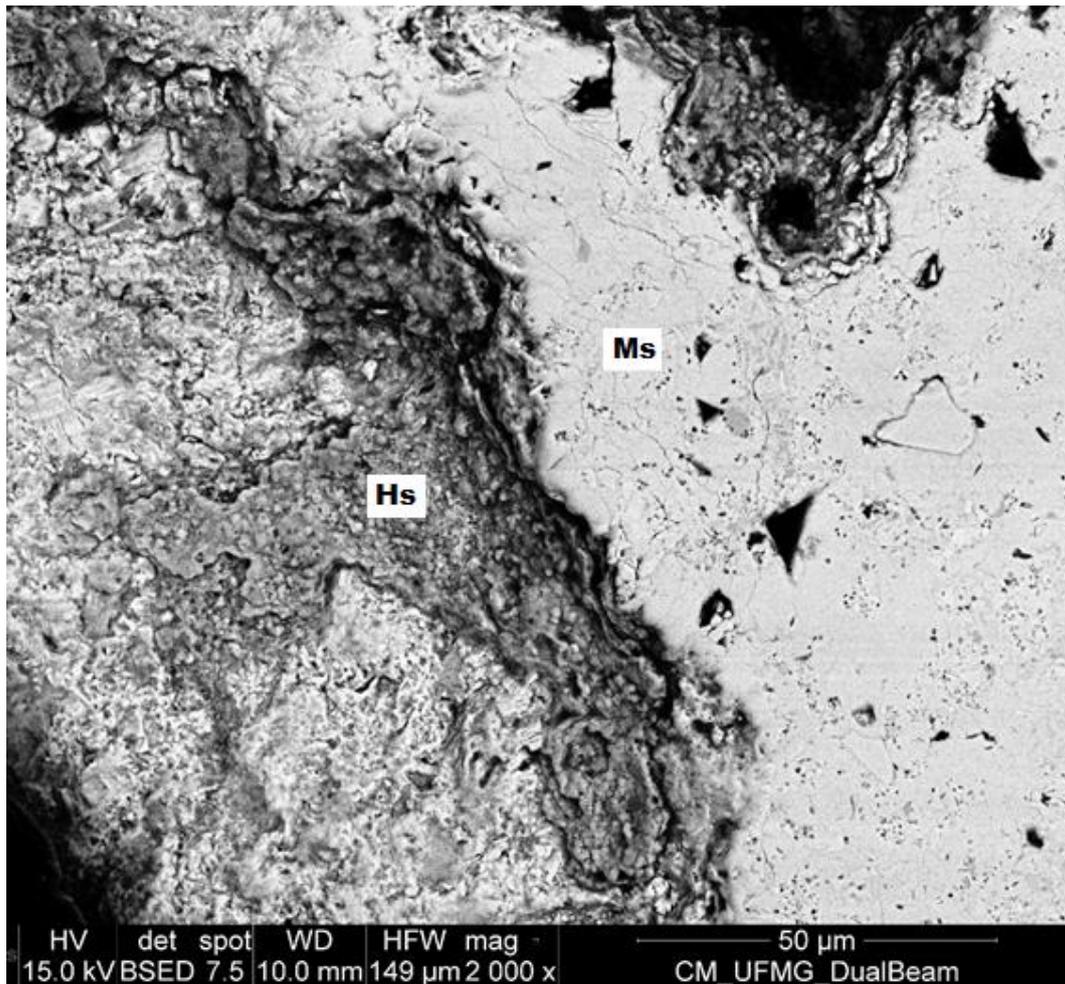
Com uma ampliação ainda maior do tubérculo da Figura 26 (caixa vermelha), bandas paralelas de magnetita e hematita foram identificadas, ambas secundárias, conforme mostrado na Figura 27.

Figura 27: Bandas paralelas de magnetita e hematita. Magnetita secundária (Ms), hematita secundária (Hs).

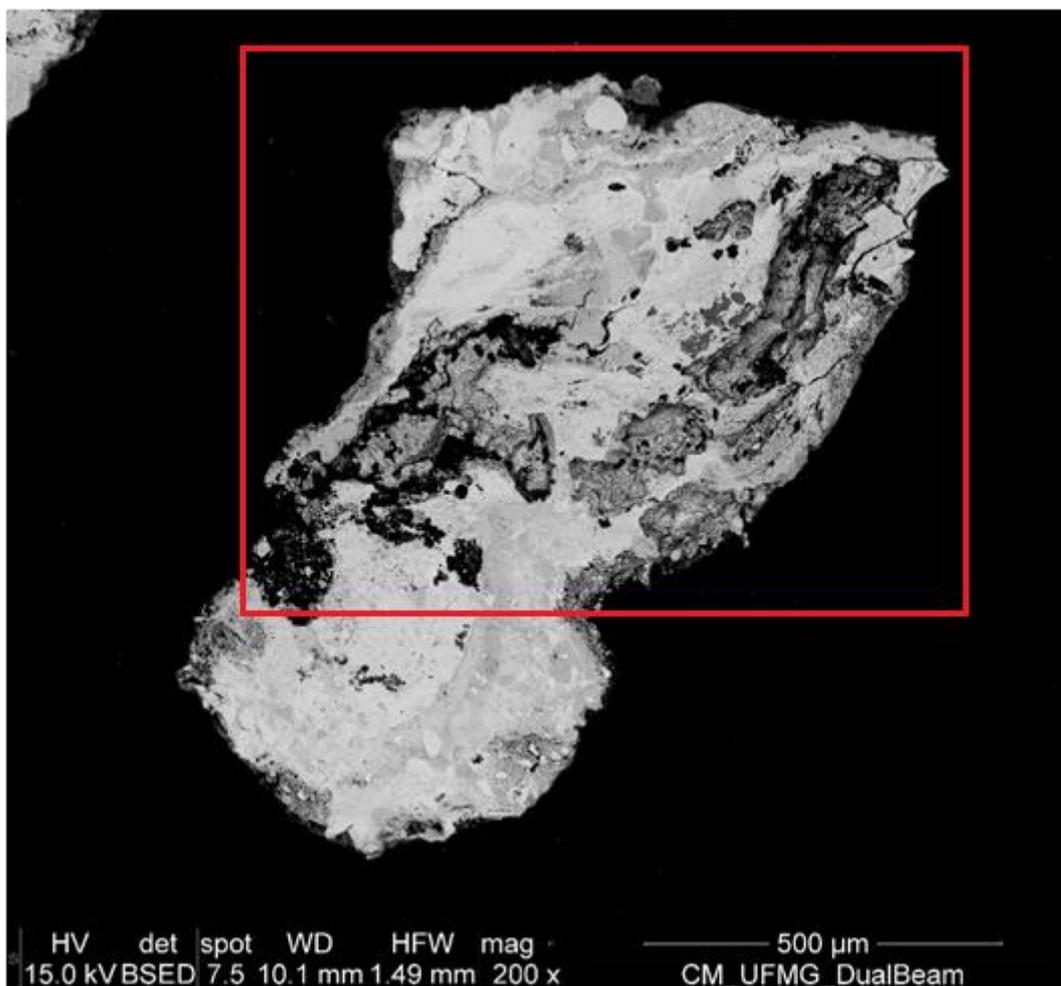
Observando outro fragmento de tubérculo, Figura 28, verifica-se uma estrutura complexa, mas predominantemente botrioidal, sendo suas regiões central e lateral direita altamente porosas e o restante relativamente maciço.

Figura 28: Fragmento de tubérculo com estrutura complexa.

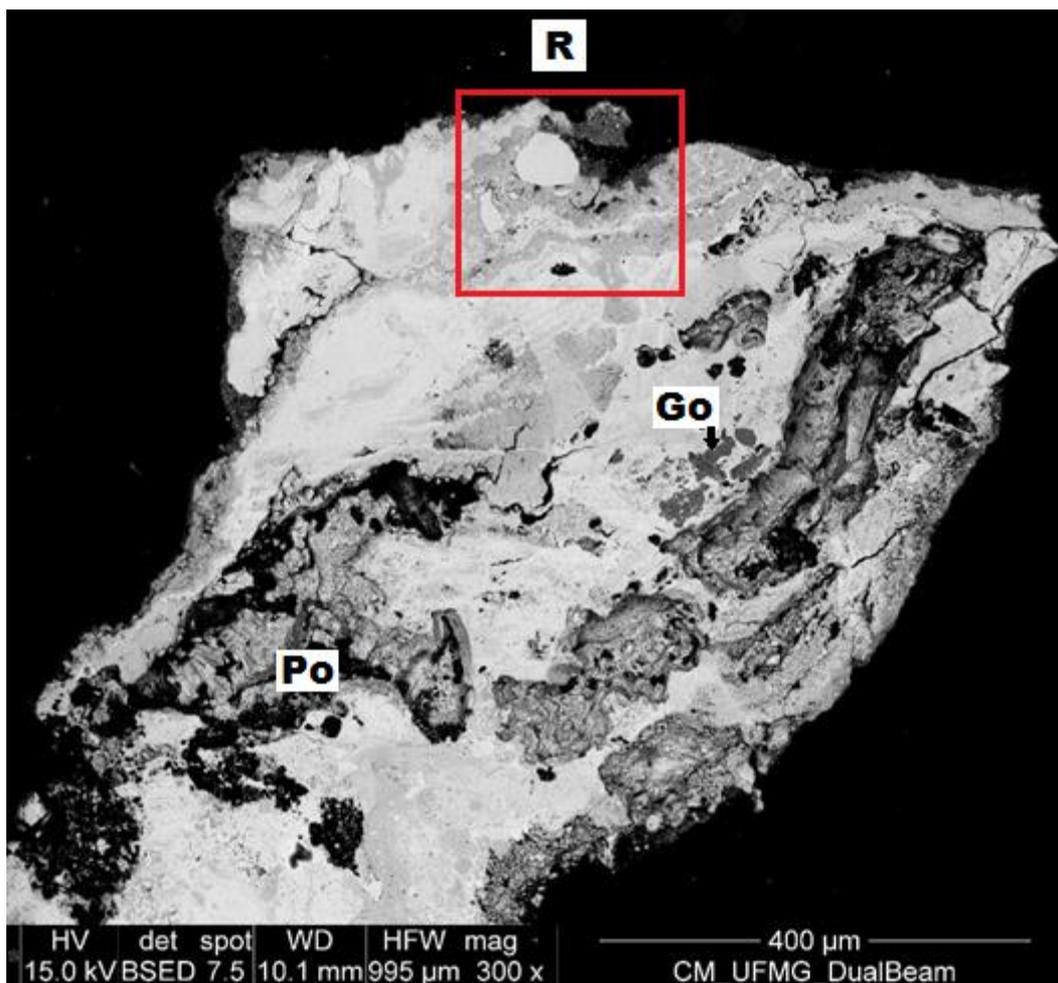
Com maior ampliação do fragmento de tubérculo da Figura 28 (caixa vermelha), quantidade de poros relativamente grandes e presença de grãos pequenos de goethita secundária foram observadas, conforme pode ser visto na Figura 29.

Figura 29: Fragmento de tubérculos com poros grandes e pequena quantidade grãos de goethita. Goethita secundária (Go), Poro (Po) e Resina de impregnação (R).

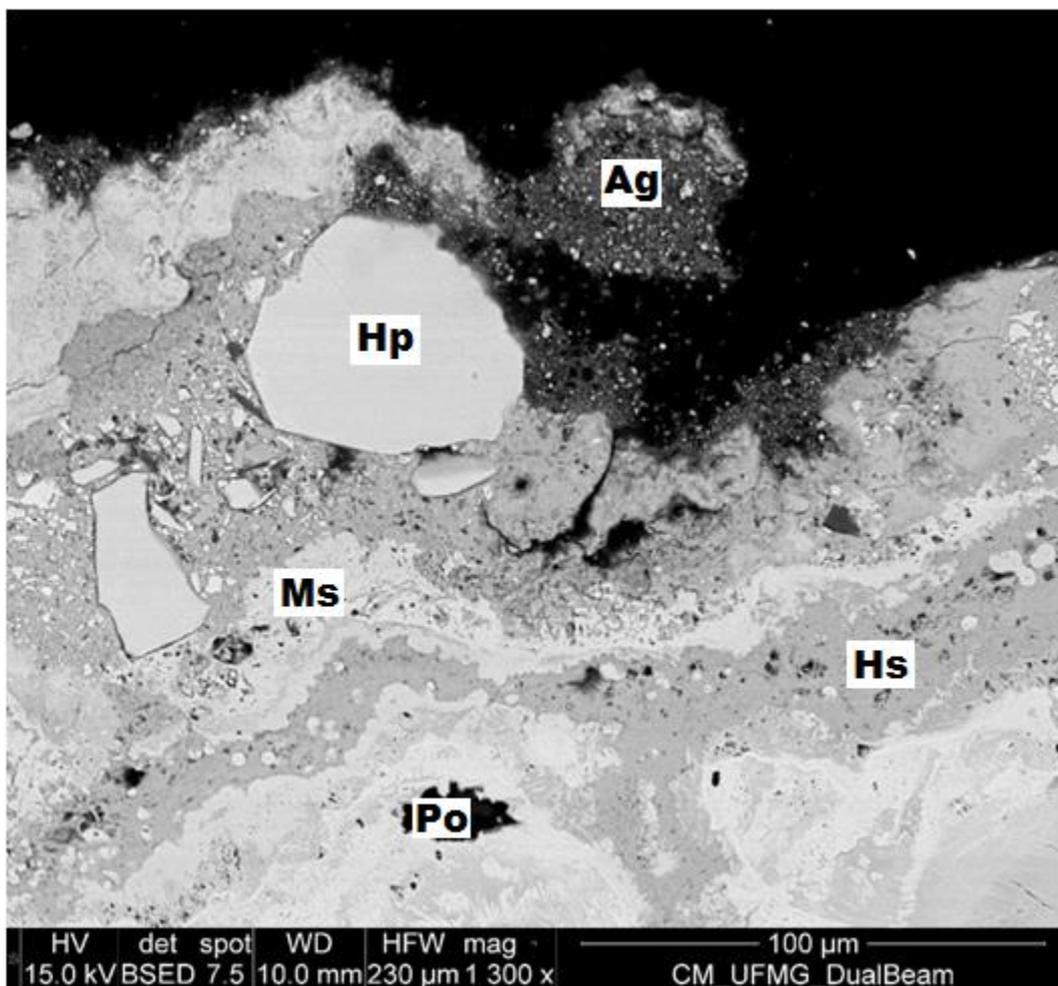
Com ampliação ainda maior da parte superior da Figura 29 (caixa vermelha), observou-se trama botrioidal, com alternância de bandas de magnetita e hematita, ambas secundárias; há alguns grãos de hematita primária, com feições lamelar e granular, conforme pode ser verificado na Figura 30.

Figura 30: Imagem de fragmento de tubérculo com bandas de magnetita e hematita secundárias e grãos hematita primária. Magnetita secundária (Ms), hematita secundária (Hs), hematita primária (Hp), agregado (Ag) e Poro (Po).
