UNIVERSIDADE FEDERAL DE MINAS GERAIS
Programa de Pós-Graduação em Engenharia Química

Dissertação de Mestrado

Inertização de minerodutos para mitigação de sua corrosão interna

Este trabalho visa descrever o processo de inertização do mineroduto 2 da Samarco Mineração, que tem aproximadamente 400 quilômetros de extensão e transporta a polpa de minério de ferro de Mariana-MG até Anchieta-ES, avaliar as etapas necessárias e a aplicação dessa metodologia em escala industrial, caracterizar produtos de corrosão removidos do interior do duto e propor causas e mecanismos para as corrosões encontradas durante as inspeções.

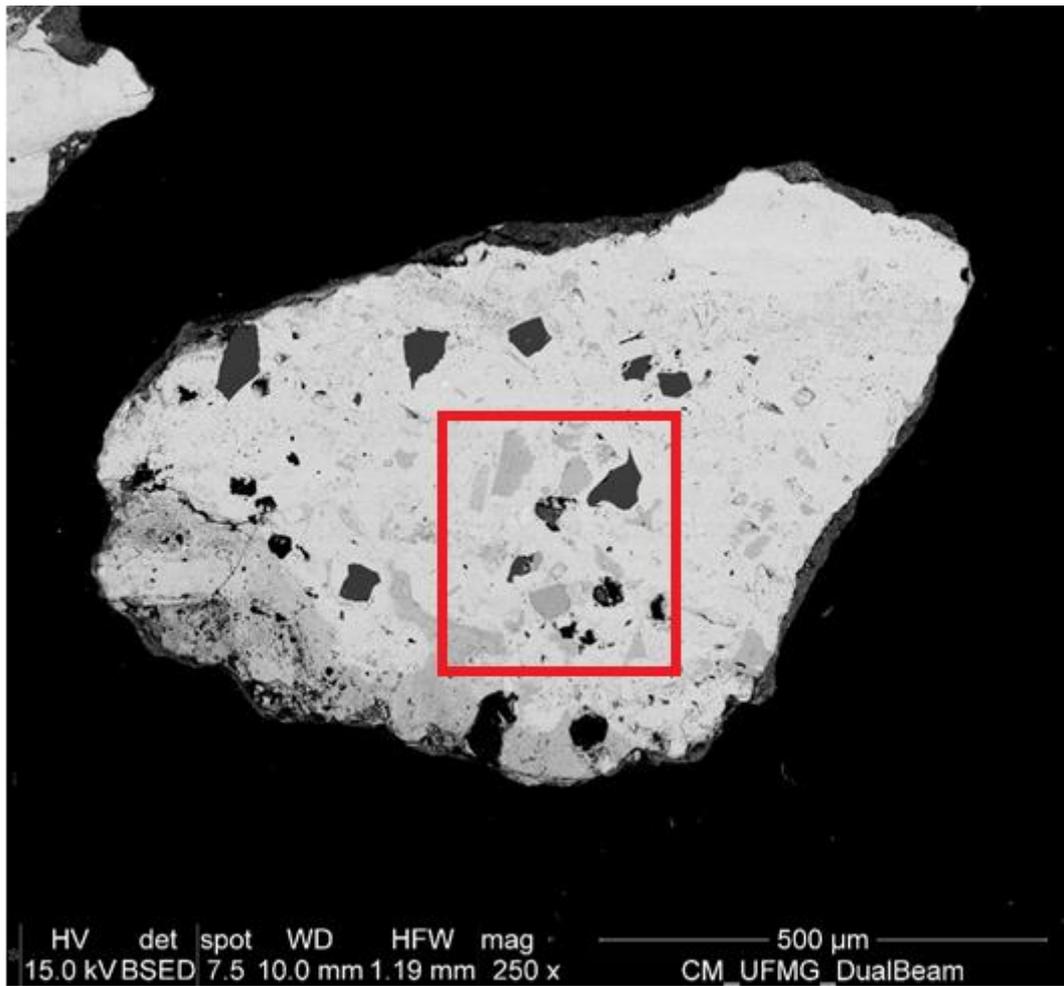
A Figura 31 mostra um fragmento de tubérculo, bastante compacto, com trama botrioidal nítida somente na região inferior. Com maior ampliação da imagem da Figura 31 (caixa vermelha) foi possível visualizar que a fase de fundo era composta por magnetita secundária, mas com vários grãos de hematita primária e secundária, bem como algumas inclusões de quartzo, conforme mostrado na Figura 32.

Figura 31: Fragmento de tubérculo bastante compacto, com inclusões de quartzo.

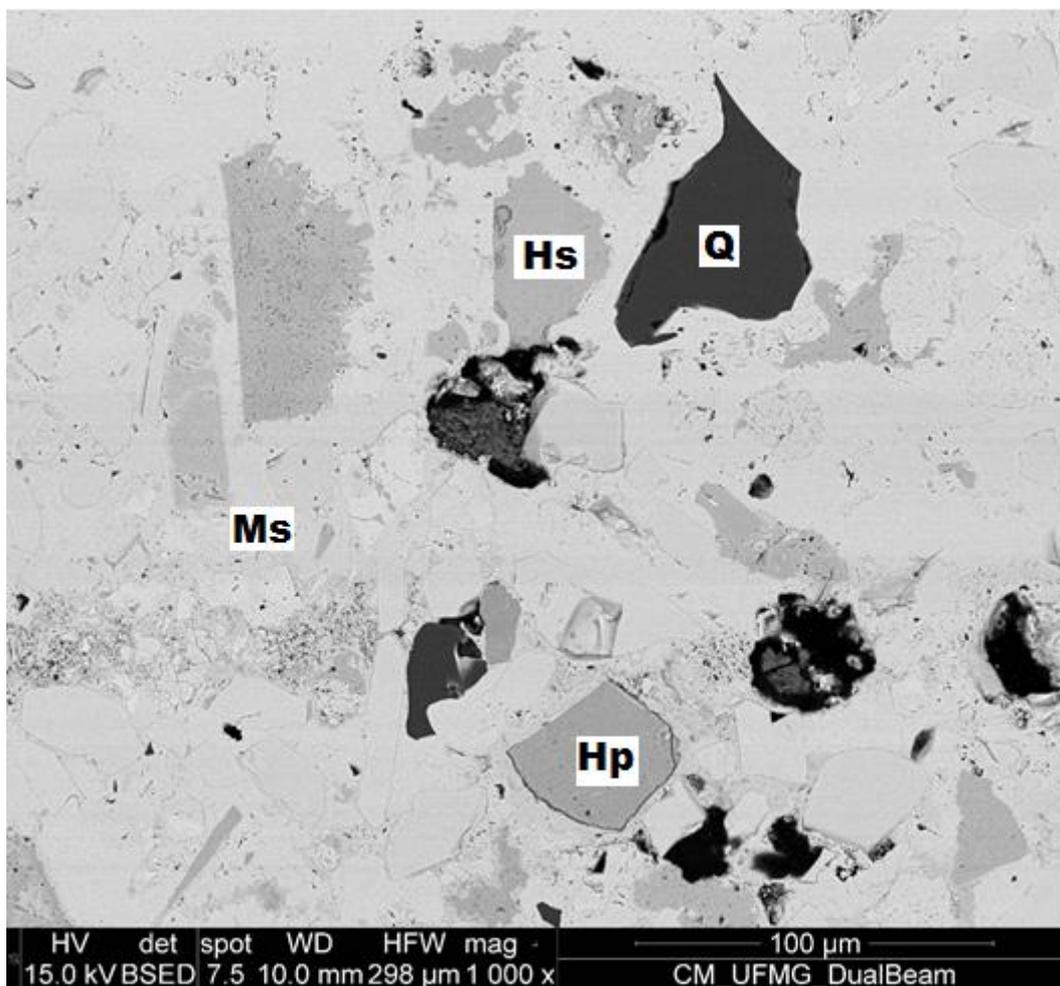
Figura 32: Detalhe do fragmento de tubérculo da figura 29 (caixa vermelha). Magnetita secundária (Ms), hematita secundária (Hs), hematita primária (Hp) e quartzo (Q).

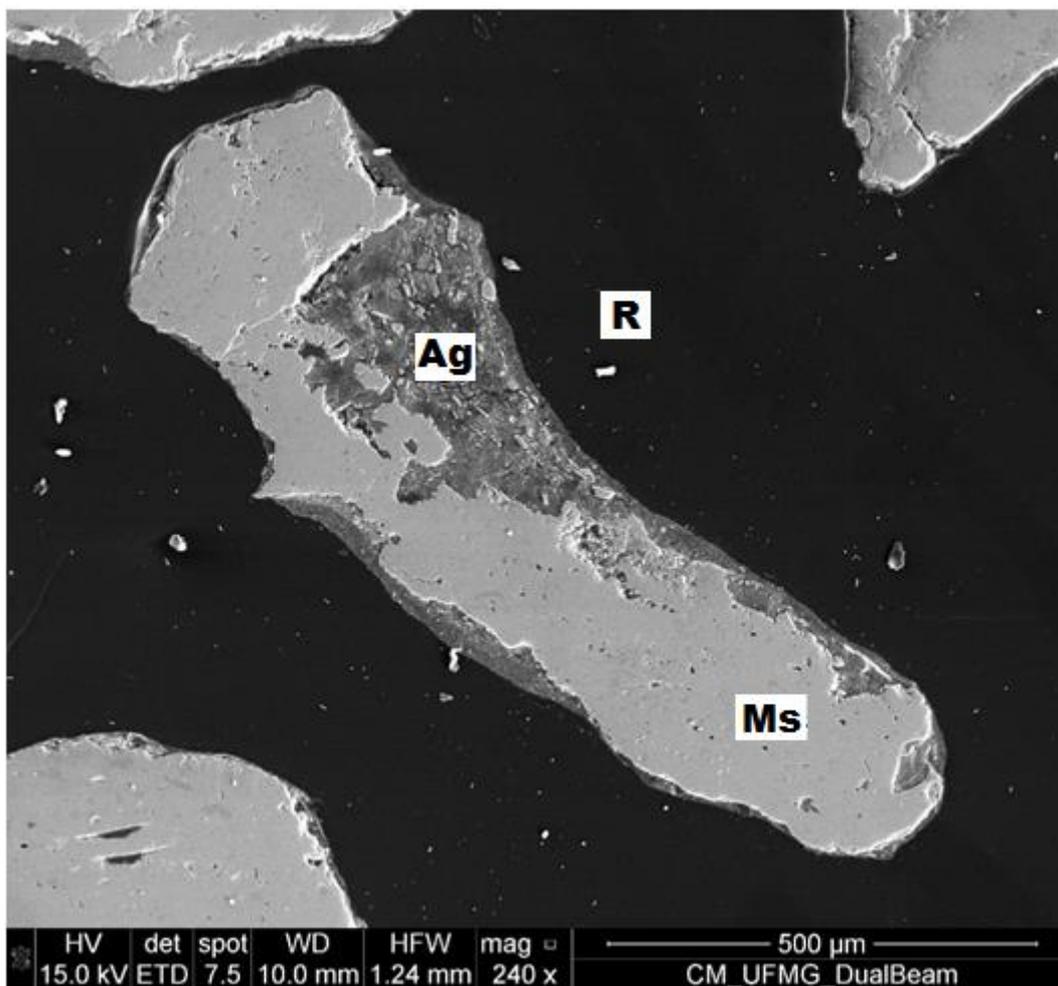
Ainda foi observado um fragmento alongado de tubérculo, Figura 33, com uma camada maciça e destacada de uma trama botrioidal, composta quase exclusivamente de magnetita botrioidal, com crostas de agregado de partículas finas, cimentadas por calcita; na região marcada por Ag, esta crosta é mais espessa.

Figura 33: Fragmento alongado de tubérculo com crostas de agregado de partículas finas cimentadas por calcita. Magnetita secundária (Ms), agregado (Ag) e resina de impregnação (R).

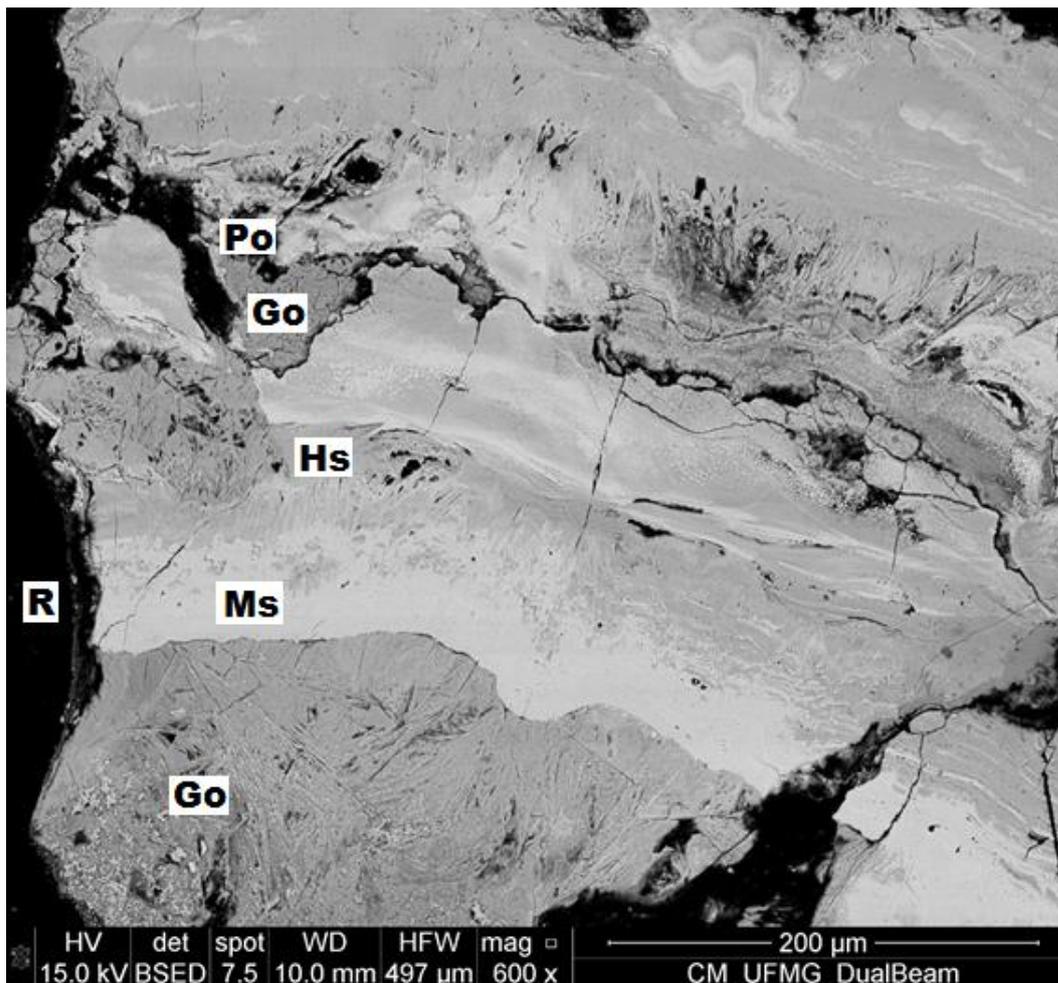
Figura 34: Detalhe de tuberculo com grãos de Goethita. Magnetita secundária (Ms), hematita secundária (Hs), goethita secundária (Go), poro (Po) e resina de impregnação (R).

A Figura 34 mostra trama botrioidal, com bandas alternadas de magnetita e hematita, ambas secundárias, com grãos de Goethita.

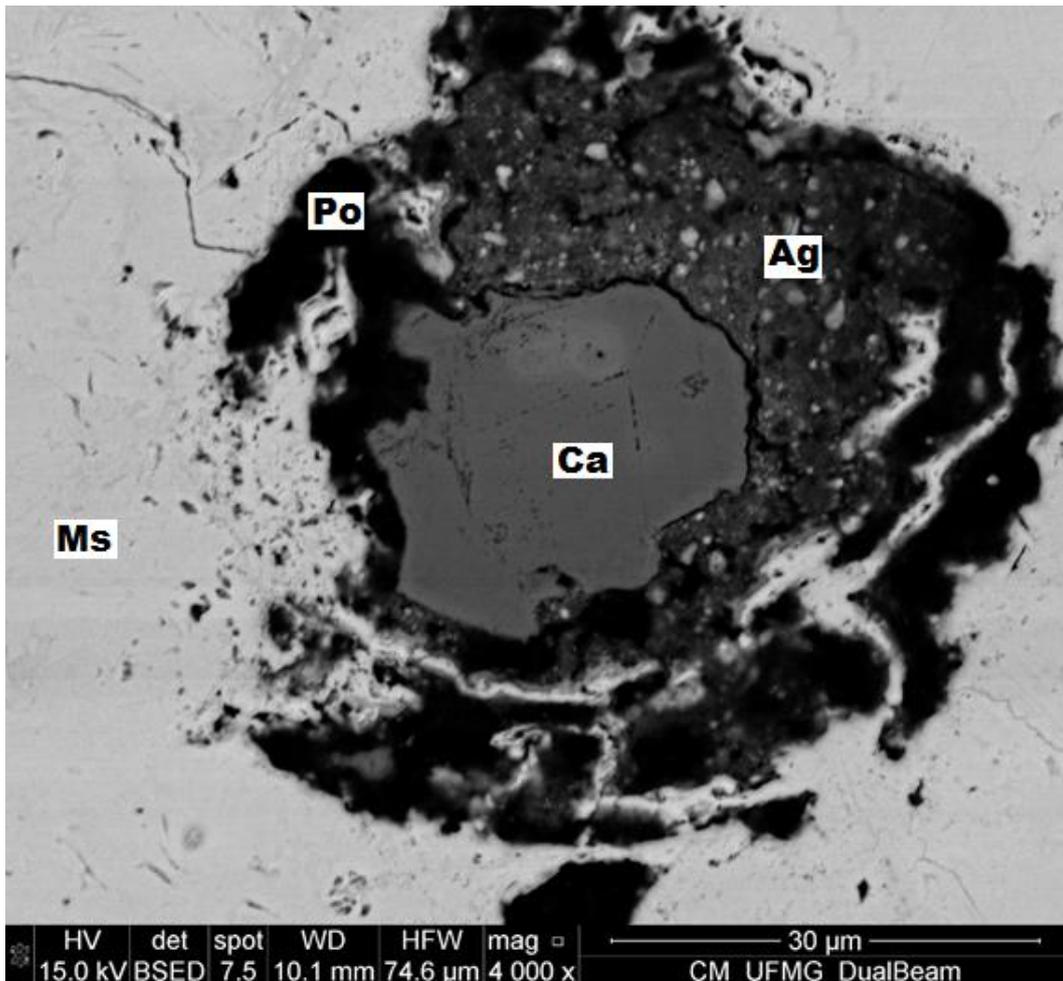
Figura 35: Poro parcialmente preenchido com agregado e contendo um grão de calcita. Magnetita secundária (Ms), agregado (Ag), calcita (Ca) e poro (Po).

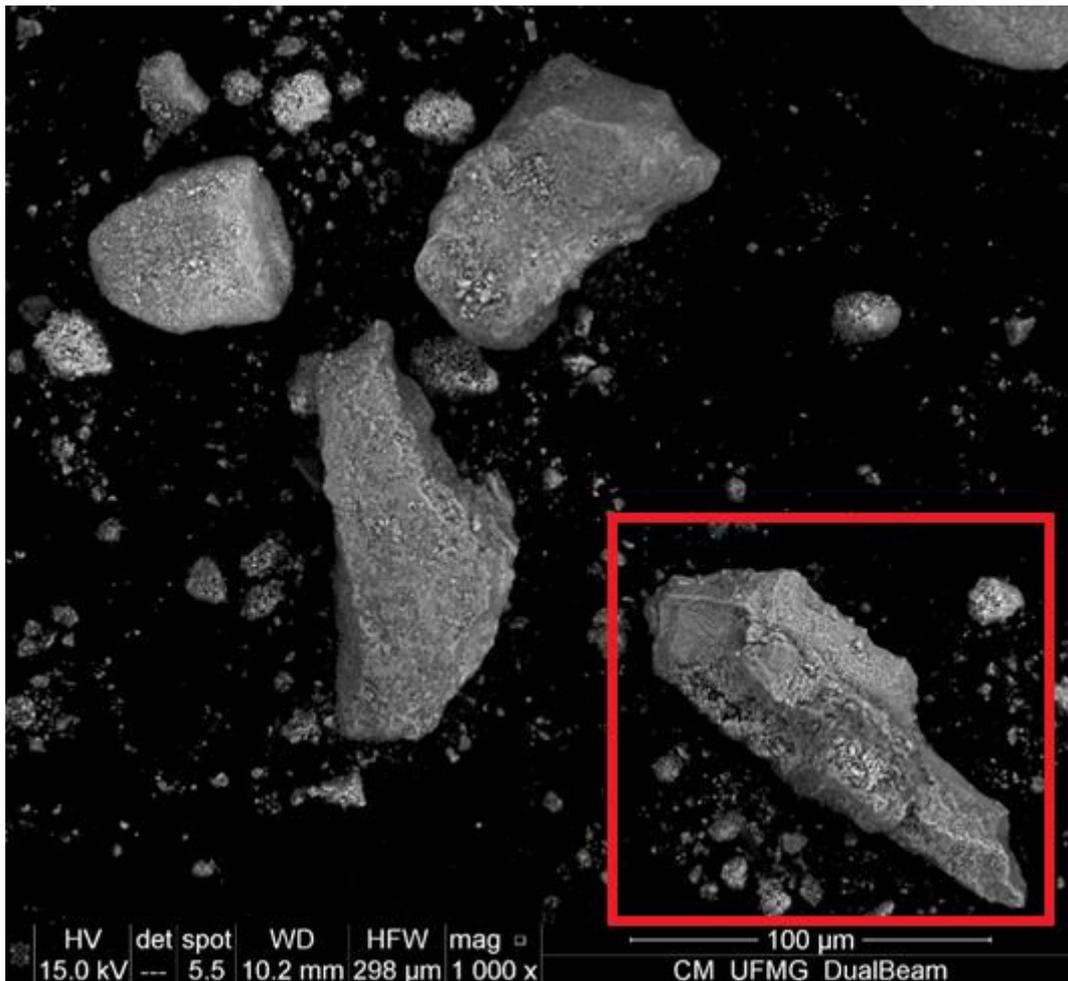
Foram observados fragmentos de tubérculos com contornos desde angulosos até arredondados, conforme pode ser visto na Figura 36.

Figura 36: Fragmentos de tubérculos com contornos desde angulosos até arredondados.

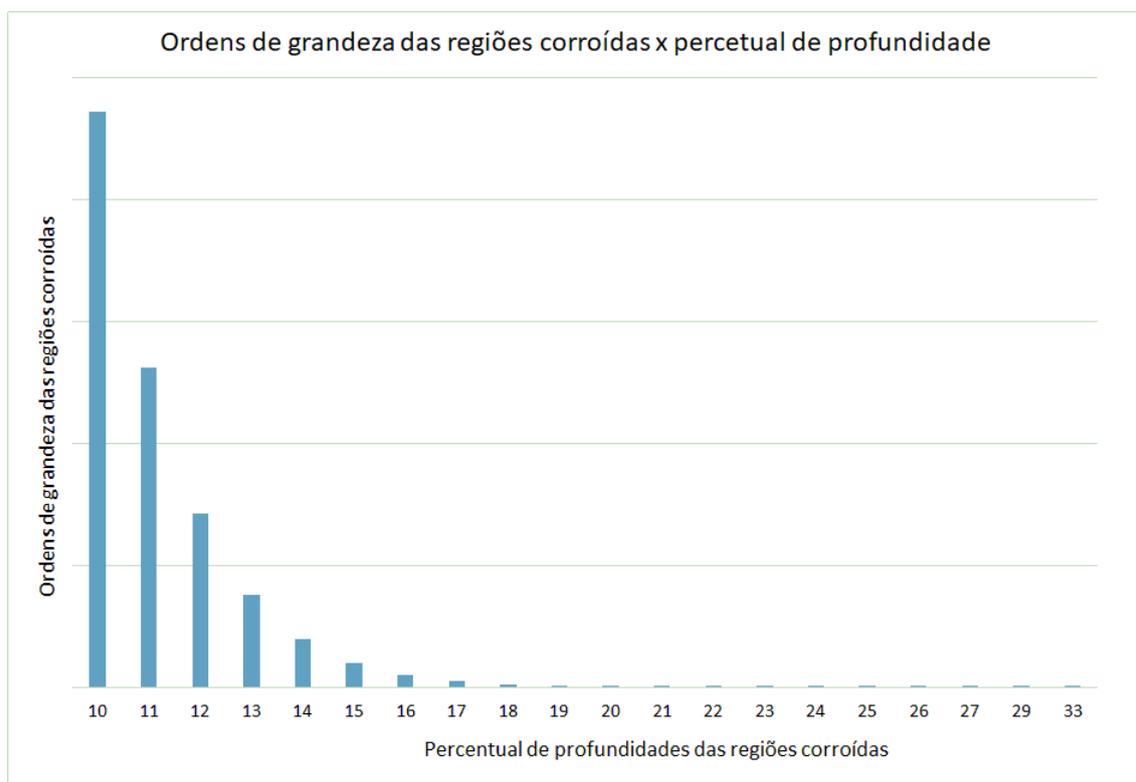
Foram detectadas inúmeras regiões corroídas em todo o mineroduto. Na Figura 37 é apresentada a ordem de grandeza das quantidades de regiões corroídas em função do percentual de profundidades.

Figura 37: Ordens de grandeza das quantidades de regiões corroídas em função do percentual de profundidade.

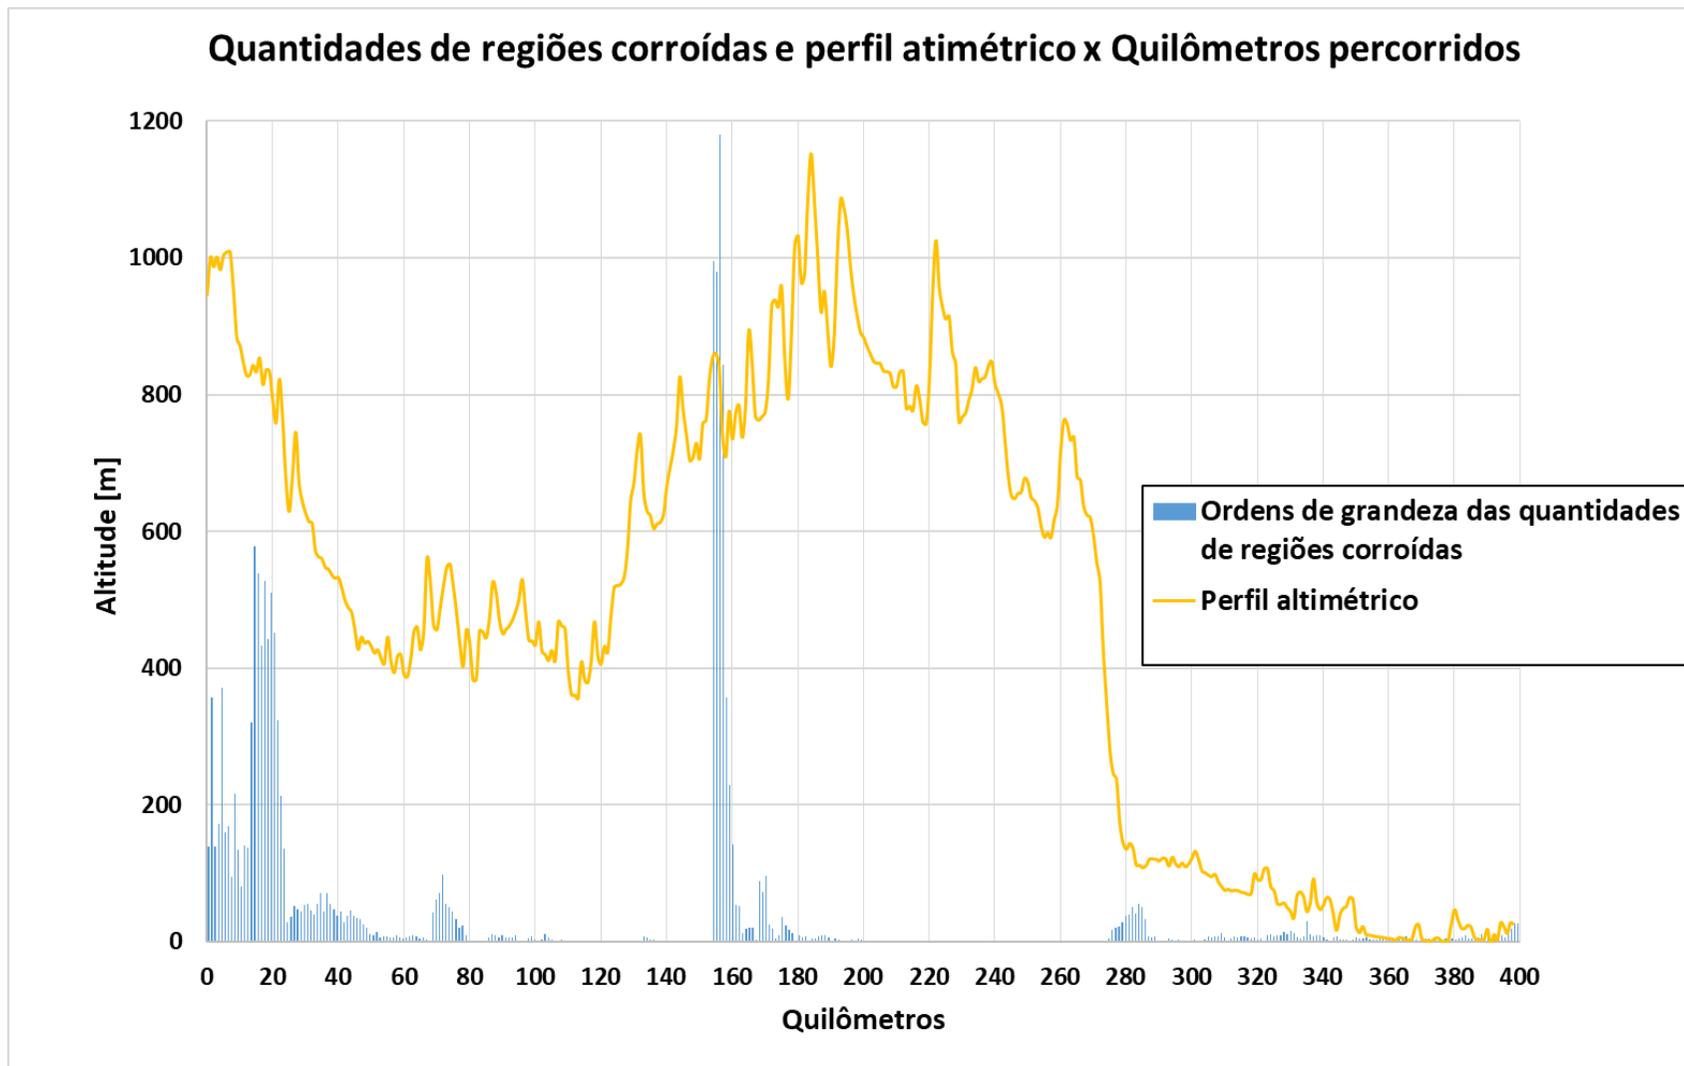
A Figura 38 mostra as ordens de grandeza das quantidades de regiões corroídas e o perfil altimétrico ao longo do comprimento do duto.

Figura 38: Distribuição das ordens de grandeza das quantidades de regiões corroídas e perfil altimétrico ao longo do mineroduto.

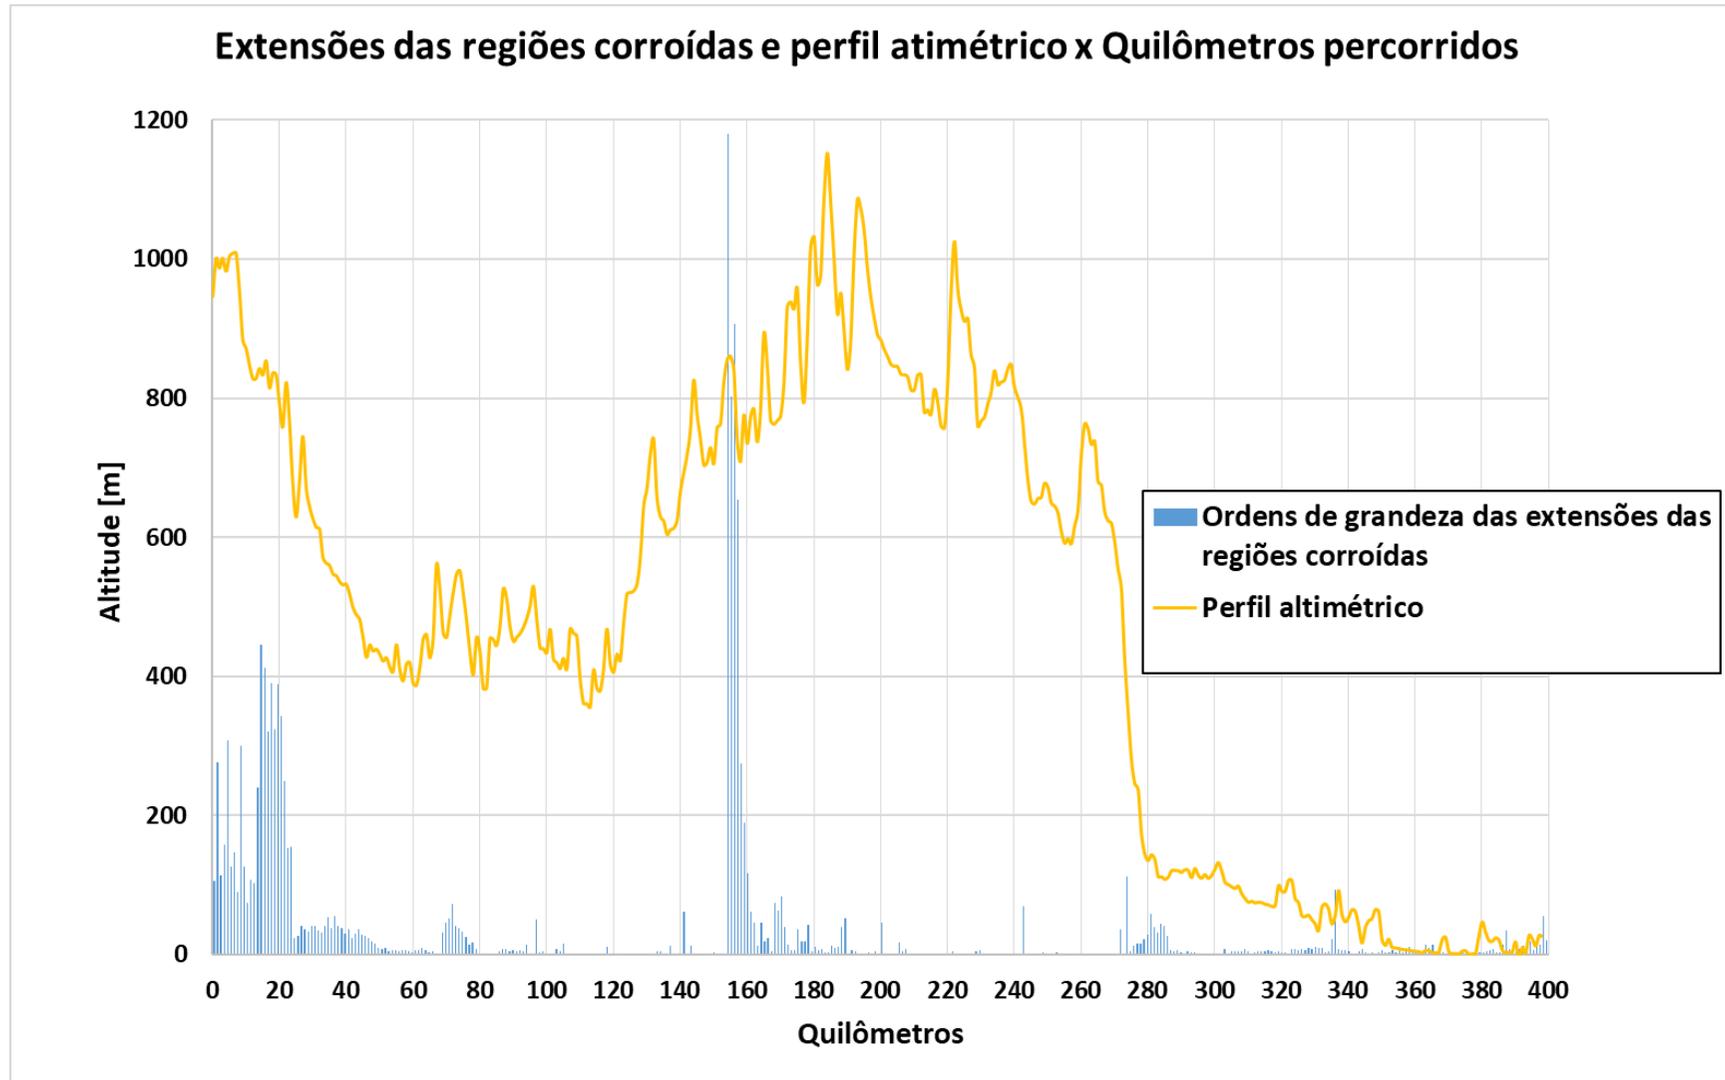
Foi analisada as ordens de grandeza das extensões das regiões corroídas ao longo do comprimento do duto. A Figura 39 mostra as ordens de grandeza das extensões das regiões corroídas e o perfil altimétrico ao longo do comprimento do duto.

Figura 39: Distribuição das ordens de grandeza das extensões das regiões corroídas e perfil altimétrico ao longo do mineroduto .

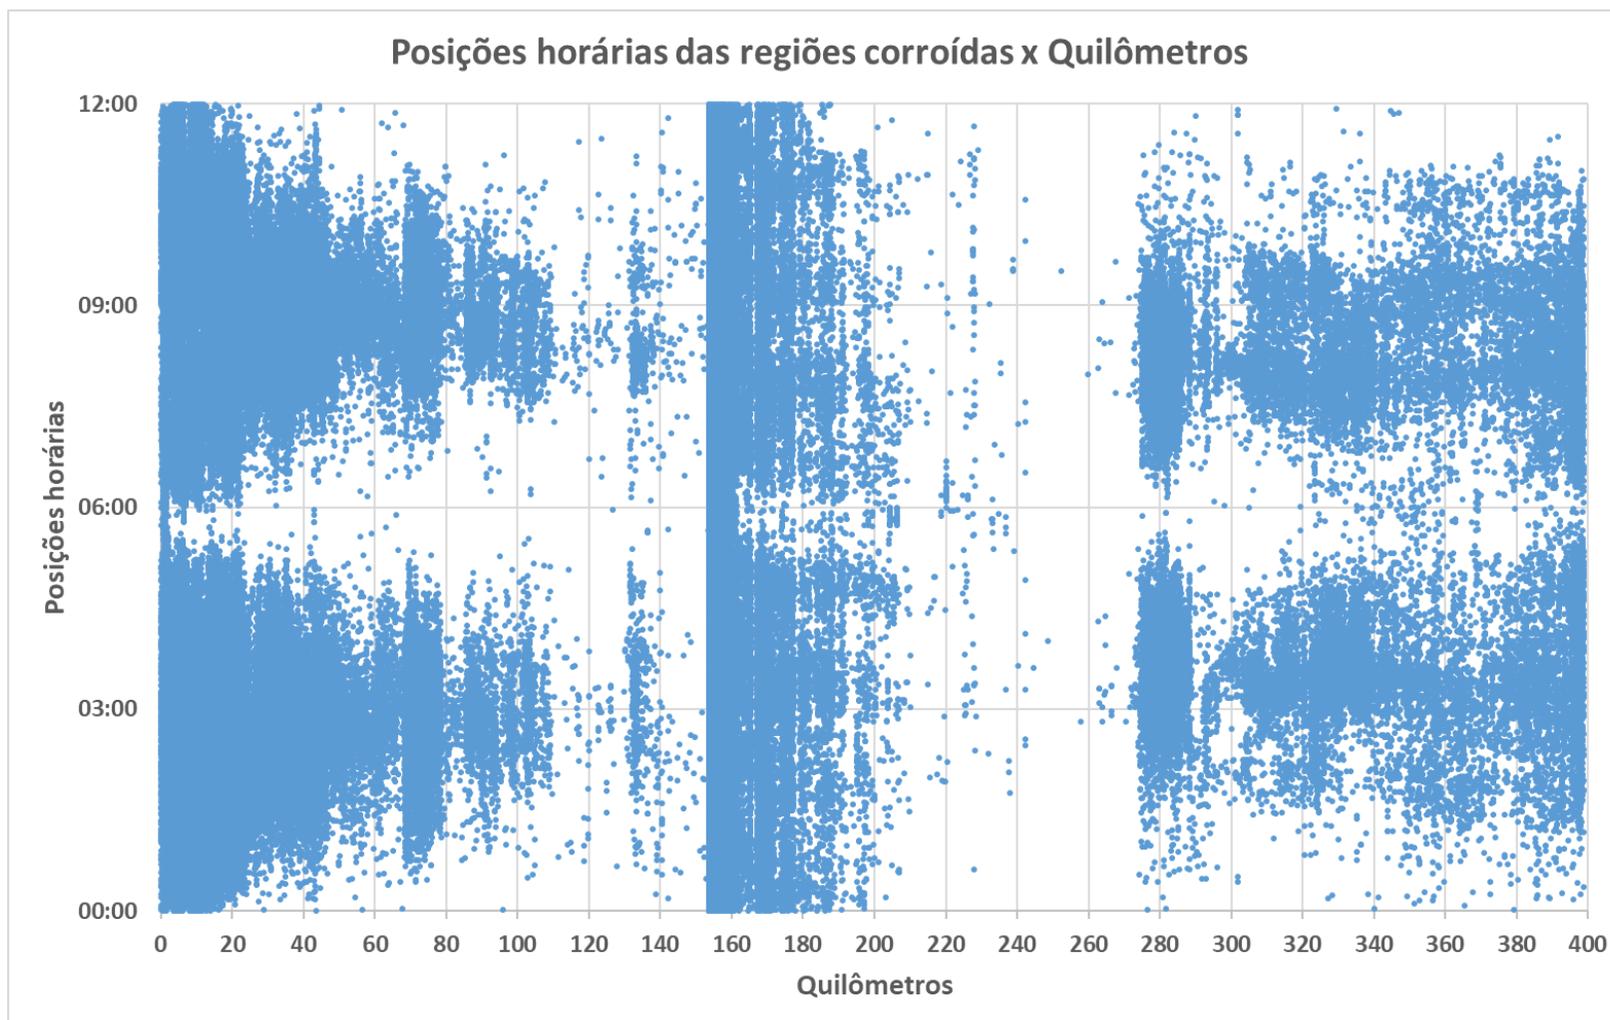
A Figura 40 mostra as posições horárias, conforme apresentadas na Figura 15, das regiões corroídas ao longo do comprimento do duto, utilizando como referência o sentido do fluxo de bombeamento.

Figura 40: Posições horárias das regiões corroídas ao longo do comprimento do mineroduto

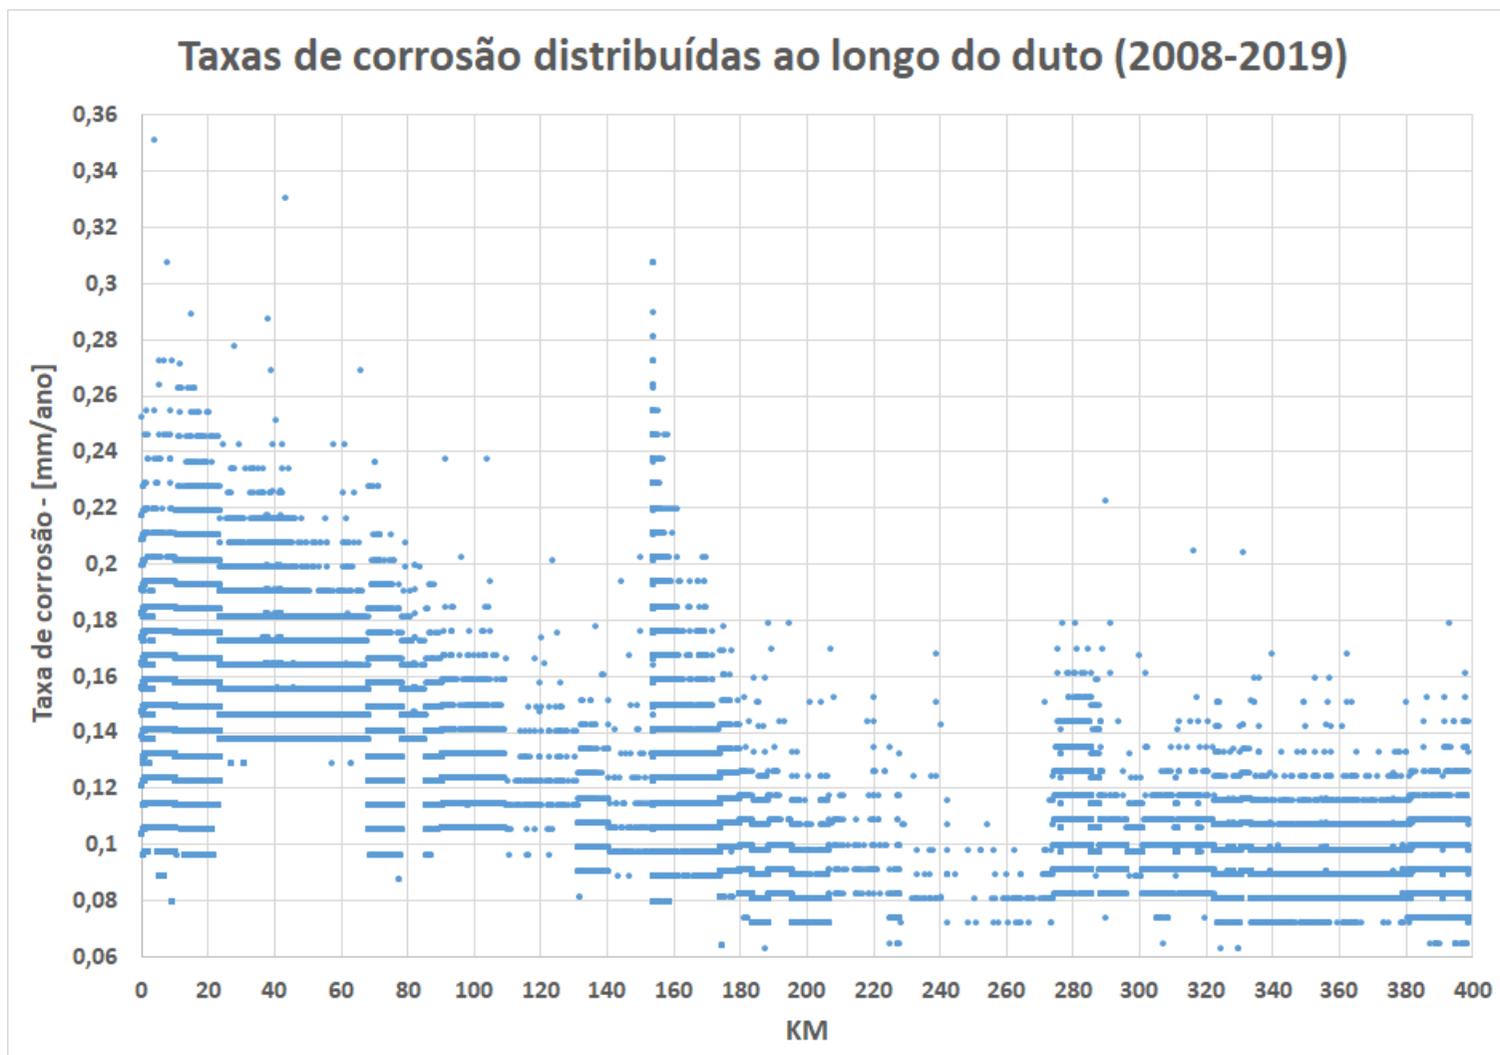
Na Figura 41 são apresentadas as taxas de corrosão ao longo do mineroduto.

Figura 41: Taxas de corrosão ao longo do duto.

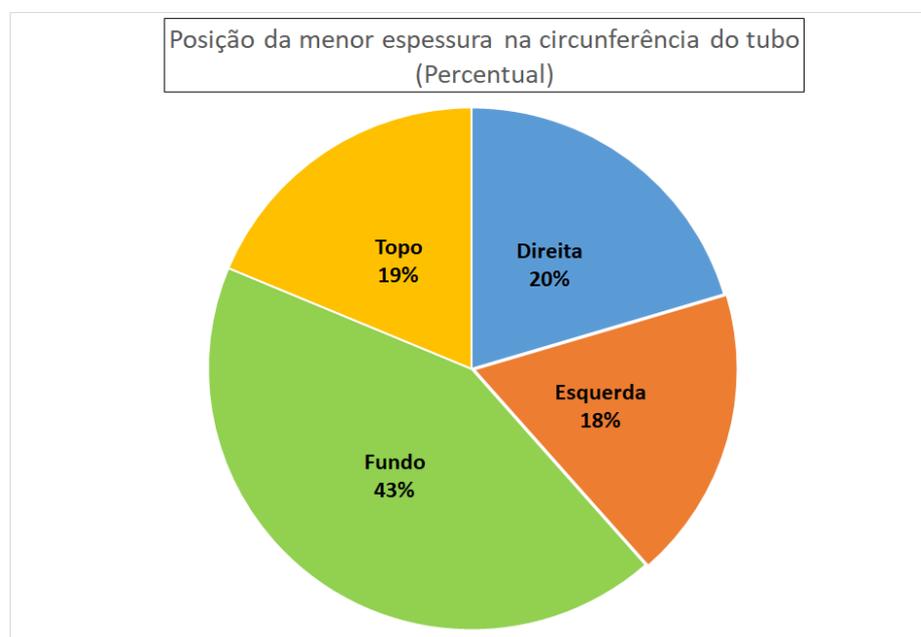
Conforme esperado, os tubos com menores valores de espessura no fundo foram mais predominantes, em relação as demais posições. A Figura 42 mostra a distribuição em termos percentuais por posição em que foram encontradas as menores espessuras por tubo.

Figura 42: Distribuição das menores espessura por posição

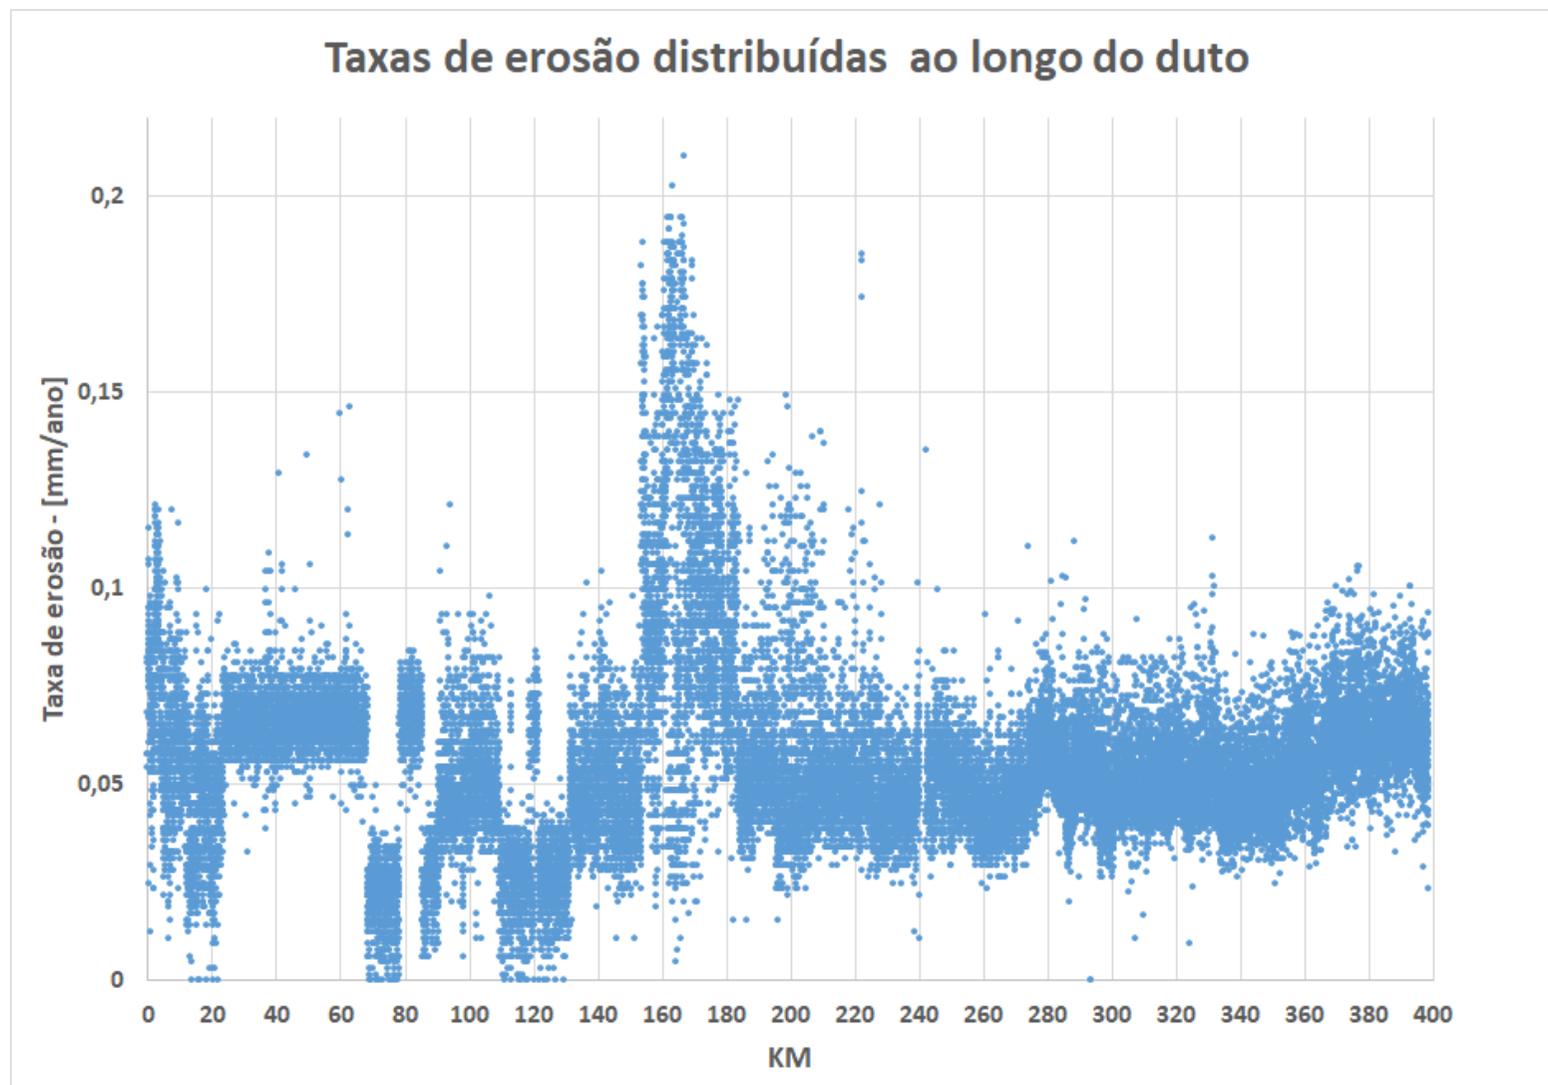
Figura 43: Taxas de erosão ao longo da tubulação
