**TRABALHO FINAL DE ESPECIALIZAÇÃO**

**ESPECIALIZAÇÃO EM RECURSOS HÍDRICOS E AMBIENTAIS**

**IMPACTO DO PROCESSO DE URBANIZAÇÃO NA FORMAÇÃO  
DE ENCHENTES E ALAGAMENTOS EM BELO HORIZONTE,  
MG**

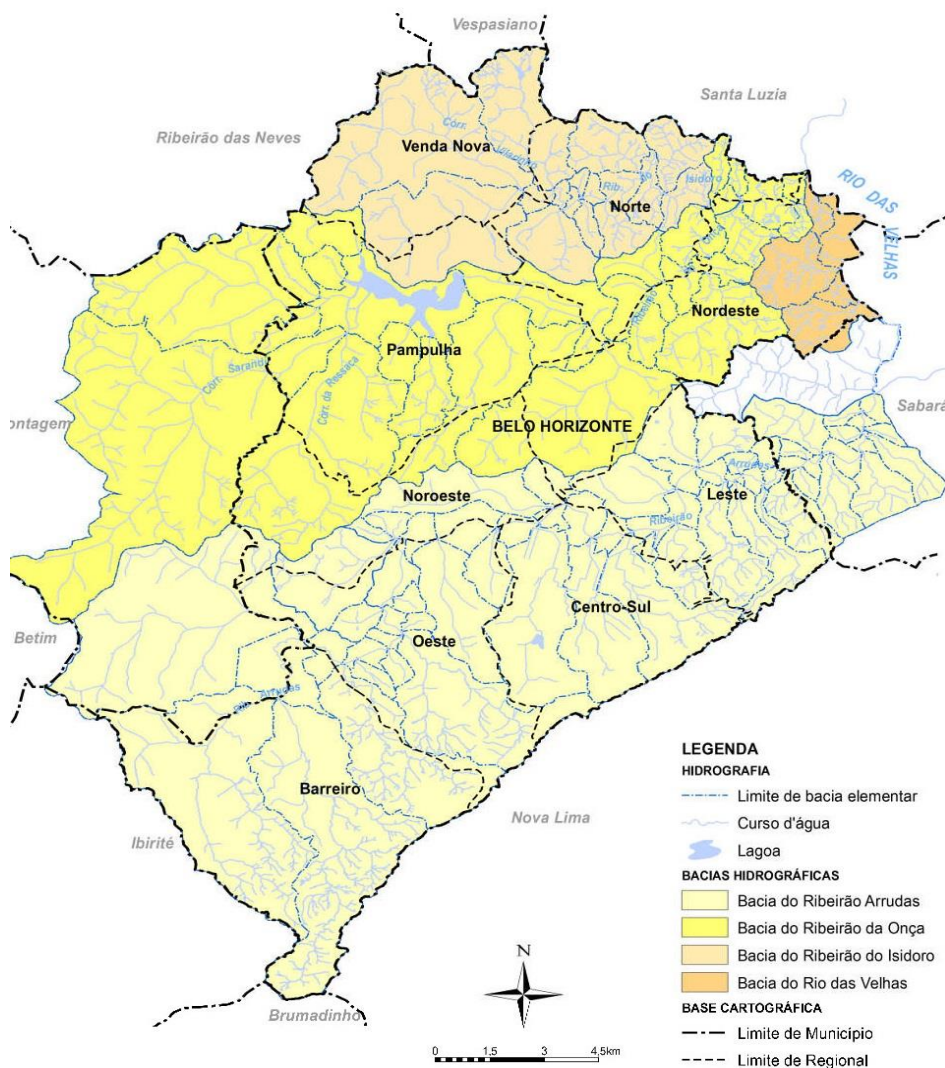
Figura 7 – Hidrografia, bacias hidrográficas e regionais administrativas do município de Belo Horizonte - MG

Conforme mostrado na Figura 7, as bacias hidrográficas do Ribeirão Arrudas e do Ribeirão do Onça possuem como exultório o Rio das Velhas, importante afluente do Rio São Francisco.

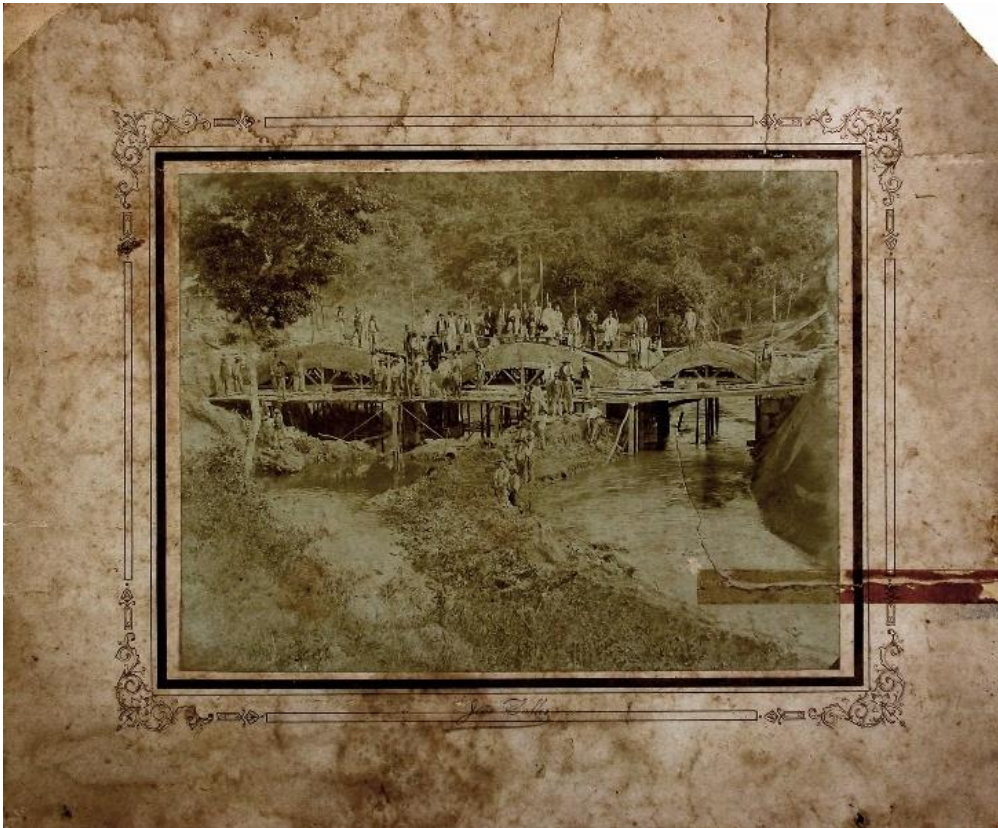
Figura 11 – Trabalhos de tubulação no Ribeirão Arrudas, em 1896

Antes mesmo da inauguração da nova capital, foram realizadas as primeiras intervenções físicas na morfologia dos canais fluviais da cidade. Os trabalhos de rebaixamento e retificação do canal do Ribeirão Arrudas terminaram em julho de 1896, sendo edificadas também pontes que permitiam o acesso a bairros suburbanos e revestidos os taludes na região central (MELO, 2019), conforme mostrado na Figura 11.

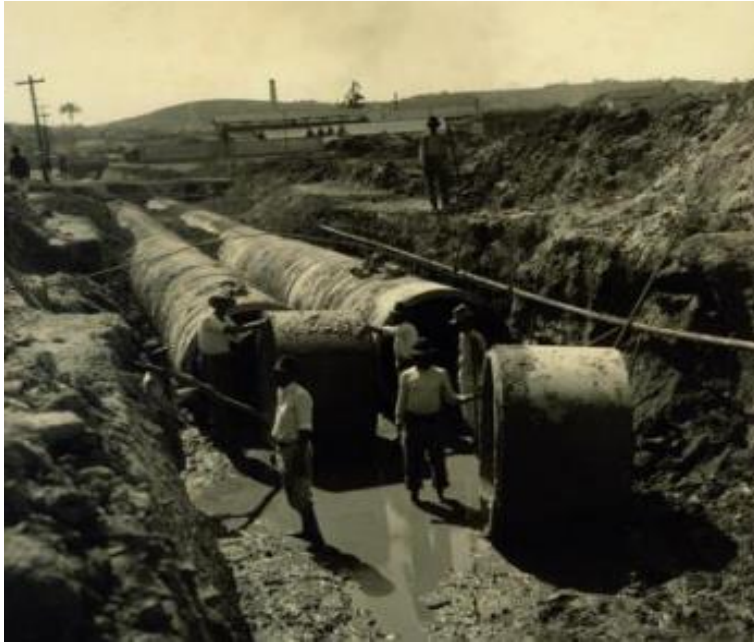
Figura 12 – Assentamento de manilhas de concreto para canalização do córrego da Barroca

Ainda nessa região, onde está localizada a Praça da Assembleia, o córrego Barroca foi retificado e canalizado desde sua nascente até sua foz, no córrego do Leitão (SALES, 2019), conforme mostrado na Figura 12.

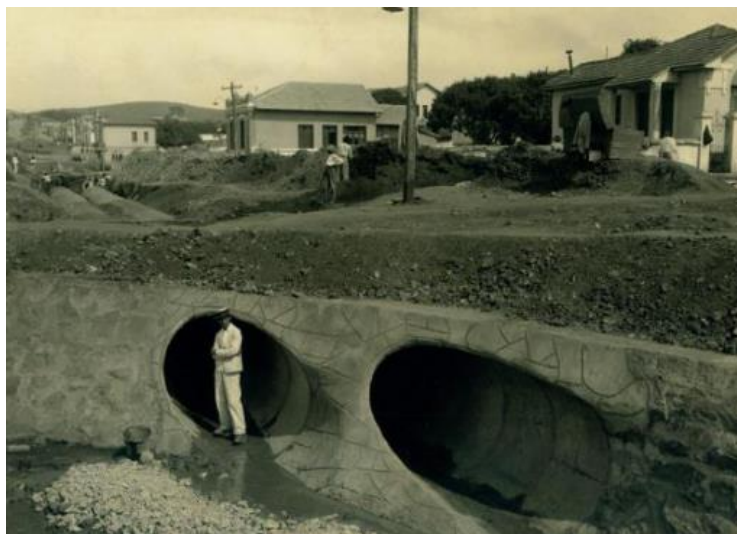
Figura 13 – Canalização concluída do Barroca e confluência com o Leitão no cruzamento entre as ruas Mato Grosso e Tupis e Avenida Bias Fortes

Na Figura 13 é mostrada a confluência da canalização do córrego Barroca até sua foz no córrego do Leitão. A canalização do córrego do Leitão se encontrava em andamento no início de 1928, com o canal sendo construído à montante da Avenida Paraopeba em direção à Rua Alvarenga Peixoto, sendo finalizada em 1929 (BORSAGLI, 2016).

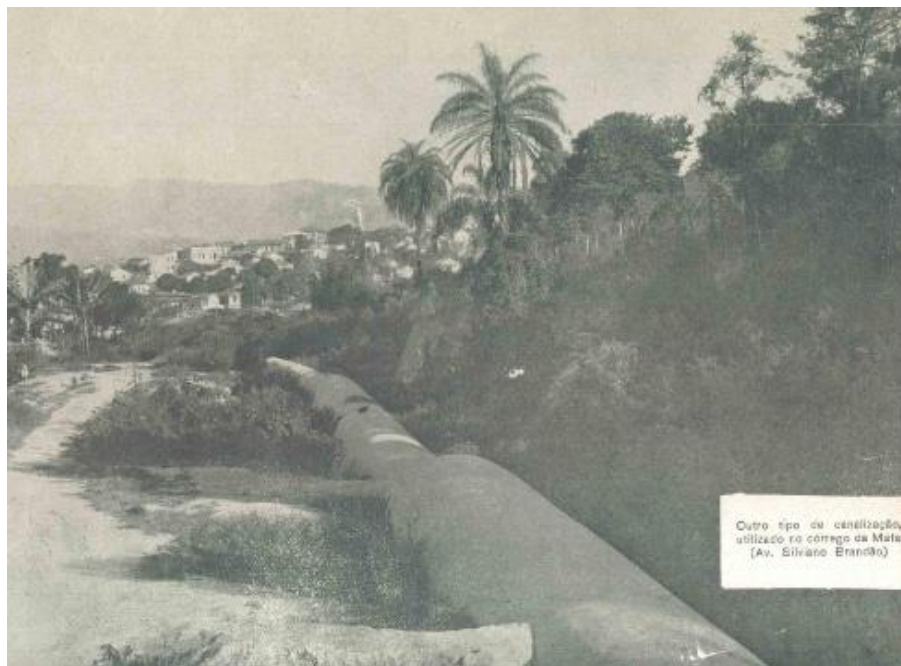
Figura 15 – Canalização do Córrego da Mata, afluente do Ribeirão Arrudas entre 1940 e 1942

A canalização do córrego da Mata, entre o período de 1940-1942 é mostrada na Figura 15, local onde hoje é a Avenida Silviano Brandão, empreendida no período da administração do prefeito Juscelino Kubitschek.

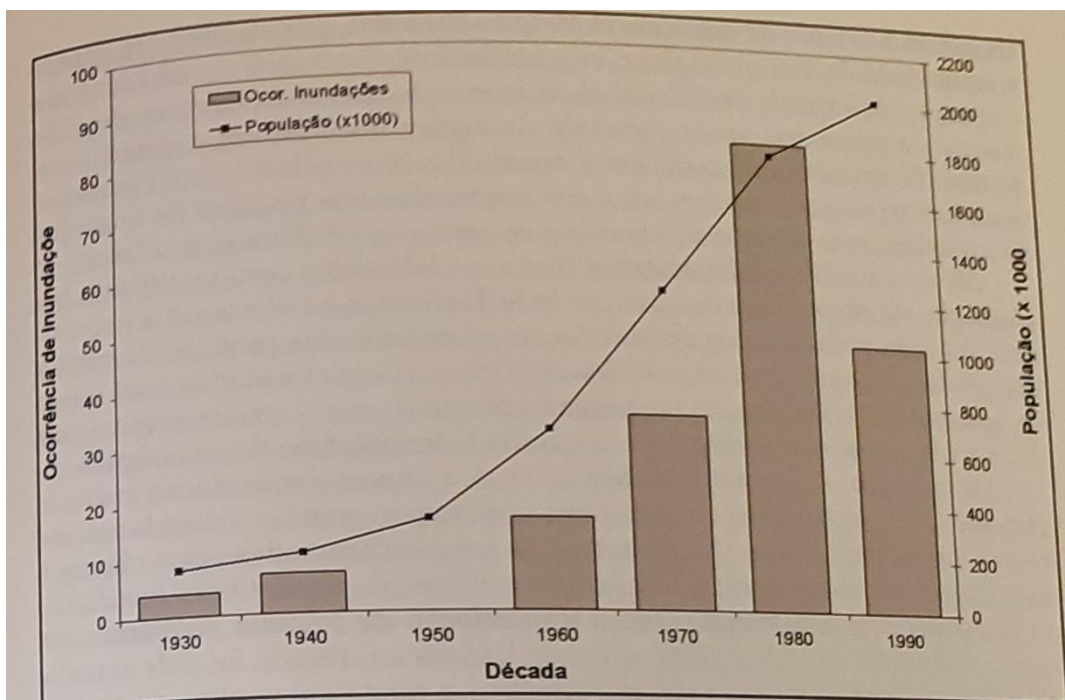
Figura 17 – Gráfico da evolução populacional e das inundações em Belo Horizonte, MG

De acordo com a UFMG (2008), a área urbana da capital mineira, realizou-se sem um plano eficaz de controle das cheias, resultando em aumento das ocorrências de inundações, provocando perdas de vida e perdas materiais. Na Figura 17 estão relacionados os dados do crescimento populacional de Belo Horizonte com os eventos de inundações, no período compreendido entre os anos de 1928 e 2000.

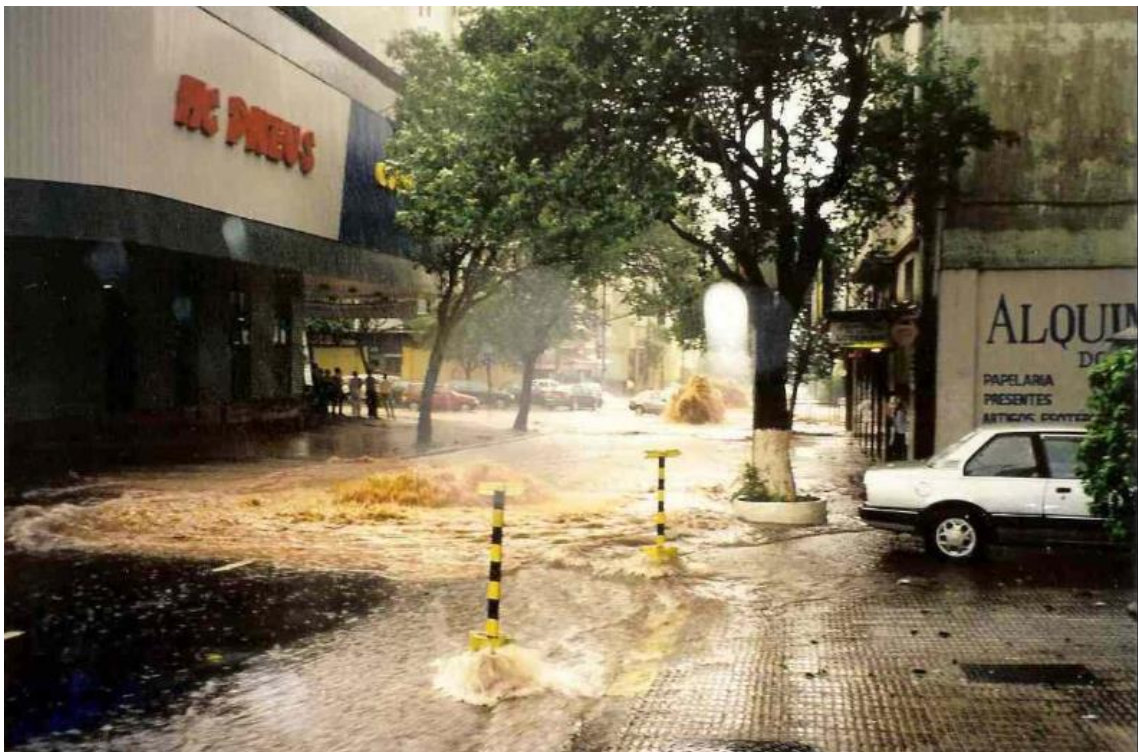
Figura 18 – Córrego do Acaba Mundo em 1999, na Rua Grão Mogol, Belo Horizonte-MG

As medidas estruturais aplicadas diminuem o comprimento do percurso do córrego, além de, nos canais construídos fechados, diminuir a capacidade de escoamento das águas entre 20 e 30 %, ao tocarem na geratriz superior (teto), devido ao aumento de contato desta área com a água. O escoamento passa a sofrer pressão com o aumento do nível d'água, além de devolvê-la às ruas através das bocas-de-lobo, invertendo o papel de captura d'água das microdrenagens, devido ao alívio de pressão (JARDIM *et al.*, 2012; SANTOS *et al.*, 2007).

Na Figura 18 é possível identificar o córrego Acaba Mundo, canalizado abaixo da rua Grão Mogol, após eventos de precipitação em 1999; com o registro é possível identificar a formação de alagamentos em função da inversão do papel dos sistemas de drenagem.
