TRABALHO FINAL DE ESPECIALIZAÇÃO

ESPECIALIZAÇÃO EM RECURSOS HÍDRICOS E AMBIENTAIS

**IMPACTOS CAUSADOS PELAS OCORRÊNCIAS PLUVIOMÉTRICAS
NO AMBIENTE URBANO DA CIDADE DE MONTES CLAROS – MG**

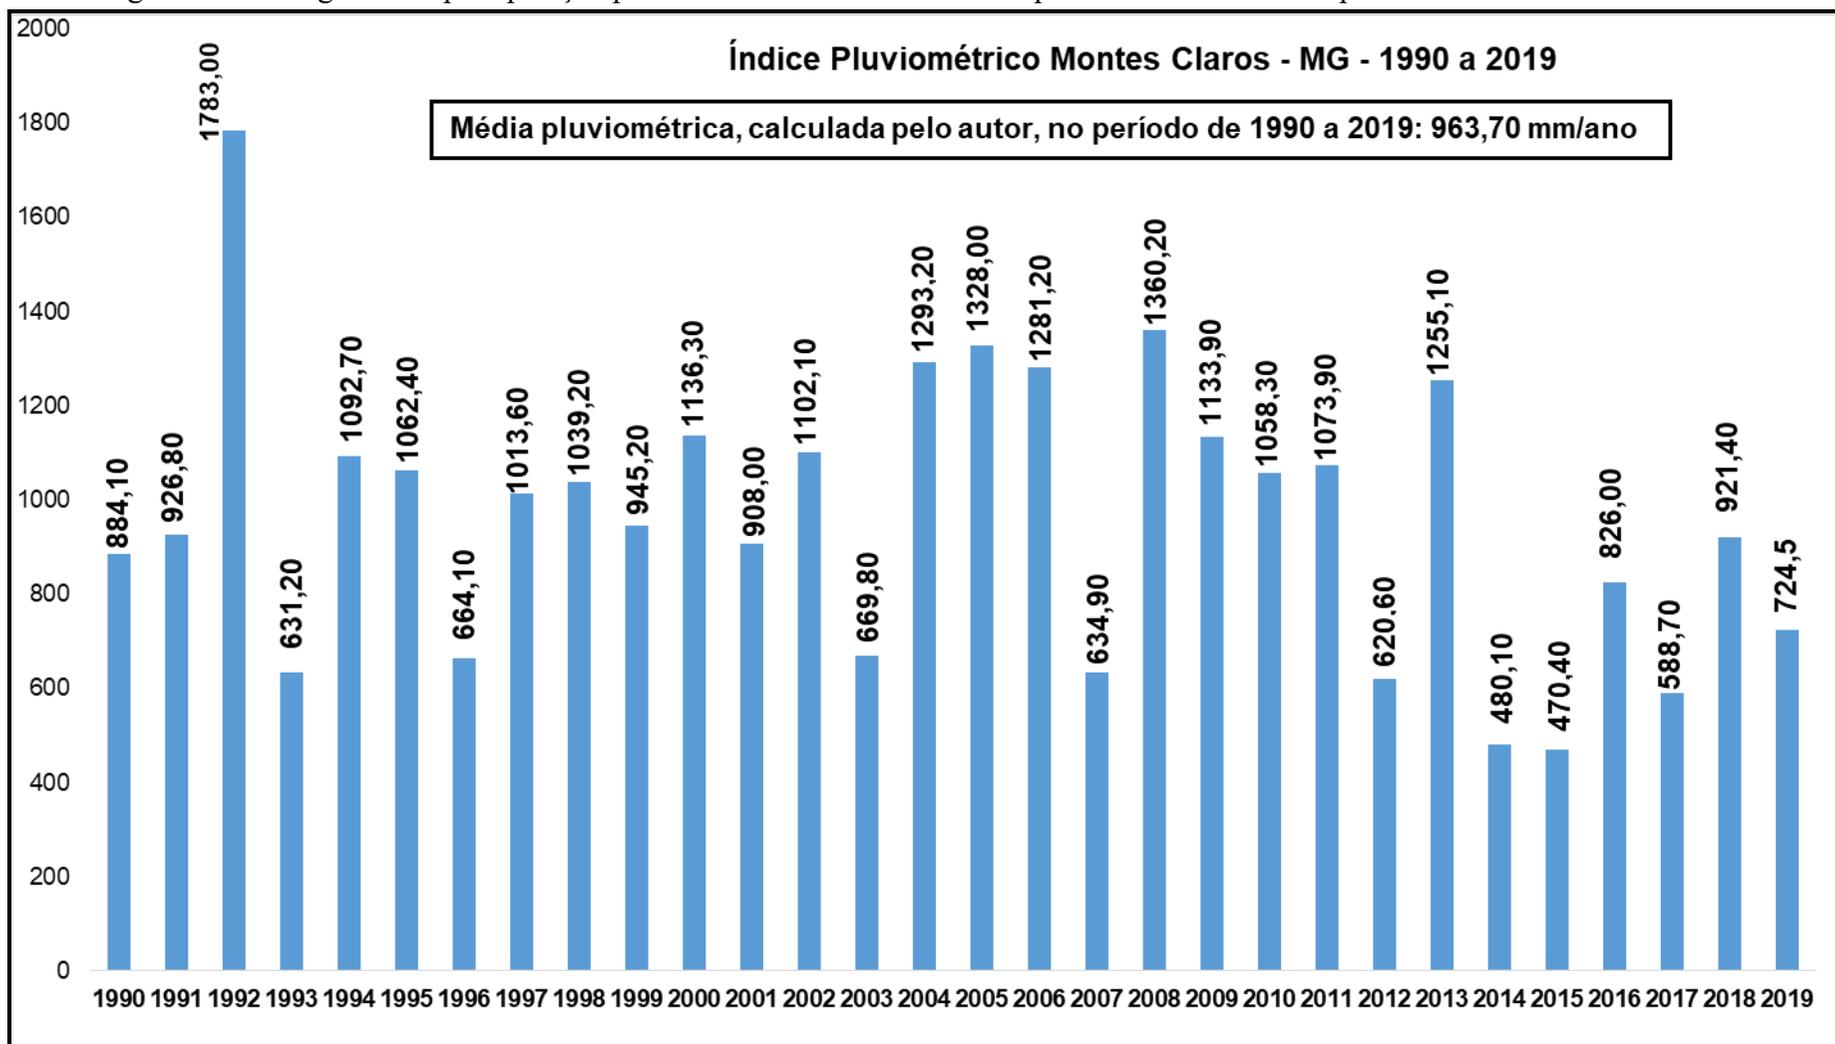
Figura 4 – Histograma da precipitação pluviométrica anual referente ao período de 30 anos compreendido de 1990 a 2019

Conforme análise das intensidades pluviométricas anuais, em função de dados obtidos no site do Instituto Nacional de Meteorologia (2018), disponibilizadas na figura 04 e relativas ao período de 30 anos, compreendidas entre 1990 a 2019, identificam-se precipitações de grandes volumes, intensas e em curtos períodos, ocasionando expressivas lâminas de água sendo escoadas superficialmente por ruas e avenidas, trazendo contínuos transtornos para a população. Portanto, conclui-se que é a precipitação incidente em Montes Claros é uma precipitação de grandes volumes, intensa e em curtos períodos, ocasionando expressivas lâminas de água e conseqüentemente uma enorme quantidade de água sendo escoada superficialmente por ruas e avenidas, gerando prejuízos econômicos, sociais, ambientais para a população, para a administração pública. E, também, causando transtornos relacionados com a interrupção da atividade econômica na região nas áreas inundadas, contaminação por doenças de veiculação hídrica como Leptospirose, Cólera e contaminação da água pela inundação de estação de tratamento de esgoto, depósito de material tóxico, dentre outros (TUCCI, 2015).

- i. Para a intensidade da precipitação (I), serão aproveitados os dados da Figura 4, dados esses que trabalhados pelo autor, com o objetivo de determinar a respectiva média pluviométrica referente ao período de 30 anos, compreendidos entre 1990 a 2019. $(884,1+926,8+1.783+633,2+1.092,7+1062,4+664,1+1.013,6+1.039,2+945,2+1.136,3+908+1.102,1+669,8+1.293,2+1.328+1.281,2+634,9+1.360,2+1.133,9+1.058,3+1.073,9+620,6+1.255,1+480,1+470,4+826+588,7+921,4+724,5 = 28.910,90 / 30 = 963,70)$;

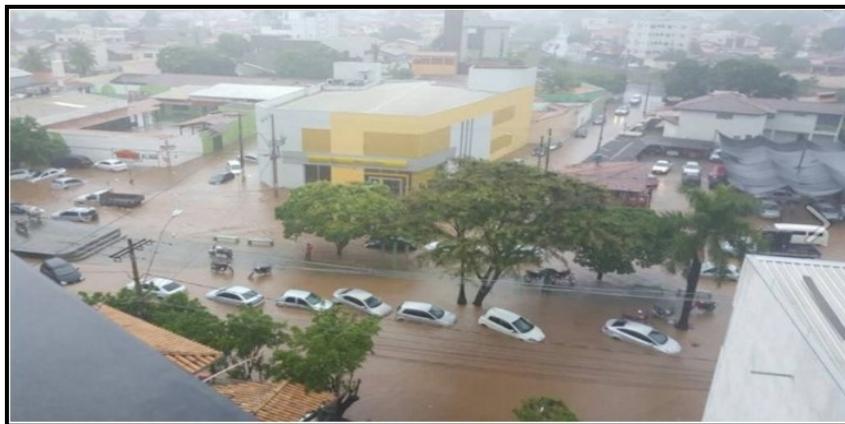
Figura 5 – Av. Deputado Esteves Rodrigues (Av. Sanitária) - Centro

A Figura 5 conforme notícia divulgada nos sites do jornal Hoje em Dia (LOPES, 2017) e do Instituto Nacional de Meteorologia – Inmet ([2018]) identificam uma enchente entre as inúmeras que são registradas em vários pontos da cidade, em função da precariedade do sistema de drenagem urbano. Esse alagamento ocorreu no dia 08 de fevereiro de 2017, em função de uma chuva com intensidade pluviométrica de 16,4 milímetros, registrada entre 17hs e 18hs (INSTITUTO NACIONAL DE METEOROLOGIA, [2018]).

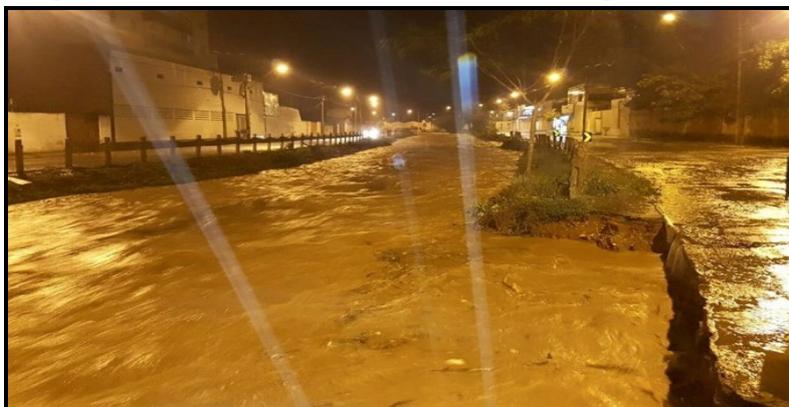
Figura 6 – Avenida Vicente Guimarães – Augusta Mota

Na Figura 6, conforme informações disponibilizadas em g1.globo.com - 2018, a chuva que causou a enxurrada registrada na Avenida Vicente Guimarães entre os bairros Morada do Sol, Augusta Mota e Funcionários, foi de 60 milímetros e durou pouco mais de uma hora. Nesse dia, conforme a reportagem do g1.globo.com-2018, choveu metade do que era esperado para todo o mês de outubro.

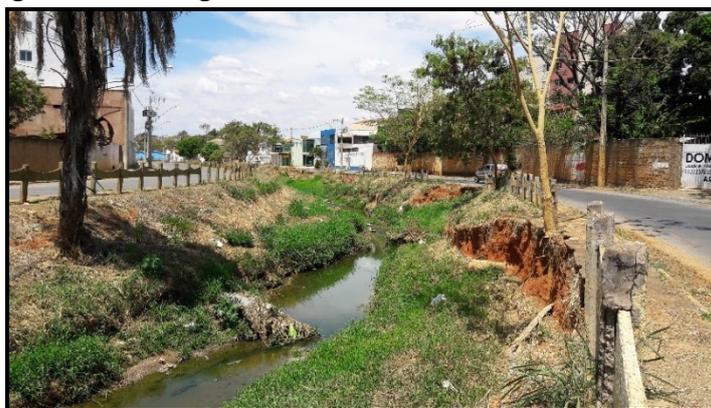
Figura 7 – Córrego do Bicano – Av. Vicente Guimarães

Nessa situação do córrego do Bicano, onde está localizada a Av. Vicente Guimarães, uma importante via de circulação junto aos bairros Morada do Sol, Augusta Mota e Funcionários, registra-se a precariedade que é o sistema de drenagem urbano de Montes Claros. Identificam-se diversos problemas tanto no leito quanto nas margens e pistas laterais do córrego, como a expressiva quantidade de vegetação, lixo nas margens, desmoronamento de barranco e queda dos guarda-corpos.

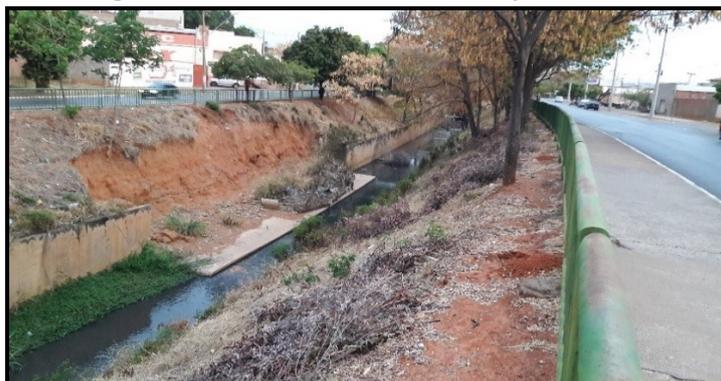
Figura 8 – Rio Vieira – Av.Sidney Chaves

Nesta identificação registrada na Av. Sidney Chaves, o Rio Vieira, um importante rio que cruza a cidade, está com vegetação no leito, desmoronamento do barranco, a parede da estrutura do canal desmoronada.

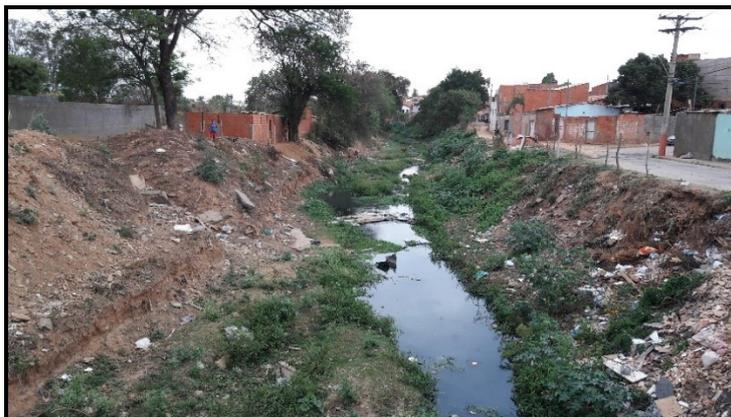
Figura 9 – Córrego do Cintra – Ponte da Av. Minas Gerais – Alto Floresta

Essa situação demonstra o leito do córrego do Cintra em trecho ainda não canalizado, localizado na Av. Minas Gerais junto aos bairros do Alto Floresta, Renascença, JK. É possível identificar a construção bem próxima a margem, muito lixo e vegetação no leito e também nas margens.

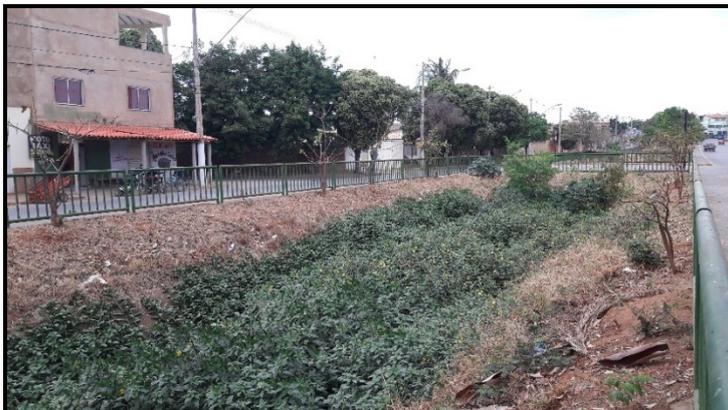
Figura 10 – Córrego do Melancias – Av. Antônio Lafeté Rebelo

Essa identificação registrada na Córrego das Melancias – Av. Antônio Lafeté Rebelo - na região do bairro Santa Lúcia com bairros Monte Carmelo e Regina Peres, é uma condição recorrente nos demais canais que cruzam a cidade. É predominante a existência de vegetação de várias espécies e em diversas fases de desenvolvimento nos respectivos leitos.

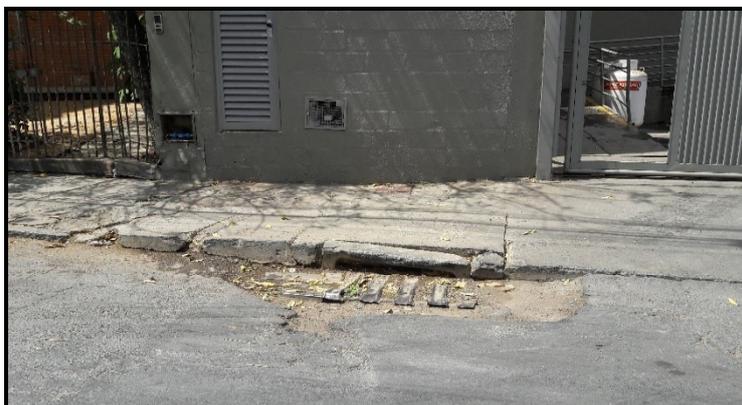
Figura 11 – Ponto de captação de água pluvial entupido - Bueiro – Rua Irmã Beata - Centro

Essa imagem captada na região central da cidade – Rua Irmã Beata - representa as condições precárias dos pontos de captação, bueiros e bocas de lobos. Essa situação é recorrente na drenagem urbana de Montes Claros, em função dos pontos de captação estarem entupidos por vegetação, entulhos e lixo.

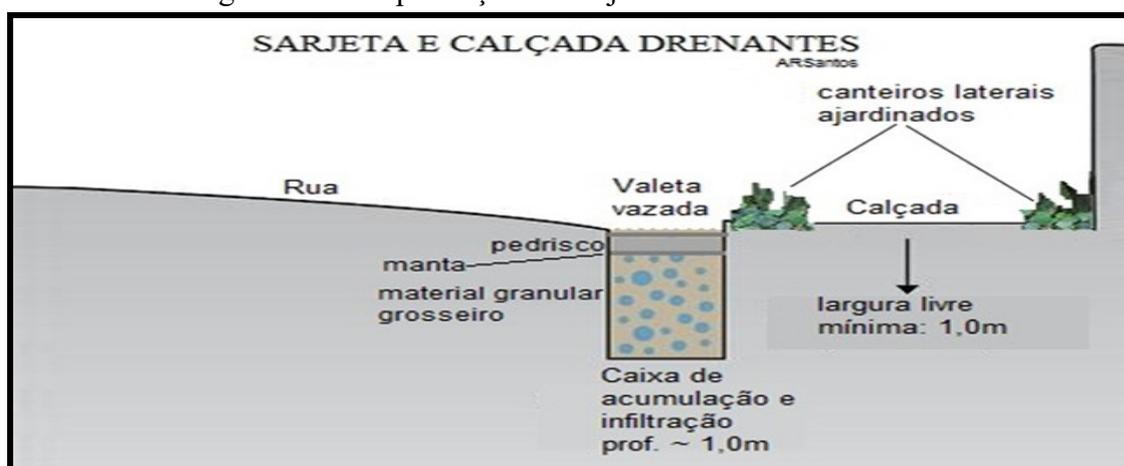
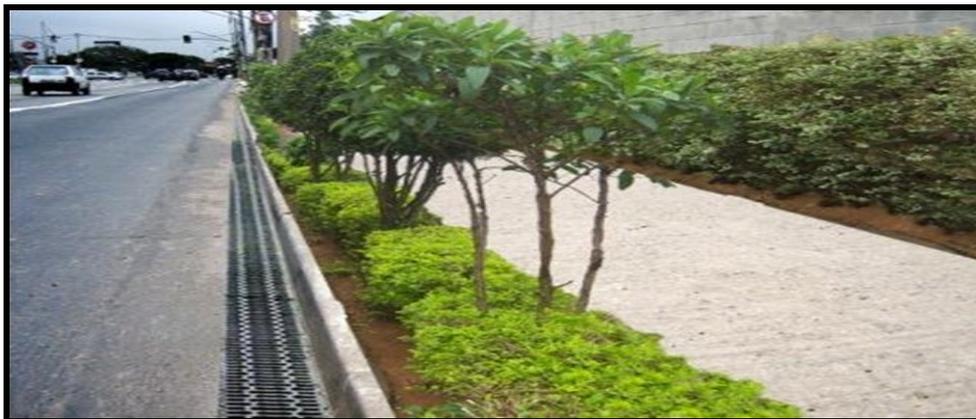
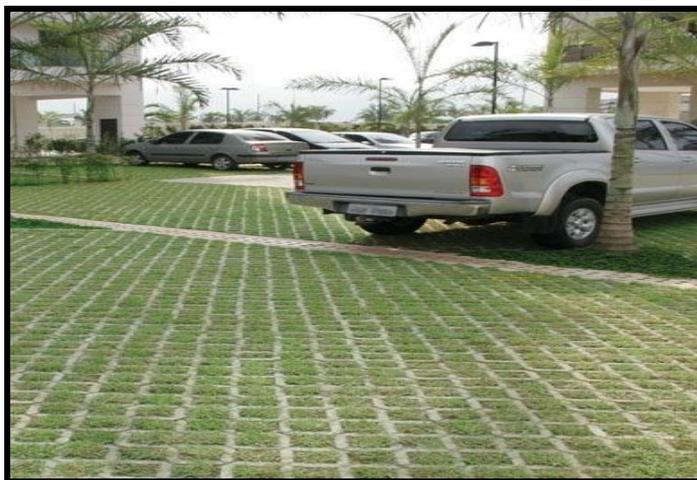
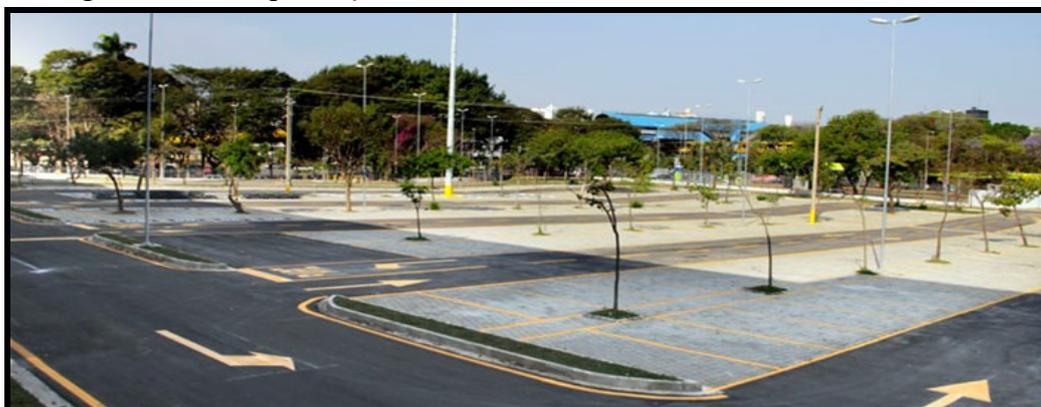
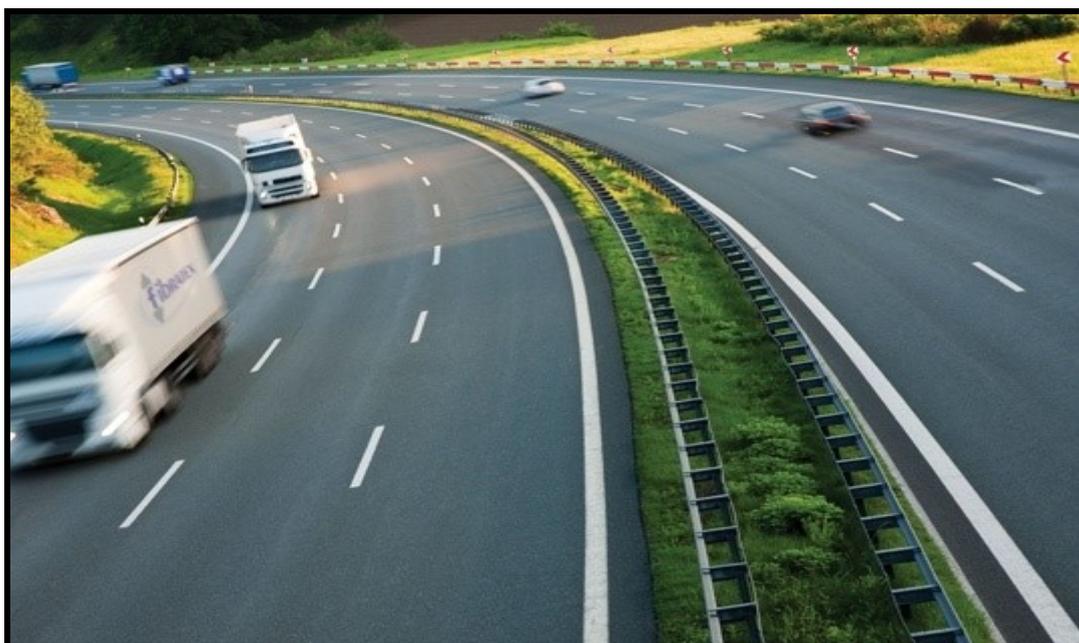
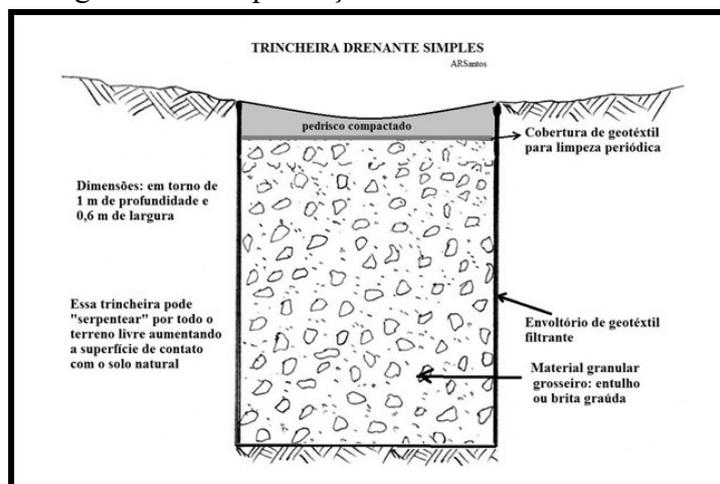
Desta maneira, havendo interesse e ações políticas poderão ser planejadas e implantadas alguns procedimentos de drenagem, as quais poderão contribuir e ajudar na redução dos impactos e problemas causados por essas chuvas de grandes volumes, de forte intensidade e em curto período. Essas possíveis técnicas ou procedimentos de drenagem estão abaixo representados pelas Figuras 12, 12.1, 13, 13.1, 14, 15, 15.1, 16, 17 (TUCCI, 2005).

O ideal é que todos os procedimentos de drenagem apresentados, conforme Figuras 12, 12.1, 13, 13.1, 14, 15, 15.1, 16, 17, sejam analisados e conforme cada

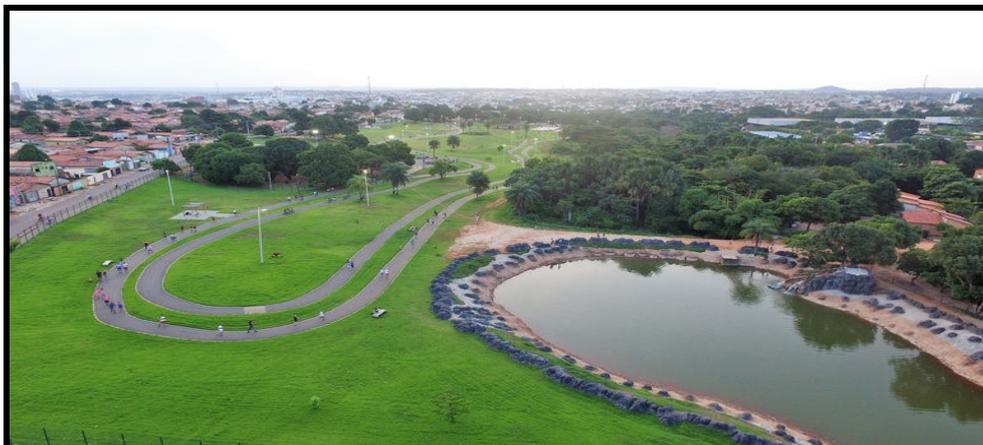
Figura 16 – Implantação de reservatórios para acumulação de chuvas em espaços públicos

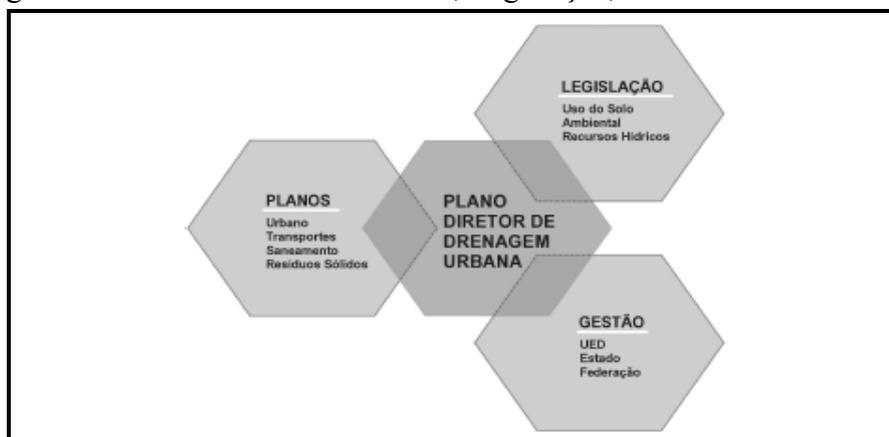
Figura 18 – Interface entre os Planos, Legislação, Gestão e o Plano Diretor

Como exemplos seguem imagens de possíveis fluxogramas de gestão que agregam a participação de diversos órgãos municipais (TUCCI, 2005).

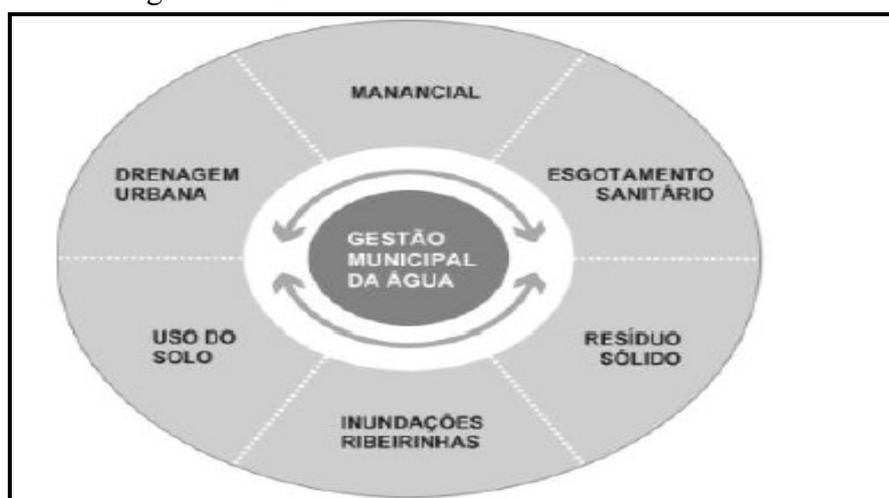
Figura 19 – Fluxo de Gestão Municipal da Água / Visão integrada da gestão das águas urbanas
