UNIVERSIDADE FEDERAL DE MINAS GERAIS

**MODELAGEM PARA A ESTIMATIVA DE DANOS CAUSADOS AOS
DOMICÍLIOS POR ROMPIMENTO DE BARRAGENS:
UMA APLICAÇÃO DO MODELO HEC-FIA AO EVENTO DE FUNDÃO**

Dissertação apresentada ao programa de Pós-Graduação em Análise e Modelagem de Sistemas Ambientais do Departamento de Cartografia do Instituto de Geociências da Universidade Federal de Minas Gerais, como requisito parcial à obtenção do título de Mestra em Análise e Modelagem de Sistemas Ambientais

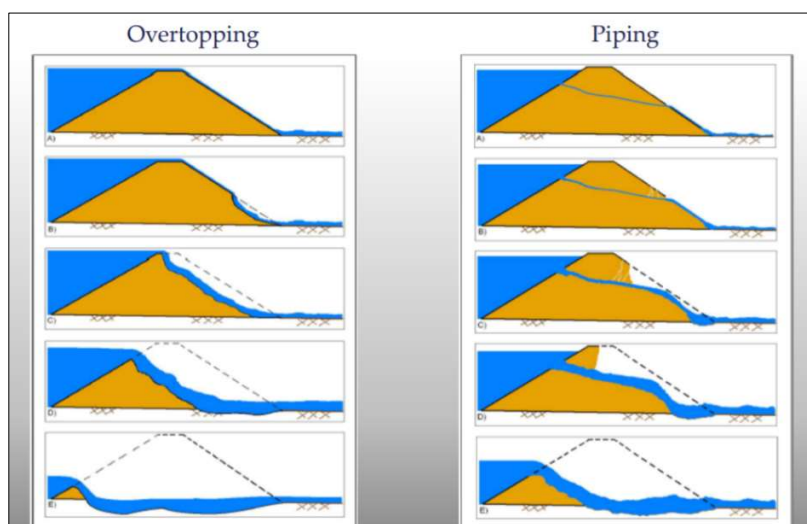
Fatores como suscetibilidade do material da barragem, carga hidráulica e condição de tensão crítica afetam o início da erosão interna e sequencialmente definem qual o mecanismo final de falha, podendo este ser: colapso por alargamento, colapso por instabilização de talude, colapso por abatimento da crista e galgamento da barragem. A Figura 2.4 mostra a evolução dos dois principais modos de falha de barragens apontadas anteriormente.

Figura 2.4: Formas de rupturas do tipo galgamento e liquefação
 Fonte: SINDSEMA, 2019

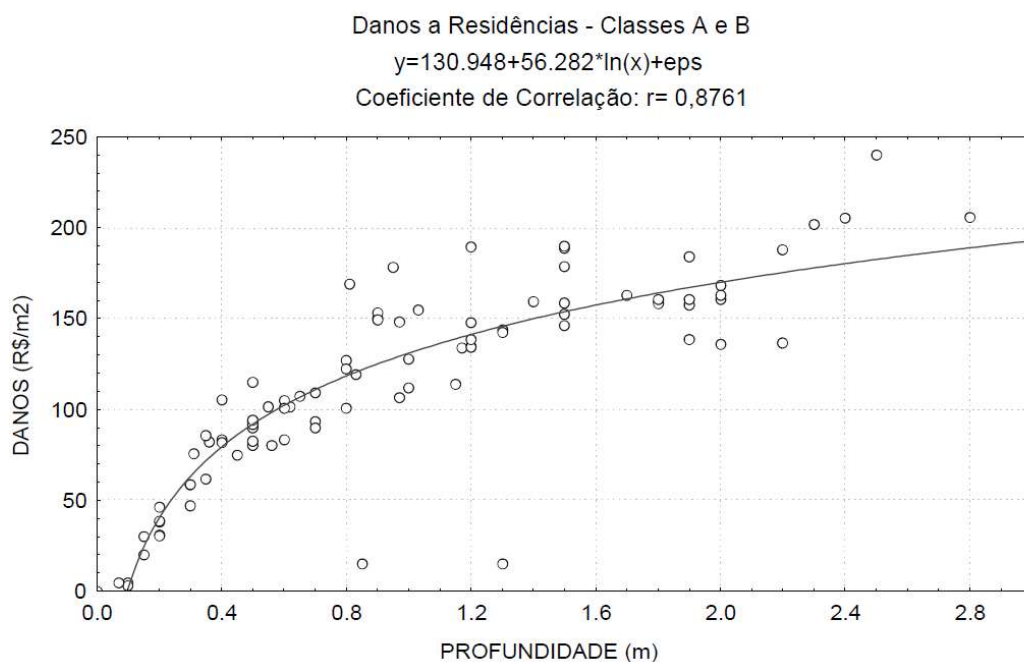
Dessa forma, a partir do levantamento dos valores das construções e seus conteúdos e a associação desses valores às classes econômicas, Machado (2005), definiu diferentes curvas de danos versus profundidade, como mostram as Figura 2.8 e Figura 2.9. Esse trabalho tem sido utilizado como referência para adoção de curvas de dano, no contexto brasileiro, em diversos trabalhos técnicos e acadêmicos sobre o tema (Cançado, 2009; Pádua et. al., 2017; Matos, 2018; entre outros).

Figura 2.8: Curvas de danos versus profundidade para as classes sociais A e B
 Fonte: Machado *et. al.* (2005)

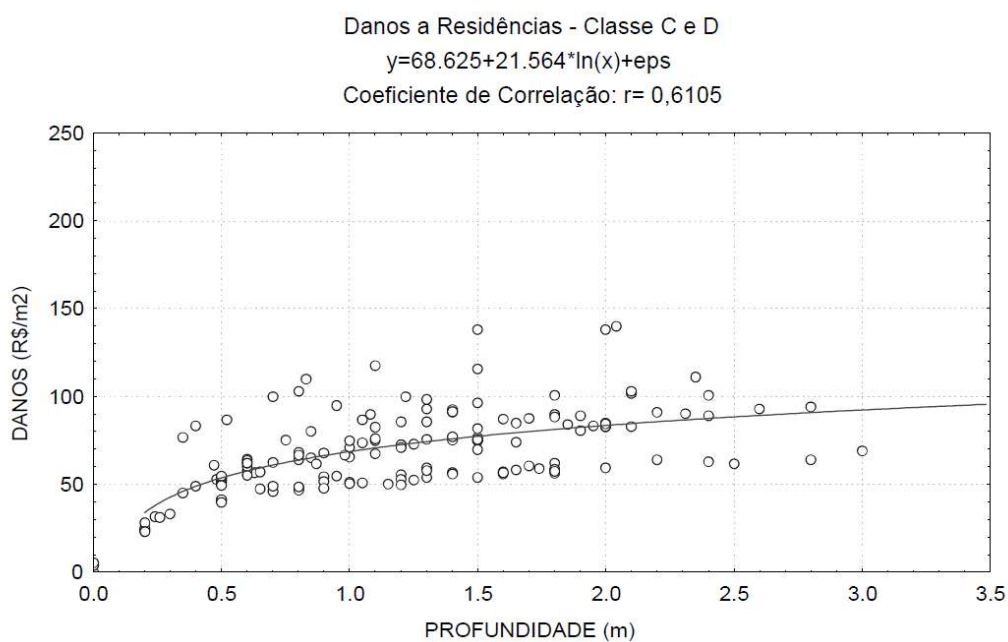
Figura 2.9: Curvas de danos versus profundidade para as classes sociais C e D
 Fonte: Machado *et. al.* (2005)

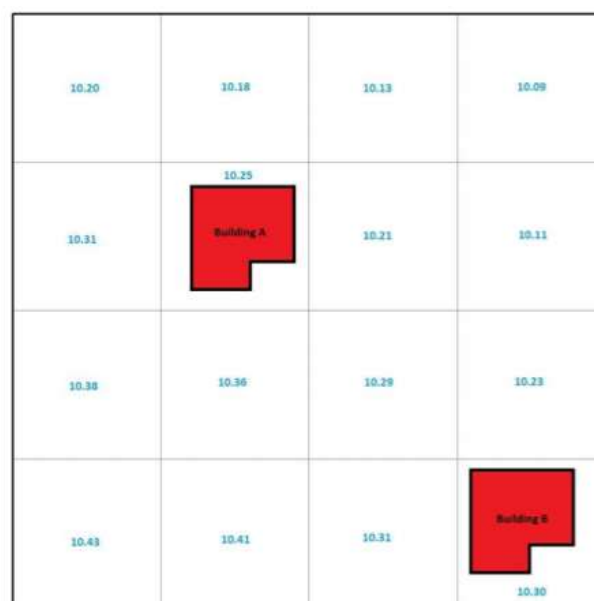
De acordo com USACE (2018), o HEC-FIA examinará cada estrutura e identificará a profundidade na mesma a partir dos valores nas células do raster e associará essa profundidade à curva de dano versus profundidade definida pelo tipo da estrutura, o que resultará em danos a cada estrutura impactada. A Figura 2.13 ilustra a associação de um raster de profundidade de inundação às estruturas analisadas.

Figura 2.13: Associação de profundidade de inundação às estruturas
Fonte: USACE (2018)

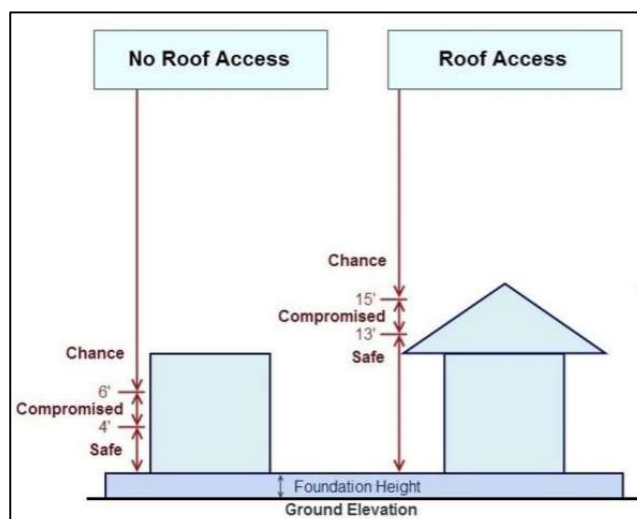
As zonas de letalidade são definidas pela interação entre a proximidades de áreas abrigáveis e a facilidade de evacuação dado o risco hidrodinâmico da inundação, conforme resumido abaixo. Dessa forma, as zonas de letalidade diferem das zonas de risco hidrodinâmico, que é o produto simples da profundidade pela velocidade da inundação. As zonas de letalidade podem ser exemplificadas na Figura 2.14 a seguir.

Figura 2.14: Zonas de letalidade de inundação no HEC-FIA
 Fonte: USACE (2018)

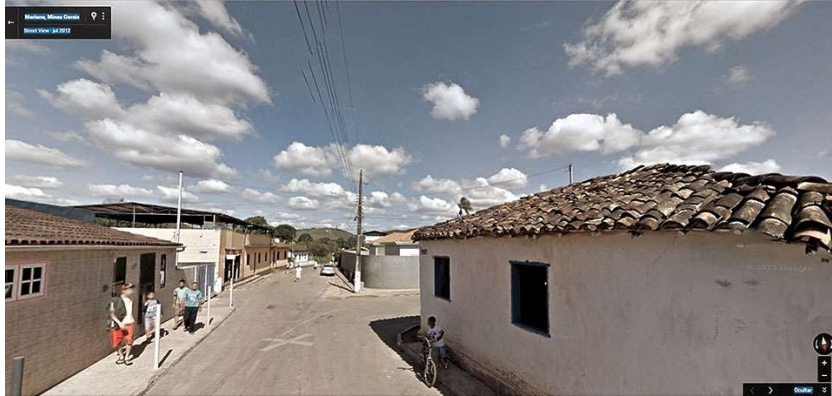
Figura 3.5: Vista Geral da Rua São Bento em Bento Rodrigues
Fonte: Camargo (2018)

De acordo com Camargo (2018), Bento Rodrigues tinha uma população de 600 pessoas que habitavam aproximadamente 200 casas. As casas do povoado eram simples, mas amplas e de bom padrão construtivo. A Figura 3.5 apresenta uma visão geral da Rua São Bento, principal rua de Bento Rodrigues. Pode-se observar que o tipo de residência predominante são casas de um andar.

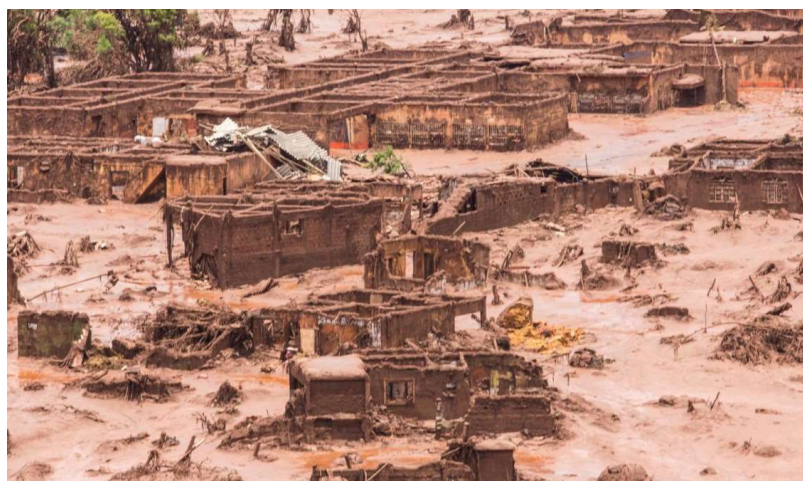
Figura 3.6: Bento Rodrigues após a passagem da lama de rejeitos
Fonte: Jornal O Tempo (2015)

Segundo Camargo (2018), a população, basicamente rural, sobrevivia da agricultura familiar, cultivando roças de feijão, milho e frutas, além de criar porcos, galinhas, patos, cavalos, e possuir horta e pomar no quintal. Ainda segundo os levantamentos feitos pela autora, a mineradora Samarco possuía uma representatividade econômica muito grande em toda a região, empregando pessoas direta e indiretamente. As Figura 3.6 e Figura 3.7 mostram a situação do povoado de Bento Rodrigues após a passagem da lama de rejeitos.

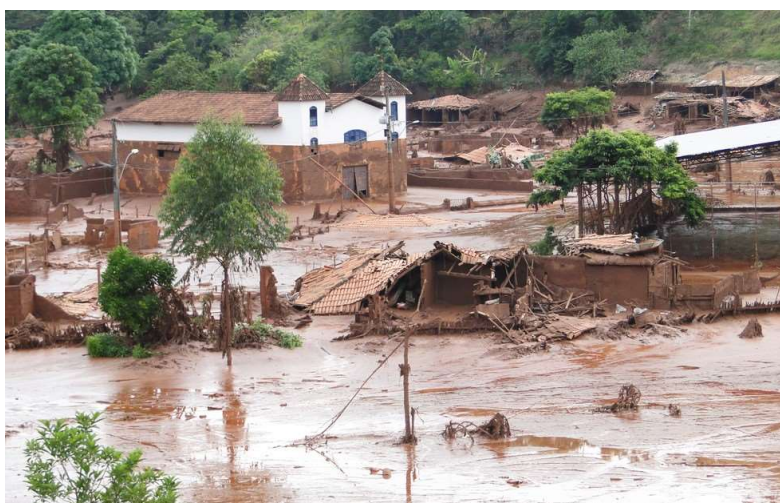
Figura 3.8: Paracatu de Baixo após a passagem da lama de rejeitos
Fonte: SINDSEMA (2019)

Paracatu de Baixo, que também foi soterrado, pertencencia ao distrito de Monsenhor Horta, no Município de Mariana. Segundo Camargo (2018), o povoado contava com uma população aproximada de 300 pessoas. A comunidade vivia da roça de feijão e milho, hortifrútis e criação de galinha, porcos e gado. A Figura 3.8 mostra a situação de Paracatu de Baixo após a passagem da onda de rejeitos.

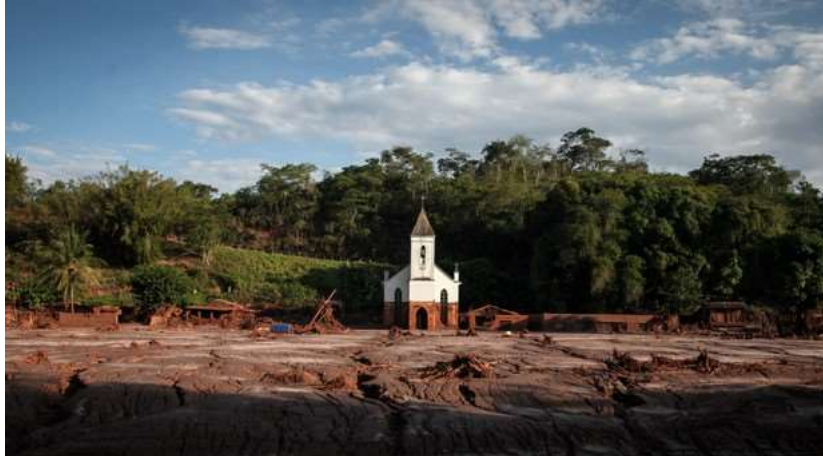
Figura 3.9: Gesteira após a passagem da lama de rejeitos
Fonte: Agência Brasil (2015)

Afastado aproximadamente 62 quilômetros da barragem de Fundão e 18 quilômetros da sede do município de Barra Longa, o povoado de Gesteira teve, segundo a Fundação Renova (2019), ao todo vinte famílias, oito residências, um comércio, onze lotes, uma igreja católica, um campo de futebol e uma escola atingidos pelo rompimento da barragem. A Figura 3.9 mostra a situação do povoado após a passagem da lama.

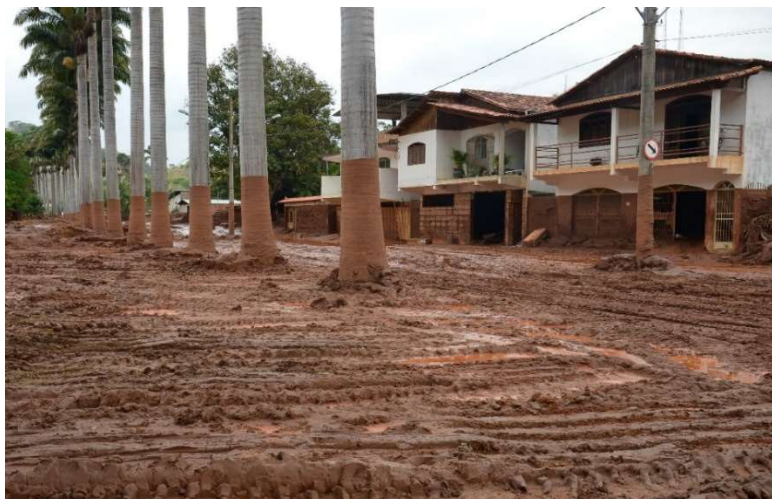
Figura 3.10: Barra Longa após a passagem da lama de rejeitos
Fonte: Agência Brasil (2015)

A cidade de Barra Longa, situada às margens do rio Gualaxo do Norte, no encontro com o rio do Carmo, teve parte da sua área urbana atingida pelo rompimento da barragem. Segundo Milanez *et. al.* (2016), a população local relatou que foi impactada pelos rejeitos aproximadamente quatorze horas após o rompimento, sem ser adequadamente avisada. Por volta de quatro horas da manhã do dia 6 de novembro, o rejeito liberado pelo rompimento da barragem atingiu a parte baixa da cidade, causando perdas significativas e impondo situações de grande exposição a riscos. As Figura 3.10 e Figura 3.11 mostram a área urbana de Barra Longa após a passagem da lama, evidenciado a profundidade da onda nessa localidade.

Nessa etapa, também foi analisado, a partir de registros fotográficos disponíveis, o número de andares das edificações do tipo casa. Constatou-se que a maioria delas possuíam apenas 1 andar, com exceção da cidade de Barra Longa, onde as casas afetadas possuíam 2 andares, como mostra a Figura 3.10.

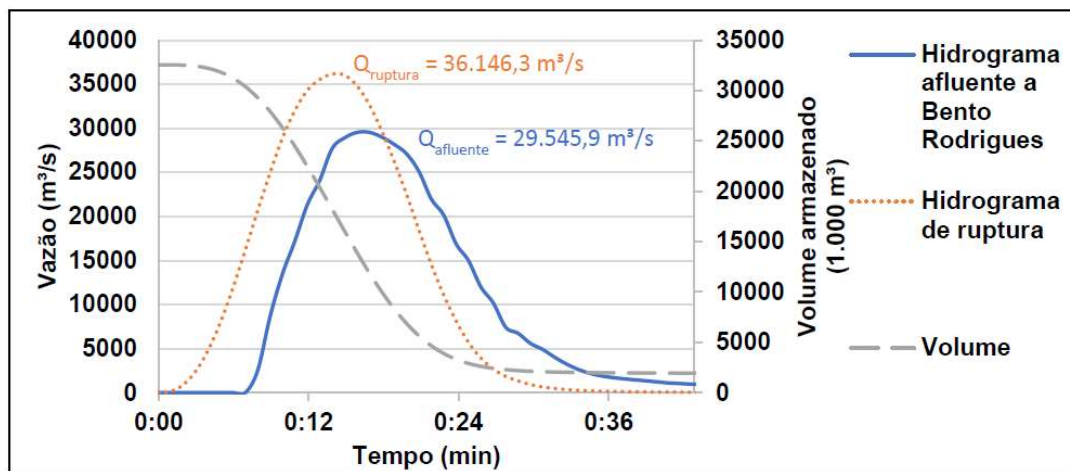
Matos (2018) conclui que houve um amortecimento significativo da vazão de pico do hidrograma de ruptura ($36.146,3 \text{ m}^3$ às 00:14h), porém a propagação se dá de forma bastante acelerada, ocorrendo o pico de vazão afluente à seção a montante de Bento Rodrigues às 00:16 horas. Esse efeito decorre da desconsideração das características reológicas do rejeito, implicando em baixa viscosidade do fluido e elevadas velocidades de escoamento, acarretando um pico antecipado. Esse resultado é mais conservador que o apresentado por Machado (2017) que, para modelagem bidimensional com fluido aquoso, encontrou um tempo de chegada de pouco mais de 30 minutos para uma seção a montante de Bento Rodrigues.

Figura 4.3: Hidrograma de ruptura
Fonte: Matos (2018)

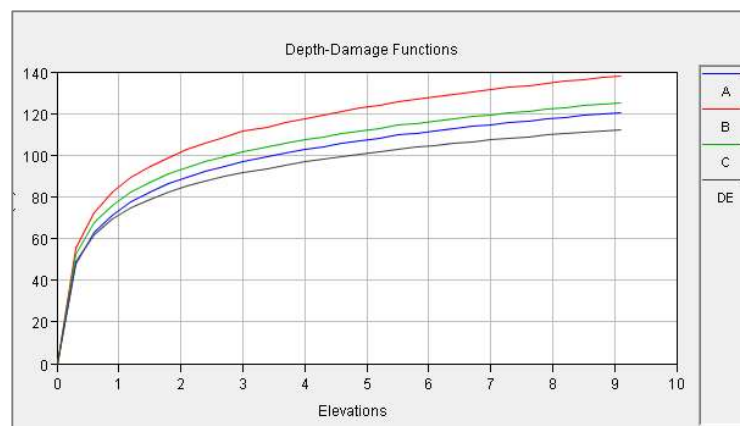
As curvas de dano versus profundidade correspondem às funções definidas por Machado (2005) e diferenciadas por classes econômicas do Critério Brasil (ABEP, 2012), conforme a Tabela 4.2. As Figura 4.10 e Figura 4.11 mostram o resultado desse procedimento no HEC-FIA.

Figura 4.10: Curvas de Dano versus profundidade para conteúdos
 Fonte: Autora (2019), extraído do HEC-FIA 3.0

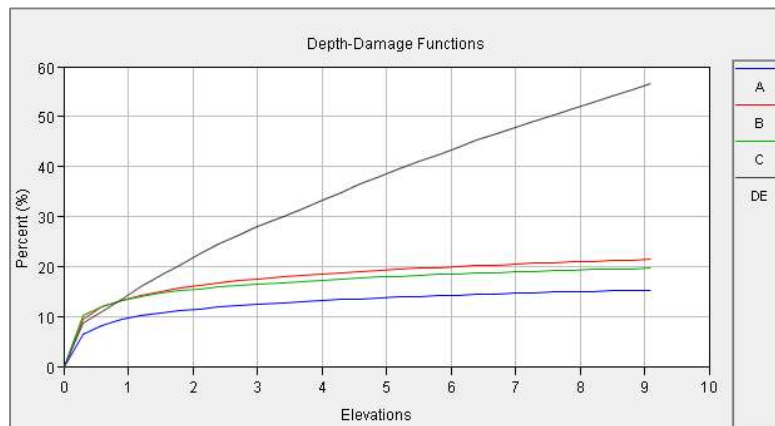
Figura 4.11: Curvas de Dano versus profundidade para edificações
 Fonte: Autora (2019), extraído do HEC-FIA 3.0

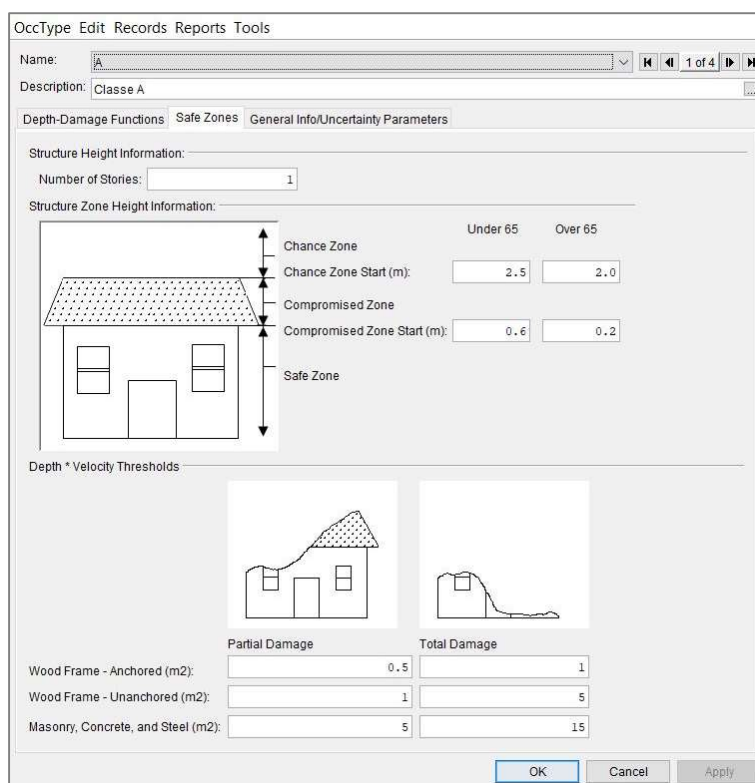
Os limites das zonas de risco hidrodinâmico também devem ser estabelecidos no HEC-FIA para cada tipo de estrutura. Porém, observou-se que no contexto da área afetada, as edificações não diferem pelo tipo de construção, mesmo que sejam considerados padrões construtivos diferentes por classe econômica, sendo elas majoritariamente do tipo alvenaria, concreto e aço. Assim, foi adotada a mesma classificação para todos os tipos de estrutura, proposta por Balbi (2008), de acordo com a Tabela 2.11. A Figura 4.13 mostra essas definições no ambiente de modelagem do HEC-FIA.

Figura 4.13: Limite das zonas de letalidade e risco hidrodinâmico no HEC-FIA
Fonte: Autora (2019), extraído do HEC-FIA 3.0

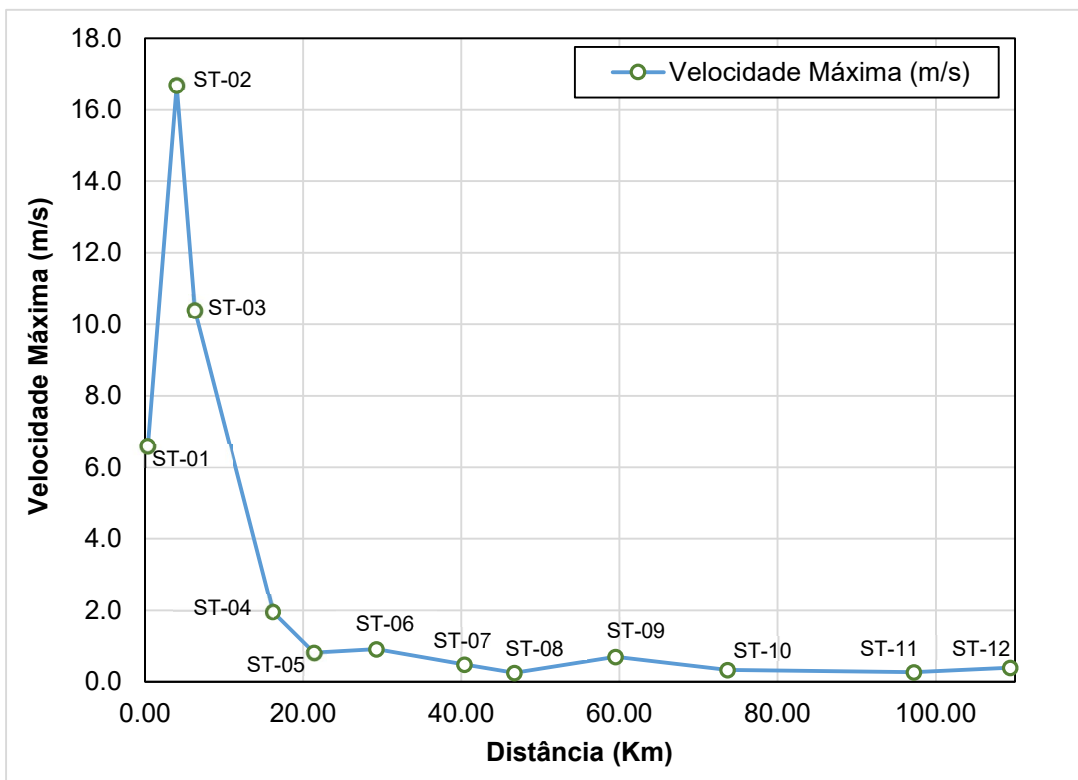
Figura 5.4: Velocidade máxima da inundação nas seções
 Fonte: Autora (2019)

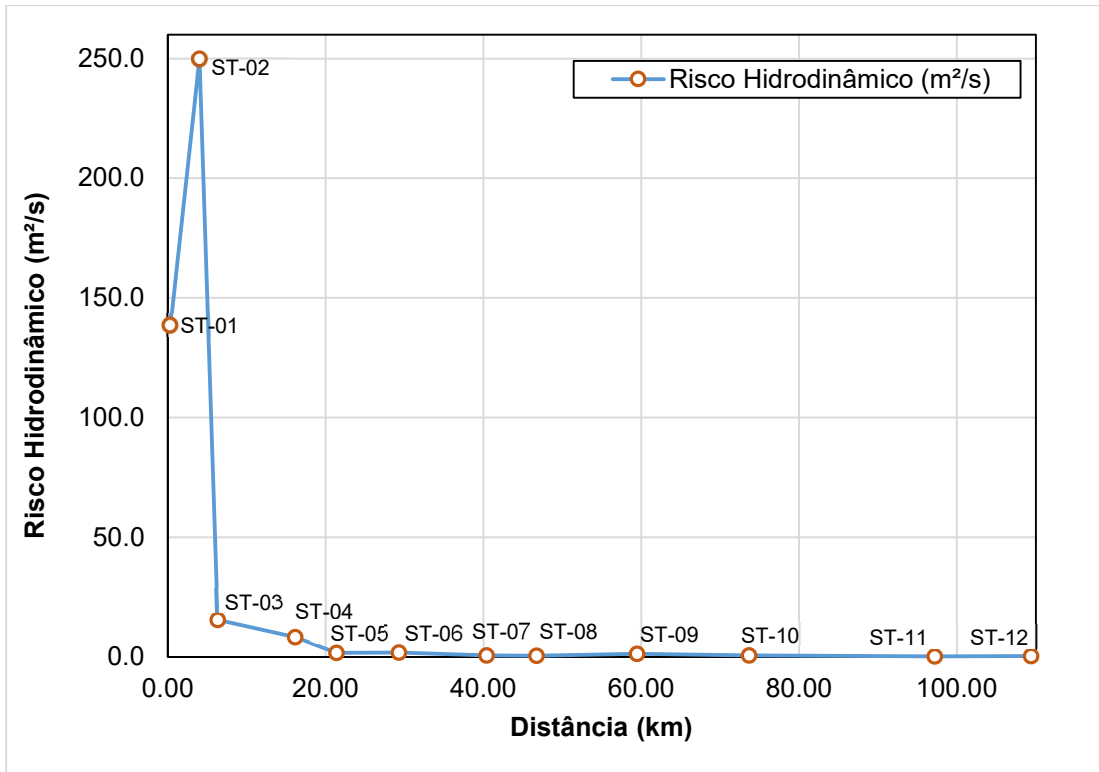
Figura 5.5: Risco hidrodinâmico da inundação nas seções
Fonte: Autora (2019)

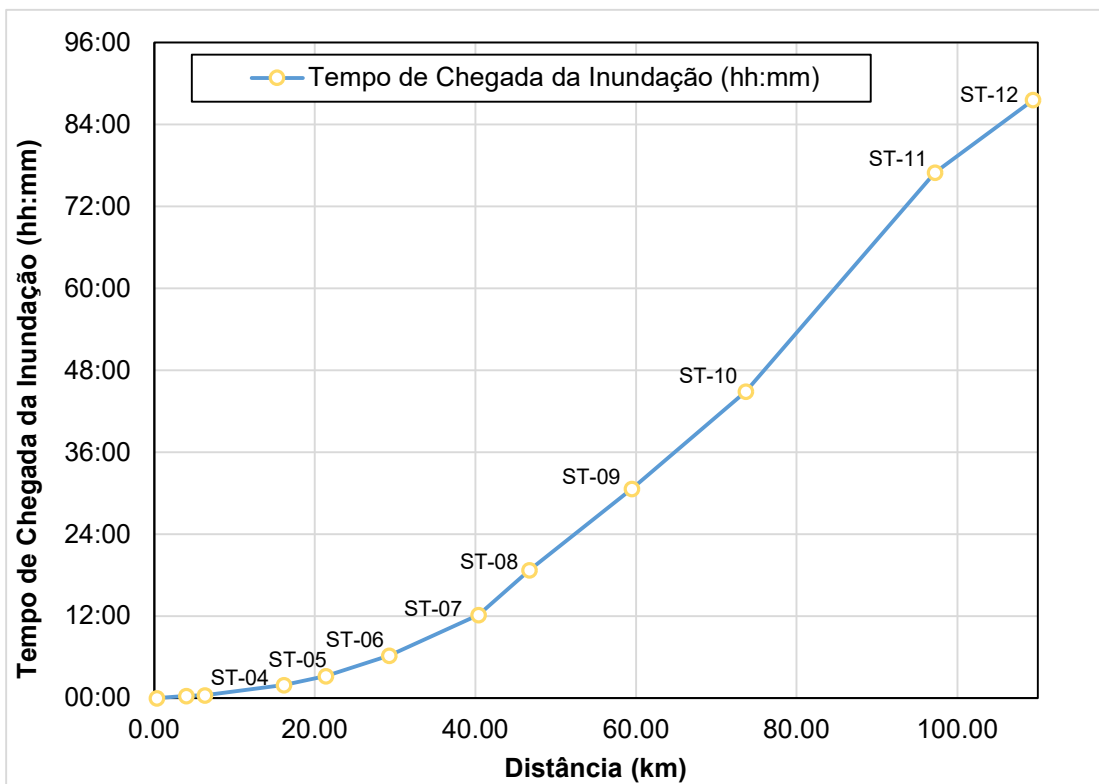
Figura 5.6: Tempo de chegada da onda de inundação nas seções
Fonte: Autora (2019)
