UNIVERSIDADE FEDERAL DE MINAS GERAIS  
Programa de Pós-Graduação em Engenharia Metalúrgica, Materiais e de Minas

Tese de Doutorado

**CONCRETO REFORÇADO COM FIBRAS DE CARBONO SUBMETIDO A  
ATAQUE POR ÁCIDO CLORÍDRICO**

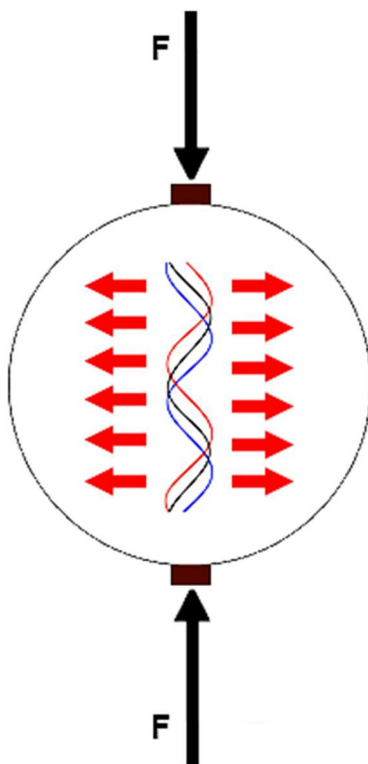
prensa. Esta montagem promove tensões internas de tração que são responsáveis pela ruptura do corpo de prova, conforme demonstrado na figura 3.2 (ABNT NBR 7222:2011).

Figura 3.2 – Ensaio de tração por compressão diametral em corpo de prova cilíndrico.

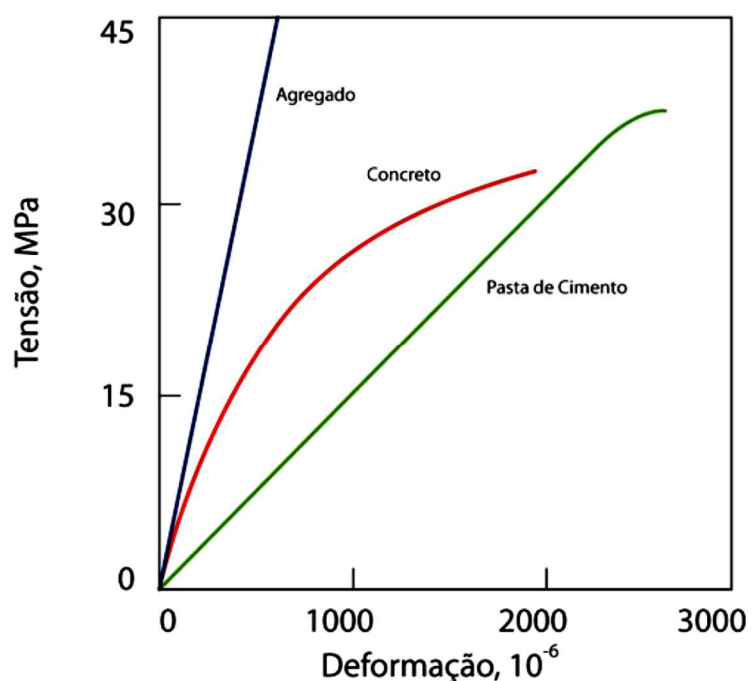
A partir de curvas típicas tensão-deformação para agregado, pasta (cimento e água) endurecida e concreto, carregados e submetidos à em compressão uniaxial, figura 3.3, torna-se imediatamente aparente a constatação de que, em relação ao agregado e à pasta de cimento, o concreto não é realmente um material elástico (BATTAGIN, 2008; MEHTA e MONTEIRO, 2014)

Figura 3.3 – Gráfico de tensão-deformação da pasta de cimento, do agregado e do concreto.

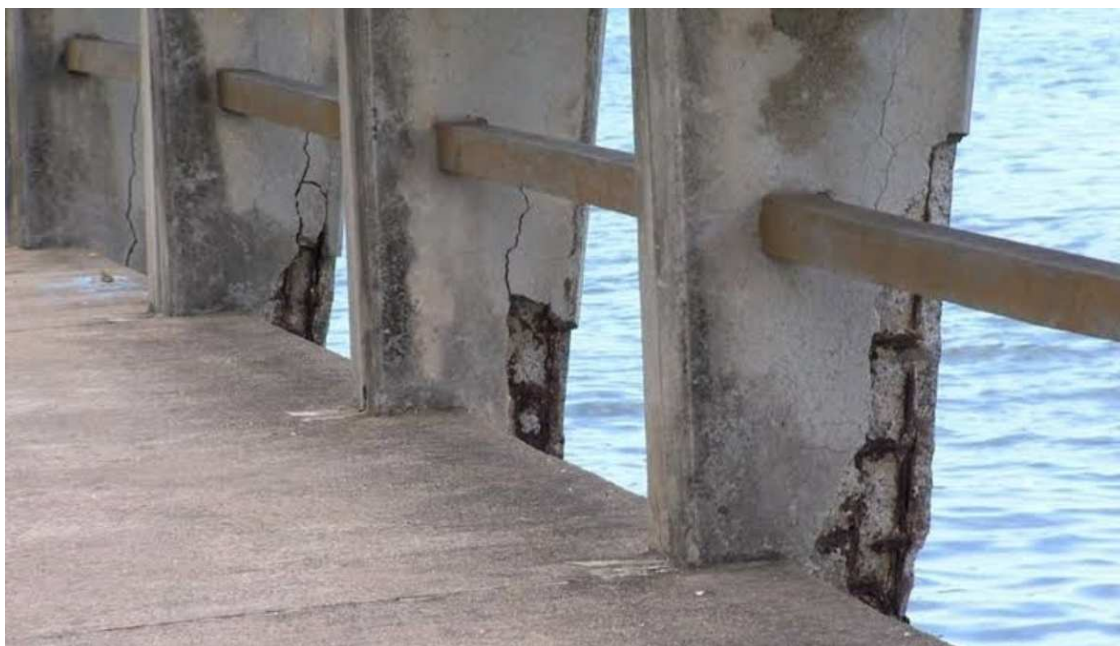
Concretos que apresentam fissuras e corrosão das armaduras possuem em geral falhas relacionadas ao projeto, especificações inadequadas de matérias, cobrimentos inadequados das armaduras, deficiência no cálculo da estrutura etc. (SOUZA e RIPPER, 2009). A água do mar pode agir de forma direta sobre o concreto, causando simultaneamente, processos químicos e físicos, como por exemplo, o ataque químico por parte dos sais dissolvidos, como cloretos e sulfatos, dilatação causada pela cristalização de sais nos poros, erosão superficial, entre outros (figura 3.7). O conjunto desses processos físicos e químicos pode levar a uma fissuração excessiva da estrutura de concreto, acelerando o processo de corrosão, já que a quantidade de oxigênio na superfície das armaduras e a entrada de agentes agressivos pode ser aumentada. Desta maneira fica estabelecido um ciclo de fissuração associado a corrosão progressivamente crescente o que pode provocar danos estruturais severos (RIBEIRO, 2018).

Figura 3.7 – Fissuração e deslocamento da camada de cobrimento em estruturas de concreto litorâneas.

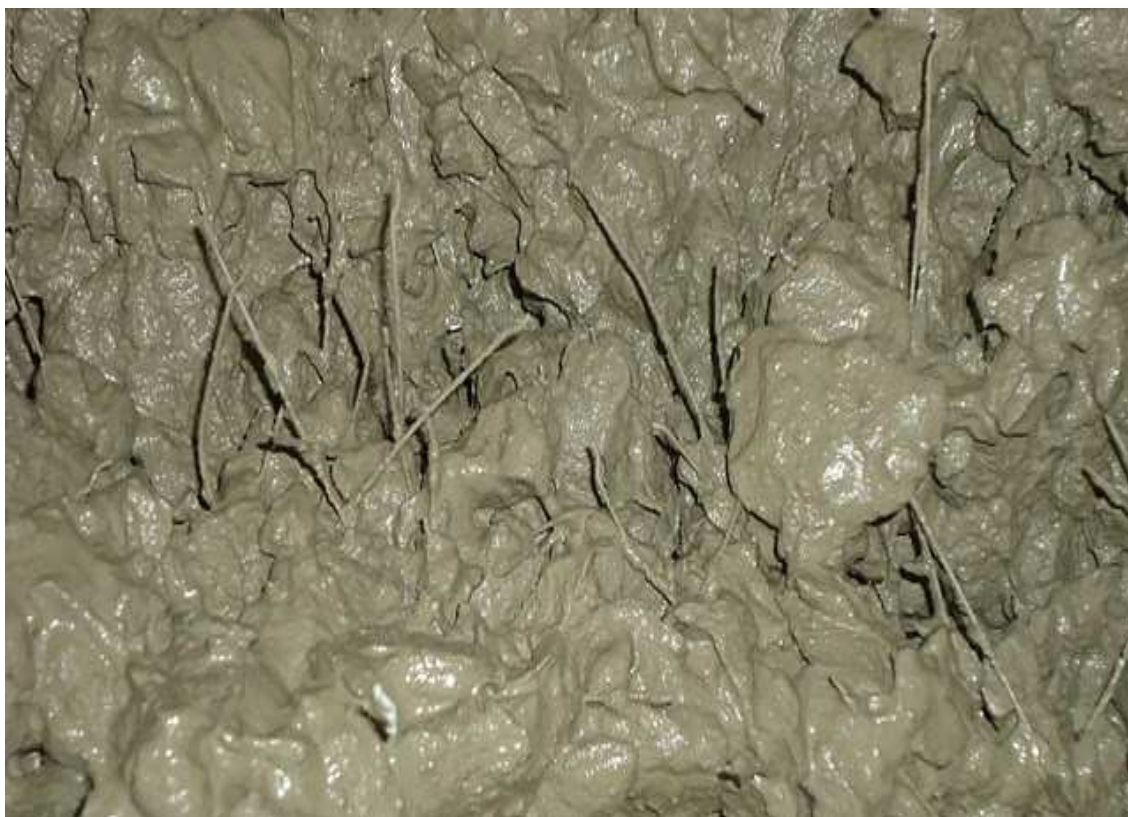
A trabalhabilidade é uma importante propriedade do concreto no estado fresco. Independentemente do tipo de fibra, a perda de trabalhabilidade é proporcional à concentração volumétrica de fibras no concreto (MEHTA e MONTEIRO, 2014). A figura 3.8 ilustra o concreto com fibras sintéticas no estado fresco.

Figura 3.8 – Concreto no estado fresco com fibras sintéticas.

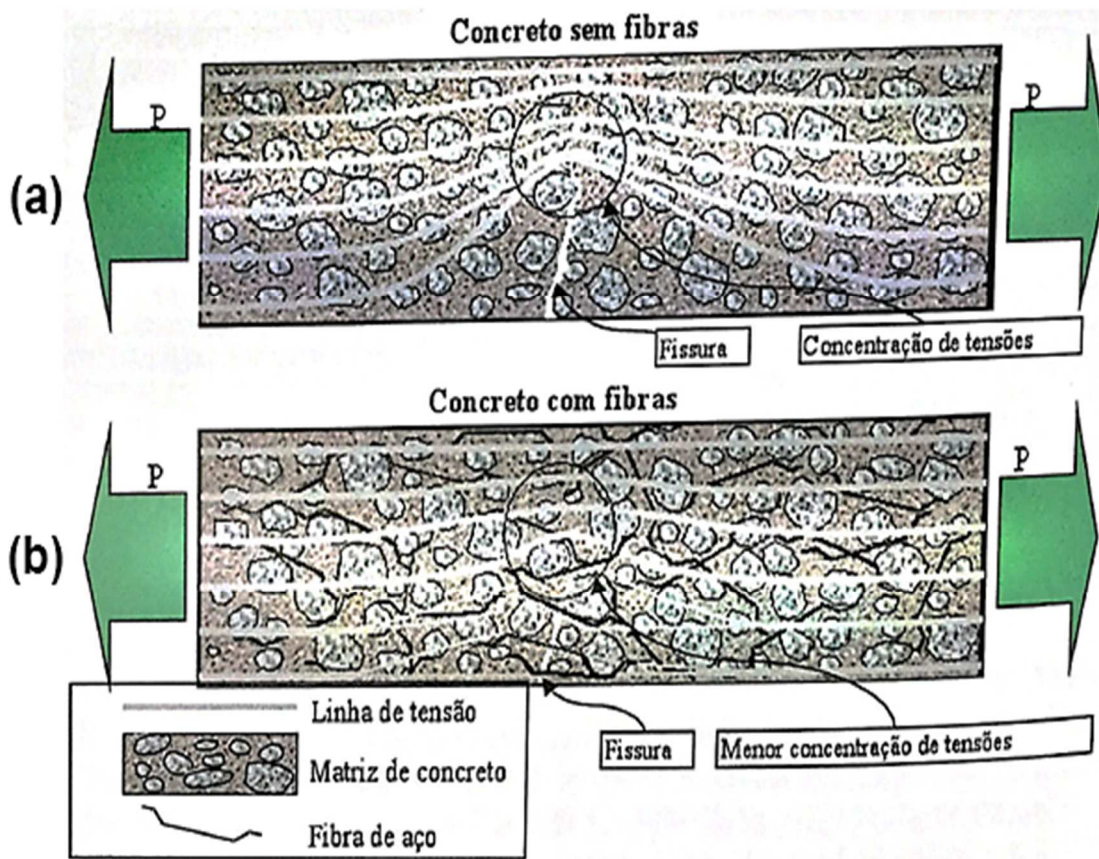
Quando se adicionam fibras de resistência e módulo adequado ao concreto num teor apropriado, as fibras servem como ponte de transferência de tensões pelas fissuras, diminuindo a concentração das mesmas na extremidade da fissura, figura 3.10. Com isso, tem-se uma diminuição da velocidade de propagação das fissuras no material que passa a ter um melhor comportamento do ponto de vista estrutural e de durabilidade (ISAIA, 2011; SAFIUDDIN et al, 2018).

Figura 3.10 – Esquema de concentração de tensões: (a) para um concreto sem fibras e (b) com adição de fibras.

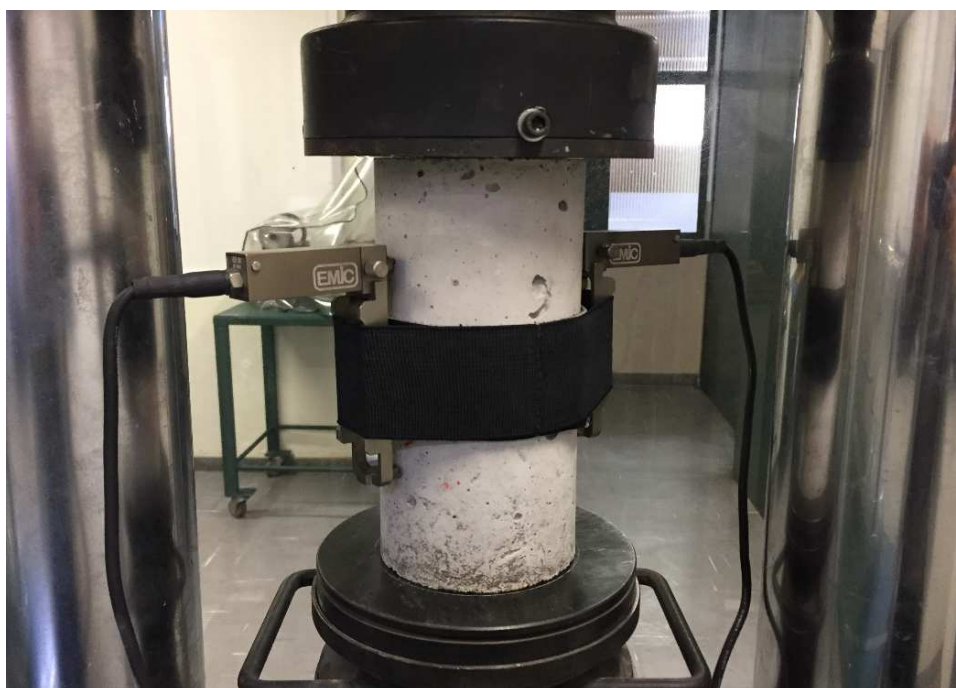
O ensaio de resistência à tração por compressão diametral (ABNT NBR 7222:2011) de corpos de prova cilíndricos com dimensão 10x20cm foi realizado em prensa hidráulica, assim como o ensaio do módulo de elasticidade que foi realizado seguindo as recomendações da ABNT NBR 8522:2017 para analisar a relação entre a tensão aplicada e a deformação dos corpos de prova, figura 4.2.

Figura 4.2 – Ensaio de módulo de elasticidade de corpo de prova cilíndrico.

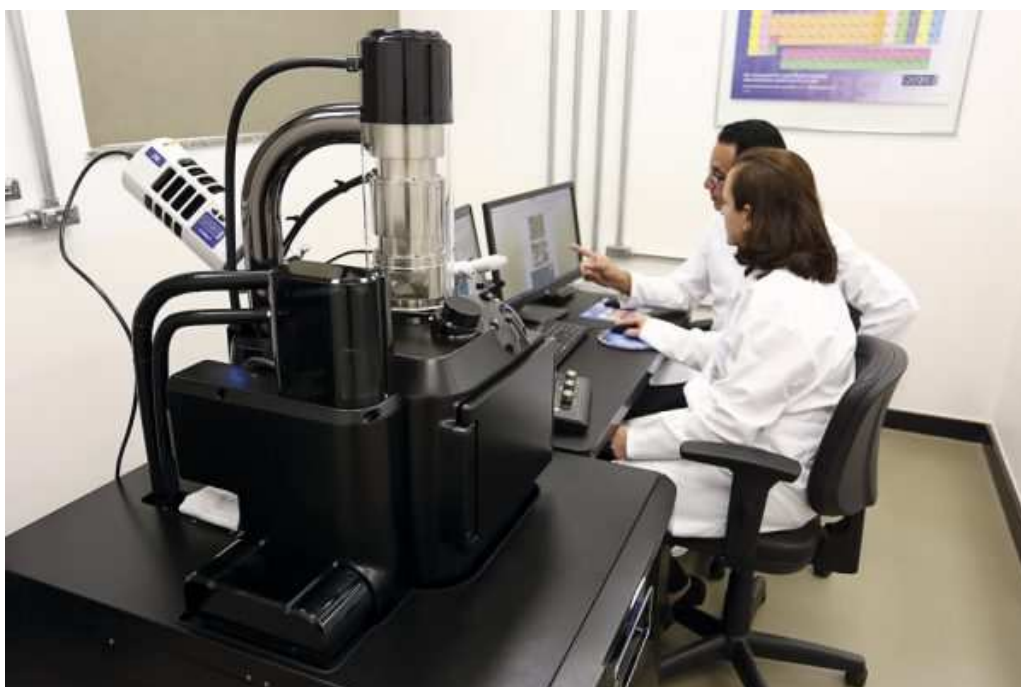
O microscópio eletrônico de varredura (MEV) é um equipamento que produz imagens de uma amostra ao escanear a superfície com um feixe de elétrons (figura 4.3). Os elétrons interagem com os átomos da amostra, produzindo vários sinais que contêm informações sobre a topografia da superfície e a composição do material analisado. O feixe de elétrons é analisado através de um padrão de varredura e a posição do feixe é combinada com a intensidade do sinal detectado pelo equipamento, para então produzir uma imagem da superfície da amostra.

Figura 4.3 – Microscópio Eletrônico de Varredura (MEV) do Laboratório de Microscopia Avançada da PUC Minas.

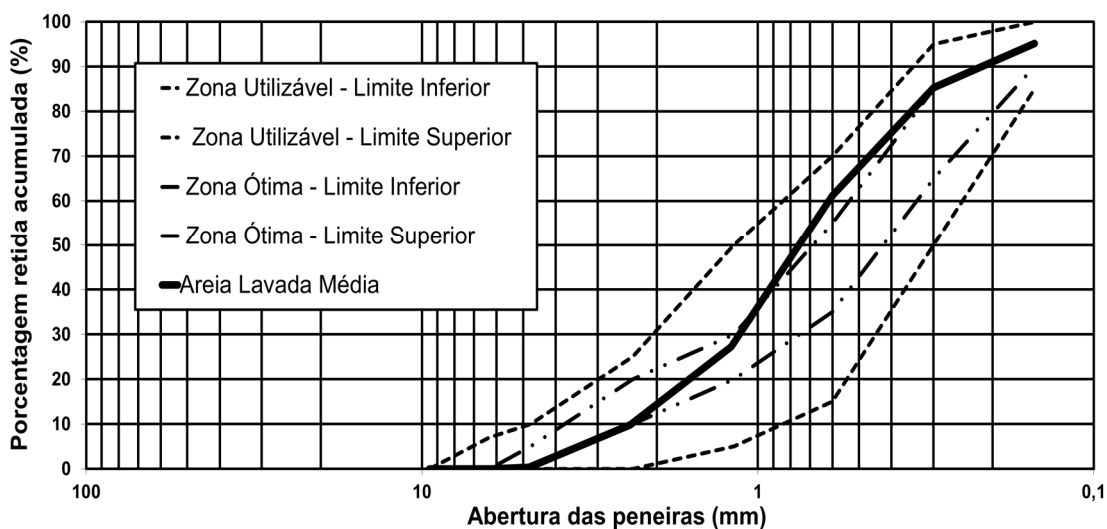
A granulometria dos agregados do concreto foi avaliada e tanto o agregado miúdo (areia) quanto o agregado graúdo (brita) atenderam aos requisitos da norma ABNT NBR 7211:2019. A figura 5.1 mostra a curva de granulométrica da areia média natural e a figura 5.2 mostra a curva granulométrica brita de gnaïsse (nº 1).

Figura 5.1 – Curva granulométrica da areia lavada média.

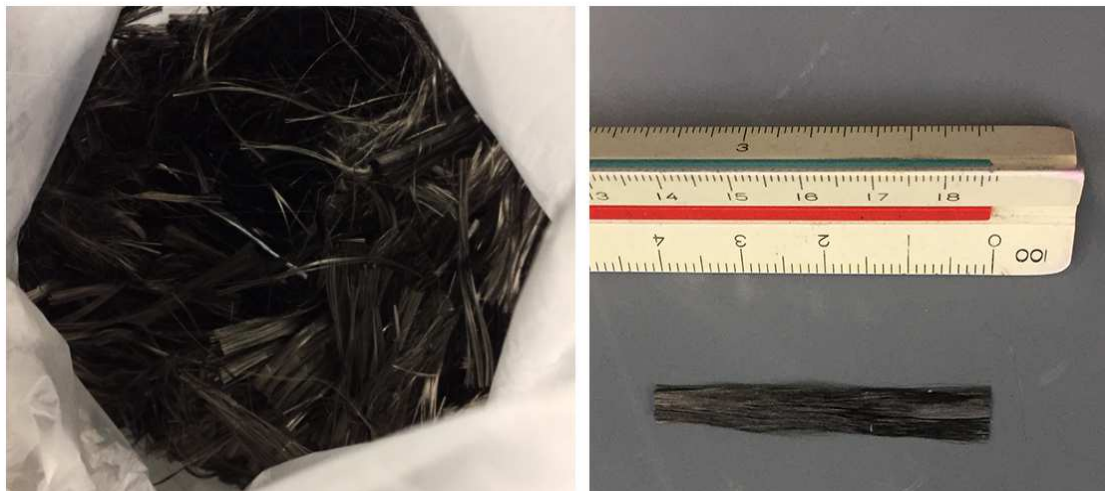
As fibras de carbono foram preparadas para o ensaio através do corte da manta em pedaços entre 40 e 50mm, conforme representado na figura 5.4.

Figura 5.4 – Aglomerado de fibras de carbono cortada sem ampliação.

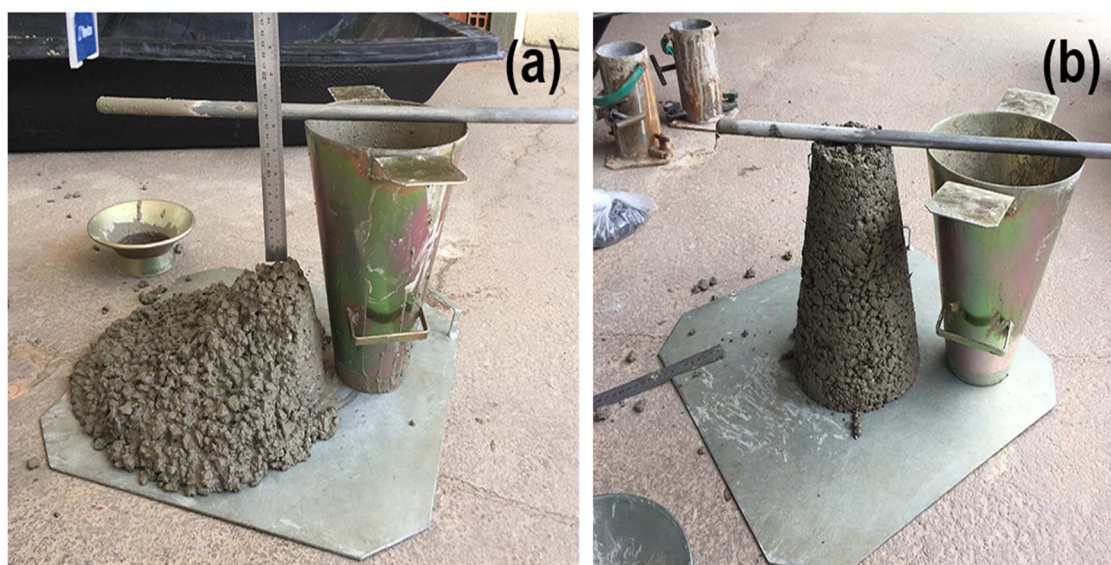
A figura 5.9 apresenta o resultado do ensaio de consistência de abatimento realizado em concreto de referência convencional e em concreto contendo a adição das fibras de carbono. Os resultados foram 155mm e 0mm, respectivamente. Como esperado, houve redução da fluidez devido ao efeito do reforço de fibra em relação aos demais componentes (YU et al., 2017).

Figura 5.9– Ensaio de abatimento do tronco de cone: (a) concreto de referência; (b) concreto com fibras de carbono.

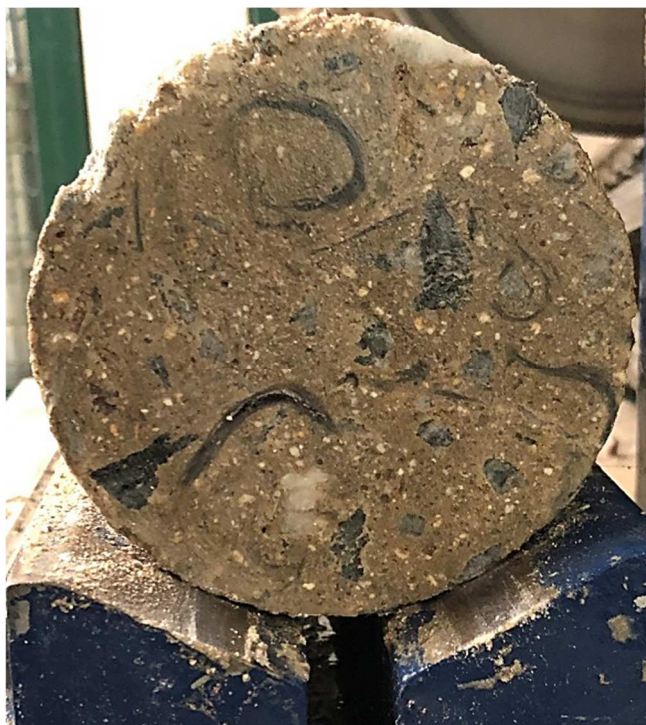
Para preparar os corpos de prova cilíndricos para o ensaio de resistência à compressão foi realizado o nivelamento da superfície através do equipamento conhecido como “retífica”. O resultado é apresentado na figura 5.10, onde pode-se verificar fibras de carbono incrustadas na superfície desbastada.

Figura 5.10 – Conjunto de fibras de carbono aglutinadas e incrustadas na superfície retificada de um corpo de prova cilíndrico.

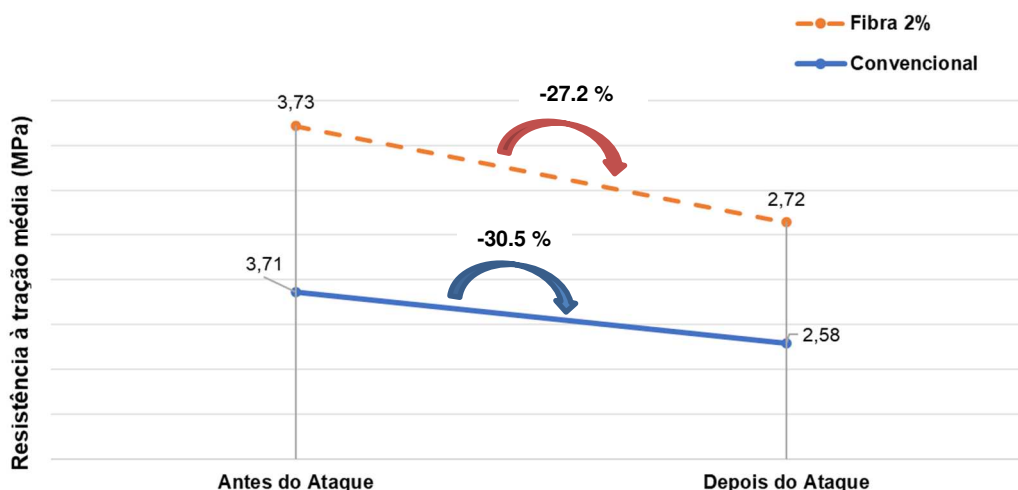
Figura 5.14 – Resistência à tração dos concretos antes e depois do ataque por ácido clorídrico.

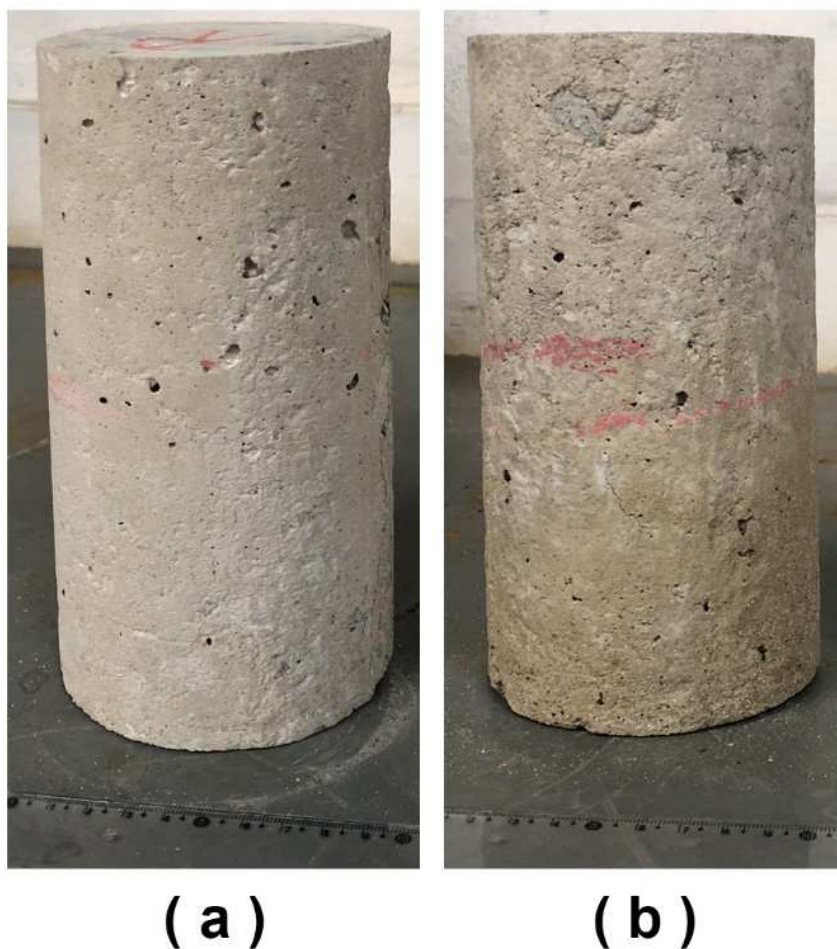
Figura 5.17 – Concreto convencional: (a) antes do ataque; (b) depois do ataque.

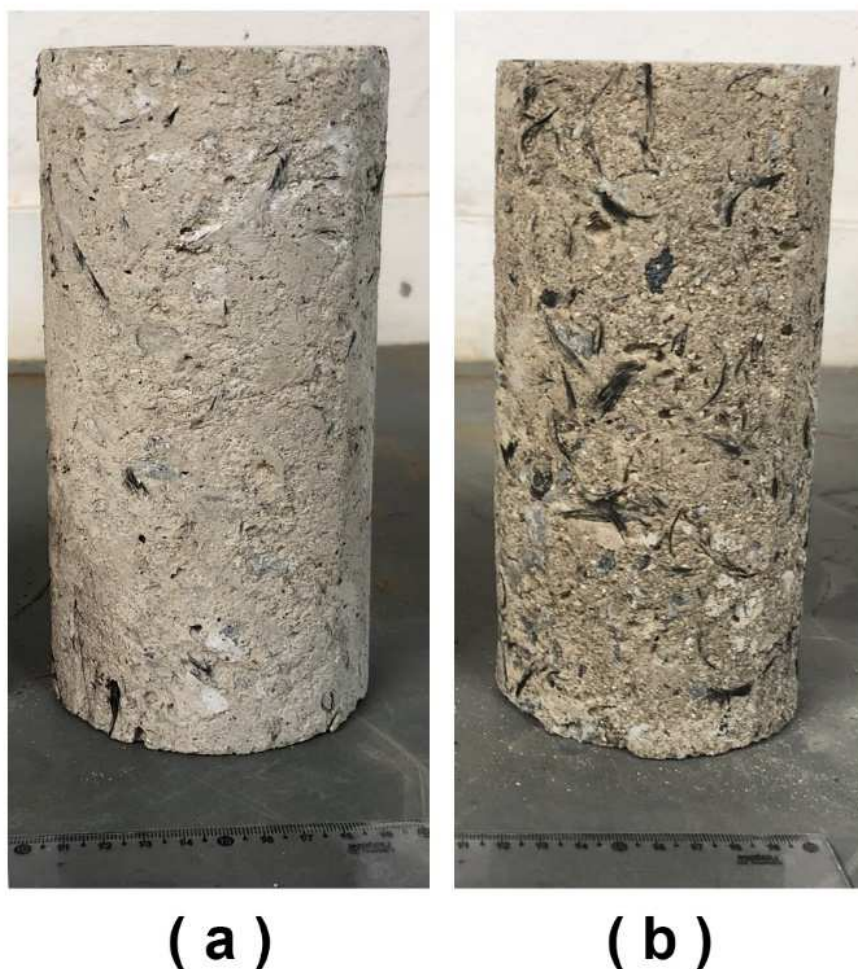
Figura 5.18 – Concreto com 2% de fibras de carbono: (a) antes do ataque; (b) depois do ataque.

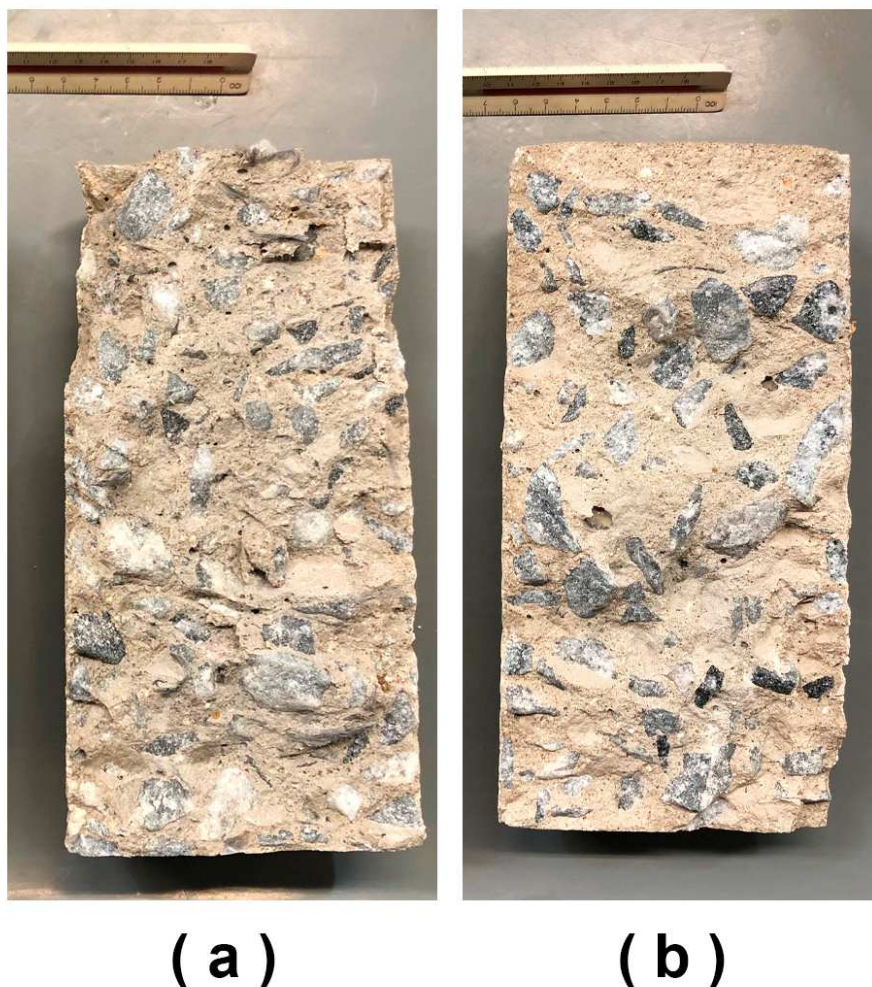
Figura 5.19 – Inspeção visual da seção do concreto: (a) 2% de fibras de carbono; (b) convencional.
