**A PINTURA MURAL DECORATIVA NO INTERIOR DE CASAS DA CAPITAL
MINEIRA: MESTRES ARTISTAS E OS DIVERSOS MODOS DE FAZER**

Tese apresentada ao Programa de Pós Graduação em Artes da Escola de Belas Artes da Universidade Federal de Minas Gerais, como requisito parcial à obtenção do título de Doutor em Artes. Área de concentração: Artes. Linha de pesquisa: Preservação do Patrimônio Cultural.

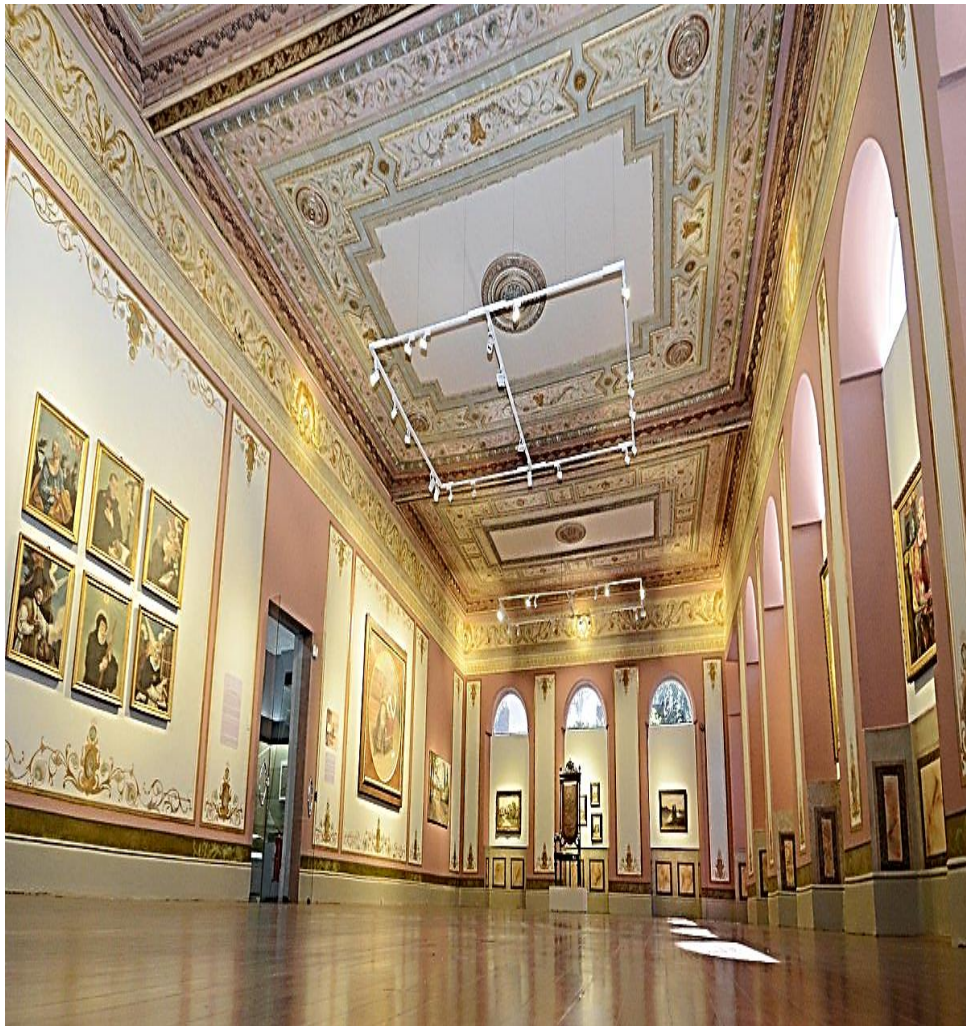
Figura 38 – Visão do teto e das paredes da Sala das Sessões

Na Sala das Sessões do antigo Senado e antiga casa do secretário de Agricultura, hoje Museu Mineiro, esse padrão estilístico pode ser visto no teto, que é dividido em três grandes telas encoladas, com pinturas delicadas em tons claros. No roda-teto encontramos pinturas decorativas e arremates decorados com folhas de acanto, guirlandas de flores e diversas alegorias, sendo algumas muito parecidas com as utilizadas na decoração do Palácio do Governo (Figura 38). Nas paredes, há pintura feita em estêncil, com falsas colunas que dividem os espaços da parede.

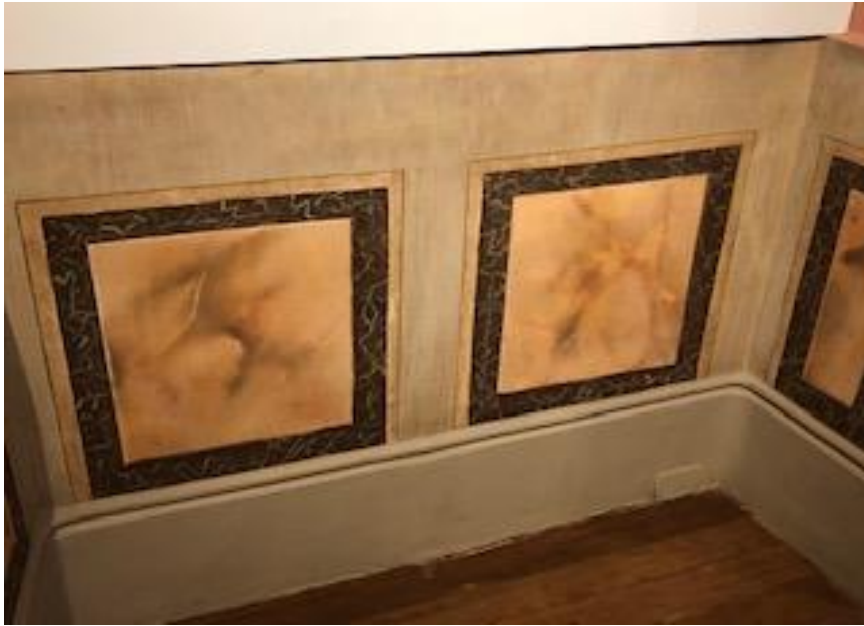
Figura 39 – Pintura imitação de pedra mármore

Encontramos também a pintura imitação de mármore abaixo das janelas e no terço inferior da parede do fundo, realizadas com primor (Figura 39).

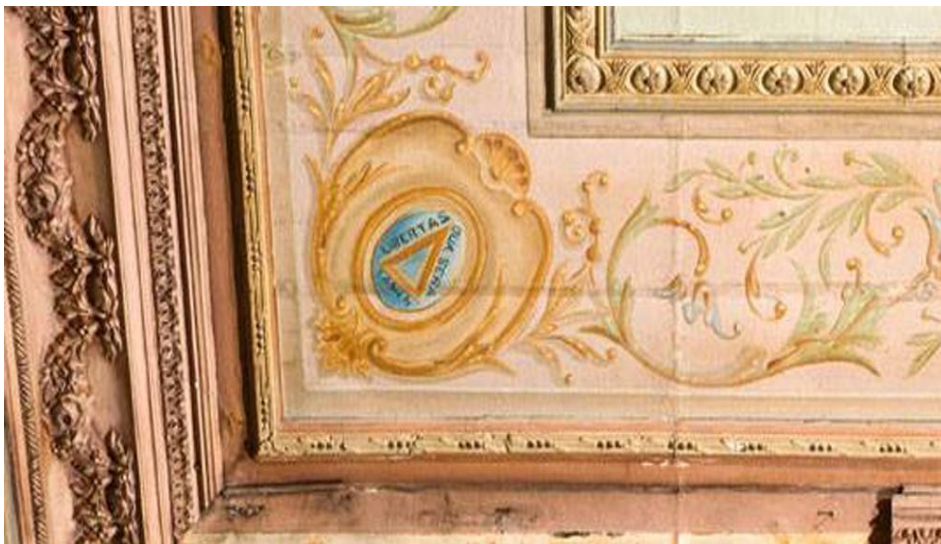
Figura 40 – Detalhe das pinturas decorativas com o símbolo do estado

No canto superior do teto, encontramos o brasão do estado e os símbolos da Ordem e do Progresso novamente expressos na pintura decorativas (Figura 40 e 41). Em menor escala, essas pinturas não perdiam em qualidade como as dos palácios e secretarias

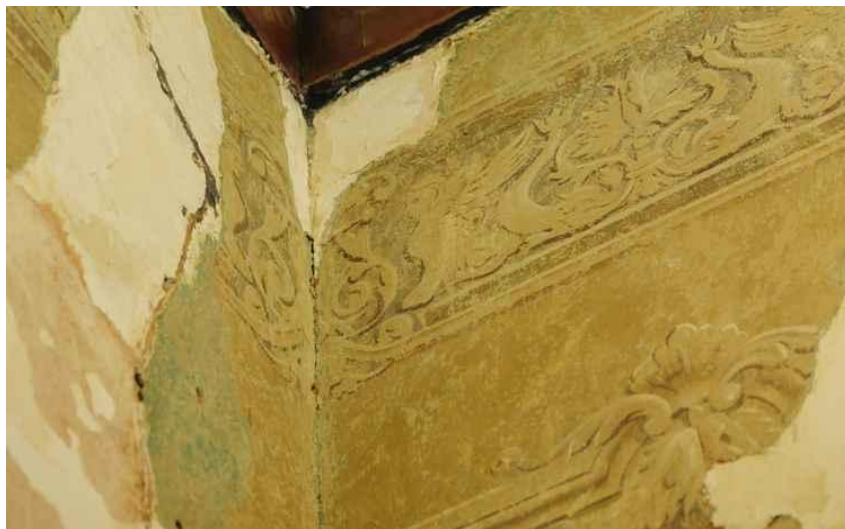
Figura 42 – Pintura mural decorativa encontrada na última restauração

Recentemente, foram encontradas pintura decorativas nas paredes do Museu Mineiro, na entrada das salas, aplicadas segundo as técnicas do estêncil e da estampilha, atribuídas a Frederico Steckel. O motivo são folhas de acanto e formas aladas, muito semelhantes às do Palácio da Liberdade (Figura 42).

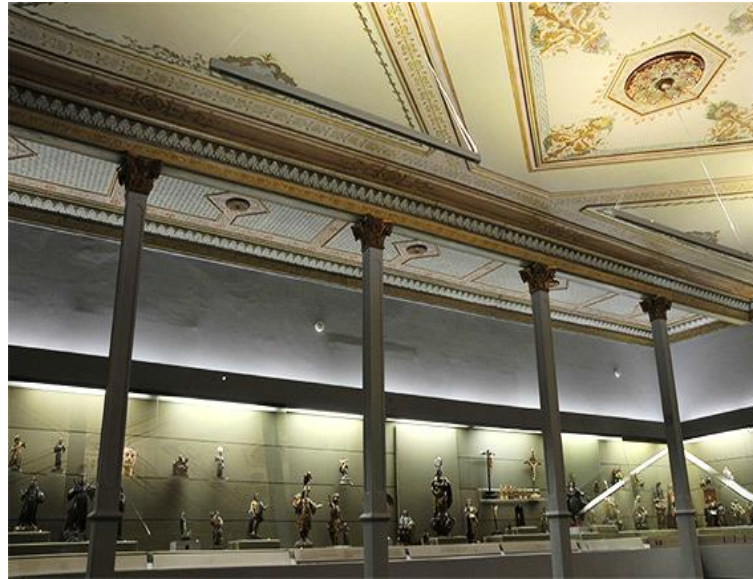
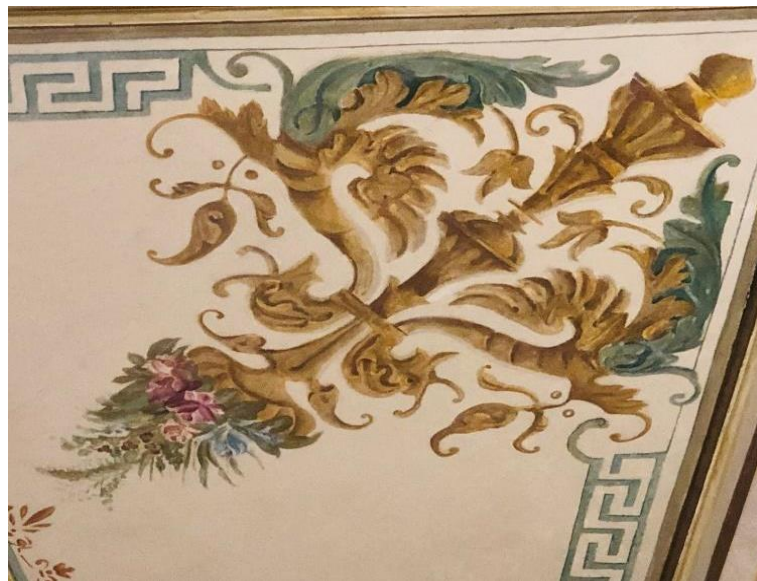
No seu interior, na Sala das Colunas, os tetos são menos decorados, com bom gosto estético, com decorações com folhas de acanto e flores, em cores claras e desenhos delicados e suaves (Figura 43 e 44).

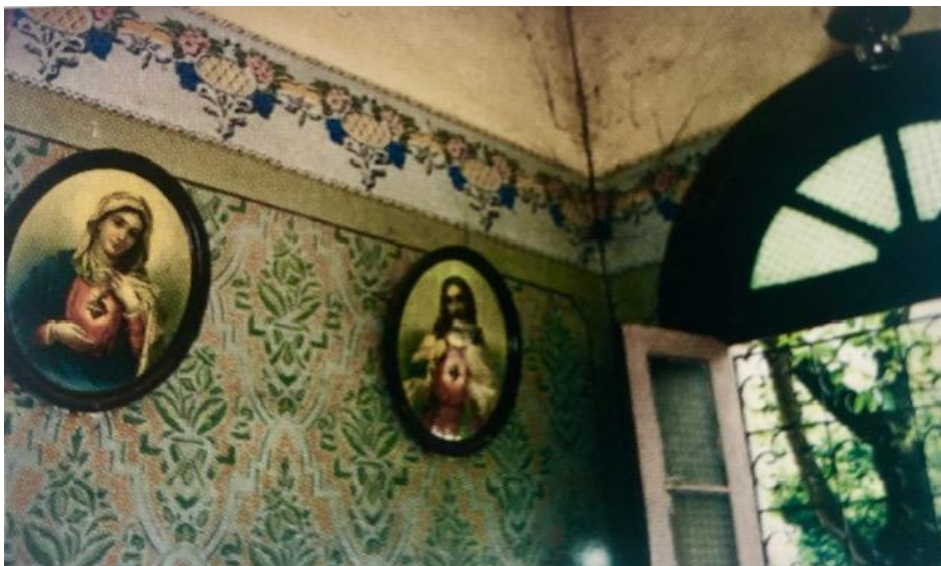
Figura 55 – Pintura decorativa na técnica da estampilha.

Inicialmente, seu uso era residencial e, a partir dos anos de 1980, passou a ser utilizada como comércio. Nesse mesmo ano, a fim de se preservar as pinturas originais, foi autorizado, pela Diretoria de Patrimônio Cultural e Arquivo Público – DAPC, que as paredes recebessem tapume branco sobre as pinturas, como forma de preservação, deixando-se somente os barrados aparentes (Figuras 55). Não se sabe a autoria das pinturas encontradas na edificação.

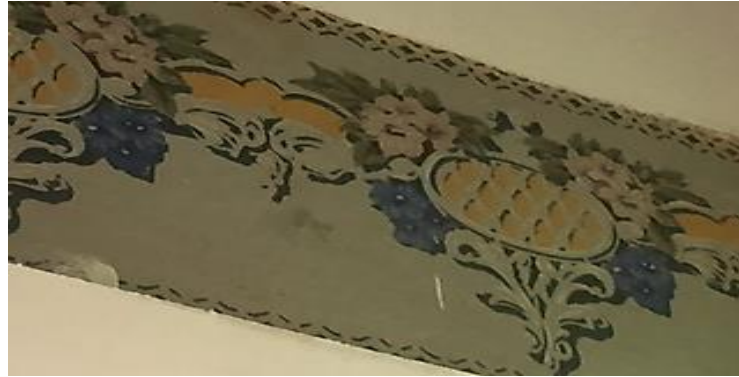
Figura 56 – Detalhe da pintura do barrado na técnica da estampilha

Da pintura que observamos, pode-se dizer que a técnica utilizada é a pintura em estêncil, da altura do rodapé ao terço superior da parede, encimada por uma faixa monocromática e,

sobre essa, por um barrado com motivos de flores e frutas, com folhas de parreira e cachos de uva, na técnica da estampilha (Figura 56).

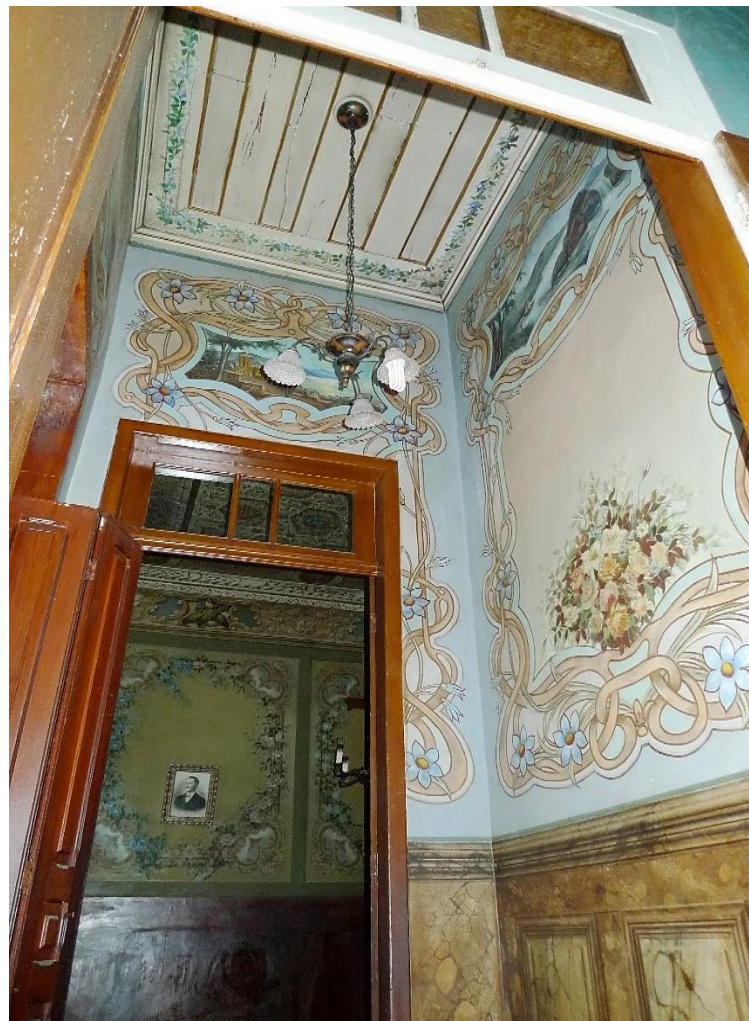
Figura 61 – Detalhe do corredor de acesso as salas

No corredor de acesso à sala de visitas, encontramos pintura imitação de mármore no barrado inferior da parede. Acima do barrado, pintura decorativa que cria uma moldura ao redor da parede, com faixas que simulam movimento em tons de marrom e ocre, entremeadas por ramos e flores em tons de azul. Logo acima da faixa, no meio da parede, encontramos um grande buquê de flores, como rosas brancas, amarelas e rosas, pintura feita à mão livre. No terço superior da parede, uma pintura de paisagem arremata a decoração (Figura 61). O teto é em tabuado liso, com molduras decorada em motivos de flores e folhas, em tons de verde (Figura 62).

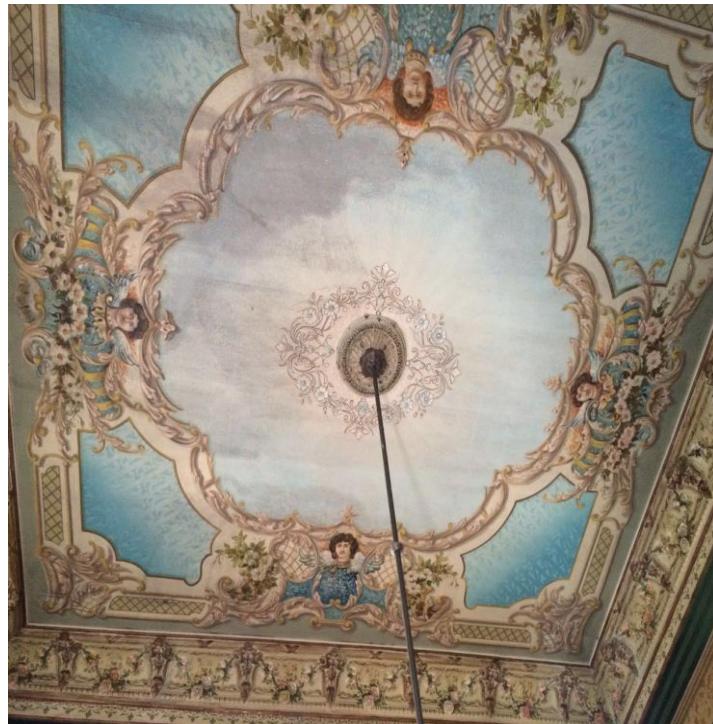
Figura 63 – Forro da sala de visitas

Na sala de visitas, encontramos forro em tecido, apresentando pintura de quatro figuras antropomórficas, localizados no centro de cada parte lateral do forro. Os anjos, pintados à mão livre, estão envoltos em ornatos de folhas de acanto e motivos florais, executadas na técnica do estêncil, em tons de ocre e marrom. Na parte central do forro, há decoração em motivos florais, que acompanham a roseta, de onde pende o lustre. No fundo, pintura imitando o céu com nuvens. Nas laterais, quatro painéis vazados, com pintura em estêncil, a mesma pintura encontrada nas paredes da sala, em tons de degrade, que vão do tom azul mais suave para o tom mais azulado nas bordas. Para arrematar o forro, barrado em gesso com motivos florais e folhas de acanto (Figura 63). Esse tipo de decoração mais elaborada, geralmente era executada em salas com maior circulação de pessoas, uma vez que reforçava a posição social do proprietário.

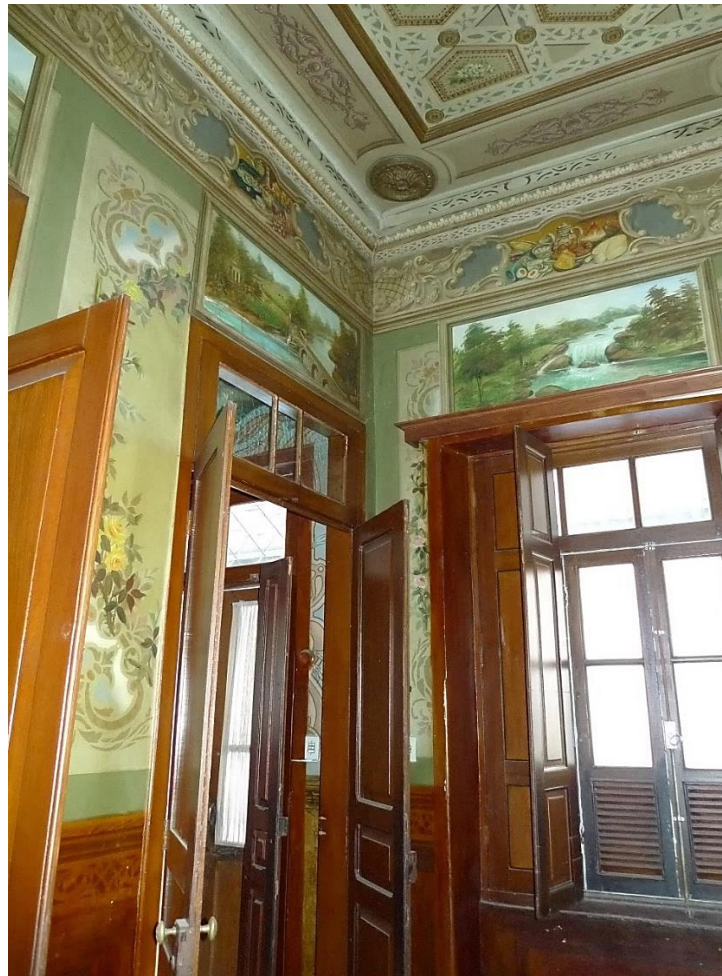
Figura 65 – Detalhe da pintura decorativa – sala de jantar

Abaixo do barrado, encontramos pinturas de natureza morta, com frutas, peixes e alimentos variados, feitas à mão livre. Entre as pinturas, há motivos decorativos feitos na técnica do estêncil, rocalhas, que circundam toda a parede. Abaixo, limitados por frisos monocromáticos em tons de verde, pintura lisa amarela, com motivos florais na posição vertical e horizontal, com arremates em motivos de rocalhas e flores. Sob as portas, na altura do batente, painéis com motivos de paisagem e, no arremate, o mesmo motivo decorativo encontrado (Figura 66). No terço inferior da parede, há uma faixa com motivos decorativos em tons de marrom e, logo abaixo, pintura imitação de madeira fechando a parede (Figura 65).

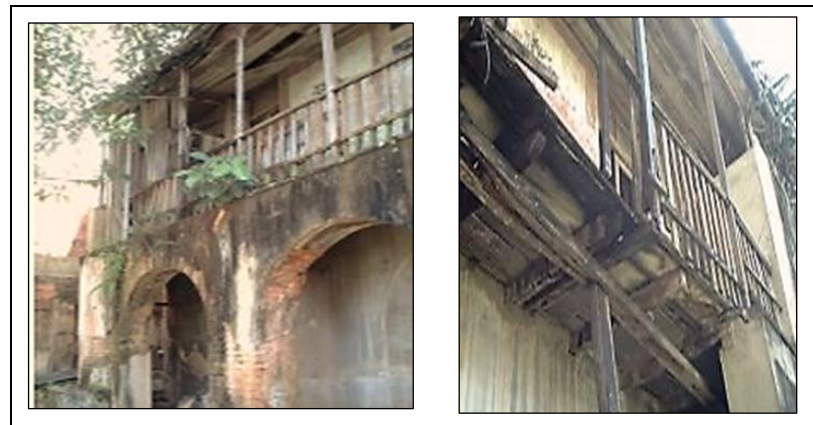
Figura 72 – Pinturas decorativas na varanda da edificação

No registro fotográfico da edificação, realizado também para fins de tombamento, nota-se pinturas murais no alpendre, conforme pode ser visto na figura abaixo (Figura 72).

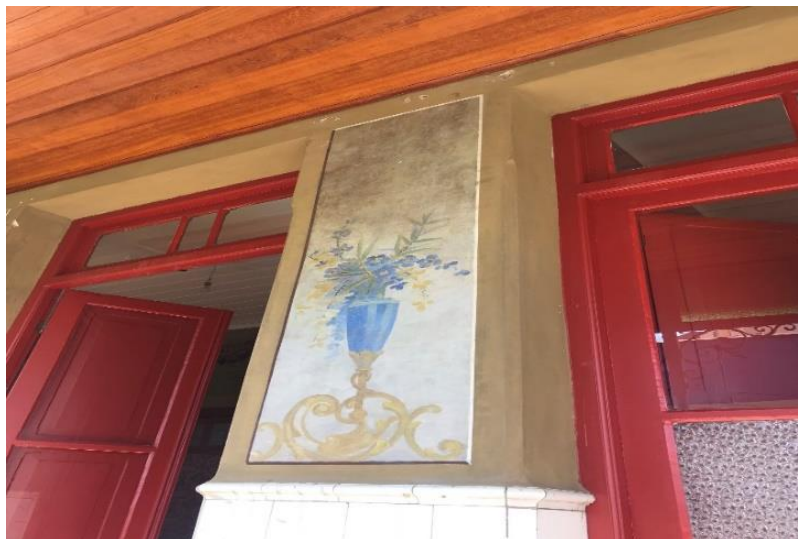
Figura 80 – Detalhe da pintura no vão das portas

Na varanda principal de acesso à casa, encontramos três painéis, sendo o primeiro, mais próximo da rua, em motivo de paisagem. Os outros dois, localizados entre os vãos das portas, em motivos de vasos de flores (Figuras 80 e 81).

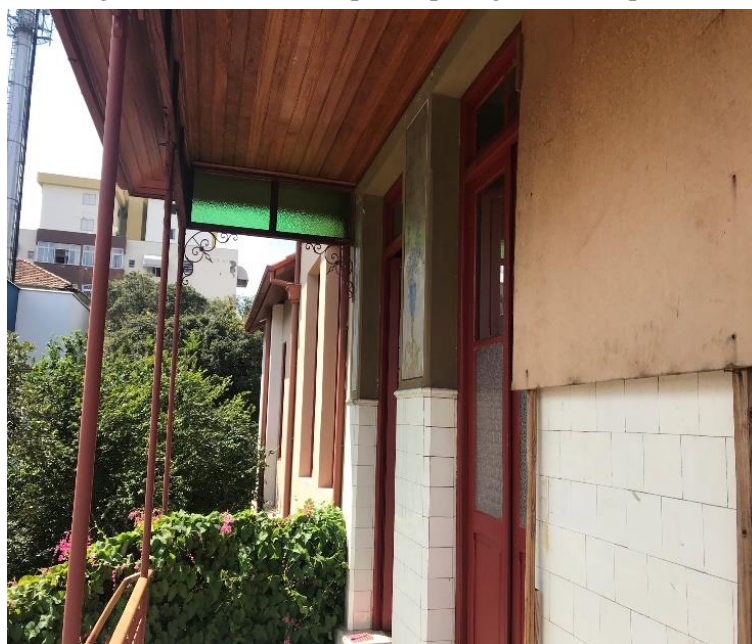
Figura 82 – Detalhe do painel protegido com tapume

O painel localizado na varanda encontra-se tampado com um tabuado de madeira, protegido das ações de vandalismo e do tempo (sol e chuva). Essa proteção foi colocada após a restauração completa da edificação (Figura 82).

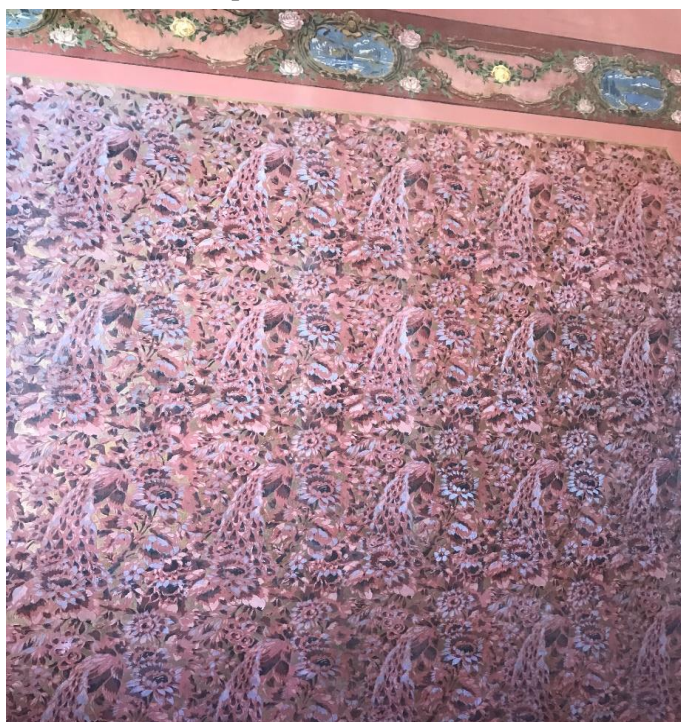
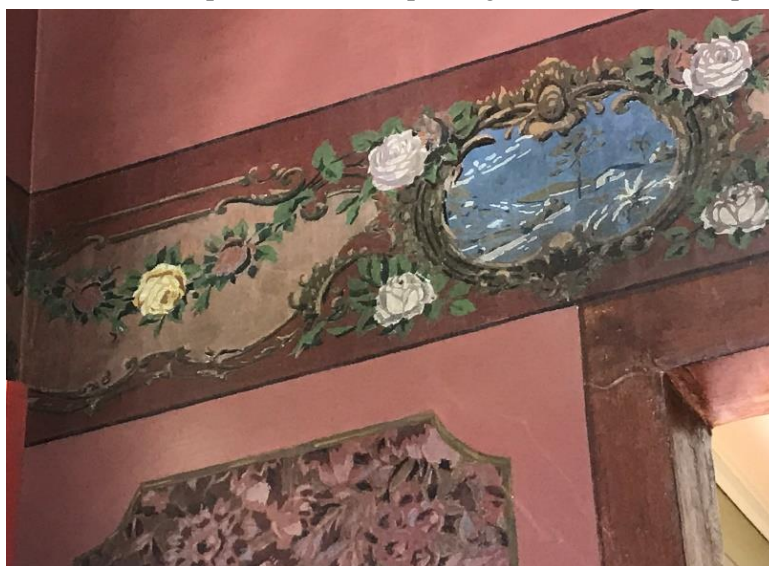
Na sala de visitas, sob a base da alvenaria, há pinturas em molde, em tons de vinho, com painéis com motivos de flores e pavões, delimitados por molduras lisas também na cor vinho. Apresenta ainda barrado acima da altura das portas, ornamentados com guirlandas de rosas, entre medalhões que retratam paisagens naturais brasileiras, emolduradas por rocalhas (Figuras 83 e 84).

Figura 83 – Detalhe da pintura em motivos zoomórficos e de flores

Figura 84 – Detalhe da pintura em estampilha (guirlanda de flores e paisagens)

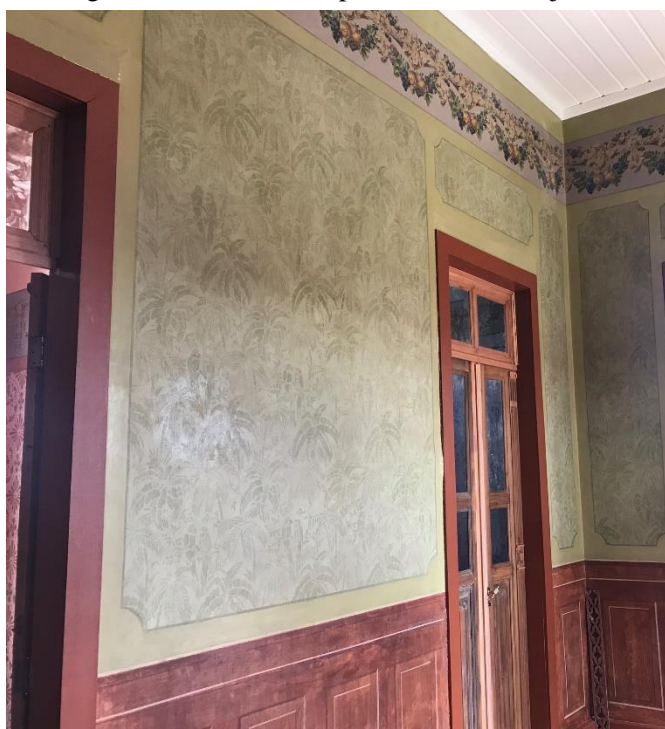
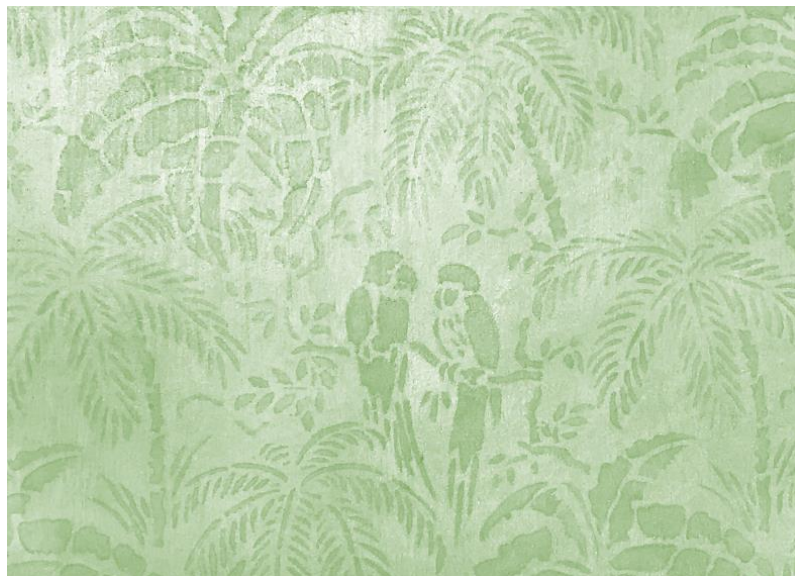
Na sala de jantar, há pintura em molde em base de alvenaria na cor verde, com barrado inferior com pintura imitação de madeira (Pinho de Riga) até a altura do peitoril da janela. Acima do barrado, no pano da parede, pintura decorativa com motivos fitomorfos e zoomorfos (palmeiras e maritacas) em tons de verde, e barrado superior apresentando decoração de guirlandas de flores e folhas (uvas e pinhas), na técnica da estampilha, simbolizando fartura (Figuras 85 e 86).

Figura 85 – Detalhe da pintura da sala de jantar

Figura 86 – Detalhe da decoração em motivos nacionais (palmeiras e maritacas)

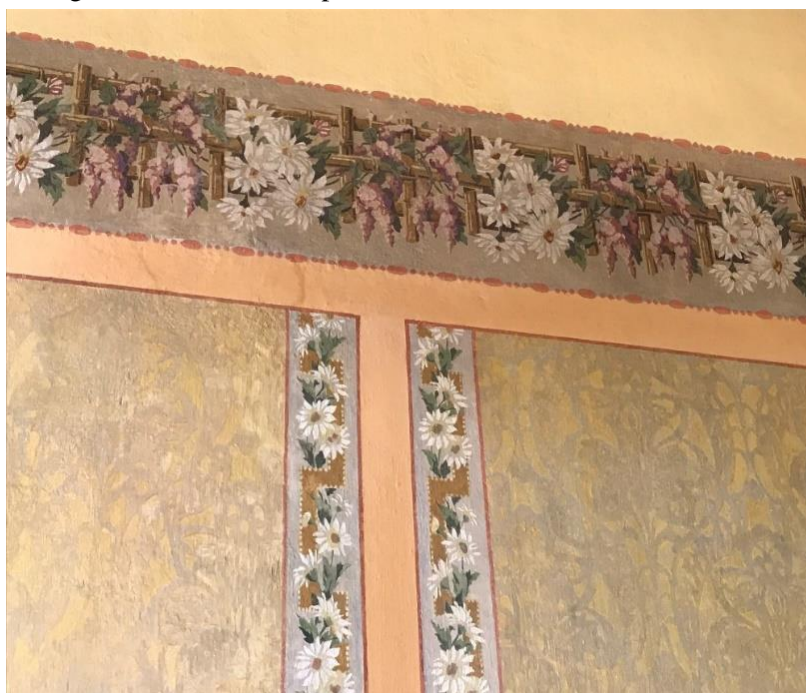
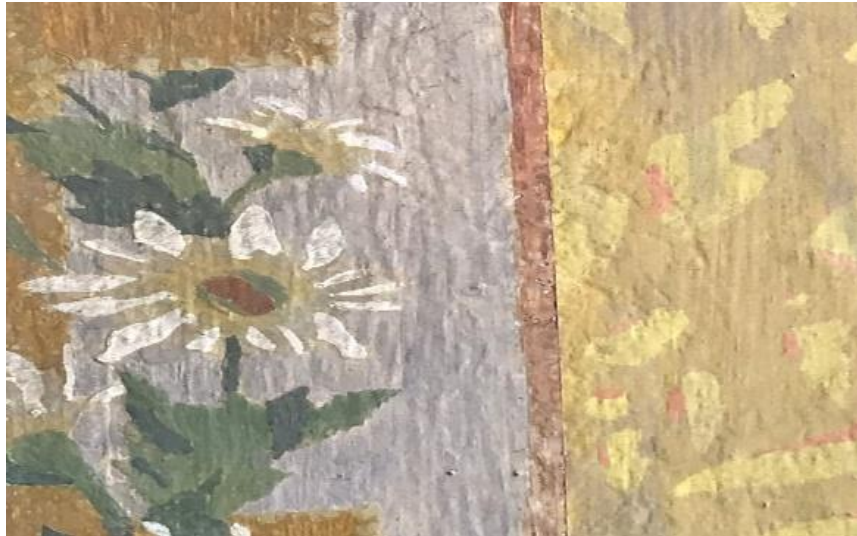
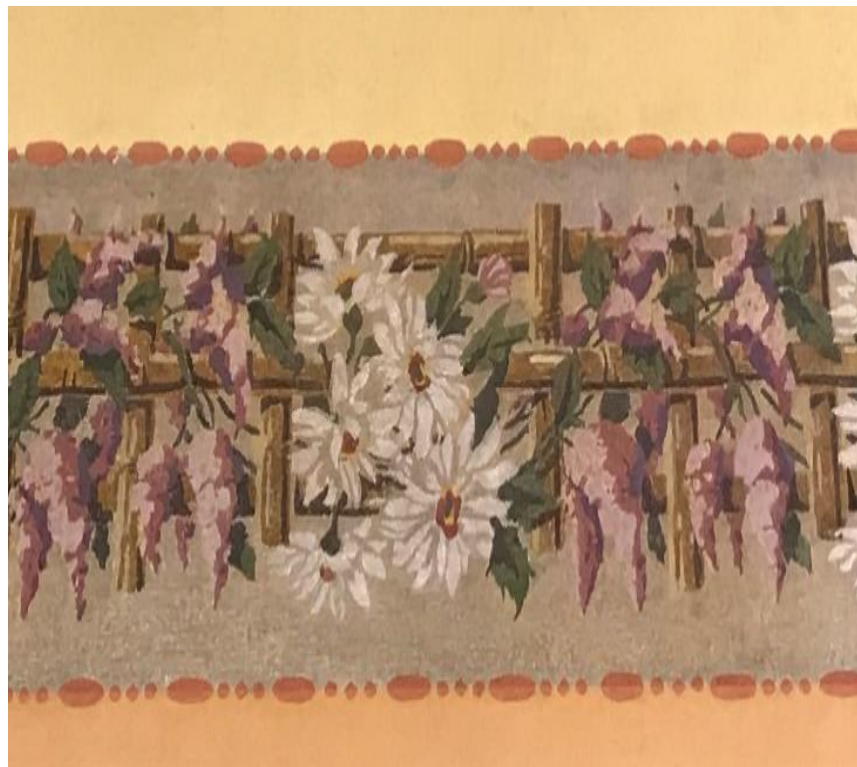
No cômodo 1, em base de alvenaria em tons de amarelo, há faixas verticais decoradas com margaridas brancas, que arrematam as laterais dos vãos. Entre as faixas verticais, panos em tons de amarelo ouro, com motivos fitomorfos também em tons de amarelo escuro, na técnica do estêncil (Figuras 87 e 88). No barrado superior, há margaridas brancas e cachos de uva, sob uma cerca de madeira, na técnica da estampilha (Figuras 89, 90 e 91).

Figura 87 – Detalhe da pintura decorativa com motivos florais

Figura 88 – Detalhe da pintura revelando a textura do suporte

Figura 89 – Detalhe do barrado superior em motivos fitomorfos

Apesar de terem sofrido recobrimento, que danificou especialmente a pintura em tons de amarelo, do cômodo 1, após o processo de restauro, as pinturas permanecem em bom estado de conservação. Chamamos a atenção ao fato de que o Instituto Flávio Gutierrez sempre teve uma preocupação na conservação do Patrimônio.

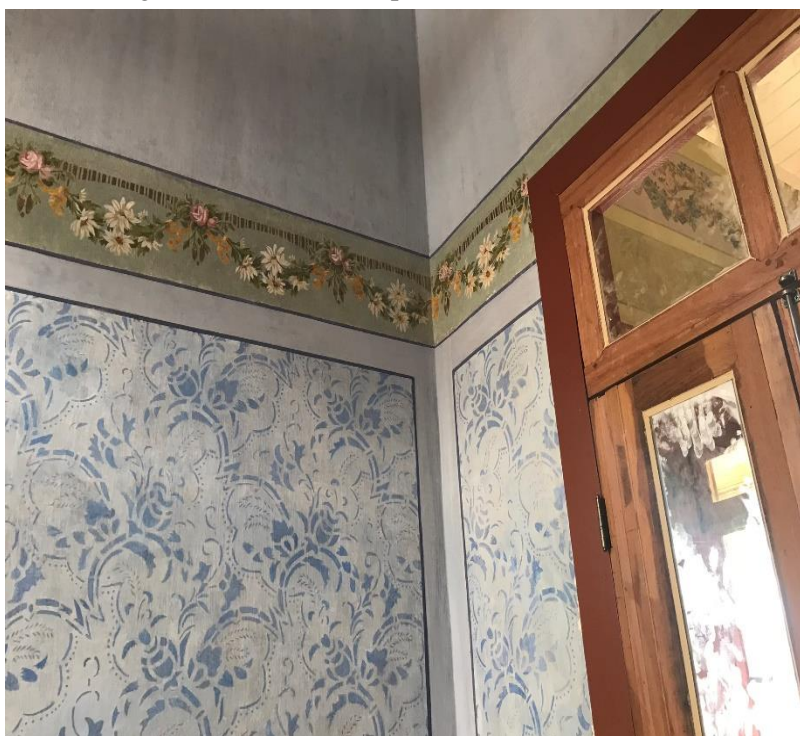
No cômodo 2, em base de alvenaria em fundo azul, com um grande pano de parede cinza azulado, na técnica do estêncil, com motivos fitomorfos, em tons de azul mais escuros (tom sobre tom), delimitados por pintura lisa, formando uma moldura (Figura 90). No barrado superior, em tom de verde, guirlandas com margaridas brancas, rosas e folhas que arrematam a pintura, na técnica da estampilha (Figura 91).

Figura 90 – Detalhe da pintura em motivos florais

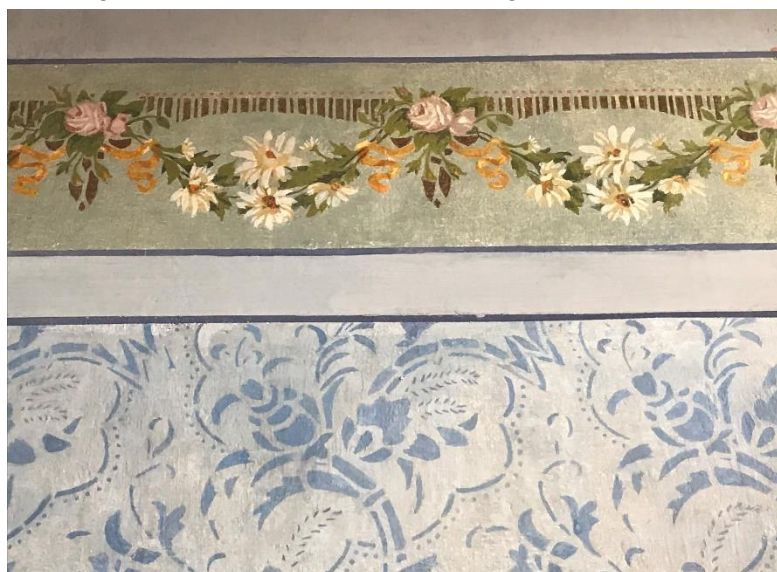
Figura 91 – Detalhe do barrado com guirlandas e flores

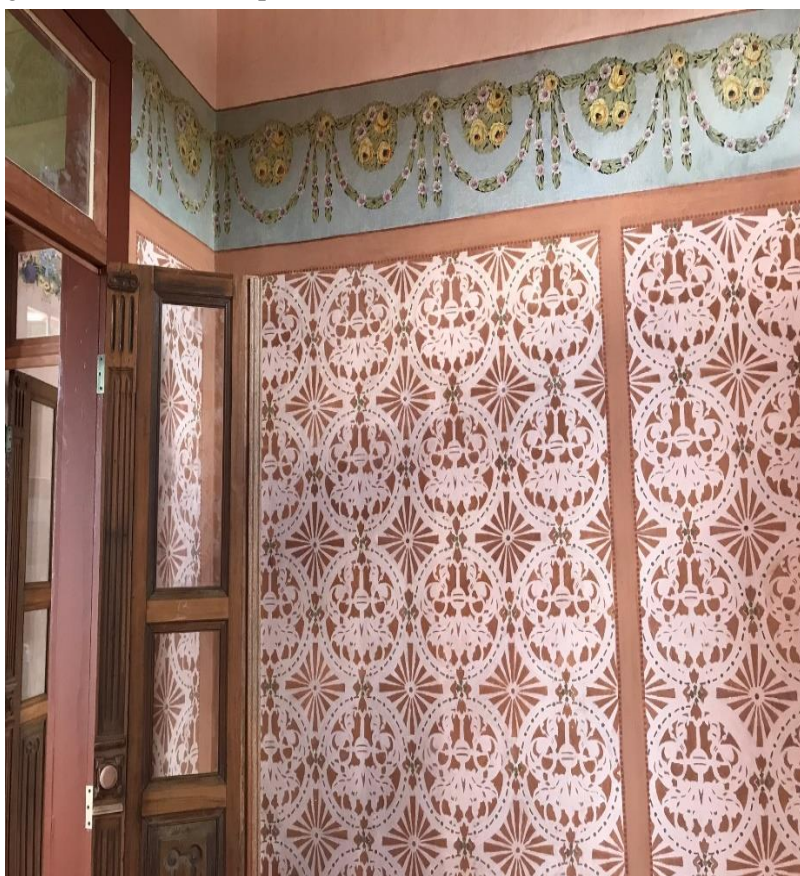
No cômodo 3, em base de alvenaria em fundo rosa, com padrões que imitam tecido adamascado em tons mais escuros que o fundo, delimitados por uma faixa em tom de terra, na técnica do estêncil (Figura 92). No barrado superior, guirlanda com rosas amarelas e brancas, e folhas, na técnica da estampilha. No roda-teto, pintura em molde, com motivos florais (Figura 93).

Figura 92 – Detalhe da pintura com motivos florais e tecido adamacado

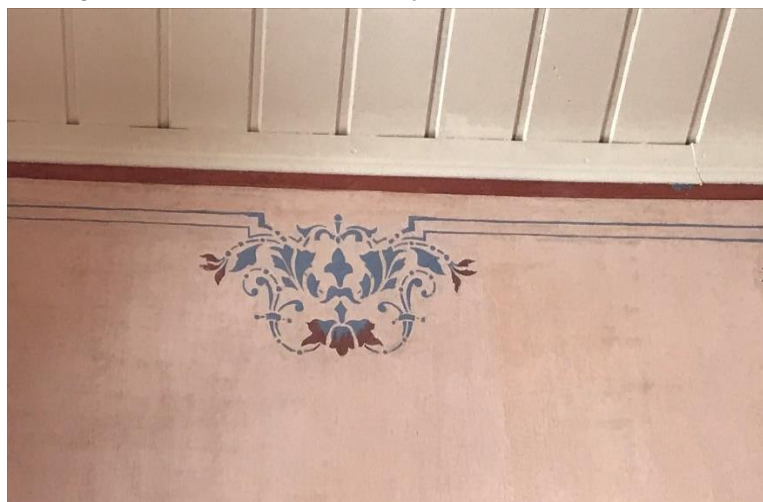
Figura 93 – Detalhe da decoração em motivos fitomorfos

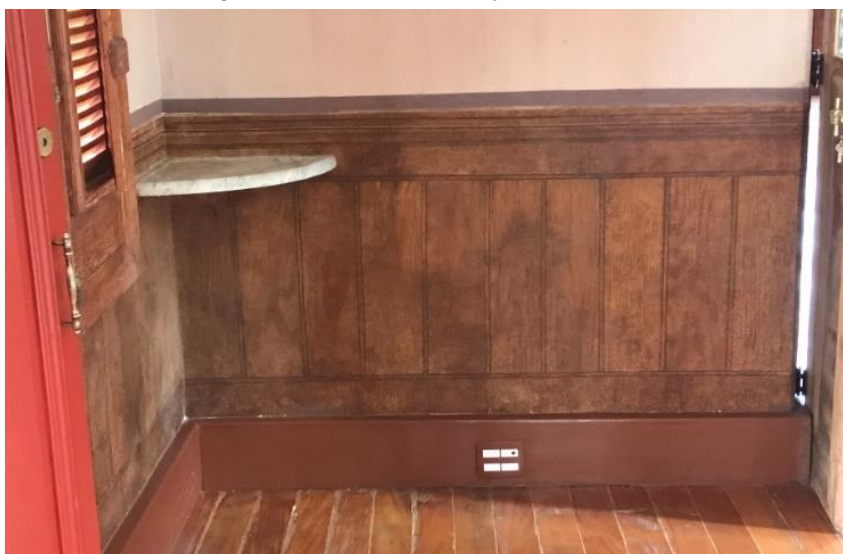
A copa, também em base de alvenaria em tom de rosa, pintura lisa, sendo, no terço inferior até a altura do peitoril da janela, pintura imitação de madeira (Figura 94). No barrado superior, motivos florais com laços de fitas e rendas, na técnica da estampilha (Figura 95).

Figura 94 – Pintura imitação de madeira

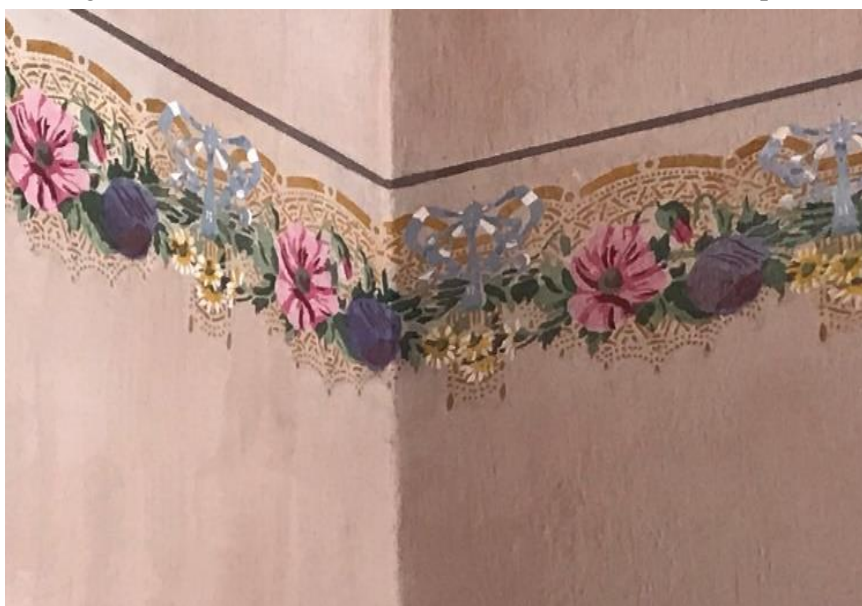
Figura 95 – Barrado em motivos florais na técnica da estampilha

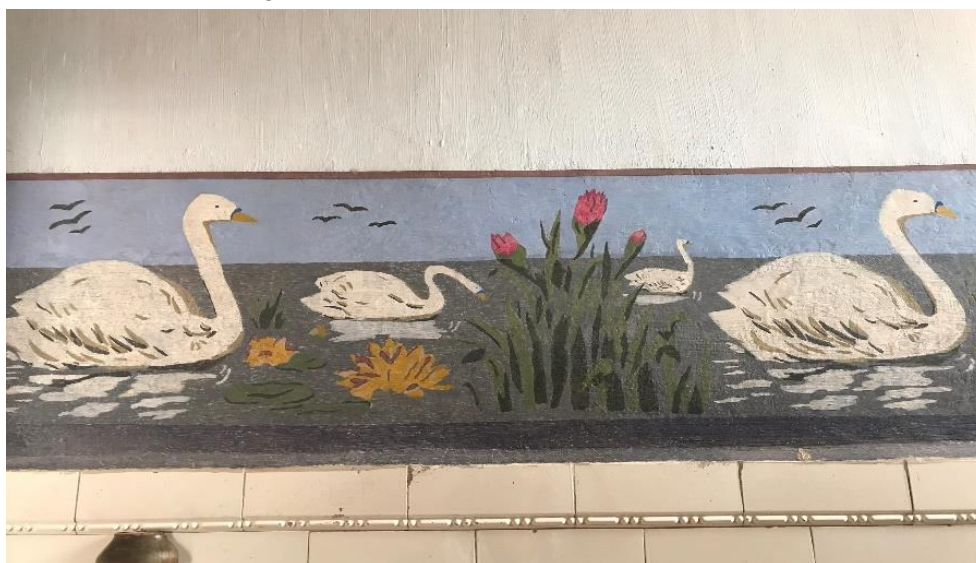
E, por fim, no banheiro, base de alvenaria em tons de cinza. Possui azulejo liso em dois terços da parede, arrematado por uma faixa com pinturas que representam cisnes em um lago. Percebe-se uma repetição na disposição dos desenhos, o que sugere ter sido executada por molde e complementadas à mão livre (Figura 96). No barrado superior, estampilha com motivos fitomorfos (Figura 97).

Figura 96 – Barrado em motivos zoomorfos

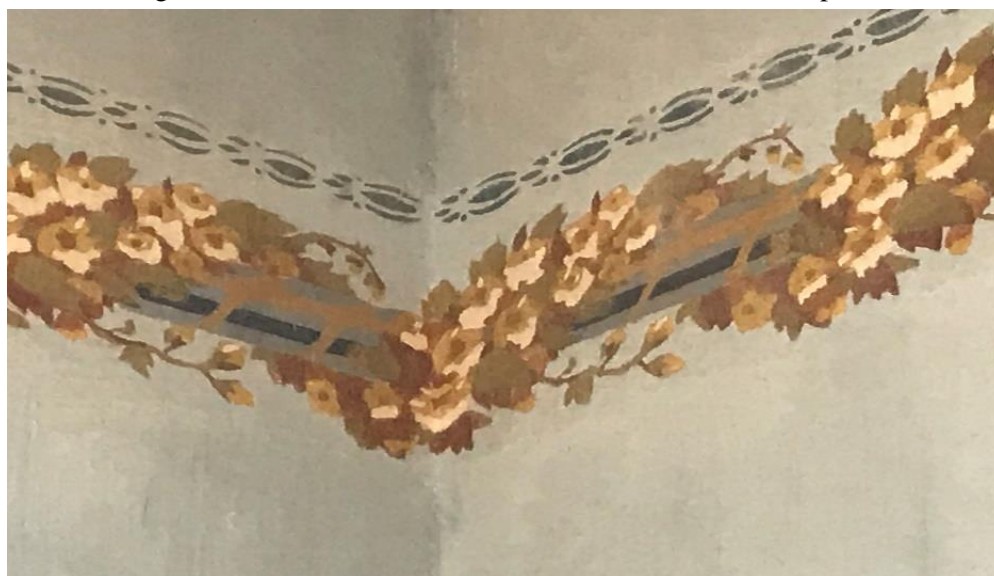
Figura 97 – Pintura em motivos florais na técnica da estampilha

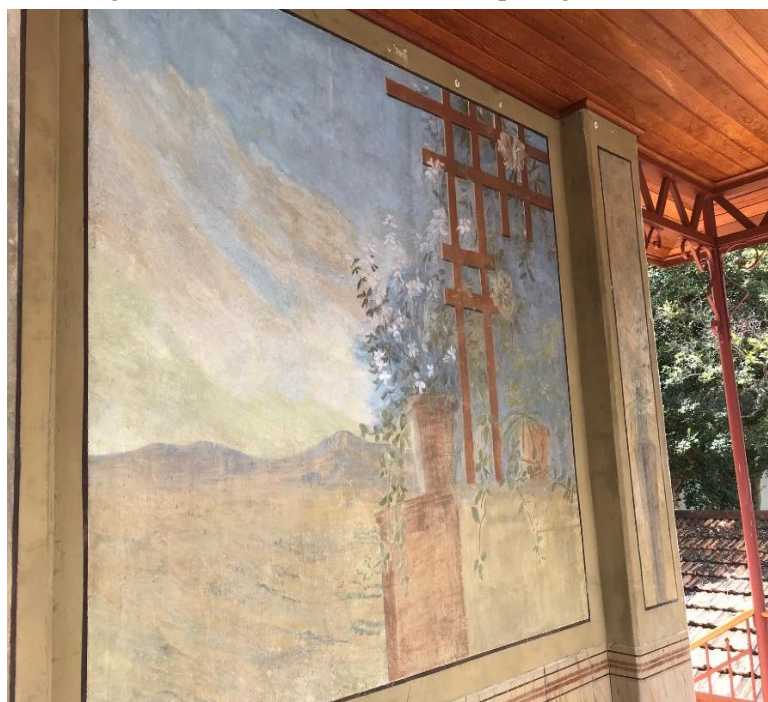
No alpendre 2, que dá para o fundo da edificação, pintura em painel, com motivos de paisagem natural, onde se vê montanhas, e, no plano principal, plantas e flores que estão sob um suporte de madeira. O painel é emoldurado por faixa lisa na cor verde (Figura 98). No barrado inferior, pintura imitação de mármore, com veios e linhas em tons de marrom. Ao lado desse painel, há um painel com representação de uma ânfora com flores e folhas (Figura 99). O terceiro painel, uma pintura de paisagem, sendo que no primeiro plano há a imagem de uma árvore (Figura 100).

Figura 98 – Pintura em motivos de paisagem natural

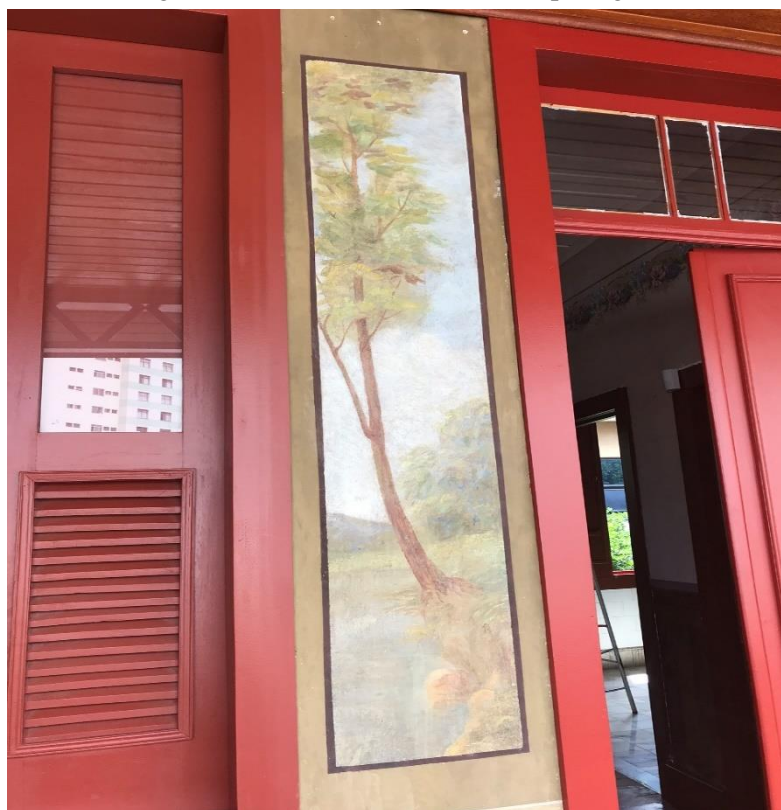
Figura 100 – Painel em motivos de paisagens

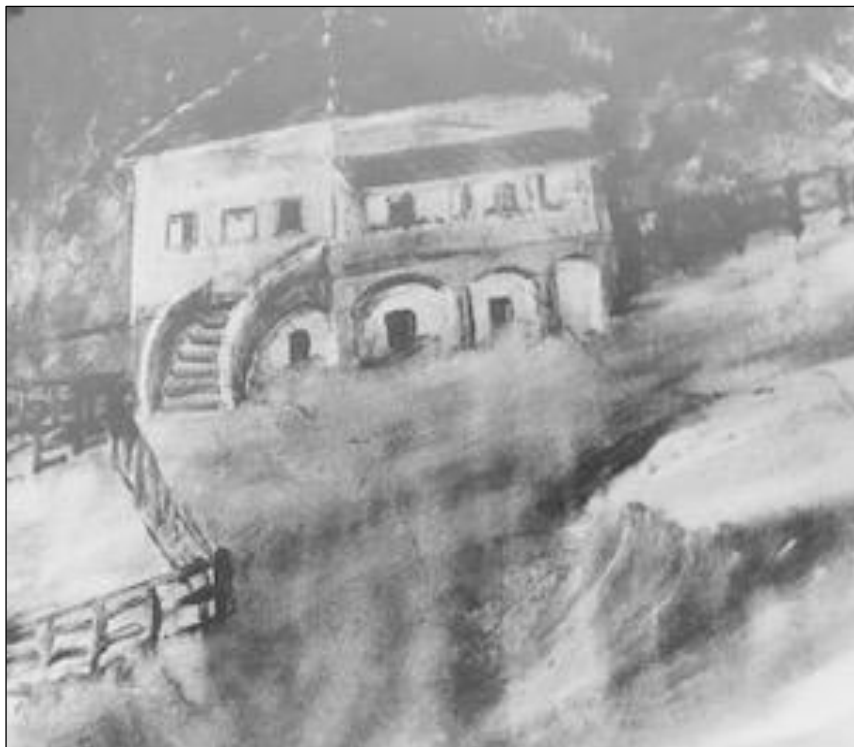
No livro de Ivo Porto de Menezes (1997), no capítulo “Pinturas decorativas de alpendres e interiores”, que trata das pinturas decorativas dos alpendres e interiores das casas, o autor faz referência à pintura encontrada na Casa Itajubá, que poderia ser a representação da fazenda de

origem do proprietário (Figura 104). De acordo com o pesquisador, essa pintura foi encoberta em meados de 1960.

Figura 104 – Pintura artística encontrada na edificação

As pinturas do alpendre são em motivo de paisagem e feitas a óleo, conforme aponta Menezes (1997). As pinceladas são largas e é possível ver suas marcas na pintura. Os registros abaixo foram retirados do relatório técnico realizado pelos arquitetos restauradores da Gerência de Patrimônio Urbano da Diretoria de Patrimônio Cultural e Arquivo Público, que se encontra arquivado junto com o dossiê de tombamento do imóvel (Figura 105).

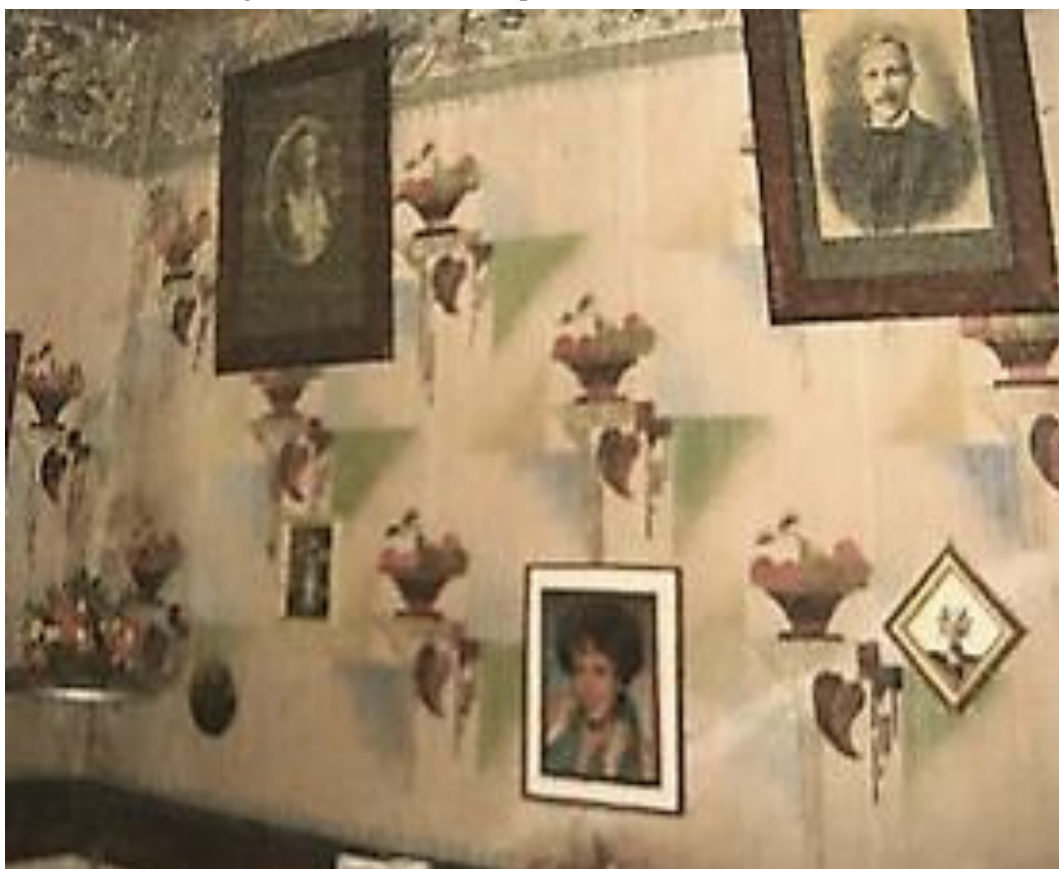
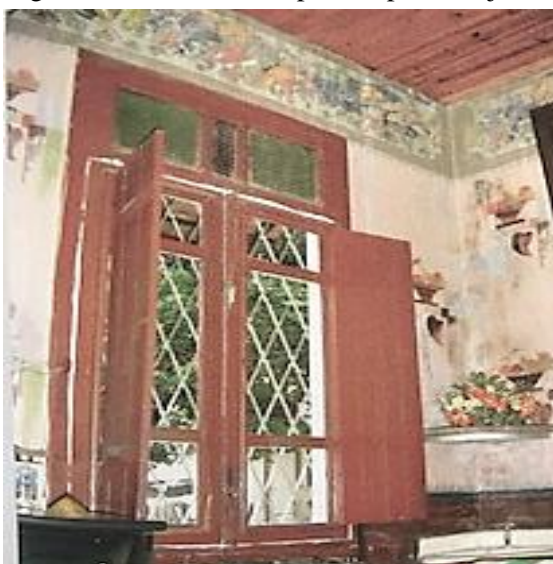
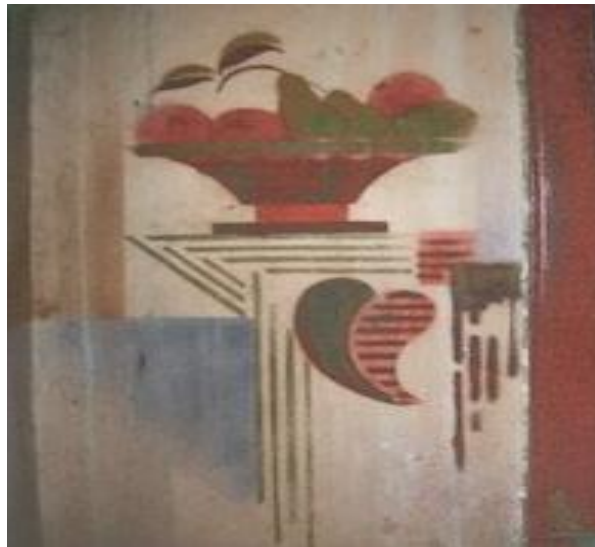
No interior da edificação, na sala de jantar, encontramos pinturas decorativas com motivos florais e de frutas, coloridos e, segundo o dossiê de tombamento, de muito bom gosto estético (Figuras 109, 110 e 111). No barrado superior, pintura em motivos florais, frutos do mar e folhas que simbolizam fartura (Figura 112).

Figura 109 – Detalhe das pinturas decorativas internas

Figura 110 – Detalhe da pintura perto da janela

Figura 111 – Detalhe do motivo decorativo

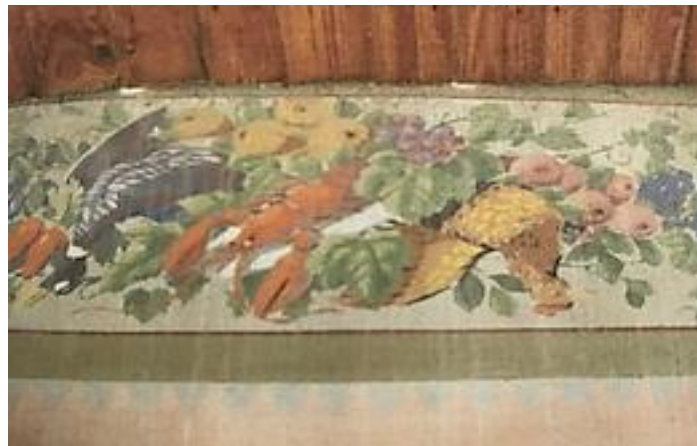
Figura 112 – Detalhe do barrado com motivos de frutas e frutos do mar

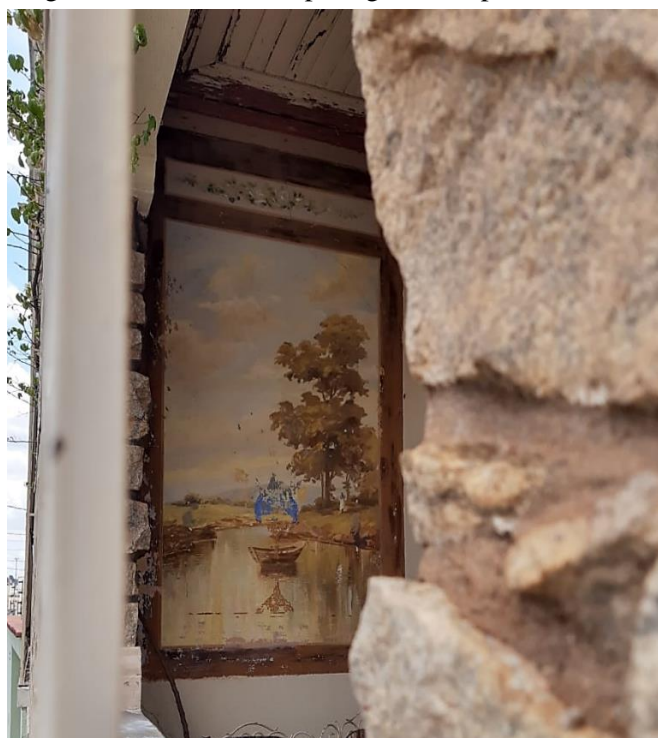
A edificação possui três janelas na fachada principal, com coluna torça entre os vãos, um alpendre com pintura de paisagem, no fundo, com moldura ilusionista ao redor da pintura. No terço superior da parede, frisos com ornatos florais (Figura 115). Como está ainda em processo de tombamento, não obtivemos maiores informações sobre a Casa da Bauxita. Também, devido a pandemia de Covid-19, não foi possível fazer uma visita *in loco*.

Figura 115 – Pintura de paisagem no alpendre da casa
