**A PINTURA MURAL DECORATIVA NO INTERIOR DE CASAS DA CAPITAL
MINEIRA: MESTRES ARTISTAS E OS DIVERSOS MODOS DE FAZER**

Tese apresentada ao Programa de Pós Graduação em Artes da Escola de Belas Artes da Universidade Federal de Minas Gerais, como requisito parcial à obtenção do título de Doutor em Artes. Área de concentração: Artes. Linha de pesquisa: Preservação do Patrimônio Cultural.

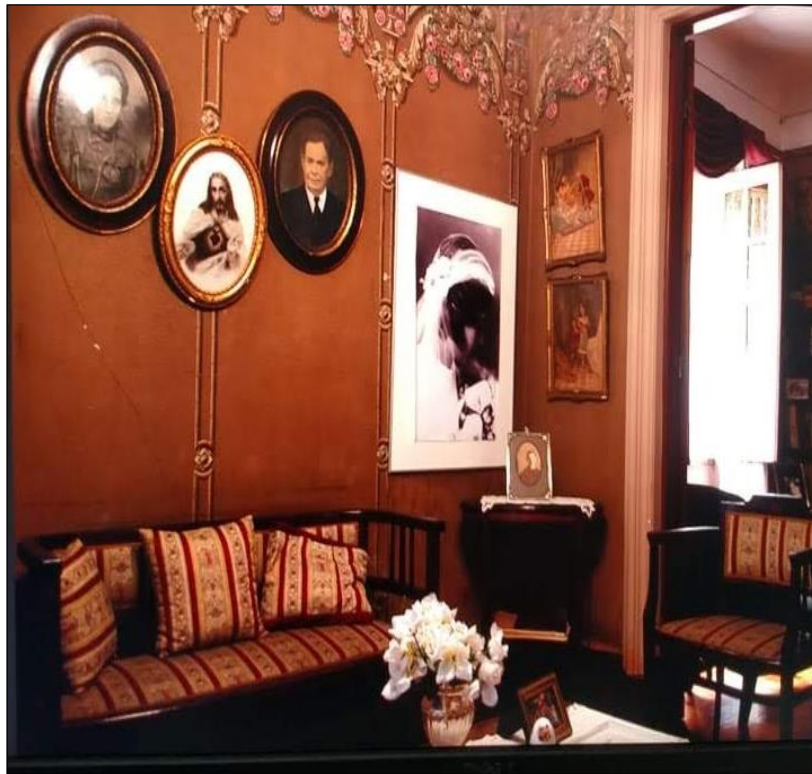
Na sala de visitas, as paredes são lisas, em cor terra, com elementos decorativos no terço superior da parede, formando arcos decorados com guirlandas de flores, folhas de acanto e elementos florais (rosas). No final de cada arco, saem duas linhas retas (frisos), entremeadas por rosetas que vão até o rodapé (Figura 119).

Figura 119 – Detalhe da sala de visitas

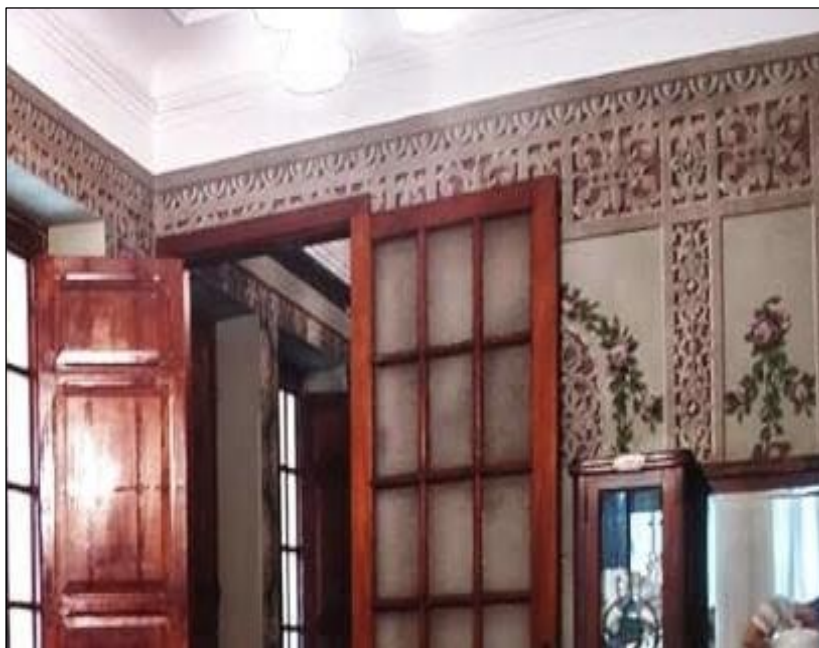
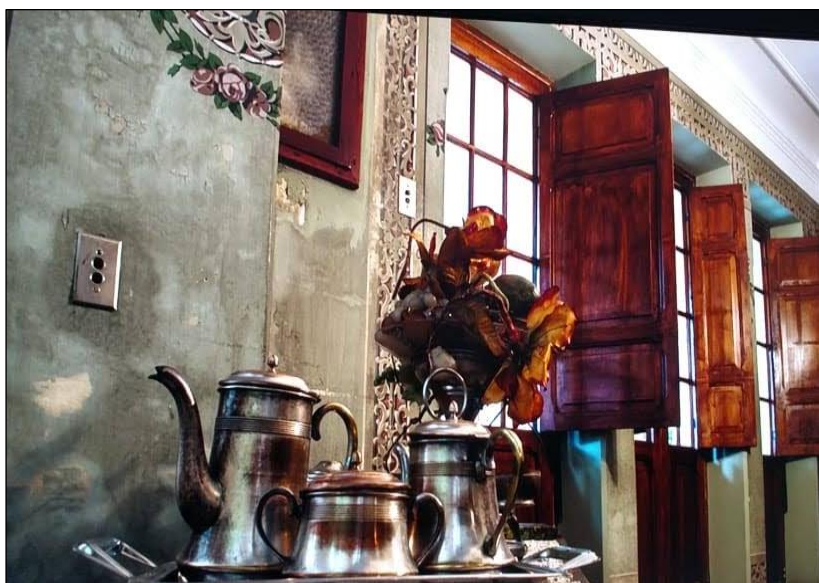
Na sala de jantar, a decoração lembra o estilo mourisco, uma vez que o barrado é constituído de formas geométricas, preenchidos com ornamentos, que são novamente subdivididos e enriquecidos com mais decorações. Há harmonia, refinamento e beleza em sua composição. Sobre o barrado, há uma faixa de ornamentos denominados ovólinos,³⁰ decoração de origem grega, em formato ovalado, muito utilizado na arquitetura como acabamento final do forro ou teto. Em cada quadro, que se forma abaixo do barrado, faixas verticais em ornamentos entrelaçados. No centro, ornamentos com folhas e flores, e guirlandas de flores (rosas) (Figura 120 e 121).

Figura 120 – Detalhe da pintura da sala de jantar

Figura 121 – Detalhe da sala de jantar

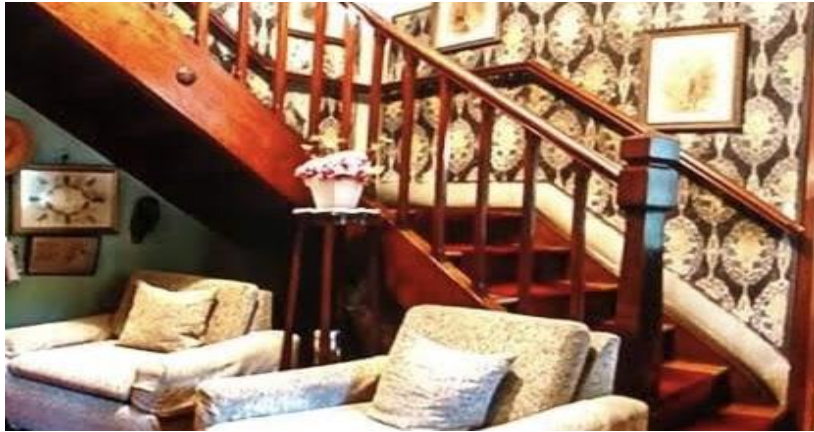
Na subida para o segundo andar, há pinturas murais decorativas em motivos florais, que são arrematados por frisos com a mesma decoração. No livro *Casa Nobre* (LEMOS *et al.*, 2019, p. 148), é possível visualizar melhor a decoração das paredes (Figura 122). Após várias tentativas, não obtivemos sucesso no sentido de conhecer a edificação.

Figura 122 – Pinturas decorativas no vão da escada

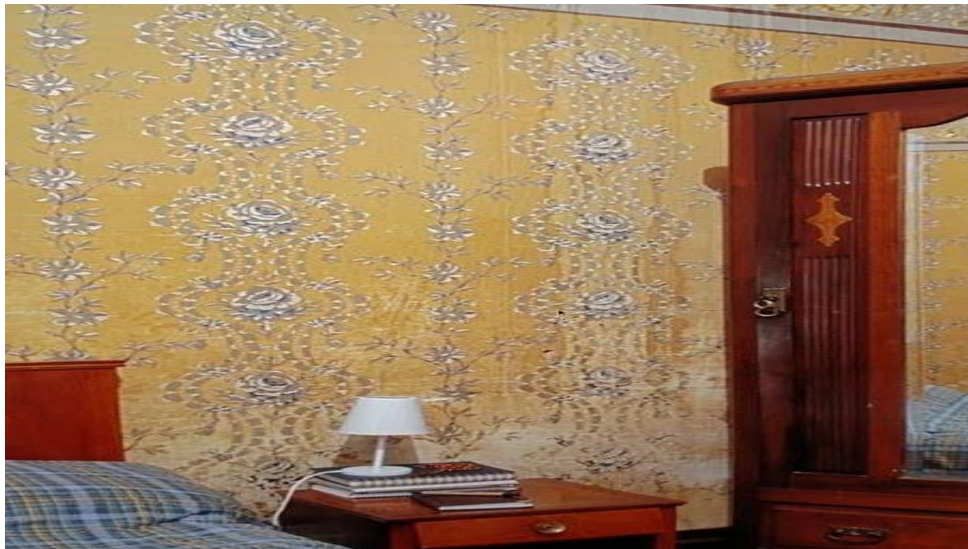
Os quartos de casal, bem como mais outros dois, possuem pintura mural decorativa em motivos florais, completando a decoração da casa. Na Figura 123, é possível ver a parede em tons de amarelo, com pintura decorativa em motivos florais, que vão do rodapé ao terço superior da parede, onde encontramos dois frisos monocromáticos e, sobre eles, um barrado também em motivos florais.

Figura 123 – Detalhe da pintura decorativa (quarto de dormir)

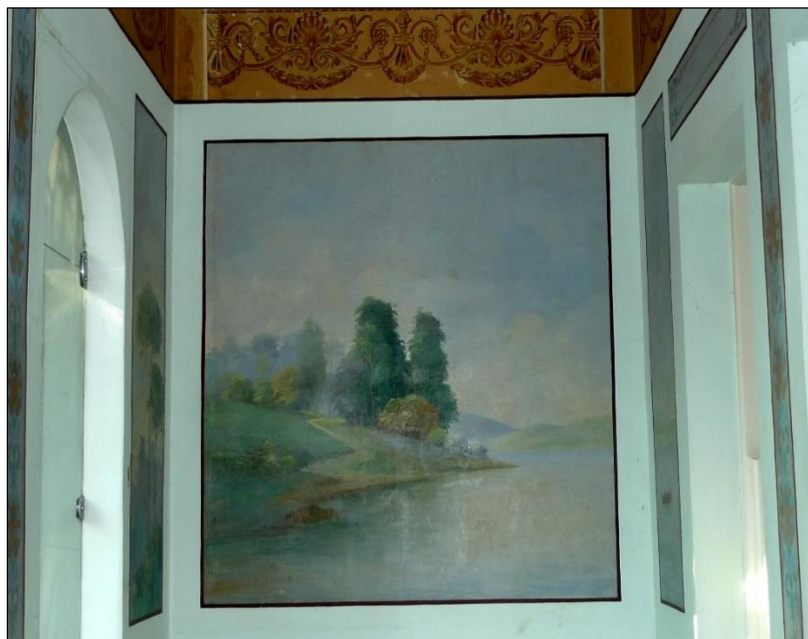
Na varanda, encontramos cinco painéis com pinturas em motivos de paisagem e em marinhas, com molduras pintadas em tons de marrom (Figuras 126 e 127). No barrado, pintura decorativa na técnica da estampilha, com guirlandas de flores, volutas e concheados, em tons de amarelo ocre, emoldurados por frisos lisos como acabamento da pintura. Nos frisos verticais, que estão localizados ao lado das portas e janelas, pintura em motivos florais em tons de azul e vermelho terra (Figuras 128 e 129).

Figura 126 – Pinturas decorativas da varanda em motivos de paisagens

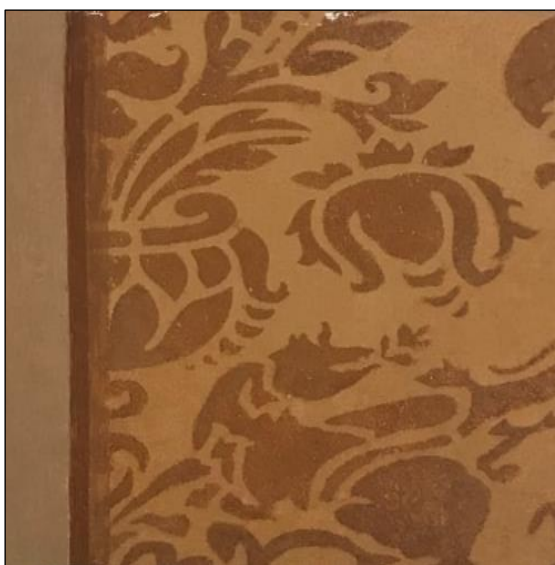
Figura 132 – Detalhe da prospecção realizada

A casa possui pinturas decorativas em todos os cômodos, mas estão encobertas. Recentemente, foi adquirida por uma construtora, passando por restauração estrutural e também dos elementos artísticos. Após prospecções nas paredes da casa, foi confirmada a existência de pinturas decorativas feitas em estêncil em vários cômodos (Figura 132). Após a restauração da edificação, optou-se por manter as janelas de prospecção nos diversos cômodos da casa, sendo somente a do hall de entrada removida e restaurada.

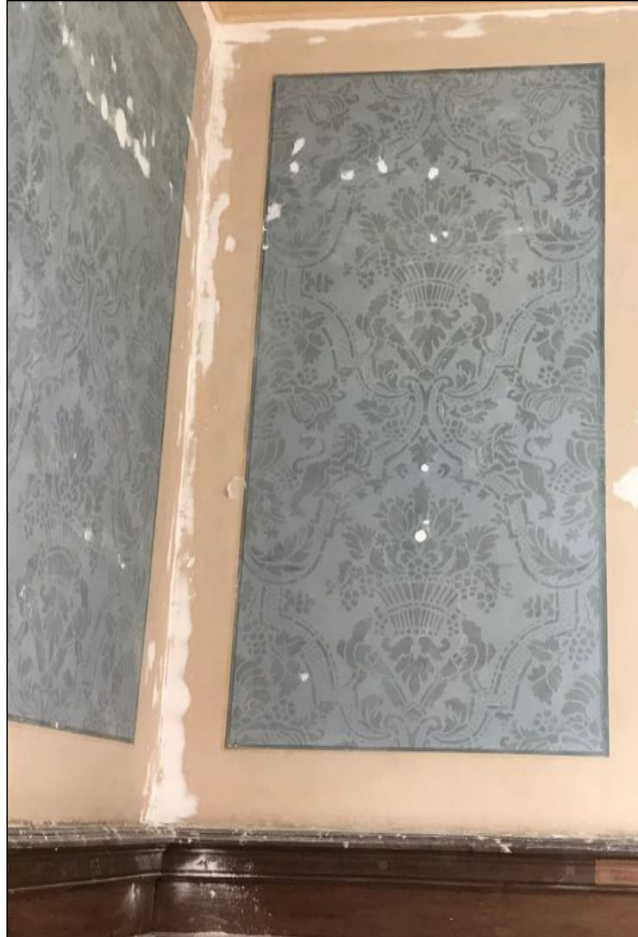
Figura 133 – Detalhe da pintura do hall de entrada após remoção

No hall de entrada da edificação, foram encontrados uma pintura mural decorativa em motivos florais, imitando adamascado em tons de cinza azulado. Essa pintura decorativa permanece como testemunho histórico e artístico da edificação e da época (Figura 133).

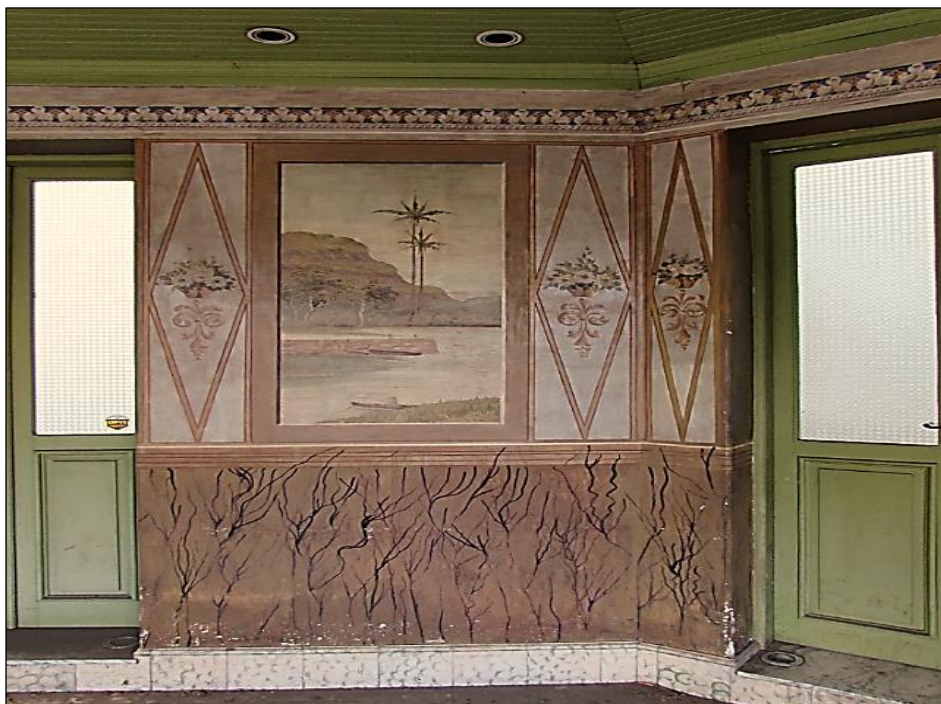
Figura 137 – Pinturas artísticas em painéis decorativos com motivos de paisagens

As pinturas da varanda foram executadas por Augusto Nery, sendo dividida em três partes: um barrado inferior com pintura imitação de mármore, em tons de marrom, com veios escuros até a altura dos vãos. Acima do barrado, painéis em motivos de paisagens, tais como montanhas, rios e cachoeiras, circundados por um barrado marrom que dá a ilusão de moldura (Figuras 137 e 138).

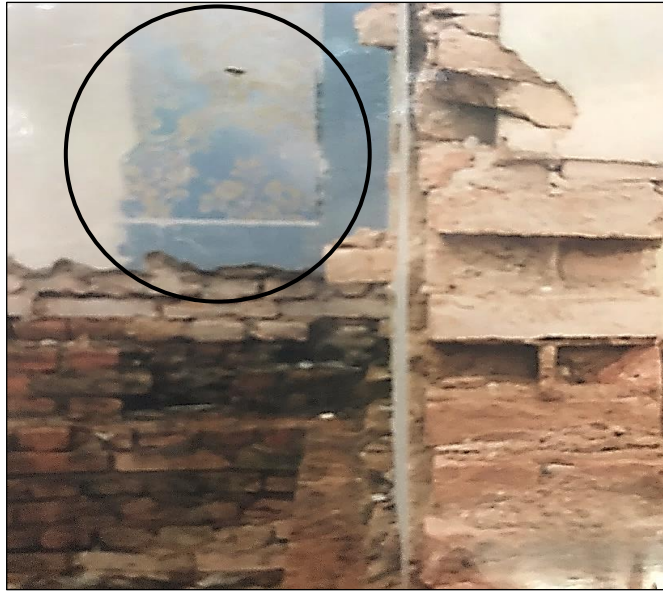
Figura 139 – Detalhe da pintura mural decorativa após início de demolição

Na Figura 139, pode-se ver, nas paredes das ruínas, fragmentos de pintura mural decorativa na técnica do estêncil, em motivos de adamascado, em tons de azul.

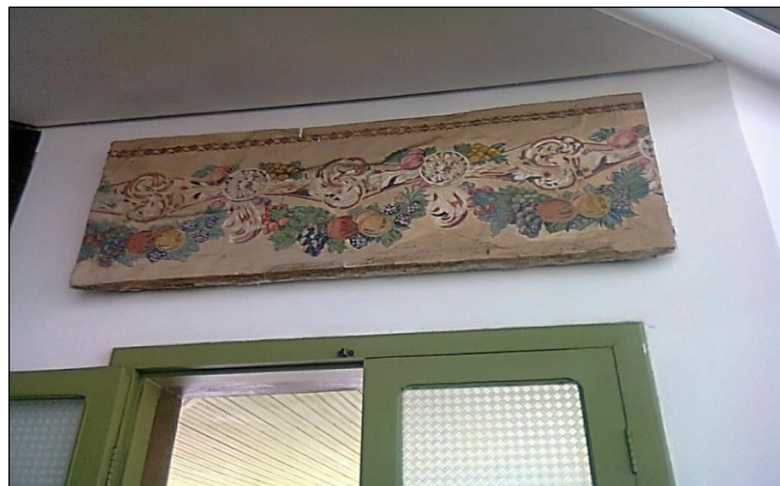
Figura 140 – Detalhe da pintura mural decorativa provavelmente da sala de jantar

Das pinturas internas, ficaram somente alguns fragmentos, que foram colocados no seu interior como registro de sua existência. Na figura abaixo (Figura 140), pode-se ver pintura decorativa realizada na técnica da estampilha, decorada com guirlandas de frutas, geralmente encontradas como ornamentação da sala de jantar, pois tem o significado de fartura.

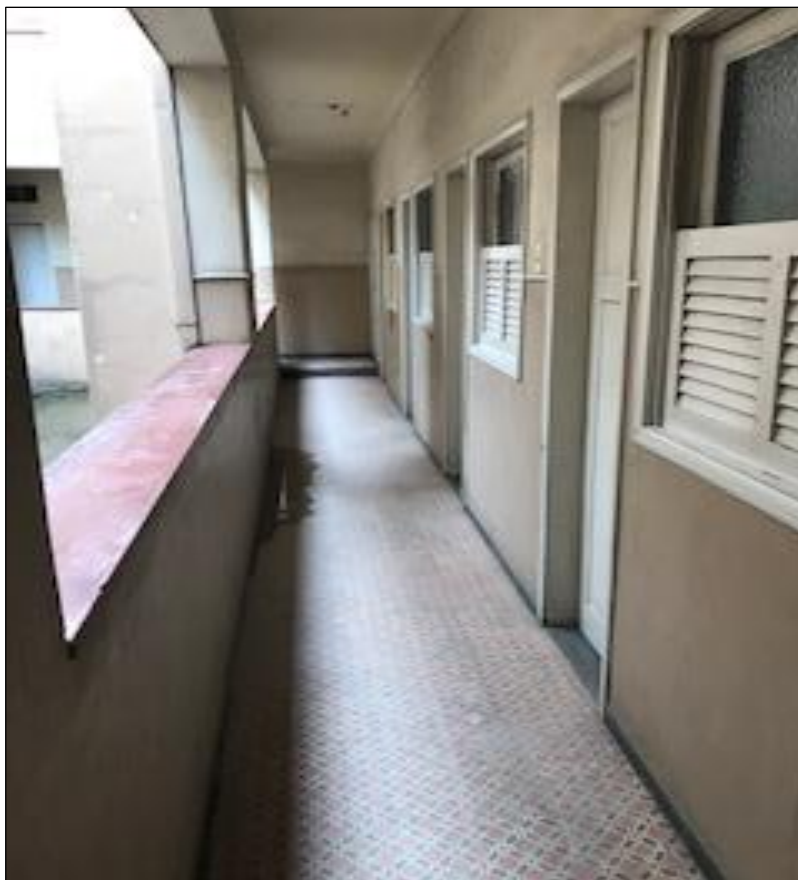
Figura 147 – Corredor de acesso aos apartamentos

O edifício possui pintura com imitação de mármore nos corredores de acesso aos apartamentos e aos quartos dos empregados, que são localizados fora dos apartamentos. A pintura está presente até na altura das janelas do corredor (Figuras 147, 148 e 149). Não foi possível verificar se há pinturas nos interiores das moradias.

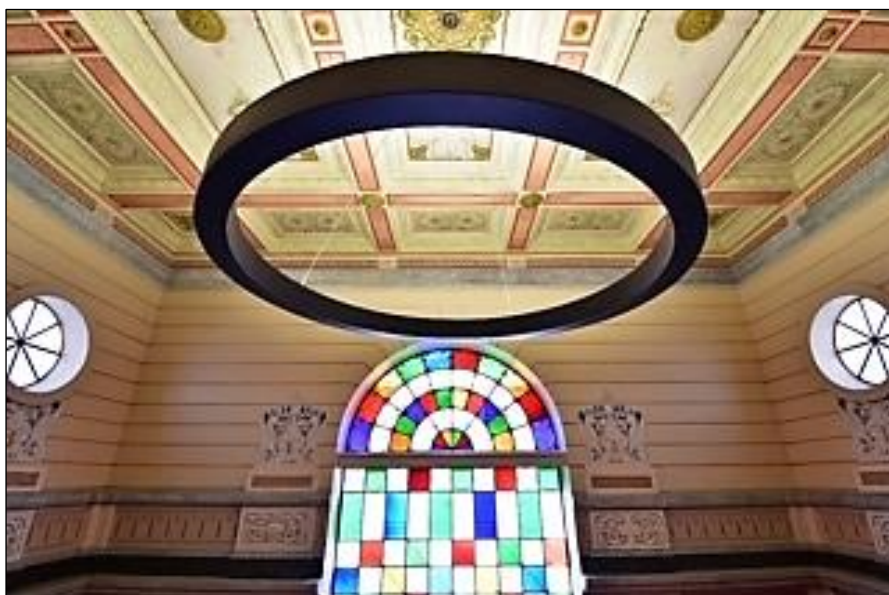
Figura 160 – Forro do teto do andar superior do Museu das Minas e do Metal

Steckel e seu auxiliar, Bertholino Machado, também foram responsáveis por concluir o teto do vão da escada da Secretaria do Interior, edificação que foi posteriormente convertida em Secretaria de Educação e que, hoje, abriga o Museu das Minas e do Metal. O teto está dividido em três grandes painéis centrais e 14 painéis menores, que ganharam decorações de estuque cartão, cimbalhas, florões e pinturas decorativas de “fino lavor” (BARRETO, 1995, p. 504) (Figuras 160 e 161). As paredes dos vãos dessa escada foram pintadas a óleo com figuras decorativas.

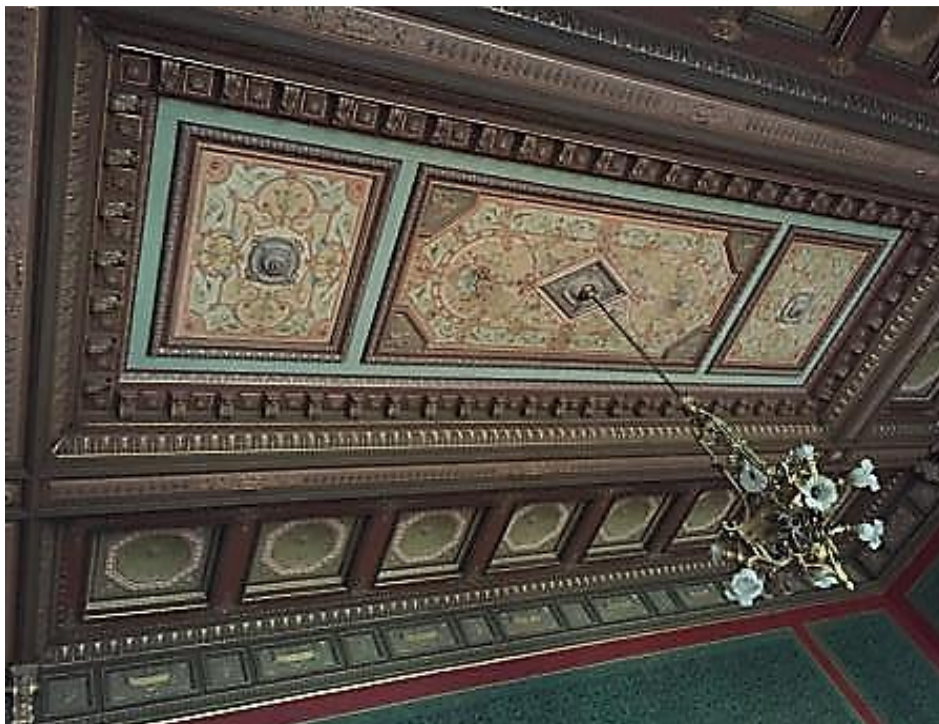
Figura 162 – Forro do teto do Salão Nobre do segundo andar do Museu das Minas e do Metal

No segundo pavimento da edificação, no Salão Nobre, encontram-se tetos pintados e decorados a estuque cartão. Nas paredes há pinturas decorativas na técnica do estêncil (Figuras 162 e 163).

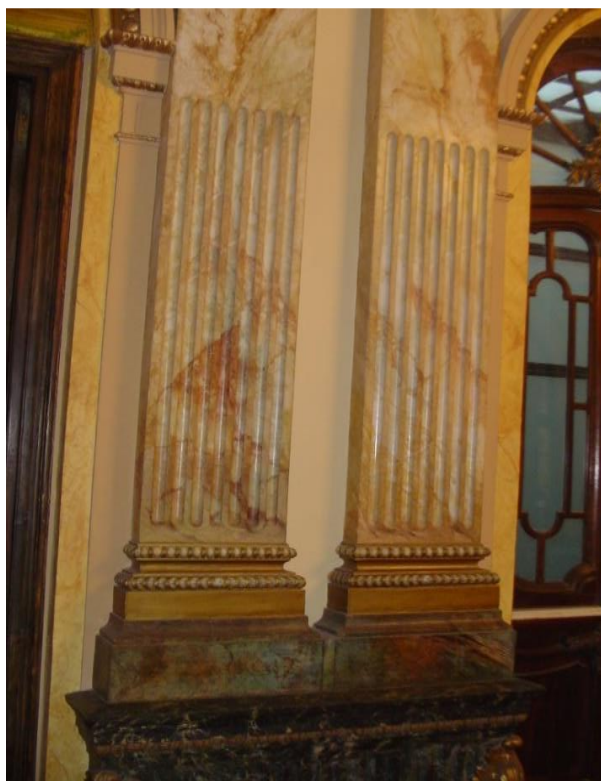
Figura 165 – Detalhe da pintura imitação de mármore – Palácio da Liberdade

Assim como no Palácio da Liberdade e no atual Museu das Minas e do Metal, pode-se perceber que as pinturas murais decorativas são bem elaboradas, corroborando o que afirmou Adalgisa Campos (1997, p. 52): na Belle Époque, o pintor de edificações deveria ter um saber mais amplo, como a aplicação de estuques com motivos florais e geométricos (Figura 164), a pintura imitação do mármore (Figura 165) e as representações de paisagens (Figuras 166 e 167).

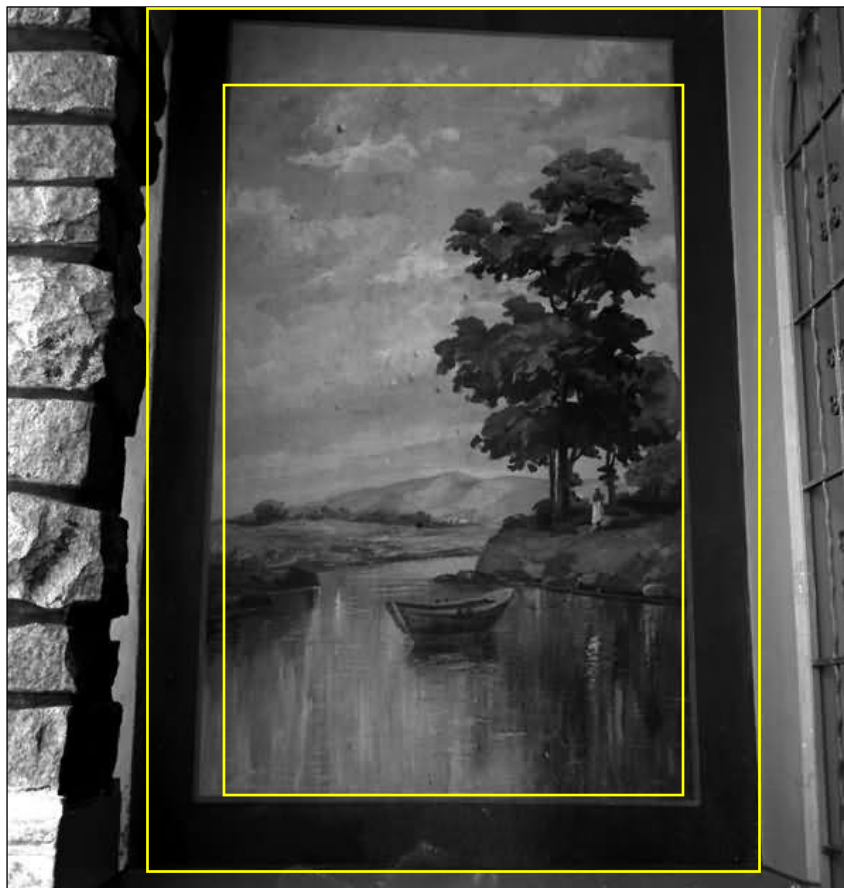
Figura 181 – Simulação de moldura em pintura de paisagem

Nas pinturas externas, eram usados a massa de gesso, alvaiade, óleo e secante. Os painéis eram retangulares, na sua maioria, aproveitando os panos da parede existentes entre os vãos. Eles eram emoldurados por frisos maiores ou menores, dependendo do espaço que dispunham, e em grandes ou pequenos quadros – os maiores na horizontal e na vertical (MENEZES, 1997, p. 111) (Figura 181). Esses frisos simulavam uma moldura através de uma pintura ilusionista, imitando a moldura da pintura de cavalete, como pode ser visto no exemplo abaixo.

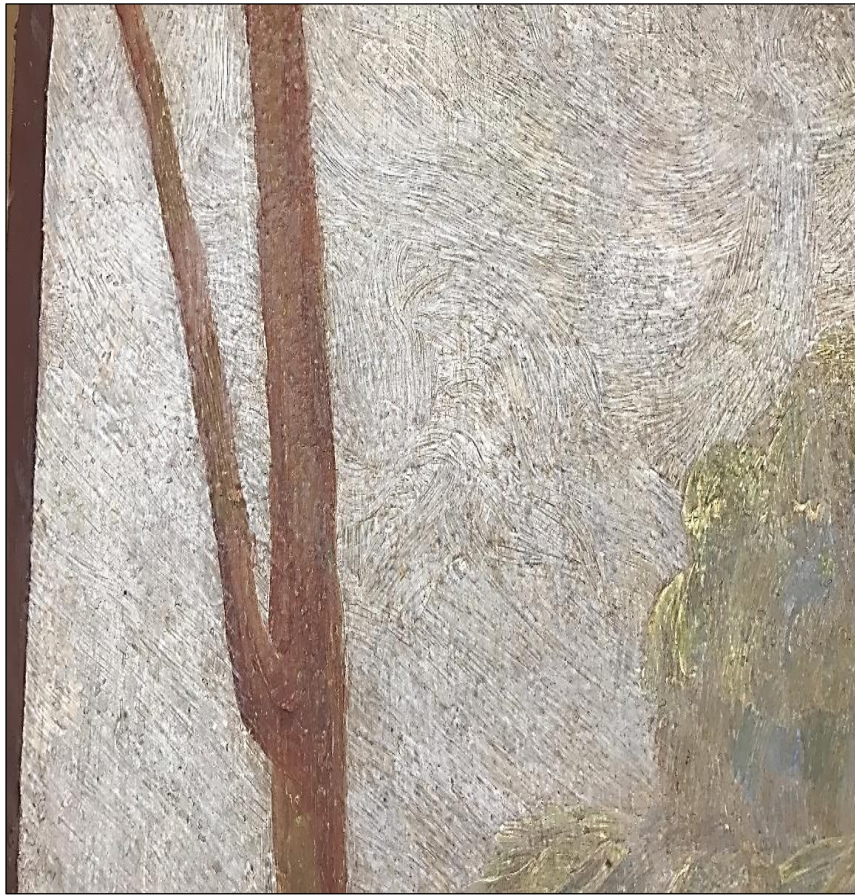
Figura 182 – Detalhe da pintura decorativa da varanda lateral da Casa Sapucaí, 127

A escolha da técnica empregada variava de acordo com a formação do pintor. Em sua grande maioria, os artistas utilizavam quase que exclusivamente o óleo, aplicado de várias maneiras, através de pinceladas longas e rápidas ou largas. A transparência também era comumente utilizada, sendo possível visualizar os fundos aplicados nas paredes. No detalhe da pintura da casa da Rua Sapucaí, 127, podemos observar as pinceladas do artista (Figura 182).

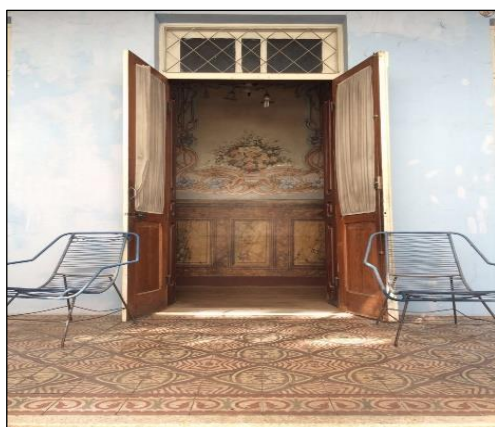
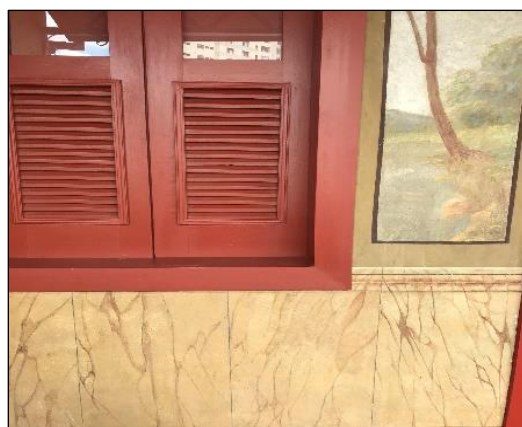
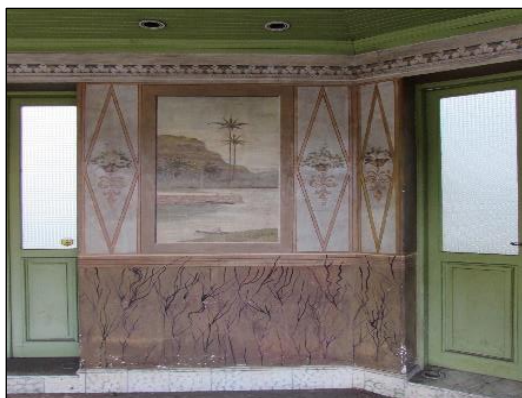
Figura 183 – Fingidos de mármore

Porém, como a maioria das casas e edificações foi demolida ou recoberta, fica difícil determinar qual era a frequência exata da ocorrência dessas pinturas. No conjunto estudado, o estilo de zonas e os diversos tipos de mármore são os mais utilizados. O arranjo das paredes do interior da casa começa com um rodapé, sobre os quais encontramos três ou quatro painéis de fingidos, divididos por colunas que também recebem uma pintura diferenciada. Das casas pesquisadas, encontramos fingidos de madeira e mármore nas casas da Rua Sapucaí e na da Família Lodi. No Edifício Brunetta, o marmorizado ocupa o terço inferior da parede, até a altura da janela (Figuras 183 e 184).

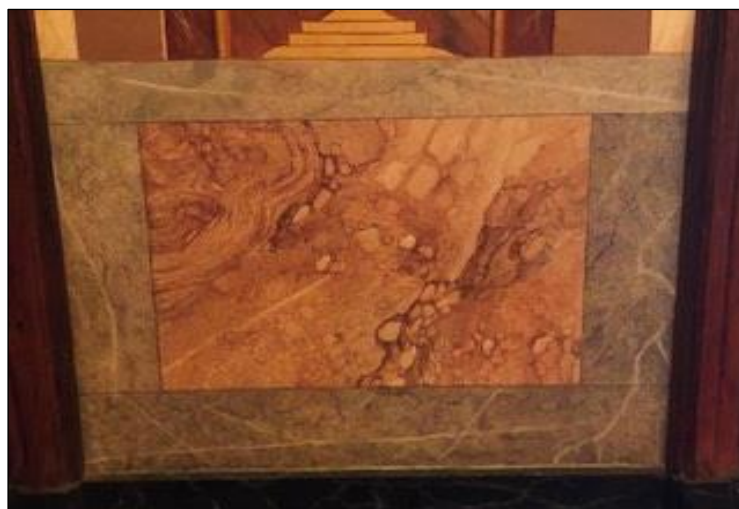
Figura 185 – Pintura de fingido de mármore do Museu das Minas e do Metal

A técnica de fingidos também foi muito utilizada nas colunas e nos revestimentos das paredes. Podemos encontrá-la nos vãos de entrada, escadarias e corredores do atual Museu das Minas e do Metal, antiga Secretaria de Educação (Figuras 185 e 186).

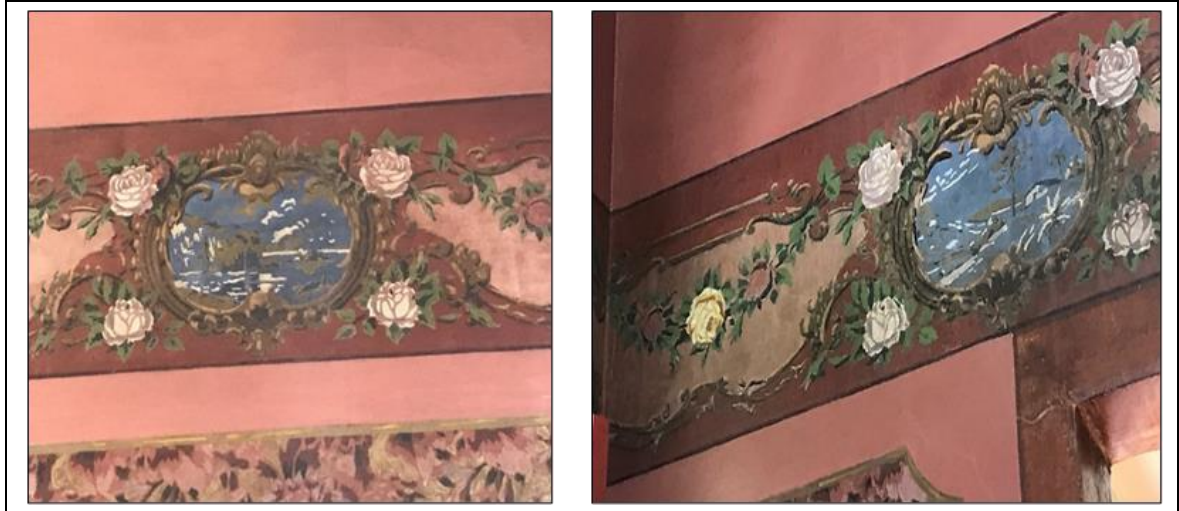
Figura 197 – Estampilhas: paisagens e marinha – Casa da Rua Sapucaí, 127

Encontramos, na casa da Rua Sapucaí, estampilhas de paisagens e marinhas. Percebe-se que, em algumas, há uma indefinição da pintura, provavelmente para ser vista à distância. (Figura 197).

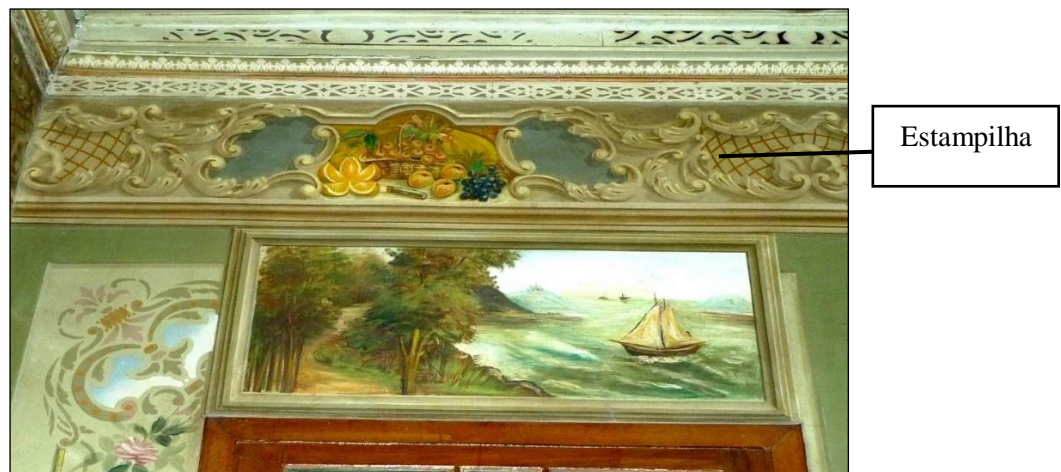
Figura 198 – Pintura artística com estampilha – Casa da Rua Aimorés

Algumas vezes, a técnica da estampilha pode vir associada à pintura à mão livre, como ocorre na casa da Rua Aimorés. Segundo referências obtidas por Faleiro (2018), sabe-se que o artista Pedro Micussi era responsável pelas pinturas de paisagens e marinhas nos alpendres e varandas das casas. Na figura abaixo, podemos verificar a presença das duas técnicas, a estampilha e a pintura artística, que se completam (Figuras 198 e 199).

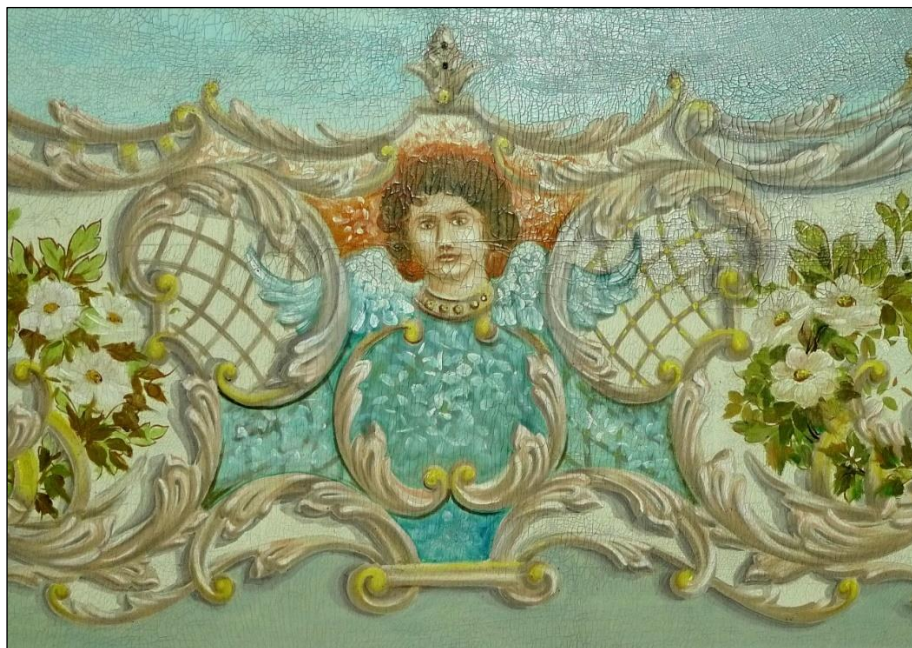
Figura 200 – Pintura artística com estampilhas – Casa da Rua Aimorés.

Geralmente, os artistas aplicavam a estampilha e, em seguida, complementavam a pintura executando à mão livre, como podemos ver na Figura 200. Esse procedimento era usado, principalmente, na elaboração da figura humana, nos contornos das decorações e para complementar a pintura em molde.

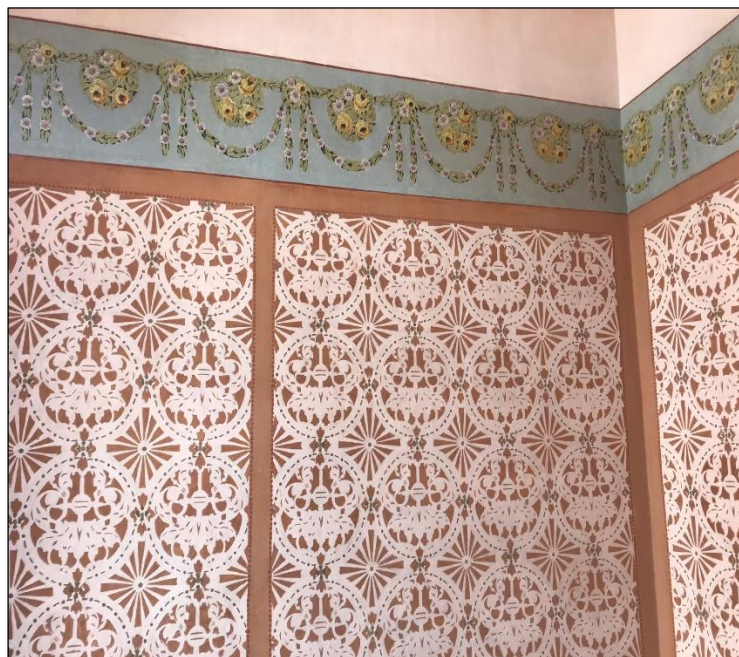
Figura 208 – Paredes da sala com divisões e aplicação de estêncil

Nas figuras abaixo, pode-se perceber que há uma simetria entre os motivos, que se repetem até o encontro das linhas verticais, formando painéis em motivos orgânicos que imitam uma renda ou um adamascado (Figuras 208 e 209).

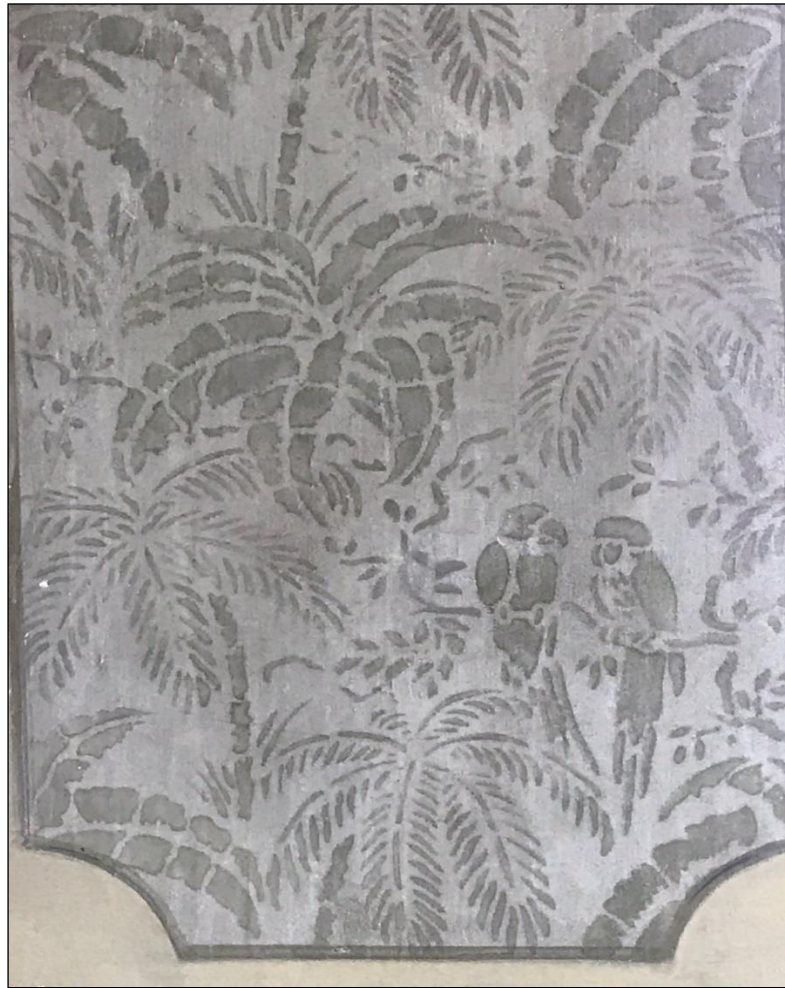
Figura 210 – Detalhe dos motivos decorativos ligados à fauna e flora brasileiras

Os motivos decorativos encontrados nas casas são variados: fauna, flora, adamascados, tapeçaria inspirada em tecidos de brocados, com tipologias do Renascimento, da Grécia Antiga, à arquitetura gótica. Especificamente na casa da Rua Sapucaí, 127, estão presentes motivos da fauna e flora brasileiras, conforme nota-se na imagem abaixo (Figura 210).

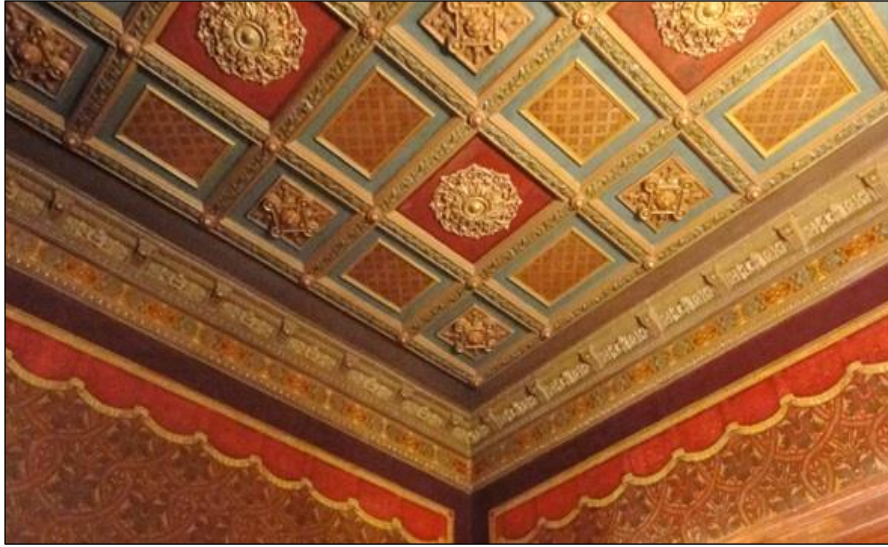
Figura 211 – Detalhe do teto da sala do Palácio da Liberdade

Os motivos geométricos são os mais antigos e podem ser encontrados nos forros, tetos e nos barrados das casas. Os mais comuns são os quadrados e as suas divisões, o octógono, o hexágono e o retângulo. Geralmente, vêm acompanhados por rosetas entre eles, às vezes são pintadas e às vezes em *papier mâché* (Figuras 211 e 212).

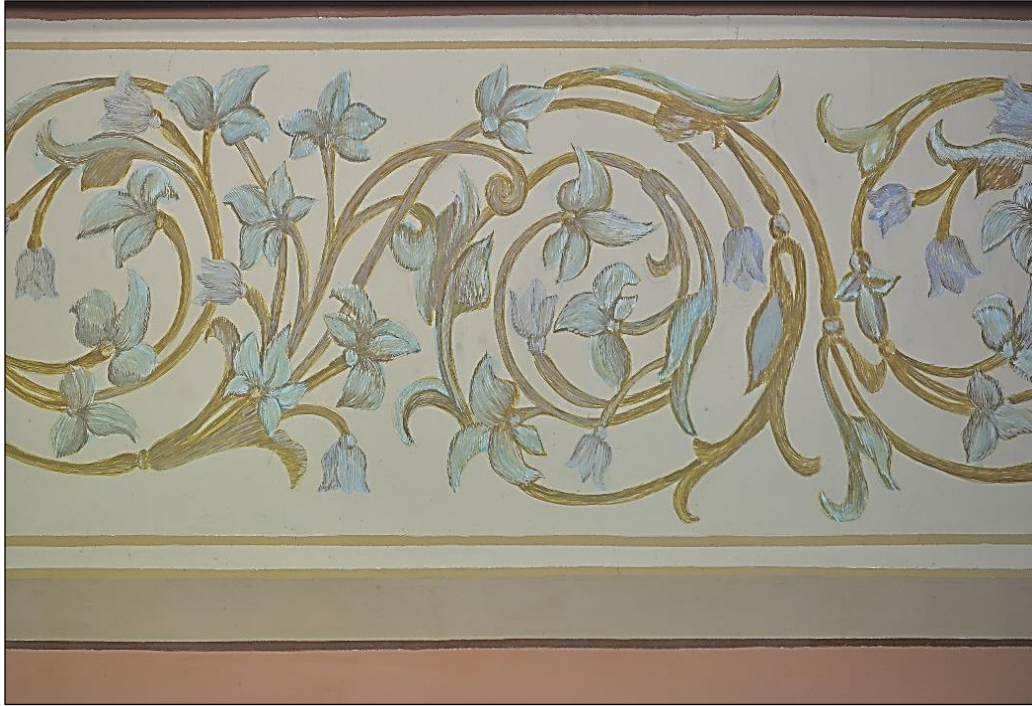
Figura 216 – Barrado com motivos de folhas de acanto.

No barrado da sala do Museu das Minas e do Metal, podemos observar a decoração com folhas de acanto muito semelhantes às do Manual de Ornamentação, porém adaptado pelo artista Tamietti, conforme pode ser visto na figura abaixo (Figura 216).

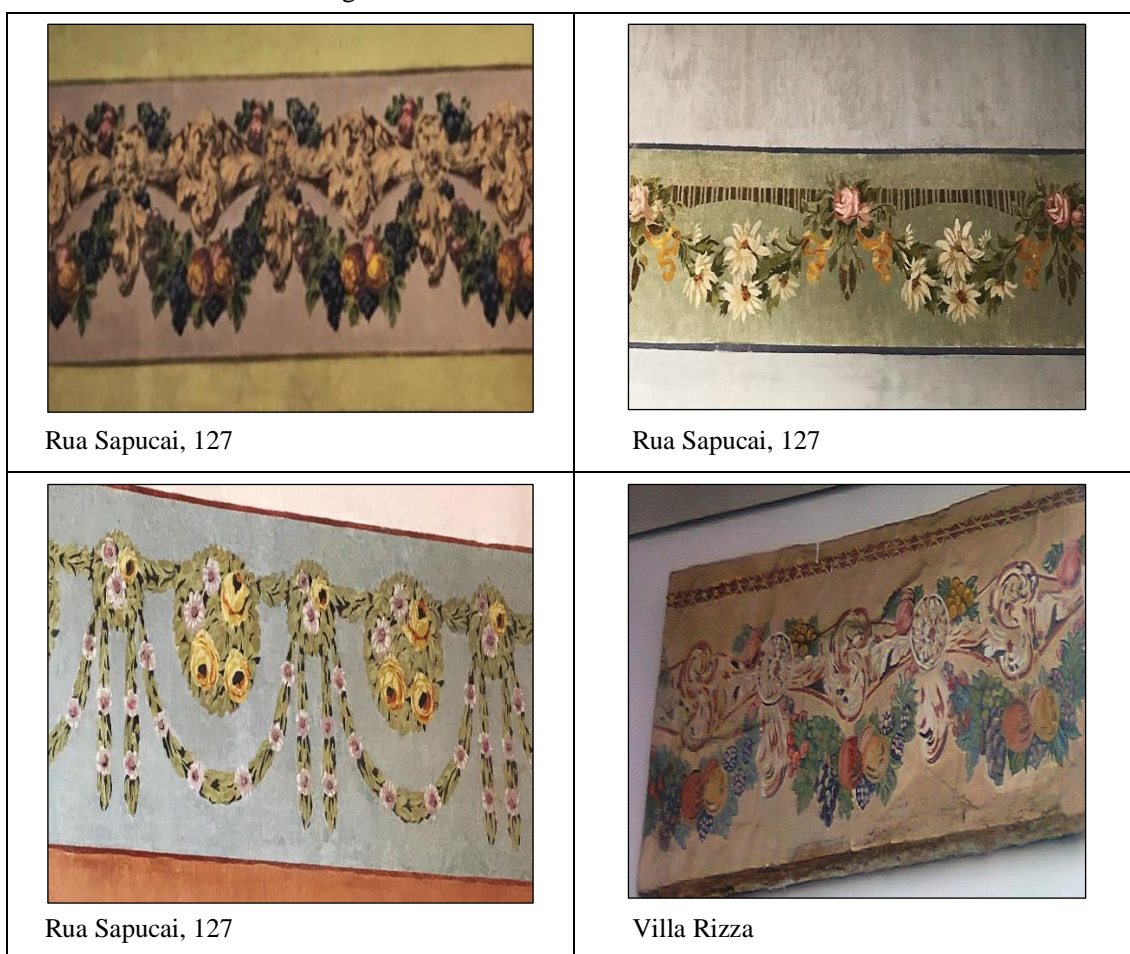
Figura 219 – Guirlandas com flores e frutas

Na casa da Rua Sapucaí, 127, e na Villa Rizza, encontramos vários exemplos de guirlandas e festones, com motivos florais e de frutas (Figura 219).

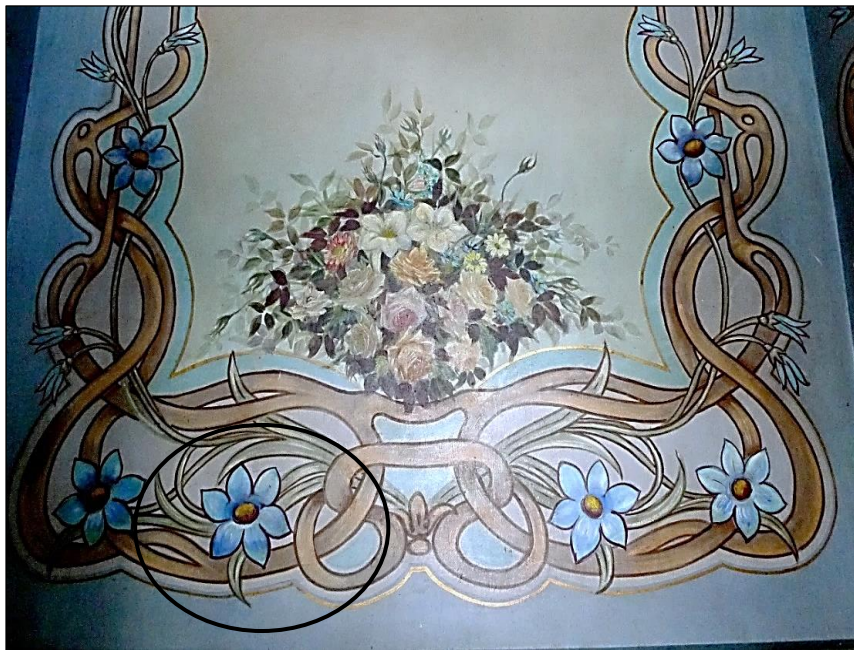
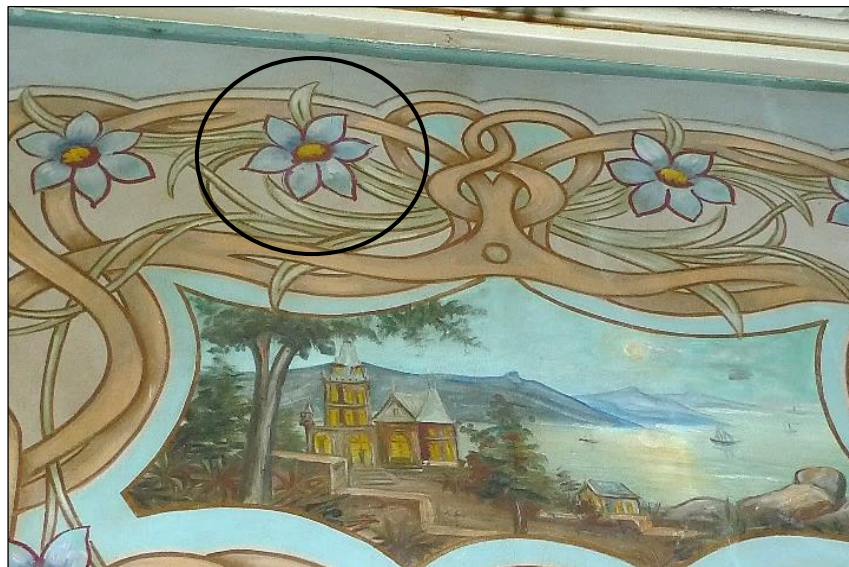
Francisco Tamietti utiliza um motivo decorativo de flor que se repete em casas e edificações pintadas por ele. Essa parece ser uma marca do artista. Na figura abaixo, vemos as flores da casa da Rua Aimorés (Figuras 220 e 221).

Figura 220 – Tipologia de flor característica do artista Francisco Tamietti – Casa Rua Aimorés, 1486

Figura 221 – Tipologia de flor característica do artista Francisco Tamietti – Casa Rua Aimorés, 1486

A mesma tipologia de flor foi, também, encontrada no Hospital Cassiano Campolina, localizado em Entre Rios de Minas, Minas Gerais, realizadas por Tamietti, com pequenas alterações (Figura 222).

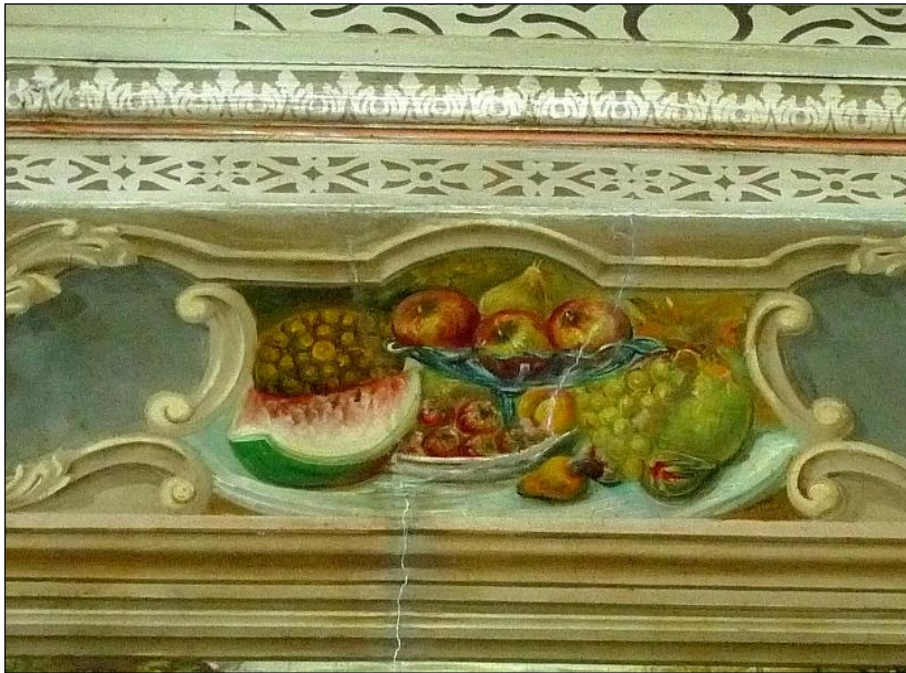
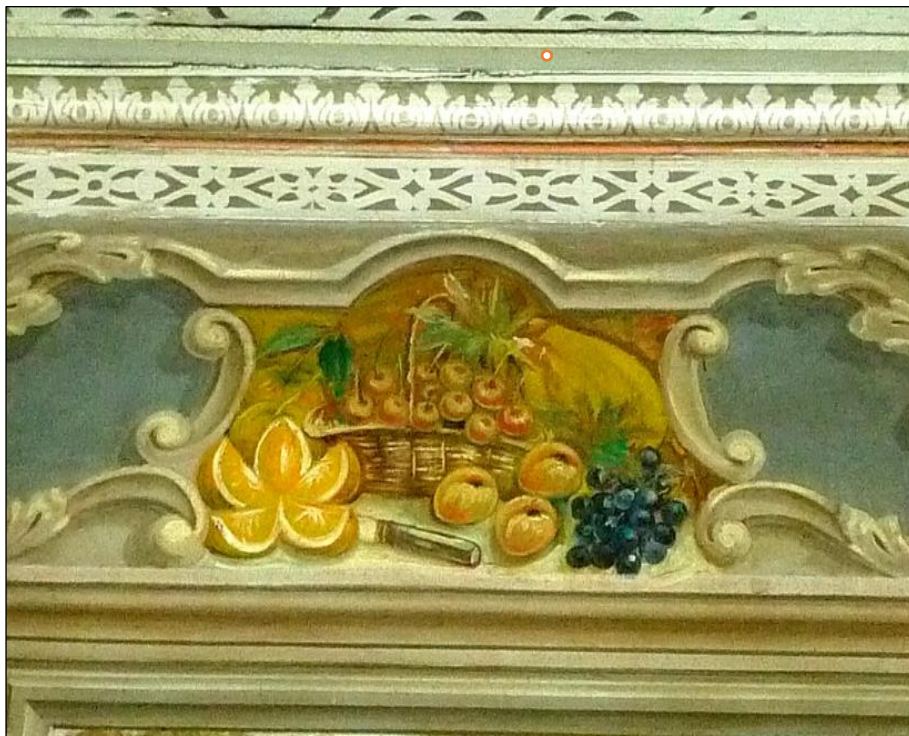
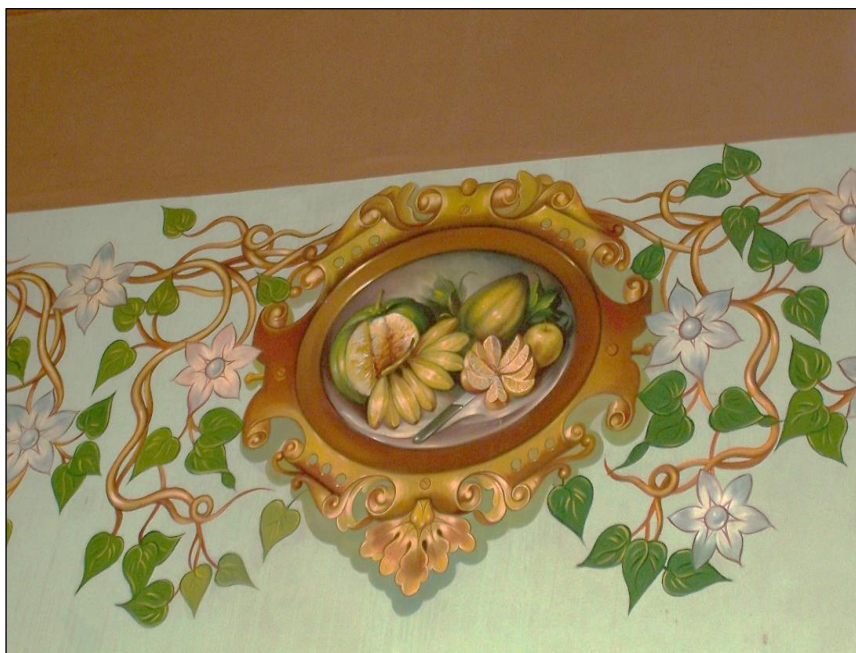
Como apontado por Rodrigo Faleiro (2018), no livro *Revisitando a arte de Francisco Tamietti*, outra marca do artista são as naturezas mortas, pintadas nos interiores das casas. Podemos ver exemplos dessas pinturas decorativas nas figuras abaixo (Figuras 223, 224 e 225).

Figura 223 – Detalhe da pintura do artista Francisco Tamietti – casa da Rua Aimorés, 1486

Figura 224 – Detalhe da pintura de Francisco Tamietti – Natureza morta – casa da Rua Aimorés, 1486

Figura 225 – Detalhe da pintura – Natureza morta do artista Francisco Tamietti – Hospital Cassiano Campolina
