**A PINTURA MURAL DECORATIVA NO INTERIOR DE CASAS DA CAPITAL
MINEIRA: MESTRES ARTISTAS E OS DIVERSOS MODOS DE FAZER**

Tese apresentada ao Programa de Pós Graduação em Artes da Escola de Belas Artes da Universidade Federal de Minas Gerais, como requisito parcial à obtenção do título de Doutor em Artes. Área de concentração: Artes. Linha de pesquisa: Preservação do Patrimônio Cultural.

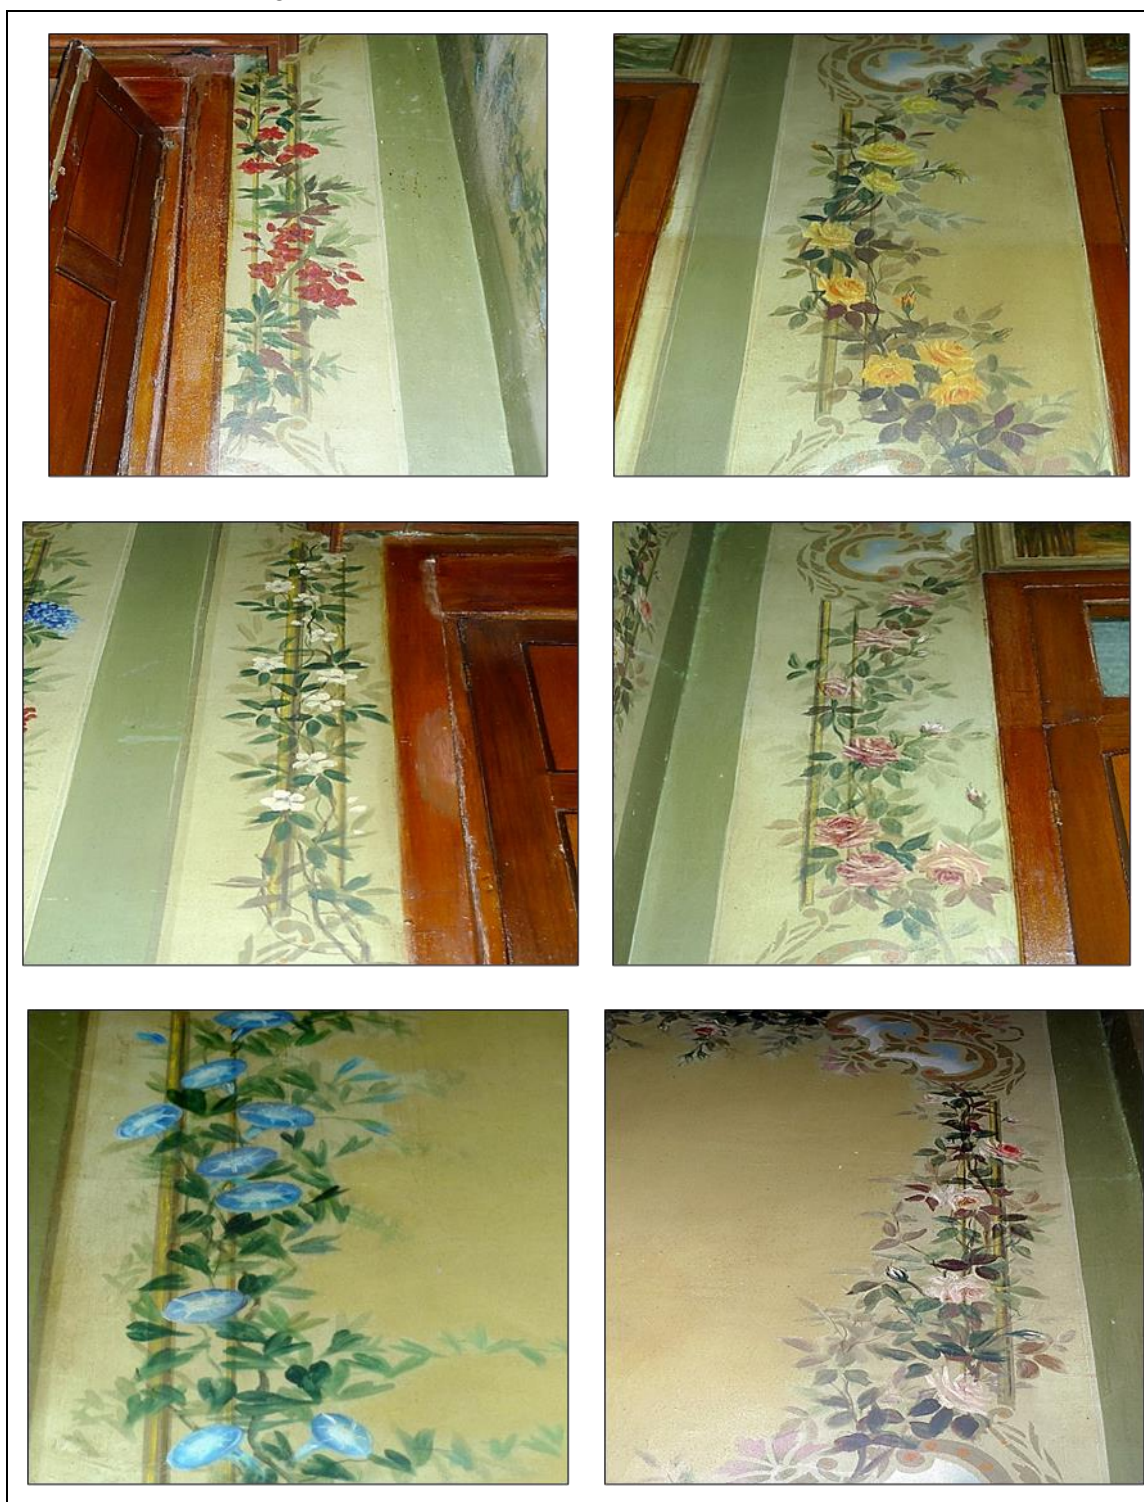
Figura 226 – Pintura decorativa em motivos florais

A percepção dessa característica estilística do pintor Francisco Tamietti, pontuada por Rodrigo Faleiro (2018), permitiu a identificação de pinturas realizadas por ele em casas e edificações da capital e seus arredores. Nas pinturas murais decorativas, encontramos também a pintura à mão livre de motivos de flores, juntamente com a pintura em estampilhas, como podemos ver na casa da Rua Aimorés. São rosas, açucenas e ipomeias azuis (Figura 226).

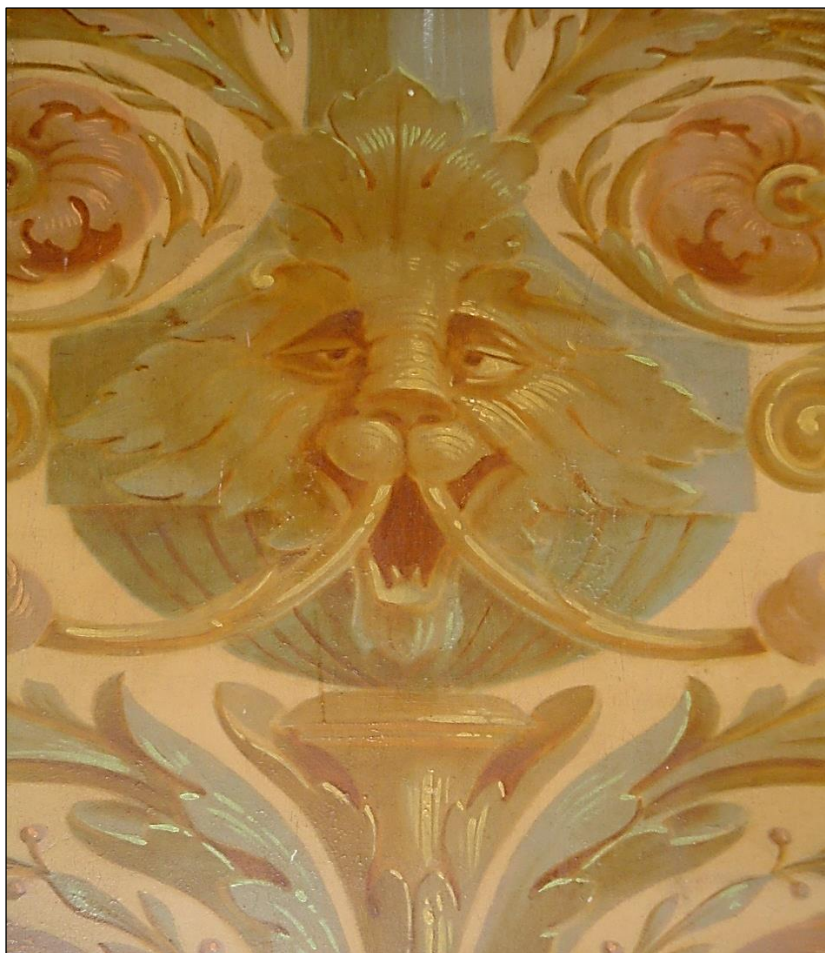
Figura 227 – Cabeça de tigre na pintura decorativa do salão principal do Palácio da Liberdade

O leão representa a força, a nobreza, é reconhecido, em definitivo pela história natural, como o rei dos animais. Utilizada pelos egípcios, gregos e romanos, a figura do leão tem no cristianismo o aspecto simbólico de salvador (o leão da tribo de Judá). Pode ser representado de corpo inteiro, mas nas pinturas decorativas, a forma mais comum, é a cabeça do leão (Figura 227).

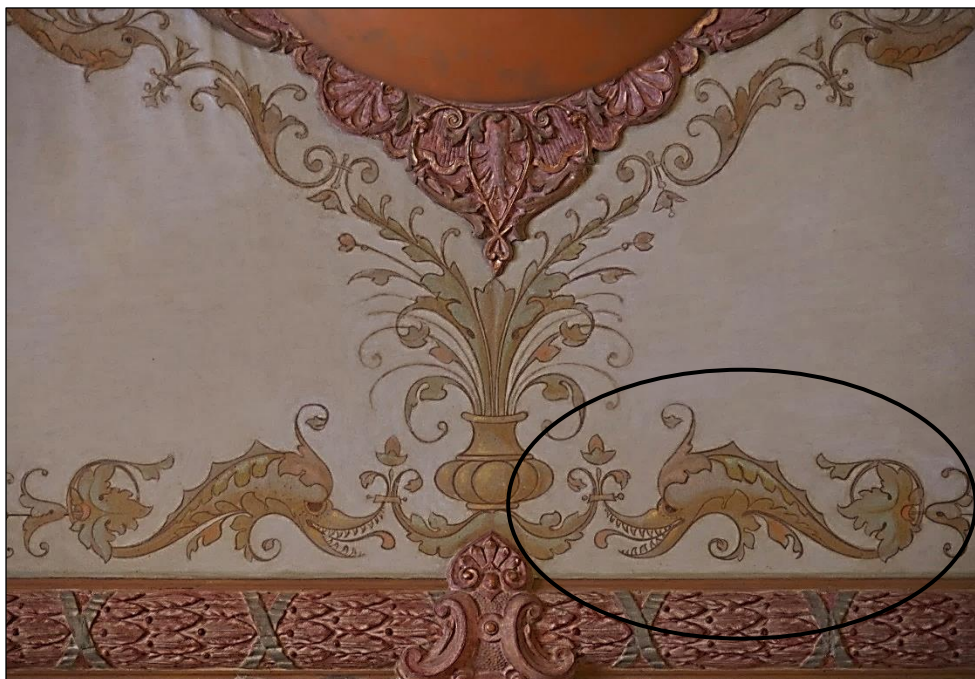
Figura 228 – Golfinho na pintura do teto da sala do Museu das Minas e do Metal

Outra figura encontrada nas pinturas murais decorativas é o golfinho/ delfino. Simbolicamente representa, desde a Antiguidade, aquele que ampara contra os seus perseguidores. Foi muito utilizado na ornamentação francesa e menos frequente no Renascimento italiano (Figura 228). No teto da sala do Museu das Minas e do Metal, podemos ver a imagem do delfino, em estilo do Renascimento francês e italiano.

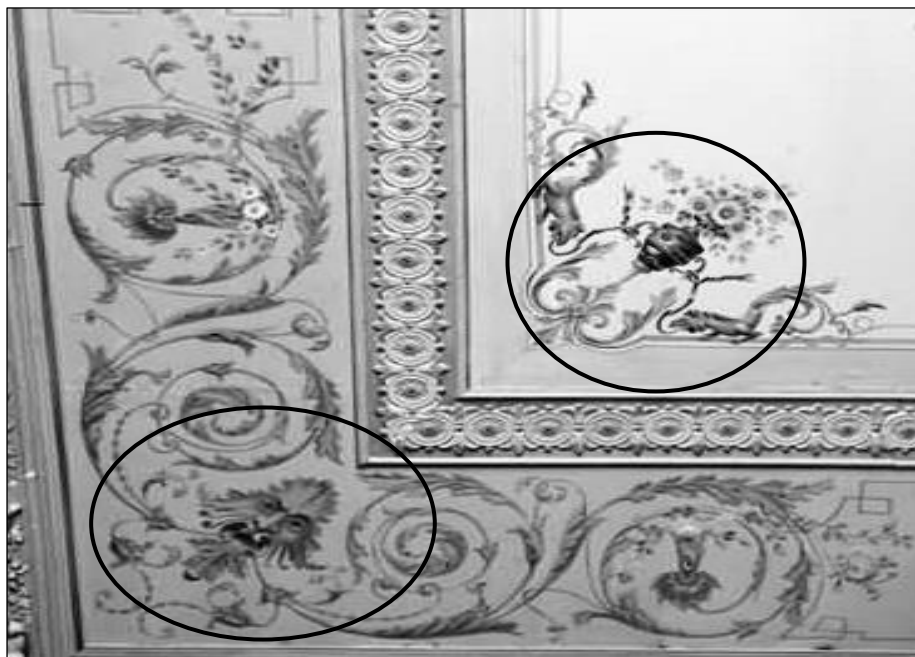
Figura 229 – Teto da Casa da Rua da Bahia, 1726

Na capital mineira, podem ser encontrados em algumas edificações e casas, como na casa da Rua da Bahia, 1726 (já demolida), no Palácio da Liberdade e no Museu Mineiro. Na casa da Rua da Bahia, em fotografias disponíveis no Laboratório de Fotodocumentação Sylvio de Vasconcelos, é possível ver uma máscara antropomorfa estilizada, com brotos de acanto e ramos sinuosos como arremates. No canto superior esquerdo da fotografia, há uma figura zoomorfa, com folhagens de acanto na extremidade do corpo, saindo da abertura da boca (Figura 229).

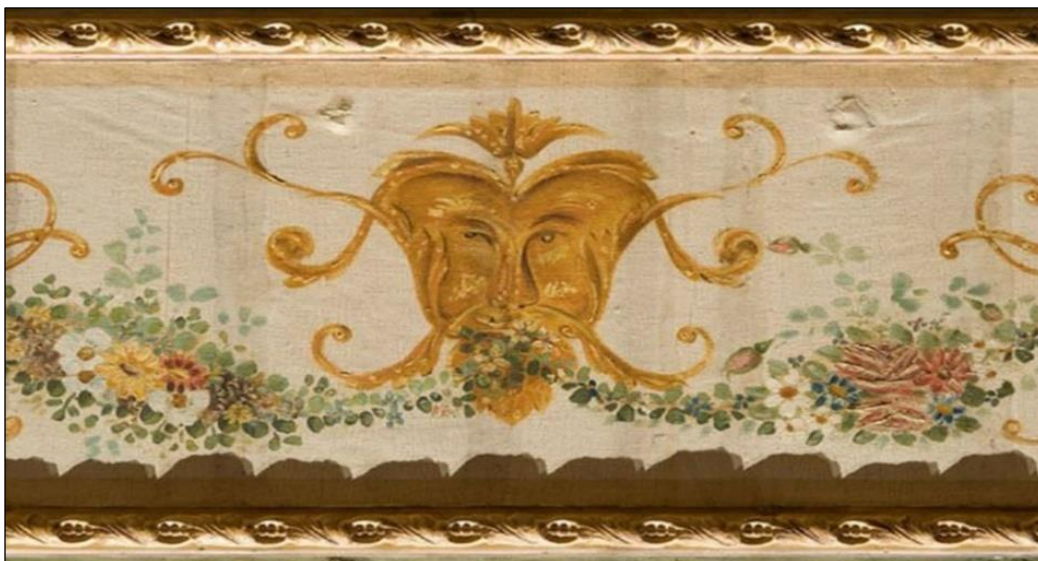
Figura 231 – Detalhe da pintura do teto da sala das sessões do Museu Mineiro

No Museu Mineiro, há a presença de uma máscara antropomorfa, estilizada com ramos e flores em guirlandas, que também é considerada um grotesco (Figura 231).

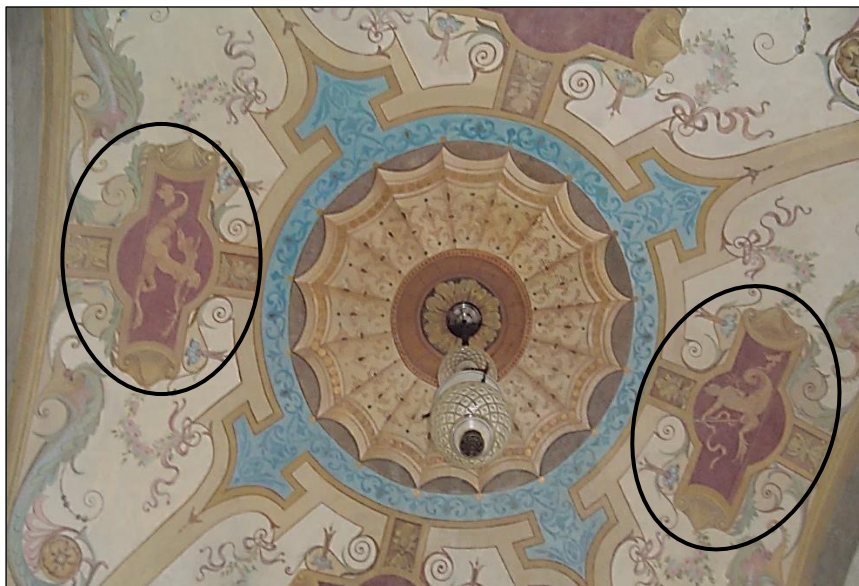
Figura 232 – Grotescos na pintura do teto do Parlatório – Palácio da Liberdade

Também no Parlatório do Palácio da Liberdade, após remoção da repintura na última restauração sofrida nos elementos artísticos da edificação, encontramos grotescos nas pinturas da abóbada, conforme podemos ver na figura abaixo (Figura 232).

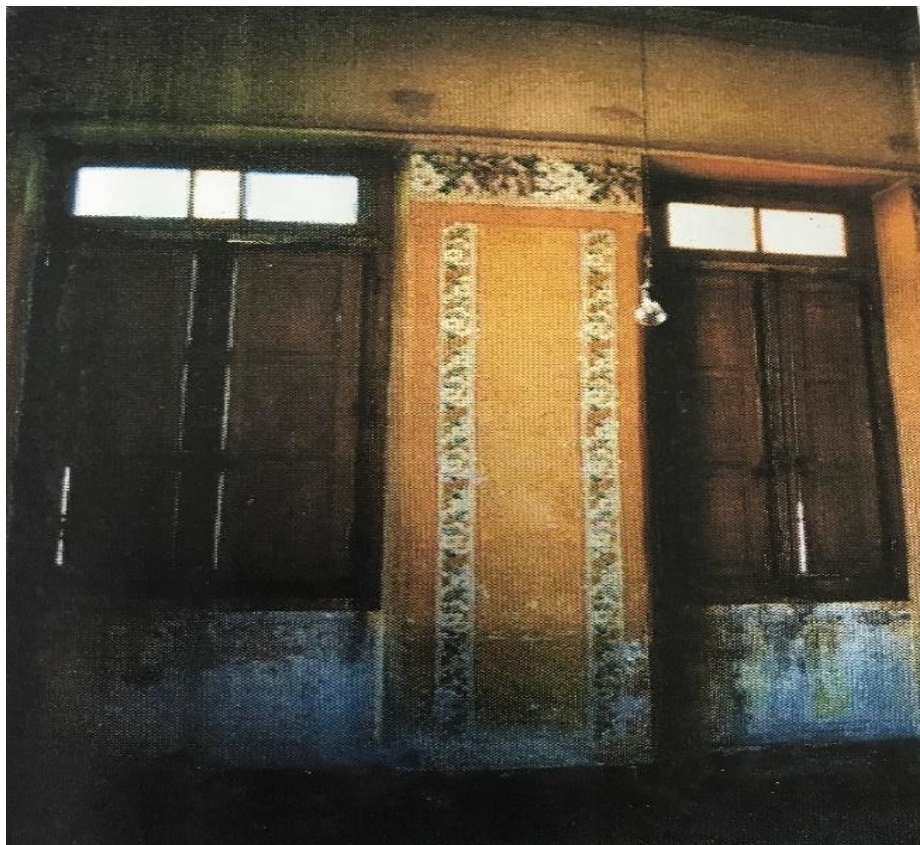
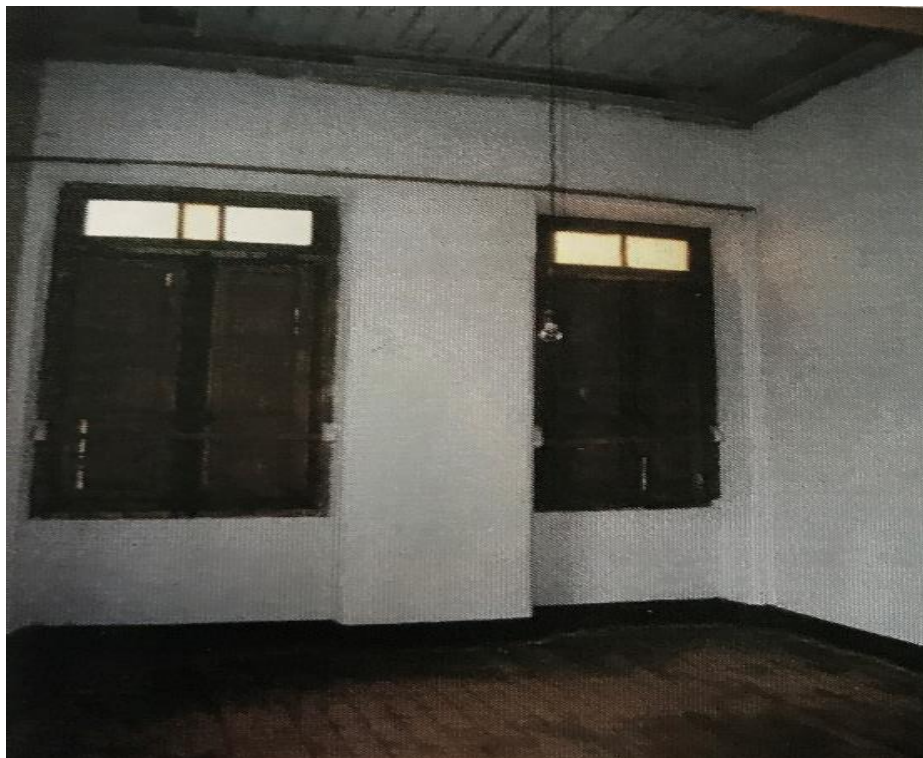
Uma observação que nos chamou atenção durante essa investigação foi a observação feita pelo analista de patrimônio, Carlos Henrique Bicalho, em 2001, sobre a intervenção sofrida pela edificação da Rua Sapucaí, 127, no bairro Floresta. Durante a visita de fiscalização, contatou-se que a edificação havia sido alugada por um inquilino, que dizia desconhecer as regras de proteção de bens tombados, o que resultou na cobertura das pinturas decorativas originais de época com tinta branca. Essa ação de fiscalização foi feita graças a uma denúncia anônima, portanto, sujeita a ficar impune tanto pela autorização dada ao inquilino pelo proprietário na execução das alterações, como pela ausência de uma fiscalização regular nos imóveis tombados (Figuras 247 e 248).

Figura 247 – Pinturas originais da casa da Rua Sapucaí, 127

Figura 248 – Após intervenção do inquilino

Em 2001, o proprietário da edificação autorizou o inquilino a realizar uma intervenção no imóvel, a fim de adaptá-lo para uma exposição. Inadvertidamente, o inquilino recobriu as pinturas originais com tinta branca. Ao ser advertido pela então Gerência de Patrimônio Histórico – GPH, o proprietário foi notificado e foi solicitado um laudo técnico para uma restauradora, formada pelo Centro de Conservação e Restauração de Bens Móveis da UFMG – CECOR. Após o laudo, constatou-se que a tinta branca ao ser removida poderia causar danos na pintura original, uma vez que a pintura original era a base de água e sem proteção de camada de verniz. Após o parecer da restauradora, os fiscais da GPH solicitaram ao Conselho Deliberativo do Patrimônio que definissem o grau de proteção das pinturas decorativas, para que os procedimentos restaurativos pudessem ser adotados. Essa foi a primeira vez que tais pinturas receberam esse tipo de intervenção danosa.

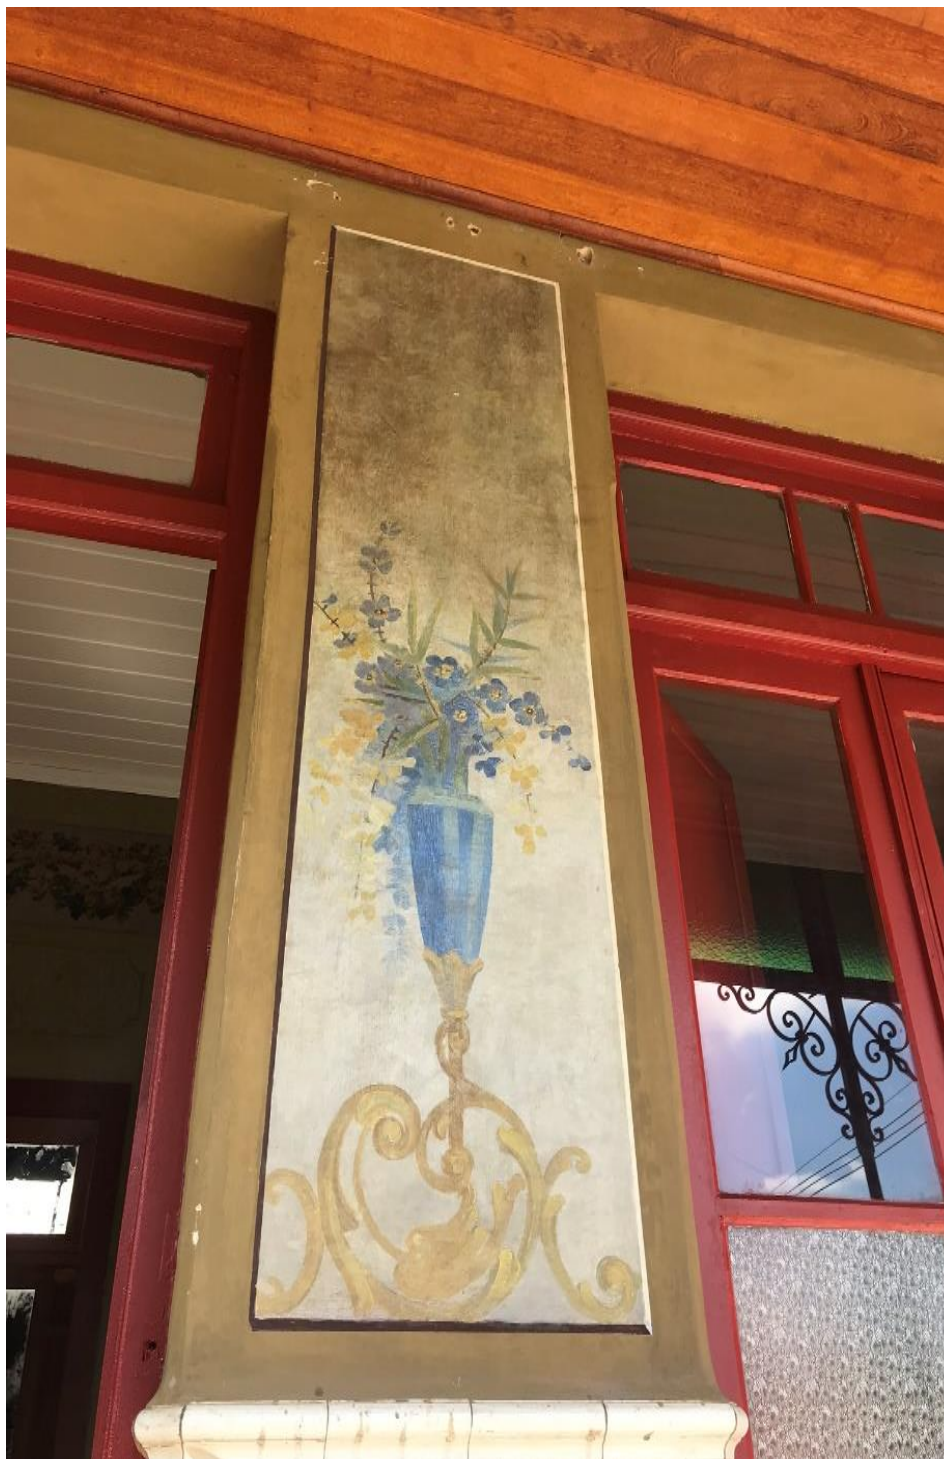
Painel 02

O segundo painel apresenta motivos florais, com vaso em tom de azul, sendo a base em volutas e folha de acanto estilizado.

Estado de conservação: (x) Bom () Regular () Péssimo

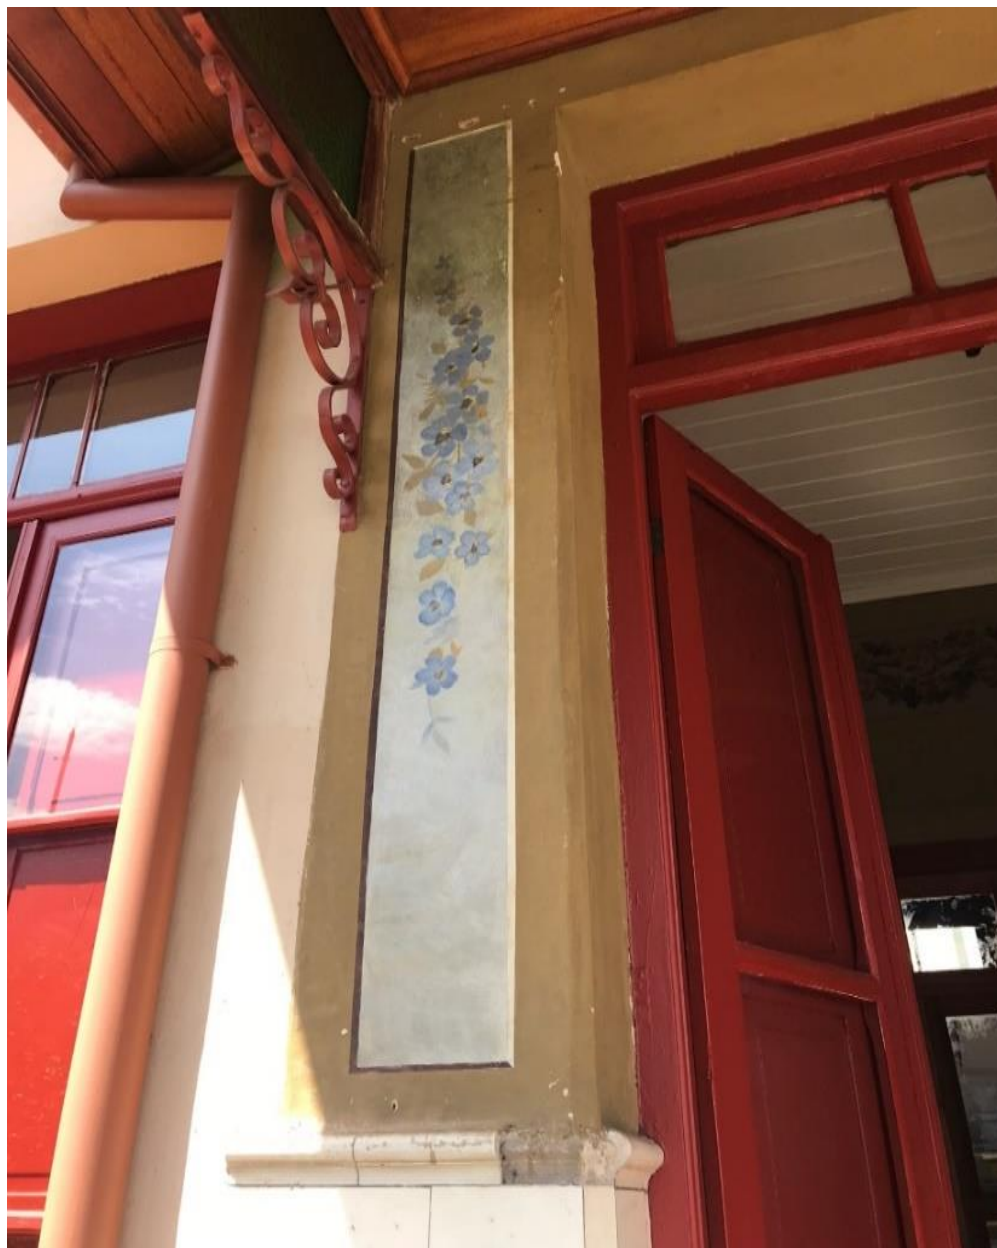
Painel 03

O terceiro painel apresenta motivos florais que parecem descer pela parede, em tons de azul. Os painéis estão emoldurados por faixas lisas em tons de verde.

Estado de conservação: () Bom (x) Regular () Péssimo

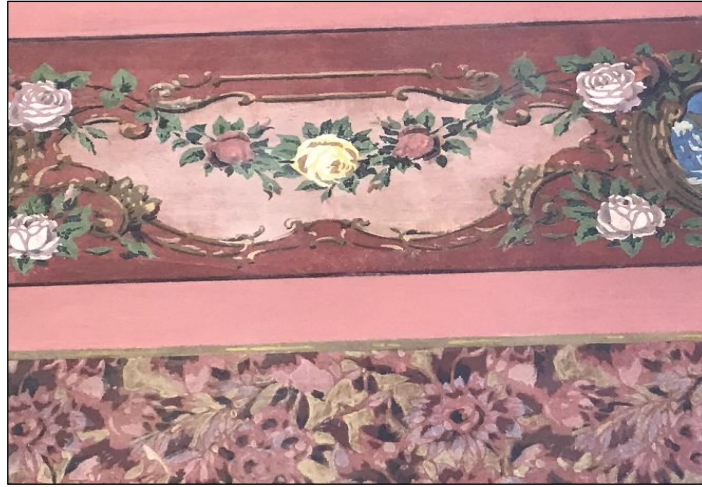
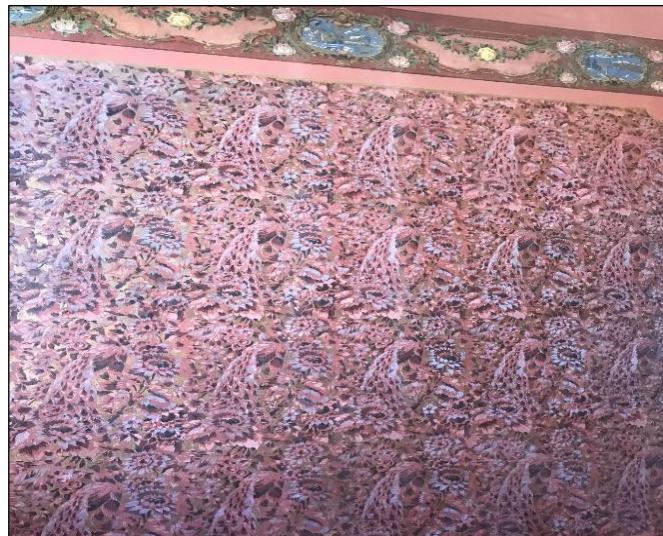
Sala de estar

Descrição: Base da alvenaria em tons de vinho, com painéis com motivos de flores e pavões, delimitados por molduras lisas, também na cor vinho. Apresenta barrado superior, acima da altura das portas, em guirlandas de rosas entre medalhões, que retratam paisagens naturais brasileiras emolduradas por rocalhas.

Estado de Conservação: (x) Bom () Regular () Pésimo

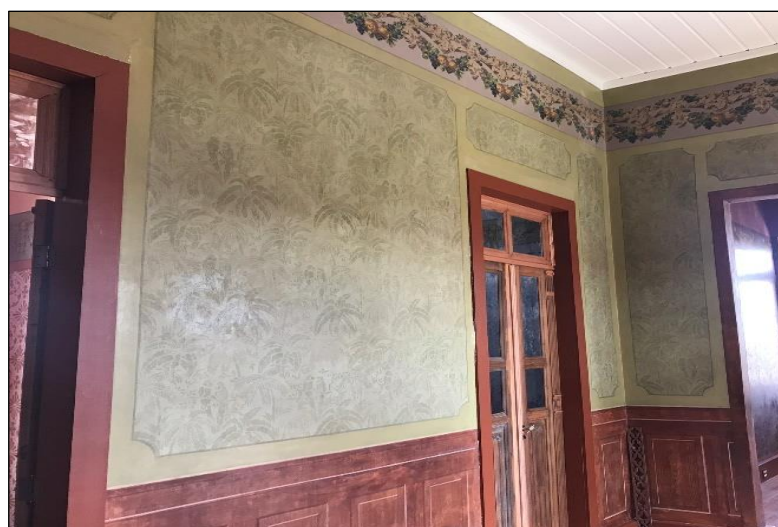
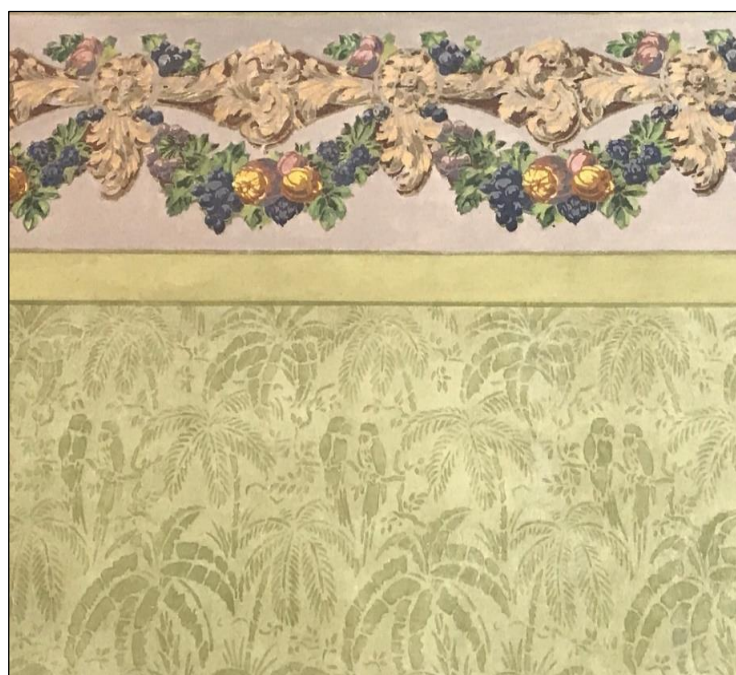
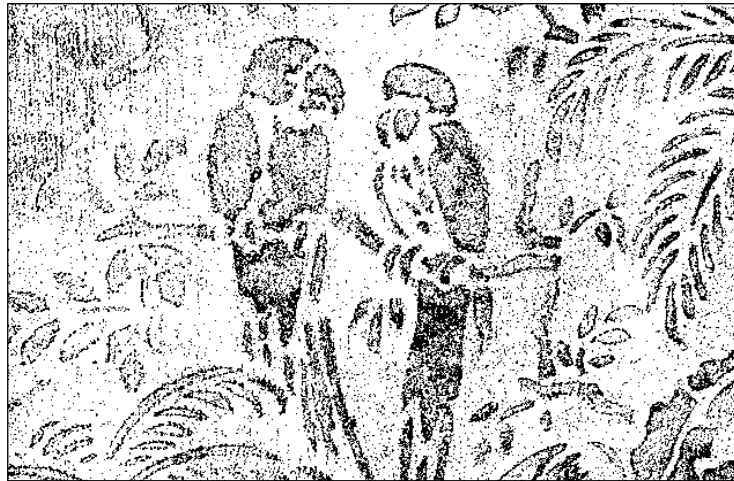
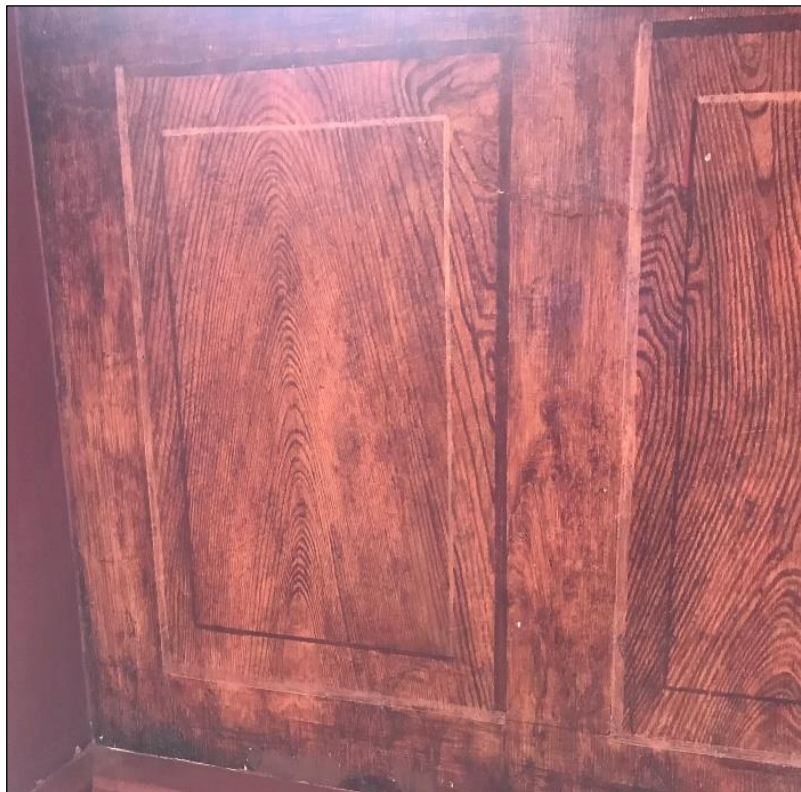
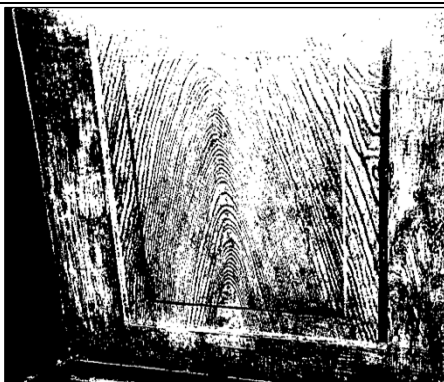
Sala de jantar**Categoria:** Pintura mural**Material:** Têmpera**Técnica:** Pintura a molde (estêncil e estampilha) e pintura imitação de madeira (Pinho de Riga)**Data:** 1922**Descrição:** Pintura em molde (estêncil) em base de alvenaria na cor verde. Barrado inferior com pintura imitação de madeira (Pinho de Riga) até a altura do peitoril da janela. Acima do barrado, um painel com motivos fitomorfos e zoomorfos (palmeiras e maritacas) em tons de verde. No barrado superior, guirlandas de flores e folhas (uvas, pinhas), que simboliza fartura.**Estado de Conservação:** (x) Bom () Regular () Péssimo

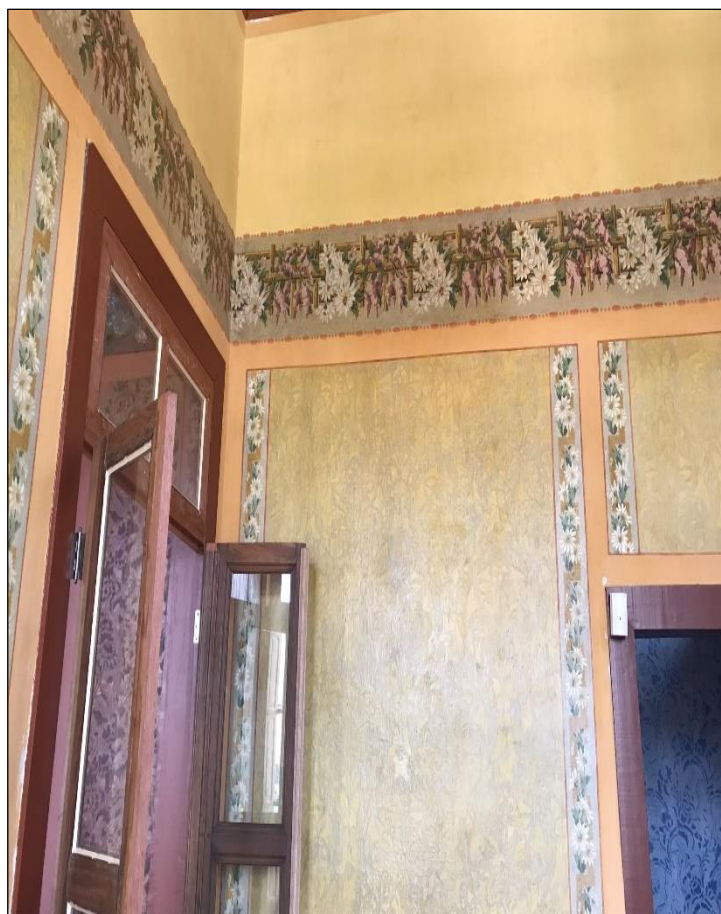
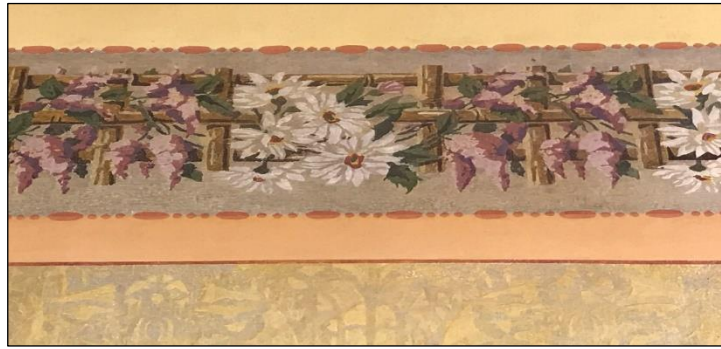
Quarto 1

Descrição: Base da alvenaria em tons de amarelo, com faixas verticais de margaridas brancas, que arrematam as laterais dos vãos. Entre as faixas verticais, painéis em tons de amarelo ouro, com motivos fitomorfos também em tons de amarelo. No barrado superior, margaridas brancas e cachos de uva, sob uma cerca de madeira.

Estado de conservação: (x) Bom () Regular () Péssimo

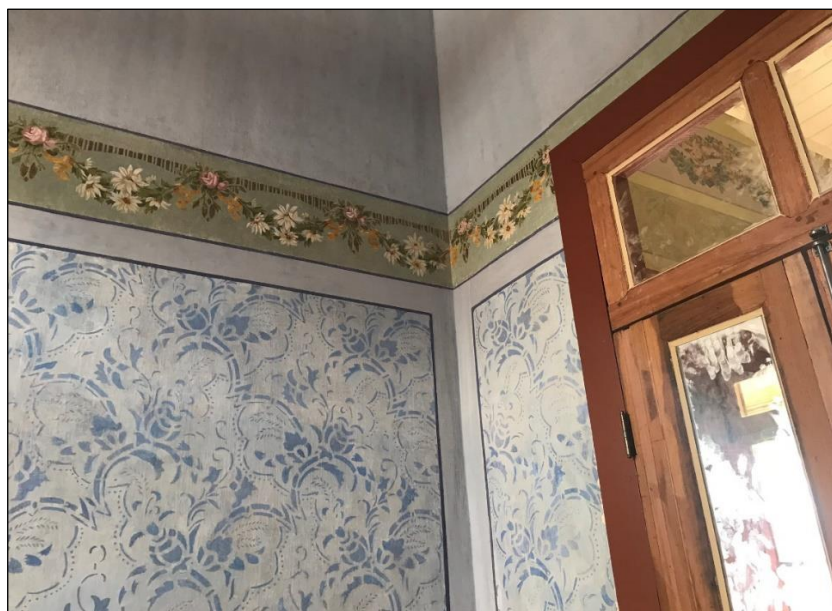
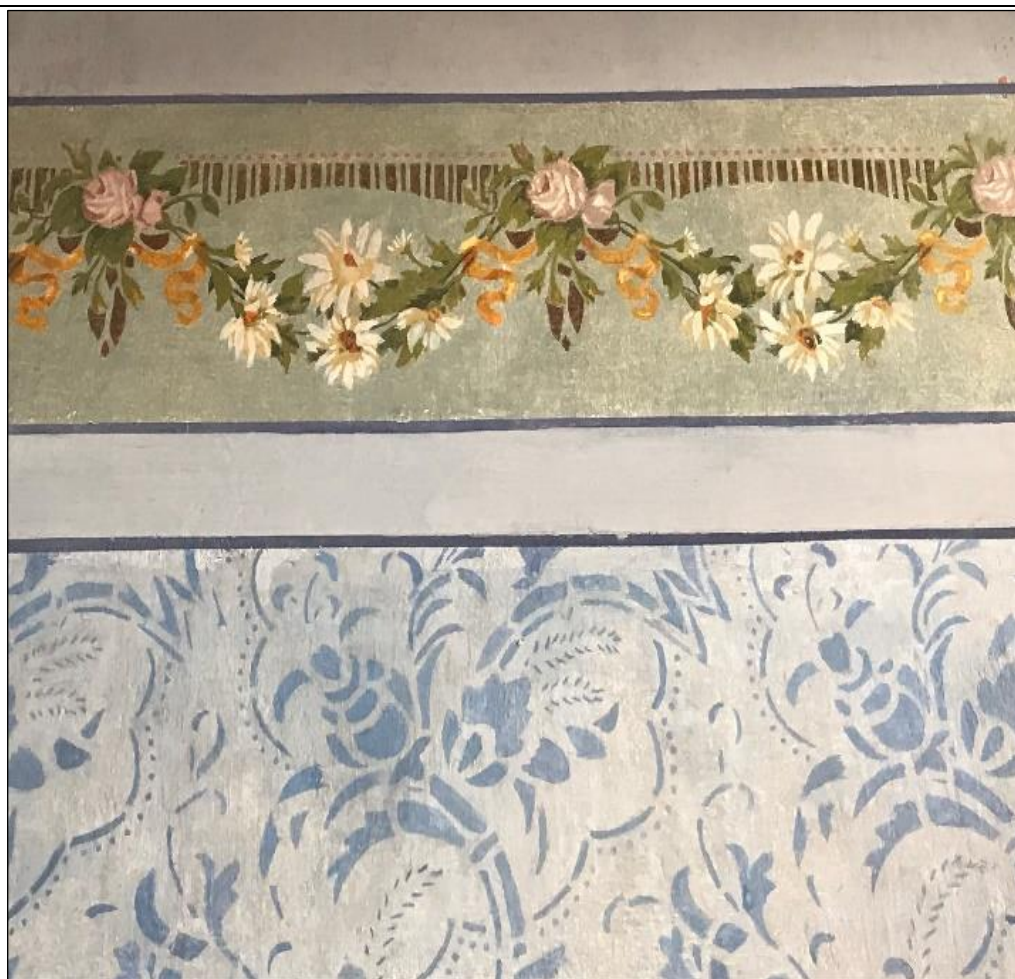
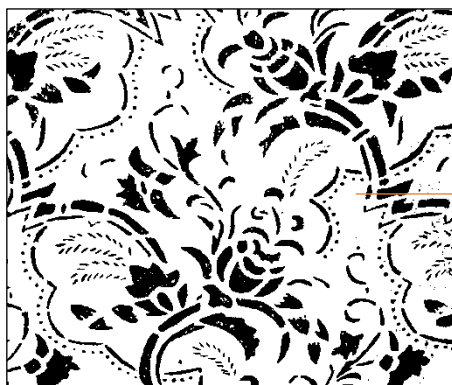
Quarto 2

Descrição: Alvenaria em tons de azul, com um grande pano de parede cinza azulado, com motivos fitomorfos, também em tons de azul mais escuros (tom sobre tom), delimitados por pintura lisa. No barrado superior, em tom de verde, guirlandas com margaridas brancas, rosas e folhas que arrematam o painel.

Estado de conservação: (x) Bom () Regular () Péssimo

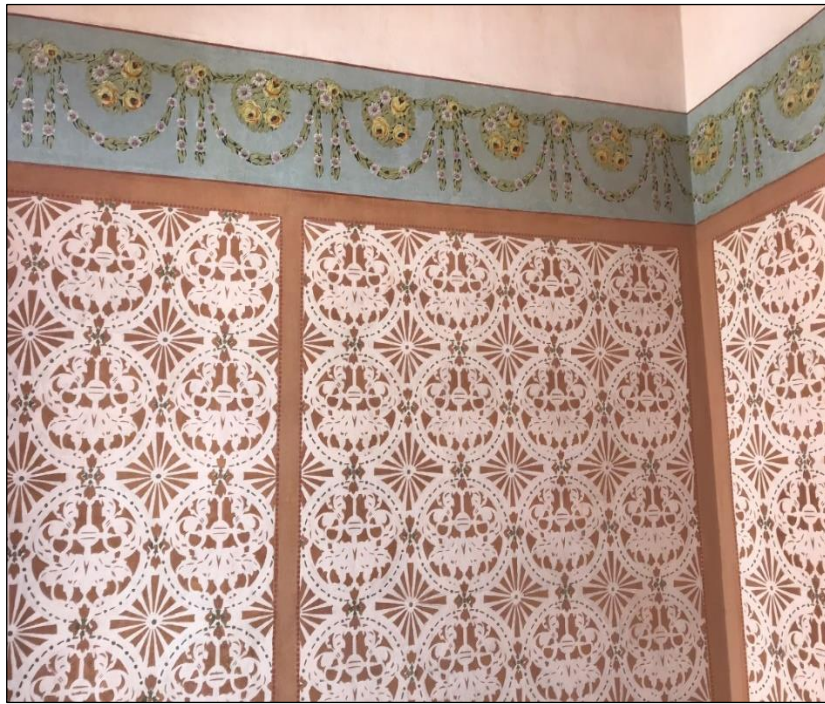
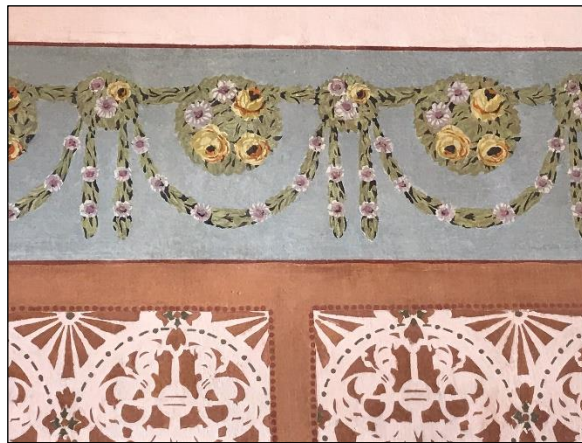
Quarto 3

Descrição: Base de alvenaria em tom de rosa, com padrões que imitam tecido em tons mais escuros que o fundo, delimitados por uma faixa em tom de terra. No barrado superior, guirlanda com rosas amarelas e brancas e folhagens.

Estado de conservação: (x) Bom () Regular () Péssimo

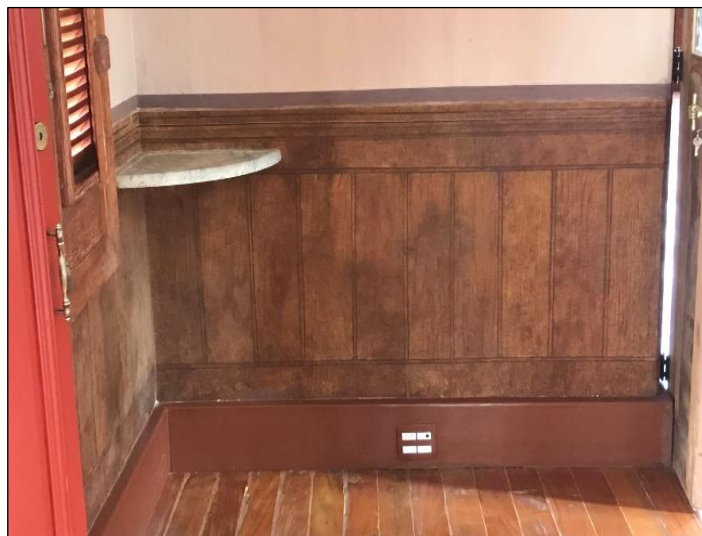
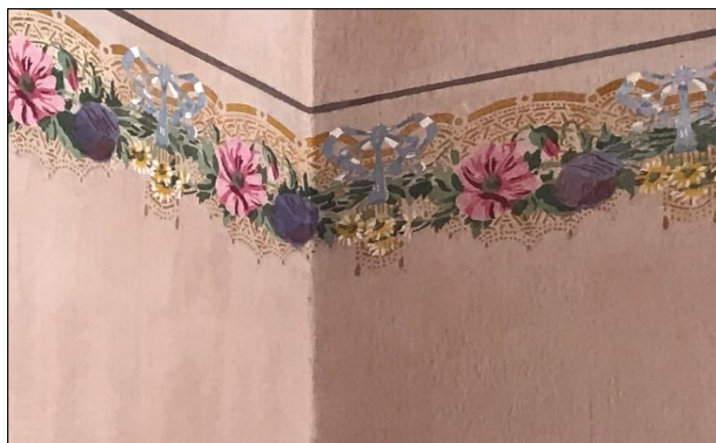
Copa**Categoria:** Pintura mural**Material:** Têmpera**Técnica:** Pintura imitação de madeira e estampilha**Data:** 1922**Descrição:** Base da alvenaria em tom de rosa, sendo no terço inferior, até a altura do peitoril da janela, pintura imitação de madeira. No barrado superior, estampilha em motivos florais, com laços de fitas e rendas, ao redor da estampa.**Estado de conservação:** (x) Bom () Regular () Péssimo

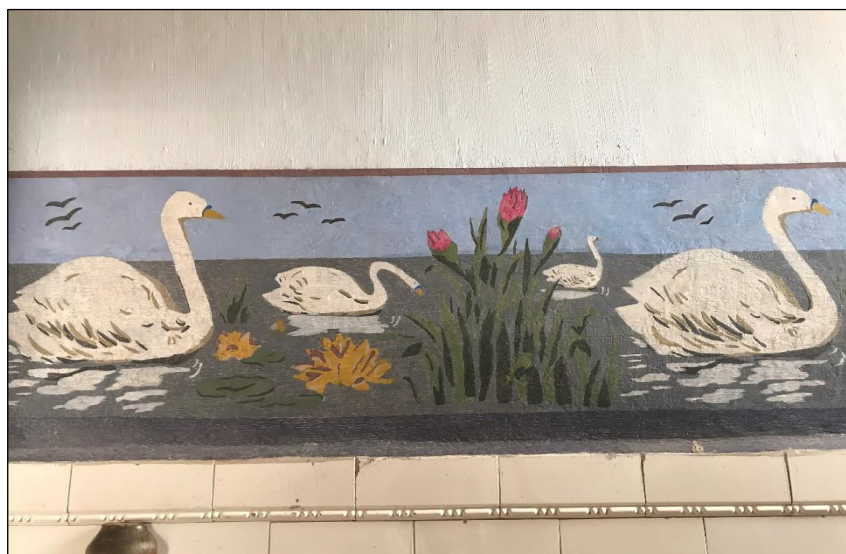
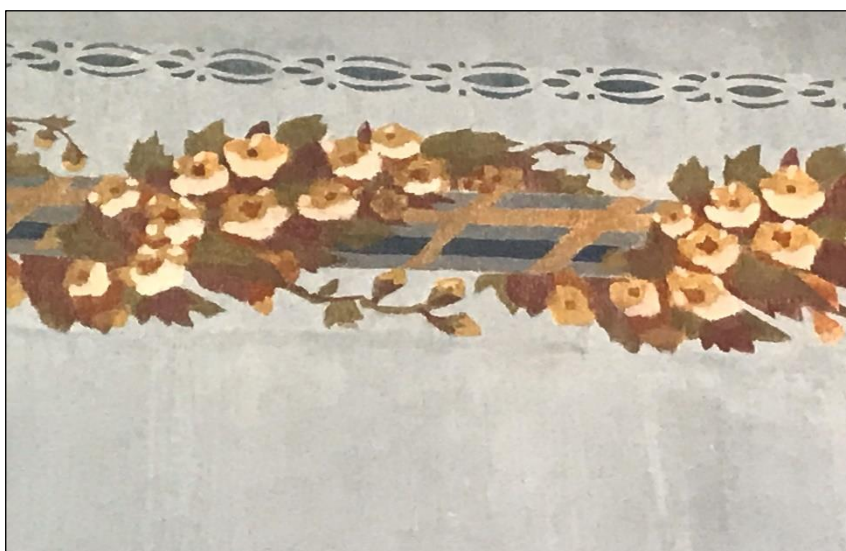
Banheiro**Categoria:** Pintura mural**Material:** Têmpera**Técnica:** Pintura a molde e estampilha**Data:** 1922**Descrição:** Base da alvenaria em tons de cinza. Possui azulejo liso em dois terços da parede, arrematado por uma faixa com pinturas que representam cisnes em um lago. Percebe-se uma repetição na disposição dos desenhos, o que sugere ter sido executada por molde e complementadas a mão livre. No barrado superior, estampilha com motivos fitomorfos.**Estado de conservação:** (x) Bom () Regular () Péssimo

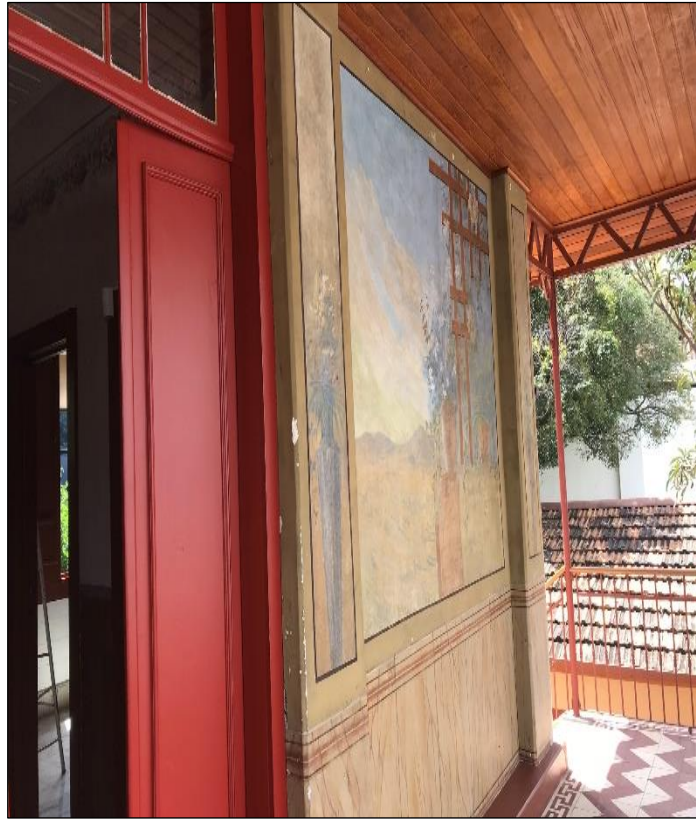
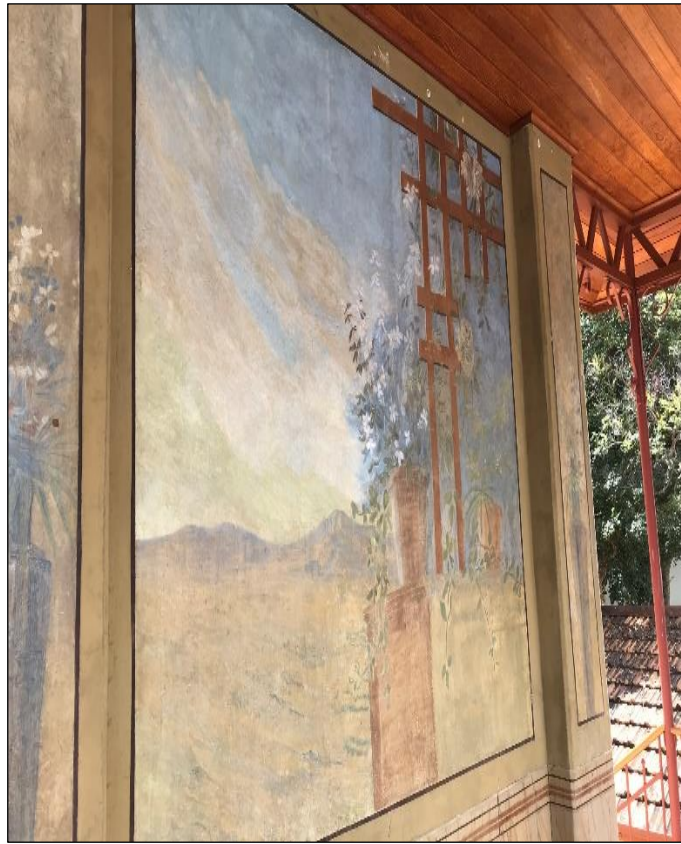
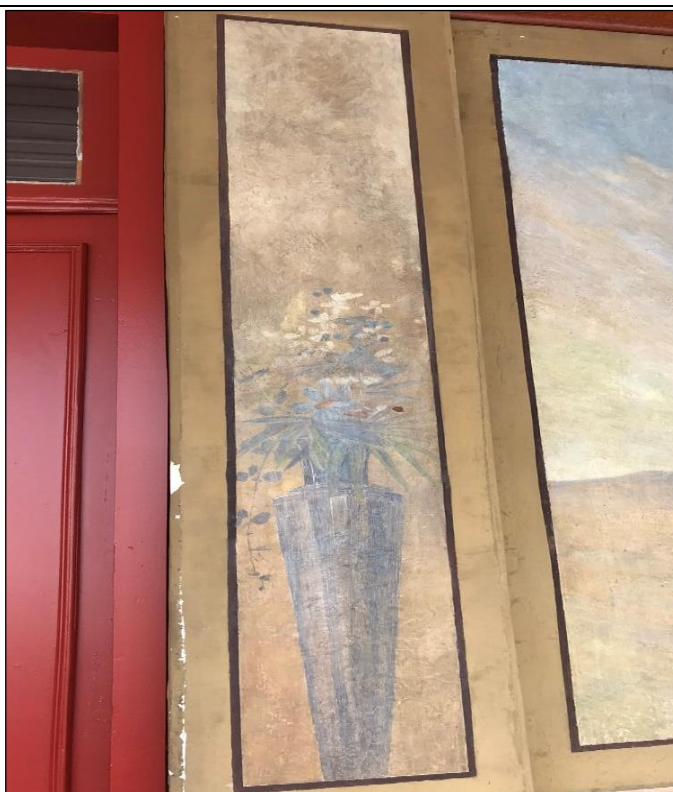
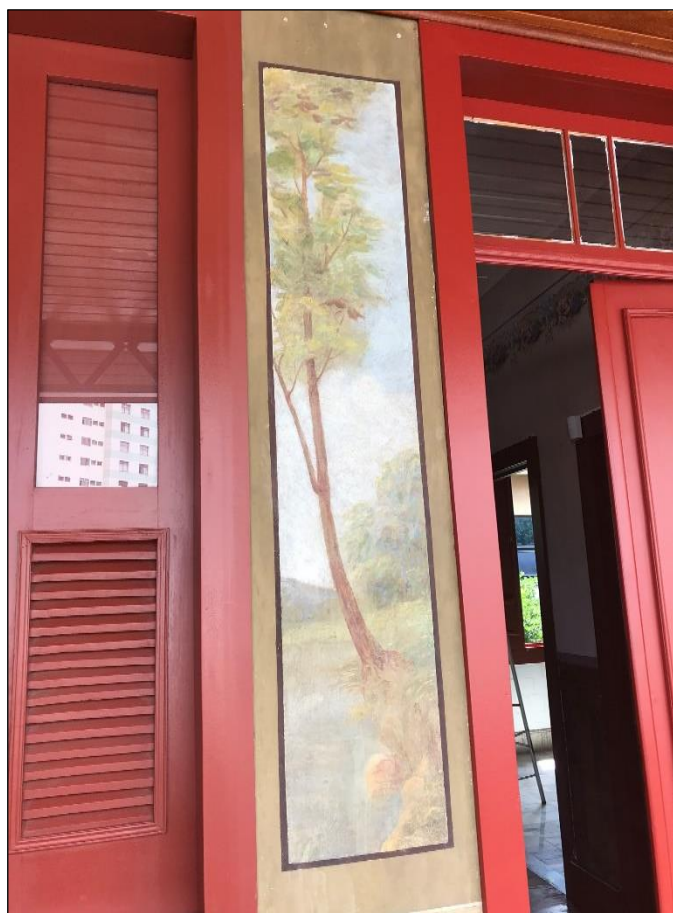
Alpendre 2

Descrição: No primeiro painel, pintura com motivo de paisagem natural, em que se vê montanhas e, no plano principal, plantas e flores, que estão sob um suporte de madeira. O painel é emoldurado por faixa lisa na cor verde. No barrado inferior, pintura imitação de mármore, com veios e linhas em tons de marrom. Ao lado desse painel, um painel com representação de uma ânfora com flores e folhas. O terceiro painel, uma pintura de paisagem, sendo que, no primeiro plano, há a imagem de uma árvore.

Estado de conservação: (x) Bom () Regular () Péssimo

Intervenções: Após a venda do imóvel para o Instituto Flávio Gutierrez, em 2011, foram executadas a restauração da edificação e das pinturas murais decorativas pelo Grupo Oficina de Restauro. Além da intervenção sofrida em 2001, a edificação apresentava ação de umidade (devido às chuvas) em alguns cômodos, por entrada de água pelo telhado e janelas da fachada. A intervenção nas pinturas foi feita com o objetivo de remover a tinta branca que permaneceu sobre a pintura original, desde 2001. Após remoção, as pinturas passaram por fixação e complementação das lacunas, além de receberem verniz de proteção.

Bom estado de conservação, com pequenas perdas de pinturas localizadas nas quinas das paredes e abaixo das janelas frontais, por excesso de umidade proveniente de chuvas na fachada.
