ANÁLISE AMBIENTAL DE TRILHAS EM UNIDADES DE CONSERVAÇÃO: Parque Nacional do Caparaó, MG

Tese apresentada ao Programa de Pós-Graduação do Departamento de Geografia da Universidade Federal de Minas Gerais, como requisito parcial à obtenção do título de Doutor em Geografia.

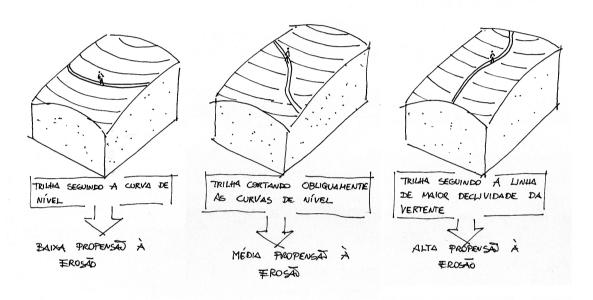
Figura 2.3 – Croquis de blocos diagramas mostrando três situações distintas de posicionamento geométrico entre o leito de uma trilha e vertente, croquis elaborados pelo autor com base em conceitos expostos em Mackinnon (1990).

Já Mackinnon (1990) considera a declividade de uma trilha, combinada à posição relativa desta na vertente como forma de determinar graus de propensão à erosão. Neste exemplo, os critérios relevantes para análise de trilhas em áreas protegidas, constituindo a base para seu planejamento e manejo, são a determinação de classes de declividade no percurso e a posição da trilha em relação à vertente, relação que determinaria a maior ou menor propensão ao desenvolvimento de processos erosivos (Figura 2.3). O estudo apresenta uma abordagem interessante e útil, pois combina a declividade a conceitos de geomorfologia dinâmica.

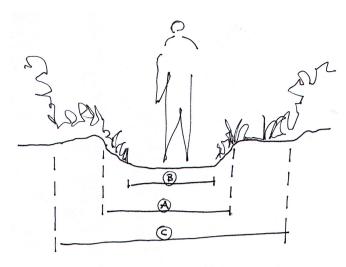
Figura 2.5 – Seção transversal esquemática de trilha, mostrando alguns indicadores medidos por Magro (1999) em relação à seção transversal da trilha. Croquis elaborado pelo autor a partir de Magro (1999).

- <u>Largura da trilha (A):</u> medida de largura das extremidades da trilha, correspondendo ao limite da seção transversal (Figura 2.5).
- <u>Solo exposto (B):</u> área sob influência direta do pisoteio, sem vegetação. Este indicador corresponde ao piso da trilha em Lechner (2005) (Figura 2.5).
- <u>Largura total (C)</u>: medida da largura da faixa de influência do pisoteio, incluindo bifurcações, caminhos antigos e área pisoteada. Para determinação desta faixa Magro (1999) utilizou sinais como limite da vegetação mais baixa e presença de lixo (Figura 2.5).

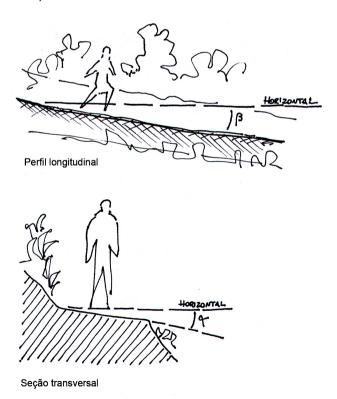
Figura 2.6 – Seção transversal e perfil longitudinal de trilha, mostrando alguns indicadores medidos por Magro (1999) em relação à seção transversal da trilha. Croquis elaborado pelo autor a partir de Magro (1999).

- <u>Declividade paralela (β):</u> declividade medida, de acordo com o ângulo β , ao longo da trilha, no sentido do caminhamento, para Lechner (2005) simplesmente declividade (Figura 2.6).
- <u>Declividade perpendicular (α):</u> declividade medida, de acordo com o ângulo α , no sentido transversal do caminhamento, corresponde à inclinação lateral para Lechner (2005) (Figura 2.6).

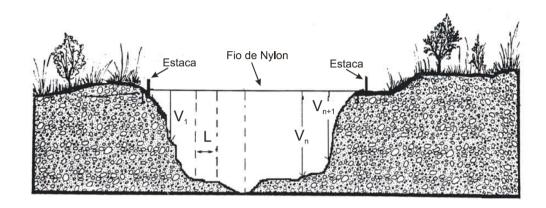
FIGURA 13 - Desenho esquemático e fórmula para o cálculo da área da seção transversal da trilha. (modificado a partir de COLE, 1991).

- <u>Caminhos:</u> número de bifurcações a partir da trilha principal. A autora observou a existência de caminhos alternativos à trilha principal, seguindo uma linha transversal ao eixo da trilha, no ponto de amostragem.
- <u>Área da seção transversal:</u> medida do grau de erosão, relacionado com a área da seção transversal da trilha, abaixo do perfil natural do terreno (inferido). A linha esticada torna-se a referência para a medição da área da seção através da derivação dos valores de altura (Figura 2.7).

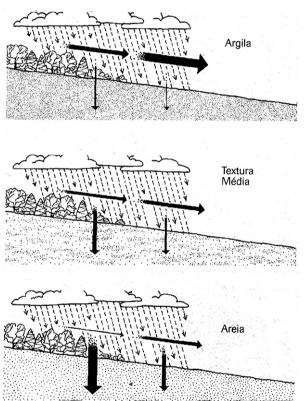
Figura 2.8 – Diagrama de relação entre texturas do solo, índice de cobertura vegetal, fluxo superficial e infiltração de água, reproduzido de Lechner (2005). As setas mais espessas indicam fluxos maiores, os solos argilosos tendem a ter menor infiltração e maior fluxo superficial, já os arenosos tendem ao contrário. As áreas com maior índice de cobertura vegetal tendem a promover maior infiltração e menor fluxo superficial.

cobertura vegetal, solo, fluxo hídrico é confirmado por Jorge (1985). Entretanto, é importante salientar que nesta avaliação deve ser considerada, conjuntamente à textura, uma análise da estrutura do solo como fator determinante na capacidade de infiltração (RESENDE; CURI; REZENDE; CORRÊA, 1999). Assumindo-se esta variável percebe-se que o esquema exposto por Lechner (2005) é uma referência geral, com muitas exceções no caso brasileiro. Existem no Brasil, por exemplo, latossolos com elevado teor de argila, bem estruturados, que proporcionam excelente drenagem.

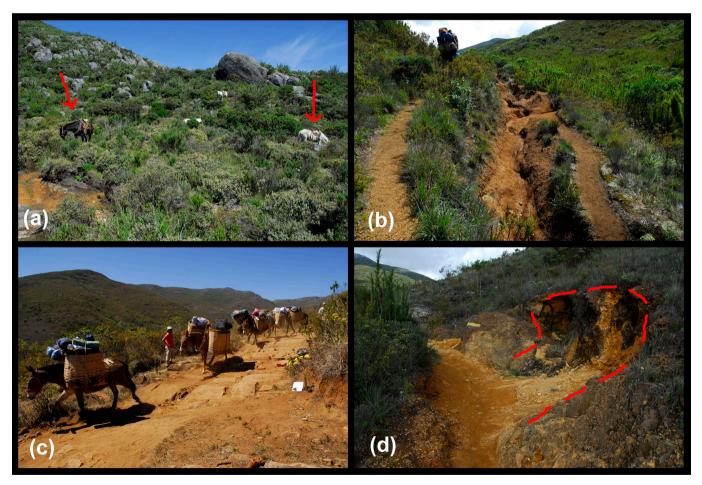
Figura 4.2 – Alterações e impactos observados na Trilha 1. (a) mulas de carga, indicadas com setas vermelhas, pastando em meio à vegetação nativa, (b) multiplicação de caminhos devido ao desenvolvimento de processos erosivos, (c) tráfego de mulas de carga, (d) ponto com vestígios de retirada de solo ao lado da trilha, marcada com a linha tracejada.

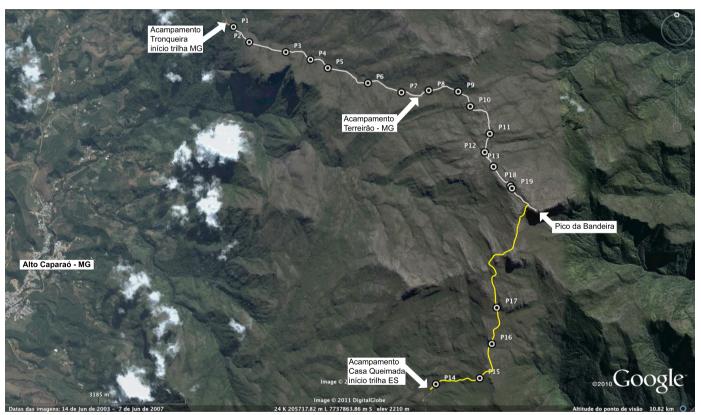
Figura 4.3 – Imagem com a localização dos pontos de monitoramento (P1 a P19) e o traçado aproximado das trilhas de acesso ao Pico da Bandeira, em branco a Trilha 1, em amarelo a Trilha 2. Fonte: Google Earth®, acesso em 10/08/2009.

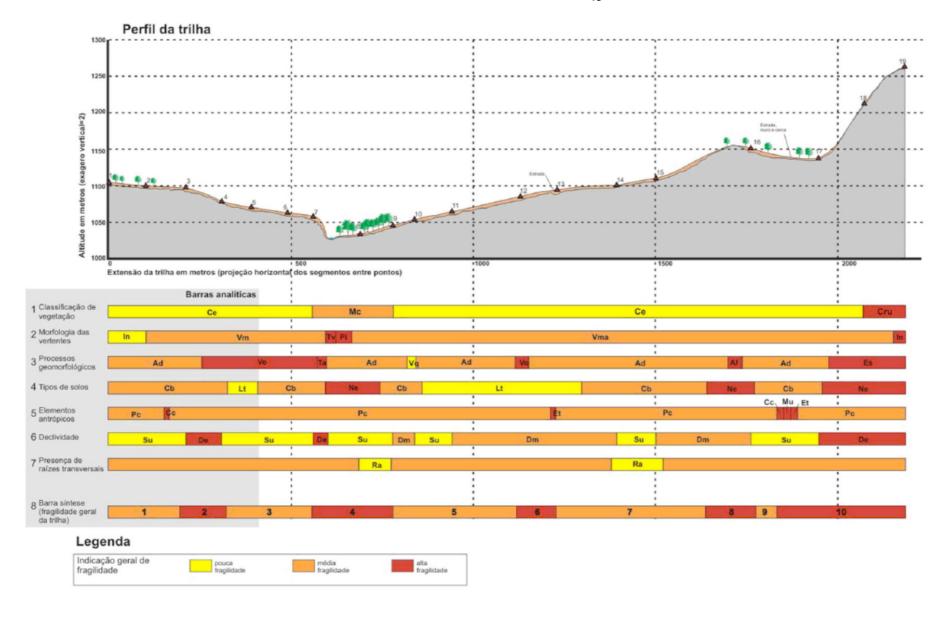
Figura 4.4 - Sistema gráfico de barras de análise de trilhas, proposto por Moura et al. (2006).

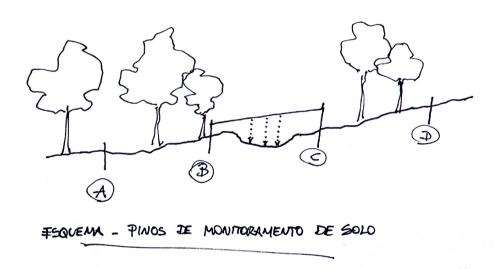
Figura 4.5 – Esquema de análise transversal da superfície do solo, desenvolvido para medição com base em pinos de análise de perda de solo e fio auxiliar para medição da geometria transversal do leito da trilha.

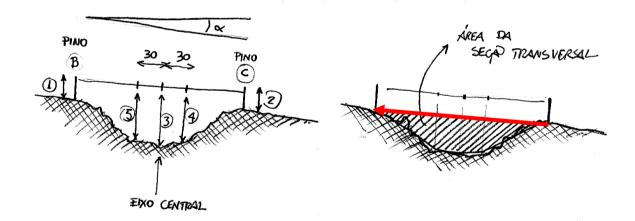
Figura 4.6 – Esquema de medição da área da seção transversal. À esquerda, esquema de medição de alturas utilizado: as alturas 1 e 2 foram tomadas diretamente nos pinos B e C, as alturas 3,4 e 5 foram tomadas com auxílio de prumo de centro, a partir do cabo de nylon esticado, o ângulo α foi medido com clinômetro de visada, também diretamente no cabo de nylon. À direita, esquema da área da seção transversal resultante das medidas, a seta representa a linha inferida da superfície natural do terreno.

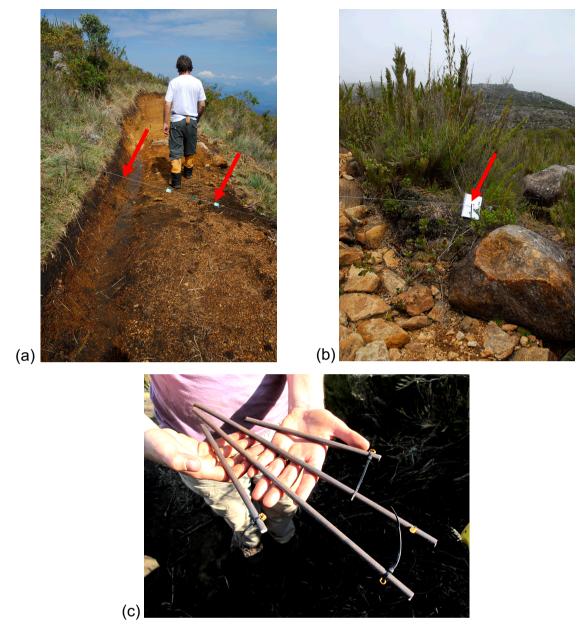
Figura 4.7 – Exemplos do método de medição usado em campo. (a) exemplo do uso do cabo de nylon para medição da morfologia da seção transversal; (b) aspecto do pino de análise de perda de solo, localizado na posição C, o pino está à frente do caderno de campo; (c) pinos utilizados para medição.

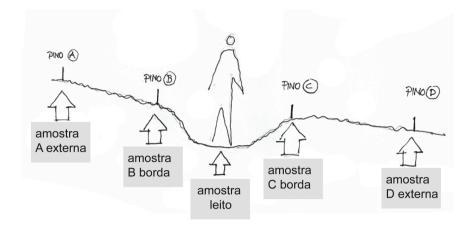
Esquema de coleta de amostras de solo - pontos com 5 amostras

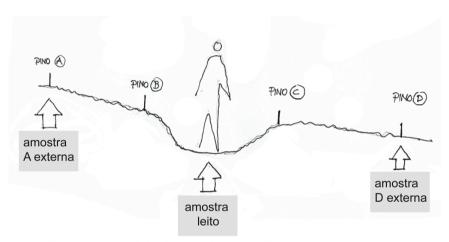
Esquema de coleta de amostras de solo - pontos com 3 amostras

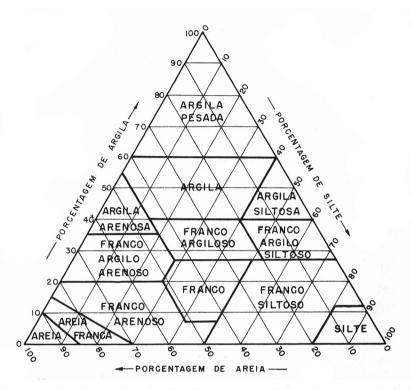
Figura 4.9 – **Diagrama de determinação de classe textural de solo,** segundo Soil Survey Staff, adaptado e traduzido pela Comissão Permanente de Métodos de Trabalho de Campo da Sociedade Brasileira de Ciência do Solo, ilustração reproduzida de Moniz (1972).

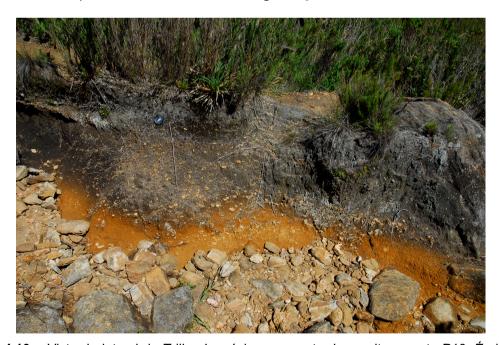
Figura 4.10 – Vista da lateral da Trilha 1, próximo ao ponto de monitoramento P10. É visível a perda da camada orgânica do solo, o horizonte A, de coloração escura, que antes cobria o local onde se instalou a Trilha.

Nas trilhas estudadas foi observada, em vários locais, a perda da camada orgânica do solo, o que pode estar contribuindo para a aceleração dos processos erosivos (Figura 4.10). A determinação dos teores de matéria orgânica no leito da trilha e fora deste pode indicar o nível de degradação.

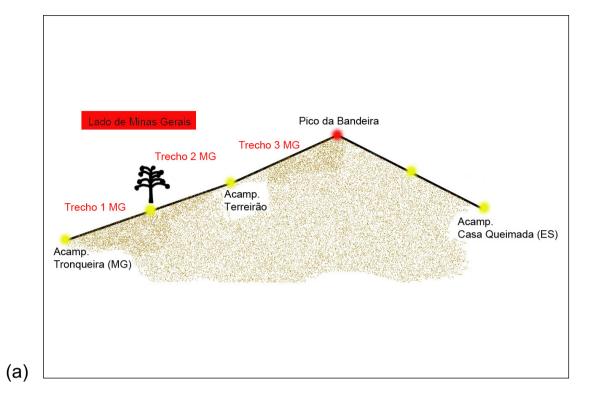
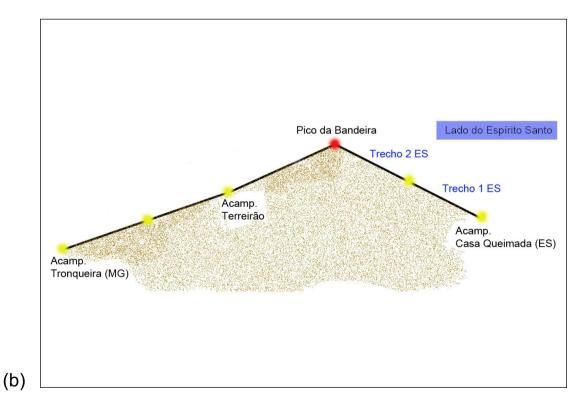
Figura 4.13 – Esquemas de perfis topográficos utilizados para identificação de trechos das Trilhas 1 e 2: (a) no lado de Minas Gerais – Trilha 1; (b) no lado do Espírito Santo – Trilha 2.

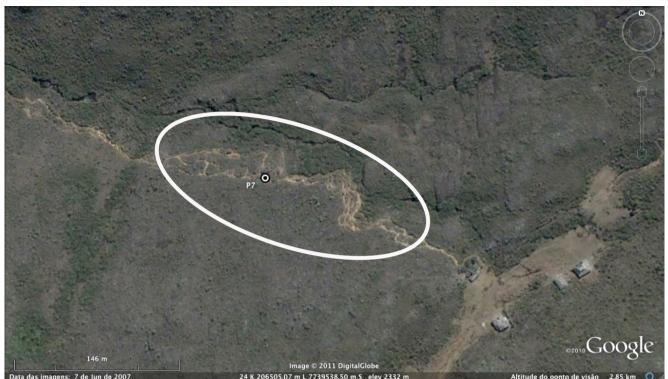
Figura 5.1 – Trecho da Trilha 1, próximo ao Acampamento Terreirão, visto à direita da imagem, próximo ao Ponto 7. Nota-se a presença de trechos com mais de dois caminhos alternativos, marcados pela elipse branca. Fonte: Google Earth®, acesso em 20/02/2011.

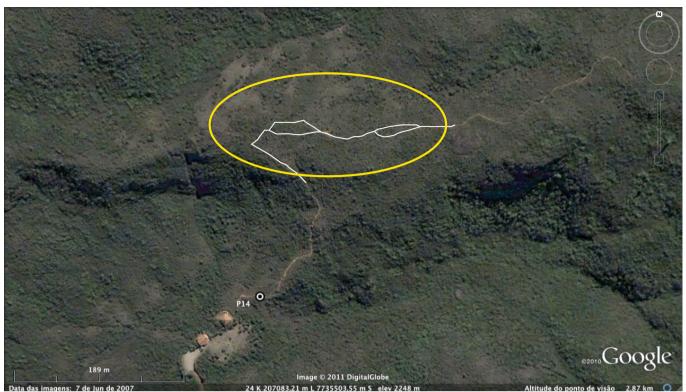
Figura 5.2 – **Trecho inicial da Trilha 2**: nota-se a predominância de trechos com um único caminho. O trecho onde ocorrem dois caminhos alternativos está destacado pelas linhas brancas e indicado pela elipse. Fonte: Google Earth®, acesso em 20/02/2011.

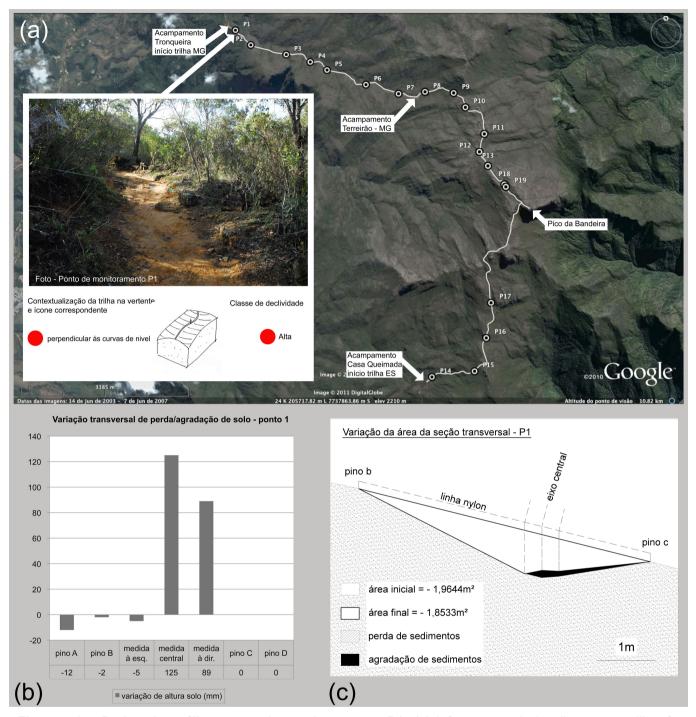
Figura 5.3 – Dados de análise ponto de monitoramento P1: (a) Informações de localização na trilha, foto, diagrama de contextualização na vertente e diagrama de classe de declividade. Fonte imagem: Google Earth®, acesso em 10/08/2009.; (b) Gráfico e dados numéricos finais da variação transversal de perda/agradação de solo; (c) Diagrama da variação da área da seção transversal e dados numéricos de área.

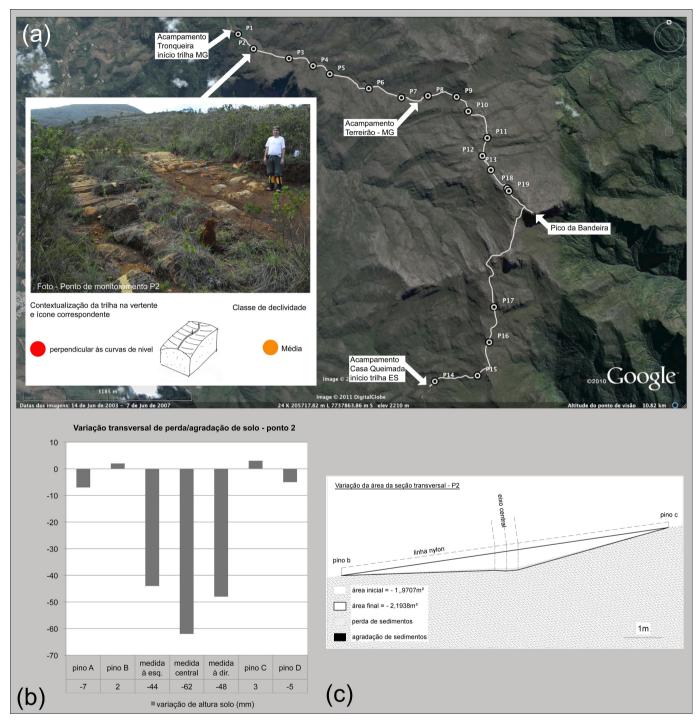
Figura 5.4 – **Dados de análise ponto de monitoramento P2:** (a) Informações de localização na trilha, foto, diagrama de contextualização na vertente e diagrama de classe de declividade. Fonte imagem: Google Earth®, acesso em 10/08/2009.; (b) Gráfico e dados numéricos finais da variação transversal de perda/agradação de solo; (c) Diagrama da variação da área da seção transversal e dados numéricos de área.

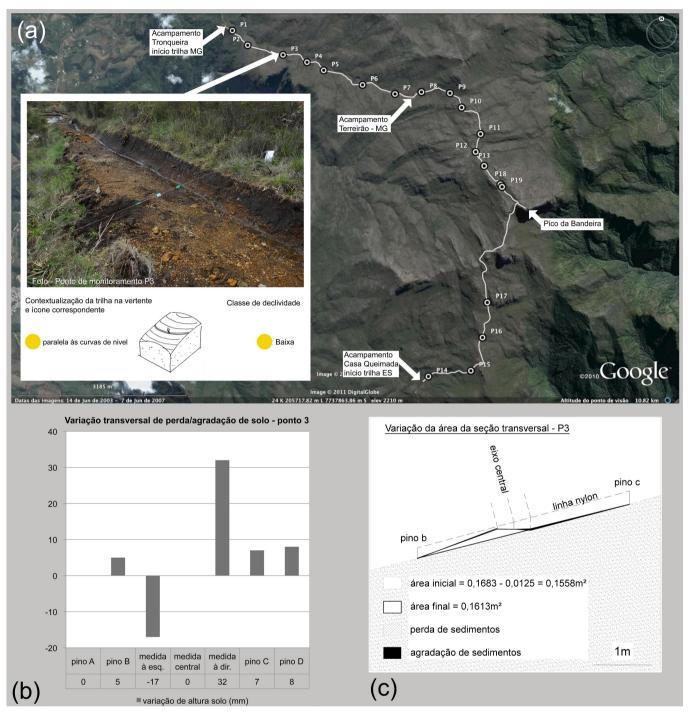
Figura 5.5 – **Dados de análise ponto de monitoramento P3:** (a) Informações de localização na trilha, foto, diagrama de contextualização na vertente e diagrama de classe de declividade. Fonte imagem: Google Earth®, acesso em 10/08/2009.; (b) Gráfico e dados numéricos finais da variação transversal de perda/agradação de solo; (c) Diagrama da variação da área da seção transversal e dados numéricos de área.

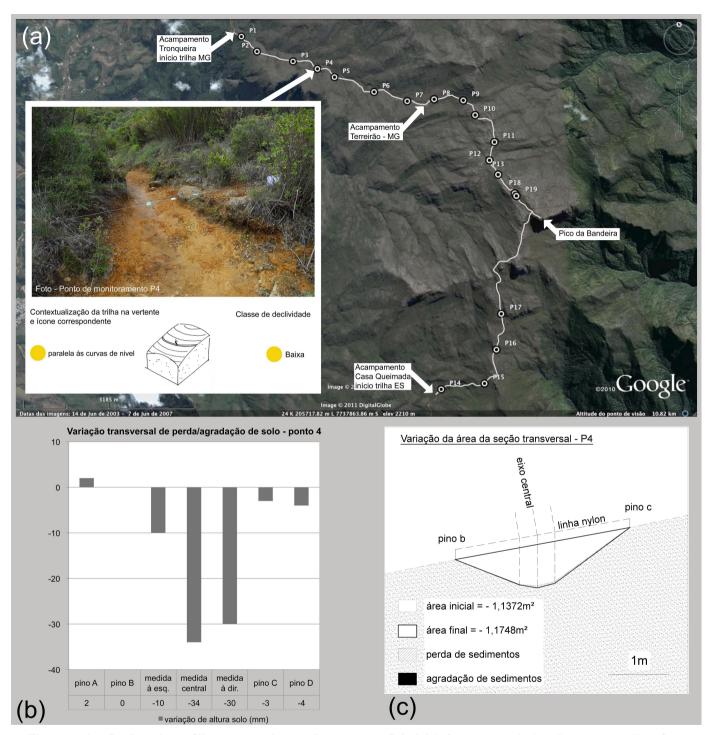
Figura 5.6 – **Dados de análise ponto de monitoramento P4:** (a) Informações de localização na trilha, foto, diagrama de contextualização na vertente e diagrama de classe de declividade. Fonte imagem: Google Earth®, acesso em 10/08/2009.; (b) Gráfico e dados numéricos finais da variação transversal de perda/agradação de solo; (c) Diagrama da variação da área da seção transversal e dados numéricos de área.

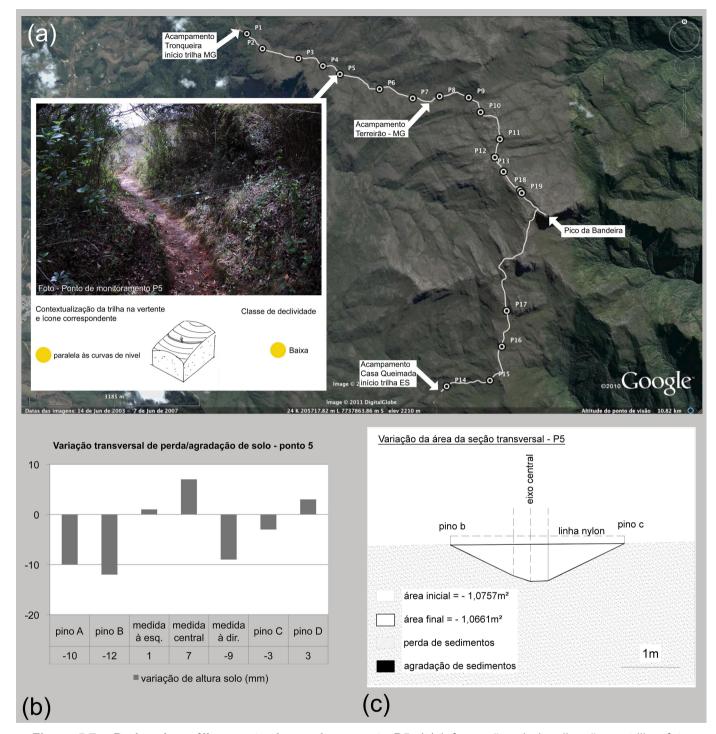
Figura 5.7 – **Dados de análise ponto de monitoramento P5:** (a) Informações de localização na trilha, foto, diagrama de contextualização na vertente e diagrama de classe de declividade. Fonte imagem: Google Earth®, acesso em 10/08/2009.; (b) Gráfico e dados numéricos finais da variação transversal de perda/agradação de solo; (c) Diagrama da variação da área da seção transversal e dados numéricos de área.

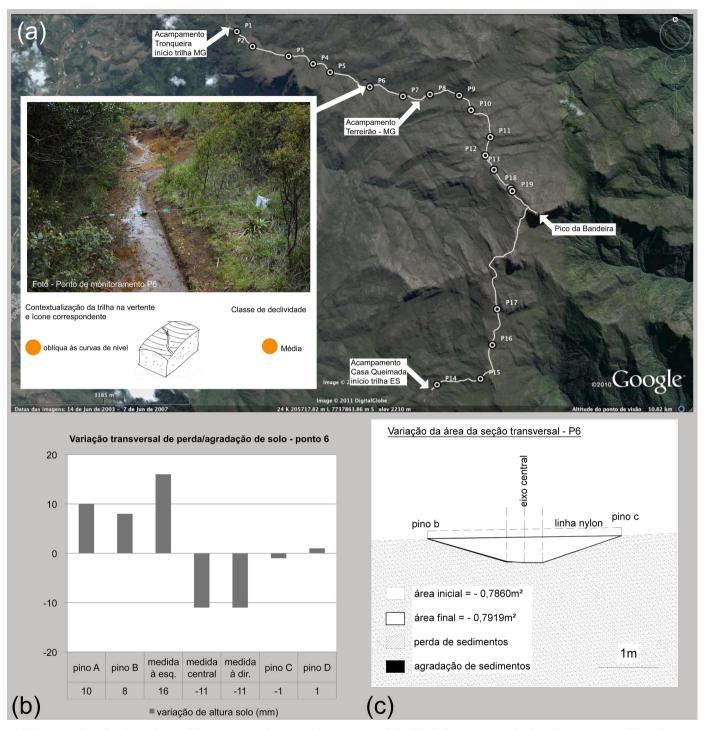
Figura 5.8 – **Dados de análise ponto de monitoramento P6:** (a) Informações de localização na trilha, foto, diagrama de contextualização na vertente e diagrama de classe de declividade. Fonte imagem: Google Earth®, acesso em 10/08/2009.; (b) Gráfico e dados numéricos finais da variação transversal de perda/agradação de solo; (c) Diagrama da variação da área da seção transversal e dados numéricos de área.

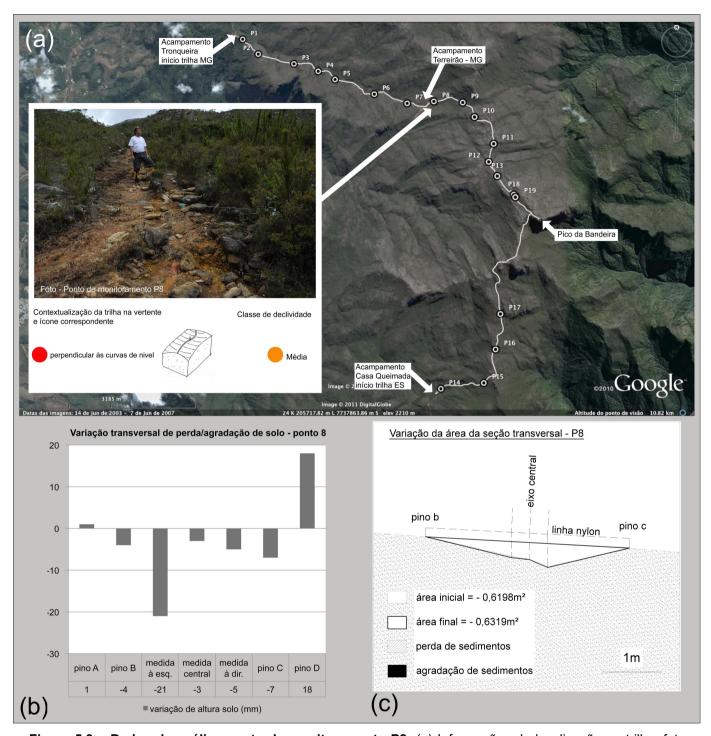
Figura 5.9 – **Dados de análise ponto de monitoramento P8:** (a) Informações de localização na trilha, foto, diagrama de contextualização na vertente e diagrama de classe de declividade. Fonte imagem: Google Earth®, acesso em 10/08/2009.; (b) Gráfico e dados numéricos finais da variação transversal de perda/agradação de solo; (c) Diagrama da variação da área da seção transversal e dados numéricos de área.

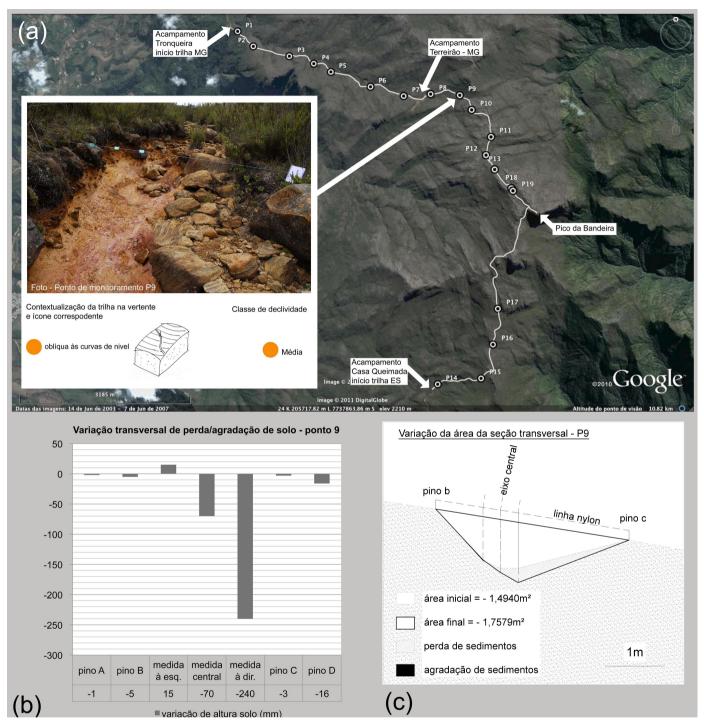
Figura 5.10 – **Dados de análise ponto de monitoramento P9:** (a) Informações de localização na trilha, foto, diagrama de contextualização na vertente e diagrama de classe de declividade. Fonte imagem: Google Earth®, acesso em 10/08/2009.; (b) Gráfico e dados numéricos finais da variação transversal de perda/agradação de solo; (c) Diagrama da variação da área da seção transversal e dados numéricos de área.

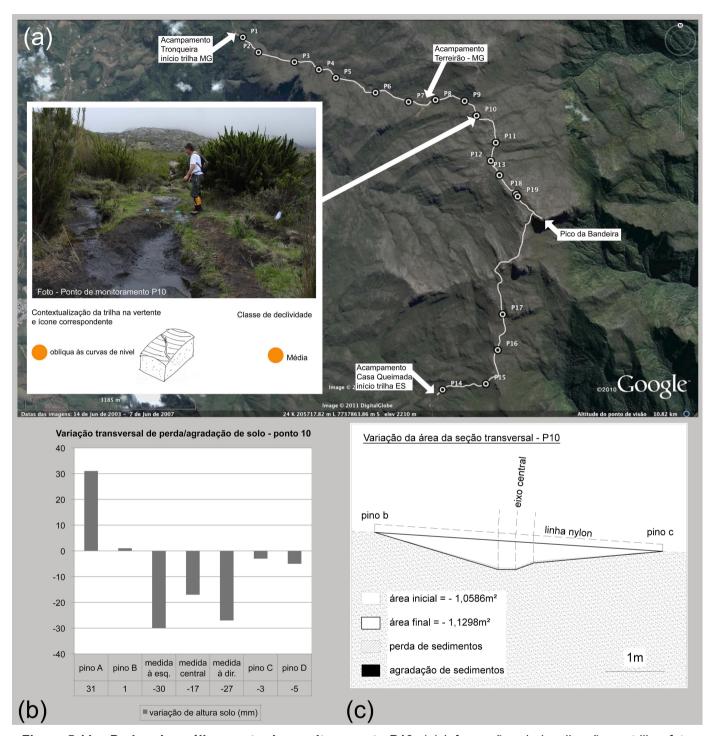
Figura 5.11 – Dados de análise ponto de monitoramento P10: (a) Informações de localização na trilha, foto, diagrama de contextualização na vertente e diagrama de classe de declividade. Fonte imagem: Google Earth®, acesso em 10/08/2009.; (b) Gráfico e dados numéricos finais da variação transversal de perda/agradação de solo; (c) Diagrama da variação da área da seção transversal e dados numéricos de área.

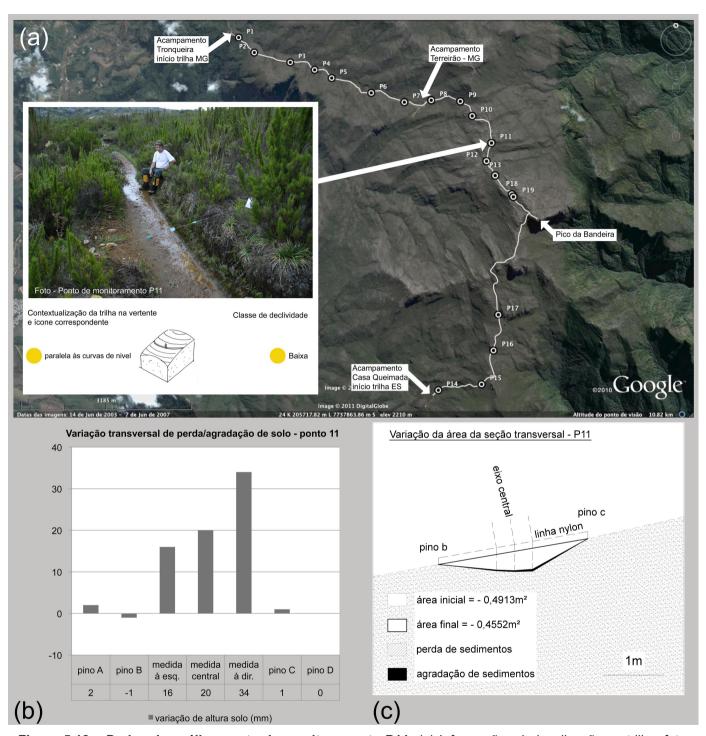
Figura 5.12 – Dados de análise ponto de monitoramento P11: (a) Informações de localização na trilha, foto, diagrama de contextualização na vertente e diagrama de classe de declividade. Fonte imagem: Google Earth®, acesso em 10/08/2009.; (b) Gráfico e dados numéricos finais da variação transversal de perda/agradação de solo; (c) Diagrama da variação da área da seção transversal e dados numéricos de área.

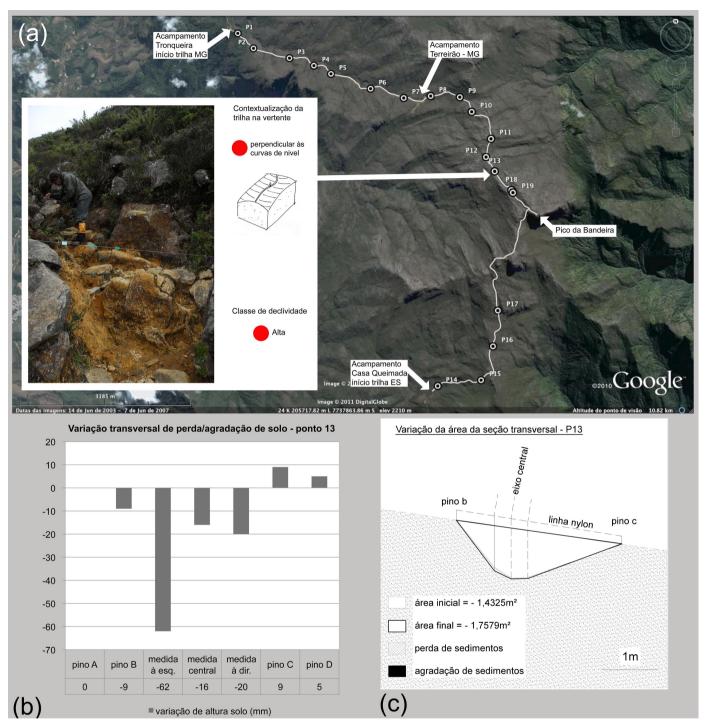
Figura 5.13 – Dados de análise ponto de monitoramento P13: (a) Informações de localização na trilha, foto, diagrama de contextualização na vertente e diagrama de classe de declividade. Fonte imagem: Google Earth®, acesso em 10/08/2009.; (b) Gráfico e dados numéricos finais da variação transversal de perda/agradação de solo; (c) Diagrama da variação da área da seção transversal e dados numéricos de área.

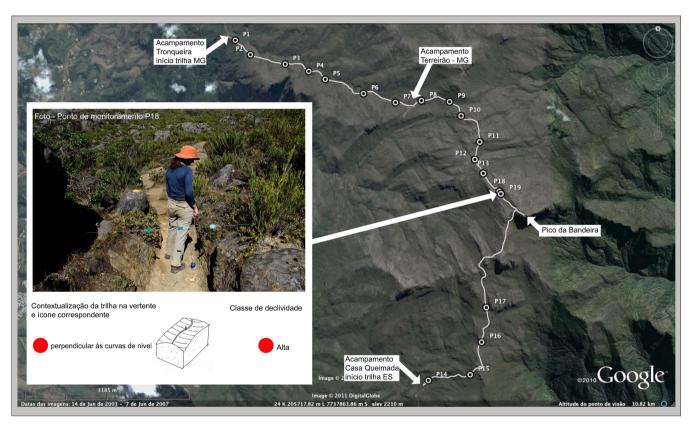
Figura 5.14 – **Dados de análise ponto de monitoramento P18:** Informações de localização na trilha, foto, diagrama de contextualização na vertente e diagrama de classe de declividade. Fonte imagem: Google Earth®, acesso em 10/08/2009.

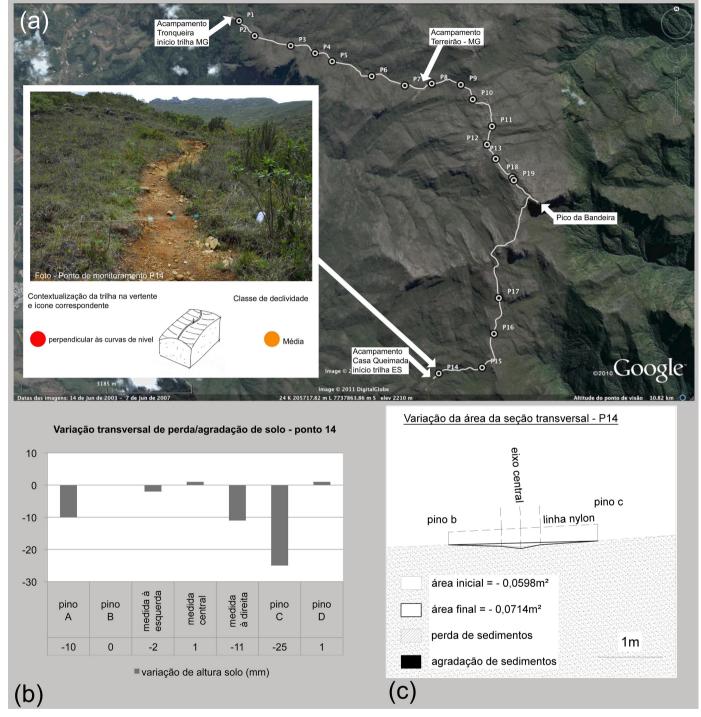
Figura 5.15– **Dados de análise ponto de monitoramento P14**: (a) Informações de localização na trilha, foto, diagrama de contextualização na vertente e diagrama de classe de declividade. Fonte imagem: Google Earth®, acesso em 10/08/2009.; (b) Gráfico e dados numéricos finais da variação transversal de perda/agradação de solo; (c) Diagrama da variação da área da seção transversal e dados numéricos de área.

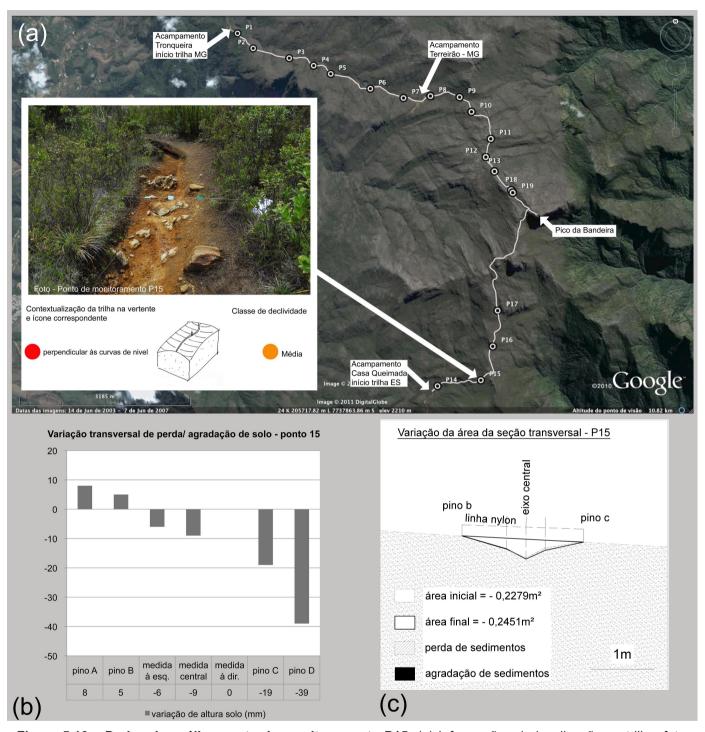
Figura 5.16 – Dados de análise ponto de monitoramento P15: (a) Informações de localização na trilha, foto, diagrama de contextualização na vertente e diagrama de classe de declividade. Fonte imagem: Google Earth®, acesso em 10/08/2009.; (b) Gráfico e dados numéricos finais da variação transversal de perda/agradação de solo; (c) Diagrama da variação da área da seção transversal e dados numéricos de área.

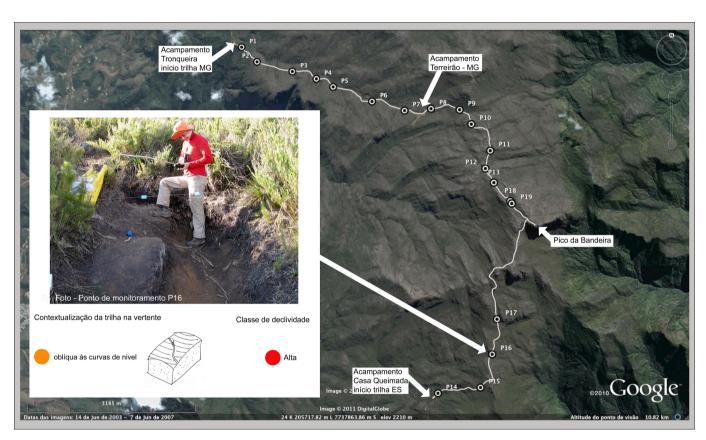
Figura 5.17 – **Dados de análise ponto de monitoramento P16**: (a) Informações de localização na trilha, foto, diagrama de contextualização na vertente e diagrama de classe de declividade. Fonte imagem: Google Earth®, acesso em 10/08/2009.

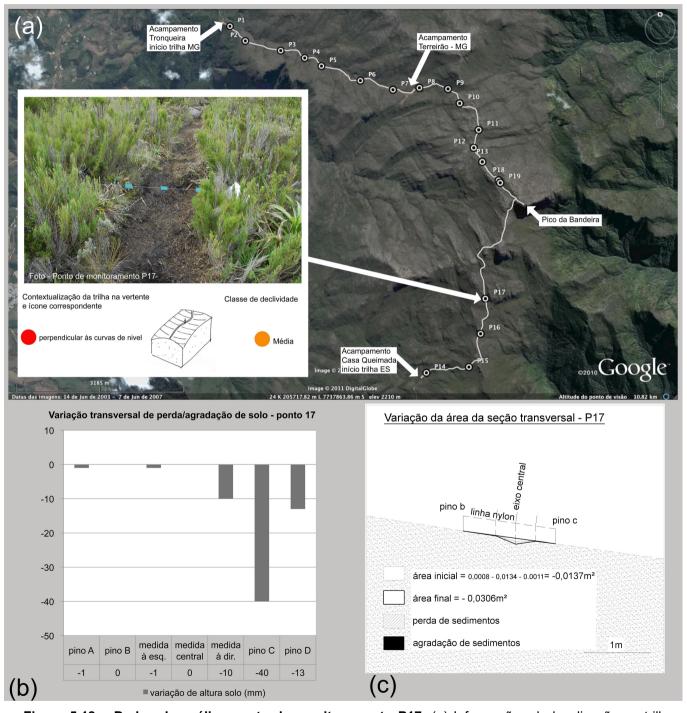
Figura 5.18 – **Dados de análise ponto de monitoramento P17**: (a) Informações de localização na trilha, foto, diagrama de contextualização na vertente e diagrama de classe de declividade. Fonte imagem: Google Earth®, acesso em 10/08/2009.; (b) Gráfico e dados numéricos finais da variação transversal de perda/agradação de solo; (c) Diagrama da variação da área da seção transversal e dados numéricos de área.

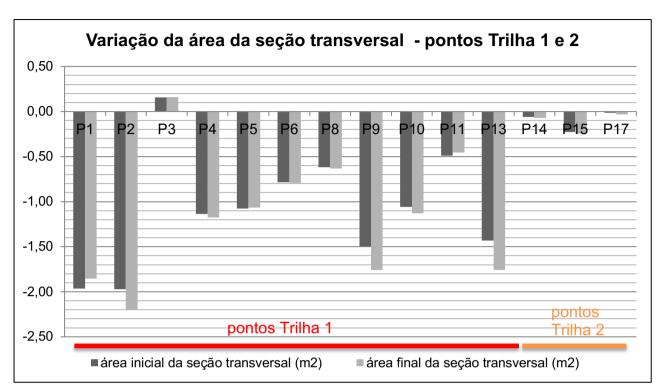
Figura 5.19 – Gráfico de variação de área de seção transversal inicial e final, Trilhas 1 e 2.

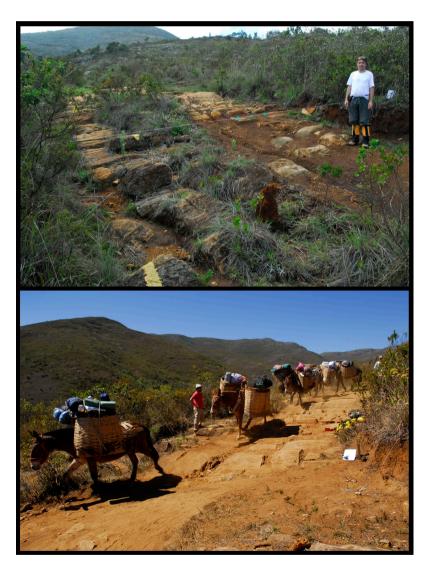
Figura 5.30 – Imagens do ponto de monitoramento P2. Acima, o ponto em setembro de 2008, abaixo, o mesmo local, visto de outro ângulo, em setembro de 2010. A alteração é visível e alarmante, com acentuada perda de solo e de vegetação.

Pode-se inferir que, se submetida a uma intensidade de uso semelhante à da Trilha 1, a Trilha 2 irá apresentar, no futuro, os mesmos problemas e alterações. A figura 5.30 ilustra uma situação, de extrema alteração, registrada no ponto de monitoramento P2, na Trilha 1, durante o período de monitoramento. Caso seja mantida uma dinâmica diferenciada na Trilha 2, com menor fluxo de visitantes, pode-se supor que esta irá manter um quadro de alterações físicas menores que as observadas na Trilha 1.
