**VERIFICAÇÃO DE CONFORMIDADE DAS OBRAS DE**  
**RIO PARANAÍBA – MG COM A ABNT NBR**  
**15575:2013**

Trabalho de Conclusão de Curso apresentado ao Curso de Especialização: Produção e Gestão do Ambiente Construído do Departamento de Engenharia de Materiais e Construção, da Escola de Engenharia da Universidade Federal de Minas Gerais, como requisito parcial para obtenção do título de Especialista.

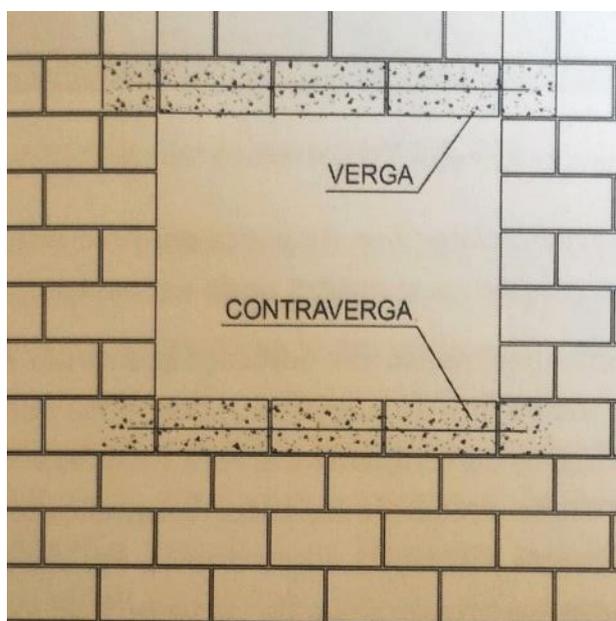
Para o bom desempenho das alvenarias de vedação, acarretando o mínimo de manifestações patológicas, é indispensável o uso de vergas e contravergas, conforme ilustrado na Figura 1. Estas são elementos com função de absorver tensões de cisalhamento ou tração na flexão e são comumente encontradas nos vãos de aberturas (CAPORRINO, 2015).

Figura 1 - Esquema de vergas e contravergas (CAPORRINO, 2015)

Para correto dimensionamento, Thomaz e Helene (2000) recomendam que sejam observados os seguintes critérios: transpasse mínimo de 0,40 m para cada lado do vão; dimensionamento de vergas e contravergas como sendo vigas, quando

Ainda, segundo a ABNT NBR 8545:1984, na parte superior de portas e janelas é recomendado o uso de vergas, enquanto na parte inferior de janelas ou caixilhos diversos deve-se utilizar contravergas. Com relação às dimensões mínimas, elas devem ultrapassar cada lado dos vãos no mínimo 0,20 m e devem possuir altura de 0,10 m.

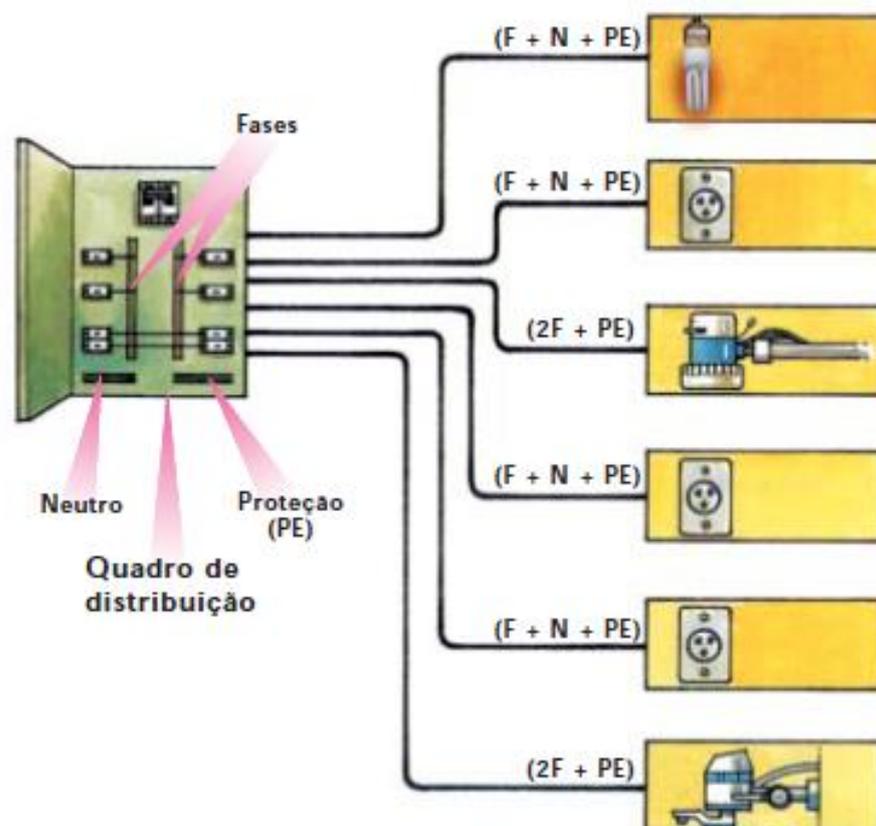
A instalação elétrica predial é o conjunto de circuitos interligados e dispostos de maneira a fornecer energia elétrica de forma segura nas residências, permitindo o devido funcionamento de equipamentos elétricos, conforme o esquema ilustrativo da Figura 2.

Figura 2 - Esquema de uma instalação elétrica residencial (PROCOBRE,2003)

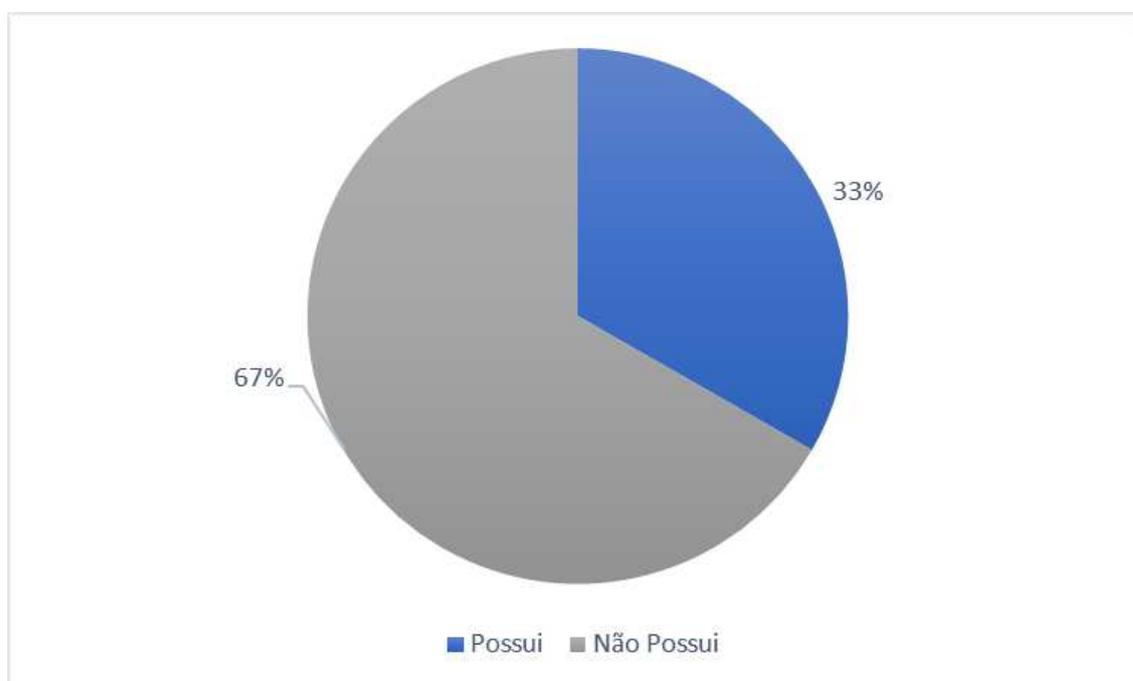
Os resultados mostram que de 3 obras vistoriadas, 2 sequer possuem o projeto supracitado. Ou seja, 67% das obras analisadas, conforme Gráfico 1, estão em desacordo com o item 8.7 da ABNT NBR 15575-1:2013 que exige Projeto de Combate e Prevenção a Incêndio e também com o item 8.3 por não facilitarem a fuga no caso de um incêndio.

Figura 5 - Presença de Projeto de Combate e Prevenção a Incêndio em obras de Rio Paranaíba

Destaca-se que ausência de Projeto de Combate e Prevenção a Incêndio, embora não haja exigência de combate e prevenção a incêndio de edificações unifamiliares, pode vir colocar a segurança dos usuários em risco no caso de um evento indesejado. Além disso, se a edificação for de uso misto com atividades

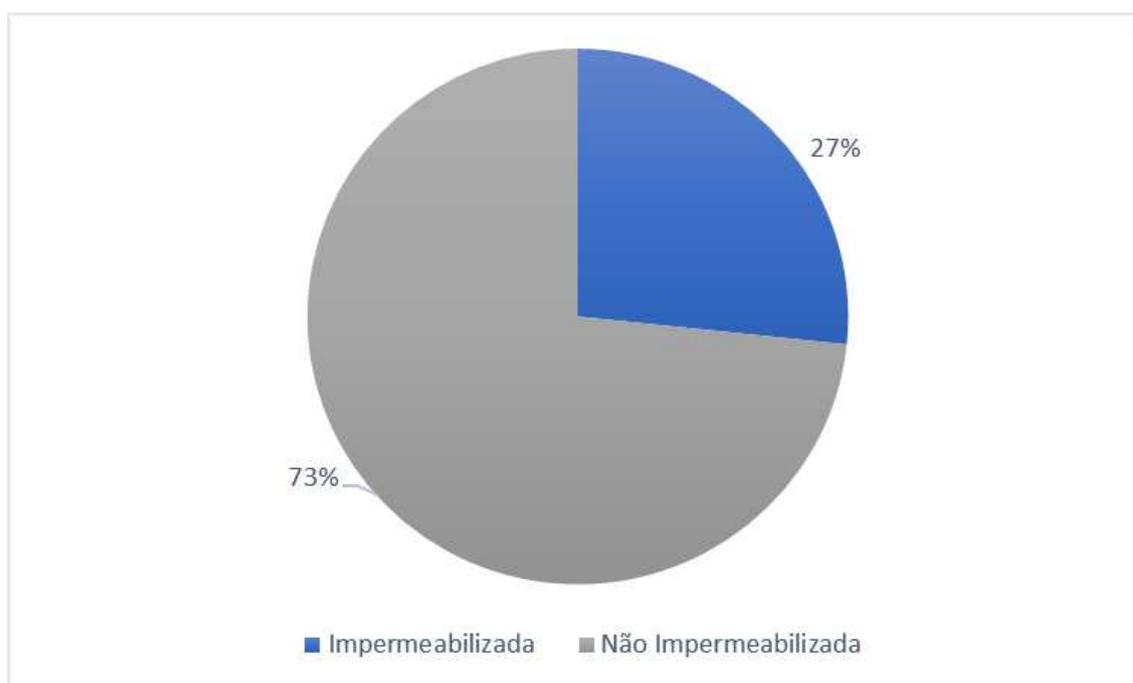
Conforme pode ser observado nos Gráficos 2 e 3, das obras analisadas 11 de 15 não procederam com as devidas impermeabilizações. Ou seja, não se preocupam com a estanqueidade e assim descumprem os itens 10.2 e 10.4 da ABNT NBR 15575:2013, partes 1 e 3 respectivamente.

Figura 6 - Obras com impermeabilização das vigas baldrame

A não realização dos processos de impermeabilização de forma correta pode trazer muitas manifestações patológicas à edificação. Entre tais manifestações é comum o aparecimento de manchas, mofo, bolores, bolhas e deslocamento do revestimento.

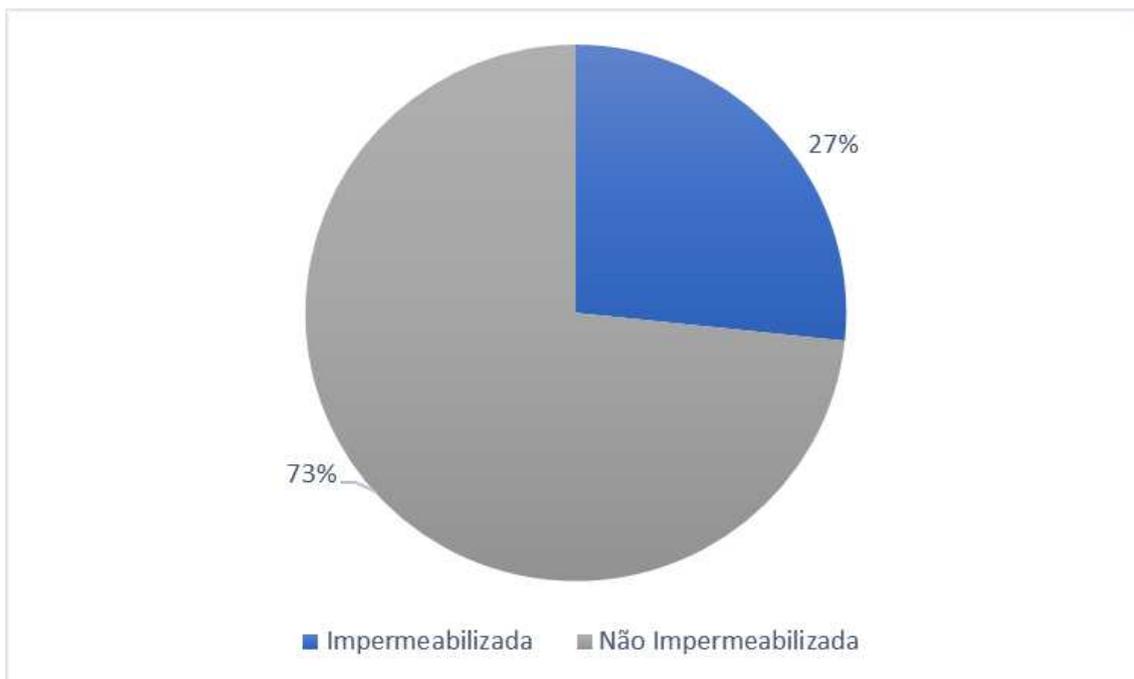
Figura 7 - Obras com impermeabilização das áreas molhadas

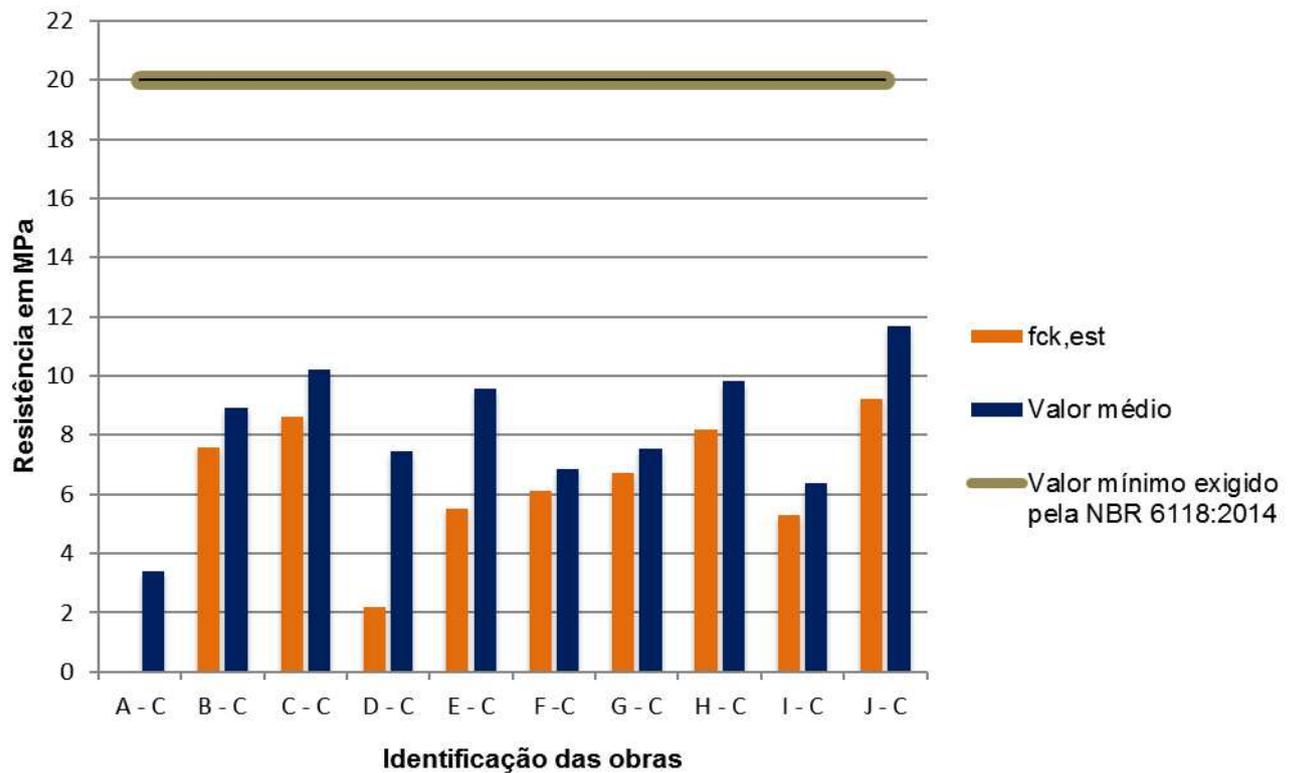
Nenhuma das 10 obras nas quais foi realizado o ensaio de compressão aos 28 dias atingiu a resistência mínima para concreto estrutural, que é 20 MPa. Isso dá indícios que não é feito o correto controle tecnológico do concreto, resultando em peças com resistência abaixo do exigido em norma e provavelmente durabilidade não condizente com os 50 anos exigido para a estrutura.

Figura 8 - Resultados da resistência à compressão aos 28 dias

Alguns dos fatores importantes para que se alcance uma boa resistência do concreto, como já discutido, são o proporcionamento correto dos materiais constituintes, mediante ao seu estudo prévio, e a relação água/cimento (a/c).

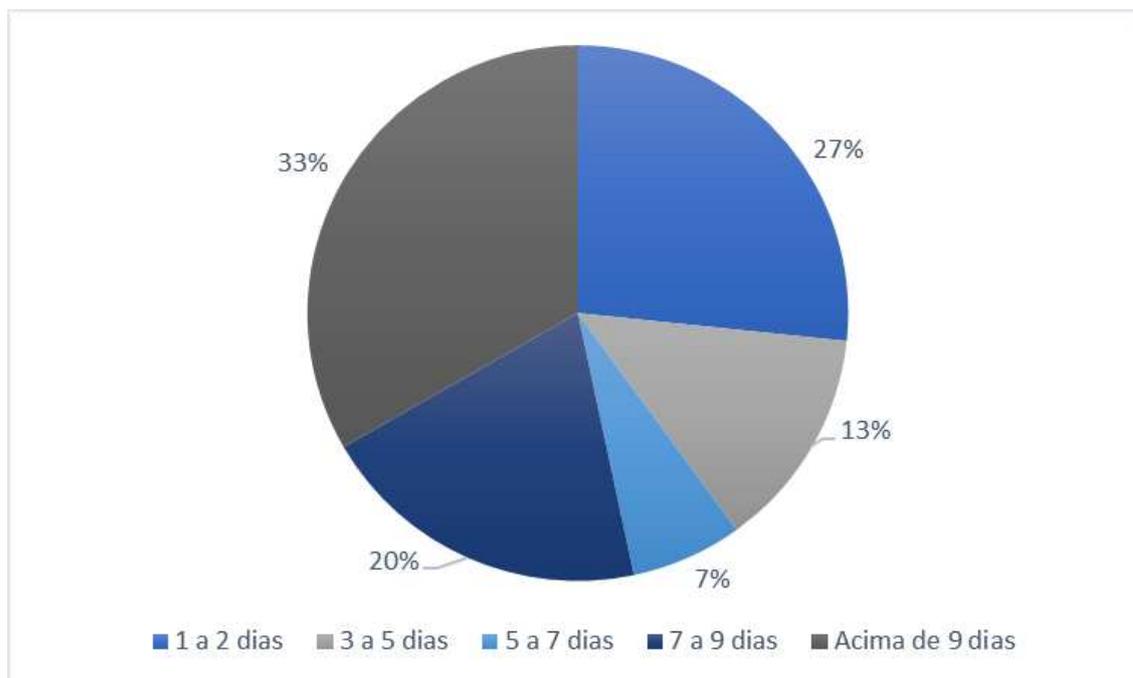
Figura 9 - Tempo de Cura do Chapisco

Segundo Mattos (2006), um bom planejamento da obra inclui a alocação mais vantajosa de seus recursos durante o tempo de execução. Por isso, as pausas para

cura dos elementos argamassados devem ser previstas no cronograma da obra e a mão de obra designada a outras tarefas.

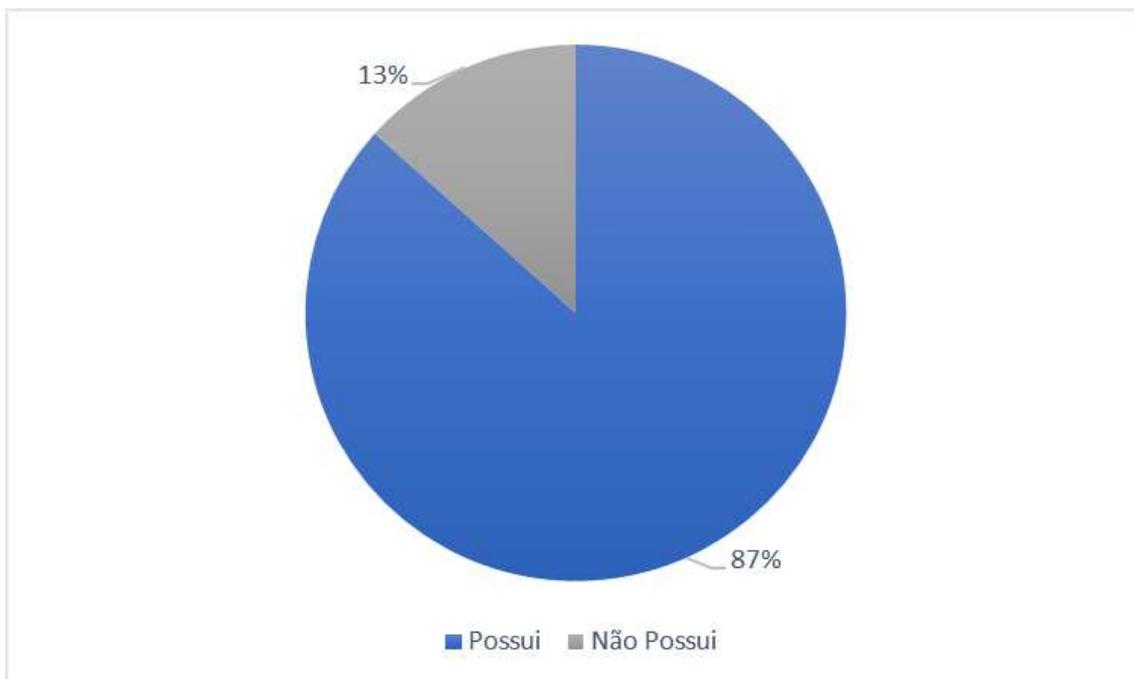
Das obras analisadas, 13% não possuem vergas nas aberturas, Gráfico 6, e 7% não possuem contravergas, Gráfico 7, e isso pode vir a causar estados de fissuração acima dos permitidos em norma.

Figura 10 - Obras que possuem vergas nas aberturas

Essa fissuração ocorre pois há uma concentração de tensões nos cantos da abertura de portas e janelas. Caporrino (2015) apresenta que o correto dimensionamento e execução das vergas evita o aparecimento de fissuras pelo efeito de cisalhamento, enquanto que as contravergas previnem no âmbito das tensões de tração na flexão.

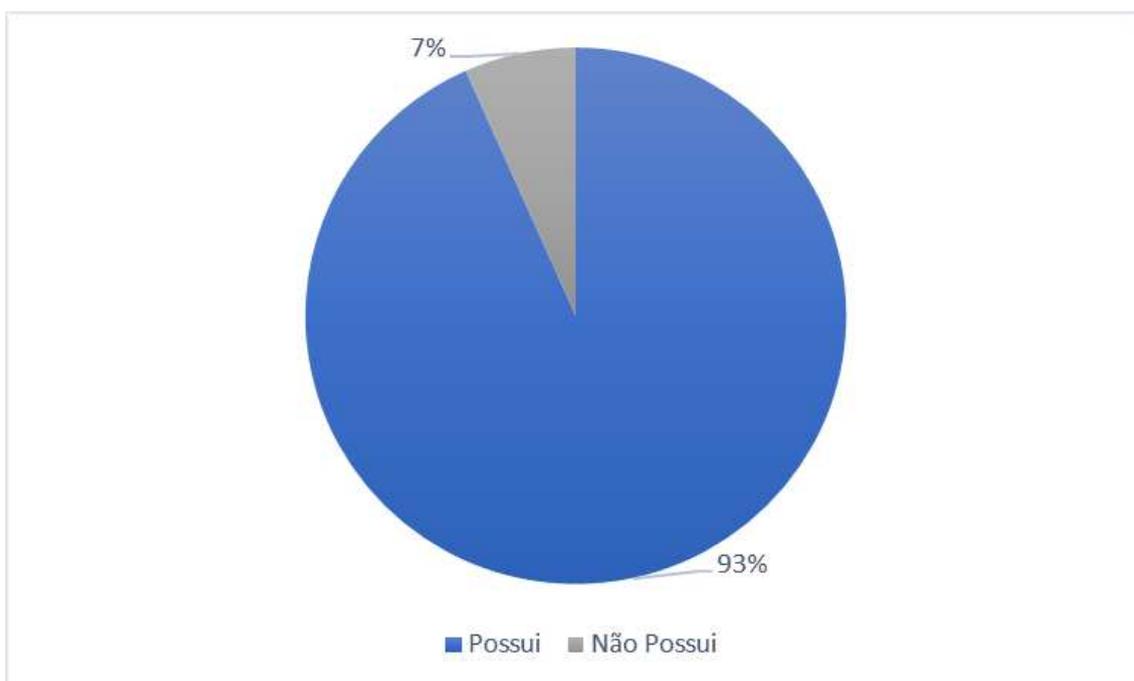
Figura 11 - Obras que possuem contravergas nas aberturas

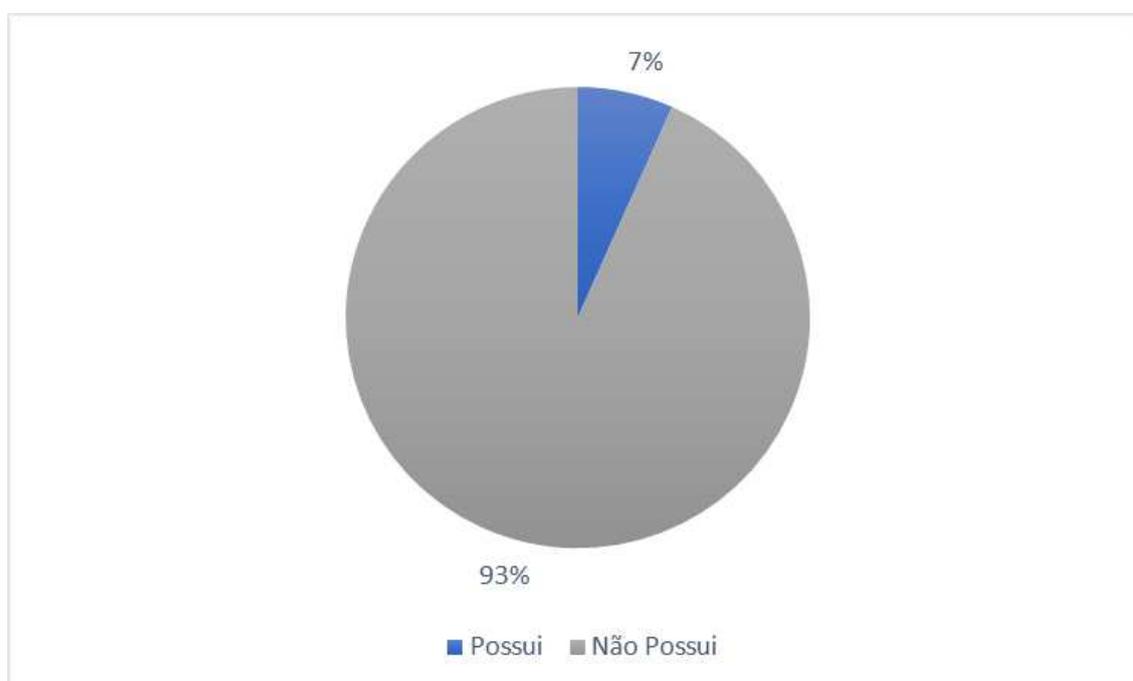
A concepção errônea do projeto hidrossanitário ou até a ausência do mesmo como já visto pode acarretar em manifestações patológicas, falhas no sistema e falta de conforto aos usuários.

Figura 12 - Obras com presença de Projeto Hidrossanitário

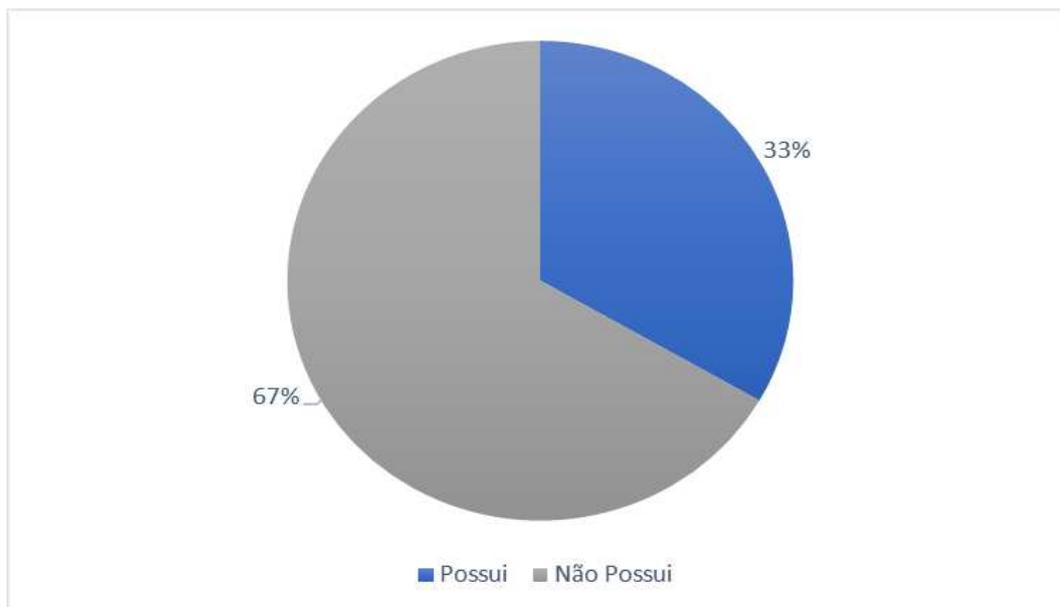
Um exemplo de concepção errônea de projeto ou falha na execução é a falta do tubo de ventilação secundária, que pode gerar o retorno de gases. Nas obras vistoriadas, conforme Gráfico 9, 67% não possuem tubo de ventilação e, portanto, estão em desacordo com o item 15.5 da sexta parte da Norma de Desempenho.

Figura 13 - Obras com tubo de ventilação

Os maus odores que retornam da rede de esgoto ao meio ambiente podem ter diversas causas, tais como a ausência ou desconector inadequado; o rompimento do fecho hídrico; ausência ou vedação inadequada da saída da bacia sanitária ou caixas de passagem e de gordura com sistema ineficiente de vedação de tampa (Carvalho Júnior, 2013).

O tubo de ventilação é o responsável, junto com os sifões e caixas sifonadas, por garantir a estanqueidade contra gases e mau odores. Ele garante a integridade e altura necessária dos fechos hídricos presentes nos desconectores.

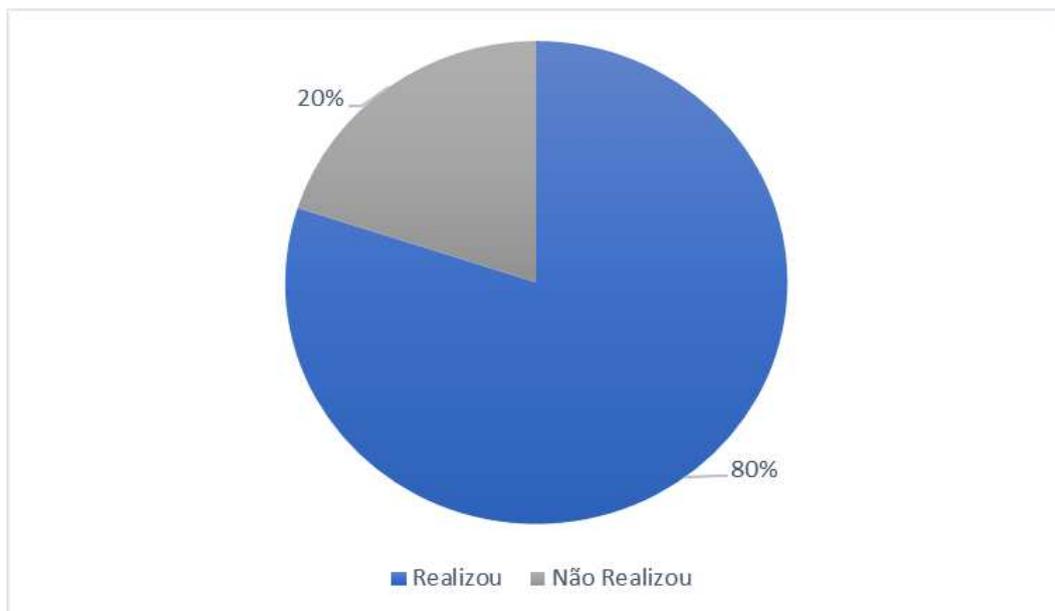
Outro fator importante nos sistemas hidrossanitários é a realização do teste de estanqueidade, conforme já tratado. Das obras analisadas, esse teste foi feito em 12 das 15 obras, de acordo com o Gráfico 10, enquanto as demais encontram-se privadas desse ensaio que é realizado de forma simples e no próprio canteiro.

Figura 14 - Realização do teste de estanqueidade
