UNIVERSIDADE FEDERAL DE MINAS GERAIS
Escola de Engenharia
Curso de Especialização: Produção e Gestão do
Ambiente Construído

PROJETO ESTRUTURAL: ANÁLISE DO
PROCEDIMENTO EXECUTIVO DE ESTRUTURAS DE
CONCRETO ARMADO DE ACORDO COM AS
NORMAS DESCRITIVAS E DIAGNÓSTICO DE
FALHAS QUE SURGEM EM PROJETOS

Trabalho de Conclusão de Curso apresentado ao Curso de Especialização: Produção e Gestão do Ambiente Construído do Departamento de Engenharia de Materiais e Construção, da Escola de Engenharia da Universidade Federal de Minas Gerais, como requisito parcial para obtenção do título de Especialista.

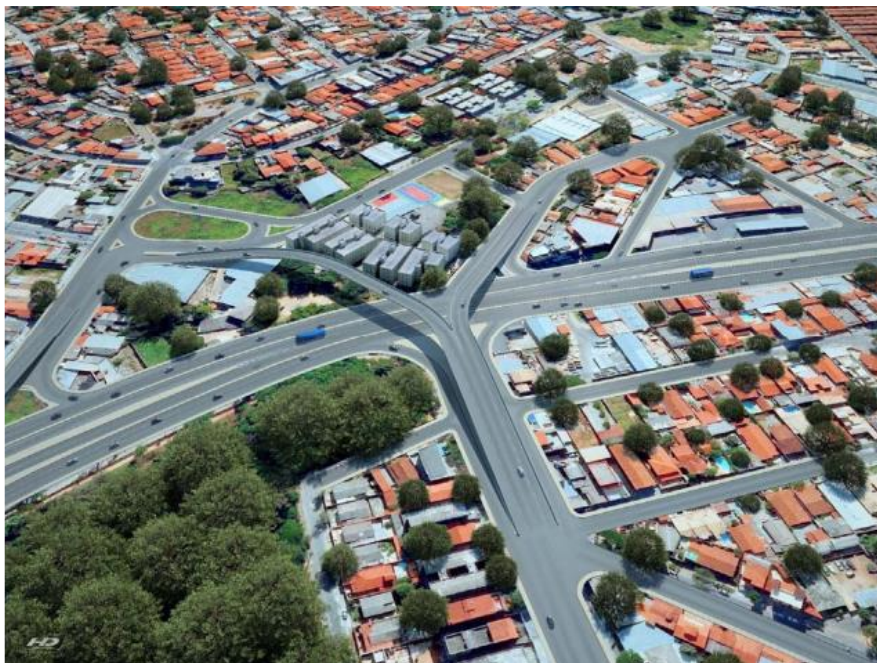
Figura 02 – Concepção do Viaduto Batalha dos Guararapes

Ainda segundo os autores supracitados, o viaduto projetado teria duas alças e vãos de quase 80 metros de extensão entre os apoios. O gasto seria em torno de R\$ 15 milhões para uma obra concluída em 14 meses. No dia 3 de julho de 2014, tendo dada a construção por finalizada, foi retirado o escoramento utilizado na alça sul do viaduto, o que ocasionou um acidente gravíssimo. O Pilar P3 que estava localizado à margem da Av. Dom Pedro I e que tinha cerca de 7 metros de altura, afundou para dentro da fundação, produzindo a queda do viaduto. O que aconteceu foi que o pilar puncionou o bloco de coroamento em que estava apoiado.

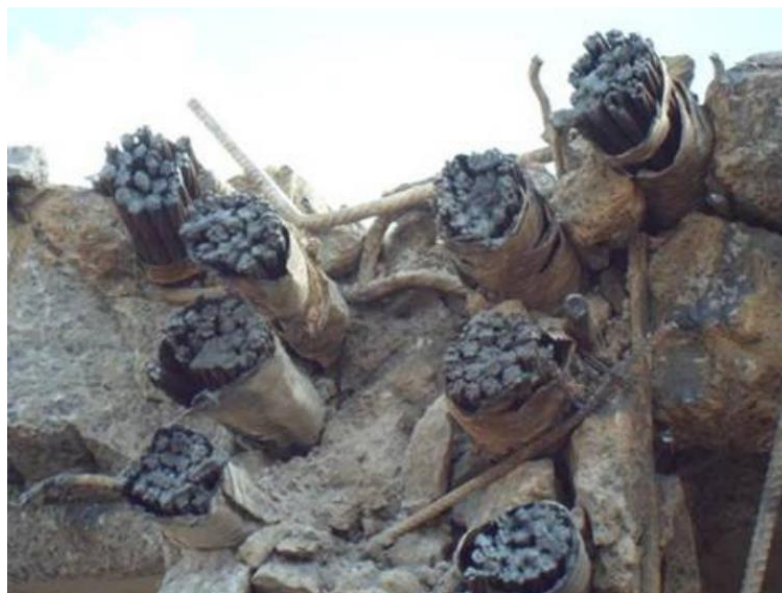
Figura 03 – Cabos e cordoalhas sem indícios de nata de cimento injetada

Sendo assim, durante uma perícia feita no viaduto, notou-se que não foi feito um preenchimento apropriado de todas as bainhas antes que fosse retirado o escoramento. Esse erro interferiu na capacidade resistente da seção, visto que não houve aderência entre o concreto e o aço, o que seria essencial para que a estrutura resistisse aos esforços. O fato atestado durante a perícia pode ser visto na Figura 03.

Outro fator apontado, pelos autores foi o não preenchimento as bainhas com concreto, isso prejudicou a ligação mecânica das cordoalhas não dando a aderência adequada. Por conta disso, foi observado que o funcionamento da protensão não contribuiu para resistir aos esforços impostos na estrutura. Se o preenchimento fosse feito corretamente, poderia ter sido evitada a extensão do dano em todo o viaduto.
