UNIVERSIDADE FEDERAL DE MINAS GERAIS
Escola de Engenharia
Curso de Especialização: Produção e Gestão do
Ambiente Construído

MANIFESTAÇÕES PATOLÓGICAS: FISSURAS

Causas / Diagnóstico / Recuperação

Belo Horizonte,
2016

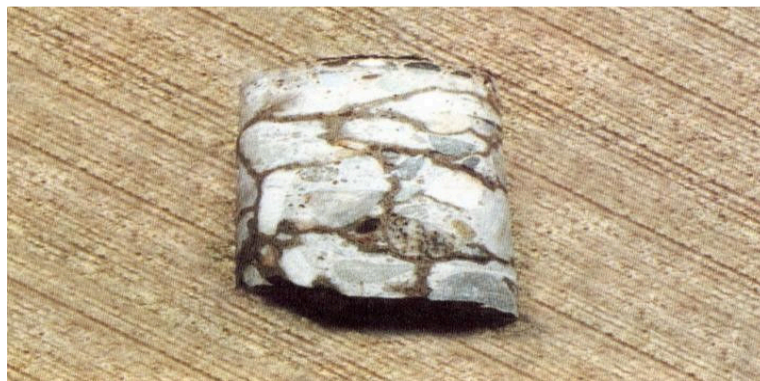
h) Fissuras por ataques de sulfatos ocorrem devido à reação do aluminato tricálcico (figura 8), que é um constituinte normal dos cimentos, com os sulfatos, resultando assim na formação do composto denominado sulfoaluminato tricálcico ou etringita, sendo que esta reação é acompanhada de grande expansão.

Figura 8: Fissuras causadas por ataques de sulfatos. **Fonte:** THOMAZ apud AGUIAR, 2016.

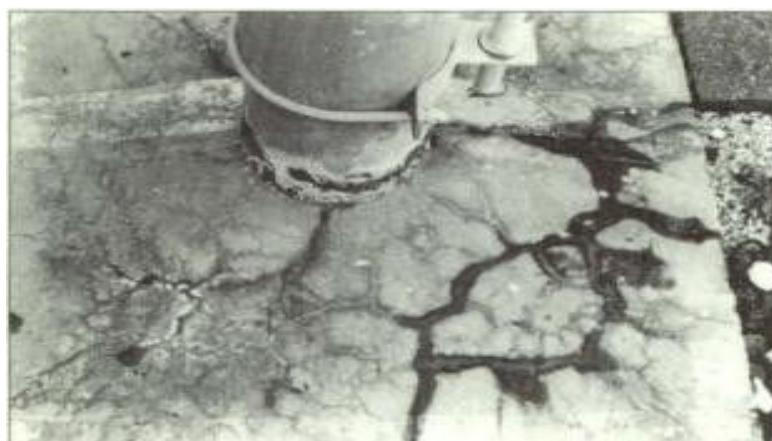
A principal característica de um concreto atacado por sulfatos é sua aparência esbranquiçada. A deterioração geralmente começa nos cantos seguida de uma fissuração progressiva e lascamento que reduzem o concreto a uma condição friável ou mesmo mole (NEVILLE *apud* AGUIAR, 2016). A figura 9 mostra um concreto executado com cimento de alto teor de sulfatos.

Figura 9: Fissuração na base do concreto armado, de uma torre de rede elétrica. **Fonte:** AGUIAR, 2016.
