**A IMPORTÂNCIA DA INSPEÇÃO PREDIAL NAS**  
**EDIFICAÇÕES RESIDENCIAIS EM BELO**  
**HORIZONTE**

Trabalho de Conclusão de Curso apresentado ao Curso de Especialização: Produção e Gestão do Ambiente Construído do Departamento de Engenharia de Materiais e Construção, da Escola de Engenharia da Universidade Federal de Minas Gerais, como requisito parcial para obtenção do título de Especialista.

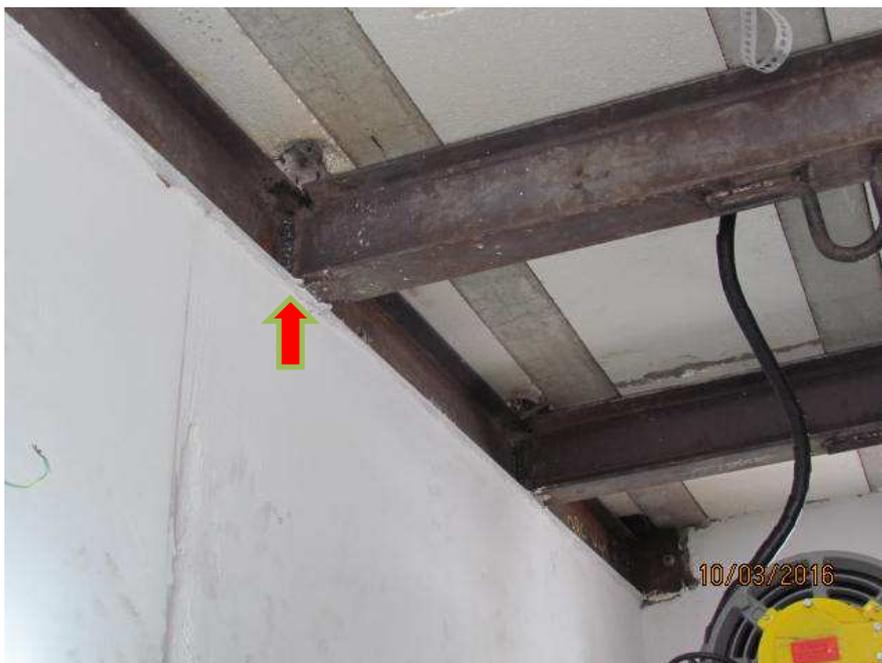
**Foto. 03:** Casa Máquina – Interface entre vigas metálicas e pilares em concreto executado posterior

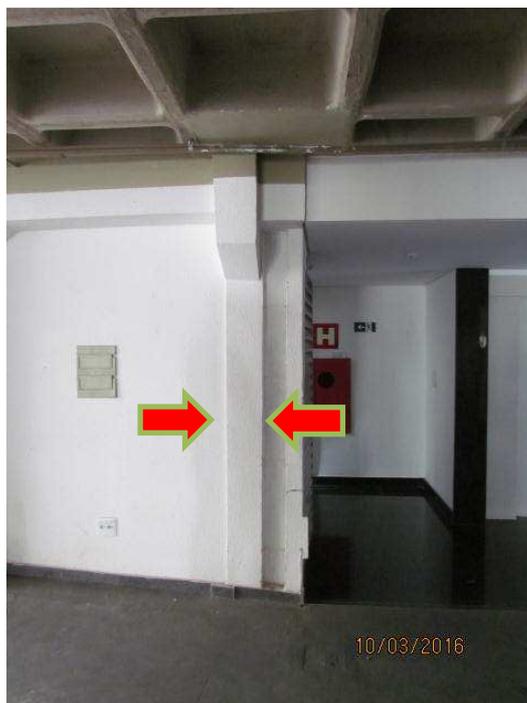
**Foto. 07:** Pilar do Subsolo – Pilar em concreto com sessão reduzida e pilar metálico instalado

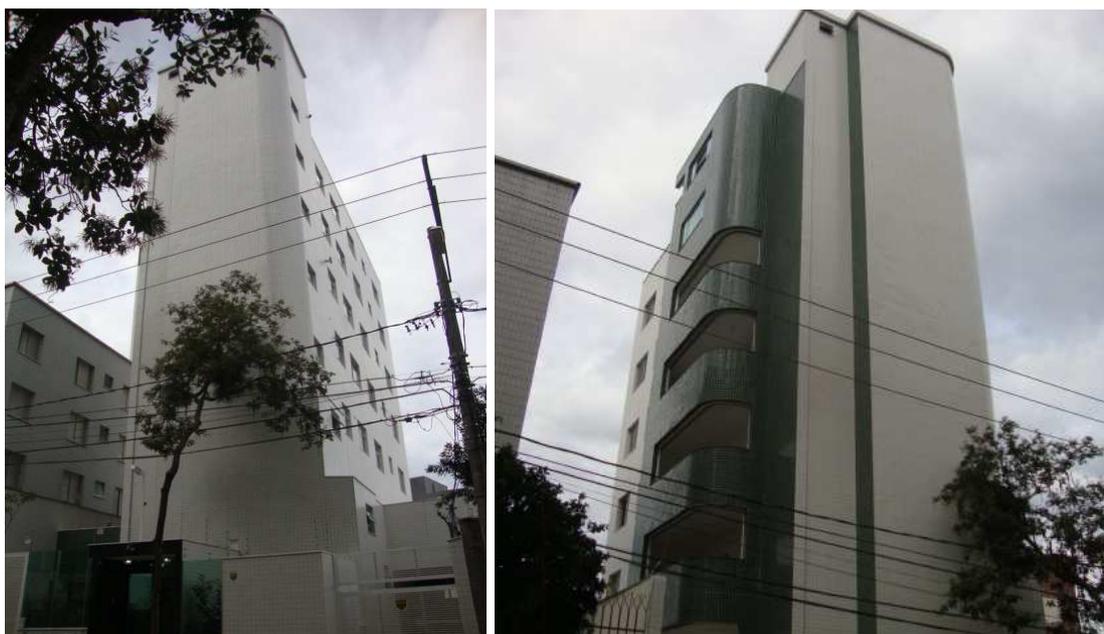
**Fotos. 08 e 09:** Fachada Norte

Não foram identificadas manifestações patológicas que indiquem o comprometimento da fachada, deslocamento de cerâmicas ou indicativos de peças soltas, que possam atrair riscos aos usuários. A estrutura observa-se íntegra; recomendável realizar intervenção em curto prazo através de juntas de movimentação vertical e horizontal e juntas de dessolidarização, conforme ABNT NBR 13.755:1996, para absorver deformações e evitar fissuras e deslocamento de cerâmicas, evitando assim ocorrência dos riscos críticos.

5. Faltando as juntas de movimentação vertical e horizontal e as juntas de dessolidarização nas fachadas conforme ABNT NBR 13.755:1996, para absorver deformações, evitar fissuras e deslocamento de cerâmicas das fachadas, evitando assim ocorrência dos riscos críticos.

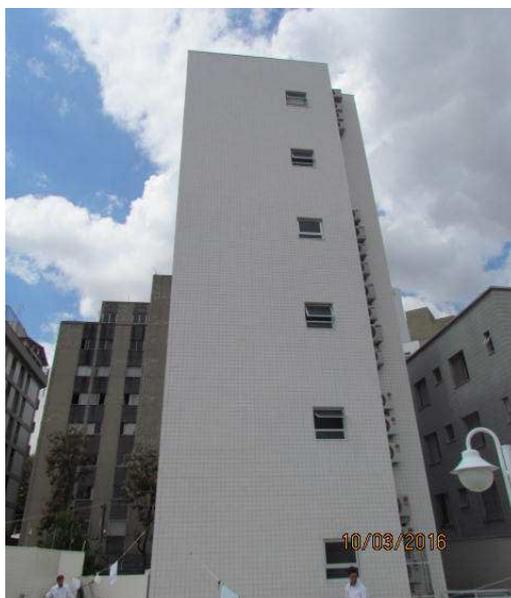
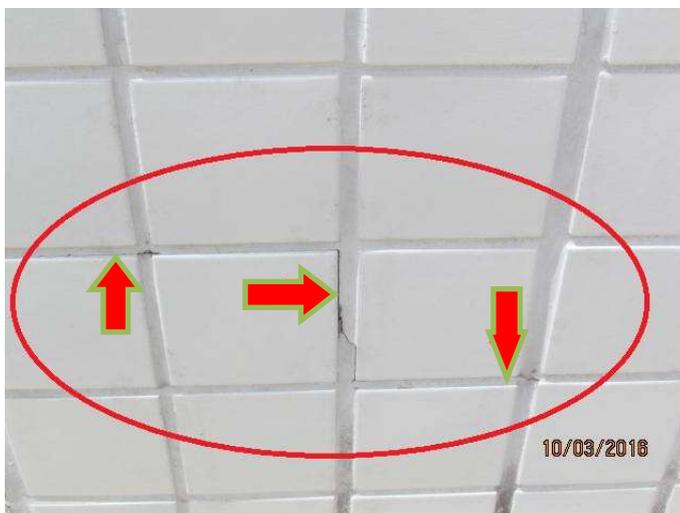
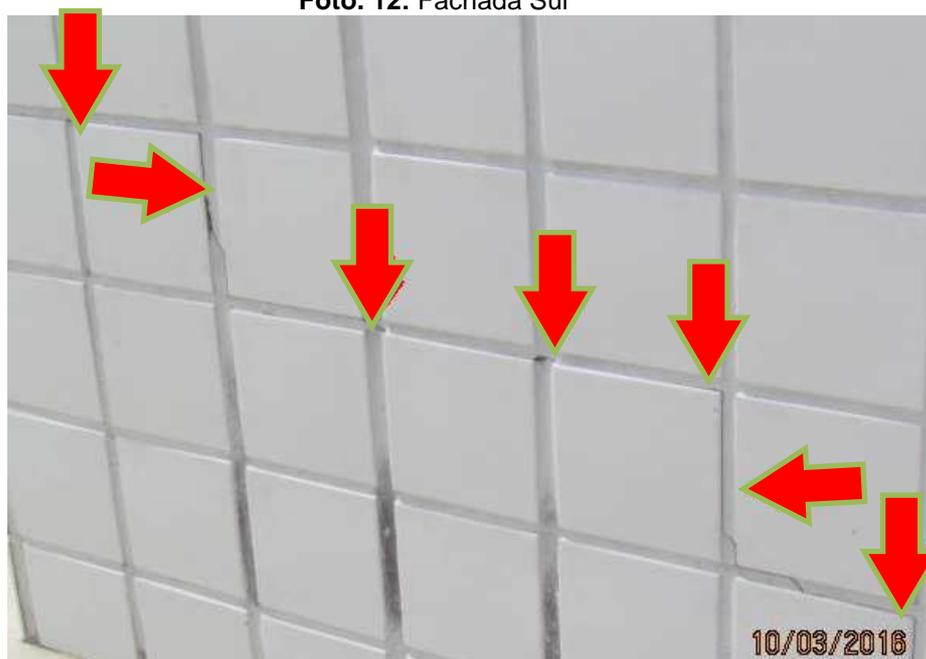
Foram identificadas início de manifestações patológicas que indicam comprometimento da fachada, indicando início do processo de deslocamento de cerâmicas ou indicativos de peças soltas, que possam atrair riscos aos usuários. A estrutura apresenta fissuras no rejunte e som cavo no revestimento, recomendável intervenção imediata através de juntas de movimentação vertical e horizontal e juntas de dessolidarização, conforme ABNT NBR 13.755:1996, para absorver deformações e evitar fissuras e substituição de cerâmicas que apresentarem resultado positivo ao teste de som cavo.

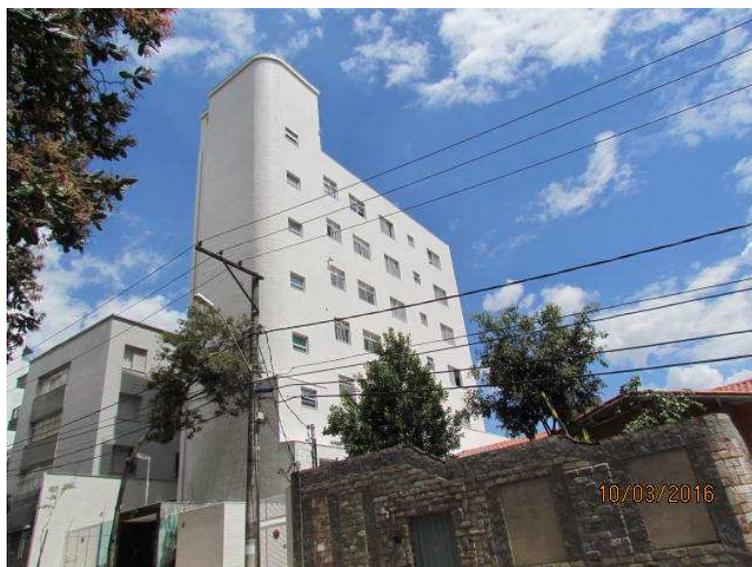
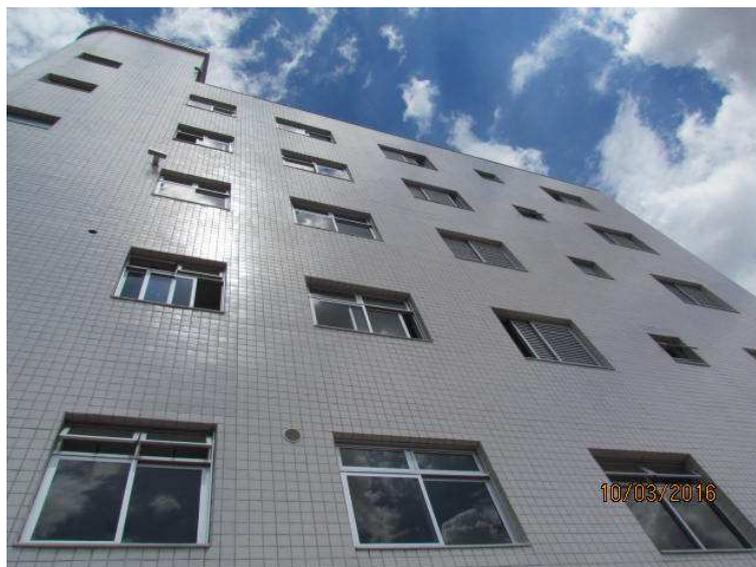
Não foram identificadas manifestações patológicas, que indiquem comprometimento da fachada, deslocamento de cerâmicas ou indicativos de peças soltas, que possam atrair riscos aos usuários. A estrutura observa-se íntegra; recomendável intervenção a curto prazo, através de juntas de movimentação vertical e horizontal e juntas de dessolidarização, conforme ABNT NBR 13.755:1996, para absorver deformações e evitar fissuras e futuro deslocamento cerâmico.

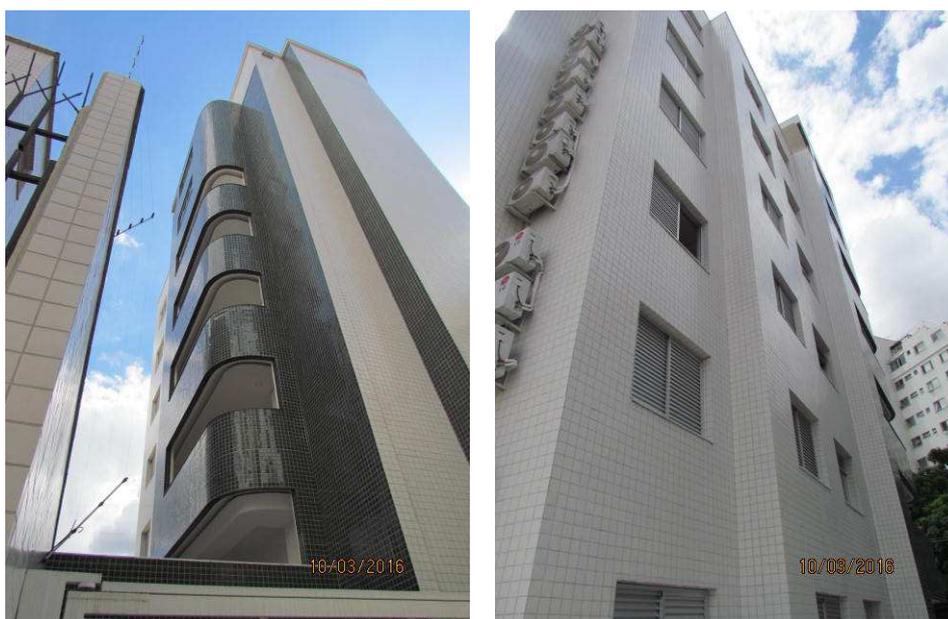
**Fotos. 15 e 16:** Fachada Oeste

Não foram identificadas manifestações patológicas que indiquem comprometimento da fachada, deslocamento de cerâmicas ou indicativos de peças soltas, que possam atrair riscos aos usuários. A estrutura observa-se íntegra; recomendável intervenção em curto prazo, através de juntas de movimentação vertical e horizontal e juntas de dessolidarização, conforme ABNT NBR 13.755:1996, para absorver deformações e evitar fissuras e futuro deslocamento cerâmico.

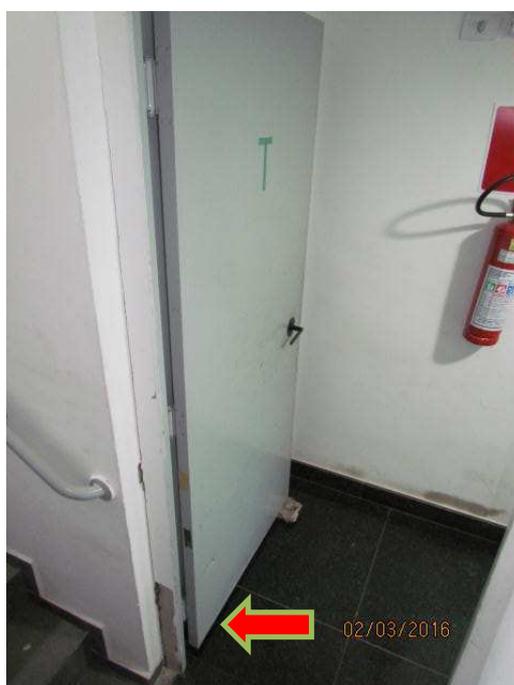
**Foto. 17:** Escada – Problemas com amarração da boneca de fixação da porta

Recomenda-se intervenção imediata para solucionar os itens citados acima, pois pode provocar danos contra a saúde e segurança das pessoas, por se tratar de um acesso de emergência.

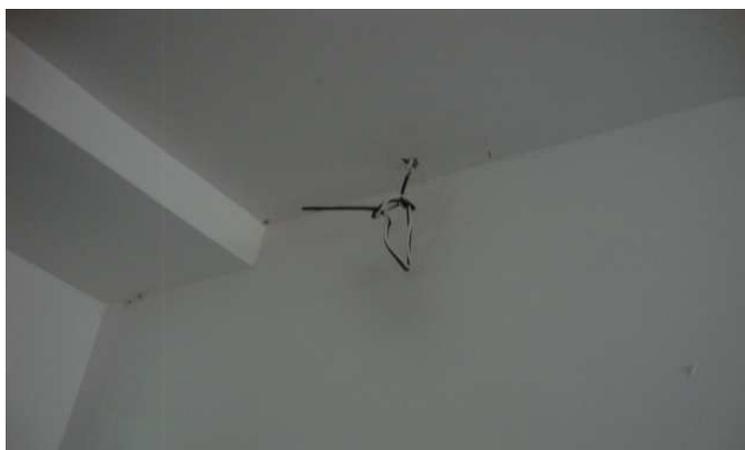
**Foto. 18:** Escada – Fiação aparente no teto

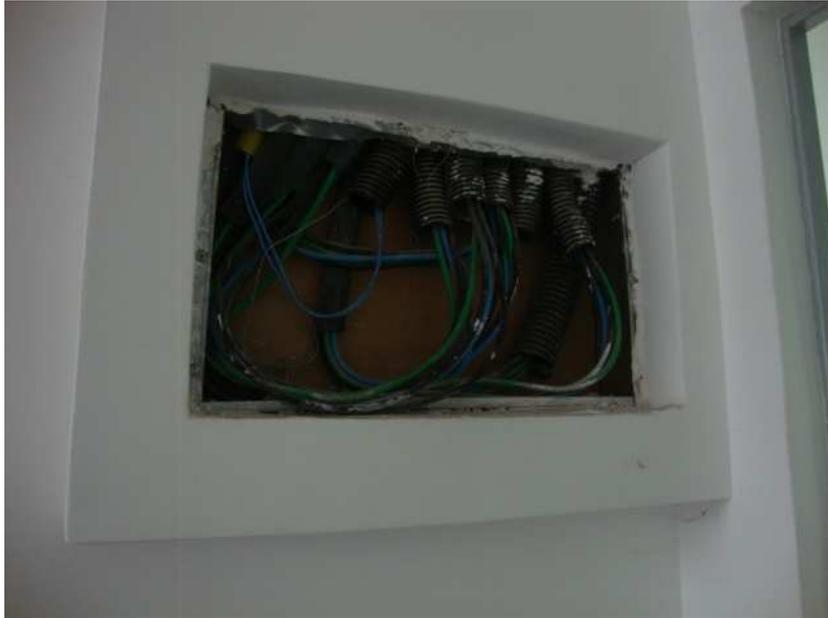
**Foto. 19:** Escada – Fiação aparente na caixa de passagem por falta de tampas

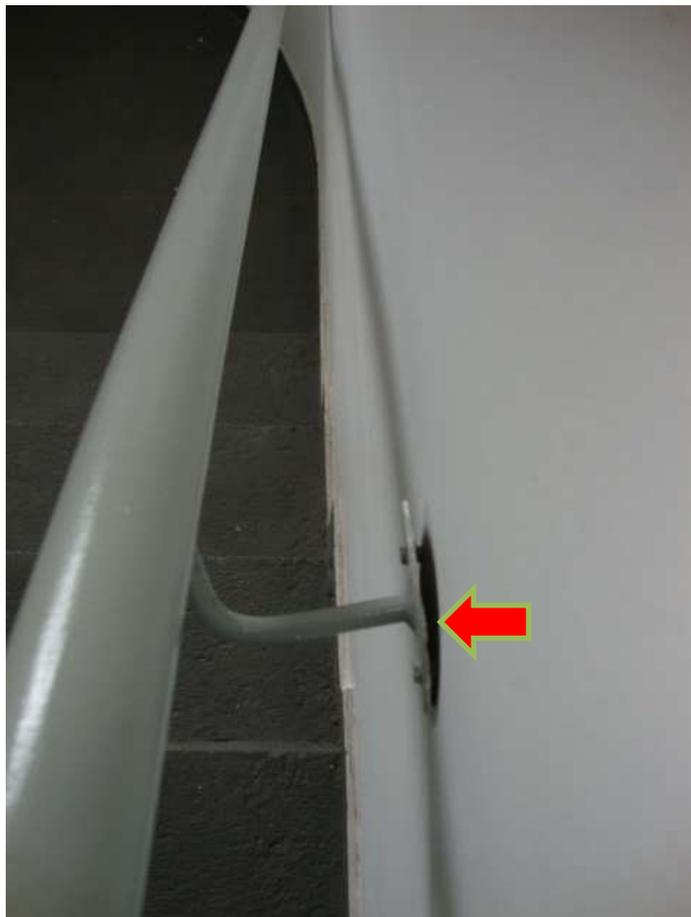
**Foto. 20:** Escada – Corrimão com fixação ineficiente

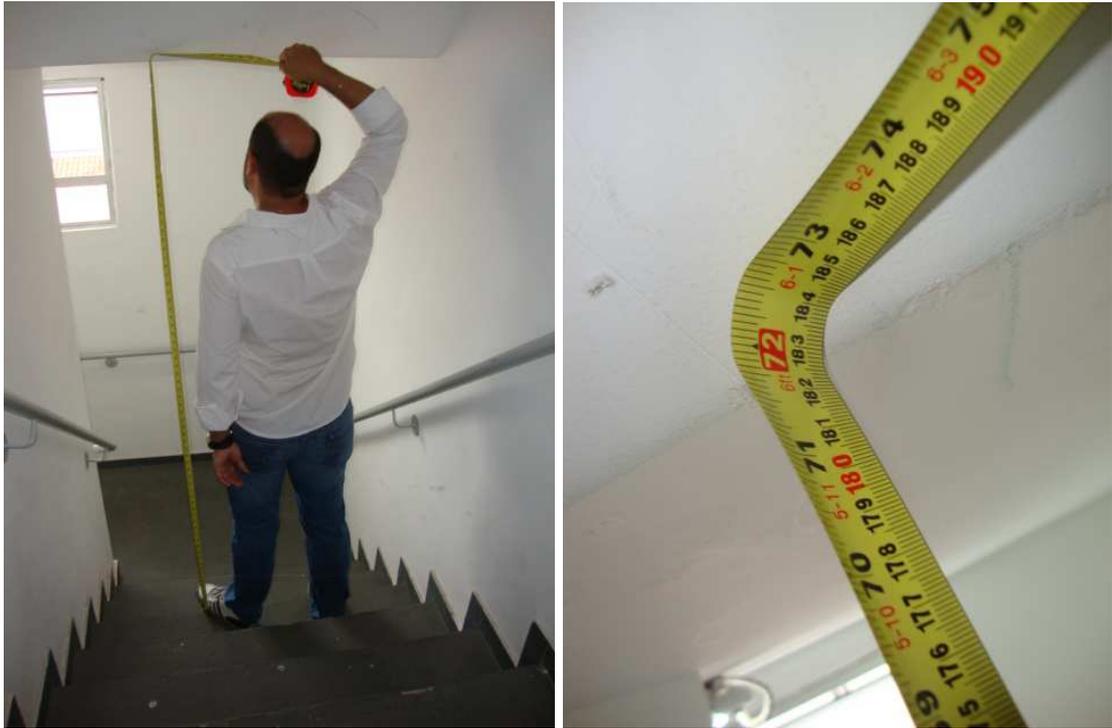
Foto. 23: Infiltração proveniente do vazamento no cômodo da Caixa D'água

Corrigir o vazamento no cômodo da Caixa D'água, para que seja posteriormente recomposta a pintura da escada.

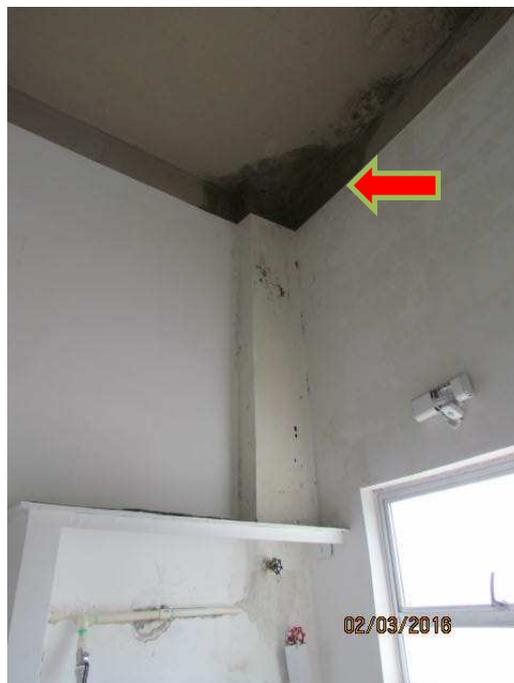
12. Falta de terminalidade do revestimento e vazamento no cômodo da Caixa D'água.
13. Umidade no piso, nos pés de parede no cômodo do reservatório de água superior e no teto da escada do último pavimento.

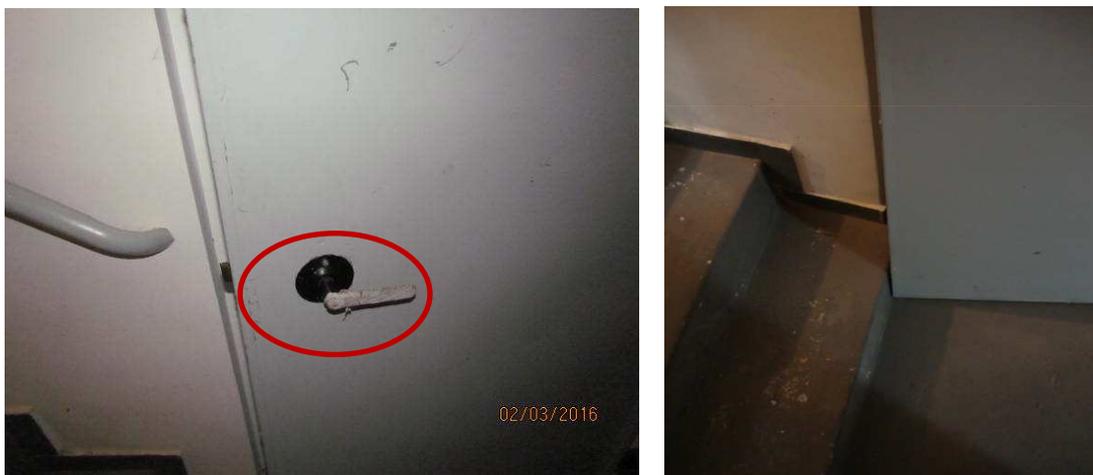
**Fotos. 24 e 25:** Detalhe da fita Crepe na maçaneta e Porta de acesso ao subsolo comprometida abertura total

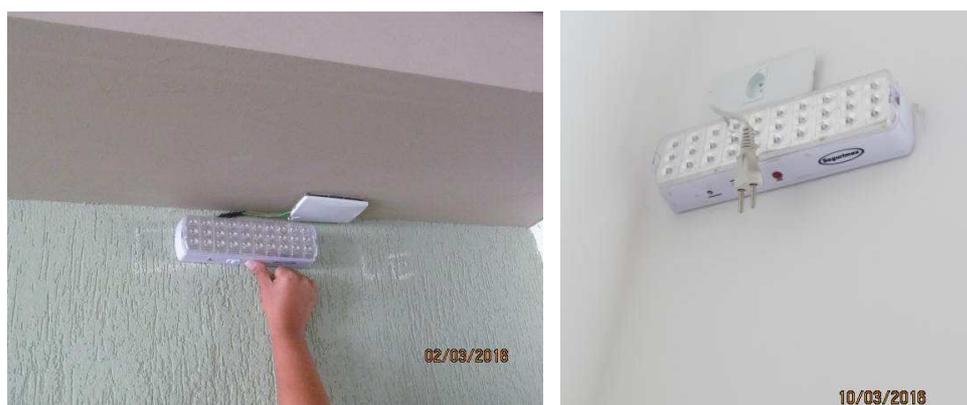
**Fotos. 26 e 27:** Blocos autônomos ineficientes

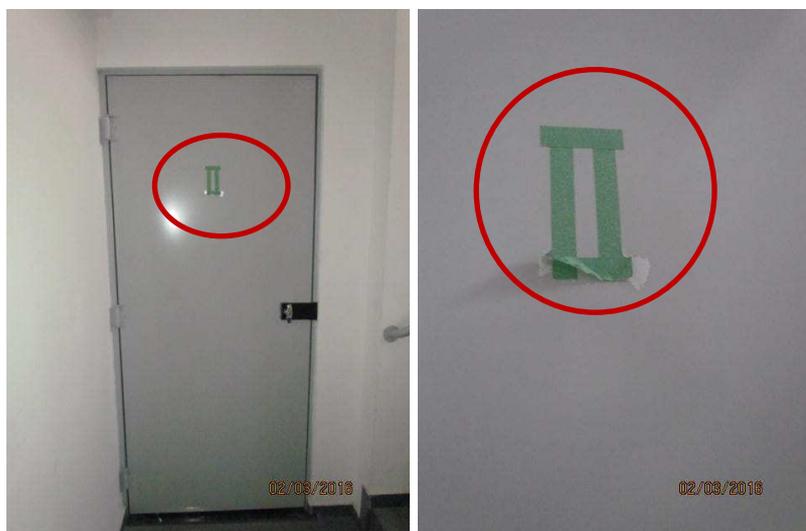
**Fotos. 28 e 29:** Sinalização do pavimento inadequada

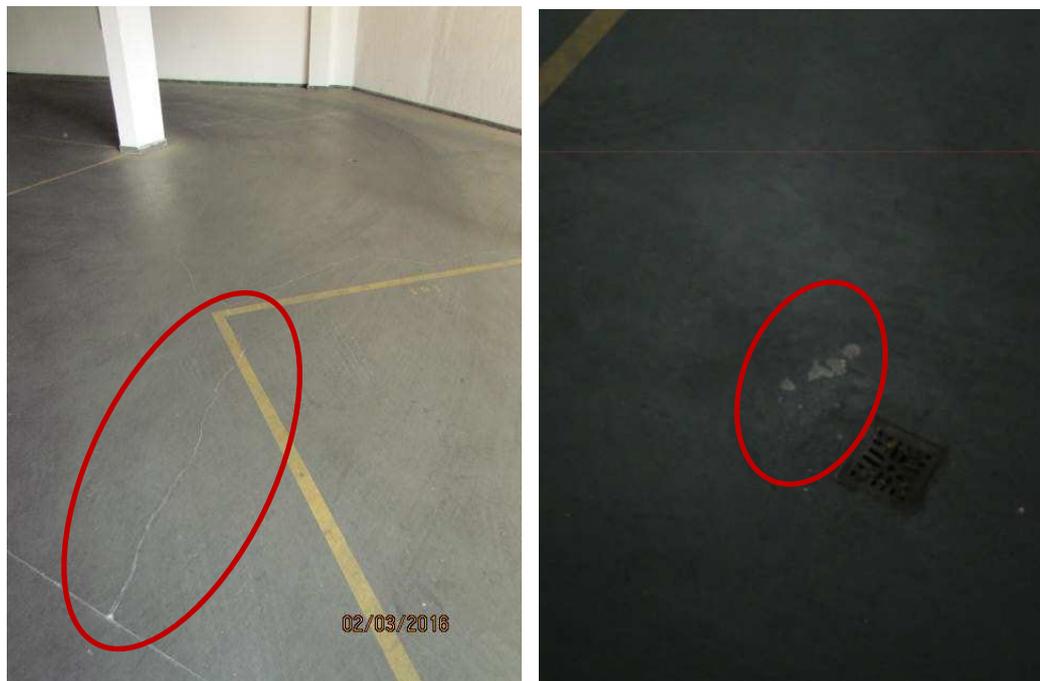
Quanto ao piso, foi observado fissuras de retração, não foi observado recalque significativo e verificou-se que a tinta utilizada no piso está iniciando o processo de deslocamento. Recomenda-se um tratamento nas fissuras, a remoção da tinta que está deslocando e repintura do piso.

**Fotos. 30 e 31:** Garagem Pilotis – Fissuras de retração e Tinta utilizada no piso está se iniciando o processo de deslocamento

27. Grelhas da garagem estão deformando com a passagem de veículos, impossibilitando assim o encaixe correto.
28. Fissuras de retração no piso da garagem.

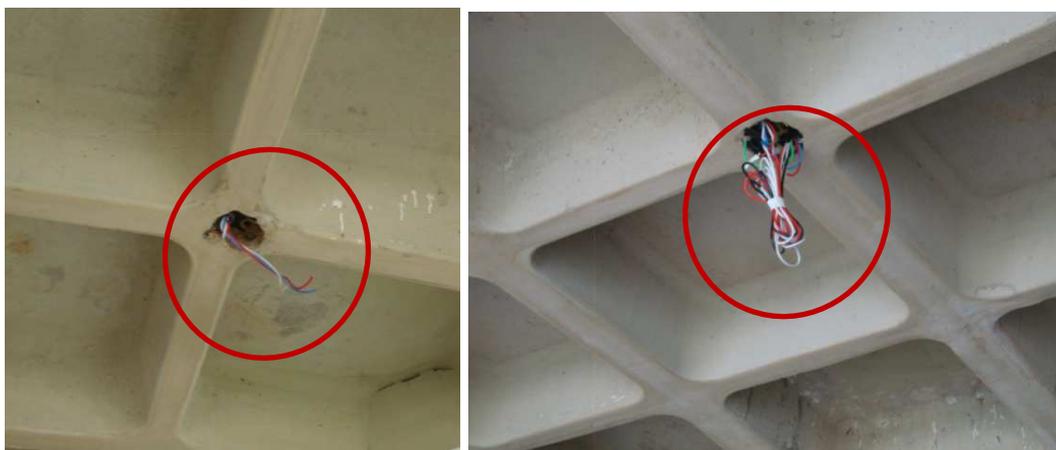
**Fotos. 32 e 33:** Garagem - Falta de Iluminação

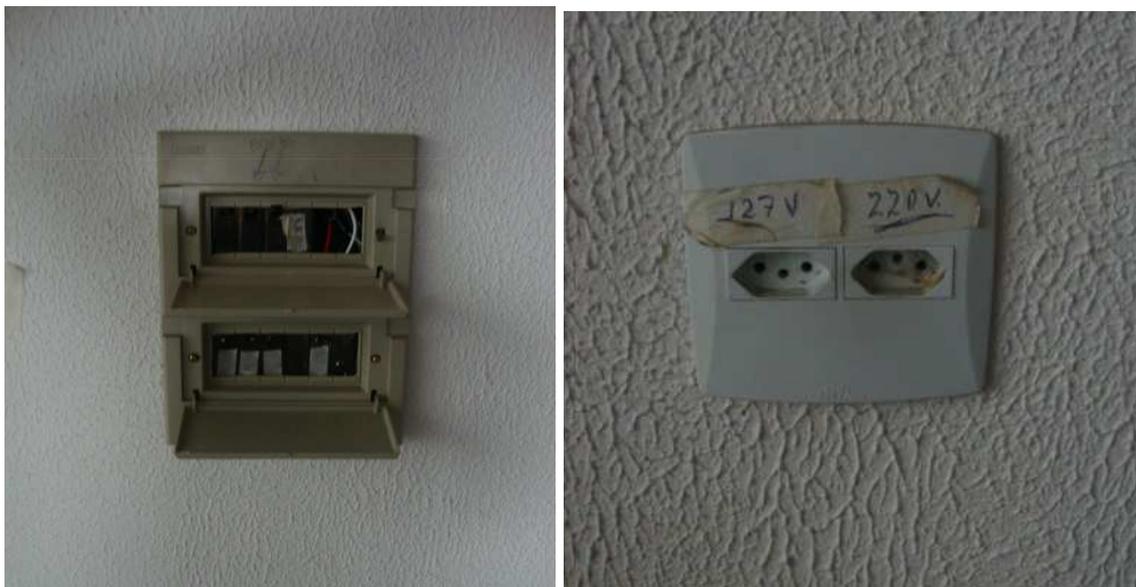
**Fotos. 34 e 35:** Garagem Subsolo - Quadro de distribuição com característica de equipamento velho e não identificado / Tomada com identificação precária

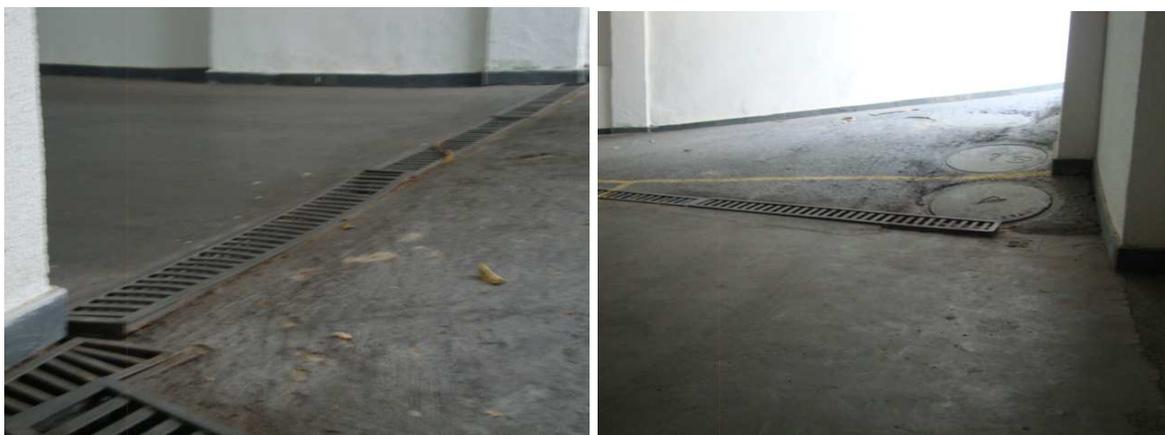
Quanto à rede de água servida, verificou-se que as grelhas no final da rampa de entrada do subsolo estão se deformando com a passagem de veículos, impossibilitando assim o encaixe correto. Recomenda-se substituição das grelhas por novas com material mais resistente.

**Fotos. 36 e 37:** Garagem Subsolo – Grelhas Deformadas

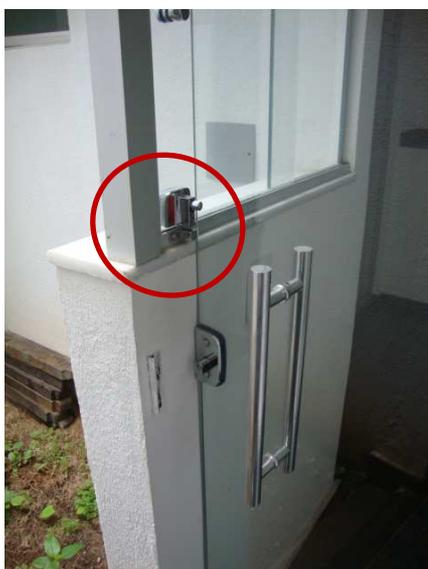
**Foto. 38:** Detalhe da porta de acesso à área técnica que não fecha

Recomendo reparo dos itens faltantes, bem como da porta de acesso à área técnica.

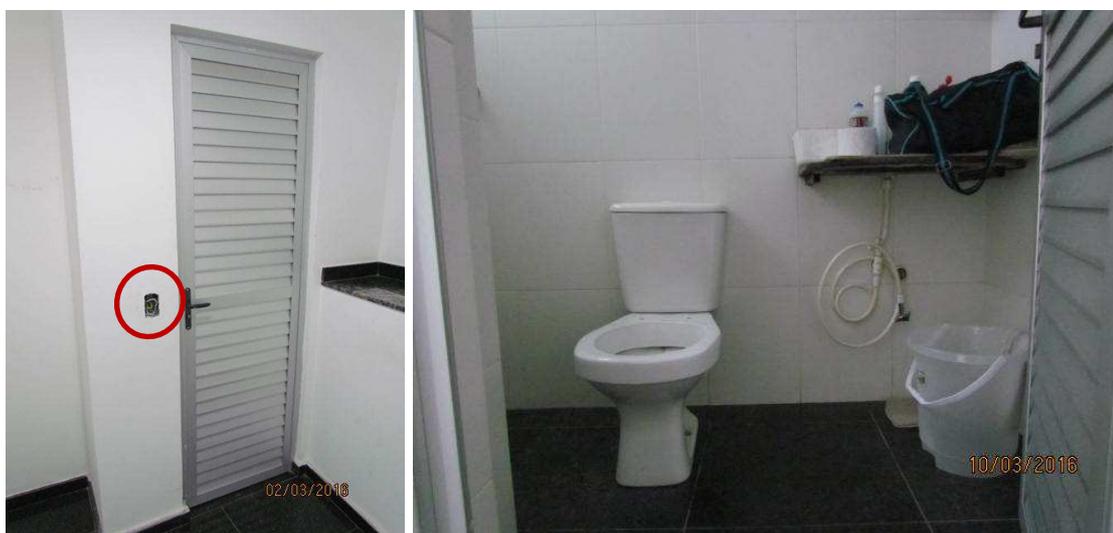
**Fotos. 39 e 40:** Falta de componentes da rede elétrica e a Falta de bojo da pia e uma adaptação para ducha higiênica

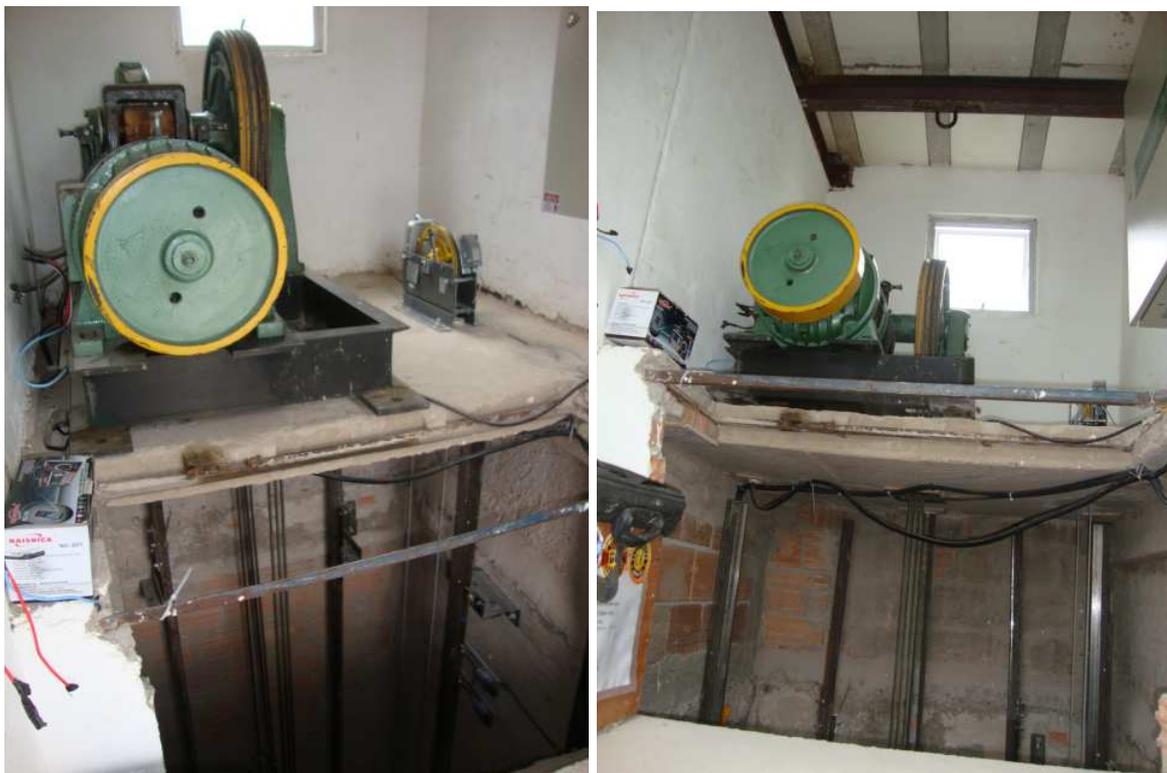
**Fotos. 42 e 43:** Falta de proteção da caixa do elevador e terminalidade do revestimento da caixa do elevador e os ganchos sem identificação de cargas

técnicas pertinentes à instalação. Após o término das pendências civis à instalação do elevador e apresentação da ART (Anotação de Responsabilidade técnica) de montagem do equipamento de transporte vertical de passageiros, deverá ser realizado um plano de manutenção periódica.

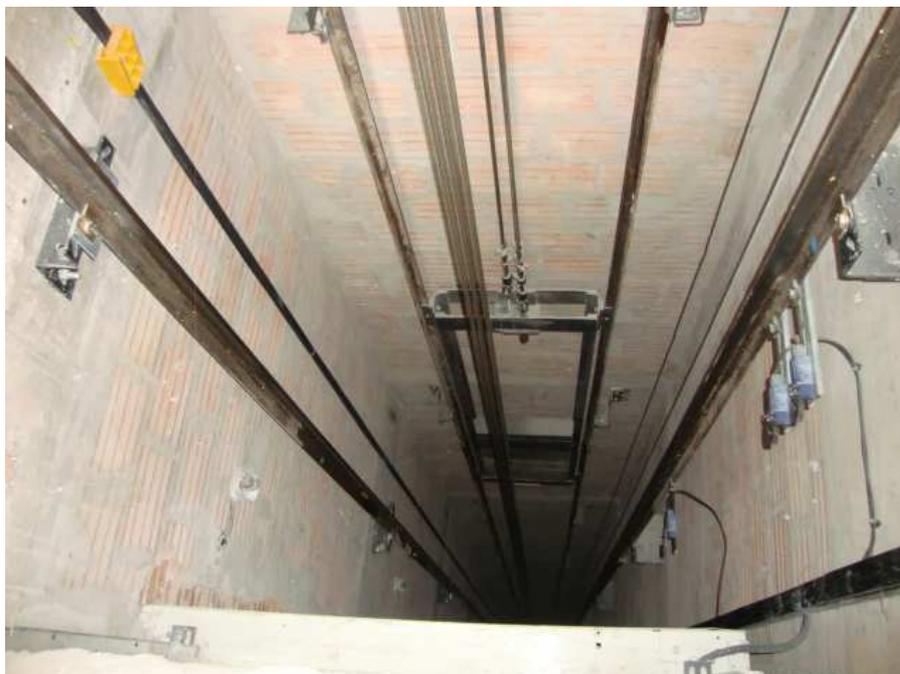
**Foto. 44:** Falta terminalidade do revestimento da caixa do elevador

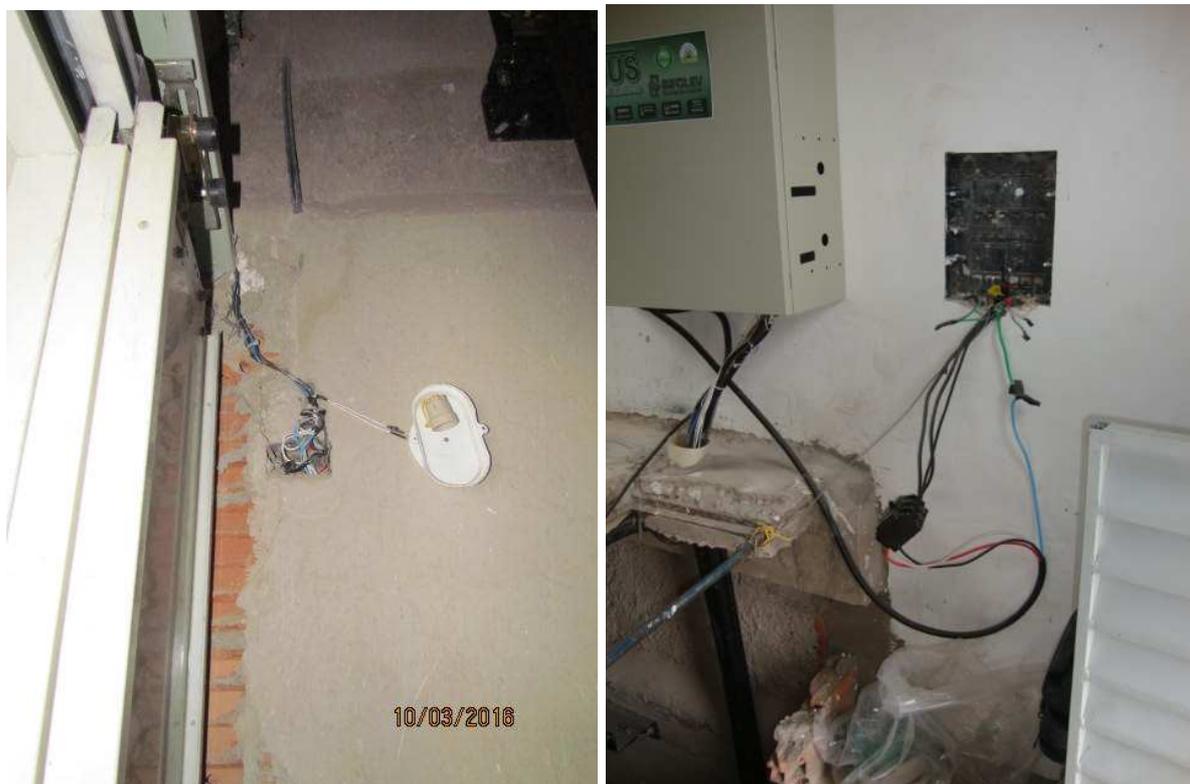
**Fotos. 45 e 46:** Iluminação precária e rede elétrica inadequada da caixa do elevador e quadro para alimentação da automação do elevador inacabado

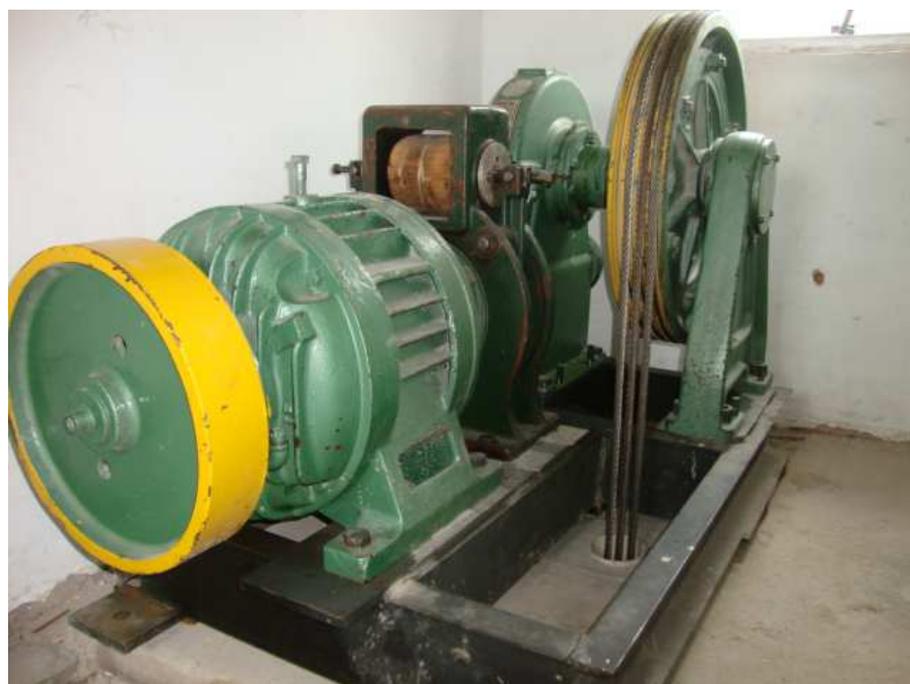
**Foto. 47:** Detalhe do motor velho, obsoleto

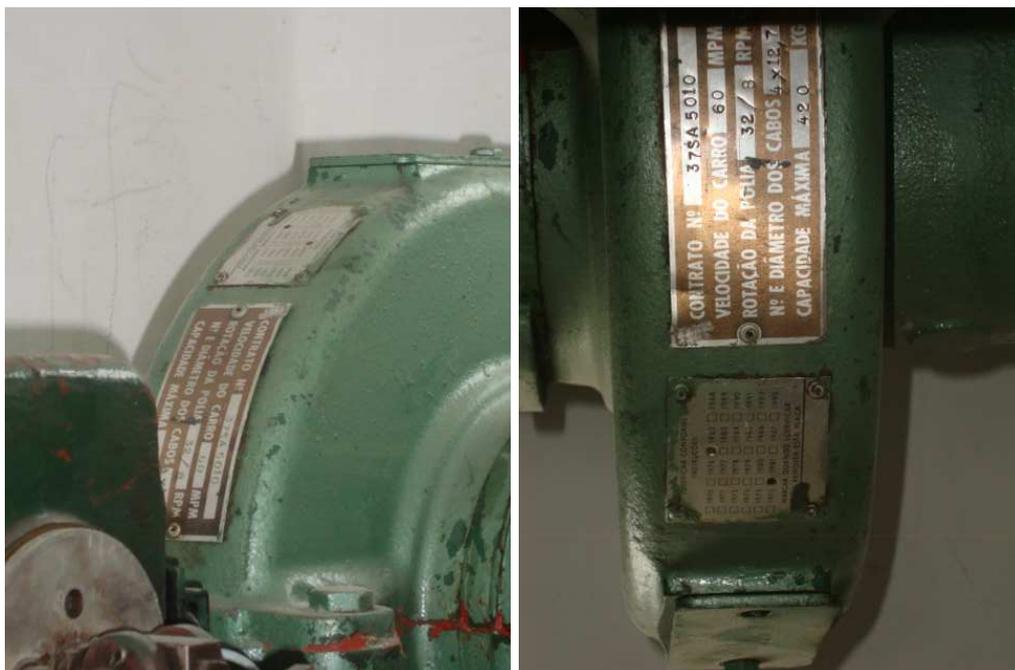
Fotos. 48 e 49: Placa de Identificação do motor obsoleto

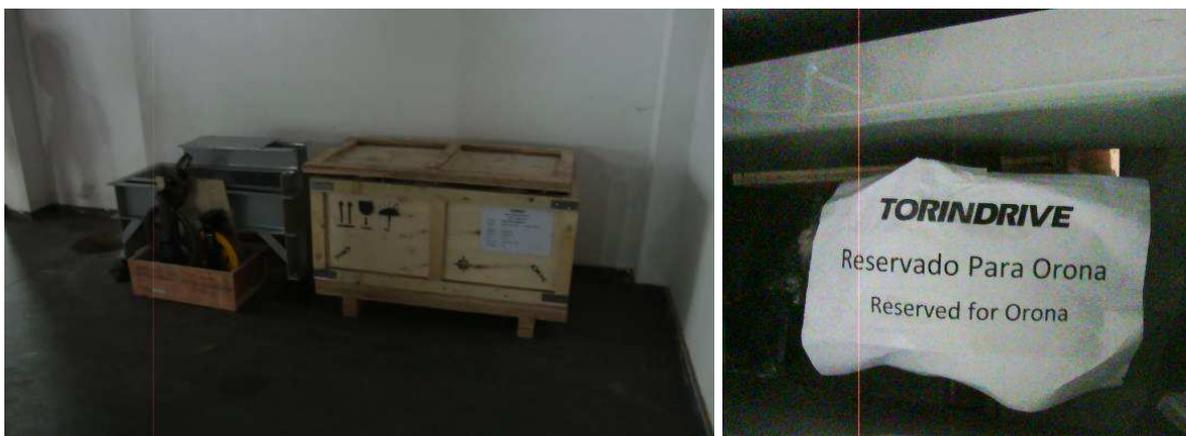
**Foto. 52:** Início da substituição dos novos equipamentos pela empresa Orona

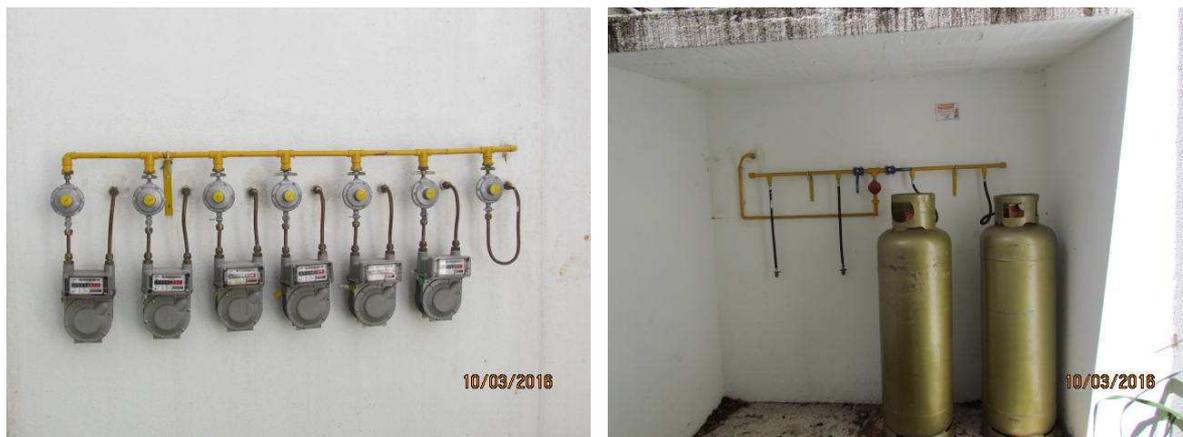
**Fotos. 53 e 54:** Medidores individuais de gás e Botijões de gás

Foram relatados, pelos usuários do condomínio, ruídos esporádicos provenientes da central de gás. Recomenda-se avaliação de um especialista nas válvulas reguladoras.

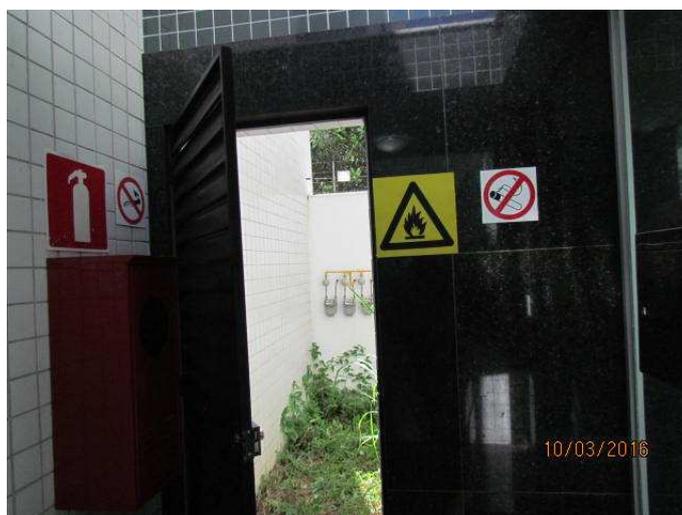
**Foto. 55:** Porta da centra de gás com abertura comprometida e extintor obstruído

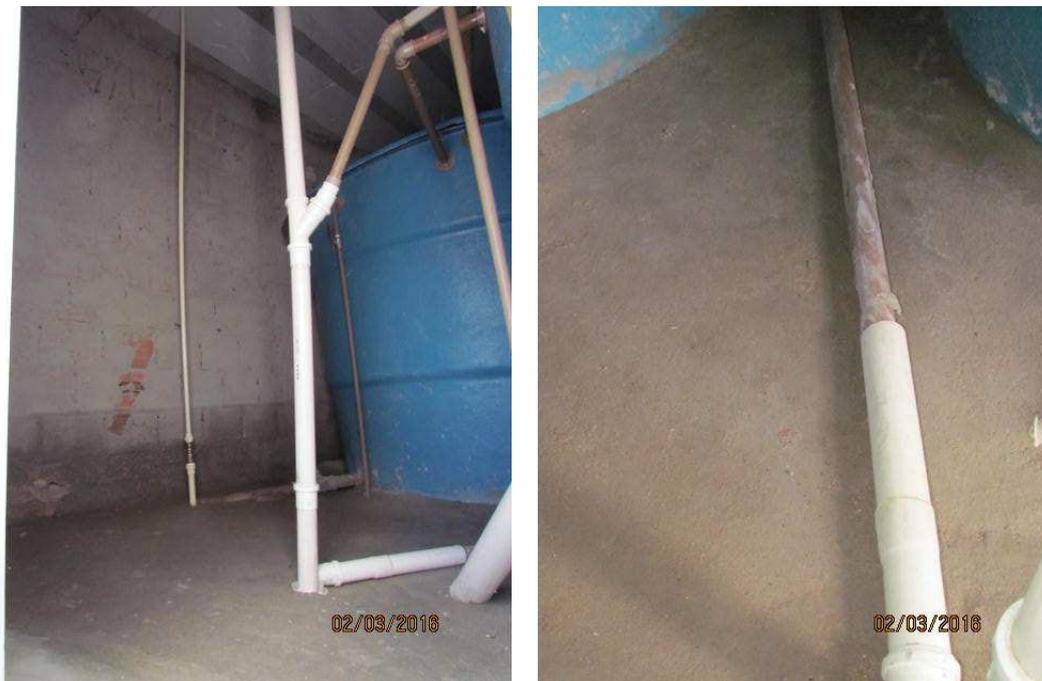
**Fotos. 56 e 57:** Instalações de água fria conectada diretamente com componentes para coleta e condução de esgotos. Observa-se a umidade no piso e parede

Recomenda-se intervenção imediata para correção dos vazamentos, das demais falhas e atendimento a NBR 5626:1998 Instalação Predial de Água Fria e a contratação de uma empresa especializada para desinfecção da caixa d'água e inclusão deste serviço no plano de manutenção periódica.

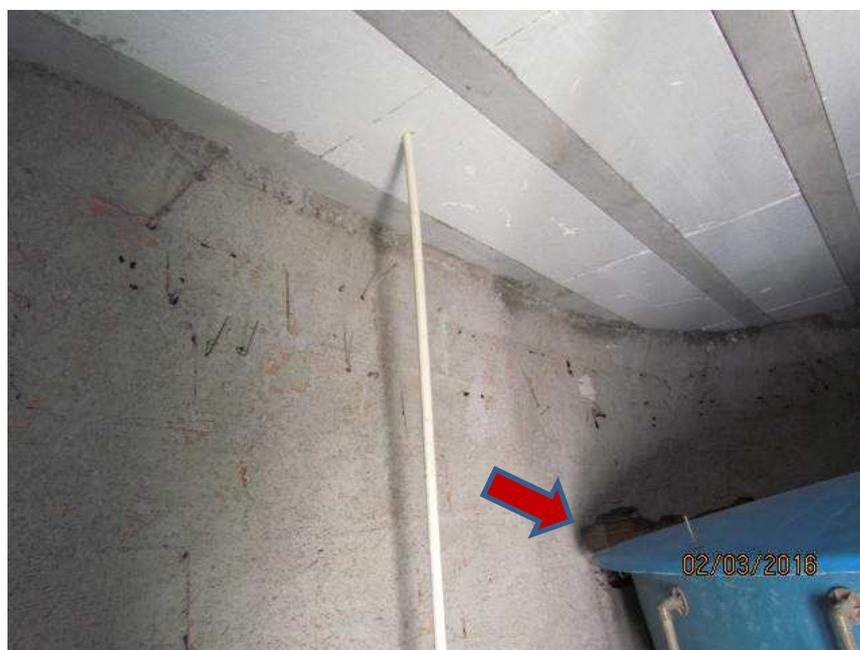
**Fotos. 58:** Supressão da seção do tijolo cerâmico para encaixe da tampa da caixa d'água

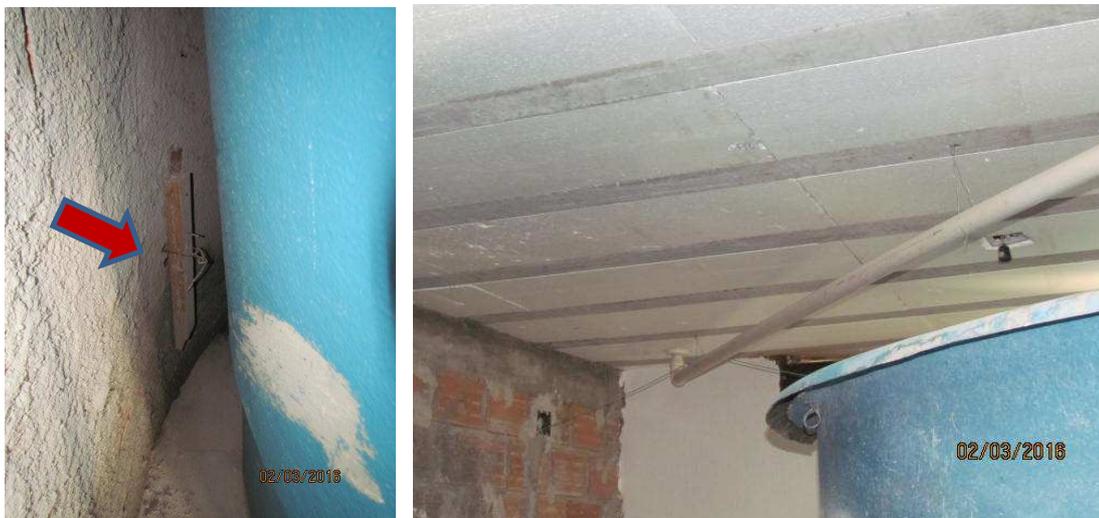
**Fotos. 59 e 60:** Não houve a remoção do arame e madeira utilizada na forma da estrutura e Fixação inadequada de tubulações com arame e fios passando aéreos e aparentes e falta de iluminação

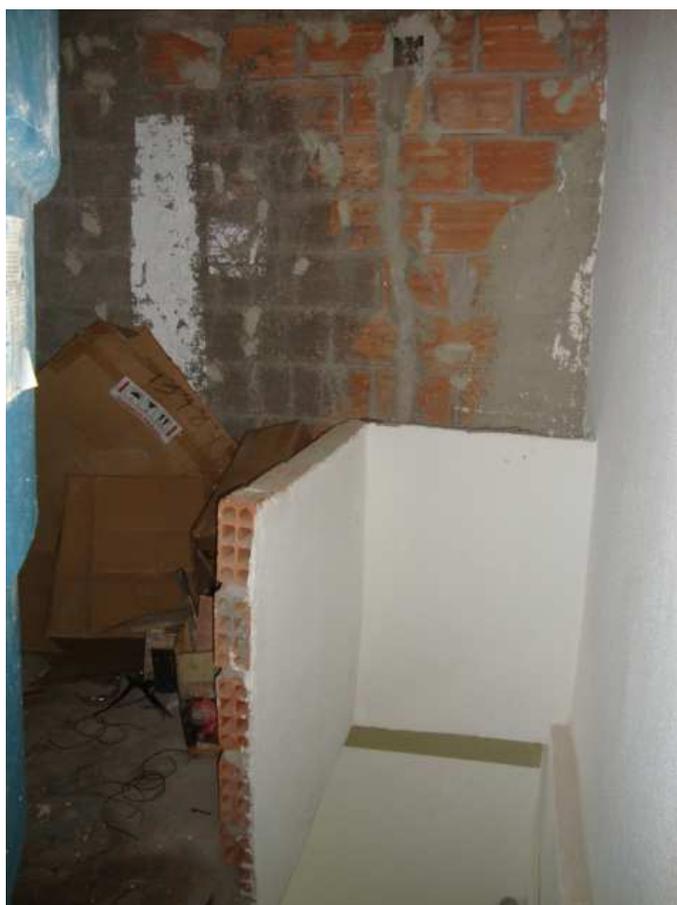
**Fotos. 61:** Falta de chapisco nas paredes

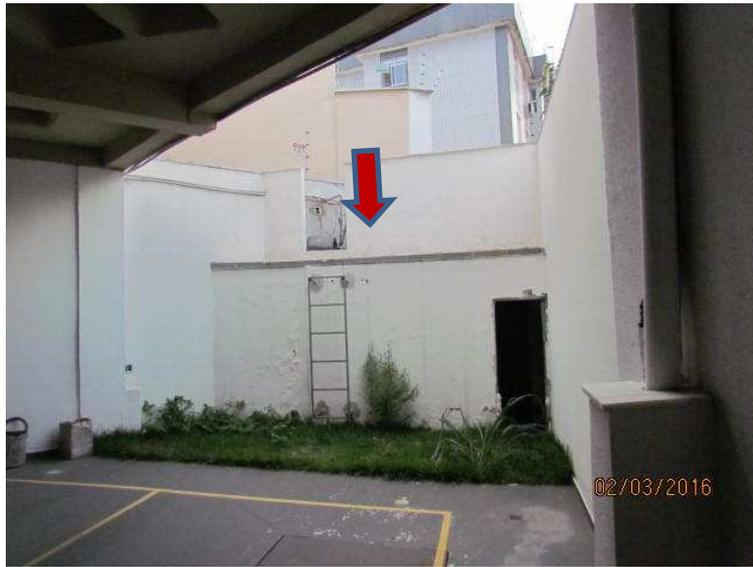
Para a implantação do reservatório inferior, foi aproveitada uma estrutura da edificação anterior, aparentemente uma sauna, onde o reservatório foi locado acima da laje, originando fissuras e trincas ocasionadas por esforços e solicitações por sobrecargas não projetadas a esta laje, desencadeando à estrutura uma degradação comprometendo o desempenho, conseqüente o risco de colapso da estrutura e futuramente a sua ruína.

**Foto. 62:** Vista da estrutura da edificação anterior “Sauna”

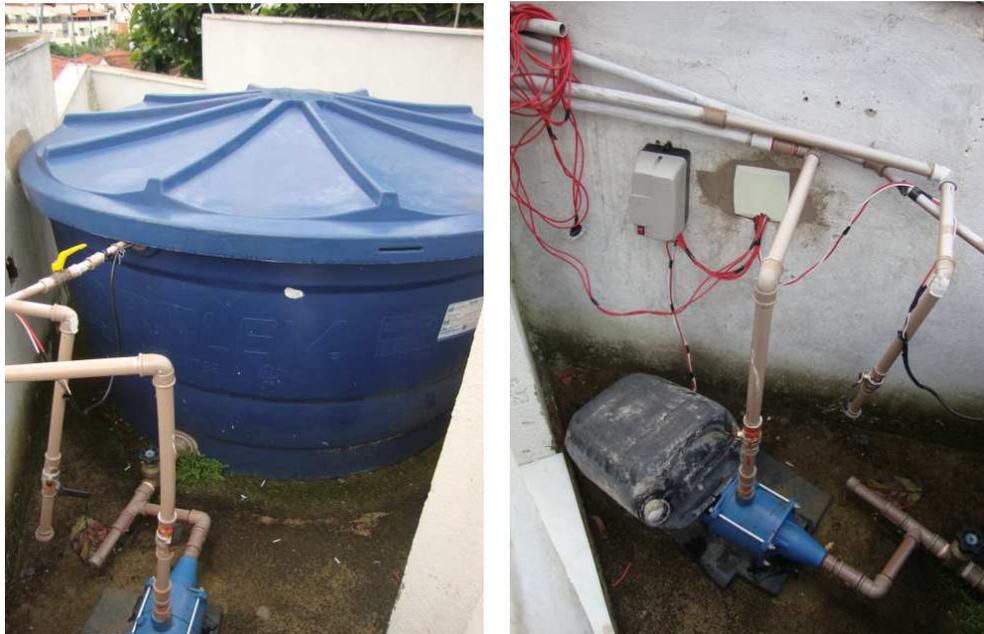
**Fotos. 63 e 64:** Instalações de bomba, elétrica e automação aparente e exposta a intempéries
