**A IMPORTÂNCIA DA INSPEÇÃO PREDIAL NAS**  
**EDIFICAÇÕES RESIDENCIAIS EM BELO**  
**HORIZONTE**

Trabalho de Conclusão de Curso apresentado ao Curso de Especialização: Produção e Gestão do Ambiente Construído do Departamento de Engenharia de Materiais e Construção, da Escola de Engenharia da Universidade Federal de Minas Gerais, como requisito parcial para obtenção do título de Especialista.

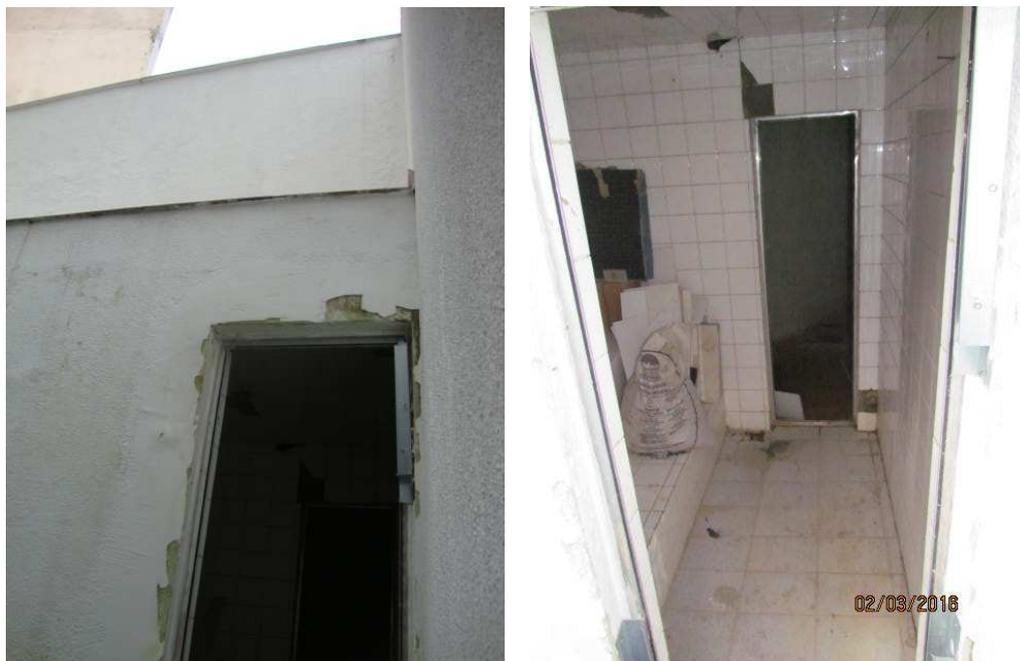
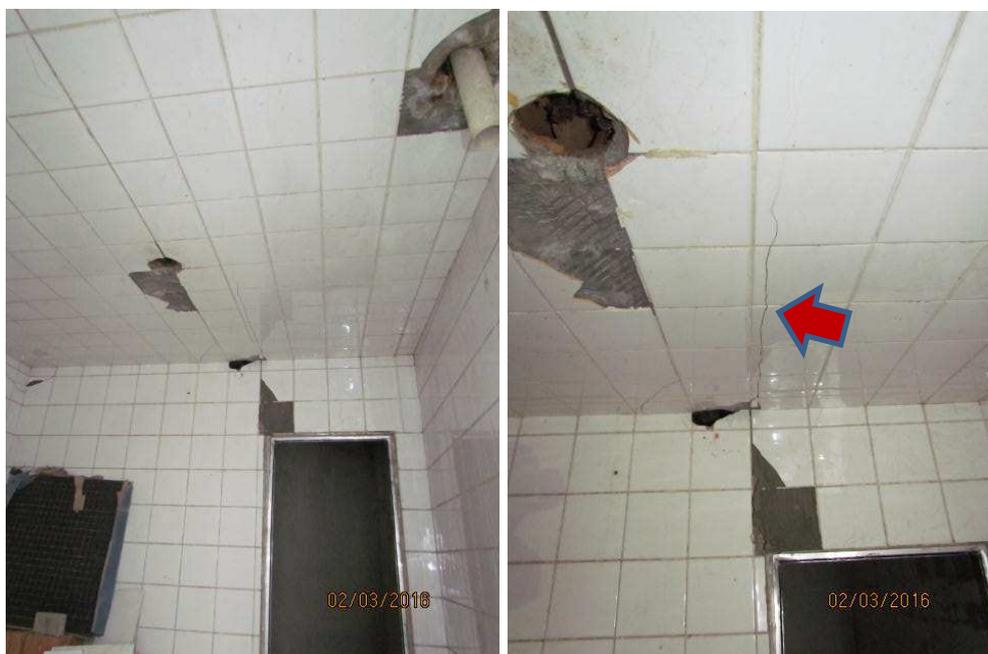
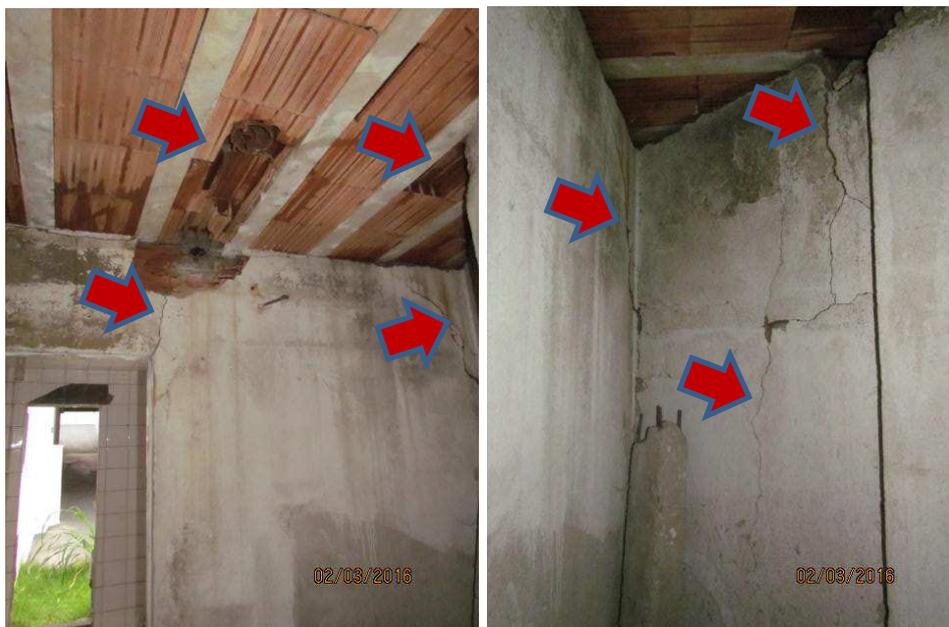
Para a implantação do reservatório inferior, foi aproveitada uma estrutura da edificação anterior, aparentemente uma sauna, onde o reservatório foi locado acima da laje, originando fissuras e trincas ocasionadas por esforços e solicitações por sobrecargas não projetadas a esta laje, desencadeando à estrutura uma degradação comprometendo o desempenho, conseqüente o risco de colapso da estrutura e futuramente a sua ruína.

**Fotos. 65 e 66:** Trincas e rachaduras e deslocamento dos revestimentos cerâmicos, ocasionados por sobrecarga na laje

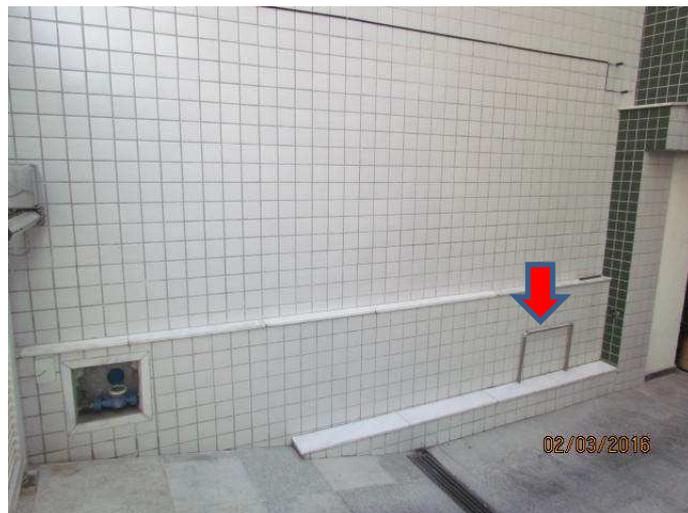
documento competente para tal fim e que qualquer tubulação aparente deve ser posicionada de forma a minimizar o risco de impactos danosos à sua integridade.

**Foto. 71:** Cavalete provisório sujeito a impacto e intempéries

Recomenda-se uma intervenção em médio prazo, com o objetivo de se proteger as instalações aparentes com risco de impactos, fixar corretamente as tubulações aéreas aparentes e pintá-las nas cores orientadas pela ABNT NBR 6493:1994, Emprego de cores para identificação de tubulações.

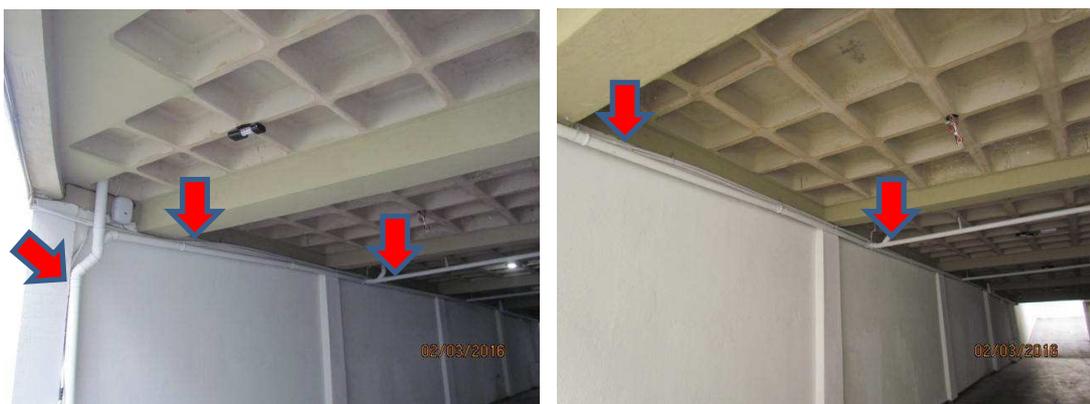
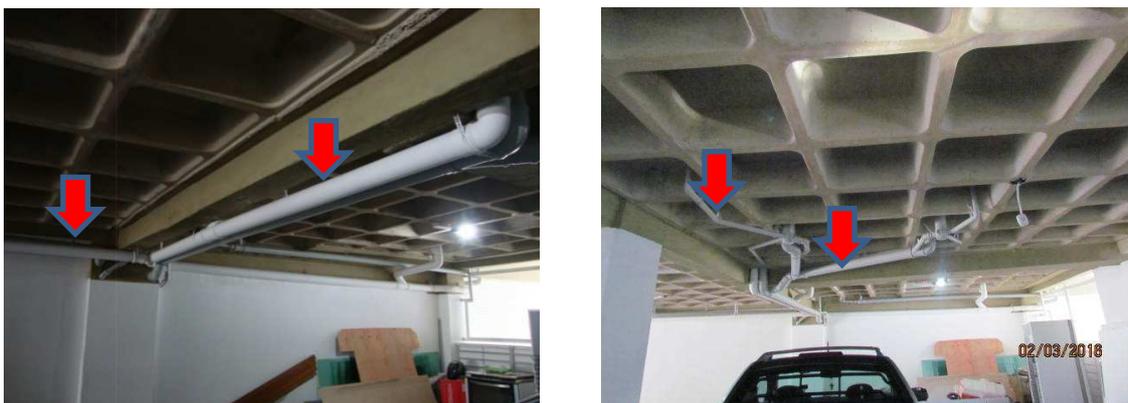
**Fotos. 72 e 73:** Tubulações aparentes com pintura inadequada

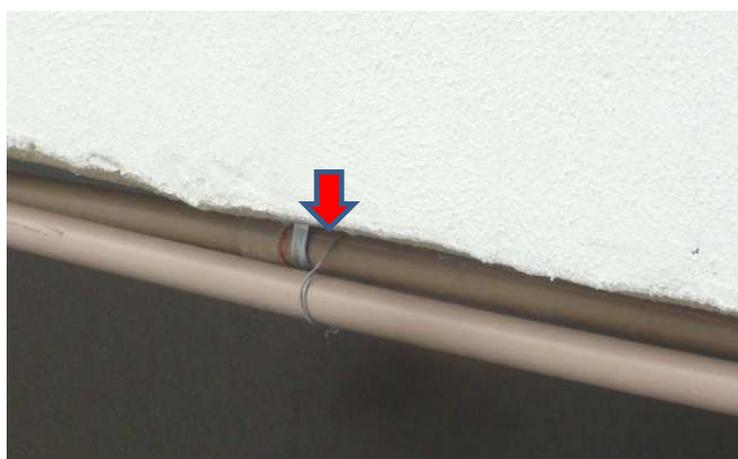
**Foto. 76:** Tubulações aparentes mal fixadas

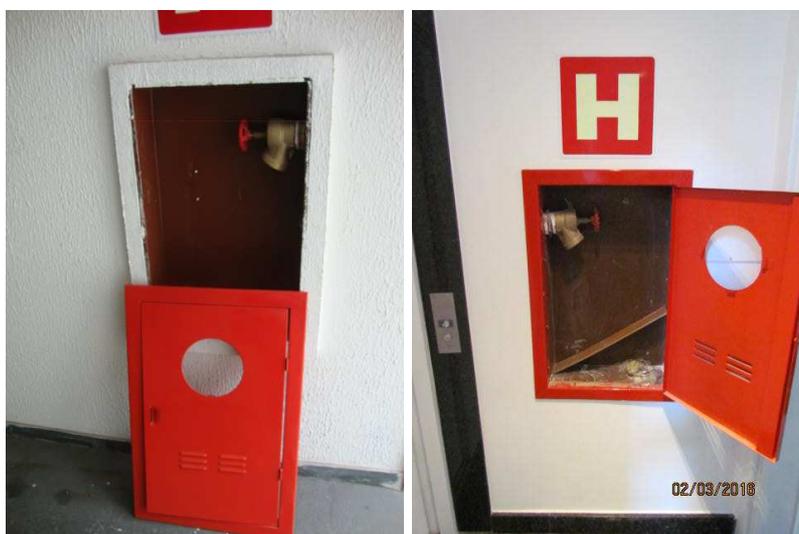
**Fotos. 77 e 78:** Tampa dos Hidrantes faltando fixação e Sistema de mangueiras de combate a incêndio inoperante em todos os pavimentos, por falta de mangueiras, bicos e chaves necessárias para utilização.

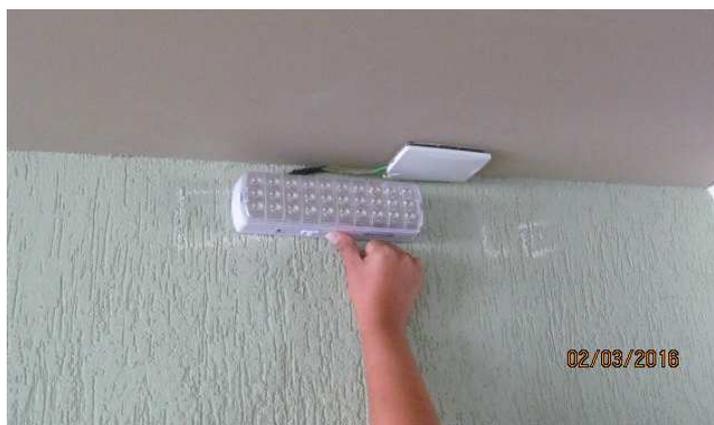
**Fotos. 79:** Blocos autônomos com total ineficiência durante o teste realizado

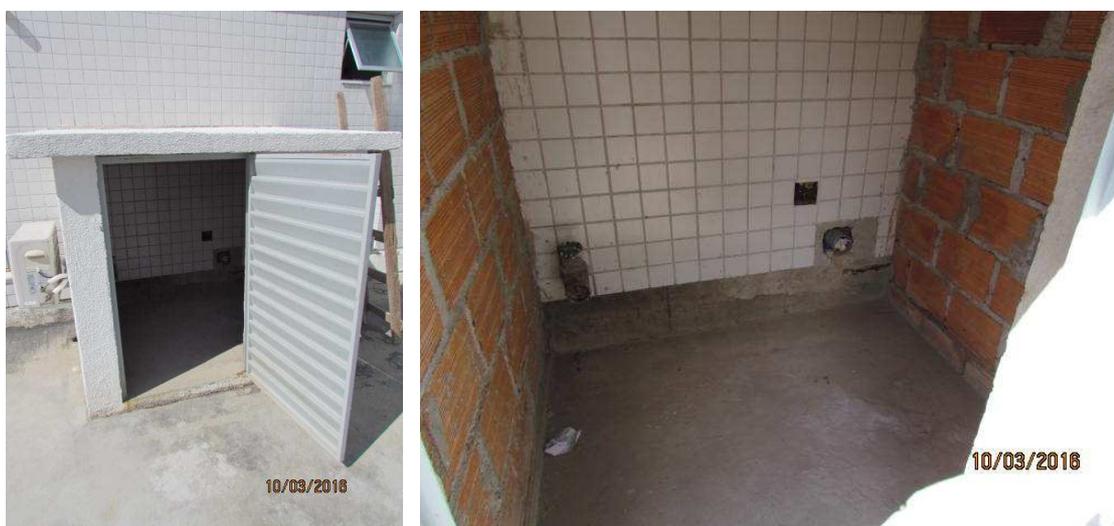
Não foi detectada nenhuma bomba de incêndio na edificação. Conforme Instrução Técnica 17 do Corpo de Bombeiros de Minas Gerais, quando o abastecimento é feito somente pela ação da gravidade, o reservatório elevado deve estar à altura suficiente para fornecer as vazões e pressões mínimas requeridas para cada sistema. Recomenda-se a elaboração de um cálculo, por um profissional legalmente habilitado, para verificação de necessidade de bombas.

**Fotos. 80 e 81:** Casa de bombas vazia, sem a presença de nenhuma bomba.

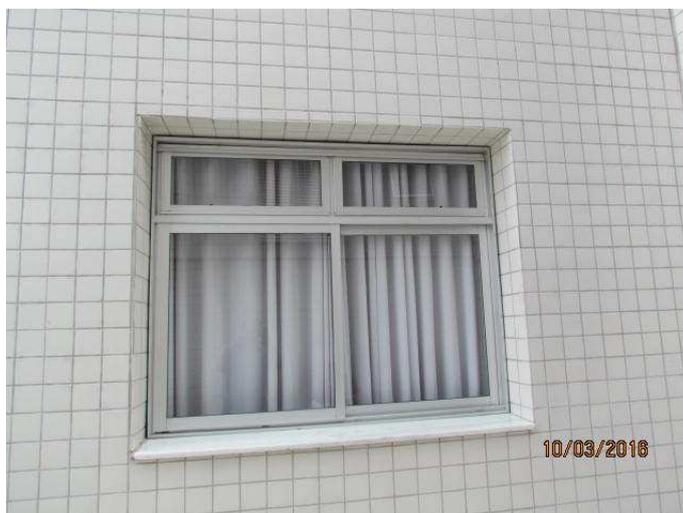
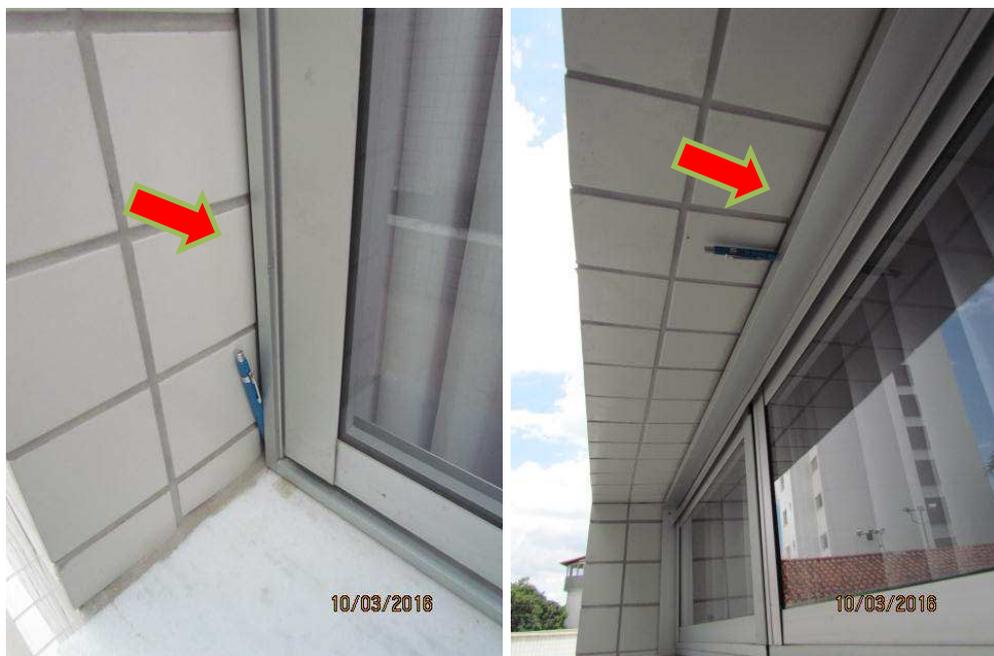
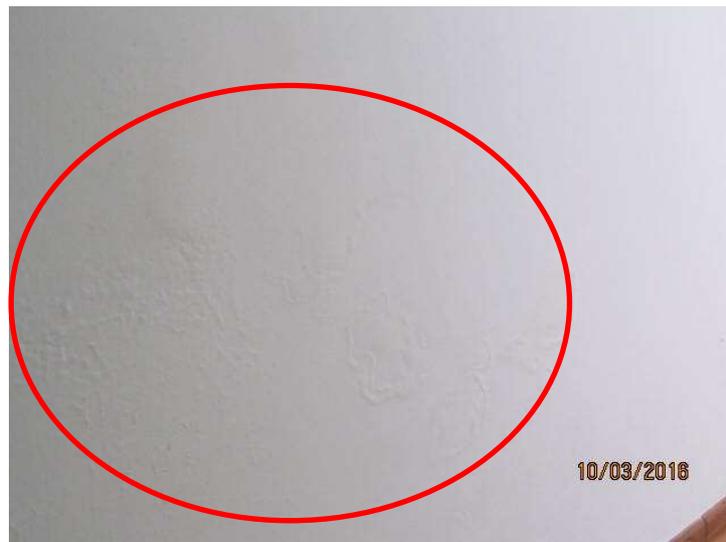
Foram identificadas manifestações patológicas que indicam o comprometimento da estanqueidade das esquadrias e fechamento inadequado.

**Foto. 82:** Esquadria – Estanqueidade Comprometida

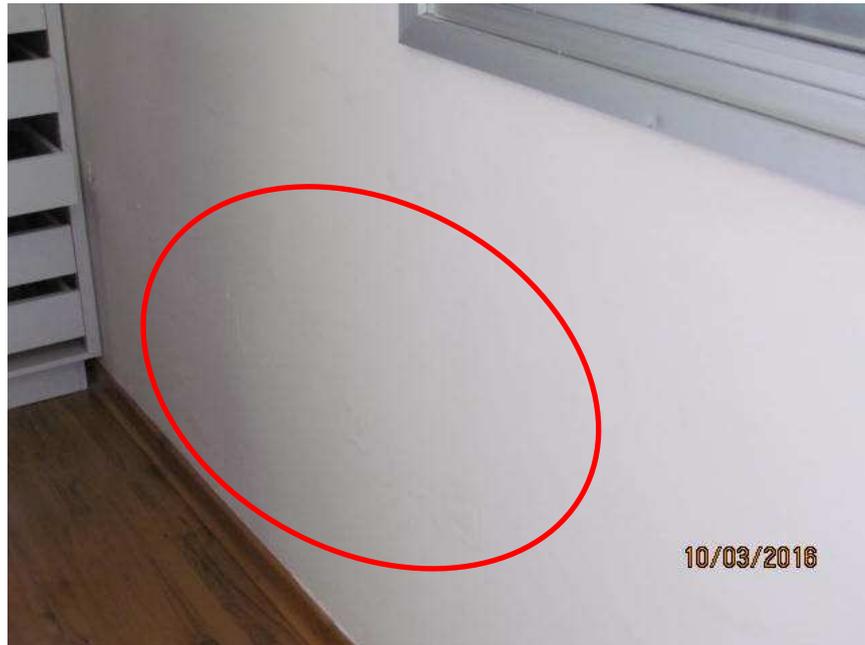
**Foto. 85:** Infiltração proveniente pela estanqueidade comprometida

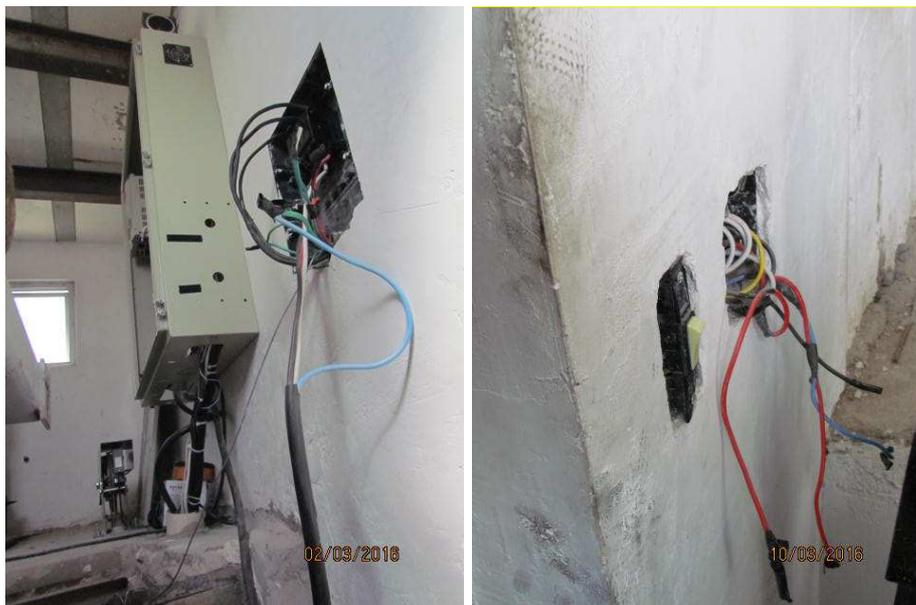
**Fotos. 87 e 88:** Quadro elétrico da casa de máquinas em total desacordo com a norma e Instalações elétricas sem acabamento e redes elétricas aparentes.

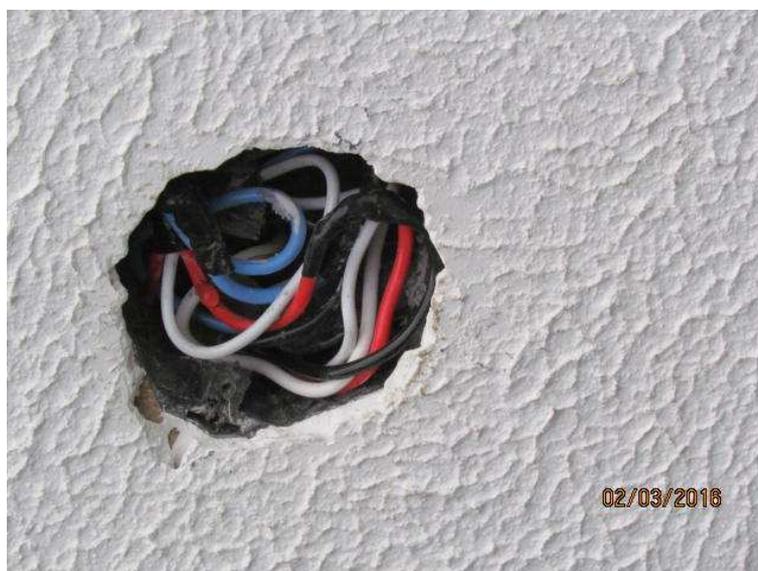
Verificou-se infiltração de água na fiação elétrica das luminárias da entrada social, comprometendo a segurança das instalações ao choque e ao curto-circuito elétrico classificado quanto ao grau de risco como CRÍTICO com o comprometimento do desempenho e funcionalidade do sistema elétrico em geral, necessitando de intervenção imediata para sanar as irregularidades verificadas, levando-se em consideração o risco à segurança do usuário e ao patrimônio.

**Foto. 89:** Rede elétrica aparente e presença de água na rede elétrica devido à infiltração na laje na Entrada social

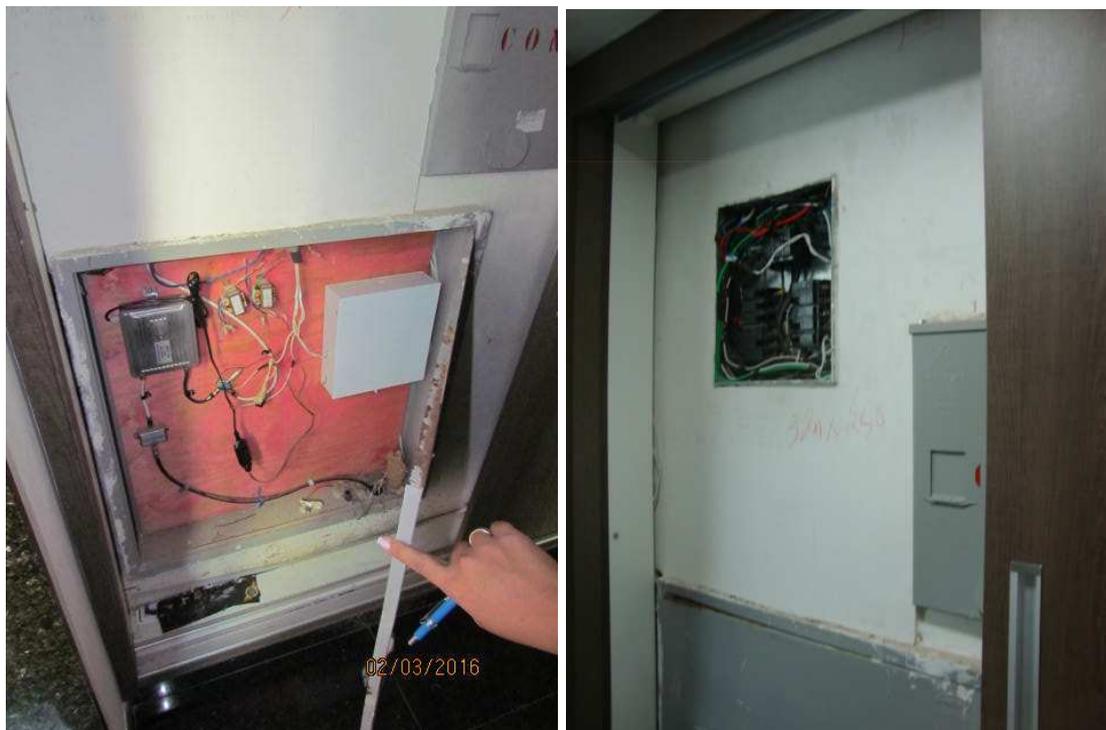
**Fotos. 90 e 91:** Quadros de distribuição com característica de equipamento velho e não identificado
