REABILITAÇÃO DE EDIFÍCIO RESIDENCIAL NA
CIDADE DE OURO PRETO BUSCANDO A
ADEQUAÇÃO DO CONFORTO TÉRMICO

Trabalho de Conclusão de Curso apresentado ao Curso de Especialização: Produção e Gestão do Ambiente Construído do Departamento de Engenharia de Materiais e Construção, da Escola de Engenharia da Universidade Federal de Minas Gerais, como requisito parcial para obtenção do título de Especialista.

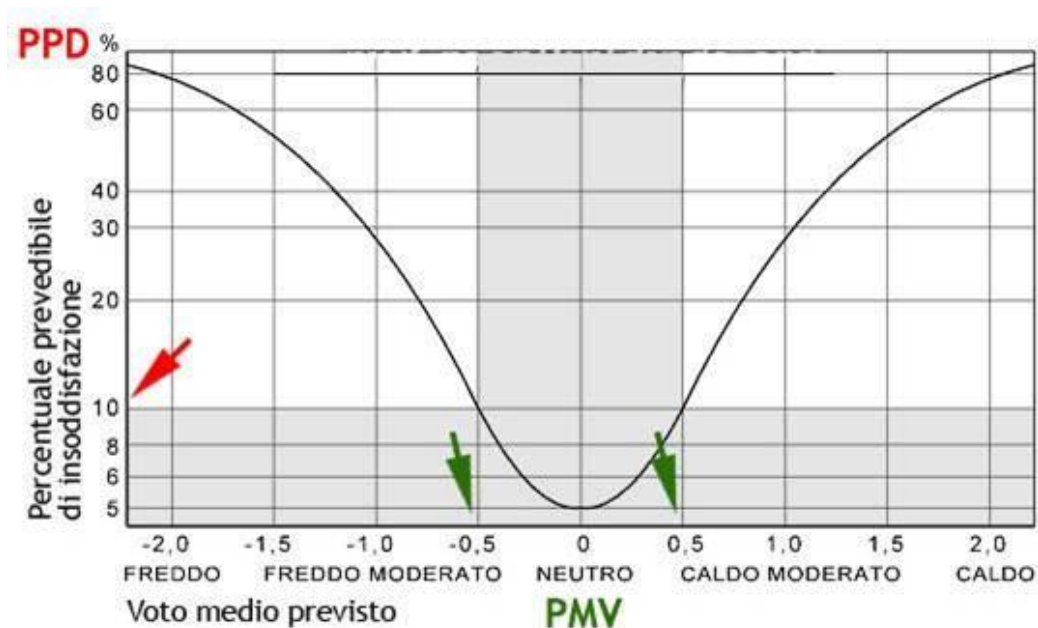
Figura 2 - Curva PMV x PPD. PPD mínimo de 10%

A Figura 2, representa a Curva PMV x PPD. PPD mínimo de 10%, recomendado pela ISSO 7730 (seta vermelha). Faixa de PMV entre -0,5 e +0,5, correspondente à faixa de conforto neutro (setas verdes).

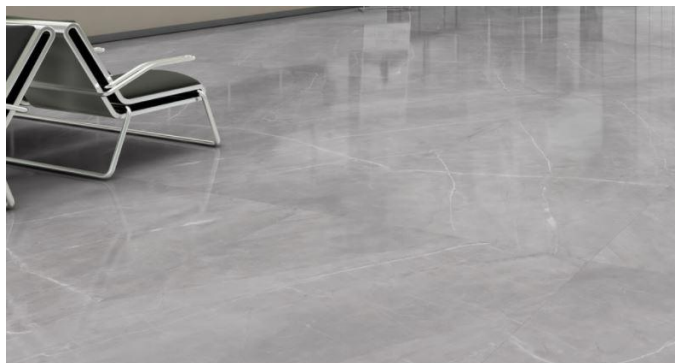
Figura 4 – Revestimento em porcelanato

Os próprios materiais de acabamento e revestimento auxiliam para o que se deseja na edificação. Em regiões frias e úmidas, como é o caso de Ouro Preto, há a necessidade por questões térmicas de se utilizar revestimentos que possuem em suas características o isolamento térmico, como exemplo a madeira, carpete e materiais vinílicos. Já em locais cuja temperatura é mais elevada, o indicado é usar revestimentos como cerâmicas, granitos, porcelanatos (Figura 4), ambos materiais mais frios, que auxiliam a refrescar o ambiente.

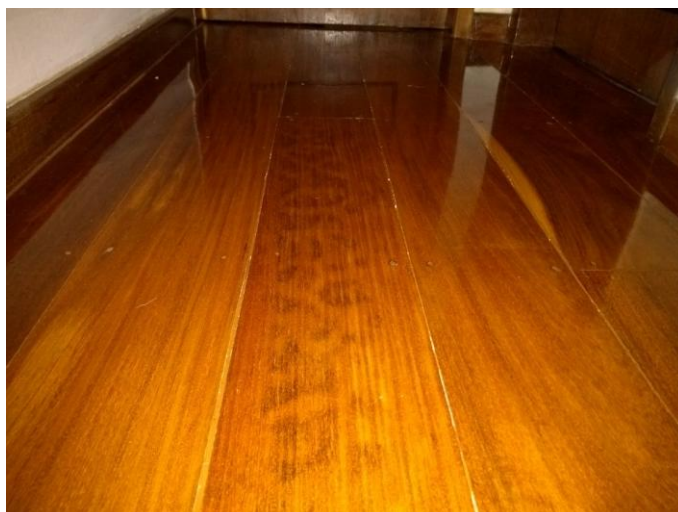
Quando o clima está com temperaturas baixas, como exemplo no inverno, o piso revestido em madeira (Figura 5 e 6) por ser considerado um material isolante, se tornando mais agradável ao pisar descalço no chão e também reduzindo a sensação de frio ascendente.

Figura 5 – Revestimento em madeira, Taco

Figura 6 – Revestimento em madeira,

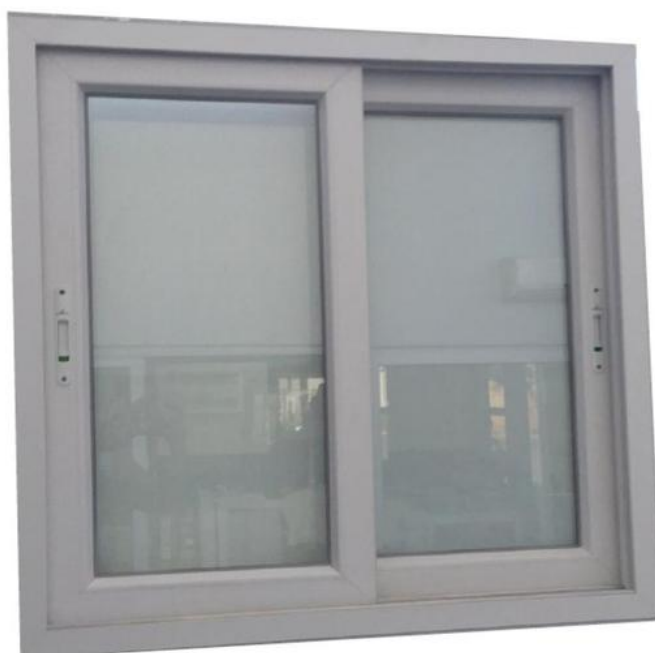
Figura 7 – Janela em esquadria de PVC

A Figura 7, ilustra uma janela com esquadria em material de PVC com isolamento térmico que se encontra facilmente em lojas de departamento voltado para a construção civil. Este modelo é sugerido devido a sua excelente capacidade de isolar ambientes externos e internos da interperies, condicionando dessa maneira um melhor conforto térmico para os residentes.

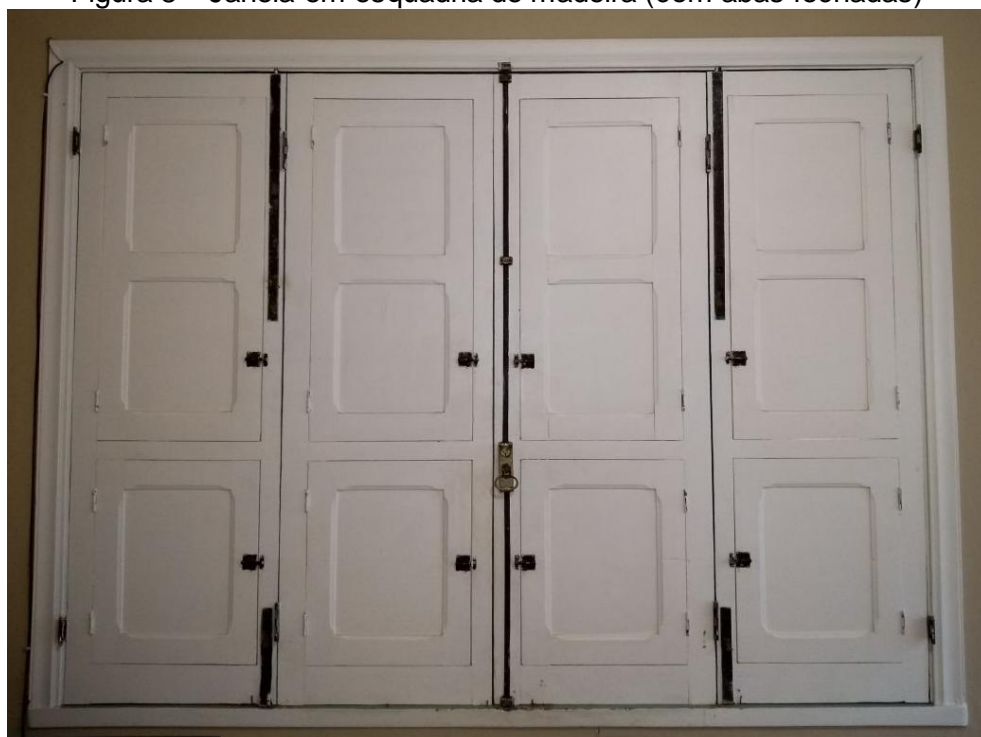
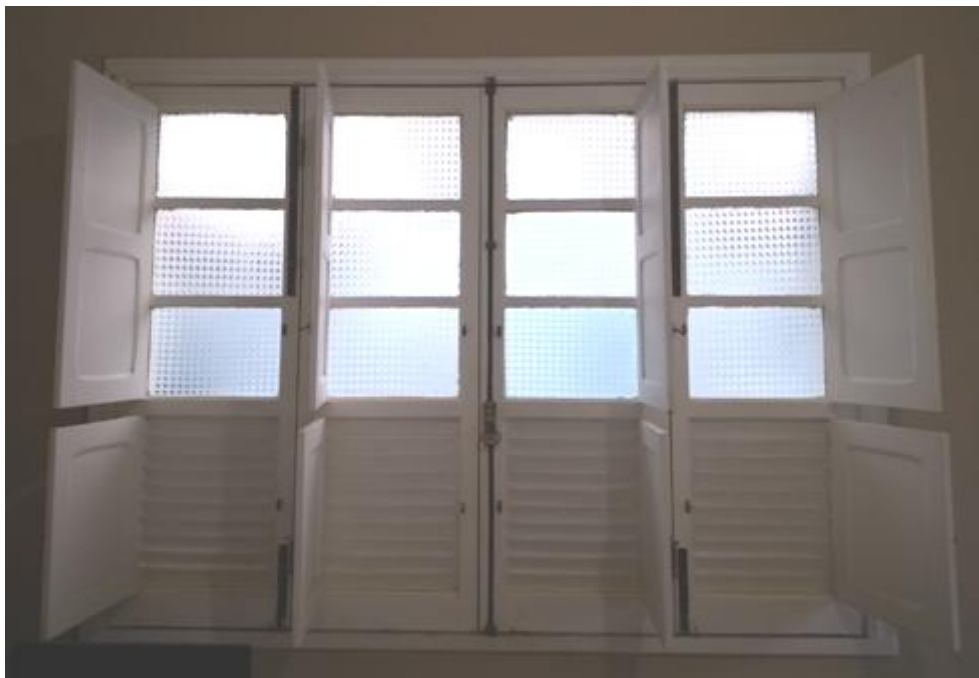
A Figura 8 e 9 ilustram respectivamente uma mesma janela em madeira com as abas de ventilação fechadas e abertas. Este modelo é bem interessante devido a opção de escolha do usuário em deixa-la totalmente aberta, somente com a claridade do sol ou totalmente fechada.

Figura 8 – Janela em esquadria de madeira (com abas fechadas)

Figura 9 – Janela em esquadria de madeira (com abas abertas)

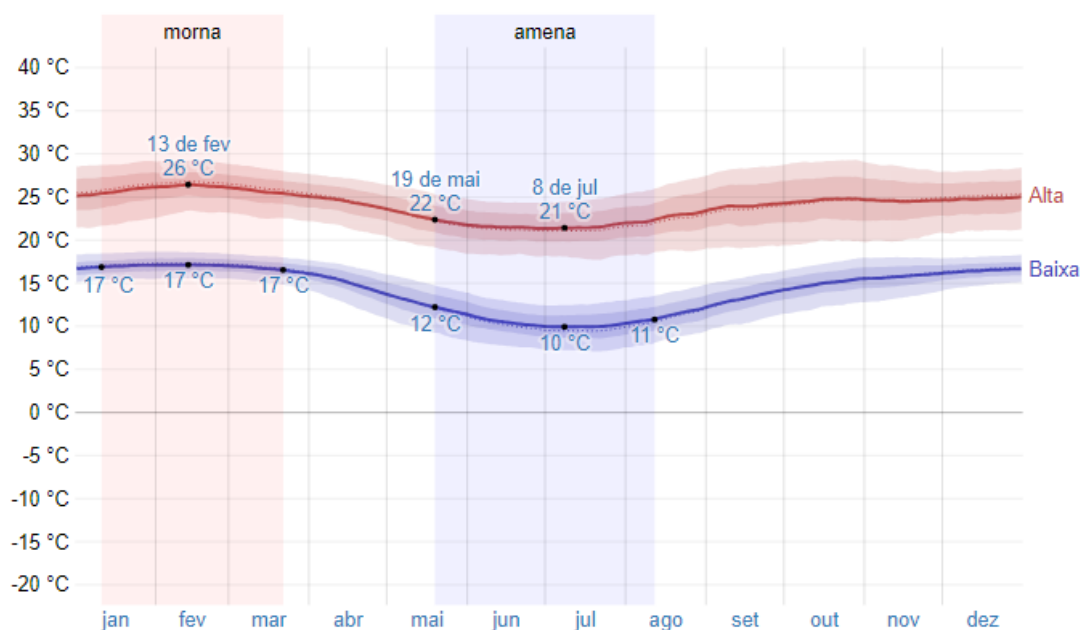
Figura 10 - Temperaturas máximas e mínimas médias da cidade de Ouro Preto, MG

A Figura 10 apresenta a Temperatura máxima (na linha vermelha) e mínima (linha azul) médias, com faixas do 25° ao 75° e do 10° ao 90° percentil. As linhas finas pontilhadas são as temperaturas médias percebidas correspondentes.

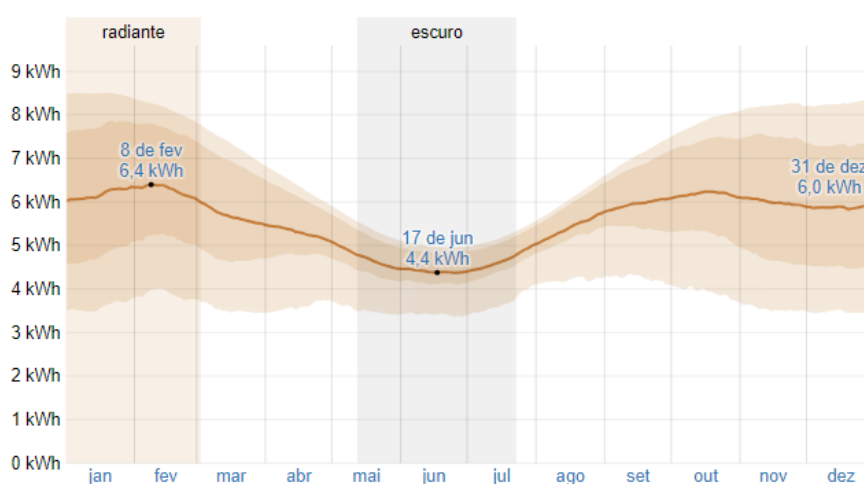
Figura 13 - Radiação solar incidente média na cidade de Ouro Preto, MG

Na figura 13, representa-se a energia solar de ondas curtas média que chega ao solo (linha laranja), por metro quadrado, com faixas do 25° ao 75° e do 10° ao 90° percentil.

A energia solar de ondas curtas incidente diária média passa por variações sazonais moderadas ao longo do ano, na cidade de Ouro Preto. O período mais radiante do ano dura em média 2,1 meses (dezembro a março) e o período mais escuro do ano dura em média 2,3 meses (maio a julho), com média diária de energia de ondas curtas incidente por metro quadrado abaixo de 4,8 kWh. A radiação de ondas curtas inclui a luz visível e a radiação ultravioleta. O total diário incidente de energia solar de ondas curtas que chega à superfície do solo ao longo de uma área ampla, inclui as variações sazonais na duração do período de dia, na elevação do sol acima do horizonte e na absorção de raios por nuvens e por outros elementos atmosféricos.

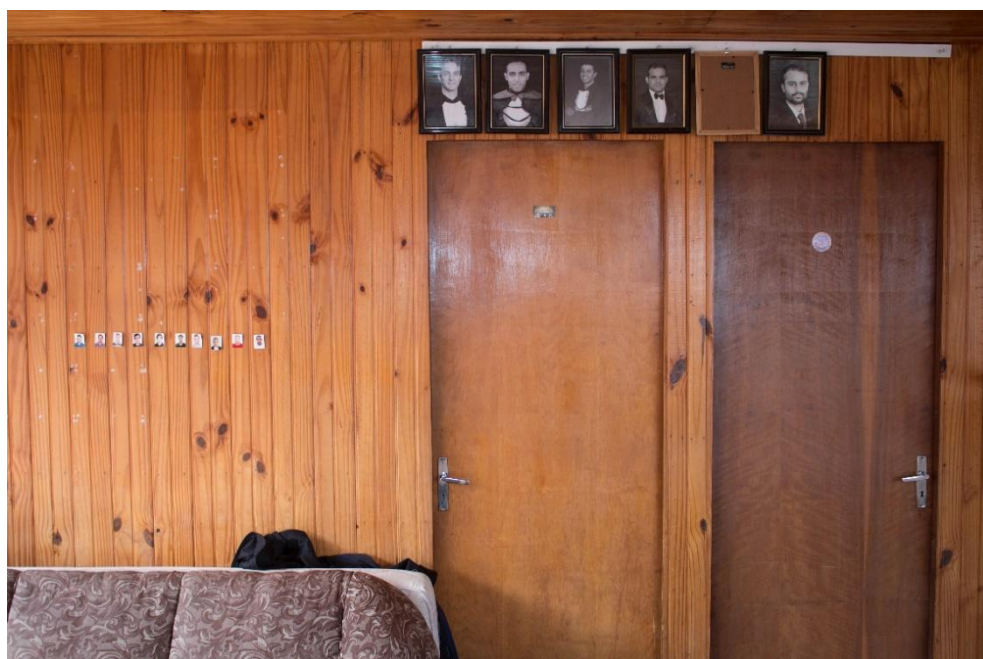
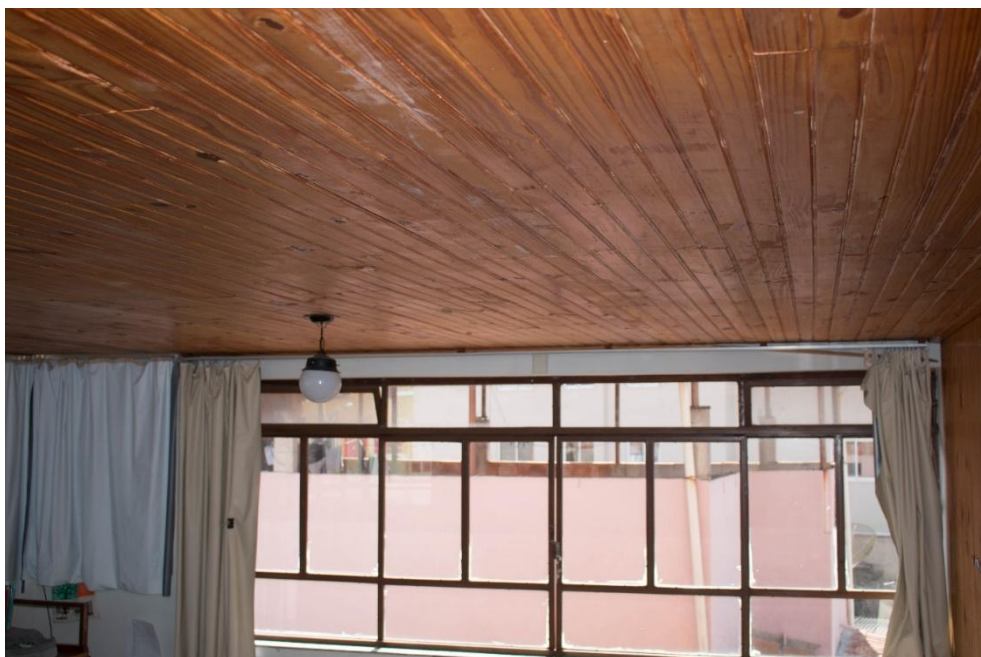
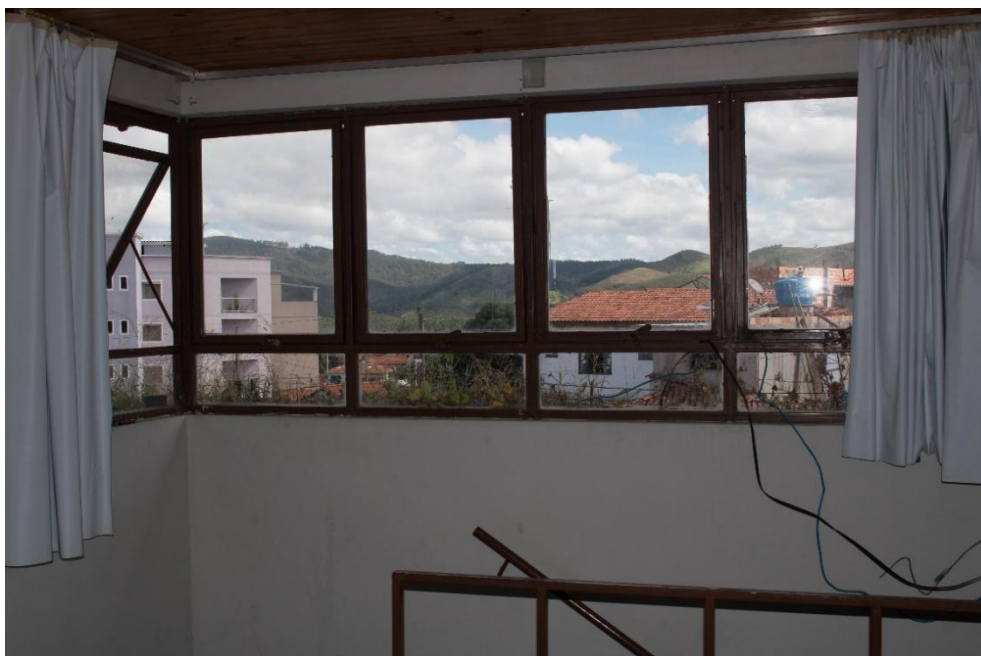
As figuras 20, 21, 22 e 23 representam visadas do 2º andar do apartamento 201. Que são respectivamente: divisória em madeira da sala com quartos, teto da sala, janela de ferro tipo correr e janela de ferro tipo maxim-ar.

Figura 20 – Divisórias dos quartos em madeira

Figura 21 – Vista da sala do 2º andar do apto 201 (forro de madeira)

Figura 22 – Vista do forro de gesso e janela da sala do 2º andar (apto 201)

Figura 23 – Janela da sala do 2º andar (apto 201)

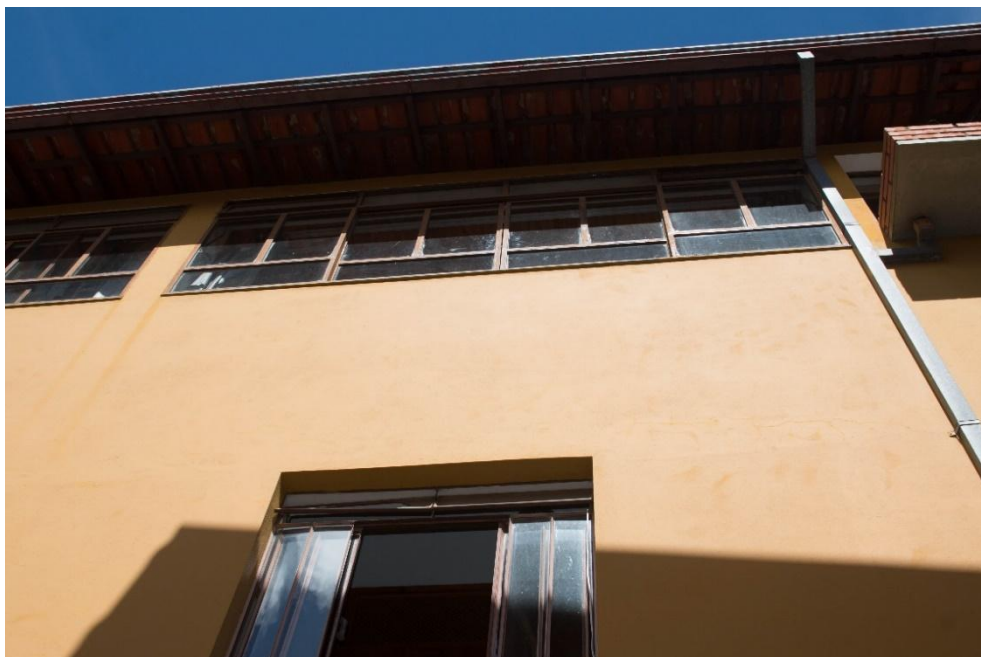
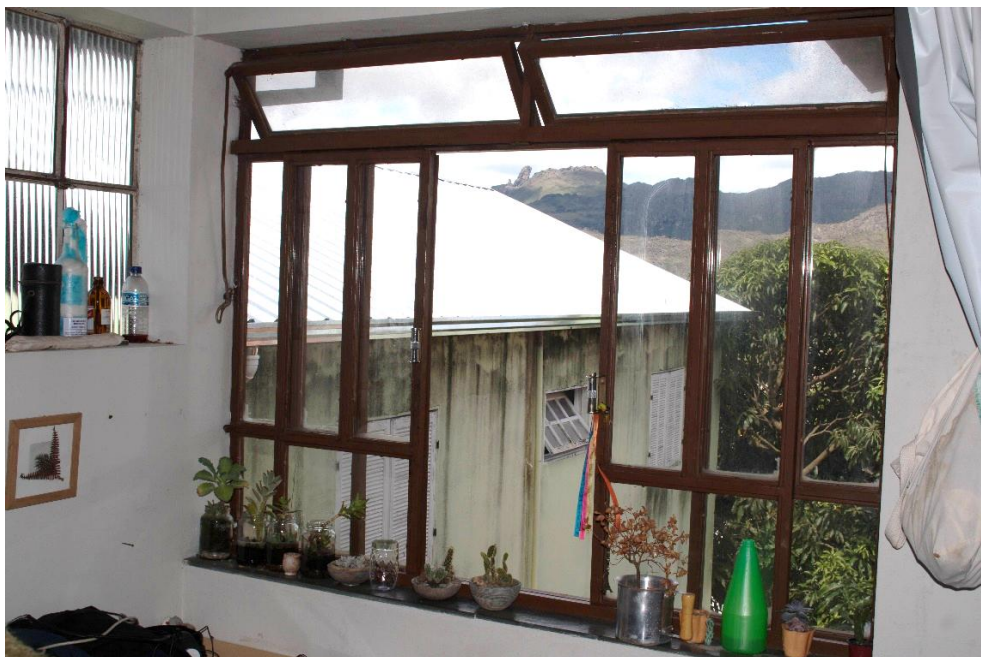
As figuras 24, 25, 26 e 27 são do apartamento 201 e representam respectivamente: vista externa da edificação focando nas janelas do corredor do primeiro andar e sala do

segundo andar, janela do quarto 4, escada de acesso do segundo para o primeiro andar com foco na janela basculante, corredor do primeiro andar com janelas de correr à direita.

Figura 24 – Janela da sala do 2º andar e do 1º andar (apto 201) vista do exterior da casa

Figura 25 – Janela do quarto do 2º (apto 201)

Figura 26 – Escada de acesso do 2º para o 1º andar (apto 201)

Figura 27 – Janela da sala do 1º andar (apto 201)

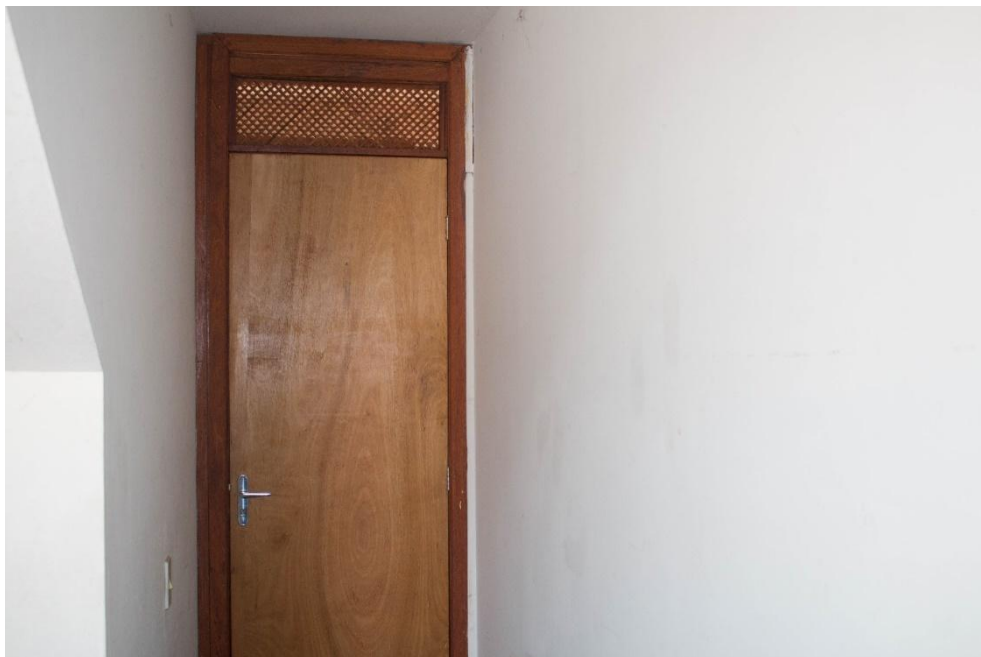
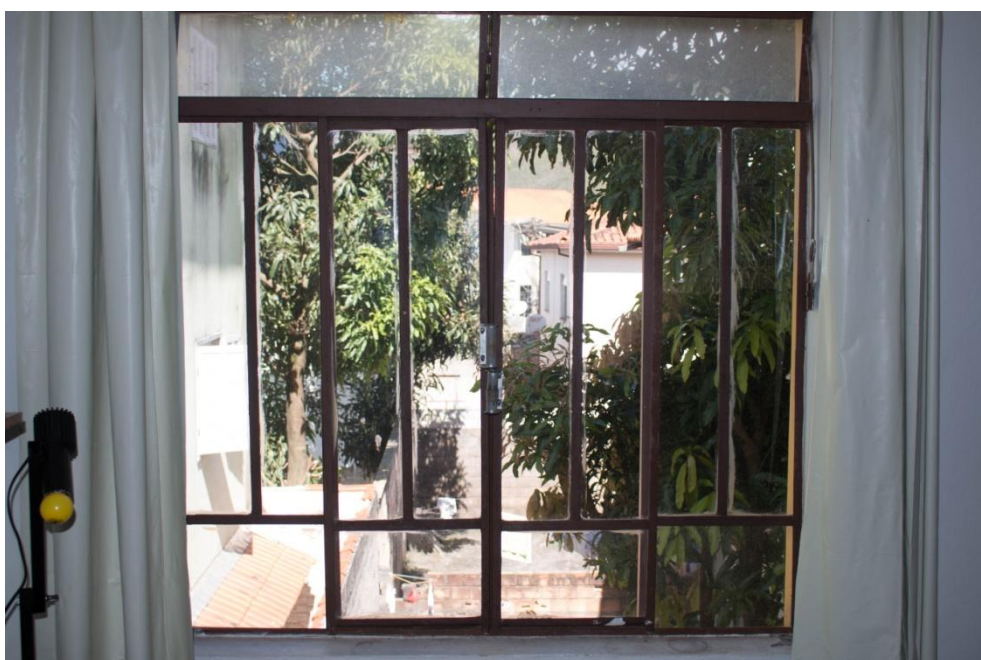
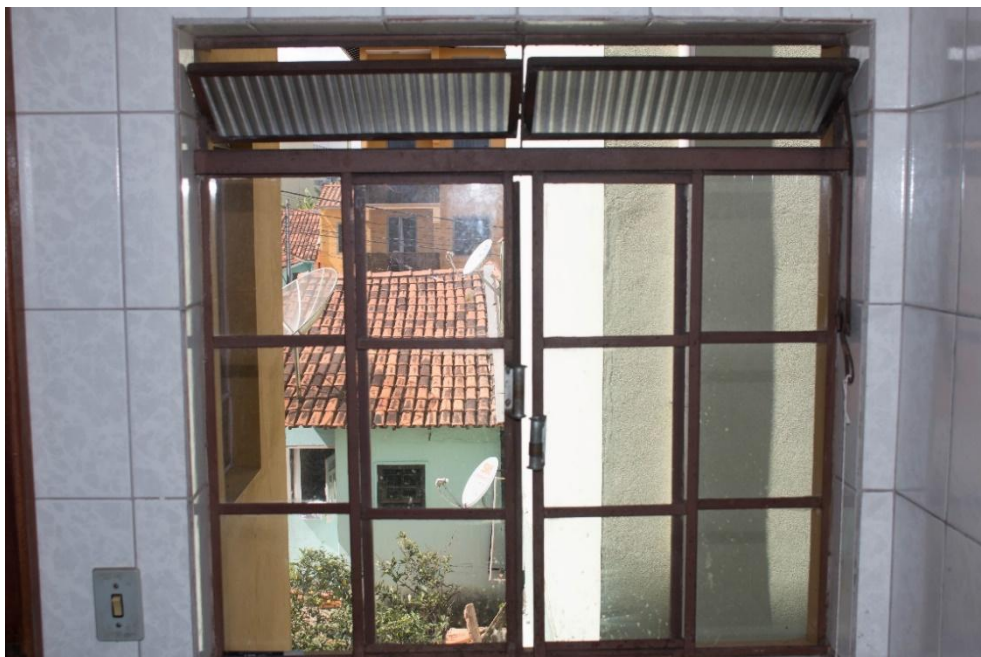
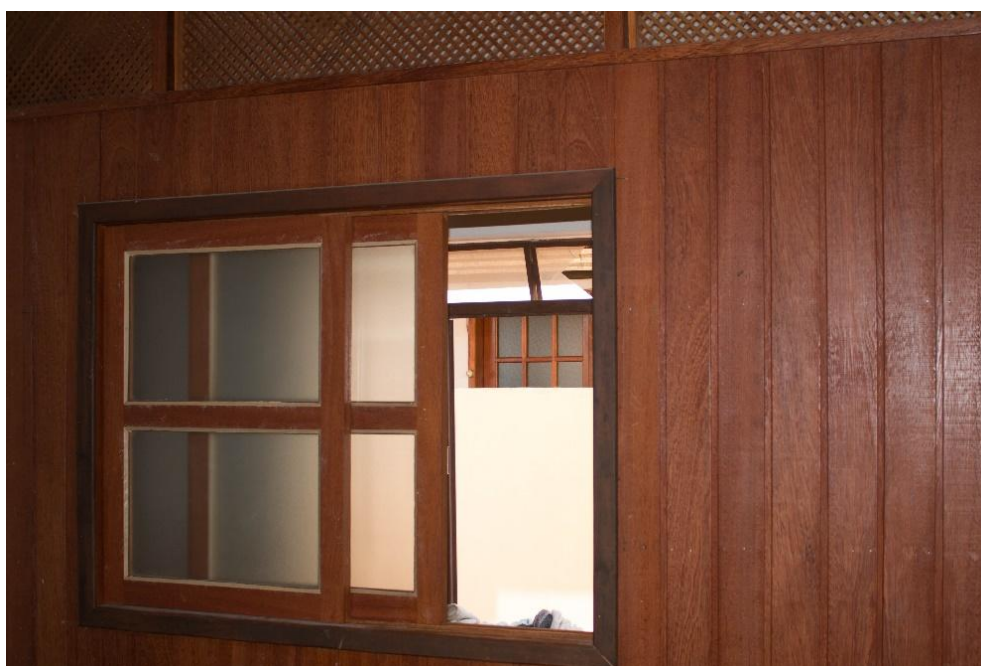
As figuras 28, 29, 30 e 31 são do apartamento 201 e representam respectivamente: porta e divisória em gesso da sala do primeiro andar, janela do quarto 2, janela da cozinha e janela do corredor com divisória em madeira.

Figura 28 – Porta da sala do 1º andar (apto 201)

Figura 29 – Janela do quarto do 1º (apto 201)

Figura 30 – Janela da cozinha do 1º (apto 201)

Figura 31 – Janela da cozinha do 1º (apto 201)

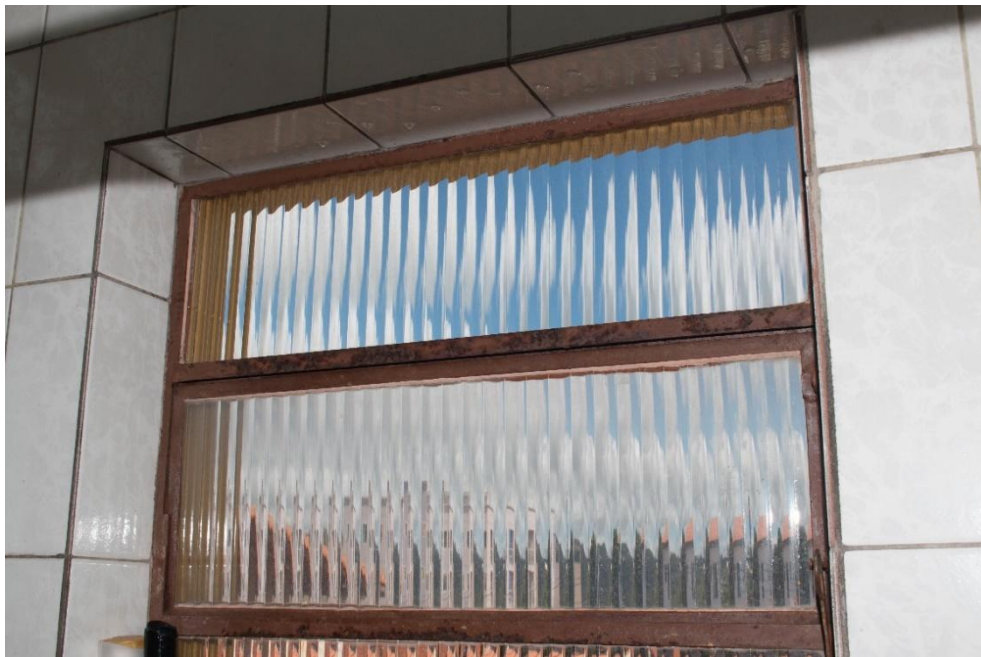
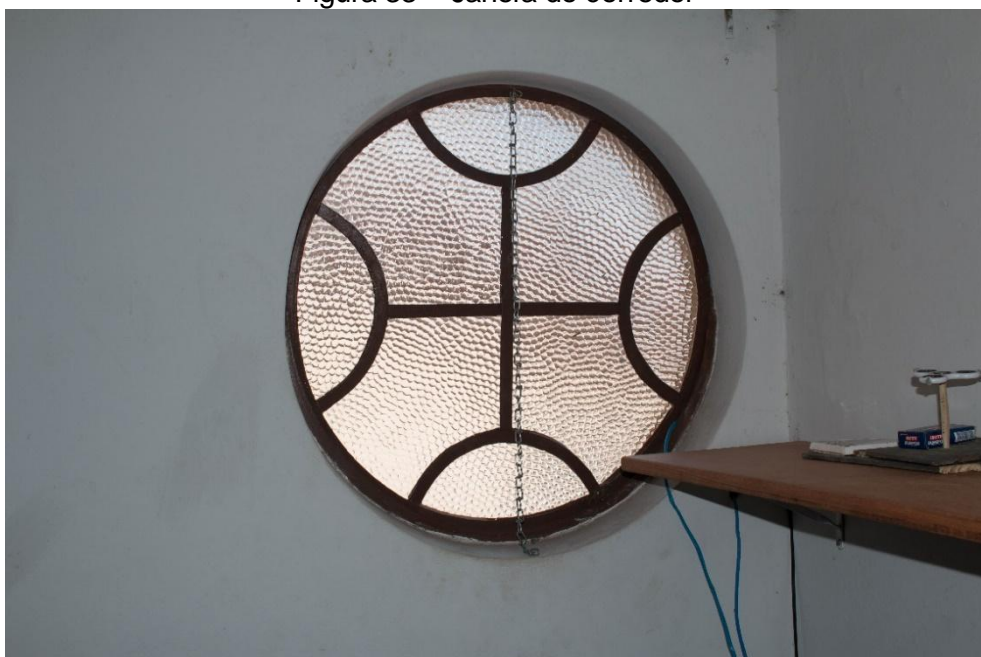
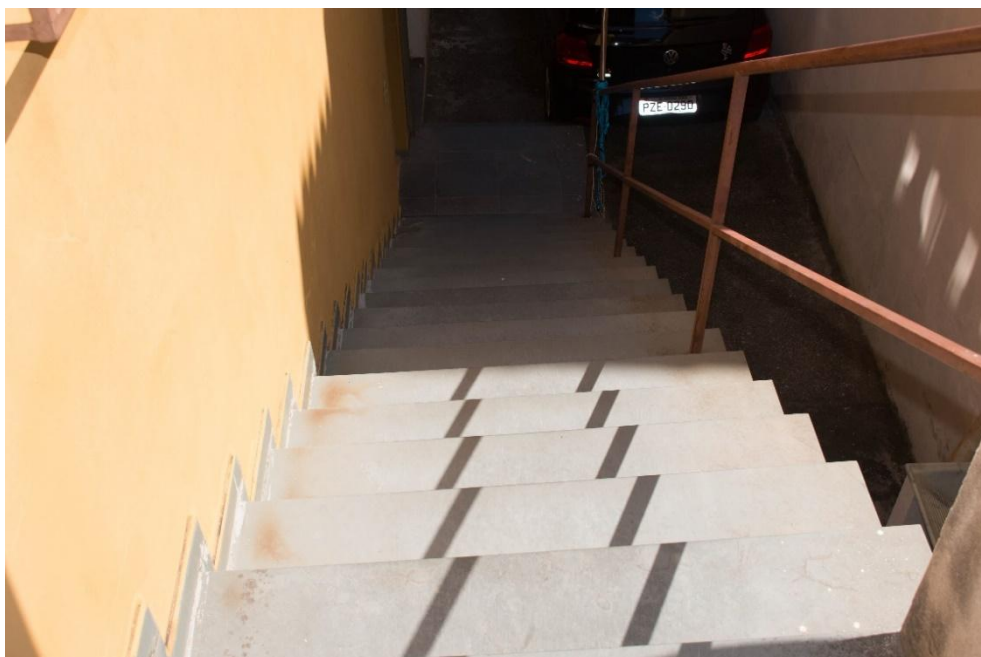
As figuras 32, 33, 34 e 35 são do apartamento 201 e representam respectivamente: janela do banheiro do primeiro andar; janela tipo basculante da sala; piso de ardósia dos quartos, salas, cozinha, corredor e escadas; escada externa que dá acesso do apartamento 101 e 102.

Figura 32 – Janela do banheiro

Figura 33 – Janela do corredor

Figura 34 – Piso de ardósia (quartos, sala e cozinha)

Figura 35 – Vista da escada externa
