UNIVERSIDADE FEDERAL DE MINAS GERAIS
Escola de Engenharia
Curso de Especialização: Produção e Gestão do
Ambiente Construído

MANIFESTAÇÕES PATOLÓGICAS POR
ALTERAÇÕES QUÍMICAS NO CONCRETO

Trabalho de Conclusão de Curso apresentado ao Curso de Especialização: Produção e Gestão do Ambiente Construído do Departamento de Engenharia de Materiais e Construção, da Escola de Engenharia da Universidade Federal de Minas Gerais, como requisito parcial para obtenção do título de Especialista.

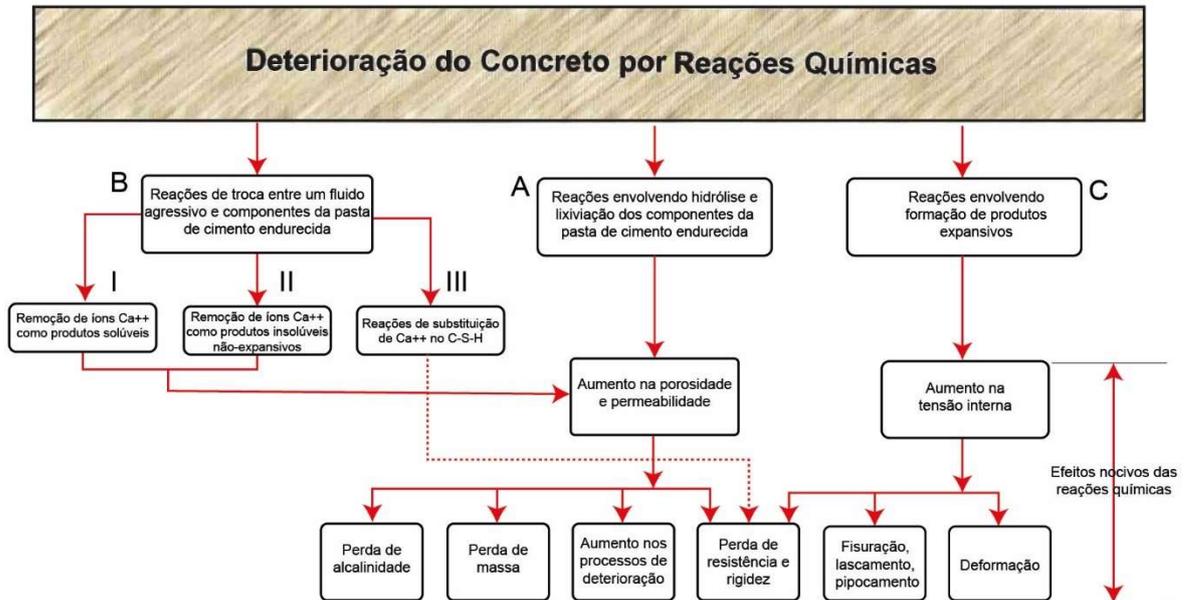
A Figura 4 ilustra esquematicamente o desenvolvimento das três categorias de deterioração do concreto por reações químicas.

Figura 4 - Deterioração do concreto por reações químicas.

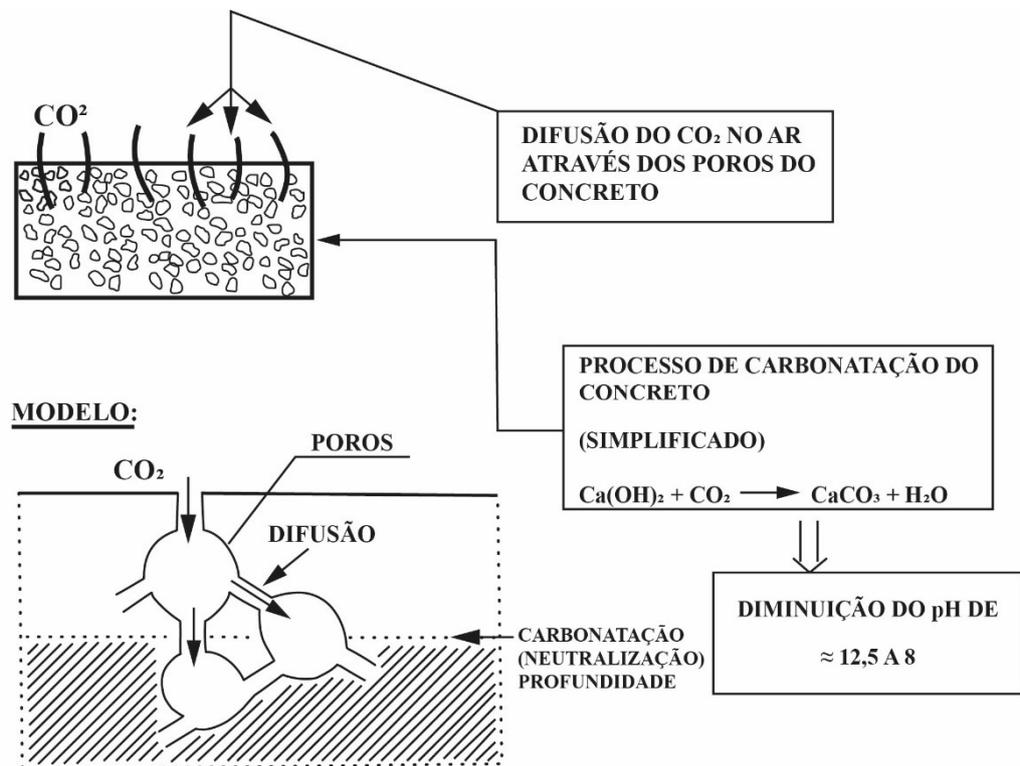
Por meio da representação da Figura 5 é possível entender melhor o processamento e avanço da carbonatação nos poros do concreto.

Figura 5 - Avanço do processo de carbonatação no concreto.

Como esse processamento acontece a partir da superfície externa, ocorre uma separação das regiões com diferença de pH. Conforme é possível observar no modelo da Figura 5, a região mais externa do concreto (área sem hachura) apresenta o pH mais baixo, com valores abaixo de 9, enquanto que a região mais interna (área

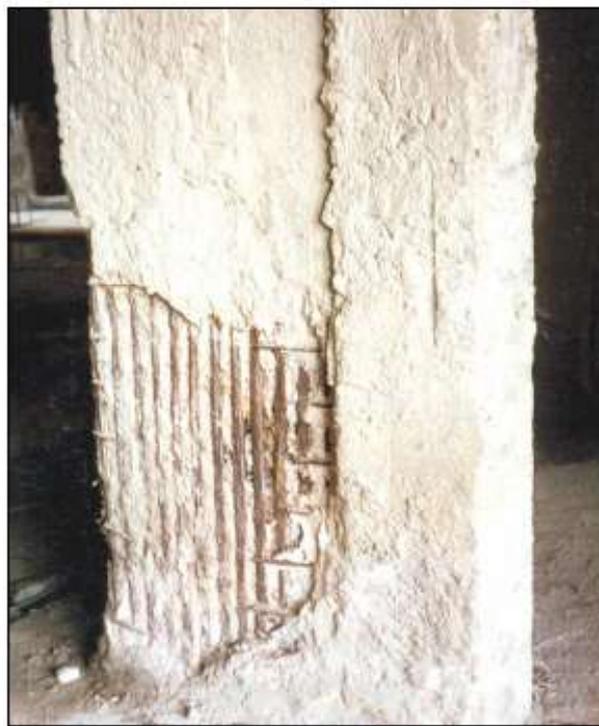
Na Figura 6 é possível observar a degradação de uma estrutura afetada pelo processo de carbonatação que conseqüentemente levou a ação da corrosão.

Figura 6 - Corrosão resultante dos efeitos da Carbonatação sobre o pilar de uma indústria.

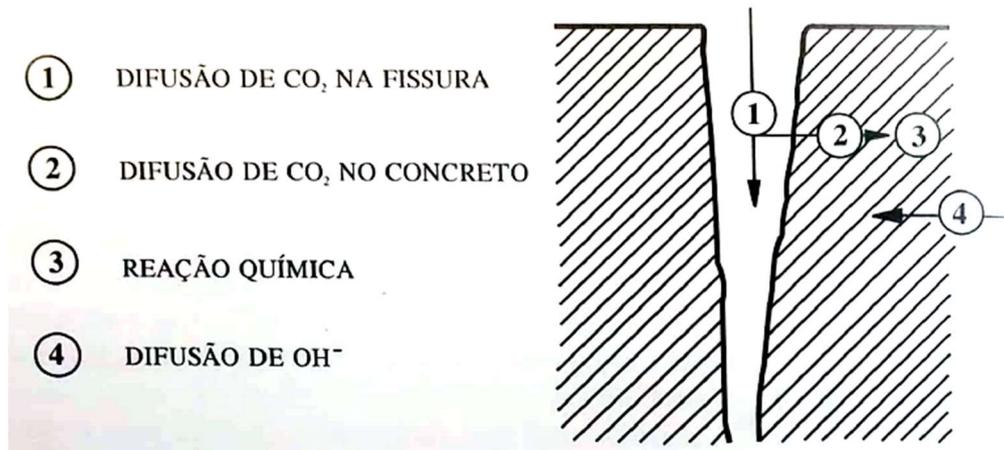
O gás carbônico pode penetrar no interior do concreto mais aceleradamente por meio das fissuras, conforme é possível observar na Figura 7. Porém, dependendo da espessura dessa fissura e da quantidade de íons e de água no interior dela, pode ocorrer o acúmulo de carbonato na superfície da fissura, fenômeno conhecido como autocicatrização da fissura (FIGUEIREDO, 2005).

Figura 7 - Representação da carbonatação no interior de uma fissura.

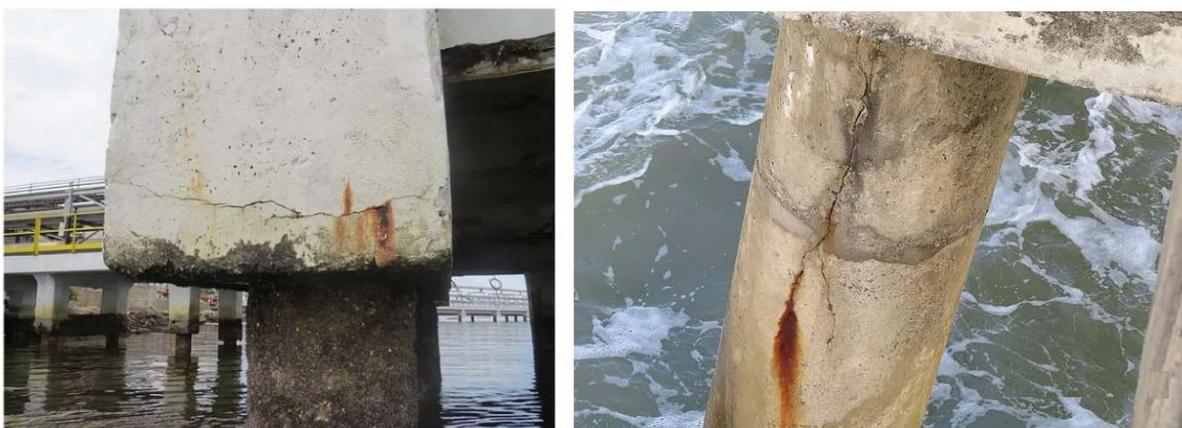
Na Figura 8 é possível visualizar duas estruturas, em ambientes marinhos já atacada pela ação dos cloretos.

Figura 8 - Estruturas comprometidas pelo ataque de cloretos em região marinha.

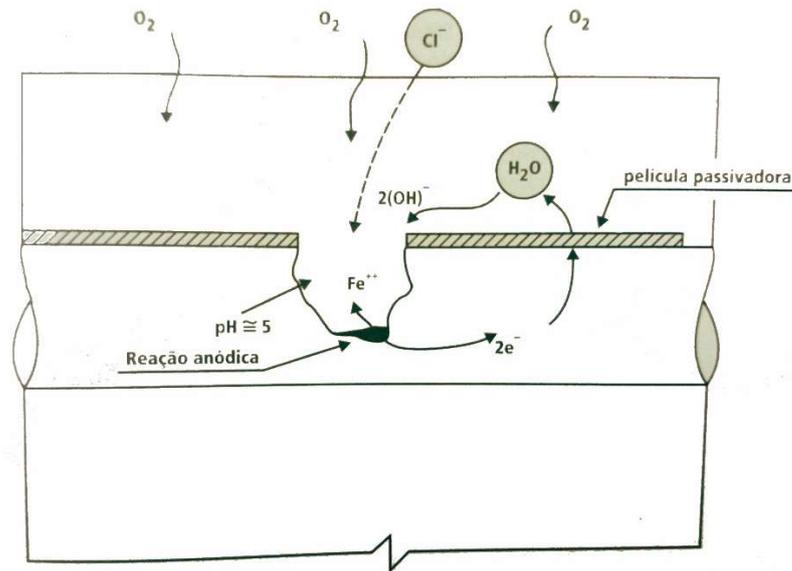
armação consiste em uma grande zona catódica, processando-se, portanto, a corrosão nos pontos anódicos, conforme pode ser demonstrado na Figura 9 (FUSCO, 2008).

Figura 9 - Ação dos íons cloretos na corrosão do aço.

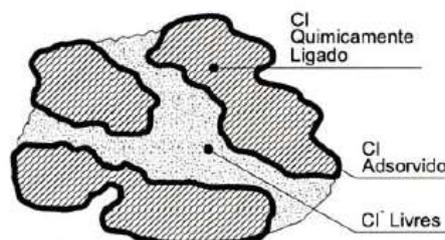
O cloreto pode se apresentar em três formas no concreto: quimicamente ligado ao aluminato tricálcico (C₃A), adsorvido na superfície dos poros e sob a forma de íons livres, conforme apresenta a Figura 10. Todavia, não é o teor total de cloretos que interessa para corrosão, apenas os íons livres que se deslocam de um local para o outro são capazes de destruir a película passivadora da superfície do aço, e iniciar o processo de corrosão (FERREIRA, 2000).

Figura 10 - O cloreto no interior do concreto.

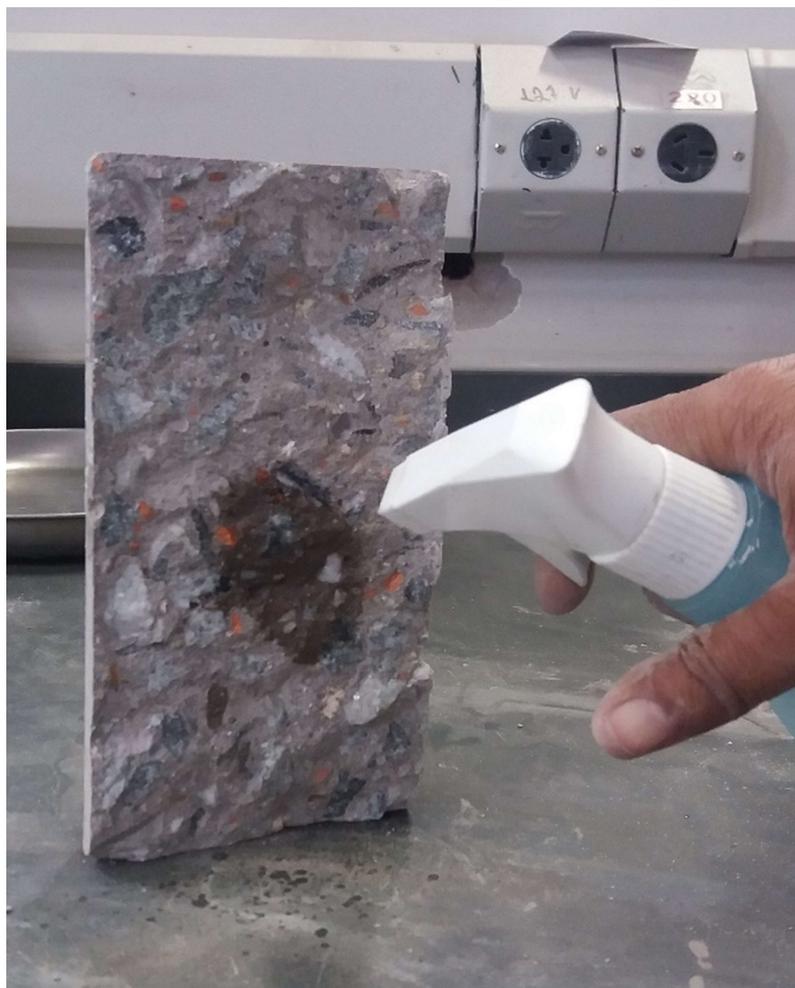
Figura 15 - Aspersão de fenolftaleína no corpo de prova que ficou exposto as intempéries.

Após alguns minutos passados da aplicação do indicador é possível observar que não há mudança na coloração da superfície do corpo de prova. Isso significa dizer que como nenhuma zona do corpo de prova mudou de coloração, o concreto está completamente carbonatado e caso existisse armadura no seu interior provavelmente a mesma já se encontraria despassivada. Nesse caso, não é necessário fazer a

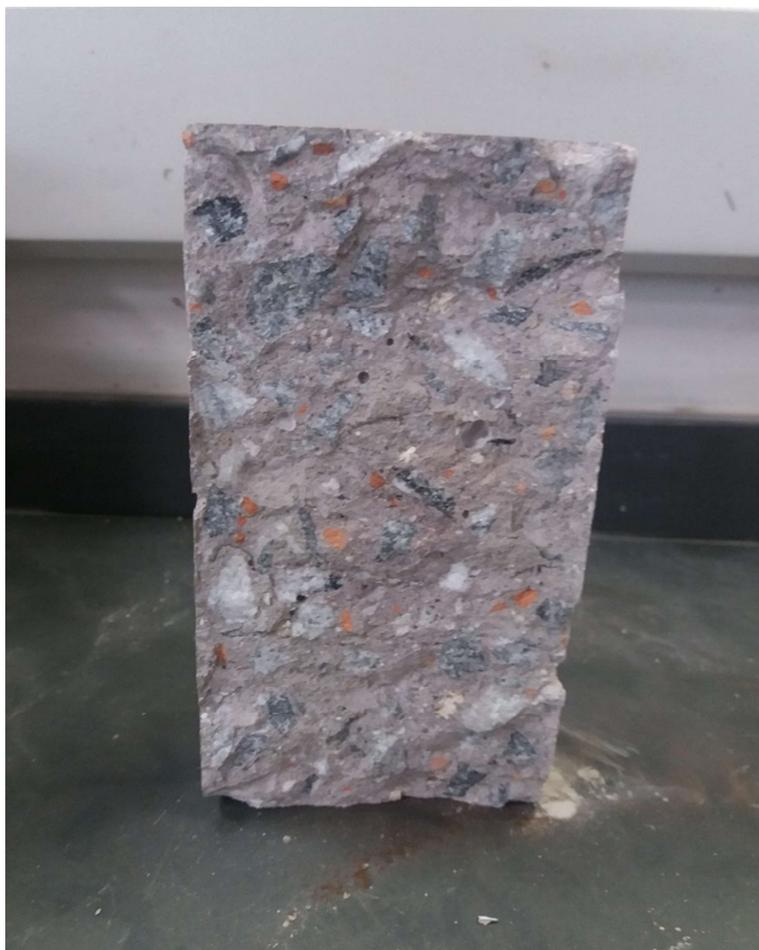
Figura 16 - Corpo de prova carbonatado.

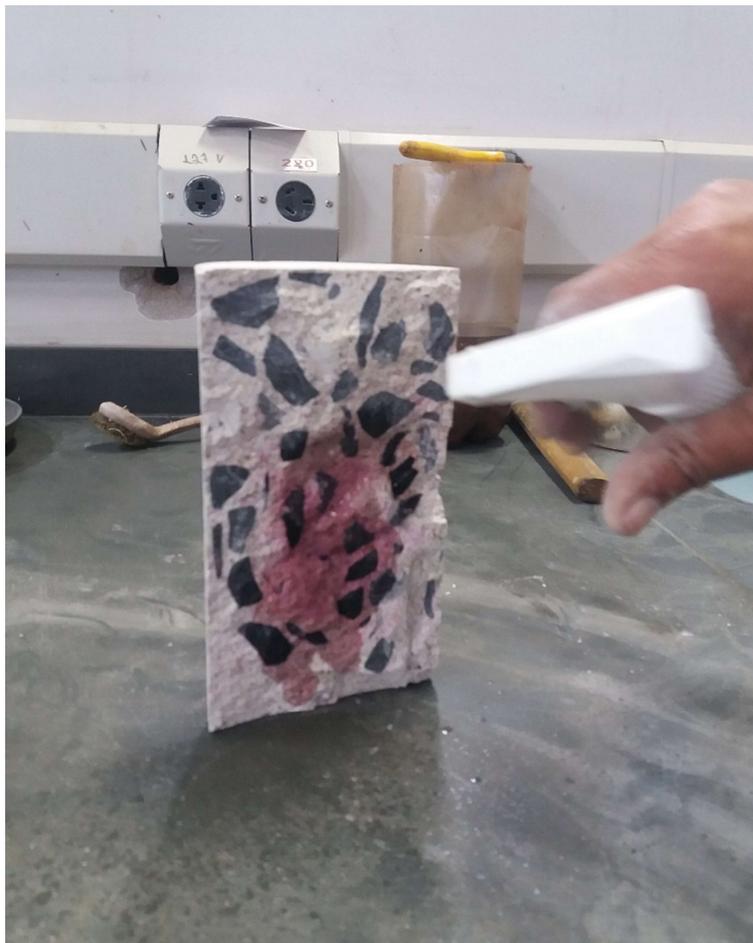
Em um segundo momento, foi realizado o mesmo procedimento para o corpo de prova não exposto ao meio ambiente externo. Assim, aplicou-se a solução de fenolftaleína com o borrifador sobre a seção rompida do corpo de prova, conforme pode ser observado na Figura 17.

Figura 17 - Aplicação da solução de fenolftaleína sobre o corpo de prova não exposto as intempéries.

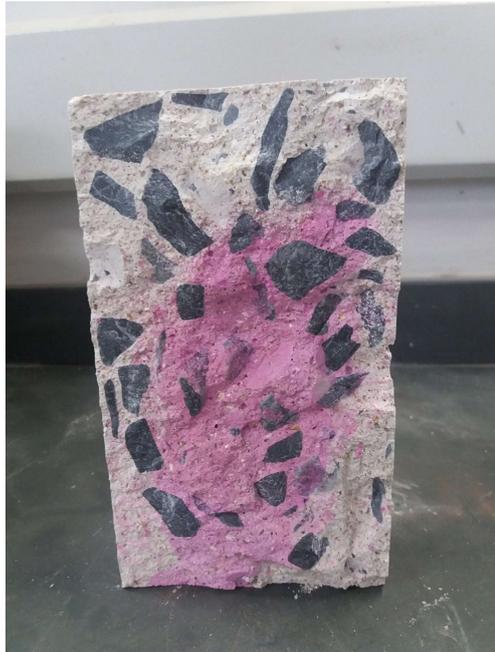
Já durante a aplicação da solução é possível perceber uma leve coloração rosada na superfície do concreto e após esperados alguns minutos observa-se a intensificação dessa coloração. Assim, após a aplicação da solução é possível observar duas zonas de coloração distintas, a zona carbonatada que se apresenta incolor, e a zona não carbonatada que se apresenta rosada, conforme pode ser observada na Figura 18.

Figura 18 - Corpo de prova após alguns minutos da aspersão de fenolftaleína.

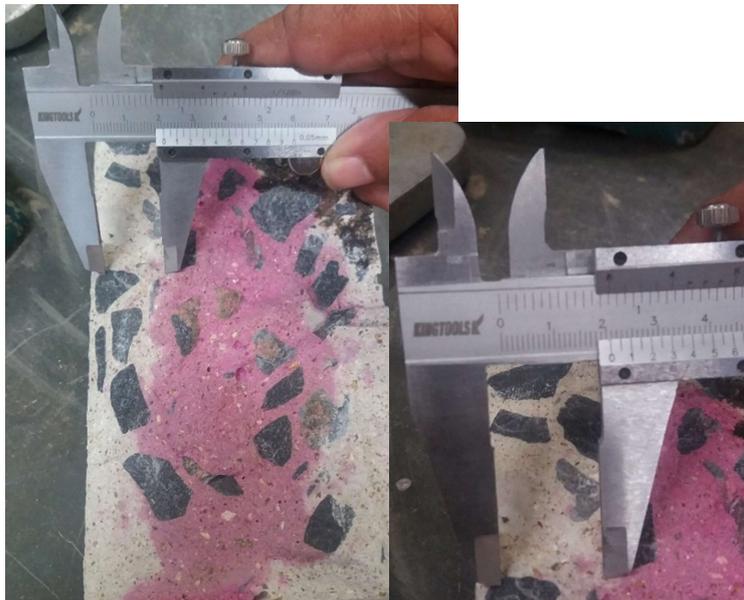
Figura 19 - Imagens da leitura da medida da frente de carbonatação do corpo de prova.

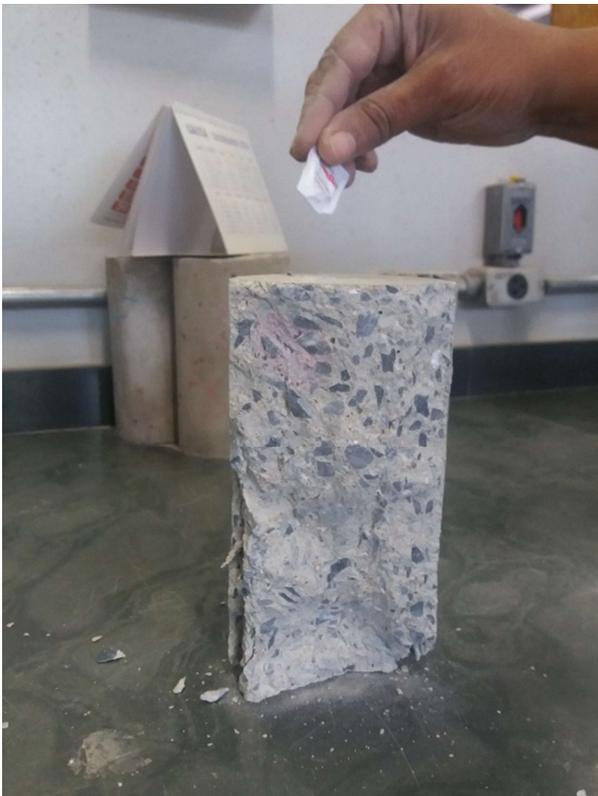
Para esse procedimento experimental foi confeccionado em laboratório um corpo de prova cilíndrico de concreto nas dimensões de Ø 10x 20 cm. Como o ensaio foi realizado na cidade de Belo Horizonte e esta cidade não apresenta ambiente salino, e, portanto, não apresenta íons cloretos representativos na sua atmosfera, o ensaio foi simulado utilizando-se o cloreto de sódio sobre a superfície do corpo de prova de concreto. Dessa forma, foi depositado uma quantidade de cloreto de sódio sobre a superfície do corpo de prova de concreto, simulando o que ocorre em estruturas expostas a esse tipo de meio agressivo, conforme ilustrado nas Figuras 23 e 24.

Figura 23 - Aplicação de cloreto de sódio sobre a superfície de concreto.

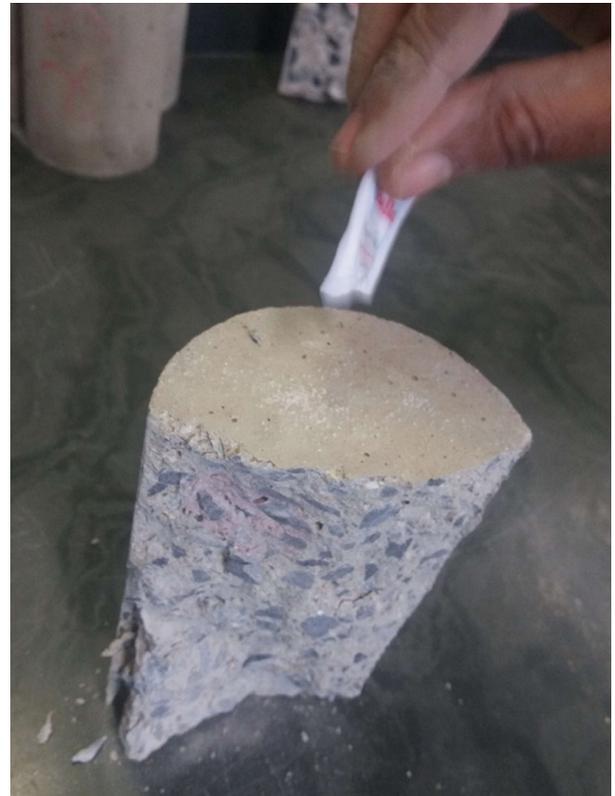
Figura 24 - Cloreto de sódio sobre a superfície do concreto.

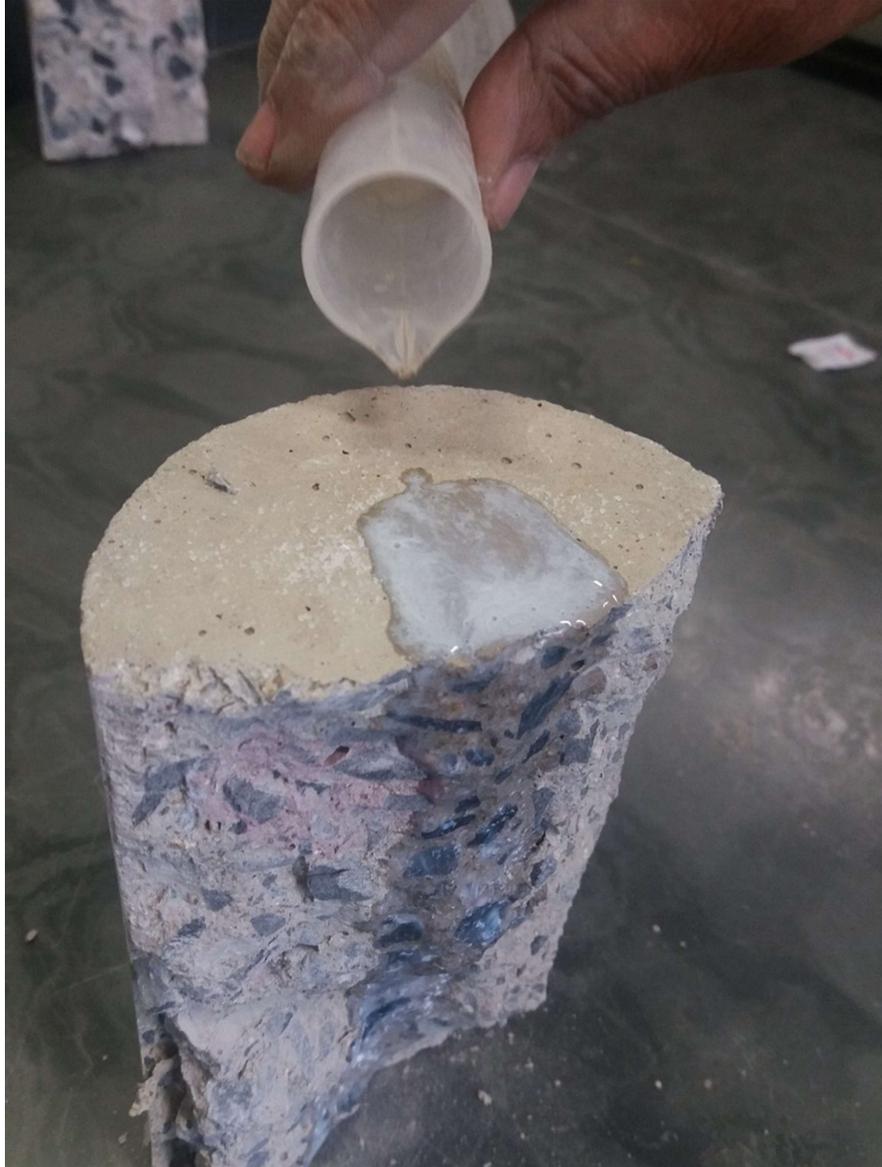
Em seguida à aplicação do cloreto de sódio foi adicionada sobre o concreto a solução de nitrato de prata a 0,1 mol/l (AgNO_3), conforme pode ser visualizado na Figura 25. É possível observar que uma vez depositada a solução de nitrato de prata sobre o cloreto de sódio da superfície do concreto eles reagem formando um precipitado branco espumoso. A reação entre eles também pode ser representada pela Equação 6.

Figura 25 - Solução de nitrato de prata derramada sobre a superfície do corpo de prova de concreto.

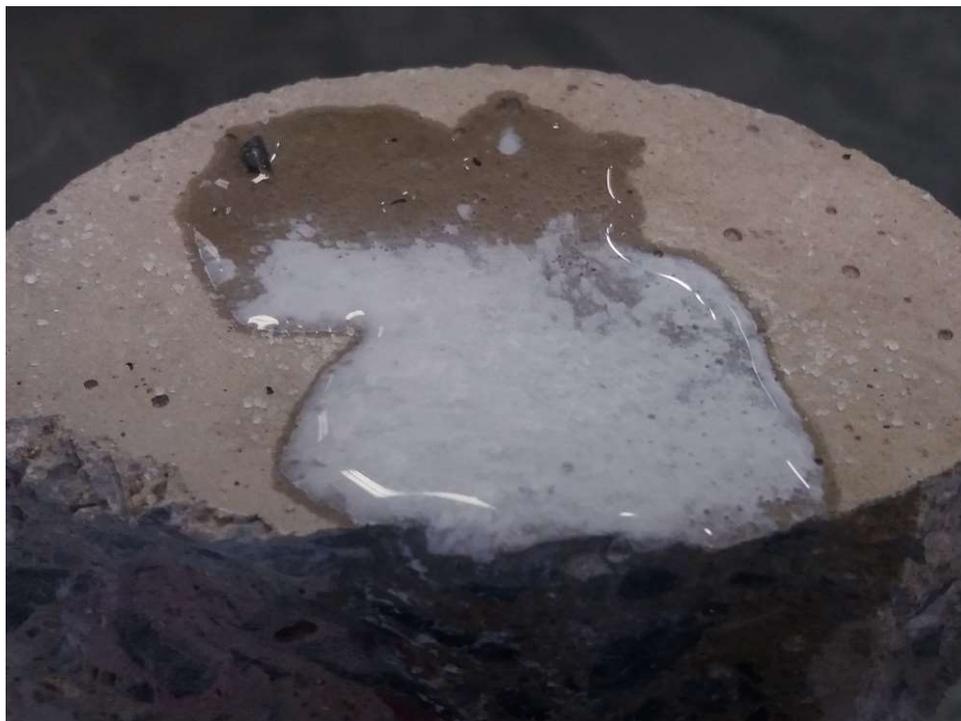
Na Figura 26 é possível visualizar com mais detalhes o efeito provocado pela reação, que gera uma solução esbranquiçada resultado da precipitação do cloreto de prata (AgCl).

Figura 26 - Precipitado esbranquiçado de cloreto de prata resultado da reação do nitrato de prata com o cloreto de sódio.

Esse ensaio tem como característica a detecção da presença dos cloretos, porém não quantifica os seus teores. Assim, esse ensaio pode comprovar se a despassivação e a corrosão das armaduras de uma estrutura de concreto ocorreram ou não pela presença de íons cloretos.

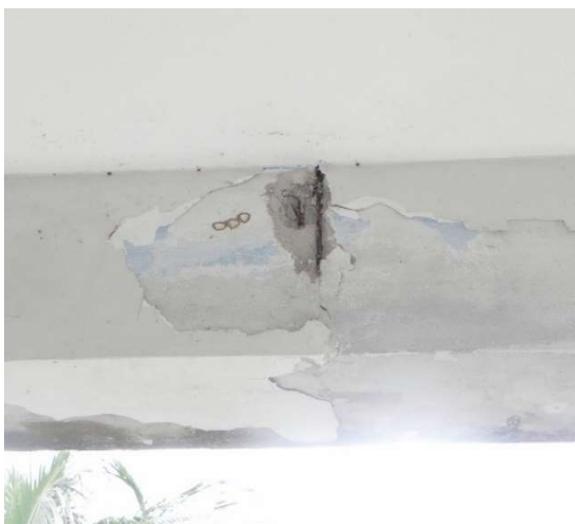
Figura 28 - Deterioração da viga na área externa (varanda).

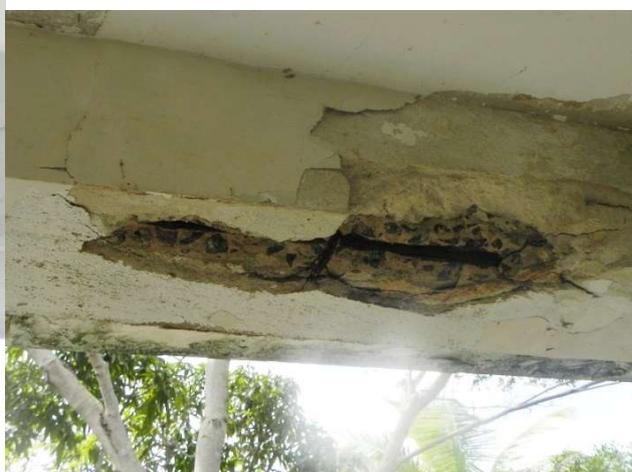
Figura 29 - Deterioração da viga na área externa (varanda).

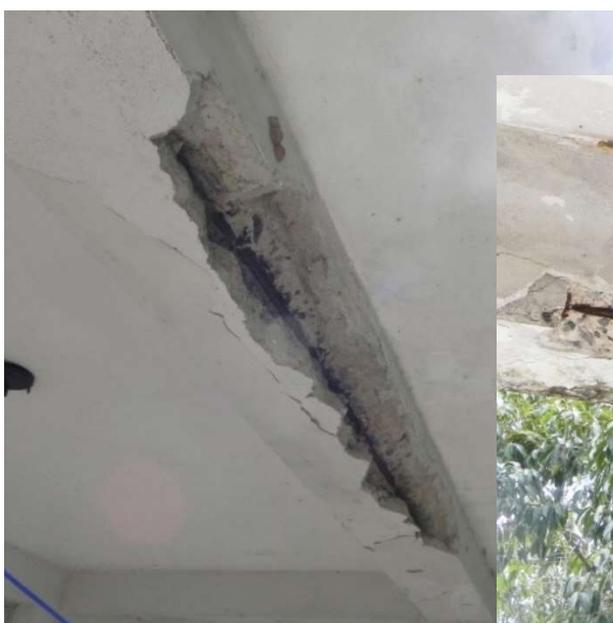
Figura 30 - Danos da viga na área externa (varanda).

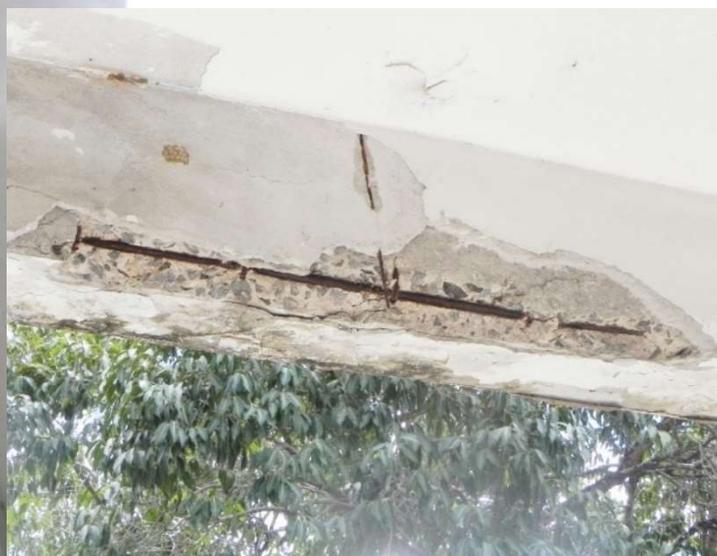
Figura 31 - Deterioração da viga na área externa (varanda).

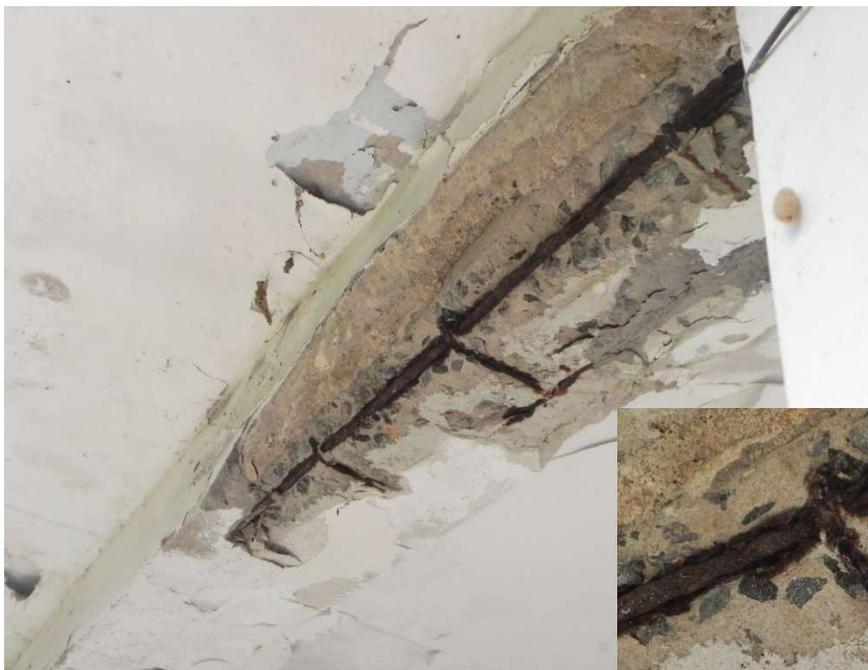
Figura 32 - Deterioração da viga na área externa (varanda).

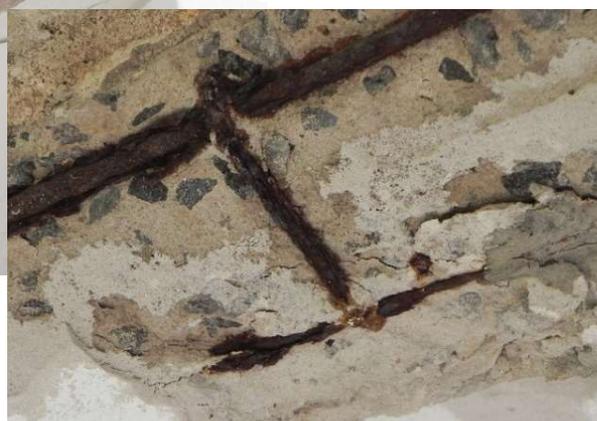
Figura 33 - Detalhe da armadura da viga da área externa.

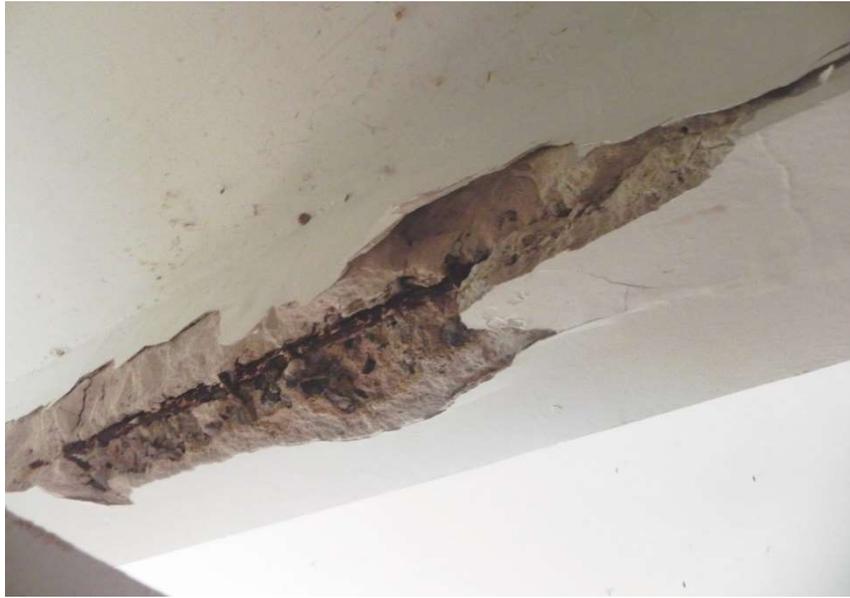
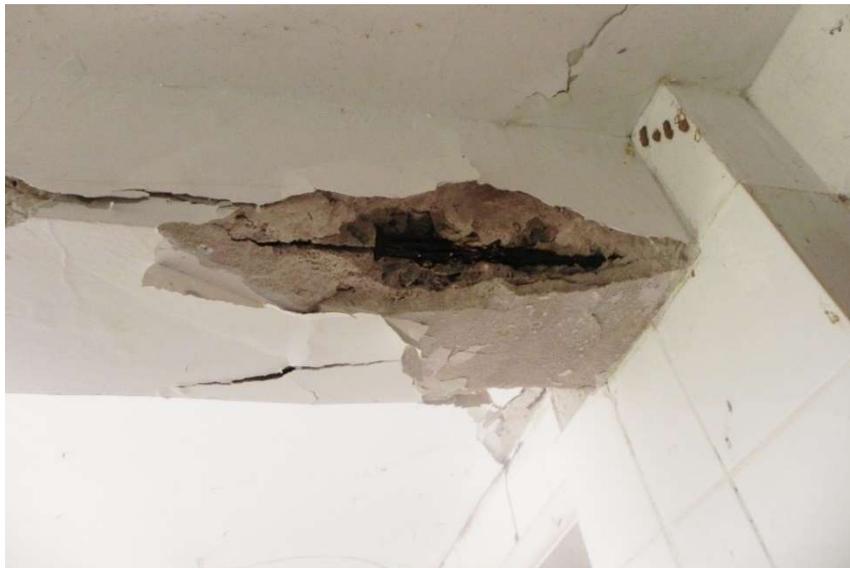
As figuras 34 e 35 se referem a uma mesma viga localizada no vestiário, portanto área interna à edificação. Assim como a viga da varanda, a viga do vestiário apresenta danos relevantes com corrosão avançada. Houve destacamento expressivo de cobrimento do concreto com apresentação de armaduras expostas, e redução de secção tanto das armaduras principais como dos estribos. Além disso, na Figura 35 é possível verificar grandes rachaduras paralelas a armadura principal, resultado provável da corrosão avançada.

Figura 34 - Deterioração da viga na área interna do vestiário.

Figura 35 - Deterioração da viga na área interna do vestiário.

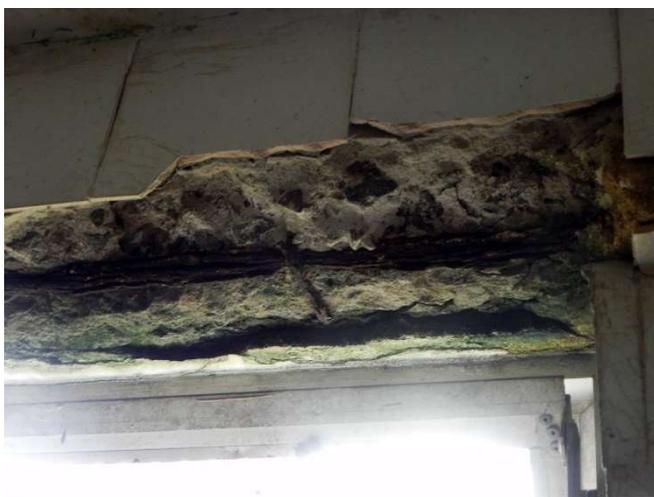
Na imagem da Figura 36 é possível verificar a viga da cozinha, também localizada na área interna do imóvel, e com grau elevado de deterioração. Com a corrosão das armaduras houve lascamento e destacamento significativo do revestimento do concreto o que resultou em armadura exposta e diminuição das secções de armadura principal e transversais. Como a armadura foi totalmente

Figura 36 - Comprometimento da viga na área interna da cozinha.

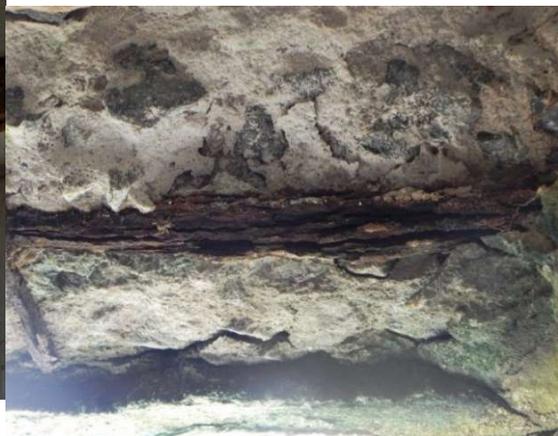
Figura 37 - Detalhe da armadura da viga da cozinha.

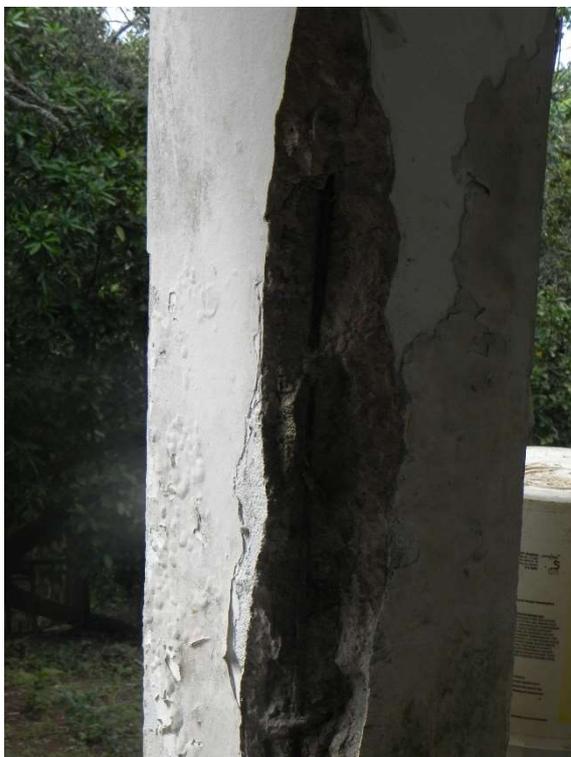
Figura 38 - Deterioração do pilar da varanda.

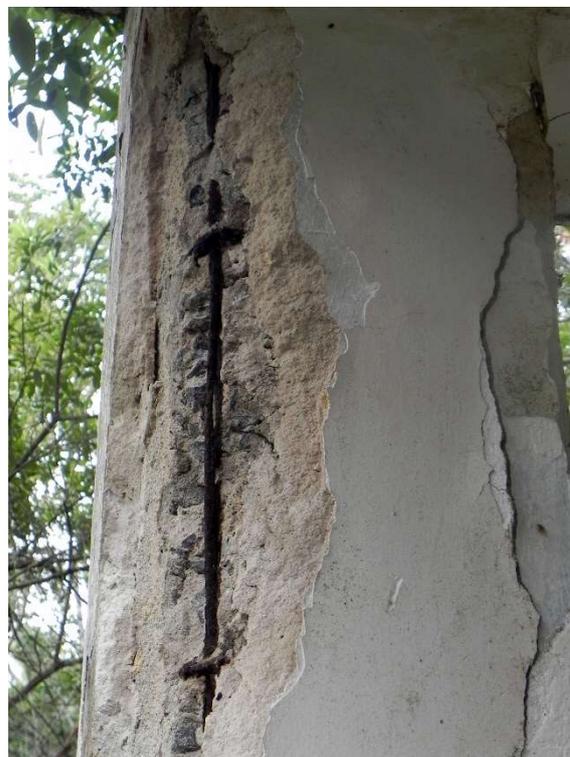
Figura 39 - Deterioração do pilar da varanda.

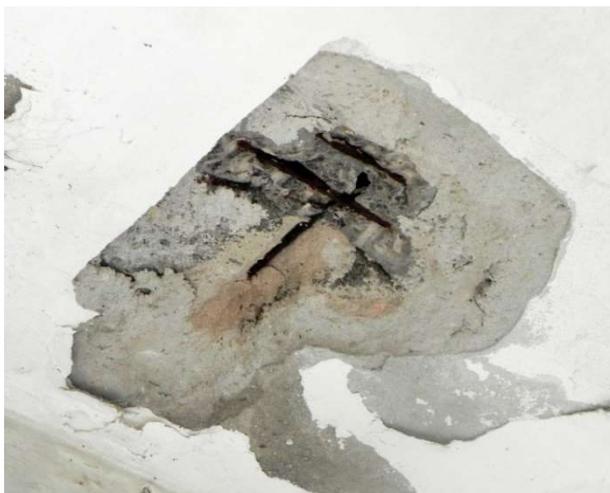
Figura 40 - Corrosão nas armadura e destacamento da laje do pavimento inferior.

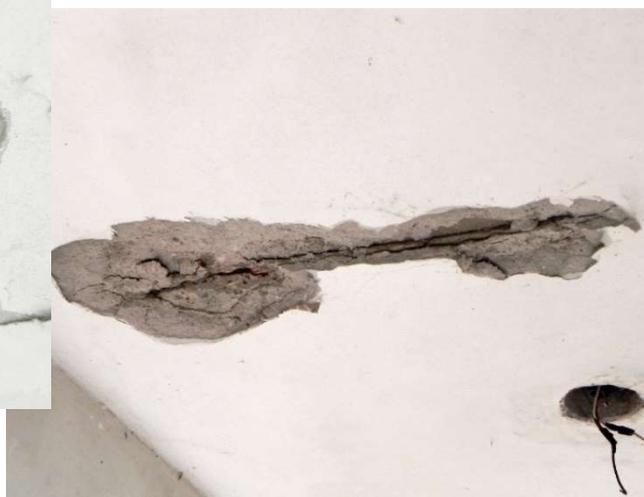
Figura 41 - Corrosão nas armadura e destacamento da laje do pavimento inferior.

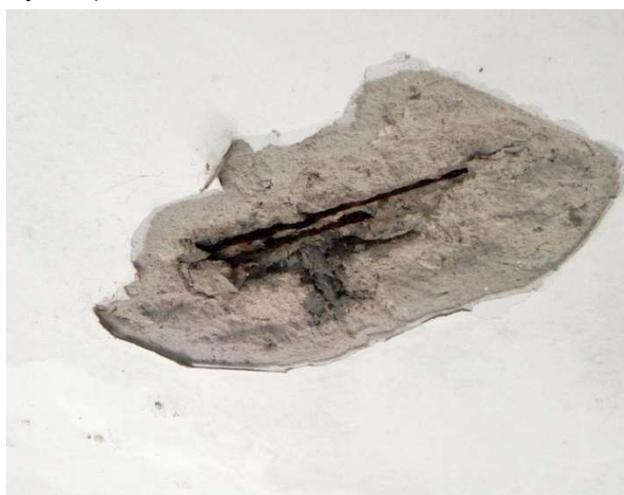
Figura 42 - Corrosão nas armadura e destacamento da laje do pavimento inferior.

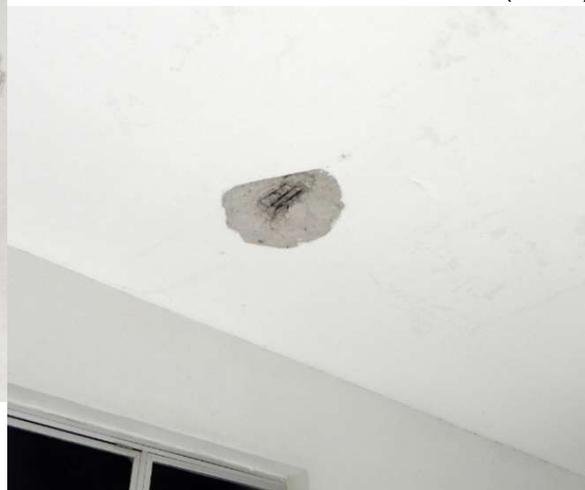
Figura 43 - Corrosão nas armadura e destacamento da laje do pavimento superior (térreo).
