**UNIVERSIDADE FEDERAL DE MINAS GERAIS**  
**ESCOLA DE ENGENHARIA**  
**CURSO DE ESPECIALIZAÇÃO: PRODUÇÃO E GESTÃO DO AMBIENTE**  
**CONSTRUÍDO**

**ESTUDO COMPARATIVO DA INFLUÊNCIA DA**  
**CLASSE DE AGRESSIVIDADE AMBIENTAL NO**  
**PROJETO DE ESTRUTURAS DE CONCRETO**  
**ARMADO**

Trabalho de Conclusão de Curso apresentado ao Curso de Especialização: Produção e Gestão do Ambiente Construído do Departamento de Engenharia de Materiais e Construção, da Escola de Engenharia da Universidade Federal de Minas Gerais, como requisito parcial para obtenção do título de Especialista.

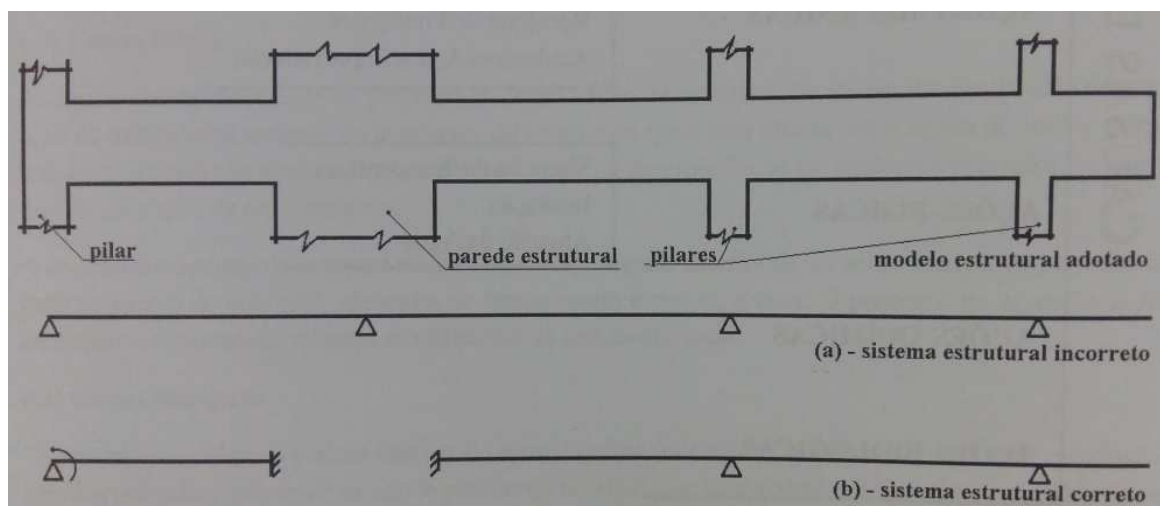
- Erros na avaliação das cargas a serem consideradas para o dimensionamento da estrutura;
- Utilização de modelo estrutural incorreto, que pode gerar esforços incompatíveis com a realidade da estrutura. A Figura 3:1 mostra um exemplo;

**Figura 3:1 - Modelo estrutural para cálculo de vigas**

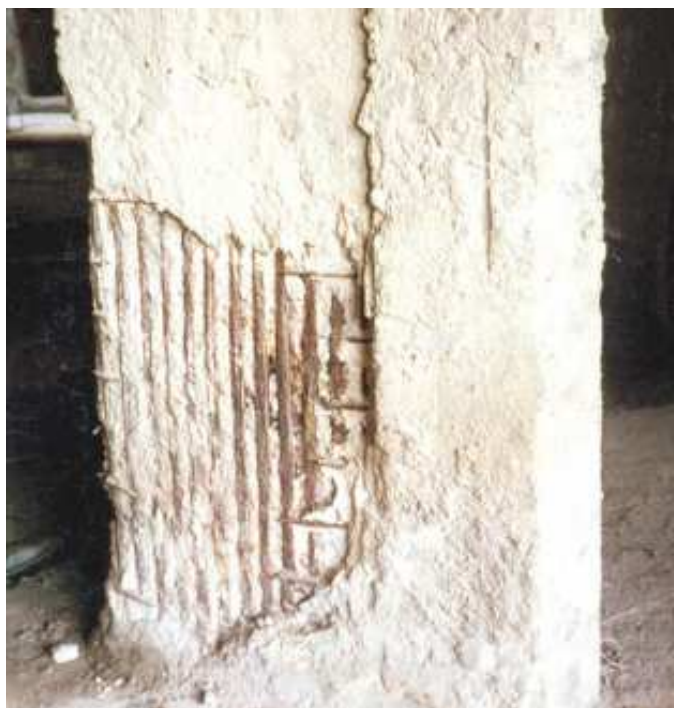
A carbonatação provoca alteração do pH do concreto, que é normalmente básico com valores acima de 12,5, para valores abaixo de 9,0. Essa alteração do pH sozinha não gera danos, os problemas são causados quando, além da carbonatação, temos a presença de cloretos. O baixo pH do concreto carbonatado favorece a despassivação das armaduras, o que possibilita a ação dos cloretos na corrosão da armadura. A Figura 3:3 apresenta o exemplo de um pilar em indústria com corrosão nas armaduras devido à carbonatação.

**Figura 3:3 - Pilar com corrosão nas armaduras devido à carbonatação**  
Fonte: AGUIAR, 2006

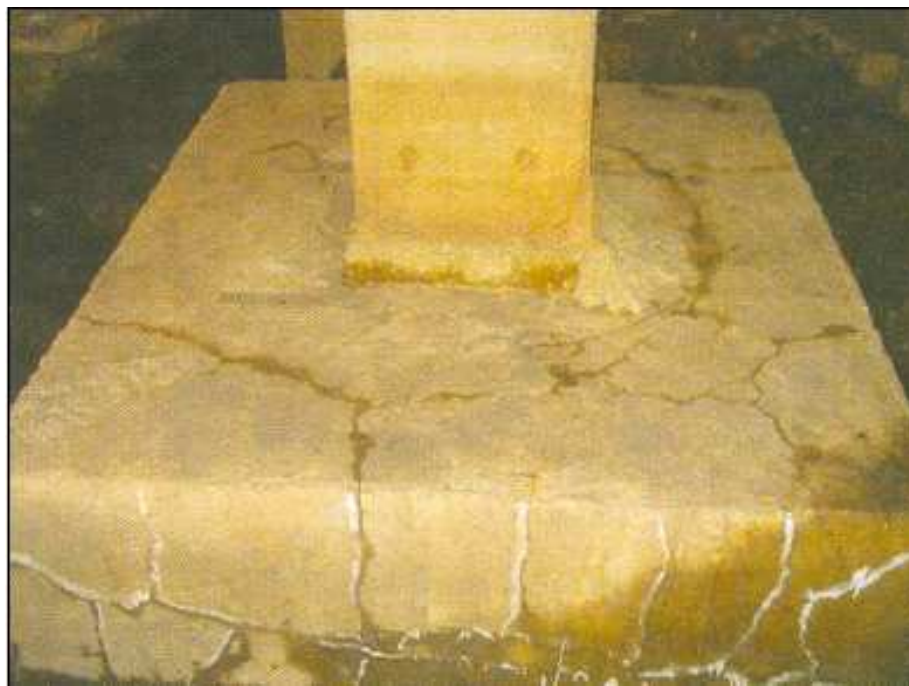
A NBR 6118 (ABNT, 2014) define a reação álcali-agregado como sendo a expansão por ação das reações entre os álcalis do concreto e agregados reativos. A expansão e fissuração que ocorrem devido às reações podem provocar redução da resistência, elasticidade além da durabilidade. A Figura 3:4 mostra um exemplo das fissuras em um bloco de fundação.

**Figura 3:4 - Fissuras em blocos de fundação devido a reação álcali-agregado**  
Fonte: AGUIAR, 2006

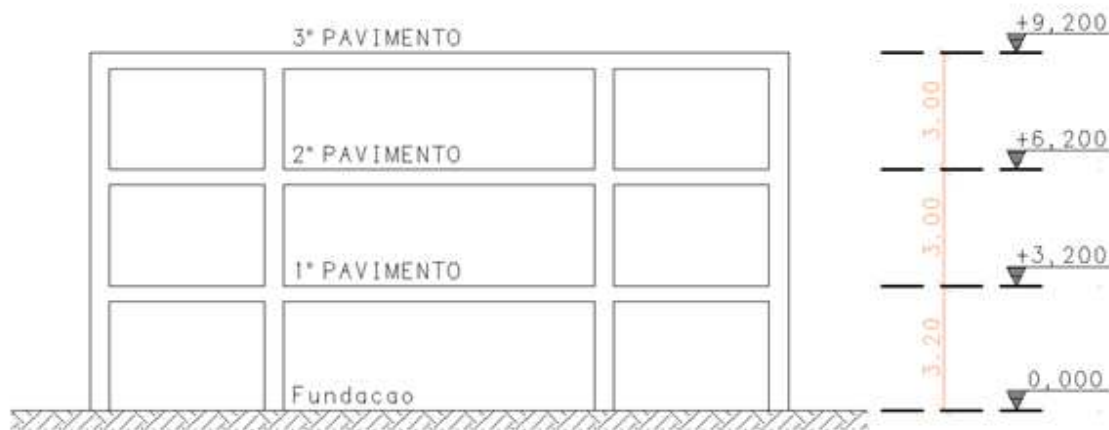
Figura 5:2 - Esquema de níveis
