# ÁGUAS DA PAMPULHA - ANALISANDO SUA QUALIDADE

Centro Pedagógico da Escola de Educação Básica e Profissional da UFMG

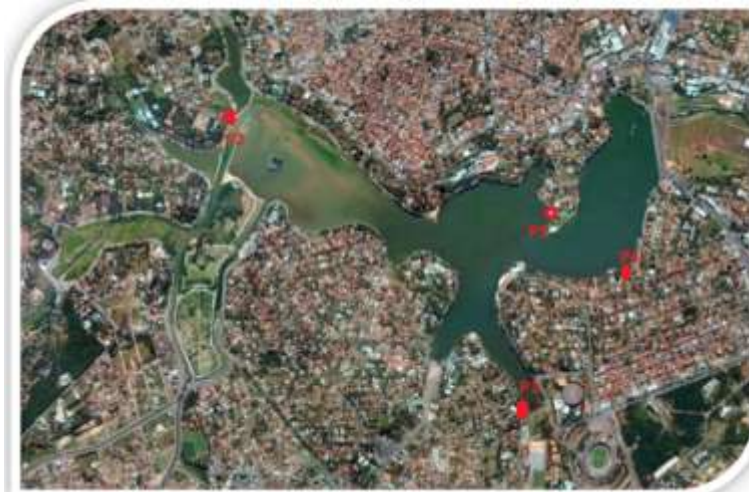
Os pontos de coleta para análise dos parâmetros de qualidade da água e sedimento estão relacionados abaixo e foram realizados em abril/2016:

Figura 1- Pontos referências na orla da Lagoa da Pampulha. P1 – Restaurante Juscelino Grill; P2 – Clube AABB; P3 – Museu de Arte; P4 – Portal de Iemanjá.

De acordo com os resultados obtidos em nossa coleta verificamos que o Ponto 1 – Restaurante Juscelino Grill, foi o que apresentou melhor qualidade de água, podendo ser agrupada na classe 2 de parâmetros físico-químicos da CONAMA. O ambiente do entorno, de acordo com nossas observações, pode ser classificado como um dos melhores dentre todos os pontos avaliados.

O Ponto 2 – Clube AABB obteve classificação de água nível 3 de acordo com os padrões da CONAMA. O ambiente no entorno foi um dos piores encontrados.

Os Pontos 3 e 4 obtiveram classificação nível 4, devido a alta turbidez no Ponto 3 e baixo oxigênio no Ponto 4. O Ponto 3 - Museu de Arte nos surpreendeu por ser um ponto turístico do entorno da Lagoa e ainda assim possuir enorme quantidade de lixo e a água com pior aparência verificada.

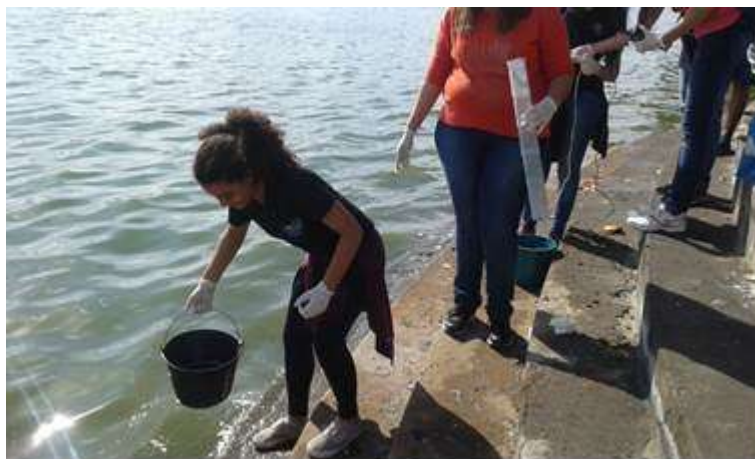
Figura 3: Aluna Maria Eduarda realizando coleta de água no Ponto 4 – Portal Iemanjá

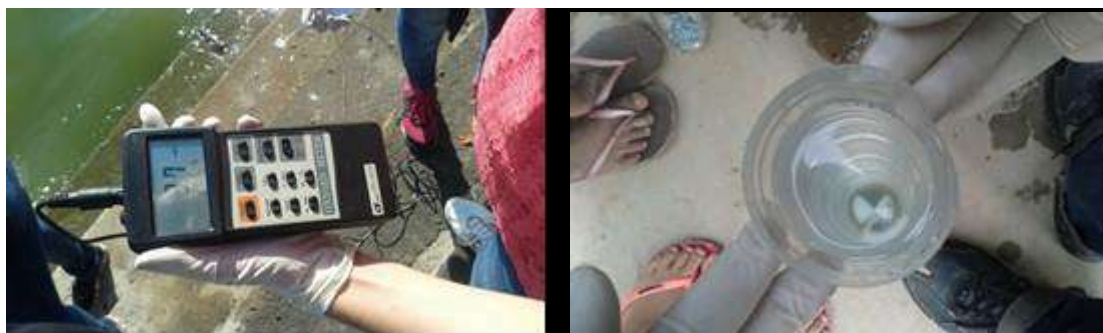
Para coleta na Lagoa da Pampulha foram utilizados os seguintes equipamentos: um turbidímetro caseiro, feito com garrafas plásticas, fitas de medição de pH e um oxímetro eletrônico que possui função de medição de temperatura também.

Figura 4: Equipamentos utilizados na medição dos parâmetros físico-químicos da água. À esquerda o oxímetro e à direita o turbidímetro.
