**MANIFESTAÇÕES PATOLÓGICAS CAUSADAS POR UMIDADE EM
EDIFICAÇÕES**

Monografia de especialização apresentada à Escola de Engenharia da Universidade Federal de Minas Gerais, como requisito parcial à obtenção do título de Especialista em Construção Civil.

A empresa Fase Sport, é considerada de médio porte com cerca de dezoito funcionários, a mesma atua no mercado à vinte anos no ramo têxtil com confecção de uniformes esportivos e promocionais, localizada em um edifício situado na avenida marechal castelo branco, no centro da cidade de Teixeira de Freitas-BA (figura 8), atuando com a sua equipe operacional e de vendas. A edificação conta com a loja no piso térreo, no pavimento superior o setor de corte e estoque de matéria prima, e no piso subterrâneo o setor de estampa, costura e serigrafia.

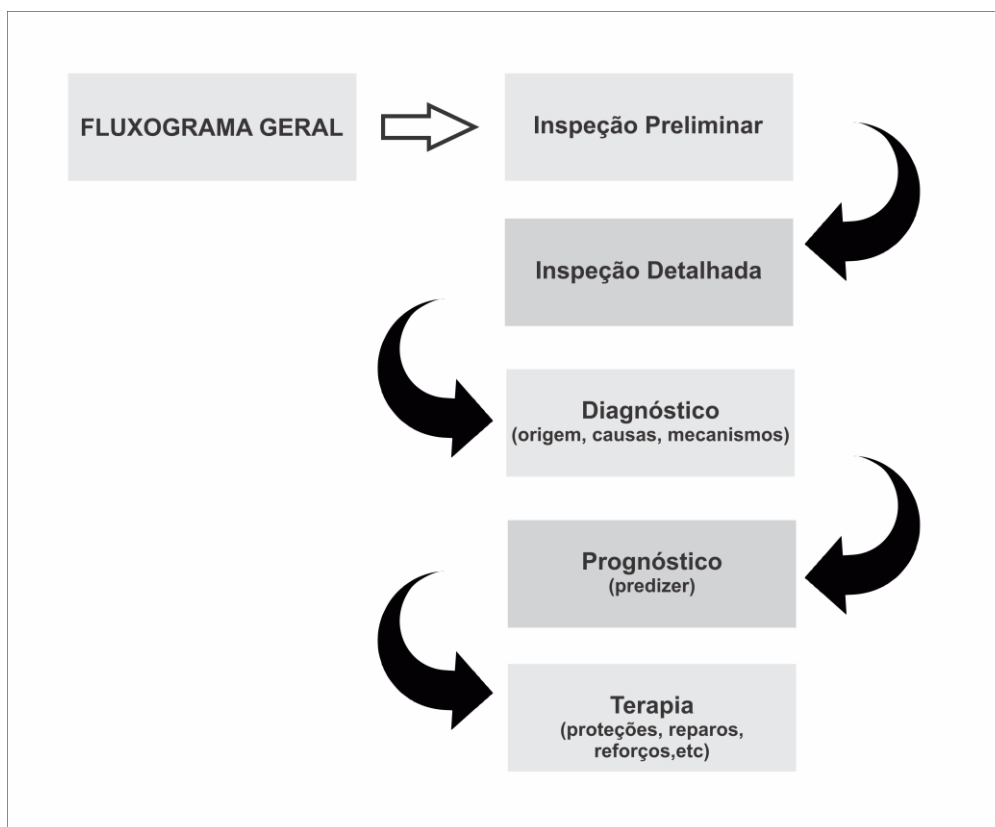
Para desenvolver uma análise correta da manifestação patológica, preliminarmente, se faz necessário uma investigação de forma visual com o intuito de uma coleta de elementos, categorizando os sintomas, além da localização e o grau de intensidade, afim de obtenção de dados para as etapas seguintes de interpretação e análise dos problemas patológicos (figura 2)(LIMA, 2012).

Figura 2 - Fluxograma dos passos para interpretar e analisar problemas patológicos nas edificações.

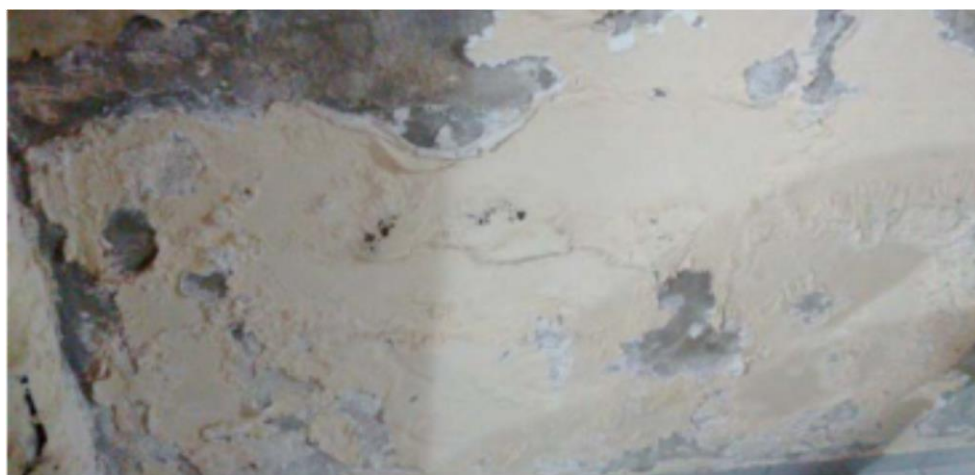
Segundo Fernandes (2010), as eflorescências são formado por depósitos salinos na superfície das alvenarias, revestimentos, concretos e argamassas, na qual se resulta em uma exposição à água gerando infiltrações. Em determinados casos seus sais formados poder ser ameaçadores e causar deterioração da estrutura (figura 6).

Figura 6 - – Parede com eflorescências.

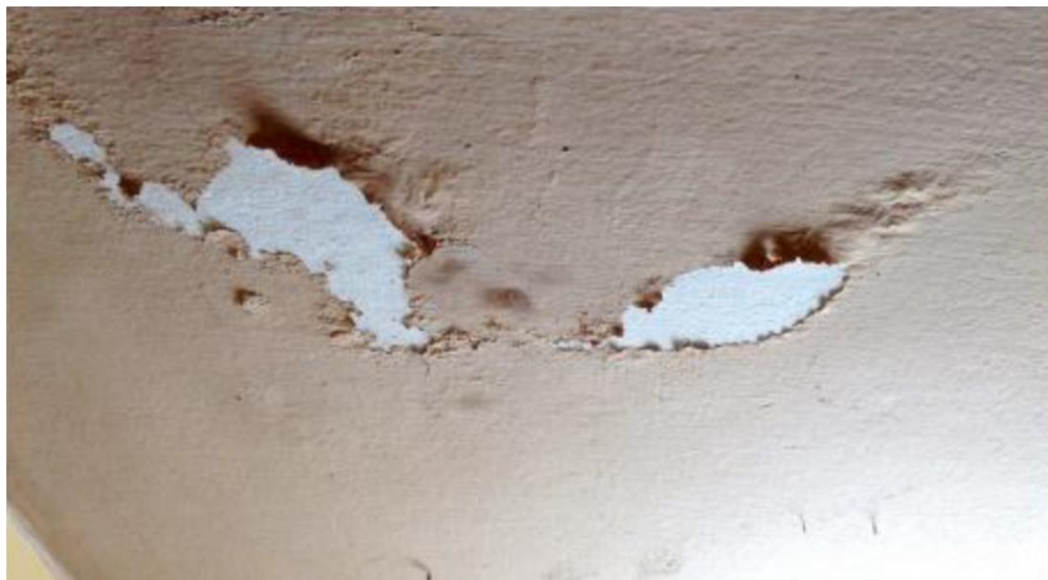
química dos sair lixiviados pela ação da água na pintura é causa primária de problemas desse grau patológico (FIM, 2021 apud FERRAZ,2016).

Figura 7 - Descascamento

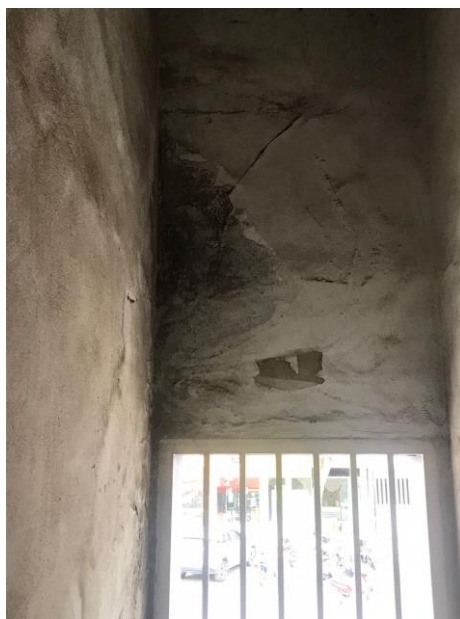
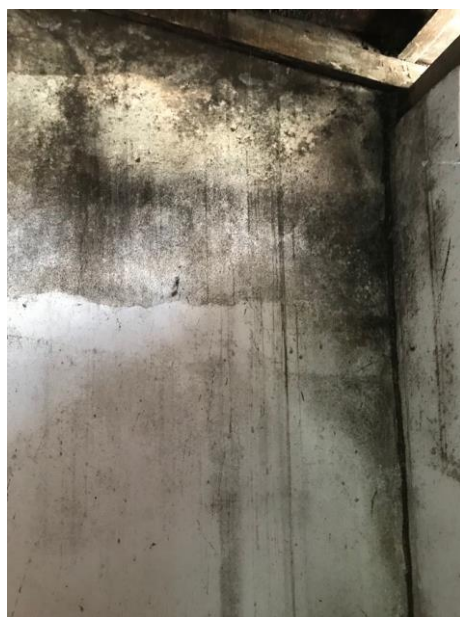
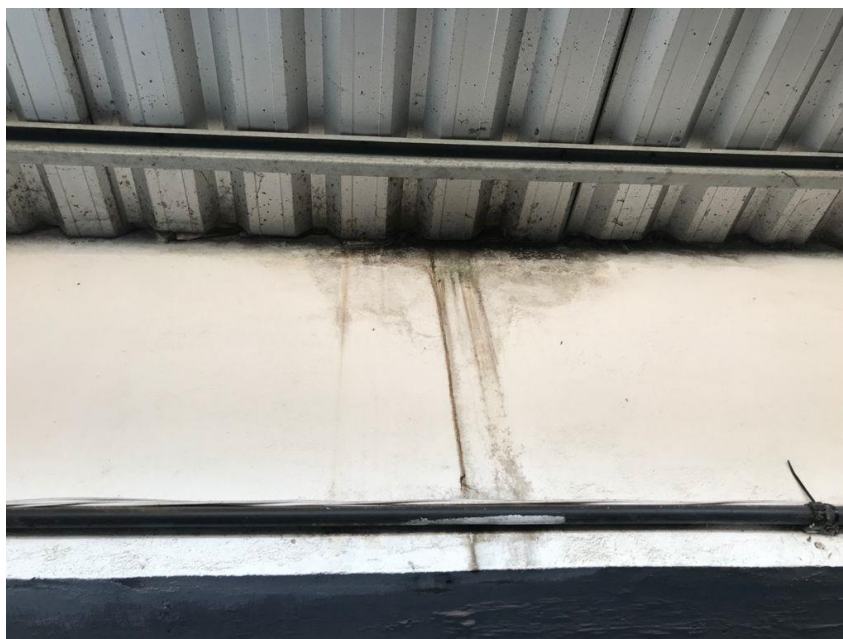
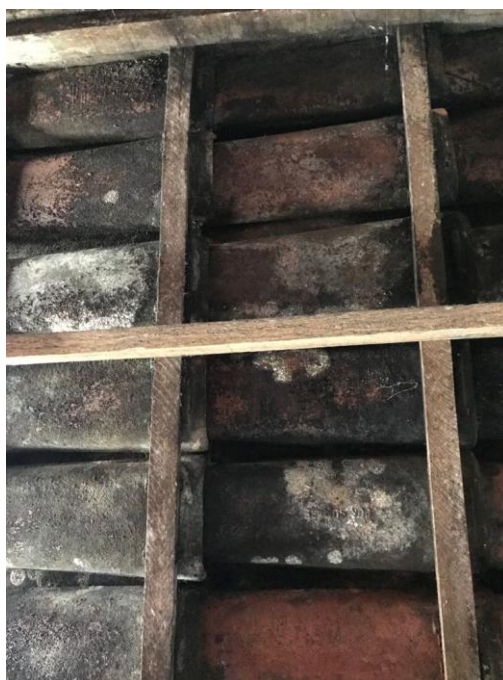
Item:	Mofo e bolor	Figura nº	9 a 12
Local:	Acesso a fábrica e setores de produção

Figura 9 – Manchas de mofo (corredor de entrada)

Figura 10 – Mancha de mofo e bolor (setor de revelação)

Figura 11 – identificação de mofo e bolor (setor de serigrafia)

Figura 12 – Mofo e bolor em telhado (setor de revelação)

As figuras 9 a 12 apresentam manifestações patológicas com características de mofo e bolor, comprometendo não só o visual mas a propriedades físicas do matérias ocasionando alguns danos a edificação.

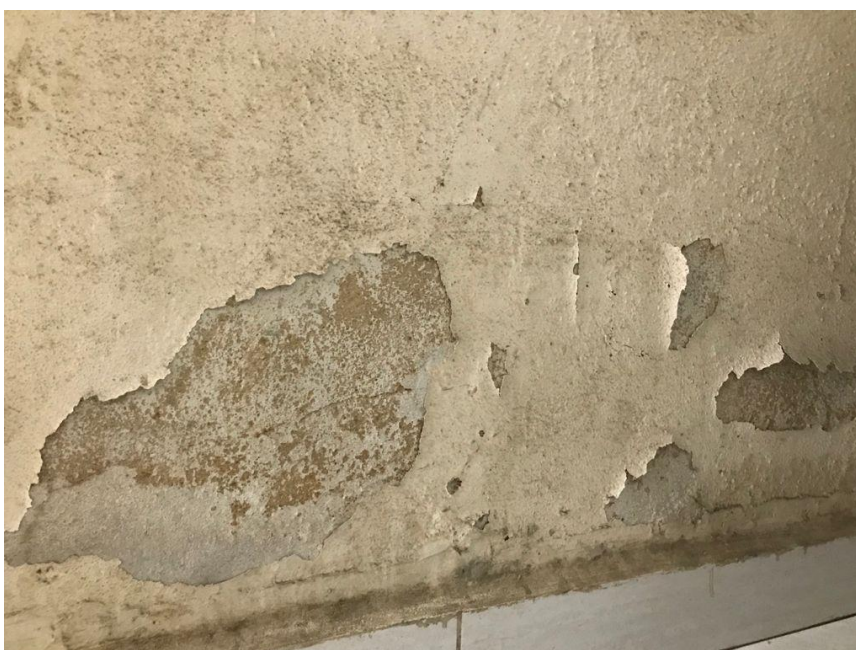
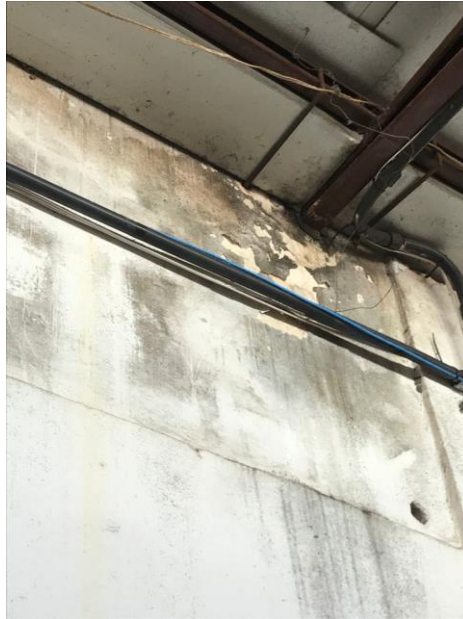
Item:	Descascamento	Figura nº	13 e 14
Local:	Acesso a fábrica e setores de produção

Figura 13 – Descascamento da pintura (corredor de acesso a produção)

Figura 14 – Descascamento da pintura (setor de estampa)

A partir dos descascamentos apresentados na figura 13 e 14, foi possível observar:

- a) Descrição visual: descascamento da pintura
- b) Causas prováveis: Umidade por capilaridade e umidade acidental
- c) Mecanismos de ocorrência: Falta de impermeabilização da viga baldrame, e tratamento adequado para as paredes. Manutenção na dala, ocasionando vazamento da água nos períodos chuvosos.
- d) Intervenção: Retirada das camadas prejudicadas, tratamento, e impermeabilização da área externa com produtos adequados afim de minimizar o impacto, e refazer a pintura. Além da manutenção preventiva da dala, evitando interrupções no fluxo da água em períodos chuvosos.

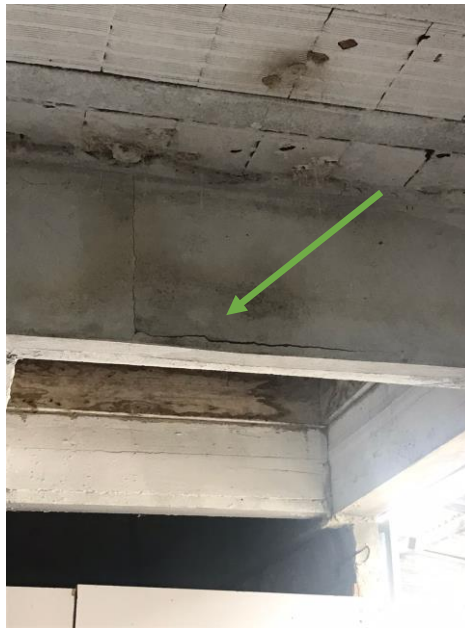
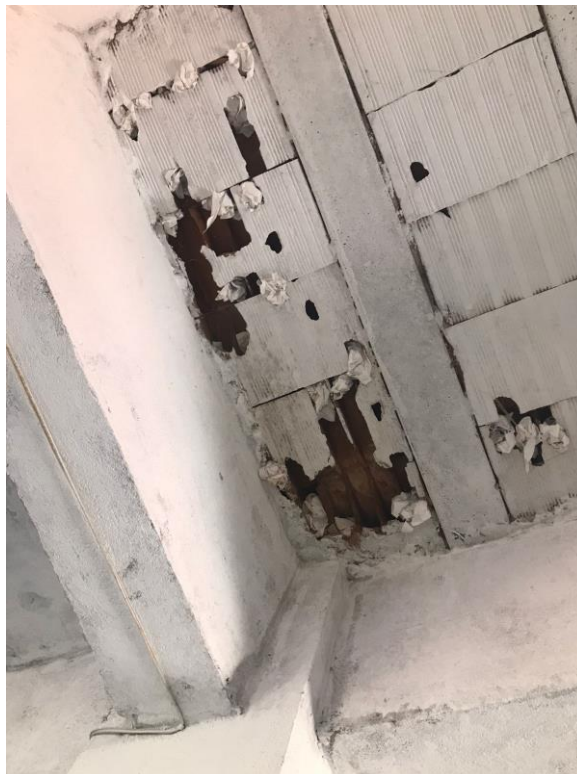
Item:	Deterioração de elementos construtivos	Figura nº	15 a 16
Local:	Acesso ao setor de estoque e corte

Figura 15 – Trinca em viga (acesso ao estoque)

Figura 16 – Deterioração de bloco cerâmico da laje (setor de corte)

Desta forma, para os problemas encontrados identifica-se que:

- a) Descrição visual: Trinca em viga e deterioração de bloco cerâmico.
- b) Causas prováveis: falta de impermeabilização da laje de cobertura
- c) Mecanismos de ocorrência: Telhado quebrado, com o grande volume de água nos períodos chuvosos da região o acúmulo de água na laje levou a deterioração dos elementos acima demonstrado.
- d) Intervenção: remover a camada de reboco e refazê-la, de modo a ter aderência entre as camadas, cuidando com a relação água/cimento. Além de reparar as telhas quebradas, minimizando problemas desse grau novamente

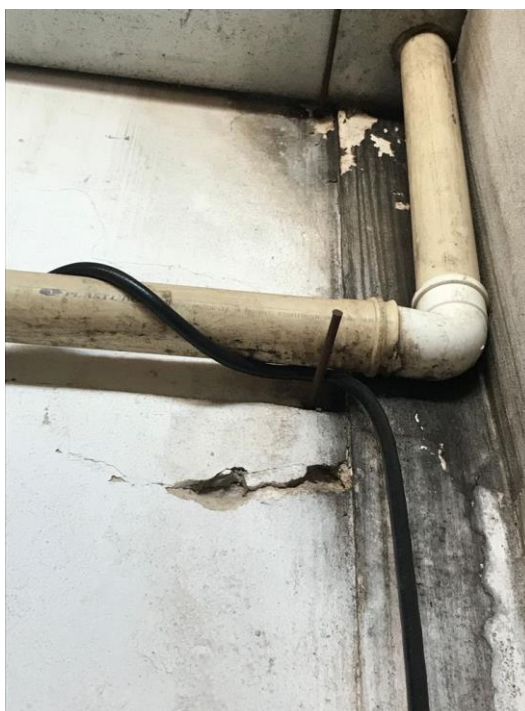
Item:	Desagregação de material	Figura nº	17
Local:	Setor de estampa

Figura 17 – Ocorrência de deslocamento de reboco (setor estampa)

Conforme a análise da desagregação, pôde-se identificar que:

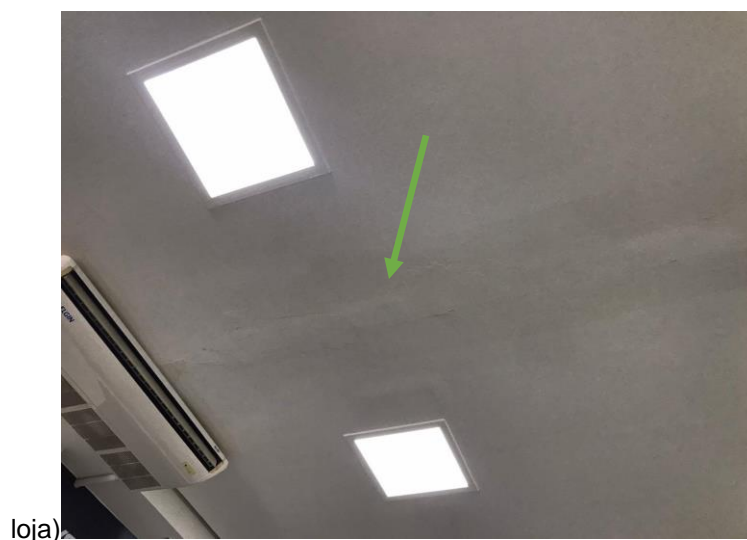
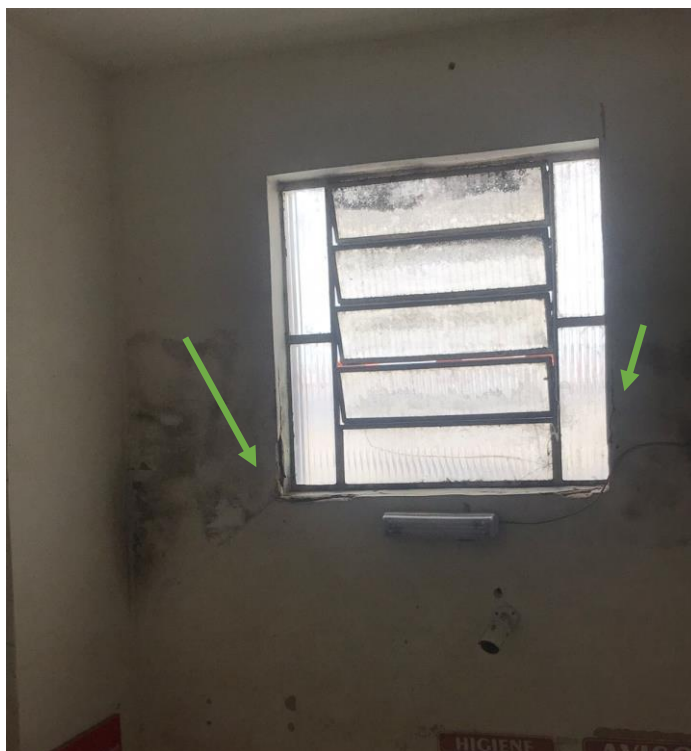
Item:	Trincas	Figura nº	18 e 19
Local:	Corredor de acesso a produção e interior da loja

Figura 18 - Trinca em forro de Gesso (interior da

Figura 19 – Trinca em janela (corredor de acesso à produção)

A trincas apresentadas nas figuras 18 e 19 em sua totalidade foram influenciadas por fatores externos ou acidentais, no qual identifica-se com:

- e) Descrição visual: Trincas e manchas de umidade
- f) Causas prováveis: Vazamento de água no aparelho de ar condicionado e trincas ocasionadas com a umidade de fatores externos
- g) Mecanismos de ocorrência: Com a incidência de água na área externa da edificação houve a manifestação de patologias, salientando que o reboco da edificação contém um índice maior de areia no qual proporcionou o surgindo de trincas. Por falta de manutenção ou uma manutenção ineficiente ocasionou o vazamento da água do ar condicionado sob o forro de gesso, apresentando trincas e manchas em todo percurso que se manteve molhado pro muito tempo.
- h) Intervenção: Reparo da área externa quanto ao ocorrências de água no sistema de esquadria. Revisão da manutenção do ar condicionado e reparo no forro.
