UNIVERSIDADE FEDERAL DE MINAS GERAIS
Curso de Pós-Graduação em Engenharia Metalúrgica, Materiais e de Minas

Dissertação de Mestrado

**Caracterização 3D de Trincamento Assistido pelo Meio na
Presença de Sulfetos em Aço Inoxidável Supermartensítico
utilizando Tomografias de Raios X e Nêutrons**

Março de 2020

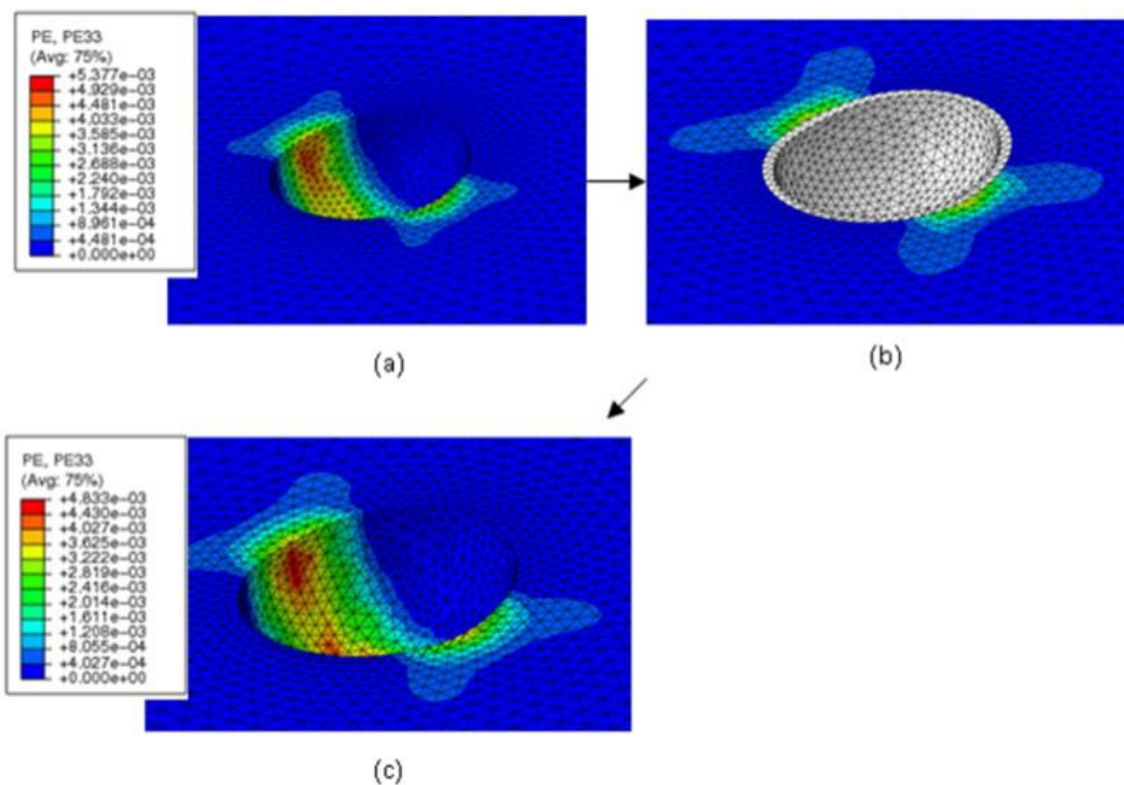
Figura 4. (a) Análise de elementos finitos mostrando que a localização da deformação plástica máxima é logo abaixo da boca de um pite (do inglês, “pite mouth”). (b) Os elementos em torno do pite foram removidos (indicados em cinza na imagem), para poder simular o crescimento de um pite e (c) a redistribuição do campo de deformação plástica [14].

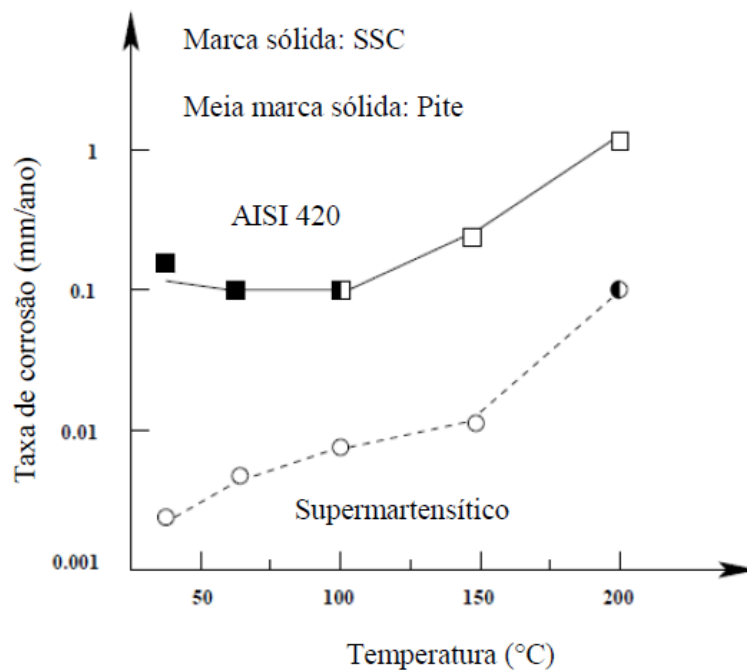
Figura 14. Efeito da temperatura na taxa de corrosão, corrosão localizada e SSC do aço SMSS 0,02C-12Cr-5,5Ni-2Mo (%m), em comparação com o aço inoxidável martensítico AISI 420. Condições experimentais: 1 kPa de H₂S, 3 MPa de CO₂, 5% NaCl, 100% Limite de escoamento, imerso por 336 h. Adaptada de Ref. [44].

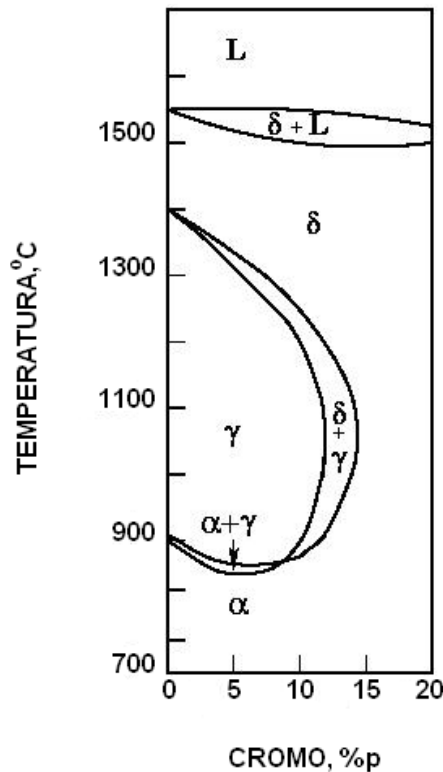
Figura 15. Diagrama de equilíbrio Fe-Cr com teor de C inferior a 0,01% m [46].

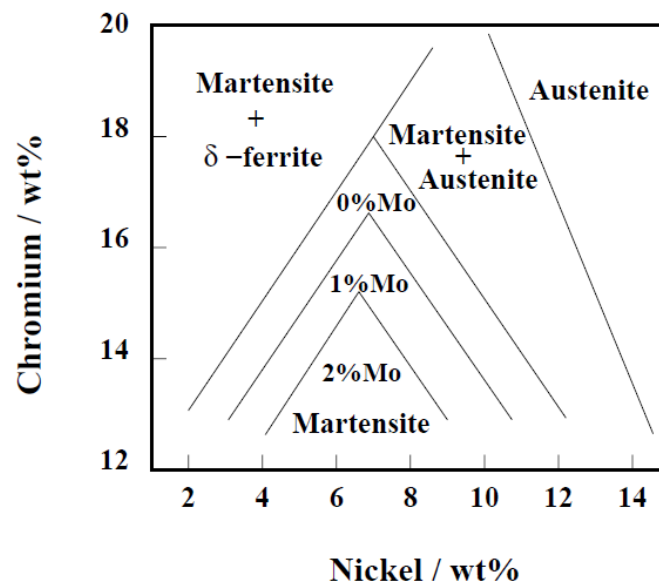
Figura 16. Ilustração esquemática mostrando a influência dos elementos Cr, Ni e Mo sobre a distribuição de fases de uma liga 0,01%C-Fe-Cr-Ni-Mo [42].

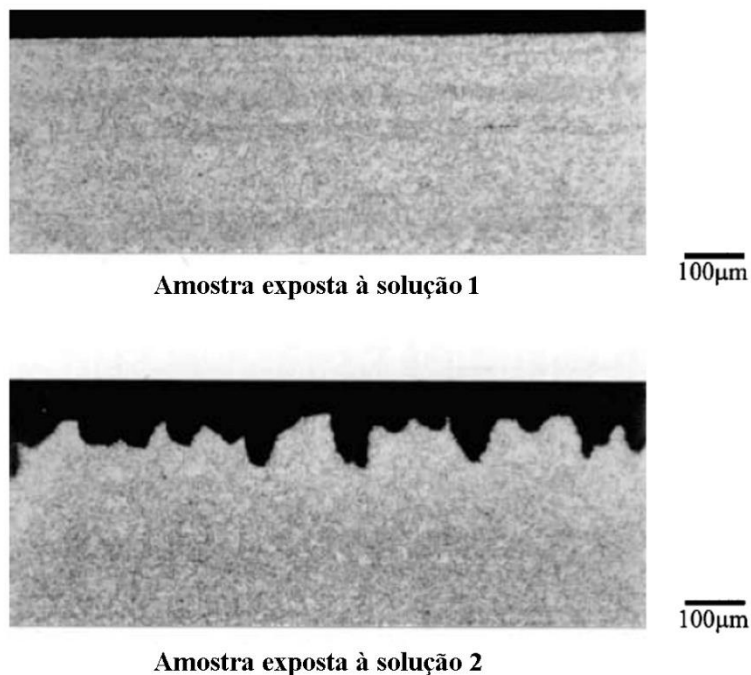
Figura 17. Seções transversais de amostras de aços supermartensíticos, submetidas a teste de EAC (pH de 3.5, 5%*m* NaCl, 0,001 MPa H₂S, teste “four-point bent beam”, 336h, 25°C), utilizando a Solução 1 com 0,04%*m* CH₃COONa e a Solução 2 com 0,4%*m* CH₃COONa. Imagem adaptada da Ref. [55].

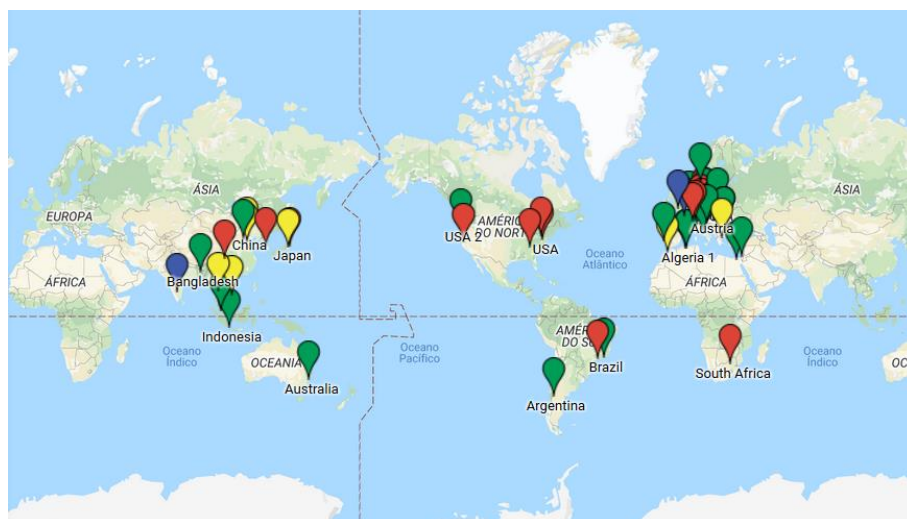
Figura 18. mapa com a indicação dos locais que possuem fontes nucleares com a instrumentação necessária para o imageamento por nêutrons [56].

A tomografia de nêutrons (“neutron tomography” – NT), que é uma técnica poderosa – mas de difícil acesso – tem atraído cada vez mais o interesse de pesquisadores e profissionais em torno do mundo. A Figura 18 apresenta um mapa com a indicação dos locais que possuem fontes nucleares com a instrumentação necessária para o imageamento [56]. Atualmente, existem 50 fontes nucleares com radiografia e/ou tomografia de nêutrons. Entretanto, apenas 10% desses reatores possuem instrumentos de radiografia e/ou tomografia com resolução espacial na ordem de alguns micrômetros; condição, essa, imprescindível para a detecção de acúmulos de hidrogênio em “armadilhas” microestruturais. As demais fontes permitem o imageamento por nêutrons com resolução espacial de dezenas ou mesmo centenas de micrometros [56].

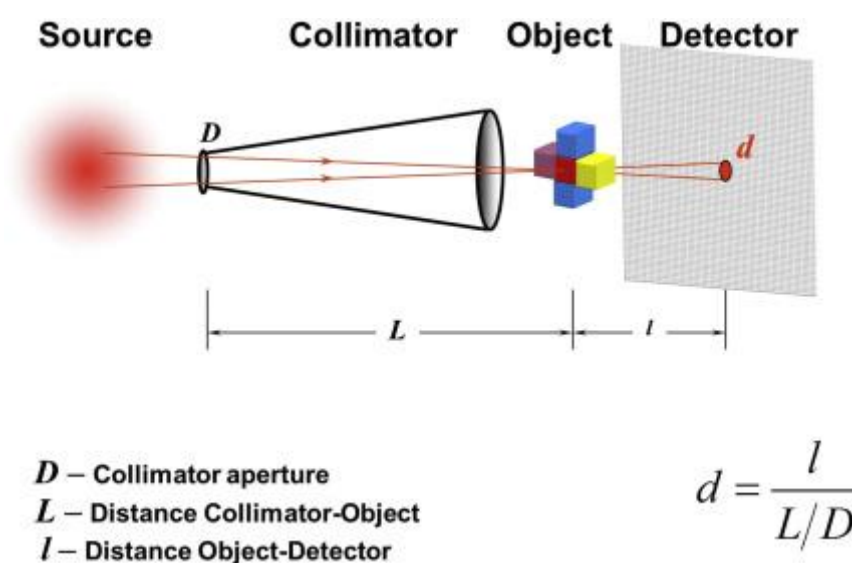
Figura 23. Layout de uma linha de imagem de nêutrons [71].

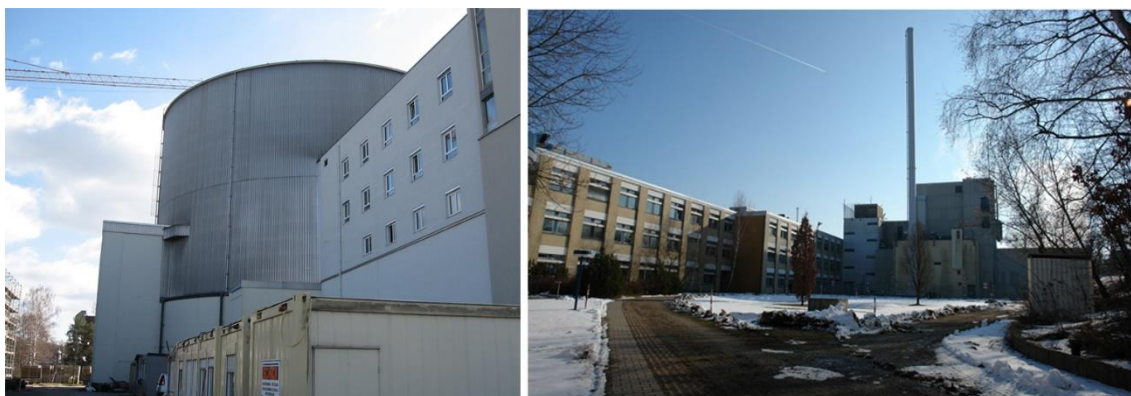
Figura 28. Imagens do prédio do reator nuclear BER-II do instituto de pesquisa HZB, em Berlim.

Neste trabalho, imagens de NT com resolução de $6,5 \mu\text{m}$ – a melhor resolução espacial disponível no mundo naquela data – puderam ser obtidas no instituto de pesquisa *Helmholtz Zentrum Berlin for Materials and Energy* (HZB), em Berlim/Alemanha. O HZB opera o reator nuclear BER II, que disponibiliza um instrumento totalmente dedicado ao imageamento de materiais, o instrumento de imagem CONRAD-2 [67]. A Figura 28 mostra imagens do prédio do reator nuclear BER-II do HZB, enquanto a Figura 29 apresenta imagens do interior do Hall Experimental do BER-II.

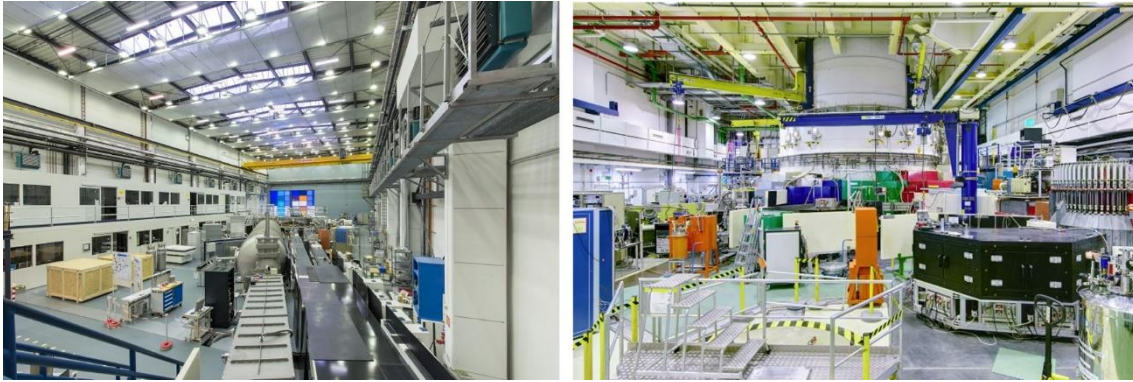
Figura 29. Imagens do interior do Hall Experimental do reator nuclear BER-II do instituto de pesquisa HZB, em Berlim.

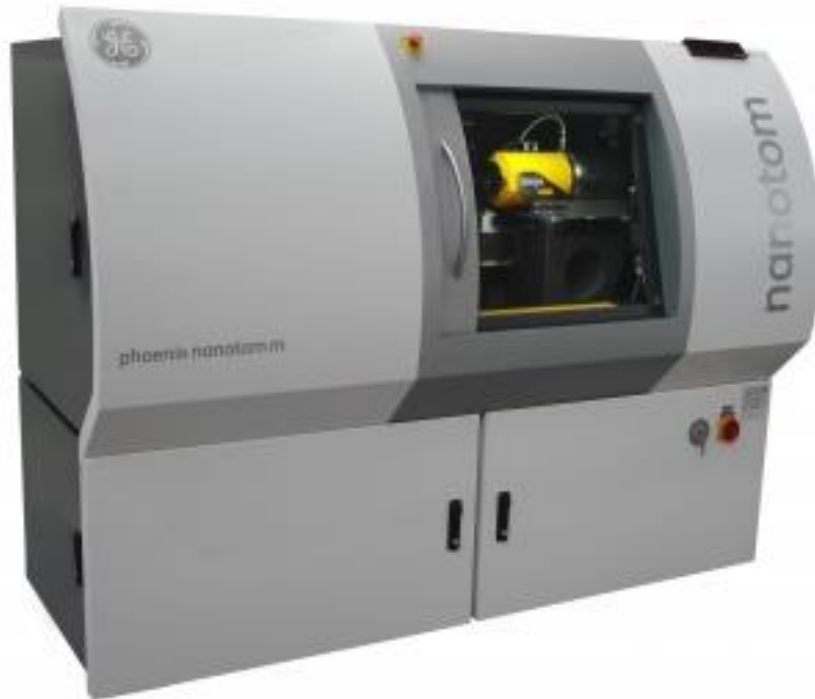
Figura 32. Tomógrafo Nanotom 160 kV, fabricante GE (Phoenix).

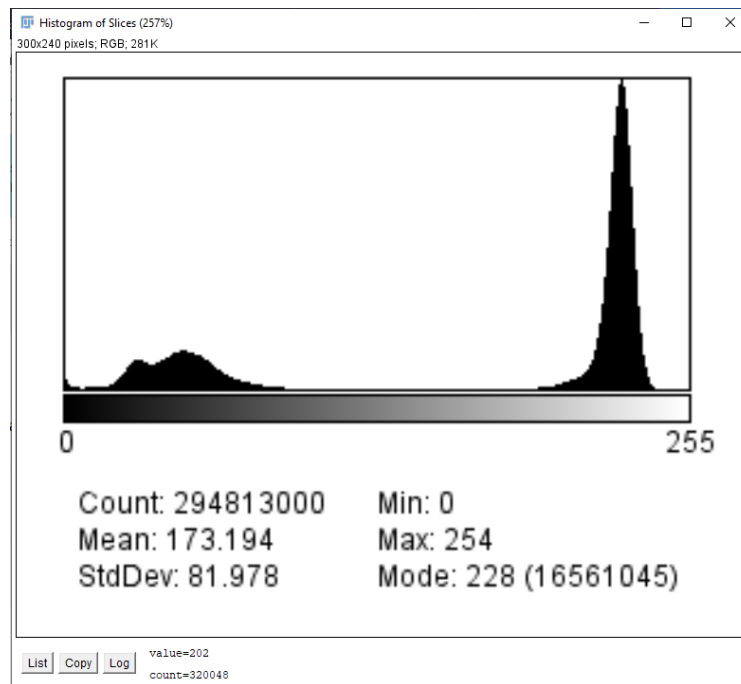
Figura 36. Imagem da janela do programa Image J, mostrando um histograma representativo dos dados de tomografia de raios X.

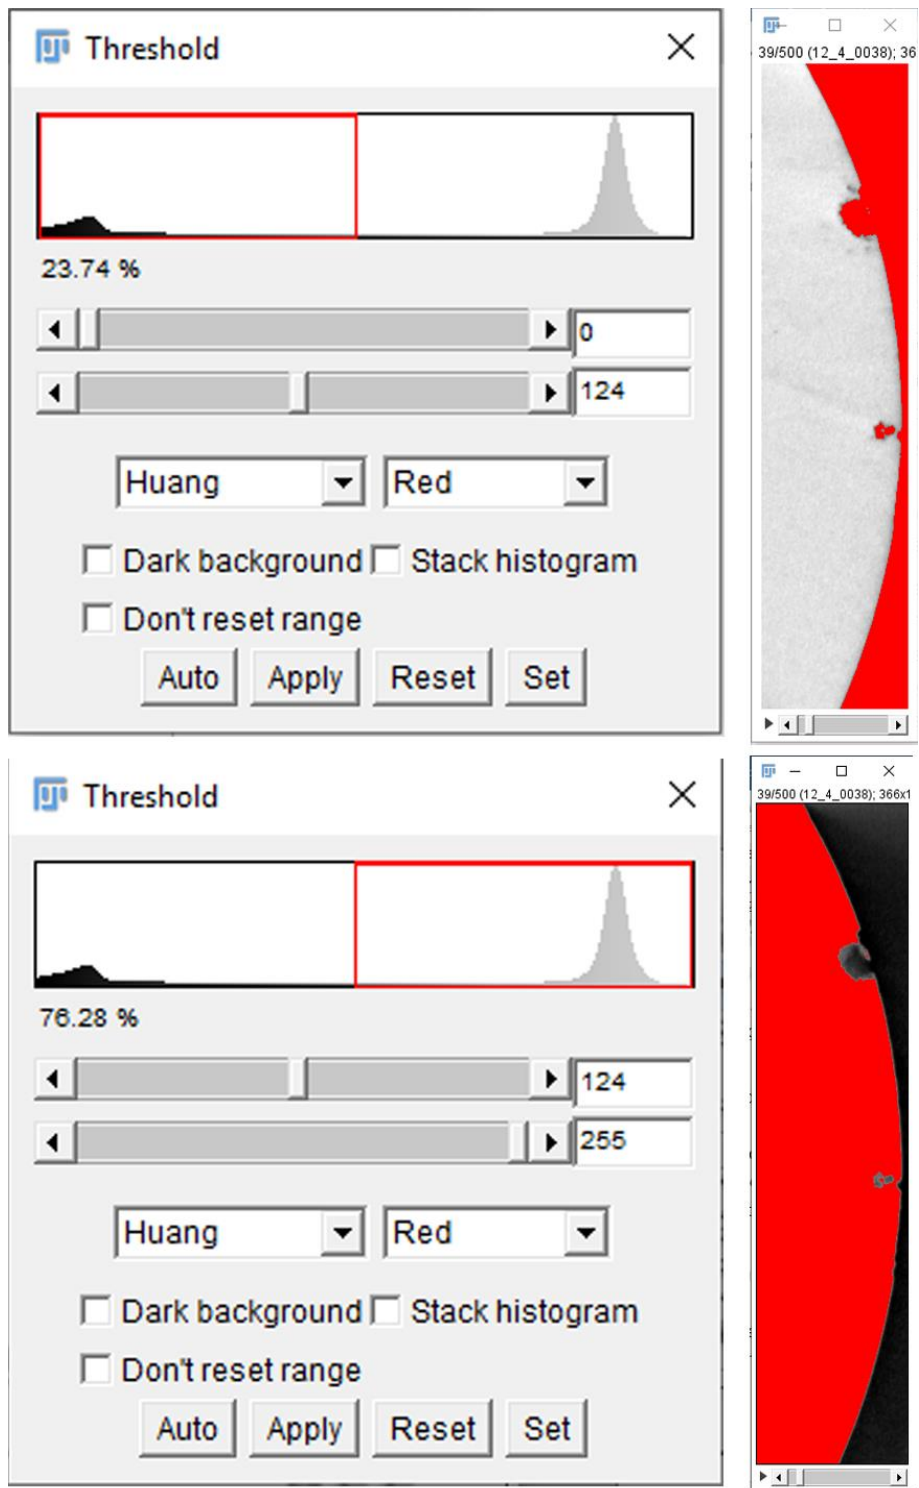
Figura 37. Imagens das janelas do programa Image J, mostrando a seleção dos pixels com valores de níveis de cinza que pertencem (acima) ao “background” / defeitos e (abaixo) ao material.

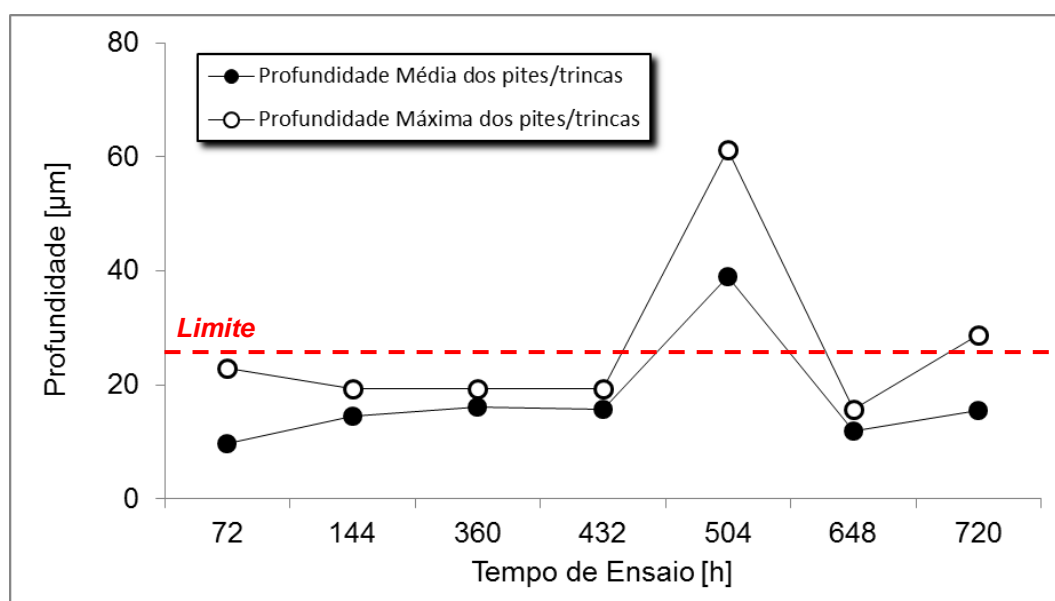
Figura 42. Perfil de profundidade de pites, em função de tempo de teste de EAC na presença de sulfeto, para a liga 13Cr-5Ni-4Mo com 0,02% m de carbono. As amostras foram avaliadas utilizando métodos convencionais. O limite usualmente adotada para avaliar a resistência de aços à corrosão é de 25 μm (indicado por uma linha vermelha).

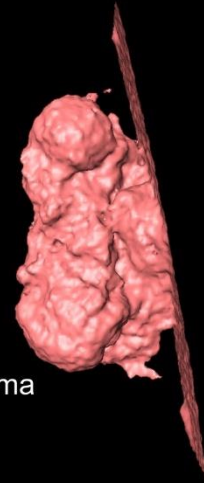
(c)

vista de cima

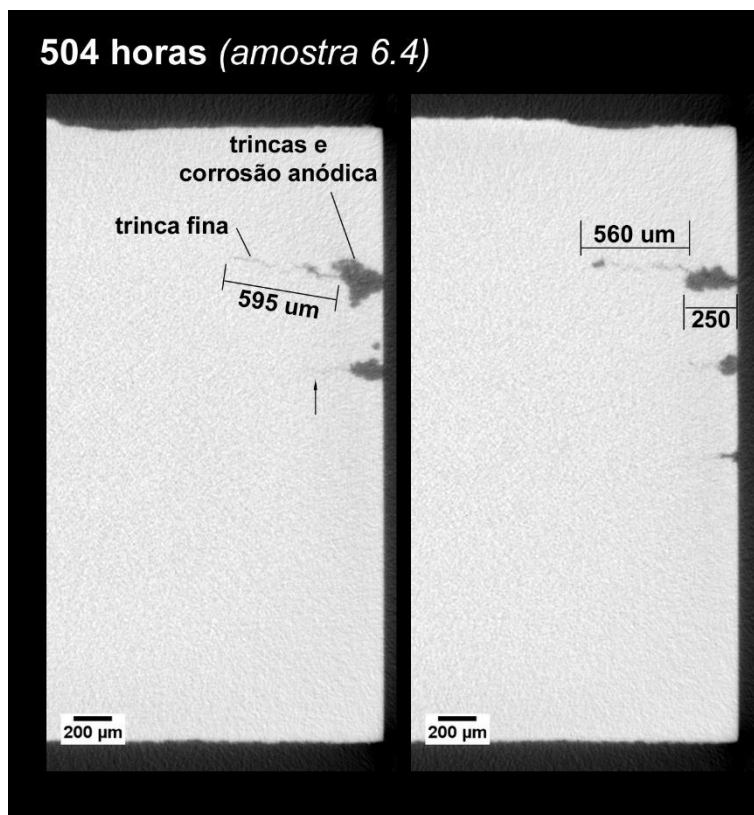
Figura 69. Sequência de seções longitudinais obtidas por XRT de parte do volume da amostra 6.4.

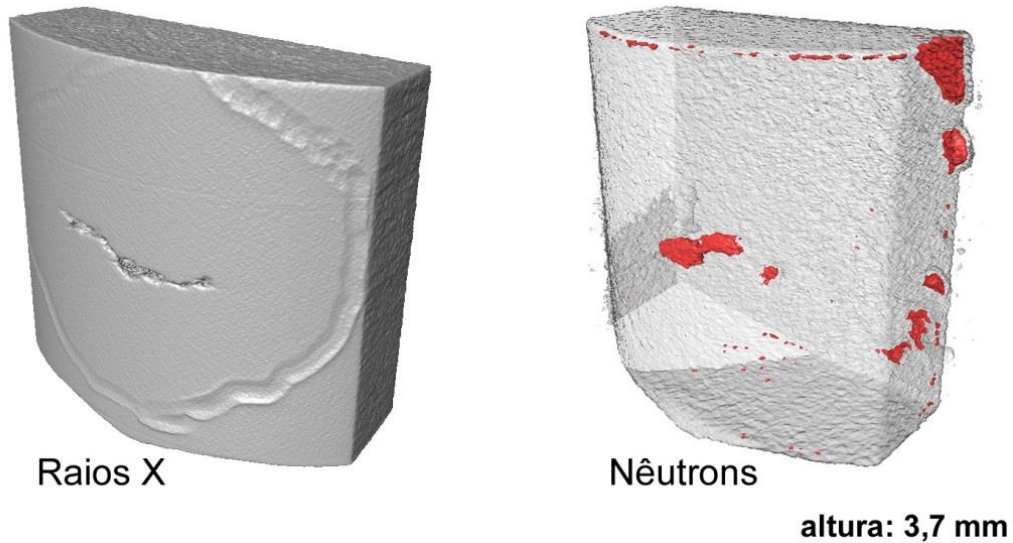
Figura 73. Volumes obtidos por XRT e NT da amostra 4.2.
